บทที่ 2

ผลการดำเนินการตามมาตรการป้องกันและแก้ไขผลกระทบสิ่งแวดล้อมและ  
มาตรการตรวจสอบผลกระทบสิ่งแวดล้อม

ผลการดำเนินการตามมาตรการป้องกันและแก้ไขผลกระทบสิ่งแวดล้อมของโครงการ โรงแรม เคา เซียนนา ภูเก็ต ในระยะดำเนินการ แสดงดังตารางที่ 2.1 ตารางที่ 2.1 แบบรายงานผลการปฏิบัติตามมาตรการป้องกัน และแก้ไขผลกระทบสิ่งแวดล้อมของ โครงการ โรงแรม เคา เซียนนา ภูเก็ต

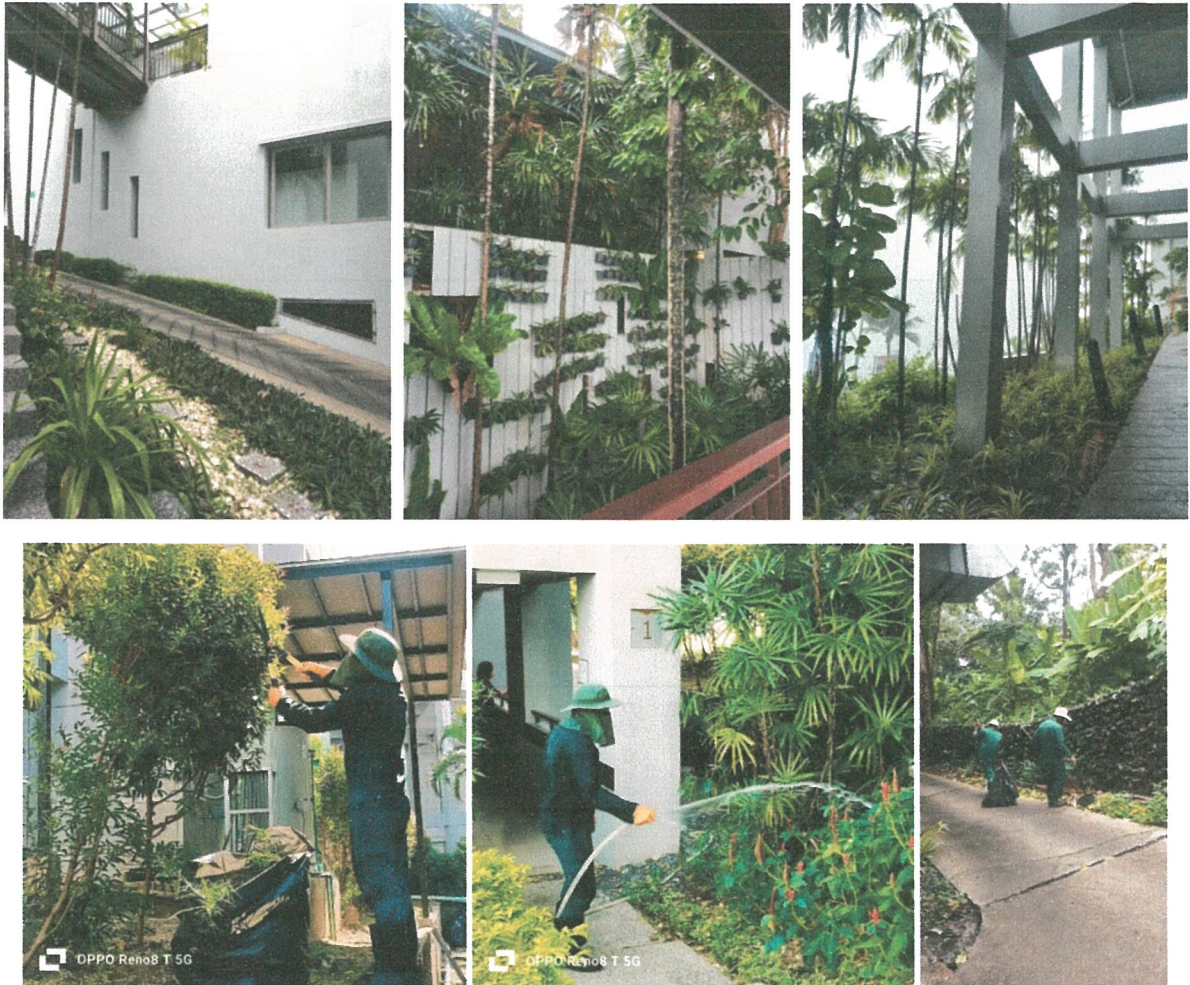
รูปภาพที่ 2.1 พื้นที่สีเขียวพื้นที่สีเขียวและงานดูแลสวน

| มาตรการป้องกันและแก้ไขผลกระทบสิ่งแวดล้อม | ผลการปฏิบัติตามมาตรการป้องกันและแก้ไขผลกระทบสิ่งแวดล้อม ช่วงดำเนินการ | ปัญหา อุปสรรค ที่ไม่สามารถปฏิบัติ ตามมาตรการและแนวทางแก้ไข | อ้างอิง |
|---|---|---|---|
| <p>1.2. ทรัพยากรดิน</p> <p>1) จัดให้มีการดูแลรักษากำแพงกันดิน บริเวณริมราง ระบายน้ำสาธารณะด้านทิศเหนือให้อยู่ในสภาพดีอยู่ เสมอ หากพบว่าชำรุดเสียหายต้องรีบซ่อมแซมแก้ไขให้ อยู่ในสภาพดีทันที</p> <p>2) ปลูกลูกไม้ จัดสวน และปลูกลูกไม้คลุมดินในบริเวณที่จัด ให้เป็นพื้นที่สีเขียวของโครงการและดูแลรักษาให้อยู่ใน สภาพดีอยู่เสมอ</p> | <p>- โครงการมีเจ้าหน้าที่คอยตรวจสอบดูแลรักษากำแพง กันดินให้อยู่ในสภาพดีอยู่ตลอดระยะเวลาดำเนินการ ปัจจุบันพบกำแพงดินมีสภาพดี ไม่เกิดการทรุดตัว หรือมี รอยร้าวเกิดขึ้นบริเวณกำแพงกันดินโดยรอบโครงการ</p> <p>- โครงการจัดให้มีการปลูกพืชคลุมดิน รวมถึงไม้ยืนต้น ไม้ ประดับ ไว้โดยรอบพื้นที่โครงการ รวมทั้งจัดให้มีคน สวนคอยดูแลและรักษาสภาพดี สวยงาม อยู่ตลอด ระยะเวลาในการเปิดทำการ</p> | - | <p>รูปภาพที่ 2.1 พื้นที่สีเขียวพื้นที่สีเขียวและงานดูแลสวน</p> |

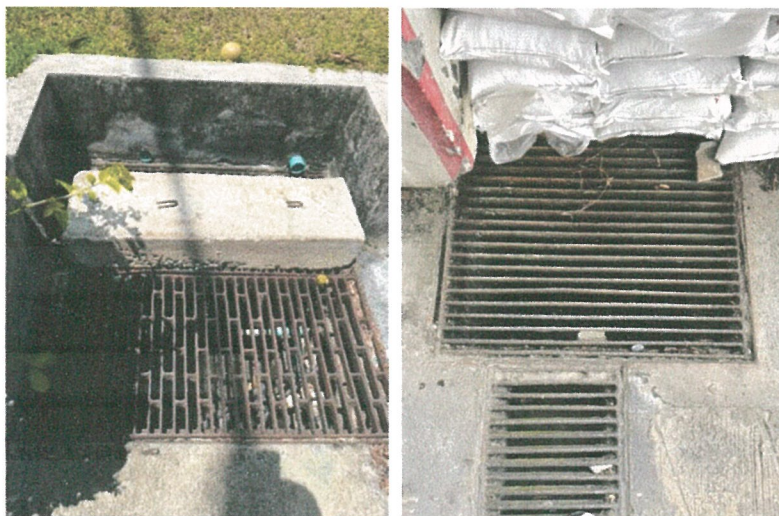
รูปภาพที่ 2.5 บ่อ Man Hole

| มาตรการป้องกันและแก้ไขผลกระทบสิ่งแวดล้อม | ผลการปฏิบัติตามมาตรการป้องกันและแก้ไขผลกระทบสิ่งแวดล้อม ซึ่งดำเนินการ | ปัญหา อุปสรรค ที่ไม่สามารถปฏิบัติ<br>ตามมาตรการและแนวทางแก้ไข | อ้างอิง |
|---|---|---|---|
| <p>3.3. การระบายน้ำและการป้องกันน้ำท่วม</p> <p>1) รัณรงคืให้มีการใช้น้ำภายใน โครงการอย่างประหยัดเพื่อลดปริมาณน้ำทิ้งที่จะเกิดขึ้น</p> <p>2) จัดให้มีการท่นวงน้ำไว้ใน ซึ่งเตรียมไว้ 2 บ่อมีปริมาตรความจุที่ระดับกักเก็บ135 ลบ.ม./บ่อ มีระดับกักเก็บน้ำสูงสุด -1.50 ถึง -3.00 ม. เพื่อให้สามารถรองรับน้ำฝนที่เกิดขึ้นในพื้นที่โครงการทั้ง 2 จุด ได้แก่ จุดที่ 1 บริเวณอาคารB ถึงอาคาร E และน้ำฝนที่เกิดจากพื้นที่โดยรอบอาคารบริเวณที่ 1 ปริมาตร228 ลบ.ม. (ณ เวลาฝนตก 20 นาที) สำหรับจุดที่ 2 บริเวณอาคาร A,อาคาร F, อาคาร I และน้ำฝนที่เกิดจากพื้นที่โดยรอบอาคารบริเวณที่ 2 ปริมาตร 192 ลบ.ม. (ณ เวลาฝนตก 20 นาที)</p> | <p>โครงการได้ติดตั้งปั๊มนรณรงคืให้ร่วมกันประะหยัดน้ำติดไว้บริเวณจุดที่สามารถมองเห็นได้อย่างชัดเจนเพื่อเชิญชวนให้ผู้ใช้เข้าพักอาศัย และพนักงานประจำโครงการร่วมกันประะหยัดน้ำ</p> <p>โครงการไม่มีบ่อท่นวงน้ำ แต่ได้จัดทำ บ่อ Man Hole เป็นบ่อพักน้ำเพื่อดักตะกอนดินทรายภายในโครงการ</p> | <p>-</p> <p>-</p> | <p>รูปภาพที่ 2.11 ป้ายรณรงคืประะหยัดน้ำ</p> <p>รูปภาพที่ 2.5 บ่อ Man Hole</p> |

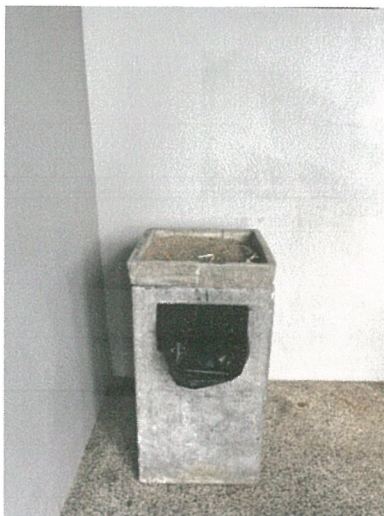
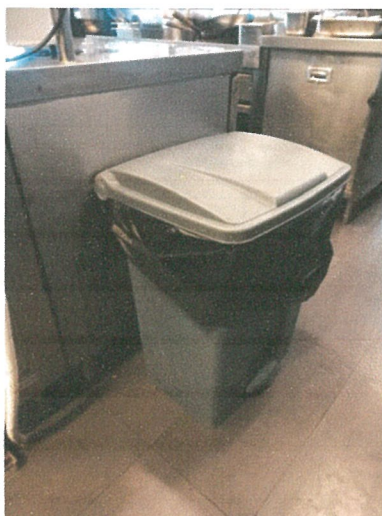
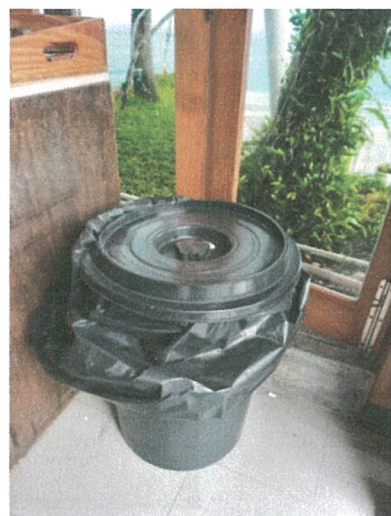
รูปถ่ายที่ 2.13 ถังรองรับมูลฝอยภายในโครงการ

| มาตรการป้องกันและแก้ไขผลกระทบสิ่งแวดล้อม | ผลการปฏิบัติตามมาตรการป้องกันและแก้ไขผลกระทบ<br>สิ่งแวดล้อม ช่วงดำเนินการ | ปัญหา อุปสรรค ที่ไม่สามารถปฏิบัติ<br>ตามมาตรการและแนวทางแก้ไข | อ้างอิง |
|---|---|---|---|
| <b>3.4. การจัดการมูลฝอย (ต่อ)</b> <ul style="list-style-type: none"> <li>- ห้องน้ำพนักงาน ห้องครัวพนักงาน (Canteen) และ ห้องน้ำรวมชายหญิงของพนักงานอาคาร B มีปริมาณมูลฝอยเกิดขึ้น 640ลิตร/วัน จัดให้มีถังรองรับมูลฝอยขนาด 5 ลิตร/ถัง ภายในห้องน้ำและถังรองรับมูลฝอยขนาด 20 ลิตร/ถัง ตรงข้างกระบะซักของห้องน้ำ</li> <li>- ห้องน้ำห้องประชุมอาคาร B มีปริมาณมูลฝอยเกิดขึ้น 150 ลิตร/วัน จัดให้มีถังรองรับมูลฝอยขนาด 5 ลิตร/ถัง ภายในห้องน้ำย่อยแต่ละห้องทั้งห้องน้ำชายและหญิง และถังรองรับมูลฝอยขนาด 20ลิตร/ถัง ตรงข้างกระบะซักของห้องน้ำ และบริเวณห้องเก็บของ (Pantry</li> </ul> | <ul style="list-style-type: none"> <li>- โครงการกำหนดให้ห้องครัวพนักงานมีถังขยะเปียก ขนาด 100 ลิตร 1 ถัง/ ถังขยะแห้งขนาด 100 ลิตร 1 ถัง และห้องน้ำพนักงานมีถังขยะเปียกขนาด 5 ลิตรใน ห้องน้ำ /ถังขยะ แห้งขนาด 100 ลิตรไว้บริเวณข้าง กระบะซัก</li> <li>- โครงการกำหนดให้ห้องน้ำในห้องประชุมอาคาร B มีถัง ขยะ 5 ลิตร จำนวน 2 ถัง บริเวณข้างกระบะซัก และ ภายในห้องน้ำแต่ละห้อง และห้องเก็บของมีถังขยะแห้ง ขนาด 10 ลิตร บริเวณห้องเก็บของไม่มีถังขยะ</li> </ul> | - | <p>รูปภาพที่ 2.13 ถังรองรับมูลฝอย<br/>ประจำโครงการ</p> <p>รูปภาพที่ 2.13 ถังรองรับมูลฝอย<br/>ประจำโครงการ</p> |

| มาตรการป้องกันและแก้ไขผลกระทบสิ่งแวดล้อม | ผลการปฏิบัติตามมาตรการป้องกันและแก้ไขผลกระทบสิ่งแวดล้อม ช่วงดำเนินการ | ปัญหา อุปสรรค ที่ไม่สามารถปฏิบัติตามมาตรการและแนวทางแก้ไข | อ้างอิง |
|---|---|---|---|
| <b>3.4. การจัดการมูลฝอย (ต่อ)</b> <ul style="list-style-type: none"> <li>- ห้องครัว อาคาร C มีปริมาณมูลฝอยเกิดขึ้น 300 ลิตร/วัน จัดให้มีถังรองรับมูลฝอยเปียกจำนวน 2 ถึงขนาดความจุ 100 ลิตร/ถังและถังรองรับมูลฝอยแห้งจำนวน 2 ถึงขนาดความจุ 100 ลิตร/ถังความจุของถังรองรับมูลฝอยทั้งหมด 400 ลิตร</li> <li>- ห้องน้ำรวมพนักงานอาคาร C มีปริมาณมูลฝอยเกิดขึ้น 450 ลิตร/วัน จัดให้มีถังรองรับมูลฝอยขนาด 5 ลิตร/ถัง ภายในห้องน้ำ และถังรองรับมูลฝอยขนาด 20 ลิตร/ถัง ตรงข้างกระจกของห้องน้ำนอกจากนี้ตามบริเวณโถงทางเดิน ทำการวางถังรองรับมูลฝอย แสตนเลส ขนาด 10 ลิตร เพื่อรองรับมูลฝอยทั่วไป</li> </ul> | <ul style="list-style-type: none"> <li>- โครงการกำหนดให้ห้องครัว มีถังขยะเปียก 100 ลิตร จำนวน 3 ถัง และถังขยะแห้ง ขนาด 100 ลิตร จำนวน 3 ถัง</li> <li>- ห้องน้ำรวมพนักงาน อาคาร C โครงการจัดให้มีถังรองรับมูลฝอยขนาด 5 ลิตร/ถัง ไว้ภายในห้องน้ำ และขนาด 20 ลิตร/ถัง ตรงข้างกระจกของห้องน้ำ รวมไปถึงถังมูลฝอยสแตนเลส ขนาด 10 ลิตร/ถัง เพื่อรองรับขยะทั่วไป เพียงพอต่อปริมาณขยะภายในห้องน้ำรวมพนักงานอาคาร C</li> </ul> | - | <p>รูปภาพที่ 2.13 ถังรองรับมูลฝอยประจำโครงการ</p> <p>รูปภาพที่ 2.13 ถังรองรับมูลฝอยประจำโครงการ</p> |

| มาตรการป้องกันและแก้ไขผลกระทบสิ่งแวดล้อม | ผลการปฏิบัติตามมาตรการป้องกันและแก้ไขผลกระทบสิ่งแวดล้อม ช่วงดำเนินการ | ปัญหา อุปสรรค ที่ไม่สามารถปฏิบัติ ตามมาตรการและแนวทางแก้ไข | อ้างอิง |
|---|---|---|---|
| <p>1.1. การจัดการมูลฝอย (ต่อ)</p> <p>6) ตรวจสอบถังมูลฝอยและที่พักรมูลฝอยรวมทุกจุดให้มี สภาพดีอยู่เสมอถ้ามีการถูกร่อน หรือชำรุดเสียหายให้รีบ ดำเนินการแก้ไขทันที</p> <p>7) จัดให้มีพนักงานทำความสะอาดและล้างพื้นที่พักรมูลฝอย รวมทุกวันหลังการเก็บขนของหน่วยงานเอกชน เพื่อให้ที่ พักมูลฝอยรวมสะอาดถูกสุขลักษณะ ป้องกันกลิ่นเหม็น และแมลงวันรบกวนโดยต่อท่อรองรับน้ำล้างห้องพักร มูลฝอยเข้าไปบำบัดยังระบบบำบัดน้ำเสียของห้องพักรขยะ</p> <p>8) รณรงค์ให้เจ้าหน้าที่และผู้พักอาศัยในโครงการช่วยกัน รักษาความสะอาดภายในพื้นที่โครงการ และแยก ประเภทมูลฝอยก่อนทิ้ง</p> | <p>ผลการปฏิบัติตามมาตรการป้องกันและแก้ไขผลกระทบ สิ่งแวดล้อม ช่วงดำเนินการ</p> <ul style="list-style-type: none"> <li>- โครงการจัดให้พนักงานรวมรวมมูลฝอยแต่ละจุดพร้อม ทั้งตรวจสอบสภาพของรอบมูลฝอยเป็นประจำ หาก พบการถูกร่อน หรือผู้พัก จะรีบดำเนินการนำชุดใหม่ เข้าทดแทนทันที</li> <li>- โครงการจัดให้สัปดาห์เป็นผู้รับผิดชอบในการทำความสะอาดและล้างพื้นที่พักรมูลฝอยรวมเป็นประจำทุกวัน หลังจากการขนเก็บย้ายมูลฝอยของบริษัทเอกชนที่ โครงการจัดจ้าง เพื่อป้องกันกลิ่น และแมลง ที่จะ เกิดขึ้น น้ำหลังจากล้างห้องพักรมูลฝอยรวมจะไหลเข้าสู่ ระบบบำบัดน้ำเสียของโครงการ รวมทั้ง โครงการมีการ คัดพ่นแมลง เพื่อป้องกันแมลง และยุง มารบกวน ภายในโครงการ</li> <li>- โครงการมีป้ายบอกประเภทของขยะติดไว้บริเวณถัง ภายในโครงการ เพื่อให้เจ้าหน้าที่ในโครงการรักษาความ สะอาดและแยกขยะก่อนทิ้งลงถัง ในส่วนของผู้เข้าพัก บริเวณภายในโครงการจะมีถังขยะแห้ง และจะมีแม่บ้าน รับผิดชอบในการแยกขยะบริเวณถังขยะก่อนนำมาเก็บ รวบรวมที่ห้องพักรขยะรวม</li> </ul> | <p>-</p> <p>-</p> <p>-</p> | <p>รูปภาพที่ 2.35 พนักงานรวบรวม มูลฝอยภายในห้องพักรแต่ละชั้น และ นำไปเก็บไว้ที่</p> <p>รูปภาพที่ 2.31 พนักงานทำความสะอาดห้องพักรมูลฝอยรวม</p> <p>รูปภาพที่ 2.43 การคัดพ่นแมลง</p> <p>รูปภาพที่ 2.13 ถังรองรับมูลฝอย ประจำโครงการ</p> |

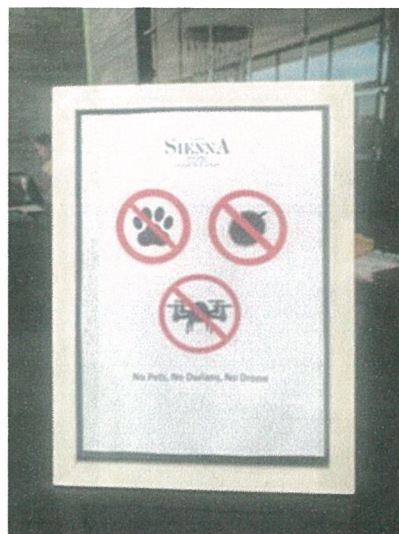
รูปภาพที่ 2.29 ป้ายประกาศการปฏิบัติตนสำหรับผู้เข้าพักอาศัย

| มาตรการป้องกันและแก้ไขผลกระทบสิ่งแวดล้อม | ผลการปฏิบัติตามมาตรการป้องกันและแก้ไขผลกระทบสิ่งแวดล้อม ข่วงดำเนินการ | ปัญหา อุปสรรค ที่ไม่สามารถปฏิบัติตามมาตรการและแนวทางแก้ไข | อ้างอิง |
|---|---|---|---|
| <b>1.4. เสียงและการสั่นสะเทือน</b><br>1) ควบคุมดูแลไม่ให้เกิดการกระทำใด ที่ทำให้เกิดเสียงดังรบกวนและสร้างความรำคาญให้กับที่พักอาศัยในโครงการข้างเคียงและชุมชน | - โครงการได้มีการควบคุมการก่อให้เกิดเสียงดังรบกวน โดยการจัดทำระเบียบการเข้าพักอาศัย เพื่อให้ผู้เข้าพักอาศัยปฏิบัติตามนโยบาย อีกทั้งจัดทำโครงสร้างเป็นผนังอิฐบล็อก 2 ชั้น เพื่อกันเสียง จึงไม่ก่อให้เกิดเสียงดังและสร้างความรำคาญให้ผู้พักอาศัยคนอื่น หากมีการจัดงานรื่นเริงภายในโครงการ สถานที่จัดงานก็จะแยกออกจากที่พักอาศัย และในส่วนของห้องประชุมและห้องเครื่องกำเนิดไฟฟ้ามีการ ควบคุมไม่ให้เกิดเสียง | - | รูปภาพที่ 2.2 กำแพงกันดิน<br>รูปภาพที่ 2.29 ป้ายประกาศการปฏิบัติตามสำหรับผู้เข้าพักอาศัย |

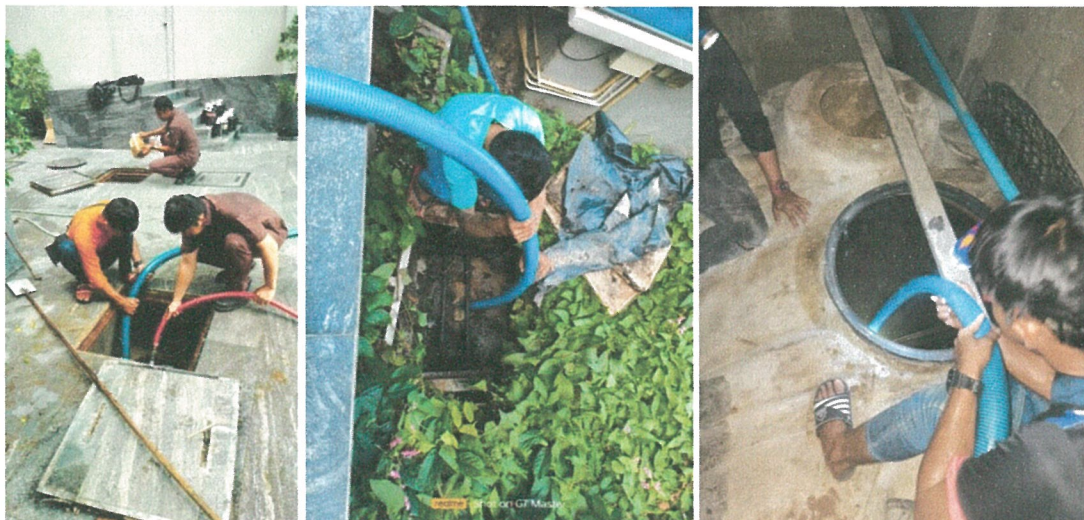
รูปภาพที่ 2.30 การสูบน้ำทิ้ง

| มาตรการป้องกันและแก้ไขผลกระทบสิ่งแวดล้อม | ผลการปฏิบัติตามมาตรการป้องกันและแก้ไขผลกระทบสิ่งแวดล้อม ช่วงดำเนินการ | ปัญหา อุปสรรค ที่ไม่สามารถปฏิบัติ ตามมาตรการและแนวทางแก้ไข | อ้างอิง |
|---|---|---|---|
| <p>3.2. การจัดการน้ำเสียและสิ่งปฏิกูล</p> <p>1) จัดให้มีระบบบำบัดน้ำเสียรวมของทั้ง 9 อาคารตามที่ได้ ออกแบบไว้เพื่อบำบัดน้ำเสียจากส่วนต่างๆ ซึ่งสามารถ บำบัดน้ำเสียที่มีค่า BOD5 250 มก./ล. ให้เหลือค่า BOD5 ไม่เกิน 30 มก./ล. ก่อนถูกรวบรวมเข้าสู่ถังเก็บน้ำ เพื่อนำกลับมาใช้รดน้ำต้นไม้ โดยไม่มีการระบายออกสู่ ภายนอกโครงการ</p> <p>2) จัดให้มีบ่อดักไขมันเพื่อดักไขมันจากห้องครัวของอาคาร B และอาคาร C ก่อนระบายเข้าสู่ระบบบำบัดน้ำเสียรวม แบบเกราะ-กรองไร้อากาศ ขนาดความจุ 2.2 ลบ.ม. และ 5.0 ลบ.ม.จำนวน 1 ถัง/อาคาร</p> <p>3) จัดให้มีการสูบกากตะกอนออกจากร่องไปกำจัด อย่างสม่ำเสมอเพื่อรักษาประสิทธิภาพของระบบฯ กำหนดให้มีการสูบน้ำตะกอนไปกำจัดทุกๆ 1 เดือนต่อครั้ง ทุกระบบ</p> | <p>สิ่งแวดล้อม ช่วงดำเนินการ</p> <ul style="list-style-type: none"> <li>- ปัจจุบันมีระบบบำบัดน้ำเสียแยกตามอาคาร 10 อาคาร เช่น อาคารห้องพักแขก 6 อาคาร อาคาร A , J, B และ C โดยระบบบำบัดเป็นแบบถัง สำเร็จรูปแบบเดิมเดิมอากาศ ซึ่งน้ำที่ผ่านการบำบัด จากทุกอาคารจะมารวมที่บ่อดักน้ำ รวมที่บริเวณ ตึก 5 ก่อนนำไปใช้รดน้ำต้นไม้</li> <li>- ปัจจุบันมีบ่อดักไขมัน จากห้องครัวประจำ 3 อาคาร คือ อาคาร J อาคาร B และ C แต่ละ อาคารมีขนาดความจุ 5 ลบ.ม. จำนวน 1 ถังต่อ อาคาร (ซึ่งมีขนาดและจำนวน มากกว่าที่กำหนดใน EIA) และส่งต่อไปที่ระบบบำบัด</li> <li>- โครงการจัดให้มีเจ้าหน้าที่คอยตรวจสอบปริมาณ กากตะกอนภายในบ่อเกราะเป็นประจำสม่ำเสมอ และหากมีปริมาณมาก ทางโครงการดำเนินการสูบน้ำ ตะกอนทันที</li> </ul> | <p>-</p> <p>-</p> <p>-</p> | <p>รูปภาพที่ 2.30 ถึงบำบัดน้ำเสีย บริเวณต่างๆ</p> <p>รูปภาพที่ 2.30 ถึงบำบัดน้ำเสีย บริเวณต่างๆ</p> <p>เอกสารแนบที่ 6 ใบเสร็จสูบน้ำตะกอน/ มูลฝอย</p> <p>รูปภาพที่ 2.30 การสูบน้ำตะกอน</p> |

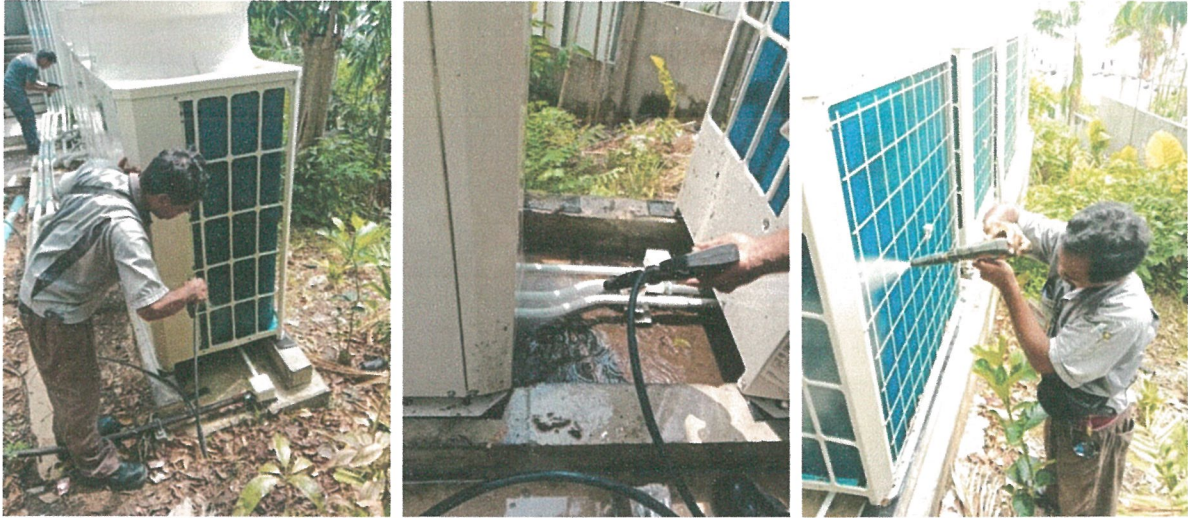
รูปภาพที่ 2.34 การทำความสะอาดเครื่องปรับอากาศ และการตรวจสอบระบบระบายอากาศ

| มาตรการป้องกันและแก้ไขผลกระทบสิ่งแวดล้อม | ผลการปฏิบัติตามมาตรการป้องกันและแก้ไขผลกระทบสิ่งแวดล้อม ช่วงดำเนินการ | ปัญหา อุปสรรค ที่ไม่สามารถปฏิบัติตามมาตรการและแนวทางแก้ไข | อ้างอิง |
|---|---|---|---|
| <b>3.7. การระบายอากาศ</b><br>1) ติดตั้งระบบระบายอากาศ ปรับสภาวะอากาศภายในโครงการและช่องเปิดระบายอากาศให้เป็นไปตามที่กฎหมายกำหนดและที่ได้ออกแบบไว้<br>2) ตรวจสอบระบบระบายอากาศและปรับสภาวะอากาศให้อยู่เสมอ หากเกิดการขัดข้องให้รีบแจ้งเจ้าหน้าที่มาทำการแก้ไขโดยเร็ว<br>3) กำหนดตำแหน่งพัดลมระบายอากาศของโครงการ (Exhaust Fan) ให้ระบายออกในทิศทางที่ไม่รบกวนต่อพื้นที่ข้างเคียง<br>4) ตรวจสอบและดูแลรักษาระบบปรับสภาวะอากาศเป็นประจำทุกๆ 6 เดือน/ครั้ง โดยตรวจสอบความสามารถในการทำงานรวมทั้งตรวจสอบปิดอัดเปิดต่างๆที่ทำให้ความเย็นระบายออกโดยไม่จำเป็น เพื่อให้เครื่องปรับอากาศ สามารถทำงานได้อย่างมีประสิทธิภาพและลดพลังงานสูญเสีย | - ห้องพักของโครงการจะมีประตูหน้าต่างที่สามารถเปิดรับลม/ระบายอากาศ ภายในห้องพักได้ เป็นลักษณะเป็นแบบ Open area แต่ไม่ส่วนของห้องครัวจะมี Hood ระบายอากาศ<br>- โครงการมีการตรวจสอบระบบระบายอากาศและปรับสภาวะอากาศให้อยู่เสมอ หากเกิดการขัดข้องให้รีบแจ้งเจ้าหน้าที่มาทำการแก้ไขโดยเร็ว และโครงการดำเนินการล้างฟิลเตอร์เครื่องปรับอากาศ ทุกๆ 6 เดือน Hood ของโครงการระบายขึ้นด้านบนและในทิศทางที่ไม่ส่งผลกระทบต่อพื้นที่ข้างเคียง<br>- โครงการดำเนินการล้างฟิลเตอร์เครื่องปรับอากาศ ทุกๆ 6 เดือน | - | รูปภาพที่ 2.9 อาคารห้องพัก เป็นแบบ Open area<br><br>รูปภาพที่ 2.34 การทำความสะอาดเครื่องปรับอากาศ และการตรวจสอบระบบระบายอากาศ<br><br>รูปภาพที่ 2.10 ระบบระบายควัน<br><br>รูปภาพที่ 2.34 การทำความสะอาดเครื่องปรับอากาศ และการตรวจสอบระบบระบายอากาศ |

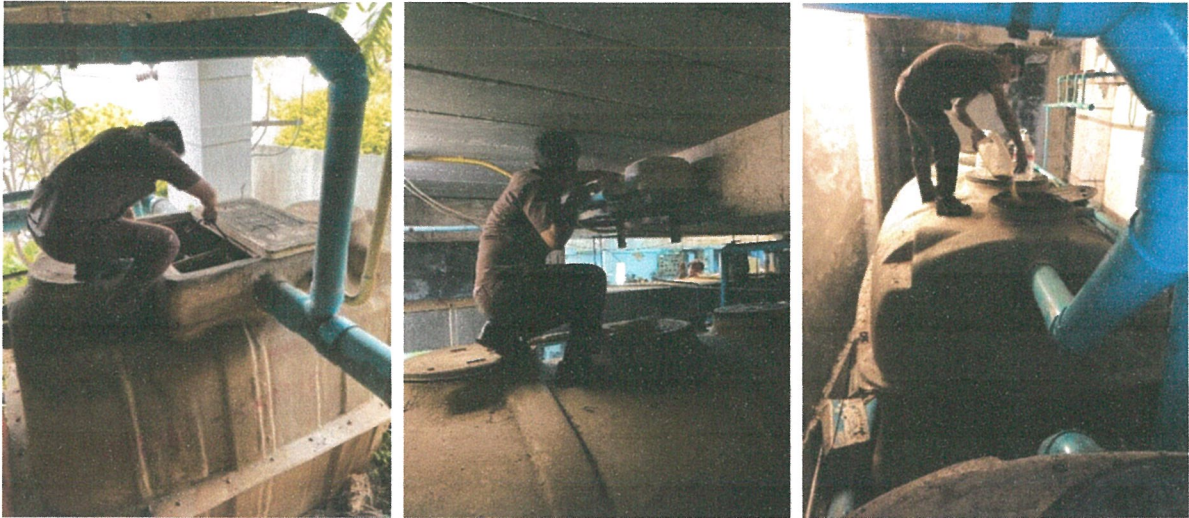
รูปภาพที่ 2.40 เจ้าหน้าที่ตรวจสอบ และบำรุงรักษาระบบบำบัดน้ำเสีย

| มาตรการป้องกันและแก้ไขผลกระทบสิ่งแวดล้อม | ผลการปฏิบัติตามมาตรการป้องกันและแก้ไขผลกระทบสิ่งแวดล้อม ช่วงดำเนินการ | ปัญหา อุปสรรค ที่ไม่สามารถปฏิบัติ ตามมาตรการและแนวทางแก้ไข | อ้างอิง |
|---|---|---|---|
| <p>1. ทรัพยากรทางกายภาพ</p> <p>1.1 สภาพภูมิพื้นฐานและสภาพภูมิประเทศ</p> <p>1) ควบคุมและดูแลสภาพภายในโครงการให้เป็นไปตามแบบ ภูมิสถาปัตย์ที่ได้ออกแบบไว้</p> <p>2) จัดให้มีระบบระบายน้ำอย่างเป็นระบบที่จะทำให้ ผลกระทบจากการเปลี่ยนแปลงสภาพพื้นที่โครงการได้</p> | <p>- โครงการได้มีการควบคุม และดูแลสภาพภายในโครงการ ให้เป็นไปตามแบบภูมิสถาปัตย์ที่ออกแบบไว้ อีกทั้งจัดให้มี คนสวนคอยดูแลพื้นที่สีเขียว ซึ่งประกอบไปด้วยสวนหย่อม ให้มีสภาพที่สวยงาม ตามที่กำหนดไว้ในมาตรการ</p> <p>- โครงการมีระบบระบายน้ำที่เป็นราง gutter รอบแนวของ โครงการและมีการปิดป้องกันขยะตกลงไป รวมถึงมี เจ้าหน้าที่คอยตรวจสอบอยู่ ตลอดระยะเวลาดำเนินการ</p> | - | <p>รูปภาพที่ 2.1 พื้นที่สีเขียวพื้นที่สีเขียวและงานดูแลสวน</p> <p>รูปภาพที่ 2.4 รางระบายน้ำ</p> <p>รูปภาพที่ 2.40 เจ้าหน้าที่ ตรวจสอบ และบำรุงรักษาระบบ ระบายน้ำเสีย</p> |

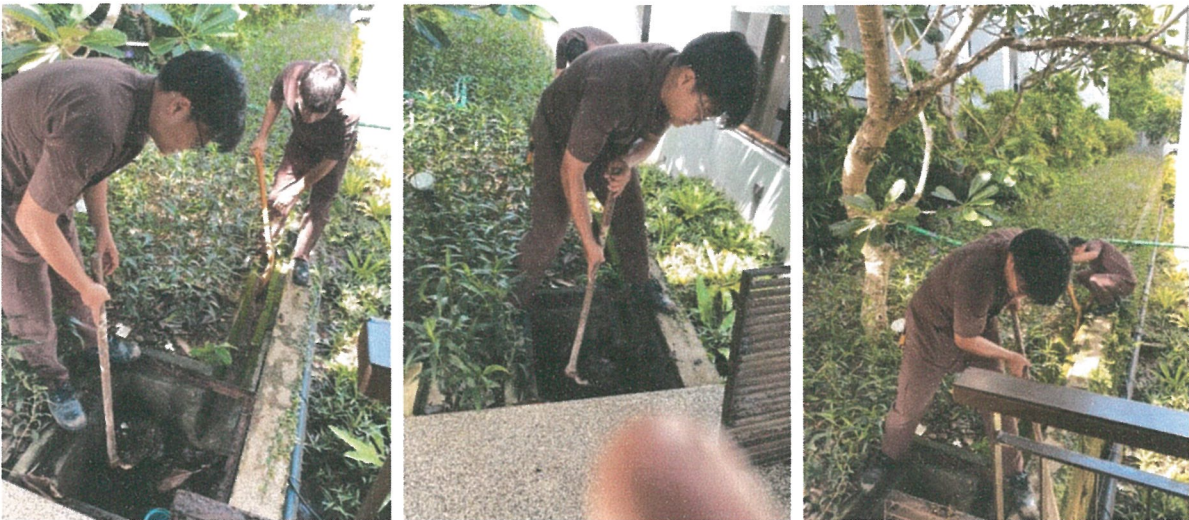
| มาตรการป้องกันและแก้ไขผลกระทบสิ่งแวดล้อม | ผลการปฏิบัติตามมาตรการป้องกันและแก้ไขผลกระทบ<br>สิ่งแวดล้อม ช่วงดำเนินการ | ปัญหา อุปสรรค ที่ไม่สามารถปฏิบัติ<br>ตามมาตรการและแนวทางแก้ไข | อ้างอิง |
|---|---|---|---|
| <p>3.3. การระบายน้ำและการป้องกันน้ำท่วม (ต่อ)</p> <ul style="list-style-type: none"> <li>- ในช่วงฤดูแล้ง จะมีการระบายน้ำทิ้งออกนอกโครงการ ด้วยอัตรา 0.0011 ลบ.ม./วินาที</li> <li>- ในช่วงฤดูฝน ช่วงฝนตก จะระบายน้ำในพื้นที่ทั้ง 2 บริเวณด้วยอัตรารวม 0.04 ลบ.ม./วินาทีรวมกับน้ำทิ้งอัตรารวม 0.0011 ลบ.ม./วินาที รวมอัตราระบาย 0.0411 ลบ.ม./วินาทีส่วนหลังฝนหยุดตกจะทำการสูบน้ำออกจากบ่อหนองน้ำทั้ง 2 ด้วยอัตราสูบรวม 0.04 ลบ.ม./วินาทีรวมกับน้ำทิ้งอัตรารวม 0.0011 ลบ.ม./วินาทีรวมอัตราระบาย 0.0411 ลบ.ม./วินาที (อัตราการระบายก่อนพัฒนาโครงการ 0.1038 ลบ.ม./วินาที) ซึ่งจะไม่เกินอัตราการระบายน้ำก่อนพัฒนาโครงการ</li> <li>3) จัดให้มีกรดูแล บำรุงรักษา ระบบระบายน้ำและบ่อ หนองน้ำที่จัดเตรียมไว้รวมทั้งอุปกรณ์ต่างๆ ให้มีสภาพดี พร้อมที่จะใช้งานอยู่เสมอ</li> <li>4) ให้มีการลอกท่อระบายน้ำอย่างน้อย 2 ครั้ง/ปี หรือทันทีที่มีการอุดตันหรือขึ้นเงิน</li> </ul> | <ul style="list-style-type: none"> <li>- โครงการได้รับน้ำฝนจากคาคาฟ้า โดยมีท่อส่งน้ำซึ่งฝังในผนัง เพื่อส่งน้ำมารวมยังถังเก็บน้ำดิบของโครงการ</li> <li>- โครงการมีพนักงานทำความสะอาดรางระบายน้ำโดยกวาดเศษขยะที่ค้างอยู่บนตะแกรง แล้วดูระดับตะกอนของดินในบ่อ หากมีมากเกินไปจะมีการขุดลอก เพื่อไม่ให้เกิดการอุดตัน และทำให้ระบบระบายน้ำมีประสิทธิภาพโครงการได้จัดให้มีเจ้าหน้าที่คอยตรวจสอบตะกอนภายในท่อระบายน้ำเป็นประจำ โดยมีแผนการขุดลอกตะกอน 2 ครั้ง/ปี แต่ทั้งนี้ก็ขึ้นอยู่กับการประเมินหน้างานของเจ้าหน้าที่ หากตะกอนมีปริมาณมาก จะดำเนินการขุดลอกในทันที เพื่อป้องกันการอุดตันของท่อระบายน้ำ</li> </ul> | <ul style="list-style-type: none"> <li>-</li> <li>-</li> </ul> | <p>รูปภาพที่ 2.38 ถังเก็บน้ำดิบ</p> <p>รูปภาพที่ 2.41 การขุดลอกตะกอน</p> |

| มาตรการติดตามตรวจสอบผลกระทบสิ่งแวดล้อม | ผลการปฏิบัติตามมาตรการติดตามตรวจสอบผลกระทบสิ่งแวดล้อม ช่วงดำเนินการ | ปัญหา อุปสรรค ที่ไม่สามารถปฏิบัติ ตามมาตรการและแนวทางแก้ไข | อ้างอิง |
|---|---|---|---|
| 1.3. การระบายน้ำและการป้องกันน้ำท่วม<br>1) ตรวจสอบความอุดมต้นและความสามารถในการระบายน้ำ ทุกๆ 2 ครั้ง/ปี ตลอดระยะเวลาเปิดดำเนินการ | - โครงการได้จัดให้มีเจ้าหน้าที่คอยตรวจสอบตะกอนภายในท่อระบายน้ำเป็นประจำ โดยมีแผนการขุดลอกตะกอน 2 ครั้ง/ปี แต่ทั้งนี้ก็ขึ้นอยู่กับภาระเม็ดเงินงานของเจ้าหน้าที่ หากตะกอนมีปริมาณมาก ก็จะดำเนินการขุดลอกในพื้นที่ เพื่อป้องกันการอุดตันของท่อระบายน้ำ | - | รูปภาพที่ 2.41 การขุดลอกตะกอน |

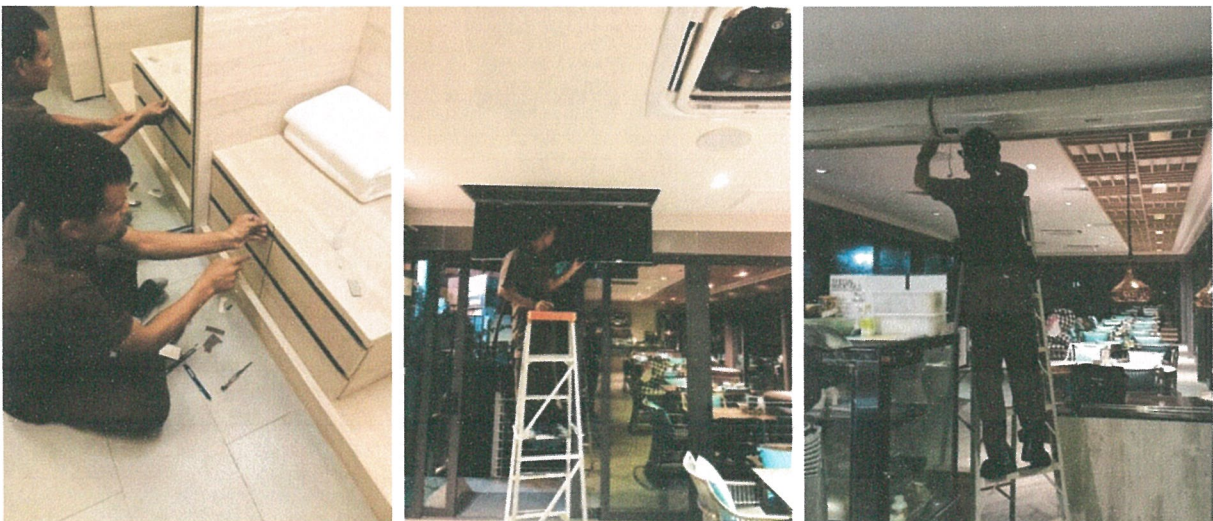
รูปภาพที่ 2.42 การซ่อมบำรุง

| มาตรการป้องกันและแก้ไขผลกระทบสิ่งแวดล้อม | ผลการปฏิบัติตามมาตรการป้องกันและแก้ไขผลกระทบสิ่งแวดล้อม ช่วงดำเนินการ | ปัญหา อุปสรรค ที่ไม่สามารถปฏิบัติ ตามมาตรการและแนวทางแก้ไข | อ้างอิง |
|---|---|---|---|
| <p>4.6. สุนทรียภาพและทัศนียภาพ</p> <p>1) ควบคุมดูแลอาคารและบริเวณต่างๆภายในโครงการให้อยู่ในสภาพดีและสวยงามอยู่เสมอตามแบบภูมิ สถาปัตยกรรมที่ได้ออกแบบไว้</p> <p>2) จัดให้มีสวนพื้นที่สีเขียวทั่วทั้งบริเวณภายในโครงการมีเนื้อที่รวม 4,647.38 ตร.ม. คิดเป็นอัตราส่วนพื้นที่สีเขียวต่อคนอาศัยในโครงการเท่ากับ 12.2 ตร.ม.: 1 คน (คนพักในโครงการ 381 คน)</p> <p>3) จัดเจ้าหน้าที่ดูแลพื้นที่สีเขียวของโครงการให้สวยงามอยู่เสมอและดูแลสภาพภายนอกอาคารให้อยู่ในสภาพที่ดีสวยงามและสะอาดตาอยู่เสมอ</p> <p>4) ซ่อมแซมและทาสีบานพ่นทั้งภายในและภายนอกอาคารเมื่อสีซีดหรือร่อนกะเทาะออกทั้งนี้ตรวจสอบเป็นประจำอย่างน้อยปีละ 1 ครั้ง</p> | <ul style="list-style-type: none"> <li>- โครงการได้มีการควบคุม และดูแลสภาพภายในโครงการให้เป็นไปตามแบบภูมิสถาปัตย์ที่ออกแบบไว้ อีกทั้งจัดให้มีคนสวนคอยดูแลพื้นที่สีเขียว ซึ่งประกอบด้วยสวนหย่อม ให้มีสภาพที่สวยงาม ปัจจุบันมีพื้นที่สีเขียว 5,328 ตารางเมตร และอยู่ในสภาพที่สมบูรณ์</li> <li>- โครงการจัดให้มีการดำเนินการปลูกพืชคลุมดิน รวมถึงไม้ยืนต้น ไม้ประดับ ไว้โดยรอบพื้นที่โครงการ รวมทั้งได้จัดให้มีคนสวนคอยดูแลและรักษาสภาพดีสวยงาม อยู่ตลอดระยะเวลาในการเปิดทำการ</li> <li>- โครงการมีแผนช่างเป็นผู้ตรวจสอบสภาพของอาคารเมื่ออาคารเกิดการทรุดโทรม ก็จะทำทำการซ่อมแซมอย่างสม่ำเสมอ</li> </ul> | - | <p>รูปภาพที่ 1.4 การใช้พื้นที่อาคาร</p> <p>รูปภาพที่ 2.1 พื้นที่สีเขียวพื้นที่สีเขียวและงานดูแลสวน</p> <p>รูปภาพที่ 2.1 พื้นที่สีเขียวพื้นที่สีเขียวและงานดูแลสวน</p> <p>รูปภาพที่ 2.42 การซ่อมบำรุง</p> |
