บทที่ 2

ผลการดำเนินการตามมาตรการป้องกันและแก้ไขผลกระทบสิ่งแวดล้อมและ  
มาตรการตรวจสอบผลกระทบสิ่งแวดล้อม

ผลการดำเนินการตามมาตรการป้องกันและแก้ไขผลกระทบสิ่งแวดล้อมของโครงการในระยะดำเนินการ

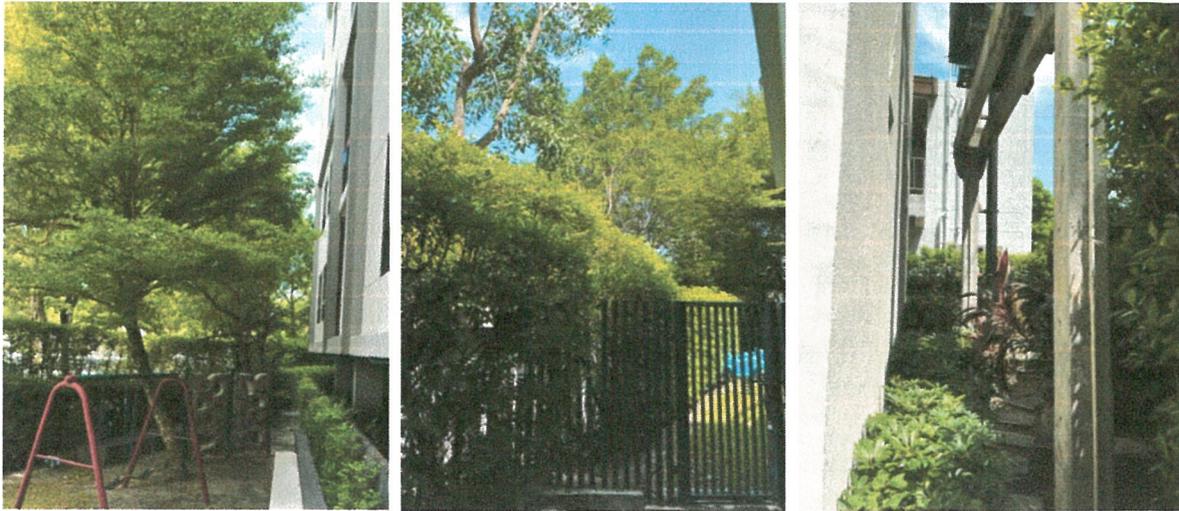
รูปภาพที่ 2.1 พื้นที่สีเขียวและงานดูแลสวน

มาตรการป้องกันและแก้ไขผลกระทบสิ่งแวดล้อม	ผลการปฏิบัติตามมาตรการป้องกันและแก้ไขผลกระทบสิ่งแวดล้อม ช่วงดำเนินการ	ปัญหา อุปสรรค ที่ไม่สามารถปฏิบัติ ตามมาตรการและแนวทางการแก้ไข	อ้างอิง
<p>1.5 เสียงและกลิ่น</p> <p>(1) จำกัดความเร็วของรถยนต์ภายในพื้นที่โครงการให้ไม่เกิน 30 กิโลเมตร/ชั่วโมง</p> <p>(2) ทำป้ายประชาสัมพันธ์ให้ติดตั้งเครื่องดับเมื่อจอดรถ</p> <p>(3) ปลุกต้นไม้ยืนต้นเป็นรั้วกันเสียงโดยรอบโครงการ</p>	<p>ผลการปฏิบัติตามมาตรการป้องกันและแก้ไขผลกระทบสิ่งแวดล้อม ช่วงดำเนินการ</p> <ul style="list-style-type: none"> <li>- พบโครงการมีการติดป้ายจำกัดความเร็วและป้ายดับเครื่องยนต์ ไว้ภายในโครงการ และมีเจ้าหน้าที่รักษาความปลอดภัยคอยตรวจสอบดูแล</li> <li>- พบโครงการมีการจัดพื้นที่สีเขียวโดยรอบพื้นที่โครงการ เพื่อช่วยเป็นรั้วกันเสียงโดยรอบโครงการ</li> </ul>	-	<p>รูปภาพที่ 2.28 ป้ายจำกัดความเร็ว 30 กิโลเมตร/ชั่วโมง</p> <p>รูปภาพที่ 2.30 ป้ายดับเครื่องยนต์</p> <p>รูปภาพที่ 2.1 พื้นที่สีเขียวภายในโครงการ</p>

<p>4.4 ทัศนียภาพ</p> <p>(1) ในการจัดพื้นที่สีเขียวให้มีการปลูกไม้ยืนต้นที่สอดคล้องกับสภาพพื้นที่ในบริเวณพื้นที่ว่างของโครงการ</p> <p>(2) โครงการได้ จัดให้มีพื้นที่สีเขียวคิดเป็นพื้นที่ทั้งหมด 632.84 ตารางเมตร (ร้อยละ 28.32 ของพื้นที่โครงการ)</p> <p>(3) จัดให้มีเจ้าหน้าที่ดูแลรักษาพื้นที่สีเขียวให้มีสภาพน่าดูอยู่เสมอ เพื่อความสวยงามและความปลอดภัยของผู้พักอาศัย</p>	<ul style="list-style-type: none"> <li>- พบโครงการมีการจัดพื้นที่สีเขียวโดยรอบพื้นที่โครงการ และมีคนสวนคอยดูแล สัปดาห์ละ 1 ครั้ง</li> </ul>	<p>-</p>	<p>รูปภาพที่ 2.1 พื้นที่สีเขียวและงานดูแลสวน</p>

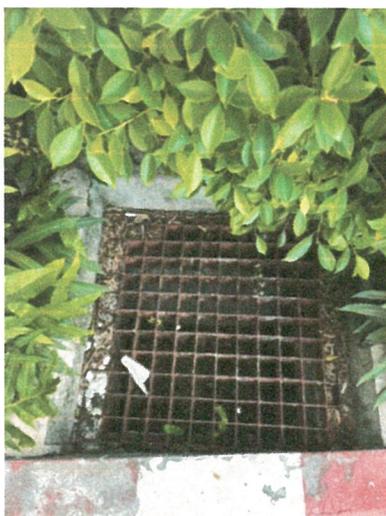
รูปภาพที่ 2.6 ตะแกรงดักมูลฝอยบริเวณจุดระบายน้ำออก

มาตรการป้องกันและแก้ไขผลกระทบสิ่งแวดล้อม	ผลการปฏิบัติตามมาตรการป้องกันและแก้ไขผลกระทบสิ่งแวดล้อม ช่วงดำเนินการ	ปัญหา อุปสรรค ตามมาตรการและแนวทางการแก้ไข	อ้างอิง
<p>3.4 การระบายน้ำและป้องกันน้ำท่วม</p> <p>(1) จัดให้มีการทวงน้ำฝนในเส้นท่อ โดยสามารถกักเก็บปริมาณน้ำได้ 154.08 ลูกบาศก์เมตร และควบคุมอัตราการไหลของน้ำไม่ให้มีค่าอัตราการระบายมากเกินไปก่อนการพัฒนาโครงการ</p> <p>(2) จัดให้มีการขุดลอกตะกอนในท่อระบายน้ำ รวมถึงบ่อพักน้ำอย่างสม่ำเสมอ เพื่อให้การระบายน้ำในพื้นที่โครงการมีประสิทธิภาพตลอดเวลา</p> <p>(3) ออกแบบให้มีบ่อพักน้ำ และติดตั้งตะแกรงดักมูลฝอยบริเวณจุดระบายน้ำออกจากท่อระบายน้ำของโครงการ</p> <p>(4) จัดเจ้าหน้าที่คอยตรวจสอบดูแลรวบรวมระบายน้ำของโครงการเป็นประจำ หากพบว่าข่าวดังต้องแก้ไขทันที</p>	<p>ผลการปฏิบัติตามมาตรการป้องกันและแก้ไขผลกระทบสิ่งแวดล้อม ช่วงดำเนินการ</p> <ul style="list-style-type: none"> <li>- พบโครงการมีท่อระบายน้ำ สามารถทวงน้ำฝนได้ทั้งหมดภายในโครงการ</li> <li>- ทางโครงการได้ดำเนินการขุดลอกตะกอนบริเวณท่อระบายน้ำภายในโครงการ</li> <li>- พบโครงการมีบ่อพักน้ำและมีการติดตั้งตะแกรงดักมูลฝอย เพื่อดักมูลฝอยต่างๆ</li> <li>- โครงการมีทีมช่างคอยตรวจสอบดูแลรวบรวมระบบระบายน้ำของโครงการเป็นประจำ โดยเฉพาะช่วงฤดูฝน หากพบว่าข่าวดังต้องทำการแก้ไขทันที</li> </ul>	<p>-</p> <p>-</p> <p>-</p>	<p>-</p> <p>-</p> <p>รูปภาพที่ 2.6 ตะแกรงดักมูลฝอยบริเวณจุดระบายน้ำออก</p> <p>-</p>

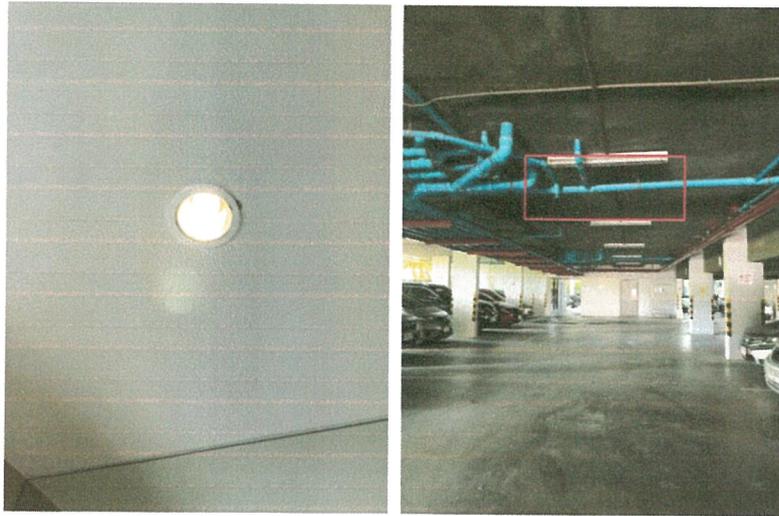
รูปภาพที่ 2.8 หลอดไฟประหยัดพลังงาน

(7) เปิดไฟฟ้่าส่วนกลางระหว่างเวลา 18.00-06.00 น.		- โครงการมีเจ้าหน้าที่เปิด-ปิดไฟฟ้่าส่วนกลางตามเวลาที่เหมาะสม	-
(8) เลือกใช้ไฟฟ้่าส่องสว่างและอุปกรณ์ไฟฟ้่าต่างๆ ส่วนกลาง แบบประหยัดพลังงาน และดูแลเรื่องการเปิดไฟส่องสว่างเวลากลางคืน ไม่ให้รบกวนผู้ที่อยู่อาศัยใกล้เคียง		- พบโครงการมีการเลือกใช้อุปกรณ์ไฟฟ้่าต่างๆ แบบประหยัดพลังงานภายในโครงการ	รูปภาพที่ 2.8 ทลอดไฟประหยัดพลังงาน

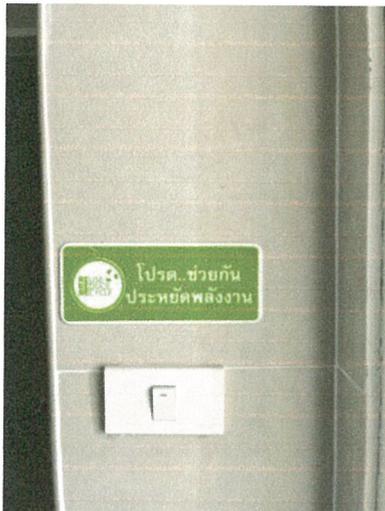
รูปภาพที่ 2.9 ป้ายรณรงค์ประหยัดไฟ

(11) อบรมเจ้าหน้าที่ทุกคนให้ตระหนักในเรื่องการประหยัดพลังงานเป็นประจำ		- โครงการมีการอบรมเจ้าหน้าที่ของโครงการให้ตระหนักในเรื่องการประหยัดพลังงาน พร้อมทั้งจัดตั้งป้ายรณรงค์ให้มีการประหยัดไฟฟ้่า	รูปภาพที่ 2.9 ป้ายรณรงค์ประหยัดไฟฟ้่า

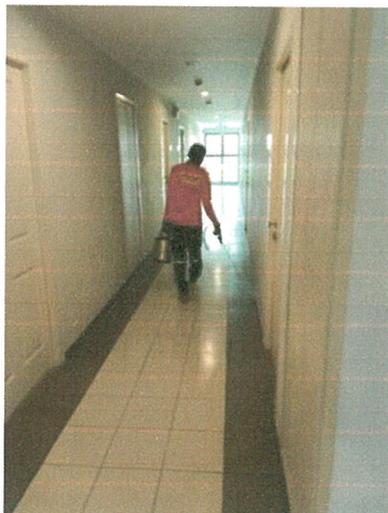
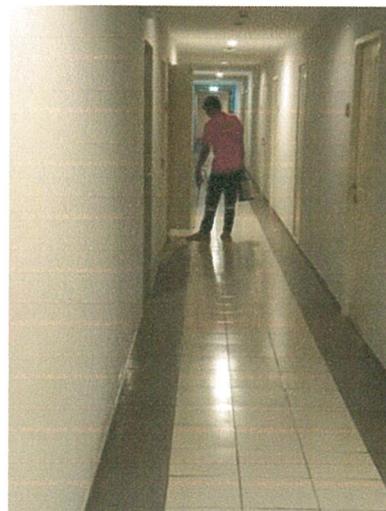
รูปภาพที่ 2.11 การฉีดพ่นแมลง

มาตรการป้องกันและแก้ไขผลกระทบสิ่งแวดล้อม	ผลการปฏิบัติตามมาตรการป้องกันและแก้ไขผลกระทบสิ่งแวดล้อม ซึ่งยังดำเนินการ	ปัญหา อุปสรรค ที่ไม่สามารถปฏิบัติ ตามมาตรการและแนวทางแก้ไข	อ้างอิง
<p>4.3 สุขภาพ (ต่อ)</p> <p><u>โรคที่มีแหล่งสาบเป็นพาหะนำโรค</u></p> <ol style="list-style-type: none"> <li>(1) ปิดห้องพักขยะให้สนิท</li> <li>(2) เก็บอาหารสดและอาหารแห้งในภาชนะที่ปิดมิดชิด</li> <li>(3) ดูแลและรักษาความสะอาดบริเวณห้องพักอย่างสม่ำเสมอ</li> <li>(4) จัดเจ้าหน้าที่รักษาความสะอาดห้องส้วมและห้องอาบน้ำ</li> <li>(5) ใช้สารเคมีที่มีความปลอดภัยยัดพ่นภายในและบริเวณห้องพักทุก 1 เดือน</li> </ol>	<p>- ห้องพักขยะของโครงการในแต่ละชั้น และห้องพักขยะรวมเป็นแบบระบบปิด และมีภาชนะดูแลความสะอาด บริเวณห้องพักขยะทั้งในอาคารและนอกอาคาร</p> <p>โครงการจัดให้มีเจ้าหน้าที่ทำความสะอาดห้องน้ำและห้องส้วมส่วนกลางเป็นประจำทุกวัน และมีการฉีดพ่นกำจัดแมลงเป็นประจำทุกเดือน</p>	-	<p>รูปภาพที่ 2.3 ห้องพักขยะ</p> <p>รูปภาพที่ 2.4 ถังทำความสะอาดห้องพักขยะ</p> <p>รูปภาพที่ 2.11 การฉีดพ่นแมลง</p>

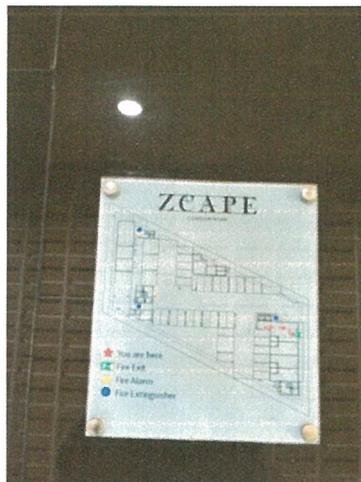
1.3 การเกิดแผ่นดินไหว (1) จัดเส้นทางหนีภัยไว้ภายในโครงการ เมื่อเกิดเหตุการณภัยพิบัติ ขึ้น ผู้อาศัยในพื้นที่โครงการก็สามารถอพยพไปยังจุดที่ปลอดภัย ได้อย่างรวดเร็ว และไม่เกิดการชุมนุม (2) เตรียมพร้อมประสานงานกับหน่วยงานที่รับผิดชอบหากเกิด แผ่นดินไหว ใต้แก่ หน่วยงานบรรเทาสาธารณภัย เพื่อให้ความ ช่วยเหลือผู้พักอาศัยในการอพยพออกจากอาคารได้อย่าง ทันเวลาที่	ผลกระทบสิ่งแวดล้อม - พบโครงการมีการจัดเส้นทางหนีภัยไว้ภายในโครงการ พร้อมทั้งมีป้ายบอกเส้นทางอพยพมองเห็นได้อย่าง ชัดเจน - พบโครงการมีการรวบรวมหมายเลขโทรศัพท์ของ หน่วยงานที่เกี่ยวข้องเพื่อใช้ในการฉุกเฉิน ติดไว้ภายใน โครงการ	- - -	รูปภาพที่ 2.12 ผังเส้นทางอพยพ  รูปภาพที่ 2.27 เบอร์โทรฉุกเฉิน

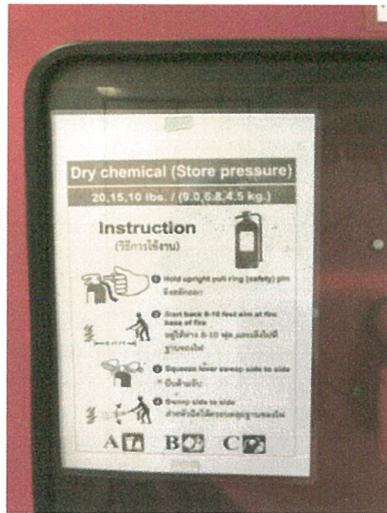
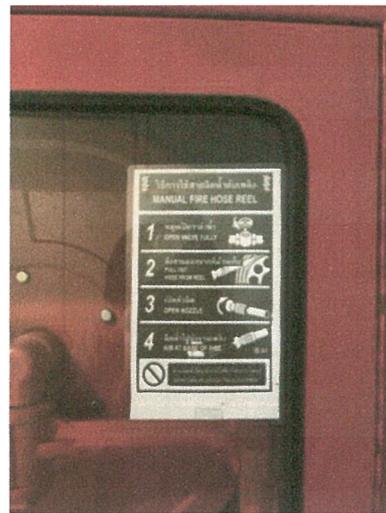
รูปภาพที่ 2.14 ป้ายแนะนำการใช้อุปกรณ์ดับเพลิง

<p>(6) ติดป้ายแสดงวิธีการใช้อุปกรณ์ดับเพลิงอย่างชัดเจนที่จุดติดตั้งทุกจุด</p>	-	-	<p>รูปภาพที่ 2.14 ป้ายแนะนำการใช้อุปกรณ์ดับเพลิง</p>
<p>(7) จัดทำผังเส้นทางอพยพหนีไฟ ไปยังจุดรวมพล ติดไว้บริเวณทางเดินในอาคาร</p>	-	-	<p>รูปภาพที่ 2.12 ผังเส้นทางอพยพ</p>
<p>(8) มีจัดตั้งกรรมการป้องกันอัคคีภัยโดยกำหนดบทบาทหน้าที่</p> <p>(9) จัดให้มีแผนฉุกเฉินเตรียมการสำหรับกรณีเกิดอัคคีภัย</p>	-	-	<p>เอกสารแนบที่ 9 แผนฉุกเฉิน</p>

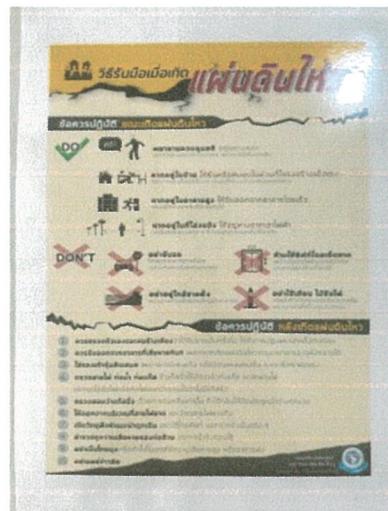
รูปภาพที่ 2.16 แผนปฏิบัติตนเมื่อเกิดแผ่นดินไหว

มาตรการป้องกันและแก้ไขผลกระทบสิ่งแวดล้อม	ผลการปฏิบัติตามมาตรการป้องกันและแก้ไขผลกระทบสิ่งแวดล้อม ช่วงดำเนินการ	ปัญหา อุปสรรค ที่ไม่สามารถปฏิบัติ ตามมาตรการและแนวทางแก้ไข	อ้างอิง
<p>1.3 การเกิดแผ่นดินไหว (ต่อ)</p> <p>(3) จัดให้มีการซ่อมพื้ทกของผู้พักอาศัยและพนักงานในโครงการด้วย หรือหากทางจังหวัดมีการซ่อมพื้ทกของพื้ทกพนักงานของโครงการจะต้องเข้าร่วมการฝึกดังกล่าวด้วย เพื่อให้เกิดความเข้าใจและปฏิบัติได้ถูกต้องเมื่อเกิดเหตุ</p> <p>(4) ติดป้ายประชาสัมพันธ์ให้ความรู้ด้านการปฏิบัติตนกรณีเกิดแผ่นดินไหวแก่ผู้พักอาศัย</p> <p>(5) จัดทำคู่มือการปฏิบัติตัวเพื่อให้เกิดความปลอดภัยเมื่อเกิดแผ่นดินไหวแก่ผู้พักอาศัย ในโครงการ</p>	<p>ผลการปฏิบัติตามมาตรการป้องกันและแก้ไขผลกระทบสิ่งแวดล้อม</p> <ul style="list-style-type: none"> <li>- พบโครงการมีการซ่อมแซมพื้ทกของพื้ทกอาศัยและพนักงานในโครงการเช่นเดียวกับการซ่อมแซมพื้ทกพื้ทกดำเนินการปีละ 1 ครั้ง ครั้งล่าสุดเมื่อเดือนมกราคม 2563 โดยในรอบเดือนมกราคม - มิถุนายน 2567 ทางโครงการมีแผนซ่อมในเดือนกันยายน 2567</li> <li>- พบโครงการมีการติดป้ายประชาสัมพันธ์การปฏิบัติตนเมื่อเกิดแผ่นดินไหวแก่ผู้พักอาศัยไว้ภายในโครงการ รวมทั้งโครงการมีการจัดทำคู่มือปฏิบัติตัวเมื่อเกิดแผ่นดินไหว</li> </ul>	<p>-</p> <p>-</p> <p>-</p>	<p>รูปภาพที่ 2.16 แผนการปฏิบัติตนเมื่อเกิดแผ่นดินไหว</p>

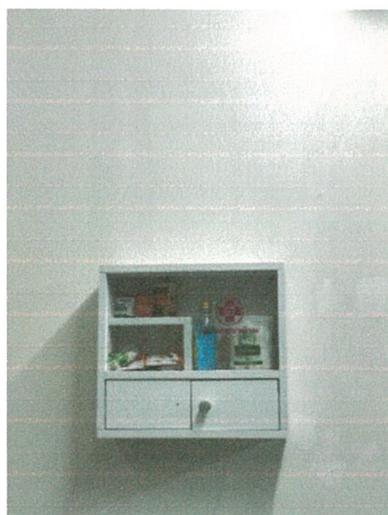
รูปภาพที่ 2.17 อุปกรณ์ปฐมพยาบาลเบื้องต้น

มาตรการป้องกันและแก้ไขผลกระทบสิ่งแวดล้อม	ผลการปฏิบัติตามมาตรการป้องกันและแก้ไขผลกระทบสิ่งแวดล้อม ช่วงดำเนินการ	ปัญหา อุปสรรค ที่ไม่สามารถปฏิบัติ ตามมาตรการและแนวทางแก้ไข	อ้างอิง
<p>4.2 อาชีวอนามัยและความปลอดภัย</p> <p>4.2.1 ระบบป้องกันอัคคีภัย</p> <p>(1) ติดประกาศแจ้งเบอร์โทรศัพท์ฉุกเฉินของเจ้าหน้าที่โครงการหรือหน่วยงานราชการที่เกี่ยวข้องไว้อย่างชัดเจนในทุกชั้นในกรณีที่เกิดอัคคีภัย</p> <p>(2) ปิดป้ายแนะนำการใช้อุปกรณ์แต่ละตัวไว้บริเวณที่ติดตั้งอุปกรณ์นั้นเพื่อให้ผู้อาศัยสามารถนำมาใช้งานได้ทันที</p> <p>(3) ตรวจสอบประสิทธิภาพของระบบสัญญาณเตือนภัยภายในโครงการให้สามารถใช้งานได้</p> <p>(4) จัดเตรียมเครื่องมือปฐมพยาบาลเบื้องต้นพร้อมทั้งเตรียมพร้อมประสานงานกับโรงพยาบาลเพื่อนำผู้บาดเจ็บส่งโรงพยาบาลหากเกิดอุบัติเหตุรุนแรง</p>	<p>ผลการปฏิบัติตามมาตรการป้องกันและแก้ไขผลกระทบสิ่งแวดล้อม ช่วงดำเนินการ</p> <ul style="list-style-type: none"> <li>- พบโครงการมีการรวบรวมหมายเลขโทรศัพท์ของหน่วยงานที่เกี่ยวข้องเพื่อใช้ในกรณีฉุกเฉิน ติดไว้ภายในโครงการ</li> <li>- พบโครงการมีการติดป้ายแสดงวิธีการใช้งานอุปกรณ์ดับเพลิงที่อุปกรณ์ทุกจุด ซึ่งสามารถมองเห็นได้ชัดเจน</li> <li>- พบโครงการได้จัดเจ้าหน้าที่เพื่อตรวจสอบระบบป้องกันและระงับอัคคีภัยให้ทำงานได้อย่างมีประสิทธิภาพ</li> <li>- พบโครงการมีการจัดเตรียมเครื่องมือปฐมพยาบาลเบื้องต้น และมีการประสานงานกับโรงพยาบาลเพื่อนำผู้บาดเจ็บส่งโรงพยาบาลหากเกิดอุบัติเหตุรุนแรง</li> </ul>	<p>-</p> <p>-</p> <p>-</p> <p>-</p>	<p>-</p> <p>รูปภาพที่ 2.14 ป้ายแนะนำการใช้อุปกรณ์ดับเพลิง</p> <p>เอกสารแนบที่ 5 บันทึกการตรวจสอบอุปกรณ์ป้องกันและระงับอัคคีภัย</p> <p>รูปภาพ 2.17 อุปกรณ์ปฐมพยาบาลเบื้องต้น</p>

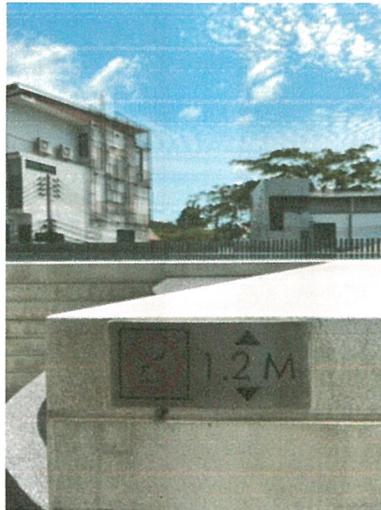
รูปภาพที่ 2.19 ป้ายบอกความสูง

มาตรการป้องกันและแก้ไขผลกระทบสิ่งแวดล้อม	ผลการปฏิบัติตามมาตรการป้องกันและแก้ไขผลกระทบสิ่งแวดล้อม ช่วงดำเนินการ	ปัญหา อุปสรรค ที่ไม่สามารถปฏิบัติ ตามมาตรการและแนวทางแก้ไข	อ้างอิง
<p>4.2.3 สระว่ายน้ำ</p> <p>(1) จัดให้มีการจัดการควบคุมคุณภาพน้ำสระว่ายน้ำของโครงการให้อยู่ในเกณฑ์มาตรฐานตามค่าแนะนำของคณะกรรมการสาธารณสุข ฉบับที่ 1/2550</p> <p>(2) จัดให้มีเจ้าหน้าที่ความปลอดภัยประจำสระ (Life guard) โดยอยู่ประจำสระว่ายน้ำตลอดเวลาที่เปิดบริการ</p> <p>(3) จัดให้มีอุปกรณ์ช่วยชีวิต เช่น ท่วงชูชีพ</p> <p>(4) จัดให้มีพนักงานดูแลความปลอดภัยของห้องน้ำเป็นประจำทุกวันที่เปิดให้บริการ</p> <p>(5) จัดให้มีระบบแสงสว่างอย่างเพียงพอทั่วบริเวณสระว่ายน้ำ ในกรณีที่มีการตรวจใช้สระในเวลากลางคืน</p> <p>(6) จะให้มีป้ายบอกความลึกและเลขระดับบอกความลึกที่สามารถมองเห็นได้อย่างชัดเจน</p>	<p>ผลการปฏิบัติตามมาตรการป้องกันและแก้ไขผลกระทบสิ่งแวดล้อม ช่วงดำเนินการ</p> <ul style="list-style-type: none"> <li>- โครงการมีเจ้าหน้าที่ผู้ชำนาญการคอยควบคุมคุณภาพน้ำ สระว่ายน้ำของโครงการให้อยู่ในเกณฑ์มาตรฐาน และทางโครงการมีการให้ทาง บริษัท บีเค เนเจอร์ ทอริส เข้าเก็บตัวอย่างน้ำสระว่ายน้ำเพื่อตรวจสอบคุณภาพน้ำเป็นประจำทุกวันเดือน</li> <li>- โครงการไม่มีเจ้าหน้าที่ประจำสระสระว่ายน้ำ เนื่องจากสระว่ายน้ำมีความลึกเพียง 1.2 เมตร</li> <li>- ปัจจุบันโครงการไม่มีอุปกรณ์ช่วยชีวิต แต่ทางโครงการมีการติดตั้งถังส่งวงจรปิด เพื่อเฝ้าระวังความปลอดภัย บริเวณสระว่ายน้ำ และโครงการมีแผนที่จะจัดซื้อห่วงยางช่วยชีวิตประจำสระว่ายน้ำในรอบถัดไป</li> <li>- โครงการมีแม่บ้านคอยดูแลทำความสะอาดห้องน้ำเป็นประจำทุกวันที่เปิดให้บริการ</li> <li>- พบโครงการมีการติดตั้งไฟฟ้าส่องสว่างบริเวณสระว่ายน้ำของโครงการเพียงพอต่อการใช้เวลากลางคืน</li> <li>- พบโครงการมีเลขบอกระดับความลึกที่มองเห็นได้ชัดเจน อยู่บริเวณริมสระว่ายน้ำ</li> </ul>	<p>-</p> <p>-</p> <p>-</p> <p>-</p> <p>-</p> <p>-</p> <p>-</p>	<p>-</p> <p>รูปภาพที่ 2.42 สระว่ายน้ำโครงการ</p> <p>รูปภาพที่ 2.42 สระว่ายน้ำโครงการ</p> <p>รูปภาพที่ 2.41 งานแม่บ้าน</p> <p>รูปภาพที่ 2.18 ไฟฟ้าส่องสว่างรอบสระ</p> <p>รูปภาพที่ 2.19 ป้ายบอกความลึก</p>

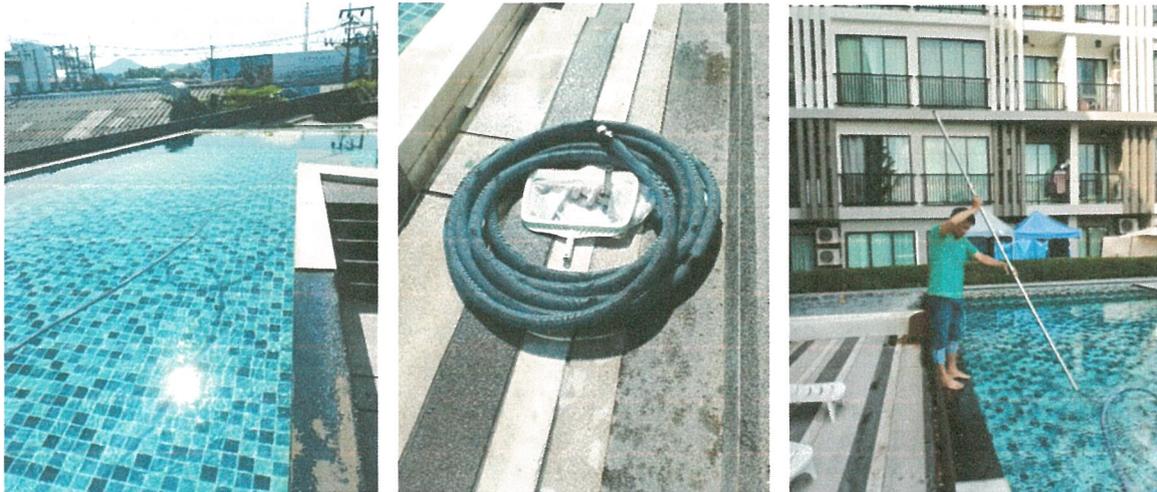
รูปภาพที่ 2.20 ล้างทำความสะอาดสระ

มาตรการติดตามตรวจสอบผลกระทบสิ่งแวดล้อม	ผลการปฏิบัติตามมาตรการป้องกันและแก้ไขผลกระทบสิ่งแวดล้อม ช่วงดำเนินการ	ปัญหา อุปสรรค ที่ไม่สามารถปฏิบัติตามมาตรการและแนวทางแก้ไข	อ้างอิง
<p>3. คุณภาพชีวิต</p> <p>3.1 อาชีวอนามัยและความปลอดภัย</p> <p>3.1.1 สระว่ายน้ำ</p> <p>(1) ตรวจสอบความเป็นกรดต่าง คลอรีนอิสระคงเหลือ และคลอรีนที่รวมกับสารอื่น วันละ 2 ครั้ง ก่อนเปิดและหลังเปิดบริการตลอดระยะเวลาดำเนินการ</p> <p>(2) ตรวจสอบ โคลิฟอร์ม แบคทีเรียทั้งหมด และฟิโคลไลต์ฟอร์มทุกเดือน ตลอดระยะดำเนินการ</p> <p>(3) ตรวจสอบความกระด้าง กรดไฮยอนูริก คลอไรด์ แอมโมเนีย ไนเตรท และจุลินทรีย์หรือตัวบ่งชี้ทำให้เกิดโรค ทุก 1 ปี ตลอดระยะดำเนินการ</p> <p>(4) จัดบันทึกการทำงานของเจ้าหน้าที่ความปลอดภัยประจำสระว่ายน้ำ (Life Guard) โดยอยู่ประจำสระว่ายน้ำตลอดเวลาที่เปิดบริการ ทุกวัน ตลอดระยะเวลาดำเนินการ</p> <p>(5) ตรวจสอบอุปกรณ์ช่วยชีวิต เช่น โฟมช่วยชีวิต ห่วงชูชีพ และไม่ช่วยชีวิต เป็นต้น ทุกวัน ตลอดระยะเวลาดำเนินการ</p>	<p>ผลการปฏิบัติตามมาตรการป้องกันและแก้ไขผลกระทบสิ่งแวดล้อม ช่วงดำเนินการ</p> <ul style="list-style-type: none"> <li>- ทางโครงการมีการตรวจสอบปริมาณคลอรีนคงเหลือและความเป็นการต่างในสระว่ายน้ำตลอดระยะเวลาดำเนินการ</li> <li>- ทางโครงการมีการเก็บตัวอย่างน้ำสระว่ายน้ำไปวิเคราะห์ทดสอบในรายดังกล่าว โดยบริษัท บีเค เนเจอร์ ทอริส จำกัด ตลอดทุกเดือน</li> <li>- ทางโครงการมีการเก็บตัวอย่างน้ำสระว่ายน้ำไปวิเคราะห์ทดสอบในรายการดังกล่าวโดยบริษัท บีเค เนเจอร์ ทอริส จำกัด ปีละ 1 ครั้ง</li> <li>- ทางโครงการไม่มีเจ้าหน้าที่ดูแลความปลอดภัย เนื่องจากสระว่ายน้ำนี้มีความลึกเพียง 1.2 เมตร</li> <li>- โครงการไม่มีอุปกรณ์ช่วยชีวิต แต่ทางโครงการมีการติดตั้งกล้องวงจรปิด เพื่อเฝ้าระวังความปลอดภัยบริเวณสระว่ายน้ำ และโครงการมีแผนที่จะจัดซื้อห่วงชูชีพช่วยชีวิตประจำสระว่ายน้ำในรอบถัดไป</li> </ul>	<ul style="list-style-type: none"> <li>-</li> <li>-</li> <li>-</li> <li>-</li> <li>-</li> </ul>	<p>เอกสารแนบที่ 4 ผลการติดตามคุณภาพสิ่งแวดล้อมและบันทึกทส.1 และทส.2 รูปภาพที่ 2.20 ล้างทำความสะอาดสระ</p>

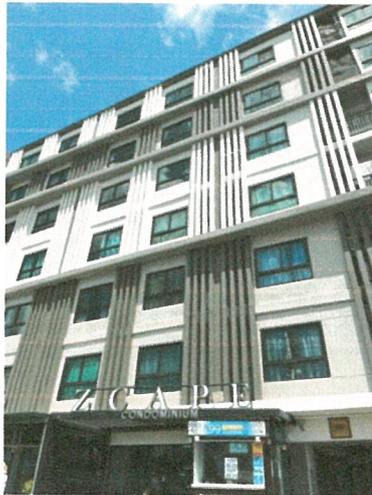
รูปภาพที่ 2.22 ป้ายโครงการ

มาตรการป้องกันและแก้ไขผลกระทบสิ่งแวดล้อม	ผลการปฏิบัติตามมาตรการป้องกันและแก้ไขผลกระทบสิ่งแวดล้อม ช่วงดำเนินการ	ปัญหา อุปสรรค ที่ไม่สามารถปฏิบัติ ตามมาตรการและแนวทางการแก้ไข	อ้างอิง
<p>3.2 การควบคุมชุมชนสงฆ์ (ต่อ)</p> <p>(6) โครงการจัดให้มีที่จอดรถยนต์ จำนวน 40 คัน ซึ่งมากกว่า จำนวนที่จอดรถยนต์ที่ต้องจัดให้มีตามกฎหมายกระทรวง ฉบับที่ 7 (พ.ศ.2517) และเพียงพอต่อผู้พักอาศัยและผู้ใช้บริการ ต่างๆ เพื่อเป็นการป้องกันไม่ให้เกิดของผู้พักอาศัยใน โครงการจอดรถที่ขวางเส้นทางจราจร</p> <p>(7) ห้ามจอดรถทุกชนิดบริเวณทางเข้า - ออกบนถนนสาธารณะ และบริเวณไหล่ทาง</p> <p>(8) ติดตั้งป้ายโครงการ ลูกศรแสดงทิศทางบริเวณเข้า - ออก ที่ สามารถมองเห็นได้ชัดเจนและในระยะทางที่ชะลอรถได้ทัน ก่อนเข้าสู่โครงการได้อย่างปลอดภัย</p>	<p>ผลกระทบสิ่งแวดล้อม ชั่วคราว</p> <ul style="list-style-type: none"> <li>- พบโครงการมีการจัดเตรียมสถานที่จอดรถที่เพียงพอ ต่อผู้พักอาศัย เพื่อป้องกันไม่ให้เกิดการจอดรถกีดขวาง เส้นทางจราจร</li> <li>- พบโครงการติดตั้งป้ายห้ามจอด มีกรวยกั้นพื้นที่ ใน บริเวณที่ห้ามจอดรถ ทางเข้า-ออก บนถนนสาธารณะ และบริเวณไหล่ทาง</li> <li>- โครงการมีการติดตั้งป้ายโครงการ สัญลักษณ์แสดงทิศ ทิศทางการเดินรถเข้า - ออกโครงการ ที่มองเห็นชัดเจน</li> </ul>	<p>-</p> <p>-</p> <p>-</p>	<p>รูปภาพที่ 2.26 พื้นที่จอดรถ</p> <p>รูปภาพที่ 2.23 ป้ายแสดงทิศทางเดินรถเข้า- ออก โครงการ</p> <p>รูปภาพที่ 2.22 ป้ายโครงการ</p>

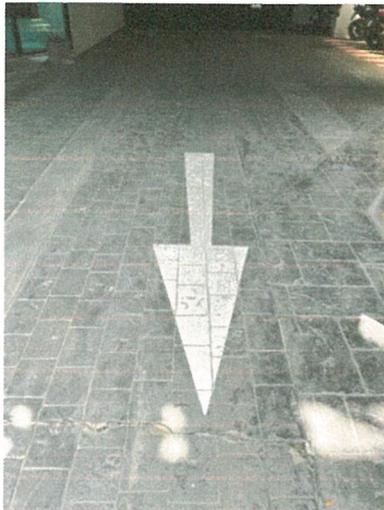
รูปภาพที่ 2.24 สัญลักษณ์จราจรบนพื้นทาง

มาตรการป้องกันและแก้ไขผลกระทบสิ่งแวดล้อม	ผลการปฏิบัติตามมาตรการป้องกันและแก้ไขผลกระทบสิ่งแวดล้อม ช่วงดำเนินการ	ปัญหา อุปสรรค ที่ไม่สามารถปฏิบัติ ตามมาตรการและแนวทางการแก้ไข	อ้างอิง
<p>4.3 สุขภาพ (ต่อ)</p> <p>อุปบัติเหตุ</p> <p>(11) จัดให้มีระบบไฟฟ้าส่องสว่าง บริเวณทางเข้า-ออกโครงการ และทางจราจรให้เพียงพอ</p> <p>(12) ติดตั้งป้ายโครงการ ลูกศรแสดงทิศทางเข้า-ออกโครงการที่สามารถมองเห็นได้ชัดเจนและในระยะทางที่จะชะลอรถได้ทันก่อนเข้าสู่โครงการได้อย่างปลอดภัย</p>	<p>ผลการปฏิบัติตามมาตรการป้องกันและแก้ไขผลกระทบสิ่งแวดล้อม ช่วงดำเนินการ</p> <ul style="list-style-type: none"> <li>- พบโครงการมีการติดตั้งไฟฟ้าส่องสว่างที่เพียงพอต่อการจราจรภายในโครงการ</li> <li>- โครงการมีการติดตั้งป้ายโครงการ สัญลักษณ์แสดงทิศทางการเดินทางเดินรถเข้า - ออกโครงการ ที่มองเห็นชัดเจน</li> </ul>	<p>-</p> <p>-</p>	<p>รูปภาพที่ 2.25 ไฟฟ้าส่องสว่าง บริเวณทางเข้า - ออก</p> <p>รูปภาพที่ 2.22 ป้ายโครงการ</p> <p>รูปภาพที่ 2.24 สัญลักษณ์จราจร บนพื้นทาง</p>

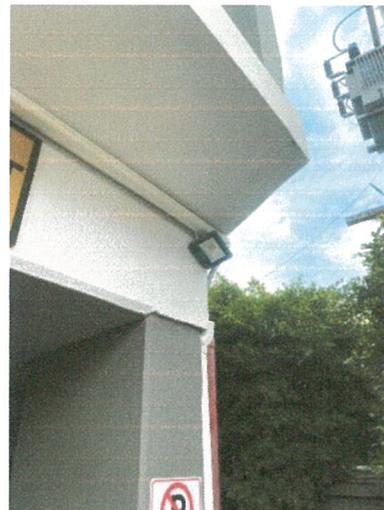
รูปภาพที่ 2.25 ไฟฟ้าส่องสว่างบริเวณทางเข้า - ออก

มาตรการป้องกันและแก้ไขผลกระทบสิ่งแวดล้อม	ผลการปฏิบัติตามมาตรการป้องกันและแก้ไขผลกระทบสิ่งแวดล้อม ข้วงดำเนินการ	ปัญหา อุปสรรค ที่ไม่สามารถปฏิบัติ ตามมาตรการและแนวทางแก้ไข	อ้างอิง
<p>3.2 การควบคุมขบวนการ</p> <p>(1) กำหนดให้ผู้พักอาศัยของโครงการ ที่ต้องการนำรถเข้ามา จอดรถภายในโครงการ ให้มาทำบัตรจอดรถ ซึ่งจะมีจำนวน เท่ากับจำนวนที่จอดรถยนต์ของโครงการคือ 57 คัน</p> <p>(2) จัดให้มีการจราจรที่ปลอดภัย โดยติดตั้งป้ายและทิศทางเดินรถเข้า - ออก ภายในพื้นที่โครงการ</p> <p>(3) ติดตั้งป้ายจำกัดความเร็วภายในพื้นที่โครงการ</p> <p>(4) การควบคุมการจราจรบริเวณทางเข้า - ออกพื้นที่โครงการ โดยจัดให้เจ้าหน้าที่รักษาความปลอดภัยควบคุมดูแล ตรวจสอบรถเข้า - ออกตลอดเวลา</p> <p>(5) จัดให้มีระบบไฟฟ้าส่องสว่าง บริเวณทางเข้า - ออกโครงการ และทางจราจรให้เพียงพอ</p>	<p>ผลการปฏิบัติตามมาตรการป้องกันและแก้ไขผลกระทบสิ่งแวดล้อม ข้วงดำเนินการ</p> <ul style="list-style-type: none"> <li>- พบโครงการมีการจัดทำสติ๊กเกอร์ติดรถยนต์ยานพาหนะ ให้แก่ผู้พักอาศัยในโครงการ และโครงการมีการ จัดเตรียมสถานที่จอดรถสำหรับผู้พักอาศัยที่มี สติ๊กเกอร์ไว้อย่างเพียงพอ</li> <li>- พบโครงการมีการติดตั้งป้ายแสดงทิศทางเดินรถเข้า- ออก และป้ายจำกัดความเร็วไว้ภายในโครงการ และมี เจ้าหน้าที่รักษาความปลอดภัยคอยตรวจสอบดูแล</li> <li>- พบโครงการมีเจ้าหน้าที่รักษาความปลอดภัยอยู่ ประจำโครงการในช่วงเวลา 18.00-06.00 น. และ นอกเหนือเวลานี้จะมีเจ้าหน้าที่บุคคลเป็นผู้ดูแล ความเรียบร้อยภายในโครงการ</li> <li>- พบโครงการมีการติดตั้งไฟฟ้าส่องสว่างที่เพียงพอต่อการ จราจรภายในโครงการ</li> </ul>	<p>-</p> <p>-</p> <p>-</p> <p>-</p>	<p>รูปภาพที่ 2.30 สติ๊กเกอร์ติด ยานพาหนะ</p> <p>รูปภาพที่ 2.26 พื้นที่จอดรถ</p> <p>รูปภาพที่ 2.23 ป้ายแสดงทิศทาง เดินรถเข้า- ออก โครงการ</p> <p>รูปภาพที่ 2.31 เจ้าหน้าที่รักษา ความปลอดภัย</p> <p>รูปภาพที่ 2.25 ไฟฟ้าส่องสว่าง บริเวณทางเข้า -ออก</p>

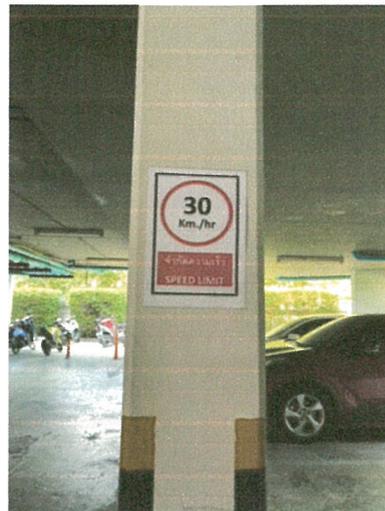
รูปภาพที่ 2.28 ป้ายจำกัดความเร็ว 30 กิโลเมตร / ชั่วโมง

มาตรการป้องกันและแก้ไขผลกระทบสิ่งแวดล้อม	ผลการปฏิบัติตามมาตรการป้องกันและแก้ไขผลกระทบสิ่งแวดล้อม ช่วงดำเนินการ	ปัญหา อุปสรรค ที่ไม่สามารถปฏิบัติ ตามมาตรการและแนวทางแก้ไข	อ้างอิง
<p><b>4.3 สุขภาพ (ต่อ)</b></p> <p><b>โรคที่มีเย็บเป็นพาหะนำโรค</b></p> <p>(5) บริเวณที่ปลูกต้นไม้ หากมีต้นไม้หนาแน่นก็ทำให้มีมูลมาก เพราะมูลจะชอบเกาะพอกอยู่ใบไม้มีตุง อับๆ ควรแก้ไขให้ดูโปร่งมากขึ้น</p> <p>(6) ขุดลอกตะกอนในส่วนของรางระบายน้ำ โดยรอบโครงการเพื่อป้องกันไม่ให้เกิดน้ำขัง และสามารถระบายน้ำออกได้ทันไม่เกิดการอุดตัน</p> <p><b>โรคผิวหนัง</b></p> <p>(1) น้ำเสียที่ผ่านการบำบัดแล้วนำมารดต้นไม้ โดยโครงการได้ออกแบบท่อรดน้ำต้นไม้เป็นระบบซีเมนต์</p> <p>(2) ติดป้ายให้ผู้พักอาศัยดับเครื่องยนตโนกรณที่ไม่มีใครขับเคลื่อน เช่น กรณีที่จอดรถอยู่พักอาศัยคนอื่น และลดความเร็วของยานพาหนะในโครงการเพื่อปัญหาเรื่องฝุ่นฟุ้งกระจาย</p> <p>(3) จัดพื้นที่สีเขียวโดยรอบพื้นที่โครงการ รวมทั้งทำการรักษาและเพิ่มพื้นที่สีเขียวบริเวณพื้นที่ว่าง เพื่อให้ช่วยดูดซับมลสารที่เกิดจากยานพาหนะที่เข้ามาในพื้นที่โครงการ</p> <p>(4) จำกัดความเร็วของรถภายในโครงการ เพื่อป้องกันการฟุ้งกระจายฝุ่นบริเวณผิวถนน โดยติดป้ายจำกัดความเร็ว</p>	<p>ผลการปฏิบัติตามมาตรการป้องกันและแก้ไขผลกระทบสิ่งแวดล้อม ช่วงดำเนินการ</p> <ul style="list-style-type: none"> <li>- พบโครงการมีคนสวนคอยตัดแต่งต้นไม้ให้หนาแน่นจนเกินไป</li> <li>- โครงการได้มอบหมายให้เจ้าหน้าที่ของโครงการเป็นผู้ดูแล หากพบมีปริมาณของตะกอนมากเกินไปจะดำเนินการขุดลอกทันที</li> <li>- โครงการได้มีการนำน้ำเสียที่ผ่านการบำบัดแล้วมารดน้ำต้นไม้ ซึ่งน้ำเสียที่ผ่านการบำบัดแล้วจะปล่อยลงสู่ลำรางสาธารณะ</li> <li>- โครงการได้มีการติดป้ายประชาสัมพันธ์ให้ดับเครื่องยนตไวกายในโครงการ และมีเจ้าหน้าที่รักษาความปลอดภัยคอยตรวจสอบดูแล</li> <li>- โครงการมีการจัดพื้นที่สีเขียวโดยรอบพื้นที่โครงการ และมีสวนคอยดูแล</li> <li>- โครงการมีการติดป้ายจำกัดความเร็วภายในโครงการ ติดตั้งคันชะลอความเร็ว และมีเจ้าหน้าที่รักษาความปลอดภัยคอยตรวจสอบดูแล</li> </ul>	<p>-</p> <p>-</p> <p>-</p> <p>-</p> <p>-</p> <p>-</p>	<p>-</p> <p>รูปภาพที่ 2.1 พื้นที่สีเขียวและงานดูแลสวน</p> <p>-</p> <p>รูปภาพที่ 2.30 ป้ายดับเครื่องยนต</p> <p>รูปภาพที่ 2.1 พื้นที่สีเขียวและงานดูแลสวน</p> <p>รูปภาพที่ 2.28 ป้ายจำกัดความเร็ว 30 กิโลเมตร/ชั่วโมง</p>

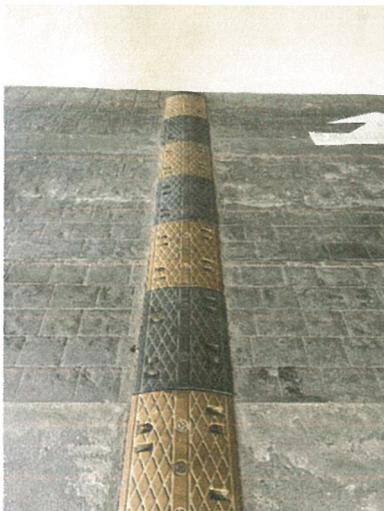
รูปภาพที่ 2.29 คั่นชะลอความเร็ว

<p>1.4 คุณภาพอากาศ</p> <p>(1) มีการติดป้ายให้ผู้พักอาศัยดับเครื่องยนต์ที่ไม่ขับเคลื่อน เช่น กรณีที่จอดรถของผู้พักอาศัยคนอื่น และลดความเร็วของยานพาหนะภายในโครงการเพื่อลดปัญหาเรื่องฝุ่นฟุ้งกระจาย</p> <p>(2) จัดพื้นที่สีเขียวโดยรอบพื้นที่โครงการ รวมทั้งทำการรักษาและเพิ่มพื้นที่สีเขียวบริเวณพื้นที่ว่าง เพื่อให้ช่วยดูดซับมลสารที่เข้ามาในพื้นที่โครงการ</p> <p>(3) จำกัดความเร็วรถ เพื่อป้องกันการฟุ้งกระจายของฝุ่นบริเวณผิวถนน โดยติดป้ายจำกัดความเร็ว</p>	<ul style="list-style-type: none"> <li>- พบโครงการได้มีการติดป้ายประชาสัมพันธ์ให้ดับเครื่องยนต์ไว้ภายในโครงการ และมีเจ้าหน้าที่รักษาความปลอดภัยคอยตรวจสอบดูแล</li> <li>- พบโครงการมีการจัดพื้นที่สีเขียวโดยรอบพื้นที่โครงการ และมีคนสวนคอยดูแล สัปดาห์ละ 1 ครั้ง</li> <li>- พบโครงการมีการติดป้ายจำกัดความเร็วไว้ภายในโครงการ ติดตั้งคันชะลอความเร็ว และมีเจ้าหน้าที่รักษาความปลอดภัยคอยตรวจสอบดูแล</li> </ul>	<p>-</p> <p>-</p> <p>-</p>	<p>รูปภาพที่ 2.30 ป้ายดับเครื่องยนต์</p> <p>รูปภาพที่ 2.1 พื้นที่สีเขียวภายในโครงการ</p> <p>รูปภาพที่ 2.28 ป้ายจำกัดความเร็ว 30 กิโลเมตร/ชั่วโมง</p> <p>รูปภาพที่ 2.29 คันชะลอความเร็ว</p>

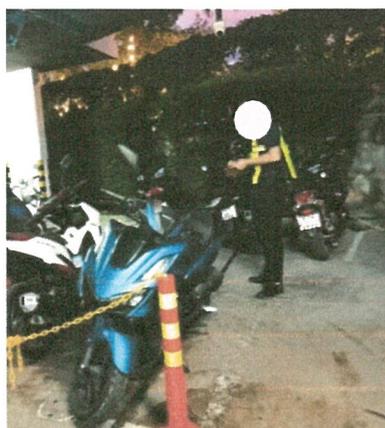
มาตรการป้องกันและแก้ไขผลกระทบสิ่งแวดล้อม	ผลการปฏิบัติตามมาตรการป้องกันและแก้ไขผลกระทบสิ่งแวดล้อม ช่วงดำเนินการ	ปัญหา อุปสรรค ที่ไม่สามารถปฏิบัติ ตามมาตรการและแนวทางการแก้ไข	อ้างอิง
<p>3.8 การป้องกันอัคคีภัย (ต่อ)</p> <p>(4) จัดให้มีพื้นที่จุดรวมพลทั้งสิ้น 178.1 ตารางเมตร คิดเป็นสัดส่วนของพื้นที่จุดรวมพลต่อผู้พักอาศัยในโครงการเท่ากับ 0.28 ตารางเมตร/คน หรือ 3.55 คน/ตารางเมตร เมื่อคิดผู้อยู่อาศัยในโครงการสูงสุด 632 คน (รวมจำนวนพนักงาน)</p> <p>(5) จัดให้มีพนักงานรักษาความปลอดภัย เพื่อดูแลความปลอดภัยในพื้นที่โครงการ</p>	<p>ผลกรปฏิบัติตามมาตรการป้องกันและแก้ไขผลกระทบสิ่งแวดล้อม ช่วงดำเนินการ</p> <ul style="list-style-type: none"> <li>- พบโครงการได้จัดพื้นที่จุดรวมพล ซึ่งเพียงพอต่อจำนวนผู้พักอาศัยภายในโครงการ</li> <li>- พบโครงการมีเจ้าหน้าที่รักษาความปลอดภัยอยู่ประจำโครงการในช่วงเวลา 18.00-06.00 น. และนอกเหนือเวลานี้จะมีเจ้าหน้าที่บุคคลเป็นผู้ดูแลความเรียบร้อยภายในโครงการ</li> <li>- พบโครงการมีการติดป้ายแสดงวิธีการใช้งานอุปกรณ์ดับเพลิงที่อุปกรณ์ทุกจุด ซึ่งสามารถมองเห็นได้ชัดเจน</li> <li>- โครงการจัดทำผังเส้นทางอพยพหนีไฟ เพื่อไปยังจุดรวมพล ติดไว้บริเวณทางเดินในอาคาร</li> <li>- ทางโครงการมีการกำหนดบทบาทหน้าที่ของพนักงานเมื่อเกิดเหตุอัคคีภัย และมีการจัดเตรียมแผนสำหรับกรณีเกิดอัคคีภัย</li> </ul>	-	<p>รูปภาพที่ 2.15 จุดรวมพล</p> <p>รูปภาพที่ 2.31 เจ้าหน้าที่รักษาความปลอดภัย</p>

มาตรการป้องกันและแก้ไขผลกระทบสิ่งแวดล้อม	ผลการปฏิบัติตามมาตรการป้องกันและแก้ไขผลกระทบสิ่งแวดล้อม ช่วงดำเนินการ	ปัญหา อุปสรรค ที่ไม่สามารถปฏิบัติ ตามมาตรการและแนวทางแก้ไข	อ้างอิง
<p>4.2.2 ระบบความปลอดภัย</p> <p>(1) จัดให้มีเจ้าหน้าที่รักษาความปลอดภัยให้ปฏิบัติหน้าที่อย่างเคร่งครัดและหมั่นตรวจตราพื้นที่ดูแลความปลอดภัยภายในโครงการตลอด 24 ชั่วโมงหากพบเหตุผิดปกติ ให้รีบติดต่อขอความช่วยเหลือจากหน่วยงานราชการให้มีเจ้าหน้าที่ดูแล</p> <p>(2) จัดให้มีพนักงานอยู่ประจำอาคารทำการต่างๆ เพื่อให้ผู้พักอาศัยสามารถติดต่อหรือแจ้งเหตุได้ตลอด 24 ชั่วโมง</p>	<p>ผลการปฏิบัติตามมาตรการป้องกันและแก้ไขผลกระทบสิ่งแวดล้อม</p> <p>สิ่งแวดล้อม ช่วงดำเนินการ</p> <p>- พบโครงการมีเจ้าหน้าที่รักษาความปลอดภัยอยู่ประจำโครงการ ในช่วงเวลา 18.00-06.00 น. และนอกเหนือเวลานี้จะมีเจ้าหน้าที่นิติบุคคลเป็นผู้ดูแลความเรียบร้อยภายในโครงการ</p> <p>- พบโครงการมีเจ้าหน้าที่รักษาความปลอดภัยอยู่ประจำโครงการ ในช่วงเวลา 18.00-06.00 น. และนอกเหนือเวลานี้จะมีเจ้าหน้าที่นิติบุคคลเป็นผู้ดูแลความเรียบร้อยภายในโครงการ</p>	-	<p>รูปภาพที่ 2.31 เจ้าหน้าที่รักษาความปลอดภัย</p> <p>รูปภาพที่ 2.31 เจ้าหน้าที่รักษาความปลอดภัย</p>

มาตรการติดตามตรวจสอบผลกระทบสิ่งแวดล้อม	ผลการปฏิบัติตามมาตรการป้องกันและแก้ไขผลกระทบสิ่งแวดล้อม ช่วงดำเนินการ	ปัญหา อุปสรรค ที่ไม่สามารถปฏิบัติ ตามมาตรการและแนวทางแก้ไข	อ้างอิง
<p>1. ทรัพยากรทางกายภาพ</p> <p>1.1 การเกิดแผ่นดินไหว</p> <p>(1) ตรวจสอบการจัดเส้นทางหนีภัยไว้ภายในบริเวณโครงการทุก 1 ปี ตลอดระยะเวลาดำเนินการ</p> <p>(2) ตรวจสอบการซ้อมแผนอพยพเพื่อความปลอดภัยของผู้พักอาศัยและพนักงานในโครงการทุก 1 ปี ตลอดระยะเวลาดำเนินการ</p>	<p>ผลการปฏิบัติตามมาตรการป้องกันและแก้ไขผลกระทบสิ่งแวดล้อม ช่วงดำเนินการ</p> <p>- โครงการได้จัดเส้นทางหนีภัยไว้ภายในบริเวณโครงการ และมีกรประชุมประสานงานกับเจ้าหน้าที่ของหน่วยงานป้องกันและบรรเทาสาธารณภัย ให้มาอบรมและซักซ้อมแผนอพยพหนีไฟให้กับพนักงานของโครงการ เพื่อสามารถปฏิบัติตนหากกรณีเกิดเหตุฉุกเฉิน</p>	-	-
<p>2. คุณค่าการใช้ประโยชน์ของมนุษย์</p> <p>2.1 การคมนาคมขนส่ง</p> <p>(1) ตรวจสอบการอำนวยความสะดวกในการเข้า-ออกโครงการทุก 6 เดือนตลอดระยะเวลาดำเนินการ</p> <p>(2) ตรวจสอบที่จอดรถบริเวณทางเข้า-ออก บนถนนสาธารณะและไหล่ทางทุก 6 เดือนตลอดระยะเวลาดำเนินการ</p>	<p>- โครงการได้จัดเจ้าหน้าที่รักษาความปลอดภัย เพื่ออำนวยความสะดวกด้านการจราจรให้กับผู้พักอาศัย ตลอดจนดูแลความปลอดภัยผู้สัญจรผ่านด้านหน้าทางเข้า-ออกโครงการ</p>	-	รูปภาพที่ 2.31 เจ้าหน้าที่รักษาความปลอดภัย

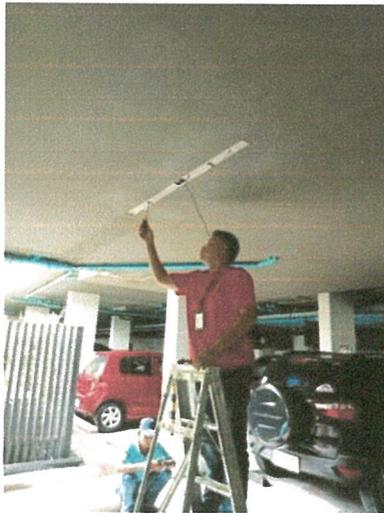
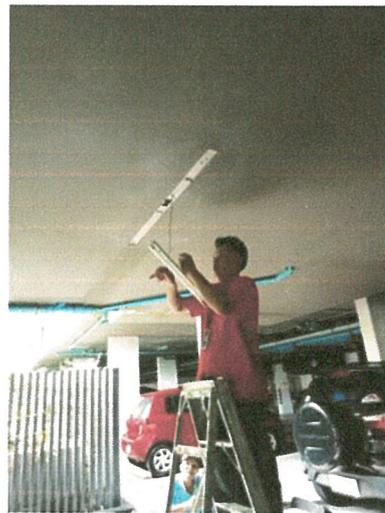
(9) บำรุงรักษาอุปกรณ์ระบบไฟฟ้่าส่วนกลางเพื่อรักษาระดับการใช้ไฟฟ้่าให้ต่ำ		- พบโครงการมีช่างคอยตรวจซ่อมบำรุงรักษาอุปกรณ์ระบบไฟฟ้่าส่วนกลางให้อยู่ในสภาพที่อยู่เสมอ	รูปภาพที่ 2.34 งานซ่อมบำรุง

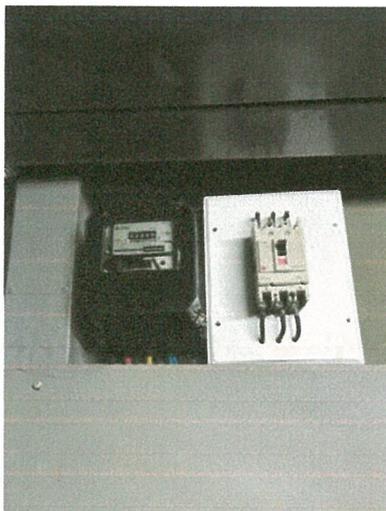
รูปภาพที่ 2.35 มิเตอร์ระบบบำบัดน้ำเสีย

มาตรการป้องกันและแก้ไขผลกระทบสิ่งแวดล้อม	ผลการปฏิบัติตามมาตรการป้องกันและแก้ไขผลกระทบสิ่งแวดล้อม ช่วงดำเนินการ	ปัญหา อุปสรรค ที่ไม่สามารถปฏิบัติ ตามมาตรการและแนวทางการแก้ไข	อ้างอิง
<p>3.5 การจัดการน้ำเสีย</p> <p>(1) โครงการต้องบำบัดน้ำเสียทั้งหมดจากทุกกิจกรรมของโครงการ รวมถึงน้ำเสียจากห้องพักขยะให้มีคุณภาพตามเกณฑ์มาตรฐานควบคุมการระบายน้ำทิ้งจากอาคารประเภท ข ก่อนปล่อยเข้าสู่ถึงเก็บน้ำทิ้งนั้นและนำมาบำบัดน้ำทิ้งไม่ได้</p> <p>(2) จัดให้มีอุปกรณ์กำจัดละอองน้ำชนิด Biological Scrubber ขนาด 2.34 ลูกบาศก์เมตร จำนวน 2 ชุด (4ถัง) เพื่อกำจัด ลออองน้ำซึ่งสามารถเก็บได้อย่างเพียงพอ</p> <p>(3) โครงการเลือกใช้วิธีการกำจัดก๊าซมีเทน (CH<sub>4</sub>) ที่เกิดขึ้นในส่วน Septic tank ด้วยระบบย่อยสลาย (Soil Bed) ปริมาณก๊าซมีเทนที่เกิดขึ้นจากโครงการ 4,456.79 กรัมมีเทน/วัน มีอัตราการลด มีเทน 45 กรัมมีเทน/ตารางเมตร/วัน ซึ่งแยกใช้พื้นที่สีเขียว บางส่วนด้านข้างอาคารพื้นที่ 102 ตารางเมตร ซึ่งมีท่อเพื่อใช้ มีเทนระเหยผ่าน</p> <p>(4) ติดตั้งมีเตอร์ระบบบำบัดน้ำเสียแยกจากระบบไฟฟ้าส่วนอื่น เพื่อ ตรวจสอบและควบคุมให้มีการเดินระบบบำบัดน้ำเสียตลอดเวลา</p>	<p>ผลการปฏิบัติตามมาตรการป้องกันและแก้ไข ผลกระทบสิ่งแวดล้อม ช่วงดำเนินการ</p> <ul style="list-style-type: none"> <li>- โครงการมีการรวบรวมน้ำเสียทั้งหมดของโครงการ เข้าสู่ระบบบำบัดน้ำเสียของโครงการเพื่อให้มี คุณภาพตามเกณฑ์มาตรฐานควบคุมการระบายน้ำ ทิ้งจากอาคารประเภท ข ก่อนปล่อยลงสู่ลำราง สาธารณะ</li> <li>- พบโครงการมีอุปกรณ์กำจัดละอองน้ำที่เกิดจาก ระบบบำบัดน้ำเสียภายในโครงการ</li> <li>- พบโครงการมีการติดตั้งท่อระบายก๊าซมีเทนภายใน โครงการ เพื่อระบายอากาศและกำจัดก๊าซมีเทน ของระบบบำบัด</li> <li>- พบโครงการมีการติดตั้งมีเตอร์ระบบบำบัดน้ำเสีย แยกออกจากระบบไฟฟ้าส่วนอื่น</li> </ul>	<p>-</p> <p>-</p> <p>-</p> <p>-</p>	<p>เอกสารแนบที่ 4.ผลการติดตาม คุณภาพสิ่งแวดล้อมและบันทึก ทส.1 และทส.2</p> <p>-</p> <p>รูปภาพที่ 2.33 ท่อระบายก๊าซ มีเทน</p> <p>รูปภาพที่ 2.35 มีเตอร์ระบบ บำบัดน้ำเสีย</p>

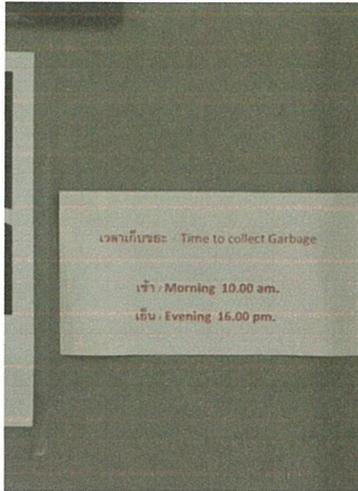
รูปภาพที่ 2.37 เวลาเก็บขนมูลฝอย

มาตรการป้องกันและแก้ไขผลกระทบสิ่งแวดล้อม	ผลการปฏิบัติตามมาตรการป้องกันและแก้ไขผลกระทบสิ่งแวดล้อม ช่วงดำเนินการ	ปัญหา อุปสรรค ที่ไม่สามารถปฏิบัติ ตามมาตรการและแนวทางการแก้ไข	อ้างอิง
<p>3.6 การจัดการขยะมูลฝอย (ต่อ)</p> <p>(4) ทำความสะอาดที่พักขยะรวมทุกครั้งหลังจากกลับมาเก็บขยะ เพื่อป้องกันกลิ่นรบกวน และน้ำเสียที่เกิดจากการทำความสะอาดห้องพักขยะรวมจะรวบรวมเข้าสู่ระบบบำบัดน้ำเสีย</p> <p>(5) การเก็บแยกขยะเปียก ขยะแห้ง ให้กระทำตรงแหล่งเก็บขยะ ไม่ควรให้เก็บรวบรวมและนำมาแยกภายหลัง</p> <p>(6) รณรงค์ให้ผู้เข้าพักที่ขยะลงถังรับมูลฝอยที่ทางโครงการจัดเตรียมให้เท่านั้น โดยแยกเป็นขยะเปียก ขยะแห้ง และขยะรีไซเคิล</p> <p>(7) ระบบห้องพักขยะจะต้องเป็นระบบปิด</p> <p>(8) ติดตั้งป้ายบอกระยะเวลาในการเก็บขนมูลฝอยไว้ที่ด้านหน้าห้องพักขยะแต่ละชั้น และห้องพักขยะรวม ให้เห็นได้อย่างชัดเจน</p>	<p>ผลการปฏิบัติตามมาตรการป้องกันและแก้ไขผลกระทบสิ่งแวดล้อม ช่วงดำเนินการ</p> <ul style="list-style-type: none"> <li>- พบโครงการมีแม่บ้านคอยทำความสะอาดห้องพักขยะรวมทุกครั้งหลังเก็บขนขยะ ส่วนน้ำล้างห้องพักขยะจะถูกรวบรวมไปบำบัดให้ได้ตามมาตรฐานฯ น้ำทิ้งก่อนปล่อยระบายออกสู่ท่อระบายน้ำสาธารณะ</li> <li>- พบโครงการมีถังขยะที่แยกประเภทวางไว้บริเวณห้องขยะรวมของโครงการ</li> <li>- พบโครงการมีการติดป้ายแยกประเภทขยะที่ถังขยะของโครงการ เพื่อรณรงค์ให้ผู้พักอาศัยที่ถังขยะให้ถูกต้อง</li> <li>- พบโครงการมีความสะอาดห้องพักขยะอยู่เป็นประจำและมีประตูปิดมิดชิด</li> <li>- พบโครงการมีการติดป้ายบอกเวลาในการเก็บมูลฝอยดีไว้บริเวณด้านหน้าห้องพักขยะแต่ละชั้นให้เห็นได้อย่างชัดเจน</li> </ul>	<p>-</p> <p>-</p> <p>-</p> <p>-</p> <p>-</p>	<p>รูปภาพที่ 2.4 ล้างทำความสะอาดห้องพักขยะ</p> <p>รูปภาพที่ 2.36 ถังขยะแยกประเภท</p> <p>รูปภาพที่ 2.5 ป้ายรณรงค์คัดแยกขยะ</p> <p>รูปภาพที่ 2.3 ห้องพักขยะรวม</p> <p>รูปภาพที่ 2.4 ล้างทำความสะอาดห้องพักขยะ</p> <p>รูปภาพที่ 2.37 ป้ายเวลาเก็บขนขยะ</p>

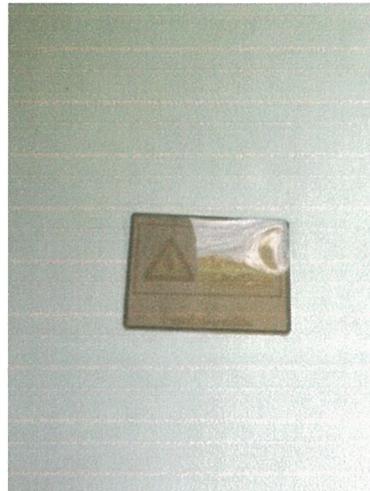
รูปภาพที่ 2.38 ป้ายเตือนอันตรายจากไฟฟ้าแรงสูง

มาตรการป้องกันและแก้ไขผลกระทบสิ่งแวดล้อม	ผลการปฏิบัติตามมาตรการป้องกันและแก้ไข ผลกระทบสิ่งแวดล้อม ช่วงดำเนินการ	ปัญหา อุปสรรค ที่ไม่สามารถปฏิบัติ ตามมาตรการและแนวทางการแก้ไข	อ้างอิง
<p>3.7 ไฟฟ้า</p> <p>(1) ติดตั้งหม้อแปลงไฟฟ้าขนาด 1,000 kVA จำนวน 1 ชุด</p> <p>(2) ติดตั้ง Circuit Breaker ขนาด 1800AT/2000AF ซึ่งทำหน้าที่ตัดกระแสไฟฟ้าที่มีค่าสูงจากการลัดวงจรได้</p> <p>(3) การติดตั้งหม้อแปลงไฟฟ้าต้องได้ข้อกำหนดตามมาตรฐานการติดตั้งทางไฟฟ้าสำหรับประเทศไทย พ.ศ.2545 เช่นบริเวณหม้อแปลงต้องมีรั้วล้อมรอบระยะห่างระหว่างหม้อแปลงกับรั้วต้องไม่น้อยกว่า 1.00 เมตร ระหว่างโครงสร้างอื่นไม่น้อยกว่า 1.80 เมตร และระยะห่างระหว่างหม้อแปลงแต่ละตู้ต้องไม่น้อยกว่า 60 เซนติเมตร เป็นต้น</p> <p>(4) หม้อแปลงต้องอยู่ในสถานที่ซึ่งบุคคลที่มีหน้าที่เกี่ยวข้องเข้าถึงได้โดยสะดวก เพื่อทำการตรวจสอบและบำรุงรักษาให้อยู่ในสภาพดีอยู่เสมอ และต้องจัดให้มีการระบายอากาศอย่างเพียงพอกับการใช้งาน</p> <p>(5) ต้องมีแผนป้ายหรือสัญลักษณ์เตือนให้ระวังอันตรายจากไฟฟ้าแรงสูงติดตั้งไว้ในบริเวณที่เห็นได้ชัดเจน</p>	<p>ผลการปฏิบัติตามมาตรการป้องกันและแก้ไข ผลกระทบสิ่งแวดล้อม ช่วงดำเนินการ</p> <ul style="list-style-type: none"> <li>- พบโครงการมีการติดตั้งหม้อแปลงไฟฟ้าขนาด 1000 kVA จำนวน 1 ชุด/อาคาร</li> <li>- พบโครงการมีการติดตั้งอุปกรณ์ Circuit Breaker ที่ใช้ตัดกระแสไฟฟ้าที่มีค่าสูงจากการลัดวงจรไว้ภายในโครงการ</li> <li>- โครงการมีการติดตั้งหม้อแปลงไฟฟ้าตามมาตรฐานการติดตั้งทางไฟฟ้าสำหรับประเทศไทย พ.ศ.2545 ตั้งแต่ระยะก่อสร้าง</li> <li>- ทางโครงการได้ติดตั้งหม้อแปลงในพื้นที่ที่อากาศถ่ายเทและสามารถดำเนินการตรวจสอบบำรุงรักษาได้อย่างสะดวก</li> <li>- พบโครงการมีการติดแผ่นป้ายสัญลักษณ์เตือนให้ระวังอันตรายจากไฟฟ้าแรงสูงติดตั้งไว้ในบริเวณหม้อแปลงไฟฟ้า</li> </ul>	<p>-</p> <p>-</p> <p>-</p> <p>-</p> <p>-</p>	<p>รูปภาพที่ 2.10 หม้อแปลงไฟฟ้า เอกสารแนบที่ 6 ใบแจ้งค่าน้ำประปา</p> <p>-</p> <p>รูปภาพที่ 2.10 หม้อแปลงไฟฟ้า</p> <p>รูปภาพที่ 2.38 ป้ายเตือน อันตรายจากไฟฟ้าแรงสูง</p>

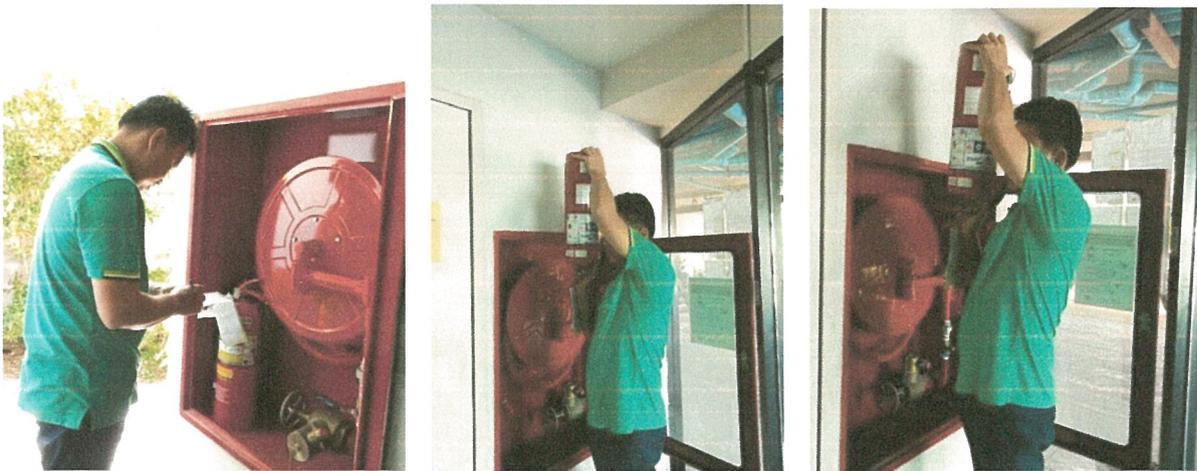
รูปภาพที่ 2.39 การตรวจสอบอุปกรณ์ป้องกันและระงับอัคคีภัย

มาตรการป้องกันและแก้ไขผลกระทบสิ่งแวดล้อม	ผลการปฏิบัติตามมาตรการป้องกันและแก้ไขผลกระทบสิ่งแวดล้อม ช่วงดำเนินการ	ปัญหา อุปสรรค ที่ไม่สามารถปฏิบัติ ตามมาตรการและแนวทางแก้ไข	อ้างอิง
<p>3.8 การป้องกันอัคคีภัย</p> <p>(1) จัดให้มีระบบป้องกันและแจ้งเตือนอัคคีภัยของโครงการให้เป็นไปตามข้อกำหนดของกฎกระทรวงฉบับที่ 39 (พ.ศ.2537) ฉบับที่ 47 (พ.ศ.2540) และฉบับที่ 55 (พ.ศ.2543) ออกตามความในพระราชบัญญัติควบคุมอาคาร พ.ศ.2522</p> <p>(2) ตรวจสอบความพร้อมและประสิทธิภาพการทำงานของระบบป้องกันและระงับอัคคีภัยประจำทุก 6 เดือน หรือตามข้อกำหนดอายุการใช้งานของผลิตภัณฑ์/อุปกรณ์นั้น</p> <p>(3) จัดให้มีการซ้อมป้องกันอัคคีภัย และการใช้อุปกรณ์ภายในโครงการอย่างน้อยปีละ 1 ครั้ง แก่พนักงานของโครงการ เพื่อให้พนักงานและเจ้าหน้าที่ของโครงการเกิดความคุ้นเคย สามารถรับมือกับเหตุการณ์ที่อาจเกิดขึ้น รวมทั้งสามารถปฏิบัติงานและใช้เครื่องมือ/อุปกรณ์ต่างๆ ได้อย่างถูกต้อง</p>	<p>ผลการปฏิบัติตามมาตรการป้องกันและแก้ไขผลกระทบสิ่งแวดล้อม ช่วงดำเนินการ</p> <p>- พบโครงการได้จัดให้มีระบบป้องกันและแจ้งเตือนอัคคีภัยเป็นไปตามที่มาตรการกำหนด</p> <p>- โครงการได้มีทีมช่างตรวจสอบความพร้อมและประสิทธิภาพการทำงานของระบบป้องกันและระงับอัคคีภัยประจำทุก 1 เดือน หากพบข้อผิดพลาดจะดำเนินการซ่อมแซมหรือเปลี่ยนใหม่ทันที</p> <p>- โครงการมีการซ้อมแผนอพยพของผู้พักอาศัยและพนักงานในโครงการเช่นเดียวกับการซ้อมแผนอพยพหนีไฟ ดำเนินการปีละ 1 ครั้ง โดยในรอบเดือนมกราคม - มิถุนายน 2567 ทางโครงการยังไม่ได้ดำเนินการซ้อมอพยพหนีไฟ ซึ่งมีการดำเนินการครั้งล่าสุดเมื่อเดือนมกราคม 2563</p>	-	<p>รูปภาพที่ 2.13 อุปกรณ์ป้องกันและระงับอัคคีภัย</p> <p>รูปภาพที่ 2.39 การตรวจสอบอุปกรณ์ป้องกันและระงับอัคคีภัย</p>

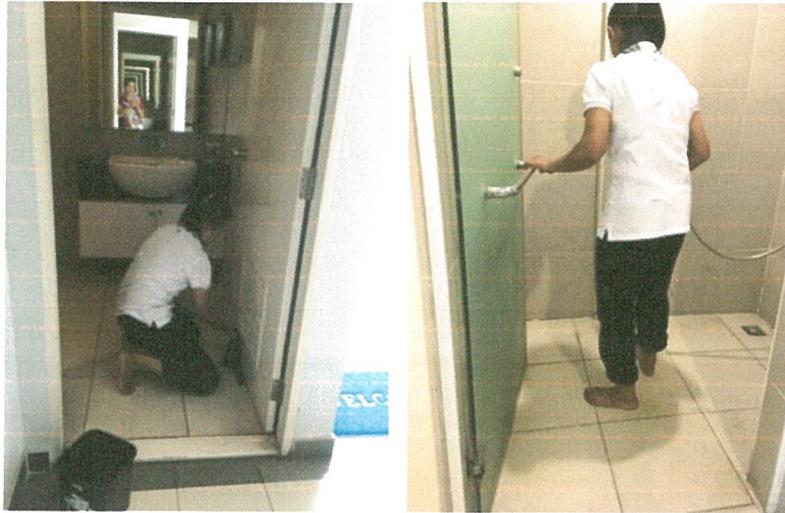
(12) รณรงค์ให้ผู้พักอาศัยใช้ไฟฟ้่าอย่างประหยัด		- พบโครงการมีเจ้าหน้าที่ดูแลทำความสะอาดหลอดไฟฟ้่าส่วนกลางที่อยู่เป็นประจำ ตลอดจนระยะเวลาที่เปิด	-
(13) จัดเจ้าหน้าที่หมั่นทำความสะอาดไฟ และคอมไฟฟ้่าส่วนกลางอยู่เสมอ เพราะฝุ่นละอองที่เกาะหลอดไฟจะทำให้แสงสว่างลดน้อยลง		ดำเนินการ	รูปภาพที่ 2.41 งานแม่บ้าน

มาตรการป้องกันและแก้ไขผลกระทบสิ่งแวดล้อม	ผลการปฏิบัติตามมาตรการป้องกันและแก้ไขผลกระทบสิ่งแวดล้อม ช่วงดำเนินการ	ปัญหา อุปสรรค ที่ไม่สามารถปฏิบัติตามมาตรการและแนวทางแก้ไข	อ้างอิง
<p>4.2.4 ระบบสุขาภิบาล</p> <p>(1) ตรวจสอบระบบสุขาภิบาลต่างๆภายในโครงการอย่างสม่ำเสมอทั้งระบบบำบัดน้ำเสียและการจัดการมูลฝอย</p> <p>(2) กำกับให้มีการทำความสะอาดถังขยะและห้องพักขยะรวมของโครงการทุกวันหลังจากมีการเก็บมูลฝอย</p>	<p>- โครงการมีเจ้าหน้าที่คอยตรวจสอบระบบสุขาภิบาลต่างๆภายในโครงการเป็นประจำ</p> <p>- โครงการมีแม่บ้านคอยทำความสะอาดห้องพักขยะรวมทุกครั้งที่ถึงเก็บขยะ</p>	-	รูปภาพที่ 2.4 ล้างทำความสะอาดห้องพักขยะ
<p>4.3 สุขภาพ</p> <p><b>โรคทางเดินหายใจ</b></p> <p>(1) จัดให้มีการถ่ายเทอากาศหมุนเวียนจากภายนอกอาคารโดยออกแบบอาคารให้มีช่องเปิดโล่ง เช่น ประตู หน้าต่าง เพื่อให้อากาศถ่ายเทได้สะดวก</p> <p>(2) ทำความสะอาดถนนและที่จอดรถในโครงการอย่างสม่ำเสมอ</p> <p>(3) ติดป้ายให้ผู้พักอาศัยดับเครื่องยนต์ในกรณีที่ไม่มีการขับเคลื่อน เช่น กรณีที่จอดรถผู้พักอาศัยคนอื่นและลดความเร็วของยานพาหนะภายในโครงการเพื่อลดปัญหาเรื่องฝุ่นพิษกระจาย</p>	<p>- พบภายในโครงการมีประตู หน้าต่าง ที่สามารถเปิดเพื่อให้อากาศถ่ายเทได้สะดวก</p> <p>- โครงการมีแม่บ้านคอยทำความสะอาดถนนและที่จอดรถเป็นประจำ หากถนนมีความสกปรก</p> <p>- พบโครงการได้มีการติดป้ายประชาสัมพันธ์ให้ดับเครื่องยนต์ไว้ภายในโครงการ และมีเจ้าหน้าที่รักษาความปลอดภัยคอยตรวจสอบดูแล</p>	-	รูปภาพที่ 2.21 หน้าต่างระบายอากาศบริเวณทางเดินภายในอาคาร  รูปภาพที่ 2.41 งานแม่บ้าน  รูปภาพที่ 2.30 ป้ายดับเครื่องยนต์
