ผลการดำเนินการตามมาตรการป้องกันและแก้ไขผลกระทบสิ่งแวดล้อมและ  
มาตรการตรวจสอบผลกระทบสิ่งแวดล้อม

รายงานผลการปฏิบัติตามมาตรการป้องกันและแก้ไขผลกระทบสิ่งแวดล้อมและมาตรการติดตามตรวจสอบคุณภาพสิ่งแวดล้อม

โครงการ The Front Village

ระยะดำเนินการ ระหว่างเดือนมกราคม - มิถุนายน 2567

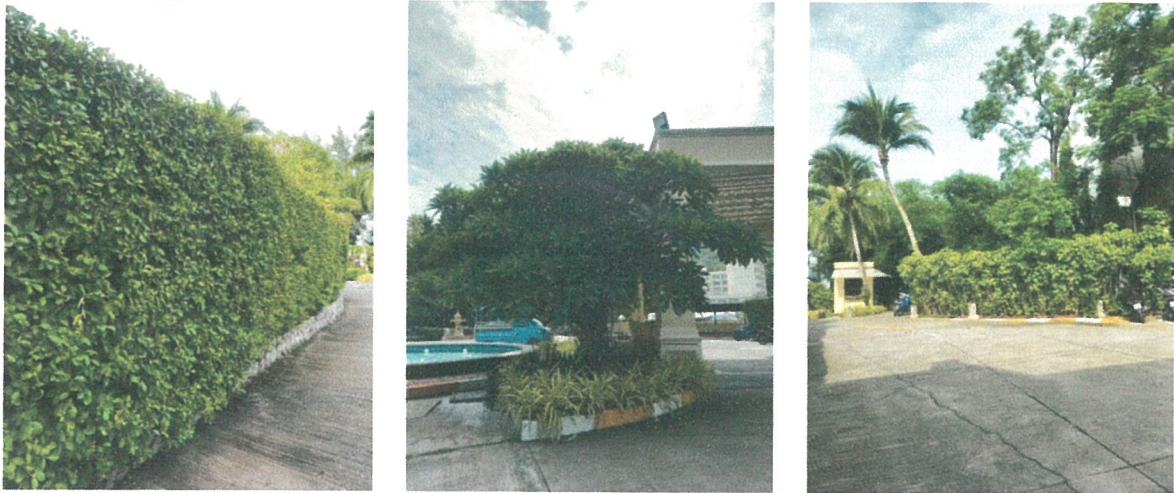
1. ทรัพยากรทางกายภาพ			
1.1 สภาพภูมิประเทศ - ไม่มีมาตรการกำหนด	- ไม่มีมาตรการกำหนด	-	-
1.2 ทรัพยากรดินและการชะล้างพังทลาย (1) ปลูกันไม้คลุมดินในบริเวณพื้นที่ว่างและดูแลให้สภาพดี อยู่เสมอ	- โครงการมีการปลูกพืชคลุมดินได้ตามที่มาตรการกำหนด และในปัจจุบันอยู่ในสภาพที่สมบูรณ์สวยงามทั่วบริเวณ ช่วย สร้างความร่มรื่นและช่วยลดใช้น้ำฝนของโครงการ	-	รูปภาพที่ 2.1 พื้นที่สีเขียวภายในโครงการ

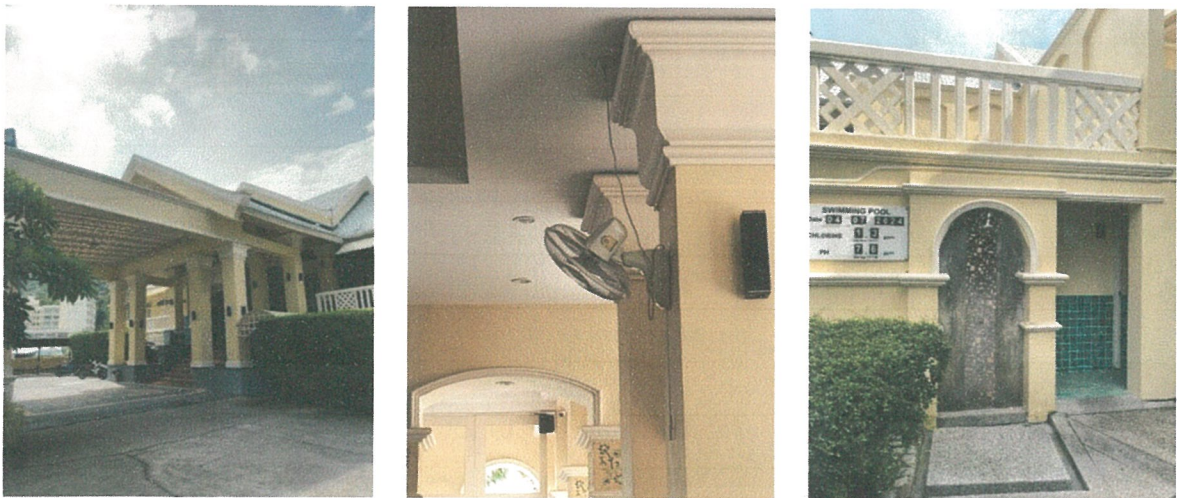
รูปภาพที่ 2.2 สีของตัวอาคาร

<p>4.4 สุนทรียภาพและทัศนียภาพ</p> <p>(1) ควบคุมดูแลอาคารและบริเวณต่างๆ ภายในโครงการให้อยู่ในสภาพดีและสวยงาม ตามแบบภูมิสถาปัตย์ที่ออกแบบไว้อยู่เสมอ</p>	<p>- โครงการมีการจัดพื้นที่สีเขียวและตัวอาคารไว้ตามที่มาตรการกำหนดและมีการดูแล บำรุงรักษาอยู่ตลอดเวลาที่เปิดดำเนินการ รวมถึงมีการเลือกใช้สีหลังคาและตัวอาคารเป็นสี Earth Tone ซึ่งมีความกลมกลืนกับสภาพแวดล้อมโดยรอบ จึงสามารถช่วยลดผลกระทบด้านทัศนียภาพของผู้ที่สัญจรไปมา</p>	-	<p>รูปภาพที่ 2.1 พื้นที่สีเขียวภายในโครงการ</p> <p>รูปภาพที่ 2.2 สีของตัวอาคาร</p> <p>รูปภาพที่ 2.26 งานดูแลสวน</p>

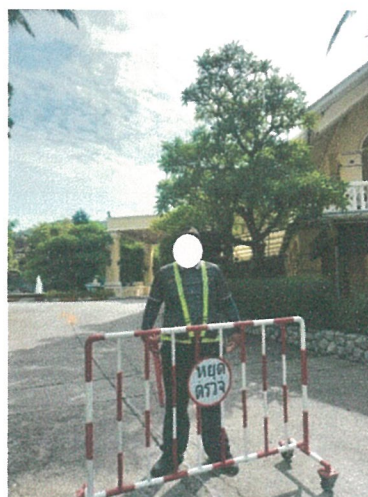
มาตรการป้องกันและแก้ไขผลกระทบสิ่งแวดล้อม	ผลการปฏิบัติตามมาตรการป้องกันและแก้ไขผลกระทบสิ่งแวดล้อม ช่วงดำเนินการ	ปัญหา อุปสรรค ที่ไม่สามารถปฏิบัติตามมาตรการและแนวทางแก้ไข	อ้างอิง
<b>3.5 การคมนาคม และการขนส่ง</b> (1) จัดให้มีระบบการจราจรที่มีความปลอดภัย โดยการติดตั้งสัญลักษณ์จราจรบริเวณทางเข้า-ออก และที่จอดรถภายในโครงการ (2) จัดให้มีที่จอดรถของโครงการให้เพียงพอตามกฎหมายกระทรวง ฉบับที่ 7 (พ.ศ. 2517) ออกตามความในพระราชบัญญัติควบคุมการก่อสร้างอาคาร พ.ศ. 2479 (3) ห้ามประกอบกิจการใดๆ รวมทั้งการก่อสร้างในที่ดินจัดไว้ใช้เป็นที่จอดรถยนต์ อันจะทำให้พื้นที่จอดรถลดลงจากที่เสนอไว้ในรายงานฯ (4) จัดให้มีเจ้าหน้าที่ หรือยามคอยอำนวยความสะดวก และจัดระบบการจราจรบริเวณทางเข้า-ออกพื้นที่โครงการ	- โครงการมีสัญลักษณ์แสดงทิศทางเดินรถภายในโครงการ ซึ่งสามารถมองเห็นได้อย่างชัดเจน และอยู่ในระยะทางที่จะชะลอรถได้ทันก่อนเข้าสู่โครงการได้อย่างปลอดภัย - โครงการจัดให้มีพื้นที่จอดรถสำหรับผู้เช่าพักอาศัยประมาณ 24 คัน โดยแบ่งเป็นที่จอดรถยนต์ 9 คัน ที่จอดรถจักรยานยนต์ 15 คัน ซึ่งเพียงพอต่อความต้องการของผู้ที่เข้ามาพักอาศัยภายในโครงการ - ปัจจุบันโครงการไม่มีการดำเนินกิจกรรมใดๆ บริเวณพื้นที่สำหรับจอดรถอันจะทำให้พื้นที่จอดรถลดลงจากที่เสนอไว้ในมาตรการ - โครงการมีเจ้าหน้าที่รักษาความปลอดภัยคอยอำนวยความสะดวกและจัดระบบการจราจรบริเวณทางเข้า-ออก และพื้นที่สำหรับจอดรถภายในโครงการ ตลอด 24 ชั่วโมง	- - - -	รูปภาพที่ 2.6 ป้ายโครงการ รูปภาพที่ 2.7 ป้ายแสดงทิศทางเดินรถภายในโครงการ รูปภาพที่ 2.4 พื้นที่สำหรับจอดรถ รถ รูปภาพที่ 2.4 พื้นที่สำหรับจอดรถ รถ รูปภาพที่ 2.3 เจ้าหน้าที่รักษาความปลอดภัย

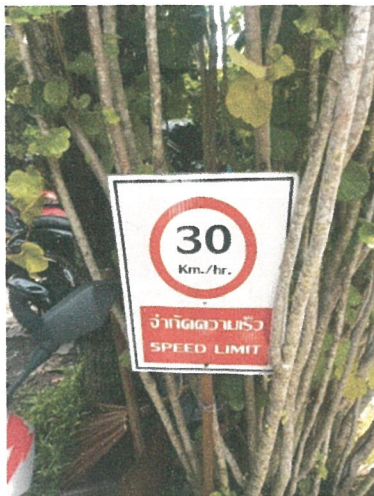
1.3 คุณภาพอากาศ - ไม่มีมาตรการกำหนด	- ไม่มีมาตรการกำหนด	-	-
1.4 เสียงและความสั่นสะเทือน (1) จำกัดความเร็วของรถ ขณะแล่นเข้า-ออกพื้นที่โครงการ ให้ มีความเร็วไม่เกิน 30 กิโลเมตร/ชั่วโมง	- โครงการมีการติดตั้งป้ายจำกัดความเร็วไม่เกิน 30 กม./ ชม. ไว้ภายในบริเวณพื้นที่โครงการ ซึ่งสามารถมองเห็นได้ ชัดเจน เพื่อควบคุมความเร็วของรถภายในโครงการ	-	รูปภาพที่ 2.5 ป้ายจำกัดความเร็ว

1.3 คุณภาพอากาศ - ไม่มีมาตรการกำหนด	- ไม่มีมาตรการกำหนด	-	-
1.4 เสียงและความสั่นสะเทือน (1) จำกัดความเร็วของรถ ขณะเล่นเข้า-ออกพื้นที่โครงการ ให้มีความเร็วไม่เกิน 30 กิโลเมตร/ชั่วโมง	- โครงการมีการติดตั้งป้ายจำกัดความเร็วไม่เกิน 30 กม./ชม. ไว้ภายในบริเวณพื้นที่โครงการ ซึ่งสามารถมองเห็นได้ชัดเจน เพื่อควบคุมความเร็วของรถภายในโครงการ	-	รูปภาพที่ 2.5 ป้ายจำกัดความเร็ว

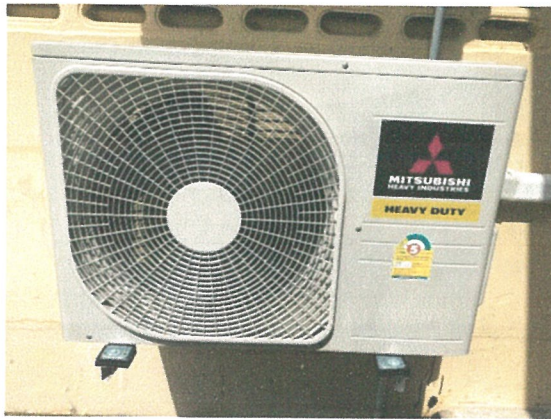
รูปภาพที่ 2.9 แอร์ประหยัดไฟเบอร์ 5

มาตรการป้องกันและแก้ไขผลกระทบสิ่งแวดล้อม	ผลการปฏิบัติตามมาตรการป้องกันและแก้ไขผลกระทบ สิ่งแวดล้อม ช่วงดำเนินการ	ปัญหา อุปสรรค ที่ไม่สามารถปฏิบัติ ตามมาตรการและแนวทางแก้ไข	อ้างอิง
<p>3. คุณค่าการใช้ประโยชน์ของมนุษย์</p> <p>3.1 การใช้น้ำ</p> <p>(1) รมรลงค์ให้มีการใช้น้ำอย่างประหยัด</p> <p>(2) ตรวจสอบดูแลระบบจ่ายน้ำและระบบเส้นท่อให้อยู่ในสภาพดีอยู่เสมอ</p>	<p>- โครงการมีการติดตั้งป้ายรณรงค์ประหยัดน้ำ ได้รับความร่วมมือจากพนักงานในบริเวณ ซึ่งสามารถมองเห็นได้ชัดเจน</p> <p>- โครงการมอบหมายให้แผนกช่าง เป็นผู้ตรวจสอบระบบจ่ายน้ำและระบบเส้นท่อให้อยู่ในสภาพดี พร้อมใช้งาน รวมถึงสุขภัณฑ์ต่างๆ ที่ใช้ภายในโครงการ หากชำรุดจะดำเนินการซ่อมแซมหรือเปลี่ยนใหม่ทันที</p>	-	<p>เอกสารแนบที่ 7 รายงานการใช้น้ำภายในโครงการ</p> <p>รูปภาพที่ 2.11 ป้ายรณรงค์ประหยัดน้ำ</p> <p>เอกสารแนบที่ 6 บันทึกการตรวจสอบการทำงานของระบบต่างๆ ภายในโครงการ</p>
<p>3.2 การใช้ไฟฟ้า</p> <p>(1) จัดให้มีและติดตั้งระบบไฟฟ้าตามที่เสนอในรายละเอียดโครงการทุกประการ</p> <p>(2) รมรลงค์ให้ผู้พักอาศัยใช้ไฟฟ้าอย่างประหยัด</p> <p>(3) ติดตั้งอุปกรณ์เดินสายไฟฟ้า รวมถึงสายสัญญาณทางไฟฟ้าสื่อสารต่างๆ และอุปกรณ์ไฟฟ้าต่างๆ ให้เป็นไปด้วยความเรียบร้อย และถูกต้องตามมาตรฐานการไฟฟ้าส่วนภูมิภาค</p> <p>(4) การใช้ไฟฟ้าของระบบสาธารณูปโภคให้เลือกใช้ผลิตภัณฑ์ไฟฟ้าชนิดประหยัดพลังงานและอายุการใช้งานยาวนาน</p> <p>(5) ตรวจสอบดูแลอุปกรณ์และสายไฟฟ้าให้อยู่ในสภาพดีอยู่เสมอ</p>	<p>- โครงการมีการติดตั้งระบบไฟฟ้าตามที่มาตรการกำหนด และมีช่างคอยดำเนินการตรวจสอบให้อยู่ในสภาพที่พร้อมใช้งาน อยู่ตลอดระยะเวลาที่เปิดดำเนินการ</p> <p>- โครงการมีการติดตั้งป้ายรณรงค์ประหยัดไฟฟ้า ได้รับความร่วมมือจากพนักงานในบริเวณ ซึ่งสามารถมองเห็นได้ชัดเจน</p> <p>- โครงการมีการติดตั้งระบบสายไฟ สายสัญญาณสื่อสารต่างๆ และอุปกรณ์ไฟฟ้าตามที่มาตรการกำหนด และมีช่างคอยดำเนินการตรวจสอบให้อยู่ในสภาพที่พร้อมใช้</p> <p>- โครงการมีการเลือกใช้อุปกรณ์ไฟฟ้าเป็นแบบประหยัดพลังงานและมีประสิทธิภาพสูงสุดและมีช่างคอยดำเนินการตรวจสอบระบบไฟฟ้าให้มีสภาพที่พร้อมใช้งาน</p>	-	<p>เอกสารแนบที่ 6 บันทึกการตรวจสอบการทำงานของระบบต่างๆ ภายในโครงการ</p> <p>รูปภาพที่ 2.8 ป้ายรณรงค์ประหยัดไฟฟ้า</p> <p>เอกสารแนบที่ 6 บันทึกการตรวจสอบการทำงานของระบบต่างๆ ภายในโครงการ</p> <p>รูปภาพที่ 2.9 แอร์ประหยัดไฟเบอร์ 5</p> <p>รูปภาพที่ 2.10 หลอดไฟ LED</p>

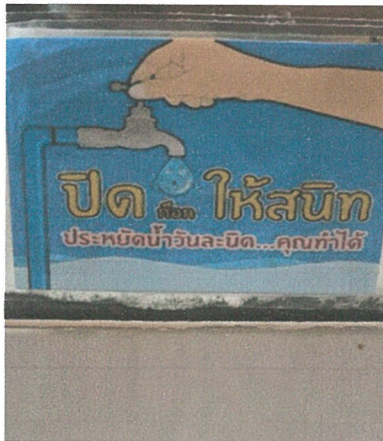
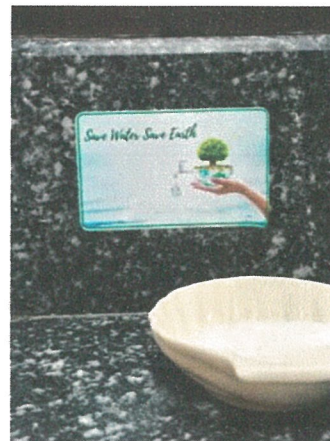
รูปภาพที่ 2.11 ป้ายรณรงค์ประหยัดน้ำ

มาตรการป้องกันและแก้ไขผลกระทบสิ่งแวดล้อม	ผลการปฏิบัติตามมาตรการป้องกันและแก้ไขผลกระทบสิ่งแวดล้อม ช่วงดำเนินการ	ปัญหา อุปสรรค ที่ไม่สามารถปฏิบัติ ตามมาตรการและแนวทางแก้ไข	อ้างอิง
<p>3.4 การระบายน้ำและการป้องกันน้ำท่วม</p> <p>(1) รมรจคให้มีการใช้น้ำภายในโครงการอย่างประหยัด เพื่อลด ปริมาณน้ำทิ้งที่ระบายลงสู่ระบบระบายน้ำสาธารณะ</p> <p>(2) จัดให้มีบ่อน้ำที่ปริมาตรกักเก็บอย่างน้อย 306.58 ลูกบาศก์เมตร เพื่อให้สามารถกักเก็บน้ำในช่วงเวลา 3 ชั่วโมง ได้อย่างเพียงพอ ก่อนควบคุมอัตราการระบายน้ำออกไม่ให้ เกินอัตราการระบายน้ำเดิม (0.026 ลูกบาศก์เมตร/วินาที)</p> <p>(3) จัดให้มีการดูแล บำรุงรักษากระบบระบายน้ำและบ่อน้ำ รวมทั้งอุปกรณ์ต่างๆ ให้มีสภาพที่อยู่ตลอดเวลา</p>	<p>โครงการมีการติดตั้งป้ายรณรงค์ประหยัดน้ำ ไว้บริเวณ พื้นที่ใช้งานในส่วนกลางและในห้องพักรับรอง ซึ่งสามารถ มองเห็นได้ชัดเจน</p> <p>- โครงการมีการติดตั้งบ่อน้ำของโครงการ ตามที่ มาตรการกำหนด ซึ่งสามารถกักเก็บน้ำได้สูงสุด 3 ชั่วโมง และโครงการมีการควบคุมอัตราการไหลของน้ำไม่ให้มีค่า อัตราการระบายมากกว่าก่อนการพัฒนา</p> <p>- โครงการมีช่างคอยตรวจสอบดูแลระบบระบายน้ำของ โครงการ โดยเฉพาะช่วงฤดูฝน หากพบว่าชำรุดจะ ดำเนินการแก้ไขทันที</p>	-	<p>เอกสารแนบที่ 7 รายงานการใช้น้ำภายในโครงการ</p> <p>รูปภาพที่ 2.11 ป้ายรณรงค์ ประหยัดน้ำ</p> <p>รูปภาพที่ 2.12 บ่อน้ำ</p>

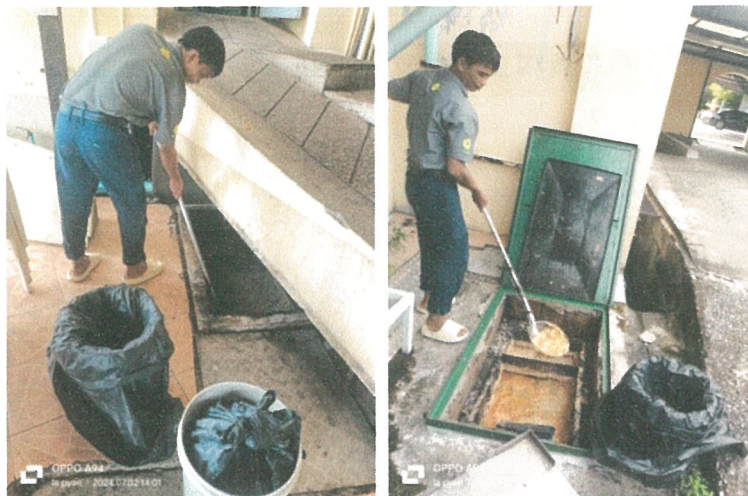
รูปภาพที่ 2.13 การตักกากไขมัน

มาตรการป้องกันและแก้ไขผลกระทบสิ่งแวดล้อม	ผลการปฏิบัติตามมาตรการป้องกันและแก้ไขผลกระทบสิ่งแวดล้อม ช่วงดำเนินการ	ปัญหา อุปสรรค ที่ไม่สามารถปฏิบัติ ตามมาตรการและแนวทางแก้ไข	อ้างอิง
<p>1.5 ทรัพยากรน้ำ (ต่อ)</p> <p>(5) จัดให้มีการสูบน้ำล่วงหน้าในระบบบำบัดน้ำเสียไปกำจัดอย่างเหมาะสม เพื่อรักษาประสิทธิภาพของระบบ ดังนี้</p> <ul style="list-style-type: none"> <li>- ถึงเกราะของระบบบำบัดน้ำเสียชั้นต้น ทุกๆ 2 ปี/ครั้ง</li> <li>- บ่อเก็บตะกอนของระบบบำบัดน้ำเสียรวมทุกๆ 4 เดือน/ครั้ง</li> </ul> <p>(6) จัดให้มีการกำจัดกากไขมันออกจากบ่อดักไขมัน (Grease Trap) ทุกวัน โดยตัดกากไขมันใส่ถุงดำมัดปากถุงให้แน่นสนิท ก่อนทิ้งรวมกับขยะเปียก</p>	<p>โครงการมีช่างคอยดำเนินการตรวจสอบปริมาณของเกราะ และตะกอน หากมีปริมาณมากจะดำเนินการติดต่อรถสูบล้างปฏิดูแลเข้าดำเนินการโดยทันที</p> <p>- โครงการมีเจ้าหน้าที่คอยดำเนินการตรวจสอบปริมาณของไขมันจากบ่อดักไขมัน (Grease Trap) ทุกวัน หากมีปริมาณมากจะทำการตัดกากไขมันโดยทันที</p>	<p>-</p> <p>-</p>	<p>เอกสารแนบที่ 9 ใบเสร็จสูบล้างปฏิดูแลและไขมัน</p> <p>รูปภาพที่ 2.13 การตัดกากไขมัน</p>

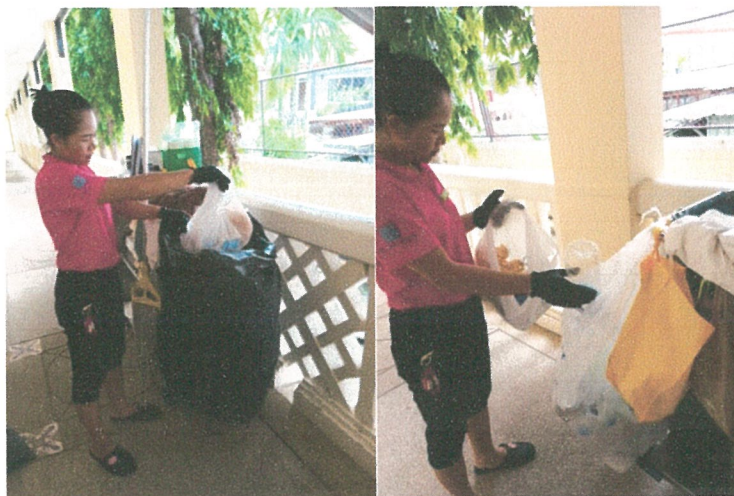
รูปภาพที่ 2.15 การเก็บขยะมูลฝอยจากส่วนต่างๆ ภายในโครงการ

- โครงการมีการจัดเตรียมถังรองรับขยะมูลฝอย วางกระจายไว้ตามจุดต่างๆ ภายในโครงการ ตามที่มาตรการกำหนด ในบริเวณห้องพัก, ห้องครัว, ห้องอาหารและห้องสำนักงาน ในส่วนของห้องซาวหน้า Minimart Pub และ Beer Garden ปัจจุบันโครงการไม่ได้เปิดดำเนินการแล้ว โดยแม่บ้านจะเป็นผู้รวบรวมขยะมูลฝอยจากส่วนต่างๆ ภายในโครงการบรรจุลงถุงดำ พร้อมมัดปากถุงให้เรียบร้อยก่อนนำไปพักรวมไว้ยังห้องพักรวมของโครงการ	-	-	รูปภาพที่ 2.16 ถึงขยะภายในโครงการ รูปภาพที่ 2.15 การเก็บขนมูลฝอยจากส่วนต่างๆ ภายในโครงการ

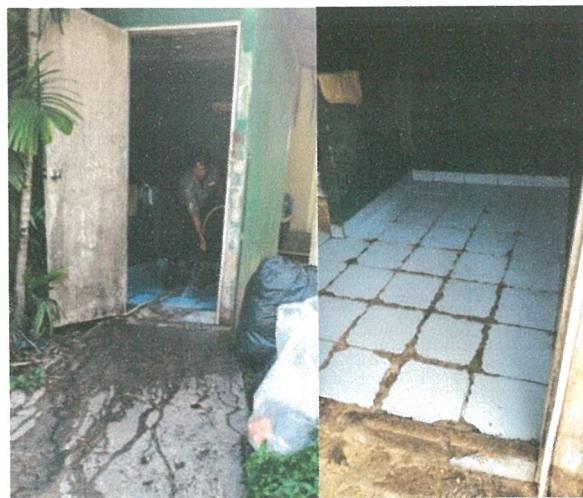
รูปภาพที่ 2.17 การล้างทำความสะอาดห้องพักขยะรวม

มาตรการป้องกันและแก้ไขผลกระทบสิ่งแวดล้อม	ผลการปฏิบัติตามมาตรการป้องกันและแก้ไขผลกระทบสิ่งแวดล้อม ช่วงดำเนินการ	ปัญหา อุปสรรค ที่ไม่สามารถปฏิบัติ ตามมาตรการและแนวทางแก้ไข	อ้างอิง
<p>3.3 การจัดการขยะ (ต่อ)</p> <p>(2) จัดให้มีพนักงานเก็บขยะจากถังขยะในแต่ละส่วนไปเก็บรวบรวมไว้ยังห้องขยะรวมทุกวัน</p> <p>(3) จัดให้มีห้องพักขยะรวม จำนวน 2 ห้อง บริเวณชั้นล่างอาคาร โดยแบ่งเป็นห้องพักขยะเปียกและห้องพักขยะแห้ง</p> <p>(4) ตรวจสอบไม่ให้มีขยะตกค้างภายในโครงการ หากมีขยะตกค้างภายในโครงการให้รีบแจ้งให้ทางเทศบาลตำบลละรณเข้ามาทำการเก็บขนนำไปกำจัดทันที</p> <p>(5) ตรวจสอบถังขยะและห้องพักขยะรวมให้มีสภาพดีอยู่เสมอ ถ้ามีการผูกข้อง หรือชำรุดต้องรีบดำเนินการแก้ไขทันที</p> <p>(6) จัดให้มีพนักงานทำความสะอาดที่พักระวมทุกครั้ง หลังจากการเก็บขยะของเทศบาลตำบลละรณ</p>	<p>ผลการปฏิบัติตามมาตรการป้องกันและแก้ไขผลกระทบสิ่งแวดล้อม ช่วงดำเนินการ</p> <ul style="list-style-type: none"> <li>- โครงการได้มีการมอบหมายให้แม่บ้านรวบรวมมูลฝอยจากส่วนต่างๆภายในโครงการ ไปยังห้องพักมูลฝอยรวมทุกวัน</li> <li>- ห้องพักขยะรวมของโครงการ ตั้งอยู่ในบริเวณด้านหน้าโครงการ ติดกับบ่อขี้นม ริมถนนสาธารณะประโยชน์ จำนวน 2 ห้อง โดยเป็นห้องพักขยะเปียกและแห้งอย่างละ 1 ห้อง แต่ละห้องมีประตูปิดมิดชิด</li> <li>- โครงการมีแม่บ้านคอยตรวจสอบปริมาณมูลฝอยทั้งหมดภายในโครงการ และได้ประสานงานกับเทศบาลตำบลละรณให้เข้ามาดำเนินการเก็บขนมูลฝอยทุกวัน แต่ในช่วงที่เทศบาลตำบลละรณไม่สามารถเข้ามาดำเนินการได้ โครงการจะจัดจ้างรถเก็บขนมูลฝอยของภาคเอกชนให้เข้ามาดำเนินการแทน</li> <li>- โครงการมีแม่บ้านของโครงการดำเนินการตรวจสอบความเรียบร้อยของห้องพักขยะรวม สภาพของถังขยะ หากพบชำรุดเสียหายจะดำเนินการซ่อมแซมหรือเปลี่ยนใหม่ทันที รวมทั้งดำเนินการคัดแยกมูลฝอย และทำความสะอาด ถังรองรับมูลฝอย ห้องพักขยะรวม ทุกครั้งหลังจากการเก็บขนขยะ เพื่อป้องกันกลิ่นรบกวน</li> </ul>	<p>-</p> <p>-</p> <p>-</p> <p>-</p>	<p>รูปภาพที่ 2.15 การเก็บขนมูลฝอยจากส่วนต่างๆ ภายในโครงการ</p> <p>รูปภาพที่ 2.14 ห้องพักขยะรวม</p> <p>เอกสารแนบที่ 8 ใบเสร็จมูลฝอย</p> <p>รูปภาพที่ 2.17 การล้างทำความสะอาดห้องพักขยะรวม</p>

3.2 การใช้ไฟฟ้า - ไม่มีมาตรการกำหนด	- ไม่มีมาตรการกำหนด	-	-
3.3 การจัดการขยะ (1) ตรวจสอบถังขยะและห้องพักขยะรวมให้มีสภาพดีอยู่เสมอ ถ้ามีการรื้อถอน หรือชำรุดต้องรีบดำเนินการแก้ไขทันที	- โครงการมีแม่บ้านของโครงการดำเนินการตรวจสอบความ เรียบร้อยของห้องพักขยะรวม สภาพของถังขยะ หากพบ ชำรุดเสียหายจะดำเนินการซ่อมแซมหรือเปลี่ยนใหม่ทันที รวมทั้งดำเนินการคัดแยกมูลฝอย และทำความสะอาด ถัง รongรับมูลฝอย ห้องพักขยะรวม ทุกครั้งหลังจากการมาเก็บ ขนขยะ เพื่อป้องกันกลิ่นรบกวน	-	รูปภาพที่ 2.17 การล้างทำความสะอาด ห้องพักขยะรวม รูปภาพที่ 2.25 การขนย้ายมูลฝอย

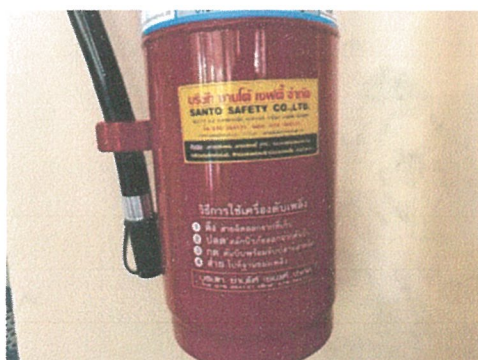
รูปภาพที่ 2.19 ป้ายแสดงวิธีการใช้งานอุปกรณ์ดับเพลิง

มาตรการป้องกันและแก้ไขผลกระทบสิ่งแวดล้อม	ผลการปฏิบัติตามมาตรการป้องกันและแก้ไขผลกระทบสิ่งแวดล้อม ช่วงดำเนินการ	ปัญหา อุปสรรค ที่ไม่สามารถปฏิบัติตามมาตรการและแนวทางแก้ไข	อ้างอิง
<p>4. คุณค่าคุณภาพชีวิต</p> <p>4.1 อาชีวอนามัยและความปลอดภัย</p> <p>- ไม่มีมาตรการกำหนด</p> <p>4.2 ความปลอดภัยสาธารณะ</p> <p>(1) จัดให้มีเวรยามรักษาความปลอดภัย และอำนวยความสะดวกบริเวณทางเข้า-ออกของโครงการ</p>	<p>- ไม่มีมาตรการกำหนด</p> <p>- โครงการมีเจ้าหน้าที่รักษาความปลอดภัยคอยอำนวยความสะดวกและจัดระบบการจราจรบริเวณทางเข้า-ออก และพื้นที่สำหรับจอดรถภายในโครงการ ตลอด 24 ชั่วโมง</p>	-	-
<p>4.3 การป้องกันอัคคีภัย</p> <p>(1) จัดให้มีและติดตั้งระบบป้องกันอัคคีภัย และระบบระบายอากาศตามที่ได้ระบุไว้ในรายละเอียดโครงการ ซึ่งเป็นไปตามกฎกระทรวงฉบับที่ 39 (พ.ศ. 2537) และฉบับที่ 47 (พ.ศ. 2540) ออกตามความในพระราชบัญญัติควบคุมอาคาร พ.ศ. 2522</p> <p>(2) จัดให้มีการตรวจสอบระบบป้องกันอัคคีภัยทุกๆ 6 เดือน/ครั้ง เพื่อให้สามารถใช้งานได้อยู่เสมอ หากพบว่ามีปัญหาการเสียหายหรือใช้การไม่ได้ให้รีบดำเนินการแก้ไขทันที</p> <p>(3) ติดป้ายแนะนำการใช้อุปกรณ์แต่ละชนิดไว้ในบริเวณที่อุปกรณ์นั้นติดตั้งอยู่ เพื่อให้ผู้ที่เกี่ยวข้องเกิดเหตุสามารถใช้ได้ทันที</p>	<p>- โครงการมีการติดตั้งระบบป้องกันและแจ้งเตือนอัคคีภัยภายในโครงการ ตามที่มาตรการกำหนด</p> <p>- โครงการมีการตรวจสอบประสิทธิภาพการทำงานของระบบป้องกันและระงับอัคคีภัย โดยดำเนินการ ทุกเดือน เพื่อให้สามารถทำงานได้อย่างเต็มประสิทธิภาพ หากพบชำรุดเสียหายจะดำเนินการซ่อมแซมหรือเปลี่ยนใหม่ทันที</p> <p>- โครงการมีการติดตั้งป้ายแสดงวิธีการใช้งานอุปกรณ์ดับเพลิงไว้บริเวณจุดติดตั้งอุปกรณ์ทุกจุด ซึ่งสามารถมองเห็นได้ชัดเจน</p>	<p>-</p> <p>-</p> <p>-</p>	<p>รูปภาพที่ 2.18 อุปกรณ์ป้องกันและแจ้งเตือนอัคคีภัย</p> <p>เอกสารแนบที่ 5 รายงานการตรวจสอบอุปกรณ์ป้องกันและแจ้งเตือนอัคคีภัย</p> <p>รูปภาพที่ 2.21 การตรวจสอบอุปกรณ์ป้องกันและแจ้งเตือนอัคคีภัย</p> <p>รูปภาพที่ 2.19 ป้ายแสดงวิธีการใช้งานอุปกรณ์ดับเพลิง</p>

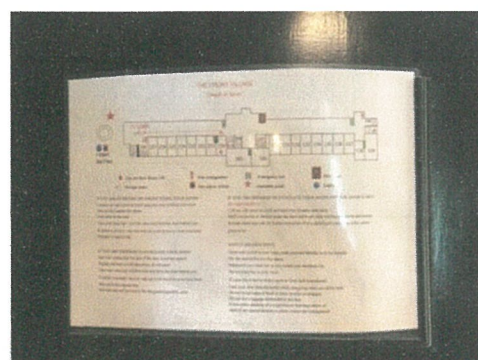
รูปภาพที่ 2.20 แผนผังตำแหน่งที่ติดตั้งอุปกรณ์ดับเพลิงต่างๆ

มาตรการป้องกันและแก้ไขผลกระทบสิ่งแวดล้อม	ผลการปฏิบัติตามมาตรการป้องกันและแก้ไขผลกระทบสิ่งแวดล้อม ช่วงดำเนินการ	ปัญหา อุปสรรค ที่ไม่สามารถปฏิบัติ ตามมาตรการและแนวทางแก้ไข	อ้างอิง
<p>4.3 การป้องกันอัคคีภัย (ต่อ)</p> <p>(4) จัดให้มีการติดตั้งแบบแปลน แผนผังตำแหน่งที่ติดตั้งอุปกรณ์ดับเพลิงต่างๆ ในตำแหน่งที่เห็นชัดในแต่ละชั้นอาคาร</p> <p>(5) จัดให้มีการอบรมวิธีการใช้อุปกรณ์ของระบบป้องกันอัคคีภัย และฝึกอบรบเรื่องการซ้อมอพยพย้ายคน เมื่อเกิดเพลิงไหม้แก่เจ้าหน้าที่ของโครงการ ทุกๆ 1 ปี/ครั้ง เพื่อให้สามารถใช้งานได้ทันที</p>	<p>- โครงการมีการติดตั้งแบบแปลน แผนผังตำแหน่งที่ติดตั้งอุปกรณ์ดับเพลิงต่างๆ ภายในโครงการ ไว้บริเวณประตูห้องพักซึ่งสามารถมองเห็นได้ชัดเจน</p> <p>- โครงการมีการจัดอบรมวิธีการใช้อุปกรณ์ของระบบป้องกันอัคคีภัย และฝึกอบรบเรื่องการซ้อมอพยพย้ายคน เมื่อเกิดเพลิงไหม้แก่เจ้าหน้าที่ของโครงการ ทุกๆ 1 ปี/ครั้ง ในรอบเดือนมกราคม - มิถุนายน 2567 โครงการยังไม่ได้ดำเนินการซ้อมฯ โดยดำเนินการล่าสุดเมื่อวันที่ 2 พฤศจิกายน 2566</p>	<p>-</p> <p>โครงการมีแผนดำเนินการในรอบเดือน กรกฎาคม - ธันวาคม 2567</p>	<p>รูปภาพที่ 2.20 แผนผังตำแหน่งที่ติดตั้งอุปกรณ์ดับเพลิงต่างๆ</p> <p>รูปภาพที่ 2.27 การฝึกอบรบอัคคีภัย</p>

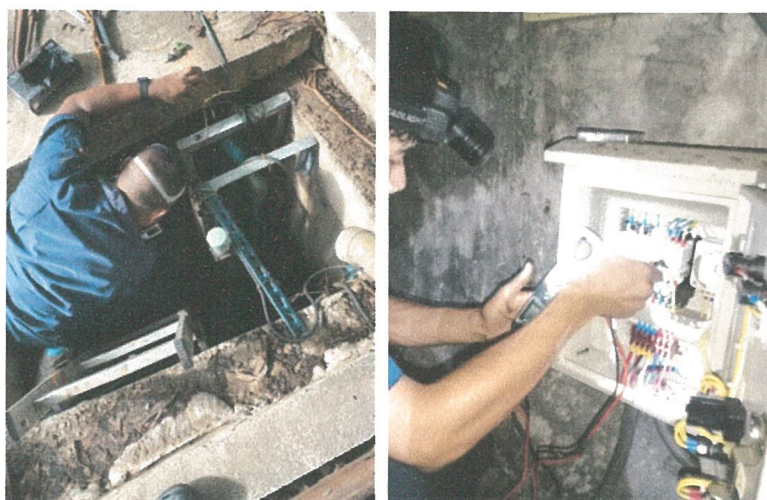
มาตรการป้องกันและแก้ไขผลกระทบสิ่งแวดล้อม	ผลการปฏิบัติตามมาตรการป้องกันและแก้ไขผลกระทบสิ่งแวดล้อม ช่วงดำเนินการ	ปัญหา อุปสรรค ที่ไม่สามารถปฏิบัติ ตามมาตรการและแนวทางแก้ไข	อ้างอิง
<b>1.5 ทรัพยากรน้ำ</b> (1) จัดให้มีการติดตั้งระบบบำบัดน้ำเสียแบบเกรอะ (Septic Tank) และ Conventional Activated System โดยน้ำทิ้งที่ออกจากระบบบำบัดต้องมีค่าความสกปรกไม่เกิน 30 มิลลิกรัม/ลิตร ก่อนปล่อยลงสู่ร่องระบายน้ำสาธารณะด้านหน้าโครงการ (2) จัดให้มีวิศวกรสุขาภิบาลและช่างเทคนิคที่มีความชำนาญไว้ควบคุม และปรับปรุงคุณภาพระบบบำบัดน้ำเสียให้มีประสิทธิภาพที่อยู่ตลอดเวลา (3) จัดให้มีการตรวจสอบประสิทธิภาพ และสภาพการทำงานทั่วไปของระบบฯ ในกรณีที่ระบบบำบัดน้ำเสียเกิดการเสียหายให้เฝ้าระวังการรับดำเนินการแก้ไขทันที (4) จัดให้มีการตรวจสอบคุณภาพน้ำทิ้ง โดยตรวจวัดในรูปค่า BOD, SS, pH, Fecal Coliform, Oil & Grease และ Residual Chlorine ในบ่อตรวจคุณภาพน้ำทิ้งของโครงการ	- โครงการมีการติดตั้งระบบบำบัดน้ำเสียตามที่มาตการกำหนดเพื่อรวบรวมน้ำเสียที่เกิดขึ้นจากทุกกิจกรรมภายในโครงการเข้าสู่กระบวนการบำบัดน้ำเสียของโครงการเพื่อให้มีคุณภาพตามเกณฑ์มาตรฐานควบคุมการระบายน้ำทั้งจากอาคารประเภท ข. ก่อนปล่อยลงสู่ร่องระบายน้ำสาธารณะด้านหน้าโครงการ - โครงการมีเจ้าหน้าที่แผนกช่างเป็นผู้ดูแล ควบคุม ระบบ บำบัดน้ำเสียให้สามารถทำงานได้อย่างเต็มประสิทธิภาพเป็นไปตามค่าที่ออกแบบ อยู่ตลอดระยะเวลาที่เปิดดำเนินการ หากพบอุปกรณ์ชำรุดเสียหายจะดำเนินการแก้ไขทันที - โครงการมีการจ้างบริษัท บี.ซี. เนเจอร์ ทอรัส ให้เข้ามาดำเนินการเก็บตัวอย่างและตรวจวิเคราะห์คุณภาพน้ำในบ่อตรวจคุณภาพน้ำทิ้งของโครงการเป็นประจำทุกเดือน	-	เอกสารแนบที่ 4 ผลการติดตามตรวจวัดคุณภาพสิ่งแวดล้อมและแบบบันทึก พส1,พส2  รูปภาพที่ 2.22 การดูแลและตรวจสอบระบบบำบัดน้ำเสีย

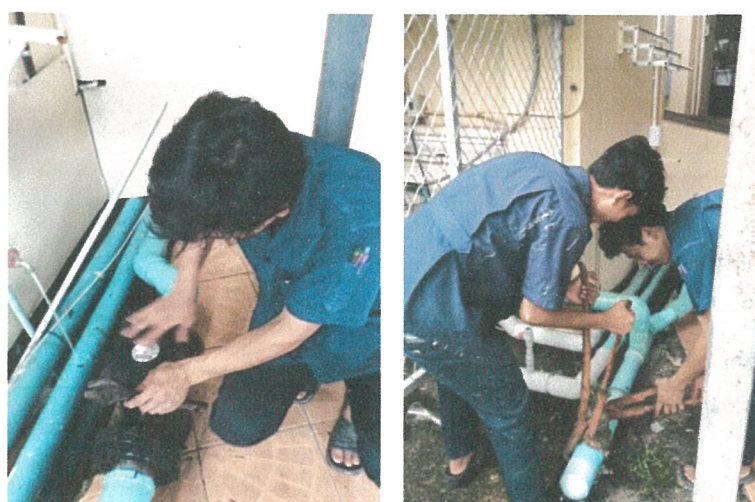
รูปภาพที่ 2.23 การดูแลและตรวจสอบระบบจ่ายน้ำ/เส้นท่อ

-	<p>รูปภาพที่ 2.23 การดูแลและ ตรวจสอบระบบจ่ายน้ำ/เส้นท่อ</p>

2. ทรัพยากรชีวภาพ - ไม่มีมาตรการกำหนด	- ไม่มีมาตรการกำหนด	-	-
3. คุณค่าการใช้ประโยชน์ของมนุษย์ 3.1 การใช้น้ำ (1) ตรวจสอบการทำงานของระบบท่อจ่ายน้ำ หากพบเหตุ บกพร่องต้องดำเนินการแก้ไขทันที	- โครงการมอบหมายให้แผนกช่าง เป็นผู้ตรวจสอบระบบ จ่ายน้ำและระบบเส้นท่อให้อยู่ในสภาพดี พร้อมใช้งาน รวมถึงสุขภัณฑ์ต่างๆ ที่ใช้ภายในโครงการ หากชำรุดจะ ดำเนินการซ่อมแซมหรือเปลี่ยนใหม่ทันที	-	เอกสารแนบที่ 6 บันทึกการ ตรวจสอบการทำงานของระบบต่างๆ ภายในโครงการ รูปภาพที่ 2.23 การดูแลและ ตรวจสอบระบบจ่ายน้ำ/เส้นท่อ

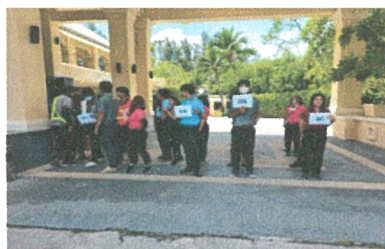
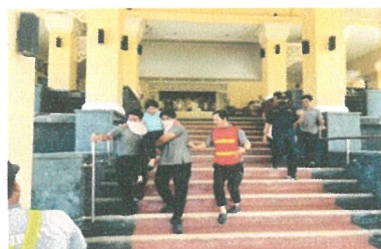
4.2 ความปลอดภัยสาธารณะ - ไม่มีมาตรการกำหนด	- ไม่มีมาตรการกำหนด	-	-
4.3 การป้องกันอัคคีภัย (1) จัดให้มีการอบรมวิธีการใช้อุปกรณ์ของระบบป้องกันอัคคีภัย และฝึกอบรบเรื่องการซ้อมอพยพย้ายคน เมื่อเกิดเพลิงไหม้แก่เจ้าหน้าที่ของโครงการ ทุกๆ 1 ปี/ครั้ง	- โครงการมีการจัดอบรมวิธีการใช้อุปกรณ์ของระบบป้องกันอัคคีภัย และฝึกอบรบเรื่องการซ้อมอพยพย้ายคน เมื่อเกิดเพลิงไหม้แก่เจ้าหน้าที่ของโครงการ ทุกๆ 1 ปี/ครั้ง ในรอบเดือนมกราคม - มิถุนายน 2567 โครงการยังไม่ได้นำดำเนินการซ้อมฯ โดยดำเนินการล่าสุดเมื่อวันที่ 2 พฤศจิกายน 2566	โครงการมีแผนดำเนินการในรอบเดือนกรกฎาคม - ธันวาคม 2567	รูปภาพที่ 2.27 การฝึกอบรมอัคคีภัย
