ภาคผนวก ข

รูปประกอบการปฏิบัติตามมาตรการป้องกันและลดผลกระทบสิ่งแวดล้อม

รูปภาพแสดงการปฏิบัติตามมาตรการฯ
ของโครงการ 39 LUXURY SUITES

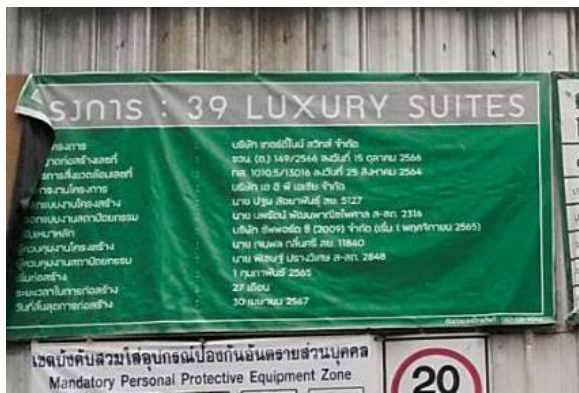
รูปที่ 1 ป้ายรายละเอียดของโครงการ

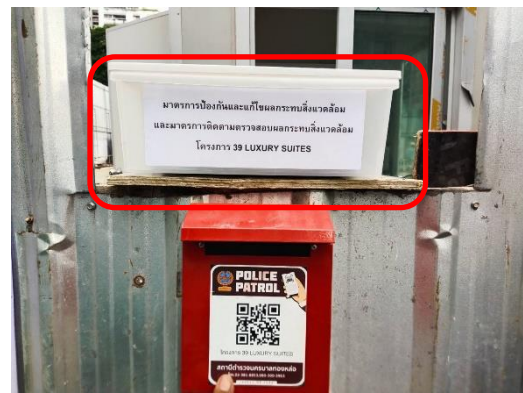
รูปที่ 2 มาตรการป้องกันและแก้ไขผลกระทบสิ่งแวดล้อม

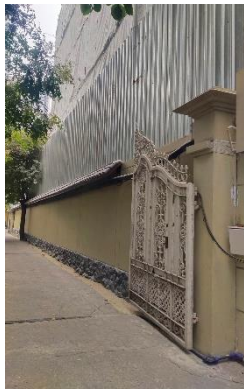
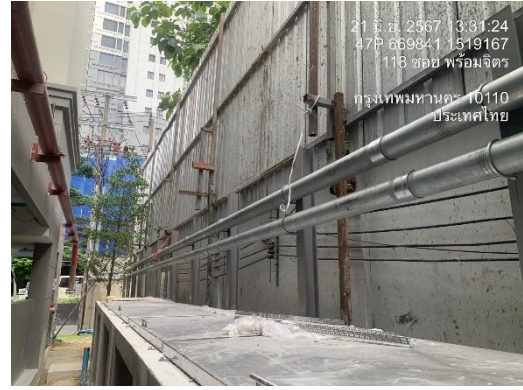
รูปที่ 3 รั้ว Metal Sheet สูง 6 เมตร

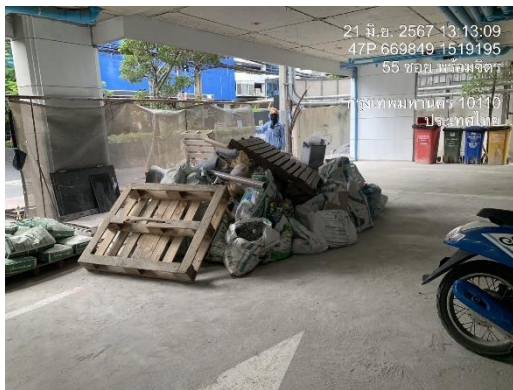
รูปที่ 4 พื้นที่กองเศษวัสดุที่ไม่ใช่แล้ว

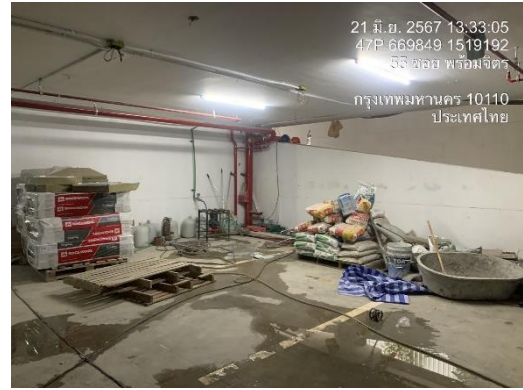
รูปที่ 5 กองวัสดุที่เตรียมใช้งาน

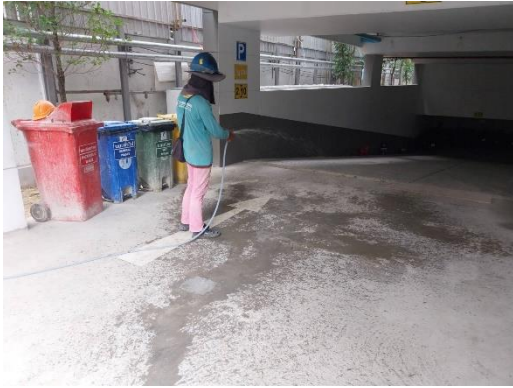
รูปที่ 11 คนงานฉีดพรมน้ำภายในโครงการ

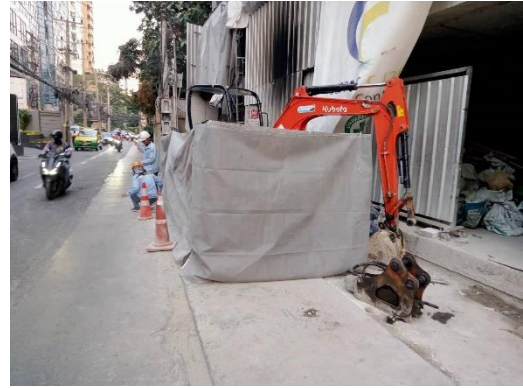
รูปที่ 12 หยุดเครื่องจักรเมื่อไม่มีการใช้งาน

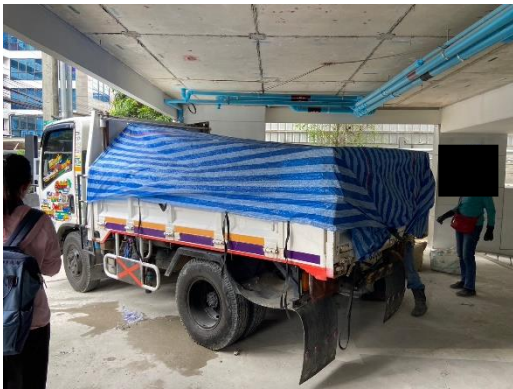
รูปที่ 13 ผ้าใบคลุมท้ายรถบรรทุก

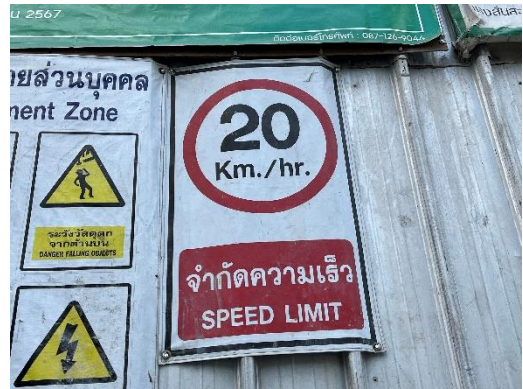
รูปที่ 14 ป้ายจำกัดความเร็ว

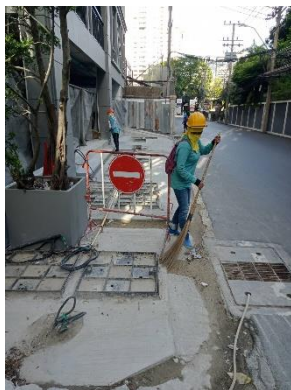
รูปที่ 15 คนงานกวาดและพรมน้ำบริเวณทางเข้า - ออก
พื้นที่ก่อสร้าง

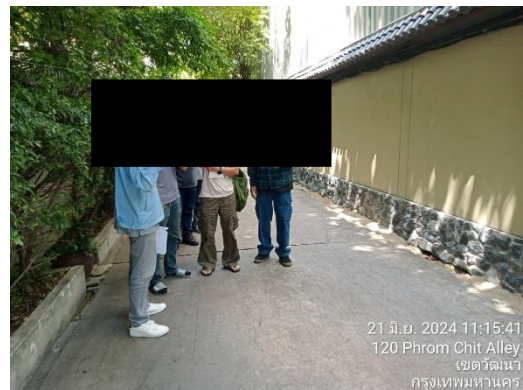
รูปที่ 16 เจ้าหน้าที่เข้าพบบ้านพักอาศัยข้างเคียง

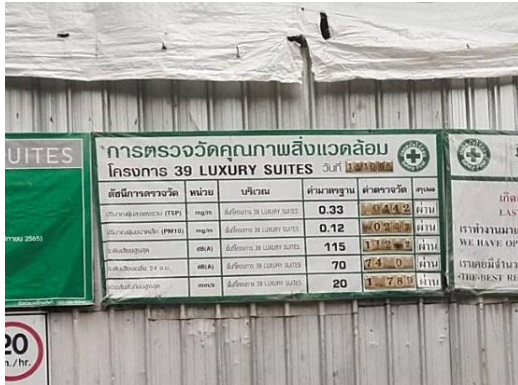
รูปที่ 17 ป้ายแสดงผลการตรวจวัดคุณภาพสิ่งแวดล้อม

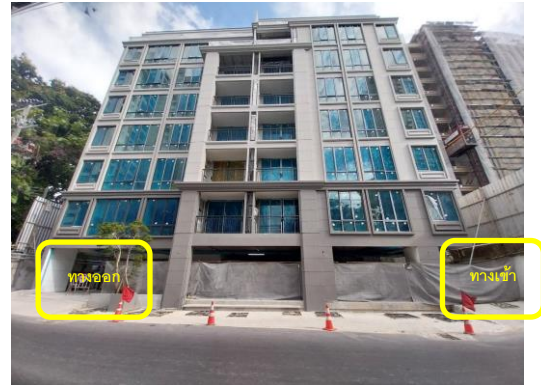
รูปที่ 18 ทางเข้า-ออกโครงการปัจจุบัน

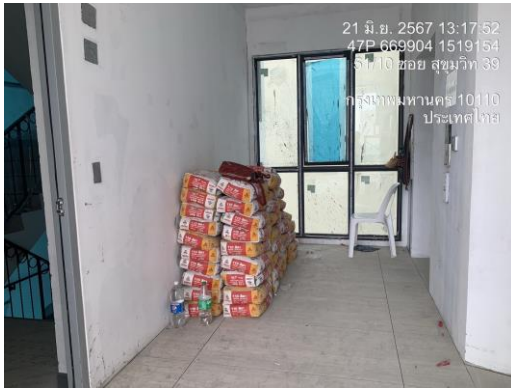
รูปที่ 19 ผนังคอนกรีต

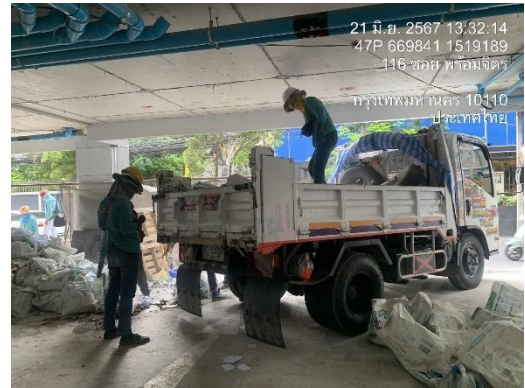
รูปที่ 20 เจ้าหน้าที่ควบคุมการขนย้ายเศษวัสดุ

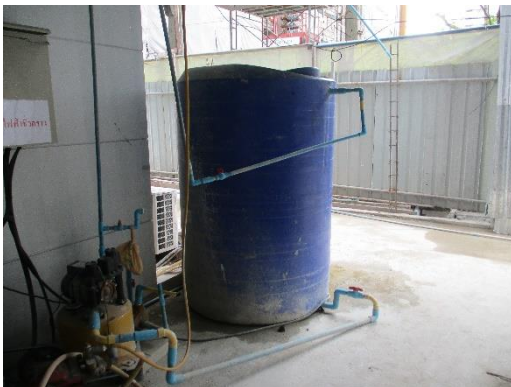
รูปที่ 21 ถังสำรองน้ำใช้

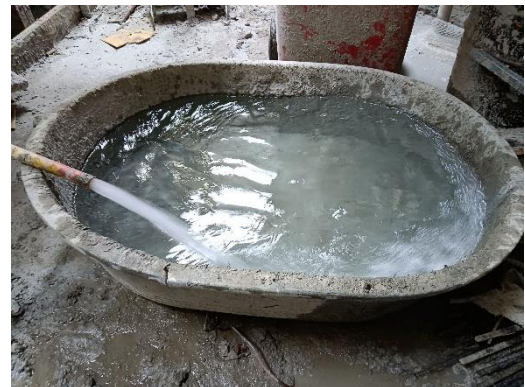
รูปที่ 22 กะบะสำหรับล้างอุปกรณ์

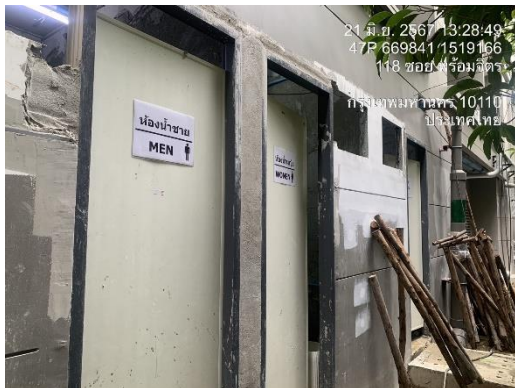
รูปที่ 23 ห้องส้วมสำหรับคนงาน

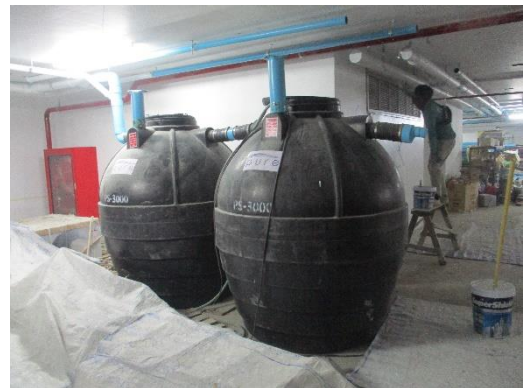
รูปที่ 24 ถังบำบัดน้ำเสียสำเร็จรูป

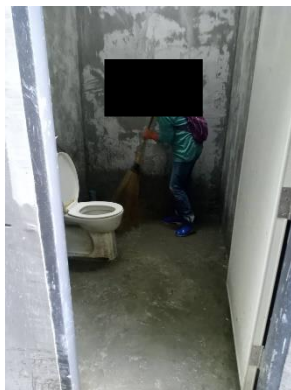
รูปที่ 25 คนงานทำความสะอาดของห้องน้ำและห้องส้วม

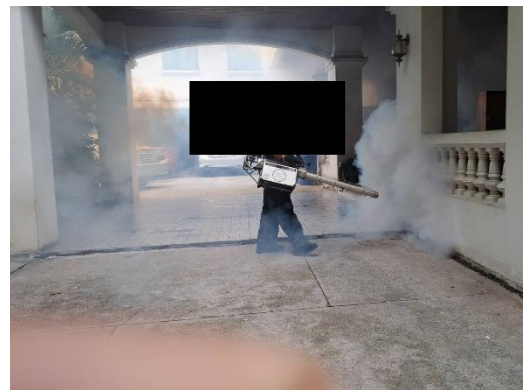
รูปที่ 26 ฉีดพ่นยุง

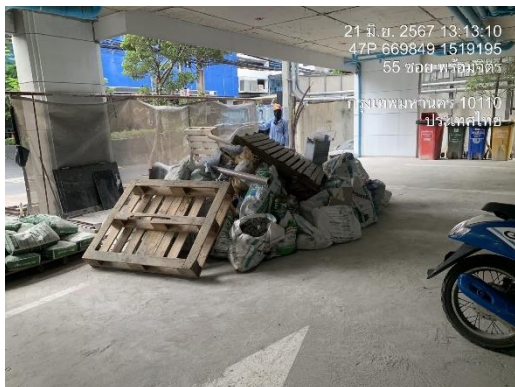
รูปที่ 27 พื้นที่เก็บเศษวัสดุที่เหลือใช้

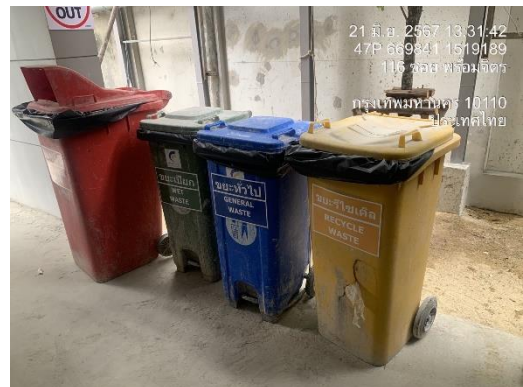
รูปที่ 28 ถังเก็บมูลฝอยแยกประเภท

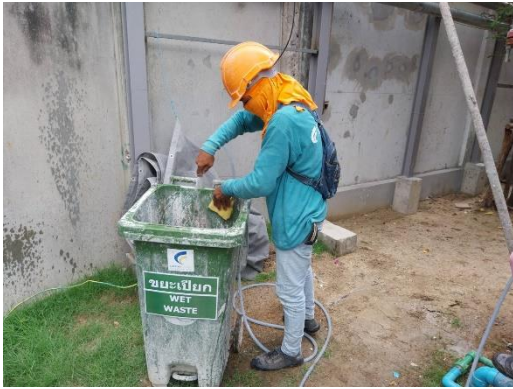
รูปที่ 29 พนักงานล้างถังเก็บมูลฝอย

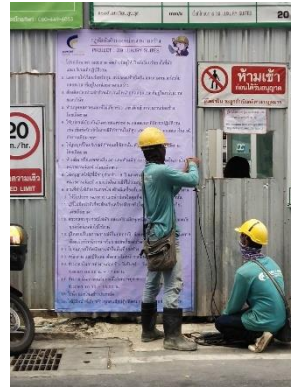
รูปที่ 30 ช้อบังคับหน่วยงานก่อสร้างที่ติดหน้า
โครงการ

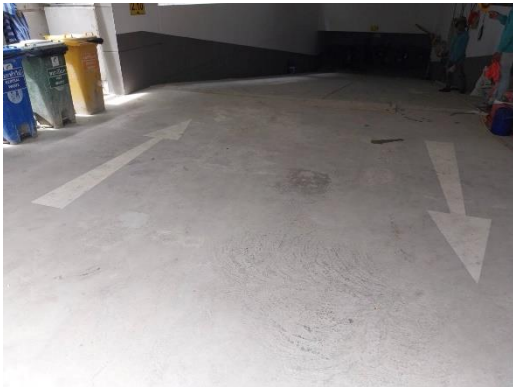
รูปที่ 31 ลูกศรทางเข้า-ออกโครงการ

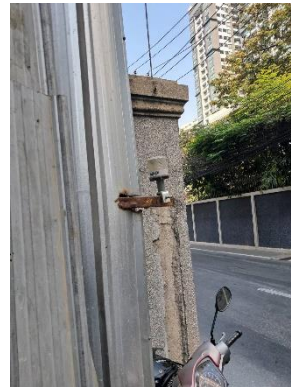
รูปที่ 32 สัญญาณเตือนไฟกระพริบ

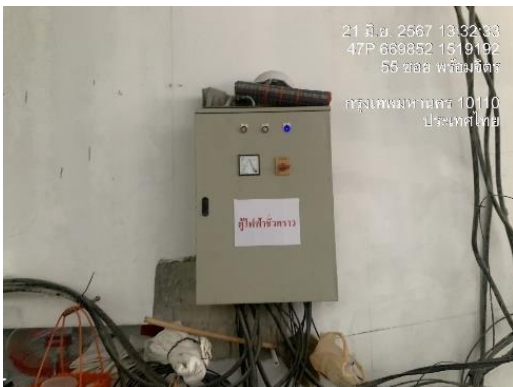
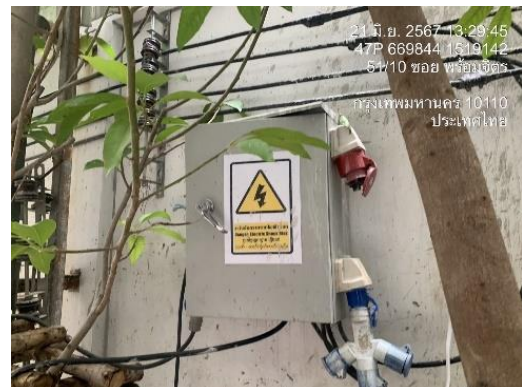
รูปที่ 33 อุปกรณ์จ่ายไฟฟ้า

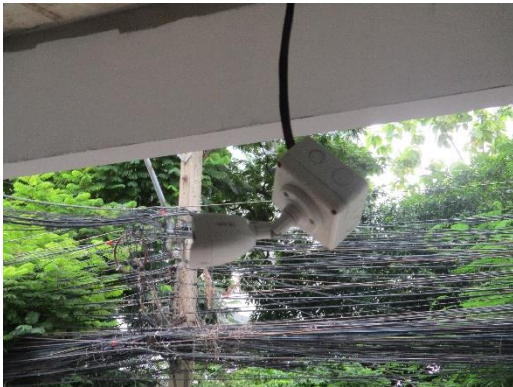
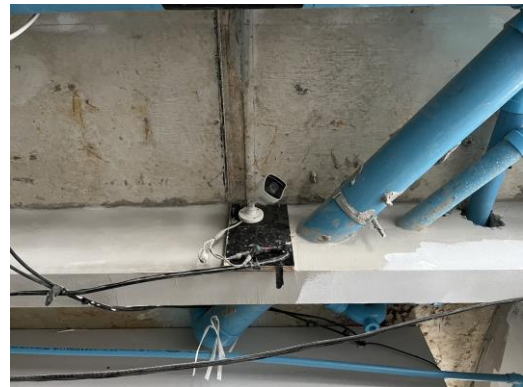
รูปที่ 36 กล้องโทรทัศน์วงจรปิด (CCTV)

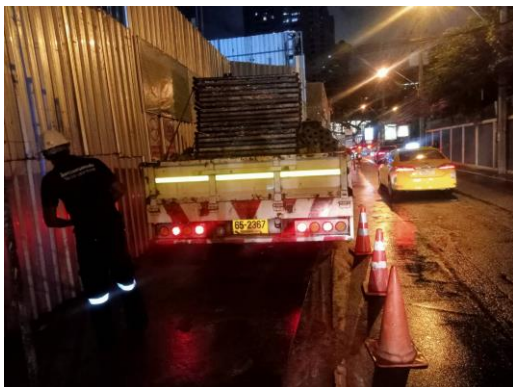
รูปที่ 37 แถบสะท้อนแสงรถบรรทุก

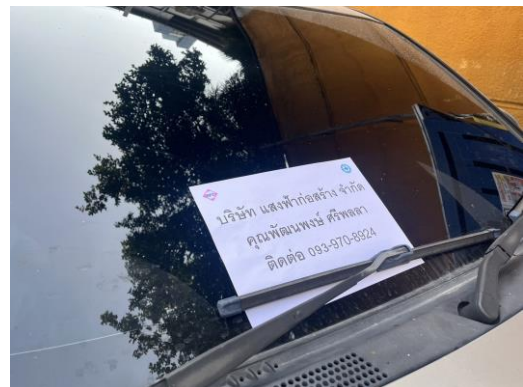
รูปที่ 38 ป้ายประชาสัมพันธ์ชื่อของบริษัทและเบอร์โทรศัพท์ติดต่อ

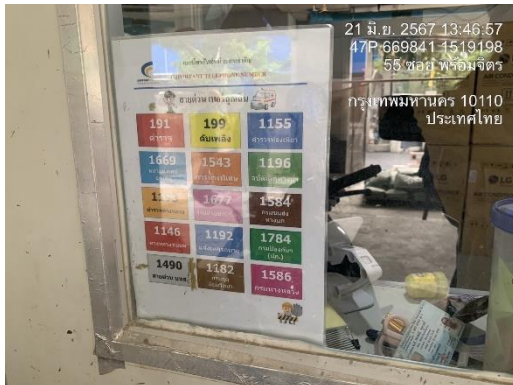
รูปที่ 39 ป้ายเบอร์โทรติดต่อฉุกเฉิน

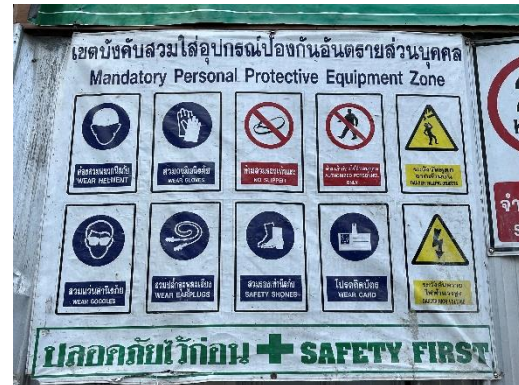
รูปที่ 40 ป้ายสัญญาณเตือนพื้นที่ที่ต้องสวมใส่อุปกรณ์ป้องกันอันตรายส่วนบุคคล

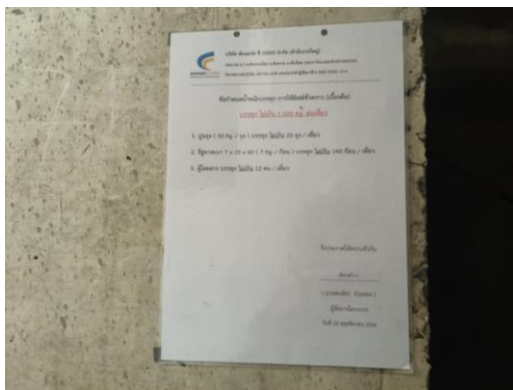
รูปที่ 41 ข้อกำหนดน้ำหนักรถบรรทุก

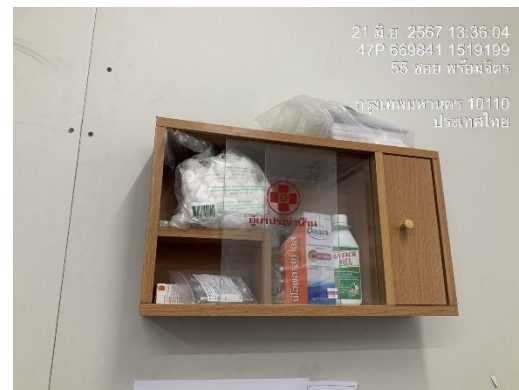
รูปที่ 42 กล่องปฐมพยาบาลเบื้องต้น

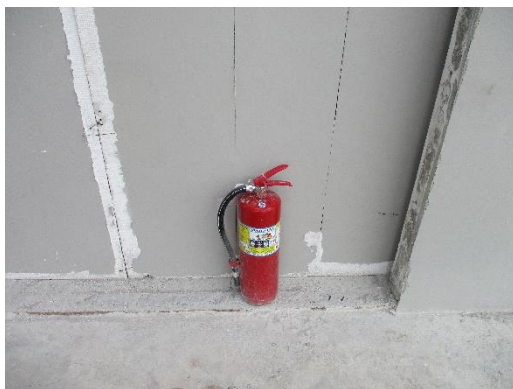
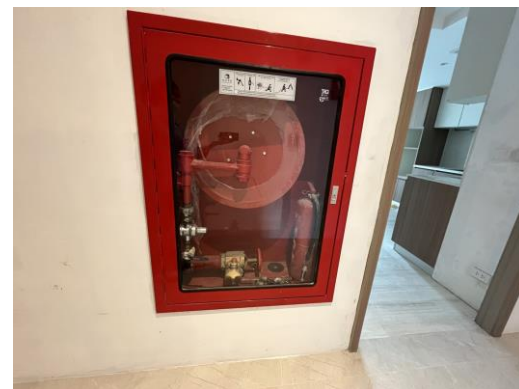
รูปที่ 43 ถังดับเพลิงและอุปกรณ์ดับเพลิง

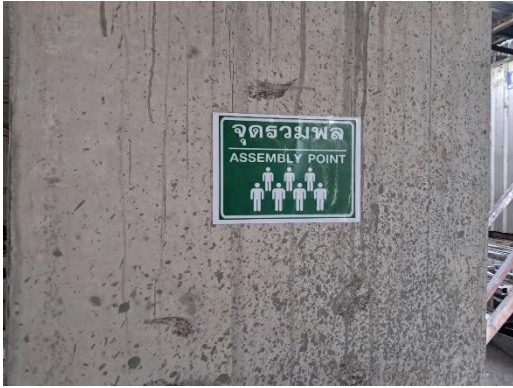
รูปที่ 44 จุดรวมพล

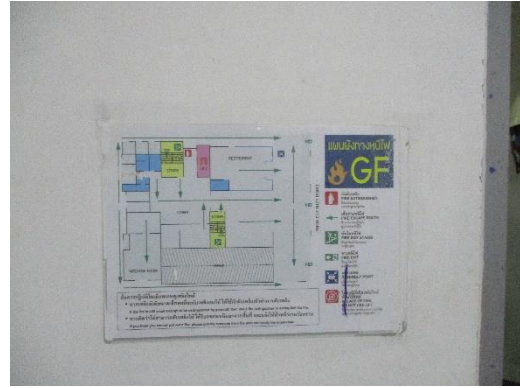
รูปที่ 45 แผนผังแสดงเส้นทางอพยพหนีไฟ

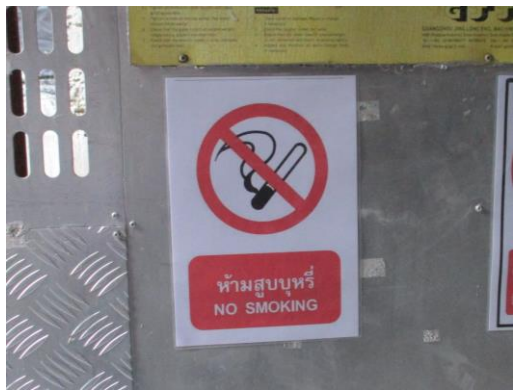
รูปที่ 46 ป้ายห้ามสูบบุหรี่

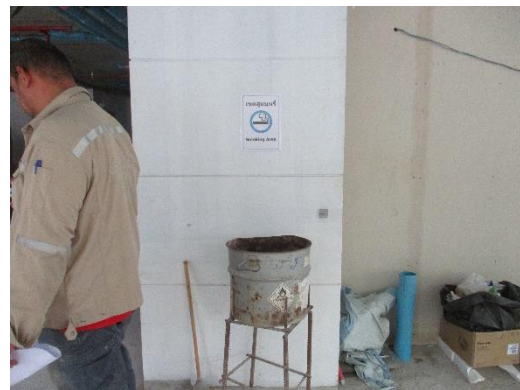
รูปที่ 47 พื้นที่สูบบุหรี่

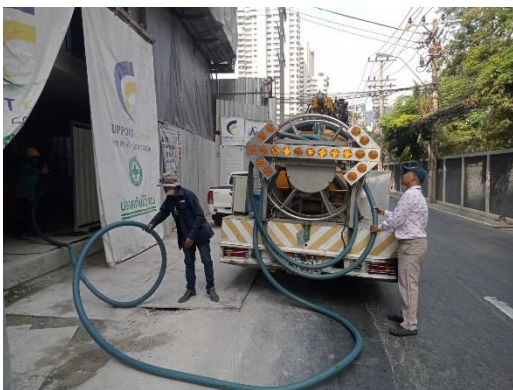
รูปที่ 48 การสูบน้ำในระบบบำบัดน้ำเสีย

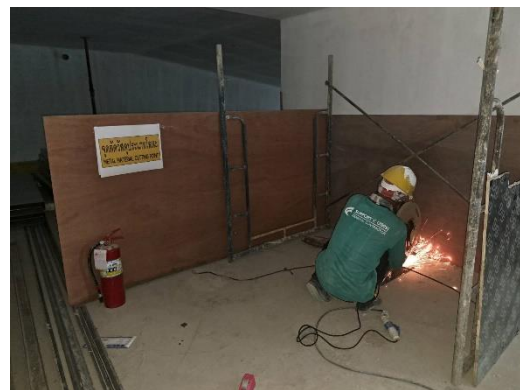
รูปที่ 49 พื้นที่ตัด เเจียร์

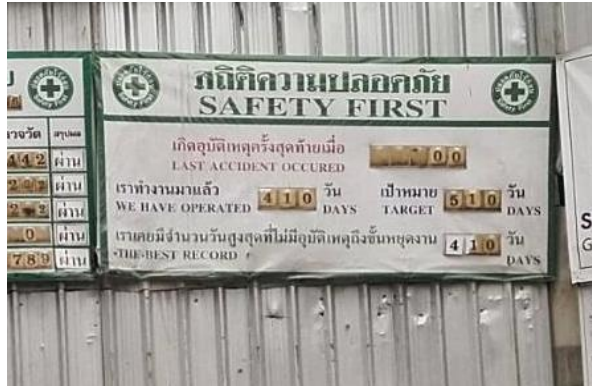
รูปที่ 50 ป้ายสถิติอุบัติเหตุ
