ตารางที่ 2.1 แบบรายงานผลการปฏิบัติตามมาตรการป้องกัน และแก้ไขผลกระทบด้านสิ่งแวดล้อม โครงการ โน้ต แม่น้ำนน

ระยะดำเนินการ ระหว่างเดือนมกราคม - มิถุนายน 2567

รายงานผลการปฏิบัติตามมาตรการป้องกันและแก้ไขผลกระทบสิ่งแวดล้อมและมาตรการติดตามตรวจสอบคุณภาพสิ่งแวดล้อม
โครงการ โภนี เมนช์
ระยะเวลาโครงการ ระหว่างเดือนมกราคม - มิถุนายน 2567

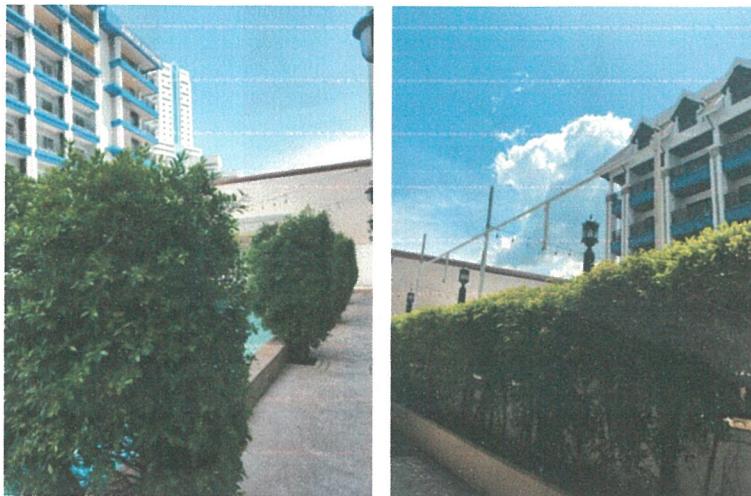
รูปภาพที่ 2.1 พื้นที่สีเขียวภายในโครงการ

1. ริ้งแวดล้อมหมายภาพ			
1.1 การปรับเปลี่ยน/ปรับลดพื้นที่	<ul style="list-style-type: none"> (1) ทำการปรับปรุงพื้นที่โครงการและบริเวณข้างเคียง ให้มีความปลอดภัยและน่าอยู่โดยทั่วไป สำหรับเดินทางท่องเที่ยว (2) ทำการปรับปรุงไม้ดอก ไม้ประดับ ใบไม้ร่วงพื้นที่ทางใน โครงการและถนนบำรุงรักษาอย่างสม่ำเสมอ (3) ตู้แปลงไฟฟ้าของโครงการให้อยู่ในสถานภาพดีอยู่เสมอ หากพบว่า เป็นแหล่ง火源 จึงจะต้องรีบซ่อมแซมทันที เนื่องจาก อาจเกิดภัยร้ายสาหัสส์ทางกายภาพเป็นหลุมไฟฟ้าได้ ไม่สามารถนำไปเป็นไฟฟ้าอีก 	<ul style="list-style-type: none"> - ทำการปรับปรุงพื้นที่โครงการในปัจจุบัน มีสภาพดีมาก ลักษณะภายนอกเป็นแบบ โภคทรัพย์ สวยงาม - โครงการมีการปรับปรุงต้นไม้ ซึ่งปะรุงกอบตัว ไม้มีดอก “ไม้ประดับ” อยู่ค่อนข้างมาก แต่ไม่มีการจัดพื้นที่สีเขียวไว้ตามที่กำหนด ในการปรับปรุงโครงการและมีคุณสมบัติอย่างดี อยู่ต่อรอง ระหว่างเวลาที่เปิดดำเนินการ - โครงการมีทางเดินดินริมแม่น้ำ ที่เป็นทางเดินสู่แม่น้ำ ที่ช่วยให้โครงการอยู่ติดแม่น้ำ ที่เป็นแหล่งน้ำ ทางเดินน้ำ แหล่งน้ำที่สำคัญ จึงต้องดำเนินการ หากพบว่า หลังหน้าฝน เนื่องจาก อาจเกิดภัยร้ายสาหัสส์ทางกายภาพเป็นหลุมไฟฟ้าได้ ไม่สามารถนำไปเป็นไฟฟ้าอีก 	<ul style="list-style-type: none"> - รูปภาพที่ 2.1 พื้นที่สีเขียวที่ติดแม่น้ำ - โครงการ

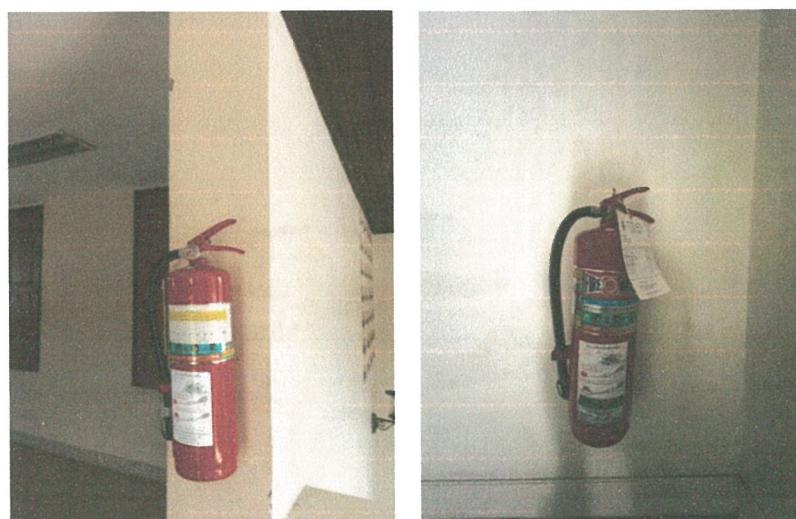
รูปภาพที่ 2.13 ถังดับเพลิง

4.1 การป้องกันอัคคีภัย (ต่อ)	- โครงการจังหวัดเชียงใหม่ตั้งเป้าหมายไว้ในบริเวณที่มีความเสี่ยงที่สูงที่สุดจะต้องมีมาตรการรักษาดูแลที่มีประสิทธิภาพ เพื่อป้องกันและลดความเสี่ยงในภัยธรรมชาติให้ต่ำที่สุด เพลิงไหม้ และเมืองท่องเที่ยวที่มีมนต์เสน่ห์ที่ต้องดูแลอย่างดี โครงการมีทางประจําไปใช้งานได้ดีมาก ได้ยึดมั่นที่กันภัยภัย พรมแดนสถาบันและ แหล่งบ้านเรือนจากภัยธรรมชาติ รวมถึงระบบ สาธารณูปโภคต่างๆ ภายใต้การดูแลอย่างดี และพร้อมใช้งานตลอดเวลา	- -	รุ่งราษฎร์ 2.13 ผู้ดูแลเพลิงไหม้

(8) การติดตั้งป้ายังตับเพลิง จัดต้องหันด้านที่มีภัยไซคราฟท์ อยู่ด้านที่หันต่อไปยังชั้นดิน	- -	- -	รุ่งราษฎร์ 2.13 ผู้ดูแลเพลิง
(9) การติดตั้งบันไดเพลิง จัดต้องหันด้านที่มีภัยไซคราฟท์ เป็นวงลักษณ์ เนื่องจากจะทำให้เกิดความร้อนและเกิด การระเบิดได้	- -	- -	รุ่งราษฎร์ 2.13 ผู้ดูแลเพลิง

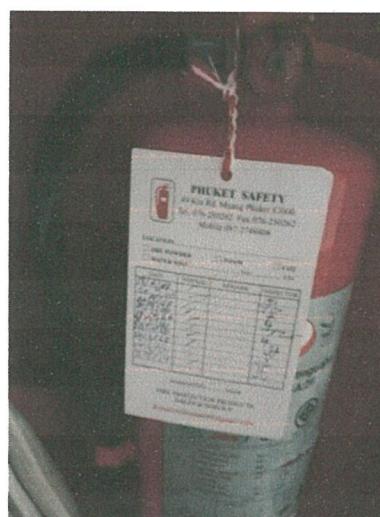
รูปภาพที่ 2.16 การตรวจสอบการทำงานของระบบป้องกันอัคคีภัย

(3) ตรวจสอบสภาพของอุปกรณ์ไฟฟ้าอย่างสม่ำเสมอ เช่น ตรวจสอบบ้านเมือง วันที่หมดอายุการใช้งาน ตรวจสอบสายไฟ ไฟฟ้าห้องน้ำและห้องน้ำอยู่เสมอ เป็นต้น	- โครงการนี้กำลังอยู่ในกระบวนการติดตั้งไฟฟ้าอย่างต่อเนื่อง ด้วยการซ่อมบำรุงประจำ เพื่อให้สิ่งที่เป็นไฟฟ้าอยู่อย่างต่อเนื่อง สำหรับ ห้องน้ำและห้องน้ำ จึงดำเนินการเปลี่ยนแปลง ด้วยไฟฟ้าใหม่เข้าแทนที่	- รูปภาพที่ 2.20 ไฟฟ้าที่สำหรับ ไฟฟ้า รูปภาพที่ 2.21 ป้ายจุดรวมพล รูปภาพที่ 2.16 การตรวจสอบ การทำงานของระบบป้องกัน วันศุกร์

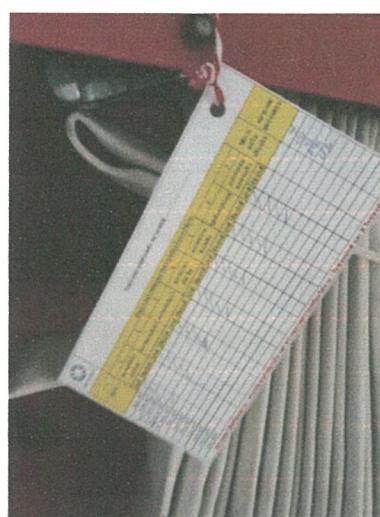
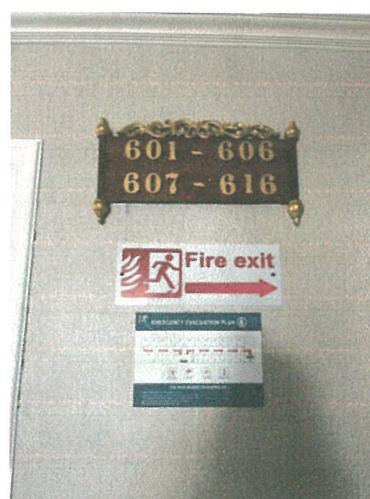
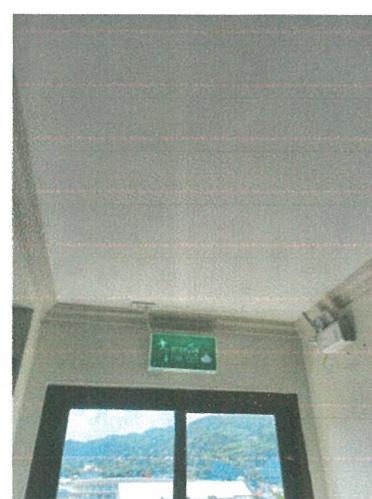
รูปภาพที่ 2.17 ป้ายเส้นทางอพยพนี้ไฟ

(2) ตรวจสอบและติดตามสถานะภัยธรรมชาติอย่างต่อเนื่อง ภัยใน โครงการให้แน่ใจว่าอยู่ในสภาพที่ดี	- โครงการนี้กำลังติดตั้งป้ายเหล็กทางอพยพหนึ่ง เตรียมป้ายทาง ที่นำไปใช้ได้ในอนาคต ซึ่งสามารถมองเห็นได้ ชัดเจน	- รูปภาพที่ 2.17 ป้ายเส้นทาง อย่างพหุภาคี

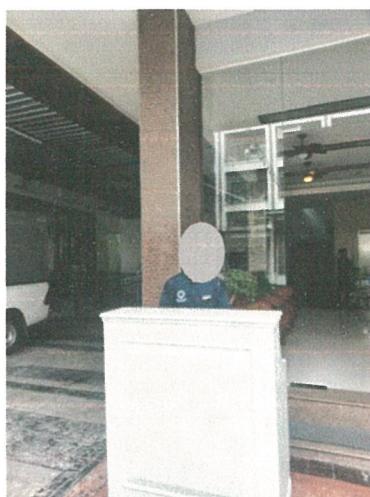
รูปภาพที่ 2.18 เจ้าหน้าที่รักษาความปลอดภัย

3.6 การคมนาคม	<p>(1) จุดใหม่ป้ายชื่อโครงสร้าง ป้ายแสดงทางเข้า-ออก ป้าย แสดงที่ที่จอดรถ เพื่อให้ผู้เดินทางเข้า-ออกโครงการสามารถเดิน ได้ และมีความเหมาะสมกับจริงกัน</p> <p>(2) ดูแลส่งทางพื้นที่จอดรถและทางเข้า-ออกไม่ให้มีสิ่งกีดขวางทาง จราจร และมีสีรถขาวเพื่อสื่อสาร</p> <p>(3) เวลาออกเดินทาง บริเวณทางเข้า-ออก และที่จอดรถ ต้องมีไฟ ส่องสว่างอยู่ตลอดเวลา</p> <p>(4) จะต้องจัดให้มีเจ้าหน้าที่ค่อยอย้านยความสงบภายในการ เข้า-ออก ตลอดเวลา</p>	<ul style="list-style-type: none"> - ป้ายบอกการมีการติดตั้งป้ายชื่อโครงสร้างชี้ทางเข้า-ออก แสดงที่ที่จอดรถ ภายในเข้า-ออกโครงการ ซึ่งสามารถมองเห็น ได้อย่างชัดเจน - ทางโครงการมีการดำเนินการจัดเดินทางที่รักษาความ ปลอดภัยของดูดเสื่อมที่หัวดูดรถ และทางเข้าออกโครงการ ตลอดระยะเวลาไม่สามารถเปิดดำเนินการ เพื่อให้บริเวณพื้นที่ สำหรับจอดรถ ทางเข้า-ออก ของโครงการในส่วนพื้นที่ไม่ มีสิ่งกีดขวาง อีกทั้งในเวลาลากทางตึกปริเวณทางเข้า-ออก และที่จอดรถจะมีไฟส่องสว่างอยู่ตลอดเวลา 	<p>รูปภาพที่ 2.32 ป้ายชื่อโครงสร้าง ชั่วคราว</p> <p>รูปภาพที่ 2.12 ป้ายสัญญาณ จราจรภายในโครงการ</p> <p>รูปภาพที่ 2.11 ไฟฟ้าส่องสว่าง บริเวณทางเข้า-ออก</p> <p>รูปภาพที่ 2.18 เจ้าหน้าที่รักษา ความปลอดภัย</p>

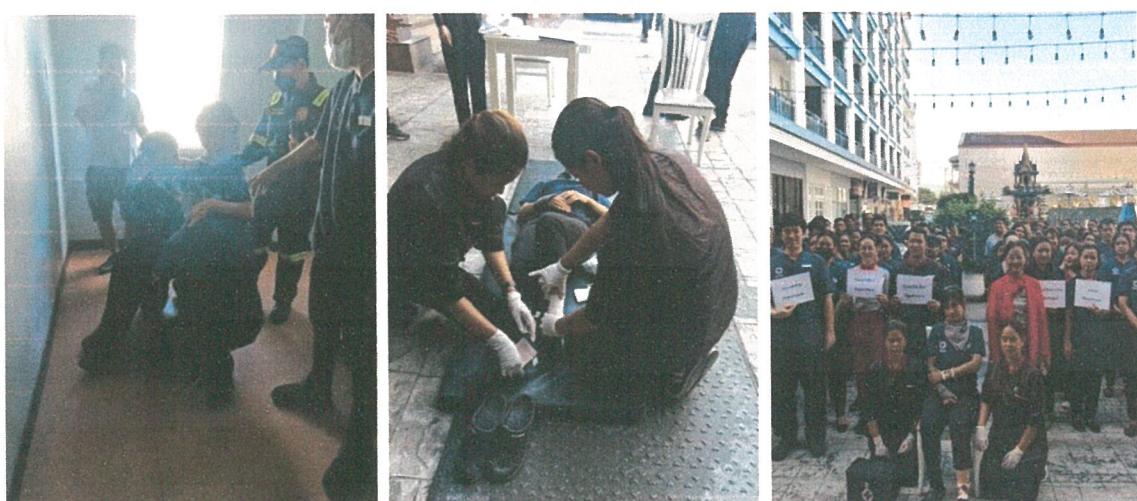
รูปภาพที่ 2.22 การซ้อมอพยพหนีไฟ

(12) หากเกิดเหตุไฟไหม้ขึ้น เจ้าหน้าที่ของโครงการ ควรเป็นผู้นำในการนำผู้พักอาศัยออกจากอาคารเพื่อให้เกิดความปลอดภัยต่อตัวและยังเวลาที่เปิดดำเนินการ อีกทั้งต้องดำเนินการให้เสร็จภายใน 1 ชม.	- โครงการดำเนินการซ้อมการดับเพลิง แต่ละรอบเป็นครั้งคราว เมื่อเกิดเหตุไฟไหม้ ผู้ดูแลจะติดต่อทางโทรศัพท์และผู้ที่มาดับเพลิงภายในครัวเรือนและภายนอก และผู้ที่มาดับเพลิงภายในครัวเรือน โดยดำเนินการปีละ 1 ครั้ง ซึ่งได้ดำเนินการซ้อมอย่างต่อเนื่องมาตั้งแต่วันที่ 21-22 ของเดือนกรกฎาคม	- รูปภาพที่ 2.22 การซ้อมอุปกรณ์ไฟฟ้าและอุปกรณ์อื่นๆ

(13) โครงการจะต้องประเมินการใช้อุปกรณ์ดับเพลิง และระบบไฟฟ้าที่ดูดซึมของโครงการให้เป็นทุกคน เพื่อให้สามารถปฏิบัติต่ออย่างถูกต้องหากเกิดเหตุร้ายขึ้น	- โครงการมีการดำเนินการซ้อมป้องกันอันตราย แมลงภู่น้ำและภัยอื่นๆ ที่ดูดซึมไฟฟ้าโดยตรงในครัวเรือนและภายนอก และผู้ที่มาดับเพลิงภายในครัวเรือนโดยดำเนินการปีละ 1 ครั้ง ซึ่งได้ดำเนินการซ้อมอย่างต่อเนื่องมาตั้งแต่วันที่ 21-22 ของเดือนกรกฎาคม	- รูปภาพที่ 2.22 การซ้อมอุปกรณ์ไฟฟ้าและอุปกรณ์อื่นๆ
