ผลการดำเนินการตามมาตรการป้องกันและแก้ไขผลกระทบสิ่งแวดล้อมและ  
มาตรการตรวจสอบผลกระทบสิ่งแวดล้อม

รายงานผลการปฏิบัติตามมาตรการป้องกันและแก้ไขผลกระทบสิ่งแวดล้อมและมาตรการติดตามตรวจสอบคุณภาพสิ่งแวดล้อม

โครงการ โรงแรม ศรีพินนา บูทีค รีสอร์ท แอนด์ สปา

ระยะดำเนินการ ระหว่างเดือนกรกฎาคม - มิถุนายน 2567

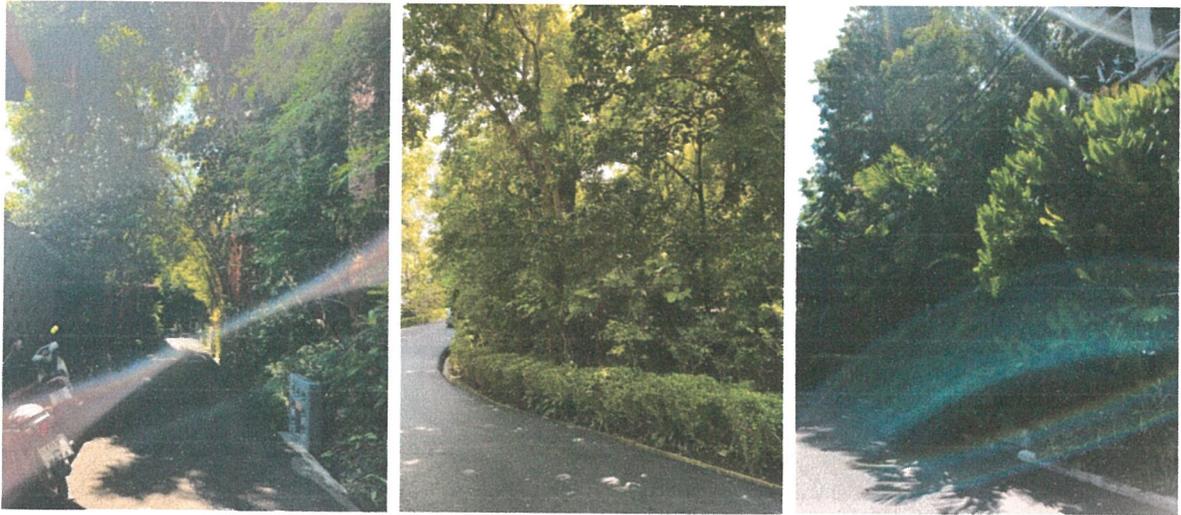
รูปภาพที่ 2.1 พื้นที่สีเขียว

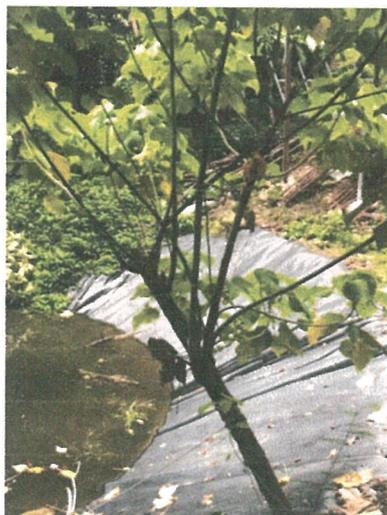
รูปภาพที่ 2.3 อ่างเก็บน้ำ

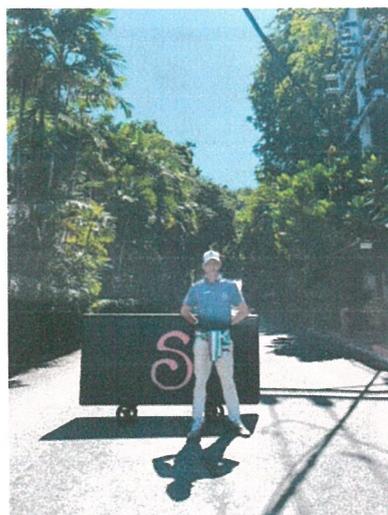
3.2 การคมนาคมขนส่ง (1) ตรวจสอบการอำนวยความสะดวกในการเข้าออกโครงการ ทุกวันตลอดระยะเวลาดำเนินการ	- - โรงแรมมีเจ้าหน้าที่รักษาความปลอดภัยตั้งแต่ทางเข้าของ โรงแรม ซึ่งคอยสอบถามข้อมูลบุคคลและสถานที่ต้องการ ติดต่อ แล้วใช้วิทยุสื่อสารเพื่อแจ้งแก่เจ้าหน้าที่ประจำแต่ละ จุดบนเส้นทางเดินรถ เพื่อให้ผู้มาติดต่อสามารถดูสัญญาณ มีบอกทางไปยังพื้นที่โรงแรมได้ สำหรับพนักงานของ โรงแรมได้มีนโยบายเตือนด้านการจราจรซึ่งช่วยลดความ ระมัดระวัง เพื่อป้องกันอุบัติเหตุในโรงแรม	-	รูปภาพที่ 2.8 เจ้าหน้าที่รักษาความ ปลอดภัย

รูปภาพที่ 2.8 เจ้าหน้าที่รักษาความปลอดภัย

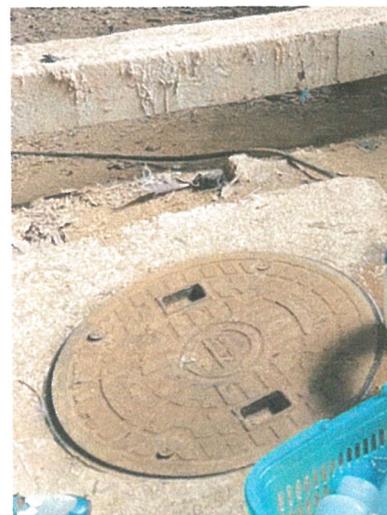
รูปภาพที่ 2.9 ระบบบำบัดน้ำเสียสำเร็จรูปของโรงแรม

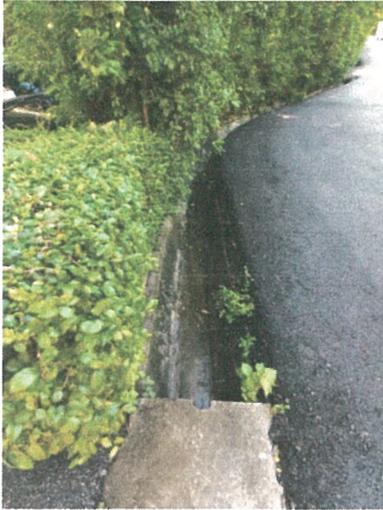
รูปภาพที่ 2.10 รางระบายน้ำ

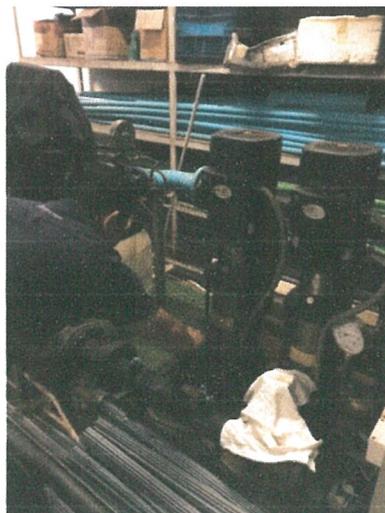
3.3 การใช้น้ำ (1) ตรวจสอบการรั่วไหลของน้ำในเส้นทาง ทุกเดือนตลอด ระยะเวลาดำเนินการ	- - โรงแรมมีเจ้าหน้าที่แผนกช่างคอยตรวจสอบการรั่วของ ระบบการแจกจ่ายน้ำและเส้นทาง ให้อยู่ในสภาพดีเสมอ ตลอดระยะเวลาดำเนินการ หากพบการรั่วทางด้านเจ้าหน้าที่จะ ดำเนินการซ่อมแซมโดยทันที	-	รูปภาพที่ 2.13 การตรวจเช็คเส้นทาง ของระบบการจ่ายน้ำ

รูปภาพที่ 2.13 การตรวจเช็คเส้นท่อของระบบจ่ายน้ำ

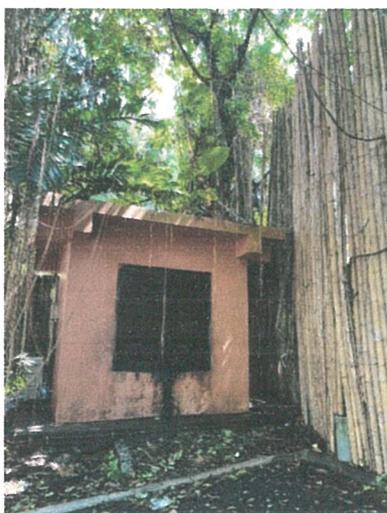
รูปภาพที่ 2.14 ห้องพักขยะมูลฝอยรวม

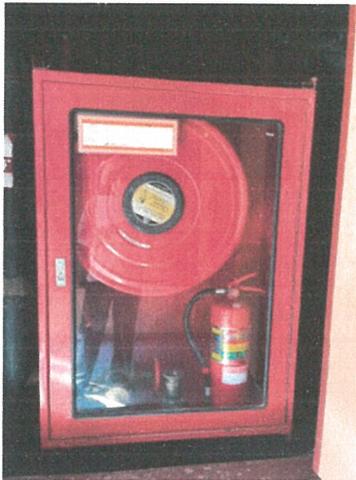
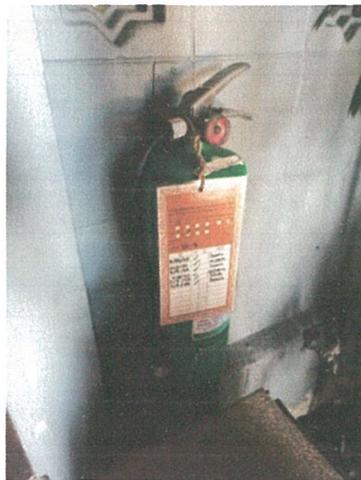
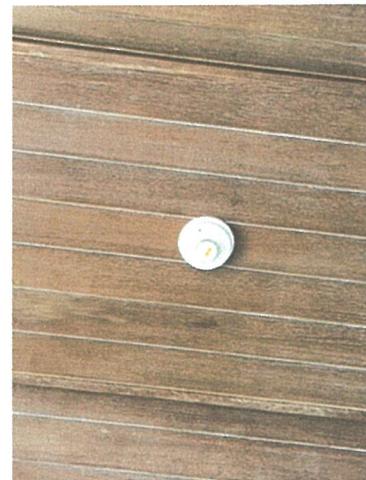
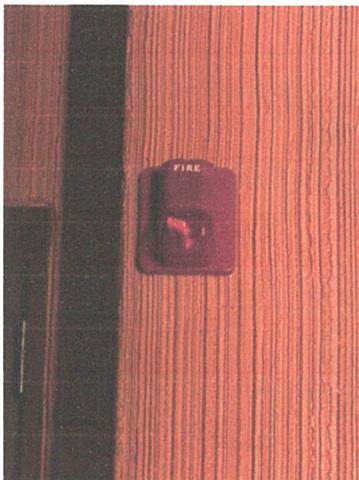
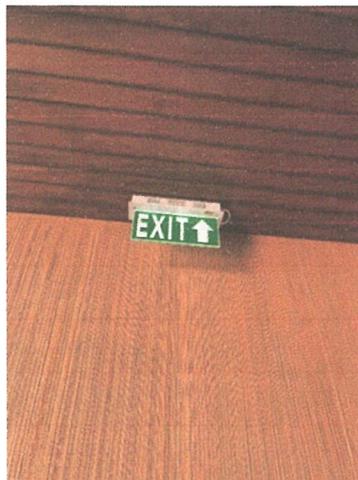
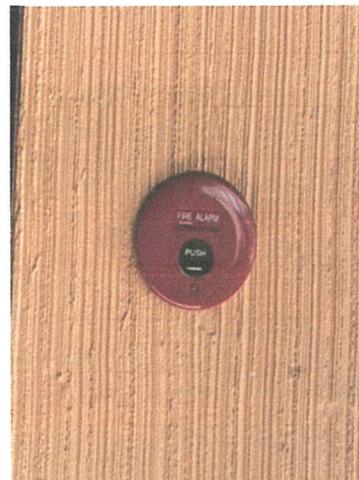
รูปภาพที่ 2.21 อุปกรณ์ป้องกันและแจ้งเตือนอัคคีภัย

<p>4.3 การป้องกันอัคคีภัย</p> <p>(1) อาคารห้องพัก ติดตั้งจุดจับสัญญาณควันไฟไว้บริเวณศาลา ห้องนอนและห้องนั่งเล่น/ห้องรับประทานอาหาร ติดตั้งจุดรับสัญญาณความร้อน ไว้ในห้องน้ำ และกริ่งสัญญาณเตือนภัยแบบอัตโนมัติ และถังดับเพลิงชนิดเคมีแห้งบริเวณผนังหน้าห้องนอน</p>	<p>- โรงแรมได้ติดตั้งอุปกรณ์ป้องกันและแจ้งเตือนอัคคีภัยภายในบริเวณต่างๆ ของโรงแรม ซึ่งเป็นไปตามกฎกระทรวง ฯ พร้อมมีเจ้าหน้าที่แผนกช่างคอยตรวจสอบประสิทธิภาพการทำงานของอุปกรณ์เป็นประจำ</p>	<p>-</p>	<p>รูปภาพที่ 2.21 อุปกรณ์ป้องกันและแจ้งเตือนอัคคีภัย เอกสารแนบที่ 5 รายงานการตรวจสอบอุปกรณ์ป้องกันและแจ้งเตือนอัคคีภัย</p>
