รายงานผลการปฏิบัติตามมาตรการป้องกันและแก้ไขผลกระทบสิ่งแวดล้อม และมาตรการติดตามตรวจสอบผลกระทบสิ่งแวดล้อม (ระยะก่อสร้าง)

ระหว่างเดือนมกราคม – มิถุนายน พ.ศ. 2567

โครงการ RANGSIT RESIDENCE II (รังสิต เรสซิเดนซ์ 2)

กรกฎาคม 2567

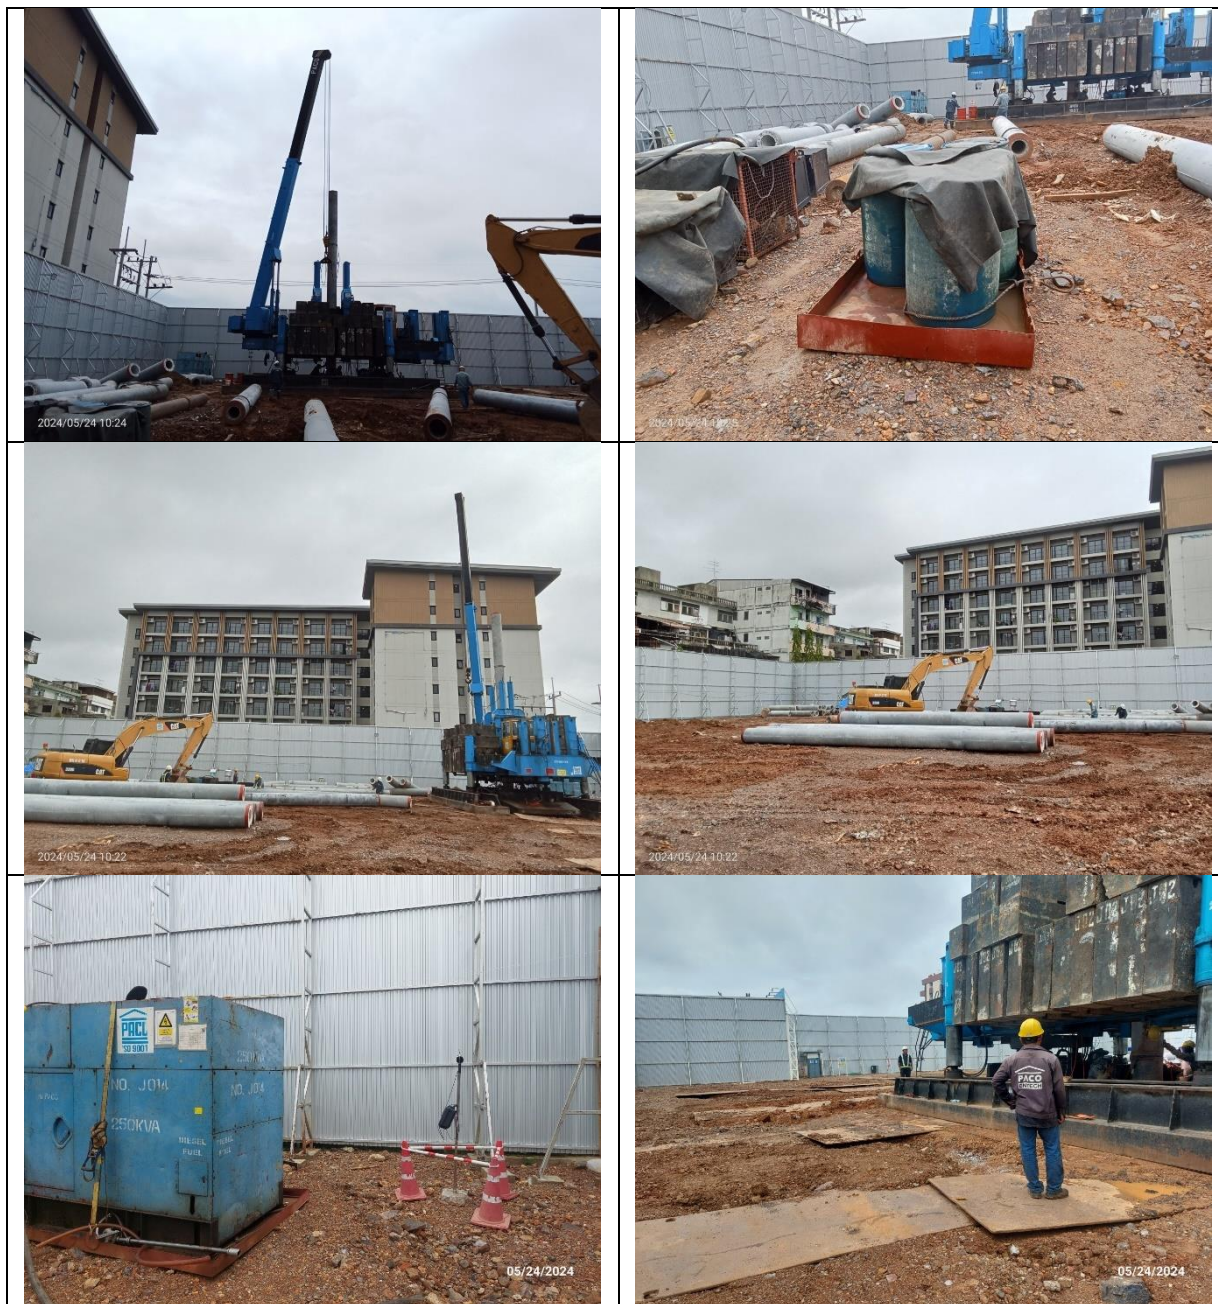
รูปที่ 1.5-1 สถานภาพปัจจุบันของโครงการ (ณ วันที่ 24 พฤษภาคม พ.ศ.2567)

โครงการรังสิต เรสซิเดนซ์ 2 เริ่มเข้าพื้นที่ก่อสร้างเมื่อเดือน พฤษภาคม พ.ศ.2567 เพื่อทำการเตรียมพื้นที่โครงการ ซึ่งจากการสำรวจพื้นที่เมื่อวันที่ 24 พฤษภาคม พ.ศ.2567 พบว่าโครงการอยู่ระหว่างการกวดเสาเข็ม ดังแสดงในรูปที่ 1.5-1 และแผนการดำเนินงานของโครงการในรูปที่ 1.5-2
