เอกสารส่งมอบรายงานการเข้าสำรวจข้างเคียงก่อนเริ่มงาน

โครงการ GRANDE CENTRE POINT ATLAS PATTAYA

รายงานการสำรวจสภาพอาคารข้างเคียง โครงการก่อสร้างอาคาร
“GRANDE CENTRE POINT ATLAS PATTAYA”
(ก่อนเริ่มงานเสาเข็มเจาะ)

- โครงการก่อสร้าง** : อาคารโรงแรม 2 อาคาร อาคาร A สูง 25 ชั้น, อาคาร B สูง 26 ชั้น และชั้นลอย 1 ชั้น, อาคาร C สูง 8 ชั้น และชั้นลอย 2 ชั้น จำนวน 1 อาคาร, อาคาร D E F G H J สูง 1-4 ชั้น จำนวน 6 อาคาร ทางเชื่อมระหว่างอาคาร A และ B, ทางเชื่อมระหว่างอาคาร B และ C ป้ายบนพื้นดิน จำนวน 3 ป้าย และสรว่ายน้ำภายนอกอาคาร จำนวน 3 สรว
- เจ้าของโครงการ** : บริษัท แอล เอช มอลล์ แอนด์ โฮเทล จำกัด
- ที่ตั้งโครงการ** : ถนนพญา-นาเกลือ ซอยนาเกลือ อำเภอบางละมุง จังหวัดชลบุรี 20150
- ผู้รับเหมางานเสาเข็มเจาะ** : บริษัท ซีฟโก้ จำกัด (มหาชน)
- ระยะเวลางานก่อสร้าง** : เริ่มงานวันที่ 1 เมษายน 2567 กำหนดแล้วเสร็จวันที่ 29 กรกฎาคม 2567
(งานเสาเข็มเจาะ)
- วันที่สำรวจ** : วันที่ 30 เมษายน 2567
- พนักงานสำรวจ** : นายสุเทพ สุวรรณศรี

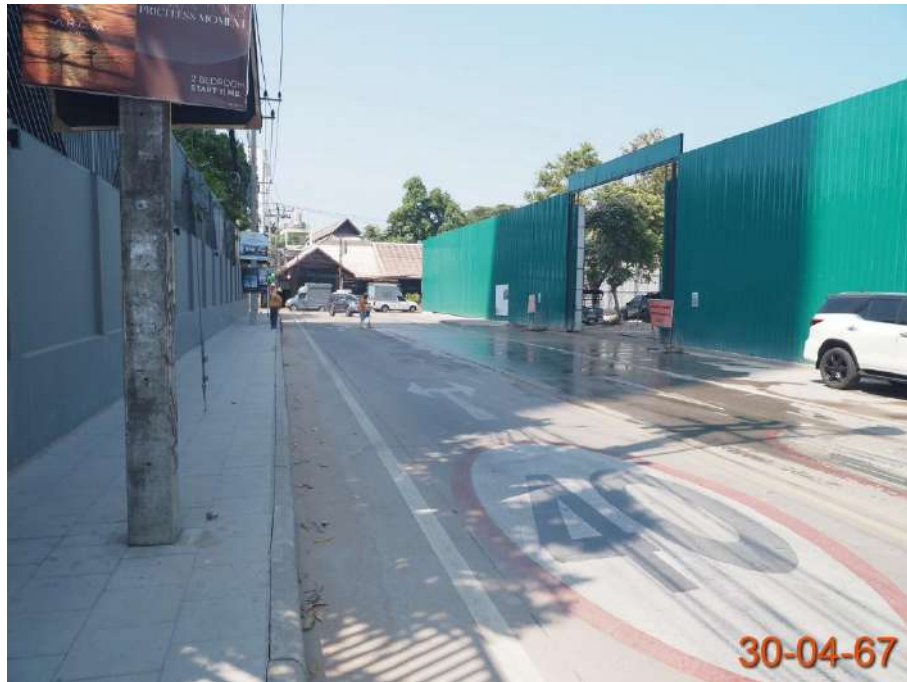
รูปที่ 3-4

ชอยนาเกลื่อด้านหน้าโครงการ

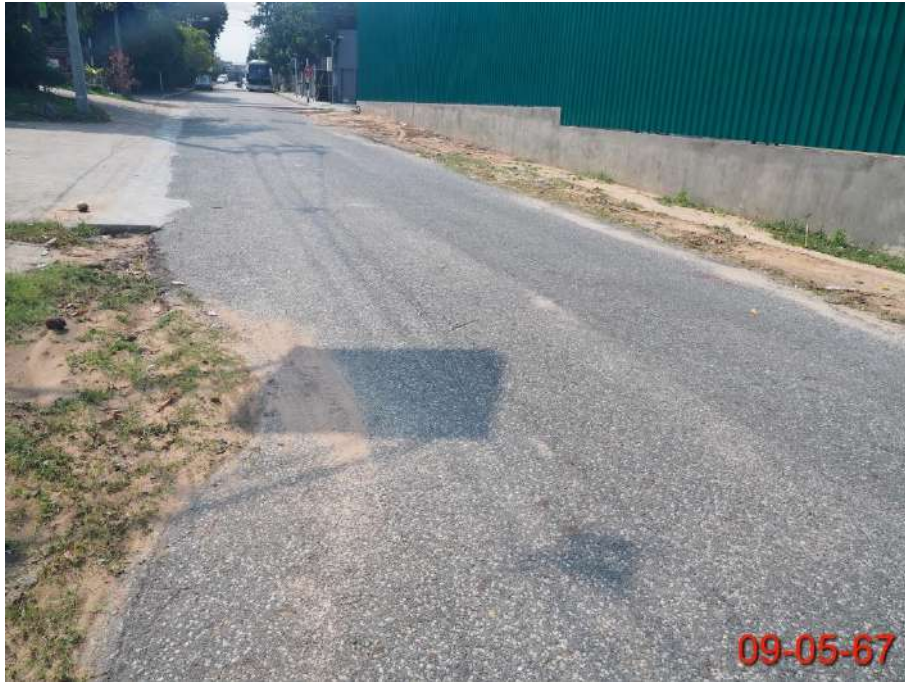
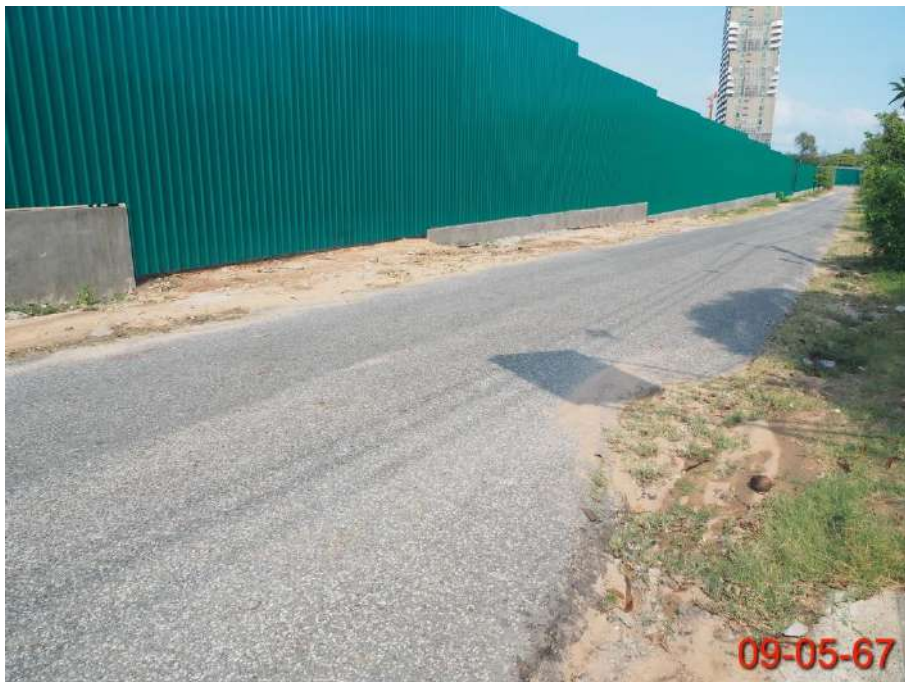
รูปที่ 5-6

ชอยนาเกลื้อ 18/2 ด้านซ้ายโครงการ

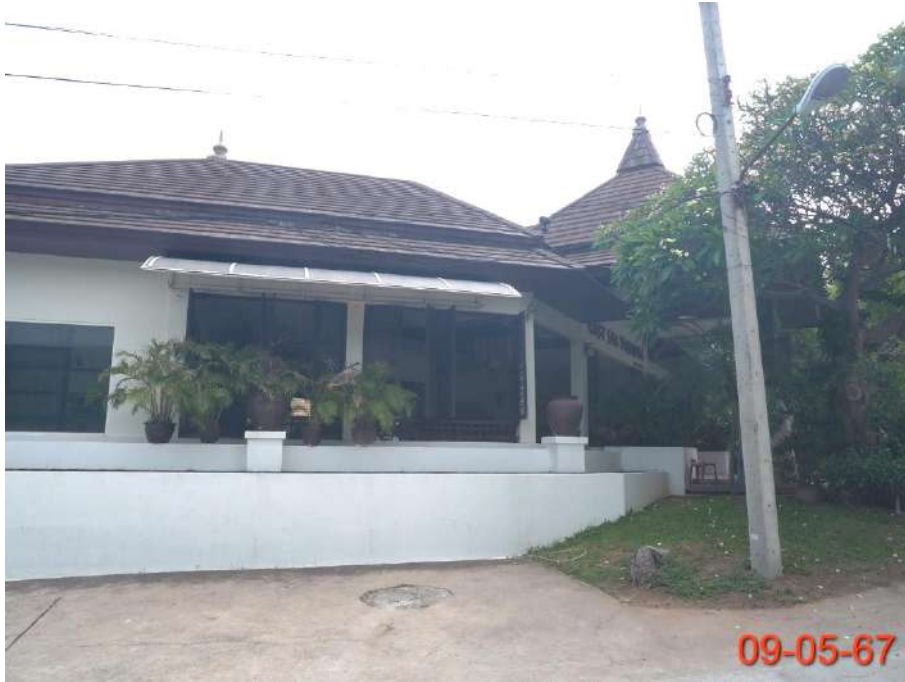
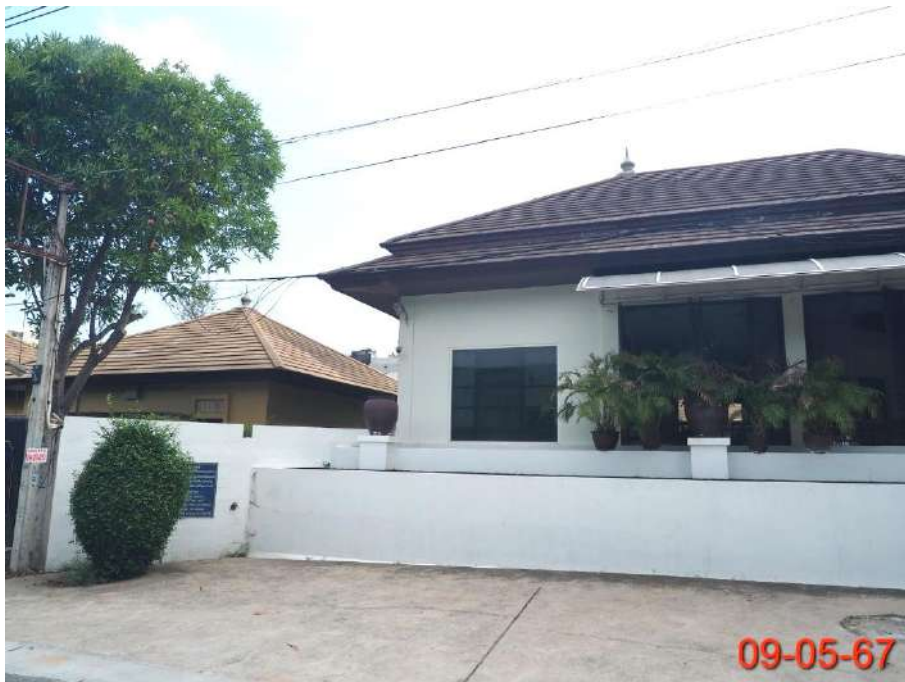
รูปที่ 7-8

อีส์ซี พาราไดซ์ พื้นที่ด้านซ้ายโครงการ

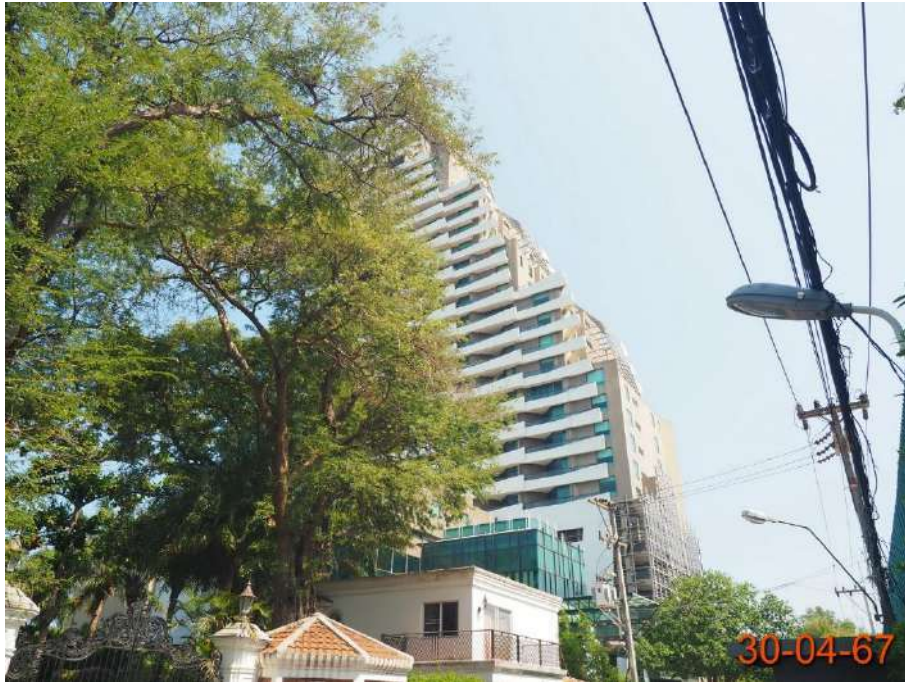
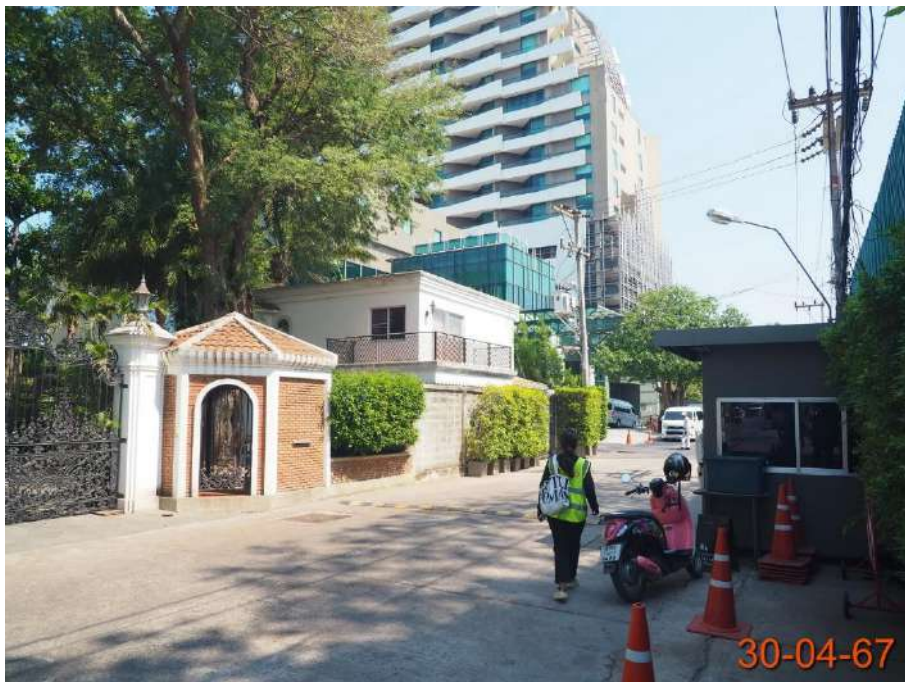
รูปที่ 9-10

เคป ดารา รีสอร์ท พื้นที่ด้านหลังโครงการ

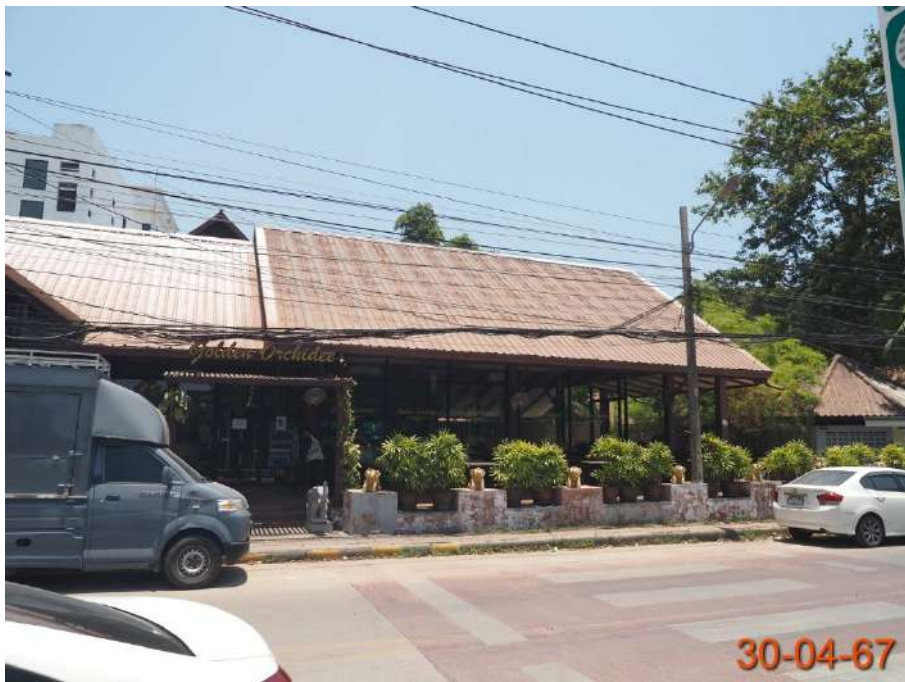
รูปที่ 13-14

Golden Orchidee พื้นที่ด้านขวาโครงการ

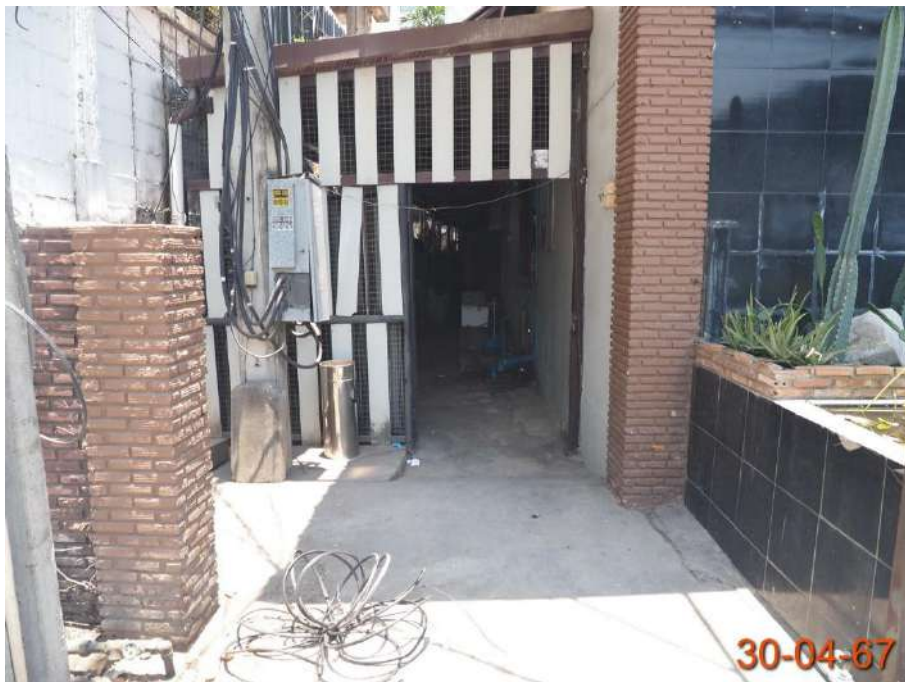
รูปที่ 557-558

สภาพภายนอกด้านหน้า

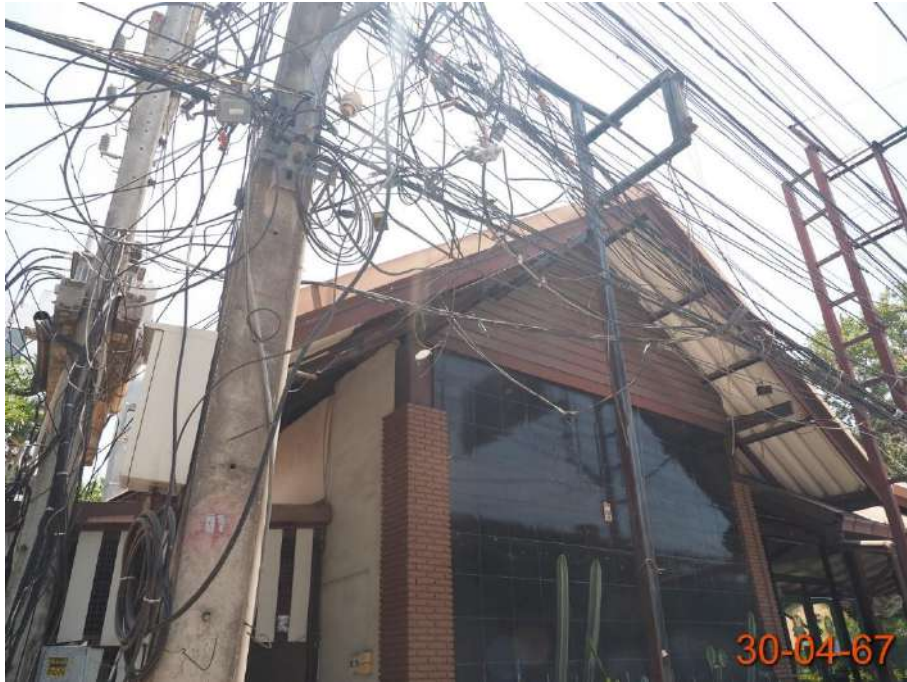
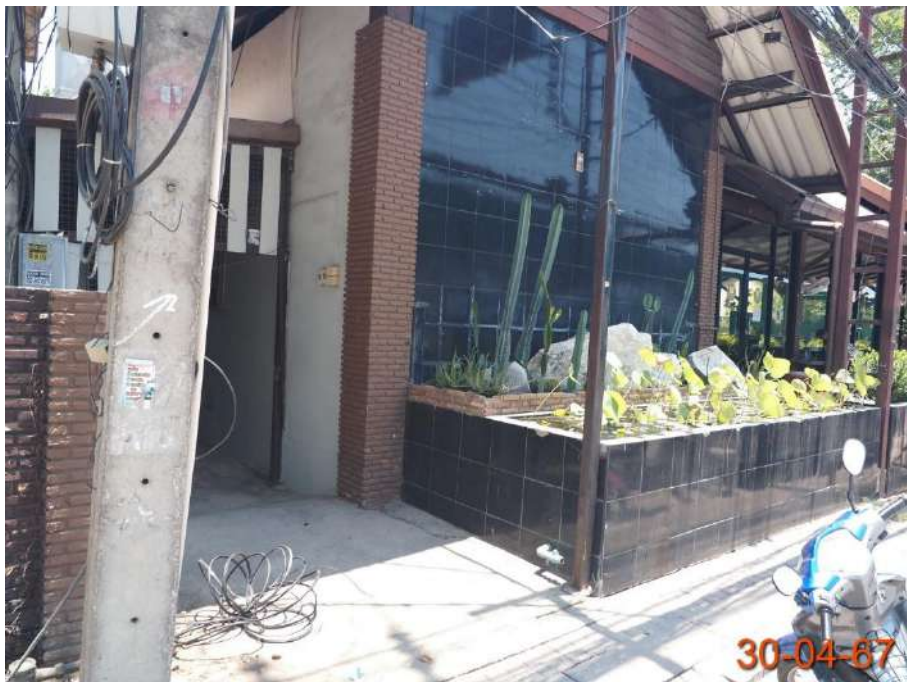
รูปที่ 559-560

สภาพภายนอกด้านหน้า

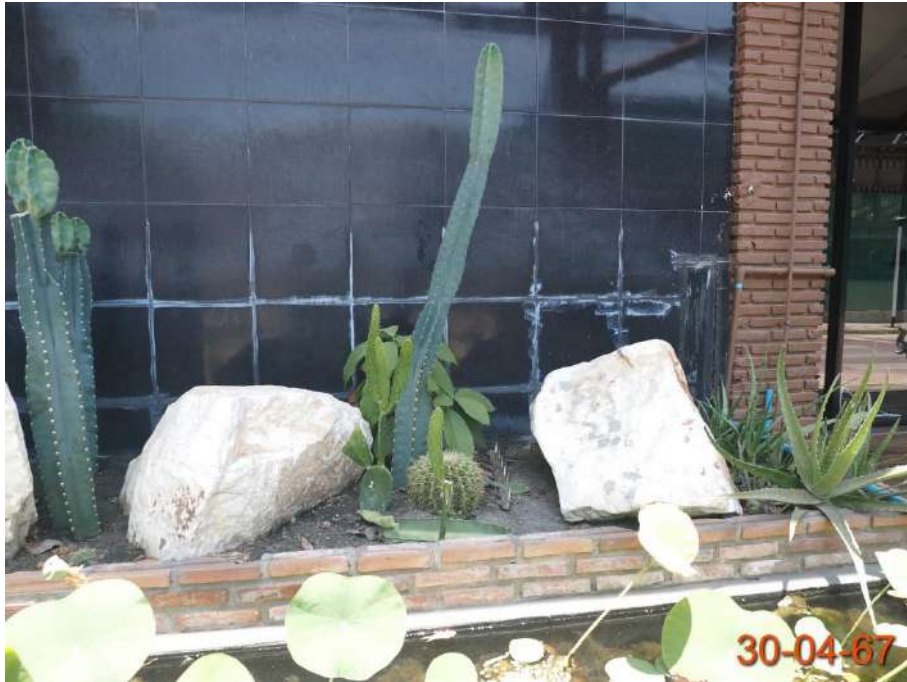
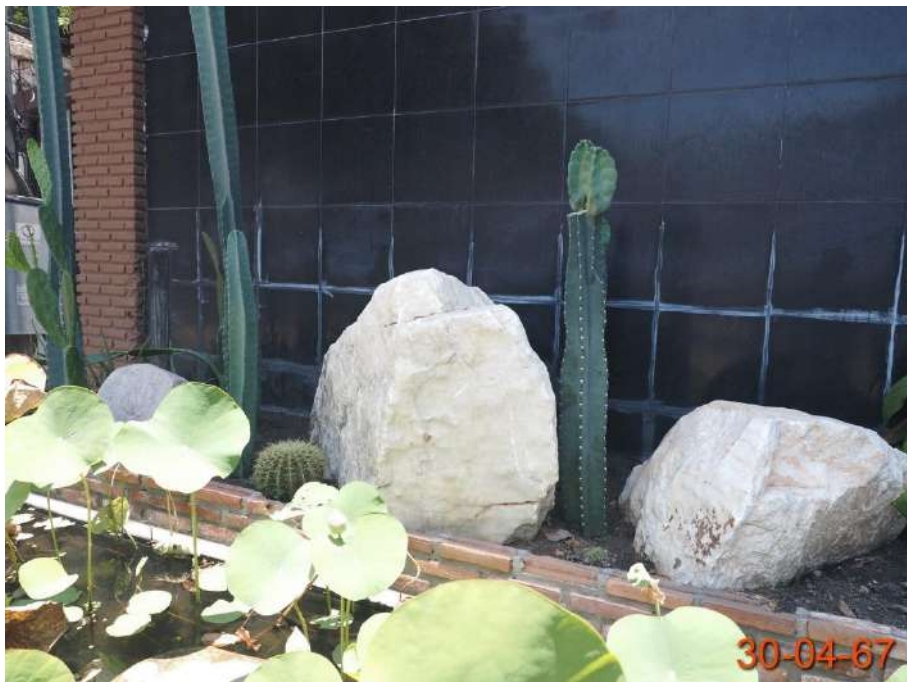
รูปที่ 563-564

สภาพภายนอกด้านหน้า

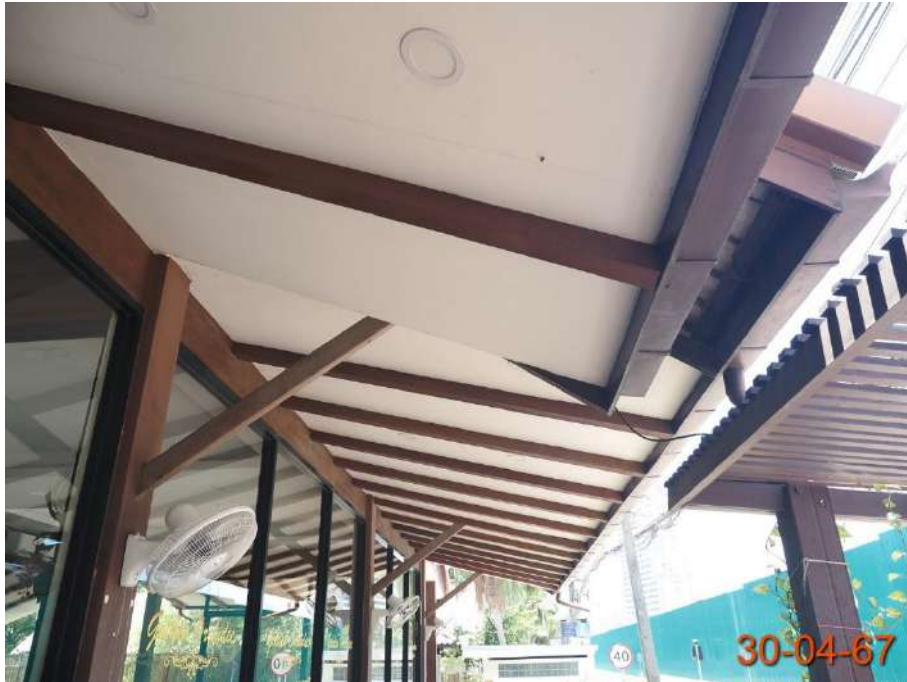
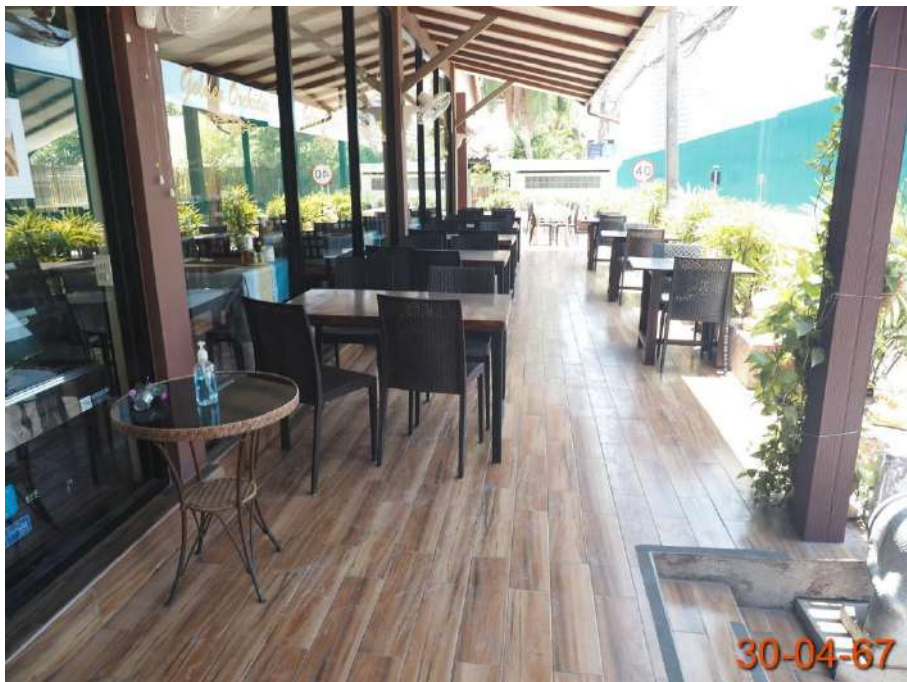
รูปที่ 567-568

สภาพภายนอกด้านหน้า

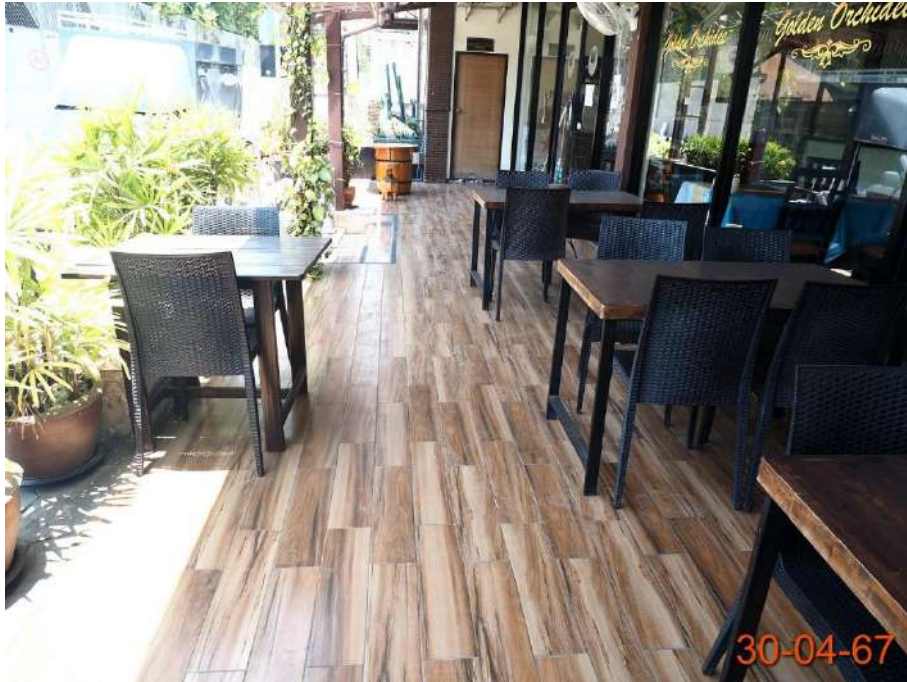
รูปที่ 589-590

สภาพบริเวณพื้นด้านหน้า

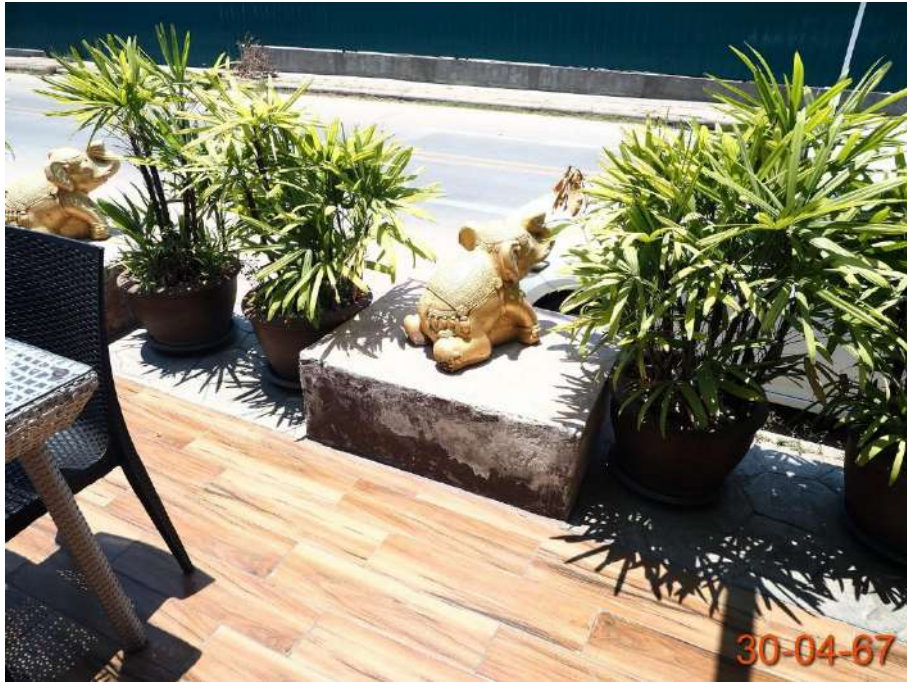
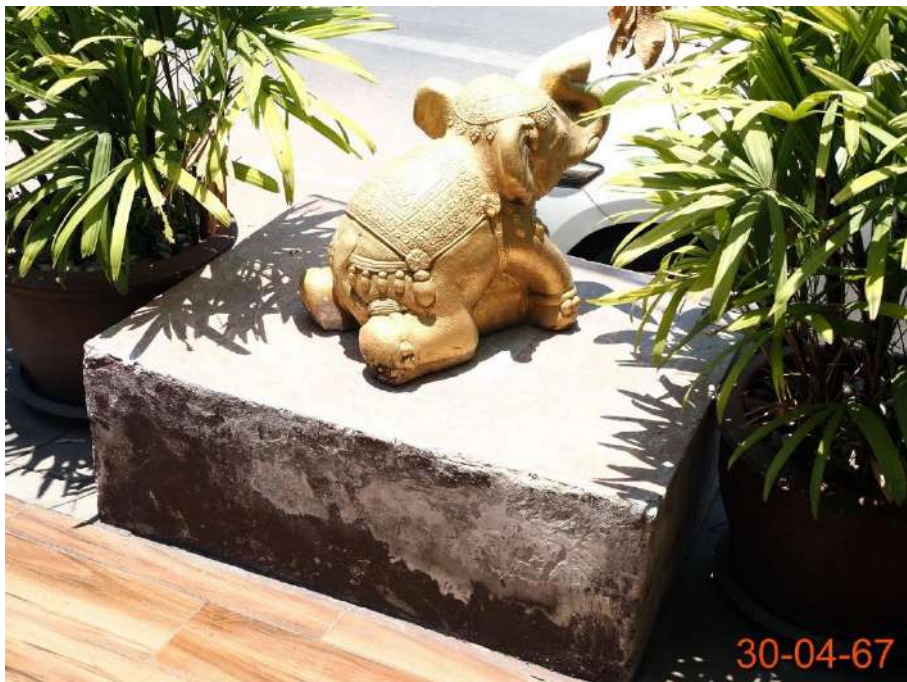
- บริเวณภายนอกด้านหน้า มีรอยแตกร้าว (รูปที่ 569-588)
- บริเวณพื้นด้านหน้า มีรอยแตกร้าว (รูปที่ 590/1-590/10)
- บริเวณภายนอกด้านซ้าย มีรอยแตกร้าว และคราบน้ำ (รูปที่ 593-596)
- พื้นด้านซ้าย ไม่พบความเสียหาย (รูปที่ 597-598)
- บริเวณภายนอกด้านหลัง มีรอยแตกร้าว และคราบน้ำ (รูปที่ 601-606)
- กระเบื้องกันตกด้านหลัง ไม่พบความเสียหาย (รูปที่ 607-608)
- ภายในบริเวณเคาน์เตอร์ มีรอยแตกร้าว (รูปที่ 617-626)
- ภายในห้องจัดเลี้ยง มีรอยแตกร้าว (รูปที่ 631-646)
- ภายในห้องน้ำหญิง ไม่พบความเสียหาย (รูปที่ 473-478)

รูปที่ 590/3-590/4
สภาพบริเวณพื้นด้านหน้า

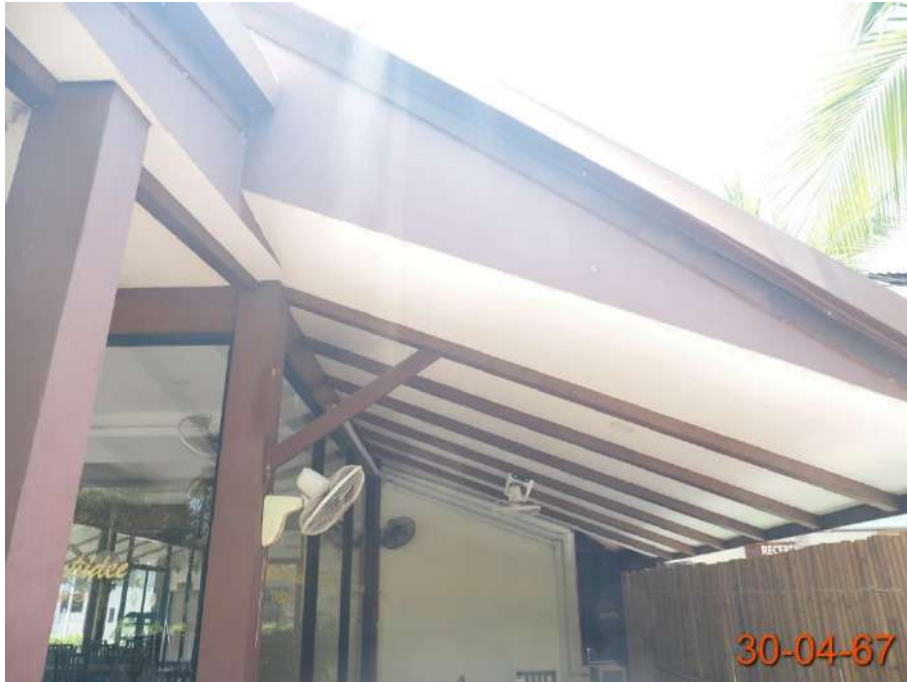
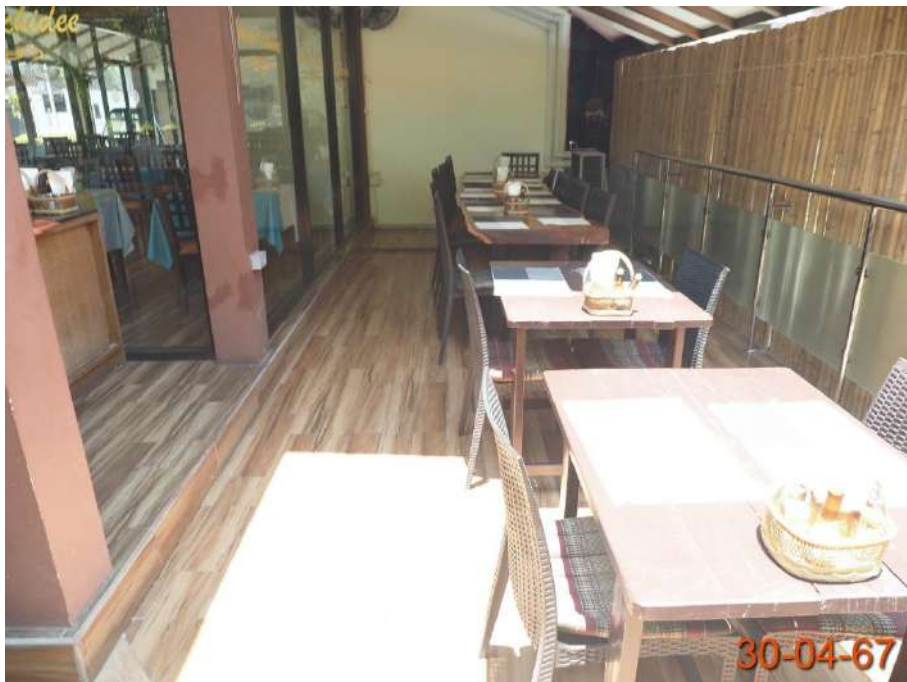
รูปที่ 599-600

สภาพภายนอกด้านหลัง

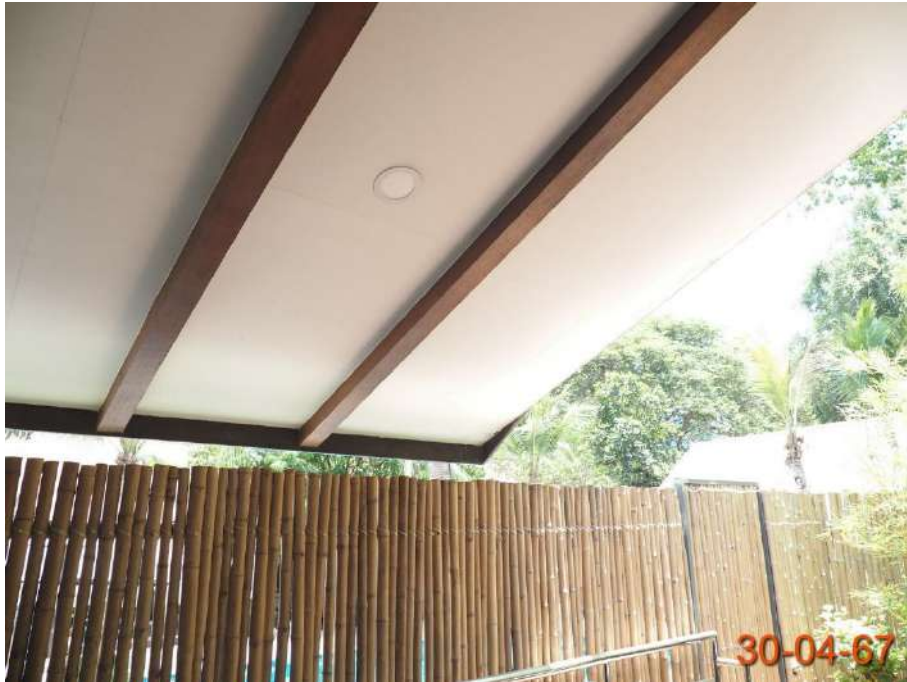
รูปที่ 603-604

รอยแตกร้าว คราบน้ำภายนอกด้านหลัง

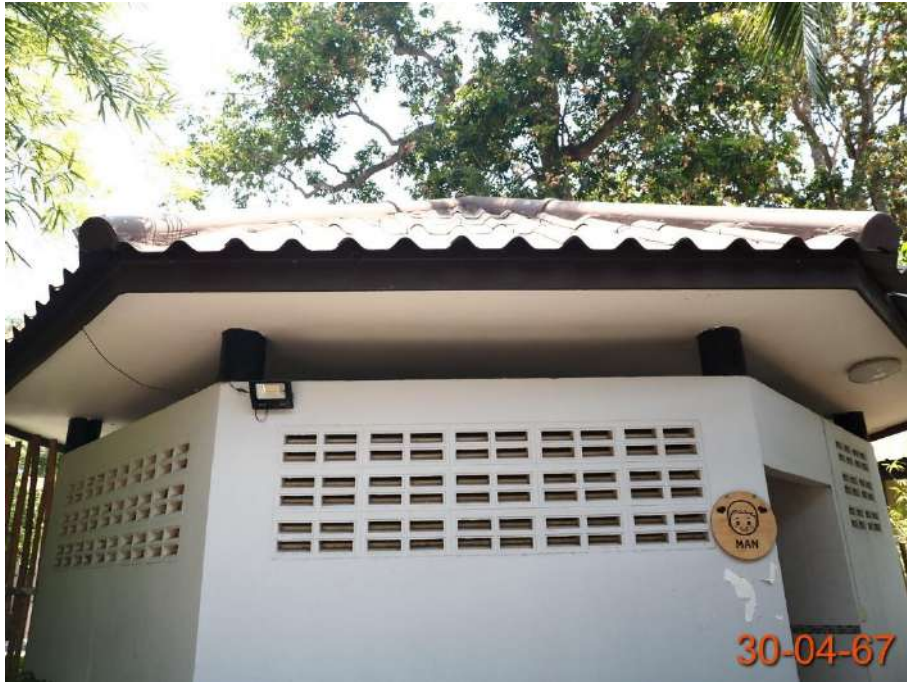
รูปที่ 663-664

สภาพภายนอกห้องน้ำชาย

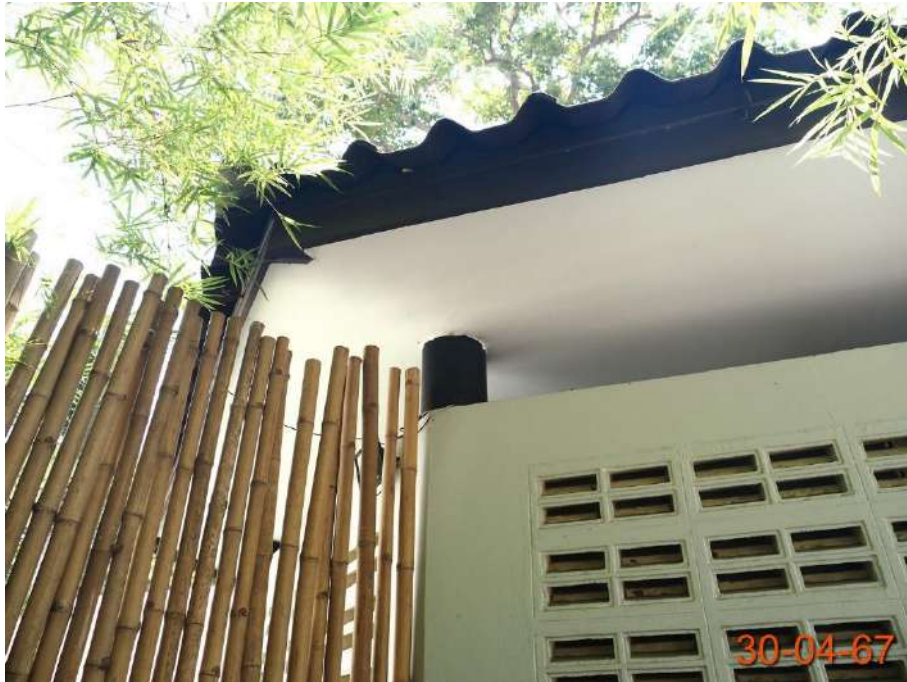
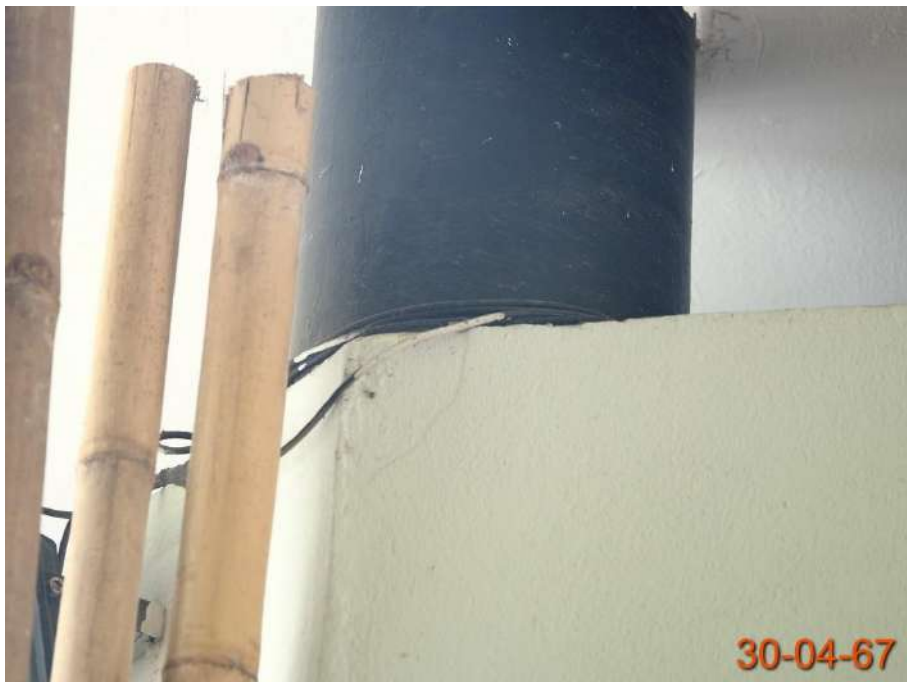
รูปที่ 671-672

- บริเวณภายนอก มีรอยแตกร้าว (รูปที่ 667-690)
- ภายในห้องน้ำชาย ฝ้าเพดานมีรอยแตกร้าว และคราบน้ำ (รูปที่ 701-702)
- บริเวณแนวต่างระดับ มีรอยแตกร้าว และคราบน้ำ (รูปที่ 703-712)

รอยแตกร้าวภายนอกห้องน้ำชาย

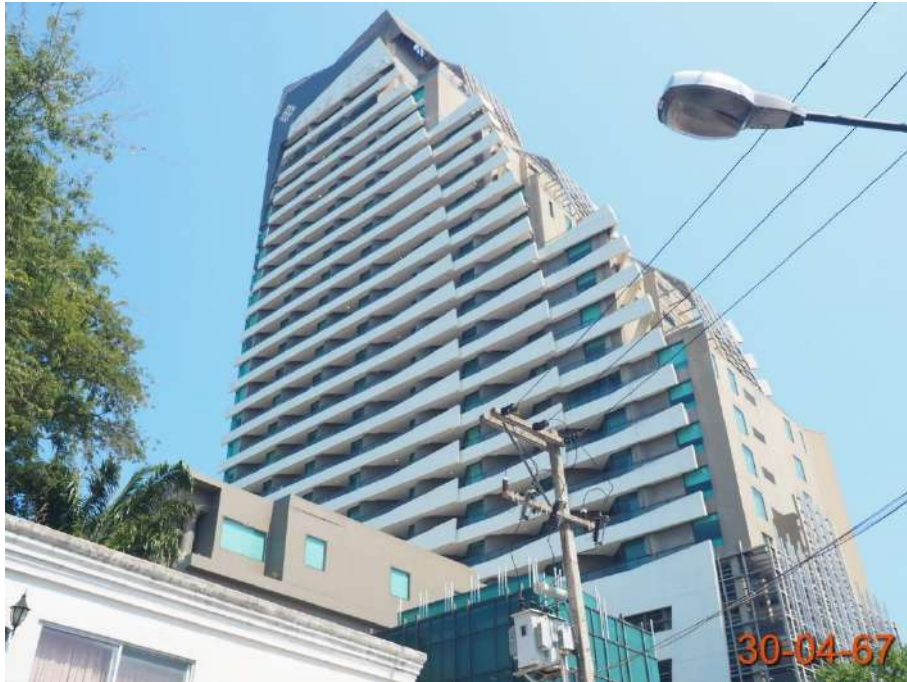
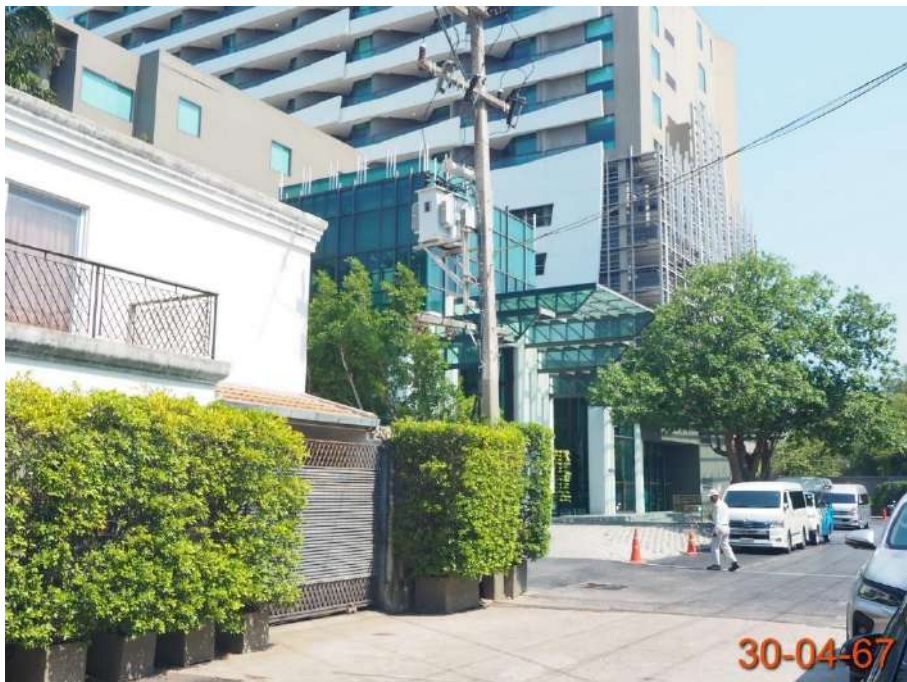
รูปที่ 17-18

เคป ดารา รีสอร์ท

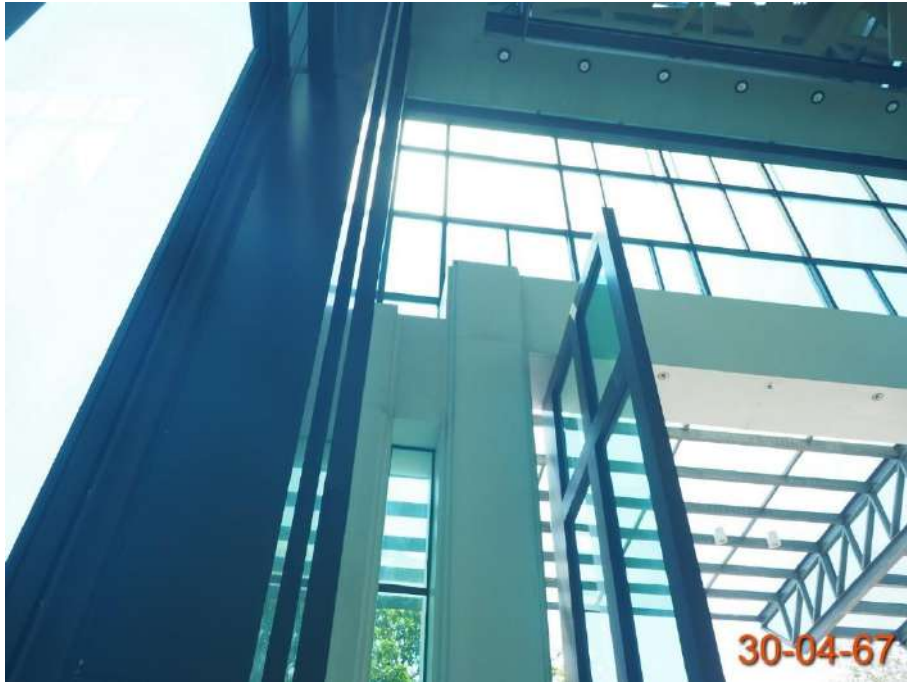
รูปที่ 23-24

- บริเวณลือบบี้ มีรอยแตกร้าว และคราบน้ำ (รูปที่ 23-46)
- สภาพพื้นบริเวณลือบบี้ มีสภาพไม่เรียบ (รูปที่ 47-48)
- บริเวณพื้นที่นั่งเล่น มีรอยคราบน้ำ รอยแตกแยกพื้น (รูปที่ 73-80)

รอยแตกร้าว คราบน้ำบริเวณลิ้นปี่

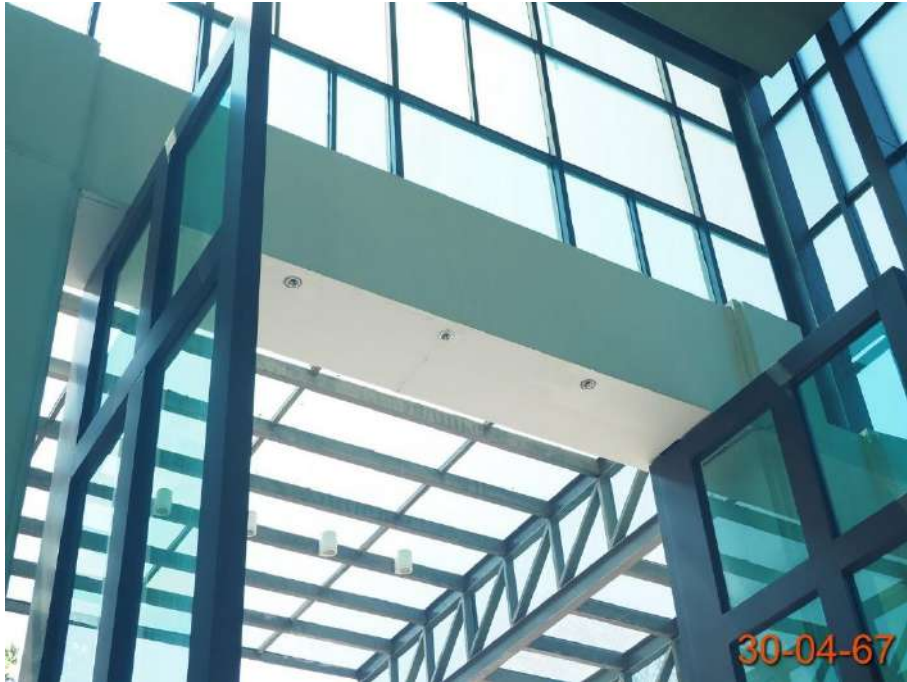
รูปที่ 25-26

รอยแตกร้าว คราบน้ำบริเวณลิ้นปี่

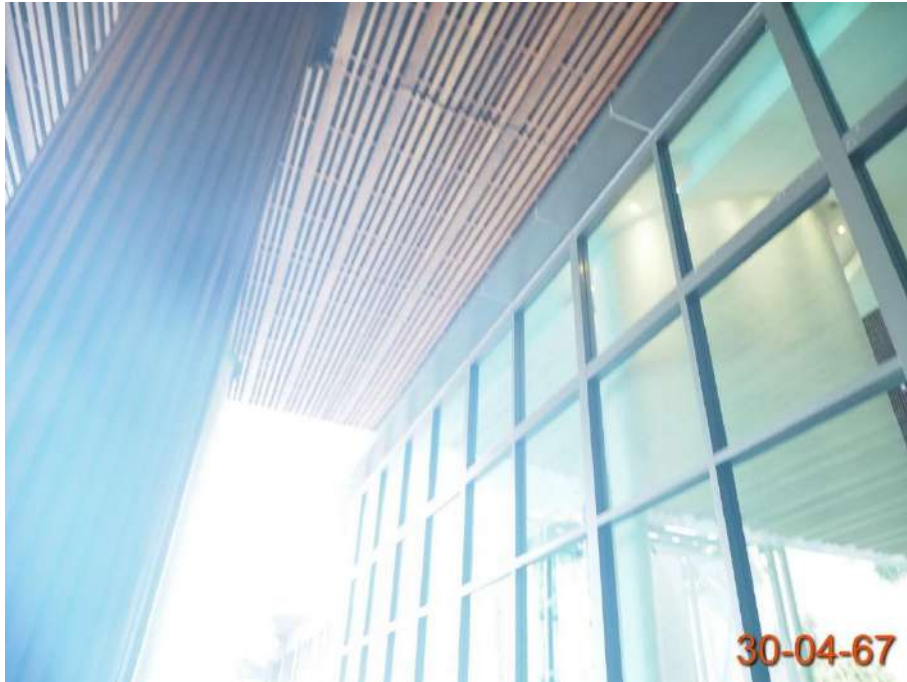
รูปที่ 69-70

สภาพบริเวณพื้นที่นั่งเล่น

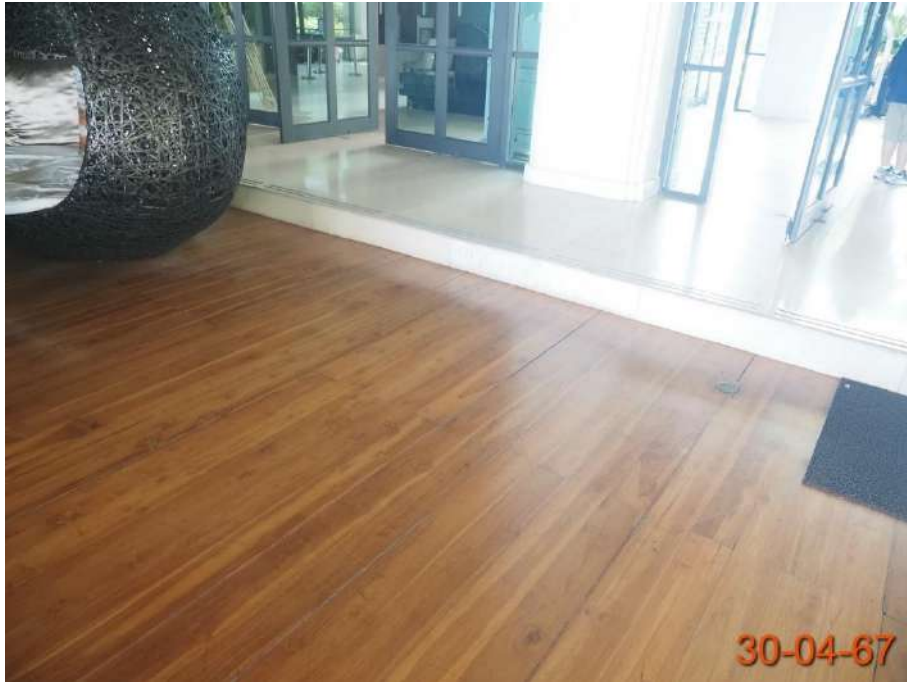
รูปที่ 77-78

รอยแตกร้าวพื้น บริเวณพื้นที่นั่งเล่น

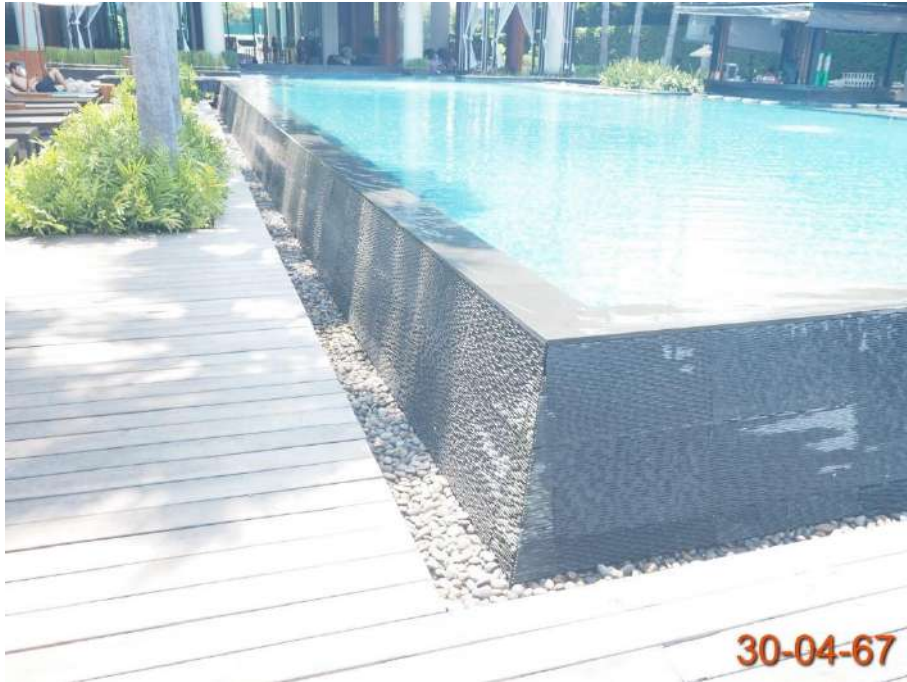
รูปที่ 89-90

- บริเวณสระว่ายน้ำ มีรอยคราบน้ำ (รูปที่ 85-90)
- ภายนอกด้านหลัง มีรอยแตกร้าว (รูปที่ 99-108)
- พื้นด้านหลัง ไม่พบความเสียหาย (รูปที่ 109-110)
- ภายนอกด้านซ้าย มีรอยแตกร้าว (รูปที่ 115-140)

สภาพบริเวณสระว่ายน้ำ

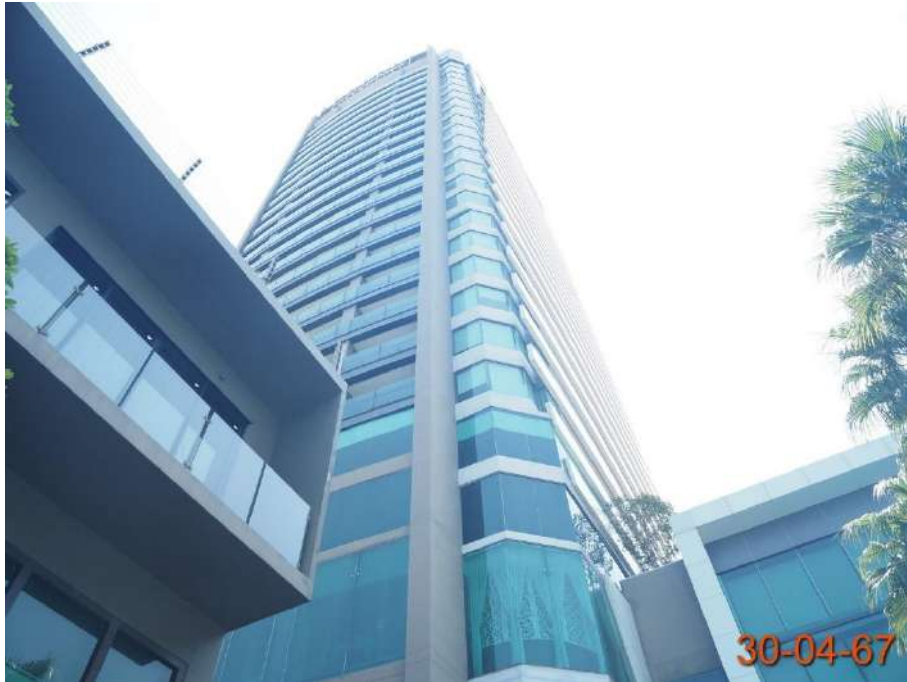
รูปที่ 91-92

สภาพภายนอกด้านหลัง

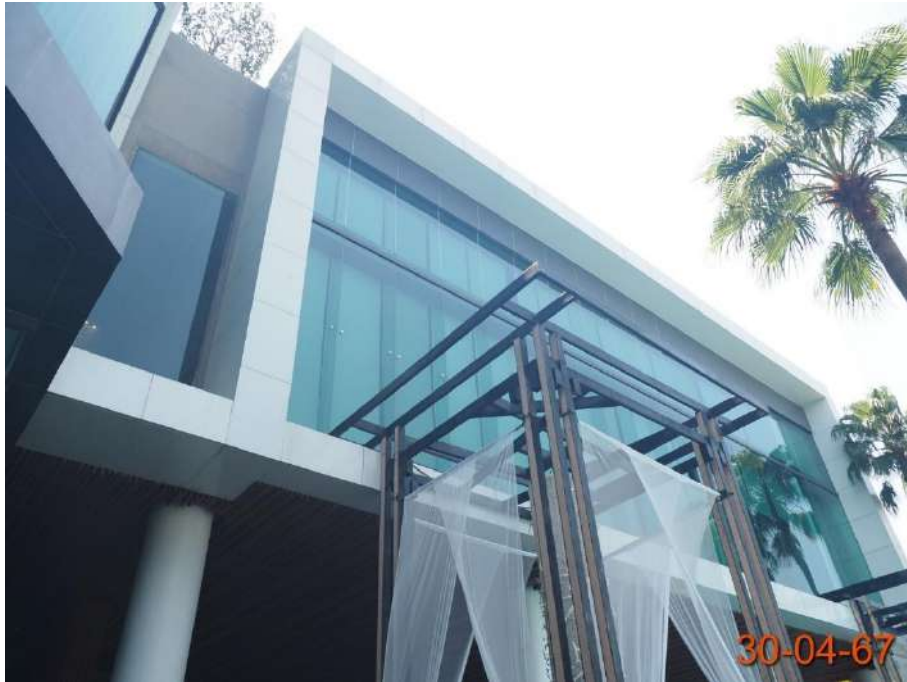
รูปที่ 93-94

สภาพภายนอกด้านหลัง

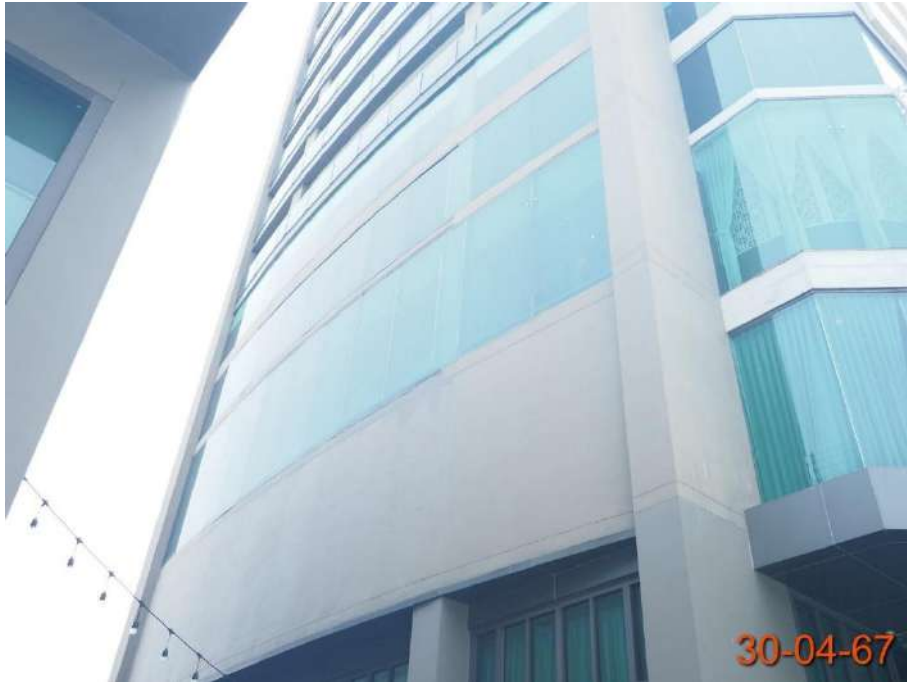
รูปที่ 101-102

รอยแตกร้าวภายนอกด้านหลัง

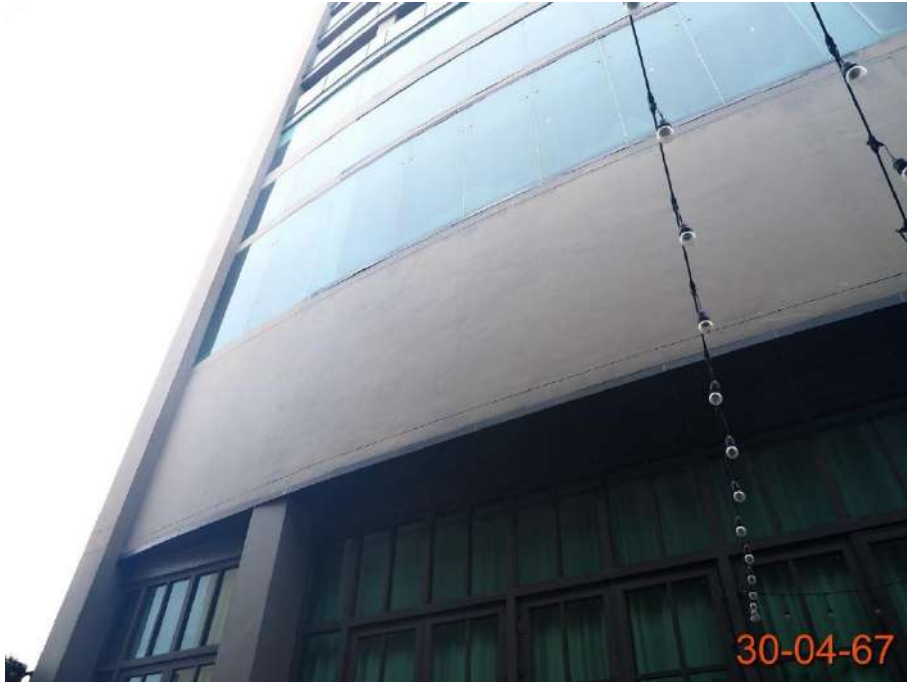
รูปที่ 103-104

รอยแตกร้าวภายนอกด้านหลัง
