เอกสารส่งมอบรายงานการเข้าสำรวจข้างเคียงก่อนเริ่มงาน

โครงการ GRANDE CENTRE POINT ATLAS PATTAYA

รายงานการสำรวจสภาพอาคารข้างเคียง โครงการก่อสร้างอาคาร
“GRANDE CENTRE POINT ATLAS PATTAYA”
(ก่อนเริ่มงานเสาเข็มเจาะ)

- โครงการก่อสร้าง** : อาคารโรงแรม 2 อาคาร อาคาร A สูง 25 ชั้น, อาคาร B สูง 26 ชั้น และชั้นลอย 1 ชั้น, อาคาร C สูง 8 ชั้น และชั้นลอย 2 ชั้น จำนวน 1 อาคาร, อาคาร D E F G H J สูง 1-4 ชั้น จำนวน 6 อาคาร ทางเชื่อมระหว่างอาคาร A และ B, ทางเชื่อมระหว่างอาคาร B และ C ป้ายบนพื้นดิน จำนวน 3 ป้าย และสรว่ายน้ำภายนอกอาคาร จำนวน 3 สรว
- เจ้าของโครงการ** : บริษัท แอล เอช มอลล์ แอนด์ โฮเทล จำกัด
- ที่ตั้งโครงการ** : ถนนพญา-นาเกลือ ซอยนาเกลือ อำเภอบางละมุง จังหวัดชลบุรี 20150
- ผู้รับเหมางานเสาเข็มเจาะ** : บริษัท ซีฟโก้ จำกัด (มหาชน)
- ระยะเวลางานก่อสร้าง** : เริ่มงานวันที่ 1 เมษายน 2567 กำหนดแล้วเสร็จวันที่ 29 กรกฎาคม 2567
(งานเสาเข็มเจาะ)
- วันที่สำรวจ** : วันที่ 30 เมษายน 2567
- พนักงานสำรวจ** : นายสุเทพ สุวรรณศรี

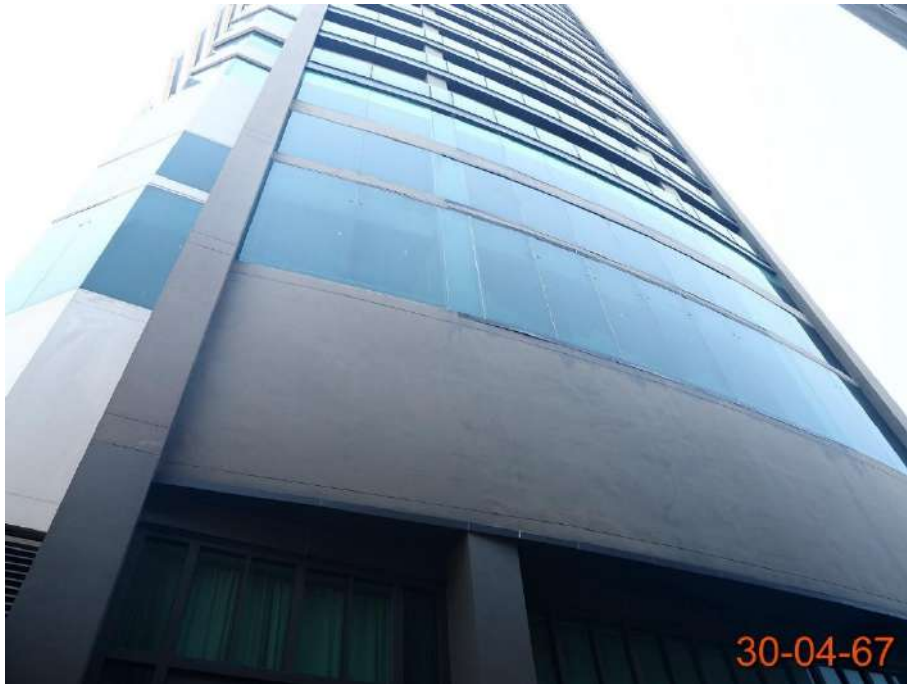
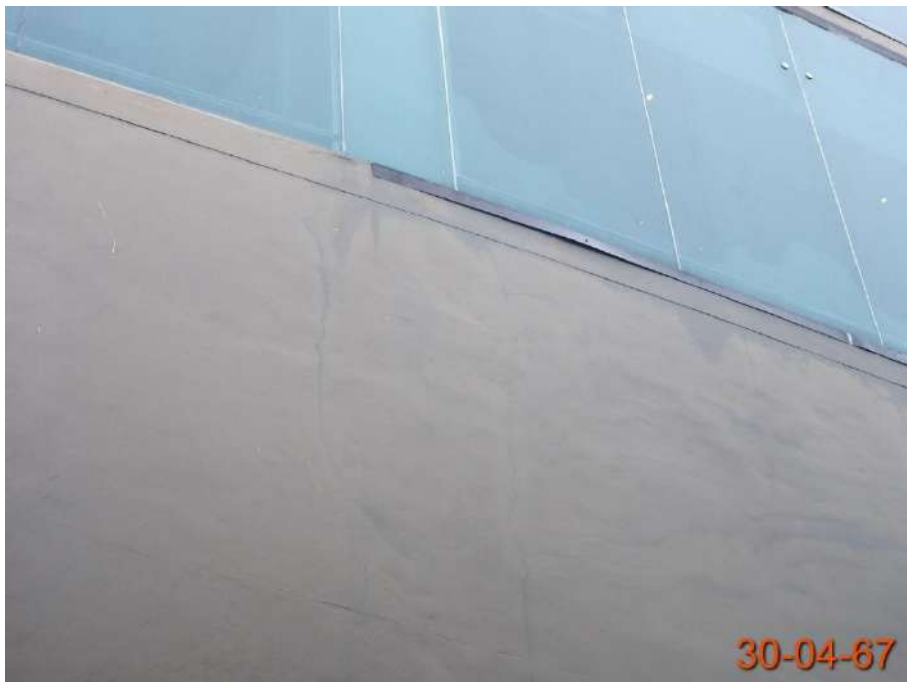
รูปที่ 105-106

- บริเวณสระว่ายน้ำ มีรอยคราบน้ำ (รูปที่ 85-90)
- ภายนอกด้านหลัง มีรอยแตกร้าว (รูปที่ 99-108)
- พื้นด้านหลัง ไม่พบความเสียหาย (รูปที่ 109-110)
- ภายนอกด้านซ้าย มีรอยแตกร้าว (รูปที่ 115-140)

รอยแตกร้าวภายนอกด้านหลัง

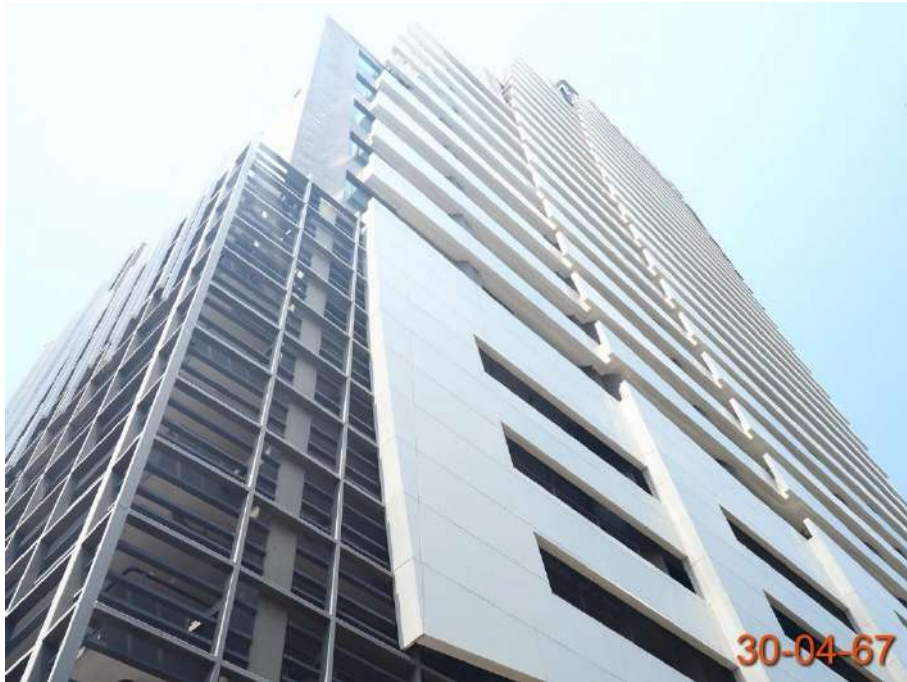
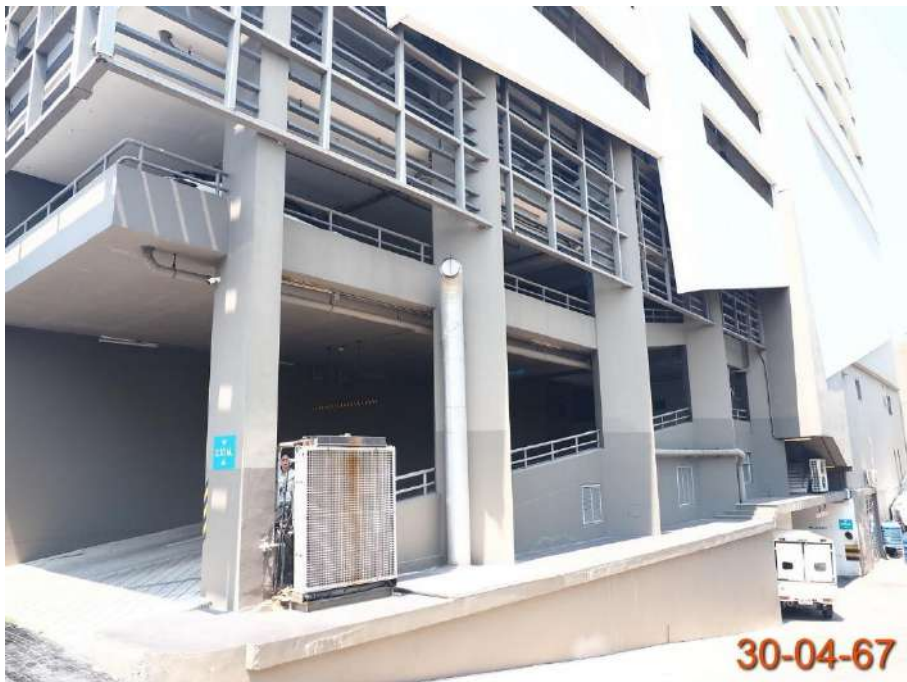
รูปที่ 113-114

สภาพภายนอกด้านซ้าย

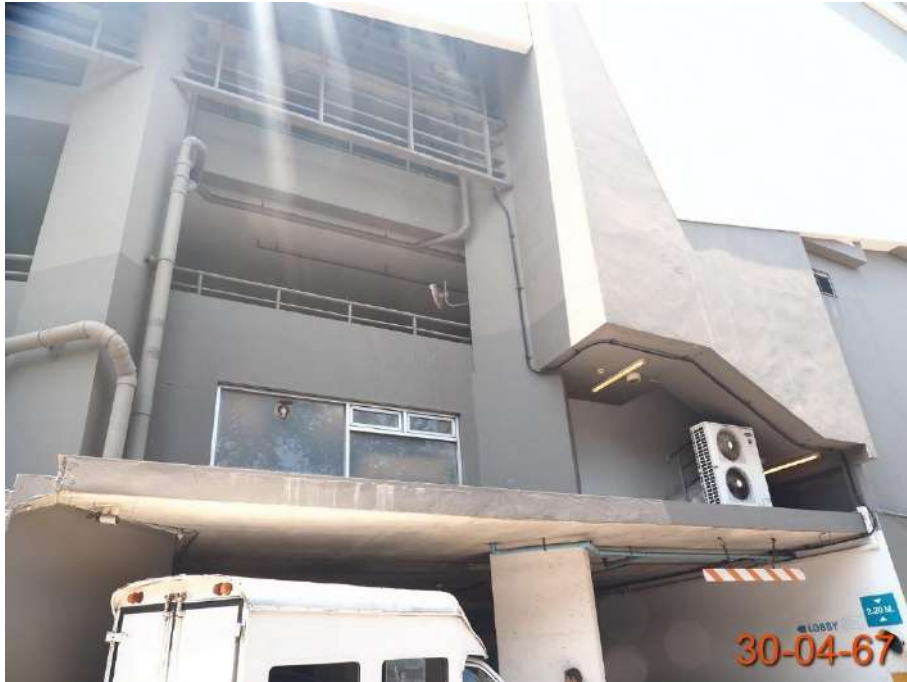
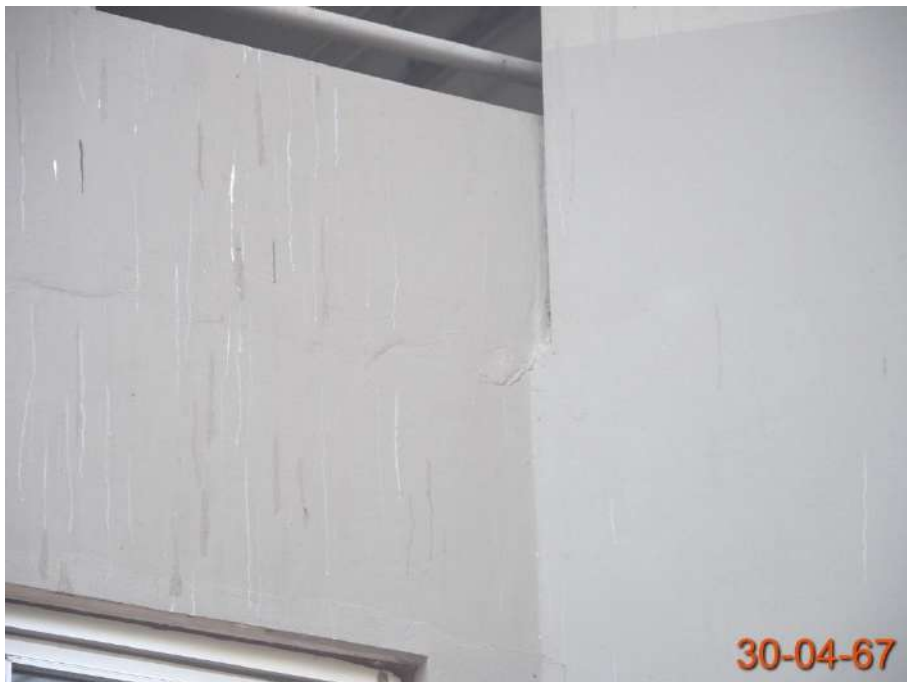
รูปที่ 125-126

รอยแตกร้าวภายนอกด้านซ้าย

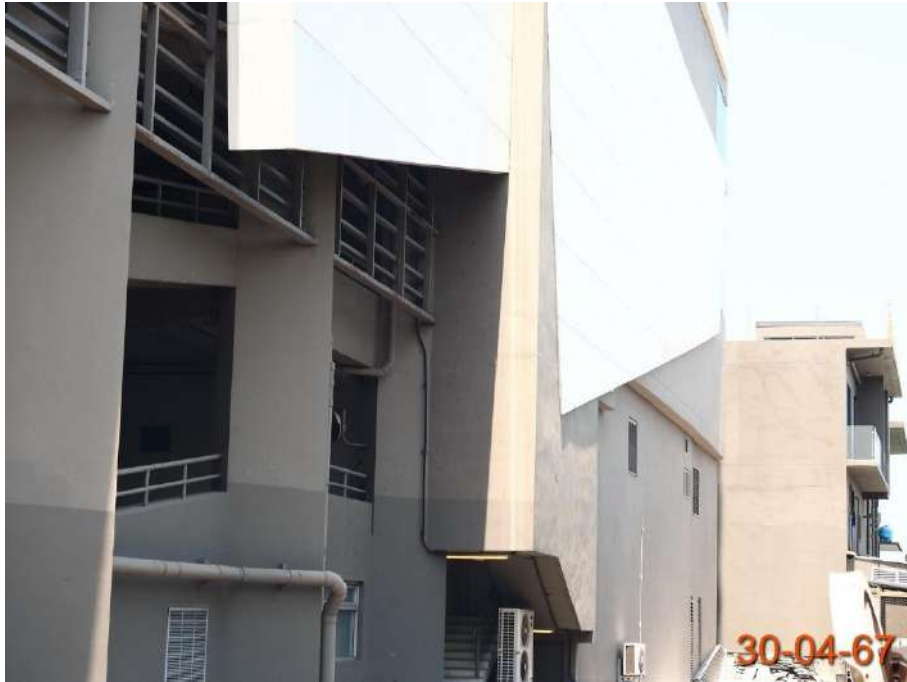
รูปที่ 137-138

รอยแตกร้าวภายนอกด้านซ้าย

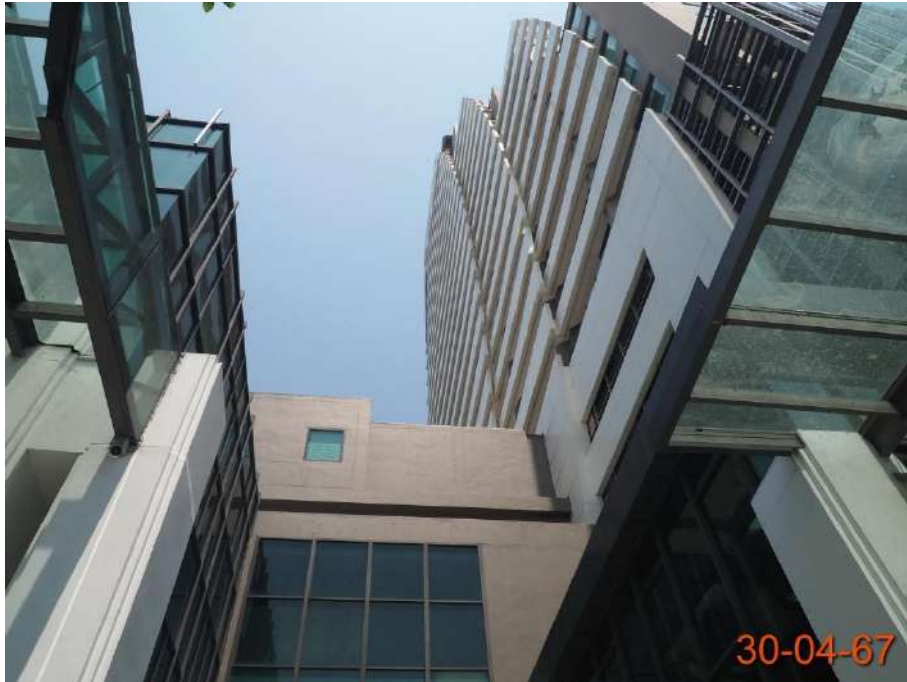
รูปที่ 153-154

สภาพภายนอกด้านหน้า

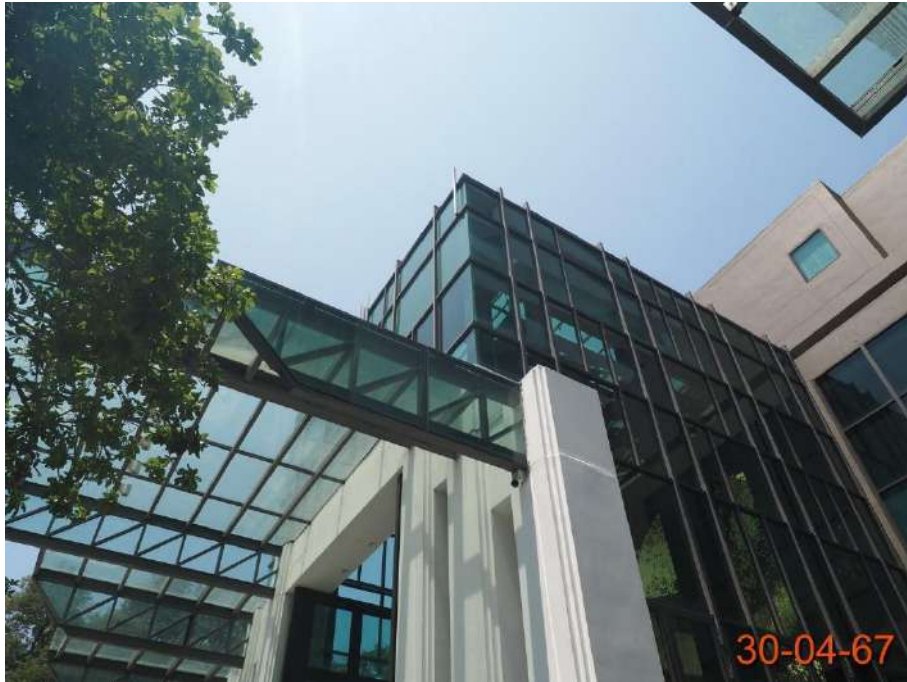
รูปที่ 155-156

สภาพภายนอกด้านหน้า

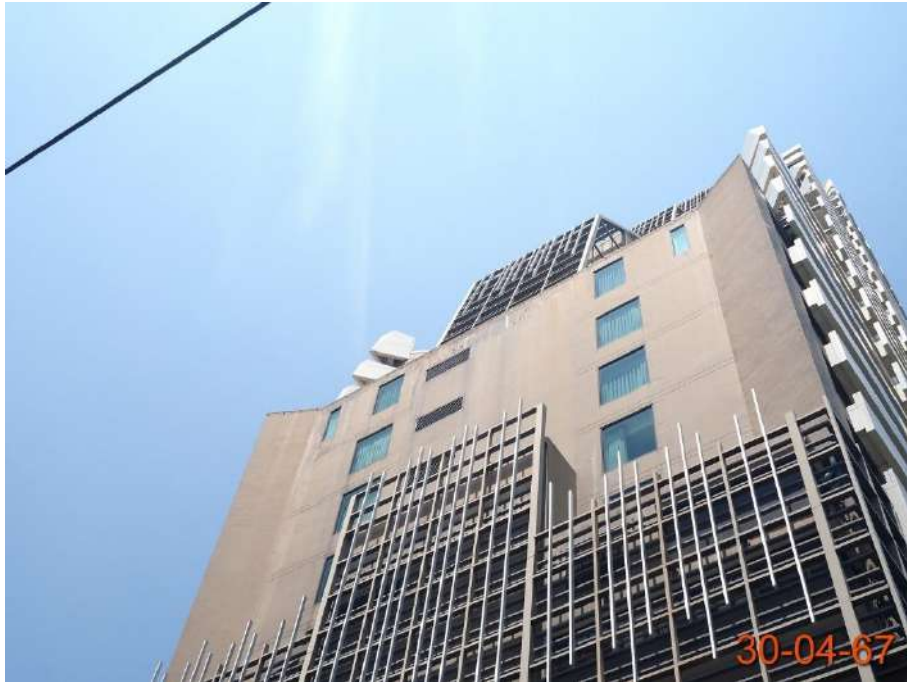
รูปที่ 159-160

- พื้นด้านซ้าย มีรอยแตกร้าว (รูปที่ 143-150)
- ภายนอกด้านหน้า มีรอยแตกร้าว และคราบน้ำ (รูปที่ 159-192)
- บ่อน้ำพุด้านหน้า มีคราบน้ำ (รูปที่ 193-200)
- พื้นบริเวณด้านหน้า มีรอยแตกร้าว (รูปที่ 205-216)

รอยแตกร้าว คราบน้ำภายนอกด้านหน้า

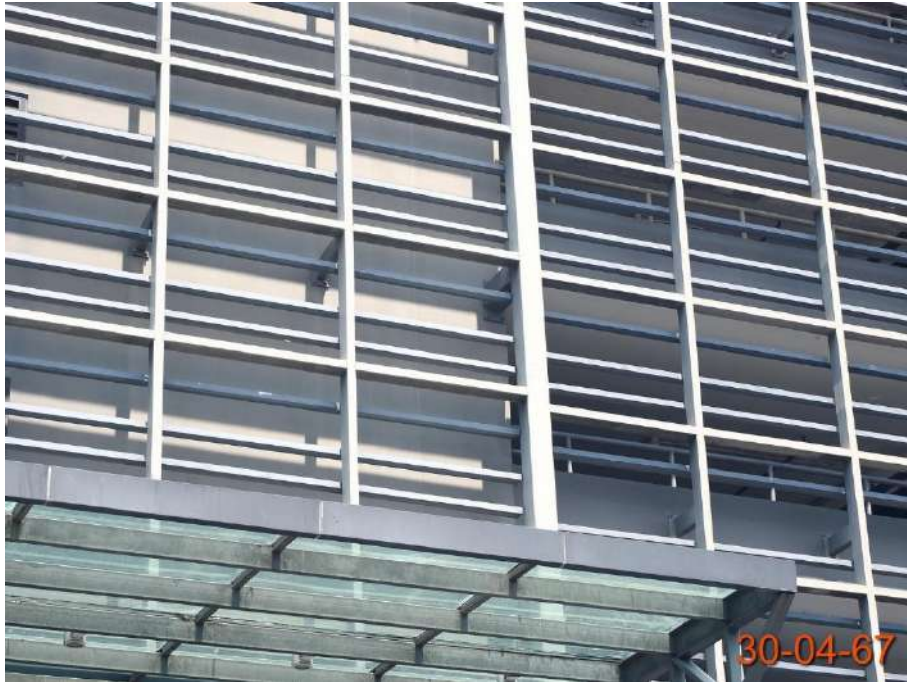
รูปที่ 165-166

รอยแตกร้าว คราบน้ำภายนอกด้านหน้า

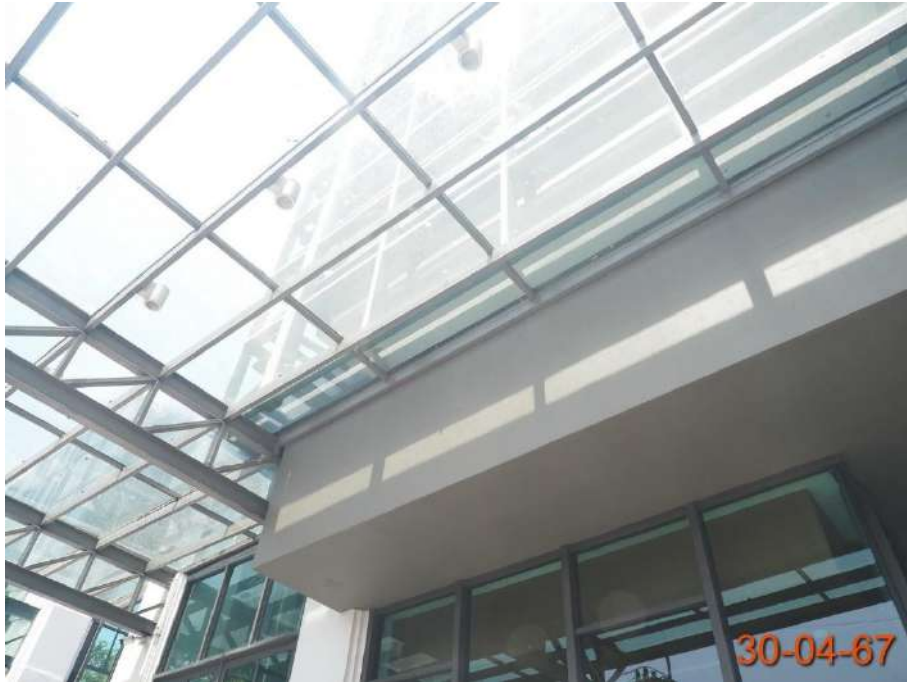
รูปที่ 169-170

รอยแตกร้าว คราบน้ำภายนอกด้านหน้า

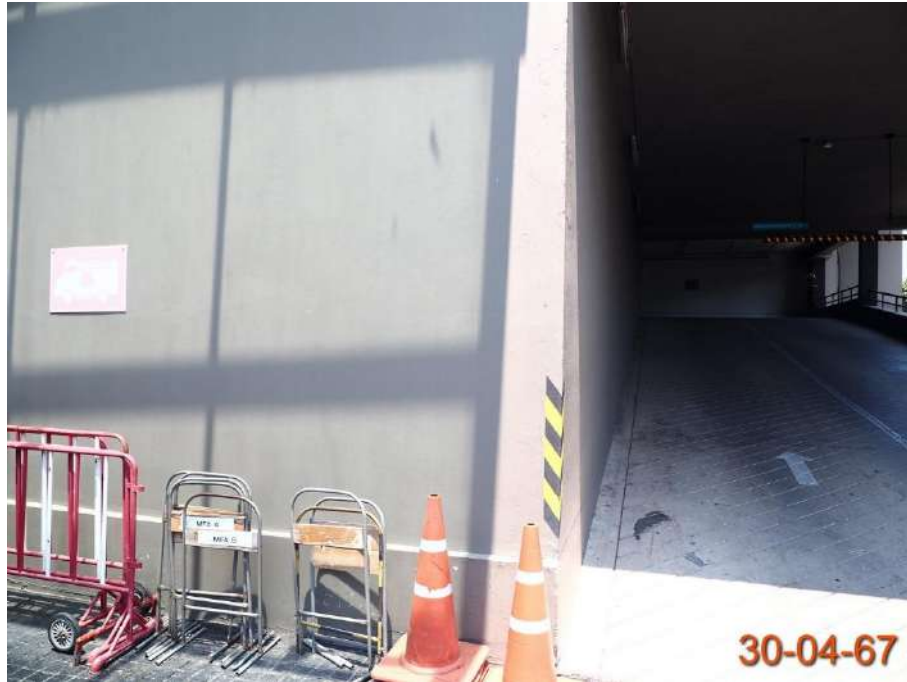
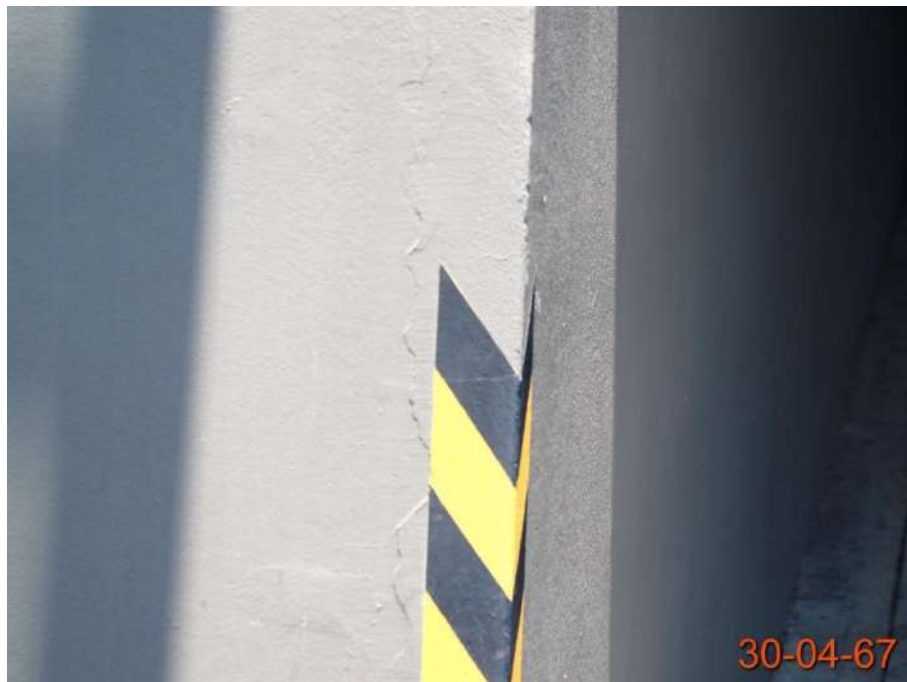
รูปที่ 175-176

รอยแตกร้าว คราบน้ำภายนอกด้านหน้า

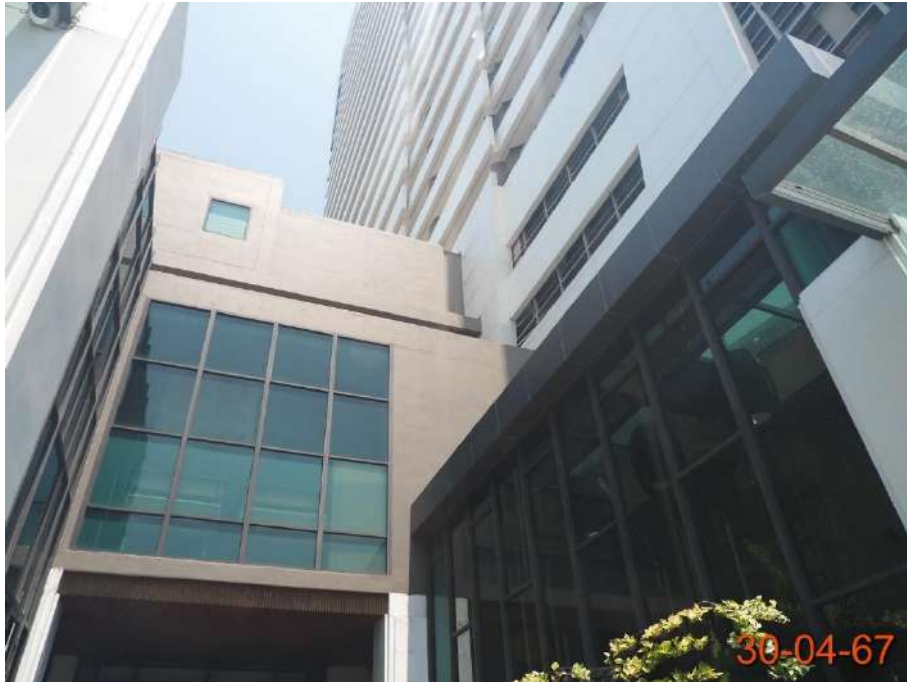
รูปที่ 179-180

รอยแตกร้าว คราบน้ำภายนอกด้านหน้า

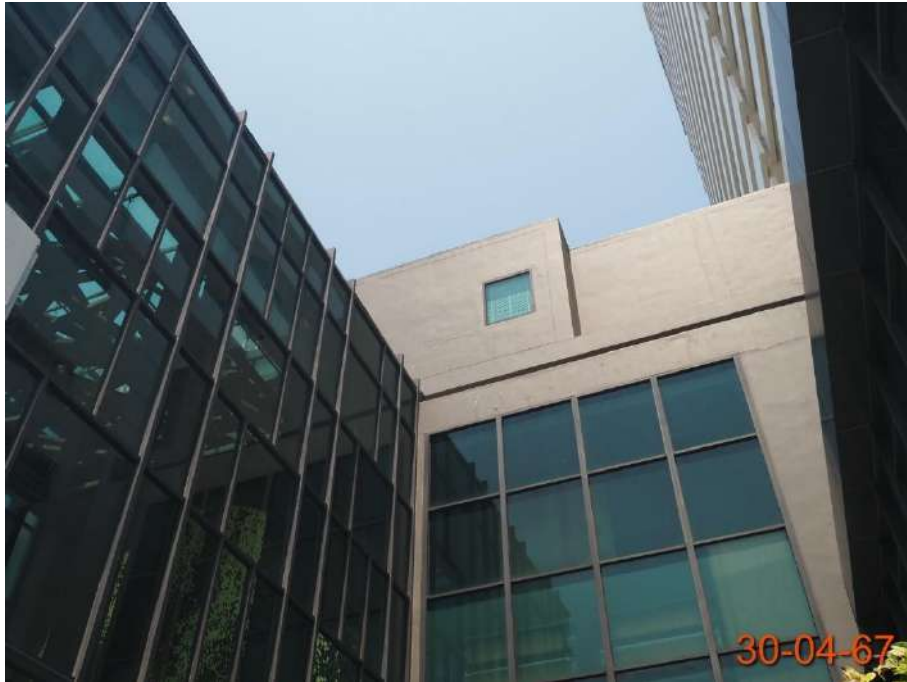
รูปที่ 185-186

รอยแตกร้าว คราบน้ำภายนอกด้านหน้า

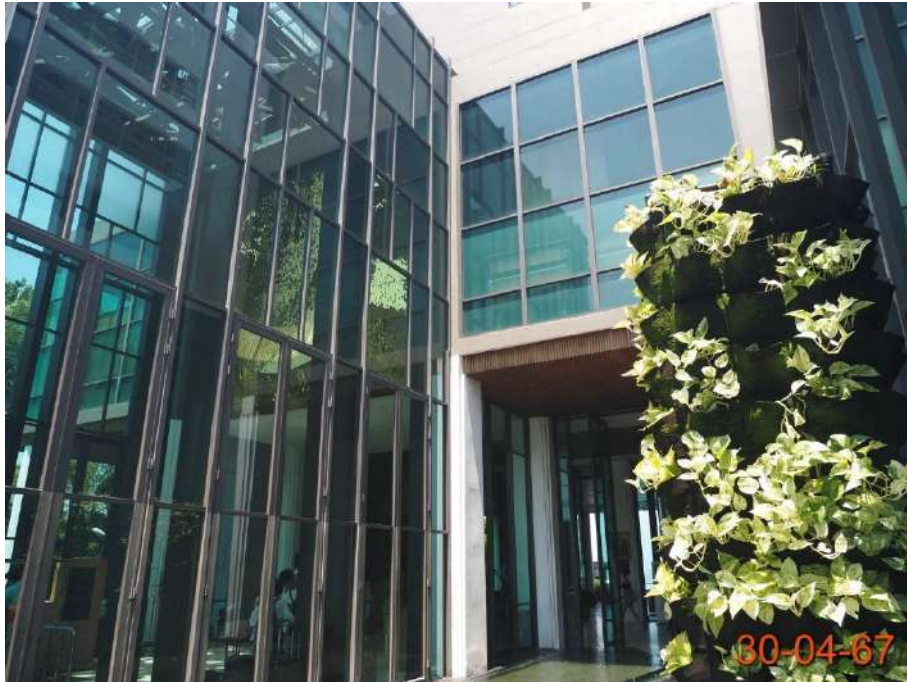
รูปที่ 189-190

รอยแตกร้าว คราบน้ำภายนอกด้านหน้า

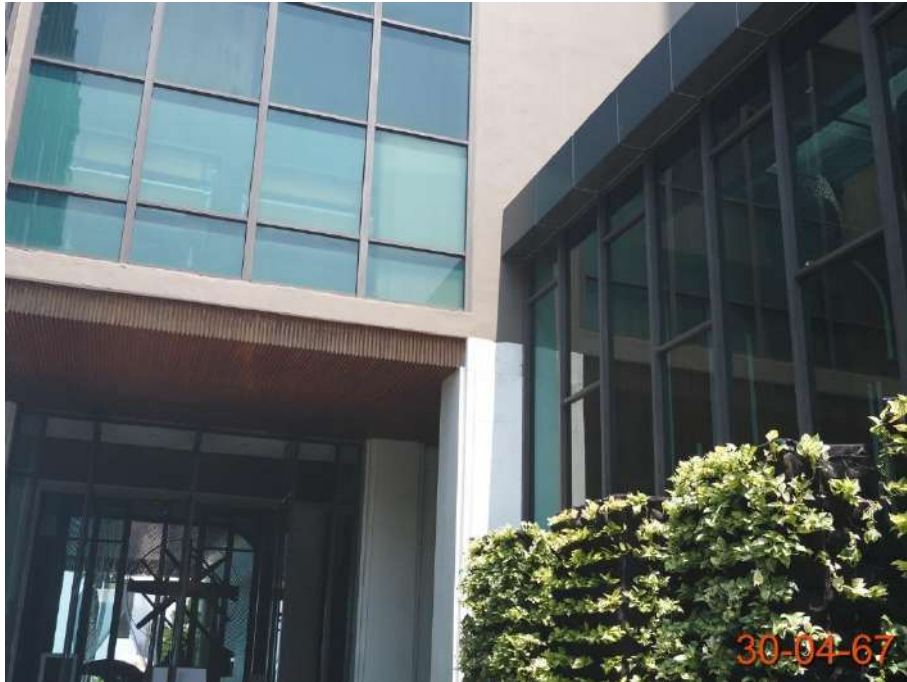
รูปที่ 191-192

รอยแตกร้าว คราบน้ำภายนอกด้านหน้า

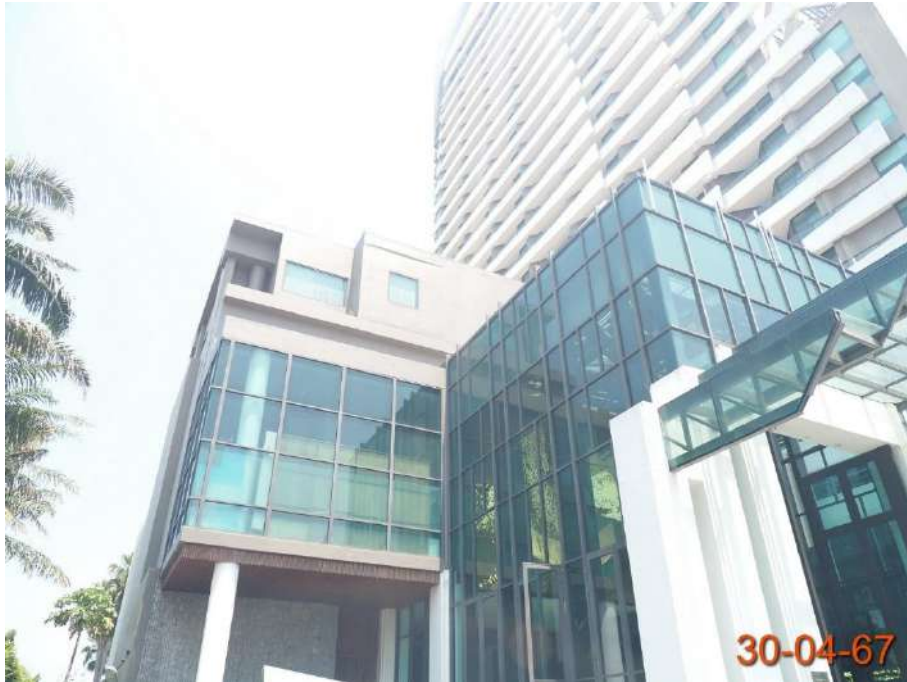
รูปที่ 217-218

สภาพภายนอกด้านขวา

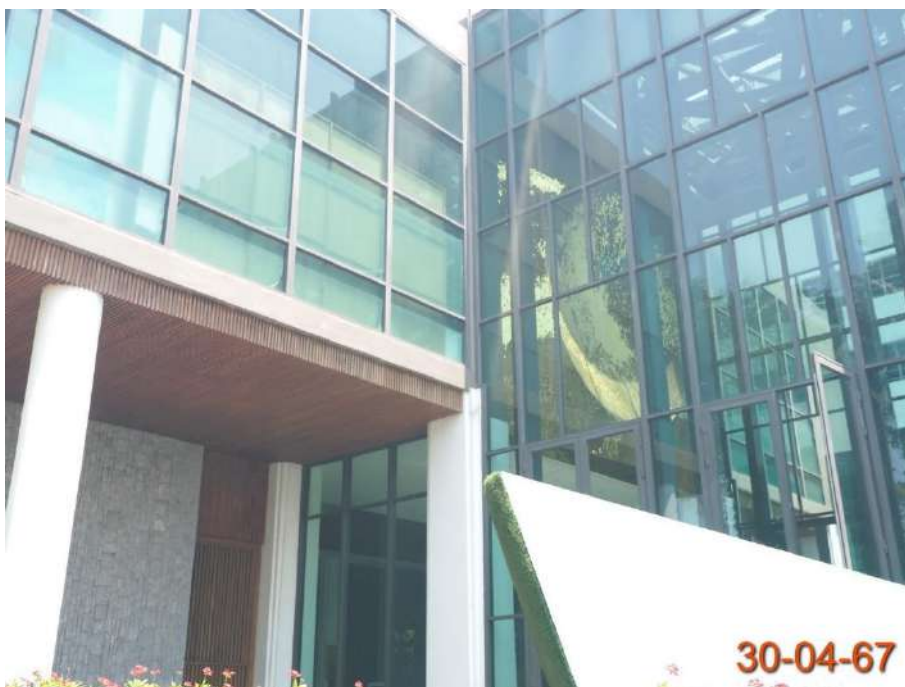
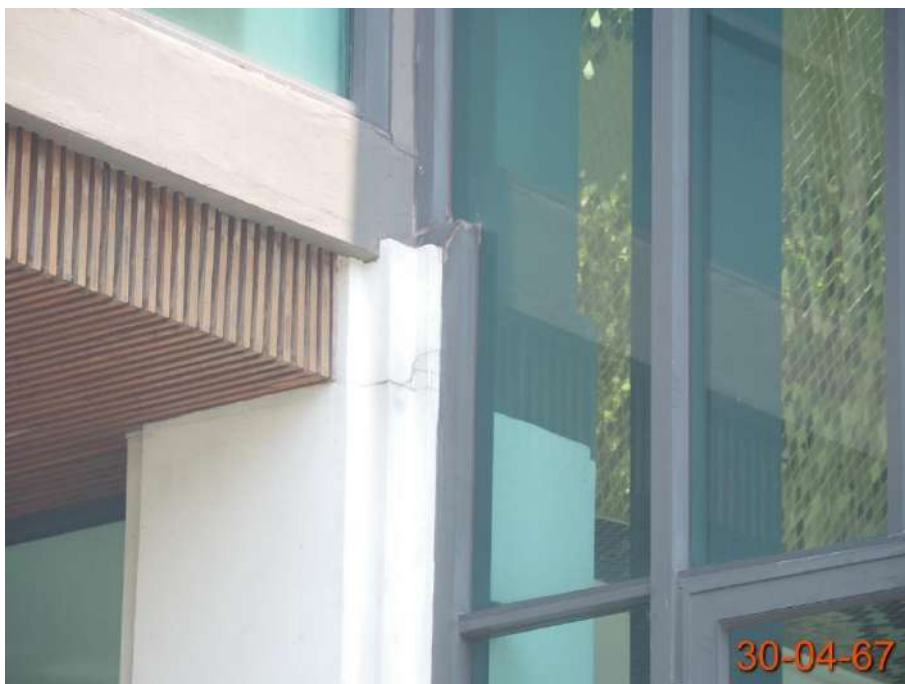
รูปที่ 221-222

- ภายนอกด้านขวา มีรอยแตกร้าว (รูปที่ 221-238)
- บ่อน้ำพุด้านขวา มีรอยคราบน้ำ (รูปที่ 239-244)
- พื้นผิวถนนด้านหน้า มีรอยแตกร้าว (รูปที่ 249-282)
- บริเวณศาลพระภูมิ มีรอยแตกร้าว (รูปที่ 287-292)

รอยแตกร้าวภายนอกด้านขวา

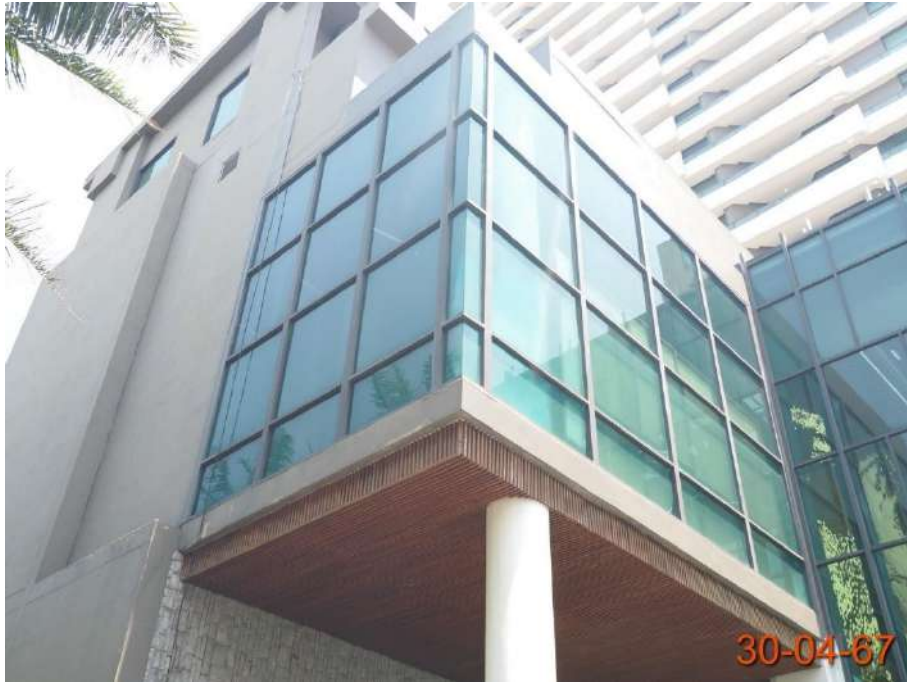
รูปที่ 223-224

รอยแตกร้าวภายนอกด้านขวา

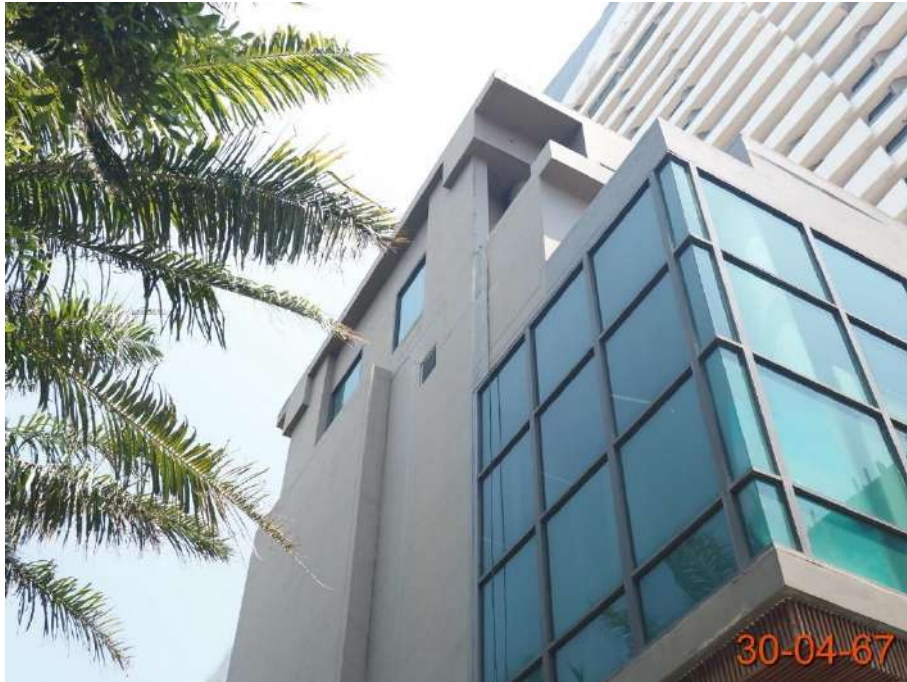
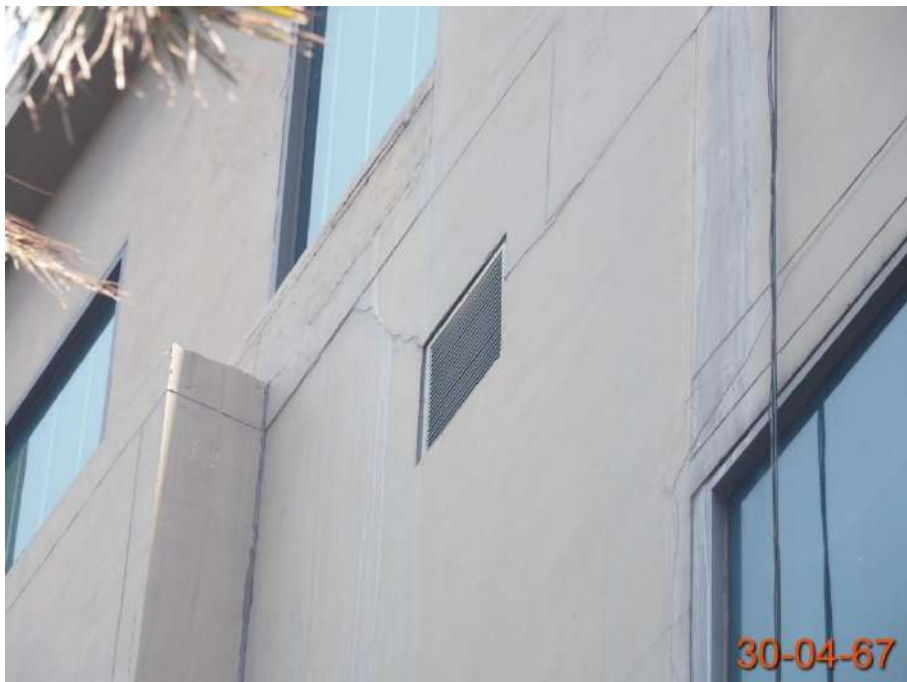
รูปที่ 227-228

รอยแตกร้าวภายนอกด้านขวา

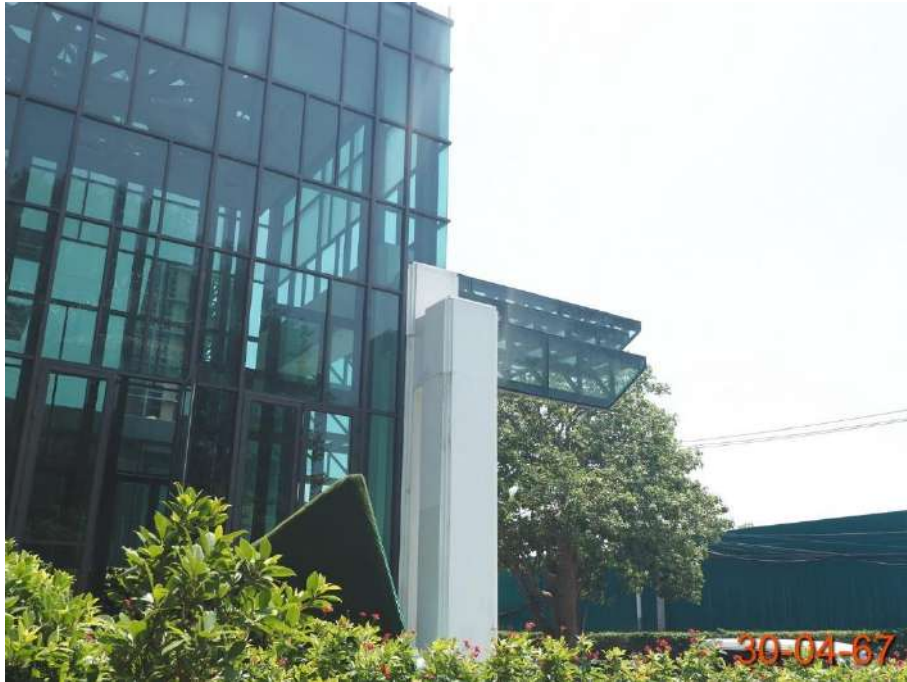
รูปที่ 231-232

รอยแตกร้าวภายนอกด้านขวา

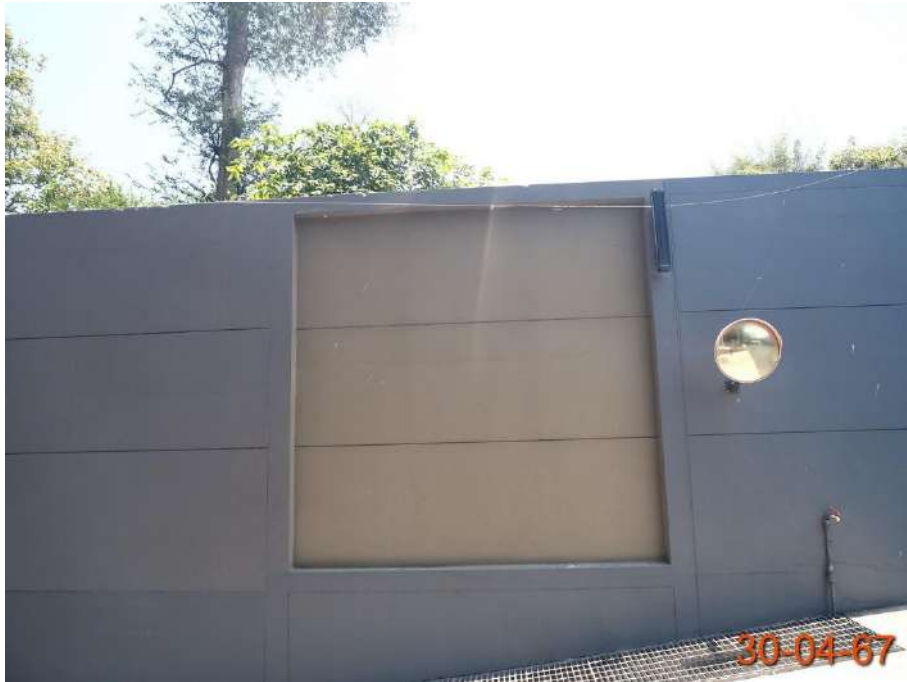
รูปที่ 309-310

- กำแพงภายในด้านซ้าย มีรอยแตกร้าว (รูปที่ 293-310)
- กระถางต้นไม้บริเวณแนวกำแพงภายในด้านหน้า มีรอยแตกร้าว (รูปที่ 313-320)
- สภาพเสาไฟฟ้า และหม้อแปลงไฟฟ้า ไม่พบความเสียหาย (รูปที่ 321-332)

รอยแตกร้าวกำแพงภายในด้านซ้าย

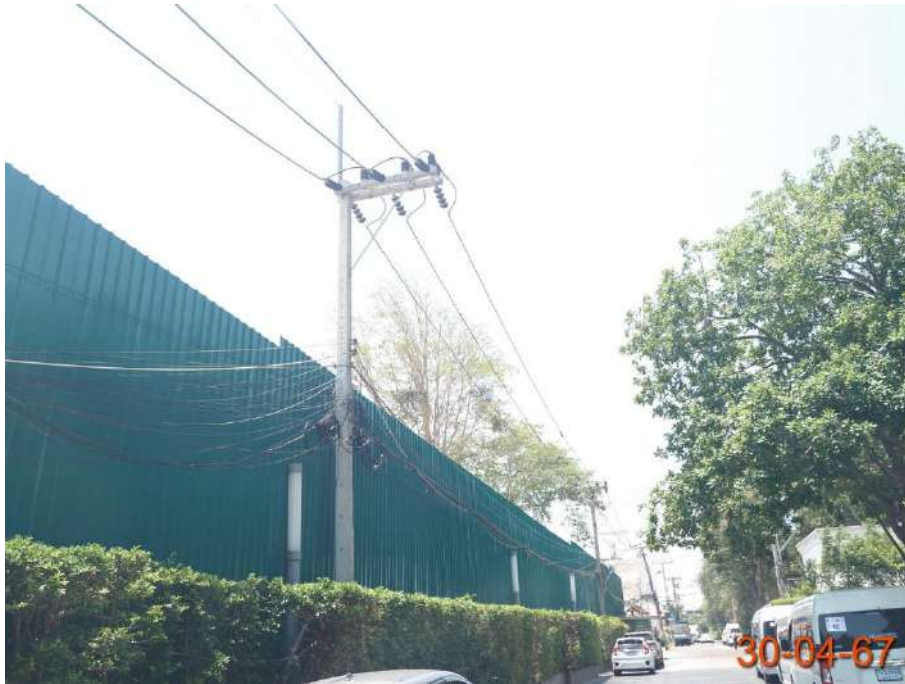
รูปที่ 325-326

สภาพเสาไฟฟ้า และหม้อแปลงไฟฟ้า

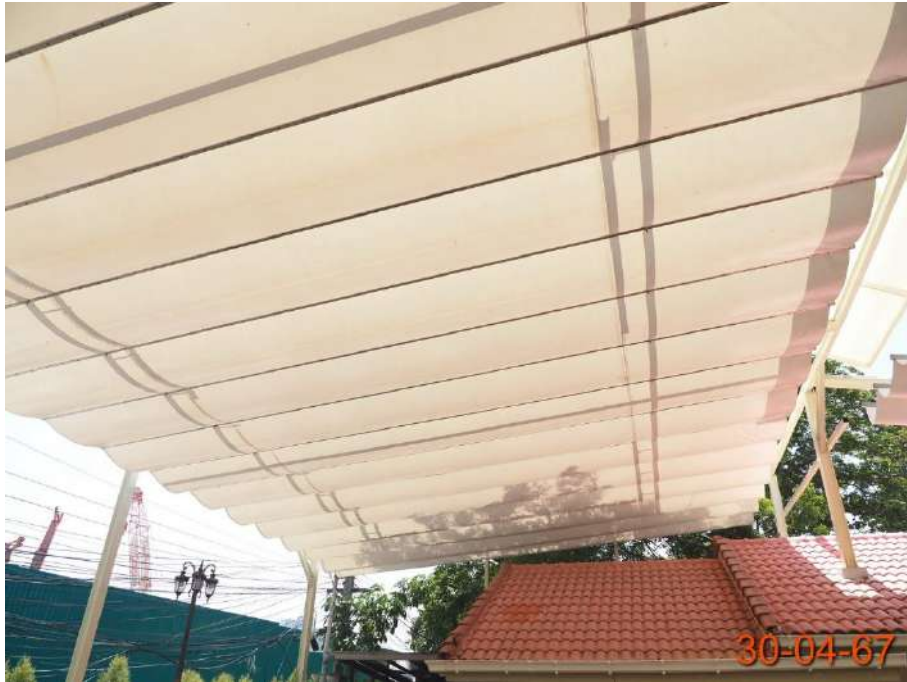
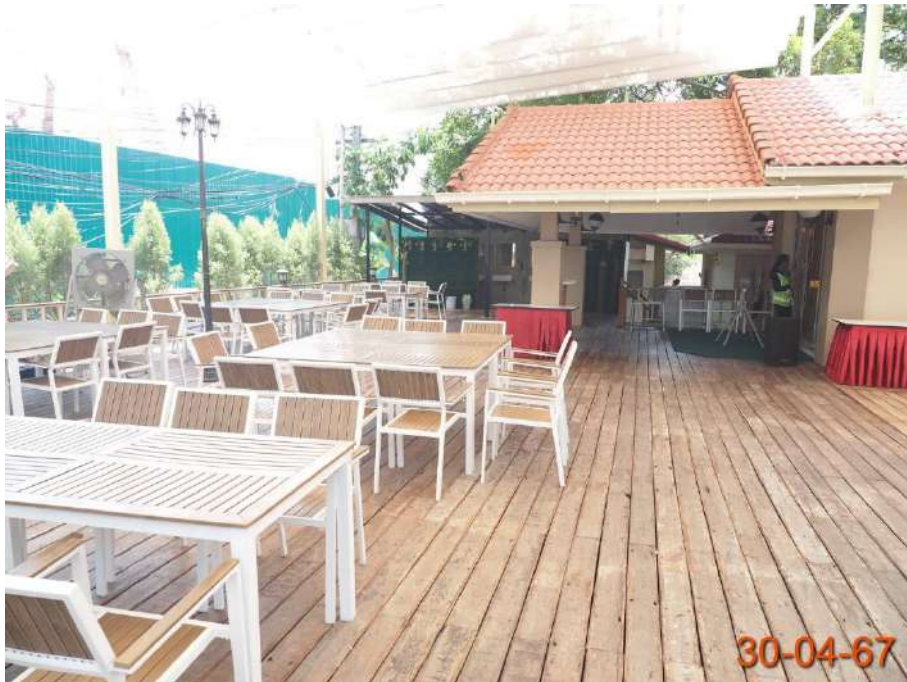
รูปที่ 335-336

สภาพภายนอกร้านอาหาร

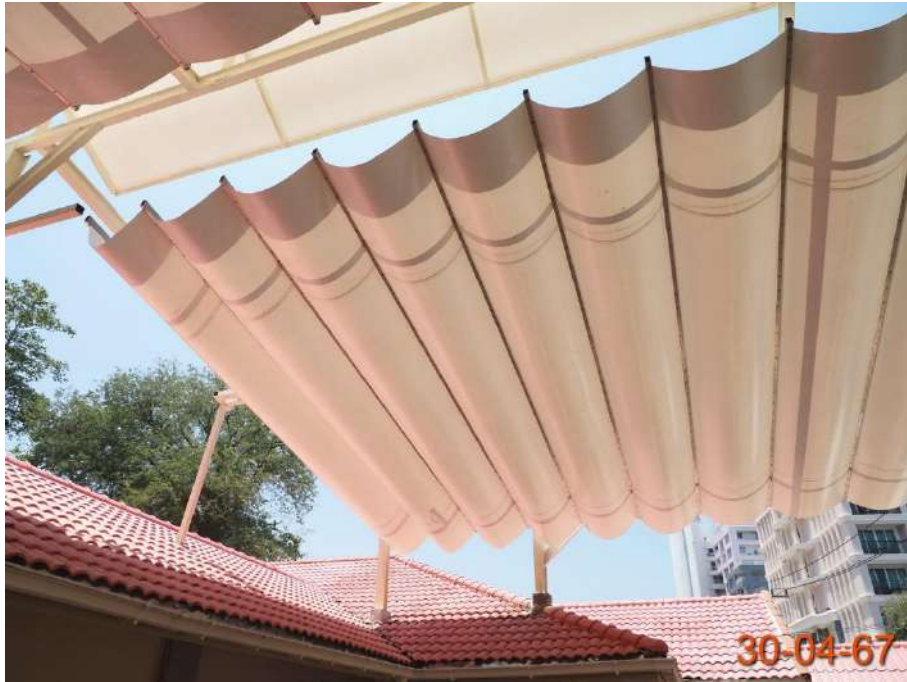
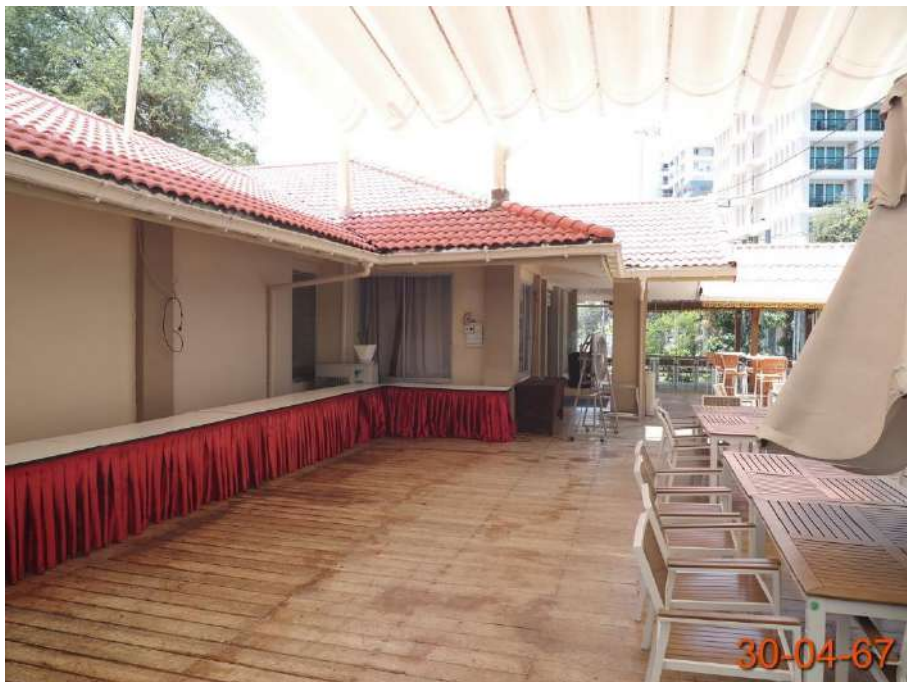
รูปที่ 341-342

สภาพภายนอกร้านอาหาร
