Bell Survey Ltd.

บริษัท ซีฟโก้ จำกัด (มหาชน)

2K24/N-0293/STS/ns

GRANDE CENTRE POINT ATLAS PATTAYA

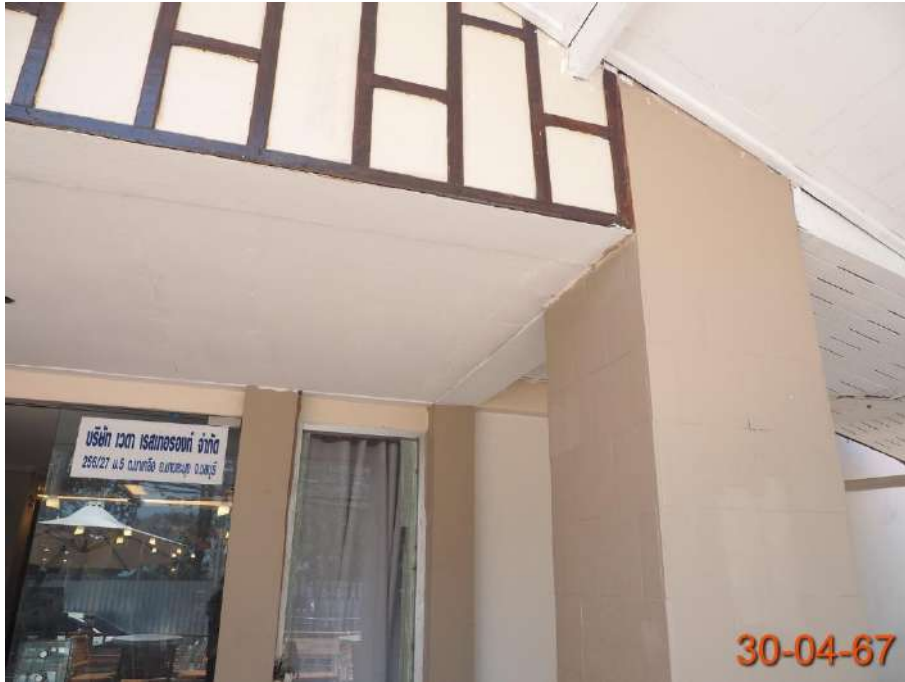
รูปที่ 349-350

รอยแตกร้าวบริเวณภายนอกร้านอาหาร

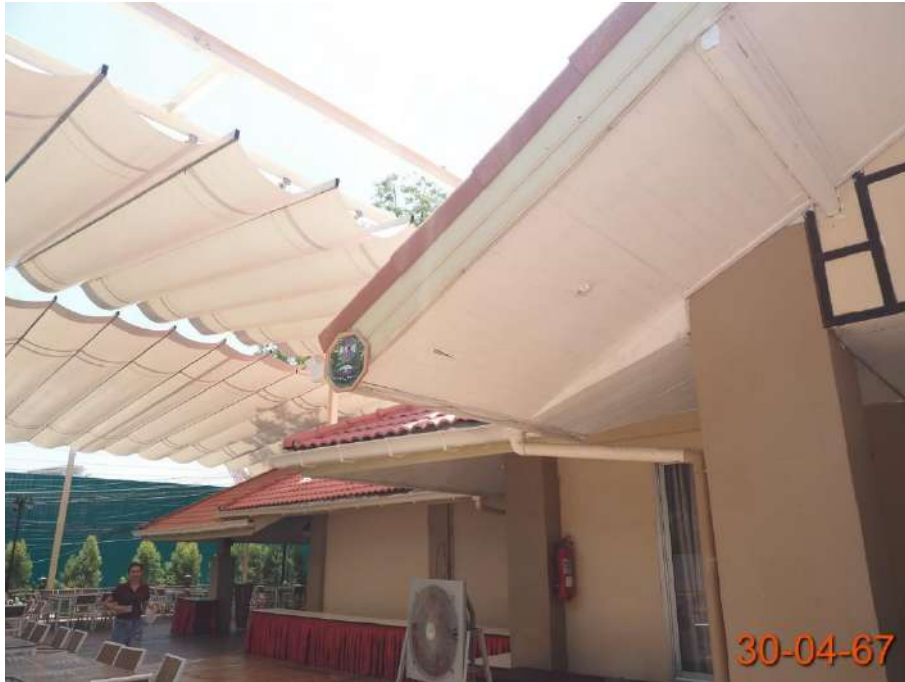
รูปที่ 357-358

รอยแตกร้าวบริเวณภายนอกร้านอาหาร

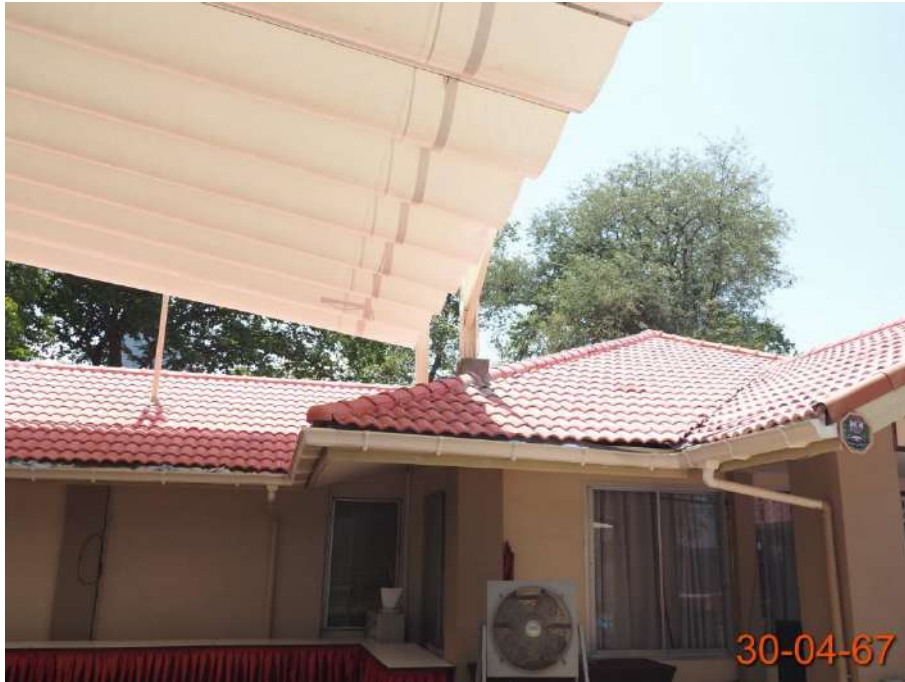
รูปที่ 359-360

รอยแตกร้าวบริเวณภายนอกร้านอาหาร

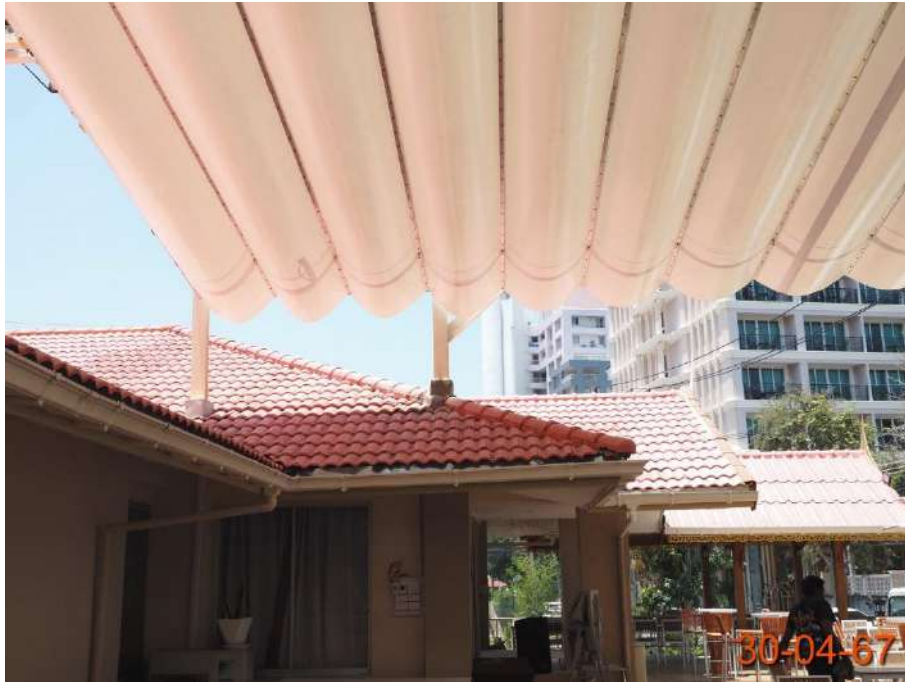
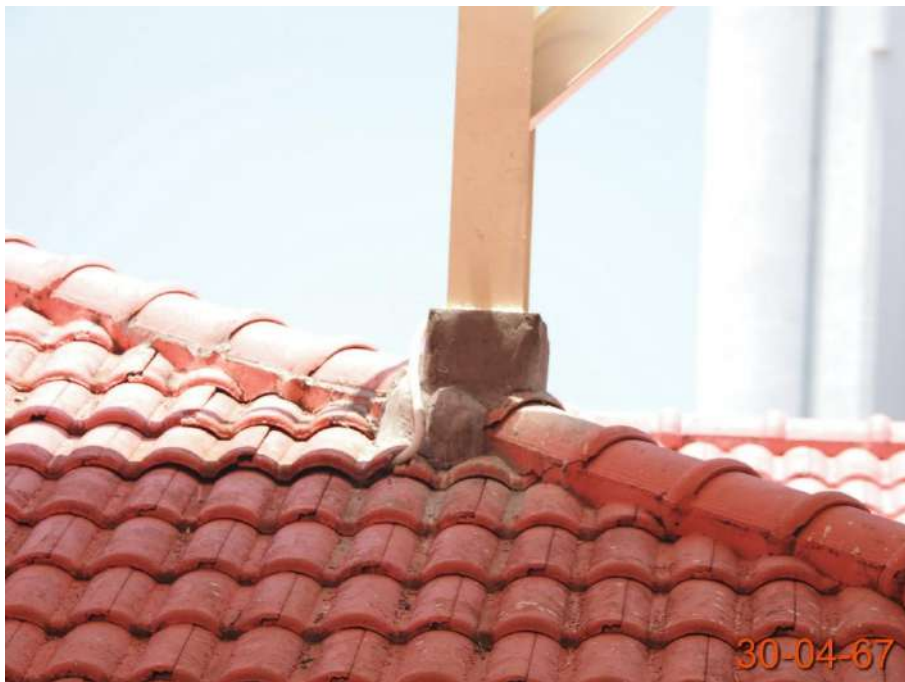
รูปที่ 363-364

รอยแตกร้าวบริเวณภายนอกร้านอาหาร

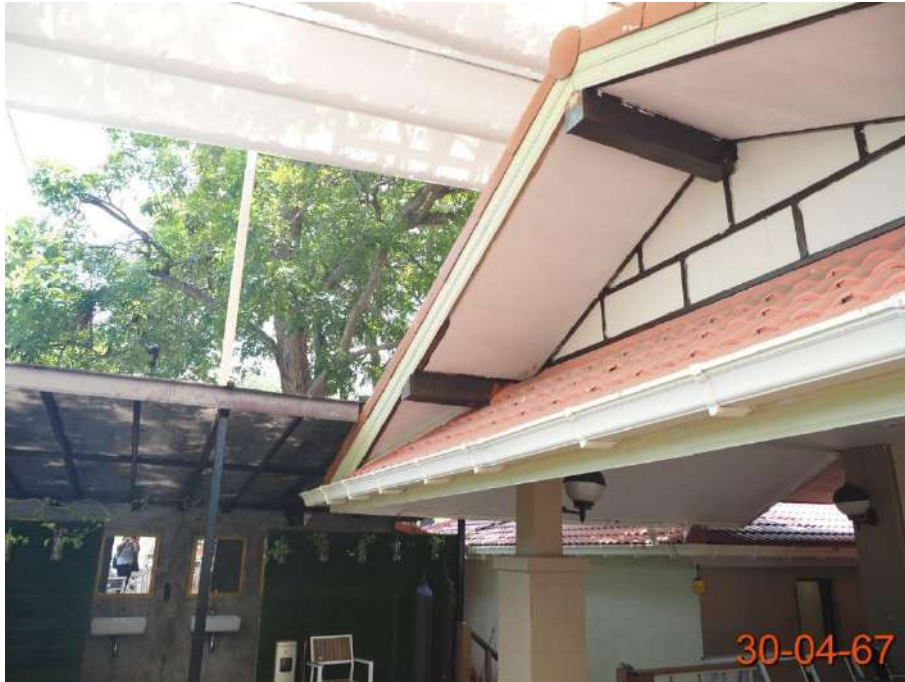
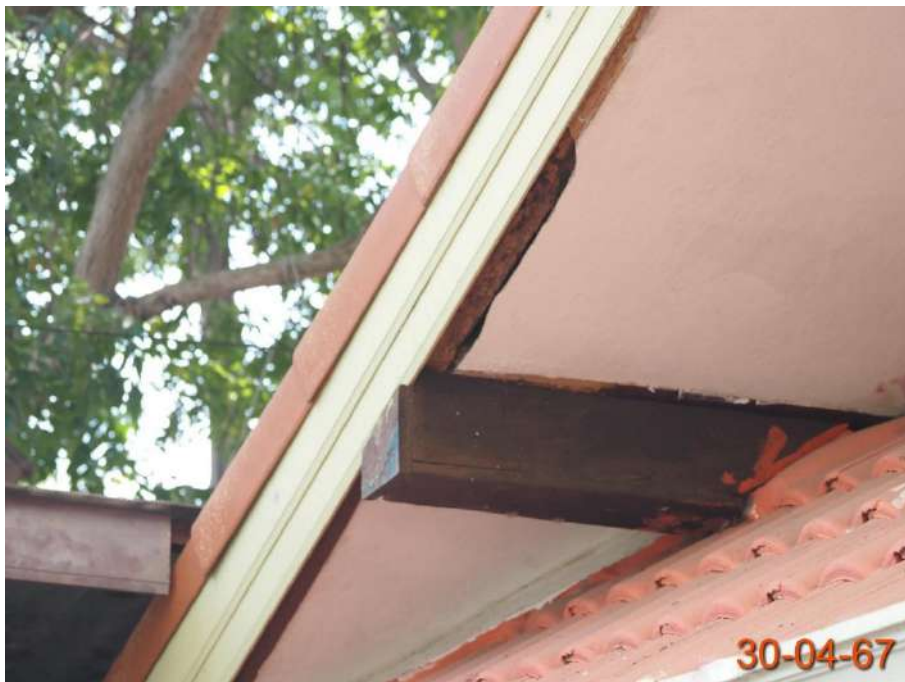
รูปที่ 365-366

รอยแตกร้าวบริเวณภายนอกร้านอาหาร

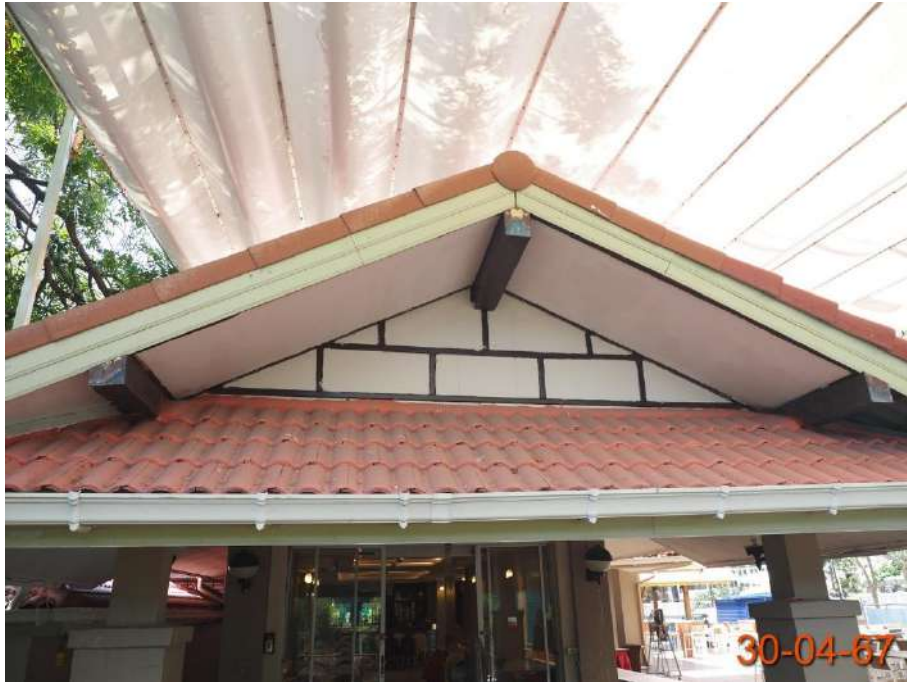
รูปที่ 367-368

รอยแตกร้าวบริเวณภายนอกร้านอาหาร

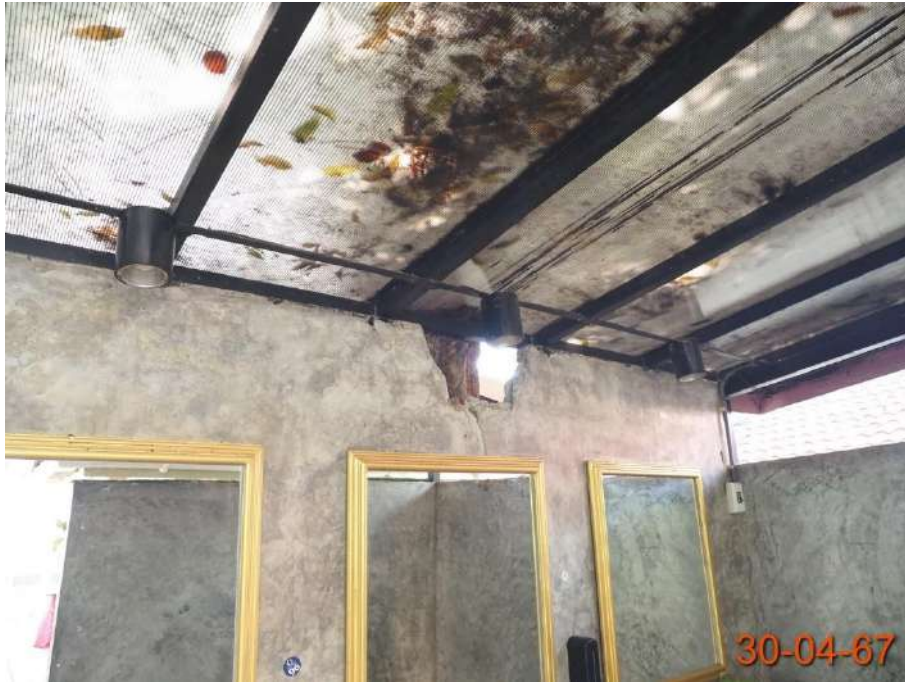
รูปที่ 379-380

รอยแตกร้าว คราบน้ำบริเวณภายในห้องน้ำ

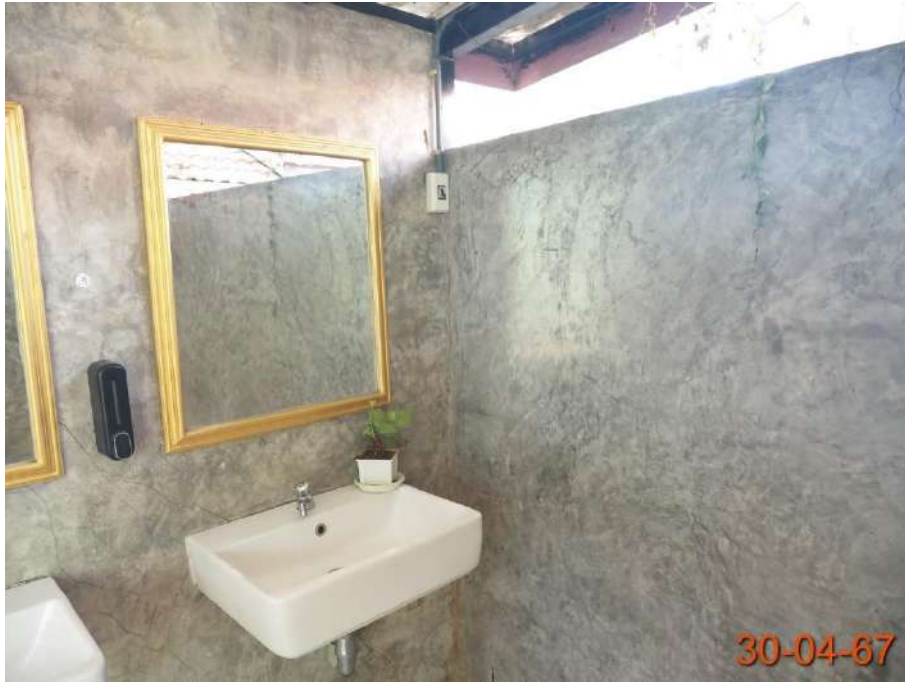
รูปที่ 381-382

รอยแตกร้าว คราบน้ำบริเวณภายในห้องน้ำ

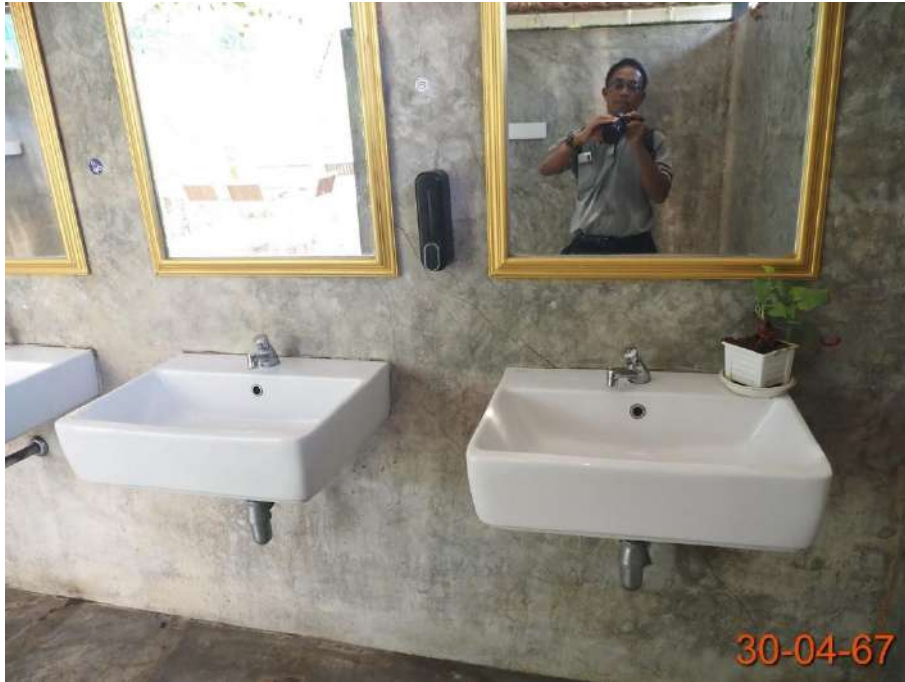
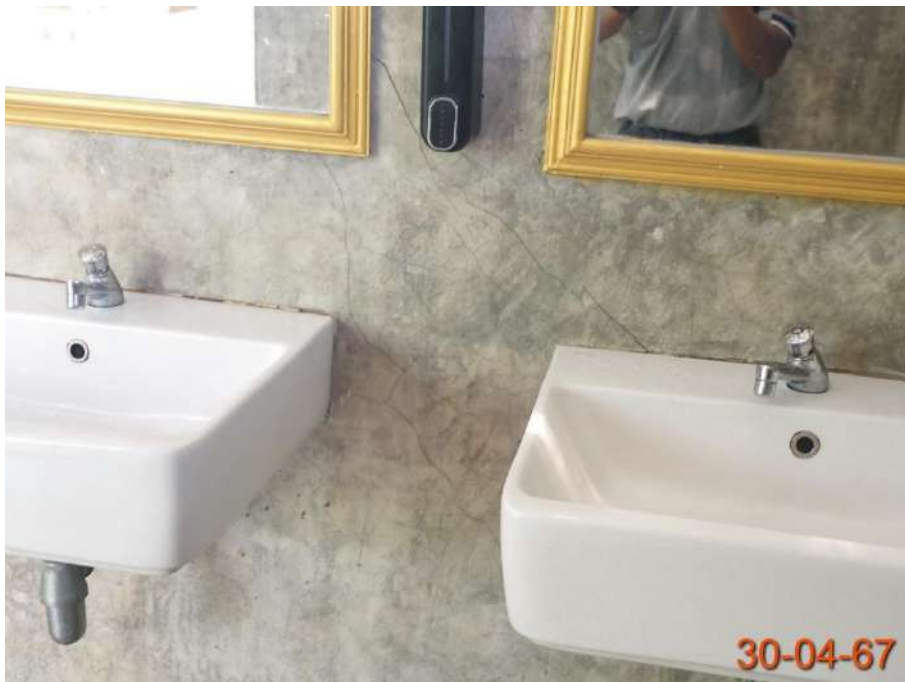
รูปที่ 383-384

รอยแตกร้าว คราบน้ำบริเวณภายในห้องน้ำ

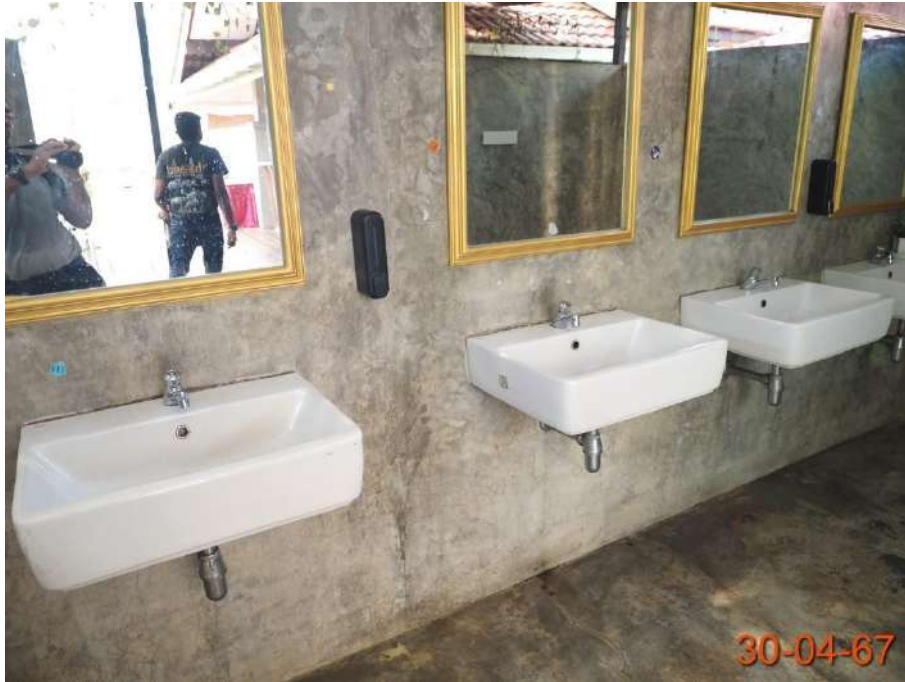
รูปที่ 385-386

รอยแตกร้าว คราบน้ำบริเวณภายในห้องน้ำ

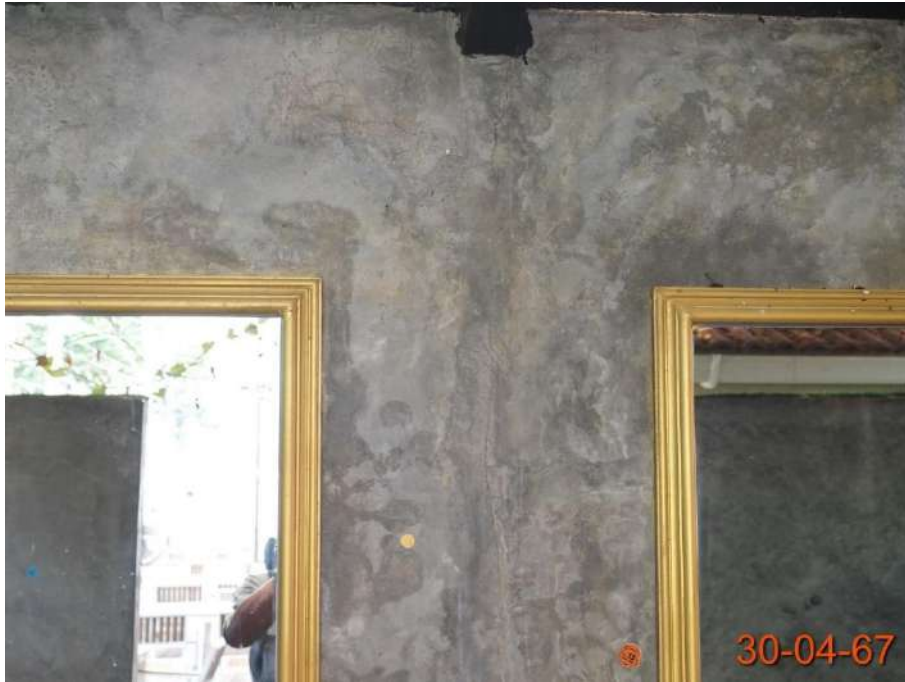
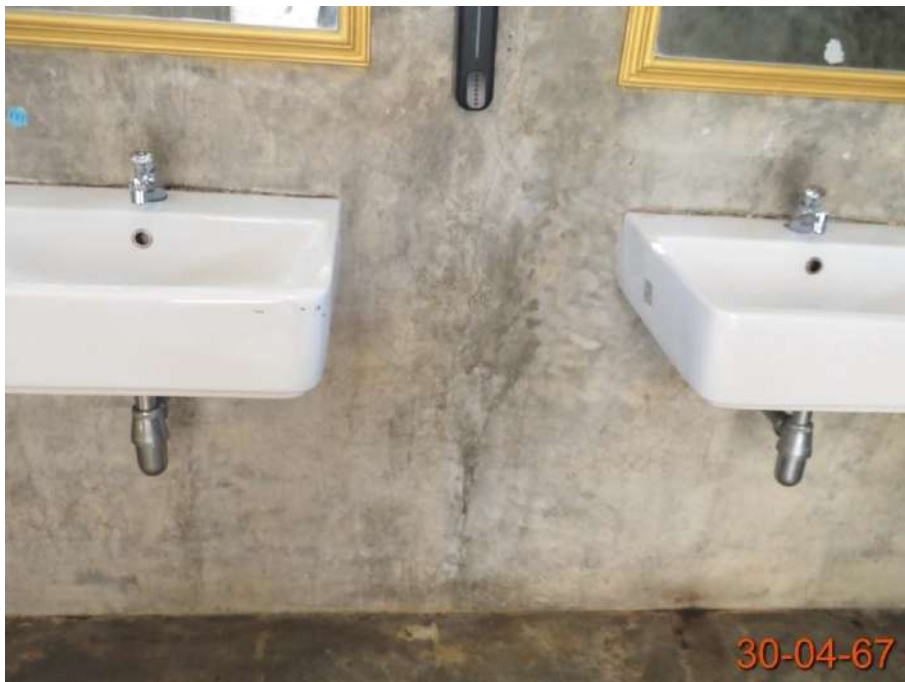
รูปที่ 387-388

รอยแตกร้าว คราบน้ำบริเวณภายในห้องน้ำ

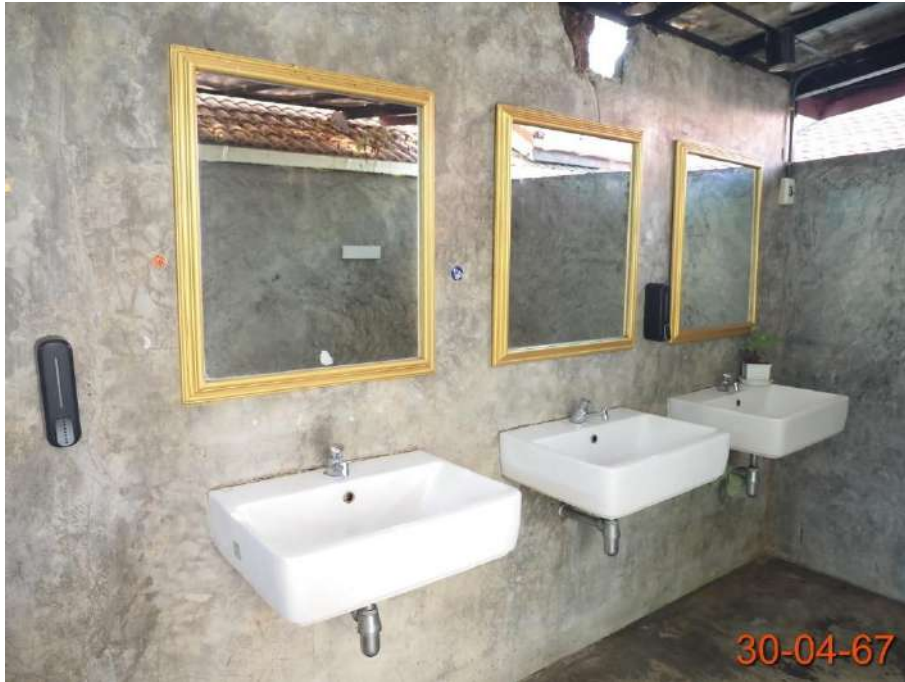
รูปที่ 389-390

รอยแตกร้าว คราบน้ำบริเวณภายในห้องน้ำ

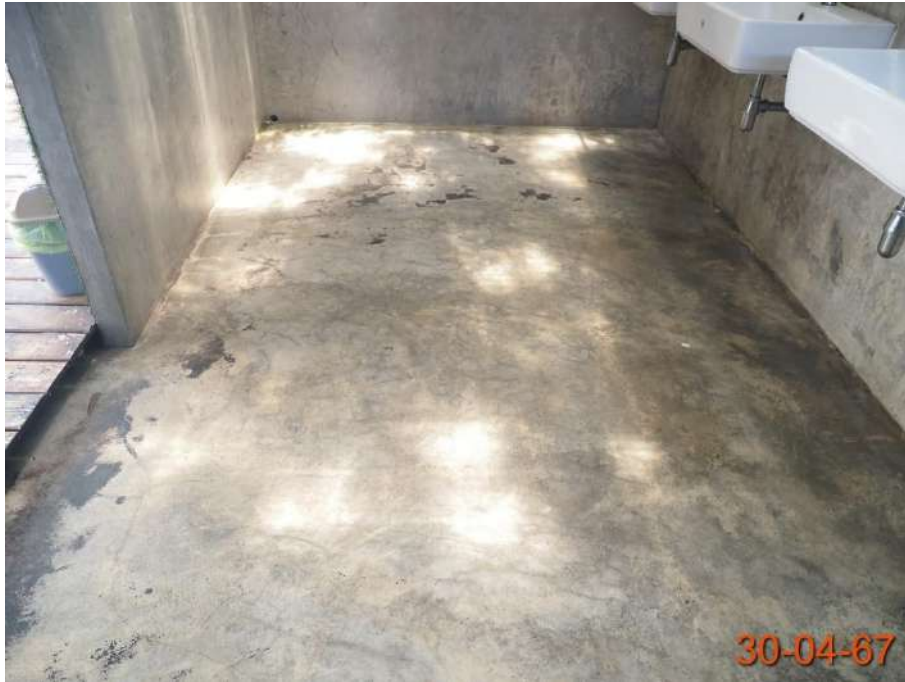
รูปที่ 393-394

รอยแตกร้าว คราบน้ำบริเวณภายในห้องน้ำ

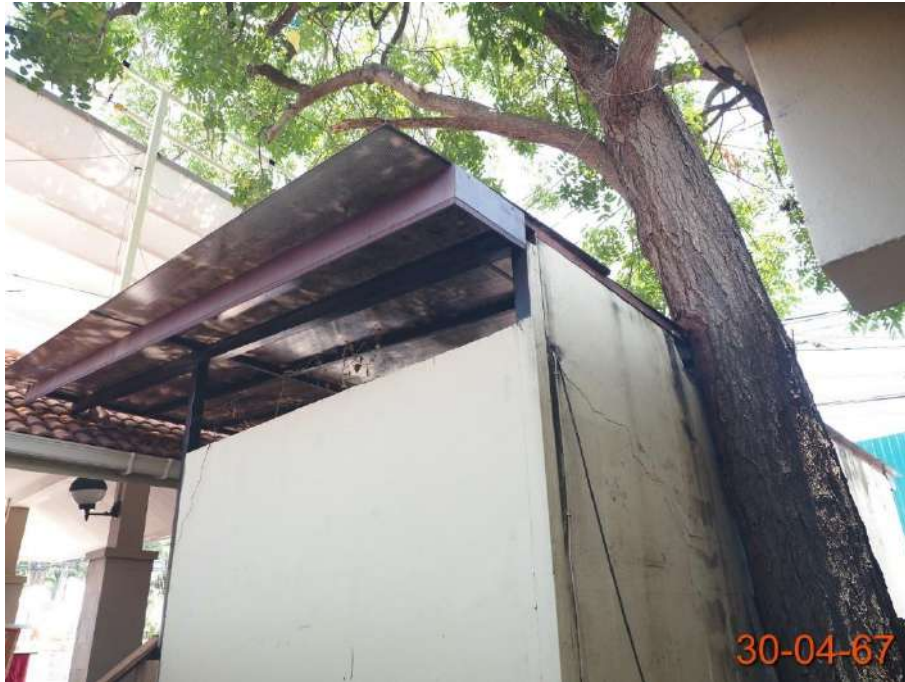
รูปที่ 394/1-394/2

รอยแตกร้าว คราบน้ำบริเวณภายนอกห้องน้ำ

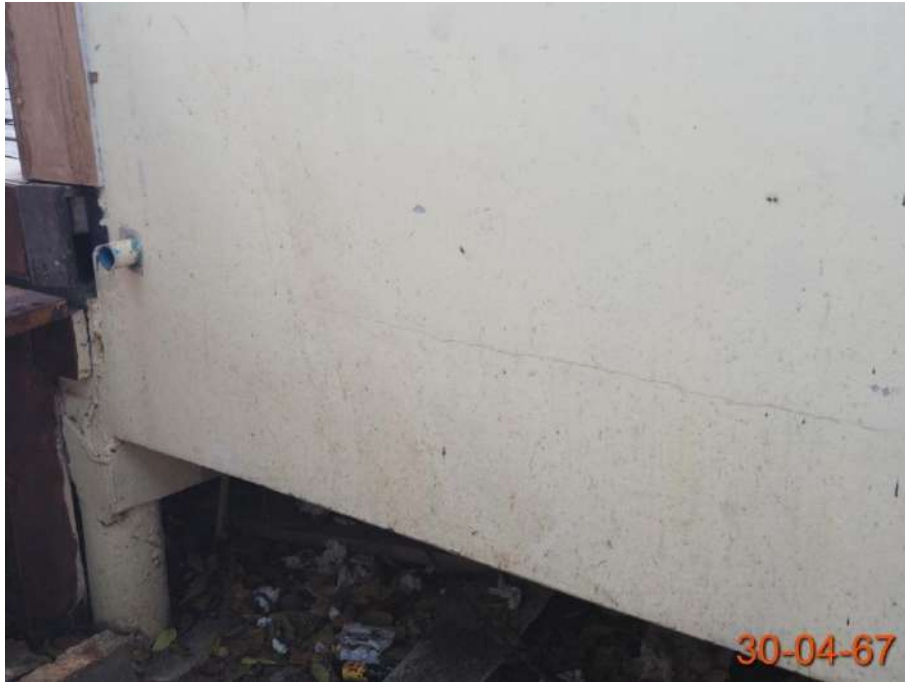
รูปที่ 394/3-394/4

รอยแตกร้าว คราบน้ำบริเวณภายนอกห้องน้ำ

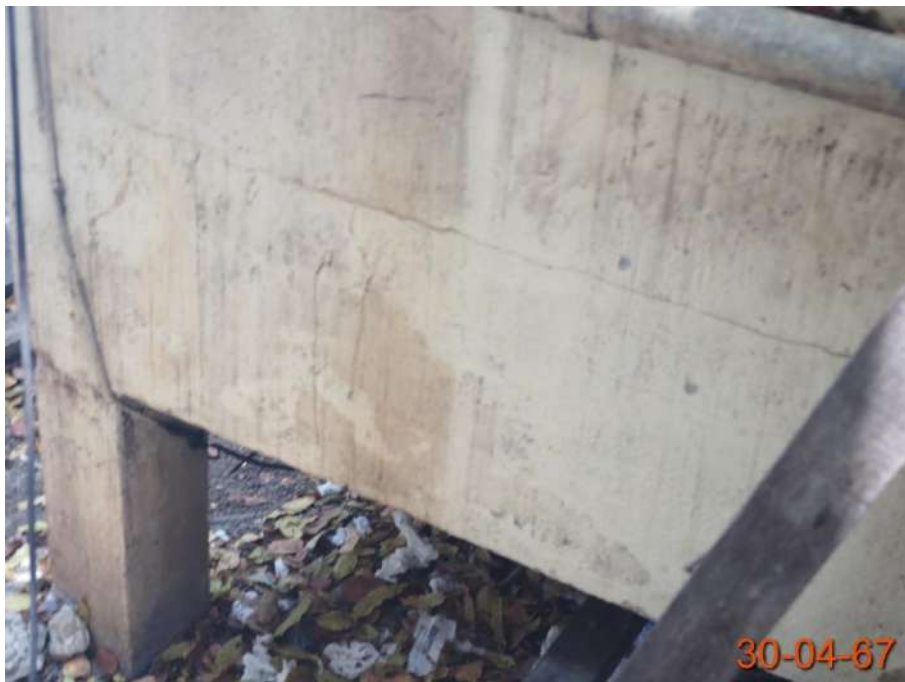
รูปที่ 394/5-394/6

รอยแตกร้าว คราบน้ำบริเวณภายนอกห้องน้ำ

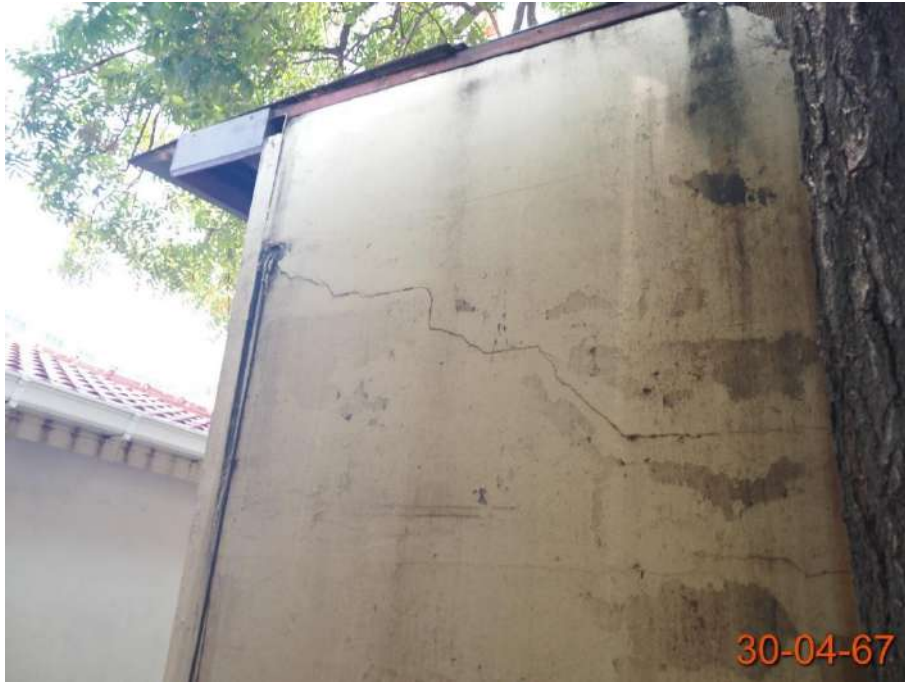
รูปที่ 394/7-394/8

รอยแตกร้าว คราบน้ำบริเวณภายนอกห้องน้ำ

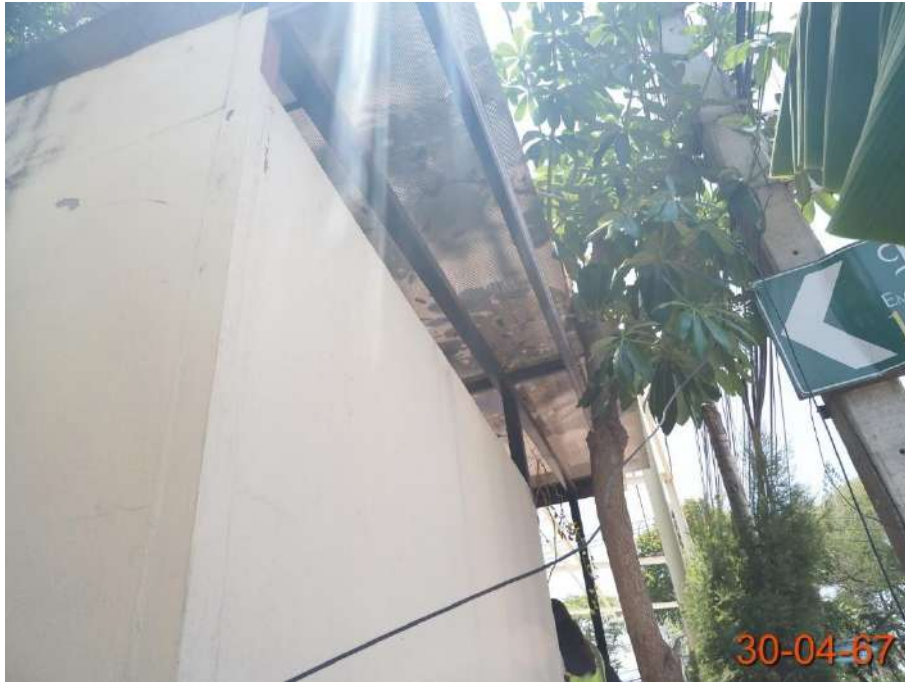
รูปที่ 394/13-394/14

รอยแตกร้าว คราบน้ำบริเวณภายนอกห้องน้ำ

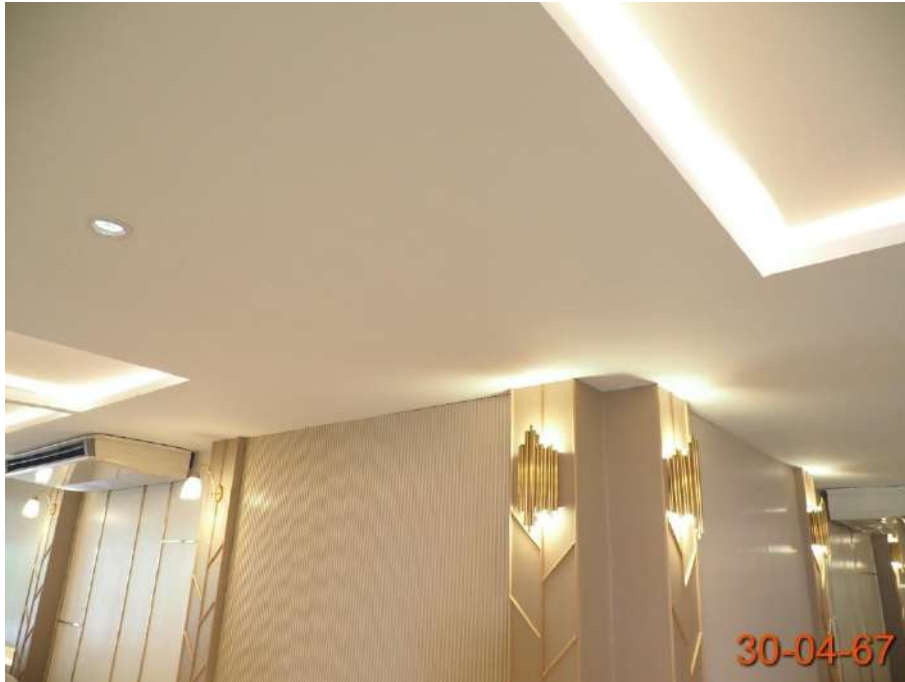
รูปที่ 403-404

รอยแตกร้าวภายในร้านอาหาร

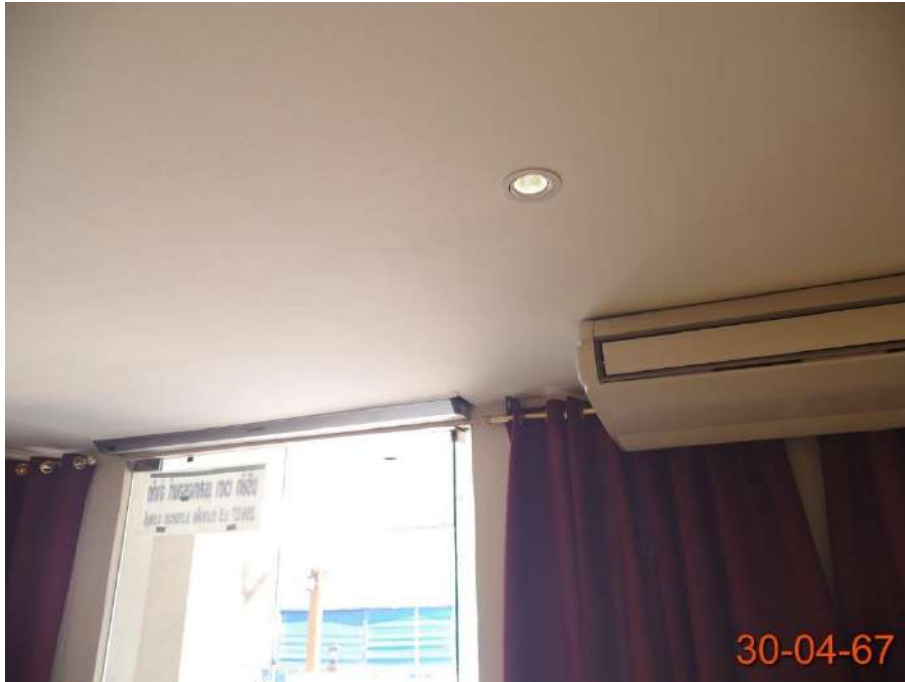
รูปที่ 405-406

รอยแตกร้าวภายในร้านอาหาร

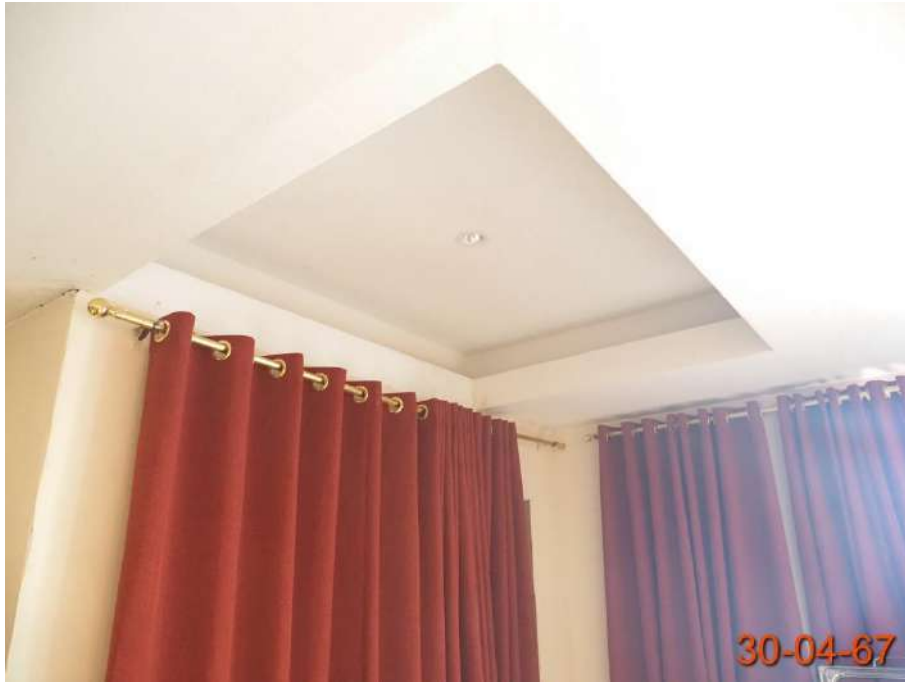
รูปที่ 407-408

รอยแตกร้าวภายในร้านอาหาร

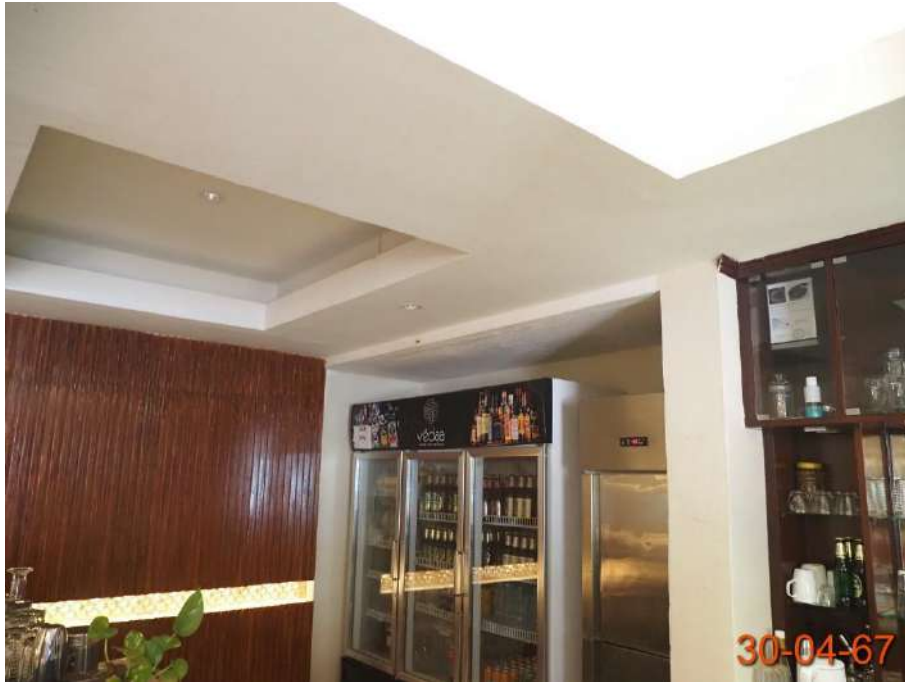
รูปที่ 409-410

รอยแตกร้าวภายในร้านอาหาร

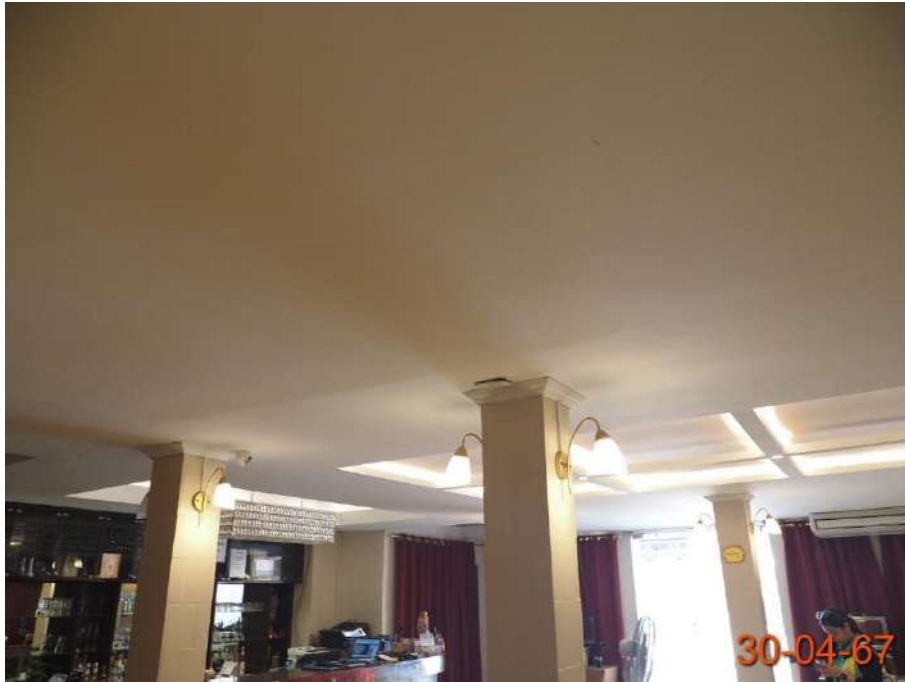
รูปที่ 411-412

รอยแตกร้าวภายในร้านอาหาร

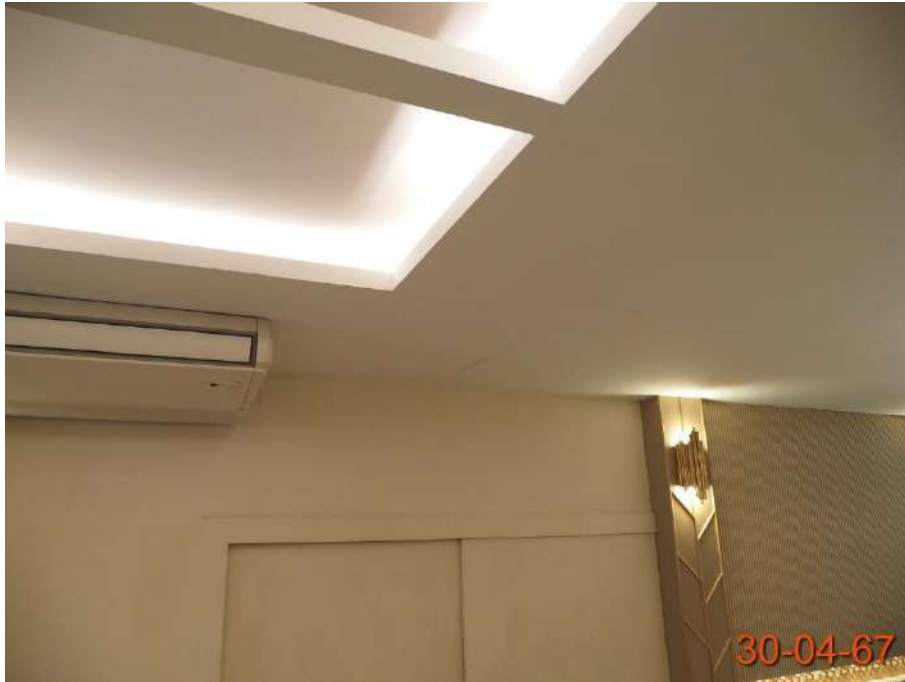
รูปที่ 413-414

รอยแตกร้าวภายในร้านอาหาร

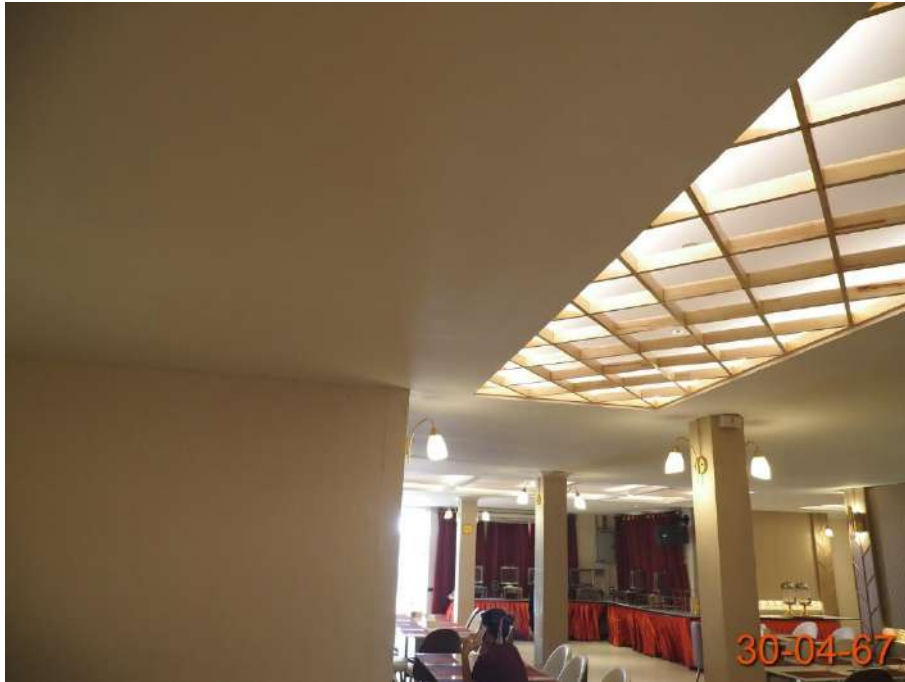
รูปที่ 415-416

รอยแตกร้าวภายในร้านอาหาร

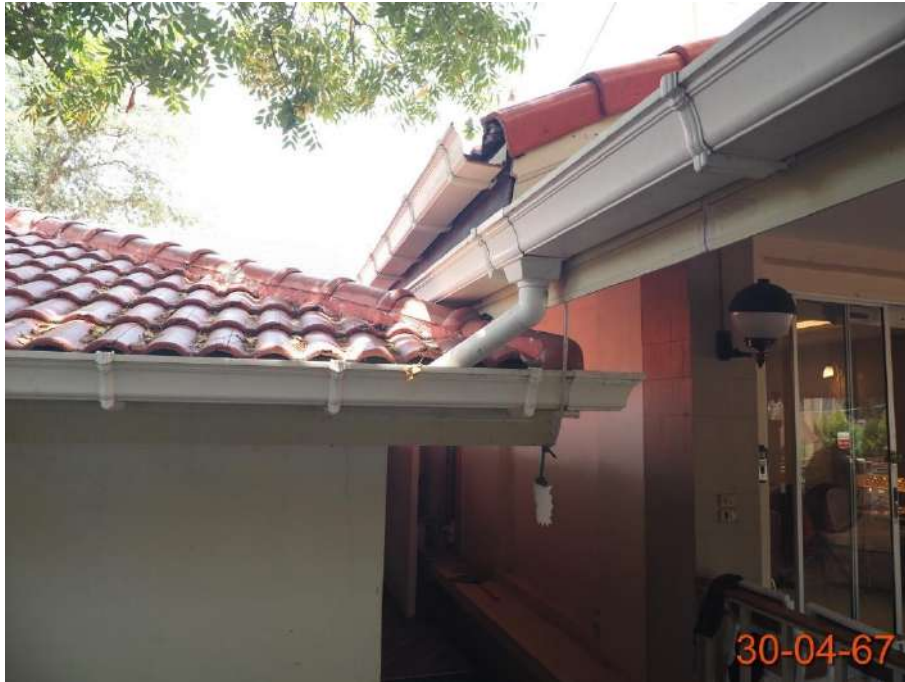
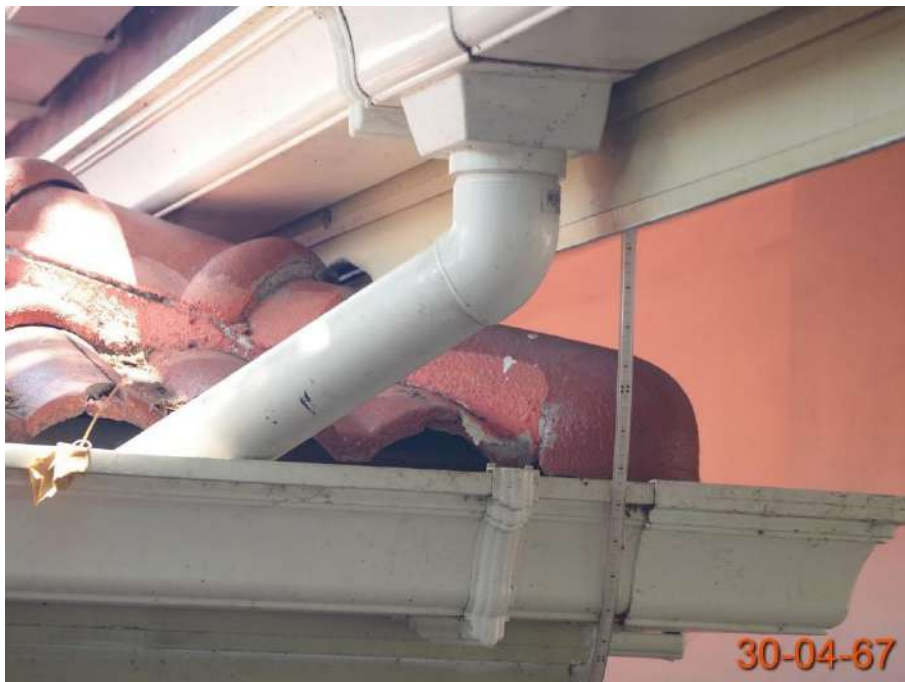
รูปที่ 423-424

รอยแตกร้าวภายนอกอาคารห้องน้ำ - ห้องเก็บของ

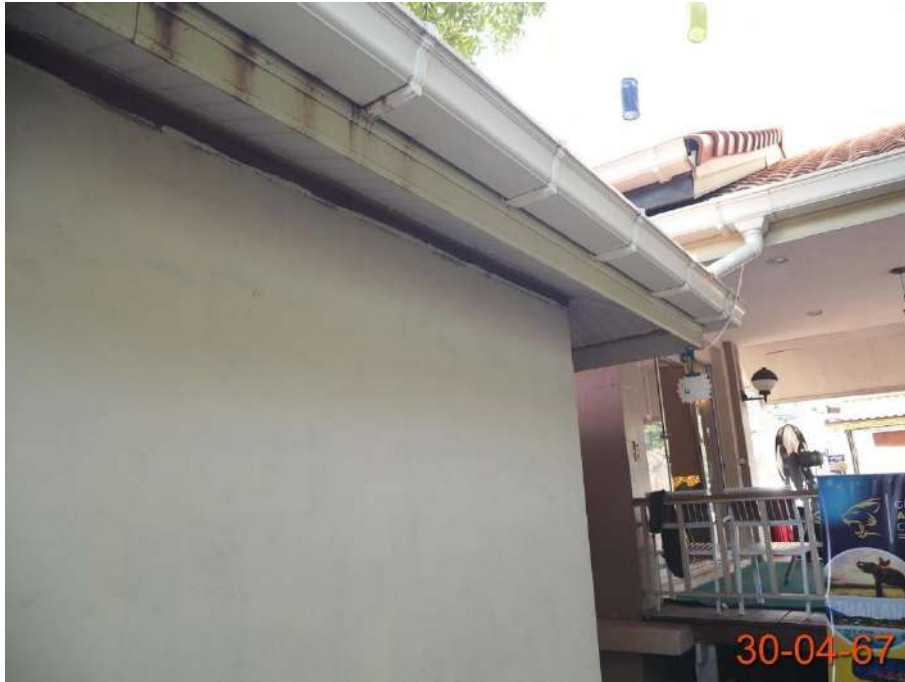
รูปที่ 425-426

รอยแตกร้าวภายนอกอาคารห้องน้ำ - ห้องเก็บของ

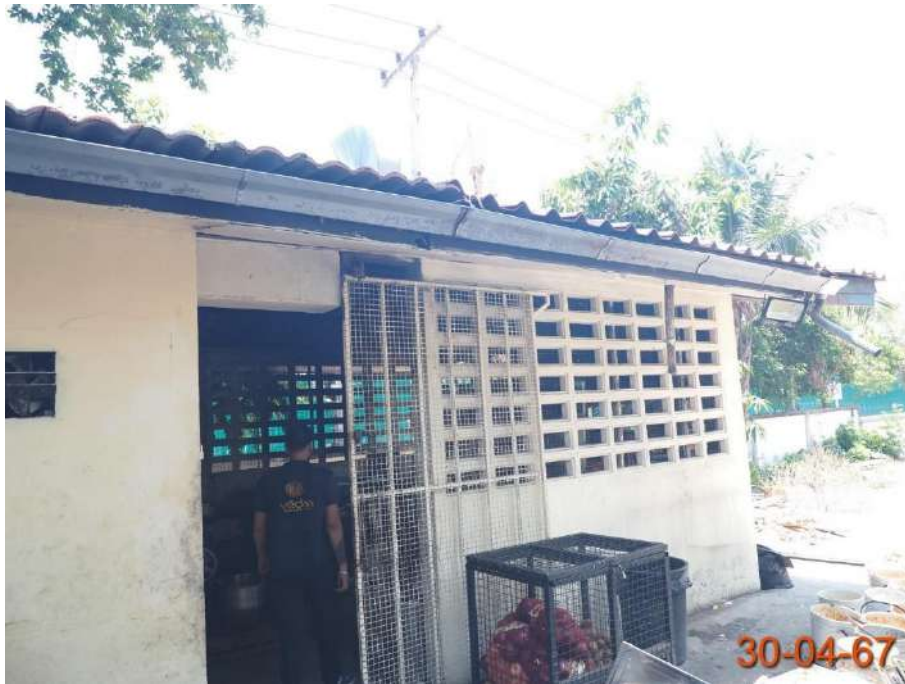
รูปที่ 487-488

สภาพอาคารปรุงอาหาร และรอยแตกร้าวภายนอก

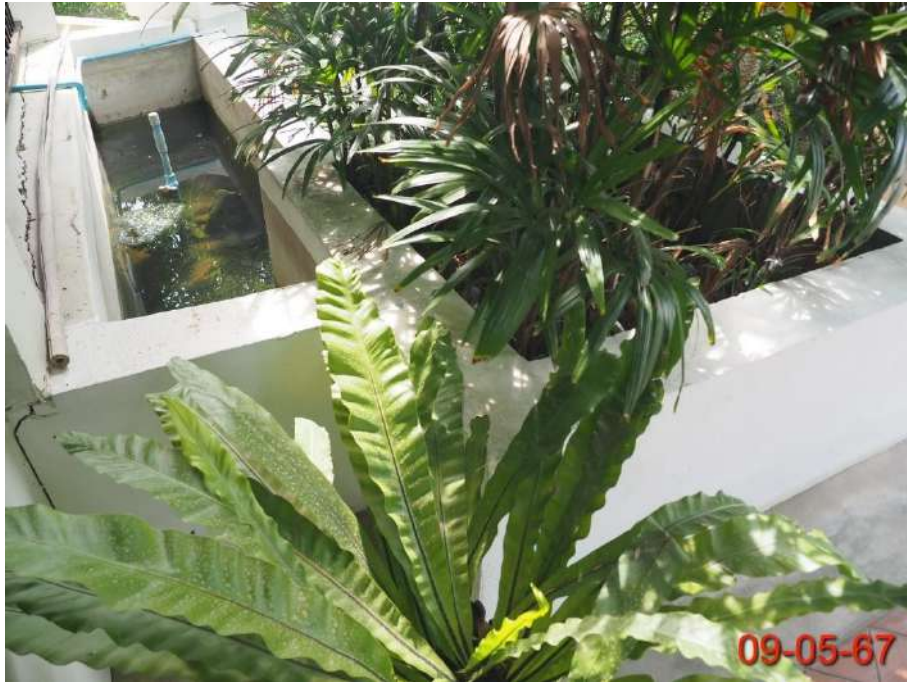
รูปที่ 893-894

รอยแตกร้าวภายนอก

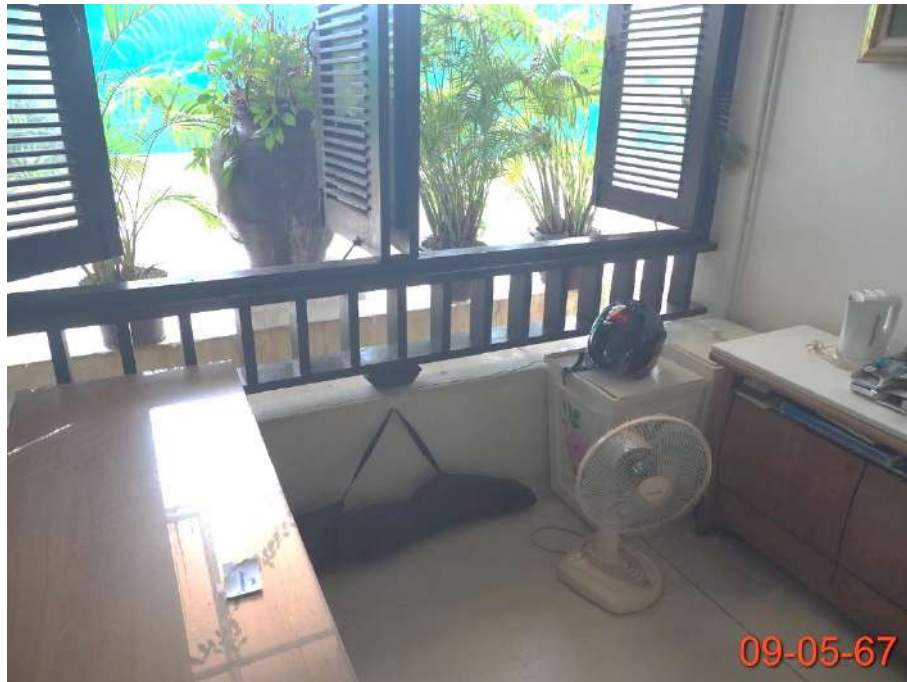
รูปที่ 911-912
รอยแตกร้าวภายใน

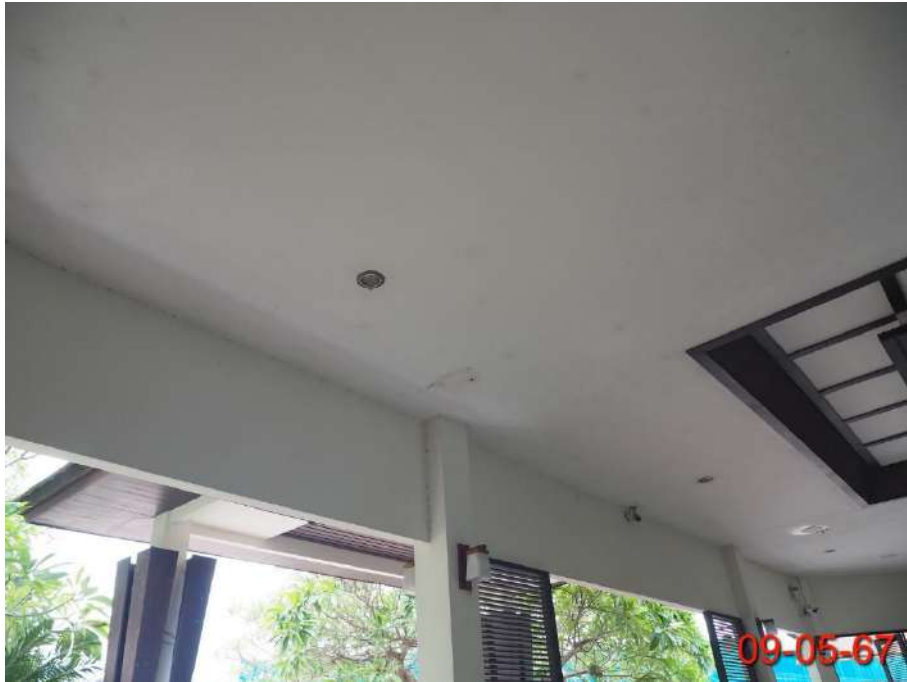
รูปที่ 931-932
รอยแตกร้าวภายใน

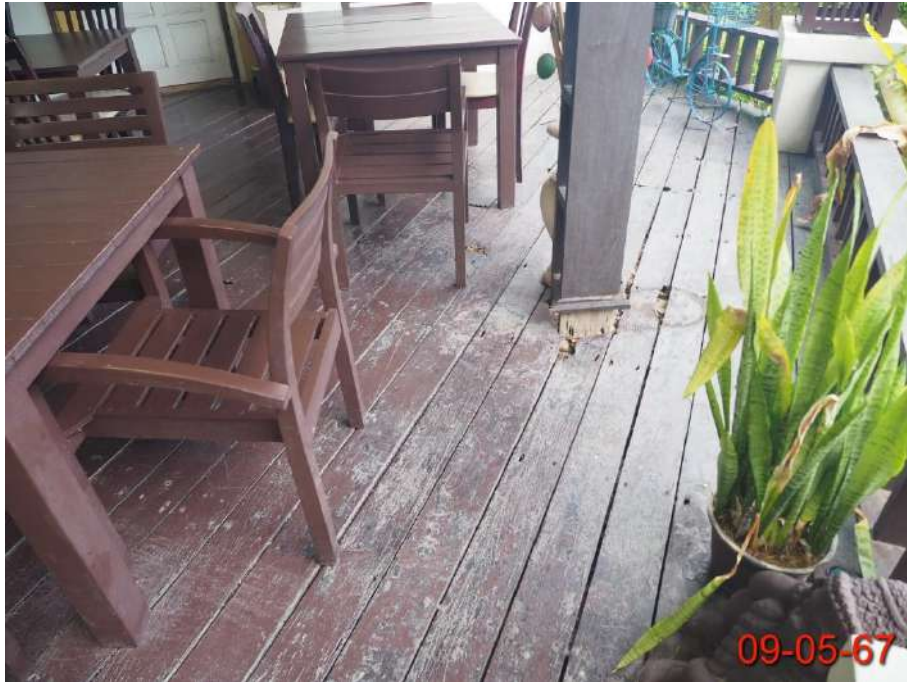
รูปที่ 1001-1002

ไม้พื้นผุ บริเวณระเบียงด้านหลัง
