Bell Survey Ltd.

บริษัท ซีฟโก้ จำกัด (มหาชน)

2K24/N-0293/STS/ns

GRANDE CENTRE POINT ATLAS PATTAYA

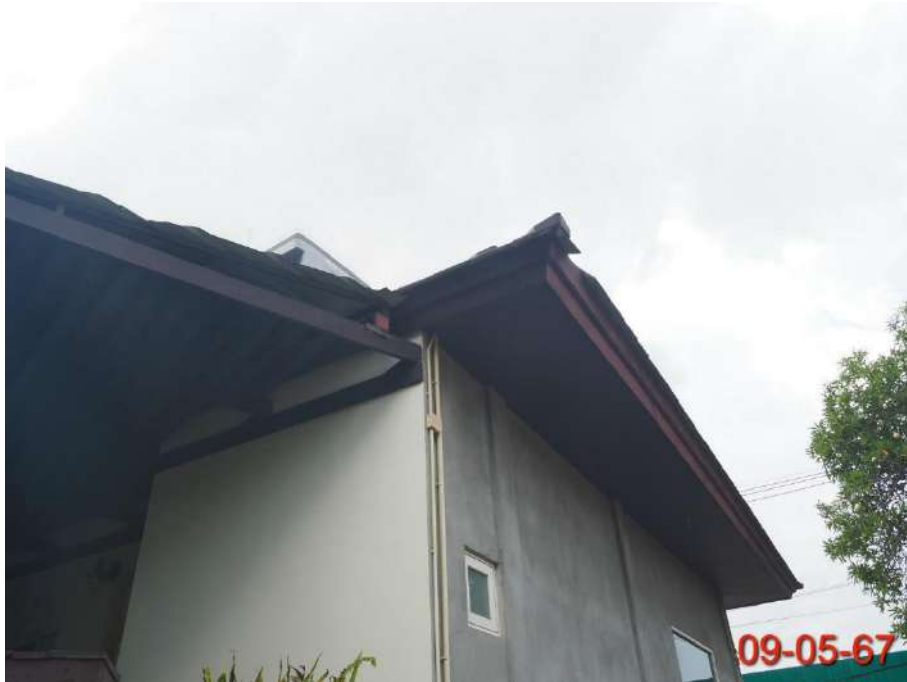
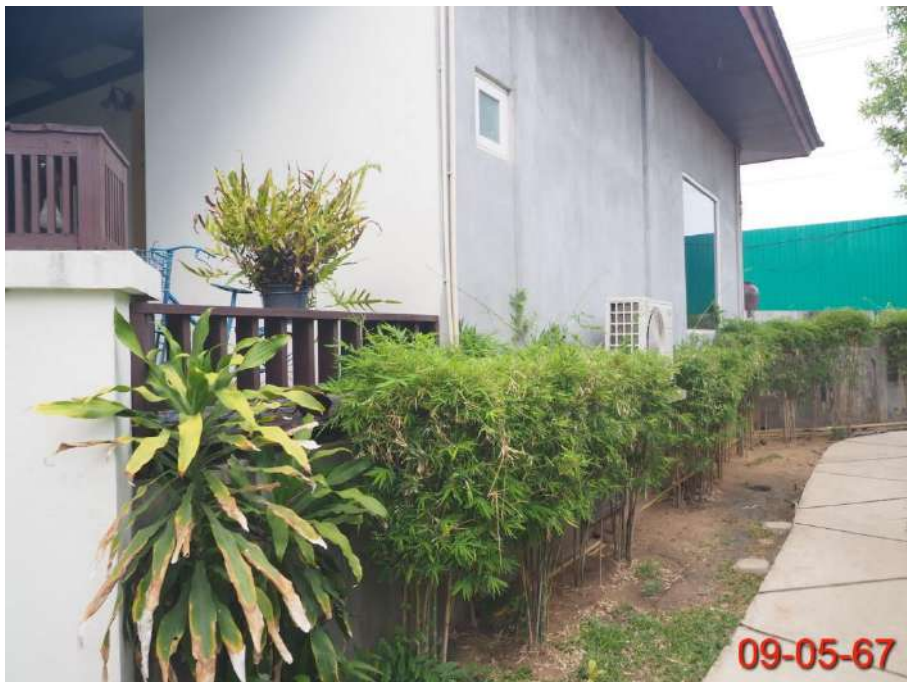
รูปที่ 1007-1008

รอยแตกร้าวภายนอกด้านหลัง

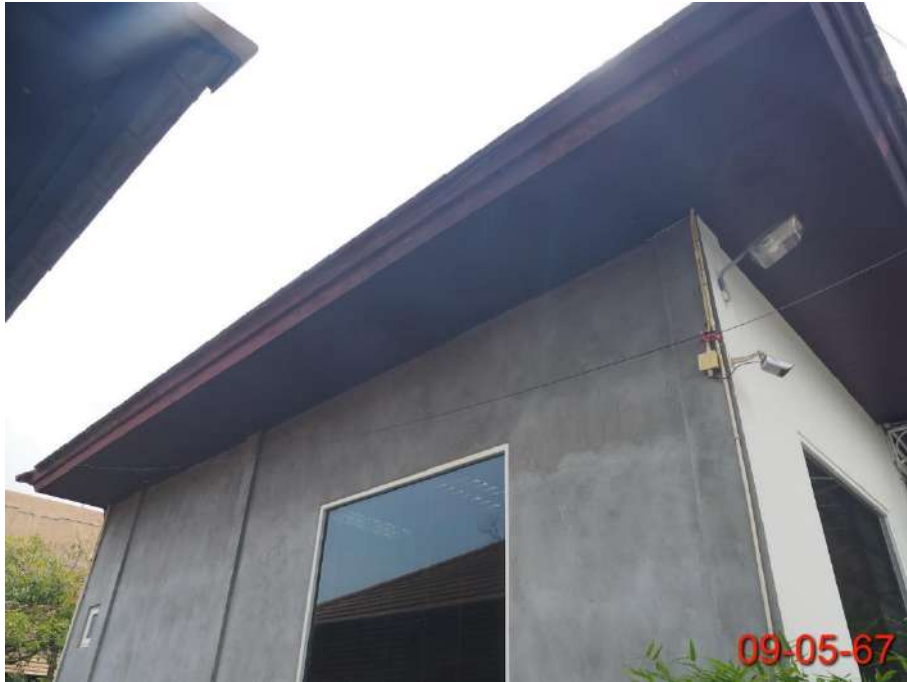
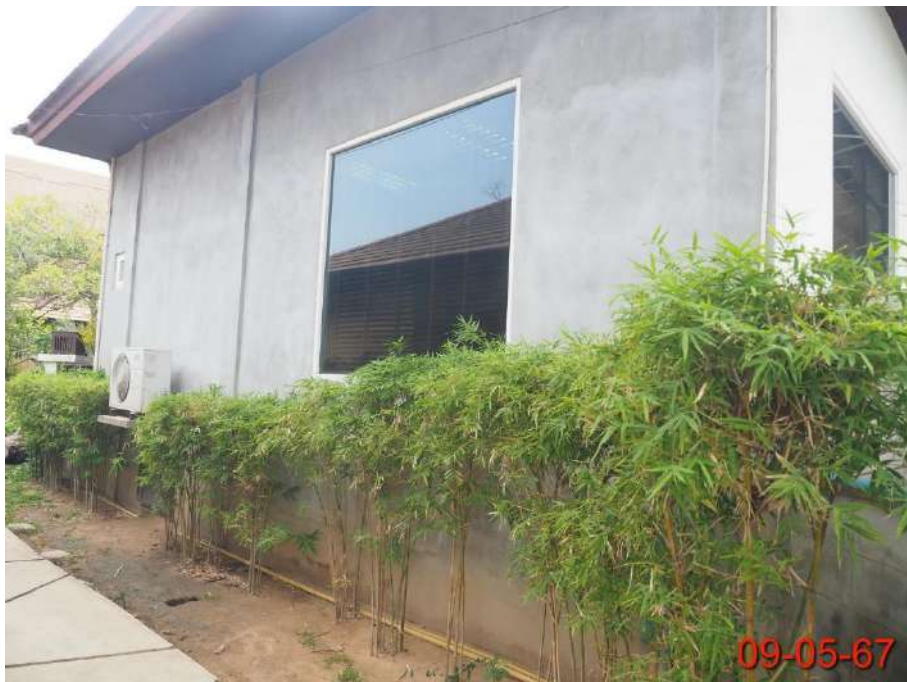
รูปที่ 1017-1018

รอยแตกร้าวภายนอกด้านหลัง

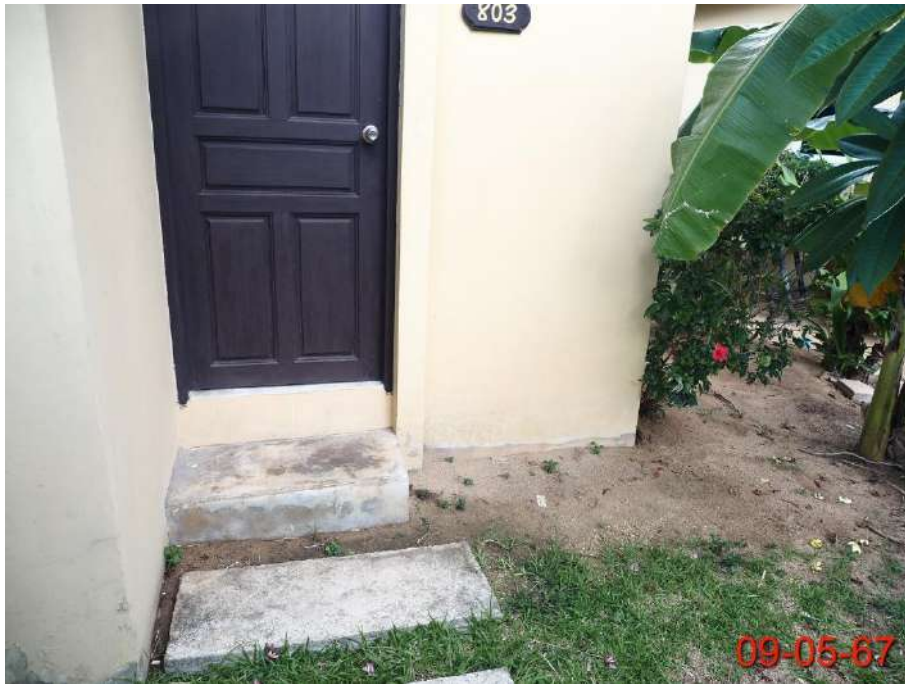
รูปที่ 1061-1062

รอยแตกร้าวภายนอกห้องพัก 803-804

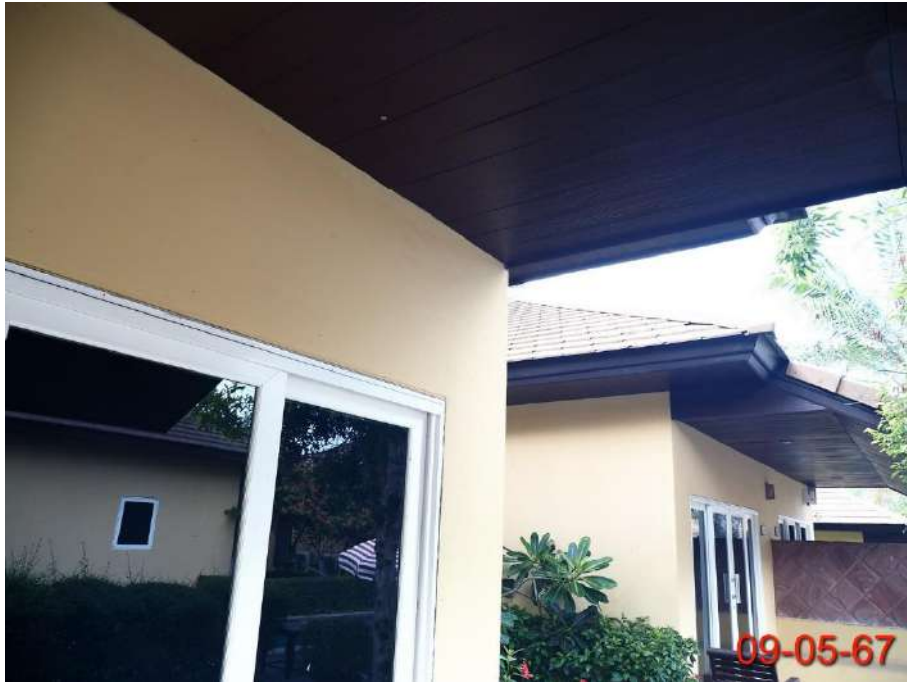
รูปที่ 1085-1086

รอยแตกร้าวภายนอกห้องพัก 805-806

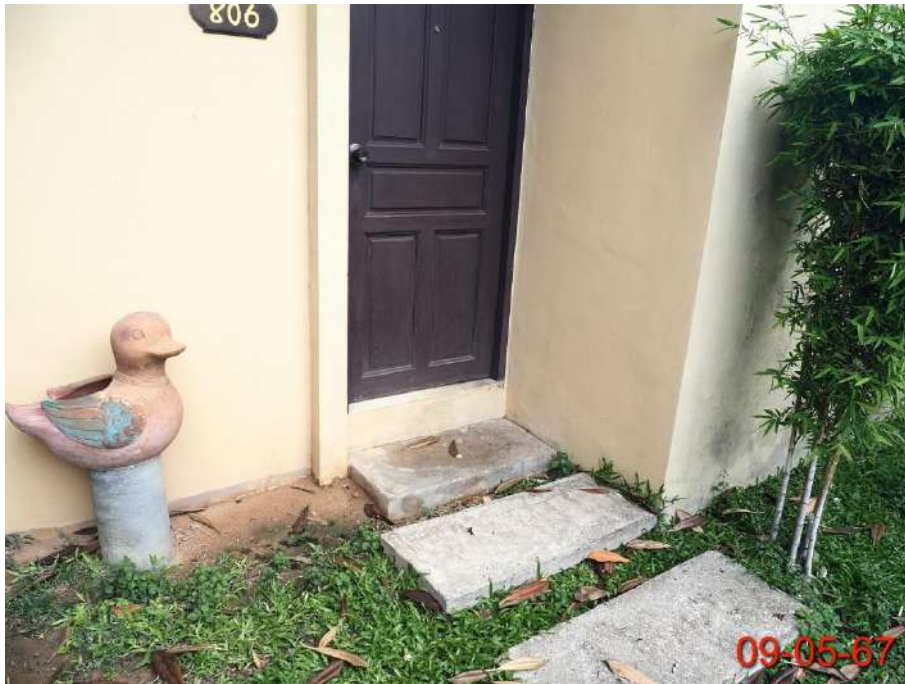
รูปที่ 1111-1112

รอยแตกร้าวภายนอกห้องพัก 805-806

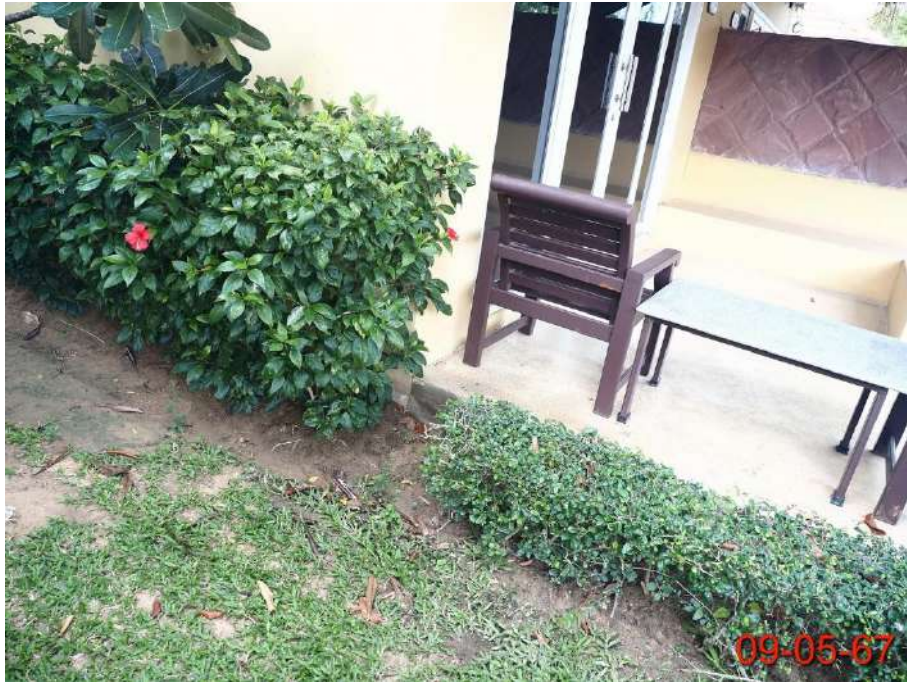
รูปที่ 1159-1160

รอยแตกร้าวภายนอกห้องพัก 807-808

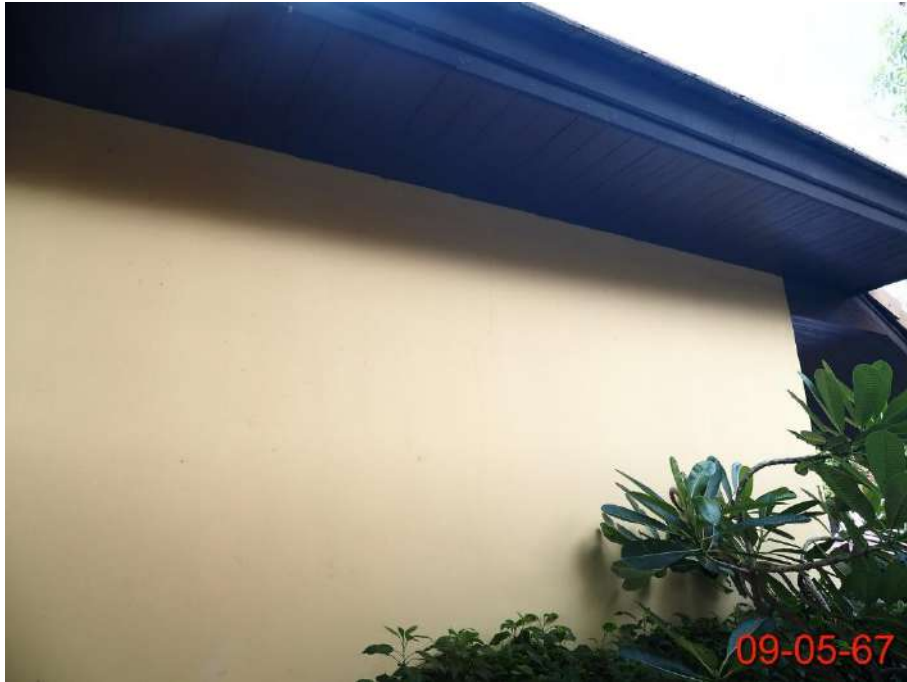
รูปที่ 1165-1166

รอยแตกร้าวภายนอกห้องพัก 807-808

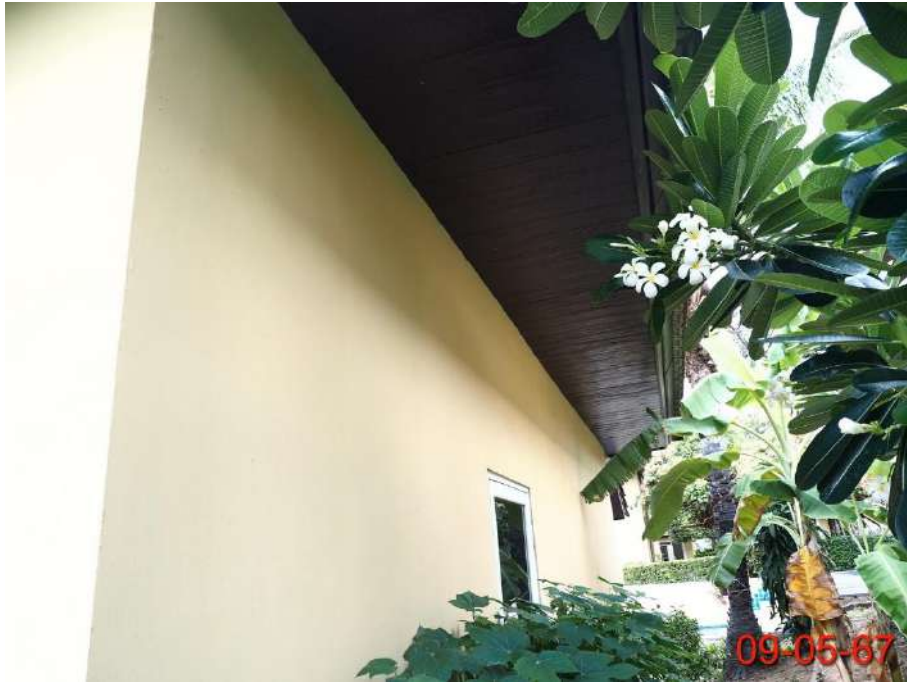
รูปที่ 1199-1200

รอยแตกร้าวภายนอกห้องพัก 809-810

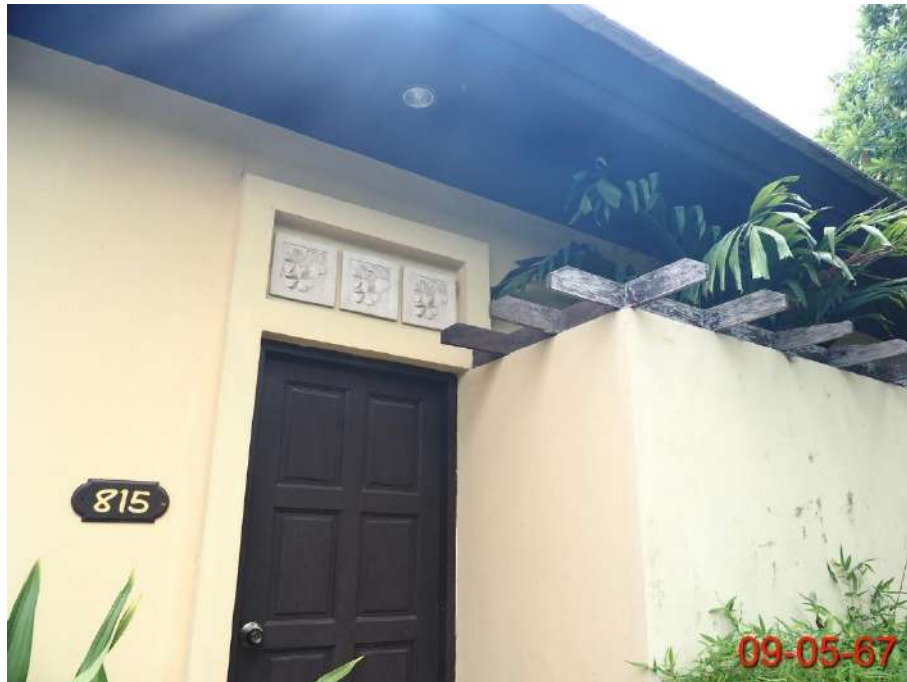
รูปที่ 1305-1306

รอยแตกร้าวภายนอกห้องพัก 814-815

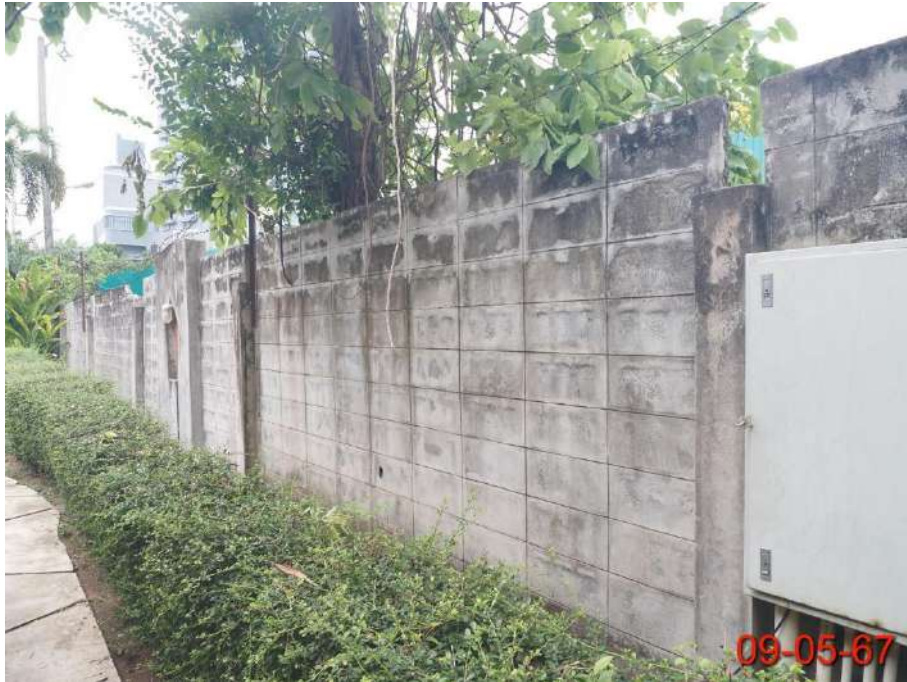
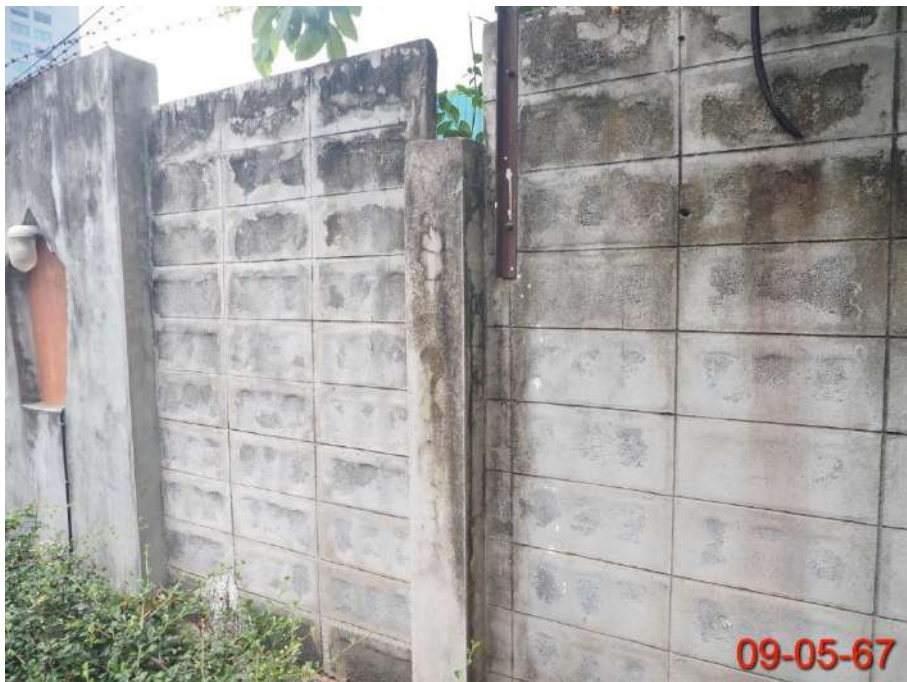
รูปที่ 1359-1360

รอยแตกร้าวกำแพงภายในด้านหลังห้องพัก

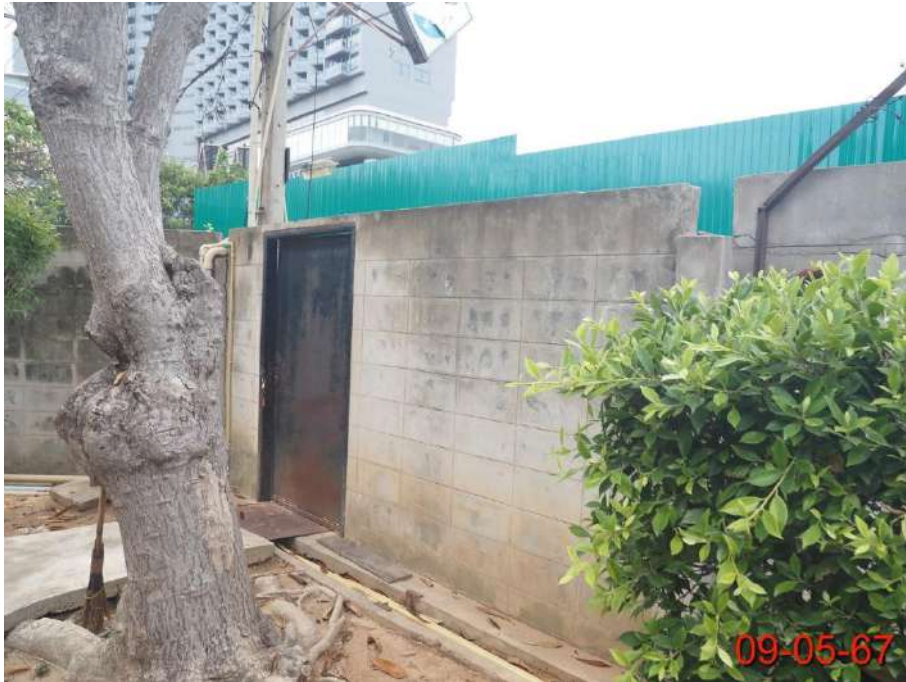
รูปที่ 1371-1372

รอยแตกร้าวกำแพงภายในด้านหลังห้องพัก
