ผลการดำเนินการตามมาตรการป้องกันและแก้ไขผลกระทบสิ่งแวดล้อมและ
มาตรการตรวจสอบผลกระทบสิ่งแวดล้อม

โครงการ แนนดาลา คอนโดมิเนียม

ระยะดำเนินการ ระหว่างเดือนมกราคม - มิถุนายน 2567

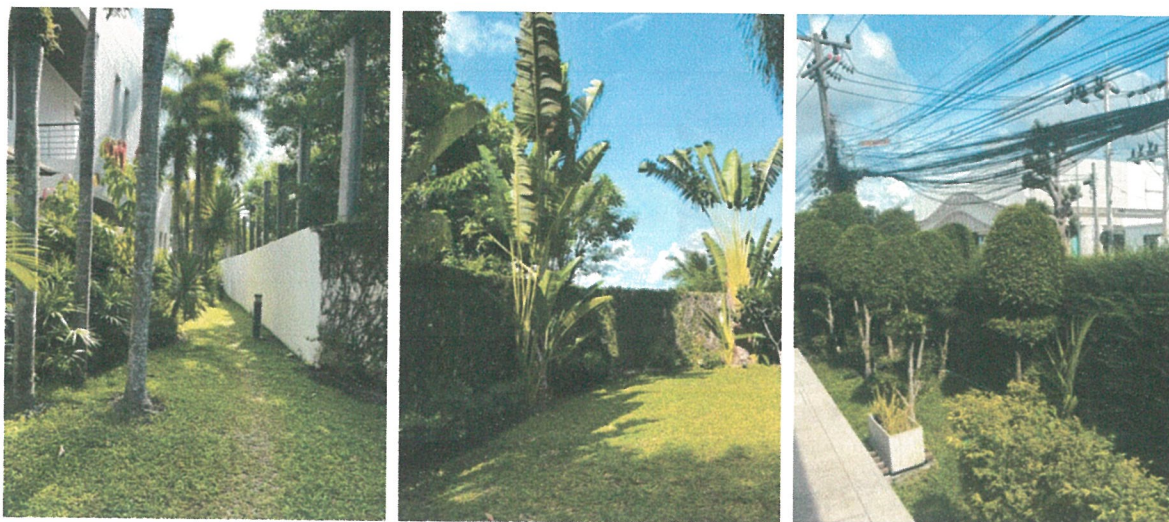
1. ทรัพยากรทางกายภาพ 1.1 สภาพภูมิประเทศ (1) จัดพื้นที่ว่างร้อยละ 54.14 ของพื้นที่โครงการ เพื่อจัดเป็นพื้นที่สีเขียว (2) รักษาภูมิประเทศเดิมไว้ให้มากที่สุด	- โครงการได้จัดพื้นที่ว่างและพื้นที่สีเขียวไว้ตามที่มาตรการกำหนด และยังคงรักษาสภาพภูมิประเทศเดิมไว้ให้มากที่สุด รวมทั้งมีการบำรุงรักษาพื้นที่สีเขียว อยู่ตลอดระยะเวลาที่เปิดดำเนินการ	-	รูปภาพที่ 2.1 พื้นที่สีเขียวภายในโครงการ

1.3 คุณภาพอากาศ (1) จัดให้มีการปลูกต้นไม้บริเวณพื้นที่ว่าง	- โครงการได้จัดให้มีพื้นที่สีเขียวไว้ตามที่มาตรการกำหนด และในปัจจุบันต้นไม้ทั้งหมดภายในโครงการอยู่ในสภาพที่สมบูรณ์ สวยงามทั่วบริเวณ ช่วยสร้างความร่มรื่นและช่วยลดอุณหภูมิของทางอากาศที่เกิดขึ้นได้เป็นอย่างดี	-	รูปภาพที่ 2.1 พื้นที่สีเขียวภายในโครงการ

<p>4.6 ทัศนียภาพ</p> <p>(1) จัดพื้นที่สีเขียวบริเวณที่ว่าง ซึ่งช่วยลดความต่างจากโครงสร้างของอาคาร และลดผลกระทบด้านทัศนียภาพของผู้ที่สัญจรไปมา</p> <p>(2) ใช้สีหลังคาและตัวอาคาร ที่มีความกลมกลืนกับสภาพแวดล้อมโดยรอบ</p>	<p>- โครงการมีการจัดพื้นที่สีเขียวไว้ตามที่มาตรการกำหนดและมีการดูแล บำรุงรักษาอยู่ตลอดระยะเวลาที่เปิดดำเนินการ รวมถึงมีการเลือกใช้สีหลังคาและตัวอาคารเป็นสี Eart Tone ซึ่งมีความกลมกลืนกับสภาพแวดล้อมโดยรอบ จึงสามารถช่วยลดผลกระทบด้านทัศนียภาพของผู้ที่สัญจรไปมา</p>	<p>-</p>	<p>รูปภาพที่ 2.1 พื้นที่สีเขียวภายในโครงการ</p> <p>รูปภาพที่ 2.6 สีของหลังคาและตัวอาคาร</p>

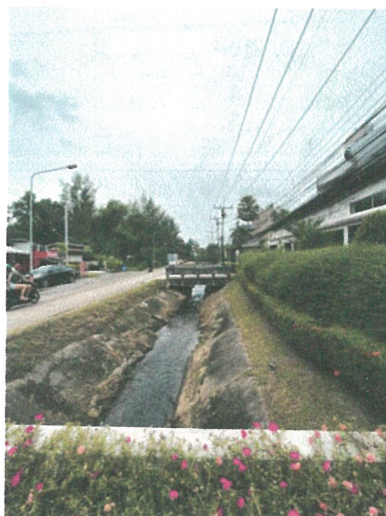
1.2 การชะล้างพังทลายของดิน (1) จัดเตรียมระบบระบายน้ำในโครงการ โดยรวบรวมน้ำฝนจากหลังคา จากพื้น และจากถนนลงท่อระบายน้ำของโครงการ ก่อนออกสู่คลองสาธารณะประโยชน์ (2) พื้นที่สีเขียวที่มีพืชรากดินเกินกว่าร้อยละ 43.17 ของพื้นที่ที่ช่วยสร้างความร่มรื่นและดูดซับน้ำฝน	- โครงการได้มีการรวบรวมน้ำฝนจากหลังคา จากพื้นและจากถนน ลงสู่ท่อระบายน้ำของโครงการ ก่อนปล่อยออกสู่คลองสาธารณะประโยชน์ด้านหน้าโครงการ - โครงการมีการปลูกพืชคลุมดินตามที่มาตรการกำหนด เพื่อช่วยสร้างความร่มรื่นและช่วยดูดซับน้ำฝนของโครงการ	-	รูปภาพที่ 2.2 คลองสาธารณะประโยชน์ด้านหน้าโครงการ รูปภาพที่ 2.1 พื้นที่สีเขียวภายในโครงการ

3.4 การระบายน้ำ (1) น้ำเสียที่ผ่านการบำบัดจนได้มาตรฐานแล้ว จะปล่อยลงสู่บ่อพักคอนกรีตเสริมเหล็ก เพื่อตรวจสอบคุณภาพน้ำและลงสู่บ่อกักน้ำขนาด 50 ลบ.ม.(5m x 5m x 2m) จำนวน 1 บ่อ เพื่อนำกลับมาใช้รดน้ำต้นไม้และล้างพื้นในโครงการ สำหรับน้ำฝนจากหลังคา ถนน และที่จอดรถโครงการจะรวบรวมลงสู่ท่อระบายน้ำของโครงการ ผ่านบ่อหน่วงน้ำขนาด 240 ลูกบาศก์เมตร (8m x 10m x 3m) เพิ่มเติมจำนวน 1 บ่อ สามารถรองรับฝนที่ตกติดต่อกันนาน 3 ชั่วโมง (206.591 ลูกบาศก์เมตร) ก่อนจะปล่อยน้ำฝนออกสู่คลองหลวง	- โครงการมีการบำบัดน้ำเสียภายในโครงการให้ได้มาตรฐานก่อนปล่อยลงสู่บ่อกักคอนกรีตเสริมเหล็กเพื่อตรวจสอบคุณภาพน้ำ ก่อนปล่อยออกสู่คลองสาธารณะประโยชน์ด้านหน้าโครงการโดยไม่มีการนำกลับมาใช้รดน้ำต้นไม้และล้างพื้นในโครงการ ในส่วนของน้ำฝนจะถูกรวบรวมเข้าสู่บ่อหน่วงน้ำของโครงการซึ่งสามารถรองรับที่ตกติดต่อกันนาน 3 ชั่วโมง ก่อนจะปล่อยน้ำฝนออกสู่คลองด้านหน้าโครงการกลาง	-	เอกสารแนบที่ 4 ผลการติดตามตรวจสอบคุณภาพสิ่งแวดล้อม รูปภาพที่ 2.2 คลองสาธารณะประโยชน์ด้านหน้าโครงการ เอกสารแนบที่ 6 ตารางการดำเนินงานตรวจสอบและดูแลระบบต่างๆในโครงการ

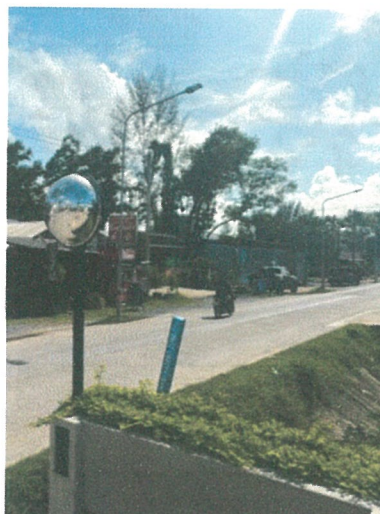
3.2 การคมนาคมขนส่ง (1) ติดตั้งเครื่องหมายจราจรทางเข้า-ออก และที่จอดรถ (2) จัดเจ้าหน้าที่อำนวยความสะดวก บริเวณทางเข้า-ออก และที่จอดรถ (3) ห้ามจอดรถตรงทางเข้า-ออกโครงการ และไหล่ทาง (4) จัดให้มีที่จอดรถรถยนต์ภายนอกอาคาร ซึ่งจอดรถยนต์ได้ 27 คัน เป็นที่จอดรถยนต์แบบตั้งฉากกับถนน โดยที่จอดรถ 1 คัน กว้างและยาว 2.5 และ 5 เมตร ตามลำดับ	- โครงการมีการติดตั้งเครื่องหมายจราจรทางเข้า-ออก และจัดให้มีเจ้าหน้าที่รักษาความปลอดภัย คอยควบคุมดูแลเรื่องการจราจรและการจอดรถบริเวณทางเข้า-ออก และไหล่ทางด้านหน้าโครงการ ซึ่งโครงการได้จัดให้มีพื้นที่สำหรับจอดรถจำนวน 28 คัน เป็นที่จอดรถยนต์แบบตั้งฉากกับถนน แต่ละห้องชุดจะมีที่จอดรถประจำ จำนวน 1 คัน/ห้องชุด	-	รูปภาพที่ 2.5 ทางเข้า - ออกโครงการ รูปภาพที่ 2.4 พื้นที่สำหรับจอดรถ รูปภาพที่ 2.3 ไหล่ทางด้านหน้าโครงการ

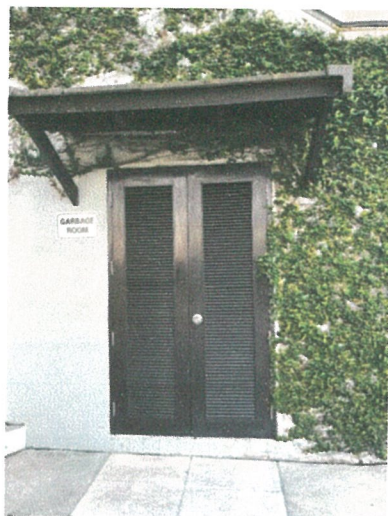
รูปภาพที่ 2.11 ห้องพักขยะรวม

มาตรการป้องกันและแก้ไขผลกระทบสิ่งแวดล้อม	ผลการปฏิบัติตามมาตรการป้องกันและแก้ไขผลกระทบสิ่งแวดล้อม ช่วงดำเนินการ	ปัญหา อุปสรรค ที่ไม่สามารถปฏิบัติ ตามมาตรการและแนวทางแก้ไข	อ้างอิง
<p>3.6 การจัดการขยะมูลฝอย</p> <p>(1) จัดให้มีถังขยะขนาด 50 ลิตร จำนวน 2 ถังแยกเป็นถังขยะเปียก/ขยะแห้ง และขยะอันตราย ไว้บริเวณโถงบันไดหลักของอาคารชุดชั้นละ 3 จุด โดยในหอนำรวมจะมีถังขยะขนาด 10 ลิตร จำนวน 1 ถัง/ห้อง ซึ่งแม่บ้านจะจัดเก็บขยะจากแต่ละชั้นใส่ถุงดำ โดยแยกเป็นขยะเปียก/ขยะแห้ง และขยะอันตราย แล้วนำไปพักไว้ที่จุดพักขยะรวมบริเวณด้านหน้าอาคาร โดยขยะที่รีไซเคิลได้จะขายให้แก่ร้านรับซื้อของเก่า</p> <p>(2) จุดพักขยะรวมตั้งอยู่ด้านหน้าพื้นที่โครงการใกล้กับถนนซอยเชิงทะเล 14 แยกเป็นถังขยะเปียก และถังขยะแห้ง อย่างละ 2 ถัง ปริมาตรถังละ 240 ลิตร รวมปริมาตรก็เก็บขยะรวมทั้งของโครงการเท่ากับ 960 ลิตร สามารถรองรับขยะทั้งโครงการได้นานประมาณ 3 วัน และทางโครงการจะขอรับความอนุเคราะห์จากองค์การบริหารส่วนตำบลเชิงทะเล ให้เข้ามาเก็บขนไปกำจัดทุกวัน</p>	<p>- โครงการจัดให้มีถังขยะตามที่ออกแบบไว้ แต่ยกเลิกจุดวางขยะส่วนกลาง เนื่องจากโครงการมีขนาดเล็ก จำนวนห้องชุดเพียง 24 ห้อง นั้นความเป็นส่วนตัว แต่ละห้องมีแม่บ้านเข้ามาทำงานประจำ จึงสามารถจัดเก็บและแยกประเภทขยะได้มีประสิทธิภาพมากกว่า</p> <p>- โครงการได้ยกเลิกจุดพักขยะรวมด้านหน้าพื้นที่โครงการ แต่มาเพิ่มที่พักขยะภายในโครงการแทน เนื่องจากมีความกังวลเรื่องสภาพทัศนียภาพที่อาจเกิดขึ้น รวมถึงการดูแลรักษาความสะอาดพื้นที่ภายหลังการเก็บขนมูลฝอย โดยโครงการได้จัดให้มีห้องพักขยะรวมของแต่ละส่วน บริเวณชั้น 1 ติดกับบันไดหลักแต่ละส่วน ด้านในมีถังขยะขนาด 240 ลิตร จำนวน 3 ถัง ขยะเปียก ขยะทั่วไป และขยะรีไซเคิล รวมทั้งมีแม่บ้านรับผิดชอบในการดูแลทำความสะอาดเป็นประจำทุกวัน</p>	<p>-</p> <p>-</p>	<p>รูปภาพที่ 2.11 ห้องพักขยะรวม</p> <p>รูปภาพที่ 2.12 ถังขยะแบบแยกประเภท</p>

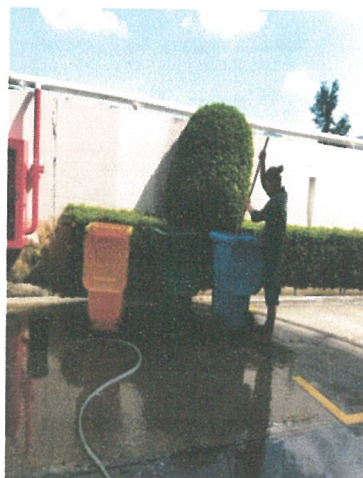
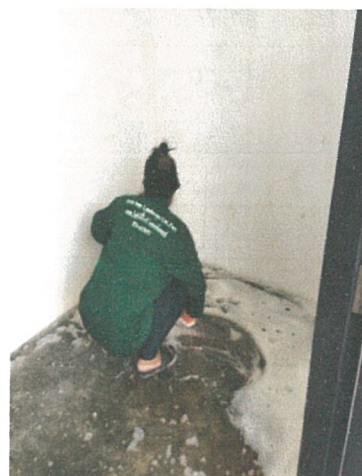
รูปภาพที่ 2.13 การล้างทำความสะอาดห้องพักขยะ

3.5 การจัดจัดการมูลฝอย (1) ตรวจสอบความสามารถในการรองรับของถังขยะ การรั่วซึมของถังขยะ (2) ตรวจสอบปริมาณมูลฝอยตกค้างตรวจสอบการทำความสะอาดถังขยะ และห้องพักขยะรวม	- ทางโครงการได้มอบหมายให้แม่บ้านเป็นผู้ดูแลตรวจสอบการรองรับมูลฝอยในแต่ละวัน รวมทั้งล้างทำความสะอาดถังขยะ และห้องพักมูลฝอยรวมทุกครั้งหลังจากมีการเก็บขนมูลฝอย	-	รูปภาพที่ 2.13 ภาพการล้างทำความสะอาดห้องพักขยะ

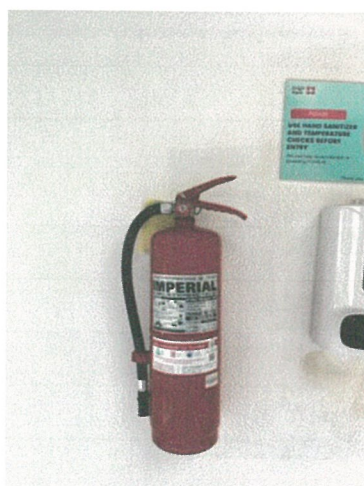
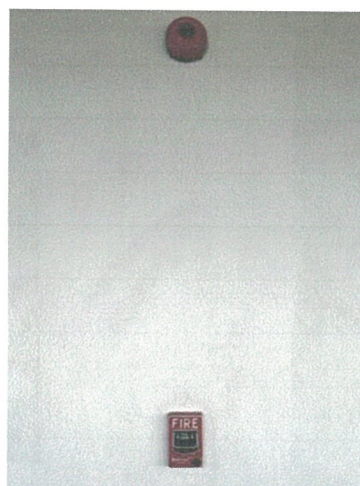
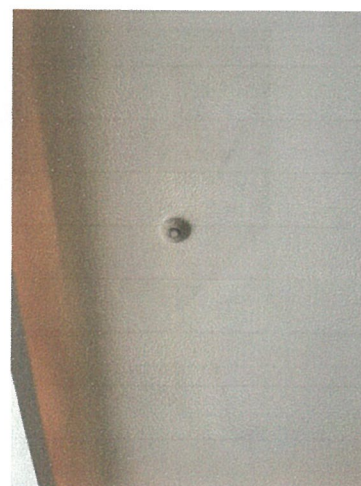
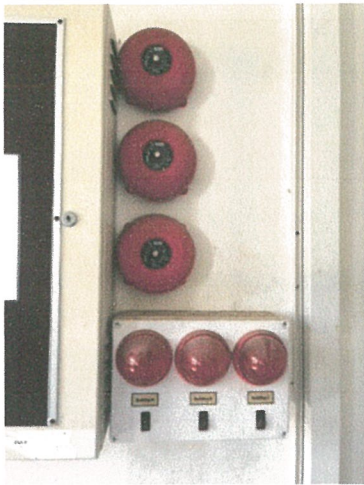
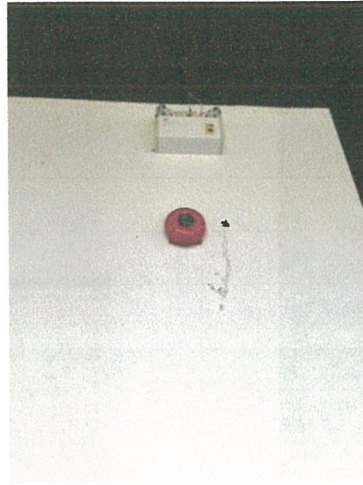
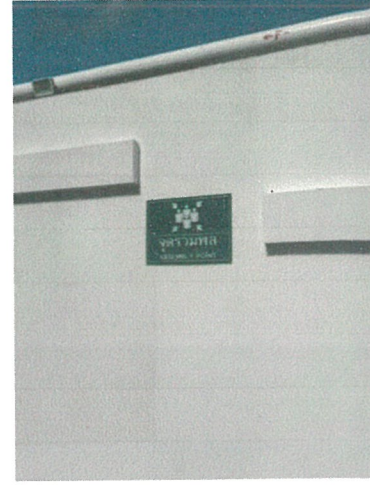
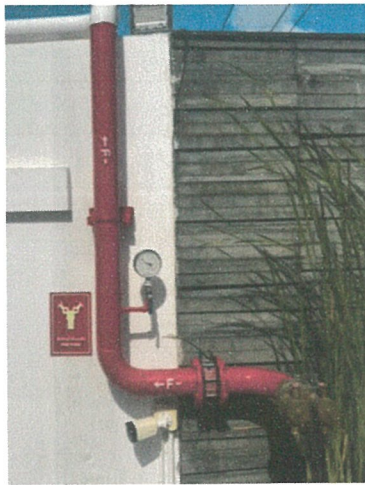
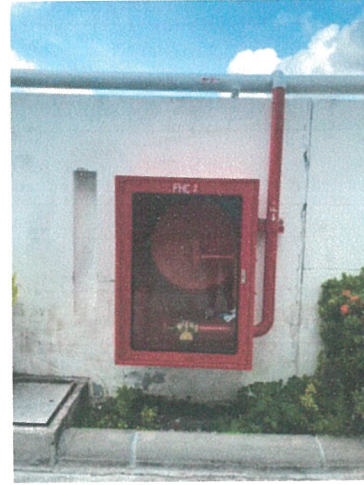
รูปภาพที่ 2.14 อุปกรณ์ป้องกันและระงับอัคคีภัย

มาตรการป้องกันและแก้ไขผลกระทบสิ่งแวดล้อม	ผลการปฏิบัติตามมาตรการป้องกันและแก้ไขผลกระทบสิ่งแวดล้อม ช่วงดำเนินการ	ปัญหา อุปสรรค ที่ไม่สามารถปฏิบัติ ตามมาตรการและแนวทางแก้ไข	อ้างอิง
<p>4.5 การป้องกันอัคคีภัย (ต่อ)</p> <p>(2) ตรวจจับความร้อน (HEAT DTECTOR : H) ชนิด RATE-OF-RISE อุปกรณ์ชนิดนี้ทำงานเมื่อมีอัตราการเพิ่มของอุณหภูมิเปลี่ยนแปลงไปตั้งแต่ 10 องศาเซลเซียส ใน 1 นาที ส่วนลักษณะการทำงานอากาศในส่วนด้านบนของส่วนรับความร้อน เมื่อถูกความร้อน จะขยายตัวอย่างรวดเร็วมากจนอากาศที่ขยายไม่สามารถเล็ดลอดออกมาในช่องระบายได้ ทำให้เกิดความดันสูงมากขึ้นและดันแผ่นไดอะแฟรมให้ดันขาดคอนแทคแตกกัน ทำให้อุปกรณ์ตรวจจับความร้อนนี้ส่งสัญญาณไปยังตู้ควบคุม โดยโครงการจะติดตั้งไว้ภายในอาคารทุกชั้น ชั้นละ 6 จุด</p> <p>(3) อุปกรณ์แจ้งเหตุเพลิงไหม้ด้วยเสียง (ALARM BELL : B) ขนาดเส้นผ่านศูนย์กลาง 6 นิ้ว เมื่อได้รับสัญญาณจากระบบแจ้งเหตุเพลิง อุปกรณ์จะทำหน้าที่ส่งสัญญาณเสียงและไฟกระพริบเตือน โดยอุปกรณ์ส่งสัญญาณเตือนโครงการจะติดตั้งภายในอาคารทุกชั้น ชั้นละ 3 จุด</p>	<p>สิ่งแวดล้อม ช่วงดำเนินการ</p> <p>- โครงการมีการติดตั้งอุปกรณ์ตรวจจับความร้อน (HEAT DTECTOR : H) ชนิด RATE-OF-RISE ตามที่กำหนดในมาตรการ ไว้ภายในอาคารทุกชั้น พร้อมทั้งมีตรวจเช็คความพร้อมของอุปกรณ์ทุกเดือน และมีการแจ้งผู้เกี่ยวข้องเข้ามาดำเนินการตรวจสอบความพร้อมของอุปกรณ์เป็นประจำทุก 6 เดือน ตลอดจนระยะเวลาที่เปิดดำเนินการ โดยดำเนินการล่าสุดเมื่อวันที่ 18 ธันวาคม 2566 และในรอบปี 2567 มีแผนที่จะดำเนินการในวันที่ 18 กรกฎาคม 2567</p>	-	<p>เอกสารแนบที่ 5 รายงานการตรวจสอบอุปกรณ์ป้องกันและระงับอัคคีภัย</p> <p>เอกสารแนบที่ 6 ตารางการดำเนินงานตรวจสอบและดูแลระบบต่างๆในโครงการ</p> <p>รูปภาพที่ 2.14 อุปกรณ์ป้องกันและระงับอัคคีภัย</p>

มาตรการป้องกันและแก้ไขผลกระทบสิ่งแวดล้อม	ผลการปฏิบัติตามมาตรการป้องกันและแก้ไขผลกระทบสิ่งแวดล้อม ช่วงดำเนินการ	ปัญหา อุปสรรค ที่ไม่สามารถปฏิบัติ ตามมาตรการและแนวทางแก้ไข	อ้างอิง
<p>4.5 การป้องกันอัคคีภัย (ต่อ)</p> <p>(4) อุปกรณ์แจ้งเหตุเพลิงไหม้แบบมีออก (MANUAL FIRE ALARM : F) ชนิดทุบแล้วดัง (BREAK GLASS) เป็นระบบแจ้งเหตุเพลิงไหม้ที่จะทำงานเมื่อมีคนทุบแล้วดังสวิตช์ฉุกเฉิน โดยสัญญาณจะถูกส่งไปที่แผงควบคุม เครื่องจะส่งสัญญาณไปยังอุปกรณ์แจ้งเหตุเพลิงไหม้ ทั้งนี้ ระบบแจ้งเหตุด้วยมือจะติดตั้งภายในอาคารทุกชั้น ชั้นละ 3 จุด</p> <p>(5) โคมไฟป้ายทางออกฉุกเฉิน ทำงานด้วยแบตเตอรี่ หลอดไฟคอมเพ็คฟลูออเรสเซนต์ 1 x 11W พร้อมอุปกรณ์ประจุไฟอัตโนมัติ เครื่องสามารถจ่ายกระแสไฟต่อเนื่องนาน 2 ชั่วโมง ทั้งนี้ โคมไฟป้ายทางออกฉุกเฉิน จะติดตั้งภายในอาคารทุกชั้น บริเวณทางเดินและบันไดหลัก</p>	<p>- โครงการมีการติดตั้งอุปกรณ์แจ้งเหตุเพลิงไหม้แบบมีออก (MANUAL PULL DOWN) และป้ายทางออกฉุกเฉิน ตามที่กำหนดในมาตรการ ไว้ภายในอาคารทุกชั้น พร้อมพรมตรวจสอบเช็คความพร้อมของอุปกรณ์ทุกเดือน และมีการว่าจ้างผู้เชี่ยวชาญเข้ามาดำเนินการตรวจสอบความพร้อมของอุปกรณ์เป็นประจำทุก 6 เดือน ตลอดระยะเวลาที่เปิดดำเนินการ โดยดำเนินการล่าสุดเมื่อวันที่ 18 ธันวาคม 2566 และในรอบปี 2567 มีแผนที่จะดำเนินการในวันที่ 18 กรกฎาคม 2567</p>	-	<p>เอกสารแนบที่ 5 รายงานการ ตรวจสอบอุปกรณ์ป้องกันและระงับอัคคีภัย</p> <p>เอกสารแนบที่ 6 ตารางการ ดำเนินงานตรวจสอบและดูแล ระบบต่างในโครงการ</p> <p>รูปภาพที่ 2.14 อุปกรณ์ป้องกันและระงับอัคคีภัย</p> <p>รูปภาพที่ 2.15 ป้ายทางออกฉุกเฉิน</p>

มาตรการป้องกันและแก้ไขผลกระทบสิ่งแวดล้อม	ผลการปฏิบัติตามมาตรการป้องกันและแก้ไขผลกระทบสิ่งแวดล้อม ช่วงดำเนินการ	ปัญหา อุปสรรค ที่ไม่สามารถปฏิบัติตามมาตรการและแนวทางแก้ไข	อ้างอิง
<p>4.5 การป้องกันอัคคีภัย (ต่อ)</p> <p>ระบบดับเพลิง</p> <p>(1) โครงการจะจัดให้มีชุดดับเพลิง (Fire Hose Cabinet : FHC) ที่ประกอบด้วย หัวฉีดน้ำดับเพลิง (Hose Valve) ขนาดเส้นผ่านศูนย์กลาง 2 นิ้วครึ่ง และสายฉีดน้ำดับเพลิง (Hose Reel) ขนาดเส้นผ่านศูนย์กลาง 1 นิ้ว ถึงดับเพลิงแบบมือถือชนิดผงเคมีแห้งขนาด 4 กิโลกรัม ติดตั้งในอาคารชุดทุกชั้น แบ่งการติดตั้งเป็นส่วนละ 1 จุด</p>	<p>- โครงการมีการติดตั้งระบบป้องกันอัคคีภัยไว้ตามที่กำหนดในมาตรการ ยกเว้นระบบดับเพลิง ที่ต้องติดตั้งชุดดับเพลิง (Fire Hose Cabinet : FHC) ซึ่งโครงการได้ทำการติดตั้งเฉพาะถังดับเพลิงแบบมือถือชนิดผงเคมีแห้งขนาด 4 กิโลกรัม ในอาคารชุดทุกชั้น แบ่งการติดตั้งเป็นส่วนละ 1 จุด สำหรับชุดดับเพลิง (Fire Hose Cabinet : FHC) โครงการได้ติดตั้งไว้บริเวณภายนอกอาคารของโครงการ เพื่อสะดวกต่อการใช้งาน เมื่อเกิดเหตุฉุกเฉิน</p>	<p>รูปภาพที่ 2.14 อุปกรณ์ป้องกันและระงับอัคคีภัย</p>

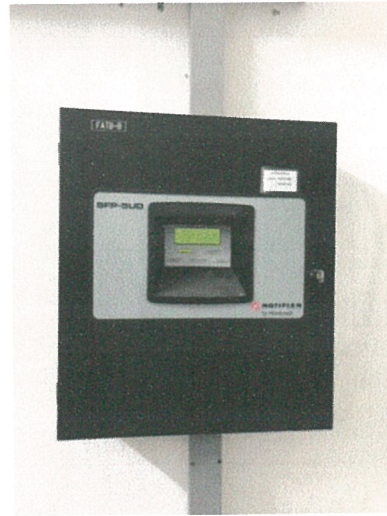
รูปภาพที่ 2.16 แผงควบคุมรวม

4.5 การป้องกันอัคคีภัย ระบบสัญญาณแจ้งเหตุเพลิงไหม้ (1) แผนควบคุมรวม (Fire Alarm Control Panel : FACP) เป็นส่วนควบคุมและตรวจสอบการทำงานของอุปกรณ์ และส่วนต่างๆ ในระบบทั้งหมด จะประกอบด้วย วงจร ตรวจดูครอกรับสัญญาณจากอุปกรณ์เริ่มสัญญาณ, วงจรทดสอบการทำงาน, วงจรป้องกันระบบ, วงจร สัญญาณแจ้งการทำงานในสภาวะปกติ และภาวะขัดข้อง เช่น สายไฟจากอุปกรณ์ตรวจจับขาด, แบตเตอรี่ต่ำหรือ ไฟจ่ายตู้แผนควบคุมโดนตัดขาด เป็นต้น ตู้แผนควบคุม (FCP) จะมีสัญญาณไฟและเสียงแสดงสภาวะต่างๆ บน หน้าตู้ แผนควบคุมรวม (Fire Alarm Control Panel : FACP) จะถูกติดตั้งไว้ห้องไฟฟ้าของอาคารชุดชั้นล่างทั้ง ส่วน A, B และ C	- โครงการมีการติดตั้งแผนควบคุมรวม (Fire Alarm Control Panel : FACP) ทำหน้าที่เป็นส่วนควบคุมและตรวจสอบการทำงานของอุปกรณ์และส่วนต่างๆ ในระบบ ตามที่กำหนดใน มาตรการ พร้อมทั้งมีการแจ้งผู้เกี่ยวข้องเข้ามามีส่วนร่วมในการ ตรวจสอบความพร้อมของอุปกรณ์เป็นประจำทุก 6 เดือน ตลอดระยะเวลาที่เปิดดำเนินการ	-	เอกสารแนบที่ 5 รายงานการ ตรวจสอบอุปกรณ์ป้องกันและ ระวังอัคคีภัย เอกสารแนบที่ 6 ตารางการ ดำเนินงานตรวจสอบและดูแล ระบบต่างๆในโครงการ รูปภาพที่ 2.16 แผนควบคุมรวม

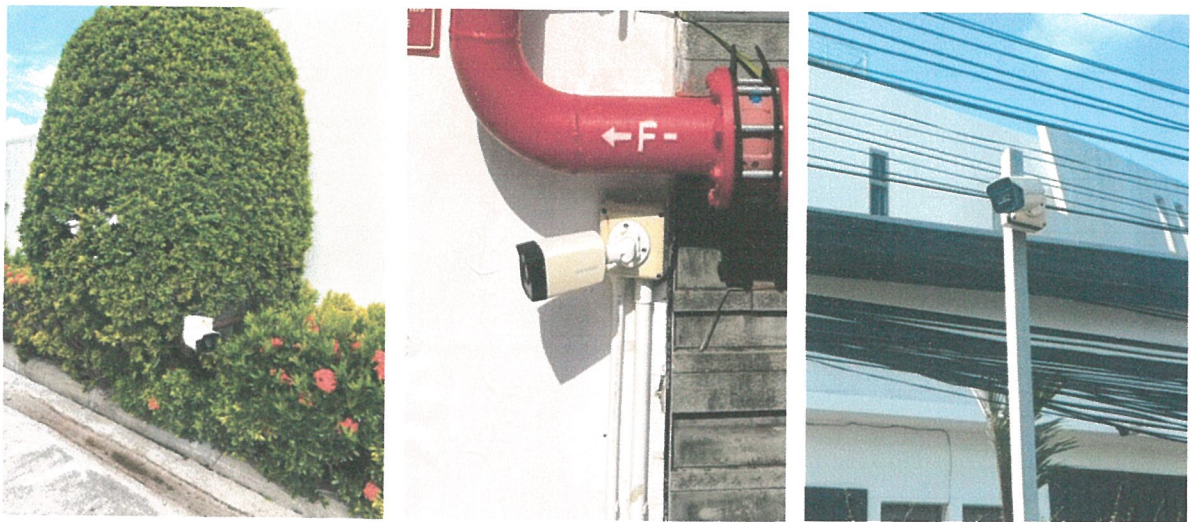
3.1.4 กฎกระทรวงฉบับที่ 20 (พ.ศ.2532) ออกตามความในพระราชบัญญัติควบคุมอาคาร พ.ศ. 2522 ไม่มีมาตรการกำหนด	- ไม่มีมาตรการกำหนด	-	-
3.2 การควบคุมชุมชนสิ่ง (1) การอำนวยความสะดวกในการเข้าออกโครงการ	- โครงการมีเจ้าหน้าที่รักษาความปลอดภัยคอยอำนวยความสะดวกในการเข้า -ออกโครงการ และมีการติดตั้ง CCTV บนที่กั้นการเข้าออกตลอดเวลาร่วมด้วย ทั้งนี้การเข้าออกปกติของเจ้าของร่วม จะมีรั้วไม่พรางจำห้องชุดที่สามารถเปิด-ปิด โดยแต่ละห้องชุดเองได้ ซึ่งสามารถอำนวยความสะดวกแก่ผู้พักอาศัยได้เป็นอย่างดี	-	รูปภาพที่ 2.18 เจ้าหน้าที่รักษาความปลอดภัย รูปภาพที่ 2.17 ระบบ CCTV

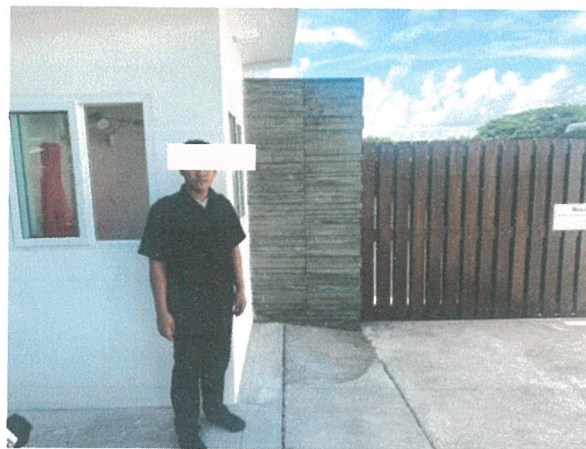
รูปภาพที่ 2.18 เจ้าหน้าที่รักษาความปลอดภัย

มาตรการป้องกันและแก้ไขผลกระทบสิ่งแวดล้อม	ผลการปฏิบัติตามมาตรการป้องกันและแก้ไขผลกระทบสิ่งแวดล้อม ช่วงดำเนินการ	ปัญหา อุปสรรค ที่ไม่สามารถปฏิบัติ ตามมาตรการและแนวทางแก้ไข	อ้างอิง
<p>4.4 อาชีวอนามัยและความปลอดภัย</p> <p>(1) โครงการจะติดตั้งระบบป้องกันอัคคีภัยไว้ทุกชั้นของอาคาร (ตามหัวข้อ 4.5)</p> <p>(2) เตรียมความพร้อมด้านการประสานงานกับโรงพยาบาล</p> <p>(3) จัดทีมรักษาความปลอดภัยไว้ตลอด 24 ชั่วโมง</p>	<p>- โครงการมีการติดตั้งระบบป้องกันอัคคีภัยไว้ตามที่มีมาตรการกำหนดไว้ทุกชั้นของอาคาร</p> <p>- โครงการมีนิติบุคคลทำหน้าที่ในการติดต่อประสานงานกับหน่วยงานที่เกี่ยวข้องในกรณีที่เกิดเหตุฉุกเฉิน พร้อมทั้งมีการรวบรวมหมายเลขโทรศัพท์ฉุกเฉินประจำสำนักงานไว้ตลอดเวลา</p> <p>- โครงการเจ้าหน้าที่รักษาความปลอดภัยอยู่ประจำโครงการ 2 ช่วงเวลา ช่วงกลางวันเวลา 07.00 – 19.00 น. และช่วง กลางคืนเวลา 19.00 น. – 07.00 น. ตลอดระยะเวลา ดำเนินการ</p>	-	<p>รูปภาพที่ 2.14 อุปกรณ์ป้องกัน และระงับอัคคีภัย</p> <p>เอกสารแนบที่ 5 รายงานการ ตรวจสอบอุปกรณ์ป้องกันและ ระงับอัคคีภัย</p> <p>-</p> <p>รูปภาพที่ 2.18 เจ้าหน้าที่รักษา ความปลอดภัย</p>

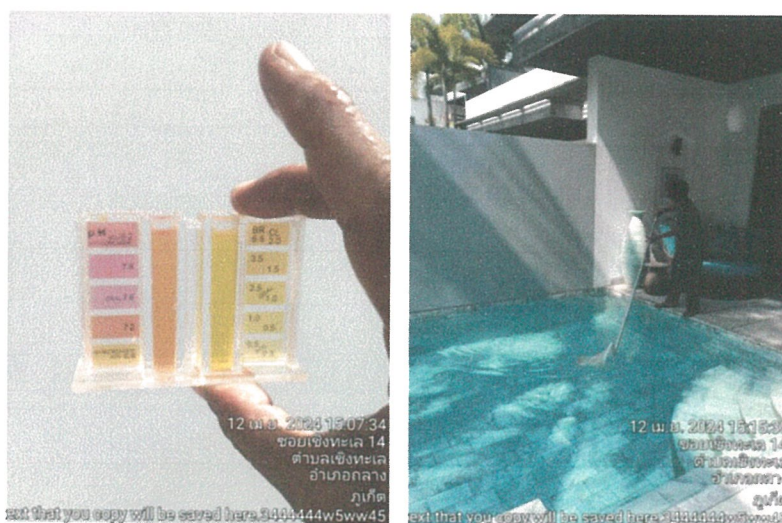
รูปภาพที่ 2.19 การดูแลระบบสระว่ายน้ำ

มาตรการป้องกันและแก้ไขผลกระทบสิ่งแวดล้อม	ผลการปฏิบัติตามมาตรการป้องกันและแก้ไขผลกระทบสิ่งแวดล้อม ช่วงดำเนินการ	ปัญหา อุปสรรค ที่ไม่สามารถปฏิบัติ ตามมาตรการและแนวทางแก้ไข	อ้างอิง
<p>4.4 อาชีวอนามัยและความปลอดภัย</p> <p>(4) ดูแลสละขี้ส้วมน้ำตามมาตรการที่กำหนดเป็นระยะๆ</p>	<p>สิ่งแวดล้อม ช่วงดำเนินการ</p> <p>- สละขี้ส้วมน้ำภายในโครงการ จะแยกเป็นสละเล็กของแต่ละห้องชุด ดังนั้นการดูแลรักษาจะจัดจ้างผู้รับเหมาให้ดูแลรายปี โดยควบคุมทุกด้านของการดูแลสละขี้ส้วมน้ำ รวมถึงการตรวจวัดคุณภาพน้ำในสละด้วย สำหรับความถี่ในการเข้าดูแลของผู้รับเหมา คือ 2 ครั้ง/สัปดาห์ ทำการตรวจวัดคลอรีนและค่าความเป็นกรดต่าง ทั้งนี้บางห้องชุดมีการเปลี่ยนระบบสละเป็นสละเกลือ แทนการใช้คลอรีน ในส่วนการดูแลระบบสละขี้ส้วมน้ำนั้น นิติบุคคลฯ ได้จัดจ้างผู้รับเหมาเข้ามาดูแลเอง อย่างไรก็ตาม นิติบุคคลฯ จะจัดเจ้าหน้าที่เข้าไปดูแลความเรียบร้อย โดยรวมร่วมด้วยทุกครั้ง เพื่อความสะอาดเรียบร้อย และเพื่อความปลอดภัยของห้องชุดนั้น</p>	<p>-</p>	<p>รูปภาพที่ 2.19 ภาพการดูแลระบบสละขี้ส้วมน้ำ</p>

4.4 อาชีวอนามัยและความปลอดภัย	<p>(1) ตรวจสอบปริมาณคลอรีนคงเหลือและความเป็นกรด-ด่างในสระว่ายน้ำทุก 1 ชั่วโมง</p> <p>(2) ตรวจวิเคราะห์คุณภาพน้ำทางชีววิทยาในสระว่ายน้ำเดือนละ 1 ครั้ง</p>	<p>- สระว่ายน้ำภายในโครงการ จะแยกเป็นสระเล็กของแต่ละห้องชุด ดังนั้นการดูแลรักษาจะจัดจ้างผู้รับเหมาให้ดูแลรายปี โดยควบคุมทุกด้านของการดูแลสระว่ายน้ำนี้ รวมถึงการตรวจวัดคุณภาพน้ำในสระด้วย สำหรับความถี่ในการเข้าดูแลของผู้รับเหมา คือ 2 ครั้ง/สัปดาห์ ทำการตรวจวัดคลอรีนและค่าความเป็นกรดด่าง ทั้งนี้บางห้องชุดมีการเปลี่ยนระบบสระเป็นสระเกลือ แทนการใช้คลอรีน ในส่วนการดูแลระบบสระว่ายน้ำนั้น นิติบุคคลฯ ได้จ้างผู้รับเหมาเข้ามาดูแลเอง อย่างไรก็ตาม นิติบุคคลฯ จัดเจ้าหน้าที่เข้าไปดูแลความเรียบร้อยโดยรวมร่วมด้วยทุกครั้ง เพื่อความสะดวกเรียบร้อย และเพื่อความปลอดภัยของห้องชุดนั้น</p>	รูปภาพที่ 2.19 ภาพการดูแลระบบสระว่ายน้ำ
