ผลการดำเนินการตามมาตรการป้องกันและแก้ไขผลกระทบสิ่งแวดล้อม และ
มาตรการตรวจสอบผลกระทบสิ่งแวดล้อม

ระยะดำเนินการ ระหว่างเดือนมกราคม - มิถุนายน 2567

รายงานผลการปฏิบัติตามมาตรการป้องกันและแก้ไขผลกระทบสิ่งแวดล้อมและมาตรการติดตามตรวจสอบคุณภาพสิ่งแวดล้อม
โครงการ โรงแรม พีชออล์ฟ ภูเก็ต
ระยะเวลาดำเนินการ ระหว่างเดือนมกราคม - มิถุนายน 2567

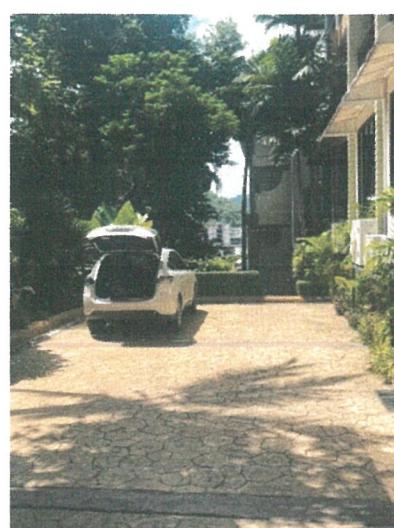
รูปภาพที่ 2.3 พื้นที่สำหรับจอดรถ

3.5 การระบายน้ำอากาศ ถนน ศรีวัน แหลมสักวาระอ่อน	- ไม่มีมาตรฐาน	-	
3.6 พลังงานและไฟฟ้า	- ไม่มีมาตรฐาน	-	
3.7 การคมนาคม			
(1) นโยบายการจราจรที่จอดรถยนต์ได้ประมาณ 15 คัน รถจักรยานยนต์ รถจักรยานยนต์ 37 คัน ซึ่งเป็นไปตามกฎหมายที่กำหนด (คู่มือการทรงรถฉบับที่ 7 (พ.ศ. 2517))	- โครงการมีที่จอดรถยนต์ประมาณ 15 คัน รถจักรยานยนต์ รถจักรยานยนต์ 37 คัน ซึ่งเป็นไปตามกฎหมายที่กำหนด ค่าใช้จ่ายที่ไม่มีมาตรฐาน	- -	รูปภาพที่ 2.3 'พื้นที่สำหรับจอดรถ' รูปภาพที่ 2.11 'ป้ายห้ามจอดรถ' รูปภาพที่ 2.12 'ป้ายติดบาร์รีเวอร์มิล'

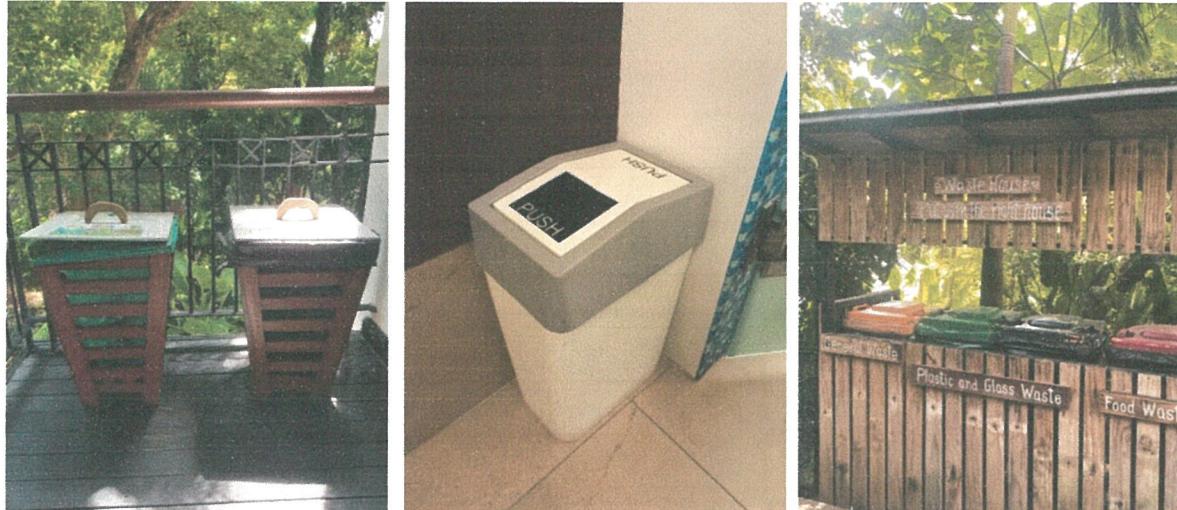
(1) โครงการจัดให้มีการจัดการมูลฝอยและภาชนะสี่แยกใน โครงการเป็นประจำ	- ขยายมูลฝอยที่เกิดขึ้นจากโครงการเป็นขยายพูดทั่วไป ให้แก่ บุพพานสติก เศษอาหาร เศษกระดาษ ขวดน้ำพลาสติก ซึ่งทางโครงการมีพนักงานทำความสะอาดอย่างเคร่งครัด การเก็บรวบรวม และถ่ายทอดเชิงภาพและลงกำเนิด บรรจุ ใส่ถุงพลาสติกสำหรับนำไปรับจัดจัดพากษาเพื่อรักษา เก็บขยะ โครงการจะขอรับความอนุเคราะห์จากเทศบาล ตำบลต่อไป ให้เข้ามาเก็บขยะสำหรับทุกวัน หากได้รับ อนุญาติที่จะเก็บขยะของเทศบาลตำบลต่อไป เข้ามาเก็บขยะได้ โครงการจะจัดจัดรับบริษัทเอกชนที่เข้า มาเป็นกับบประมาณดำเนินการตามกำหนดเวลา	- -	เอกสารแนบท้าย 8 'ใบเสร็ฐมูลฝอย' รูปภาพที่ 2.4 ถังขยะภายในโครงการ

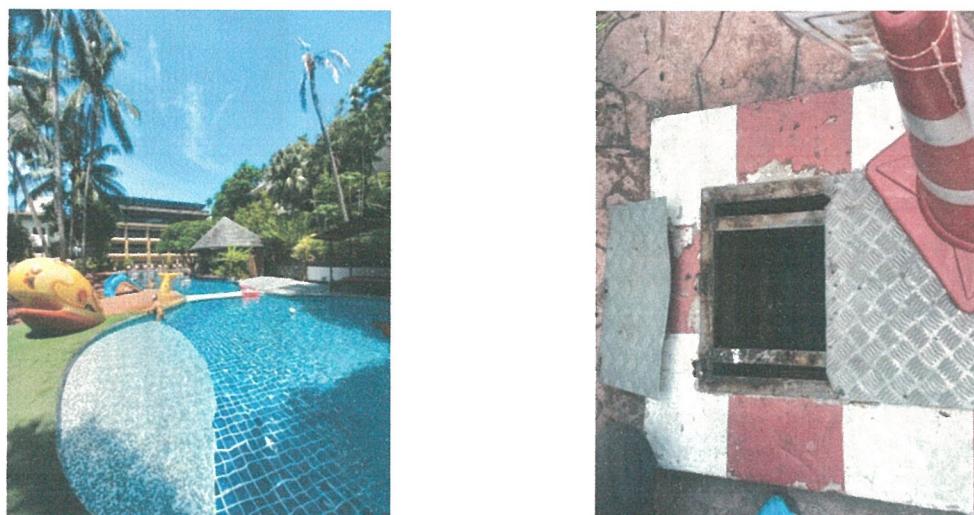
รูปภาพที่ 2.6 ถังเก็บน้ำดิบสำรอง

3.8 การป้องกันและกำจัดแมลงสาบสีฟ้าและแมลงสาบสีเขียว (ต่อ) ปริมาณน้ำสำรอง	(4) ถังเก็บน้ำใต้ดินอุบัติเหตุ จำนวน 250 ลิตร. (ตาม มาตรฐาน วสท. ถังพ肯น้ำหรือถังน้ำอุบัติเหตุที่ทำการ ติดเพลิงครัวเรือนขนาดกว่า 120 ลิตร.) ไม่กรณีที่ สูงกว่า 2 ลิตร/หน้าที่ จากหัวสูด 1 $\frac{1}{2}$ นิ้ว สามารถใช้ ตับเพลิงได้ตามกว่า 60 นาที	- โครงการนี้ลักษณะเป็นน้ำดีบสำรอง ขนาด 200 ลิตร. จำนวน 2 ถัง อยู่บริเวณหน้า อาคารโรงเรียนใหม่ จำนวน 1 ถัง และ บริเวณอุบัติเหตุโรงเรียนเดิม จำนวน 1 ถัง ซึ่งสามารถได้ ดับเพลิงได้ตามกว่า 60 นาที	รูปภาพที่ 2.6 ถังเก็บน้ำดีบสำรอง รูปภาพที่ 2.13 บำรุงรักษาดูแล เอกสารแนบท้ายที่ 10 ใบเสร็จน้ำไฟฟ้า
แหล่งน้ำสำรองในกรณีฉุกเฉิน	(5) สร้างบ่อเก็บน้ำใต้ดินอุบัติเหตุ 2 ลิตร ตั้งอยู่บริเวณ โครงการนี้ขนาด 200 ลิตร. จำนวน 1 ลิตร และตั้งอยู่ บริเวณโครงการเดิมขนาด 100 ลิตร. จำนวน 1 ลิตร กรณีที่เกิดเหตุเพลิงไหม้สามารถใช้ปั๊มน้ำสูบน้ำโดย รถตืบเพลิงไปใช้ประโยชน์ดับเพลิงได้	- โครงการนี้ให้มีสร้างบ่อเก็บน้ำจำนวน 2 ลิตร ตั้งอยู่บริเวณ โครงการนี้ขนาด 200 ลิตร. จำนวน 1 ลิตร และตั้งอยู่ บริเวณโครงการเดิมขนาด 100 ลิตร. จำนวน 1 ลิตร กรณีที่เกิดเหตุเพลิงไหม้สามารถใช้ปั๊มน้ำสูบน้ำโดย รถตืบเพลิงไปใช้ประโยชน์ดับเพลิงได้	โครงการ เอกสารแนบท้ายที่ 5 บันทึกการ ตรวจสอบอุปกรณ์ป้องกันและแจ้ง เตือนอัตโนมัติ

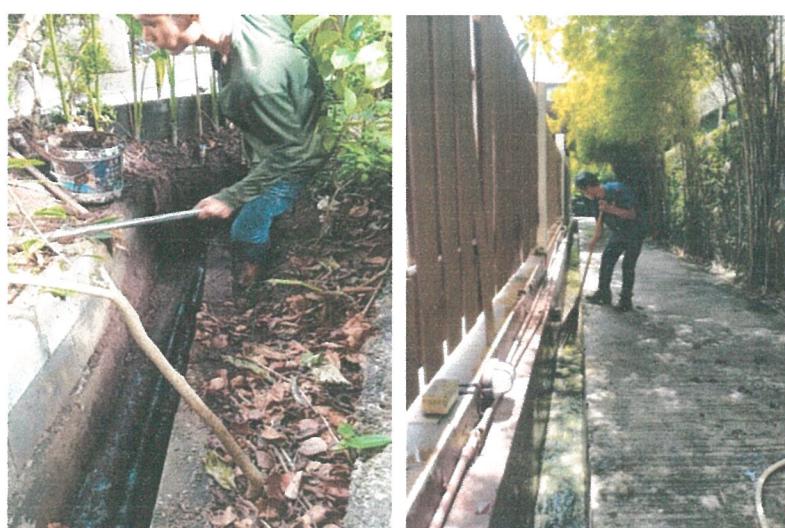
รูปภาพที่ 2.7 การขุดลอกตะกอน

3.3 การระบุข้อกฎหมายและป้องกันพิพาท	<p>(1) ทางโครงการต้องหมั่นตรวจสอบตุ้มเข้าทางระบายน้ำผ่านของโครงการเป็น 2 ครั้ง ก่อนและหลังจากปีที่ได้การจดผู้ประกอบการแล้วต่อไป</p> <p>(2) โครงการจะต้องทำความสัมझติและออกหนังสือรับทราบ</p>	<p>- โครงการนี้ยังคงอยู่ในกระบวนการดำเนินการ โครงการต้องติดตามการดำเนินการที่จัดตั้ง ทั้งก่อนและหลังจากที่ได้เผยแพร่ข่าวสารการระบายน้ำ จึงดำเนินการขุดตอกหัวท่อทั้งไฟล1 ไฟล2 เนื่องจากข้อความที่ระบุไว้ในเอกสารที่ได้รับแจ้ง</p>	<p>รูปภาพที่ 2.7 กาญจน์ตอกหัวท่อ</p>

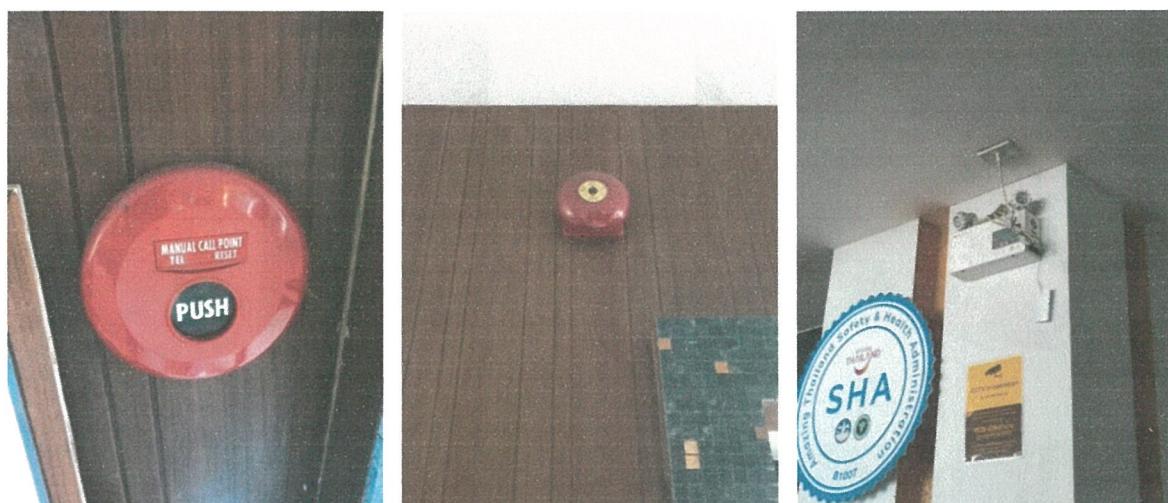
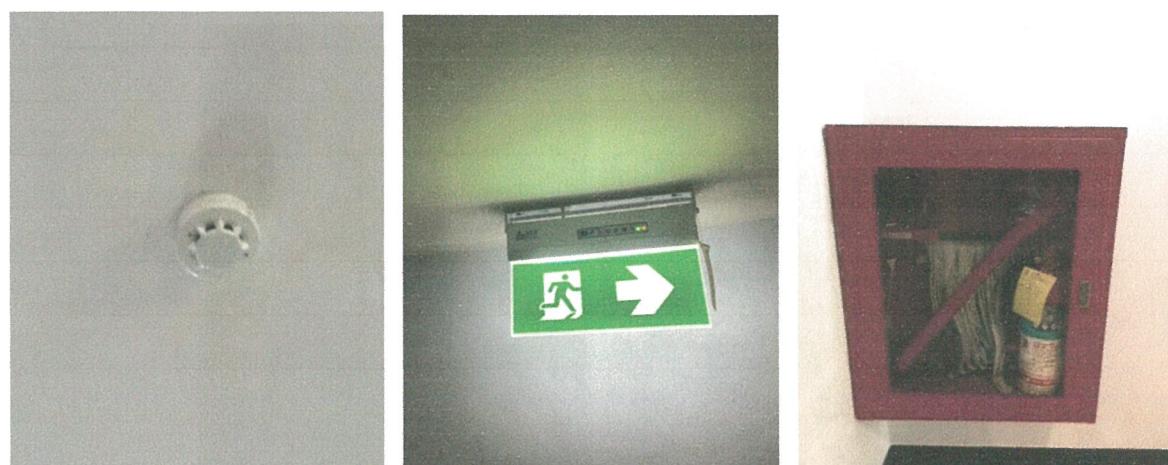
รูปภาพที่ 2.9 ระบบป้องกันและแจ้งเตือนอัคคีภัย

3.8 การป้องกันอัคคีภัย	<p>(1) โครงการจัดให้มีการอบรม/ซักซ้อมดับเพลิงและการช่วยเหลือเพื่อการดับเพลิง จำนวน 2 ครั้ง</p> <ul style="list-style-type: none"> - โครงการรับผิดชอบตามมาตรฐานการดับเพลิง โดยมีการจัดทำแผนผู้รับผิดชอบและระบุอัคคีภัย เพื่อเป็นแนวทางในการปฏิบัติเมื่อเกิดเหตุฉุกเฉิน พร้อมทั้งฝึกการดับเพลิง ประจำปี โครงการยังไม่ได้ดำเนินการซ้อมดับเพลิง ทางโครงการยังไม่ได้ดำเนินการซ้อมดับเพลิง ซึ่งดำเนินการล่าสุดเมื่อวันที่ 26 ตุลาคม 2566 <p>(2) โครงการจัดทำแบบพิสิฐจำนวน 12 ชุด พร้อมสลาย</p> <ul style="list-style-type: none"> - โครงการรับผิดชอบแบบพื้นฐานและแจ้งเตือนอัคคีภัยภายในโครงการ ตามที่มาตรฐานการกำหนด กระบวนการยุติธรรม จุดต่างๆ ที่ปรับเปลี่ยนเพื่อโครงการ <p>(3) ติดต่อประสานงานหน่วยงานภายนอก เพื่อขอความร่วมมือให้ดำเนินการติดตามและเฝ้าระวัง ทิวทัศน์ โครงการรับผิดชอบที่อยู่ในบริเวณจังหวัดภูเก็ต ประจำการ 24 ชั่วโมง เมื่อเกิดเหตุเพลิงไหม้ โครงการจะดำเนินการติดต่อประสานงานหน่วยงานที่เกี่ยวข้อง พร้อมทั้งดำเนินการตามแผนผู้รับผิดชอบ</p>

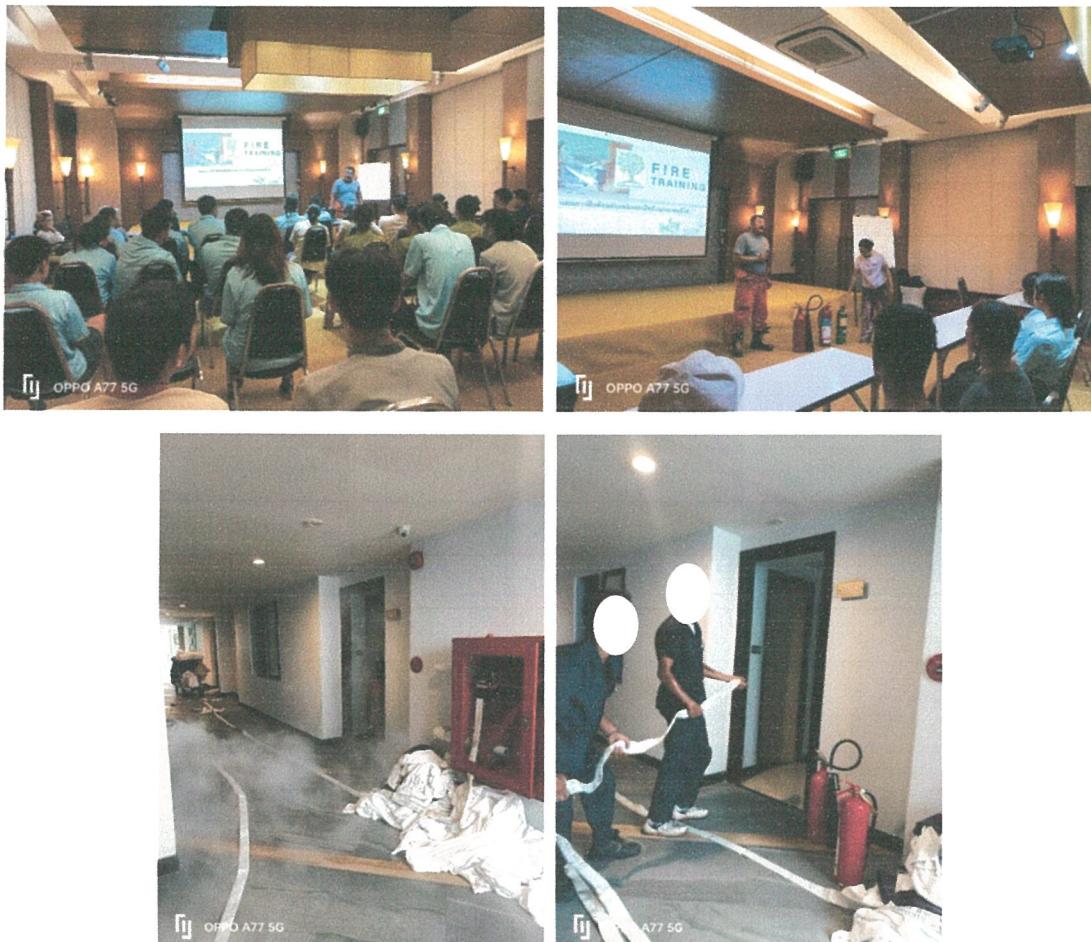
รูปภาพที่ 2.10 การซ้อมอพยพหนีไฟ

(2) โครงการจัดให้มีการอบรม/ซักซ้อมทั่วไปและตรวจสอบอุปกรณ์เบ็ดเตล็ด 2 ครั้ง	- โครงการปฏิบัติตามมาตรการกำหนดไว้ โดยมีการจัดทำแผนฝึกซ้อมและระบุบุคลากร เพื่อเป็นแนวทางในการปฏิบัติเมื่อเกิดเหตุภัยเฉียบพลัน พร้อมทั้งลงนามรับรับทราบจากผู้ที่รับผิดชอบรับผิดชอบ ประเมินว่าเป็นมาตรฐานตามที่กำหนดไว้ โครงการนี้ได้รับความเห็นชอบเป็นประจักษ์โดยในรอบเดือนมกราคม - ธันวาคม 2567 ทางโครงการยังไม่ได้ดำเนินการซ้อมอยพหุชนิพัช ดำเนินการต่อสุดยอดวันที่ 26 ธันวาคม 2566	โครงการที่ 2.8 การตรวจสอบอุปกรณ์ ป้องกันและเจ็บตัวของคุณยัง เอกสารแนบท้าย 7 รายงานการรับผิดชอบ ตัวเพลิง และฝึกซ้อมพยพหนีไฟ รูปภาพที่ 2.10 การซ้อมดับเพลิงไฟ
