# ผลการดำเนินการตามมาตรการป้องกันและแก้ไขผลกระทบสิ่งแวดล้อมและ มาตรการตรวจสอบผลกระทบสิ่งแวดล้อม

รายงานผลการปฏิบัติตามมาตรการป้องกันและแก้ไขผลกระทบสิ่งแวดล้อมและมาตรการติดตามตรวจสอบคุณภาพสิ่งแวดล้อม

โครงการ โรงแรม อมตะ ปาตอง

ระยะดำเนินการ ระหว่างเดือนมกราคม - มิถุนายน 2567

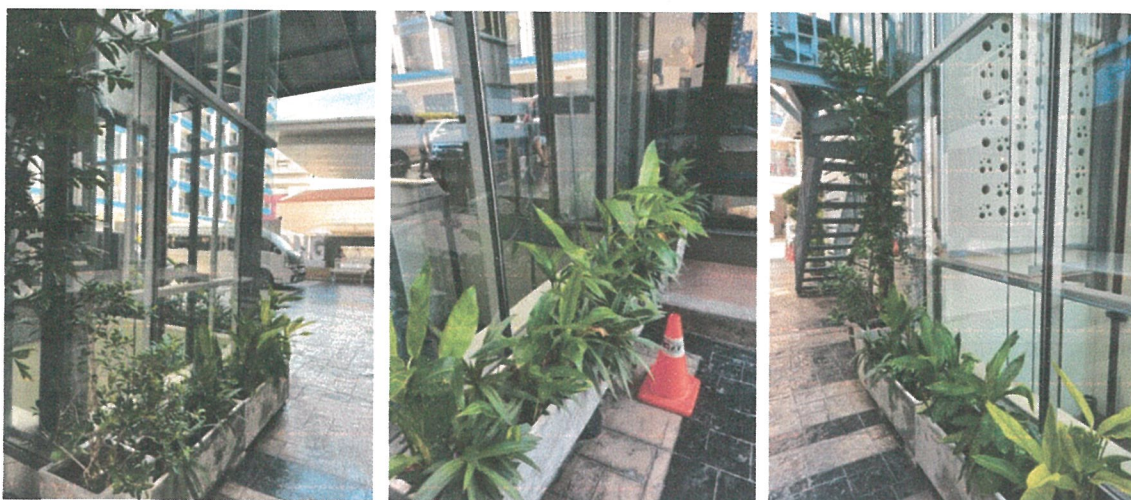
รูปภาพที่ 2.1 พื้นที่สีเขียว

| มาตรการป้องกันและแก้ไขผลกระทบสิ่งแวดล้อม | ผลการปฏิบัติตามมาตรการป้องกันและแก้ไขผลกระทบสิ่งแวดล้อม ช่วงดำเนินการ | ปัญหา อุปสรรค ที่ไม่สามารถปฏิบัติ ตามมาตรการและแนวทางแก้ไข | อ้างอิง |
|---|---|---|---|
| <p>1.2 ทรัพยากรที่ดิน</p> <p>(1) ปรับปรุงพื้นที่ว่างให้เป็นพื้นที่สีเขียว ที่มีการปลูกไม้ยืนต้น ไม้ดอก ไม้ประดับ เพื่อสร้างความร่มรื่นและเกิดภูมิทัศน์ที่สวยงามขึ้น</p> <p>(2) ตรวจสอบและดูแลระบบระบายน้ำภายในพื้นที่โครงการให้มีประสิทธิภาพอยู่เสมอ เพื่อป้องกันการพังทลายของดิน</p> <p>(3) มีการดูแลทำความสะอาดพื้นที่โครงการ ให้สะอาดอยู่เสมอเพื่อไม่ให้มีฝุ่นฟุ้งกระจาย</p> | <p>ผลการปฏิบัติตามมาตรการป้องกันและแก้ไขผลกระทบสิ่งแวดล้อม ช่วงดำเนินการ</p> <ul style="list-style-type: none"> <li>- พบบริเวณพื้นที่ว่างภายในโครงการมีการปลูกต้นไม้ และจัดพื้นที่สีเขียวไว้ ตามที่กำหนดในมาตรการและมีคนสวนคอยดูแลเป็นประจำทุกวันตลอดระยะเวลาที่เปิดดำเนินการ โดยมีความถี่ 2 ครั้ง/เดือน</li> <li>- โครงการมีระบบระบายน้ำมาจากหลักค้ำา ระบายท้องพักจะถูกรวบรวมลงสู่ท่อรวบรวมน้ำฝน (RD) ขนาด 3 นิ้ว และบริเวณโดยรอบพื้นที่โครงการจะรวบรวมลงสู่ท่อระบายน้ำคอนกรีต เพื่อลงสู่บ่อหนองน้ำฝน หลังจากนั้นจะเข้าสู่ท่อระบายน้ำริมถนน</li> <li>- บริเวณโดยรอบพื้นที่โครงการมีเจ้าหน้าที่คอยดูแลความสะอาดอยู่ตลอดระยะเวลาที่เปิดดำเนินการ</li> </ul> | - | <p>รูปภาพที่ 2.1 พื้นที่สีเขียว</p> <p>รูปภาพที่ 2.2 งานสวน</p> |

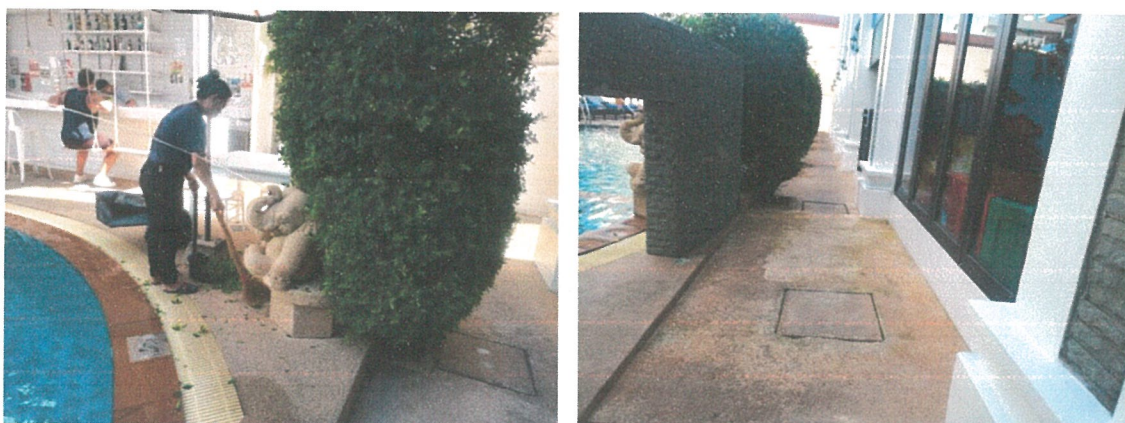
| มาตรการติดตามตรวจสอบผลกระทบสิ่งแวดล้อม | ผลการปฏิบัติตามมาตรการติดตามตรวจสอบผลกระทบสิ่งแวดล้อม ช่วงดำเนินการ | ปัญหา อุปสรรค ที่ไม่สามารถปฏิบัติตามมาตรการและแนวทางแก้ไข | อ้างอิง |
|---|---|---|---|
| <p>4.3 สุขภาพ/ทัศนียภาพ</p> <p>(1) ดูแลรักษาด้านไม่ให้เจริญงอกงามอยู่เสมอและปลูกต้นไม้ทดแทนกรณีต้นไม้ตายหรือไม่เจริญเติบโตในพื้นที่สีเขียว</p> | <p>- ทางโครงการมีคนสวนคอยดูแล และบำรุงรักษาบริเวณพื้นที่สีเขียวภายในโครงการ อยู่ตลอดระยะเวลาที่เปิดดำเนินการ เพื่อรักษาด้านภายในโครงการให้เจริญงอกงามอยู่เสมอ หากต้นไม้เหี่ยวเฉา หรือตาย ทางโครงการจะดำเนินการปลูกต้นไม้ทดแทนในพื้นที่</p> | - | รูปภาพที่ 2.2 งานสวน |

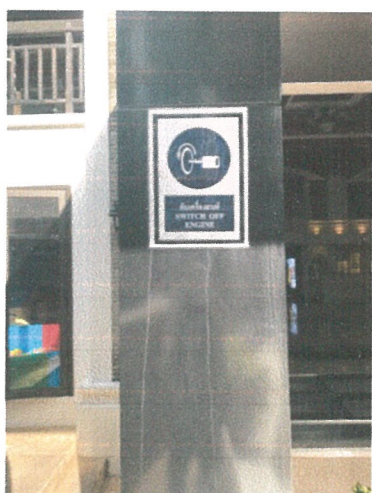
รูปภาพที่ 2.3 ป้ายดับเครื่องยนต์

| มาตรการป้องกันและแก้ไขผลกระทบสิ่งแวดล้อม | ผลการปฏิบัติตามมาตรการป้องกันและแก้ไขผลกระทบสิ่งแวดล้อม ช่วงดำเนินการ | ปัญหา อุปสรรค ที่ไม่สามารถปฏิบัติตามมาตรการและแนวทางแก้ไข | อ้างอิง |
|---|---|---|---|
| <b>1.3 คุณภาพอากาศ</b><br>(1) จัดให้มีพื้นที่สีเขียวในโครงการเท่ากับ 133.60 ตารางเมตร เพื่อให้ช่วยดูดซับมลสารที่เกิดจากยานพาหนะที่เข้ามาในพื้นที่โครงการ<br>(2) ติดป้ายให้ผู้พักอาศัย หรือผู้ที่มาติดต่อในโครงการดับเครื่องยนต์ทุกครั้ง ในกรณีที่ไม่มีการขับเคลื่อน<br>(3) ควบคุมดูแลไม่ให้ผู้พักอาศัยประกอบกิจกรรมที่ก่อให้เกิดฝุ่นละอองหรือก๊าซพิษ ที่ก่อให้เกิดผลกระทบต่อคุณภาพอากาศ | - โครงการมีการปลูกต้นไม้ และจัดพื้นที่สีเขียวไว้ตามที่กำหนดในมาตรการและมีคนสวนคอยดูแล อยู่ตลอดระยะเวลาที่เปิดดำเนินการ เพื่อให้ต้นไม้ช่วยดูดซับมลพิษที่เกิดจากยานพาหนะที่เข้ามาในพื้นที่โครงการ<br>- พบโครงการมีการติดป้ายดับเครื่องยนต์ไว้บริเวณภายในพื้นที่โครงการ ซึ่งสามารถมองเห็นได้อย่างชัดเจน<br>- การดำเนินการโครงการไม่มีกิจกรรมอันก่อให้เกิดมลพิษทางอากาศ มีเพียงกิจกรรมการพักอาศัยและการท่องเที่ยวเพียงเท่านั้น ควั่นโดยส่วนใหญ่จากท่อไอเสียจากยานพาหนะของผู้พักอาศัยเพียง ซึ่งก่อให้เกิดผลกระทบในระดับต่ำ | - | รูปภาพที่ 2.1 พื้นที่สีเขียวภายในโครงการ<br><br>รูปภาพที่ 2.3 ป้ายดับเครื่องยนต์ |

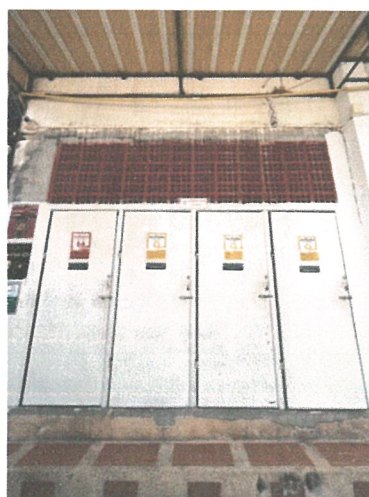
รูปภาพที่ 2.4 ถังขยะมูลฝอยแยกประเภท

| มาตรการป้องกันและแก้ไขผลกระทบสิ่งแวดล้อม | ผลการปฏิบัติตามมาตรการป้องกันและแก้ไขผลกระทบสิ่งแวดล้อม ช่วงดำเนินการ | ปัญหา อุปสรรค ที่ไม่สามารถปฏิบัติ ตามมาตรการและแนวทางแก้ไข | อ้างอิง |
|---|---|---|---|
| <p><b>3.4 การจัดการมูลฝอย</b></p> <p>(1) มีการคัดแยกประเภทมูลฝอย เป็นมูลฝอย เป็นมูลฝอย ประเภทที่สามารถนำกลับมาใช้ใหม่ได้ มูลฝอยที่สามารถย่อยสลายได้ มูลฝอยทั่วไป และมูลฝอยอันตราย</p> <p>(2) ตรวจสอบสถานะรองรับมูลฝอยและจุดที่พิกมูลฝอยรวมให้อยู่ในสภาพดีและพร้อมที่จะใช้งานได้อย่างเสมอ</p> <p>(3) กวตขันให้แม่บ้านประจำโครงการรวบรวมมูลฝอยอย่าง น้อยวันละ 1 ครั้ง บรรจุลงในถุงมุลฝอยพร้อมมัดปากถุงให้เรียบร้อย ก่อนนำไปรวบรวมไว้ยังจุดพิกมูลฝอยรวมของโครงการ</p> <p>(4) ทำความสะอาดที่พิกมูลฝอยรวมทุกครั้งหลังจากการเก็บเก็บ ขนมูลฝอย เพื่อป้องกันกลิ่นรบกวน และน้ำเสียที่เกิดจาก การทำความสะอาดที่พิกมูลฝอยรวมต้องเข้าสู่ระบบบำบัด น้ำเสียสำเร็จของโครงการต่อไป</p> <p>(5) ประชาสัมพันธ์การคัดแยกมูลฝอยที่สามารถนำกลับมาใช้ ใหม่และมูลฝอยที่เป็นอันตราย ต้องทำการแยกแยะโดยแบ่ง ประเภทตามประกาศจังหวัดภูเก็ต ฯ</p> | <p>ผลการปฏิบัติตามมาตรการป้องกันและแก้ไขผลกระทบ สิ่งแวดล้อม ช่วงดำเนินการ</p> <ul style="list-style-type: none"> <li>- พบโครงการมีถังขยะมูลฝอยวางไว้ภายในห้องพัก พื้นที่ ส่วนกลางโดยมีแม่บ้านเป็นผู้คัดแยกประเภทมูลฝอย ก่อน นำไปพักไว้ที่ห้องพิกมูลฝอยรวมของโครงการ</li> <li>- โครงการมีแม่บ้านคอยทำความสะอาดและตรวจสอบสถานะ รองรับมูลฝอย ให้พร้อมใช้งานอยู่ตลอดเวลา และหากมีการ ขาดวัสดุหยาจะเปลี่ยนใหม่ทันที</li> <li>- โครงการได้ปฏิบัติตามมาตรการ โดยมีแม่บ้านคอยตรวจสอบ ปริมาณมูลฝอยในภาชนะรองรับ บรรจุลงในถุงมุลฝอยพร้อม มัดปากถุงก่อนนำไปรวบรวมไว้ยังจุดพิกมูลฝอยรวมของ โครงการ</li> <li>- โครงการได้ปฏิบัติตามมาตรการ โดยมีแม่บ้านคอยทำความสะอาดห้องพิกมูลฝอยรวม ภาชนะ รถขึ้น และอุปกรณ์ต่างๆ ที่ใช้ในการเก็บขนมูลฝอย ทุกครั้งหลังจากที่รถเก็บมูลฝอยได้ เข้ามาเก็บขนแล้ว ด้วยน้ำยาฆ่าเชื้อก่อนนำมาใช้ใหม่ และน้ำ เสียจะถูกรวบรวมเข้าสู่ระบบบำบัด</li> <li>- ทางโครงการได้ปฏิบัติตามมาตรการที่กำหนด โดยมีแม่บ้าน เป็นผู้ดำเนินการคัดแยกมูลฝอย</li> </ul> | <p>-</p> <p>-</p> <p>-</p> <p>-</p> <p>-</p> | <p>รูปภาพที่ 2.4 ถังขยะแยก ประเภท</p> <p>รูปภาพที่ 2.5 การทำความสะอาดถังขยะ/ห้องพิกขยะ</p> <p>รูปภาพที่ 2.4 ถังขยะแยก ประเภท</p> <p>รูปภาพที่ 2.5 การทำความสะอาดถังขยะ/ห้องพิกขยะ</p> <p>รูปภาพที่ 2.4 ถังขยะแยก ประเภท</p> |

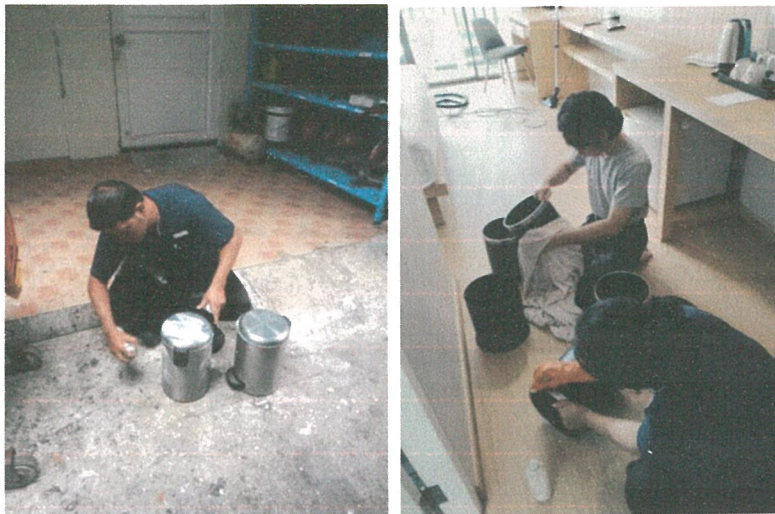
| มาตรการติดตามตรวจสอบผลกระทบสิ่งแวดล้อม | ผลการปฏิบัติตามมาตรการติดตามตรวจสอบผลกระทบสิ่งแวดล้อม ช่วงดำเนินการ | ปัญหา อุปสรรค ที่ไม่สามารถปฏิบัติตามมาตรการและแนวทางแก้ไข | อ้างอิง |
|---|---|---|---|
| <b>3.4 การจัดการมูลฝอย</b><br>(1) ตรวจสอบถึงมูลฝอยและห้องพักมูลฝอยรวมให้อยู่ในสภาพดีอยู่เสมอ ถ้ามีการชำรุดต้องดำเนินการแก้ไขทันที | - โครงการมีแม่บ้านคอยทำความสะอาดและตรวจสอบภาพขณะรับมูลฝอย หากพบการชำรุดเสียหายจะดำเนินการเปลี่ยนชุดใหม่เข้าทดแทนทันที รวมทั้งคอยทำความสะอาดห้องพักมูลฝอยรวม ภาชนะ รถเข็น และอุปกรณ์ต่างๆ ที่ใช้ในการเก็บขนมูลฝอย ทุกครั้งหลังจากที่รถเก็บมูลฝอยได้เข้ามาเก็บขนแล้ว ด้วยน้ำยาฆ่าเชื้อก่อนนำมาใช้ใหม่ และนำเสียจะถูกรวบรวมเข้าสู่ระบบบำบัด | - | รูปภาพที่ 2.5 การทำความสะอาดถังขยะ/ห้องพักขยะ |

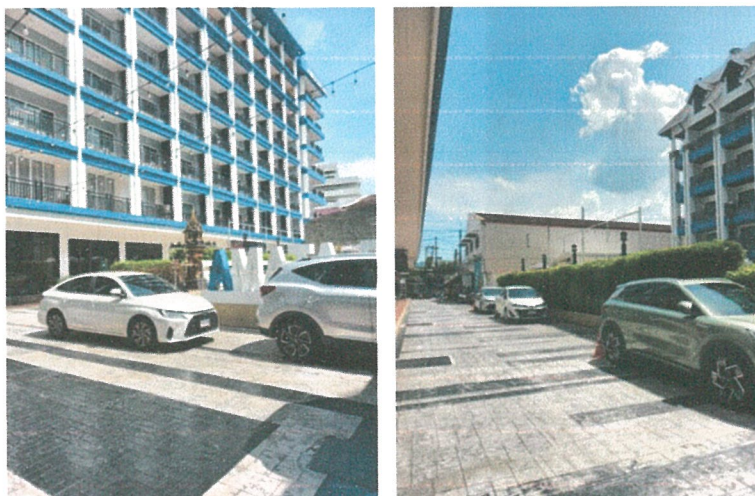
รูปภาพที่ 2.7 พื้นที่สำหรับจอดรถ

| มาตรการป้องกันและแก้ไขผลกระทบสิ่งแวดล้อม | ผลการปฏิบัติตามมาตรการป้องกันและแก้ไขผลกระทบสิ่งแวดล้อม ช่วงดำเนินการ | ปัญหา อุปสรรค ที่ไม่สามารถปฏิบัติตามมาตรการและแนวทางแก้ไข | อ้างอิง |
|---|---|---|---|
| <p>4.2 อาชีวอนามัยและความปลอดภัย</p> <p>(1) จัดให้มีพนักงานอยู่ประจำอาคาร เพื่อให้ผู้พักอาศัย สามารถติดต่อหรือแจ้งเหตุได้ตลอด 24 ชั่วโมง</p> <p>(2) ติดป้ายแนะนำการใช้อุปกรณ์แต่ละตัว ไว้บริเวณที่ติดตั้ง อุปกรณ์นั้นเพื่อให้ผู้อยู่อาศัยสามารถนำมาใช้งานได้ทันที</p> <p>(3) จัดเตรียมเครื่องมือปฐมพยาบาลเบื้องต้น พร้อมทั้งเตรียมประสานงานกับโรงพยาบาล หากเกิดอุบัติเหตุ ผู้ได้รับบาดเจ็บส่งโรงพยาบาล หากเกิดอุบัติเหตุ</p> <p>(4) ติดตั้งไฟฟ้าส่องสว่างตลอดแนวถนนการจราจรซึ่งเป็นทางเข้า-ออกของโครงการ พร้อมทั้งเปิดไฟฟ้าส่องสว่างตลอดเวลากลางคืน และจัดให้มีเจ้าหน้าที่รักษาความปลอดภัยอำนวยความสะดวกในการเข้า-ออก โครงการ ตลอดเวลา เพื่อป้องกันการเกิดอุบัติเหตุ</p> | <p>ผลการปฏิบัติตามมาตรการป้องกันและแก้ไขผลกระทบสิ่งแวดล้อม ช่วงดำเนินการ</p> <ul style="list-style-type: none"> <li>- พบโครงการมีพนักงานอยู่ประจำโครงการตลอด 24 ชั่วโมง รวมทั้งมีเจ้าหน้าที่รักษาความปลอดภัยตรวจสอบดูแลภายในโครงการอยู่ตลอดระยะเวลาที่เปิดดำเนินการ</li> <li>- บริเวณอุปกรณ์ดับเพลิง มีการติดป้ายบอกวิธีการใช้งาน ซึ่งสามารถมองเห็นได้ชัดเจน</li> <li>- โครงการมีการจัดเตรียมอุปกรณ์ปฐมพยาบาลเบื้องต้นไว้ยังสำนักงาน เพื่อเตรียมพร้อมหากเกิดเหตุฉุกเฉิน และจัดหาเจ้าหน้าที่ประจำโครงการปฏิบัติงานตลอดระยะเวลาในการเปิดดำเนินการ เพื่อติดต่อประสานงานไปยังหน่วยงานที่เกี่ยวข้องในพื้นที่โดยทันทีในกรณีที่เกิดเหตุฉุกเฉิน</li> <li>- พบบริเวณทางเข้า-ออก และพื้นที่จอดรถภายในโครงการมีการติดตั้งไฟฟ้าส่องสว่างไว้ตามที่กำหนดในมาตรการ พร้อมทั้งมีเจ้าหน้าที่รักษาความปลอดภัยอำนวยความสะดวกในการเข้า-ออก โครงการตลอดระยะเวลาที่เปิดดำเนินการ</li> </ul> | <p>-</p> <p>-</p> <p>-</p> <p>-</p> | <p>รูปภาพที่ 2.8 เจ้าหน้าที่รักษาความปลอดภัย</p> <p>รูปภาพที่ 2.19 อุปกรณ์ดับเพลิง/ป้ายบอกวิธีการใช้งาน</p> <p>รูปภาพที่ 2.9 อุปกรณ์ปฐมพยาบาล</p> <p>รูปภาพที่ 2.8 เจ้าหน้าที่รักษาความปลอดภัย</p> <p>รูปภาพที่ 2.7 พื้นที่สำหรับจอดรถ</p> |

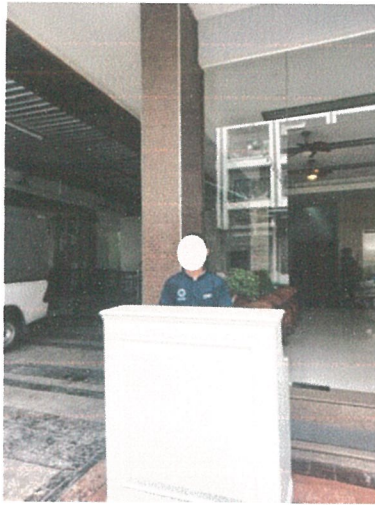
| มาตรการติดตามตรวจสอบผลกระทบสิ่งแวดล้อม | ผลการปฏิบัติตามมาตรการติดตามตรวจสอบผลกระทบสิ่งแวดล้อม ช่วงดำเนินการ | ปัญหา อุปสรรค ที่ไม่สามารถปฏิบัติ ตามมาตรการและแนวทางแก้ไข | อ้างอิง |
|---|---|---|---|
| <b>3.5 การคมนาคม</b><br>(1) ตรวจสอบความคล่องตัวของการจราจรในขณะที่รถเข้า - ออก จากโครงการ<br>(2) สอบถามประชาชนในพื้นที่ซึ่งเคยเข้าการเข้า - ออกของรถโครงการ ก่อให้เกิดปัญหาอย่างไรบ้างและต้องให้แก้ไขอย่างไร | - ทางโครงการได้จัดเจ้าหน้าที่รักษาความปลอดภัย เพื่ออำนวยความสะดวกด้านการจราจรให้กับผู้พักอาศัย พร้อมทั้งดูแลความปลอดภัยผู้ที่สัญจรผ่านด้านหน้าทางเข้า-ออกโครงการ ตลอดระยะเวลาการเปิดดำเนินการ<br>- ในปัจจุบันยังไม่มีการร้องเรียนจากประชาชนในพื้นที่ข้างเคียงในกรณีดังกล่าว | - | รูปภาพที่ 2.8 เจ้าหน้าที่รักษาความปลอดภัย |

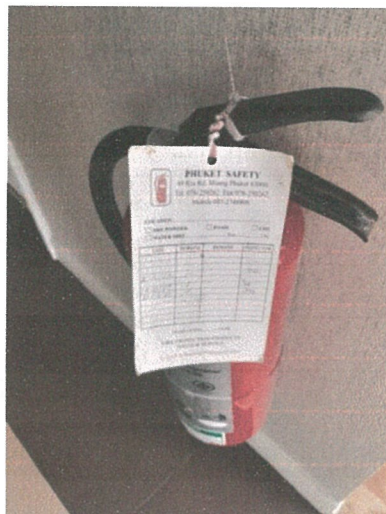
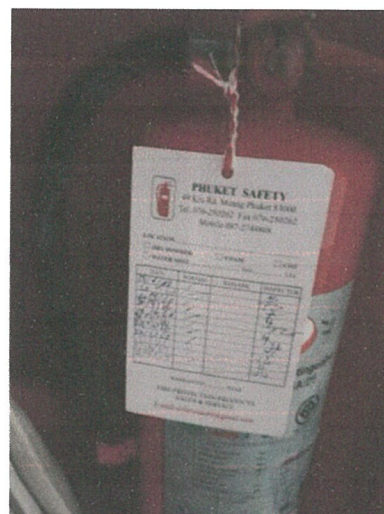
รูปภาพที่ 2.10 การตรวจสอบป้องกันอัคคีภัย

| มาตรการป้องกันและแก้ไขผลกระทบสิ่งแวดล้อม | ผลการปฏิบัติตามมาตรการป้องกันและแก้ไขผลกระทบสิ่งแวดล้อม ช่วงดำเนินการ | ปัญหา อุปสรรค ที่ไม่สามารถปฏิบัติ ตามมาตรการและแนวทางแก้ไข | อ้างอิง |
|---|---|---|---|
| <p>4.3 การป้องกันอัคคีภัย (ต่อ)</p> <p>(7) ติดตั้งป้ายจุดรวมพลให้ผู้เข้าพักอาศัยสามารถเห็นได้ชัดเจนภายในโครงการ</p> <p>(8) จัดให้มีแผนปฏิบัติการฝึกซ้อมและฝึกอบรมทีมปฏิบัติงานในส่วนของพนักงาน และเจ้าหน้าที่รักษาความปลอดภัยของโครงการ โดยต้องจัดให้มีการฝึกซ้อมอย่างน้อย ปีละ 1 ครั้ง</p> <p>(9) จัดเตรียมแผนป้องกันอัคคีภัย โดยอยู่ในความรับผิดชอบของผู้บริหารโครงการและพนักงานโครงการทุกท่าน</p> <p>(10) จัดให้มีผู้ตรวจสอบ ดูแลความพร้อมของอุปกรณ์เครื่องมือที่ใช้ไฟฟ้าอุปกรณ์ในการดับเพลิงและสิ่งต่างๆ อยู่อย่างสม่ำเสมอเป็นประจำ ทุก 6 เดือน และซ้อมแผนทันทีเมื่อเกิดการชำรุด</p> <p>(11) หากพบอุปกรณ์ใดผิดปกติหรือชำรุดเสียหาย ให้แจ้งผู้เกี่ยวข้องทันทีเพื่อดำเนินการแก้ไขหรือซ่อมแซมให้อยู่ในสภาวะปกติพร้อมใช้งาน</p> | <p>ผลการปฏิบัติตามมาตรการป้องกันและแก้ไขผลกระทบสิ่งแวดล้อม ช่วงดำเนินการ</p> <ul style="list-style-type: none"> <li>- พบโครงการมีการติดตั้งป้ายจุดรวมพลไว้ในบริเวณพื้นที่โครงการซึ่งผู้เข้าพักอาศัยสามารถมองเห็นได้อย่างชัดเจน</li> <li>- โครงการมีการดำเนินการซ้อมป้องกันอัคคีภัย รวมทั้งฝึกอบรมวิธีการใช้อุปกรณ์ดับเพลิงภายในโครงการแก่พนักงานและผู้เข้าพักอาศัยภายในโครงการ โดยดำเนินการปีละ 1 ครั้ง ซึ่งได้ดำเนินการซ้อมอพยพหนีไฟแล้วเมื่อวันที่ 21-22 พฤษภาคม 2567</li> <li>- โครงการมีการจัดเตรียมเอกสารให้ความรู้เกี่ยวกับการหนีไฟ และแผนสำหรับอพยพหนีภัยในกรณีที่เกิดเหตุเพลิงไหม้</li> <li>- โครงการมีช่างคอยดำเนินการตรวจสอบการทำงานของระบบป้องกันและระงับอัคคีภัยเป็นประจำทุกเดือน หากพบมีการชำรุดเสียหายจะดำเนินการซ่อมแซม หรือเปลี่ยนใหม่ทันที</li> <li>- โครงการมีช่างคอยดำเนินการตรวจสอบการทำงานของระบบป้องกันและระงับอัคคีภัยเป็นประจำทุกเดือน หากพบมีการชำรุดเสียหายจะดำเนินการซ่อมแซม หรือเปลี่ยนใหม่ทันที</li> </ul> | <p>-</p> <p>-</p> <p>-</p> <p>-</p> <p>-</p> | <p>รูปภาพที่ 2.13 ป้ายจุดรวมพล</p> <p>รูปภาพที่ 2.14 การซ้อมอพยพหนีไฟ</p> <p>เอกสารแนบที่ 8 การฝึกซ้อมอพยพอัคคีภัย</p> <p>เอกสารแนบที่ 7 แผนฉุกเฉิน</p> <p>รูปภาพที่ 2.10 การตรวจสอบการทำงานของระบบป้องกันอัคคีภัย</p> <p>-</p> |

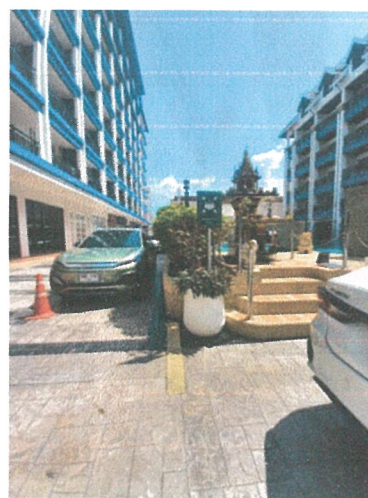
รูปภาพที่ 2.12 พื้นที่สำหรับรวมพล

| มาตรการป้องกันและแก้ไขผลกระทบสิ่งแวดล้อม | ผลการปฏิบัติตามมาตรการป้องกันและแก้ไขผลกระทบสิ่งแวดล้อม ช่วงดำเนินการ | ปัญหา อุปสรรค ที่ไม่สามารถปฏิบัติ ตามมาตรการและแนวทางแก้ไข | อ้างอิง |
|---|---|---|---|
| <b>4.3 การป้องกันอัคคีภัย</b><br>(1) ตรวจสอบและดูแลระบบการป้องกันอัคคีภัยต่างๆ ภายในโครงการ ให้มีสภาพพร้อมที่ต่อใช้งานอยู่เสมอ เป็นประจำทุก 1 เดือน และซ่อมแซมทันทีเมื่อเกิดการชำรุด<br>(2) แสดงป้ายตำแหน่งของระบบป้องกันอัคคีภัย ภายในโครงการให้เห็นได้อย่างชัดเจน<br>(3) ตรวจสอบสภาพของถังดับเพลิงให้มีสภาพดีอยู่เสมอ เช่น ตรวจสอบวันผลิต วันหมดอายุการใช้งาน ตรวจสอบสลักให้มีความพร้อมใช้งานอยู่เสมอเป็นต้น<br>(4) ต้องติดตั้งเครื่องตัดไฟอัตโนมัติ เพื่อป้องกันเหตุเพลิงไหม้ที่อาจจะเกิดขึ้น<br>(5) จัดให้มีพนักงานควบคุมดูแล ตรวจสอบระบบไฟฟ้าอย่างน้อย 1 คน<br>(6) จัดให้มีจุดรวมพลอยู่บริเวณที่เหมาะสมแก่การอพยพผู้ใช้อพยพออกอาคาร | ผลการปฏิบัติตามมาตรการป้องกันและแก้ไขผลกระทบสิ่งแวดล้อม ช่วงดำเนินการ<br>- โครงการมีช่างคอยดำเนินการตรวจสอบการทำงานของระบบป้องกันและระบบอัคคีภัยเป็นประจำทุกเดือน เพื่อให้เตรียมพร้อมระบบป้องกันอัคคีภัย เมื่อเกิดเหตุฉุกเฉิน และหากพบมีการชำรุดเสียหายจะดำเนินการซ่อมแซม หรือเปลี่ยนใหม่ทันที<br>- โครงการมีการติดตั้งป้ายเส้นทางอพยพหนีไฟ และป้ายทางหนีไฟไว้บริเวณทางเดินในอาคาร ซึ่งสามารถมองเห็นได้ชัดเจน<br>- โครงการมีช่างคอยดำเนินการตรวจสอบสภาพของถังดับเพลิงอยู่เป็นประจำ เพื่อให้ถังดับเพลิงพร้อมใช้งานอยู่เสมอ<br>- โครงการได้ดำเนินการติดตั้งเครื่องตัดไฟอัตโนมัติ และมีช่างคอยดำเนินการตรวจสอบการทำงานของระบบไฟฟ้าอยู่ตลอดเวลาในการเปิดทำการ<br>- โครงการมีการติดตั้งป้ายจุดรวมพล และจัดเตรียมพื้นที่สำหรับรวมพล เมื่อเกิดเหตุฉุกเฉิน ซึ่งเหมาะสมแก่การอพยพผู้ใช้อพยพออกอาคาร | - | รูปภาพที่ 2.10 การตรวจสอบการทำงานของระบบป้องกันอัคคีภัย<br><br>รูปภาพที่ 2.11 ป้ายเส้นทางอพยพหนีไฟ/ทางหนีไฟ<br><br>รูปภาพที่ 2.10 การตรวจสอบการทำงานของระบบป้องกันอัคคีภัย<br><br>-<br><br>รูปภาพที่ 2.12 พื้นที่สำหรับรวมพล |

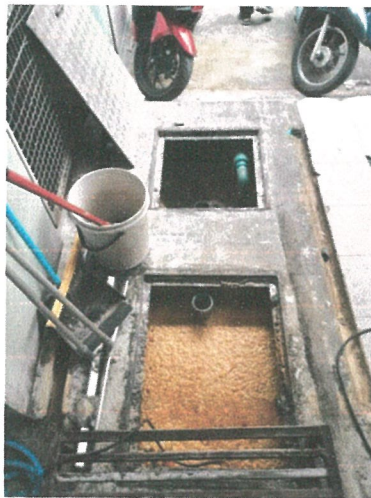
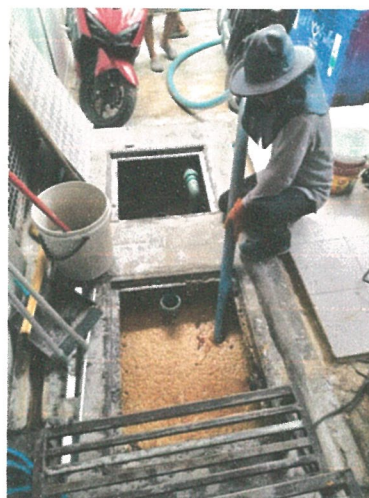
รูปภาพที่ 2.17 การสูบน้ำ

| มาตรการป้องกันและแก้ไขผลกระทบสิ่งแวดล้อม | ผลการปฏิบัติตามมาตรการป้องกันและแก้ไขผลกระทบสิ่งแวดล้อม<br>สิ่งแวดล้อม ช่วงดำเนินการ | ปัญหา อุปสรรค ที่ไม่สามารถปฏิบัติ<br>ตามมาตรการและแนวทางแก้ไข | อ้างอิง |
|---|---|---|---|
| <p>3.3 การจัดกั้นน้ำเสีย</p> <p>(1) โครงการต้องติดตั้งระบบบำบัดน้ำเสียทั้งหมดจากทุกกิจกรรมของโครงการ</p> <p>(2) ตรวจสอบระบบบำบัดน้ำเสียให้มีประสิทธิภาพที่อยู่เสมอ โดยการตรวจคุณภาพน้ำในบ่อพักน้ำเป็นประจำ</p> <p>(3) สูบตะกอนออกจากถังกรองทุกๆ 2 ปี แม้ว่ายังไม่เต็มก็ตาม</p> | <p>- โครงการมีการติดตั้งระบบบำบัดน้ำเสียตามหลักวิชาการทางวิศวกรรมสุขาภิบาล ที่กำหนดไว้ในมาตรการซึ่งใช้รับบำบัดน้ำเสียจากทุกกิจกรรมภายในโครงการ ให้มีคุณภาพตามเกณฑ์มาตรฐานควบคุมการระบายน้ำทิ้งจากอาคารประเภท ก</p> <p>- โครงการมีการเก็บตัวอย่างน้ำไปวิเคราะห์ตามมาตรฐานคุณภาพน้ำทิ้งจากอาคารประเภท ก ทุกเดือน ตลอดระยะเวลาที่เปิดดำเนินการ โดยห้องปฏิบัติการ ก่อนระบายลงสู่ท่อระบายน้ำของโครงการ</p> <p>- โครงการจัดให้มีการสูบน้ำตะกอนจากบ่อกรองเป็นประจำ โดยมีความถี่ 3 เดือน/ครั้ง และมีช่างคอยดำเนินการตรวจสอบปริมาณของกากตะกอน หากถึงปริมาณที่กำหนด จะมีการจัดจ้างร่วมเทศบาลเข้ามาสูบน้ำกำจัด</p> | <p>-</p> <p>-</p> <p>-</p> | <p>เอกสารแนบที่ 4 ผลการตรวจติดตามคุณภาพสิ่งแวดล้อมและแบบบันทึก ทส.1/2</p> <p>-</p> <p>เอกสารแนบที่ 5 ใบเสร็จสูบน้ำตะกอน/มูลฝอย<br/>รูปภาพที่ 2.17 การสูบน้ำตะกอน</p> |

| มาตรการติดตามตรวจสอบผลกระทบสิ่งแวดล้อม | ผลการปฏิบัติตามมาตรการติดตามตรวจสอบผลกระทบสิ่งแวดล้อม ช่วงดำเนินการ | ปัญหา อุปสรรค ที่ไม่สามารถปฏิบัติตามมาตรการและแนวทางแก้ไข | อ้างอิง |
|---|---|---|---|
| <p>3.2 การระบายน้ำ</p> <p>ตรวจสอบบ่อพักทอระบายน้ำ ตะแกรงดักมูลฝอยบริเวณจุดเชื่อมต่อของโครงการกับทอระบายน้ำสาธารณะเป็นประจำทุก 6 เดือน ตลอดระยะเวลาดำเนินการ</p> | <p>- พบโครงการมีการติดตั้งตะแกรงดักมูลฝอยบริเวณจุดระบายน้ำออกจากทอระบายน้ำบ่อพักน้ำสุดท้ายของโครงการและมีช่างคอยตรวจสอบ ดูแล อยู่ตลอดระยะเวลาที่เปิดดำเนินการ รวมทั้งมีการดำเนินการดำเนินการสูบล้างตะกอนออกจากร่อง และหากปริมาณของกากตะกอนถึงปริมาณที่กำหนด จะมีการจัดจ้างรถร่วมเทศบาลเข้ามาสูบล้าง</p> | - | เอกสารแนบที่ 5 ใบเสร็จสูบล้าง/มูลฝอยรูปภาพที่ 2.17 การสูบล้างตะกอน |
