ผลการดำเนินการตามมาตรการป้องกันและแก้ไขผลกระทบสิ่งแวดล้อมและ
มาตรการตรวจสอบผลกระทบสิ่งแวดล้อม

รายงานผลการปฏิบัติตามมาตรการป้องกันและแก้ไขผลกระทบสิ่งแวดล้อมและมาตรการติดตามตรวจสอบคุณภาพสิ่งแวดล้อม

โครงการ อมตะ แมนชั่น

ระยะดำเนินการ ระหว่างเดือนมกราคม - มิถุนายน 2567

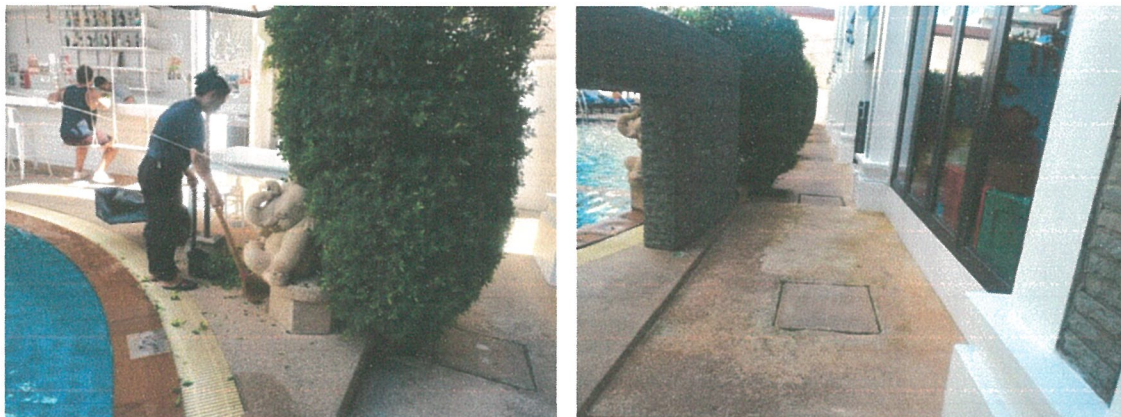
1.2 การเปิดหน้าดิน/การขุด/การเคลื่อนย้าย - ตรวจสอบดูแลพื้นที่สีเขียวให้มีสภาพที่ดูอยู่เสมอ - ตรวจสอบการระบายน้ำในพื้นที่ว่ามีประสิทธิภาพเหมือนเดิมหรือไม่	- ทางโครงการมีคนสวนคอยดูแล และบำรุงรักษาบริเวณพื้นที่สีเขียวภายในโครงการ อยู่ตลอดระยะเวลาที่เปิดดำเนินการ โดยมีความถี่ในการดำเนินการ 2 ครั้ง/เดือน - ในระยะดำเนินการไม่มีกิจกรรมใดที่เป็นการเปิดหน้าดิน เคลื่อนย้ายดิน หรือกิจกรรมที่จะก่อให้เกิดการพังทลายของหน้าดิน เนื่องจากเป็นการพักอาศัยและการพักผ่อนเท่านั้น รวมทั้งมีการจัดการระบบระบายน้ำอย่างดี	-	รูปภาพที่ 2.2 งานสวน

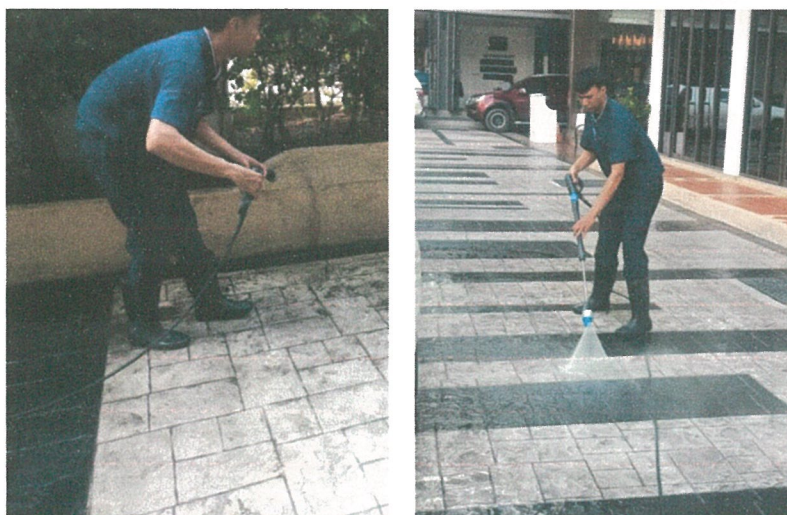
รูปภาพที่ 2.3 การทำความสะอาดพื้นถนนทางเข้า-ออก โครงการ

มาตรการป้องกันและแก้ไขผลกระทบสิ่งแวดล้อม	ผลการปฏิบัติตามมาตรการป้องกันและแก้ไขผลกระทบสิ่งแวดล้อม ช่วงดำเนินการ	ปัญหา อุปสรรค ที่ไม่สามารถปฏิบัติ ตามมาตรการและแนวทางแก้ไข	อ้างอิง
<p>3.3 การระบายน้ำและป้องกันน้ำท่วม</p> <p>(1) ติดตั้งตะแกรงดักขยะที่บ่อพักน้ำสุดท้าย เพื่อป้องกันขยะไปอุดตันท่อสาธารณะ</p> <p>(2) หมั่นตรวจสอบระบบระบายน้ำ ระบบท่อ และอุปกรณ์ต่างๆ ให้อยู่ในสภาพพร้อมใช้งานได้อยู่เสมอ และซ่อมทันทีเมื่อพบว่าชำรุดเสียหาย</p> <p>(3) จะต้องช่วยกันดูแลสภาพพื้นที่สีเขียวและต้นไม้ในโครงการให้สมบูรณ์อยู่เสมอ เนื่องจากจะช่วยดูดซับน้ำฝนได้ส่วนหนึ่ง</p> <p>(4) จัดให้มีพนักงานกวาด และดูแลทำความสะอาดบริเวณถนนและทางเข้า-ออก ภายในโครงการอย่างสม่ำเสมอ เพื่อลดปริมาณตะกอนที่จะถูกน้ำฝนชะเข้าสู่ระบบท่อระบายน้ำ</p> <p>(5) ขุดลอกตะกอนในท่อระบายน้ำ บ่อพักน้ำ เป็นประจำอย่างน้อยปีละ 1 ครั้ง</p>	<p>ผลการปฏิบัติตามมาตรการป้องกันและแก้ไขผลกระทบสิ่งแวดล้อม ช่วงดำเนินการ</p> <ul style="list-style-type: none"> - โครงการมีการติดตั้งตะแกรงดักขยะบริเวณจุดระบายน้ำออกจากท่อระบายน้ำของโครงการและมีช่างคอยตรวจสอบ ดูแล อยู่ตลอดระยะเวลาที่เปิดดำเนินการ - โครงการมีการตรวจสอบระบบระบายน้ำ ระบบท่อ และอุปกรณ์ต่างๆ พร้อมใช้งาน โดยมีการมีช่างคอยตรวจสอบหน้างานอยู่ตลอดระยะเวลาที่เปิดดำเนินการ - ทางโครงการมีคนสวนคอยดูแล และบำรุงรักษาบริเวณพื้นที่สีเขียวภายในโครงการ อยู่ตลอดระยะเวลาที่เปิดดำเนินการ - โครงการมีพนักงานคอยดูแลทำความสะอาดบริเวณถนนและทางเข้า-ออก ภายในโครงการ อยู่ตลอดระยะเวลาที่เปิดดำเนินการ เพื่อป้องกันน้ำท่วมซึ่งภายในท่อระบายน้ำอันเกิดจากปริมาณตะกอนที่ถูกน้ำฝนชะ - โครงการได้กำหนดการขุดลอกตะกอนในท่อระบายน้ำ บ่อพักน้ำ โดยมีความถี่ 1 ครั้ง/ปี ซึ่งได้ดำเนินการเมื่อปี พ.ศ. 2565 ปัจจุบันปริมาณตะกอนภายในท่อระบายน้ำ บ่อพักน้ำยังมีปริมาณน้อย จึงยังไม่มีมีการดำเนินการ 	<p>-</p> <p>-</p> <p>-</p> <p>-</p> <p>-</p>	<p>-</p> <p>รูปภาพที่ 2.2 งานสวน</p> <p>รูปภาพที่ 2.3 การทำความสะอาดพื้นที่ถนนทางเข้า -ออกโครงการ</p> <p>รูปภาพที่ 2.4 การขุดลอกตะกอนในท่อระบายน้ำ</p>

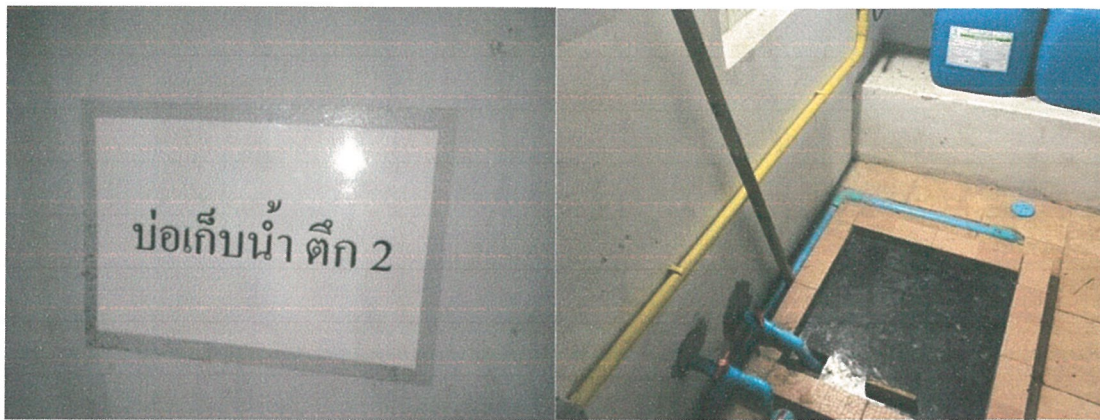
รูปภาพที่ 2.9 ถังเก็บน้ำภายในโครงการ

มาตรการป้องกันและแก้ไขผลกระทบสิ่งแวดล้อม	ผลการปฏิบัติตามมาตรการป้องกันและแก้ไขผลกระทบสิ่งแวดล้อม ช่วงดำเนินงาน	ปัญหา อุปสรรค ที่ไม่สามารถปฏิบัติตามมาตรการและแนวทางแก้ไข	อ้างอิง
<p>3. คุณค่าการใช้ประโยชน์ของมนุษย์</p> <p>3.1 การใช้น้ำ</p> <p>(1) ติดป้ายประชาสัมพันธ์ให้ผู้พักอาศัยและพนักงาน ช่วยกันประหยัดน้ำ</p> <p>(2) หมั่นตรวจสอบระบบท่อประปา ระบบสุขภัณฑ์น้ำ และสุขภัณฑ์ต่างๆ ให้อยู่ในสภาพพร้อมใช้งานได้อยู่เสมอ และซ่อมแซมทันทีเมื่อพบว่าชำรุดเสียหาย</p> <p>(3) ดูแลตรวจสอบความสะอาดของน้ำที่นำมาใช้ในการอุปโภค บริโภคอยู่เสมอ</p> <p>(4) เลือกใช้เครื่องสุขภัณฑ์ประเภทที่ประหยัดน้ำ</p> <p>(5) เจ้าของโครงการดูแลปริมาณน้ำใช้จนถึงเก็บน้ำให้มีความเพียงพอกับความต้องการอยู่เสมอ</p>	<p>ผลการปฏิบัติตามมาตรการป้องกันและแก้ไขผลกระทบสิ่งแวดล้อม ช่วงดำเนินงาน</p> <ul style="list-style-type: none"> - โครงการมีการติดป้ายณรงค์ให้ผู้พักอาศัยช่วยกันประหยัดน้ำ/ไฟ ไว้ ณ บริเวณพื้นที่ใช้งาน - โครงการมีเจ้าหน้าที่คอยดำเนินการตรวจสอบ ดูแล รักษาถึงเก็บน้ำ เครื่องสุขภัณฑ์และระบบท่อส่วนจ่ายน้ำอยู่ตลอดระยะเวลาที่เปิดดำเนินการ พร้อมทั้งมีการเลือกใช้สุขภัณฑ์แบบประหยัดน้ำ - โครงการได้ปฏิบัติตามมาตรการที่กำหนดโดยมีการล้างทำความสะอาดถังเก็บน้ำความถี่ ปีละ 1 ครั้ง ซึ่งปัจจุบันทางโครงการมีการล้างถังเก็บน้ำของโครงการแล้ว - โครงการมีการเลือกใช้สุขภัณฑ์ภายในโครงการที่ประหยัดพลังงาน - โครงการมีการดูแลปริมาณน้ำใช้จนถึงเก็บน้ำให้เพียงพอต่อผู้พักอาศัย 	<p>-</p> <p>-</p> <p>-</p> <p>-</p> <p>-</p>	<p>รูปภาพที่ 2.6 ป้ายรณรงค์ประหยัดน้ำ/ไฟ เอกสารแนบที่ 10 รายงานการตรวจสอบบิ่มน้ำ</p> <p>รูปภาพที่ 2.35 การล้างถังเก็บน้ำ</p> <p>-</p> <p>รูปภาพที่ 2.9 ถังเก็บน้ำภายในโครงการ</p>

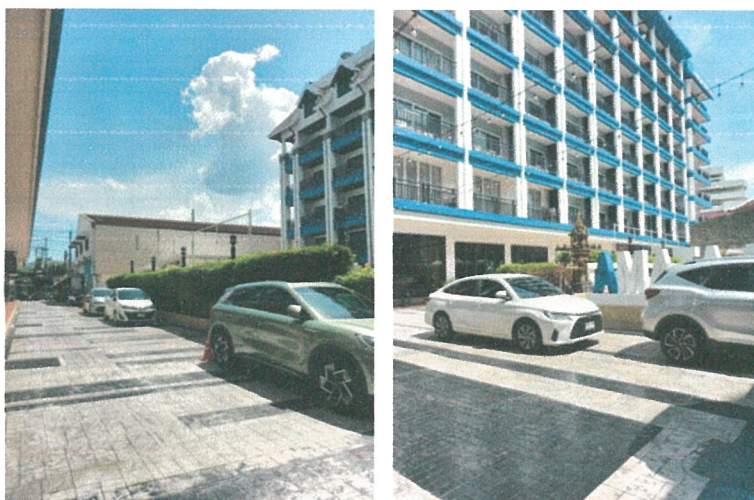
รูปภาพที่ 2.11 พื้นที่สำหรับจอดรถ

มาตรการป้องกันและแก้ไขผลกระทบสิ่งแวดล้อม	ผลการปฏิบัติตามมาตรการป้องกันและแก้ไขผลกระทบสิ่งแวดล้อม ช่วงดำเนินการ	ปัญหา อุปสรรค ที่ไม่สามารถปฏิบัติตามมาตรการและแนวทางแก้ไข	อ้างอิง
<p>1. สิ่งแวดล้อมทางกายภาพ</p> <p>1.1 การปรับเปลี่ยนปรับพื้นที่</p> <p>(1) ในพื้นที่ที่ไม่เกี่ยวข้องกับก่อสร้างอาคาร ต้องเทพื้นด้วยซีเมนต์ และปลูกหญ้าคลุมดินไว้</p> <p>(2) ในการเทพื้นหน้าดินด้วยคอนกรีต จะต้องมีการต่อท่อระบายน้ำ เพื่อรองรับน้ำที่ซึมออกมาจากดินอย่างเพียงพอ</p>	<p>- ในระยะดำเนินการไม่มีกิจกรรมใดที่ทำให้เกิดการพังทลายของหน้าดิน เนื่องจากเป็นการพักอาศัยและการพักผ่อนเท่านั้น ไม่มีการขุดหรือเปิดหน้าดิน</p>	-	-
<p>1.2 การเปิดหน้าดิน/การขุด/การเคลื่อนย้าย</p> <p>(1) ดูแลการระบายน้ำในพื้นที่โครงการอยู่เสมอ เพื่อป้องกันการพังทลายของดินบริเวณสนามหญ้า</p> <p>(2) ดูแลการจราจรให้จอดเฉพาะในที่ที่จัดไว้เท่านั้น เนื่องจากหากจอดทับสนามหญ้าอาจทำให้หญ้าตาย และเกิดการชะล้างหน้าดินได้</p> <p>(3) ในพื้นที่ที่ไม่มีเกาะเทพื้นด้วยคอนกรีตหรือปลูกหญ้า ควรเทพื้นหน้าดินด้วยหินหรือทรายหยาบ เพื่อปกคลุมดินไว้</p>	<p>- ในระยะดำเนินการไม่มีกิจกรรมใดที่เป็นการเปิดหน้าดิน เคลื่อนย้ายดิน หรือกิจกรรมที่จะก่อให้เกิดการพังทลายของหน้าดิน เนื่องจากเป็นการพักอาศัยและการพักผ่อนเท่านั้น รวมทั้งมีการจัดการระบบระบายน้ำอย่างดี</p> <p>- พื้นที่โครงการเทพื้นด้วยคอนกรีตซึ่งที่จอดรถเป็นพื้นคอนกรีตทั้งหมด</p>	-	<p>รูปภาพที่ 2.11 พื้นที่สำหรับจอดรถ</p>

มาตรการป้องกันและแก้ไขผลกระทบสิ่งแวดล้อม	ผลการปฏิบัติตามมาตรการป้องกันและแก้ไขผลกระทบสิ่งแวดล้อม ช่วงดำเนินการ	ปัญหา อุปสรรค ที่ไม่สามารถปฏิบัติตามมาตรการและแนวทางแก้ไข	อ้างอิง
<p>3.6 การคมนาคม (ต่อ)</p> <p>(7) ในเวลากลางคืน บริเวณทางเข้า-ออก และที่จอดรถ จะต้องมีไฟส่องสว่างอยู่ตลอดเวลา</p> <p>(8) ติดป้ายกำหนดความเร็วไม่เกิน 20 กม./ชม. เมื่อเข้าสู่พื้นที่โครงการ</p> <p>(9) แนะนำให้ผู้ขับขี่ในพื้นที่โครงการ จอดรถให้เป็นระเบียบ</p> <p>(10) กรณีที่มีรถจากหน่วยงานภายนอกมาใช้บริการ เช่น รถส่งของ รถเก็บมูลฝอย ต้องมีพื้นที่สำรองเฉพาะไว้ เพื่อไม่ให้มีผลกระทบต่อการจราจรภายในโครงการ</p>	<p>- พบบริเวณทางเข้า-ออก และพื้นที่จอดรถภายในโครงการมีการติดตั้งไฟส่องสว่างไว้ตามที่กำหนดในมาตรการ</p> <p>- พบโครงการมีการติดป้ายกำหนดความเร็วไม่เกิน 20 กม./ชม. ไว้ภายในพื้นที่โครงการซึ่งสามารถมองเห็นได้ชัดเจน</p> <p>- ทางโครงการได้จัดเจ้าหน้าที่รักษาความปลอดภัย และเพื่ออำนวยความสะดวกให้ผู้ขับขี่ในพื้นที่โครงการ ตลอดระยะเวลาที่ปิดดำเนินการ</p> <p>- โครงการได้มีการดำเนินการจัดพื้นที่สำหรับ จอดรถส่งของรถเก็บมูลฝอย แยกออกจากพื้นที่จอดรถหลักของโครงการ</p>	<p>-</p> <p>-</p> <p>-</p> <p>-</p>	<p>รูปภาพที่ 2.25 หลอดไฟส่องสว่างบริเวณทางเข้า-ออก</p> <p>รูปภาพที่ 2.15 ป้ายจำกัดความเร็ว 20 กม./ชม.</p> <p>รูปภาพที่ 2.11 พื้นที่จอดรถ</p> <p>รูปภาพที่ 2.26 พื้นที่สำหรับจอดรถส่งของ รถเก็บมูลฝอย</p>

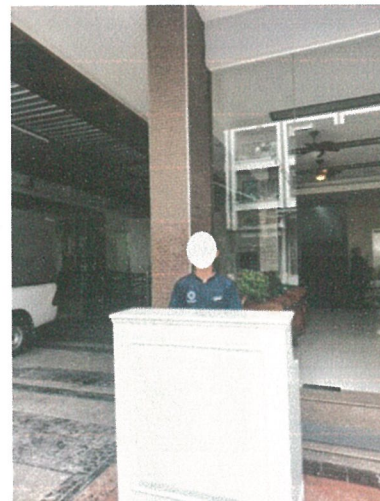
1.11 การคมนาคม <ul style="list-style-type: none"> - ตรวจสอบความคล่องตัวของจราจร ในขณะที่รถเข้า-ออกจากโครงการ - ตรวจสอบมาตรการในช่วงที่รถเข้า-ออก ว่ามีการอำนวยความสะดวกให้รถคันอื่นที่วิ่งบนถนนหรือไม่ 	<ul style="list-style-type: none"> - ทางโครงการได้จัดเจ้าหน้าที่รักษาความปลอดภัย เพื่ออำนวยความสะดวกด้านการจราจรให้กับผู้พักอาศัย ตลอดจนดูแลความปลอดภัยผู้ที่สัญจรผ่านด้านหน้าทางเข้า-ออกโครงการ 	-	รูปภาพที่ 2.16 เจ้าหน้าที่รักษาความปลอดภัย

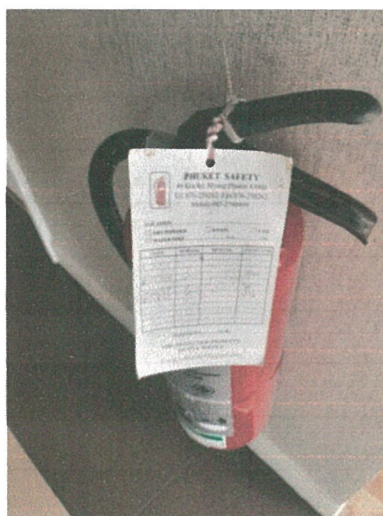
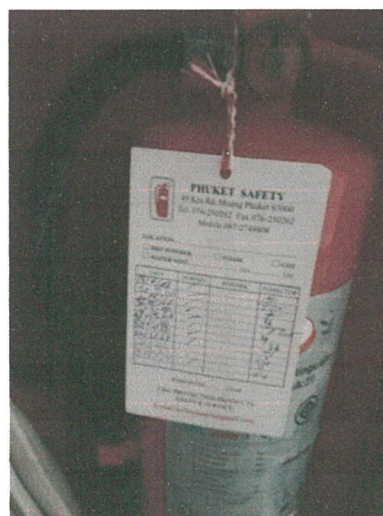
1.12 การป้องกันอัคคีภัย <ul style="list-style-type: none"> - ตรวจสอบอุปกรณ์สัญญาณเตือนภัย ว่าอยู่ในสภาพที่พร้อมใช้งานตลอดเวลาหรือไม่ พร้อมทั้งมีการบันทึกเป็นลายลักษณ์อักษร - ตรวจสอบอุปกรณ์ดับเพลิง ว่าอยู่ในสภาพที่พร้อมใช้งานตลอดเวลาหรือไม่ พร้อมทั้งมีการบันทึกเป็นลายลักษณ์อักษร - ตรวจสอบเส้นทางหนีไฟ จะต้องไม่มีสิ่งกีดขวาง 	<ul style="list-style-type: none"> - โครงการมีช่างคอยดำเนินการตรวจสอบการทำงานของระบบป้องกันและระบบอัคคีภัยเป็นประจำทุกวัน หากพบมีการชำรุดเสียหายจะดำเนินการซ่อมแซม หรือเปลี่ยนใหม่ทันที - โครงการมีเจ้าหน้าที่คอยดำเนินการตรวจสอบ สิ่งกีดขวางบริเวณเส้นทางอพยพหนีภัย รวมทั้งคอยตรวจสอบป้ายเตือน ป้ายจุดรวมพลให้อยู่ในสภาพที่อยู่ตลอดระยะเวลาที่เปิดดำเนินการ 	-	เอกสารแนบที่ 6 บันทึกการตรวจสอบอุปกรณ์ป้องกันอัคคีภัย รูปภาพที่ 2.20 การตรวจสอบการทำงานของระบบป้องกันอัคคีภัย

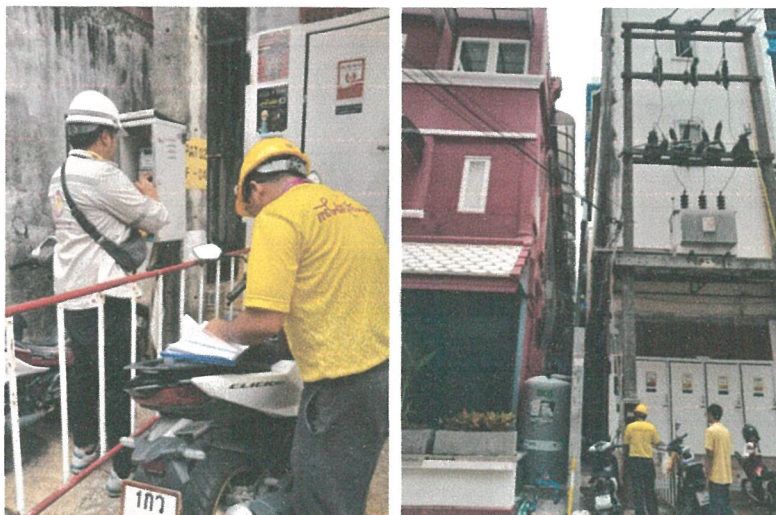
รูปภาพที่ 2.29 การซ่อมแซมไฟฟ้าส่วนกลาง/หม้อแปลงไฟฟ้า

มาตรการป้องกันและแก้ไขผลกระทบสิ่งแวดล้อม	ผลการปฏิบัติตามมาตรการป้องกันและแก้ไขผลกระทบสิ่งแวดล้อม ช่วงดำเนินการ	ปัญหา อุปสรรค ที่ไม่สามารถปฏิบัติตามมาตรการและแนวทางแก้ไข	อ้างอิง
<p>3.2 การใช้ไฟฟ้า</p> <p>(1) ดูแลการใช้ไฟฟ้าให้มีประสิทธิภาพและประหยัดพลังงานให้มากที่สุด เช่น ปิดไฟในที่ที่มีแสงสว่างเพียงพอหรือบริเวณที่ไม่จำเป็น เป็นต้น</p> <p>(2) รณรงค์ให้ผู้พักอาศัยช่วยกันประหยัดไฟฟ้า และติดป้ายให้ช่วยกันประหยัดไฟฟ้าภายในห้องพักและทุกจุดที่มีการใช้ไฟฟ้า</p> <p>(3) กำหนดเวลาเปิด-ปิด เครื่องใช้ไฟฟ้าบางชนิด เพื่อช่วยลดการใช้กระแสไฟฟ้า</p> <p>(4) เลือกใช้อุปกรณ์ไฟฟ้าที่ประหยัดพลังงาน ได้มาตรฐานของกรมส่งเสริมพลังงาน</p> <p>(5) หมั่นตรวจสอบระบบไฟฟ้า และอุปกรณ์ไฟฟ้าต่าง ๆ ให้อยู่ในสภาพพร้อมใช้งานได้อย่างเสมอ และซ่อมทันทีเมื่อพบว่ามีชำรุดเสียหาย</p> <p>(6) บันทึกข้อมูลการใช้ไฟฟ้าและพลังงาน รวมไปถึงการติดตั้งและเปลี่ยนแปลงเครื่องจักรหรืออุปกรณ์ที่มีผลต่อการใช้พลังงานและการอนุรักษ์พลังงาน</p>	<p>ผลการปฏิบัติตามมาตรการป้องกันและแก้ไขผลกระทบสิ่งแวดล้อม ช่วงดำเนินการ</p> <ul style="list-style-type: none"> - โครงการมีการติดตั้งอุปกรณ์ในการตั้งเวลา (Timer) โดยติดตั้งเวลา เปิด-ปิด ในช่วงเวลา 18.00 น.-08.00 น. - โครงการมีการติดป้ายรณรงค์ให้ผู้พักอาศัยช่วยกันประหยัด บริเวณพื้นที่ใช้งาน - โครงการมีการติดตั้งอุปกรณ์ในการตั้งเวลา (Timer) โดยติดตั้งเวลา เปิด-ปิด ในช่วงเวลา 18.00 น.-08.00 น. - โครงการมีการเลือกใช้อุปกรณ์ไฟฟ้าที่ประหยัดพลังงาน เช่น หลอดไฟ LED ได้มาตรฐานของกรมส่งเสริมพลังงาน - โครงการมีเจ้าหน้าที่คอยดูแล คอยตรวจสอบระบบไฟฟ้า และอุปกรณ์ไฟฟ้าต่างๆ และบำรุงรักษาหม้อแปลงไฟฟ้าโดยมีความถี่ 1 ครั้ง/ปี เพื่อให้อยู่ในสภาพพร้อมใช้งานอยู่เสมอ และให้มีประสิทธิภาพในการทำงานเสมอ โดยในการมกราคม - มิถุนายน 2567 ทางโครงการยังไม่ได้ดำเนินการเนื่องจากยังไม่ถึงรอบดำเนินการ - โครงการมีการบันทึกปริมาณการใช้ไฟฟ้าของโครงการอยู่ตลอดระยะเวลาที่เปิดดำเนินการ 	<p>-</p> <p>-</p> <p>-</p> <p>-</p> <p>-</p> <p>-</p>	<p>รูปภาพที่ 2.6 ป้ายรณรงค์ประหยัดน้ำ/ไฟ</p> <p>-</p> <p>รูปภาพที่ 2.33 หลอดไฟชนิดประหยัดพลังงาน</p> <p>รูปภาพที่ 2.29 การซ่อมแซมไฟฟ้าส่วนกลาง/หม้อแปลงไฟฟ้า</p> <p>เอกสารแนบที่ 9 ใบเสร็จไฟฟ้า/ใบเสร็จนำประทับ</p>

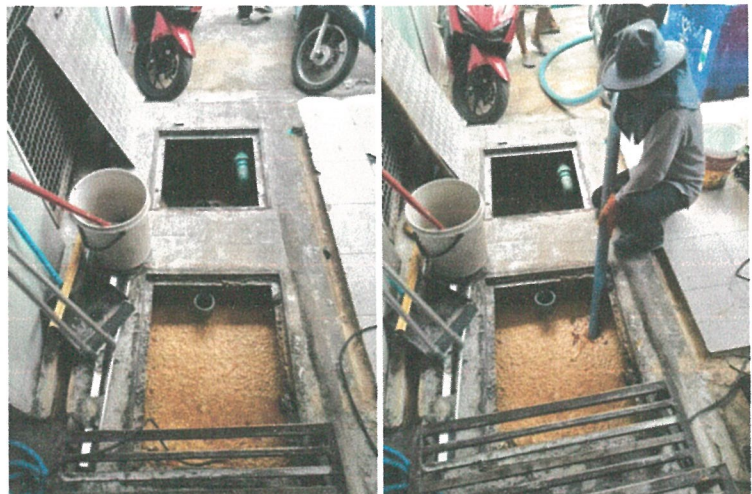
รูปภาพที่ 2.34 การสูบน้ำก่อน

1.8 การระบายน้ำและป้องกันท่วม <ul style="list-style-type: none"> - ตรวจสอบปริมาณตะกอนในบ่อพักน้ำ และท่อระบายน้ำของโครงการ และรายงานข่าวสารณื่อด้านหน้าว่ามีหรือไม่ มากน้อยเพียงใด 	<ul style="list-style-type: none"> - โครงการมีการดำเนินการสูบน้ำตะกอนออกจากถังเกรอะและมีช่างคอยดำเนินการตรวจสอบปริมาณของกากตะกอน หากถึงปริมาณที่กำหนด จะมีการจัดจ้างรถร่วมเทศบาลเข้ามาสูบน้ำกำจัด 	-	เอกสารแนบที่ 5 ใบเสร็จสูบน้ำตะกอน/ใบเสร็จมูลฝอยรูปภาพที่ 2.34 การสูบน้ำตะกอน
