ผลการดำเนินการตามมาตรการป้องกันและแก้ไขผลกระทบสิ่งแวดล้อมของโครงการในระยะดำเนินการ

รายงานผลการปฏิบัติตามมาตรการป้องกันและแก้ไขผลกระทบสิ่งแวดล้อมและมาตรการติดตามตรวจสอบคุณภาพสิ่งแวดล้อม

โครงการ โรงแรมเพรส รีสอร์ท (Impress Resort) (ดัดแปลงและเปลี่ยนแปลงการใช้อาคาร)

ระยะดำเนินการ ระหว่างเดือนมกราคม - มิถุนายน 2567

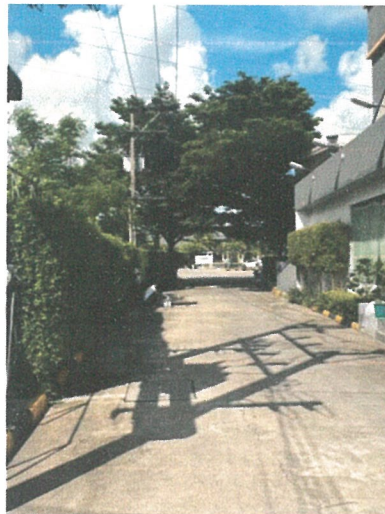
รูปภาพที่ 2.6 เส้นทางเข้า-ออกโครงการ

<p>3.5 การคมนาคมขนส่ง</p> <p>(1) ตรวจสอบความคล่องตัวของการจราจร ในขณะที่รถเข้า-ออกจากโครงการ</p> <p>(2) สอบถามประชาชนในพื้นที่ข้างเคียง ว่าการเข้า-ออกของโครงการ ก่อให้เกิดปัญหาอย่างไรบ้าง และจะแก้ไขอย่างไร</p>	<ul style="list-style-type: none"> - โครงการมีเจ้าหน้าที่ประจำคอยตรวจสอบดูแลความคล่องตัวของการจราจร ในขณะที่รถเข้า-ออกจากโครงการอยู่ตลอดระยะเวลาที่เปิดดำเนินการ - ปัจจุบัน ไม่พบกรณีข้อร้องเรียนจากประชาชนในพื้นที่ข้างเคียง ว่าการเข้า-ออกของโครงการก่อให้เกิดปัญหาแต่อย่างใด หากพบว่ามีผู้ได้รับผลกระทบจากโครงการ ทางโครงการจะมีการตรวจสอบและแก้ไขปัญหาโดยทันที 	<p>-</p> <p>-</p>	<p>รูปภาพที่ 2.6 เส้นทางเข้า - ออกโครงการ</p> <p>รูปภาพที่ 2.7 พื้นที่สำหรับจอดรถ</p> <p>-</p>

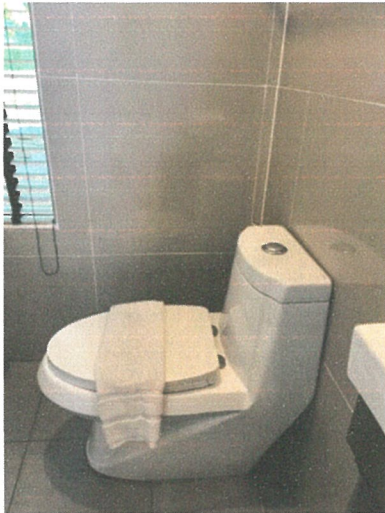
รูปภาพที่ 2.16 สุขภัณฑ์ประหยัดน้ำ

3.1 การใช้น้ำ (ต่อ) (4) ดูแลถึงเก็บน้ำ ให้มีสภาพดีไม่รั่วซึมพร้อมทั้งบำรุงรักษา เครื่องสูบน้ำ ระบบท่อส่วนจ่ายน้ำ ให้อยู่ในสภาพดีอยู่เสมอ (5) เลือกใช้สุญญากาศประหยัดน้ำ (6) ตรวจสอบดูแลเครื่องสุญญากาศต่างๆ ให้มีสภาพดีอยู่เสมอ	- โครงการมีช่างคอยดำเนินการตรวจสอบสภาพของถังเก็บน้ำ เครื่องสูบน้ำ และระบบท่อน้ำภายในโครงการ ให้อยู่ในสภาพดี พร้อมใช้งาน หากชำรุดจะดำเนินการซ่อมแซมหรือเปลี่ยนใหม่ทันที - โครงการมีการเลือกใช้ สุญญากาศประหยัดน้ำภายในโครงการ และมอบหมายให้ช่าง เป็นผู้ตรวจสอบดูแลเครื่องสุญญากาศต่างๆ ระบบจ่ายน้ำ เครื่องสูบน้ำ ท่อส่งน้ำให้อยู่ในสภาพดี พร้อมใช้งาน ตลอดระยะเวลาที่เปิดดำเนินการ หากชำรุดจะดำเนินการซ่อมแซมหรือเปลี่ยนใหม่ทันที	-	รูปภาพที่ 2.25 การตรวจสอบเส้นท่อน้ำระบบประปา รูปภาพที่ 2.16 สุญญากาศประหยัดน้ำ

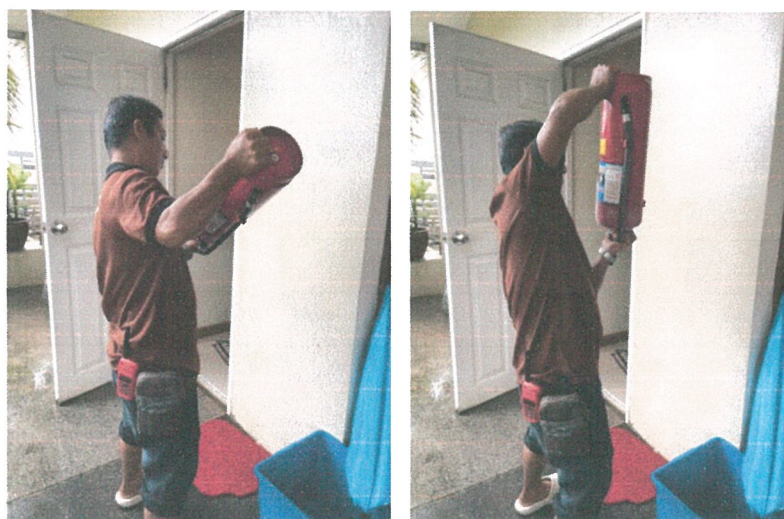
4.2 การป้องกันอัคคีภัย (1) ตรวจสอบอุปกรณ์ส่งสัญญาณเตือนภัย ว่าอยู่ในสภาพที่พร้อมใช้งานตลอดเวลาหรือไม่ (2) ตรวจสอบความพร้อม ความเข้าใจของพนักงานในการใช้อุปกรณ์ส่งสัญญาณเตือนภัยและอุปกรณ์ดับเพลิง ว่ามีความเข้าใจมาก-น้อยเพียงใด (3) มีการตรวจสอบเป็นพิเศษสำหรับจุดที่มีความเสี่ยงต่อการเกิดเหตุเพลิงไหม้ เช่น แผงควบคุมไฟฟ้า เครื่องสูบน้ำ เป็นต้น	- โครงการมีการตรวจสอบประสิทธิภาพการทำงานของระบบป้องกันและระงับอัคคีภัยเป็นประจำทุกเดือน ตลอดระยะเวลาที่เปิดดำเนินการ - ในรอบเดือนมกราคม - มิถุนายน 2567 ทางโครงการได้มีการส่งตัวแทนเข้าร่วมฝึกอบรมการดับเพลิงขั้นต้น กับทางเทศบาลตำบลรัษฎา เมื่อวันที่ 25 มกราคม 2567 - โครงการมีเจ้าหน้าที่ประจำโครงการดำเนินการตรวจสอบและดูแลระบบสาธารณูปโภคต่างๆ ภายในโครงการให้สามารถทำงานได้อย่างมีประสิทธิภาพ อยู่ตลอดระยะเวลาที่เปิดดำเนินการ	-	รูปภาพที่ 2.21 การตรวจสอบการทำงานของระบบป้องกันและระงับอัคคีภัย เอกสารแนบที่ 6 หลักฐานการเข้าร่วมฝึกอบรม

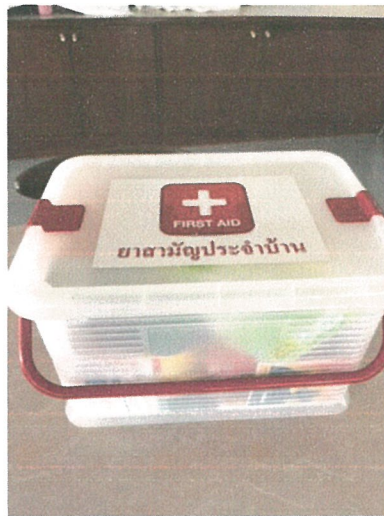
4. คุณภาพชีวิต 4.1 อาชีวอนามัยและความปลอดภัย (1) ตรวจสอบอุปกรณ์ปฐมพยาบาล ว่ามีการเตรียมพร้อมหรือไม่ เพียงใด	- โครงการมีการจัดเตรียมเครื่องมือปฐมพยาบาลเบื้องต้น ไว้บริเวณแผนกต้อนรับ และมีเจ้าหน้าที่ของโครงการคอยประสานงานกับโรงพยาบาลเพื่อนำผู้ได้รับบาดเจ็บส่งโรงพยาบาล หากเกิดอุบัติเหตุรุนแรง	-	รูปภาพที่ 2.22 เครื่องมือปฐมพยาบาลเบื้องต้น

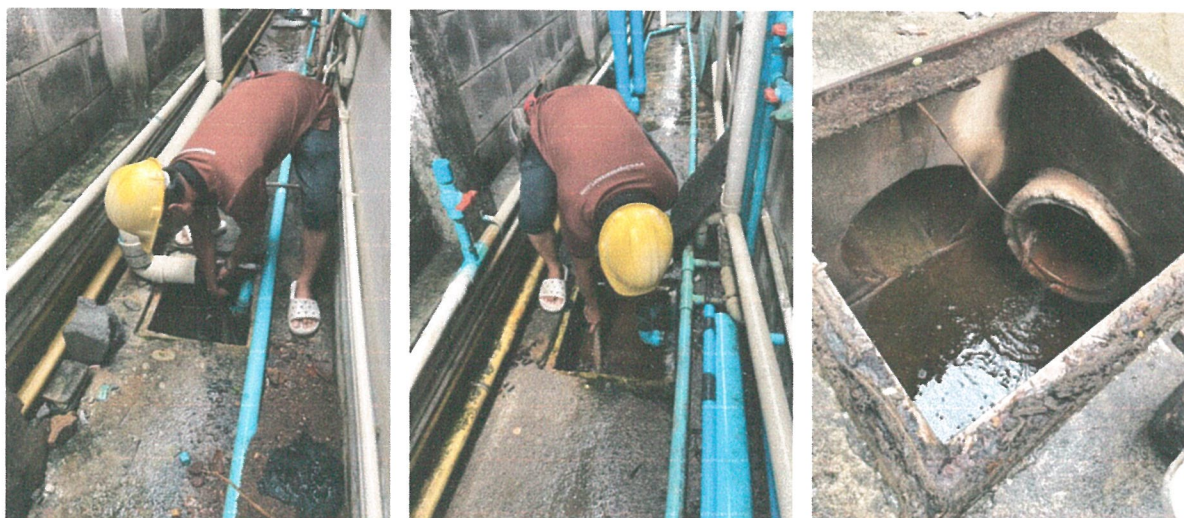
3.2 การระบายน้ำ (1) มีการตรวจสอบอุปกรณ์ ระบบท่อระบายน้ำให้อยู่ในสภาพดีอยู่เสมอ เมื่อพบรอยรั่วหรือชำรุดต้องมีการซ่อมแซม (2) มีการขุดลอกตะกอนภายในท่อระบายน้ำเป็นประจำ และต้องดูแลทำความสะอาดภายในพื้นที่โครงการอย่างสม่ำเสมอ เพื่อป้องกันเศษวัสดุ เศษดินทราย ลงไปอุดตันในท่อระบายน้ำ	- โครงการมีช่างคอยตรวจสอบดูแลระบบระบายน้ำของโครงการ โดยเฉพาะช่วงฤดูฝน หากพบว่าชำรุดจะดำเนินการแก้ไขทันที - โครงการได้มอบหมายให้ช่างของโครงการเป็นผู้ดูแลตรวจสอบท่อระบายน้ำ ตลอดจนการสำรวจสิ่งอุดตันตะกอนดิน ขยะ หากพบมีการขัดขวางการระบายน้ำจะดำเนินการขุดลอกโค่นทันที	-	รูปภาพที่ 2.27 การขุดลอกตะกอน -
