ผลการดำเนินการตามมาตรการป้องกันและแก้ไขผลกระทบสิ่งแวดล้อมและ
มาตรการตรวจสอบผลกระทบสิ่งแวดล้อม

รายงานผลการปฏิบัติตามมาตรการป้องกันและแก้ไขผลกระทบสิ่งแวดล้อมและมาตรการติดตามตรวจสอบคุณภาพสิ่งแวดล้อม

โครงการ โรงแรม ไอยรา กมลา รีสอร์ท แอนด์ สปา (เปลี่ยนการใช้อาคาร)

ระยะดำเนินการ ระหว่างเดือนมกราคม - มิถุนายน 2567

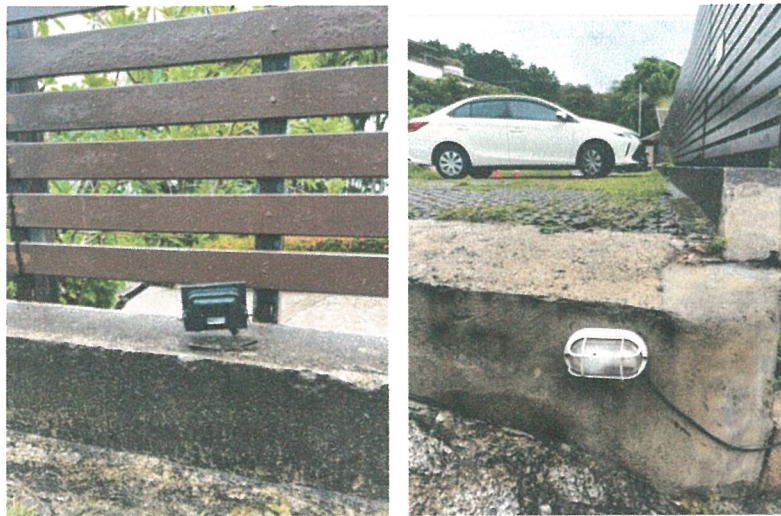
3.6 การคมนาคมขนส่ง (1) จัดให้มีป้ายชื่อโครงการ ป้ายแสดงทางเข้า-ออก ป้ายแสดงพื้นที่จอดรถ เพื่อให้ผู้ใช้ที่เข้ามาในโครงการสามารถเห็นได้ และมีความเข้าใจตรงกัน (2) ดูแลสภาพพื้นที่จอดรถและทางเข้า-ออก ไม่ให้มีสิ่งกีดขวางทางจราจร และมีสภาพดีอยู่เสมอ (3) เวลาใกล้ขึ้น บริเวณทางเข้า-ออก และที่จอดรถต้องมีไฟส่องสว่างอยู่ตลอดเวลา (4) จะต้องจัดให้มีเจ้าหน้าที่คอยอำนวยความสะดวกในการเข้า-ออกตลอดเวลา	ผลการปฏิบัติตามมาตรการป้องกันและแก้ไขผลกระทบสิ่งแวดล้อม - โครงการมีการติดตั้งป้ายโครงการ และมีเจ้าหน้าที่รักษาความปลอดภัยควบคุมการเดินรถ บริเวณทางเข้า-ออกโครงการ มีการจัดพื้นที่สำหรับจอดรถ รวมทั้งมีการติดตั้งแสดงตำแหน่งที่จอดรถสำหรับ visitor ที่สามารถมองเห็นได้อย่างชัดเจน - โครงการมีการติดตั้งไฟส่องสว่าง บริเวณทางเข้า-ออก และบริเวณพื้นที่จอดรถ ตามที่มาตรการกำหนด รวมทั้งมีเจ้าหน้าที่รักษาความปลอดภัยคอยอำนวยความสะดวกอยู่ตลอดระยะเวลาที่เปิดดำเนินการ	-	รูปภาพที่ 2.6 ป้ายชื่อโครงการ รูปภาพที่ 2.3 เจ้าหน้าที่รักษาความปลอดภัย รูปภาพที่ 2.5 ป้ายแสดงตำแหน่งที่จอดรถสำหรับ visitor รูปภาพที่ 2.4 พื้นที่สำหรับจอดรถ รูปภาพที่ 2.11 ไฟฟ้าส่องสว่างบริเวณทางเข้า-ออกโครงการ และพื้นที่จอดรถ

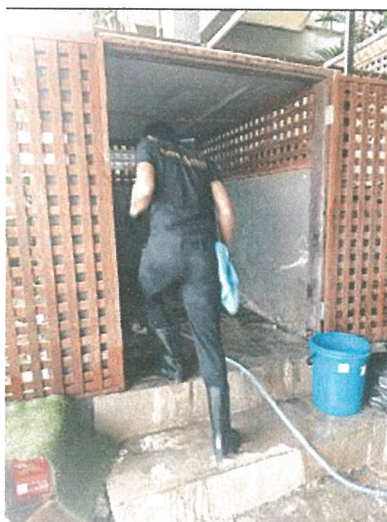
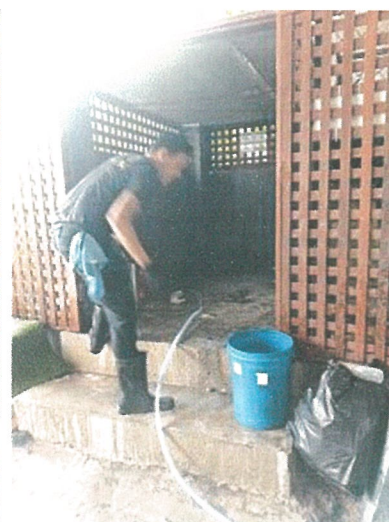
รูปภาพที่ 2.17 การล้างทำความสะอาดห้องพักมูลฝอยและถังรองรับมูลฝอย

3.4 การจัดการมูลฝอยและกากของเสีย (1) ตรวจสอบความสามารถในการรองรับมูลฝอยและสภาพ ทัวไปของถังรองรับมูลฝอยทุกๆ 1 ครั้ง/เดือน ตลอด ระยะเวลาดำเนินการ	- โครงการได้มอบหมายให้แม่บ้านเป็นผู้ดูแลตรวจสอบการ รองรับมูลฝอย สภาพทั่วไปของถังรองรับมูลฝอย และล้างทำ ความสะอาดถังรองรับมูลฝอย ห้องพักมูลฝอยรวมทุกครั้ง หลังจกมีการเก็บขนมูลฝอย หากพบมีการชำรุดของถัง รองรับมูลฝอย จะดำเนินการซ่อมแซมหรือเปลี่ยนใหม่ทันที	-	รูปภาพที่ 2.17 การล้างทำความสะอาด ถังอาศัยห้องพักมูลฝอยและถังรับ มูลฝอย

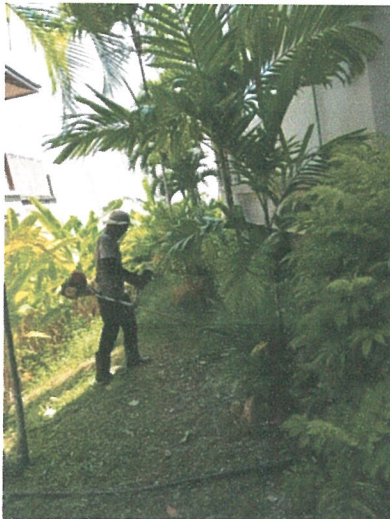
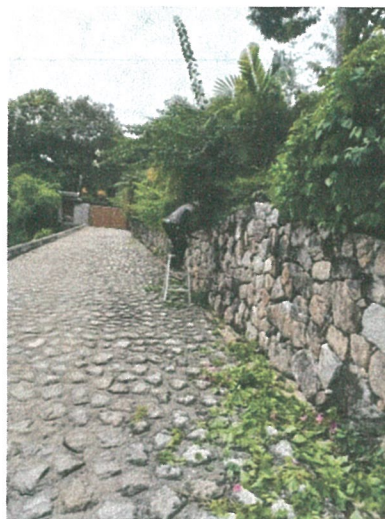
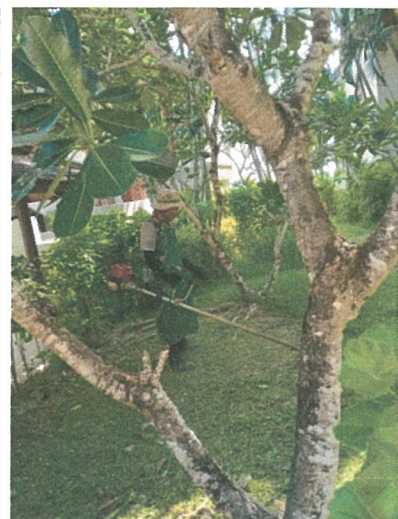
4.7 ทัศนียภาพ (1) ปุ่มกั้นต้องกั้นระดับ เพื่อให้ร่มเงาและสร้างความสดชื่น และทึบด้านดูแลรักษาอยู่เสมอ (2) ต้องออกแบบตัวอาคารและสีของอาคารให้กลมกลืนกับสภาพแวดล้อม (3) ดูแลรักษาความสะอาดบริเวณพื้นที่โครงการและข้างเคียงอยู่เสมอ (4) การเก็บรวบรวมมูลฝอย จะต้องใส่ถุงดำและมัดปากถุงอย่างมิดชิด (5) ต้นไม้ที่ปลูกต้องเลือกต้นไม้ที่มีความสอดคล้องกับต้นไม้ในพื้นที่ข้างเคียงและเป็นพันธุ์ไม้ท้องถิ่น	ผลการปฏิบัติตามมาตรการป้องกันและแก้ไขผลกระทบสิ่งแวดล้อม ช่วงดำเนินการ - โครงการมีการจัดพื้นที่สีเขียวไว้ตามที่มาตรการกำหนดและมีการดูแล บำรุงรักษาอยู่ตลอดระยะเวลาที่เปิดดำเนินการรวมถึงมีการเลือกใช้สีสีเทาและตัวอาคารเป็นสี Earth Tone ซึ่งมีความกลมกลืนกับสภาพแวดล้อมโดยรวม จึงสามารถช่วยลดผลกระทบด้านทัศนียภาพของผู้ที่สัญจรไปมา - โครงการมีเจ้าหน้าที่คอยดูแลความสะอาดบริเวณพื้นที่โครงการ และมีการติดตั้งพนักงานภายในโครงการเพื่อป้องกันการฟุ้งกระจายของฝุ่น อยู่ตลอดระยะเวลาที่เปิดดำเนินการ - โครงการมีแม่บ้านเป็นผู้รวบรวมขยะมูลฝอยจากแหล่งต่างๆ โดยบรรจุลงถุงดำ พร้อมมัดปากถุงให้เรียบร้อยก่อนนำไปพักรวมไว้ยังห้องพักรวมของโครงการ - โครงการเลือกพรรณไม้ที่มีความสอดคล้องกับต้นไม้ในพื้นที่ข้างเคียงและเป็นพันธุ์ไม้ท้องถิ่น นำมาปลูกไว้ภายในโครงการและมีการดูแล บำรุงรักษาอยู่ตลอดระยะเวลาที่เปิดดำเนินการ	-	รูปภาพที่ 2.1 พื้นที่สีเขียวภายในโครงการ รูปภาพที่ 2.24 งานดูแลสวน รูปภาพที่ 2.34 สีของหลังคาและตัวอาคาร รูปภาพที่ 2.12 การติดตั้งพนักงาน รูปภาพที่ 2.16 การรวบรวมมูลฝอยจากส่วนต่างๆโครงการ รูปภาพที่ 2.1 พื้นที่สีเขียวภายในโครงการ รูปภาพที่ 2.24 งานดูแลสวน

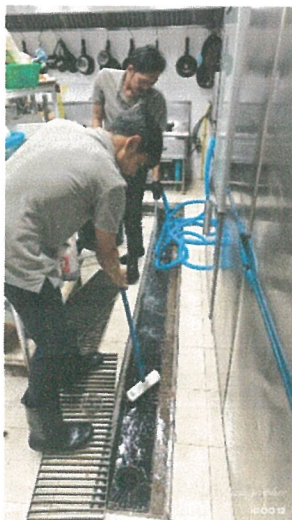
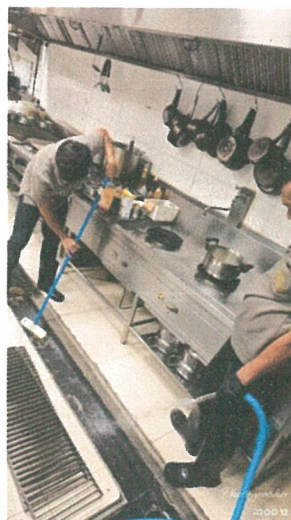
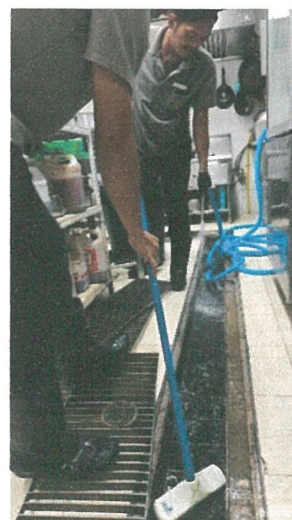
รูปภาพที่ 2.25 การทำความสะอาดรางระบายน้ำ

3.2 การระบายน้ำและการป้องกันน้ำท่วม (1) ตรวจสอบการอุดตันหรือต้นน้ำ และความสามารถในการ ระบายน้ำ	- ทางโครงการได้มอบหมายให้ช่างของโครงการเป็นผู้ดูแล ตรวจสอบท่อระบายน้ำ ตลอดจนการสำรวจสิ่งอุดตัน ตะกอนดิน ขยะ หากพบมีการขัดขวางการระบายน้ำจะ ดำเนินการขุดลอกโดยทันที	-	รูปภาพที่ 2.25 การทำความสะอาด รางระบายน้ำ

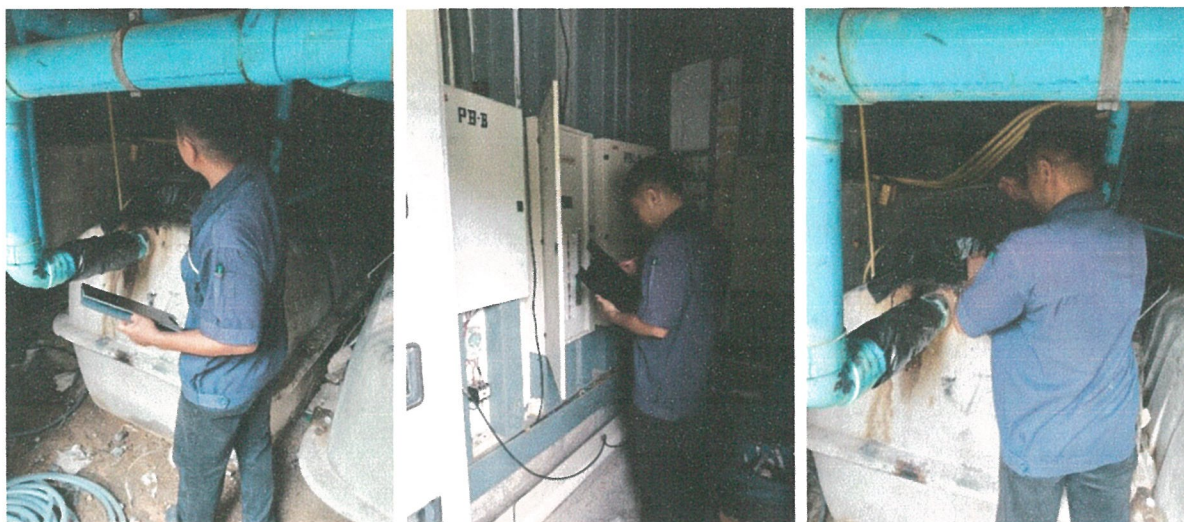
รูปภาพที่ 2.27 การดูแลระบบบำบัดน้ำเสีย

3.3 การจัดการน้ำเสียและคุณภาพน้ำทิ้ง (1) ตรวจสอบคุณภาพน้ำทิ้งเป็นประจำวัน 1 เดือน ตลอด ระยะเวลาดำเนินการโครงการ (2) ตรวจสอบประสิทธิภาพระบบทุก 6 เดือน	- โครงการมีการจัดจ้างบริษัท บีเค เนเจอร์ ทอริส จำกัด ให้ เข้ามาดำเนินการเก็บตัวอย่างและตรวจวิเคราะห์คุณภาพน้ำ ที่ผ่านการบำบัดเป็นประจำวันทุกเดือน ตลอดระยะเวลา ดำเนินการ - ปัจจุบันทางโครงการมีช่าง คอยดูแล และตรวจสอบ ควบคุมระบบบำบัดน้ำเสีย ตามมาตรการกำหนด เพื่อให้ ประสิทธิภาพในการบำบัดน้ำเสียเป็นไปตามที่ออกแบบไว้	-	เอกสารแนบที่ 4 ผลการติดตาม ตรวจสอบคุณภาพสิ่งแวดล้อมและ แบบบันทึกทส.1 ทส.2 รูปภาพที่ 2.27 การดูแลระบบบำบัด น้ำเสีย

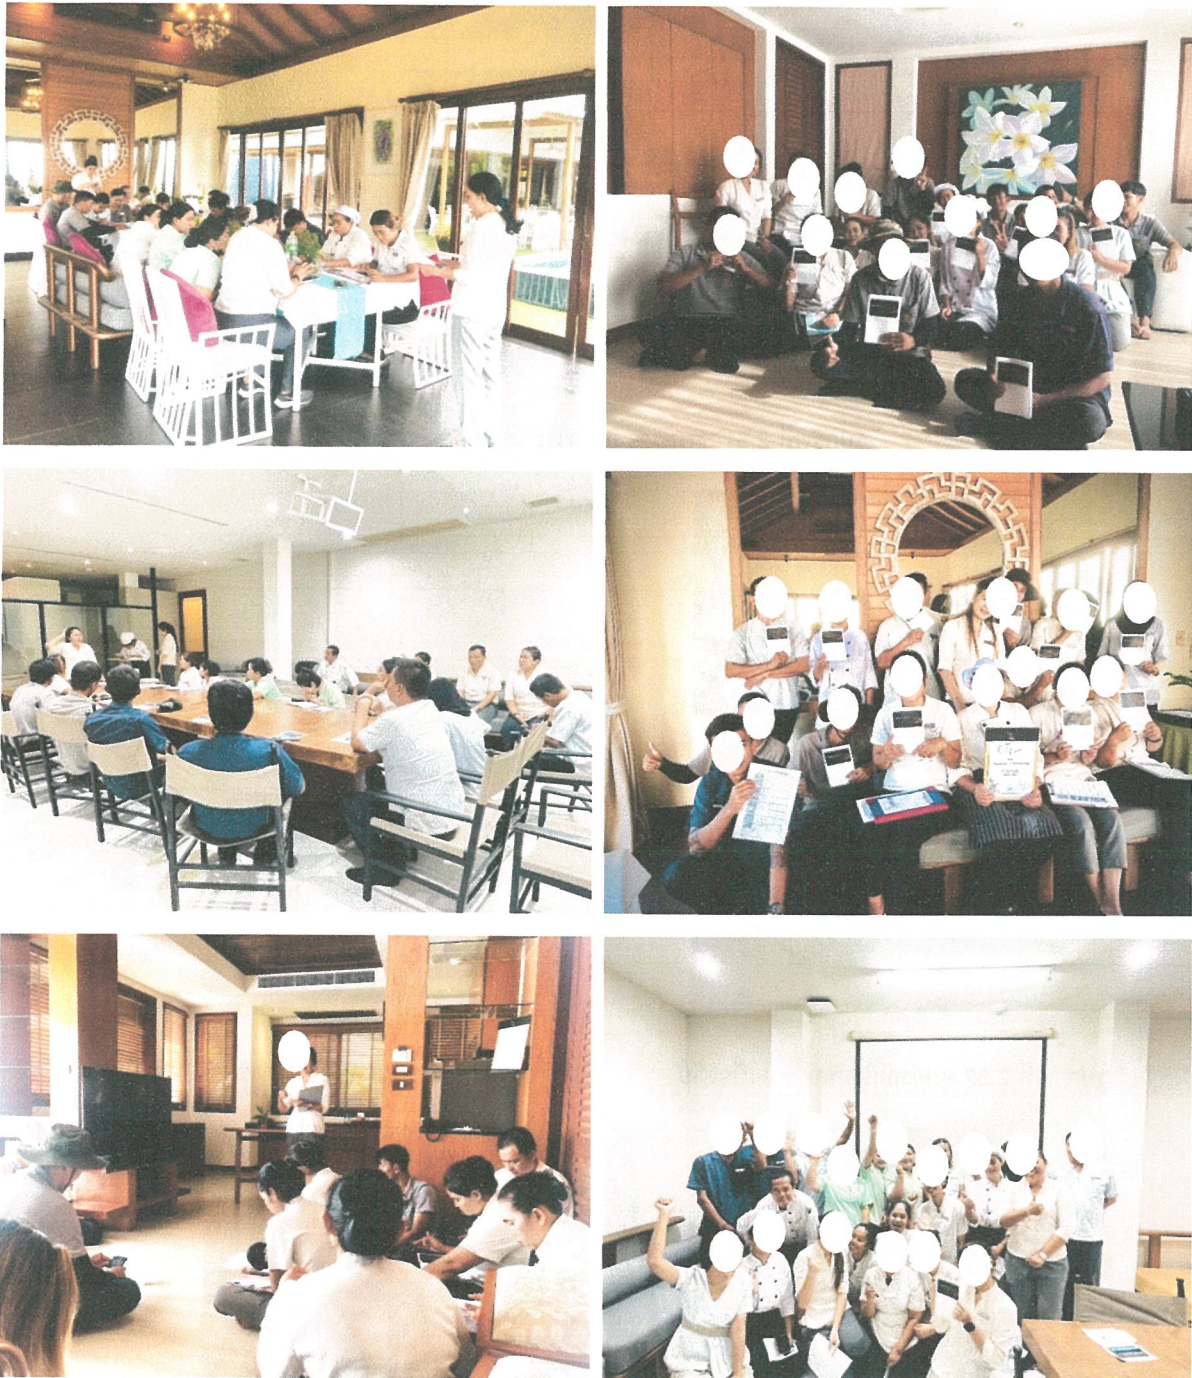
รูปภาพที่ 2.30 การอบรมให้ความรู้กับพนักงาน

4.3 การศึกษา (1) จัดให้มีการอบรมความรู้ให้กับพนักงานในด้าน วิชาซีพีต่างๆ และทักษะทางด้านภาษาอังกฤษ เพิ่มเติมเฉพาะในแต่ละตำแหน่งหน้าที่ก่อนเข้า ปฏิบัติงานภายในโครงการ เพื่อพัฒนาความรู้ ความสามารถเฉพาะด้าน	- โครงการมีเจ้าหน้าที่ฝ่ายบุคคลดำเนินการจัดฝึกอบรมให้ความรู้ด้าน วิชาชีพต่างๆกับพนักงาน ทั้งก่อนเข้าปฏิบัติงานและระหว่างปฏิบัติงาน เพื่อพัฒนาความรู้ความสามารถเฉพาะด้าน อยู่ตลอดระยะเวลาที่เปิด ดำเนินการ โดยในรอบเดือนมกราคม - มิถุนายน 2567 มีการ ฝึกอบรมไปแล้ว 6 หลักสูตรคือ วันที่ 23 พฤษภาคม 2567 เรื่อง Sequence of Service & Serving วันที่ 31 พฤษภาคม 2567 เรื่อง ทบทวนกฎระเบียบในการทำงาน วันที่ 07 มิถุนายน 2567 เรื่อง Knowledge of room Pricing วันที่ 12 มิถุนายน 2567 เรื่อง Standards for Room Checkout Procedures วันที่ 21 มิถุนายน 2567 เรื่อง Hotel Facilities วันที่ 29 มิถุนายน 2567 เรื่อง Spa Specialized and Healt Assesment	-	รูปภาพที่ 2.30 การอบรมให้ความรู้ กับพนักงาน

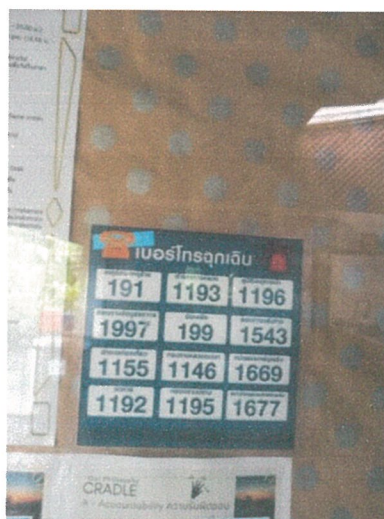
(2) จัดให้มีอุปกรณ์ปฐมพยาบาลเบื้องต้นและรถสำรองไว้ใช้กรณีฉุกเฉิน เพื่อจัดส่งพนักงานหรือนักท่องเที่ยวไปยังสถานพยาบาลที่ใกล้โครงการที่สุด	- โครงการมีการจัดเตรียมอุปกรณ์ปฐมพยาบาลเบื้องต้นและรถสำรองไว้ใช้กรณีฉุกเฉินตามที่มีมาตรการกำหนด รวมทั้งมีการรวบรวมหมายเลขโทรศัพท์ของหน่วยงานที่เกี่ยวข้องในกรณีที่เกิดเหตุฉุกเฉิน ติดไว้ภายในโครงการเพื่ออำนวยความสะดวก ประสานงานเมื่อเกิดเหตุฉุกเฉิน	-	รูปภาพที่ 2.32 อุปกรณ์ปฐมพยาบาลเบื้องต้น รูปภาพที่ 2.37 เบอร์โทรศัพท์ฉุกเฉิน

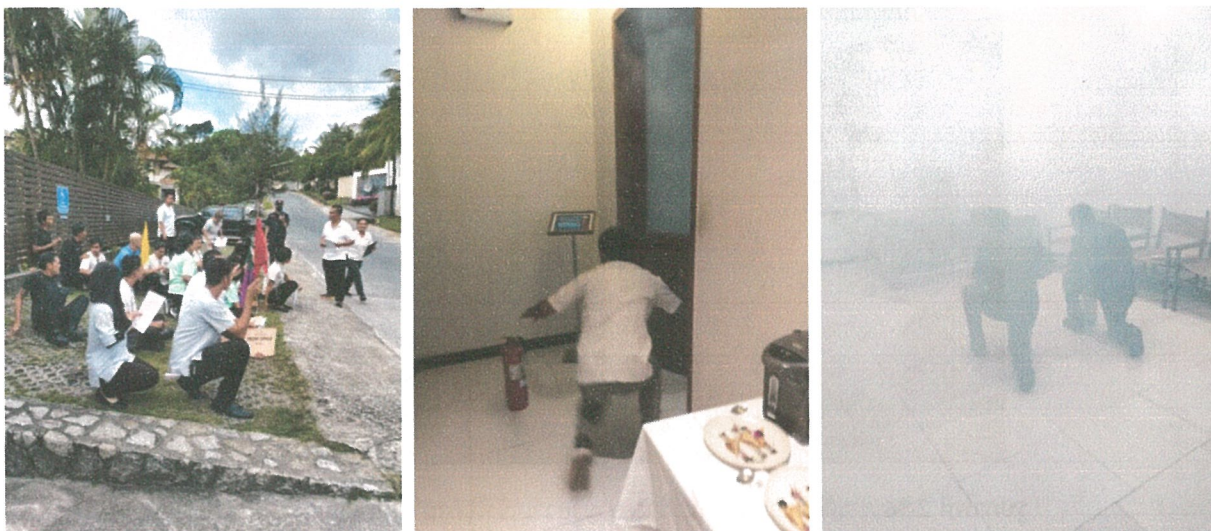
รูปภาพที่ 2.39 การฝึกซ้อมดับเพลิงและฝึกอพยพหนีไฟ

3.5 การคมนาคม ไม่มีมาตรการกำหนด	- ไม่มีมาตรการกำหนด	-	-
4. คุณค่าต่อคุณภาพชีวิต 4.1 การป้องกันอัคคีภัย (1) ตรวจสอบประสิทธิภาพการทำงานของอุปกรณ์ต่าง ๆ ทุก ๆ 6 เดือน/ครั้ง ตลอดระยะเวลาดำเนินการ	- โครงการมีการตรวจสอบประสิทธิภาพการทำงานของระบบป้องกันและระงับอัคคีภัยเป็นประจำทุกเดือน ตลอดระยะเวลาที่เปิดดำเนินการ	-	เอกสารแนบที่ 5 บันทึกการ ตรวจสอบอุปกรณ์ป้องกันและแจ้งเตือนอัคคีภัย รูปภาพที่ 2.35 การตรวจสอบ อุปกรณ์ป้องกันและแจ้งเตือนอัคคีภัย เอกสารแนบที่ 10 รายงานผลการฝึกซ้อมดับเพลิงและ ฝึกซ้อมอพยพหนีไฟ รูปภาพที่ 2.39 การฝึกซ้อมดับเพลิง และฝึกอพยพหนีไฟ

(2) ตรวจสอบความรู้ความเข้าใจและแผนซักซ้อมแผนป้องกัน อัคคีภัย ทุกๆ ปีและ 1 ครั้ง ตลอดระยะเวลาดำเนินการ	- โครงการมีการฝึกซ้อมดับเพลิงและฝึกอพยพหนีไฟ รวมทั้ง การใช้อุปกรณ์ป้องกันและระงับอัคคีภัย ให้กับพนักงาน เจ้าหน้าที่ที่รักษาความปลอดภัย และผู้พักอาศัยภายใน โครงการ เพื่อให้สามารถปฏิบัติได้อย่างถูกต้องหากเกิดเหตุเพลิงไหม้ ในรอบเดือนมกราคม - มิถุนายน 2567 โครงการ ยังไม่ได้ดำเนินการซ้อมฯ โดยดำเนินการล่าสุดเมื่อวันที่ 18 พฤศจิกายน 2566	โครงการมีแผนดำเนินการในรอบเดือน กรกฎาคม - ธันวาคม 2567
