ผลการดำเนินการตามมาตรการป้องกันและแก้ไขผลกระทบสิ่งแวดล้อมและ  
มาตรการตรวจสอบผลกระทบสิ่งแวดล้อม

ผลการดำเนินการตามมาตรการป้องกันและแก้ไขผลกระทบสิ่งแวดล้อมของโครงการ โรงแรม ฮิลล์ อินน์ ภูเก็ต โอลด์ทาวน์ ในระยะดำเนินการ แสดงดังตารางที่ 2.1 ตารางที่ 2.1 แบบรายงานผลการปฏิบัติตามมาตรการป้องกัน และแก้ไขผลกระทบสิ่งแวดล้อมของ โครงการ โรงแรม ฮิลล์ อินน์ ภูเก็ต โอลด์ทาวน์

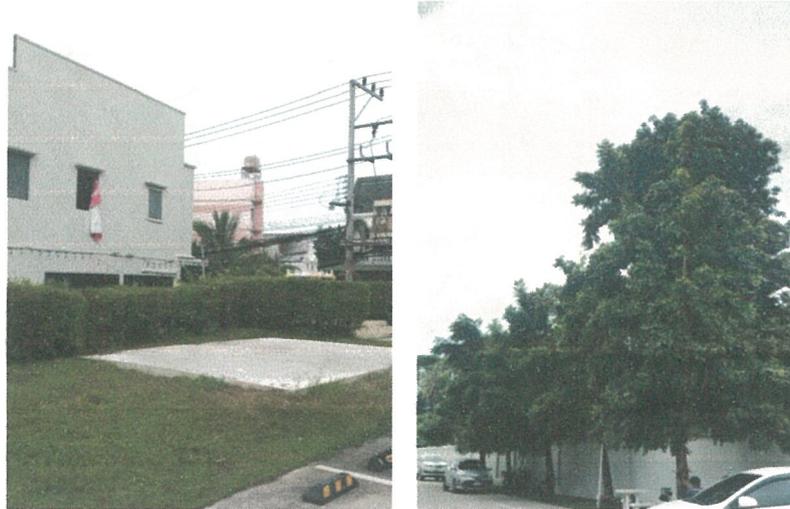
รูปภาพที่ 2.1 พื้นที่สีเขียวภายในโครงการ

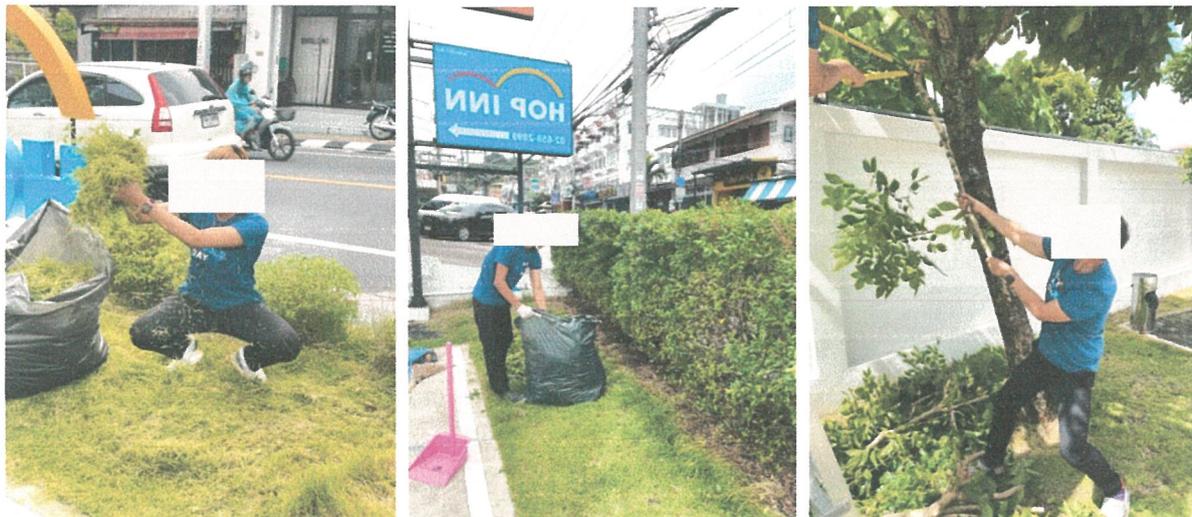
รูปภาพที่ 2.2 งานดูแลสวน

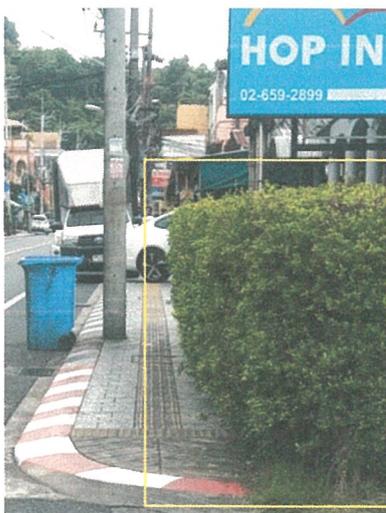
รูปภาพที่ 2.3 ต้นไทรเกาหลี

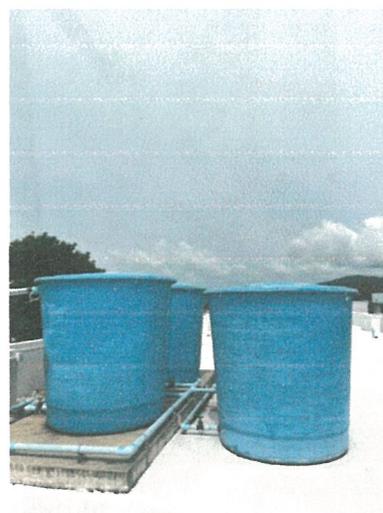
รูปภาพที่ 2.4 ถังสำรองน้ำประปาชั้นดาดฟ้า

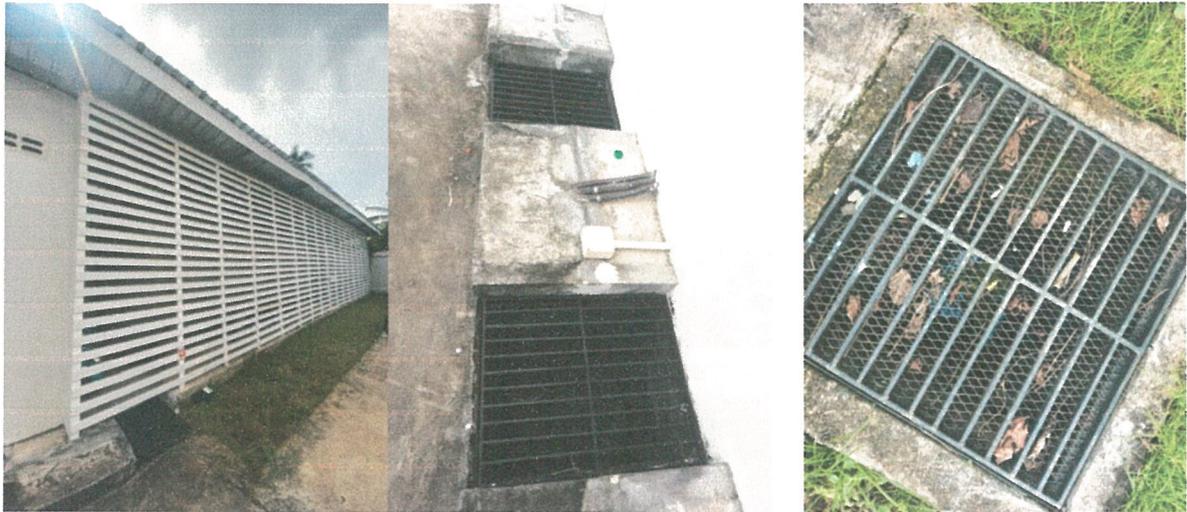
รูปภาพที่ 2.5 ระบบบำบัดน้ำเสีย

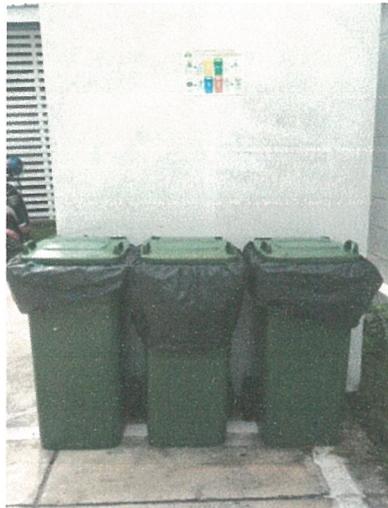
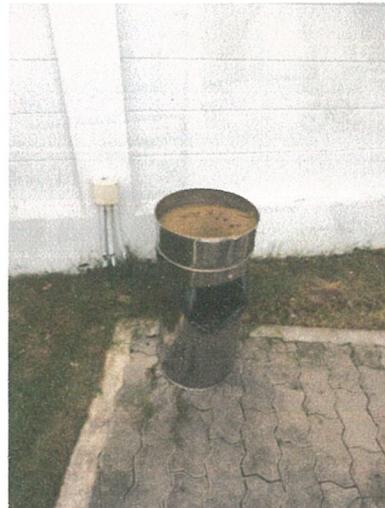
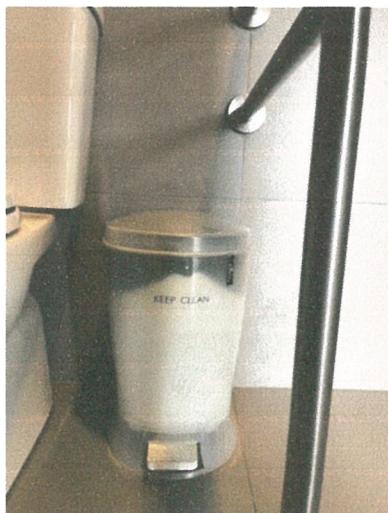
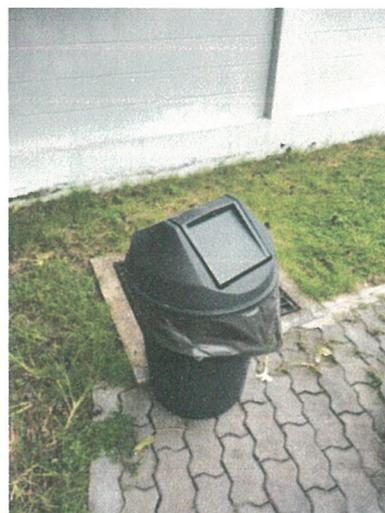
รูปภาพที่ 2.7 ถังขยะภายในโครงการ

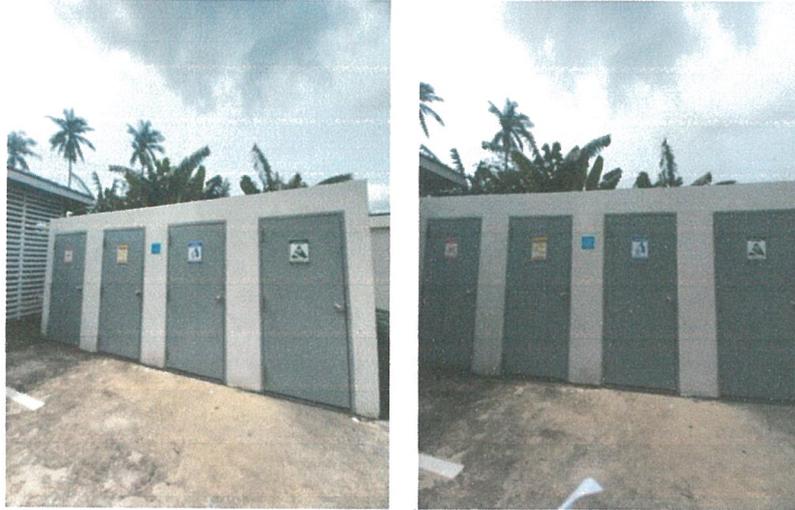
รูปภาพที่ 2.8 ห้องพักขยะรวม

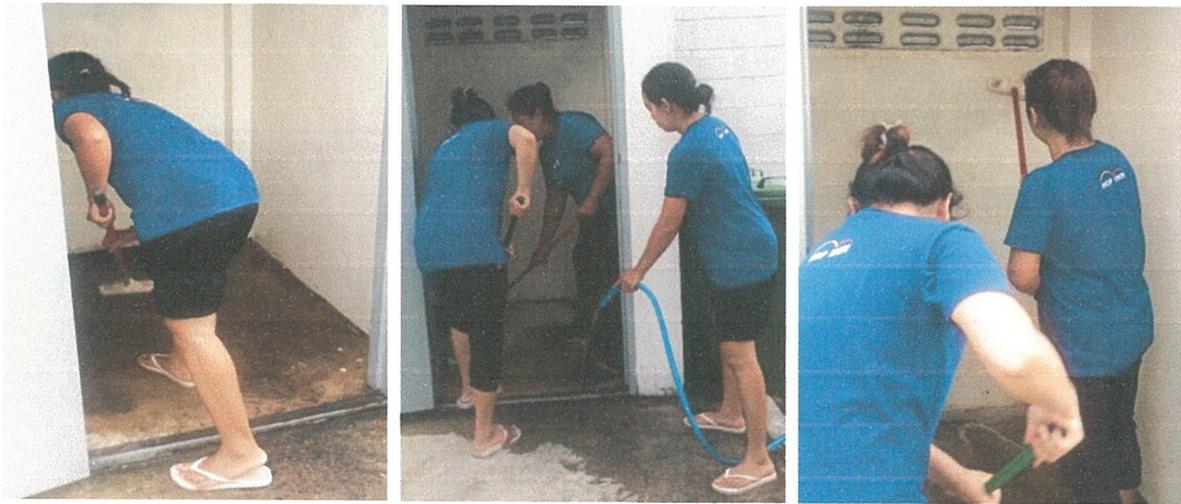
รูปภาพที่ 2.9 การทำความสะอาดห้องพักขยะรวม/ถังขยะ

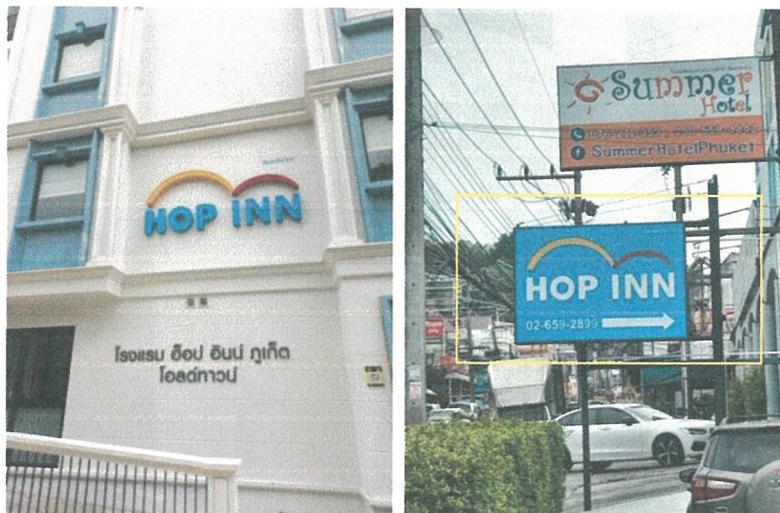
รูปภาพที่ 2.10 ป้ายโครงการ

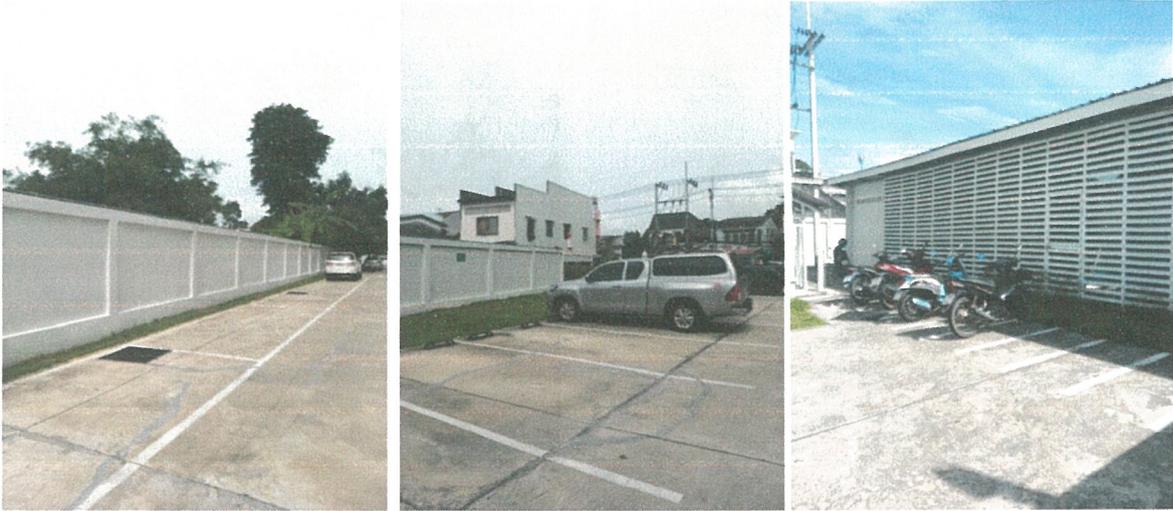
รูปภาพที่ 2.11 พื้นที่สำหรับจอดรถ

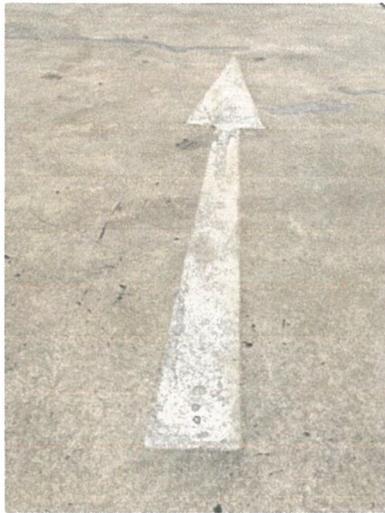
รูปภาพที่ 2.12 สัญลักษณ์จราจรบนพื้นทาง

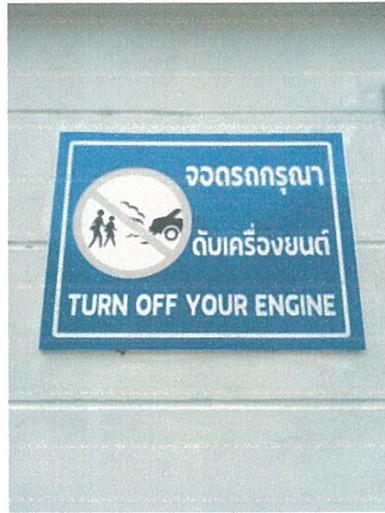
รูปภาพที่ 2.13 ป้ายดับเครื่องยนต์

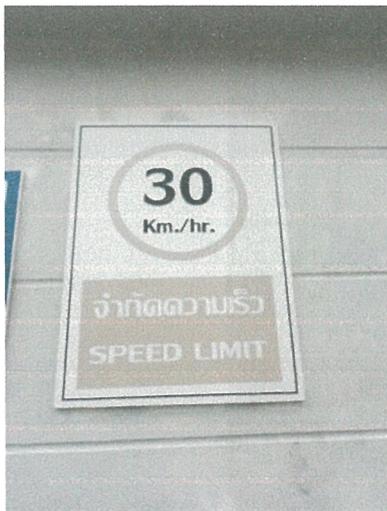
รูปภาพที่ 2.14 ป้ายจำกัดความเร็ว

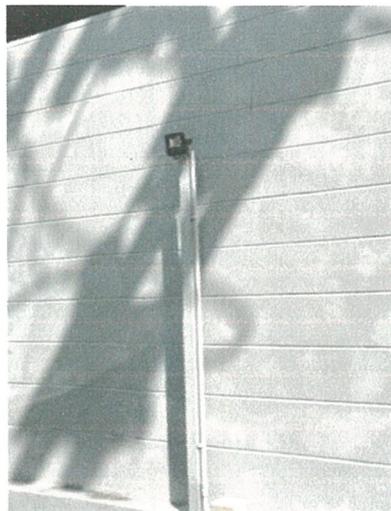
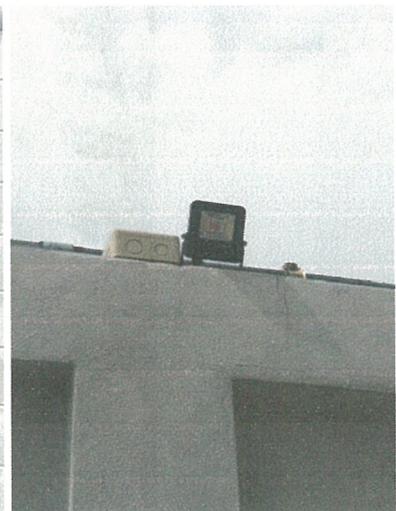
รูปภาพที่ 2.15 ไฟฟ้าส่องสว่าง

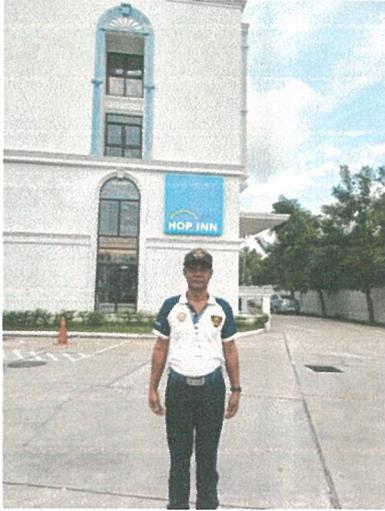
รูปภาพที่ 2.16 เจ้าหน้าที่รักษาความปลอดภัย

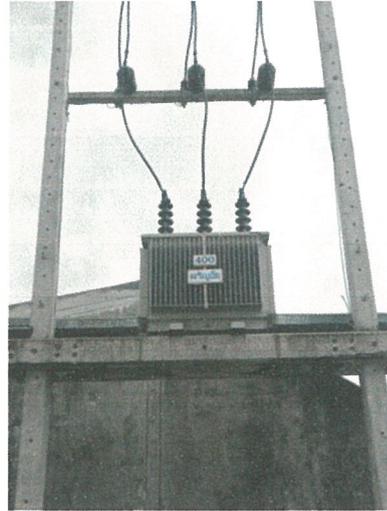
รูปภาพที่ 2.17 หม้อแปลงไฟฟ้า

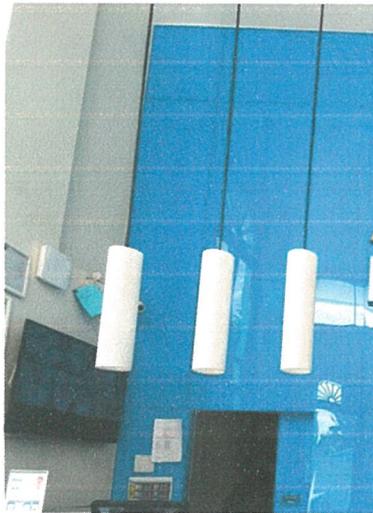
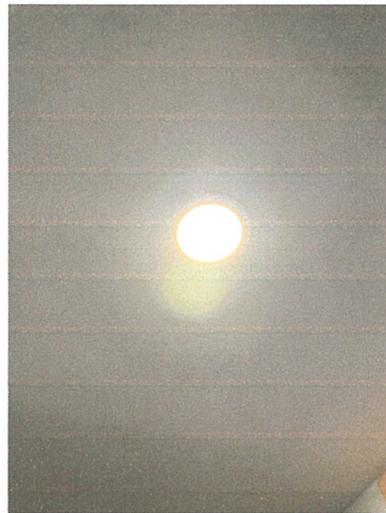
รูปภาพที่ 2.18 หลอดไฟ LED

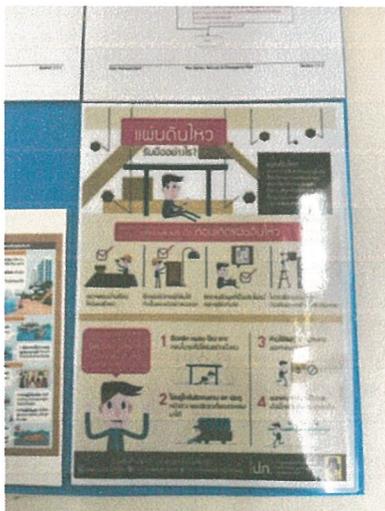
รูปภาพที่ 2.19 ป้ายประชาสัมพันธ์ให้ความรู้เรื่องแผ่นดินไหว

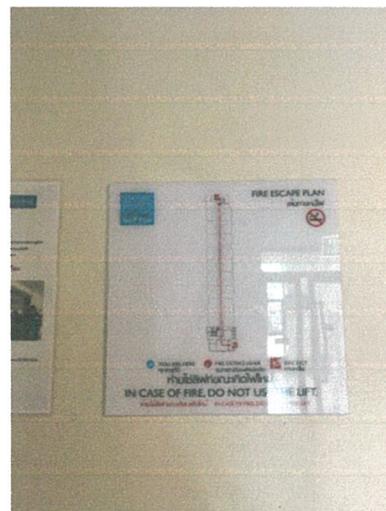
รูปภาพที่ 2.20 ผังเส้นทางหนีไฟ

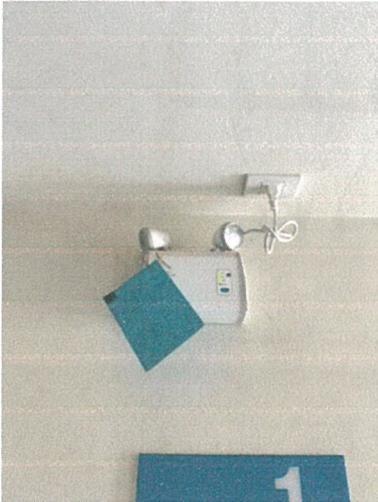
ไฟฉุกเฉิน

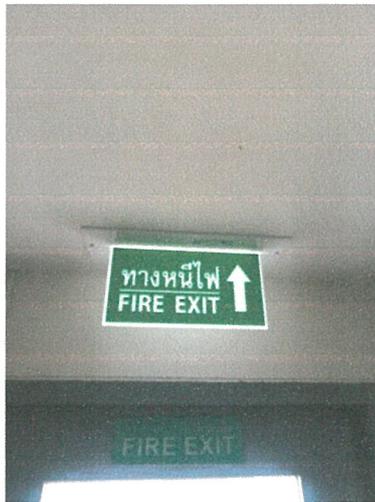
ป้ายทางหนีไฟ

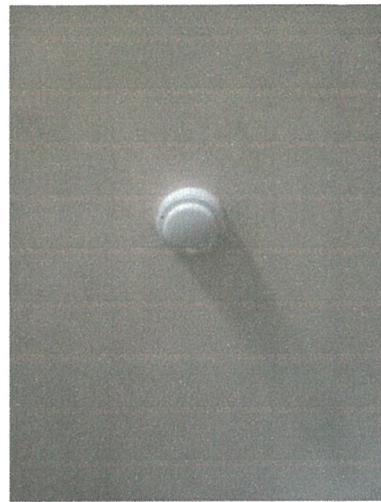
อุปกรณ์ตรวจจับควัน

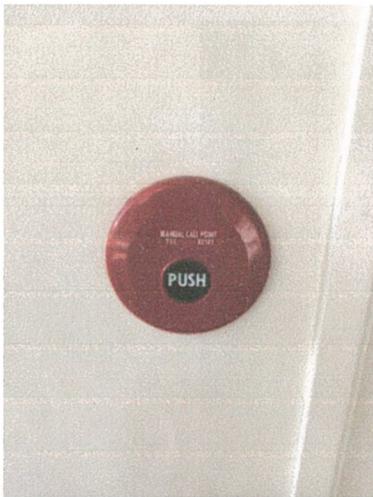
อุปกรณ์แจ้งเหตุด้วยมือ

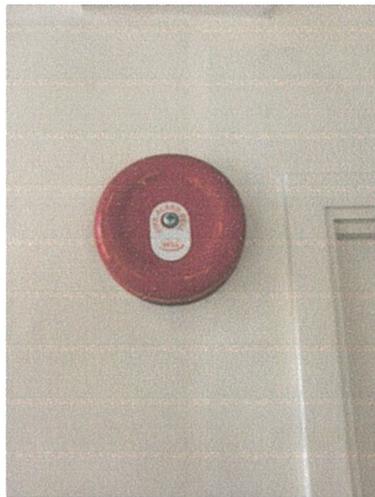
เครื่องสัญญาณเตือนภัย

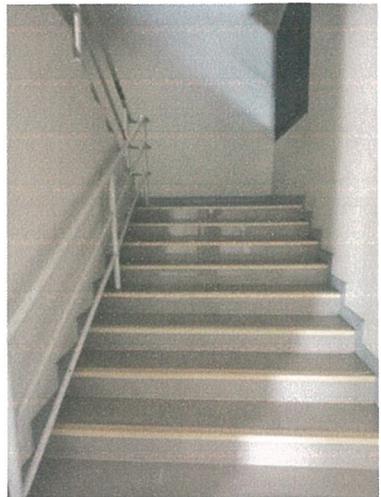
บันไดหนีไฟ

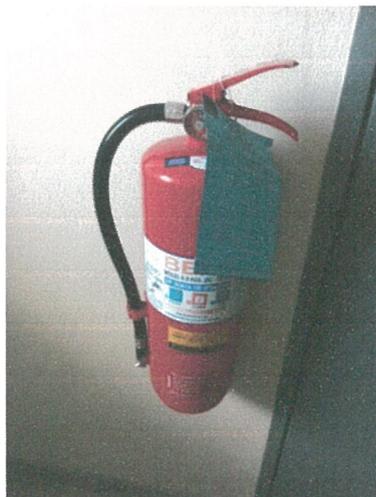
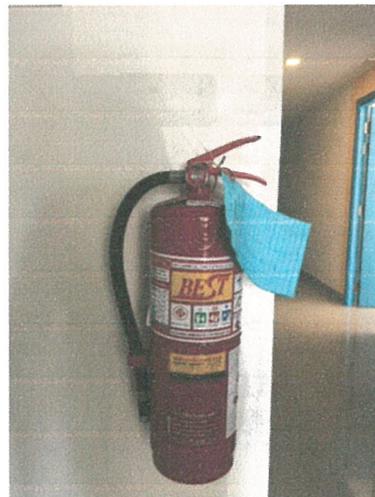
รูปภาพที่ 2.22 ถังดับเพลิง

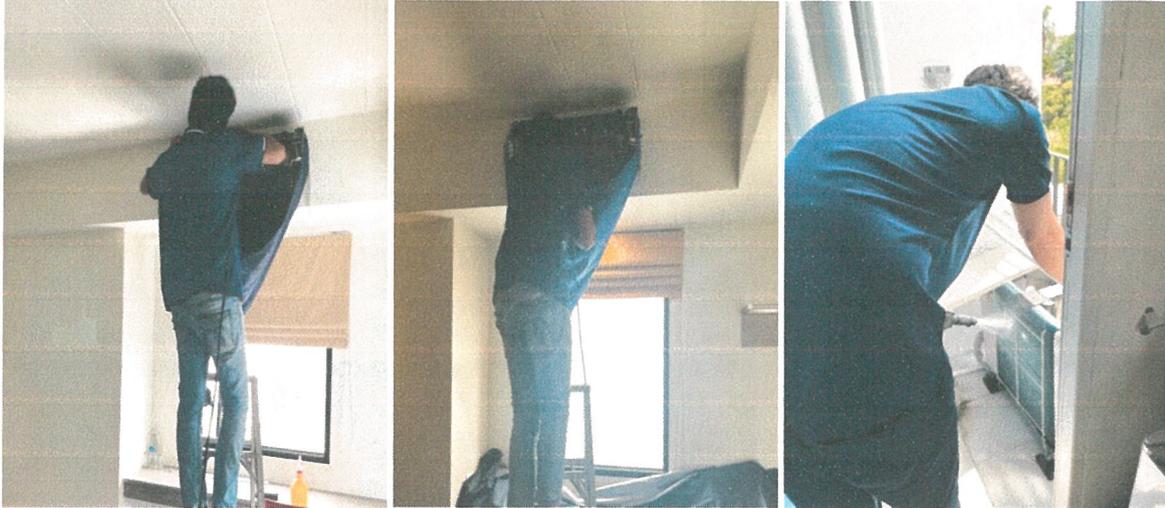
รูปภาพที่ 2.23 การล้างเครื่องปรับอากาศ

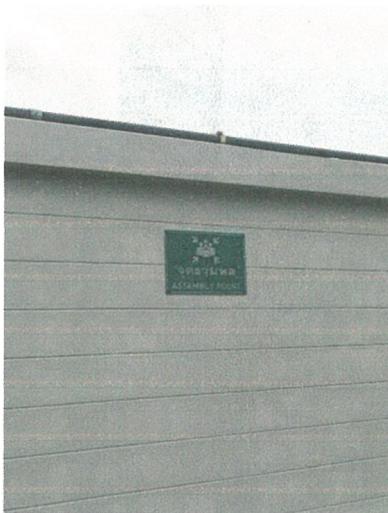
รูปภาพที่ 2.24 ป้ายจุดรวมพล

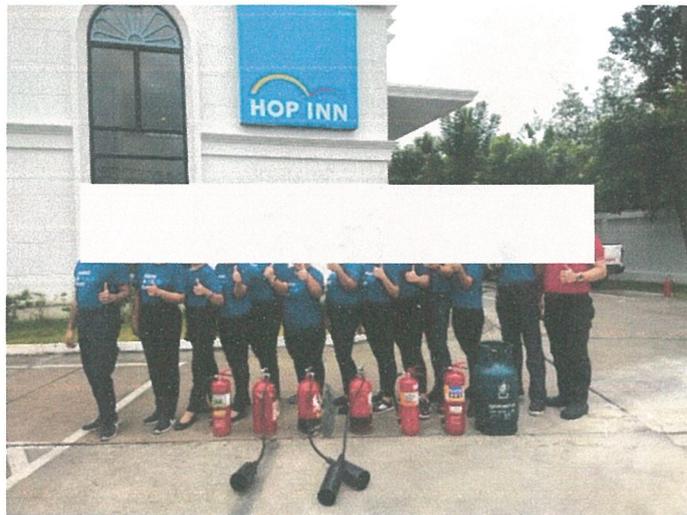
รูปภาพที่ 2.25 การซ้อมอพยพหนีไฟ

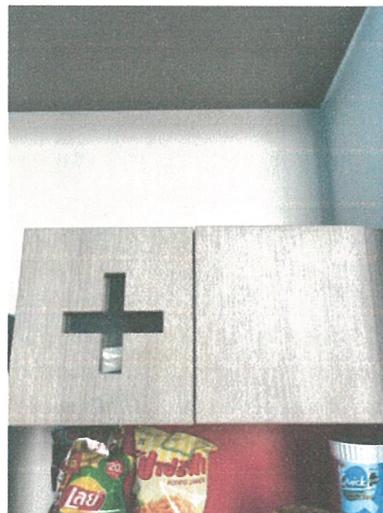
รูปภาพที่ 2.26 อุปกรณ์รักษาพยาบาล

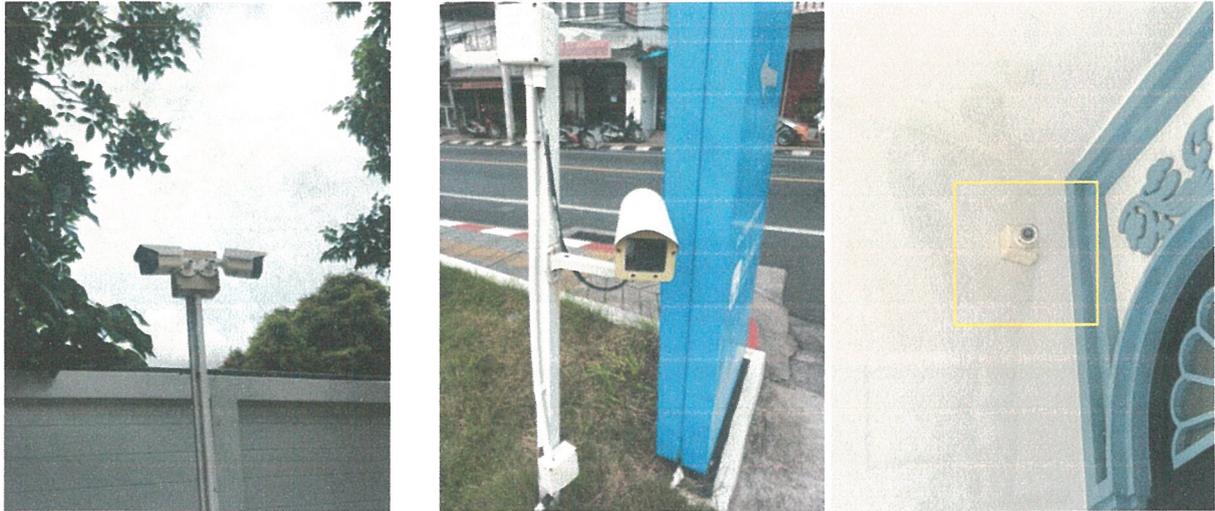
รูปภาพที่ 2.27 กล้องวงจรปิด

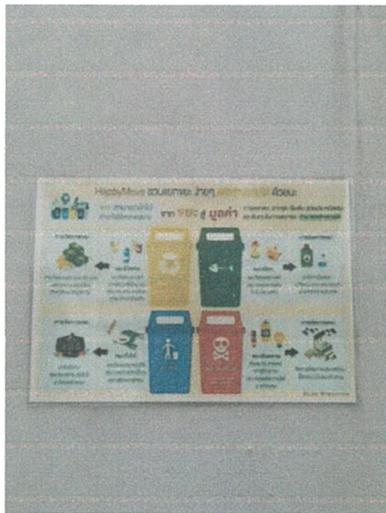
รูปภาพที่ 2.28 ป้ายรณรงค์การทิ้งขยะ

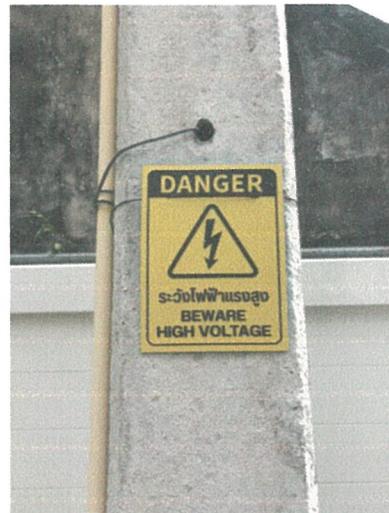
รูปภาพที่ 2.29 ป้ายเตือนไฟฟ้าแรงสูง

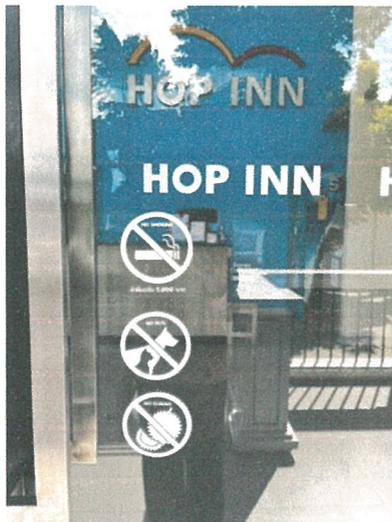
รูปภาพที่ 2.30 ระเบียบการพักอาศัย

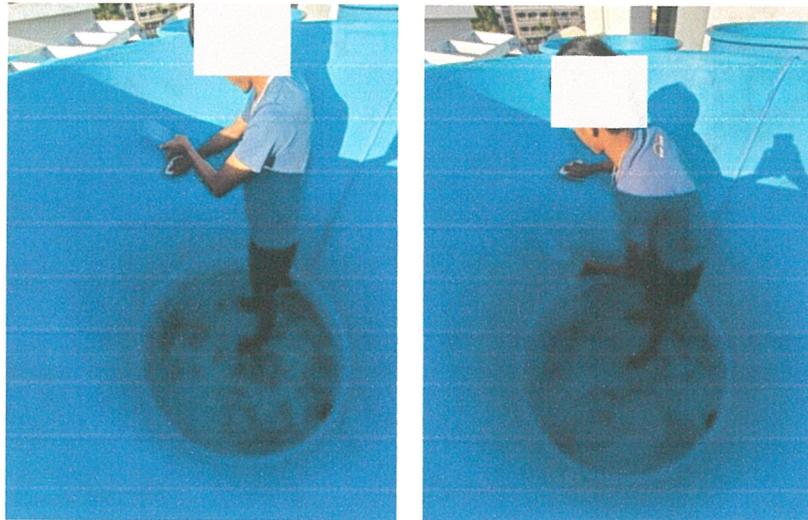
รูปภาพที่ 2.31 การล้างถังน้ำสำรอง

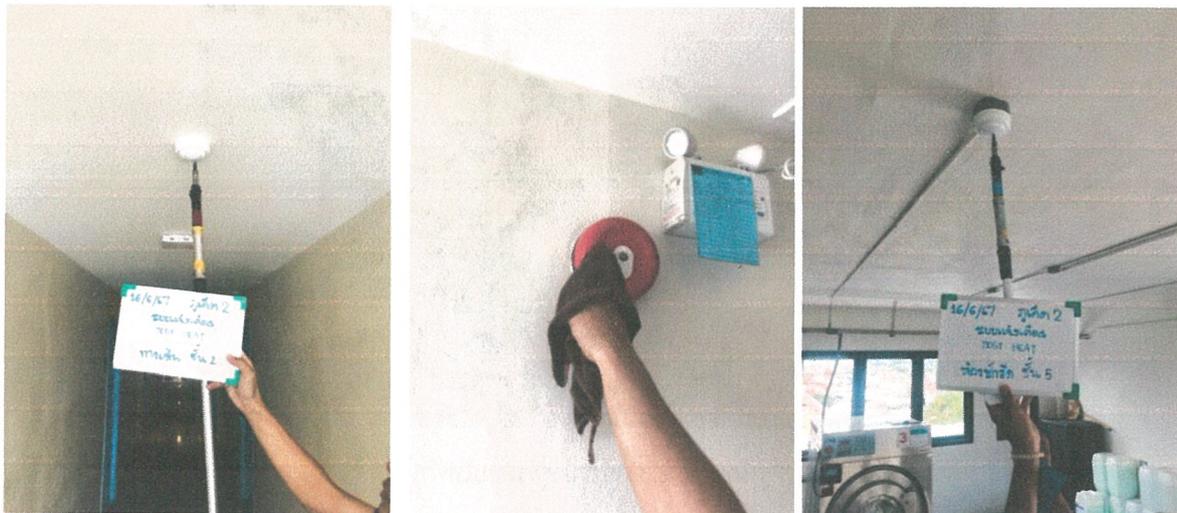
รูปภาพที่ 2.32 การตรวจสอบระบบป้องกันและเตือนอัคคีภัย

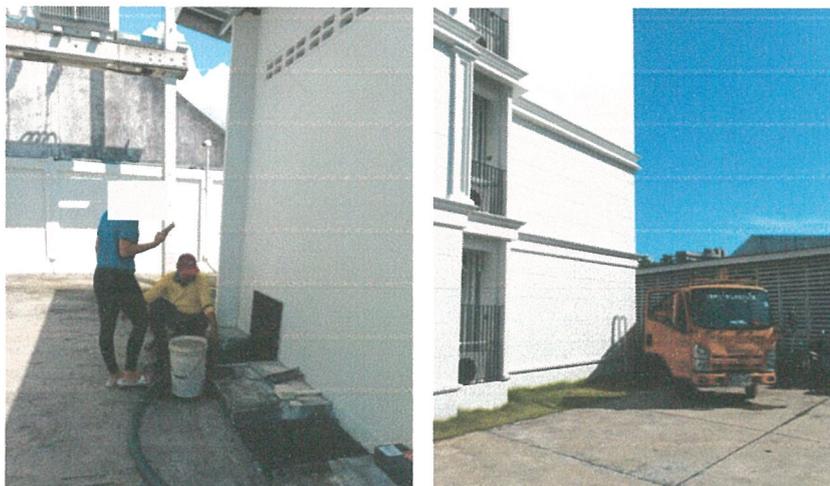
รูปภาพที่ 2.33 การสูบตะกอน

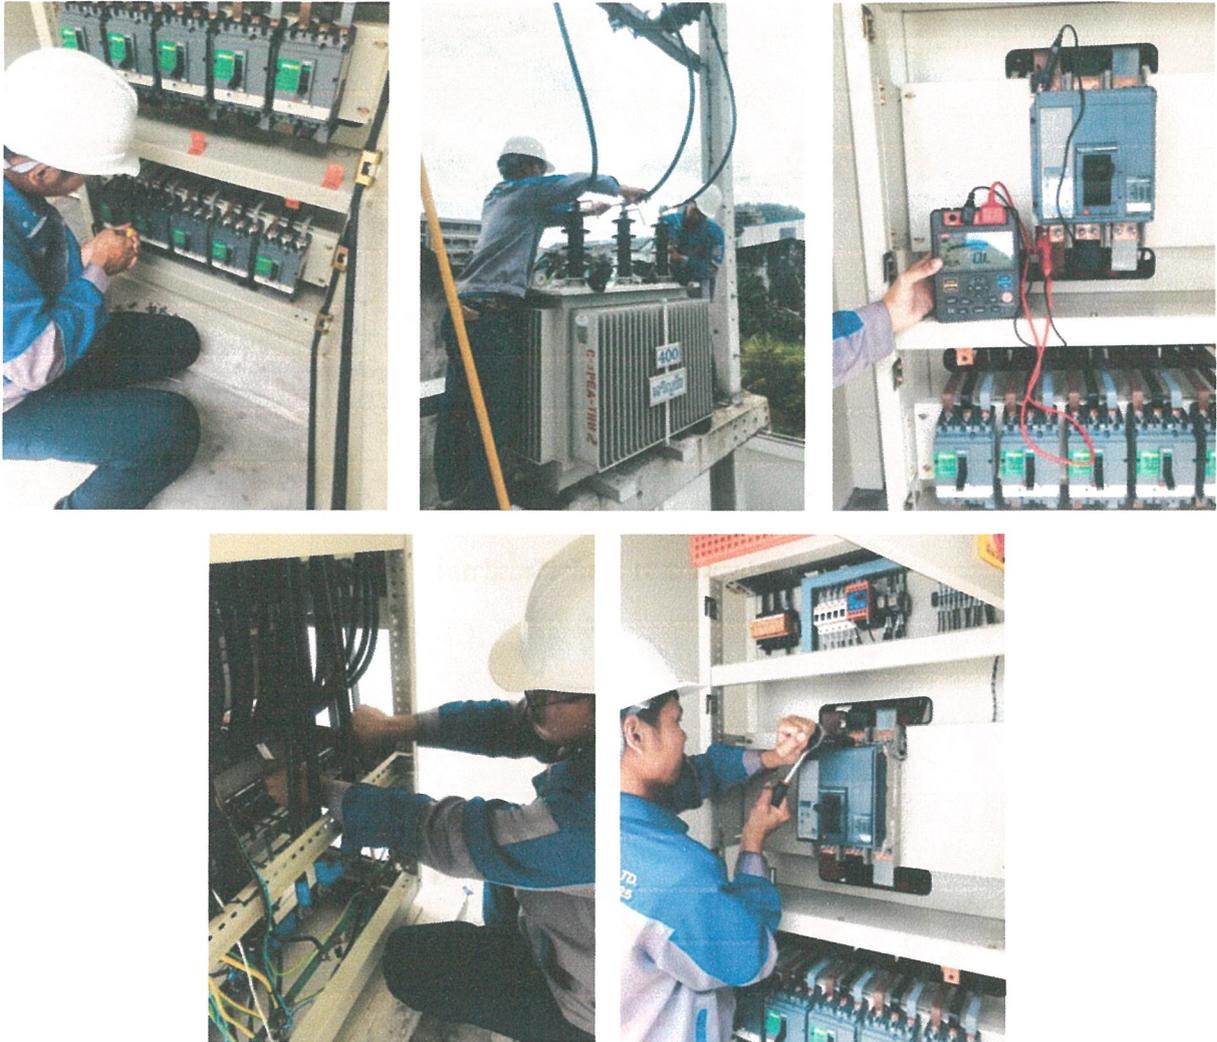
รูปภาพที่ 2.33 การบำรุงระบบไฟฟ้า
