บทที่ 2

ผลการดำเนินการตามมาตรการป้องกันและแก้ไขผลกระทบสิ่งแวดล้อมและ  
มาตรการตรวจสอบผลกระทบสิ่งแวดล้อม

บทที่ 2  
ผลการดำเนินการตามมาตรการป้องกันและแก้ไขผลกระทบสิ่งแวดล้อมของโครงการในระยะดำเนินการ

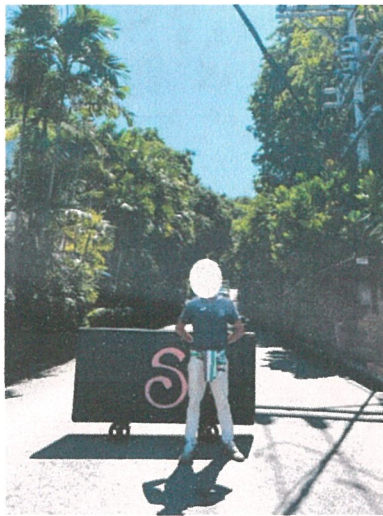
มาตรการป้องกันและแก้ไขผลกระทบสิ่งแวดล้อม	ผลการปฏิบัติตามมาตรการป้องกันและแก้ไขผลกระทบสิ่งแวดล้อม ช่วงดำเนินการ	ปัญหา อุปสรรค ที่ไม่สามารถปฏิบัติตามมาตรการและแนวทางแก้ไข	อ้างอิง
<b>1. การคมนาคมขนส่ง</b> (1) สำหรับเจ้าหน้าที่รักษาความปลอดภัย นอกเหนือจากการรักษาความปลอดภัย ให้ช่วยดูแลและอำนวยความสะดวกยานพาหนะที่เข้า-ออกพื้นที่โครงการ โดยเฉพาะบริเวณทางเข้า-ออกพื้นที่โครงการที่เชื่อมต่อกับถนนศักดิ์เดช (2) จัดให้มีป้ายสัญลักษณ์การจราจรบริเวณที่จำเป็นภายในโครงการตามความเหมาะสม	- โรงพยาบาลศรีพนมมีเจ้าหน้าที่รักษาความปลอดภัยตั้งแต่ทางเข้าของโรงพยาบาล ซึ่งคอยสอบถามข้อมูลบุคคลและสถานที่ที่ต้องการติดต่อ แล้วใช้วิทยุสื่อสารเพื่อแจ้งแก่เจ้าหน้าที่ประจำแต่ละจุดบนเส้นทางเดินรถ เพื่อให้ผู้มาติดต่อสามารถดูสัญญาณมือบอกทางไปยังพื้นที่โรงพยาบาลได้ สำหรับพนักงานของโรงพยาบาลมีนโยบายเตือนด้านการจราจรซึ่งด้วยความระมัดระวัง เพื่อป้องกันอุบัติเหตุในโรงพยาบาล	-	รูปภาพที่ 2.1 เจ้าหน้าที่รักษาความปลอดภัย ความปลอดภัย
<b>2. การใช้น้ำ</b> (1) พิจารณานำน้ำกลับมาใช้ใหม่ เพราะน้ำทิ้งจากระบบบำบัดน้ำเสียของโครงการมีค่า BOD ไม่เกิน 20 มก./ล. ซึ่งสะอาดเพียงพอที่จะนำกลับมาใช้ใหม่ได้ โดยอาจจะเดินท่อระบายน้ำในบริเวณสนามหญ้าหรือพื้นที่สวน	- ระบบบำบัดน้ำเสียของโรงพยาบาล เป็นระบบบำบัดชนิดลำเลียงรูปเพื่อบำบัดน้ำทิ้งให้มีคุณภาพตามเกณฑ์มาตรฐาน ก่อนระบายลงระบบท่อน้ำดื่ม	-	รูปภาพที่ 2.2 ระบบบำบัดน้ำเสีย สำเร็จรูปของโรงพยาบาล

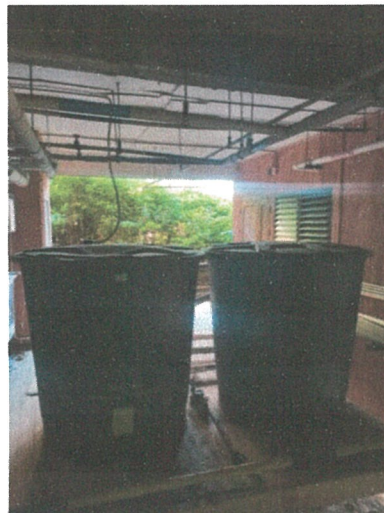
รูปภาพที่ 2.3 ถังเก็บน้ำสำรอง

มาตรการป้องกันและแก้ไขผลกระทบสิ่งแวดล้อม	ผลการปฏิบัติตามมาตรการป้องกันและแก้ไขผลกระทบสิ่งแวดล้อม ช่วงต้นปี	ปัญหา อุปสรรค ที่ไม่สามารถปฏิบัติ ตามมาตรการและแนวทางแก้ไข	อ้างอิง
<p>2. การใช้น้ำ (ต่อ)</p> <p>(2) ทำการตรวจเช็คระบบน้ำประปา และเครื่องสุขภัณฑ์เป็นประจำ ในกรณีพบว่ามีภาวรั่วไหล ให้รีบดำเนินการซ่อมแซม เพื่อลดการสูญเสียโดยเปล่าประโยชน์</p> <p>(3) ทำการเปิดน้ำประปาเข้าถึงเก็บน้ำใต้ดินของโครงการ ในช่วงเวลาที่มีความต้องการใช้น้ำประปาของชุมชนต่ำ เช่น ในเวลากลางคืนหรือช่วงบ่าย หลีกเลี่ยงช่วงเวลาเช้าและเย็น ที่ความต้องการน้ำใช้ของชุมชนมีค่าสูง</p>	<p>ผลการปฏิบัติตามมาตรการป้องกันและแก้ไขผลกระทบสิ่งแวดล้อม ช่วงต้นปี</p> <ul style="list-style-type: none"> <li>- โรงแรมมีเจ้าหน้าที่แผนกช่างคอยตรวจสอบการชำรุดของระบบแจกจ่ายน้ำ โดยมีฝ่ายวิศวกร(ช่าง)โรงแรมเป็นผู้รับผิดชอบตรวจสอบท่อต่างๆ ในโรงแรมเป็นประจำทุกวัน</li> <li>- ทางโรงแรมจัดให้มีการเปิดน้ำประปาเข้าถึงเก็บน้ำใต้ดินของโรงแรมตามระดับน้ำในถังที่ติดตั้งลูกลอยอัตโนมัติ ปัจจุบันทางโรงแรมใช้น้ำประปาเป็นแหล่งน้ำใช้หลัก และใช้น้ำบาดาลเป็นแหล่งน้ำสำรอง จึงกระทบต่อความต้องการใช้น้ำประปาของชุมชนต่ำ</li> </ul>	<p>-</p>	<p>-</p> <p>รูปภาพที่ 2.3 ถึงเก็บน้ำสำรอง เอกสารแนบที่ 9 ระบบสาธารณูปโภค</p>

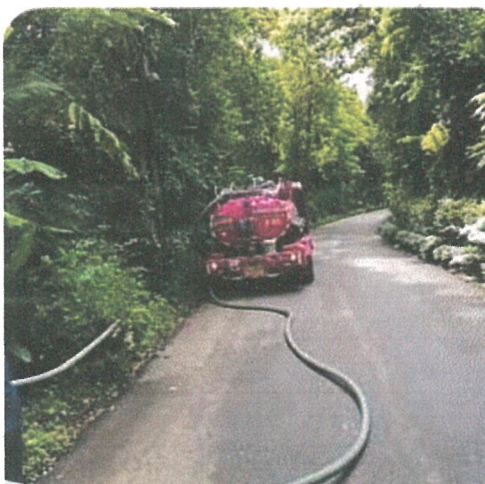
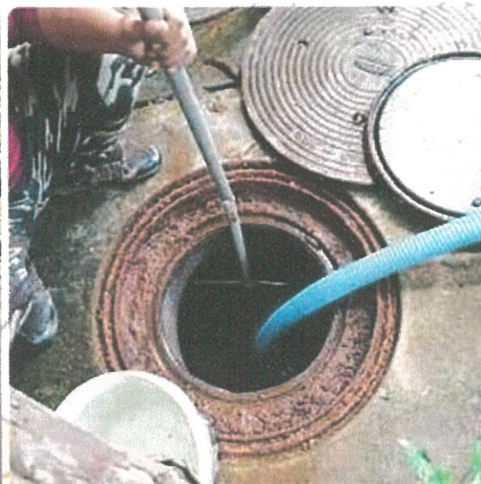
รูปภาพที่ 2.4 การสูบน้ำตะกอน/ไขมัน

<p>3. การจัดการน้ำเสีย</p> <p>(1) ดูแลและบำรุงรักษาระบบบำบัดน้ำเสียของโครงการตามคู่มือการบำรุงรักษาของบริษัทผู้ผลิตฯ อย่างเคร่งครัด</p> <p>(2) ตรวจสอบประสิทธิภาพในการทำงานของระบบบำบัดน้ำเสียและอุปกรณ์ต่างๆ เป็นประจำตามข้อกำหนดของผู้ผลิต</p> <p>(3) ทำการตกค้อนน้ำมัน ไขมัน และเศษอาหาร จากถังตกไขมันเป็นประจำทุก 1-2 วัน ไขมันและเศษอาหารที่ตกค้อนขึ้นมา นั้น ให้รวบรวมใส่ถุงขยะ แล้วนำไปกำจัดรวมกับขยะทั่วไปของโครงการ</p>	<ul style="list-style-type: none"> <li>- โรงแรมจัดให้มีเจ้าหน้าที่แผนกช่างของโรงแรมเป็นผู้รับผิดชอบดูแลและบำรุงรักษาระบบบำบัดน้ำเสียเป็นประจำทุกวัน</li> <li>- โรงแรมทำการสูบน้ำไขมัน/ไขมัน จากถัง เป็นประจำหรือตามความเหมาะสม โดยติดต่อดูดสิ่งปฏิกูลของเอกชนให้เข้ามาดำเนินการ</li> </ul>	<p>-</p>	<p>เอกสารแนบที่ 4 ผลการติดตามตรวจสอบคุณภาพสิ่งแวดล้อมและแบบบันทึก ทส1 ทส2</p> <p>รูปภาพที่ 2.4 การสูบน้ำไขมัน/ไขมัน</p> <p>เอกสารแนบที่ 8 ใบเสร็จการสูบน้ำไขมัน</p>

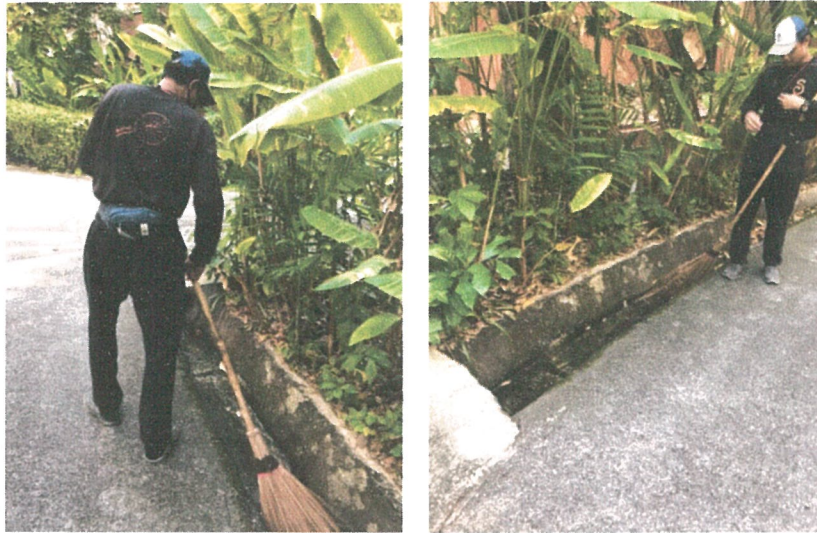
มาตรการป้องกันและแก้ไขผลกระทบสิ่งแวดล้อม	ผลการปฏิบัติตามมาตรการป้องกันและแก้ไขผลกระทบสิ่งแวดล้อม ช่วงดำเนินการ	ปัญหา อุปสรรค ที่ไม่สามารถปฏิบัติตามมาตรการและแนวทางแก้ไข	อ้างอิง
<b>3. การจัดกรน้ำเสีย (ต่อ)</b> (4) ทำการสูบน้ำจากบ่อเกรอะ เป็นประจำทุก 1-2 ปี ตามความเหมาะสม (5) ติดตามตรวจสอบคุณภาพน้ำทิ้งไม่เป็นไปตามที่กำหนด ให้รีบดำเนินการตรวจสอบ และแก้ไข้ปัญหา	<ul style="list-style-type: none"> <li>- โรงแรมทำการสูบน้ำจากถังเก็บตะกอนอย่างสม่ำเสมอ โดยติดตั้งอุปกรณ์สูบน้ำให้เข้ามาดำเนินการ โดยระหว่างเดือนมกราคม – มิถุนายน 2567 ากตะกอนยังไม่ถึงปริมาณที่กำหนด</li> <li>- โรงแรมจัดให้มีเจ้าหน้าที่แผนกช่างของโรงแรมเป็นผู้รับผิดชอบดูแลและบำรุงรักษาระบบบำบัดน้ำเสียเป็นประจำทุกเดือน</li> </ul>	-	รูปภาพที่ 2.4 การสูบน้ำจากบ่อเกรอะ เอกสารแนบที่ 8 ใบเสร็จการสูบน้ำ เอกสารแนบที่ 4 ผลการติดตามตรวจสอบคุณภาพสิ่งแวดล้อมและแบบบันทึก ทส1 ทส2
<b>4. ระบบระบายน้ำ และป้องกันน้ำท่วม</b> (1) ตรวจสอบและทำความสะอาดราง และท่อระบายน้ำของระบบระบายน้ำ ในช่วงก่อนเข้าฤดูฝน และทุกเดือนในช่วงฤดูฝน (2) จัดสร้างบ่อหน่วงน้ำบนพื้นที่โครงการ เพื่อชะลอน้ำหลาก และทำการตรวจเช็คเครื่องสูบน้ำของบ่อหน่วงน้ำในช่วงก่อนเข้าฤดูฝน และตามกำหนดของบริษัทผู้ผลิต ในกรณีที่พบว่าชำรุดหรือเสียหายให้รีบดำเนินการแก้ไข	<ul style="list-style-type: none"> <li>- โรงแรมมีเจ้าหน้าที่แผนกช่างคอยตรวจสอบดูแลระบบระบายน้ำเป็นประจำ หรือตามความเหมาะสม โดยเฉพาะช่วงเวลาฝนตก ซึ่งมีมาตรการจัดการเพื่อป้องกันกรณีน้ำระบายไม่ทัน</li> <li>- โรงแรมจัดให้มีบ่อหน่วงน้ำในพื้นที่ของโรงแรมเพื่อชะลอน้ำหลาก</li> </ul>	-	รูปภาพที่ 2.5 การทำความสะอาดรางระบายน้ำ/ท่อระบายน้ำ -

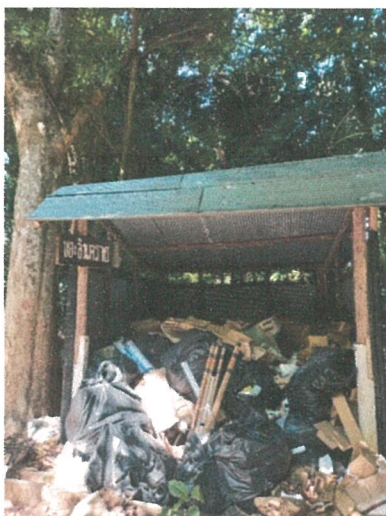
มาตรการป้องกันและแก้ไขผลกระทบสิ่งแวดล้อม	ผลการปฏิบัติตามมาตรการป้องกันและแก้ไขผลกระทบสิ่งแวดล้อม ช่วงดำเนินการ	ปัญหา อุปสรรค ที่ไม่สามารถปฏิบัติ ตามมาตรการและแนวทางแก้ไข	อ้างอิง
<b>5. การจัดการขยะมูลฝอย</b> (1) ทำการแยกประเภทของขยะมูลฝอย (ขยะแห้ง ขยะเปียก ขยะรีไซเคิล และขยะอันตราย) ที่แหล่งกำเนิด (2) จัดเตรียมภาชนะสำหรับรองรับขยะแต่ละประเภทไว้ในห้องพักขยะ (3) ให้ผู้รับเหมาเก็บขนขยะไปทำการกำจัดที่เตาเผาขยะของเทศบาลเมืองภูเก็ตทุกวัน เพื่อป้องกันขยะตกค้าง	<b>สิ่งแวดล้อม ช่วงดำเนินการ</b> - ทางโรงแรมจัดให้มีถังรองรับขยะมูลฝอยไว้ในทุกห้องพัก และพื้นที่ส่วนกลางต่างๆ เป็นต้น ซึ่งมีฝาปิดมิดชิดไว้รองรับขยะอย่างเพียงพอ ทางโรงแรมได้มอบหมายให้แม่บ้านทำความสะอาดและทำหน้าที่รวบรวมขยะมูลฝอยจากพื้นที่ส่วนต่างๆ บรรจุลงในถุงขยะพร้อมมัดปากถุงให้เรียบร้อยก่อนนำไปรวบรวมไว้ที่จุดพักขยะรวมของโรงแรมทุกวัน - สำหรับจุดพักขยะรวมของโรงแรม จัดให้มีถังขยะแยกประเภทแบ่งออกเป็น 3 ประเภท เพื่อรองรับขยะเปียก ขยะแห้ง และขยะรีไซเคิล/ขยะอันตรายซึ่งจะมีเจ้าหน้าที่รับผิดชอบของโรงแรมทำการขนขยะแต่ละประเภทไปยังโรงคัดแยกขยะของโรงแรม เพื่อทำการจัดการขยะแต่ละประเภท ได้แก่ ขยะทั่วไป และขยะอันตรายจะส่งกำจัดยังเทศบาลนครภูเก็ต ขยะพลาสติก กระดาษรวบรวมเพื่อขายให้แก่ร้านที่รับซื้อ นอกจากนี้โรงแรมได้นำเศษอาหารจากห้องครัวมาทำน้ำหมักชีวภาพ และปุ๋ยชีวภาพ เพื่อใช้ในโรงแรมอย่างต่อเนื่อง ซึ่งเป็นส่วนหนึ่งของโครงการ “GREN PROJECT” ตามนโยบายของบริษัท	-	รูปภาพที่ 2.7 ถึงขยะมูลฝอยภายในโรงแรม รูปภาพที่ 2.8 ถึงขยะแยกประเภทของโครงการ รูปภาพที่ 2.6 ห้องพักขยะรวม รูปภาพที่ 2.9 โรงคัดแยกขยะ  รูปภาพที่ 2.10 จุดรวบรวมขยะอันตราย รูปภาพที่ 2.11 จุดทำปุ๋ยหมักชีวภาพ เอกสารแนบที่ 7 ใบเสร็จกำจัดมูลฝอย
