รายงานผลการปฏิบัติตามมาตรการป้องกันและแก้ไขผลกระทบสิ่งแวดล้อมและมาตรการติดตามตรวจสอบคุณภาพสิ่งแวดล้อม

โครงการ อีสท์ โคสท์ โอเชียน วิลล่าส์

ระยะดำเนินการ ระหว่างเดือนมกราคม - มิถุนายน 2567

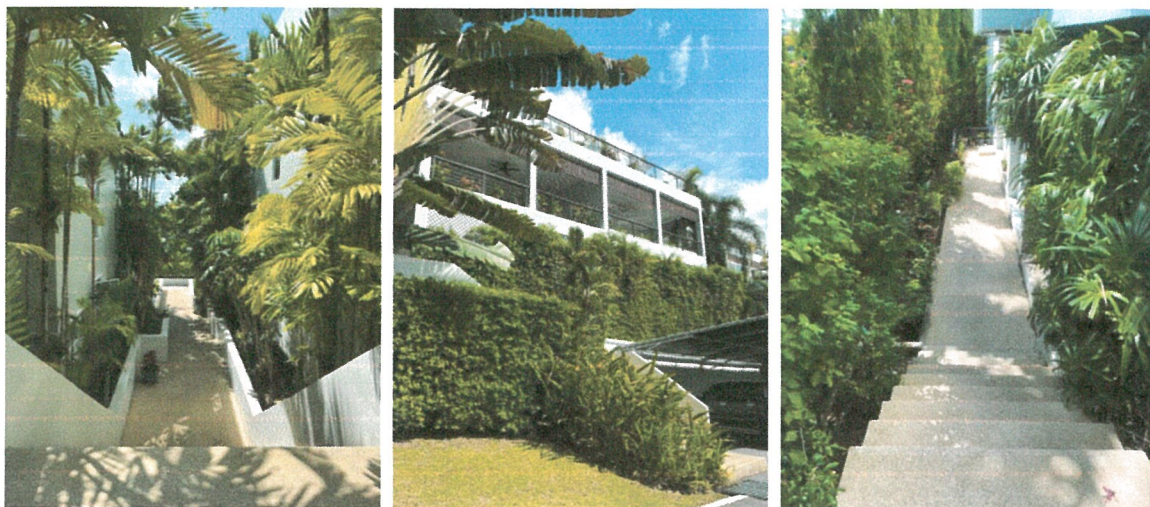
มาตรการป้องกันและแก้ไขผลกระทบสิ่งแวดล้อม	ผลการปฏิบัติตามมาตรการป้องกันและแก้ไขผลกระทบสิ่งแวดล้อม ช่วงดำเนินการ	ปัญหา อุปสรรค ที่ไม่สามารถปฏิบัติตามมาตรการและแนวทางแก้ไข	อ้างอิง
<p>1.2. การชะล้างพังทลายของดิน</p> <p>โครงการ อีสท์ โคสท์ โอเชียน วิลล่าส์</p> <ul style="list-style-type: none"> - จัดเตรียมพื้นที่สีเขียวที่มีพืชคลุมดินประมาณร้อยละ 70 ของพื้นที่ ซึ่งช่วยดูดซับน้ำฝนและลดการชะล้างพังทลายได้เป็นอย่างดี <p>โครงการ อีสท์ โคสท์ โอเชียน วิลล่าส์ (ส่วนขยาย)</p> <ul style="list-style-type: none"> - จัดเตรียมพื้นที่สีเขียวที่มีพืชคลุมดินประมาณร้อยละ 52.39 ของพื้นที่ ซึ่งช่วยดูดซับน้ำฝนและลดการชะล้างพังทลายได้เป็นอย่างดี 	<p>โครงการได้ดำเนินการจัดเตรียมพื้นที่สีเขียวไว้ตามมาตรการที่กำหนด และได้จัดจ้างบริษัทเอกชนเข้ามาดูแลสวนคอย และความสะอาดเรียบร้อยของพื้นที่สีเขียวภายในโครงการ โดยมีแผนการปฏิบัติงานสัปดาห์ละ 3 วัน แบ่งคือ ทุกวันอังคาร วันพฤหัสบดี และวันเสาร์</p> <p>โครงการได้ดำเนินการจัดเตรียมพื้นที่สีเขียวไว้ตามมาตรการที่กำหนด และได้จัดจ้างบริษัทเอกชนเข้ามาดูแลสวนคอย และความสะอาดเรียบร้อยของพื้นที่สีเขียวภายในโครงการ โดยมีแผนการปฏิบัติงานสัปดาห์ละ 3 วัน แบ่งคือ ทุกวัน อังคาร พฤหัสบดี และ เสาร์</p>	<p>-</p>	<p>รูปภาพที่ 2.1 พื้นที่สีเขียว</p> <p>รูปภาพที่ 2.2 งานดูแลสวน</p> <p>เอกสารแนบที่ 5 บันทึกการดูแลสวน</p>

รูปภาพที่ 2.1 พื้นที่สีเขียว

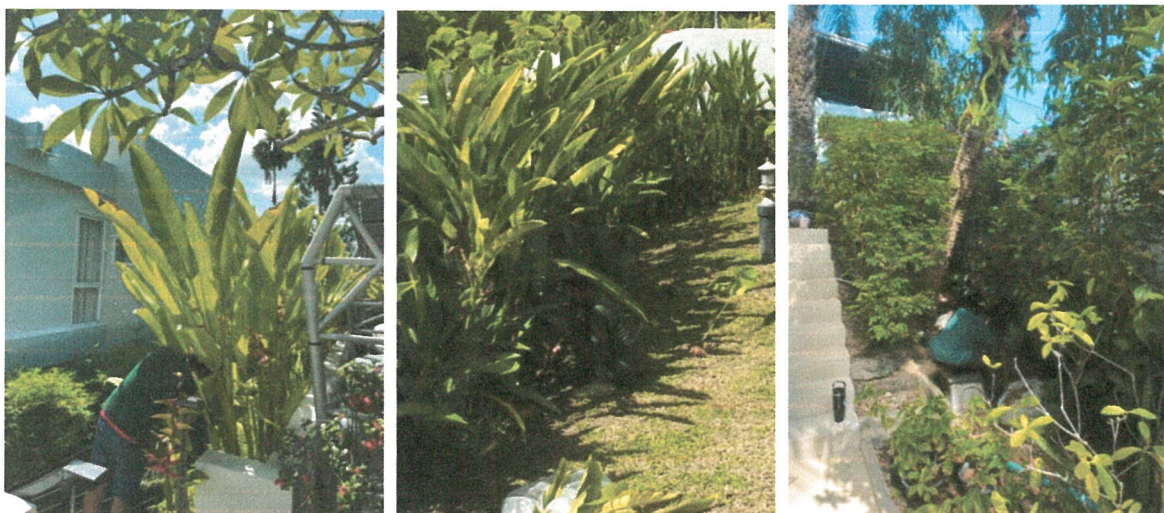
รูปภาพที่ 2.2 งานดูแลสวน

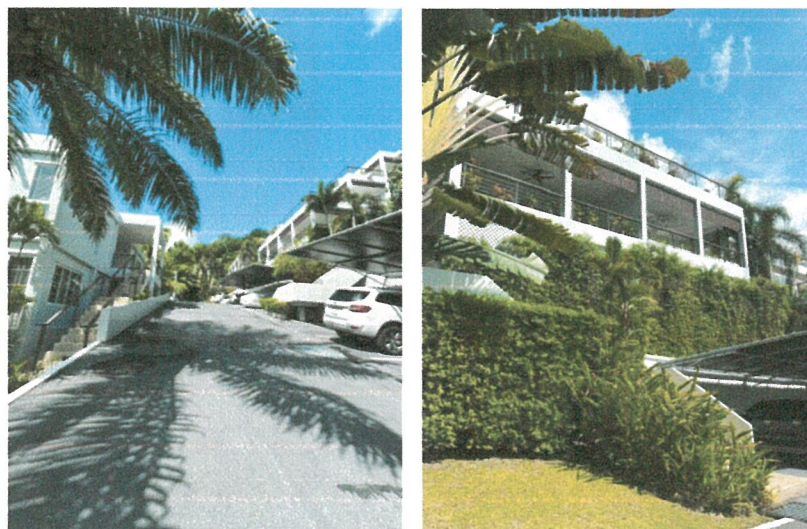
มาตรการป้องกันและแก้ไขผลกระทบสิ่งแวดล้อม	ผลการปฏิบัติตามมาตรการป้องกันและแก้ไขผลกระทบสิ่งแวดล้อม ช่วงดำเนินการ	ปัญหา อุปสรรค ที่ไม่สามารถปฏิบัติ ตามมาตรการและแนวทางแก้ไข	อ้างอิง
<p>3. คุณค่าการใช้ประโยชน์ของมนุษย์</p> <p>3.1. การใช้ที่ดิน (ต่อ)</p> <p>3.1.3. เขตพื้นที่และมาตรการคุ้มครองสิ่งแวดล้อม</p> <p>โครงการ อีสท์ โคสท์ โอเชียน วิลล่าส์</p> <p>(1) โครงการจัดอยู่ในบริเวณที่ 2 ให้มีได้เฉพาะอาคารที่สูงไม่เกิน 12 เมตร และต้องมีพื้นที่ว่างอันปราศจากสิ่งปกคลุมไม่น้อยกว่าร้อยละ 30 ของพื้นที่ดินที่ขออนุญาตก่อสร้างอาคารนั้น โครงการมีความสูง 7.9 เมตร มีที่ว่างอันปราศจากสิ่งปกคลุมร้อยละ 68 ดังนั้น การใช้ประโยชน์พื้นที่ของโครงการจึงสอดคล้องตามประกาศกระทรวงทรัพยากรธรรมชาติและสิ่งแวดล้อม</p> <p>โครงการ อีสท์ โคสท์ โอเชียน วิลล่าส์ (ส่วนขยาย)</p> <p>(1) โครงการจัดอยู่ในบริเวณที่ 2 ให้มีได้เฉพาะอาคารที่สูงไม่เกิน 12 เมตร และต้องมีพื้นที่ว่างอันปราศจากสิ่งปกคลุมไม่น้อยกว่าร้อยละ 30 ของพื้นที่ดินที่ขออนุญาตก่อสร้างอาคารนั้น โครงการมีความสูง 10.3 เมตร มีที่ว่างอันปราศจากสิ่งปกคลุมร้อยละ 51.03 ดังนั้น การใช้ประโยชน์พื้นที่ของโครงการจึงสอดคล้องตามประกาศกระทรวงทรัพยากรธรรมชาติและสิ่งแวดล้อม</p>	<p>- ไม่มีการกำหนด</p> <p>- ไม่มีการกำหนด</p>	<p>-</p> <p>-</p>	<p>รูปภาพที่ 2.3 พื้นที่ใช้สอยโครงการ</p> <p>รูปภาพที่ 2.3 พื้นที่ใช้สอยโครงการ</p>

รูปภาพที่ 2.3 อาคารภายในโครงการ

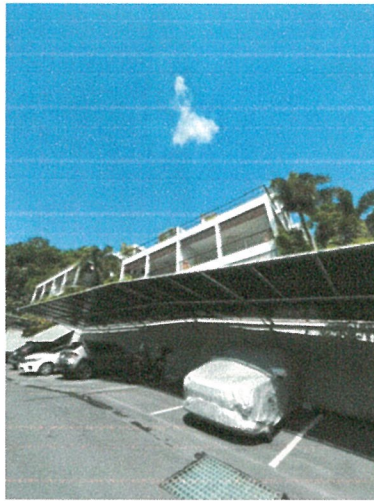
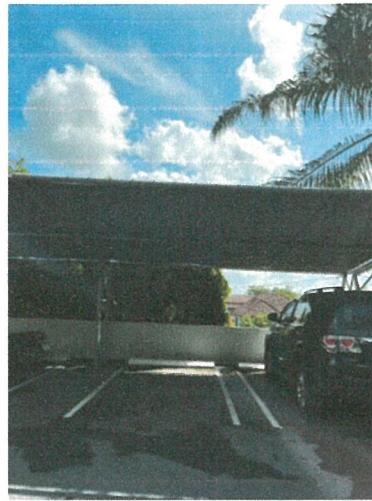
มาตรการป้องกันและแก้ไขผลกระทบสิ่งแวดล้อม	ผลการปฏิบัติตามมาตรการป้องกันและแก้ไขผลกระทบสิ่งแวดล้อม ช่วงดำเนินการ	ปัญหา อุปสรรค ที่ไม่สามารถปฏิบัติตามมาตรการและแนวทางแก้ไข	อ้างอิง
<p>3. คุณค่าการใช้ประโยชน์ของมนุษย์</p> <p>3.2. การคมนาคมขนส่ง</p> <p>(1) ติดตั้งเครื่องหมายจราจรเข้า-ออก และที่จอดรถ</p> <p>(2) จัดเจ้าหน้าที่อำนวยความสะดวกในการเข้า-ออกพื้นที่โครงการและบริเวณลาดจอดรถห้ามจอดรถตรงทางเข้า-ออกโครงการและไหล่ทาง</p> <p>(3) จัดพื้นที่จอดรถยนต์จำนวน 40 คัน พื้นที่โครงการ อีสท์ โคสต์ โอเชียน วิลล่าส์ และจำนวน 18 คัน พื้นที่โครงการ อีสท์ โคสต์ โอเชียน วิลล่าส์ (ส่วนขยาย) ขนาดพื้นที่และจำนวนที่จอดรถเป็นไปตามกฎหมาย</p>	<p>ผลการปฏิบัติตามมาตรการป้องกันและแก้ไขผลกระทบสิ่งแวดล้อม ช่วงดำเนินการ</p> <ul style="list-style-type: none"> - โครงการมีเจ้าหน้าที่รักษาความปลอดภัยประจำจุดทางเข้า-ออก โครงการเพื่ออำนวยความสะดวกแก่ผู้ใช้บริการ - โครงการมีเจ้าหน้าที่รักษาความปลอดภัยประจำจุดทางเข้า-ออก โครงการเพื่ออำนวยความสะดวกแก่ผู้ใช้บริการ - โครงการได้จัดพื้นที่จอดรถยนต์ จำนวน 40 คัน บริเวณพื้นที่โครงการ อีสท์ โคสต์ โอเชียน วิลล่าส์ และพื้นที่สำหรับจอดรถจักรยานยนต์ จำนวน 18 คัน พื้นที่โครงการ อีสท์ โคสต์ โอเชียน วิลล่าส์ (ส่วนขยาย) และมีเจ้าหน้าที่รักษาความปลอดภัยคอยตรวจตรา ซึ่งเพียงพอต่อปริมาณผู้เข้าพักอาศัย 	<p>-</p> <p>-</p> <p>-</p>	<p>รูปภาพที่ 2.5 เจ้าหน้าที่รักษาความปลอดภัย</p> <p>เอกสารแนบที่ 9 ใบผ่านการฝึกอบรมเจ้าหน้าที่รักษาความปลอดภัย</p> <p>รูปภาพที่ 2.4 พื้นที่จอดรถ</p> <p>รูปภาพที่ 2.6 ทางเข้า-ออกโครงการ</p>

รูปภาพที่ 2.4 พื้นที่จอดรถ

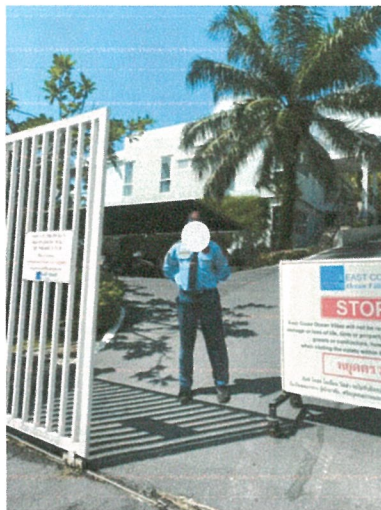
1. การควบคุมขนาดชุมชนสิ่ง 1.1 การอำนวยความสะดวกในการเข้าออกโครงการตลอดเวลาดำเนินการ	- โครงการมีเจ้าหน้าที่รักษาความปลอดภัยประจำจุดทางเข้า-ออก โครงการเพื่ออำนวยความสะดวกแก่ผู้เข้าใช้บริการ	-	รูปภาพที่ 2.5 เจ้าหน้าที่รักษาความปลอดภัย

รูปภาพที่ 2.5 เจ้าหน้าที่รักษาความปลอดภัย

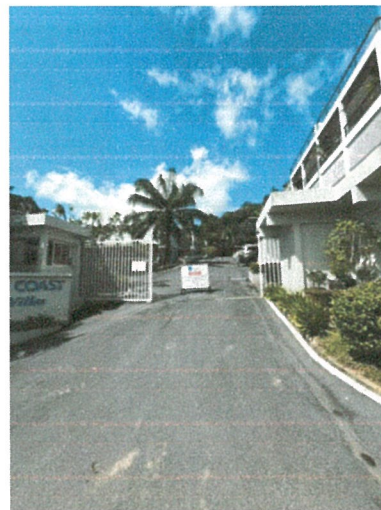
รูปภาพที่ 2.6 ทางเข้า-ออก โครงการ

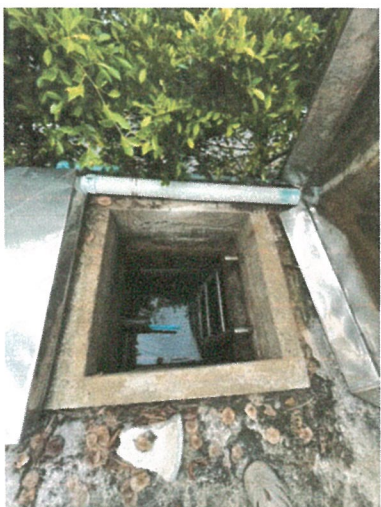
รูปภาพที่ 2.7 ถังเก็บน้ำใต้ดิน

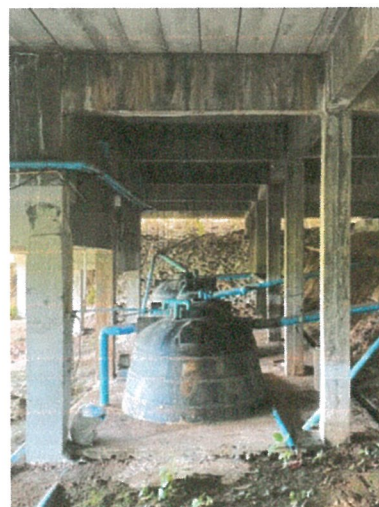
รูปภาพที่ 2.8 ระบบบำบัดน้ำเสียภายในโครงการ

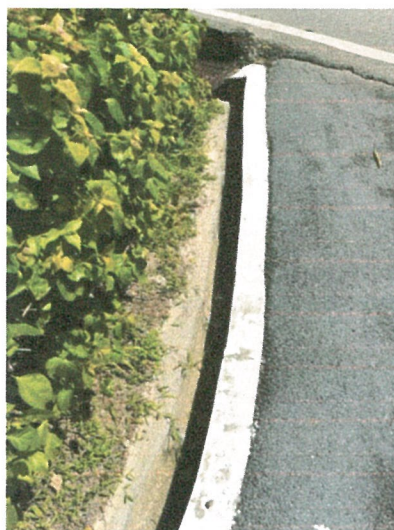
รูปภาพที่ 2.9 รางระบายน้ำ

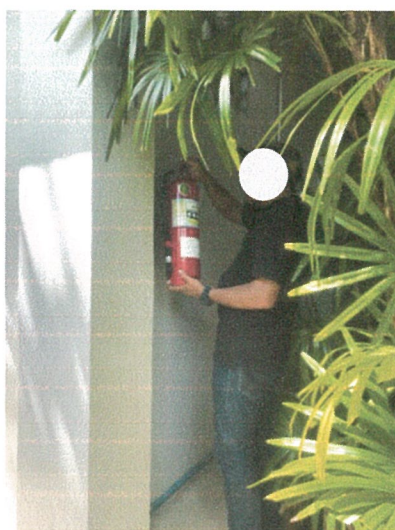
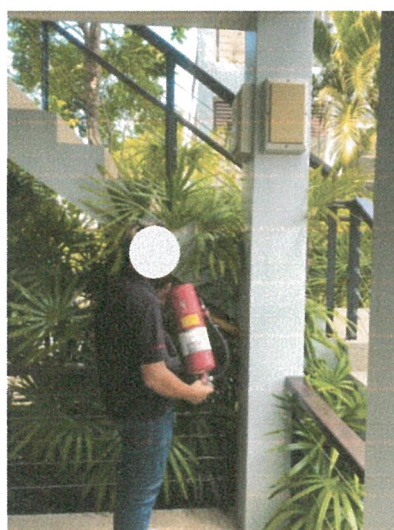
รูปภาพที่ 2.10 การตรวจสอบถังดับเพลิง

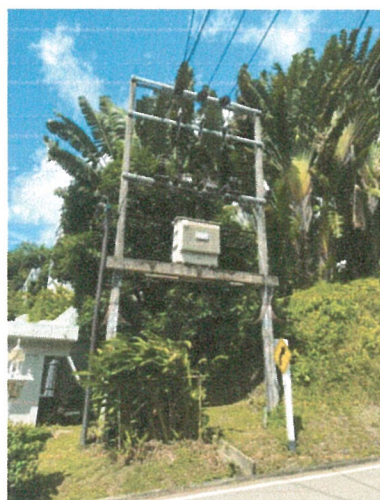
มาตรการป้องกันและแก้ไขผลกระทบสิ่งแวดล้อม	ผลการปฏิบัติตามมาตรการป้องกันและแก้ไขผลกระทบสิ่งแวดล้อม ช่วงดำเนินการ	ปัญหา อุปสรรค ที่ไม่สามารถปฏิบัติตามมาตรการและแนวทางแก้ไข	อ้างอิง
3. คุณค่าการใช้ประโยชน์ของมนุษย์ 3.7. ไฟฟ้า <ul style="list-style-type: none"> - ติดตั้งหม้อแปลงขนาด 350 KVA ก่อนจ่ายไฟฟ้าไปยังแต่ละส่วนของโครงการ - เลือกใช้อุปกรณ์ไฟฟ้าต่างๆที่เป็นชนิดประหยัดพลังงาน 	ผลกระทบสิ่งแวดล้อม ช่วงดำเนินการ - โครงการได้ดำเนินการติดตั้งหม้อแปลง ก่อนจ่ายไฟไปยังส่วนต่างๆของโครงการ และเลือกใช้อุปกรณ์ไฟฟ้าชนิดประหยัดพลังงาน	-	รูปภาพที่ 2.11 หม้อแปลงไฟฟ้า

รูปภาพที่ 2.11 หม้อแปลงไฟฟ้า

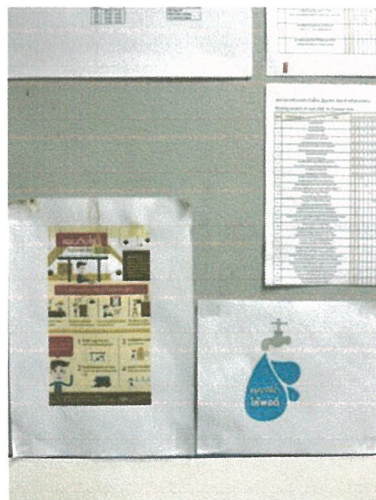
รูปภาพที่ 2.12 ป้ายประชาสัมพันธ์พันธุ์รงค์

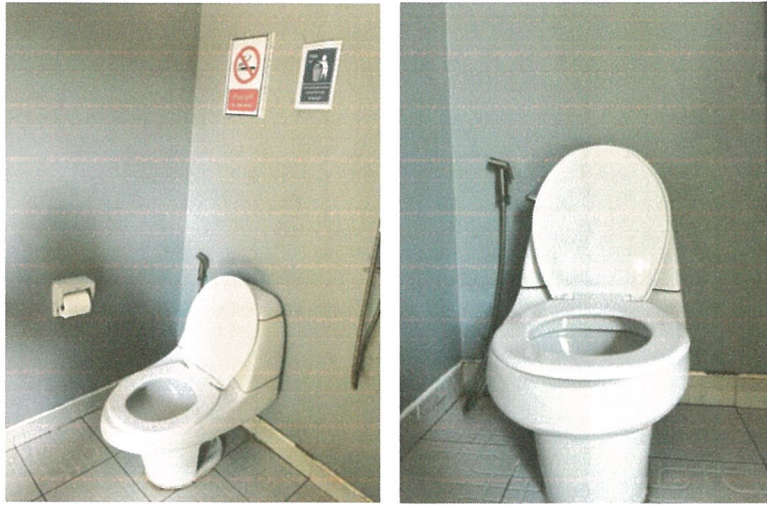
รูปภาพที่ 2.13 สุภัณฑ์ประหยัน้ำ

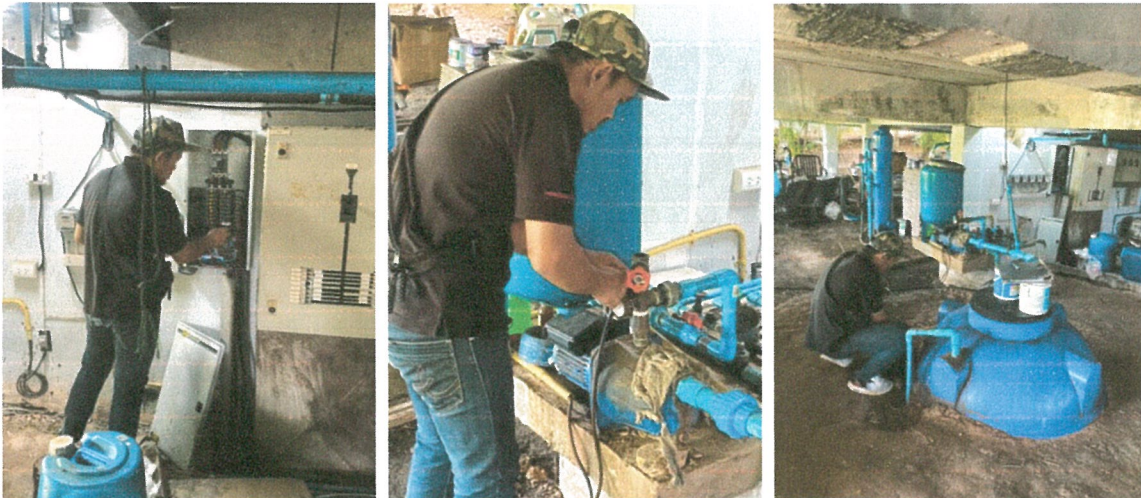
2. การใช้น้ำ 2.1 การจ่ายน้ำและเส้นท่อให้อยู่ในสภาพดีอยู่เสมอหากพบชำรุดให้แก้ไขทันที	- โครงการมีช่างคอยตรวจสอบการแจกจ่ายน้ำ เส้นทอ รวมถึงเครื่องสูบน้ำ ให้มีสภาพดีพร้อมใช้งานอยู่เสมอเสมอ	-	รูปภาพที่ 2.14 งานซ่อมบำรุงระบบสาธารณูปโภค เอกสารแนบที่ 8 การตรวจสอบระบบสาธารณูปโภค

รูปภาพที่ 2.14 งานซ่อมบำรุงระบบสาธารณูปโภค

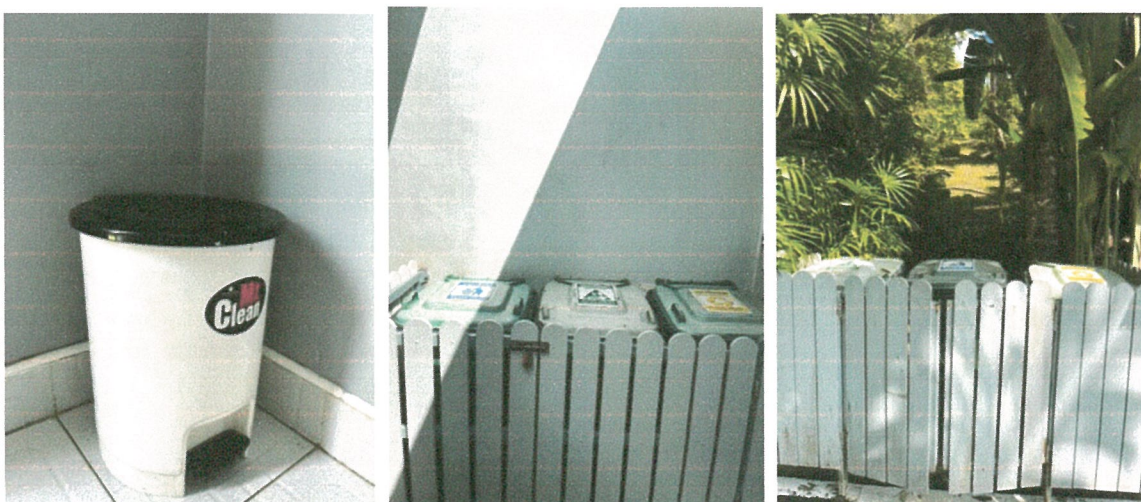
มาตรการป้องกันและแก้ไขผลกระทบสิ่งแวดล้อม	ผลการปฏิบัติตามมาตรการป้องกันและแก้ไขผลกระทบสิ่งแวดล้อม ช่วงดำเนินการ	ปัญหา อุปสรรค ที่ไม่สามารถปฏิบัติ ตามมาตรการและแนวทางแก้ไข	อ้างอิง
<p>3. คุณค่าการใช้ประโยชน์ของมรดก</p> <p>3.6. การจัดการมรดก</p> <p>(1) จัดตั้งขยะขนาด 120 ลิตร จำนวน 2 ถึง/ชั้น แยกเป็นขยะเปียกและขยะแห้ง รองรับขยะได้นานประมาณ 10 วัน มีฝาปิดมิดชิด วางไว้บริเวณบันไดของแต่ละชั้น มีพนักงานของโครงการ เข้ามาทำความสะอาด และรวบรวมขยะไปพักไว้ที่พักระหว่างด้านหลังโครงการทุกวัน</p> <p>(2) จัดที่พักระวบรวมด้านหลังโครงการ มีถังขยะขนาด 240 ลิตร จำนวน 4 ถึง แยกเป็นถังขยะเปียก 2 ถึงและถังขยะแห้ง 2 ถึง มีฝาปิดมิดชิด รวมปริมาณตักเก็บ 960 ลิตร รองรับขยะได้ประมาณ 5 วัน</p> <p>(3) บรรทุกขยะไปกำจัดที่เตาเผาขยะเทศบาลเมืองภูเก็ตทุกวัน จัดเก็บขยะในถังขยะตามประเภทขยะ และมีฝาปิดมิดชิดกับอีกครั้ง และเมื่อใดที่ อบต.ป่าคลอกมีความพร้อมที่จะเก็บขยะทางโครงการก็ยินดีให้ทาง อบต. รับไป</p>	<p>ผลการปฏิบัติตามมาตรการป้องกันและแก้ไขผลกระทบสิ่งแวดล้อม ช่วงดำเนินการ</p> <ul style="list-style-type: none"> - โครงการเตรียมถังรองรับมูลฝอยขนาด 120 ลิตร โดยแยกเป็น ขยะทั่วไป ขยะเปียก และขยะรีไซเคิล วางไว้ภายในโครงการ พร้อมพรมปูพื้นปิดมิดชิด - โครงการจัดเตรียมถังมูลฝอยขนาด 240 ลิตร วางไว้ 3 จุด แต่ละจุดมีถังมูลฝอย จำนวน 3 ถึง แยกเป็นถังขยะทั่วไป 1 ถึง ถึงขยะเปียก 1 ถึง และถังขยะรีไซเคิล 1 ถึง มีฝาปิดมิดชิด รวมปริมาณ 2,160 ลิตร สามารถรองรับขยะได้เพียงพอต่อปริมาณขยะทั้งหมดของโครงการ - โครงการจ้างบริษัทเอกชนเข้าเก็บขนย้ายขยะไปกำจัด โดยมีแผนการขนย้ายสัปดาห์ละ 3 ครั้ง คือ วันอังคาร พฤหัสบดี และเสาร์ 	<p>-</p> <p>-</p>	<p>รูปภาพที่ 2.15 ถึงขยะภายในโครงการ</p> <p>รูปภาพที่ 2.15 ถึงขยะภายในโครงการ</p>

รูปภาพที่ 2.15 ถังขยะภายในโครงการ

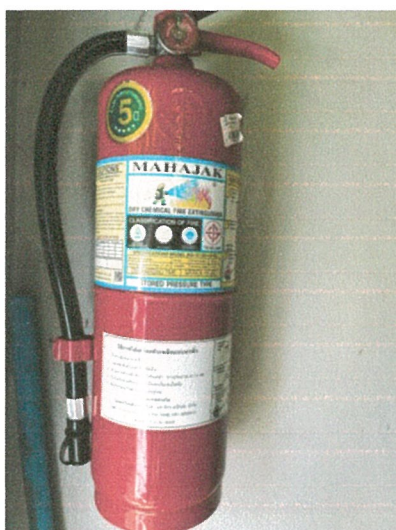
5. การป้องกันอัคคีภัย 5.1 สภาพการใช้งาน หากพบว่าชำรุดต้องเปลี่ยนใหม่ทันที ทุก 6 เดือน	- โครงการติดตั้งอุปกรณ์ป้องกันอัคคีภัยไว้ภายในพื้นที่ของโครงการ และมีทีมช่างตรวจสอบเป็นประจำ หากพบวันหมดอายุการใช้งาน หรือชำรุดเสียหาย จะดำเนินการเปลี่ยนอุปกรณ์ชุดใหม่เข้าทดแทนโดยทันที เพื่อเตรียมพร้อมหากเกิดเหตุการณ์ฉุกเฉิน	-	รูปภาพที่ 2.10 การตรวจสอบถังดับเพลิง เอกสารแนบที่ 6 บันทึกการตรวจสอบระบบป้องกันอัคคีภัย รูปภาพที่ 2.17 ถังดับเพลิง รูปภาพที่ 2.18 ผังเส้นทางหนีไฟ

รูปภาพที่ 2.17 ถังดับเพลิง
