ผลการดำเนินการตามมาตรการป้องกันและแก้ไขผลกระทบสิ่งแวดล้อมและ
มาตรการตรวจสอบผลกระทบสิ่งแวดล้อม

โครงการ โรงแรม ซูการ์ มาร์ينا รีสอร์ท นอติคัล

ระยะดำเนินการ ระหว่างเดือนมกราคม – มิถุนายน 2567

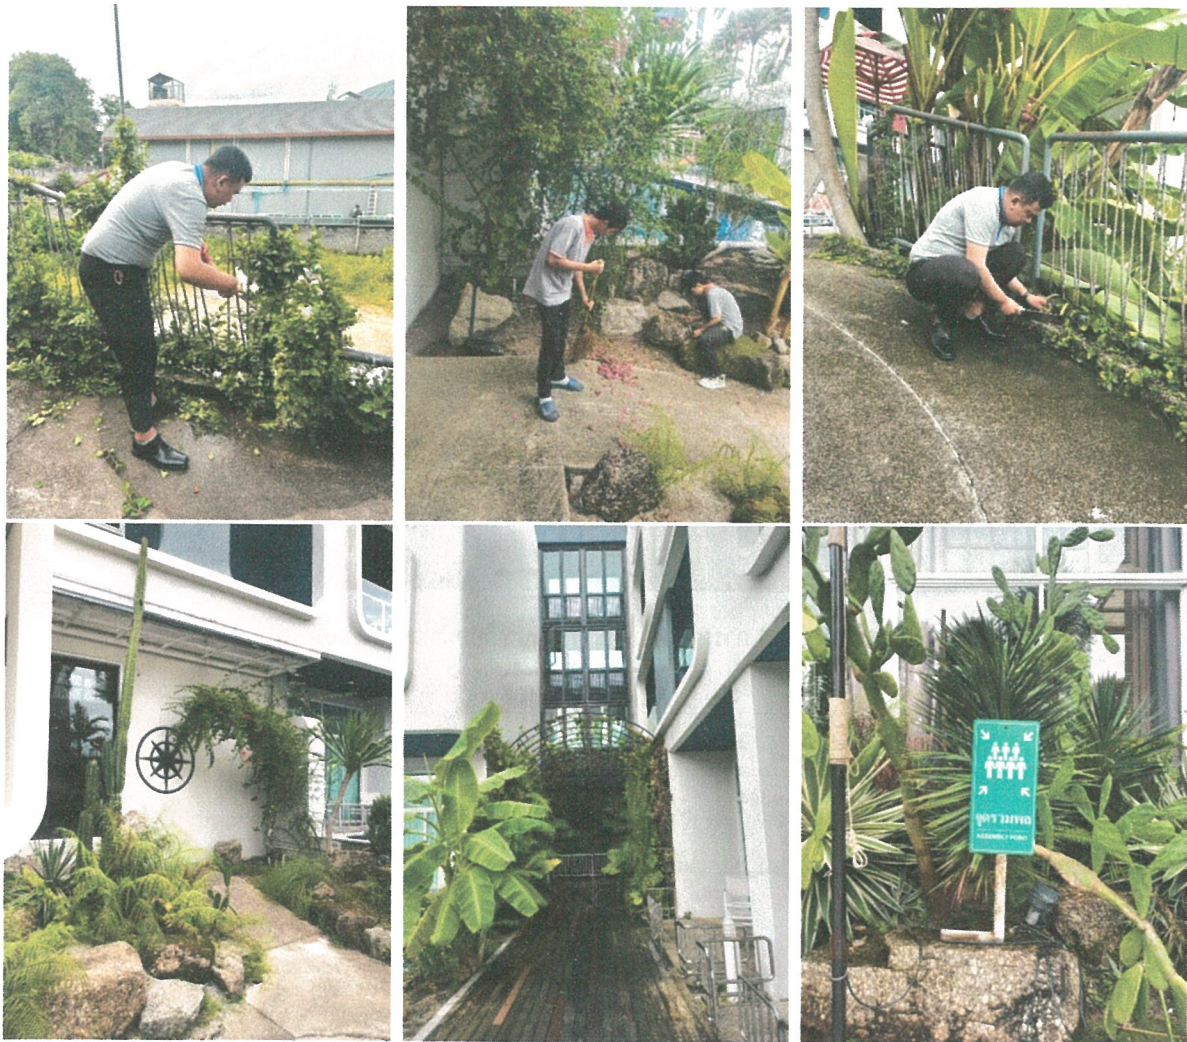
รูปภาพที่ 2.1 คนสวน และพื้นที่สีเขียว

มาตรการป้องกันและแก้ไขผลกระทบสิ่งแวดล้อม	ผลการปฏิบัติตามมาตรการป้องกันและแก้ไขผลกระทบสิ่งแวดล้อม ช่วงดำเนินการ	ปัญหา อุปสรรค ที่ไม่สามารถปฏิบัติ ตามมาตรการและแนวทางแก้ไข	อ้างอิง
<p>1. ทรัพยากรทางกายภาพ</p> <p>1.1 ลักษณะภูมิประเทศ</p> <p>(1) จัดพื้นที่ว่างกว่าร้อยละ 28.39 ของพื้นที่โครงการเพื่อจัดเป็นพื้นที่สีเขียว เพื่อดูดซับน้ำและยึดเกาะหน้าดิน ช่วยลดการชะล้างพังทลายที่อาจเกิดขึ้นในระหว่างการก่อสร้างได้</p> <p>(2) กำหนดให้เจ้าหน้าที่ดูแลสภาพพื้นที่สีเขียวและจัดสวนใหม่ ความสวยงามอยู่เสมอ</p> <p>1.2 ทรัพยากรดิน</p> <p>(1) ดูแลรักษาและเพิ่มพื้นที่สีเขียวบริเวณพื้นที่ว่าง เพื่อให้ช่วยยึดเกาะหน้าดิน ป้องกันการชะล้างพังทลายของดินในพื้นที่โครงการได้</p> <p>(2) จัดให้มีกำแพงกันดิน เพื่อป้องกันการพังทลายของดิน</p>	<p>ผลการปฏิบัติตามมาตรการป้องกันและแก้ไขผลกระทบสิ่งแวดล้อม ช่วงดำเนินการ</p> <ul style="list-style-type: none"> - พบโครงการได้จัดพื้นที่ว่างภายในโครงการให้เป็นพื้นที่สีเขียว เพื่อดูดซับน้ำ และยึดเกาะหน้าดิน เพื่อช่วยลดการพังทลายของหน้าดิน - พบโครงการจัดให้มีเจ้าหน้าที่ดูแลพื้นที่สีเขียว รวมทั้งสวนหย่อม ให้มีสภาพสวยงาม - พบโครงการได้จัดพื้นที่ว่างภายในโครงการให้เป็นพื้นที่สีเขียว เพื่อดูดซับน้ำ และยึดเกาะหน้าดิน เพื่อช่วยลดการพังทลายของหน้าดิน - พบโครงการจัดให้มีพื้นที่สีเขียวโดยรอบพื้นที่โครงการ เพื่อช่วยป้องกันการพังทลายของแนวดิน 	<p>-</p> <p>-</p> <p>-</p>	<p>รูปภาพที่ 2.1 คนสวนและพื้นที่สีเขียว</p> <p>รูปภาพที่ 2.1 คนสวนและพื้นที่สีเขียว</p> <p>-</p> <p>รูปภาพที่ 2.29 แนวกำแพงกันดิน</p>

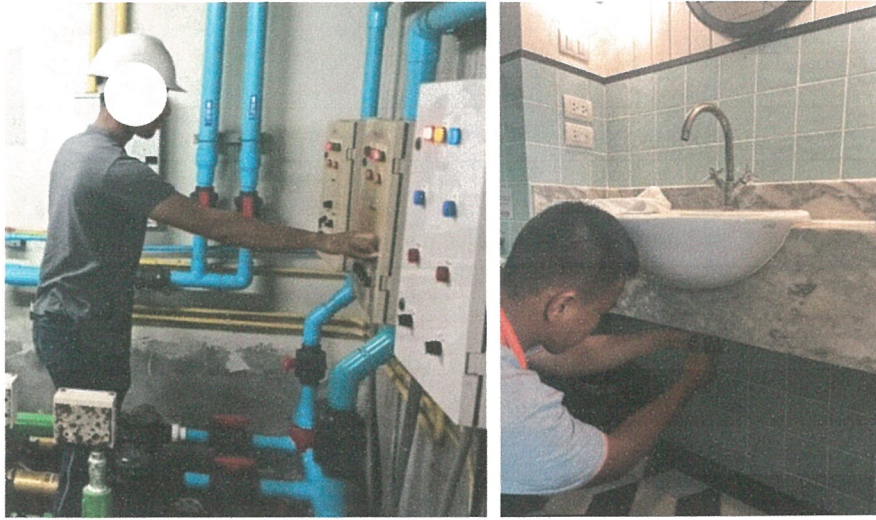
3.3 การใช้น้ำ (1) ประชาสัมพันธ์ให้ร่วมกันประหยัดน้ำ (2) ตรวจสอบการจ่ายน้ำและเส้นท่อให้อยู่ในสภาพดีอยู่เสมอ	- พบโครงการได้ติดตั้งป้ายรณรงค์ร่วมกันประหยัดน้ำ ไว้บริเวณเครื่องสุขภัณฑ์ใช้น้ำ - พบโครงการจัดให้มีเจ้าหน้าที่ชำนาญการคอยตรวจสอบการจ่ายน้ำ และเส้นท่อน้ำให้อยู่ในสภาพดี และพร้อมใช้งานอยู่เสมอ	- -	รูปภาพที่ 2.3 ป้ายรณรงค์ใช้น้ำ/ไฟ รูปภาพที่ 2.4 การตรวจสอบระบบท่อน้ำ ก๊อกน้ำและสุขภัณฑ์ เอกสารแนบที่ 5 รายงานการตรวจสอบระบบท่อน้ำ ก๊อกน้ำและสุขภัณฑ์

3.3 การใช้ไฟฟ้า (1) ตรวจสอบการจ่ายน้ำและเส้นท่อให้อยู่ในสภาพดีอยู่เสมอ หากพบว่าชำรุดให้แก้ไขทันที	- พบโครงการได้จัดให้มีเจ้าหน้าที่ตรวจสอบการจ่ายน้ำและเส้นท่อให้อยู่ในสภาพดี พร้อมแจ้งนายอยู่เสมอ หากพบการชำรุดเสียหายเร่งดำเนินการแก้ไขทันที	-	รูปภาพที่ 2.4 การตรวจสอบระบบท่อน้ำ ก๊อกน้ำ และสุขภัณฑ์ เอกสารแนบที่ 5 รายงานการตรวจสอบระบบท่อน้ำ ก๊อกน้ำและสุขภัณฑ์

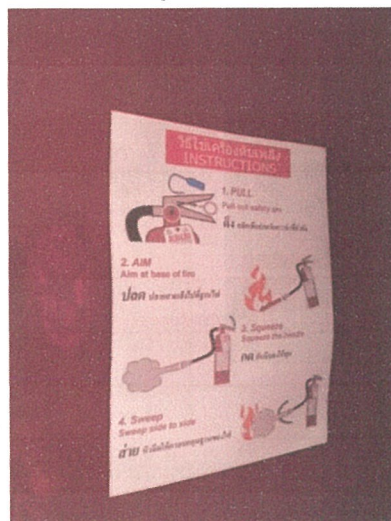
รูปภาพที่ 2.6 ป้ายแนะนำวิธีการใช้อุปกรณ์ป้องกันอัคคีภัย

มาตรการป้องกันและแก้ไขผลกระทบสิ่งแวดล้อม	ผลการปฏิบัติตามมาตรการป้องกันและแก้ไขผลกระทบสิ่งแวดล้อม ช่วงดำเนินการ	ปัญหา อุปสรรค ที่ไม่สามารถปฏิบัติตามมาตรการและแนวทางแก้ไข	อ้างอิง
<p>3.8 การป้องกันอัคคีภัย</p> <p>(1) ทำการตรวจสอบความพร้อมและประสิทธิภาพการทำงาน ของระบบป้องกันและระงับอัคคีภัยเป็นประจำทุก 6 เดือน หรือตามข้อกำหนดอายุการใช้งานของผลิตภัณฑ์/อุปกรณ์นั้น</p> <p>(2) จัดให้มีเวรยามรักษาความปลอดภัย เพื่อดูแลความปลอดภัยในพื้นที่โครงการ</p> <p>(3) ติดป้ายแสดงวิธีการใช้ถังดับเพลิงชนิดมีถอยอย่างชัดเจนที่ จุดติดตั้งถังดับเพลิงทุกจุด</p>	<p>- พบโครงการได้จัดให้มีการตรวจสอบความพร้อมและประสิทธิภาพการทำงาน ของระบบป้องกันและระงับ อัคคีภัยให้พร้อมใช้งาน เป็นประจำทุกเดือน รวมทั้งมีการฝึกอบรมในเรื่องของการระงับอัคคีภัย ออพเพนไฟ และการใช้อุปกรณ์ป้องกันและระงับอัคคีภัยให้กับผู้ปฏิบัติงาน และผู้พักอาศัยภายในโครงการเป็นประจำทุก 1 ปี ซึ่งในเดือน มกราคม-มิถุนายน 2567 ไม่ได้ซ้อมอพยพหนีไฟ โดยได้ดำเนินการล่าสุดเมื่อวันที่ 5 กันยายน 2566</p> <p>- พบโครงการได้จัดให้มีเจ้าหน้าที่รักษาความปลอดภัยคอย ตรวจตราความปลอดภัย พร้อมทั้งอำนวยความสะดวกแก่ ผู้เข้าพักอาศัยตลอดระยะเวลาการเปิดดำเนินการ</p> <p>- พบโครงการได้ติดตั้งป้ายวิธีการใช้ถังดับเพลิงชนิดมีถอย ไว้บริเวณจุดติดตั้งถังดับเพลิงทุกจุด ซึ่งสามารถสังเกตเห็นได้อย่างชัดเจน</p>	<p>- โครงการมีแผนดำเนินการซ้อม ออพเพนไฟในช่วงเดือน กรกฎาคม- ธันวาคม 2567</p>	<p>รูปภาพที่ 2.5 การตรวจสอบระบบ ป้องกันอัคคีภัยและระบบเตือนภัย เอกสารแนบที่ 7 รายงานการ ตรวจสอบอุปกรณ์ป้องกันและแจ้งเตือนอัคคีภัย</p> <p>รูปภาพที่ 2.35 การฝึกซ้อมอัคคีภัย เอกสารแนบที่ 8 รายงานการซ้อม อัคคีภัย</p> <p>รูปภาพที่ 2.9 เจ้าหน้าที่รักษาความปลอดภัย</p> <p>รูปภาพที่ 2.6 ป้ายแนะนำวิธีการใช้อุปกรณ์ป้องกันอัคคีภัย</p>

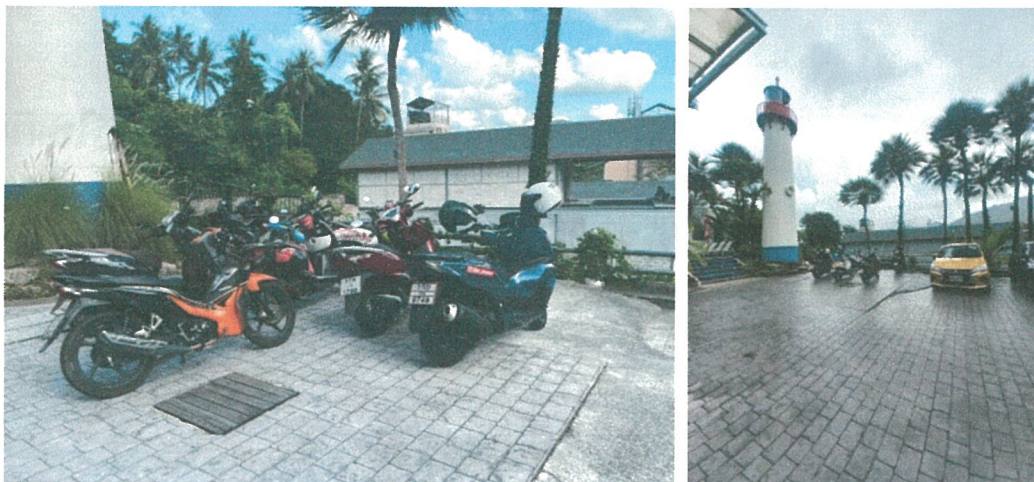
3.2 การควบคุมชุมชนสิ่ง (1) มีระบบการจราจรที่ปลอดภัย โดยติดตั้งป้ายแสดงทิศทางเดินรถ และกระบอกโค้งบริเวณทางเข้า-ออก ภายในพื้นที่โครงการ (2) ห้ามจอดรถบริเวณทางเข้า-ออกโครงการและบริเวณใกล้เคียง (3) จัดให้มีระบบไฟฟ้าส่องสว่างทางจราจรให้เพียงพอ (4) ภายในโครงการจัดให้มีที่จอดรถยนต์ภายนอกอาคาร จำนวน 9 คัน ซึ่งเป็นที่จอดรถยนต์แบบตั้งฉากกับแนวทางเดินรถทั้งหมด โดยที่จอดรถ 1 คัน กว้างประมาณ 2.40 เมตร ยาวประมาณ 5.00 เมตร (5) จัดให้มีเจ้าหน้าที่รักษาความปลอดภัย อย่างน้อย 1 คน ในช่วงเวลาปกติและในช่วงชั่วโมงเร่งด่วน จำนวน 2 คน เพื่ออำนวยความสะดวกบริเวณทางเข้า-ออก โรงแรม บริเวณถนนกะตะน้อย	ผลการปฏิบัติตามมาตรการป้องกันและแก้ไขผลกระทบสิ่งแวดล้อม ช่วงดำเนินการ - พบโครงการได้จัดทำติดตั้งป้ายลูกศรทางเข้า-ออกโครงการ เพื่อให้ระบบการจราจรปลอดภัย พร้อมทั้งจัดให้มีเจ้าหน้าที่รักษาความปลอดภัยคอยอำนวยความสะดวกตลอด 24 ชั่วโมง - พบบริเวณทางเข้า-ออกโครงการเป็นเนินเขา ซึ่งไม่สามารถจอดรถได้ พร้อมทั้งมีเจ้าหน้าที่รักษาความปลอดภัยคอยตรวจตรา เพื่อไม่ให้เกิดการจราจรติดขัด - พบบริเวณเส้นทางจราจรภายในโครงการมีไฟฟ้าส่องสว่างเพียงพอต่อการสัญจร พร้อมทั้งมีเจ้าหน้าที่รักษาความปลอดภัยคอยอำนวยความสะดวกให้แก่ผู้เข้าพักอาศัย - พบโครงการจัดให้มีพื้นที่จอดรถภายนอกอาคาร ซึ่งเพียงพอต่อผู้เข้าพักอาศัย - พบโครงการจัดให้มีเจ้าหน้าที่รักษาความปลอดภัยคอยตรวจตราความปลอดภัย พร้อมทั้งอำนวยความสะดวกแก่ผู้เข้าพักอาศัยตลอด 24 ชั่วโมง	- - - - -	รูปภาพที่ 2.9 เจ้าหน้าที่รักษาความปลอดภัย รูปภาพที่ 2.24 ป้ายทิศทางเข้า-ออกโครงการ - - รูปภาพที่ 2.29 พื้นที่จอดรถภายในโครงการ รูปภาพที่ 2.9 เจ้าหน้าที่รักษาความปลอดภัย รูปภาพที่ 2.8 พื้นที่จอดรถ รูปภาพที่ 9 เจ้าหน้าที่รักษาความปลอดภัย

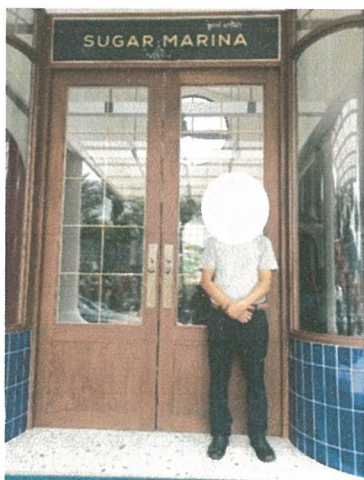
3.2 การคมนาคมขนส่ง (1) การอำนวยความสะดวกในการเข้าออกโครงการ	- พบโครงการได้จัดให้มีเจ้าหน้าที่รักษาความปลอดภัยคอยอำนวยความสะดวกแก่ผู้เข้าพักอาศัยตลอดระยะเวลาการเปิดดำเนินการ	-	รูปภาพที่ 2.9 เจ้าหน้าที่รักษาความปลอดภัย

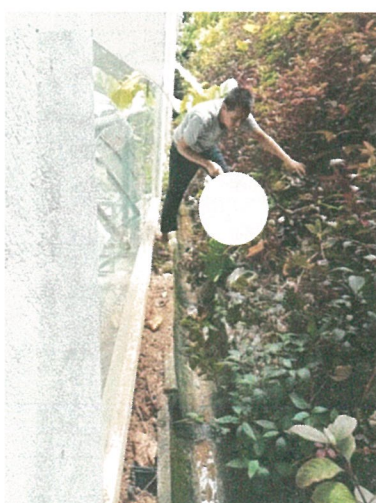
3.4 การระบายน้ำ (1) จัดให้มีการขุดลอกตะกอนในท่อนระบายน้ำ รวมถึงบ่อน้ำอย่างสม่ำเสมอ เพื่อให้การระบายน้ำในพื้นที่โครงการมีประสิทธิภาพตลอดเวลา	- พบโครงการจัดให้มีเจ้าหน้าที่คอยตรวจสอบปริมาณตะกอนภายในท่อนระบายน้ำ และบ่อน้ำอย่างสม่ำเสมอ เพื่อให้ระบบระบายน้ำมีประสิทธิภาพในการทำงานตลอดเวลา	-	รูปภาพที่ 2.11 การขุดลอกตะกอนในท่อน้ำ

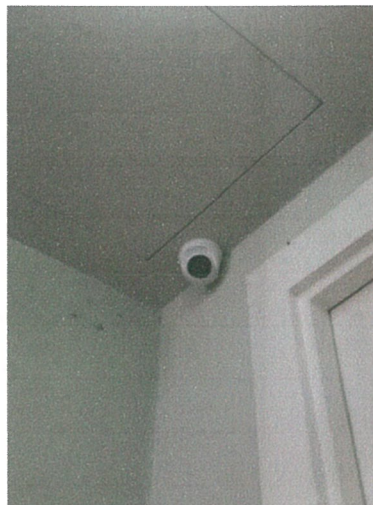
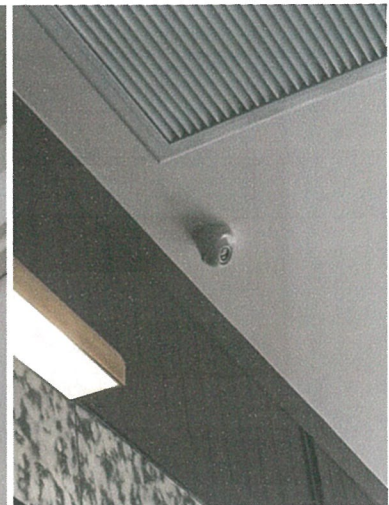
รูปภาพที่ 2.16 กล้องโทรทัศน์วงจรปิด

มาตรการป้องกันและแก้ไขผลกระทบสิ่งแวดล้อม	ผลการปฏิบัติตามมาตรการป้องกันและแก้ไขผลกระทบสิ่งแวดล้อม ช่วงดำเนินการ	ปัญหา อุปสรรค ที่ไม่สามารถปฏิบัติ ตามมาตรการและแนวทางแก้ไข	อ้างอิง
<p>4.3 อาชีวอนามัยและความปลอดภัย</p> <p>(1) โครงการดำเนินการติดตั้งระบบโทรทัศน์วงจรปิด (Closed Circuit Television System : CCTV) เพื่อเพิ่มความปลอดภัยให้แก่ผู้อยู่อาศัยภายในโครงการ นอกจากนี้โครงการจะดำเนินการติดตั้งระบบโทรทัศน์วงจรปิด (Closed Circuit Television System : CCTV) เพื่อเพิ่มความปลอดภัยให้แก่ผู้อยู่อาศัยภายในโครงการ โครงการจะติดตั้งทั้งหมด จำนวน 20 จุด โดยติดตั้งอาคาร 1 จำนวน 12 จุด และอาคาร 2 จำนวน 8 จุด รวมทั้งได้จัดเตรียมเครื่องมือปฐมพยาบาลเพื่อ นำ ผู้ได้รับบาดเจ็บส่งโรงพยาบาล หากเกิดอุบัติเหตุรุนแรง</p> <p>4.4 ทัศนียภาพ</p> <p>(1) โครงการได้จัดพื้นที่สีเขียวบริเวณพื้นที่ว่าง ซึ่งจะช่วยลด ความกระด้างจากโครงสร้างของอาคาร และลด ผลกระทบต่อทัศนียภาพ</p> <p>(2) ใช้สีหลังคาและตัวอาคาร ที่มีความกลมกลืนกับ สภาพแวดล้อมโดยรอบ</p>	<p>- พบโครงการได้ติดตั้งระบบโทรทัศน์วงจรปิด ไว้โดยรอบ โครงการ อาทิเช่น บริเวณพื้นที่จอดรถ บริเวณทางเดิน ภายในตัวอาคาร เพื่อเพิ่มความปลอดภัยให้แก่ผู้เข้าพัก อาศัย รวมทั้งได้จัดเตรียมอุปกรณ์ปฐมพยาบาลไว้รองรับ หากผู้เข้าพักอาศัยได้รับอุบัติเหตุ แต่หากเกิดอุบัติเหตุ รุนแรง ทางโครงการเร่งดำเนินการประสานงานส่ง โรงพยาบาลโดยด่วนที่สุด</p>	-	<p>รูปภาพที่ 2.16 โทรศัพท์วงจรปิด</p>

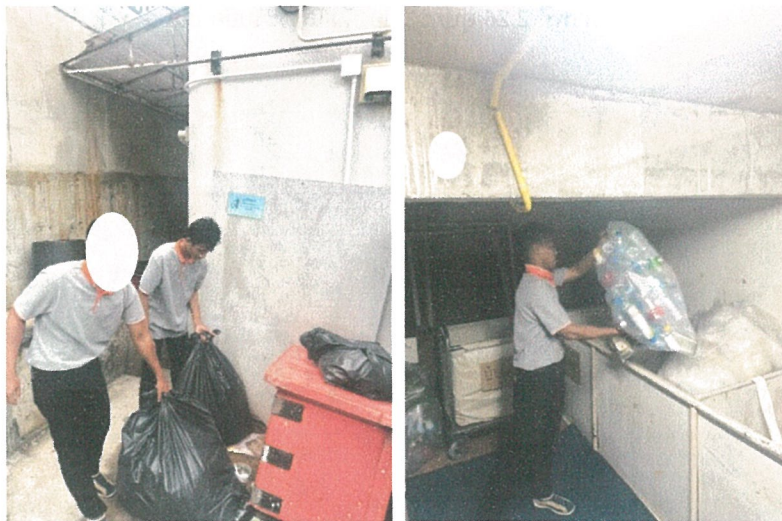
รูปภาพที่ 2.31 เจ้าหน้าที่ทำความสะอาดจุด

<p>มาตรการป้องกันและแก้ไขผลกระทบสิ่งแวดล้อม</p> <p>3.6 การจัดการมูลฝอย</p> <p>(1) บริเวณทางเดินของทุกชั้นต้องเตรียมถังรองรับมูลฝอย ขนาดเหมาะสมกับพื้นที่ และมีสภาพดีไม่แตกชำรุดวางไว้อย่างทั่วถึงและควรแยกเป็นถังมูลฝอยเปียก-แห้ง</p> <p>(2) จัดให้มีจุดพักมูลฝอยรวม แยกเป็นถังพักมูลฝอยเปียกและขยะแห้ง ซึ่งสามารถรับมูลฝอยของโครงการได้มากที่สุดประมาณ 3 วัน โดยทางโครงการได้รับความอนุเคราะห์จากเทศบาลตำบลกระนวน เข้ามาดำเนินการเก็บขนขยะและนำไปกำจัดทุกวัน</p> <p>(3) ทำความสะอาดจุดถังขยะแต่ละชั้นและบริเวณโดยรอบอย่างน้อยวันละ 1 ครั้ง บรรจุน้ำขยะพร้อมมัดปากถุงให้เรียบร้อย ก่อนนำไปรวบรวมไว้ที่จุดพักมูลฝอยรวมของโครงการ</p>	<p>ผลการปฏิบัติตามมาตรการป้องกันและแก้ไขผลกระทบสิ่งแวดล้อม ชั่วคราว</p> <p>- พบทางโครงการได้จัดให้ห้องพักทุกห้องภายในโครงการมีถังรองรับมูลฝอยขนาด 10 ลิตร จำนวน 2 ถัง โดยมีเจ้าหน้าที่ทำความสะอาดเป็นผู้รวบรวมมูลฝอยใส่ถุงดำมัดปากถุงเรียบร้อยก่อนนำไปพักบริเวณจุดพักรวม เพื่อให้รถเก็บขนมูลฝอยขนย้ายมูลฝอย เป็นประจำทุกวัน โดยทางโครงการได้จัดจ้างบริษัทเอกชนดำเนินการ</p> <p>- พบทางโครงการได้จัดให้มีเจ้าหน้าที่ทำความสะอาดทำความสะอาดถังรองรับมูลฝอยพร้อมทั้งรวบรวมมูลฝอยใส่ถุงดำมัดปากถุงเรียบร้อยก่อนนำไปพักบริเวณจุดพักรวม เพื่อให้รถเก็บขนมูลฝอยขนย้ายมูลฝอย เป็นประจำทุกวัน โดยทางโครงการได้จัดจ้างบริษัทเอกชนเข้ามาเก็บขนไปกำจัดต่อไป โดยไม่มีขยะเปียกและขยะแห้งตกค้างภายในโครงการ</p>	<p>ปัญหา อุปสรรค ที่ไม่สามารถปฏิบัติตามมาตรการและแนวทางแก้ไข</p> <p>-</p>	<p>อ้างอิง</p> <p>รูปภาพที่ 2.29 จุดพักขยะรวม</p> <p>รูปภาพที่ 2.31 เจ้าหน้าที่ทำความสะอาดจุดพักมูลฝอยรวม</p> <p>เอกสารแนบที่ 6 ใบเสร็จมูลฝอย</p>

3.6 การจัดจัดการมูลฝอย (ต่อ) (4) ทำความสะอาดจุดพักมูลฝอยรวมทุกครั้งหลังจากรับขยะจากเก็บขยะขอเทศบาลตำบลกะรน เข้ามาดำเนินการเก็บขยะ (5) ตรวจสอบภาชนะรองรับมูลฝอยและจุดพักมูลฝอยรวมให้อยู่ในสภาพดีและพร้อมที่จะใช้งานได้อย่างเสมอ (6) การเก็บแยกขยะเปียก-ขยะแห้งให้กระทำตรงแหล่งเก็บขยะ ไม่ควรให้เก็บรวบรวมและนำมาแยกภายหลัง (7) รณรงค์ให้ผู้ใช้บริการทิ้งขยะลงถังรองรับมูลฝอยที่ทางโครงการจัดเตรียมให้เท่านั้น โดยแยกเป็นขยะเปียก ขยะแห้ง ขยะรีไซเคิล และขยะอันตราย	- พบทางโครงการได้จัดให้มีเจ้าหน้าที่ทำความสะอาดทำความสะอาดจุดพักมูลฝอยรวมทุกครั้งหลังจากรับขยะจากเก็บขยะมูลฝอยแยกขนเข้ามาดำเนินการ - พบทางโครงการได้จัดให้เจ้าหน้าที่ทำความสะอาดคอยตรวจสอบภาชนะรองรับมูลฝอยเป็นประจำ ถ้าพบชำรุดเสียหาย ดำเนินการเปลี่ยนชุดใหม่เข้าแทนทันที - พบทางโครงการจัดให้เจ้าหน้าที่ทำความสะอาดคัดแยกมูลฝอยตรงแหล่งเก็บมูลฝอยทุกครั้ง ก่อนรวบรวมใส่ถุงดำหมัดปากถุงเรียบร้อยก่อนนำไปพักบริเวณจุดพักรวม เพื่อให้รถเก็บขยะมูลฝอยขนย้ายมูลฝอย เป็นประจำทุกวัน - พบทางโครงการจัดให้เจ้าหน้าที่ทำความสะอาดคัดแยกมูลฝอยตรงแหล่งเก็บมูลฝอยทุกครั้ง ก่อนรวบรวมใส่ถุงดำหมัดปากถุงเรียบร้อยก่อนนำไปพักบริเวณจุดพักรวม เพื่อให้รถเก็บขยะมูลฝอยขนย้ายมูลฝอย เป็นประจำทุกวัน	- - -	รูปภาพที่ 2.31 เจ้าหน้าที่ทำความสะอาดจุดพักมูลฝอยรวมเอกสารแนบที่ 6 ใบเสร็จมูลฝอย - รูปภาพที่ 2.32 ป้ายรองรับมูลฝอยรีไซเคิล
