บทที่ 2

รายงานผลการปฏิบัติตามมาตรการป้องกันและแก้ไขผลกระทบสิ่งแวดล้อมและมาตรการติดตามตรวจสอบคุณภาพสิ่งแวดล้อม

โครงการ โรงแรม คราฟท์ รีสอร์ท แอนด์ วิลล่า (Craft Resort & Villas)

ระยะดำเนินการ ระหว่างเดือนมกราคม - มิถุนายน 2567

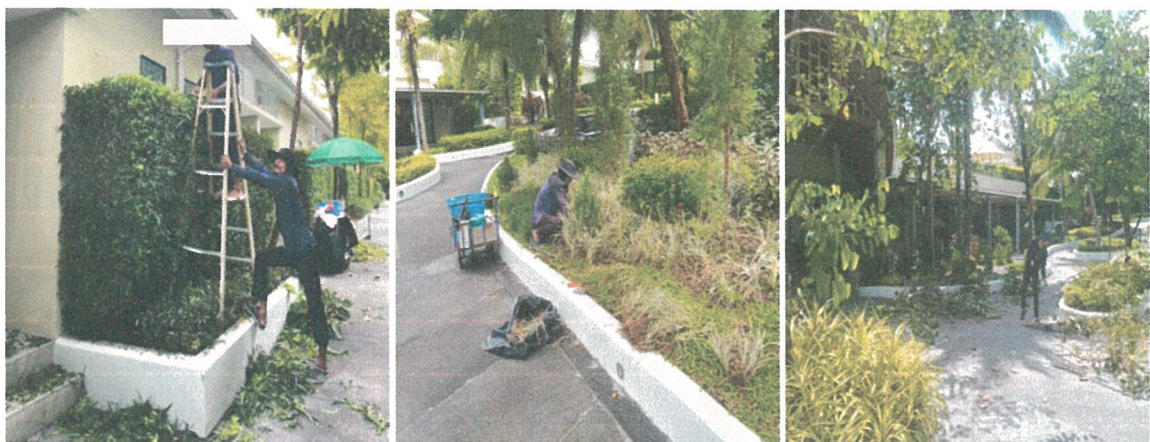
รูปภาพที่ 2.3 งานดูแลสวน

| มาตรการป้องกันและแก้ไขผลกระทบสิ่งแวดล้อม | ผลการปฏิบัติตามมาตรการป้องกันและแก้ไขผลกระทบสิ่งแวดล้อม ช่วงดำเนินการ | ปัญหา อุปสรรค ที่ไม่สามารถปฏิบัติ ตามมาตรการและแนวทางแก้ไข | อ้างอิง |
|---|---|---|---|
| <p>2. ทรพยากรชีวภาพ</p> <p>2.1 นิเวศวิทยาทางบก</p> <p>(2) บำรุง ดูแลรักษาดินไม้ และพื้นที่สีเขียวภายในโครงการให้อยู่ในสภาพดีอยู่เสมอ</p> <p>(3) อนุรักษ์และสร้างจิตสำนึกให้ผู้พักอาศัยช่วยกันดูแลรักษาพื้นที่สีเขียวของโครงการ</p> <p>(4) ดูแลระบบสาธารณูปโภคต่างๆ ของโครงการให้อยู่ในสภาพดีอยู่เสมอ เพื่อป้องกันการส่งผลกระทบต่อพืชพรรณที่ปลูกไว้ในโครงการ</p> <p>(5) ในบริเวณที่เป็นสนามหญ้า ต้องมีการปักป้ายห้ามเดินเล่นสนามหรือห้ามจอดรถ</p> | <p>- ทางโครงการได้จัดให้มีพื้นที่สีเขียวตามที่กำหนดไว้ในมาตรการ โดยมีการปลูกไม้ยืนต้นทรงสูง ไม้พุ่มให้กลิ่นหอมหนา กลุ่มไม้ทรงสูงใบหนา และพืชคลุมดินบริเวณพื้นที่ว่างเพื่อช่วยในการดูดซับฝุ่นละอองและมวลสาร ตลอดจนการให้ร่มเงา รวมทั้งมีเจ้าหน้าที่คอยดูแล รดน้ำ ใส่ปุ๋ย ตัดแต่งกิ่ง และปลูกทดแทน อยู่เสมอตลอดระยะเวลาที่เปิดดำเนินการเพื่อป้องกันการส่งผลกระทบต่อพืชพรรณที่ปลูกไว้ในโครงการ</p> | - | <p>รูปภาพที่ 2.1 พื้นที่สีเขียวภายในโครงการ</p> <p>รูปภาพที่ 2.3 งานดูแลสวน</p> |

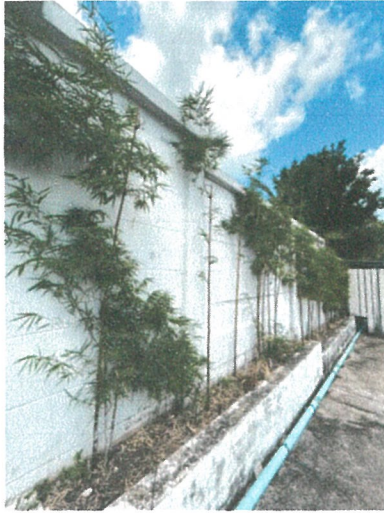
รูปภาพที่ 2.4 รั้วกำแพงคอนกรีต

| มาตรการป้องกันและแก้ไขผลกระทบสิ่งแวดล้อม | ผลการปฏิบัติตามมาตรการป้องกันและแก้ไขผลกระทบสิ่งแวดล้อม ช่วงดำเนินการ | ปัญหา อุปสรรค ที่ไม่สามารถปฏิบัติ ตามมาตรการและแนวทางแก้ไข | อ้างอิง |
|---|---|---|---|
| <p>1.3 ทรัพยากรดินและการชะล้างพังทลายของดิน</p> <p>(1) ปกคลุมหญ้าหรือพืชคลุมดินตามความลาดชันของพื้นที่ภายในโครงการ เพื่อป้องกันการชะล้างพังทลาย</p> <p>(2) จัดให้มีรั้วโดยรอบแนวเขตที่ดินของโครงการ สูงไม่น้อยกว่า 1.5 เมตร เพื่อป้องกันการพังทลายของดินถนนลงสู่พื้นที่ข้างเคียง</p> <p>(3) จัดให้มีแนวรั้วกำแพง ล้อมรอบโครงการ รวมทั้งยังมีต้นไม้ยืนต้น ไม่พุ่มและหญ้าปกคลุมดิน</p> <p>(4) หากมีการร้องเรียนจากผู้ได้รับความเสียหาย อันเกิดจากการดำเนินงานของโครงการ โครงการ จะต้องรับผิดชอบการแก้ไข และชดเชยค่าเสียหายให้แก่ผู้ได้รับความเดือดร้อนโดยเร็ว</p> | <p>ผลการปฏิบัติตามมาตรการป้องกันและแก้ไขผลกระทบสิ่งแวดล้อม ช่วงดำเนินการ</p> <ul style="list-style-type: none"> <li>- โครงการจัดให้มีการปลูกพืชคลุมดินตามมาตรการกำหนด เพื่อให้พืชช่วยยึดหน้าดินไม่ให้เกิดการชะล้างพังทลาย</li> <li>- โครงการมีติดตั้งรั้วกำแพงคอนกรีตเสริมเหล็กโดยรอบพื้นที่โครงการ เพื่อกันขอบเขตพื้นที่และป้องกันการพังทลายของดินสู่พื้นที่ข้างเคียง รวมทั้งยังมีการปลูกไม้ยืนต้น ไม่พุ่ม และหญ้าปกคลุมดิน</li> <li>- ทางโครงการได้มอบหมายเจ้าหน้าที่ของโครงการ เป็นผู้ตรวจสอบและรับฟังความคิดเห็นต่อผู้พักอาศัยใกล้เคียงของโครงการ ปัจจุบัน ไม่พบกรณีข้อร้องเรียนแต่อย่างใด หากพบว่าผู้ได้รับผลกระทบจากโครงการ ทางโครงการจะมีการตรวจสอบและแก้ไขปัญหาโดยทันที</li> </ul> | <p>-</p> <p>-</p> <p>-</p> | <p>รูปภาพที่ 2.1 พื้นที่สีเขียวภายในโครงการ</p> <p>รูปภาพที่ 2.4 รั้วกำแพงคอนกรีต</p> |

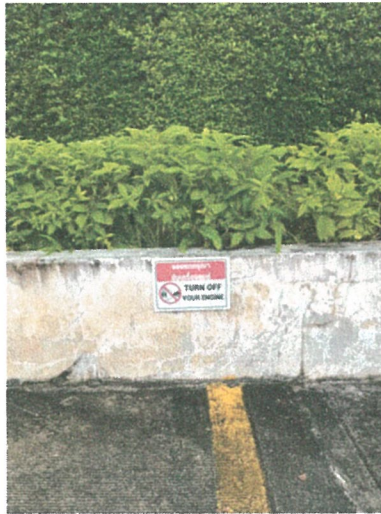
| มาตรการป้องกันและแก้ไขผลกระทบสิ่งแวดล้อม | ผลการปฏิบัติตามมาตรการป้องกันและแก้ไขผลกระทบสิ่งแวดล้อม ช่วงดำเนินการ | ปัญหา อุปสรรค ที่ไม่สามารถปฏิบัติ ตามมาตรการและแนวทางแก้ไข | อ้างอิง |
|---|---|---|---|
| | โครงการมีการติดตั้งป้ายดับเครื่องยนต์ขณะจอดรถ ไว้บริเวณพื้นที่สำหรับจอดรถของโครงการ ซึ่งสามารถมองเห็นได้ชัดเจน<br>-โครงการไม่มีการสัญจรรถภายในโครงการ มีเฉพาะพื้นที่สำหรับจอดรถด้านหน้าโครงการซึ่งเชื่อมต่อกับถนนสาธารณะขอยมะลิแก้ว โดยจะมีเจ้าหน้าที่ประจำโครงการคอยควบคุมดูแลเรื่องการจอดรถอยู่ตลอดระยะเวลาที่เปิดดำเนินการ จึงไม่ส่งผลกระทบต่อในด้านนี้ | - | รูปภาพที่ 2.7 ป้ายดับเครื่องยนต์ |

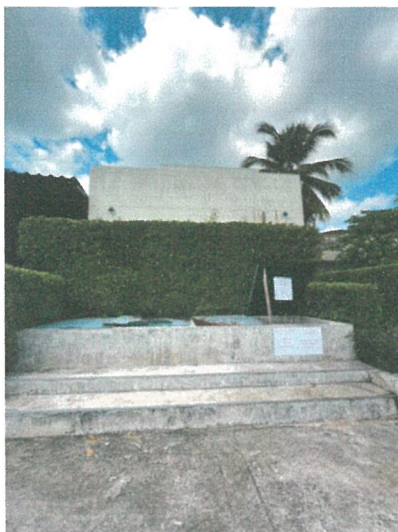
รูปภาพที่ 2.23 ห้องพักมูลฝอยรวม

| มาตรการป้องกันและแก้ไขผลกระทบสิ่งแวดล้อม | ผลการปฏิบัติตามมาตรการป้องกันและแก้ไขผลกระทบสิ่งแวดล้อม ช่วงดำเนินการ | ปัญหา อุปสรรค ที่ไม่สามารถปฏิบัติ ตามมาตรการและแนวทางแก้ไข | อ้างอิง |
|---|---|---|---|
| <b>3.1.4 การจัดการมูลฝอย (ต่อ)</b><br>(2) จัดให้มีพนักงานทำความสะอาดจัดเก็บมูลฝอยจากทุกจุด ภายในโครงการทุกวัน และคัดแยกมูลฝอยก่อนนำไปรวมไว้ที่ห้องพักมูลฝอยรวม เพื่อรอให้รถเก็บขนมูลฝอยเทศบาลตำบลศรีษะภูมามาจัดเก็บ<br>(3) การเก็บมูลฝอยใส่ถุงต้องไม่ให้มีปริมาณหรือน้ำหนักมากเกินไป<br>(4) ก่อนรวบรวมมูลฝอยจากทุกจุดต่างๆ ไปยังห้องพักมูลฝอยรวม ต้องมีตักปากถุงให้แน่น เพื่อป้องกันมูลฝอยกระจัดกระจาย และสะดวกต่อการขนย้าย<br>(5) จัดให้มีการทำความสะอาดห้องพักมูลฝอยรวมสัปดาห์ละ 1 ครั้ง เพื่อป้องกันการเพาะตัวของเชื้อโรค<br>(6) ห้องพักมูลฝอยต้องมีประตูปิดมิดชิด เพื่อป้องกันกลิ่นรบกวนผู้มาใช้บริการ และชุมชน บริเวณใกล้เคียง โดยจะเปิดประตูเฉพาะช่วงที่มีการเก็บขนมูลฝอยเท่านั้น<br>(7) จัดให้มีท่อรวบรวมน้ำจากการล้างห้องพักมูลฝอยไปยังระบบบำบัดน้ำเสียของโครงการ | <ul style="list-style-type: none"><li>- โครงการมีแม่บ้าน เป็นผู้รวบรวมขยะมูลฝอยจากส่วนต่างๆ ภายในโครงการ อย่างน้อยวันละ 1 ครั้ง โดยมีการคัดแยกมูลฝอยจากต้นทาง และบรรจุถุงดำ พร้อมมีตักปากถุงให้เรียบร้อยก่อนนำไปทิ้งรวมไว้ยังห้องพักมูลฝอยรวมของโครงการ รวมทั้งล้างทำความสะอาดห้องพักมูลฝอยรวมหลังจากมีการเก็บขนมูลฝอยทุกครั้ง</li><li>- ทางโครงการมีห้องพักมูลฝอยรวม เป็นห้องกันด้วยผนังซีเมนต์ มีฝาปิดมิดชิด โดยจะเปิดเฉพาะช่วงที่มีการเก็บขนมูลฝอยเท่านั้น</li><li>- ห้องพักมูลฝอยรวมของโครงการมีท่อรวบรวมน้ำจากการล้างห้องพักมูลฝอย ไปยังรางระบายน้ำของโครงการ</li></ul> | - | รูปภาพที่ 2.25 ถังรองรับมูลฝอยในห้องพัก<br>รูปภาพที่ 2.23 ห้องพักมูลฝอยรวม<br>รูปภาพที่ 2.29 การล้างทำความสะอาดห้องพักมูลฝอยรวม<br>รูปภาพที่ 2.47 เจ้าหน้าที่รวบรวมมูลฝอย<br><br>รูปภาพที่ 2.23 ห้องพักมูลฝอยรวม |

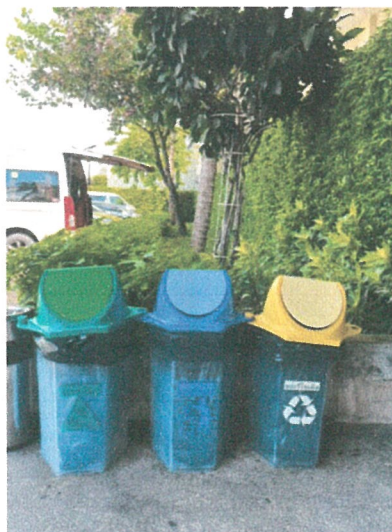
รูปภาพที่ 2.24 ถังขยะแยกประเภท

| มาตรการป้องกันและแก้ไขผลกระทบสิ่งแวดล้อม | ผลการปฏิบัติตามมาตรการป้องกันและแก้ไขผลกระทบสิ่งแวดล้อม ช่วงดำเนินการ | ปัญหา อุปสรรค ที่ไม่สามารถปฏิบัติ ตามมาตรการและแนวทางแก้ไข | อ้างอิง |
|---|---|---|---|
| <b>3.1.4 การจัดการมูลฝอย (ต่อ)</b><br>(1) โครงการได้จัดเตรียมถังรองรับมูลฝอยไว้ตามจุดต่างๆ ภายในโครงการเป็น 4 ประเภท ได้แก่<br>1) ถังรองรับมูลฝอยอินทรีย์ ซึ่งสามารถรองรับมูลฝอยย่อยสลายได้ เช่น เศษอาหาร เปลือกผลไม้ เศษผัก เป็นต้น (ถังสีเขียว)<br>2) ถังรองรับมูลฝอยแห้ง สามารถรองรับมูลฝอยทั่วไป เช่น ถุงหรือพลาสติก เป็นต้น (ถังสีน้ำเงิน)<br>3) ถังรองรับมูลฝอยรีไซเคิล ซึ่งเป็นมูลฝอยที่ใช้ได้ เช่น ขวดน้ำชนิดที่เป็นแก้วและพลาสติก เศษกระดาษ กระดาษแข็ง กระดาษแข็ง (ถังสีเหลือง) | -โครงการมีการจัดเตรียมถังรองรับมูลฝอยไว้ตามจุดต่างๆ ภายในโครงการตามที่มาตรการกำหนด โดยมีการแยกประเภทของมูลฝอย เป็นขยะเปียก ขยะทั่วไป และขยะรีไซเคิล โดยขยะเปียก เศษอาหาร โครงการจะนำไปเป็นอาหารสัตว์ ขยะรีไซเคิลโครงการจะแยกไปจำหน่ายให้กับร้านรับซื้อของเก่า ส่วนขยะทั่วไปโครงการจะให้เทศบาลตำบลรัชฎาเข้ามาจัดเก็บ ในกรณีที่มีปริมาณมูลฝอยของเทศบาลตำบลรัชฎาไม่สามารถเข้ามาจัดได้ โครงการจะจัดจ้างรถเก็บขนมูลฝอยของเอกชนเข้ามาดำเนินการจัดเก็บมูลฝอยของโครงการ | - | เอกสารแนบที่ 7 ใบเสร็จมูลฝอย<br>รูปภาพที่ 2.24 ถังขยะแยกประเภท |

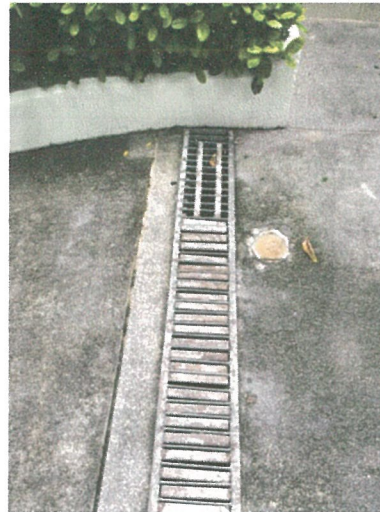
| มาตรการป้องกันและแก้ไขผลกระทบสิ่งแวดล้อม | ผลการปฏิบัติตามมาตรการป้องกันและแก้ไขผลกระทบสิ่งแวดล้อม ช่วงดำเนินการ | ปัญหา อุปสรรค ที่ไม่สามารถปฏิบัติ ตามมาตรการและแนวทางแก้ไข | อ้างอิง |
|---|---|---|---|
| <p><b>3.1.3 การระบายน้ำ</b></p> <p>(1) ติดตั้งตะแกรงดักมูลฝอยบริเวณจุดระบายน้ำเข้าสู่ท่อระบายน้ำและมีการลอกตะแกรงทุกเดือน</p> <p>(2) ควบคุมการระบายน้ำหลังพัฒนาไม่ให้เกินก่อนพัฒนาโครงการ</p> | <p>- โครงการมีการติดตั้งตะแกรงดักมูลฝอยบริเวณจุดระบายน้ำเข้าสู่ท่อระบายน้ำ และได้มอบหมายให้ช่างของโครงการเป็นผู้ดูแลตรวจสอบท่อระบายน้ำ ตลอดจนการสำรวจสิ่งอุดตัน ตะกอนดิน ขยะ หากพบมีการขัดขวางการระบายน้ำจะดำเนินการขุดลอกโดยทันที</p> <p>- โครงการสามารถควบคุมอัตราการไหลของน้ำให้มีค่าอันตรการระบายไม่มากกว่าก่อนพัฒนาโครงการ</p> | - | รูปภาพที่ 2.27 ตะแกรงดักมูลฝอย |

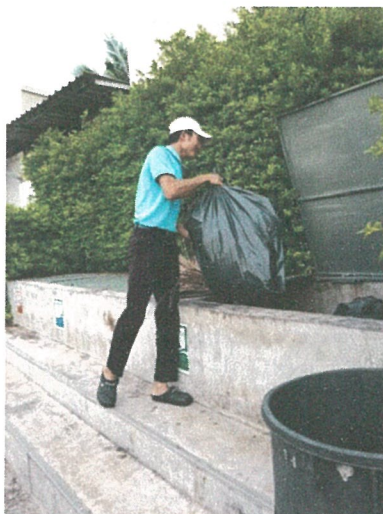
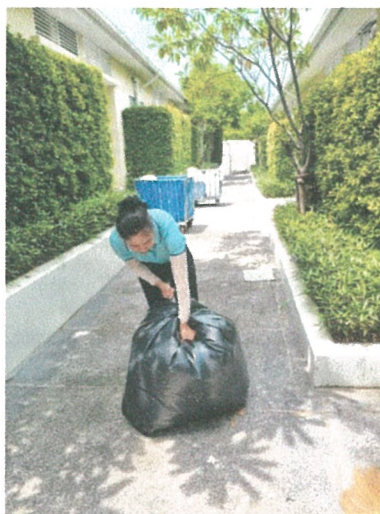
รูปภาพที่ 2.47 เจ้าหน้าที่รวบรวมมูลฝอย

| <p>มาตรการป้องกันและแก้ไขผลกระทบสิ่งแวดล้อม</p> <p>3.1.4 การจัดการมูลฝอย (ต่อ)</p> <p>(13) ในช่วงที่มีการจอร์จรถเก็บขนมูลฝอย โครงการจะต้องจัดให้มีเจ้าหน้าที่คอยอำนวยความสะดวกให้แก่ผู้ที่สัญจรผ่านไป-มาบนถนนหน้าโครงการ หรือผู้ที่เข้าสูพื้นที่โครงการ</p> <p>(14) ในกรณีที่มีการเก็บขนมูลฝอยในช่วงเวลากลางคืน เจ้าหน้าที่ขอโครงการจะต้องมีไฟฉายหรือไฟกระพริบสำหรับส่องสว่างให้ผู้สัญจรผ่านไป-มา มองเห็นได้ในระยะใกล้</p> <p>(15) ในการลำเลียงมูลฝอยมาทิ้งของแ่บ้านของโครงการ จะต้องให้ถูกรวบรวมมูลฝอยอยู่ในสภาพที่พร้อมสำหรับรับการลำเลียงออกได้ทันทีที่เจ้าหน้าที่มาเก็บขน เพื่อลดระยะเวลาในการจอร์จรถเก็บขนมูลฝอยให้น้อยที่สุด</p> | <p>ผลการปฏิบัติตามมาตรการป้องกันและแก้ไขผลกระทบสิ่งแวดล้อม ช่วงดำเนินการ</p> <ul style="list-style-type: none"> <li>- ห้องพักมูลฝอยรวมของโครงการ อยู่บริเวณริมถนนด้านหน้าโครงการ ซึ่งง่ายแก่การเก็บขนมูลฝอย และโครงการมีการเก็บขนมูลฝอยในช่วงเวลากลางคืน ซึ่งในช่วงนี้จะมีรถสัญจรน้อยทำให้ง่ายต่อการเก็บขนมูลฝอย และไม่มีรถบรรทุกที่สัญจรผ่านไป-มาบนถนนหน้าโครงการ ซึ่งบริเวณห้องพักขยะรวมของโครงการ มีไฟฟ้าส่องสว่าง สามารถมองเห็นได้ในระยะใกล้</li> <li>- โครงการมีแ่บ้าน เป็นผู้รวบรวมขยะมูลฝอยจากส่วนต่างๆ ภายในโครงการ อย่างน้อยวันละ 1 ครั้ง โดยมีการคัดแยกมูลฝอยจากต้นทาง และบรรจุลงถุงดำ พร้อมมัดปากถุงให้เรียบร้อยก่อนนำไปทิ้งรวมไว้ยังห้องพักมูลฝอยรวมของโครงการ</li> </ul> | <p>ปัญหา อุปสรรค ที่ไม่สามารถปฏิบัติ ตามมาตรการและแนวทางแก้ไข</p> <p>-</p> | <p>อ้างอิง</p> <p>รูปภาพที่ 2.26 ไฟฟ้าส่องสว่าง บริเวณห้องพักมูลฝอยรวม</p> <p>รูปภาพที่ 2.23 ห้องพักมูลฝอยรวม</p> <p>รูปภาพที่ 2.25 ถังรองรับมูลฝอยในห้องพัก</p> <p>รูปภาพที่ 2.47 เจ้าหน้าที่รวบรวมมูลฝอย</p> |

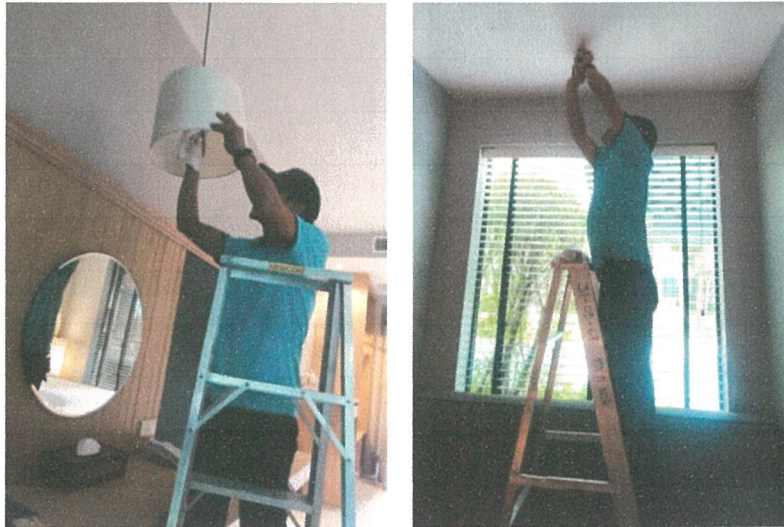
รูปภาพที่ 2.51 เจ้าหน้าที่ทำความสะอาดหลอดไฟ โคมไฟ

| มาตรการติดตามตรวจสอบผลกระทบสิ่งแวดล้อม | ผลการปฏิบัติตามมาตรการติดตามตรวจสอบผลกระทบสิ่งแวดล้อม ช่วงดำเนินการ | ปัญหา อุปสรรค ที่ไม่สามารถปฏิบัติตามมาตรการและแนวทางแก้ไข | อ้างอิง |
|---|---|---|---|
| <b>4.5 การประหยัดและอนุรักษ์พลังงาน</b><br>(1) ตรวจสอบเครื่องใช้ไฟฟ้าของส่วนกลางให้มีสภาพใช้งานได้ทุกเดือน<br>(2) ซ่อมแซมแก้ไขเครื่องใช้ไฟฟ้าของส่วนกลางหากเกิดการชำรุด<br>(3) อบรมเจ้าหน้าที่ทุกคนให้ตระหนักเรื่องการประหยัดพลังงานอย่างน้อยปีละ 1 ครั้ง<br>(4) ทำความสะอาดหลอดไฟและโคมไฟทุกเดือน | - โครงการมีช่างประจำโครงการคอยดำเนินการตรวจสอบอุปกรณ์ไฟฟ้าทั้งหมดภายในโครงการให้สามารถทำงานได้อย่างเต็มประสิทธิภาพ เป็นประจำทุกเดือน หากพบมีการชำรุดเสียหายจะดำเนินการซ่อมแซมโดยทันที<br>- โครงการมีการประชุมพูดคุยกับพนักงานในช่วงเช้านก่อนเริ่มงานในทุกวัน โดยหัวข้อในการพูดคุยก็จะมมีเรื่องของการประหยัดพลังงาน เพื่อให้พนักงานทุกคนตระหนักและเห็นความสำคัญของการประหยัดพลังงาน รวมทั้งมีการตรึงธงคิให้ช่วยกันประหยัดพลังงานไว้บริเวณพื้นที่ส่วนกลาง<br>- โครงการมีเจ้าหน้าที่ประจำโครงการ ดูแลความสะอาดหลอดไฟและโคมไฟอยู่เสมอ เพื่อป้องกันและองที่เกาะหลอดไฟ และทำให้แสงสว่างลดน้อยลง | - | รูปภาพที่ 2.44 การตรวจเช็คระบบสาธารณูปโภค<br><br>รูปภาพที่ 2.15 ป้ายรณรงค์ประหยัดพลังงาน<br><br>รูปภาพที่ 2.51 เจ้าหน้าที่ทำความสะอาดหลอดไฟ โคมไฟ |

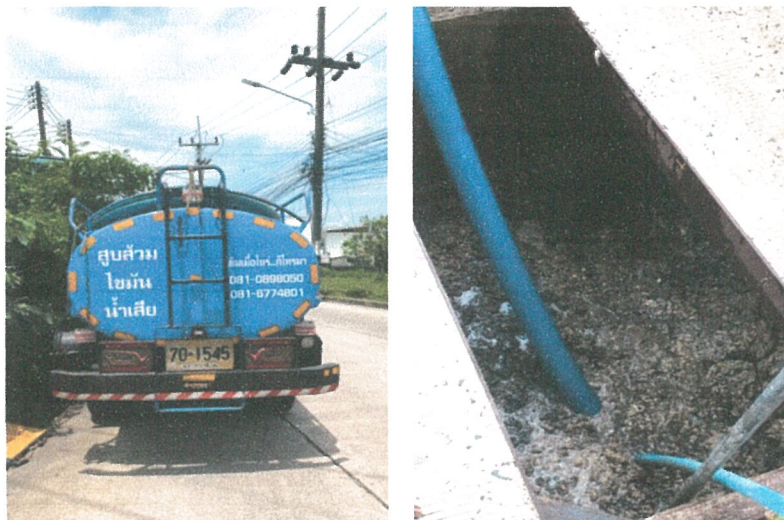
รูปภาพที่ 2.52 สูบตะกอน

| มาตรการป้องกันและแก้ไขผลกระทบสิ่งแวดล้อม | ผลการปฏิบัติตามมาตรการป้องกันและแก้ไขผลกระทบสิ่งแวดล้อม ช่วงดำเนินการ | ปัญหา อุปสรรค ที่ไม่สามารถปฏิบัติ ตามมาตรการและแนวทางแก้ไข | อ้างอิง |
|---|---|---|---|
| | - โครงการมีช่างคอยดำเนินการตรวจสอบปริมาณของตะกอน และได้ดำเนินการสุบไปแล้วเมื่อวันที่ 24 มิถุนายน 2567 | - | เอกสารแนบที่ 8ใบเสร็จสุบตะกอนรูปภาพที่ 2.52 การสุบตะกอน |
