# ผลการดำเนินการตามมาตรการป้องกันและแก้ไขผลกระทบสิ่งแวดล้อมและ มาตรการตรวจสอบผลกระทบสิ่งแวดล้อม

รายงานผลการปฏิบัติตามมาตรการป้องกันและแก้ไขผลกระทบสิ่งแวดล้อมและมาตรการติดตามตรวจสอบคุณภาพสิ่งแวดล้อม

โครงการ อังคมนตรีตรา รีสอร์ท แอนด์ วิลล่า ภูเก็ต  
ระยะดำเนินการ ระหว่างเดือนมกราคม - มิถุนายน 2567

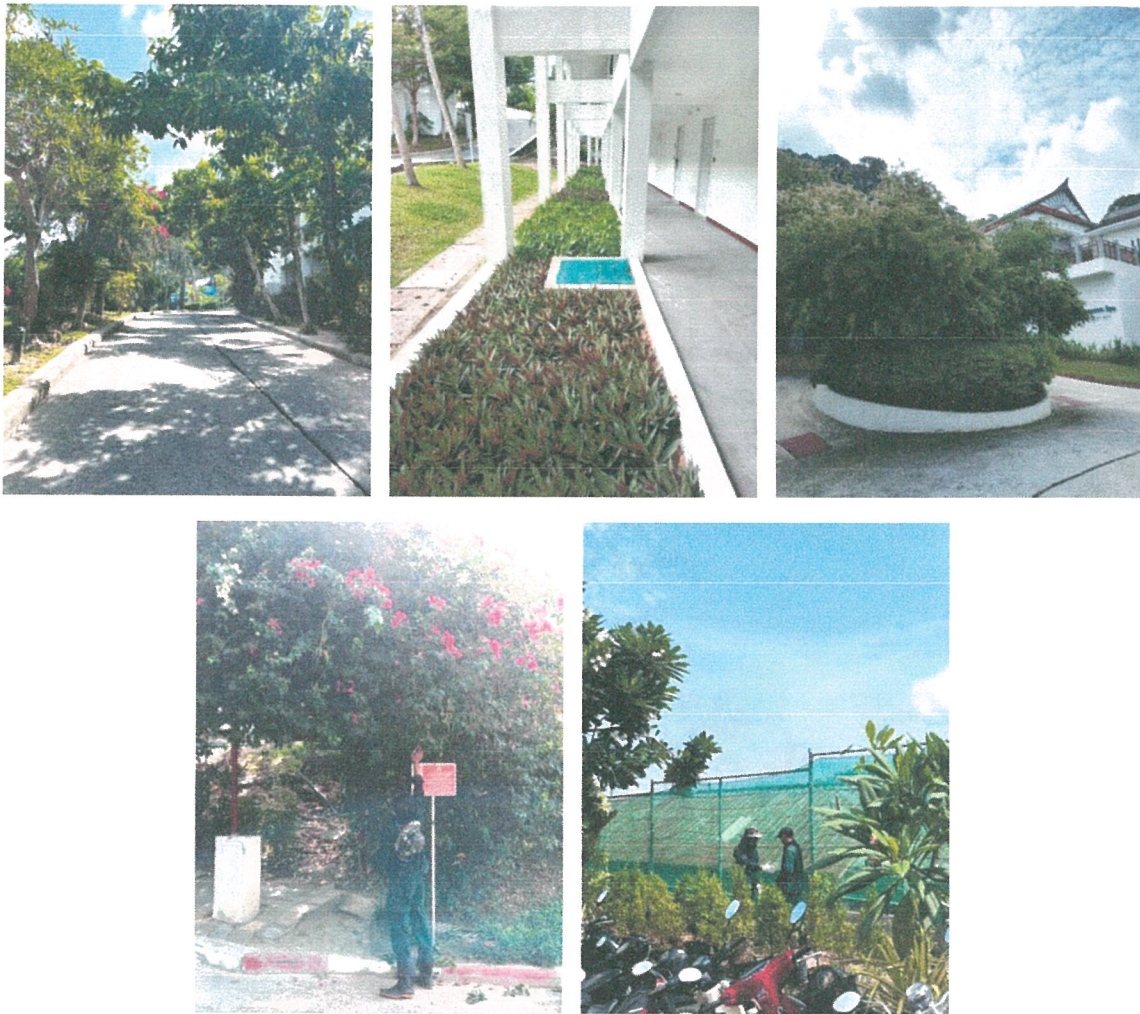
| มาตรการป้องกันและแก้ไขผลกระทบสิ่งแวดล้อม | ผลการปฏิบัติตามมาตรการป้องกันและแก้ไขผลกระทบสิ่งแวดล้อม ช่วงดำเนินการ | ปัญหา อุปสรรค ที่ไม่สามารถปฏิบัติ ตามมาตรการและแนวทางแก้ไข | อ้างอิง |
|---|---|---|---|
| <b>1. ทรัพยากรทางด้านกายภาพ</b><br><b>1.1 สภาพภูมิประเทศ</b><br>(1) ต้นไม้เดิมที่มีขนาดใหญ่ให้คงสภาพเดิมไว้<br>(2) ตัดต้นไม้เฉพาะในบริเวณที่มีการก่อสร้างและที่จำเป็นเท่านั้น | - พบบริเวณพื้นที่โครงการมีต้นไม้เดิมที่มีขนาดใหญ่ และมีการปลูกทดแทนเพิ่มเติม รวมทั้งมีคนสวนคอยดูแลรักษา | - | รูปภาพที่ 2.1 พื้นที่สีเขียวและงานคนสวน |

| มาตรการป้องกันและแก้ไขผลกระทบสิ่งแวดล้อม | ผลการปฏิบัติตามมาตรการป้องกันและแก้ไขผลกระทบสิ่งแวดล้อม ช่วงดำเนินการ | ปัญหา อุปสรรค ที่ไม่สามารถปฏิบัติตามมาตรการและแนวทางแก้ไข | อ้างอิง |
|---|---|---|---|
| 2. ทรัพยากรสิ่งแวดล้อมด้านชีวภาพ<br>2.1 ทรัพยากรชีวภาพบนบก <div> (1) หมั่นบำรุงดูแลรักษาพื้นที่สีเขียวภายในโครงการอยู่เสมอ<br/> (2) การปลูกต้นไม้จะต้องเน้นพืชที่มีใบสีเขียวขนาดใหญ่ เพื่อให้มีอัตราการหายใจของต้นไม้ได้มาก ซึ่งจะช่วยให้เกิดความชื้นในอากาศได้ดี </div> | <div> - โครงการมีเจ้าหน้าที่คอยบำรุงดูแลรักษาต้นไม้ และพื้นที่สีเขียวภายในโครงการตลอดระยะเวลาดำเนินการ </div> | - | รูปภาพที่ 2.1 พื้นที่สีเขียวและงานคนสวน |

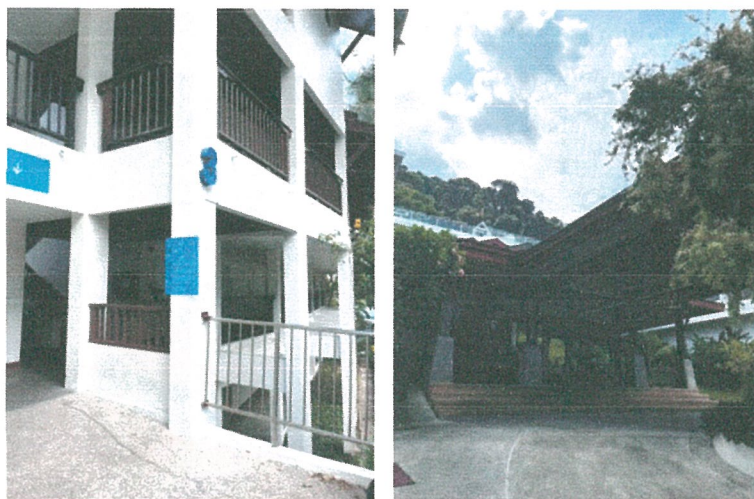
| มาตรการติดตามตรวจสอบผลกระทบสิ่งแวดล้อม | ผลการปฏิบัติตามมาตรการติดตามตรวจสอบผลกระทบสิ่งแวดล้อม ช่วงดำเนินการ | ปัญหา อุปสรรค ที่ไม่สามารถปฏิบัติตามมาตรการและแนวทางแก้ไข | อ้างอิง |
|---|---|---|---|
| <b>3.6 การใช้ประโยชน์ที่ดิน</b><br>(1) ตรวจสอบการใช้ประโยชน์ที่ดินของพื้นที่ข้างเคียงว่าเป็นไปในทิศทางใด หรือเสื่อมโทรมลงหรือไม่<br>(2) ตรวจสอบการก่อสร้างอาคารของโครงการว่าเป็นไปตามแบบแปลนที่ขออนุญาตหรือไม่ | - พื้นที่ข้างเคียงโครงการในปัจจุบันส่วนใหญ่ เป็นโรงแรม และที่พักอาศัย<br>- โครงการมีการก่อสร้างอาคารตามแบบก่อสร้างที่ผ่านการตรวจรับรองจากหน่วยงานที่เกี่ยวข้องซึ่งตามที่กำหนดไว้ตั้งแต่ระยะก่อสร้าง | - | รูปภาพที่ 2.2 รูปแบบอาคาร |

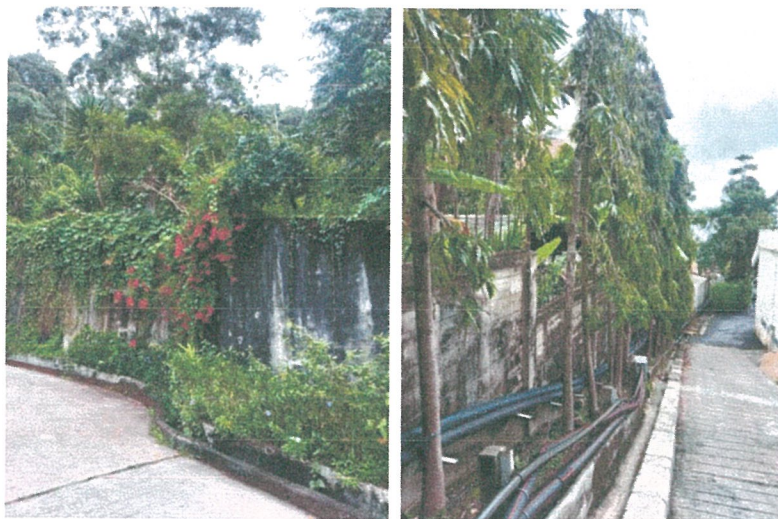
รูปภาพที่ 2.3 ร้วกันเขต

| มาตรการติดตามตรวจสอบผลกระทบสิ่งแวดล้อม | ผลการปฏิบัติตามมาตรการตรวจสอบผลกระทบสิ่งแวดล้อม ช่วงดำเนินการ | ปัญหา อุปสรรค ที่ไม่สามารถปฏิบัติตามมาตรการและแนวทางแก้ไข | อ้างอิง |
|---|---|---|---|
| <b>1.4 ทรัพยากรดิน (การพังทลายของดิน)</b><br>(1) ตรวจสอบสภาพกำแพงกันดินโดยรอบให้มีสภาพดีอยู่เสมอ | - โครงการมีเจ้าหน้าที่ตรวจสอบกำแพงกันดินโดยรอบให้มีสภาพที่ดีอยู่เสมอ ซึ่งปัจจุบันมีสภาพสมบูรณ์แข็งแรง | - | รูปภาพที่ 2.3 รั้วกันเขต<br>- |

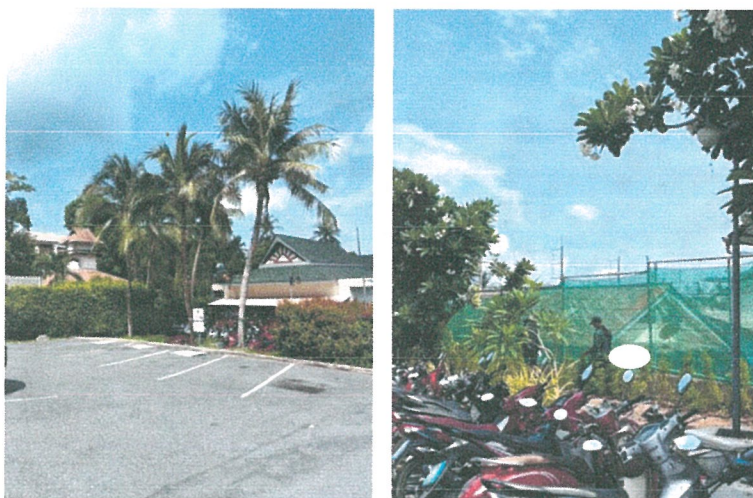
รูปภาพที่ 2.4 พื้นที่จอดรถ

| มาตรการป้องกันและแก้ไขผลกระทบสิ่งแวดล้อม | ผลการปฏิบัติตามมาตรการป้องกันและแก้ไขผลกระทบสิ่งแวดล้อม ช่วงดำเนินการ | ปัญหา อุปสรรค ที่ไม่สามารถปฏิบัติ ตามมาตรการและแนวทางแก้ไข | อ้างอิง |
|---|---|---|---|
| <b>3.7 การคมนาคม</b><br>(1) จัดให้มีระบบการจราจรที่มีความปลอดภัย โดยการติดตั้งป้ายชื่อโครงการ ป้ายชี้ทางเข้า ทางออก และป้ายสัญลักษณ์จราจรภายในพื้นที่โครงการ<br><br>(2) บริเวณทางเข้า-ออก ต้องมีการติดตั้งแนวกระดุมทรงหรือลูกกระนดเล็ก ๆ เพื่อให้รถที่จะออกจากพื้นที่โครงการชะลออัตราเร็ว<br><br>(3) ติดป้ายบอกพื้นที่จอดรถ และตีเส้นแบ่งช่องให้เห็นชัดเจน<br><br>(4) ถ้ามีการปลูกต้นไม้ริมถนน จะต้องมีการตัดแต่งกิ่งก้าน ให้เป็นระเบียบอยู่เสมอ ไม่กีดขวางหรือทำให้ลดทัศนวิสัยในการขับขี่<br>(5) แนะนำให้ผู้พักในพื้นที่โครงการจอดรถให้เป็นระเบียบบริเวณทางเข้า-ออกโครงการ จะต้องไม่มีต้นไม้หรือวัสดุอื่นใดที่จะทำ ให้ทัศนวิสัยในทางเข้า-ออกไปยังถนนลดลง | - ทางโครงการมีเจ้าหน้าที่รักษาความปลอดภัยคอยอำนวยความสะดวกให้รถที่สัญจรเข้าออกโครงการได้รับความสะดวกและปลอดภัย รวมถึงทางโครงการมีการติดป้ายชื่อโครงการป้ายชี้ทางเข้าออกรวมถึงป้ายสัญลักษณ์จราจรภายในพื้นที่โครงการอย่างชัดเจน<br><br>- บริเวณทางเข้าออกโครงการมีไม้กระดกกัน และมีเจ้าหน้าที่รักษาความปลอดภัยคอยอำนวยความสะดวก<br><br>- โครงการติดป้ายบอกพื้นที่จอดรถ และตีเส้นแบ่งช่องให้คน บุคคลที่เข้ามาใช้บริการซึ่งสามารถมองเห็นได้ชัดเจน และมีเจ้าหน้าที่คอยตรวจสอบดูแล<br><br>- โครงการมีคนสวนคอยตัดแต่งกิ่งของต้นไม้บริเวณริมถนน ซึ่งปัจจุบันไม่มีกิ่งไม้ยื่นออกมาบริเวณริมถนน<br>- ทางโครงการมีเจ้าหน้าที่คอยดูแลความเรียบร้อยบริเวณพื้นที่จอดรถและบริเวณทางเข้าออกโครงการตลอดระยะเวลาดำเนินการ | -<br><br><br><br><br><br><br><br><br><br>- | รูปภาพที่ 2.8 ป้ายชื่อโครงการ<br>รูปภาพที่ 2.9 สัญลักษณ์จราจร<br><br><br>รูปภาพที่ 2.10 ไม้กระดกกัน<br><br><br>รูปภาพที่ 2.4 พื้นที่จอดรถ<br><br><br>รูปภาพที่ 2.1 พื้นที่สีเขียวและงานคนสวน<br>รูปภาพที่ 2.11 เจ้าหน้าที่รักษาความปลอดภัย<br>รูปภาพที่ 2.4 พื้นที่จอดรถ |

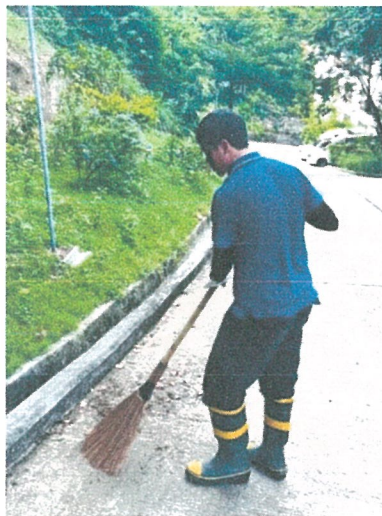
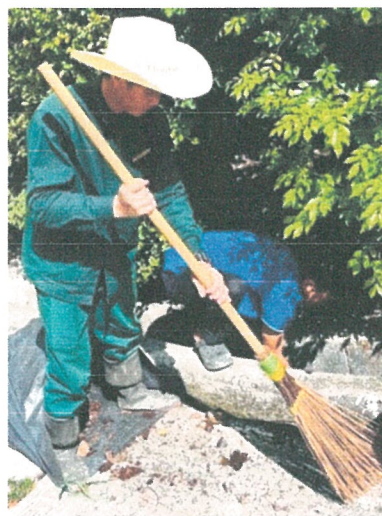
รูปภาพที่ 2.12 การล้างทำความสะอาดถนน

| มาตรการติดตามตรวจสอบผลกระทบสิ่งแวดล้อม | ผลการปฏิบัติตามมาตรการตรวจสอบผลกระทบสิ่งแวดล้อม ช่วงดำเนินการ | ปัญหา อุปสรรค ที่ไม่สามารถปฏิบัติตามมาตรการและแนวทางแก้ไข | อ้างอิง |
|---|---|---|---|
| <b>1.2 คุณภาพอากาศ</b><br>(1) สังเกตวัตถุทั้งในพื้นที่ก่อสร้างและพื้นที่ข้างเคียงว่ามีฝุ่นเกาะมากน้อยเพียงใด และฝุ่นนั้นมาจากพื้นที่โครงการหรือไม่<br>(2) ตรวจสอบการปฏิบัติตามมาตรการป้องกันผลกระทบสิ่งแวดล้อมด้านคุณภาพอากาศ | - พบบริเวณพื้นที่โครงการไม่มีการฟุ้งกระจายของฝุ่น มีการจัดให้มีการล้างทำความสะอาดถนนเพื่อลดการฟุ้งกระจายของฝุ่น<br>- ทางโครงการมีการปฏิบัติตามมาตรการป้องกันผลกระทบสิ่งแวดล้อมด้านคุณภาพอากาศอย่างเคร่งครัดตลอดระยะเวลาดำเนินการ | - | รูปภาพที่ 2.12 การล้างทำความสะอาดถนน<br>- |

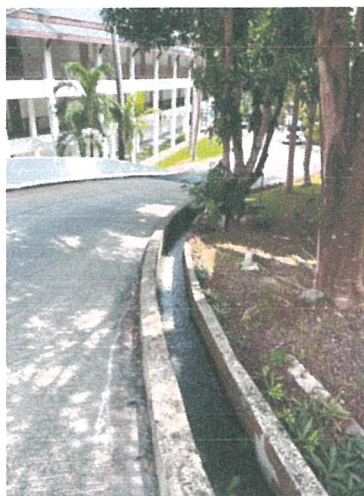
| มาตรการติดตามตรวจสอบผลกระทบสิ่งแวดล้อม | ผลการปฏิบัติตามมาตรการติดตามตรวจสอบผลกระทบสิ่งแวดล้อม ช่วงดำเนินการ | ปัญหา อุปสรรค ที่ไม่สามารถปฏิบัติตามมาตรการและแนวทางแก้ไข | อ้างอิง |
|---|---|---|---|
| <p><b>3.3 การระบายน้ำและการป้องกันน้ำท่วม</b></p> <p>(1) ตรวจสอบความเร็วของน้ำในท่อ หรือรางระบายน้ำ ว่ามีความเร็วที่สม่ำเสมอหรือไม่</p> <p>(2) ตรวจสอบปริมาณตะกอนในบ่อพักน้ำ และรางระบายน้ำว่ามีหรือไม่ มากน้อยเพียงใด</p> | <p>- โครงการมีช่างคอยตรวจสอบความเร็วของน้ำในท่อ หรือรางระบายน้ำ หากมีการอุดตันจะทำการแก้ไขโดยทันที</p> <p>- โครงการมีช่างคอยตรวจสอบปริมาณตะกอน การอุดตันของขยะในบ่อพักน้ำ หากมีปริมาณมากจะดำเนินการกำจัดทันที</p> | - | รูปภาพที่ 2.18 รางระบายน้ำ |

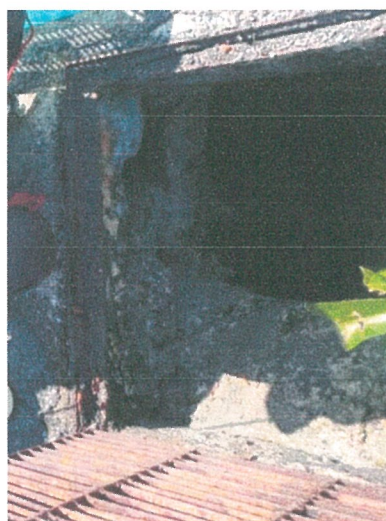
รูปภาพที่ 2.19 ระบบบำบัดน้ำเสีย

| มาตรการป้องกันและแก้ไขผลกระทบสิ่งแวดล้อม | ผลการปฏิบัติตามมาตรการป้องกันและแก้ไขผลกระทบสิ่งแวดล้อม ช่วงดำเนินการ | ปัญหา อุปสรรค ที่ไม่สามารถปฏิบัติตามมาตรการและแนวทางแก้ไข | อ้างอิง |
|---|---|---|---|
| | | - | รูปภาพที่ 2.19 ระบบบำบัดน้ำเสีย<br>เอกสารแนบที่ 4 ผลการตรวจติดตามคุณภาพสิ่งแวดล้อมและแบบบันทึกพส.1/2 |

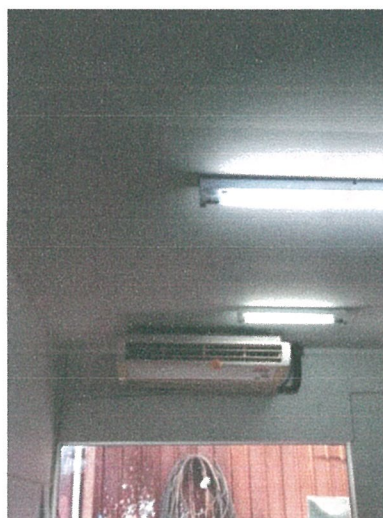
| มาตรการป้องกันและแก้ไขผลกระทบสิ่งแวดล้อม | ผลการปฏิบัติตามมาตรการป้องกันและแก้ไขผลกระทบสิ่งแวดล้อม ช่วงดำเนินการ | ปัญหา อุปสรรค ที่ไม่สามารถปฏิบัติ ตามมาตรการและแนวทางแก้ไข | อ้างอิง |
|---|---|---|---|
| <b>3.8 การระบายอากาศ</b><br>(1) ติดตั้งเครื่องปรับอากาศที่ได้คุณภาพมาตรฐานจากกระทรวงอุตสาหกรรม เน้นการใช้ผลิตภัณฑ์ที่ประหยัดพลังงาน | - โครงการมีการเลือกใช้เครื่องปรับอากาศที่เน้นการประหยัดพลังงานที่มีคุณภาพมาตรฐานจากกระทรวงอุตสาหกรรม | - | รูปภาพที่ 2.25 เครื่องปรับอากาศ |

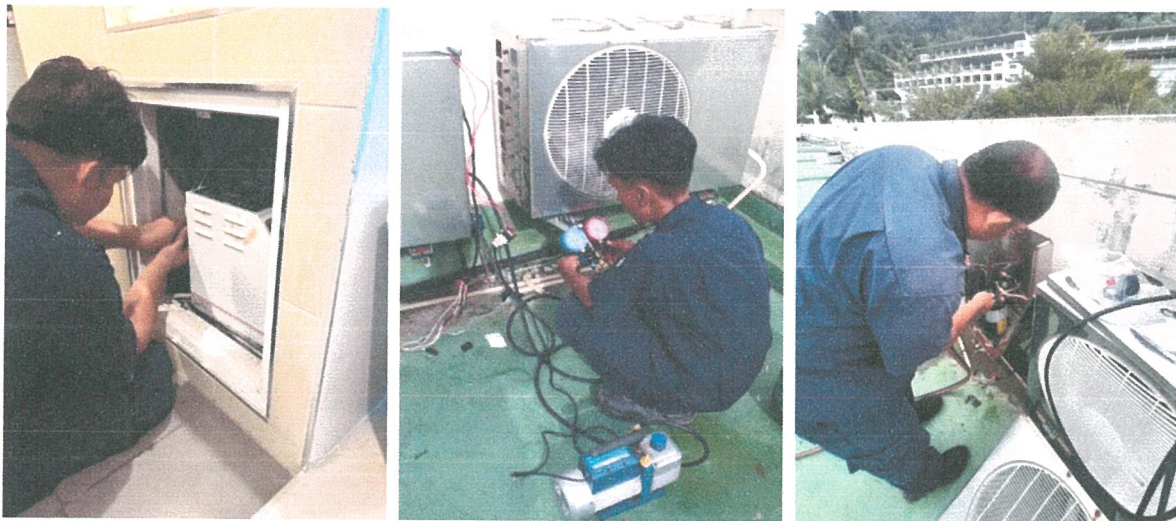
รูปภาพที่ 2.28 งานซ่อมบำรุง

| มาตรการติดตามตรวจสอบผลกระทบสิ่งแวดล้อม | ผลการปฏิบัติตามมาตรการติดตามตรวจสอบผลกระทบสิ่งแวดล้อม ช่วงดำเนินการ | ปัญหา อุปสรรค ที่ไม่สามารถปฏิบัติตามมาตรการและแนวทางแก้ไข | อ้างอิง |
|---|---|---|---|
| <b>3.8 การระบายอากาศ</b><br>(1) ตรวจสอบการทำงานของเครื่องปรับอากาศเป็นประจำหากชำรุดต้องรีบแก้ไขทันที | - โครงการมีช่างคอยตรวจสอบการทำงานของเครื่องปรับอากาศเป็นประจำ หากเกิดการชำรุดจะทำการแก้ไขทันที | - | 2.28 งานซ่อมบำรุง |
