## ภาคผนวก ค

### เอกสารการปฏิบัติตามมาตรการป้องกันและลดผลกระทบสิ่งแวดล้อม

รายงานการบำรุงรักษาระบบไฟฟ้า / หม้อแปลงไฟฟ้า ประจำปี 2566

Stay With Nimman Chiang Mai

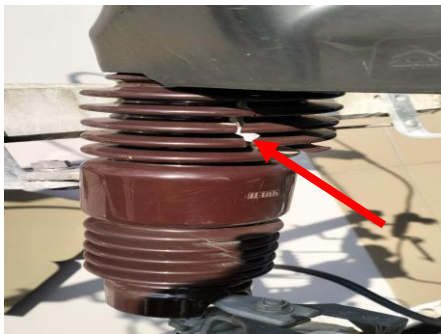
จากผลการตรวจเช็คสภาพโดยทั่วไป พบว่า Capacitor for Main Distribution Board อยู่ในสภาพควรการปรับปรุง

| Feeder Name | Equipment Description | Working Conditions | Recommendations |
|---|---|---|---|
| Transformer 630kVA อาคาร A | | Abnormal | Drop Out Fuse มีรอยแตกร้าว |

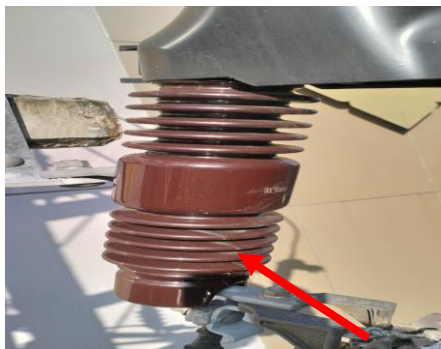
| Feeder Name | Equipment Description | Working Conditions | Recommendations |
|---|---|---|---|
| Transformer 630kVA อาคาร B | | Abnormal | Drop Out Fuse มีรอยแตกร้าว |

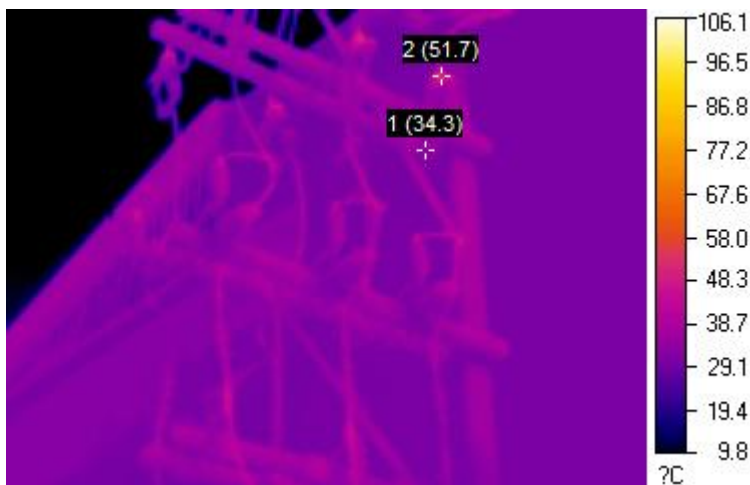
| Problem Description or Opinion |
|---|
| ตรวจพบความร้อนบริเวณ Drop Out Fuse สาเหตุเกิดจาก การคลายตัวของน็อต หรือ หน้าสัมผัสสกปรก ควรทำการตรวจเช็คโดยละเอียด เพื่อทำการแก้ไข |

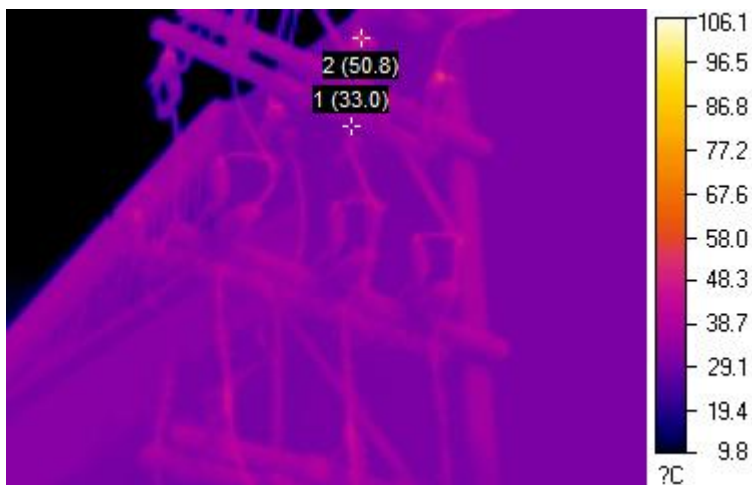
| Problem Description or Opinion |
|---|
| ตรวจพบความร้อนบริเวณ Drop Out Fuse สาเหตุเกิดจาก การคลายตัวของน็อต หรือ หน้าสัมผัสสกปรก ควรทำการตรวจเช็คโดยละเอียด เพื่อทำการแก้ไข |
