ผลการปฏิบัติตามมาตรการป้องกัน และแก้ไขผลกระทบสิ่งแวดล้อม

โครงการอาคารโรงแรม ค.ส.ล. สูง 23 ชั้น และชั้นใต้ดิน 1 ชั้น ได้ทำการสรุปผลการปฏิบัติตามมาตรการป้องกัน และแก้ไขผลกระทบสิ่งแวดล้อมที่เสนอไว้ในรายงานการประเมินผลกระทบสิ่งแวดล้อม ตามที่คณะกรรมการผู้ชำนาญการพิจารณารายงานการวิเคราะห์ผลกระทบสิ่งแวดล้อมด้านอาคารการจัดสรรที่ดินและบริการชุมชนให้ความเห็นชอบของโครงการอาคารโรงแรม ค.ส.ล. สูง 23 ชั้น และชั้นใต้ดิน 1 ชั้น ของบริษัท ซีพีเอ็น เอสเตท จำกัด ประจำเดือนมกราคม-มิถุนายน 2567 ซึ่งครอบคลุมปัจจัยทางสิ่งแวดล้อมที่สำคัญคือ

ตารางที่ 2.1 สรุปผลการปฏิบัติตามมาตรการป้องกัน และแก้ไขผลกระทบสิ่งแวดล้อมโครงการอาคารโรงแรม ค.ส.ล. สูง 23 ชั้น และชั้นใต้ดิน 1 ชั้น
บริษัท ซีพีเอ็น เอสเตท จำกัด ประจำเดือนมกราคม-มิถุนายน 2567

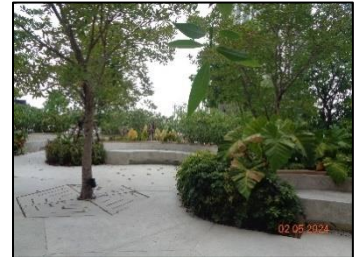
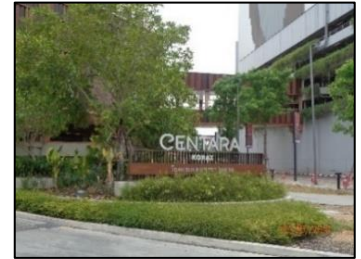
รูปที่ 2.2 พื้นที่สีเขียวภายในโครงการ

ผลกระทบสิ่งแวดล้อม	มาตรการป้องกันและแก้ไขผลกระทบสิ่งแวดล้อม	รายละเอียดการปฏิบัติจริง	ปัญหาและแนวทางแก้ไข	อ้างอิง
1. ทรัพยากรสิ่งแวดล้อมทางกายภาพ (ต่อ) 1.1 ลักษณะภูมิประเทศ	- จัดให้มีการปลูกไม้ยืนต้น ไม้พุ่ม ไม้คลุมดิน ภายในโครงการ โดยเฉพาะบริเวณแนวเขตที่ดินเพื่อให้พืชช่วยยึดหน้าดิน	- โครงการจัดให้มีการปลูกไม้ยืนต้น ไม้พุ่ม ไม้คลุมดิน ภายในโครงการ โดยเฉพาะบริเวณแนวเขตที่ดินเพื่อให้พืชช่วยยึดหน้าดิน (รูปที่ 2.2)	- ไม่พบปัญหา

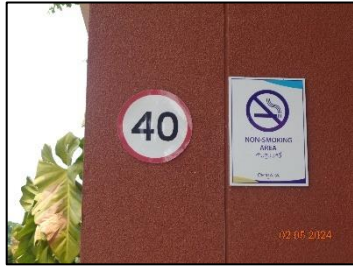
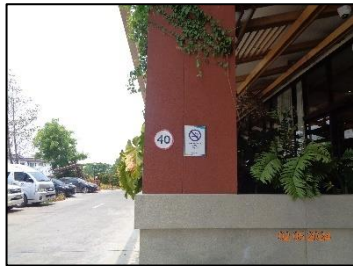
<p>รูปที่ 2.3 บ้ายจำกัดความเร็วรถ ไม่เกิน 40 กม./ชม.</p>

ผลกระทบสิ่งแวดล้อม	มาตรการป้องกัน และแก้ไขผลกระทบสิ่งแวดล้อม	รายละเอียดการปฏิบัติจริง	ปัญหาและ แนวทางแก้ไข	อ้างอิง
<p>1. ทรัพยากรสิ่งแวดล้อม ทางกายภาพ (ต่อ)</p> <p>1.2 คุณภาพทางอากาศ</p> <p>1) ฝุ่นละออง</p>	<p>- ควบคุมความเร็วของรถภายในโครงการ เช่น บ้ายจำกัดความเร็ว คันชะลอความเร็ว เพื่อไม่ให้เกิดการฟุ้งกระจายของฝุ่น บนผิวถนน</p>	<p>- โครงการมีการควบคุมความเร็วของรถ ภายในโครงการ โดยจัดให้มีป้ายจำกัด ความเร็วของรถไม่เกิน 40 กม./ชม. (รูปที่ 2.3) เพื่อไม่ให้เกิดการฟุ้งกระจายของฝุ่น บนผิวถนน สำหรับคันชะลอความเร็ว โครงการอยู่ระหว่างจัดทำคาดว่าจะแล้ว เสร็จภายในปี 2567</p>	<p>- ไม่พบปัญหา</p>

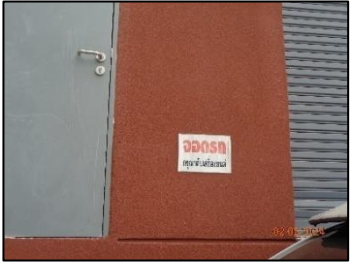
รูปที่ 2.6 ป้ายจอดรถกรุณา ดับเครื่องยนต์บริเวณที่จอดรถ

ผลกระทบสิ่งแวดล้อม	มาตรการป้องกัน และแก้ไขผลกระทบสิ่งแวดล้อม	รายละเอียดการปฏิบัติจริง	ปัญหาและ แนวทางแก้ไข	อ้างอิง
1. ทรัพยากรสิ่งแวดล้อม ทางกายภาพ (ต่อ) 1.2 คุณภาพทางอากาศ (ต่อ) 2) มลพิษทางอากาศ	- ติดตั้งป้ายห้ามติดเครื่องยนต์ทั้งไว้บริเวณ ที่จอดรถให้สามารถสังเกตเห็นได้อย่างชัดเจน และทั่วถึง	- โครงการได้ติดตั้งป้ายจอดรถกรุณา ดับเครื่องยนต์บริเวณที่จอดรถให้สามารถ สังเกตเห็นได้อย่างชัดเจนและทั่วถึง (รูปที่ 2.6)	- ไม่พบปัญหา

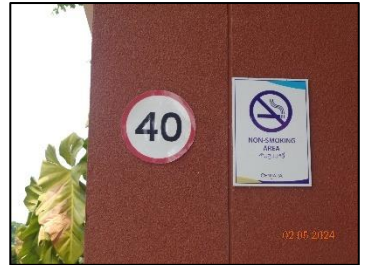
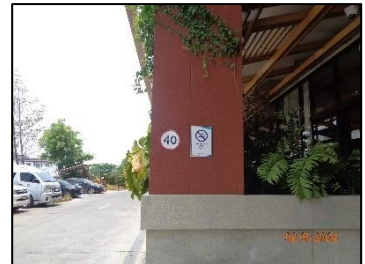
<p>รูปที่ 2.3 ป้ายจำกัดความเร็วรถ ไม่เกิน 40 กม./ชม.</p>

ผลกระทบสิ่งแวดล้อม	มาตรการป้องกัน และแก้ไขผลกระทบสิ่งแวดล้อม	รายละเอียดการปฏิบัติจริง	ปัญหาและ แนวทางแก้ไข	อ้างอิง
1. ทรัพยากรสิ่งแวดล้อม ทางกายภาพ (ต่อ) 1.2 คุณภาพทางอากาศ (ต่อ) 2) มลพิษทางอากาศ	- ควบคุมความเร็วของรถภายในโครงการ เช่น ป้ายจำกัดความเร็ว สันนุนลดความเร็ว เพื่อไม่ให้เกิดการฟุ้งกระจายของฝุ่นบนผิว ถนน	- โครงการมีการควบคุมความเร็วของรถ ภายในโครงการ โดยจัดให้มีป้ายจำกัด ความเร็วของรถไม่เกิน 40 กม./ชม. (รูปที่ 2.3) เพื่อไม่ให้เกิดการฟุ้งกระจายของฝุ่น บนผิวถนน สำหรับสันนุนชะลอความเร็ว โครงการอยู่ระหว่างจัดทำคาดว่าจะแล้ว เสร็จภายในปี 2567	- ไม่พบปัญหา

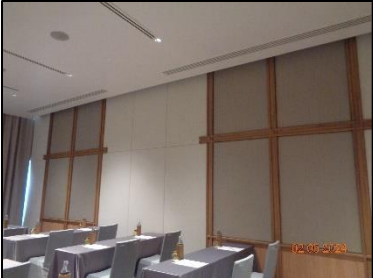
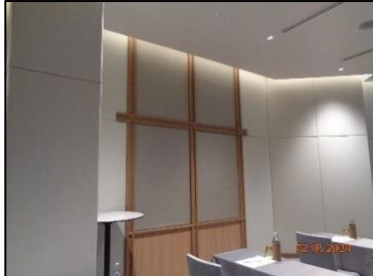
รูปที่ 2.11 การบุผนังกันเสียงภายในห้องจัดเลี้ยง

ผลกระทบสิ่งแวดล้อม	มาตรการป้องกันและแก้ไขผลกระทบสิ่งแวดล้อม	รายละเอียดการปฏิบัติจริง	ปัญหาและแนวทางแก้ไข	อ้างอิง
1. ทรัพยากรสิ่งแวดล้อมทางกายภาพ (ต่อ) 1.3 เสียง (ต่อ)	- โครงการจัดให้มีห้องจัดเลี้ยงไว้ชั้นที่ 4 และชั้นที่ 5 ของอาคารโครงการ โดยภายในห้องมีการบุผนังกันเสียง เพื่อลดเสียงจากห้องจัดเลี้ยงเมื่อมีการใช้งาน	- โครงการจัดให้มีห้องจัดเลี้ยงไว้ชั้นที่ 2 ของอาคารโครงการ โดยภายในห้องมีการบุผนังกันเสียง เพื่อลดเสียงจากห้องจัดเลี้ยงเมื่อมีการใช้งาน (รูปที่ 2.11)	- โครงการไม่มีห้องจัดเลี้ยงชั้นที่ 4 และชั้นที่ 5

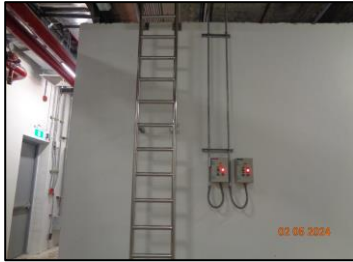
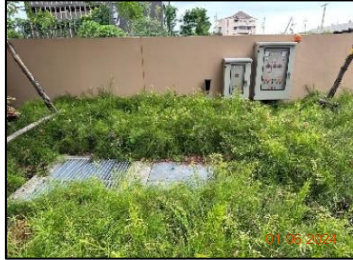
รูปที่ 2.12 ระบบบำบัดน้ำเสีย

ผลกระทบสิ่งแวดล้อม	มาตรการป้องกันและแก้ไขผลกระทบสิ่งแวดล้อม	รายละเอียดการปฏิบัติจริง	ปัญหาและแนวทางแก้ไข	อ้างอิง
1. ทรัพยากรสิ่งแวดล้อมทางกายภาพ (ต่อ) 1.4 คุณภาพน้ำ	- จัดให้มีระบบบำบัดน้ำเสียชนิดเดิมอากาศจำนวน 1 ชุด ออกแบบรองรับน้ำเสียได้ปริมาณ 300 ลูกบาศก์เมตร/วัน เพียงพอต่อปริมาณน้ำเสียที่เกิดขึ้น โดยระบบบำบัดน้ำเสียจะมีประสิทธิภาพร้อยละ 92 คิดค่าความสกปรกเฉลี่ย (BOD) ของน้ำเสียที่เข้าระบบบำบัดน้ำเสียเท่ากับ 250 มิลลิกรัม/ลิตร ซึ่งสามารถบำบัดน้ำเสียให้ได้คุณภาพตามมาตรฐานน้ำทิ้งก่อนระบายผ่านถนนส่วนบุคคล (ที่โครงการได้รับภาระจ่ายอม) และไหลลงสู่คลองส่งน้ำสายใหญ่ฝั่งซ้าย ประตุน้ำระบายน้ำคนชุมต่อไป	- โครงการจัดให้มีระบบบำบัดน้ำเสียชนิดเดิมอากาศจำนวน 1 ชุด ออกแบบรองรับน้ำเสียได้ปริมาณ 300 ลูกบาศก์เมตร/วัน ปัจจุบันมีปริมาณน้ำเสียน้อยมาก ระบบบำบัดยังสามารถรองรับปริมาณน้ำเสียที่เกิดขึ้นได้ โดยในช่วงเดือน ม.ค.-มิ.ย. 67 ระบบบำบัด น้ำเสียมีประสิทธิภาพอยู่ในช่วงร้อยละ 91.44-98.81 คิดค่าความสกปรก BOD ₅ ของน้ำเสียที่เข้าระบบบำบัดน้ำเสีย (บ่อเกรอะของระบบบำบัดน้ำเสียรวม) ซึ่งระบบบำบัดสามารถบำบัดน้ำเสียให้ได้คุณภาพตามมาตรฐานน้ำทิ้งก่อนระบายผ่านถนนส่วนบุคคล (ที่โครงการได้รับภาระจ่ายอม) และไหลลงสู่คลองส่งน้ำสายใหญ่ฝั่งซ้าย ประตุน้ำระบายน้ำคนชุมต่อไป (รูปที่ 2.12)	- ไม่พบปัญหา

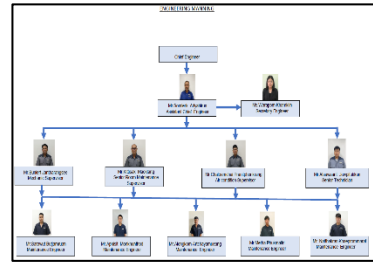
<p>รูปที่ 2.14 แผนกช่าง</p>

ผลกระทบสิ่งแวดล้อม	มาตรการป้องกันและแก้ไขผลกระทบสิ่งแวดล้อม	รายละเอียดการปฏิบัติจริง	ปัญหาและแนวทางแก้ไข	อ้างอิง
1. ทรัพยากรสิ่งแวดล้อมทางกายภาพ (ต่อ) 1.4 คุณภาพน้ำ	<ul style="list-style-type: none"> จัดให้มีวิศวกรที่มีความรู้ความชำนาญคอยดูแลระบบบำบัดน้ำเสียของโครงการให้สามารถทำงานได้อย่างมีประสิทธิภาพ 	<ul style="list-style-type: none"> โครงการได้จัดให้มีแผนกช่างที่มีความรู้ความชำนาญคอยดูแลระบบบำบัดน้ำเสียให้สามารถทำงานได้อย่างมีประสิทธิภาพดีอยู่ตลอดเวลา (รูปที่ 2.14) 	<ul style="list-style-type: none"> ไม่พบปัญหา

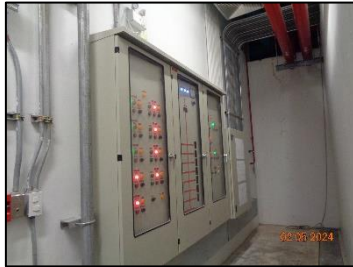
<p>รูปที่ 2.16 มิเตอร์ไฟฟ้าสำหรับระบบบำบัดน้ำเสีย</p>

ผลกระทบสิ่งแวดล้อม	มาตรการป้องกันและแก้ไขผลกระทบสิ่งแวดล้อม	รายละเอียดการปฏิบัติจริง	ปัญหาและแนวทางแก้ไข	อ้างอิง
1. ทรัพยากรสิ่งแวดล้อมทางกายภาพ (ต่อ) 1.4 คุณภาพน้ำ	<ul style="list-style-type: none"> - จัดให้มีระบบมิเตอร์ไฟฟ้าสำหรับระบบบำบัดน้ำเสีย โดยแยกจากระบบไฟฟ้าอื่นๆ เพื่อให้สามารถติดตามตรวจสอบการใช้งานของระบบบำบัดน้ำเสียได้ และให้เกิดความมั่นใจว่าโครงการจะเดินระบบบำบัดน้ำเสียตลอดระยะเวลาที่เปิดดำเนินการ 	<ul style="list-style-type: none"> - โครงการได้มีการติดตั้งระบบมิเตอร์ไฟฟ้าสำหรับระบบบำบัดน้ำเสีย โดยแยกจากระบบไฟฟ้าอื่นๆ (รูปที่ 2.16) เพื่อให้สามารถติดตามตรวจสอบการใช้งานของระบบบำบัดน้ำเสียได้ และให้เกิดความมั่นใจว่าโครงการจะเดินระบบบำบัดน้ำเสียตลอดระยะเวลาที่เปิดดำเนินการ 	<ul style="list-style-type: none"> - ไม่พบปัญหา

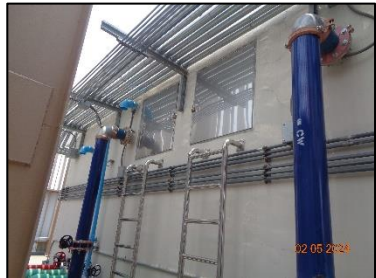
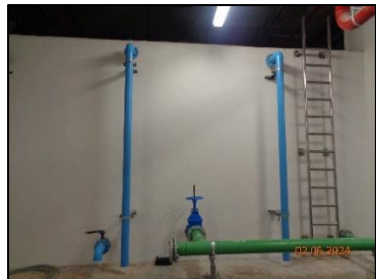
ชั้นใต้ดิน รูปที่ 2.17 ถังเก็บน้ำสำรองชั้นใต้ดิน และชั้นดาดฟ้า

ผลกระทบสิ่งแวดล้อม	มาตรการป้องกันและแก้ไขผลกระทบสิ่งแวดล้อม	รายละเอียดการปฏิบัติจริง	ปัญหาและแนวทางแก้ไข	อ้างอิง
3. คุณค่าการใช้ประโยชน์ของมนุษย์ 3.1 การใช้น้ำ	- จัดให้มีน้ำสำรองเก็บไว้ในถังเก็บน้ำใต้ดิน และถังเก็บน้ำชั้นดาดฟ้า โดยสำรองน้ำใช้ได้นานประมาณ 3.2 วัน	- โครงการจัดให้มีน้ำสำรองเก็บไว้ในถังเก็บน้ำใต้ดิน และถังเก็บน้ำชั้นดาดฟ้า โดยสำรองน้ำใช้ได้นานประมาณ 3.2 วัน (รูปที่ 2.17)	- ไม่พบปัญหา

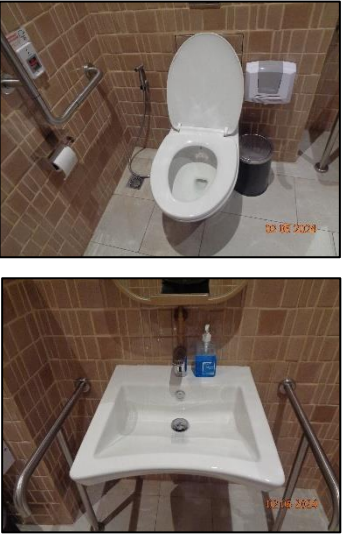
<p>รูปที่ 2.18 สุขภัณฑ์ประหยัดน้ำ</p>

ผลกระทบสิ่งแวดล้อม	มาตรการป้องกันและแก้ไขผลกระทบสิ่งแวดล้อม	รายละเอียดการปฏิบัติจริง	ปัญหาและแนวทางแก้ไข	อ้างอิง
3. คุณค่าการใช้ประโยชน์ของมนุษย์ 3.1 การใช้น้ำ (ต่อ)	- ออกแบบโดยเลือกใช้สุขภัณฑ์ที่ประหยัดน้ำหรืออุปกรณ์ที่มีประสิทธิภาพสูงทั้งก๊อกประหยัดน้ำ ชักโครก และหัวฉีดประหยัดน้ำ	- โครงการเลือกใช้สุขภัณฑ์ที่ประหยัดน้ำ หรืออุปกรณ์ที่มีประสิทธิภาพสูงทั้งก๊อกประหยัดน้ำ ชักโครก และหัวฉีดประหยัดน้ำ (รูปที่ 2.18)	- ไม่พบปัญหา

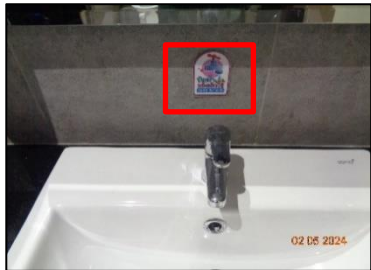
ผลกระทบสิ่งแวดล้อม	มาตรการป้องกันและแก้ไขผลกระทบสิ่งแวดล้อม	รายละเอียดการปฏิบัติจริง	ปัญหาและแนวทางแก้ไข	อ้างอิง
3. คุณค่าการใช้ประโยชน์ ของมนุษย์ 3.1 การใช้น้ำ (ต่อ)	- ติดป้ายรณรงค์การประหยัดน้ำภายในพื้นที่โครงการ	- โครงการมีการติดป้ายรณรงค์การประหยัดน้ำภายในพื้นที่โครงการ (รูปที่ 2.19)	- ไม่พบปัญหา

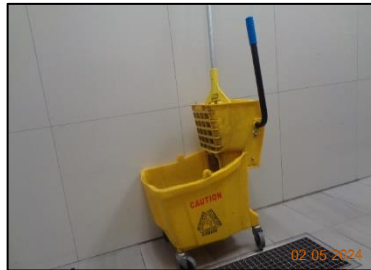
รูปที่ 2.20 ภาชนะรองน้ำและชักล้างอุปกรณ์

รูปที่ 2.19 ป้ายรณรงค์ประหยัดน้ำ
	- กำหนดให้พนักงานใช้ภาชนะรองน้ำและชักล้างอุปกรณ์ในภาชนะก่อนที่จะนำไปเช็ดดู ซึ่งจะใช้น้ำน้อยกว่าการใช้สายยางฉีดล้างทำความสะอาดโดยตรง	- โครงการกำหนดให้พนักงานใช้ภาชนะรองน้ำและชักล้างอุปกรณ์ในภาชนะก่อนที่จะนำไปเช็ดดู ซึ่งจะใช้น้ำน้อยกว่าการใช้สายยางฉีดล้างทำความสะอาดโดยตรง (รูปที่ 2.20)	- ไม่พบปัญหา

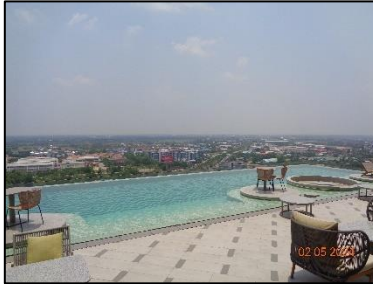
ผลกระทบสิ่งแวดล้อม	มาตรการป้องกันและแก้ไขผลกระทบสิ่งแวดล้อม	รายละเอียดการปฏิบัติจริง	ปัญหาและแนวทางแก้ไข	อ้างอิง
3. คุณค่าการใช้ประโยชน์ ของมนุษย์ 3.2 สระว่ายน้ำ	มาตรการด้านโครงสร้าง			
	<ul style="list-style-type: none"> - โครงสร้างของสระว่ายน้ำต้องเป็นคอนกรีตเสริมเหล็กมีความมั่นคง แข็งแรง น้ำซึมไม่ได้ ผนังเรียบ อยู่ในสภาพดีและทำความสะอาดง่าย 	<ul style="list-style-type: none"> - โครงการจัดให้มีสระว่ายน้ำตามที่มาตรการกำหนด โดยโครงสร้างของสระว่ายน้ำเป็นแบบคอนกรีตเสริมเหล็กมีความมั่นคง แข็งแรง น้ำซึมไม่ได้ ผนังเรียบ อยู่ในสภาพดีและทำความสะอาดง่าย (รูปที่ 2.21) 	<ul style="list-style-type: none"> - ไม่พบปัญหา

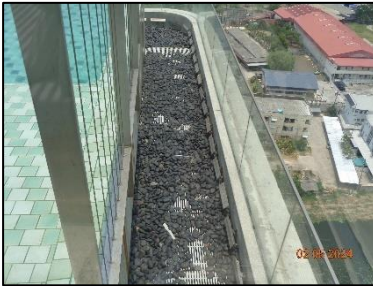
<p>รูปที่ 2.22 รางระบายน้ำล้นมีฝาปิดรอบสระว่ายน้ำ</p>

<p>รูปที่ 2.21 สระว่ายน้ำ</p>
	<ul style="list-style-type: none"> - จัดให้มีรางระบายน้ำล้นมีฝาปิดรอบสระว่ายน้ำ ความกว้าง 30-40 เซนติเมตร ไม่เป็นสนิม แข็งแรง ทำความสะอาดง่ายอยู่ในสภาพดี และไม่มีน้ำล้นออกจากราง 	<ul style="list-style-type: none"> - โครงการจัดให้มีรางระบายน้ำล้นมีฝาปิดรอบสระว่ายน้ำ ความกว้าง 30-40 เซนติเมตร ไม่เป็นสนิม แข็งแรง ทำความสะอาดง่าย อยู่ในสภาพดี และไม่มีน้ำล้นออกจากราง (รูปที่ 2.22) 	<ul style="list-style-type: none"> - ไม่พบปัญหา

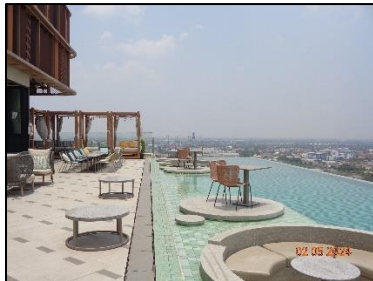
ผลกระทบสิ่งแวดล้อม	มาตรการป้องกันและแก้ไขผลกระทบสิ่งแวดล้อม	รายละเอียดการปฏิบัติจริง	ปัญหาและแนวทางแก้ไข	อ้างอิง
3. คุณค่าการใช้ประโยชน์ ของมนุษย์ 3.2 สระว่ายน้ำ (ต่อ)	มาตรการด้านโครงสร้าง - จัดให้มีที่ว่างสำหรับใช้เป็นทางเดินรอบสระว่ายน้ำ มีความกว้างไม่น้อยกว่า 1.20 เมตร ไม่ลื่น ไม่มีน้ำขัง และทำความสะอาดง่าย	- โครงการจัดให้มีที่ว่างสำหรับเป็นทางเดินรอบสระว่ายน้ำ มีความกว้าง ไม่น้อยกว่า 1.20 เมตร ไม่ลื่น ไม่มีน้ำขัง และทำความสะอาดง่าย (รูปที่ 2.23)	- ไม่พบปัญหา

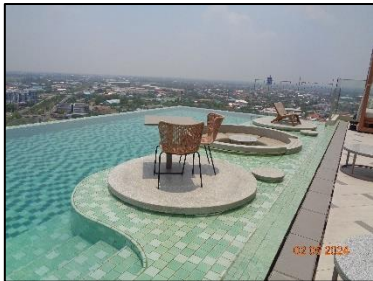
<p>รูปที่ 2.24 พื้นสระว่ายน้ำ</p>

<p>รูปที่ 2.23 ทางเดินรอบสระว่ายน้ำ ความกว้าง ไม่น้อยกว่า 1.20 เมตร</p>
	- พื้นสระว่ายน้ำต้องทำด้วยวัสดุแข็งแรง เรียบ ไม่ดูดซึมน้ำ ทำความสะอาดง่าย ไม่ลื่น อยู่ในสภาพดี	- สำหรับพื้นสระว่ายน้ำ โครงการทำด้วยวัสดุแข็งแรง เรียบ ไม่ดูดซึมน้ำ ทำความสะอาดง่าย ไม่ลื่น และอยู่ในสภาพดี (รูปที่ 2.24)	- ไม่พบปัญหา

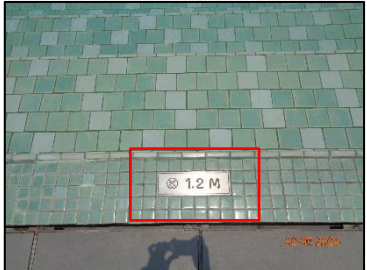
รูปที่ 2.25 ป้ายบอกระดับความลึก ของสระว่ายน้ำ

ผลกระทบสิ่งแวดล้อม	มาตรการป้องกันและแก้ไขผลกระทบสิ่งแวดล้อม	รายละเอียดการปฏิบัติจริง	ปัญหาและแนวทางแก้ไข	อ้างอิง
3. คุณค่าการใช้ประโยชน์ ของมนุษย์ 3.2 สระว่ายน้ำ (ต่อ)	มาตรการด้านความปลอดภัยและอุบัติเหตุ การจมน้ำ - จัดให้มีป้ายบอกระดับความลึกหรือเลขบอก ระดับความลึกที่สามารถมองเห็นได้ชัดเจน โดยมี ตัวเลขแสดงความลึกเป็นระยะๆ อย่างน้อย 3 ระยะ	- โครงการมีการติดตั้งป้ายเลขบอกระดับ ความลึกที่ขอบสระว่ายน้ำ ซึ่งสามารถ มองเห็นได้อย่างชัดเจน (รูปที่ 2.25)	- ไม่พบปัญหา

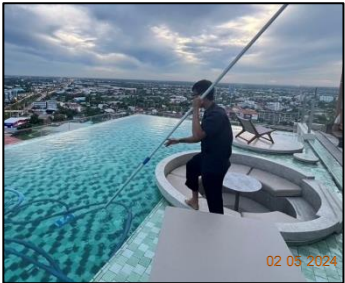
ผลกระทบสิ่งแวดล้อม	มาตรการป้องกันและแก้ไขผลกระทบสิ่งแวดล้อม	รายละเอียดการปฏิบัติจริง	ปัญหาและแนวทางแก้ไข	อ้างอิง
3. คุณค่าการใช้ประโยชน์ ของมนุษย์ 3.2 สระว่ายน้ำ (ต่อ)	มาตรการด้านความปลอดภัยและอุบัติเหตุ การจมน้ำ - จัดให้มีการรักษาความสะอาดบริเวณโดยรอบ สระว่ายน้ำอย่างสม่ำเสมอ	- โครงการมีการทำความสะอาดบริเวณ โดยรอบสระว่ายน้ำวันละ 1 ครั้ง / หลังจากปิดบริการของสระว่ายน้ำ หรือ ตามความเหมาะสม (รูปที่ 2.26)	- ไม่พบปัญหา

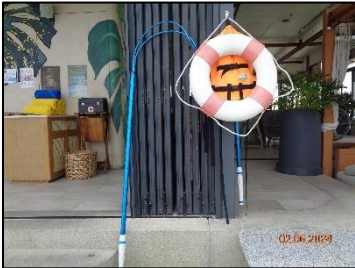
<p>รูปที่ 2.27 อุปกรณ์ประจำสระว่ายน้ำ</p>

ผลกระทบสิ่งแวดล้อม	มาตรการป้องกันและแก้ไขผลกระทบสิ่งแวดล้อม	รายละเอียดการปฏิบัติจริง	ปัญหาและแนวทางแก้ไข	อ้างอิง
3. คุณค่าการใช้ประโยชน์ ของมนุษย์ 3.2 สระว่ายน้ำ (ต่อ)	<ul style="list-style-type: none"> - จัดให้มีอุปกรณ์ประจำสระว่ายน้ำ ซึ่งอยู่ในตำแหน่งที่เห็นชัดเจนและนำมาใช้ได้ทันที โดยอุปกรณ์ที่จัดให้มี ได้แก่ <ul style="list-style-type: none"> • ไม้ช่วยชีวิต ยาวไม่น้อยกว่า 3.5 เมตร น้ำหนักเบา อย่างน้อย 1 อัน • ห่วงชูชีพ ขนาดเส้นผ่านศูนย์กลางภายในไม่น้อยกว่า 15 นิ้ว ผูกไว้กับเชือกยาวไม่น้อยกว่า 19 เมตร (ไม่น้อยกว่า 19 เมตร ซึ่งเป็นความยาวของสระ) • โฟมช่วยชีวิต อย่างน้อย 2 อัน 	<ul style="list-style-type: none"> - โครงการจัดให้มีอุปกรณ์ประจำสระว่ายน้ำครบตามที่มาตรการฯ โดยอุปกรณ์ที่จัดให้มี ได้แก่ (รูปที่ 2.27) <ul style="list-style-type: none"> • ไม้ช่วยชีวิต จำนวน 1 อัน • ห่วงชูชีพ จำนวน 1 อัน • เสื้อชูชีพ 1 ตัว 	ไม่พบปัญหา

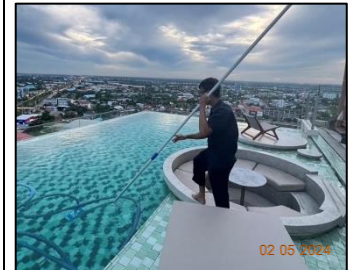
รูปที่ 2.26 การทำความสะอาด สระว่ายน้ำ

ผลกระทบสิ่งแวดล้อม	มาตรการป้องกันและแก้ไขผลกระทบสิ่งแวดล้อม	รายละเอียดการปฏิบัติจริง	ปัญหาและแนวทางแก้ไข	อ้างอิง
3. คุณค่าการใช้ประโยชน์ ของมนุษย์ 3.2 สระว่ายน้ำ (ต่อ)	ผลกระทบด้านคุณภาพน้ำสระว่ายน้ำ - ดำเนินการดูดตะกอน ล้างตะไคร่ และตักเศษผง สัปดาห์ละ 1 ครั้ง	- โครงการมีการทำความสะอาดบริเวณโดยรอบ สระว่ายน้ำวันละ 1 ครั้ง / หลังจากปิดบริการ ของสระว่ายน้ำ หรือตามความเหมาะสม (รูปที่ 2.26)	- ไม่พบปัญหา

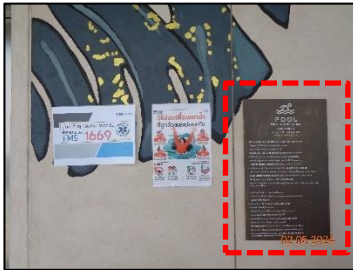
<p>รูปที่ 2.32 ข้อปฏิบัติสำหรับผู้ใช้บริการสระว่ายน้ำ</p>

ผลกระทบสิ่งแวดล้อม	มาตรการป้องกันและแก้ไขผลกระทบสิ่งแวดล้อม	รายละเอียดการปฏิบัติจริง	ปัญหาและแนวทางแก้ไข	อ้างอิง
3. คุณค่าการใช้ประโยชน์ของมนุษย์ 3.2 สระว่ายน้ำ (ต่อ)	ผลกระทบด้านคุณภาพน้ำสระว่ายน้ำ - จัดให้มีป้ายแสดงกฎข้อปฏิบัติสำหรับผู้ใช้สระว่ายน้ำโดยมีข้อความอย่างน้อย ดังนี้ <ul style="list-style-type: none"> • ต้องสวมชุดว่ายน้ำที่สะอาดในการลงใช้สระว่ายน้ำ • จำนวนสูงสุดผู้ใช้สระว่ายน้ำ • ต้องชำระล้างร่างกายก่อนลงใช้สระว่ายน้ำทุกครั้ง และห้ามทำสระว่ายน้ำสกปรก • ผู้เป็นโรคตาแดง ผื่นหนัง หวัด หูเป็นน้ำหนวก หรือโรคติดต่ออื่น ๆ ห้ามใช้สระว่ายน้ำ • ห้ามปัสสาวะ บ้วนน้ำลาย หรือส่งน้ำมูลลงในน้ำ 	- โครงการมีการติดป้ายข้อปฏิบัติสำหรับผู้ใช้บริการสระว่ายน้ำโดยมีข้อปฏิบัติตามที่มาตรการฯ กำหนดอย่างเคร่งครัด (รูปที่ 2.32)	- ไม่พบปัญหา

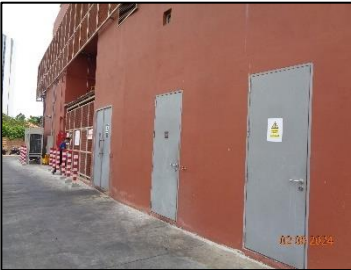
<p>รูปที่ 2.35 ห้องพักขยะมูลฝอย</p>

ผลกระทบสิ่งแวดล้อม	มาตรการป้องกันและแก้ไขผลกระทบสิ่งแวดล้อม	รายละเอียดการปฏิบัติจริง	ปัญหาและแนวทางแก้ไข	อ้างอิง
3. คุณค่าการใช้ประโยชน์ ของมนุษย์ 3.5 การจัดการ ขยะมูลฝอย (ต่อ)	<p>- โครงการจะจัดให้มีห้องพักมูลฝอยรวมตั้งอยู่ที่ชั้นใต้ดิน B1 แบ่งเป็น 4 ห้อง ได้แก่ ห้องพักมูลฝอยเปียก ห้องพักมูลฝอยทั่วไป ห้องพักมูลฝอยรีไซเคิล และห้องพักมูลฝอยอันตราย แยกกันอย่างชัดเจน ดังนี้</p> <p>1) ห้องพักมูลฝอยทั่วไป มีขนาดพื้นที่ 4.16 ตารางเมตร ความจุ 6.24 ลูกบาศก์เมตร (คิดที่ความสูงกองมูลฝอย 1.5 เมตร) สามารถรองรับมูลฝอยแห้ง ปริมาณ 0.153 ลูกบาศก์เมตร/วัน ได้อย่างเพียงพอ 41 เท่า</p> <p>2) ห้องพักมูลฝอยเปียก มีขนาดพื้นที่ 7.84 ตารางเมตร ความจุ 11.76 ลูกบาศก์เมตร (คิดที่ความสูงกองมูลฝอย 1.5 เมตร สามารถรองรับมูลฝอยย่อยสลายได้ปริมาณ 3.264 ลูกบาศก์เมตร/วัน ได้อย่างเพียงพอ 3.6 เท่า</p>	<p>- โครงการจัดให้มีห้องพักมูลฝอยรวมตั้งอยู่ที่ชั้น 1 แบ่งเป็น 4 ห้อง ได้แก่ ห้องพักมูลฝอยเปียก ห้องพักมูลฝอยทั่วไป ห้องพักมูลฝอยรีไซเคิล และห้องพักมูลฝอยอันตราย แยกกันอย่างชัดเจน (รูปที่ 2.35) พร้อมทั้งมีการบันทึกข้อมูลปริมาณมูลฝอยแต่ละชนิด และสรุปผลทุก 6 เดือน ซึ่งในช่วงเดือน ม.ค.-มิ.ย. 67 มีขยะมูลฝอยทั่วไปเกิดขึ้นจำนวน 4.2 ตัน ขยะเศษอาหาร จำนวน 15.7 ตัน มูลฝอยรีไซเคิล จำนวน 5.1 ตัน และมีมูลฝอยอันตรายเกิดขึ้นปริมาณน้อยมาก จึงยังไม่มี การส่งกำจัด (ภาคผนวกที่ 14)</p>	<p>- ไม่พบปัญหา</p>

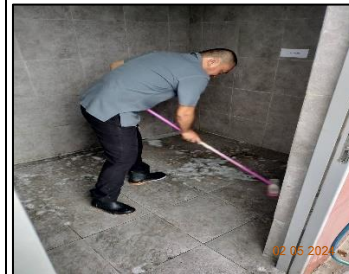
รูปที่ 2.36 การล้างทำความสะอาด ห้องพักมูลฝอย

ผลกระทบสิ่งแวดล้อม	มาตรการป้องกันและแก้ไขผลกระทบสิ่งแวดล้อม	รายละเอียดการปฏิบัติจริง	ปัญหาและแนวทางแก้ไข	อ้างอิง
3. คุณค่าการใช้ประโยชน์ ของมนุษย์ 3.5 การจัดการ ขยะมูลฝอย (ต่อ)	- กำหนดให้มีการล้างทำความสะอาดห้องพัก มูลฝอยรวมแต่ละห้องสัปดาห์ละ 1 ครั้ง โดยน้ำเสีย ที่เกิดจากการล้างพื้นห้องพักมูลฝอยรวมจะไหล เข้าสู่ระบบบำบัดน้ำเสียของอาคารโครงการ เพื่อบำบัดก่อนที่จะระบายออกสู่ภายนอกโครงการ ต่อไป	- โครงการกำหนดให้มีการล้างพื้นรวมถึงทำ ความสะอาดบริเวณห้องพักมูลฝอยรวม ทุกวันหลังจากมีการเก็บขนมูลฝอยไปกำจัด สำหรับน้ำเสียที่เกิดจากการล้างพื้นห้องพัก มูลฝอยรวมจะไหลเข้าสู่ระบบบำบัดน้ำเสีย ของอาคารโครงการ เพื่อบำบัดก่อนที่จะ ระบายออกสู่ภายนอกโครงการต่อไป (รูปที่ 2.36)	- ไม่พบปัญหา

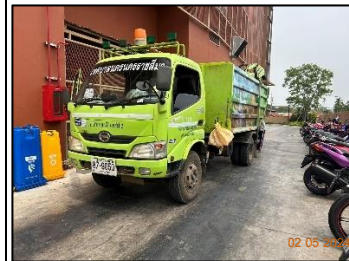
รูปที่ 2.37 รถเก็บขนมูลฝอยของ เทศบาลนครนครราชสีมา

- ประสานงานให้รถเก็บขนมูลฝอยของเทศบาลนคร นครราชสีมา มาจัดเก็บมูลฝอยประจำไม่มีการ ตกค้าง	- โครงการมีการประสานงานให้รถเก็บขน มูลฝอยของเทศบาลนครนครราชสีมาเข้ามา จัดเก็บมูลฝอยทุกวัน โดยไม่มีมูลฝอย ตกค้าง ขยะอันตรายจัดเก็บเดือนละ 1 ครั้ง โดยเทศบาลนครนครราชสีมา (รูปที่ 2.37)	- ไม่พบปัญหา

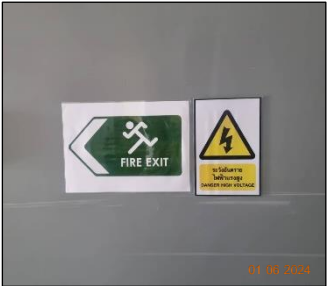
รูปที่ 2.41 ป้ายเตือนบริเวณ ห้องหม้อแปลงไฟฟ้า

ผลกระทบสิ่งแวดล้อม	มาตรการป้องกันและแก้ไขผลกระทบสิ่งแวดล้อม	รายละเอียดการปฏิบัติจริง	ปัญหาและแนวทางแก้ไข	อ้างอิง
3. คุณค่าการใช้ประโยชน์ ของมนุษย์ 3.6 ระบบไฟฟ้า (ต่อ)	- ติดป้ายเตือนแสดงข้อความ “อันตรายไฟฟ้าแรงสูง” และ “เฉพาะเจ้าหน้าที่ที่เกี่ยวข้องเท่านั้น” ให้เห็น ชัดเจนติดไว้ที่จุดติดตั้งหม้อแปลงไฟฟ้า	- โครงการมีการติดป้ายเตือนแสดงข้อความ “อันตรายไฟฟ้าแรงสูง” และ “เฉพาะ เจ้าหน้าที่ที่เกี่ยวข้องเท่านั้น” โดยติดตั้ง ให้เห็นชัดเจนที่จุดติดตั้งหม้อแปลงไฟฟ้า (รูปที่ 2.41)	- ไม่พบปัญหา

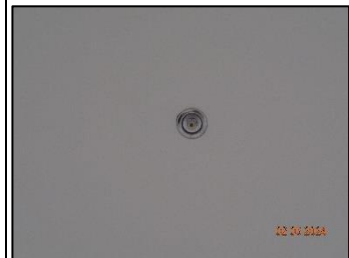
ระบบหัวกระจายน้ำดับเพลิง อัตโนมัติ (Sprinkler System) รูปที่ 2.48 ระบบป้องกันอัคคีภัย (ต่อ)

ผลกระทบสิ่งแวดล้อม	มาตรการป้องกันและแก้ไขผลกระทบสิ่งแวดล้อม	รายละเอียดการปฏิบัติจริง	ปัญหาและแนวทางแก้ไข	อ้างอิง
3. คุณค่าการใช้ประโยชน์ ของมนุษย์ 3.8 การป้องกันอัคคีภัย (ต่อ)	6) ระบบหัวกระจายน้ำดับเพลิงอัตโนมัติ (Sprinkler System) เป็นระบบท่อเปียก มีน้ำอยู่ในท่อตลอดเวลา ซึ่งสามารถทำงานได้ทันทีเมื่อเกิดเพลิงไหม้ โดยสามารถเปิดออกทันทีที่มีความร้อนสูงขึ้นจนถึง อุณหภูมิทำงานจะติดตั้งไว้ทุกชั้นภายในห้องพัก ทุกห้อง ร้านค้า ห้องประชุม ห้องออกกำลังกาย ห้องเก็บของ ห้องสำนักงาน ส่วนต้อนรับ ห้องปฐมพยาบาล ห้องน้ำชาย-หญิง ห้องน้ำ คนพิการ เป็นต้น และบริเวณทางเดินทั่วทั้งอาคาร	- โครงการจัดให้มีระบบป้องกันอัคคีภัย โดยจัดให้มีเครื่องสูบน้ำดับเพลิง (Fire Pump) ชนิดเครื่องยนต์ดีเซล จำนวน 1 เครื่อง, ระบบท่อยืน (Stand Pipe) ขนาด เส้นผ่านศูนย์กลาง 6 นิ้ว จำนวน 3 ท่อ, หัวรับน้ำดับเพลิงภายนอกอาคารจำนวน 2 ชุด พร้อม Check Valve จำนวน 1 ชุด, ถังดับเพลิงชนิด CO ₂ ขนาด 10 ปอนด์ ติดตั้งไว้ในห้องเครื่องไฟฟ้า ห้อง เครื่องกำเนิดไฟฟ้าสำรอง และห้องเครื่อง MDB ,ตู้เก็บสายฉีดน้ำดับเพลิงพร้อม อุปกรณ์ และระบบหัวกระจายน้ำดับเพลิง อัตโนมัติ ตามที่มาตรการกำหนดอย่าง ครบครัน (รูปที่ 2.48)	- ไม่พบปัญหา

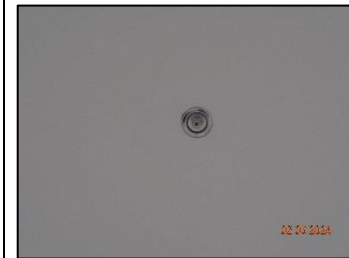
Smoke Detector รูปที่ 2.49 ระบบเตือนอัคคีภัย(ต่อ)

ผลกระทบสิ่งแวดล้อม	มาตรการป้องกันและแก้ไขผลกระทบสิ่งแวดล้อม	รายละเอียดการปฏิบัติจริง	ปัญหาและแนวทางแก้ไข	อ้างอิง
3. คุณค่าการใช้ประโยชน์ ของมนุษย์ 3.8 การป้องกันอัคคีภัย (ต่อ)	2) เครื่องตรวจจับควัน (Smoke Detector) เป็นตัวรับกลุ่มควันที่เกิดจากเพลิงไหม้ภายใน อาคารและส่งสัญญาณไปยังแผงควบคุม เพื่อให้ เจ้าหน้าที่ในห้องควบคุมทราบ และส่งสัญญาณ แจ้งเหตุให้ทราบทั่วทั้งอาคาร ซึ่งโครงการจะติดตั้ง เครื่องตรวจจับควัน ไว้ทุกชั้นของอาคาร ภายใน ห้องพักทุกห้อง ห้องประชุม ห้องเก็บของ ห้องออก กำลังกาย ห้องสำนักงาน ส่วนต้อนรับ ห้องเก็บ กระเป๋า ห้องปฐมพยาบาล ห้องเครื่องไฟฟ้า ห้องน้ำ ชาย-หญิง ห้องน้ำคนพิการ ห้องซ่อมบำรุง ห้องควบคุม ห้องเก็บเอกสาร ห้อง Boiler Room ห้องเครื่อง Chiller ห้องเก็บอุปกรณ์ ห้องฝึกสอน ห้องซักรีด ห้องเก็บผ้า ห้องพักแม่บ้าน ห้องเครื่อง สูบน้ำ ห้องพักมูลฝอยรวม โถงลิฟต์ โถงลิฟต์ ดับเพลิง บันได ST-1 ST-2 ST-3 และ ST4 และ บริเวณทางเดินทั่วทั้งอาคาร เป็นต้น	- โครงการจัดให้มีระบบเตือนอัคคีภัย โดยจัดให้มีแผงควบคุม (Fire Alarm Control Panel : FCP), เครื่องตรวจจับ ควัน (Smoke Detector), อุปกรณ์ ตรวจจับความร้อน (Heat Detector), เครื่องแจ้งเหตุโดยใช้มือดึง (Fire Alarm Manual Station) และกริ่งสัญญาณ เตือนอัคคีภัย (Alarm Bell) ตามที่ มาตรการกำหนดไว้อย่างเคร่งครัด (รูปที่ 2.49)	- ไม่พบปัญหา

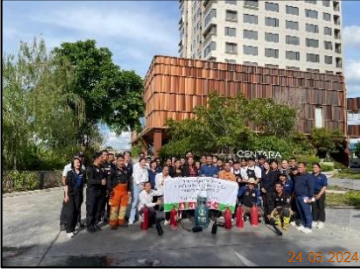
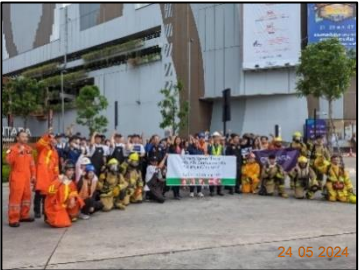
<p>รูปที่ 2.53 ซ้อมแผนอพยพหนีไฟประจำปี 2567</p>

ผลกระทบสิ่งแวดล้อม	มาตรการป้องกันและแก้ไขผลกระทบสิ่งแวดล้อม	รายละเอียดการปฏิบัติจริง	ปัญหาและแนวทางแก้ไข	อ้างอิง
<p>3. คุณค่าการใช้ประโยชน์ของมนุษย์</p> <p>3.8 การป้องกันอัคคีภัย (ต่อ)</p>	<p>- จัดให้มีการซักซ้อมการอพยพหนีไฟเป็นประจำอย่างน้อย ปีละ 1 ครั้ง โดยติดต่อประสานกับเจ้าหน้าที่ของสถานีดับเพลิงเทศบาลนครนครราชสีมาให้มาจัดอบรมและซักซ้อมแผนอพยพหนีไฟให้กับโครงการ</p>	<p>- โครงการมีแผนการซักซ้อมการอพยพหนีไฟเป็นประจำอย่างน้อย ปีละ 1 ครั้ง โดยติดต่อประสานกับเจ้าหน้าที่ของสถานีดับเพลิงเทศบาลนครนครราชสีมาให้มาจัดอบรมและซักซ้อมแผนอพยพหนีไฟให้กับโครงการ ประจำปี 2567 โครงการได้จัดให้มีการฝึกอบบรมดับเพลิงขั้นพื้นฐานและซักซ้อม การอพยพหนีไฟร่วมกับห้างสรรพสินค้า เซ็นทรัล พลาซ่า โคราช เมื่อวันที่ 24 พฤษภาคม 2567 (รูปที่ 2.53) (ภาคผนวกที่ 9)</p>	<p>- ไม่พบปัญหา</p>

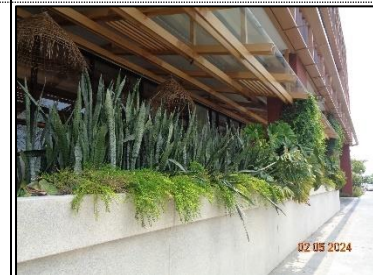
<p>รูปที่ 2.54 พื้นที่สีเขียว บริเวณชั้น 1</p>

- โครงการจัดให้มีพื้นที่สีเขียวบริเวณชั้นที่ 1 เพื่อช่วยลดความร้อนที่จะเข้ามาในอาคาร	- โครงการจัดให้มีพื้นที่สีเขียวบริเวณชั้น 1 เพื่อช่วยลดความร้อนที่จะเข้ามาในอาคาร (รูปที่ 2.54)	- ไม่พบปัญหา

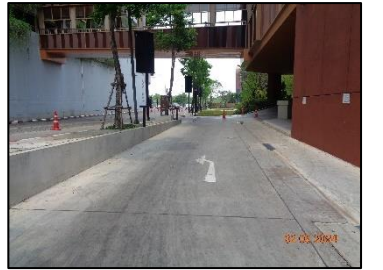
รูปที่ 2.55 ทางเข้า-ออกที่เชื่อมต่อกับถนนส่วนบุคคลออกสู่ถนนมิตรภาพ

ผลกระทบสิ่งแวดล้อม	มาตรการป้องกันและแก้ไขผลกระทบสิ่งแวดล้อม	รายละเอียดการปฏิบัติจริง	ปัญหาและแนวทางแก้ไข	อ้างอิง
3. คุณค่าการใช้ประโยชน์ ของมนุษย์ 3.10 การจราจร	- จัดให้มีทางเข้า-ออก 1 จุด เชื่อมต่อกับถนนส่วนบุคคล (ที่ได้รับภาระจ่ายอม) เท่านั้น ออกสู่ถนนทางหลวงแผ่นดินหมายเลข 2 (ถนนมิตรภาพ)	- โครงการจัดให้มีทางเข้า-ออก 1 จุด เชื่อมต่อกับถนนส่วนบุคคล (ที่ได้รับภาระจ่ายอม) เท่านั้น ออกสู่ถนนทางหลวงแผ่นดินหมายเลข 2 (ถนนมิตรภาพ) (รูปที่ 2.55)	- ไม่พบปัญหา

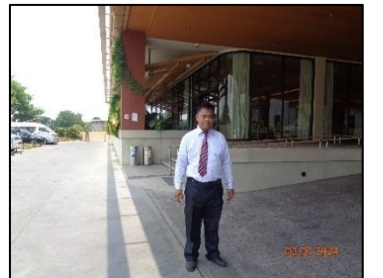
รูปที่ 2.56 เจ้าหน้าที่รักษาความปลอดภัย

- จัดให้มีเจ้าหน้าที่รักษาความปลอดภัย อำนาจความสะดวกด้านการจราจรให้กับผู้มาใช้บริการในการเดินทางเข้าและออกจากโครงการ โดยเน้นให้รถสามารถเข้าโครงการได้อย่างสะดวกและรวดเร็ว	- โครงการจัดให้มีเจ้าหน้าที่รักษาความปลอดภัย อำนาจความสะดวกด้านการจราจรให้กับผู้มาใช้บริการในการเดินทางเข้าและออกจากโครงการ โดยเน้นให้รถสามารถเข้าโครงการได้อย่างสะดวกและรวดเร็ว (รูปที่ 2.56)	- ไม่พบปัญหา

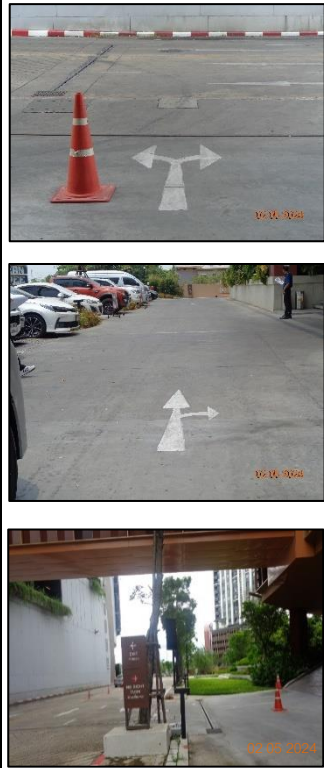
<p>รูปที่ 2.7 ป้ายและสัญลักษณ์จราจรภายในพื้นที่โครงการ</p>

ผลกระทบสิ่งแวดล้อม	มาตรการป้องกันและแก้ไขผลกระทบสิ่งแวดล้อม	รายละเอียดการปฏิบัติจริง	ปัญหาและแนวทางแก้ไข	อ้างอิง
3. คุณค่าการใช้ประโยชน์ของมนุษย์ 3.10 การจราจร	<ul style="list-style-type: none"> - จัดให้มีป้ายสัญญาณจราจรให้ชัดเจนทั้งบนพื้นทาง (แสดงทิศทางการจราจร และการแบ่งช่องจราจร) และป้ายแนะนำการจัดการจราจรบริเวณโครงการ รวมทั้งให้มีการติดตั้งป้ายสัญญาณเตือนบริเวณจุดเสี่ยงอุบัติเหตุ เช่น บริเวณทางแยกหรือบริเวณหัวมุมต่าง ๆ เพื่อช่วยลดอุบัติเหตุในการเดินทางและไม่ก่อให้เกิด ความสับสนของผู้ขับขี่ ทำให้การเคลื่อนตัวของรถในโครงการและบริเวณทางเข้า-ออกโครงการสามารถทำได้เป็นอย่างดีและปลอดภัย 	<ul style="list-style-type: none"> - โครงการจัดให้มีป้ายสัญญาณจราจรชัดเจนบนพื้นทาง ตามที่มาตรการฯ กำหนด เพื่อช่วยลดอุบัติเหตุในการเดินทางและไม่ก่อให้เกิดความสับสนของผู้ขับขี่ ทำให้การเคลื่อนตัวของรถในโครงการและบริเวณทางเข้า-ออกโครงการสามารถทำได้เป็นอย่างดีและปลอดภัย (รูปที่ 2.7) 	<ul style="list-style-type: none"> - ไม่พบปัญหา

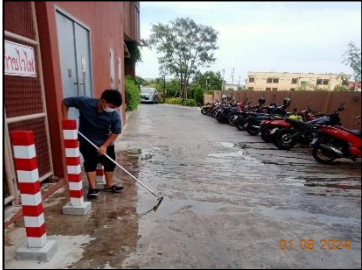
ผลกระทบสิ่งแวดล้อม	มาตรการป้องกันและแก้ไขผลกระทบสิ่งแวดล้อม	รายละเอียดการปฏิบัติจริง	ปัญหาและแนวทางแก้ไข	อ้างอิง
4. คุณค่าคุณภาพชีวิต 4.3 สุขภาพ 1) ด้านสุขภาพกาย - โรคระบบทางเดินหายใจ	- ชีดล้างทำความสะอาดถนนและทางวิ่งภายในโครงการอย่างสม่ำเสมอ	- โครงการจัดให้มีเจ้าหน้าที่คอยทำความสะอาดถนนภายในพื้นที่โครงการโดยชีดล้างถนนเป็นประจำอย่างสม่ำเสมอ (รูปที่ 2.4)	- ไม่พบปัญหา

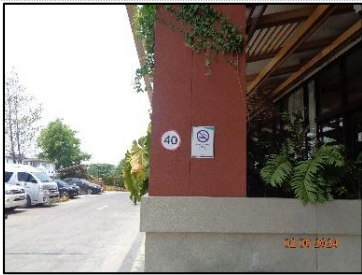
รูปที่ 2.3 ป้ายจำกัดความเร็วรถไม่เกิน 40 กม./ชม.

รูปที่ 2.4 เจ้าหน้าที่ทำความสะอาดถนนภายในโครงการ
	- ควบคุมความเร็วของรถภายในโครงการ เช่น บ้ายจำกัดความเร็ว เพื่อไม่ให้เกิดการฟุ้งกระจายของฝุ่นบนผิวถนน	- โครงการมีการควบคุมความเร็วของรถภายในโครงการ โดยจัดให้มีป้ายจำกัดความเร็วของรถไม่เกิน 40 กม./ชม. เพื่อไม่ให้เกิดการฟุ้งกระจายของฝุ่นบนผิวถนน (รูปที่ 2.3)	- ไม่พบปัญหา

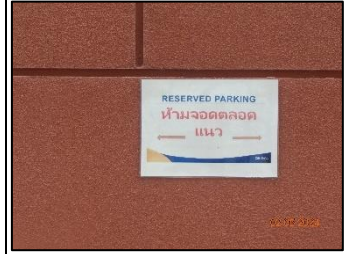
<p>รูปที่ 2.59 ป้ายห้ามจอดรถบริเวณทางเข้า-ออกจากพื้นที่โครงการและตลอดแนวถนนส่วนบุคคล</p>

ผลกระทบสิ่งแวดล้อม	มาตรการป้องกันและแก้ไขผลกระทบสิ่งแวดล้อม	รายละเอียดการปฏิบัติจริง	ปัญหาและแนวทางแก้ไข	อ้างอิง
<p>4. คุณค่าคุณภาพชีวิต</p> <p>4.3 สุขภาพ</p> <p>1) ด้านสุขภาพกาย</p> <p>- โรคระบบทางเดินหายใจ</p>	<p>- ติดตั้งป้ายห้ามจอดรถยนต์บริเวณที่จอดรถให้เห็นได้อย่างชัดเจน และทั่วถึง</p>	<p>- โครงการได้ติดป้ายห้ามจอดรถยนต์บริเวณทางเข้า-ออกจากพื้นที่โครงการและตลอดแนวถนนส่วนบุคคลเพื่อให้เกิดความคล่องตัวในการเดินรถยนต์และไม่กีดขวางทางการจราจรของรถยนต์ที่จะเข้า-ออกจากพื้นที่โครงการ (รูปที่ 2.59)</p>	<p>- ไม่พบปัญหา</p>

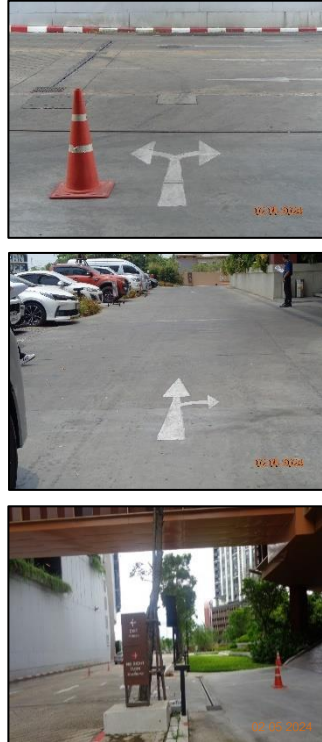
<p>รูปที่ 2.7 ป้ายและสัญลักษณ์จราจรภายในพื้นที่โครงการ</p>

ผลกระทบสิ่งแวดล้อม	มาตรการป้องกันและแก้ไขผลกระทบสิ่งแวดล้อม	รายละเอียดการปฏิบัติจริง	ปัญหาและ แนวทางแก้ไข	อ้างอิง
<p>4. คุณค่าคุณภาพชีวิต</p> <p>4.3 สุขภาพ</p> <p>1) ด้านสุขภาพกาย</p> <p>- โรคระบบทางเดินหายใจ</p>	<p>- จัดทำเครื่องหมายจราจรบนพื้นทางแบ่งช่องจราจร การเดินรถให้ชัดเจนรวมทั้งป้ายต่างๆ เพื่อให้การเคลื่อนตัวของรถในโครงการ และบริเวณทางเข้าออกโครงการสามารถทำได้อย่างดี รวดเร็ว ถูกต้อง และปลอดภัย</p>	<p>- โครงการจัดให้มีป้ายสัญญาณจราจรชัดเจนบนพื้นทาง ตามที่มาตรการฯ กำหนด เพื่อช่วยลดอุบัติเหตุในการเดินรถและไม่ก่อให้เกิดความสับสนของผู้ขับขี่ทำให้การเคลื่อนตัวของรถในโครงการและบริเวณทางเข้า-ออกโครงการสามารถทำได้อย่างดีและปลอดภัย (รูปที่ 2.7)</p>	<p>- ไม่พบปัญหา</p>

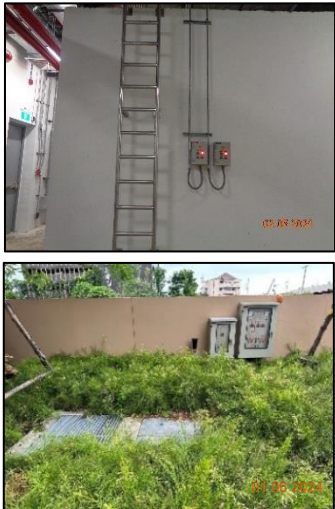
<p>รูปที่ 2.12 ระบบบำบัดน้ำเสีย</p>

ผลกระทบสิ่งแวดล้อม	มาตรการป้องกันและแก้ไขผลกระทบสิ่งแวดล้อม	รายละเอียดการปฏิบัติจริง	ปัญหาและแนวทางแก้ไข	อ้างอิง
<p>4. คุณค่าคุณภาพชีวิต</p> <p>4.3 สุขภาพ (ต่อ)</p> <p>1) ด้านสุขภาพกาย (ต่อ)</p> <p>- โรคผิวหนัง</p>	<p>- จัดให้มีระบบบำบัดน้ำเสียชนิดเติมอากาศแบบตะกอนเร่ง (Activated Sludge) จำนวน 1 ชุด ออกแบบรองรับน้ำเสียได้ปริมาณ 300 ลูกบาศก์เมตร/วัน เพื่อบำบัดน้ำเสียให้ได้คุณภาพตามมาตรฐาน น้ำทิ้งจากอาคารประเภท ก โดยมีค่า BOD ในน้ำทิ้ง ไม่เกิน 20 มิลลิกรัม/ลิตร ก่อนระบายผ่านถนนส่วนบุคคล และไหลลงสู่คลองส่งน้ำสายใหญ่ฝั่งซ้ายประตูละบายน้ำคนชุมต่อไป</p>	<p>- โครงการจัดให้มีระบบบำบัดน้ำเสียชนิดเติมอากาศจำนวน 1 ชุด ออกแบบรองรับน้ำเสียได้ปริมาณ 300 ลูกบาศก์เมตร/วัน ปัจจุบันมีปริมาณน้ำเสียน้อยมาก ระบบบำบัดยังสามารถรองรับปริมาณ น้ำเสียที่เกิดขึ้นได้ โดยในช่วงเดือน ม.ค- มิ.ย.67 ระบบบำบัดน้ำเสียมีประสิทธิภาพอยู่ในช่วง ร้อยละ 91.44-98.81 ค่า BOD₅ ในน้ำทิ้งหลังผ่านการบำบัดมีค่าเท่ากับ 5.0-11.1 มิลลิกรัม/ลิตร ซึ่งระบบบำบัดสามารถบำบัดน้ำเสียให้ได้คุณภาพตามมาตรฐาน น้ำทิ้งก่อนระบายผ่านถนนส่วนบุคคล (ที่โครงการได้รับภาระจ่ายอม) และไหลลงสู่คลองส่งน้ำสายใหญ่ฝั่งซ้าย ประตูละบายน้ำคนชุมต่อไป (รูปที่ 2.12)</p>	<p>- ไม่พบปัญหา</p>
