ภาคผนวกที่ 7

ภาพถ่ายผลการปฏิบัติตามมาตรการป้องกันและแก้ไขผลกระทบสิ่งแวดล้อม
และติดตามตรวจสอบคุณภาพสิ่งแวดล้อม

ภาพถ่ายผลการปฏิบัติตามมาตรการป้องกันและแก้ไขผลกระทบสิ่งแวดล้อมและติดตามตรวจสอบคุณภาพสิ่งแวดล้อม
โครงการ MODIZ RATCHADA 32 (ระยะดำเนินการ) ประจำเดือนมกราคม-มิถุนายน 2567

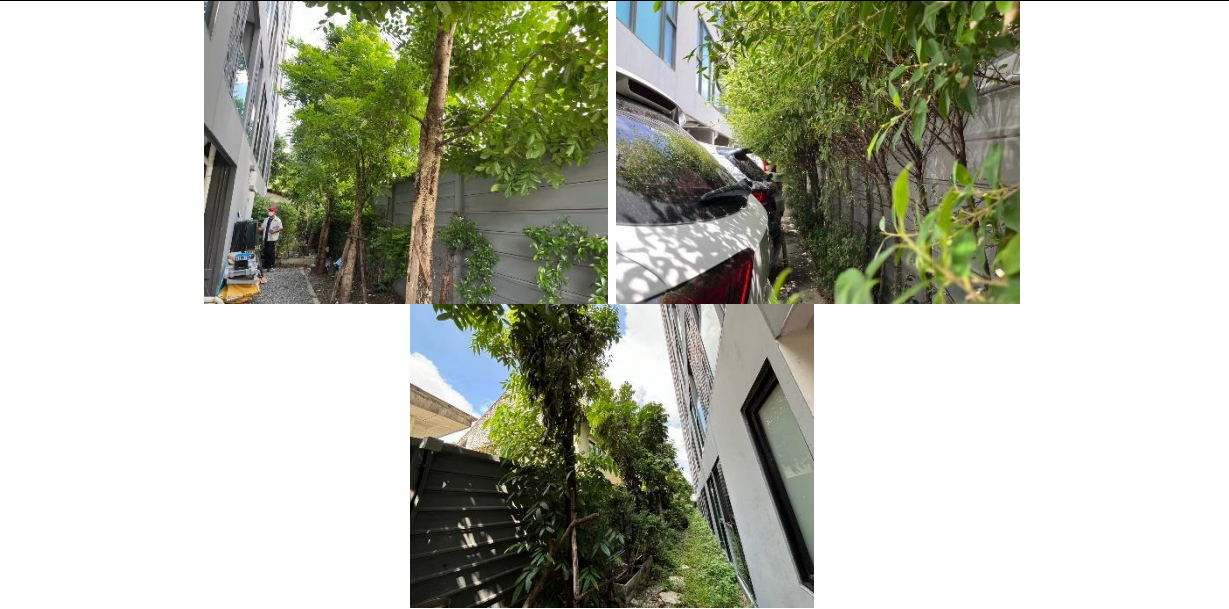
รูปที่ ๗.1 ร้วโดยรอบพื้นที่โครงการ

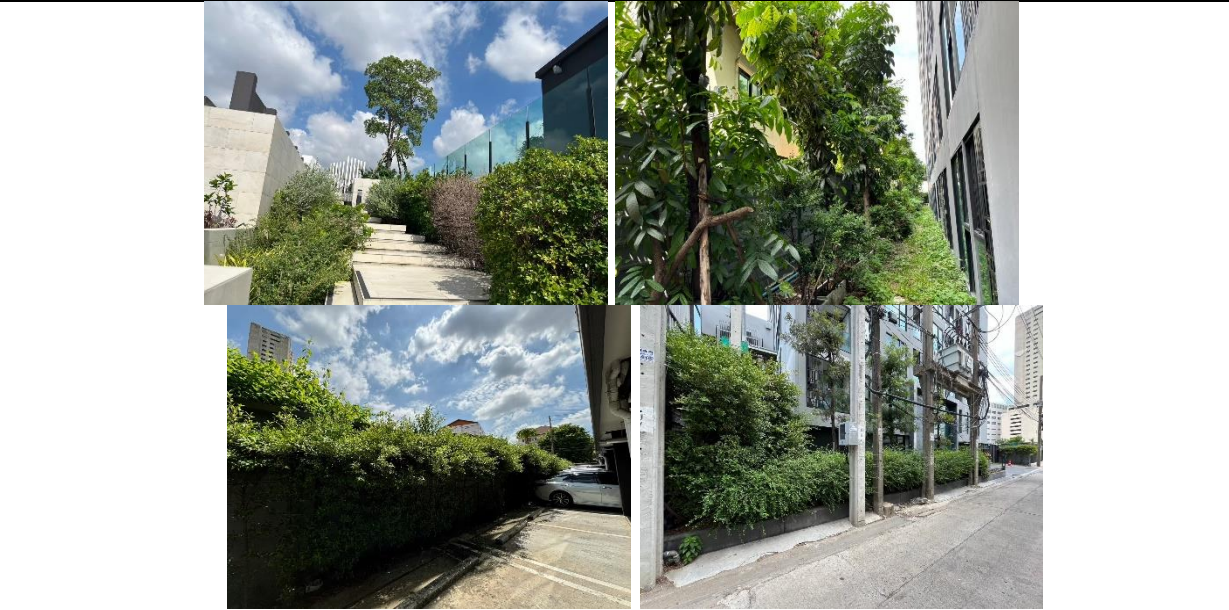
รูปที่ ๗.2 ไม้ยืนต้น ไม้พุ่ม ตลอดจนไม้คลุมดินไว้บริเวณโดยรอบพื้นที่โครงการ

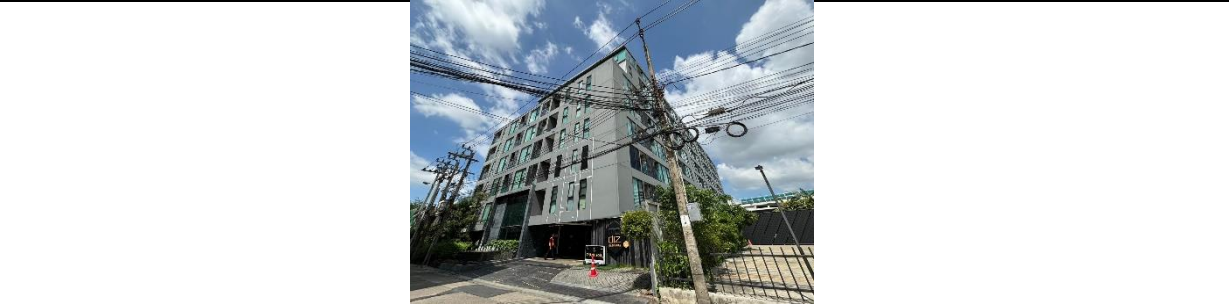
รูปที่ ๗.3 ทางลาดชันก่อนเข้าโครงการ

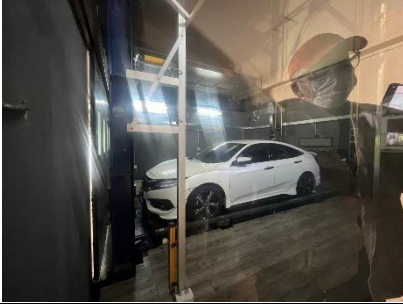
รูปที่ ผ7.4 ระบบที่จอดรถแบบอัตโนมัติ

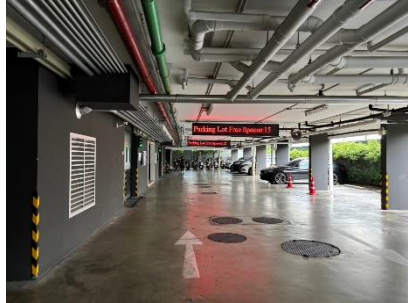
รูปที่ ผ7.5 ที่จอดรถบริเวณชั้นที่ 1

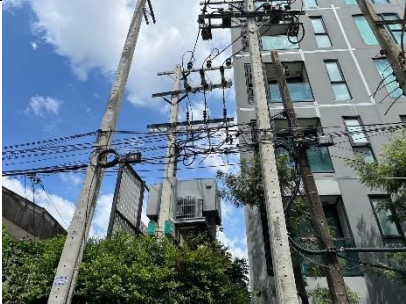
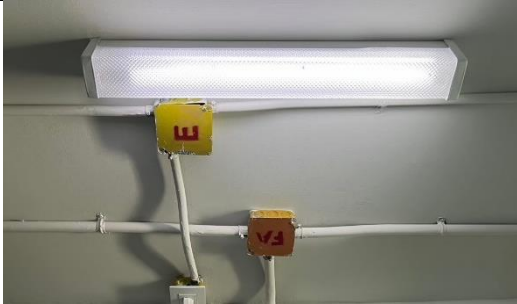
รูปที่ ผ7.38 หม้อแปลงไฟฟ้าแรงสูง	รูปที่ ผ7.39 หลอดไฟ Light Emitting Diode (LED)

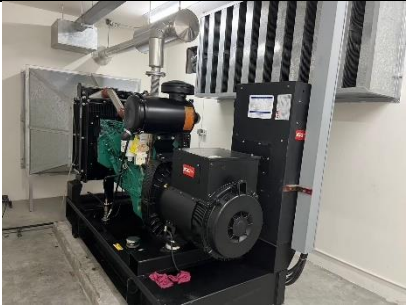
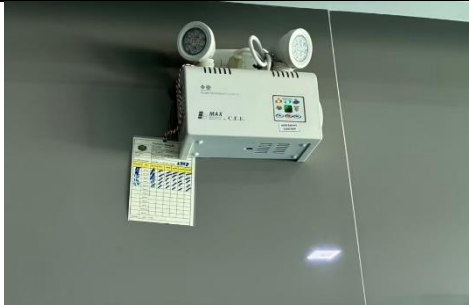
รูปที่ ผ7.40 เครื่องกำเนิดไฟฟ้าฉุกเฉิน (Generator)	รูปที่ ผ7.41 ระบบไฟฟ้าฉุกเฉินแบตเตอรี่

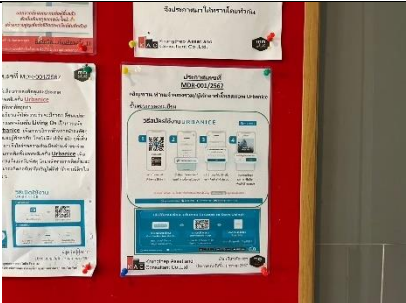
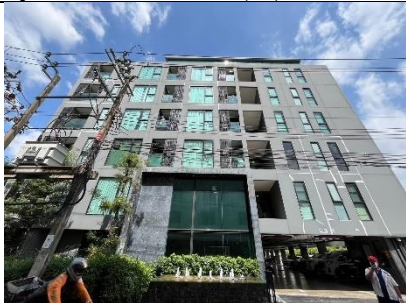
รูปที่ ผ7.44 LINE กลุ่มของโครงการ	รูปที่ ผ7.45 ช่องหน้าต่างโครงการ

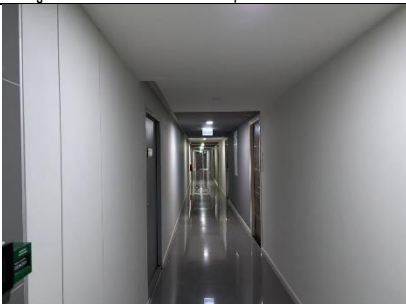
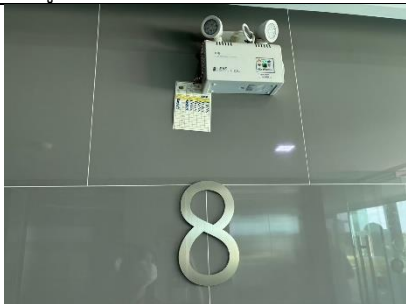
รูปที่ ผ7.46 การติดตั้งหลอดไฟในโครงการ	รูปที่ ผ7.47 เลขชั้นที่ชัดเจน

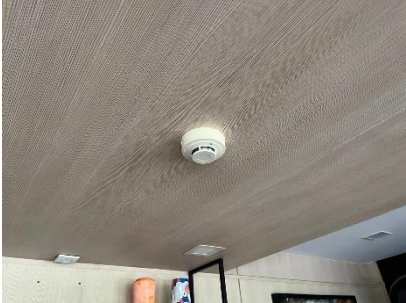
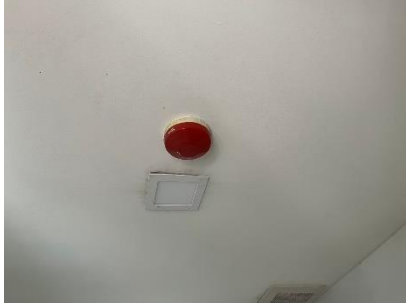
รูปที่ ผ7.52 เครื่องตรวจจับควัน (Smoke Detector)	รูปที่ ผ7.53 เครื่องตรวจจับความร้อน (Heat Detector)

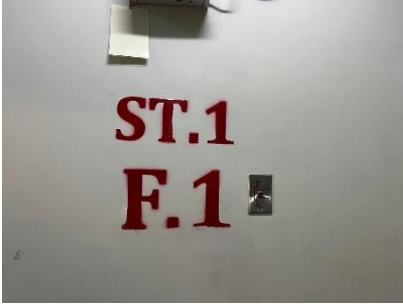
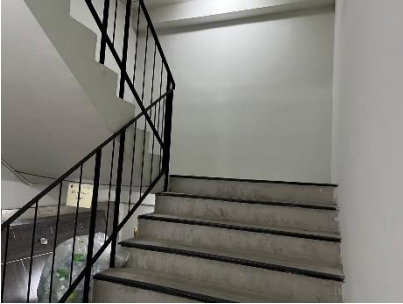
รูปที่ ผ7.56 บันได ST-1 (บันไดหลัก และบันไดหนีไฟ)
