ภาพถ่ายผลการปฏิบัติตามมาตรการป้องกันและแก้ไขผลกระทบสิ่งแวดล้อม และมาตรการติดตามตรวจสอบคุณภาพสิ่งแวดล้อม  
โครงการ THE CAPITAL (ระยะดำเนินการ)  
ประจำเดือนมกราคม-มิถุนายน 2567

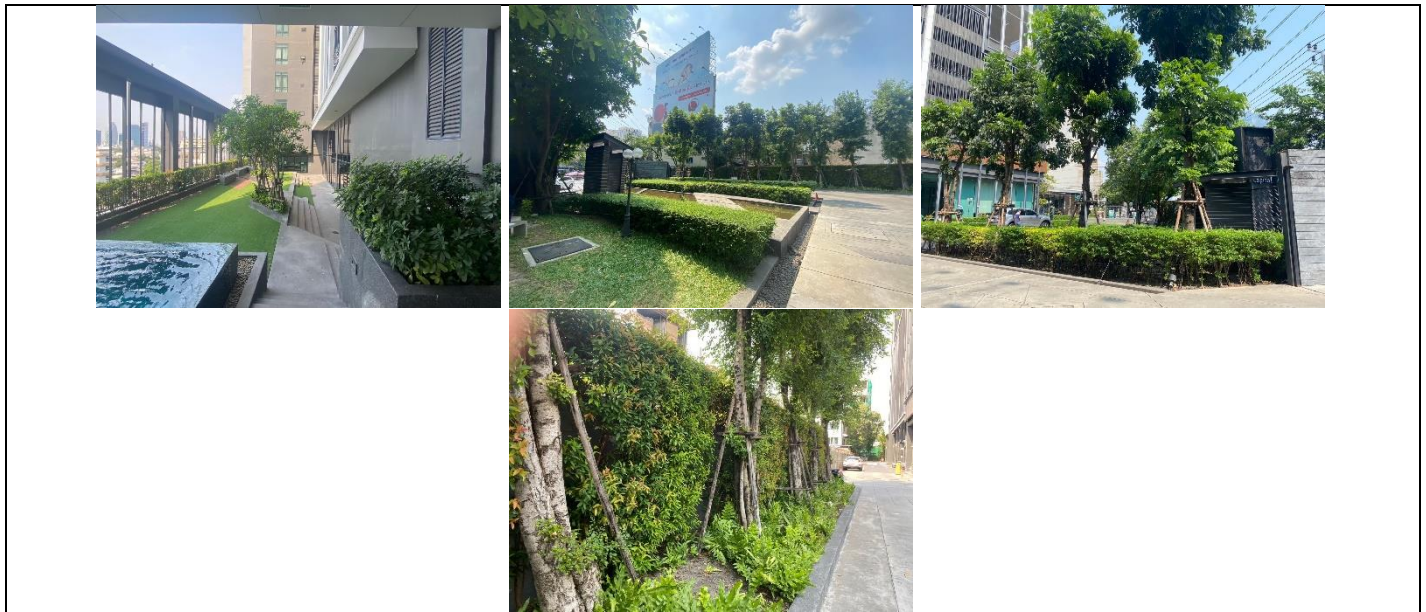
รูปที่ ผ7.1 พื้นที่สีเขียวทั้งหมดของโครงการ

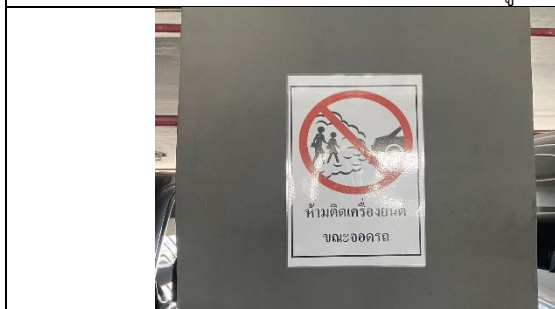
รูปที่ ผ7.2 ป้ายเตือน "ห้ามติดเครื่องยนต์ขณะจอด" ในพื้นที่จอดรถ

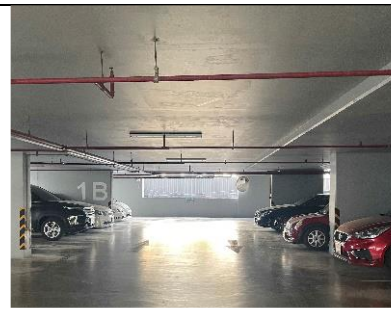
รูปที่ ผ7.3 ช่องระบายอากาศบริเวณพื้นที่จอดรถ

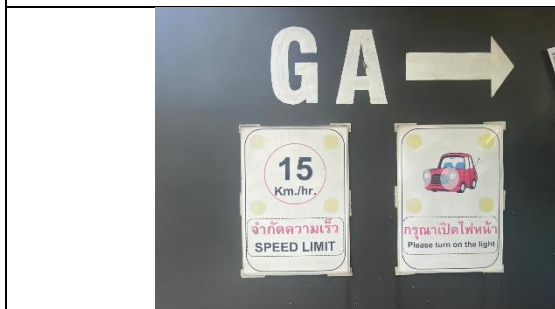
รูปที่ ผ7.4 ป้ายจำกัดความเร็วยานพาหนะในพื้นที่โครงการ ไม่เกิน 15 กม./ชม.

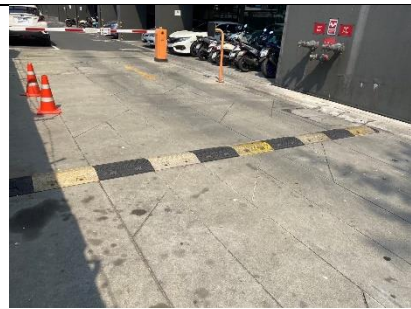
รูปที่ ผ7.5 สันนูน

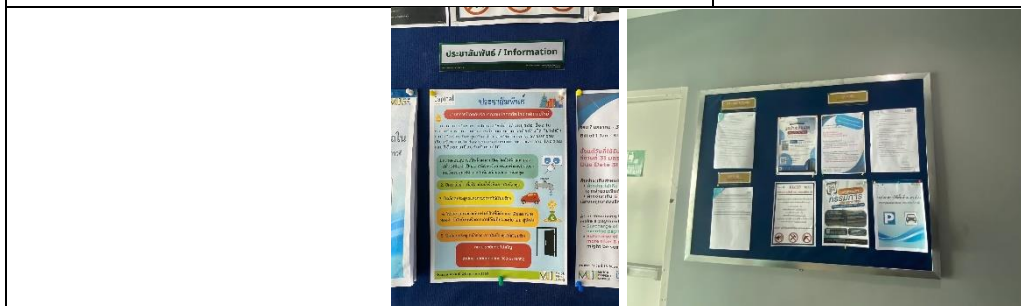
รูปที่ ผ7.6 ป้ายประหยัดน้ำ ประหยัดไฟ โดยติดบริเวณบอร์ดประชาสัมพันธ์ ติดป้ายในพื้นที่ส่วนกลางของอาคาร

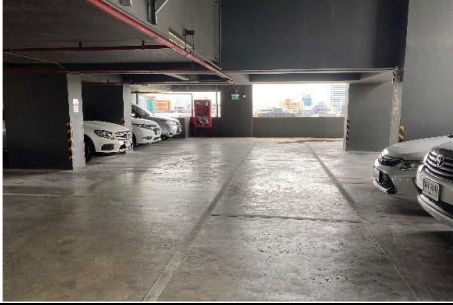
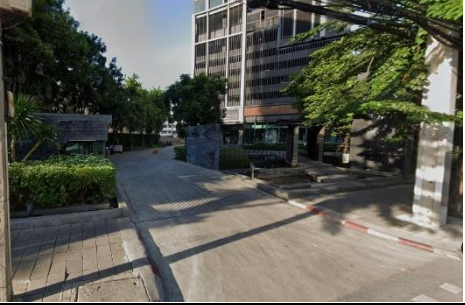
รูปที่ ผ7.7 พื้นที่จอดรถ	รูปที่ ผ7.8 บริเวณทางเข้า-ออกของโครงการ อยู่ด้านถนนดินแดง

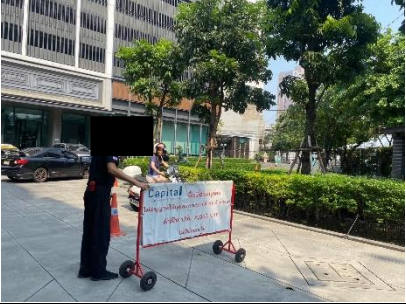
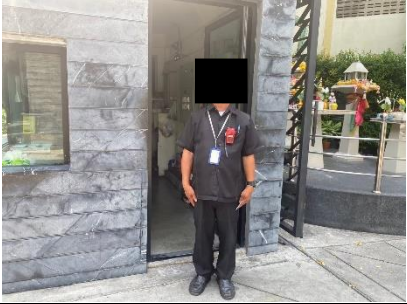
รูปที่ ผ7.9 เจ้าหน้าที่รักษาความปลอดภัย

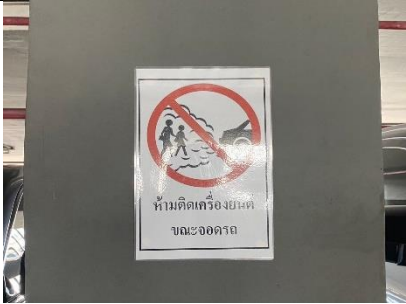
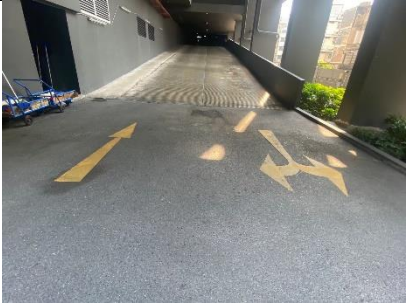
รูปที่ ผ7.10 ป้ายเตือน "ห้ามติดเครื่องยนต์ขณะจอด"	รูปที่ ผ7.11 ลูกศรแสดงทิศทาง

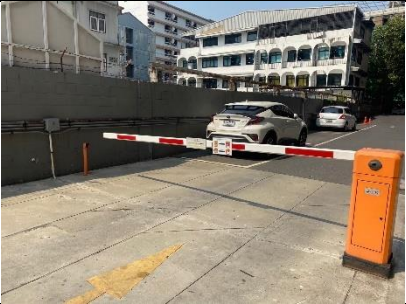
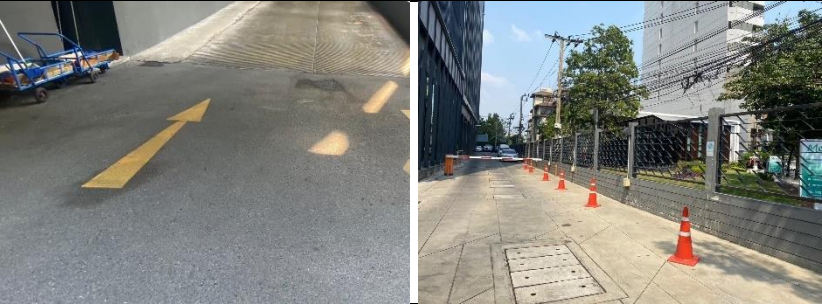
รูปที่ ผ7.12 ป้ายสัญญาณจราจร

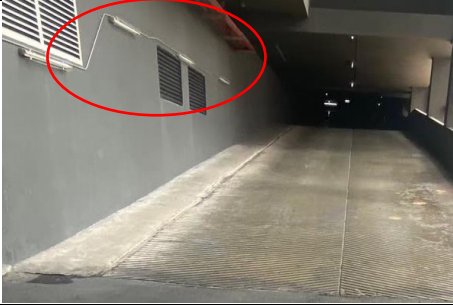
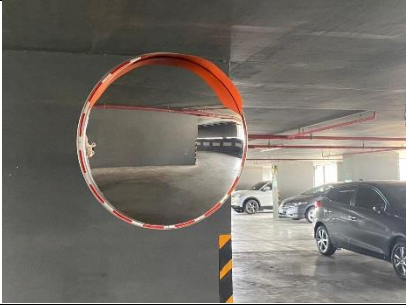
รูปที่ ผ7.13 ไฟแสงสว่าง	รูปที่ ผ7.14 กระงกโค้ง

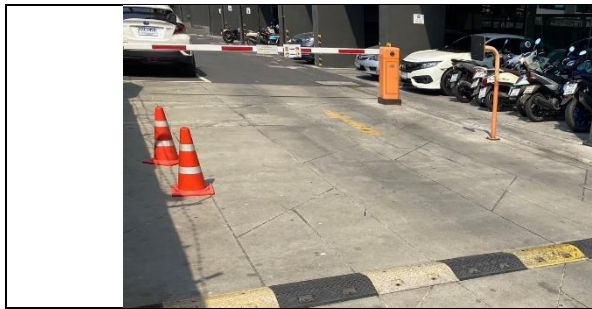
รูปที่ ๗7.15 ระบบบัตรอิเล็กทรอนิกส์ (Easy Pass) สำหรับรถยนต์ของผู้ที่พักอาศัยในโครงการ

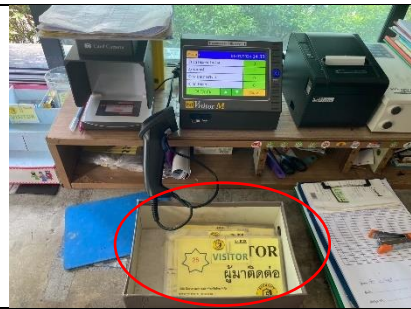
รูปที่ ๗7.16 บัตรสำหรับผู้ที่มาติดต่อผู้พักอาศัยในโครงการ

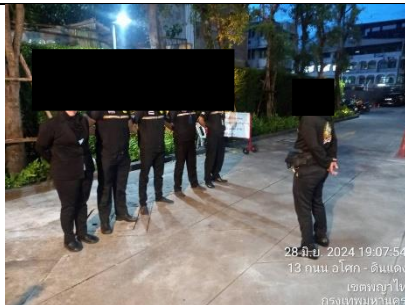
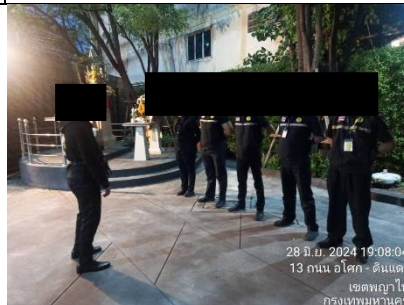
รูปที่ ๗7.17 การอบรมเจ้าหน้าที่รักษาความปลอดภัย ด้านการจราจร

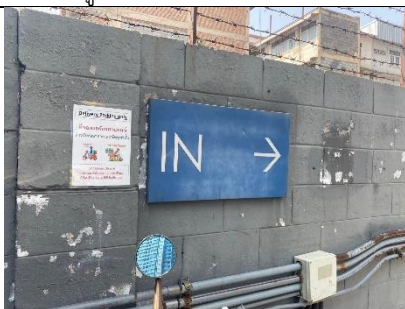
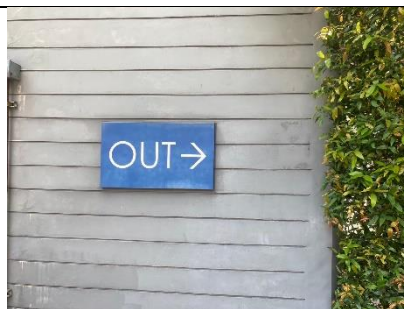
รูปที่ ๗7.18 ป้ายแสดงทางเข้า-ออก

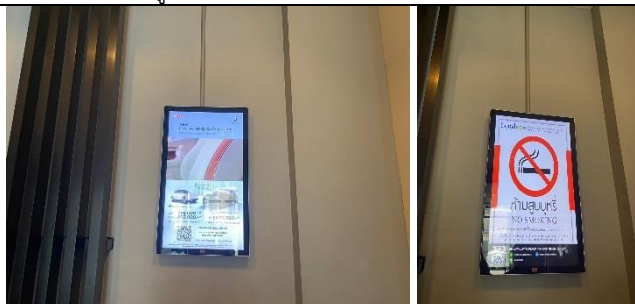
รูปที่ ๗7.19 การประชาสัมพันธ์ผ่านจอดิจิทัล บริเวณหน้าลิฟท์

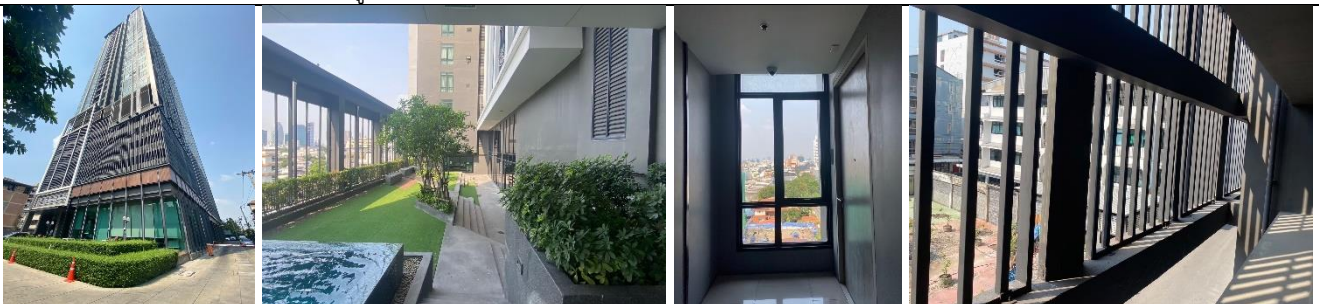
รูปที่ ๗7.20 ลักษณะตัวอาคาร และช่องระบายอากาศภายในอาคาร

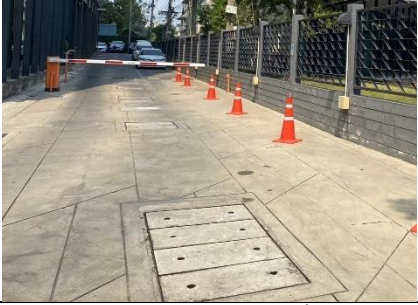
รูปที่ ๗7.31 ระบบบำบัดน้ำเสีย	รูปที่ ๗7.32 เจ้าหน้าที่ตรวจสอบควบคุมระบบบำบัดน้ำเสีย

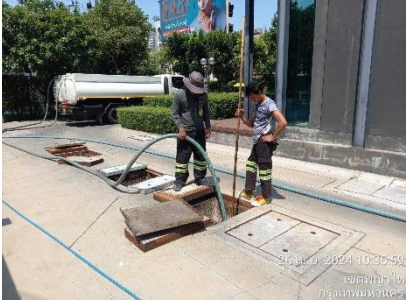
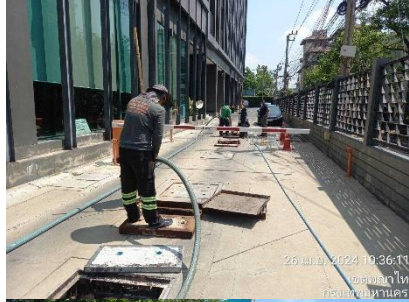
รูปที่ ๗7.33 สำนักงานเขตพญาไท เข้าสู่ตะกอน

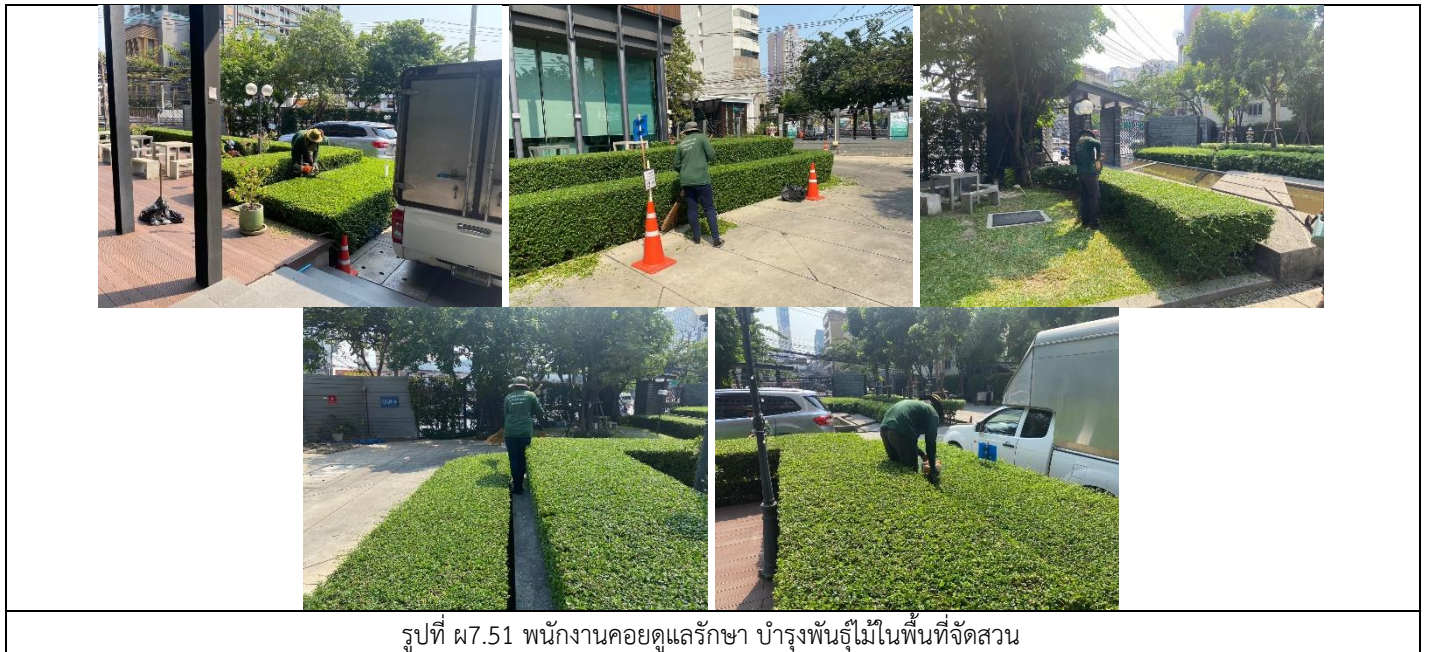
รูปที่ ผ7.51 พนักงานคอยดูแลรักษา บำรุงพันธุ์ไม้ในพื้นที่จัดสวน
