ตารางที่ 3-1 สรุปผลการปฏิบัติตามมาตรการป้องกันและแก้ไขผลกระทบสิ่งแวดล้อม (ระยะดำเนินการ) (ต่อ-74)

สรุปผลการปฏิบัติตามมาตรการป้องกันและแก้ไขผลกระทบสิ่งแวดล้อม
โครงการ CP TOWER NORTH PARK (ระยะดำเนินการ)
ระหว่างเดือนมกราคม – มิถุนายน 2567

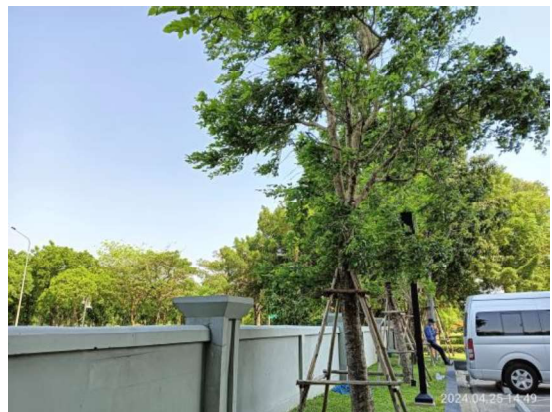
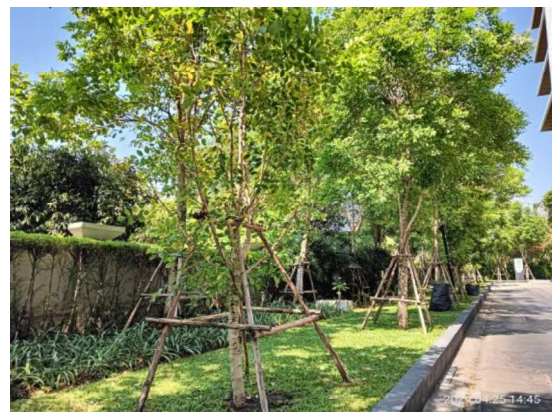
รูปที่ 3-2 พื้นที่สีเขียวภายในโครงการ

| องค์ประกอบทางสิ่งแวดล้อมและคุณค่าต่าง ๆ | ผลกระทบต่อสิ่งแวดล้อมที่สำคัญ | มาตรการป้องกันและแก้ไขผลกระทบสิ่งแวดล้อม | รายละเอียดการปฏิบัติตามมาตรการ | ปัญหา/อุปสรรคการแก้ไข | เอกสารอ้างอิง |
|--|---|--|--|---|---|
| | | 2. จัดให้มีพื้นที่สีเขียวภายในโครงการเพื่อเป็นที่พักผ่อนหย่อนใจ ทำให้เกิดความผ่อนคลาย | - โครงการจัดให้มีการปลูกต้นไม้และพืชคลุมดินภายในโครงการ | - | รูปที่ 3-2 รูปที่ 3-3 |

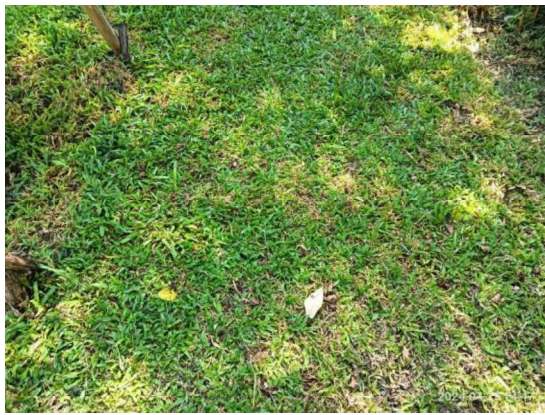
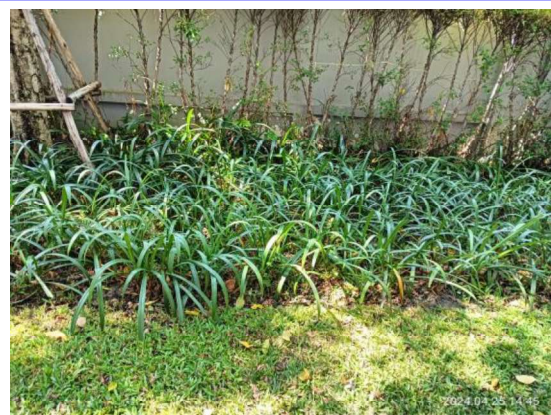
รูปที่ 3-3 พืชคลุมดินภายในโครงการ

| องค์ประกอบทางสิ่งแวดล้อมและคุณค่าต่าง ๆ | ผลกระทบต่อสิ่งแวดล้อมที่สำคัญ | มาตรการป้องกันและแก้ไขผลกระทบสิ่งแวดล้อม | รายละเอียดการปฏิบัติตามมาตรการ | ปัญหา/อุปสรรคการแก้ไข | เอกสารอ้างอิง |
|---|--|--|--|---|---|
| | | (3) จัดให้มีพื้นที่สีเขียวภายในโครงการ ขนาดพื้นที่ทั้งหมด 1,158 ตารางเมตรโดยปลูกพืชคลุมพื้นที่ว่างทั้งหมด เพื่อไม่ให้เกิดฝุ่นละออง | - โครงการจัดให้มีการปลูกต้นไม้และพืชคลุมดินภายในโครงการ | - | รูปที่ 3-2 รูปที่ 3-3 |

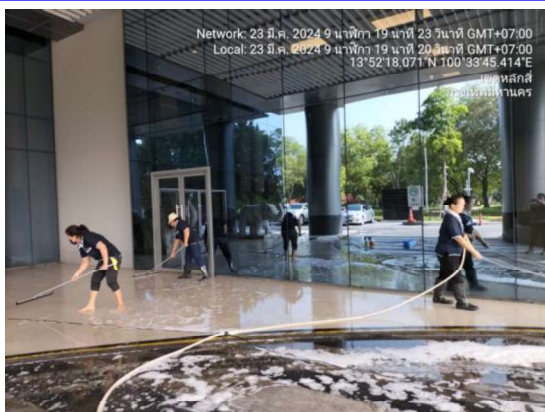
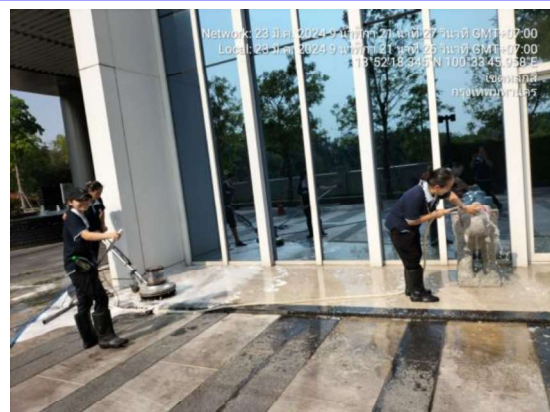
รูปที่ 3-5 พนักงานทำความสะอาดและฉีดล้างภายในโครงการ

| องค์ประกอบทางสิ่งแวดล้อมและคุณค่าต่าง ๆ | ผลกระทบต่อสิ่งแวดล้อมที่สำคัญ | มาตรการป้องกันและแก้ไขผลกระทบสิ่งแวดล้อม | รายละเอียดการปฏิบัติตามมาตรการ | ปัญหา/อุปสรรคการแก้ไข | เอกสารอ้างอิง |
|---|--|--|--|---|---|
| | | (2) ดูแลรักษาความสะอาดถนนภายในโครงการ โดยฉีดล้างถนนเป็นประจำสม่ำเสมอ | - โครงการจัดให้มีพนักงานทำความสะอาดและฉีดล้างถนนภายในโครงการเป็นประจำ | - | รูปที่ 3-5 |

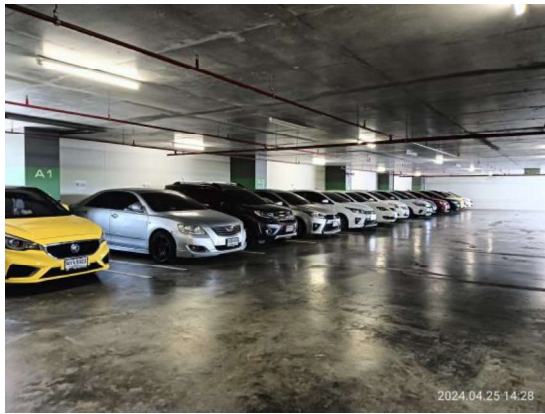
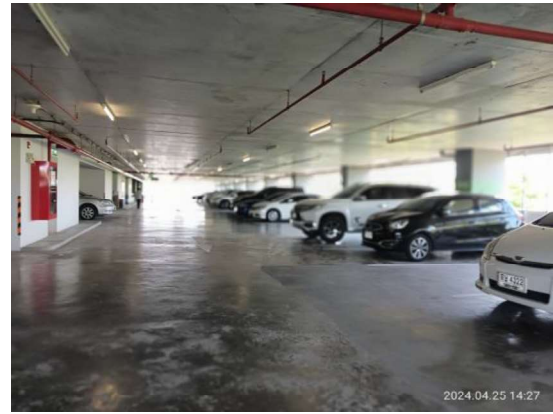
รูปที่ 3-6 พื้นที่จอดรถภายในอาคาร

| องค์ประกอบทางสิ่งแวดล้อมและคุณค่าต่าง ๆ | ผลกระทบต่อสิ่งแวดล้อมที่สำคัญ | มาตรการป้องกันและแก้ไขผลกระทบสิ่งแวดล้อม | รายละเอียดการปฏิบัติตามมาตรการ | ปัญหา/อุปสรรคการแก้ไข | เอกสารอ้างอิง |
|---|---|--|---|---|---|
| | | 2. มาตรการป้องกันผลกระทบด้านมลพิษ (1) ออกแบบให้ชั้นจอดรถ สามารถระบายอากาศได้อย่างสะดวกตลอดเวลาไม่ให้เกิดการสะสมมลพิษ | - โครงการจัดให้มีพื้นที่จอดรถภายในอาคารที่สามารถระบายอากาศได้อย่างสะดวก | - | รูปที่ 3-6 |

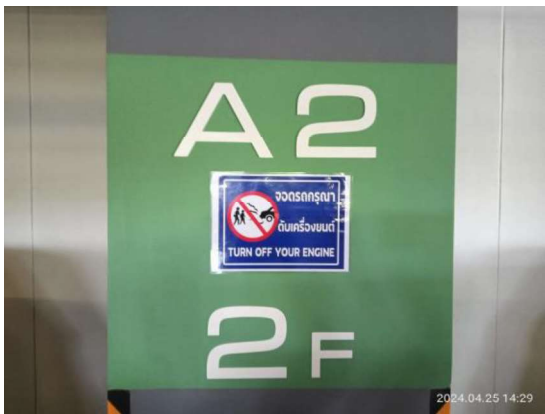
รูปที่ 3-7 ป้ายห้ามติดเครื่องยนต์ทั้งไว้ในบริเวณพื้นที่จอดรถ

| องค์ประกอบทางสิ่งแวดล้อมและคุณค่าต่าง ๆ | ผลกระทบต่อสิ่งแวดล้อมที่สำคัญ | มาตรการป้องกันและแก้ไขผลกระทบสิ่งแวดล้อม | รายละเอียดการปฏิบัติตามมาตรการ | ปัญหา/อุปสรรคการแก้ไข | เอกสารอ้างอิง |
|---|---|--|---|---|---|
| | | (2) ติดตั้งป้ายห้ามติดเครื่องยนต์ทั้งไว้ภายในบริเวณพื้นที่จอดรถ ให้สามารถสังเกตได้อย่างชัดเจนและทั่วถึง | - โครงการมีการติดป้ายห้ามติดเครื่องยนต์ทั้งไว้บริเวณลานจอดรถในโครงการ | - | รูปที่ 3-7 |

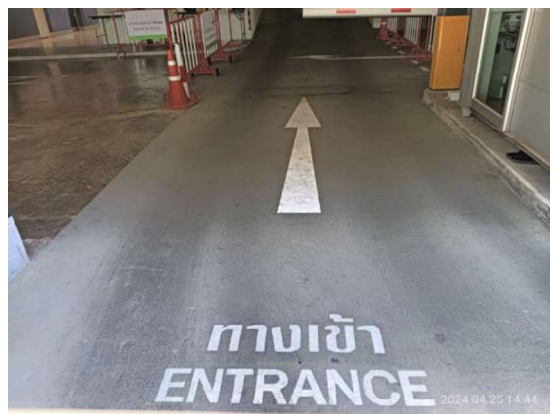
รูปที่ 3-8 สัญลักษณ์จราจรบนพื้น

| องค์ประกอบทางสิ่งแวดล้อมและคุณค่าต่าง ๆ | ผลกระทบต่อสิ่งแวดล้อมที่สำคัญ | มาตรการป้องกันและแก้ไขผลกระทบสิ่งแวดล้อม | รายละเอียดการปฏิบัติตามมาตรการ | ปัญหา/อุปสรรคการแก้ไข | เอกสารอ้างอิง |
|---|---|--|---|---|---|
| | | (3) จัดทำป้ายและสัญลักษณ์จราจรบนพื้นทางให้ชัดเจน และไม่ก่อให้เกิดความสับสนของผู้ขับขี่ ทำให้การเคลื่อนตัวของรถในโครงการและบริเวณทางเข้า-ออกโครงการสามารถทำได้อย่างดีและปลอดภัย | - โครงการมีการติดป้ายสัญลักษณ์จราจรภายในโครงการอย่างชัดเจน | - | รูปที่ 3-8 รูปที่ 3-9 |

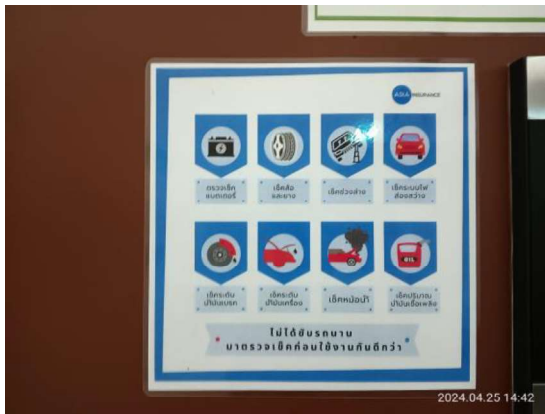
รูปที่ 3-10 ป้ายรณรงค์ให้พนักงานในสำนักงาน
ตรวจสอบสภาพรถยนต์ให้อยู่ในสภาพดี

| องค์ประกอบทางสิ่งแวดล้อมและคุณค่าต่าง ๆ | ผลกระทบต่อสิ่งแวดล้อมที่สำคัญ | มาตรการป้องกันและแก้ไขผลกระทบสิ่งแวดล้อม | รายละเอียดการปฏิบัติตามมาตรการ | ปัญหา/อุปสรรคการแก้ไข | เอกสารอ้างอิง |
|---|---|--|---|---|---|
| | | (4) ติดป้ายรณรงค์ให้พนักงานในสำนักงานตรวจสอบสภาพรถยนต์ให้อยู่ในสภาพดีตลอดเวลาเพื่อช่วยลดมลพิษที่เกิดจากเครื่องยนต์ | - โครงการมีการติดป้ายรณรงค์ให้พนักงานในสำนักงานตรวจสอบสภาพรถยนต์ให้อยู่ในสภาพดีบริเวณภายในอาคาร | - | รูปที่ 3-10 |

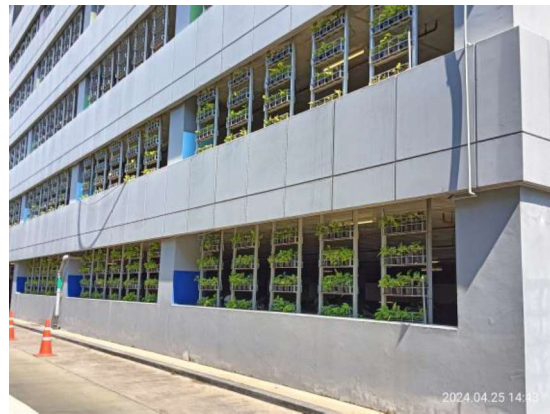
รูปที่ 3-11 ผนังไม้เลื้อยบริเวณช่องโถงของชั้นจอดรถ

| องค์ประกอบทางสิ่งแวดล้อมและคุณค่าต่าง ๆ | ผลกระทบต่อสิ่งแวดล้อมที่สำคัญ | มาตรการป้องกันและแก้ไขผลกระทบสิ่งแวดล้อม | รายละเอียดการปฏิบัติตามมาตรการ | ปัญหา/อุปสรรคการแก้ไข | เอกสารอ้างอิง |
|---|---|--|---|---|---|
| | | (5) จัดให้มีผนังไม่เลื้อยบริเวณช่องโถงของชั้นจอดรถชั้นล่างถึงชั้นที่ 3 เพื่อเป็นแนวกันชนช่วยดูดซับมลพิษจากที่จอดรถยนต์ของโครงการ ซึ่งต้นไม้ที่นำมาปลูก ได้แก่ พลูต้ามี่ขนาดพื้นที่ 253.8 เมตร (ดูภาคผนวกประกอบ) ซึ่งโครงการไม่ได้นำพื้นที่สีเขียวบริเวณดังกล่าวมาคิดรวมกับพื้นที่สีเขียวของโครงการแต่อย่างใด | - โครงการจัดให้มีผนังไม่เลื้อยบริเวณช่องโถงของชั้นจอดรถ เพื่อเป็นแนวกันชนช่วยดูดซับมลพิษจากที่จอดรถยนต์ | - | รูปที่ 3-11 |

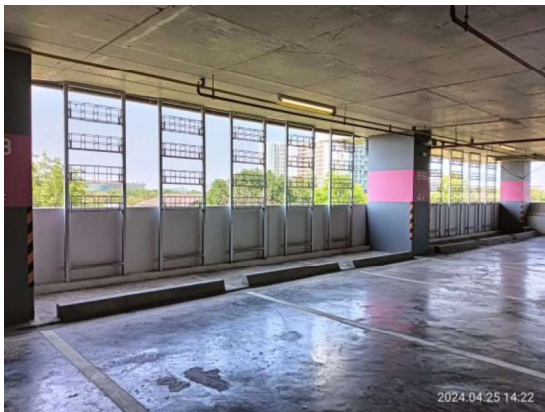
รูปที่ 3-12 กำแพงกั้นตบบริเวณทางเดินรถภายใน
โครงการ

| องค์ประกอบทางสิ่งแวดล้อมและคุณค่าต่าง ๆ | ผลกระทบต่อสิ่งแวดล้อมที่สำคัญ | มาตรการป้องกันและแก้ไขผลกระทบสิ่งแวดล้อม | รายละเอียดการปฏิบัติตามมาตรการ | ปัญหา/อุปสรรคการแก้ไข | เอกสารอ้างอิง |
|---|---|--|--|---|---|
| | 3. อุบัติเหตุจากการตกจากที่สูง | - จัดให้มีราวกันตกความสูง 0.9 เมตร บริเวณระเบียง | - โครงการจัดให้มีกำแพงกันบริเวณริมระเบียงป้องกันการพลัดตกจากที่สูง | - | รูปที่ 3-12 |

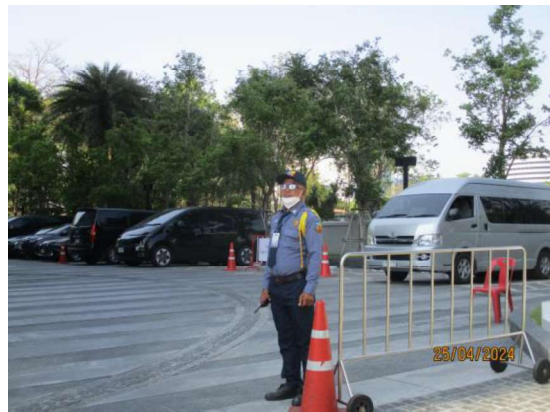
รูปที่ 3-13 เจ้าหน้าที่รักษาความปลอดภัย
บริเวณทางเข้า-ออก

| องค์ประกอบทางสิ่งแวดล้อมและคุณค่าต่าง ๆ | ผลกระทบต่อสิ่งแวดล้อมที่สำคัญ | มาตรการป้องกันและแก้ไขผลกระทบสิ่งแวดล้อม | รายละเอียดการปฏิบัติตามมาตรการ | ปัญหา/อุปสรรคการแก้ไข | เอกสารอ้างอิง |
|---|--|---|--|---|---|
| | | 6. จัดให้มีเจ้าหน้าที่รักษาความปลอดภัยอยู่ประจำการตลอด 24 ชั่วโมง | - โครงการจัดให้มีเจ้าหน้าที่รักษาความปลอดภัยอยู่ประจำอยู่ที่โครงการตลอด 24 ชั่วโมง | - | รูปที่ 3-13 |

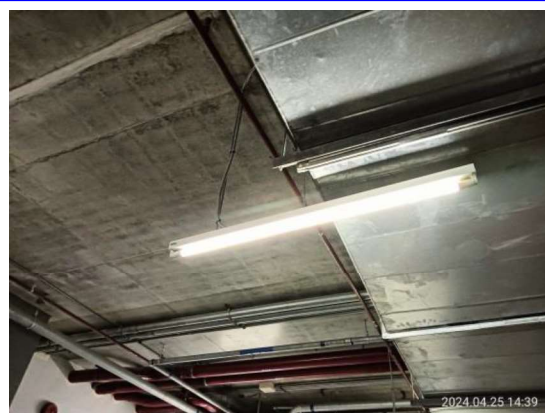
รูปที่ 3-43 หลอดไฟฟ้าแสงสว่างบริเวณชั้นจอดรถ

| องค์ประกอบทางสิ่งแวดล้อมและคุณค่าต่าง ๆ | ผลกระทบต่อสิ่งแวดล้อมที่สำคัญ | มาตรการป้องกันและแก้ไขผลกระทบสิ่งแวดล้อม | รายละเอียดการปฏิบัติตามมาตรการ | ปัญหา/อุปสรรคการแก้ไข | เอกสารอ้างอิง |
|---|--|--|--|---|---|
| | 4) ผลกระทบด้านไฟฟ้าและแสงสว่างต่อพื้นที่โดยรอบ | - ในการติดตั้งหลอดไฟฟ้าแสงสว่างบริเวณชั้นจอดรถโครงการจะติดตั้งเท่าที่จำเป็นเพื่อให้แสงสว่าง โดยไม่ให้กระทบต่อผู้อยู่อาศัยโดยรอบ | - โครงการจัดให้มีการติดตั้งหลอดไฟฟ้าแสงสว่างบริเวณชั้นจอดรถเท่าที่จำเป็น เพื่อให้แสงสว่างโดยไม่ให้กระทบต่อผู้อยู่อาศัยโดยรอบ | - | รูปที่ 3-43 |

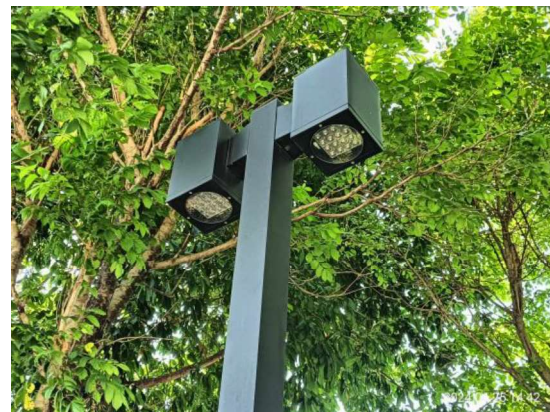
รูปที่ 3-62 ไฟส่องสว่างบริเวณด้านหน้าโครงการ

| องค์ประกอบทางสิ่งแวดล้อม และคุณค่าต่าง ๆ | ผลกระทบต่อสิ่งแวดล้อมที่สำคัญ | มาตรการป้องกันและแก้ไขผลกระทบสิ่งแวดล้อม | รายละเอียดการปฏิบัติตามมาตรการ | ปัญหา/อุปสรรค การแก้ไข | เอกสารอ้างอิง |
|---|---|--|---|---|---|
| | 4. อุบัติเหตุจากการเกิดเพลิงไหม้ | 1. ติดตั้งไฟฟ้าส่องสว่างเพื่อให้มองเห็นช่องทางเดินได้และจัดให้มีป้ายทางหนีไฟที่มองเห็นชัดเจน ตัวอักษรสูง 15 เซนติเมตร รวมทั้งติดตามตรวจสอบระบบเป็นประจำทุก 3 เดือน | - โครงการมีการติดตั้งไฟส่องสว่างตลอดแนวด้านหน้าของพื้นที่โครงการ | - | รูปที่ 3-62 |

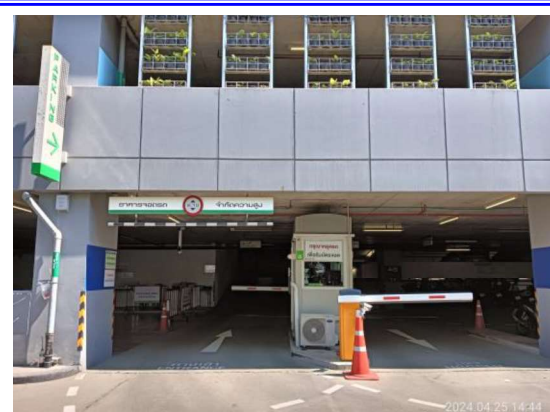
รูปที่ 3-64 ทางเข้า-ออก รับ-คืนบัตรอนุญาตสำหรับพนักงาน และผู้มาใช้บริการภายในโครงการ

| องค์ประกอบทางสิ่งแวดล้อมและคุณค่าต่าง ๆ | ผลกระทบต่อสิ่งแวดล้อมที่สำคัญ | มาตรการป้องกันและแก้ไขผลกระทบสิ่งแวดล้อม | รายละเอียดการปฏิบัติตามมาตรการ | ปัญหา/อุปสรรคการแก้ไข | เอกสารอ้างอิง |
|---|---|--|---|---|---|
| | | 7. กำหนดให้บริษัทที่อยู่ในอาคารต้องมีการทำบัตรจอดรถเพื่อตรวจสอบความเพียงพอของรถที่จอด และปริมาณรถที่จะเข้ามาในโครงการได้ เพื่อเป็นการช่วยให้เจ้าหน้าที่รักษาความปลอดภัยที่สามารถดูแลและคอยอำนวยความสะดวกได้ง่ายยิ่งขึ้น | - โครงการจัดให้มีทางเข้า-ออก รับ-คืนบัตรและมีเจ้าหน้าที่ออกบัตรอนุญาตสำหรับพนักงานและผู้มาใช้บริการภายในโครงการ | - | รูปที่ 3-64 |

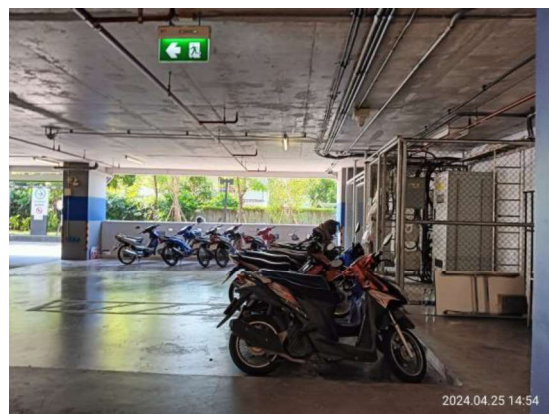
รูปที่ 3-66 พื้นที่จอดรถจักรยานยนต์

| องค์ประกอบทางสิ่งแวดล้อมและคุณค่าต่าง ๆ | ผลกระทบต่อสิ่งแวดล้อมที่สำคัญ | มาตรการป้องกันและแก้ไขผลกระทบสิ่งแวดล้อม | รายละเอียดการปฏิบัติตามมาตรการ | ปัญหา/อุปสรรคการแก้ไข | เอกสารอ้างอิง |
|---|---|---|--|---|---|
| - อุบัติเหตุ (ต่อ) | | <p>9. โครงการจัดให้มีที่จอดรถจักรยานยนต์ จำนวน 26 คัน ตั้งอยู่บริเวณด้านทิศใต้ติดกับทางเดินรถยนต์เพื่ออำนวยความสะดวกให้กับพนักงาน เจ้าหน้าที่ หรือผู้มาติดต่องาน ซึ่งโครงการต้องกำหนดให้มีมาตรการป้องกันและลดผลกระทบที่อาจเกิดขึ้นจากการใช้ที่จอดรถจักรยานยนต์ ดังนี้</p> <p>1) ติดตั้งป้ายแสดงตำแหน่งจุดจอดรถจักรยานยนต์และลูกศรแสดงทิศทางบริเวณทางเข้า-ออกที่จอดรถจักรยานยนต์ให้สามารถมองเห็นได้อย่างชัดเจน และอยู่ในระยะทางพอสมควรที่จะชะลอรถได้ทัน เพื่อเข้าสู่ที่จอดรถจักรยานยนต์ได้อย่างปลอดภัย และลดการเดินรถที่ใช้ความเร็วไม่เหมาะสม อันเป็นสาเหตุของปัญหาจราจรและอุบัติเหตุได้</p> | <p>- โครงการจัดให้มีพื้นที่จอดรถจักรยานยนต์ภายในอาคาร</p> <p>- โครงการมีแผนจะดำเนินการติดตั้งป้ายแสดงตำแหน่งจุดจอดรถจักรยานยนต์และลูกศรแสดงทิศทาง บริเวณทางเข้า-ออกที่จอดรถจักรยานยนต์ในรอบถัดไป</p> | - | รูปที่ 3-66 |

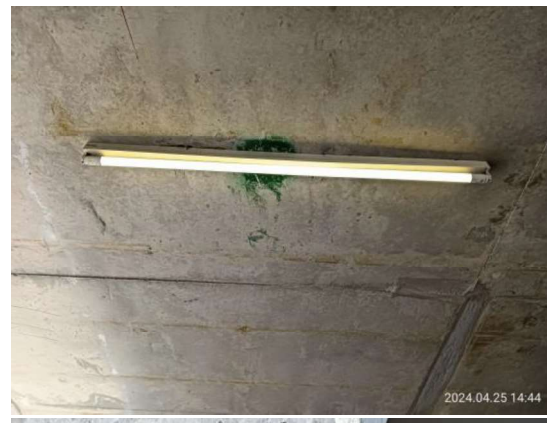
รูปที่ 3-67 ไฟฟ้าส่องสว่างบริเวณจุดจอด
รถจักรยานยนต์

| องค์ประกอบทางสิ่งแวดล้อมและคุณค่าต่าง ๆ | ผลกระทบต่อสิ่งแวดล้อมที่สำคัญ | มาตรการป้องกันและแก้ไขผลกระทบสิ่งแวดล้อม | รายละเอียดการปฏิบัติตามมาตรการ | ปัญหา/อุปสรรคการแก้ไข | เอกสารอ้างอิง |
|---|---|--|--|---|---|
| - อุบัติเหตุ (ต่อ) | | 3) ติดตั้งไฟฟ้าแสงสว่างบริเวณจุดจอดรถจักรยานยนต์ทุกจุด ให้สามารถมองเห็นรถที่เข้าและออกได้อย่างชัดเจนในช่วงเวลากลางคืน | - โครงการมีการติดตั้งไฟส่องสว่างบริเวณจุดจอดรถจักรยานยนต์ | - | รูปที่ 3-67 |

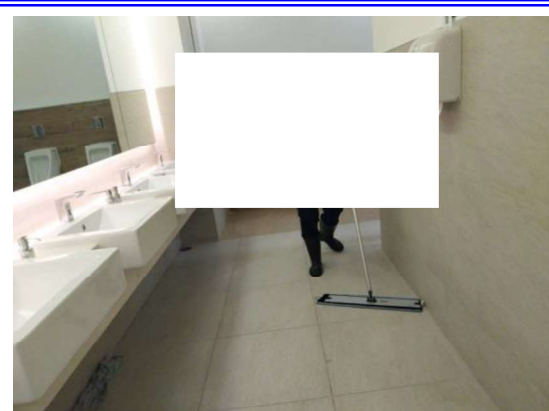
รูปที่ 3-70 พนักงานทำความสะอาดภายในอาคาร

| องค์ประกอบทางสิ่งแวดล้อมและคุณค่าต่าง ๆ | ผลกระทบต่อสิ่งแวดล้อมที่สำคัญ | มาตรการป้องกันและแก้ไขผลกระทบสิ่งแวดล้อม | รายละเอียดการปฏิบัติตามมาตรการ | ปัญหา/อุปสรรคการแก้ไข | เอกสารอ้างอิง |
|---|---|--|--|---|---|
| | 2. การพลัดตก หกล้ม | - จัดให้มีพนักงานคอยดูแลความสะอาดและความปลอดภัยบริเวณทางเดินภายในอาคาร และบันไดแต่ละแห่ง ไม่ให้พื้นทางเดินเปียกน้ำ หรือมีการวางสิ่งของกีดขวาง อันจะก่อให้เกิดอุบัติเหตุได้ | - โครงการจัดให้มีพนักงานทำความสะอาดภายในอาคารเป็นประจำ | - | รูปที่ 3-70 |

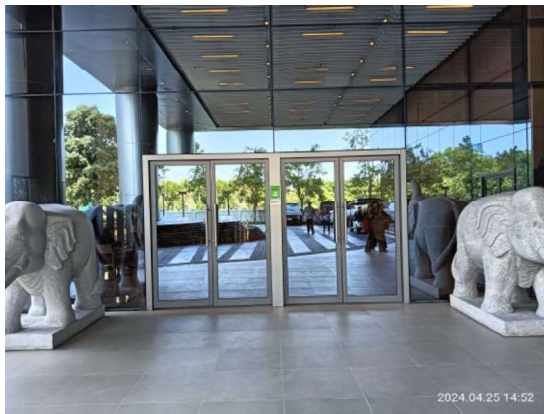
รูปที่ 3-71 ประตูชั้นล่างของอาคารแบบหลัก

| องค์ประกอบทางสิ่งแวดล้อม และคุณค่าต่าง ๆ | ผลกระทบต่อสิ่งแวดล้อมที่สำคัญ | มาตรการป้องกันและแก้ไขผลกระทบสิ่งแวดล้อม | รายละเอียดการปฏิบัติตามมาตรการ | ปัญหา/อุปสรรค การแก้ไข | เอกสารอ้างอิง |
|---|---|--|---|---|---|
| | | 5. โครงการออกแบบประตูชั้นล่างของอาคารที่สามารถออกสู่ภายนอกอาคารเป็นแบบผลักออก เพื่อความปลอดภัยในกรณีเกิดเหตุฉุกเฉิน | - โครงการได้ออกแบบประตูชั้นล่างของอาคารที่สามารถออกสู่ภายนอกอาคารเป็นแบบผลักออก | - | รูปที่ 3-71 |

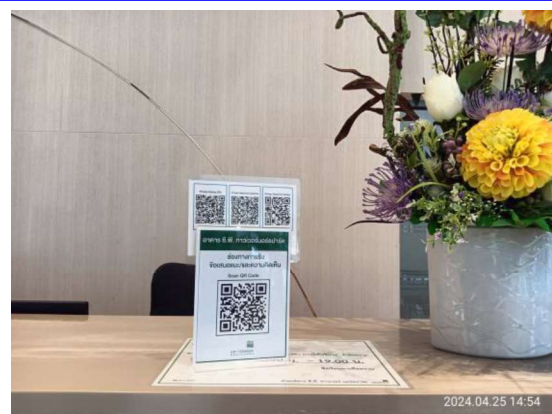
รูปที่ 3-72 ช่องทางการรับข้อเสนอแนะและความคิดเห็น

| องค์ประกอบทางสิ่งแวดล้อมและคุณค่าต่าง ๆ | ผลกระทบต่อสิ่งแวดล้อมที่สำคัญ | มาตรการป้องกันและแก้ไขผลกระทบสิ่งแวดล้อม | รายละเอียดการปฏิบัติตามมาตรการ | ปัญหา/อุปสรรคการแก้ไข | เอกสารอ้างอิง |
|--|---|--|--|---|---|
| 2) ด้านสุขภาพจิต ได้แก่ ความเครียด ความกังวล เป็นต้น | โครงการเป็นอาคารสำนักงาน ซึ่งมีกิจกรรมการใช้ประโยชน์หลายประเภทเมื่อเปิดดำเนินการจะมีผู้มาในอาคารเป็นจำนวนมาก ซึ่งการที่มีคนจำนวนมากอยู่รวมกันภายในอาคารเดียวกันอาจก่อให้เกิดความขัดแย้งหรือข้อพิพาทซึ่งกันและกันหรืออาจมีกิจกรรมร่วมกันที่ก่อให้เกิดเสียงดังรบกวนเกิดความเดือดร้อนรำคาญความรู้สึกอึดอัด วุ่นวายภายในโครงการ แต่ทั้งนี้ คาดว่าจะไม่ส่งผลกระทบต่อพื้นที่สำคัญเนื่องจากการใช้พื้นที่ภายในอาคาร มีการแบ่งกันพื้นที่อย่างเป็นสัดส่วนและจะอยู่ภายในห้องที่มีการปิดล้อมด้วยผนังประตู หน้าต่างที่มีฉนวนกันเสียงดังออกสู่ภายนอกอาคาร | 1. จัดให้มีการติดตั้งกล่องรับความคิดเห็นบริเวณประชาสัมพันธ์เพื่อรับข้อร้องเรียนจากพนักงานและผู้พักอาศัยข้างเคียง | - โครงการจัดให้มีการติดป้ายประชาสัมพันธ์เพื่อรับข้อร้องเรียน และรับฟังความคิดเห็นจากพนักงานและผู้พักอาศัยข้างเคียง | - | รูปที่ 3-72 |

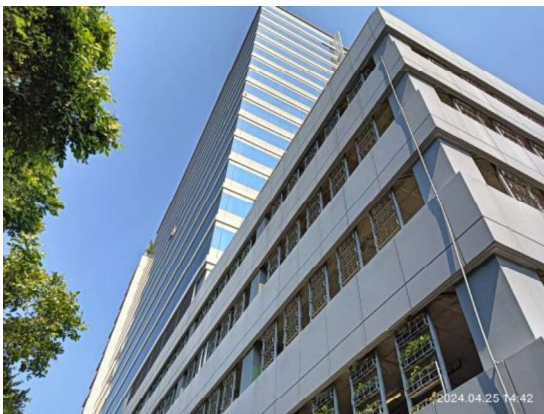
รูปที่ 3-73 อาคารสีโทนม่อน

| องค์ประกอบทางสิ่งแวดล้อมและคุณค่าต่าง ๆ | ผลกระทบต่อสิ่งแวดล้อมที่สำคัญ | มาตรการป้องกันและแก้ไขผลกระทบสิ่งแวดล้อม | รายละเอียดการปฏิบัติตามมาตรการ | ปัญหา/อุปสรรคการแก้ไข | เอกสารอ้างอิง |
|---|--|---|--|---|---|
| 1.4.5 ทัศนียภาพ (ต่อ) | ประกาศในราชกิจจานุเบกษา ของฝ่ายทะเบียนกองโบราณคดี กรมศิลปากรไม่พบว่ามีแหล่งโบราณสถานที่ขึ้นทะเบียนอยู่ในพื้นที่รัศมี 1 กิโลเมตร โดยรอบโครงการ (2) โครงสร้างทางสถาปัตยกรรม โครงการตั้งอยู่ในพื้นที่โครงการ นอร์ธปาร์ค สภาพแวดล้อมบริเวณโดยรอบภายในโครงการ นอร์ธปาร์ค ประกอบด้วย พื้นที่ว่างรอบการใช้ประโยชน์ พื้นที่สนามกอล์ฟอาคารสำนักงานต่าง ๆ จะพบว่า ด้านทิศเหนือจะติดกับกลุ่มบ้านพักอาศัย ขนาดความสูง 2 ชั้น ภายในโครงการการเคหะชุมชนท่าทราย ด้านทิศตะวันออกเป็นที่ว่าง ด้านทิศใต้ติดจากถนนส่วนบุคคลภายในโครงการ นอร์ธปาร์ค เป็นสนามกอล์ฟพร้าพฤกษ์ และด้านทิศตะวันตกเป็นพื้นที่ว่าง รวมทั้งบริเวณใกล้เคียงโครงการยังมีอาคารสำนักงานอีกหลายแห่ง เช่น อาคารสำนักงานของบริษัท เททาโกร จำกัด (มหาชน) ขนาดความสูง 12 ชั้น อาคารสำนักงานบริษัท สามัคคีประกันภัย จำกัด (มหาชน) ขนาดความสูง 16 ชั้น อาคารสำนักงานบริษัท ไทยน้ำทิพย์ จำกัด ขนาดความสูง 11 ชั้น อาคารสำนักงานบริษัท ผลิตไฟฟ้า จำกัด (มหาชน) ขนาดความสูง 19 ชั้น และอาคารสำนักงานสถาบันวิทยาการตลาด | 3. เลือกใช้สีของอาคารเป็นโทนสีอ่อนที่เย็นสบายตาไม่ก่อให้เกิดผลกระทบด้านทัศนียภาพมากนัก | - โครงการเลือกใช้สีของอาคารเป็นโทนสีอ่อนที่เย็นสบายตาไม่ก่อให้เกิดผลกระทบด้านทัศนียภาพต่อผู้พบเห็น | - | รูปที่ 3-73 |

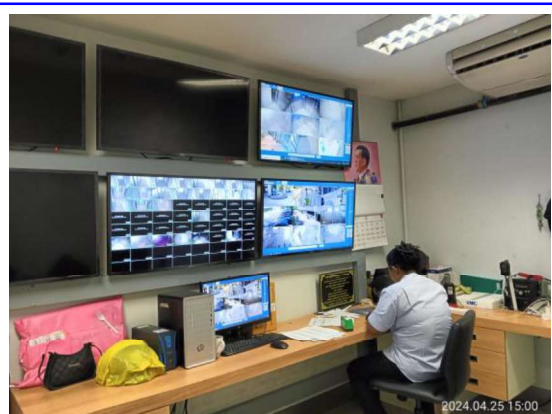
รูปที่ 3-74 ระบบโทรทัศน์ (CCTV)

| องค์ประกอบทางสิ่งแวดล้อมและคุณค่าต่าง ๆ | ผลกระทบต่อสิ่งแวดล้อมที่สำคัญ | มาตรการป้องกันและแก้ไขผลกระทบสิ่งแวดล้อม | รายละเอียดการปฏิบัติตามมาตรการ | ปัญหา/อุปสรรคการแก้ไข | เอกสารอ้างอิง |
|---|--|---|--|---|---|
| | | 5. ติดตั้งระบบโทรทัศน์ (CCTV System) ซึ่งเป็นระบบโทรทัศน์วงจรปิดที่สามารถเฝ้าดูพื้นที่เพื่อป้องกันความปลอดภัยตามจุดต่าง ๆ โดยในกรณีที่เกิดการเตือนภัยจากอุปกรณ์เซ็นเซอร์ระบบควบคุมจะสามารถแสดงภาพบริเวณพื้นที่จุดนั้น ๆ ได้ทันที | - โครงการมีการติดตั้งระบบโทรทัศน์ (CCTV System) เพื่อป้องกันความปลอดภัยตามจุดต่าง ๆ ภายในโครงการ | - | รูปที่ 3-74 |

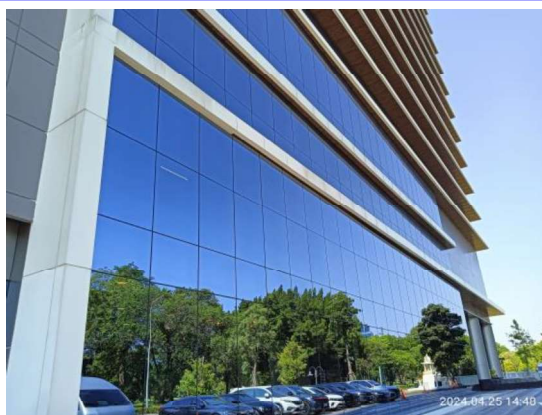
รูปที่ 3-75 อาคารพื้นผิวกระจก

| องค์ประกอบทางสิ่งแวดล้อมและคุณค่าต่าง ๆ | ผลกระทบต่อสิ่งแวดล้อมที่สำคัญ | มาตรการป้องกันและแก้ไขผลกระทบสิ่งแวดล้อม | รายละเอียดการปฏิบัติตามมาตรการ | ปัญหา/อุปสรรคการแก้ไข | เอกสารอ้างอิง |
|---|--|---|--|---|---|
| | | 7. ในการออกแบบอาคารโครงการ มีลักษณะเป็นพื้นผิวกระจกประมาณร้อยละ 57.5 ของผนังภายนอกอาคารโดยกระจกที่โครงการเลือกใช้คือ ผนังกระจกลามิเนตหนา 4+4 มิลลิเมตรฟิล์ม PVB เคลือบกระจกหนา 0.70 มิลลิเมตรค่าการสะท้อนแสงร้อยละ 11 ค่าการถ่ายเทความร้อน (U-Value) 2.72 W/m ² -K ค่าสัมประสิทธิ์การส่งผ่านความร้อนต่อแสงอาทิตย์ (SHGC) 0.26 ติดตั้งบนโครงอะลูมิเนียม ขนาด 1,200 x 1,800 มิลลิเมตรสำหรับด้านหลังผนังกระจกส่วนสำนักงาน | - โครงการออกแบบอาคารโครงการ มีลักษณะเป็นพื้นผิวกระจกบริเวณรอบ ๆ ตัวอาคาร | - | รูปที่ 3-75 |
