ผลการปฏิบัติตามมาตรการป้องกันและ
แก้ไขผลกระทบสิ่งแวดล้อม

2.1 ความเป็นมาในการจัดทำรายงาน

โครงการ โอ๊ควู้ดสตูดิโอส์ สุขุมวิท แขวงค็อก ฉบับเดือนมกราคม - มิถุนายน 2567 (ระยะดำเนินการ)

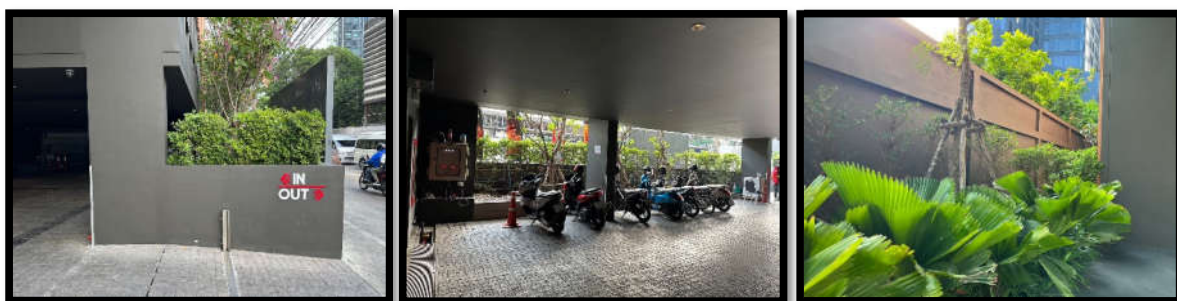
รูปที่ 2.2-2 พื้นที่สีเขียว

1. ทรัพยากรทางกายภาพ					
1.1 สภาพภูมิประเทศ	-				
1.2 ทรัพยากรดิน	1) ปลุกต้นไม้และพืชคลุมดินในบริเวณพื้นที่ว่างของโครงการ เพื่อลดการชะหน้าดินโดยน้ำฝน	✓	โครงการมีการปลูกหญ้าคลุมดินต่างๆ และดูแลอย่างสม่ำเสมอ	รูปที่ 2.2-2

2) ปลุกต้นไม้และจัดพื้นที่สีเขียวในโครงการ โดยมีพื้นที่ สีเขียวภายในโครงการรวม 402 ตารางเมตร	✓	โครงการมีการปลูกหญ้าคลุมดินต่างๆ และดูแลอย่างสม่ำเสมอ	รูปที่ 2.2-2

3) ปลุกไม้ยืนต้นเพื่อลดผลกระทบด้านมลพิษทางอากาศ และเสียงจากรถยนต์	✓	โครงการจัดให้มีการปลุกต้นไม้ยืนต้น ไม้พุ่ม และพืช คลุมดินบริเวณรอบโครงการ เพื่อช่วยลดชั้นมลพิษจากที่จอดรถ	รูปที่ 2.2-2

2) จัดพื้นที่สีเขียวภายในพื้นที่โครงการ โดยปลูกไม้ยืนต้น ตามแนวเขตที่ดิน เพื่อเป็นแนวกันชนและลดผลกระทบ ด้านเสียง	✓	โครงการจัดให้มีการปลูกต้นไม้ยืนต้น ไม้พุ่ม และพืชคลุมดินบริเวณรอบโครงการ	รูปที่ 2.2-2

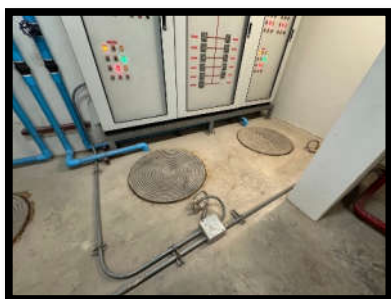
รูปที่ 2.2-4 ระบบบำบัดน้ำเสีย

2. ทรัพยากรสิ่งแวดล้อมและชีวภาพ	1) มีระบบบำบัดน้ำเสียสำหรับบำบัดน้ำเสียที่เกิดขึ้นจาก โครงการ จนได้มาตรฐานก่อนระบายสู่ท่อระบายน้ำสาธารณะ	✓	โครงการมีระบบน้ำเสีย และมีการตรวจวัดค่าน้ำเสียทุกเดือน	รูปที่ 2.2-4 ภาคผนวก ค

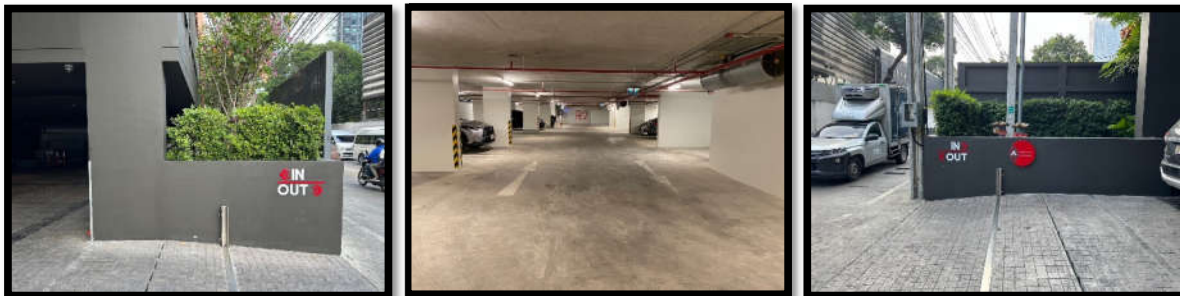
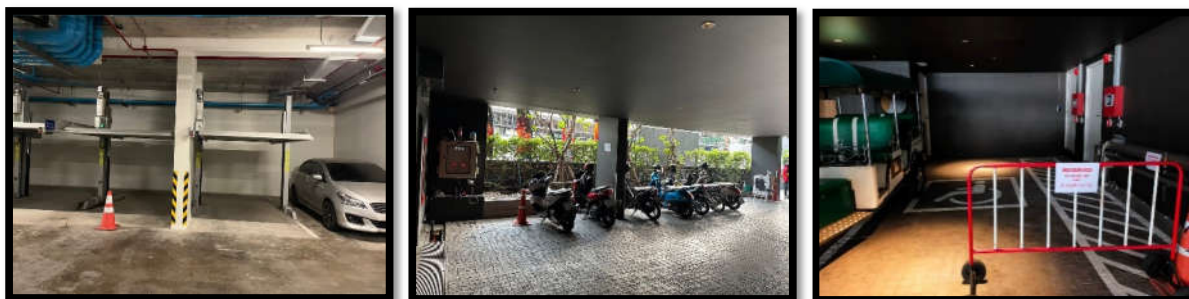
รูปที่ 2.2-5 ป้ายเตือน สัญลักษณ์จราจร ที่จอดรถในโครงการ

1.3 คุณภาพอากาศ	1) ดูแลถนนหรือทางเข้า-ออกภายในโครงการให้มีสภาพดี ไม่ชำรุดและสะอาด	✓	โครงการจัดให้มีดูแลถนนหรือทางเข้า-ออกภายในโครงการสม่ำเสมอ	รูปที่ 2.2-5

2) ติดตั้งป้ายเตือน ป้ายสัญญาณจราจร และทำสัญลักษณ์ จราจรบนพื้นทางให้ชัดเจน	◉	โครงการติดตั้งป้ายเตือน ป้ายสัญญาณจราจร และทำสัญลักษณ์ จราจรบนพื้นทางให้ชัดเจน	รูปที่ 2.2-5	ตารางที่ 4.1-2

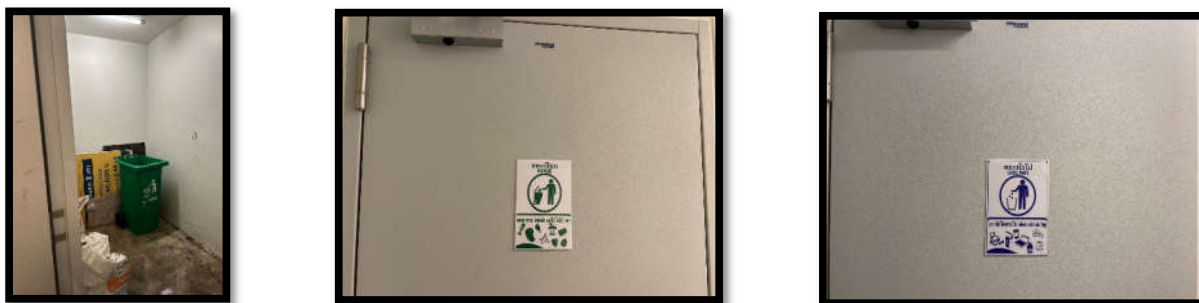
รูปที่ 2.2-6 ห้องพักขยะในพื้นที่โครงการ และป้ายรณรงค์การคัดแยกขยะ

7) จัดให้มีระบบปรับอากาศภายในห้องพักขยะเปียก เพื่อลดผลกระทบด้านกลิ่นที่อาจส่งผลกระทบต่อ สิ่งแวดล้อมภายนอกและผู้อยู่มาใช้บริการภายในโครงการ	✓	โครงการจัดให้มีห้องพักขยะมูลฝอยรวม และมีการระบายอากาศ	รูปที่ 2.2-6

2) มีการจัดเก็บและรวบรวมขยะมูลฝอยที่เกิดขึ้นอย่างถูก สุขลักษณะ ไม่ทิ้งขยะมูลฝอยลงสู่ท่อระบายน้ำสาธารณะ	✓	โครงการมีห้องพักขยะเป็นห้องปิดมิดชิด และมีการบำบัดกลิ่นจากห้องขยะ และประสานให้สำนักงานเขตจัดเก็บเป็นประจำ	รูปที่ 2.2-6

2) จัดให้มีห้องพักมูลฝอยรวมตั้งอยู่บริเวณชั้นล่างของ อาคาร ภายในห้องพักขยะรวม จะแบ่งเป็น 4 ส่วน ได้แก่ ห้องพักขยะเปียก ห้องพักขยะรีไซเคิล ห้องพัก ขยะทั่วไป และห้องพักขยะอันตราย ห้องพักขยะ ที่จัดเตรียมไว้สามารถรองรับขยะแต่ละประเภทได้ ไม่น้อยกว่า 3 วัน สำหรับขยะอันตรายรองรับได้ไม่น้อย กว่า 15 วัน	✓	โครงการจัดให้มีห้องพักมูลฝอยรวมตั้งอยู่บริเวณชั้นล่างของอาคาร ภายในห้องพักขยะรวม จะแบ่งเป็น 4 ส่วน มีเจ้าหน้าที่หรือแม่บ้านเป็นผู้รวบรวมขยะจาก ห้องพักและพื้นที่บริการต่างๆ และทำความสะอาดอย่างสม่ำเสมอ	รูปที่ 2.2-6

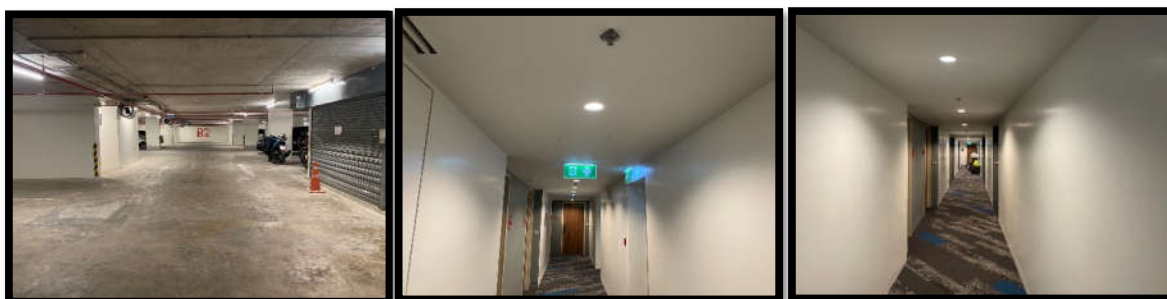
รูปที่ 2.2-8 ไฟส่องสว่างในโครงการ

3) ติดตั้งไฟฟ้าส่องสว่างโดยเฉพาะด้านหน้าโครงการ เพื่อความสะดวกปลอดภัยในการสัญจร	✓	โครงการติดตั้งไฟฟ้าส่องสว่างโดยเฉพาะด้านหน้าโครงการ เพื่อความสะดวกปลอดภัยในการสัญจร	รูปที่ 2.2-8

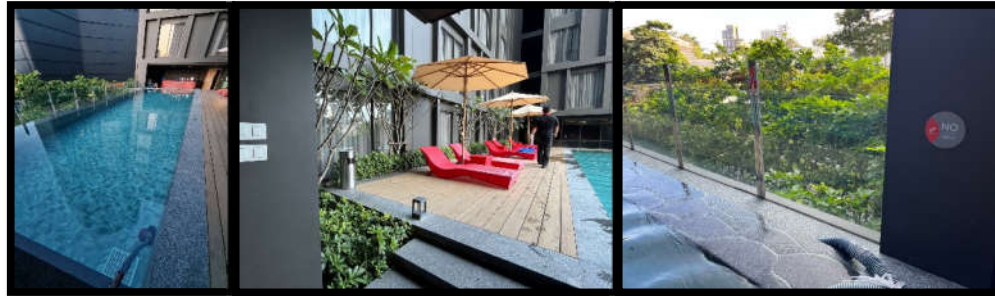
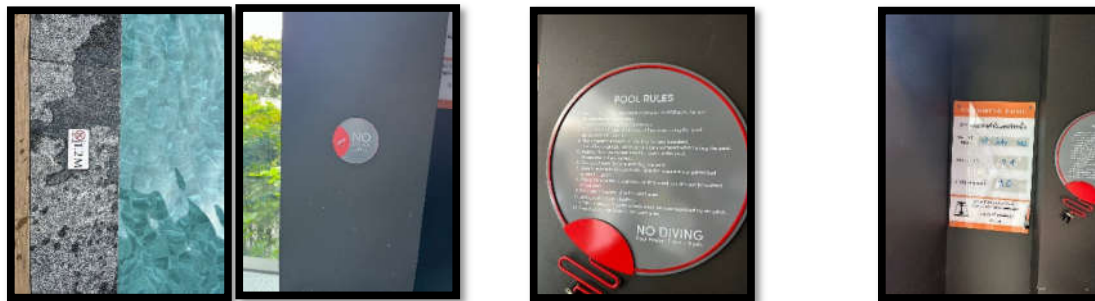
รูปที่ 2.2-11 สระว่ายน้ำ

3.9 การดูแลสระว่ายน้ำ	มาตรการด้านโครงสร้างสระว่ายน้ำ และอาคารประกอบ	✓	โครงสร้างของสระว่ายน้ำเป็นคอนกรีตเสริมเหล็กมีความมั่นคงแข็งแรง อยู่ในสภาพดีและทำความสะอาดง่าย	รูปที่ 2.2-11

1) โครงสร้างสระว่ายน้ำ สร้างด้วยคอนกรีตเสริมเหล็ก หรือวัสดุที่มีความมั่นคง แข็งแรง น้ำซึมไม่ได้ ผนังเรียบ อยู่ในสภาพดี และทำความสะอาดง่าย	✓	โครงการมีเจ้าหน้าที่ดูแล มีรางระบายน้ำล้นมีฝาปิด ไม่เป็นสนิม แข็งแรง ทำความสะอาดง่าย อยู่ในสภาพดี	รูปที่ 2.2-11

2) มีรางระบายน้ำล้นมีฝาปิด ไม่เป็นสนิม แข็งแรง ทำความสะอาดง่าย อยู่ในสภาพดี	✓	โครงการมีเจ้าหน้าที่คอยดูแล ตรวจสอบสระว่ายน้ำ และ บริเวณโดยรอบอยู่เสมอ	รูปที่ 2.2-11

5) มีป้ายบอกความลึกหรือเลขบอกระดับความลึกที่ สามารถมองเห็นได้ชัดเจน	✓	โครงการจัดให้มีป้ายบอกความลึกของสระว่ายน้ำให้อยู่ในสภาพเดิมและสามารถมองเห็นได้อย่างชัดเจน	รูปที่ 2.2-11

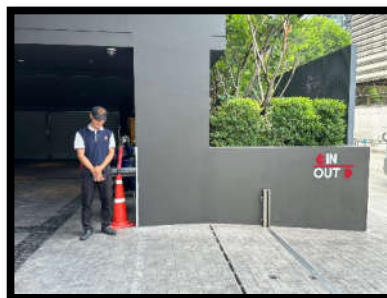
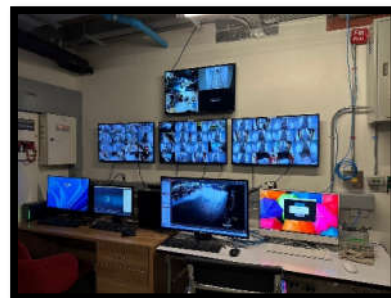
รูปที่ 2.2-11 ระบบการรักษาความปลอดภัยของโครงการ

4) จัดเจ้าหน้าที่รักษาความปลอดภัยให้ทั่วถึงพื้นที่โครงการ ตลอด 24 ชั่วโมง	✓ โครงการจัดให้มีเจ้าหน้าที่รักษาความปลอดภัยในโครงการตลอด 24 ชั่วโมง	รูปที่ 2.2-11
