ผลการปฏิบัติตามมาตรการป้องกัน และแก้ไขผลกระทบสิ่งแวดล้อม

โครงการโรงแรม ATARA HOTEL SRIRACHA (Oakwood Hotel & Residence Sriracha) ได้ทำการสรุปผลการปฏิบัติตามมาตรการป้องกันและแก้ไขผลกระทบสิ่งแวดล้อมที่เสนอไว้ในรายงานการประเมินผลกระทบสิ่งแวดล้อม ตามที่คณะกรรมการผู้ชำนาญการพิจารณารายงานการประเมินผลกระทบสิ่งแวดล้อม ด้านอาคาร การจัดสรรที่ดิน และบริการชุมชนให้ความเห็นชอบของโครงการโรงแรม ATARA HOTEL SRIRACHA (Oakwood Hotel & Residence Sriracha) ของบริษัท วี.เอ็ม.พี.ซี. จำกัด ผลการดำเนินการประจำเดือนมกราคม-มิถุนายน 2567 ครอบคลุมปัจจัยทางสิ่งแวดล้อมที่สำคัญคือ

ตารางที่ 2.1 สรุปผลการปฏิบัติตามมาตรการป้องกัน และแก้ไขผลกระทบสิ่งแวดล้อมโครงการโรงแรม ATARA HOTEL SRIRACHA (Oakwood Hotel & Residence Sriracha) บริษัท วี.เอ็ม.พี.ซี. จำกัด ประจำเดือนมกราคม-มิถุนายน 2567

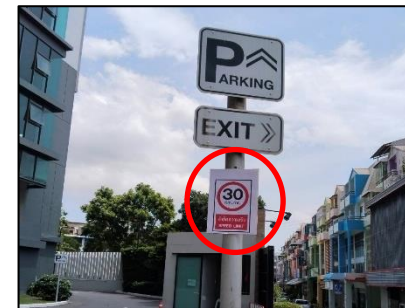
ผลกระทบสิ่งแวดล้อม	มาตรการป้องกัน และแก้ไขผลกระทบสิ่งแวดล้อม	รายละเอียดการปฏิบัติจริง	ปัญหาและ แนวทางแก้ไข	อ้างอิง
1. ทรัพยากรสิ่งแวดล้อม ทางกายภาพ (ต่อ) 1.3 ระดับเสียง	- จำกัดความเร็วรถเมื่อเข้าสู่พื้นที่โครงการให้มี ความเร็วไม่เกิน 30 กม./ชม.	- โครงการมีการติดตั้งป้ายจำกัด ความเร็วรถเมื่อเข้าสู่พื้นที่โครงการ ให้มีความเร็วไม่เกิน 30 กม./ชม. (รูปที่ 2.7)	- ไม่พบปัญหา

รูปที่ 2.7 ป้ายจำกัดความเร็วภายในโครงการ
	- จัดทำป้ายประกาศให้ดับเครื่องยนต์ทันที เมื่อจอดรถ	- โครงการมีการจัดทำป้ายประกาศ ให้ดับเครื่องยนต์ทันทีเมื่อจอดรถ (รูปที่ 2.6)	- ไม่พบปัญหา

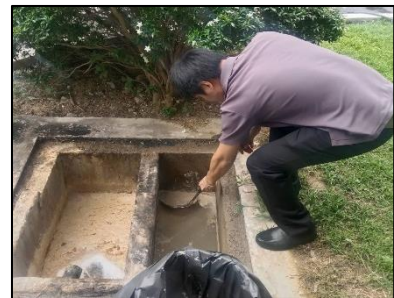
รูปที่ 2.14 เจ้าหน้าที่ดักกากตะกอน

ผลกระทบสิ่งแวดล้อม	มาตรการป้องกัน และแก้ไขผลกระทบสิ่งแวดล้อม	รายละเอียดการปฏิบัติจริง	ปัญหาและ แนวทางแก้ไข	อ้างอิง
1. ทรัพยากรสิ่งแวดล้อม ทางกายภาพ (ต่อ) 1.5 ทรัพยากรน้ำ 1) การจัดการน้ำเสีย	- จัดให้มีแมบ้านดักกากตะกอนที่ส่วนดักไขมัน ทุกวัน เก็บใส่ถุงดำมัดปากถุงให้เรียบร้อย แล้วไปเก็บในห้องพักขยะเปียก เพื่อรอกการ นำไปใช้ประโยชน์หรือกำจัดต่อไป	- โครงการจัดให้มีเจ้าหน้าที่ดักกาก ตะกอนที่ส่วนดักไขมันทุกวัน เก็บใส่ถุง ดำมัดปากถุงให้เรียบร้อย แล้วไปเก็บใน ห้องพักขยะเปียก เพื่อรอกการนำไปใช้ ประโยชน์หรือกำจัดต่อไป (รูปที่ 2.14)	- ไม่พบปัญหา

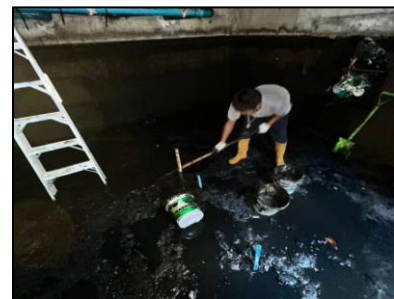
รูปที่ 2.15 สูบตะกอน

- การกำจัดกากตะกอนจะต้องดำเนินการสูบ กากตะกอนออกจากส่วนแยกกากทุก 6 เดือน หรือเมื่อส่วนแยกกากเต็ม และถึงเก็บตะกอน ส่วนเกิน ทุก 1 เดือน หรือเมื่อถึงเต็ม	- โครงการมีการสูบตะกอนทุก 6 เดือน หรือเมื่อเต็ม และถึงเก็บตะกอนส่วนเกิน ทุก 1 เดือน หรือเมื่อถึงเต็ม โดยในช่วง เดือน ม.ค.-มิ.ย. 67 ได้ดำเนินการ เรียบร้อยแล้ว (รูปที่ 2.15)	- ไม่พบปัญหา

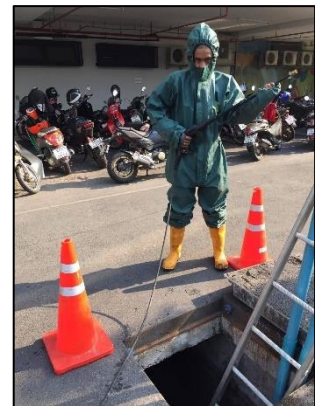
รูปที่ 2.53 การทำความสะอาด ท่อระบายน้ำ

ผลกระทบสิ่งแวดล้อม	มาตรการป้องกัน และแก้ไขผลกระทบสิ่งแวดล้อม	รายละเอียดการปฏิบัติจริง	ปัญหาและ แนวทางแก้ไข	อ้างอิง
2. คุณค่าการใช้ประโยชน์ของ มนุษย์ (ต่อ) 2.4 การระบายน้ำการป้องกัน น้ำท่วมและระบายบำบัด น้ำเสียรวม	2. จัดให้มีเจ้าหน้าที่ตรวจสอบระดับน้ำในบ่อพักน้ำ และท่อระบายน้ำภายในโครงการ ให้คง ประสิทธิภาพการทำงานได้ดีอย่างสม่ำเสมอ	- โครงการจัดให้มีเจ้าหน้าที่ ตรวจสอบระดับน้ำในบ่อพักน้ำ และท่อระบายน้ำภายในโครงการ ให้คงประสิทธิภาพการทำงานได้ดี อย่างสม่ำเสมอ	- ไม่พบปัญหา	-
	3. ดำเนินการทำความสะอาดท่อระบายน้ำ โดยรอบอาคาร โครงการ 2 ครั้ง/ปี (ก่อนและหลังฤดูฝน)	- ดำเนินการทำความสะอาดท่อระบายน้ำ โดยรอบอาคารโครงการ 2 ครั้ง/ปี (ก่อนและหลังฤดูฝน) โดยในช่วง ม.ค.-มิ.ย. 67 ได้ทำการล้าง ทำความสะอาดเรียบร้อยแล้ว (รูปที่ 2.53)	- ไม่พบปัญหา

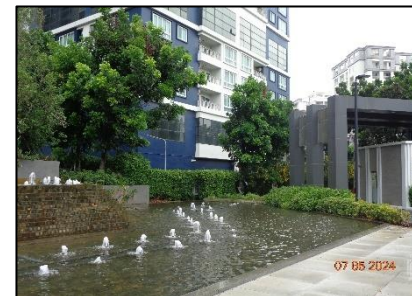
รูปที่ 2.12 การบำบัดน้ำไปใช้เป็นน้ำพุ

ผลกระทบสิ่งแวดล้อม	มาตรการป้องกัน และแก้ไขผลกระทบสิ่งแวดล้อม	รายละเอียดการปฏิบัติจริง	ปัญหาและแนวทางแก้ไข	อ้างอิง
2. คุณค่าการใช้ประโยชน์ของมนุษย์ (ต่อ) 2.5 ระบายน้ำเสียรวม	3. จัดให้มีการนำน้ำทิ้งบางส่วนที่ผ่านการบำบัด นำไปใช้รดน้ำต้นไม้ภายในโครงการด้วยบ่อบำบัดน้ำเสียขนาด 24.0 ลบ.ม.ระบบ รวม 4 บ่อ พร้อมเครื่องสูบน้ำ 1 ชุด/ระบบ อัตราสูบ 0.25 ลบ.ม./นาที่ TDH 8 เมตร และเติมโอโซนฆ่าเชื้อเพื่อป้องกันการสัมผัสโดยใช้วิธีการรดน้ำต้นไม้แบบน้ำหยดโดยการเจาะรูพุน	- โครงการจัดให้มีการนำน้ำทิ้งบางส่วนที่ผ่านการบำบัดนำไปใช้เป็นน้ำพุภายในโครงการ (รูปที่ 2.12)	- ไม่พบปัญหา

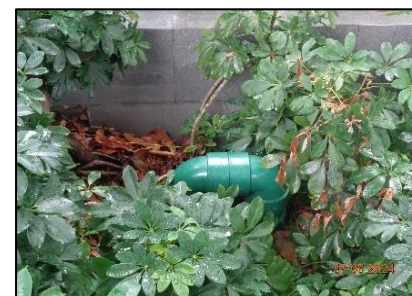
รูปที่ 2.13 บ่อดินที่มีการปลูกพืชปกคลุม

4. จัดให้มีการกำจัดมีเทน (CH <sub>4</sub> ) ที่เกิดจากส่วนแยกกากด้วยวิธี Soil Bed โดยอาศัยการดูดซับของเนื้อดินผสมปุ๋ยคอก และแบคทีเรียในดินบริเวณพื้นที่สีเขียวขนาดรวมทั้งสิ้น 28 ตารางเมตร	- โครงการจัดให้มีการกำจัดมีเทน (CH <sub>4</sub> ) ที่เกิดจากส่วนแยกกากด้วยวิธี Soil Bed โดยอาศัยการดูดซับของเนื้อดินผสมปุ๋ยคอก และแบคทีเรียในดินบริเวณบ่อดินที่มีการปลูกพืชปกคลุม (รูปที่ 2.13)	- ไม่พบปัญหา

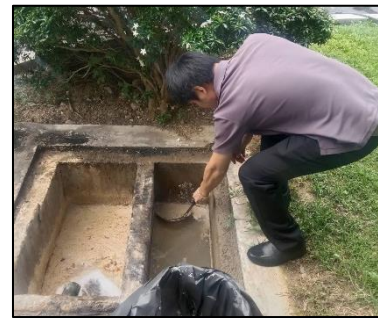
รูปที่ 2.14 เจ้าหน้าที่ตักกากตะกอน

6. จัดให้มีแม่บ้านตักกากตะกอนที่ส่วนดักไขมัน ทุกวัน เก็บใส่ถุงดำมัดปากถุงให้เรียบร้อย แล้วไป เก็บในห้องพักขยะเปียกเพื่อรอการนำไปใช้ ประโยชน์หรือกำจัดต่อไป	- โครงการจัดให้มีเจ้าหน้าที่ตักกาก ตะกอนที่ส่วนดักไขมันทุกวัน เก็บใส่ ถุงดำมัดปากถุงให้เรียบร้อย แล้วไป เก็บในห้องพักขยะเปียกเพื่อรอการ นำไปใช้ประโยชน์หรือกำจัดต่อไป (รูปที่ 2.14)	- ไม่พบปัญหา

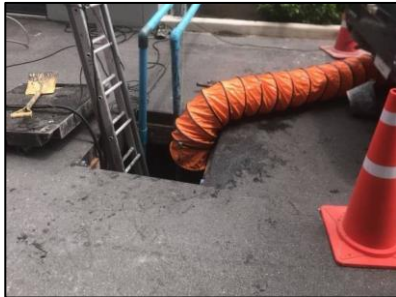
รูปที่ 2.17 กรวยจราจรกั้นบริเวณที่ ปฏิบัติงานและห้ามมิให้รถจอดชั่วคราว

ผลกระทบสิ่งแวดล้อม	มาตรการป้องกัน และแก้ไขผลกระทบสิ่งแวดล้อม	รายละเอียดการปฏิบัติจริง	ปัญหาและ แนวทางแก้ไข	อ้างอิง
2. คุณค่าการใช้ประโยชน์ของ มนุษย์ (ต่อ) 2.5 ระบายน้ำบำบัดน้ำเสียรวม	13. เมื่อมีการเข้าดูแลบำรุงรักษาและสูบ ตะกอนออกจากระบบบำบัดน้ำเสียของ โครงการ ต้องใช้แผงกั้นบริเวณที่ปฏิบัติงาน และห้ามมิให้รถจอดชั่วคราว	- เมื่อมีการเข้าดูแลบำรุงรักษาและสูบ ตะกอนออกจากระบบบำบัดน้ำเสียของ โครงการ มีการใช้แผงกั้นบริเวณ ที่ปฏิบัติงานและห้ามมิให้รถจอดชั่วคราว (รูปที่ 2.17)	- ไม่พบปัญหา
