การปฏิบัติตามมาตรการติดตามตรวจสอบ
ผลกระทบสิ่งแวดล้อม

การติดตามตรวจสอบผลกระทบสิ่งแวดล้อม โครงการทางหลวงหมายเลข 319 ปราจีนบุรี - อ.พนมสารคาม ตอน บ.หนองบัวหมี - อ.พนมสารคาม ตอน 2 (ระยะดำเนินการ) บริษัทที่ปรึกษาได้จัดเตรียมบุคลากร ผู้เชี่ยวชาญ และอุปกรณ์การตรวจวัดห้องปฏิบัติการที่ได้รับอนุญาตที่ได้มาตรฐานในการดำเนินการตรวจวัด ติดตามตรวจสอบผลกระทบสิ่งแวดล้อมตามที่กำหนดในรายงานการประเมินผลกระทบสิ่งแวดล้อม และขอบเขตการศึกษาของโครงการ TOR โดยแผนงานการติดตามตรวจสอบคุณภาพสิ่งแวดล้อม มี 5 แผนงาน สรุปอ้างอิงตารางที่ 5.1-1 ซึ่งมีรายละเอียดดังนี้

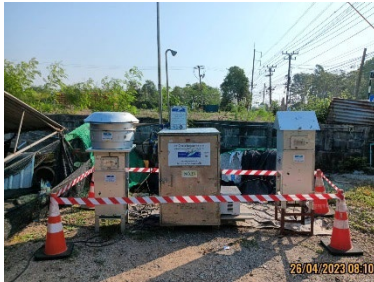
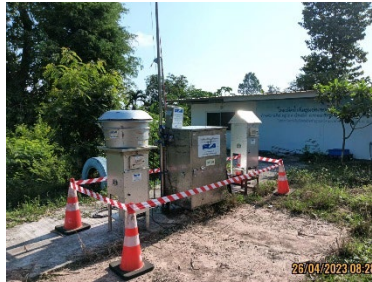
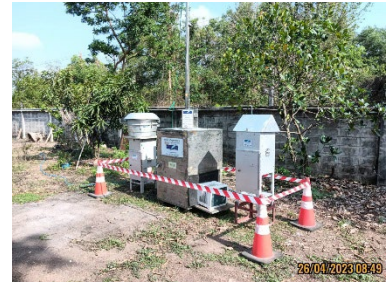
ดำเนินการตรวจวัดคุณภาพอากาศระหว่างวันที่ 26 เมษายน - 1 พฤษภาคม พ.ศ. 2566 (ระยะดำเนินการ) โดยตรวจวัด 3 สถานี (อ้างอิงรูปที่ 5.2.1-1) และภาพที่ 5.2.1-1 พบว่า ค่าคุณภาพอากาศที่ตรวจวัดเป็นไปตามเกณฑ์มาตรฐานคุณภาพอากาศในบรรยากาศโดยทั่วไปตามประกาศคณะกรรมการสิ่งแวดล้อมแห่งชาติ ฉบับที่ 24 พ.ศ. 2547 ฉบับที่ 10 (พ.ศ. 2538) และฉบับที่ 33 (พ.ศ. 2552) (อ้างอิงตารางที่ 5.2.1-2 และรูปที่ 5.2.1-2) ดังตารางที่ 5.2.1-3 และภาคผนวก 5ก.1 โดยมีรายละเอียดดังนี้

ภาพที่ 5.2.1-1 การตรวจวัดคุณภาพอากาศ ครั้งที่ 1 ปีที่ 1 (ระยะดำเนินการ) ตัวแทนฤดูแล้ง
ดำเนินการเมื่อวันที่ 26 เมษายน - 1 พฤษภาคม พ.ศ. 2566

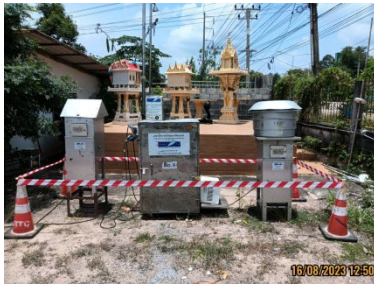
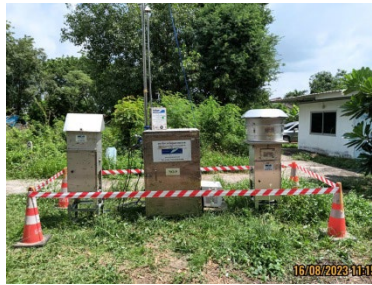
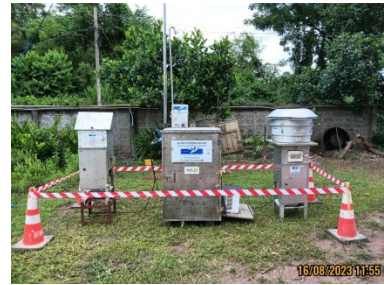
ดำเนินการตรวจวัดคุณภาพอากาศระหว่างวันที่ 16 - 21 สิงหาคม พ.ศ. 2566 (ระยะดำเนินการ) โดยตรวจวัด 3 สถานี (อ้างอิงรูปที่ 5.2.1-1) และภาพที่ 5.2.1-2 พบว่า ค่าคุณภาพอากาศที่ตรวจวัดเป็นไปตามเกณฑ์มาตรฐานคุณภาพอากาศในบรรยากาศโดยทั่วไปตามประกาศคณะกรรมการสิ่งแวดล้อมแห่งชาติ ฉบับที่ 24 พ.ศ. 2547 ฉบับที่ 10 (พ.ศ. 2538) และฉบับที่ 33 (พ.ศ. 2552) (อ้างอิงตารางที่ 5.2.1-2 และรูปที่ 5.2.1-2) ดังตารางที่ 5.2.1-4 และภาคผนวก 5ก.2 โดยมีรายละเอียดดังนี้

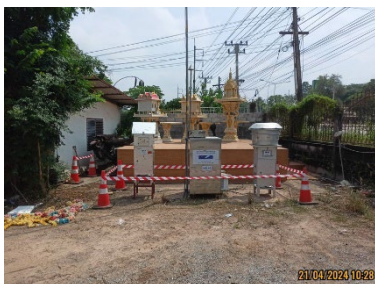
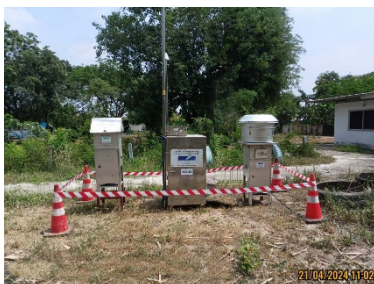
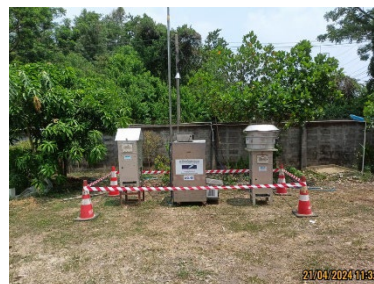
ดำเนินการตรวจวัดคุณภาพอากาศระหว่างวันที่ 19 – 24 เมษายน พ.ศ. 2567 (ระยะดำเนินการ) โดยตรวจวัด 3 สถานี (อ้างอิงรูปที่ 5.2.1-1) และภาพที่ 5.2.1-3 พบว่า ค่าคุณภาพอากาศที่ตรวจวัดเป็นไปตามเกณฑ์มาตรฐานคุณภาพอากาศในบรรยากาศโดยทั่วไปตามประกาศคณะกรรมการสิ่งแวดล้อมแห่งชาติ ฉบับที่ 24 พ.ศ. 2547 ฉบับที่ 10 (พ.ศ. 2538) และฉบับที่ 33 (พ.ศ. 2552) (อ้างอิงตารางที่ 5.2.1-2 และรูปที่ 5.2.1-2) ดังตารางที่ 5.2.1-5 และภาคผนวก 5ก.3 โดยมีรายละเอียดดังนี้

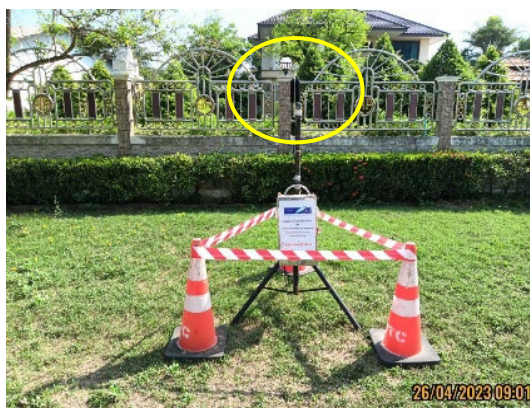
สถานีบ้านหนองน้ำพุ หมู่ที่ 9 พบว่า มีค่าระดับเสียงเฉลี่ย 24 ชั่วโมง (Leq 24 hr) ระหว่าง 57.8-60.0 เดซิเบล (เอ) คิดเป็นค่าเฉลี่ยเท่ากับ 58.68 เดซิเบล (เอ) หรือร้อยละ 83.83 ของค่ามาตรฐาน และมีค่าระดับเสียงสูงสุด (Lmax) มีค่าอยู่ในช่วง 88.1-89.9 เดซิเบล (เอ) คิดเป็นค่าเฉลี่ยเท่ากับ 89.08 เดซิเบล (เอ) หรือร้อยละ 77.46 ของค่ามาตรฐาน ซึ่งมีค่าอยู่ในเกณฑ์มาตรฐานระดับเสียงโดยทั่วไปตามประกาศคณะกรรมการสิ่งแวดล้อมแห่งชาติ ฉบับที่ 15 พ.ศ. 2540 ส่วนค่าระดับเสียงกลางวัน-กลางคืน (Ldn) อยู่ในช่วงระหว่าง 61.9-65.1 เดซิเบล (เอ) คิดเป็นค่าเฉลี่ยเท่ากับ 63.38 เดซิเบล (เอ) เมื่อเปรียบเทียบกับมาตรฐานผลกระทบระดับเสียงกลางวัน-กลางคืน (Ldn) ที่มีต่อชุมชน โดย U.S. Department of Housing and Urban Development พบว่า มีค่าอยู่ในระดับยอมรับได้ (น้อยกว่า 75 เดซิเบล (เอ)) สำหรับค่าระดับเสียงเปอร์เซ็นต์ไทล์ที่ 10 (L_{10}) มีค่าระหว่าง 60.0-62.3 เดซิเบล (เอ) คิดเป็นค่าเฉลี่ยเท่ากับ 60.92 เดซิเบล (เอ) ค่าระดับเสียงเปอร์เซ็นต์ไทล์ที่ 90 (L_{90}) มีค่าระหว่าง 47.5-51.8 เดซิเบล (เอ) คิดเป็นค่าเฉลี่ยเท่ากับ 49.74 เดซิเบล (เอ)

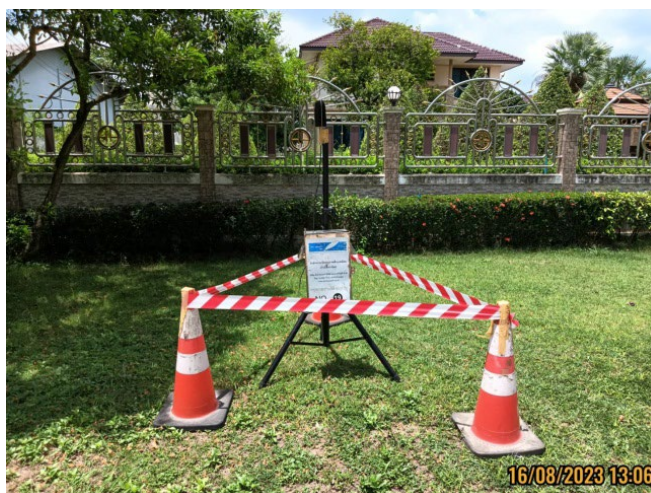
สถานีบ้านหนองน้ำพุ หมู่ที่ 9

สิ่งแวดล้อมแห่งชาติ ฉบับที่ 15 พ.ศ. 2540 ส่วนค่าระดับเสียงกลางวัน-กลางคืน (Ldn) อยู่ในช่วงระหว่าง 60.20-63.70 เดซิเบล (เอ) คิดเป็นค่าเฉลี่ยเท่ากับ 62.10 เดซิเบล (เอ) เมื่อเปรียบเทียบกับมาตรฐานผลกระทบระดับเสียงกลางวัน-กลางคืน (Ldn) ที่มีต่อชุมชน โดย U.S. Department of Housing and Urban Development พบว่า มีค่าอยู่ในระดับยอมรับได้ (น้อยกว่า 75 เดซิเบล (เอ)) สำหรับค่าระดับเสียงเปอร์เซ็นต์ไทล์ที่ 10 (L_{10}) มีค่าระหว่าง 57.80-59.90 เดซิเบล (เอ) คิดเป็นค่าเฉลี่ยเท่ากับ 58.76 เดซิเบล (เอ) ค่าระดับเสียงเปอร์เซ็นต์ไทล์ที่ 90 (L_{90}) มีค่าระหว่าง 46.40-50.10 เดซิเบล (เอ) คิดเป็นค่าเฉลี่ยเท่ากับ 48.08 เดซิเบล (เอ)

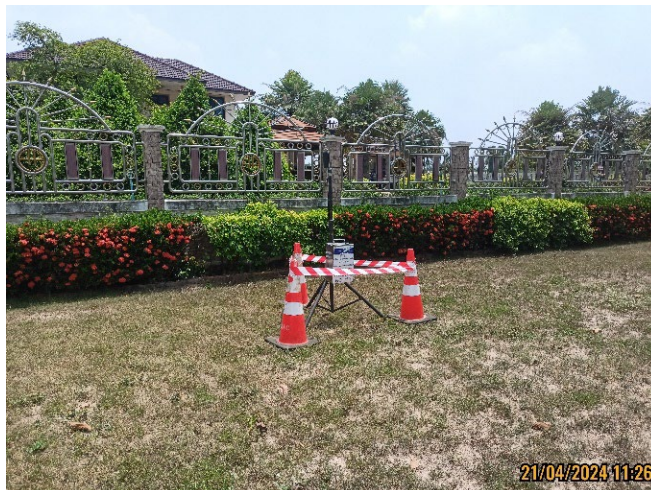
สถานีบ้านหนองน้ำพุ หมู่ที่ 9 พบว่า มีค่าระดับเสียงเฉลี่ย 24 ชั่วโมง (L_{eq} 24 hr) ระหว่าง 55.3-56.7 เดซิเบล (เอ) คิดเป็นค่าเฉลี่ยเท่ากับ 55.98 เดซิเบล (เอ) หรือร้อยละ 79.97 ของค่ามาตรฐาน และมีค่าระดับเสียงสูงสุด (L_{max}) มีค่าอยู่ในช่วง 83.3-89.6 เดซิเบล (เอ) คิดเป็นค่าเฉลี่ยเท่ากับ 86.88 เดซิเบล (เอ) หรือร้อยละ 75.55 ของค่ามาตรฐาน ซึ่งมีค่าอยู่ในเกณฑ์มาตรฐานระดับเสียงโดยทั่วไปตามประกาศคณะกรรมการสิ่งแวดล้อมแห่งชาติ ฉบับที่ 15 พ.ศ. 2540 ส่วนค่าระดับเสียงกลางวัน-กลางคืน (L_{dn}) อยู่ในช่วงระหว่าง 60.3-61.3 เดซิเบล (เอ) คิดเป็นค่าเฉลี่ยเท่ากับ 60.74 เดซิเบล (เอ) เมื่อเปรียบเทียบกับมาตรฐานผลกระทบระดับเสียงกลางวัน-กลางคืน (L_{dn}) ที่มีต่อชุมชน โดย U.S. Department of Housing and Urban Development พบว่า มีค่าอยู่ในระดับยอมรับได้ (น้อยกว่า 75 เดซิเบล (เอ)) สำหรับค่าระดับเสียงเปอร์เซ็นต์ไทล์ที่ 10 (L_{10}) มีค่าระหว่าง 57.4-59.1 เดซิเบล (เอ) คิดเป็นค่าเฉลี่ยเท่ากับ 58.42 เดซิเบล (เอ) ค่าระดับเสียงเปอร์เซ็นต์ไทล์ที่ 90 (L_{90}) มีค่าระหว่าง 44.9-45.7 เดซิเบล (เอ) คิดเป็นค่าเฉลี่ยเท่ากับ 45.32 เดซิเบล (เอ)

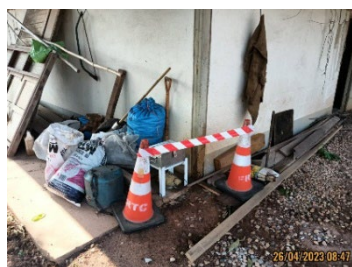
สถานีที่ 1 บ้านสระข่อย หมู่ที่ 1 ผลการตรวจวัดความสั่นสะเทือน พบว่า ค่าความเร็วของอนุภาคสูงสุด มีค่าเท่ากับ 0.946 มิลลิเมตร/วินาที ที่ความถี่ 23 เฮิรตซ์ ในแนวทิศทาง Vert เมื่อนำผลการตรวจวัดมาเปรียบเทียบกับมาตรฐานความสั่นสะเทือนเพื่อป้องกันผลกระทบต่ออาคารตามประกาศคณะกรรมการสิ่งแวดล้อมแห่งชาติ ฉบับที่ 37 (พ.ศ. 2553) พบว่า ระดับความสั่นสะเทือนที่ตรวจวัดได้ในบริเวณบ้านสระข่อย หมู่ที่ 1 มีค่าอยู่ในเกณฑ์มาตรฐานกำหนด นั่นคือ ระดับความสั่นสะเทือนไม่ส่งผลกระทบต่อโครงสร้างอาคาร และเมื่อนำผลการตรวจวัดมาเปรียบเทียบกับระดับความสั่นสะเทือนที่ก่อให้เกิดอันตรายต่อสุขภาพของประชาชน และการรับรู้ พบว่า มนุษย์สามารถรับรู้ได้โดยง่าย

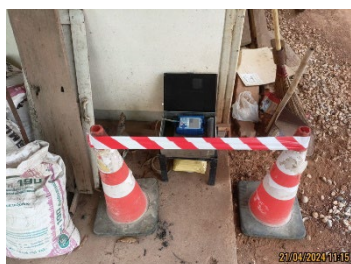
สถานีที่ 1 บ้านสระข่อย หมู่ที่ 1 ผลการตรวจวัดความสั่นสะเทือน พบว่า ค่าความเร็วของอนุภาคสูงสุด มีค่าน้อยกว่า 0.200 - 0.370 มิลลิเมตร/วินาที และไม่สามารถระบุความถี่ได้ถึง 1.8 เมื่อนำผลการตรวจวัดมาเปรียบเทียบกับมาตรฐานความสั่นสะเทือนเพื่อป้องกันผลกระทบต่ออาคารตามประกาศคณะกรรมการสิ่งแวดล้อมแห่งชาติ ฉบับที่ 37 (พ.ศ. 2553) พบว่า ระดับความสั่นสะเทือนที่ตรวจวัดได้ในบริเวณบ้านสระข่อย หมู่ที่ 1 มีค่าอยู่ในเกณฑ์มาตรฐานกำหนด นั่นคือ ระดับความสั่นสะเทือนไม่ส่งผลกระทบต่อโครงสร้างอาคาร และเมื่อนำผลการตรวจวัดมาเปรียบเทียบกับระดับความสั่นสะเทือนที่ก่อให้เกิดอันตรายต่อสุขภาพของประชาชนและการรับรู้ พบว่า มนุษย์สามารถรู้สึกได้เพียงเล็กน้อย

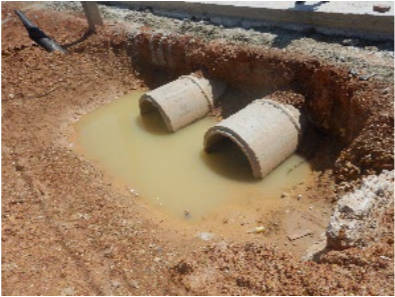
จากการตรวจสอบที่ระบายน้ำ ยังไม่พบปัญหาอุปสรรคต่อการระบายน้ำในบริเวณดังกล่าวแต่อย่างใด (RT)

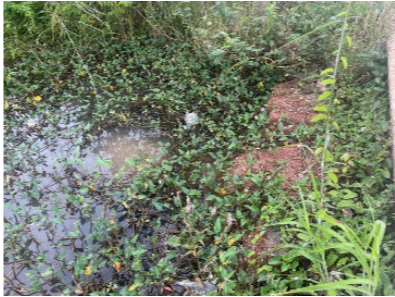
จากการตรวจสอบที่ระบายน้ำ ยังไม่พบปัญหาอุปสรรคต่อการระบายน้ำในบริเวณดังกล่าวแต่อย่างใด (RT)

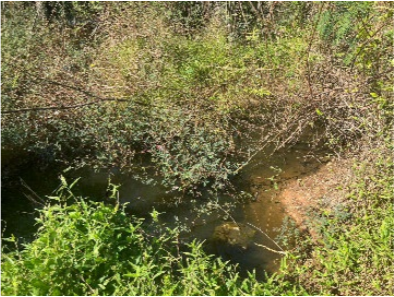
2	กม.36+172.674	ท่อลอดกลม 3 - ϕ 1.00 เมตร	โครงการดำเนินการก่อสร้างวางระบบระบายน้ำ ทั้งสองฝั่งทาง จากการตรวจสอบที่ระบายน้ำ ยังไม่พบปัญหาอุปสรรคต่อการระบายน้ำในบริเวณดังกล่าวแต่อย่างใด (RT)

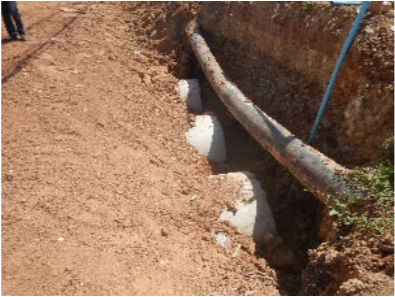
จากการตรวจสอบที่ระบายน้ำ ยังไม่พบปัญหาอุปสรรคต่อการระบายน้ำในบริเวณดังกล่าวแต่อย่างใด (RT)

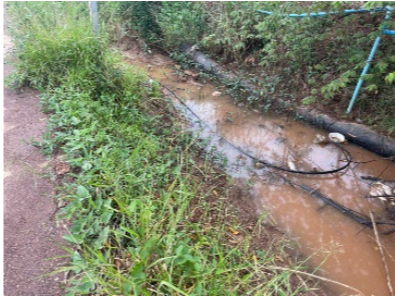
จากการตรวจสอบที่ระบายน้ำ ยังไม่พบปัญหาอุปสรรคต่อการระบายน้ำในบริเวณดังกล่าวแต่อย่างใด (RT)

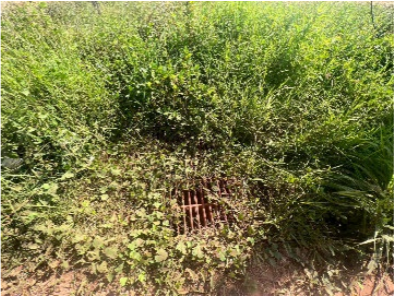
3	กม.36+347.638	ท่อลอดกลม 1 - ϕ 1.20 เมตร	โครงการดำเนินการก่อสร้างวางระบบระบายน้ำ ทั้งสองฝั่งทาง จากการตรวจสอบที่ระบายน้ำ ยังไม่พบปัญหาอุปสรรคต่อการระบายน้ำในบริเวณดังกล่าวแต่อย่างใด (RT)

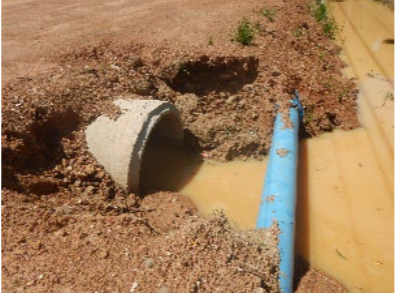
จากการตรวจสอบที่ระบายน้ำ ยังไม่พบปัญหาอุปสรรคต่อการระบายน้ำในบริเวณดังกล่าวแต่อย่างใด (RT)

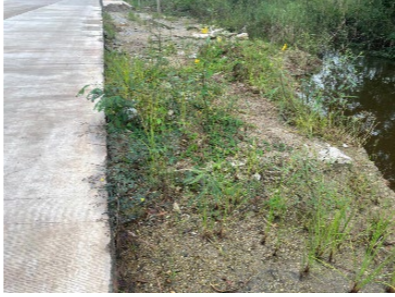
จากการตรวจสอบที่ระบายน้ำ ยังไม่พบปัญหาอุปสรรคต่อการระบายน้ำในบริเวณดังกล่าวแต่อย่างใด (RT)

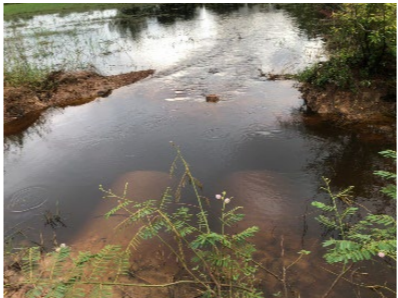
บริเวณปากท่อระบายน้ำมีการระบายน้ำลงทุ่งนา จากการตรวจสอบยังไม่พบปัญหาอุปสรรคต่อการระบายน้ำในบริเวณดังกล่าวแต่อย่างใด (RT)

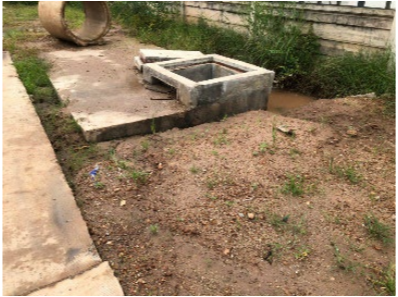
บริเวณท่อระบายน้ำมีการสร้างบ่อพักน้ำเพื่อเชื่อมรับกับแนวท่อที่ขนานแนวเส้นทางโครงการ ซึ่งจากการตรวจสอบยังไม่พบปัญหาอุปสรรคต่อการระบายน้ำแต่อย่างใด (RT)  	
17	กม.41+884.000	ท่อลอดกลม 1 - ϕ 1.20 เมตร	- ยังไม่มีการก่อสร้าง	บริเวณท่อระบายน้ำมีการสร้างบ่อพักน้ำเพื่อเชื่อมรับกับแนวท่อที่ขนานแนวเส้นทางโครงการ ซึ่งจากการตรวจสอบยังไม่พบปัญหาอุปสรรคต่อการระบายน้ำแต่อย่างใด (RT)

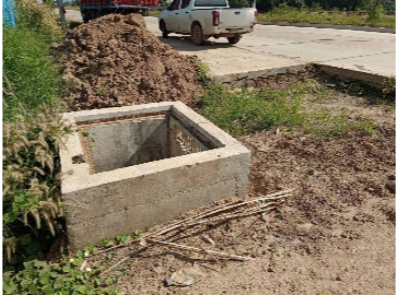
บริเวณท่อระบายน้ำมีการสร้างบ่อพักน้ำเพื่อเชื่อมรับกับแนวท่อที่ขนานแนวเส้นทางโครงการ ซึ่งจากการตรวจสอบยังไม่พบปัญหาอุปสรรคต่อการระบายน้ำแต่อย่างใด (RT)

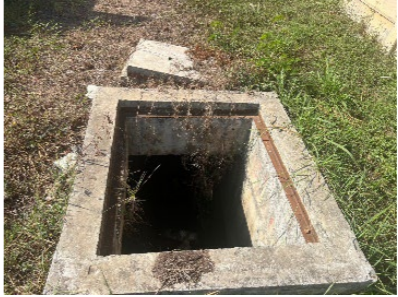
18	กม.42+195.285	ท่อลอดกลม 2 - ϕ 1.00 เมตร	โครงการดำเนินการก่อสร้างวางระบบระบายน้ำทั้งสองฝั่งทาง จากการตรวจสอบท่อระบายน้ำยังไม่พบปัญหาอุปสรรคต่อการระบายน้ำในบริเวณดังกล่าวแต่อย่างใด (RT)

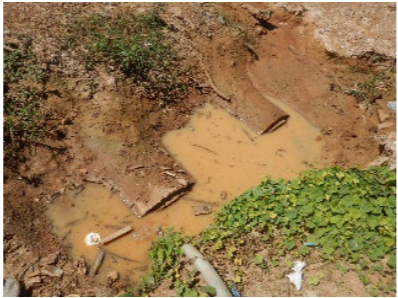
บริเวณท่อระบายน้ำมีการสร้างบ่อพักน้ำเพื่อเชื่อมรับกับแนวท่อที่ขนานแนวเส้นทางโครงการ ซึ่งจากการตรวจสอบยังไม่พบปัญหาอุปสรรคต่อการระบายน้ำแต่อย่างใด (RT)

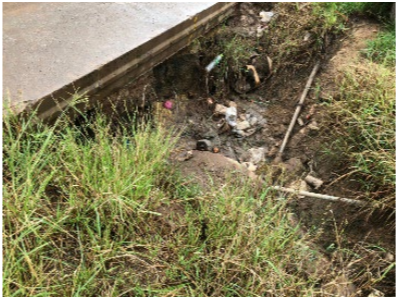
บริเวณท่อระบายน้ำมีวัชพืชขึ้นหนาแน่นซึ่งจากการตรวจสอบยังไม่พบปัญหาอุปสรรคต่อการระบายน้ำแต่อย่างใด (RT)

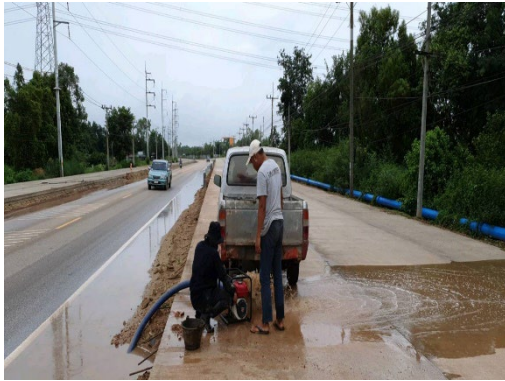
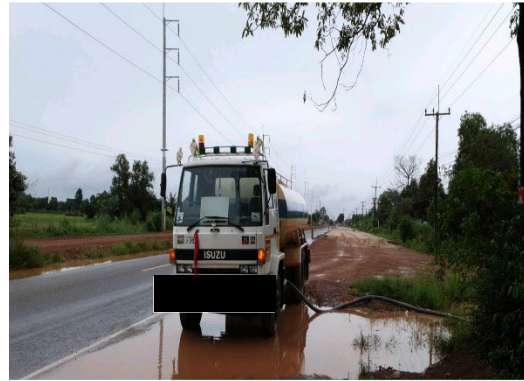
การเปรียบเทียบผลการศึกษาด้านการระบายน้ำและควบคุมน้ำท่วมในปัจจุบันกับผลการคาดการณ์ที่ระบุไว้ในรายงานการประเมินผลกระทบสิ่งแวดล้อม (รายงาน EIA) ในระยะดำเนินการ โดยการพัฒนาโครงการเป็นการขยายช่องจราจรบนทางหลวงหมายเลข 319 เดิม พร้อมทั้งมีการปรับปรุงขนาดอาคารระบายน้ำในบริเวณคลองโคกไทย (กม.38+191) คลองธารพุด (ห้วยแถวธาร) (กม.40+373) คลองบ้านช่อง (ลำรางหนองน้ำพุ) (กม.44+740) ลำรางสาธารณะ (ลำรางหนองสนม) (กม.45+532) รวมทั้งระบบระบายน้ำริมถนนบริเวณ กม.37+852 กม.40+374 และตั้งแต่ กม.41+215 ถึง กม.43+061 ซึ่งได้เปลี่ยนท่อระบายน้ำเดิมจากท่อลอดกลมขนาดเส้นผ่านศูนย์กลาง 1.00 เมตร เป็นท่อลอดกลมขนาดเส้นผ่านศูนย์กลาง 1.20 เมตร และเพิ่มจำนวนท่อให้เพียงพอ เพื่อปรับปรุงประสิทธิภาพในการระบายน้ำในบริเวณดังกล่าว รวมทั้งเพิ่มท่อลอด 2 ตำแหน่ง ได้แก่ กม.46+000 และ กม.46+900 เพื่อให้สัตว์เลื้อยคลาน สัตว์เลี้ยงลูกด้วยนม และสัตว์สะเทินน้ำสะเทินบกตามแนวเส้นทางโครงการสามารถใช้ท่อลอดของโครงการข้ามไปยังอีกฝั่งของถนนได้ โดยมีค่าความปลอดภัย (Safety of Factor) ของการระบายน้ำในระยะดำเนินการมีค่าอยู่ในช่วง 1.66-3.06 ซึ่งมากกว่าค่าความปลอดภัยในปัจจุบัน นอกจากนี้ สะพานข้ามคลองโคกไทย (กม.38+191) คลองธารพุด (ห้วยแถวธาร) (กม.40+373) คลองบ้านช่อง (ลำรางหนองน้ำพุ) (กม.44+740) และลำรางสาธารณะ (ลำรางหนองสนม) (กม.45+532) ได้มีการออกแบบก่อสร้างต่อม่อที่กีดขวางลำน้ำหลังการก่อสร้างโครงการน้อยลงจากปัจจุบัน ซึ่งเป็นการเพิ่มศักยภาพการระบายน้ำเดิมในพื้นที่ จึงกำหนดเป็นผลกระทบทางบวกในระดับปานกลาง อย่างไรก็ตาม หากไม่มีการจัดการหรือดูแลและขุดลอกตะกอนออกจากระบบระบายน้ำจะทำให้มีตะกอน และเศษใบไม้สะสมในระบบระบายน้ำ ซึ่งอาจส่งผลให้ท่อระบายน้ำอุดตันหรือมีประสิทธิภาพการระบายน้ำลดลง และอาจทำให้เกิดการท่วมขังบนแนวเส้นทางโครงการได้ แต่ผลกระทบที่เกิดขึ้นเพียงชั่วคราวในช่วงฝนตกหนักเท่านั้น ผลกระทบอยู่ในระดับต่ำ ซึ่งผลการติดตามสอดคล้องกับการคาดการณ์ใน EIA กล่าวคือ ในพื้นที่โครงการมีตะกอน และเศษใบไม้สะสมในระบบระบายน้ำ ซึ่งอาจส่งผลให้ท่อระบายน้ำอุดตันหรือมีประสิทธิภาพการระบายน้ำลดลง และอาจทำให้เกิดการท่วมขังบนแนวเส้นทางโครงการได้

ก) การสูบน้ำออกบริเวณที่มีการท่วมขัง
