ผลการติดตามตรวจสอบการปฏิบัติตามมาตรการป้องกัน
และแก้ไขผลกระทบสิ่งแวดล้อม
และมาตรการติดตามตรวจสอบคุณภาพของสิ่งแวดล้อม

ผลการติดตามเพื่อตรวจสอบการปฏิบัติตามมาตรการป้องกันและแก้ไขผลกระทบสิ่งแวดล้อมและ
มาตรการติดตามตรวจสอบคุณภาพของสิ่งแวดล้อม โครงการ ไมรา มอนต์ หัวหิน 94 (MIRA MONTE HUA
HIN 94) ของ ธารธารา ดีเวลลอปเม้นท์ จำกัด (ฉบับประจำเดือนกรกฎาคม-ธันวาคม 2566) ทำการ
ตรวจสอบเมื่อเดือนธันวาคม 2566

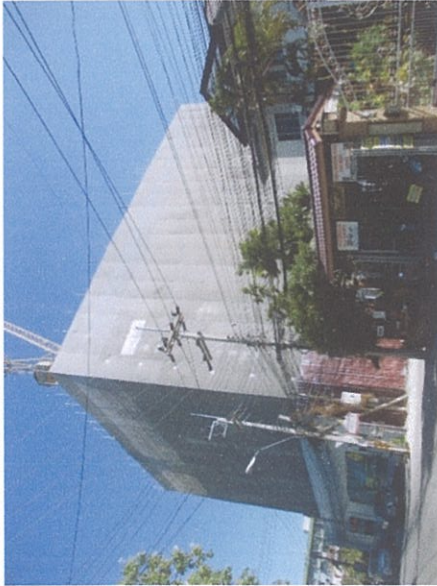
1) จัดทำรั้วชั่วคราวตลอดแนวเขตที่ดินโดยรอบโครงการ โดยใช้รั้วสูง 6 เมตร เพื่อจำกัดการเปลี่ยนแปลงสภาพภูมิประเทศให้อยู่ภายในเขตพื้นที่โครงการเท่านั้น รวมถึงป้องกันบุคคลภายนอก มิให้เข้ามาภายในพื้นที่โครงการ		✓	- จัดทำรั้วชั่วคราวตลอดแนวเขตที่ดินโดยรอบโครงการ โดยใช้รั้วสูง 6 เมตร	รูปที่ 2-1

8) จัดทำรั้วชั่วคราวตลอดแนวเขตที่ดินโดยรอบโครงการ โดยใช้รั้วสูง 6 เมตร เพื่อช่วยป้องกันการชะล้างพังทลายของดินออกนอกพื้นที่โครงการ	✓	- จัดทำรั้วชั่วคราวตลอดแนวเขตที่ดินโดยรอบโครงการ โดยใช้รั้วสูง 6 เมตร	รูปที่ 2-1

6.7	คลุมตัวอาคารก่อสร้างด้วยผ้าใบก่อสร้าง (Mesh Sheet) ตั้งแต่ชั้นล่างจนถึงชั้นสูงสุดของอาคาร และโดยรอบอาคาร	✓	-	-	รูปที่ 2-1
6.8	จัดให้มีปล่องชั่วคราวจากชั้นบนของอาคารสำหรับทิ้งเศษวัสดุก่อสร้างและป้องกันฝุ่นละออง อันเกิดจากการก่อสร้าง หรือการทิ้งมูลฝอย	-	-	-	-
7	มาตรการด้านการขนส่งวัสดุ/อุปกรณ์ก่อสร้าง

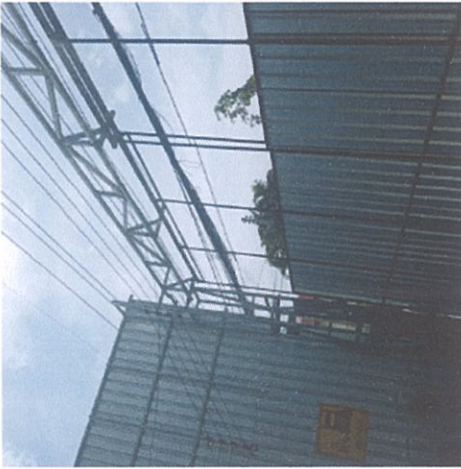
1.2 บริเวณปากทางเข้า-ออก ต้องปิดที่บดตลอดเวลา โดยเฉพาะเมื่อมีรถเข้า-ออก และต้องรักษากำหนดความเร็วรถจากเศษหิน ดิน หินทราย หรือฝุ่น ตกค้างจนกว่าการก่อสร้าง จะแล้วเสร็จ		✓	- บริเวณปากทางเข้า-ออก ไม่ได้ปิดที่บดตลอดเวลา เนื่องจากพื้นที่โครงการ มีพื้นที่ค่อนข้างจำกัด ไม่มีช่องว่างระบายอากาศ	รูปที่ 2-2

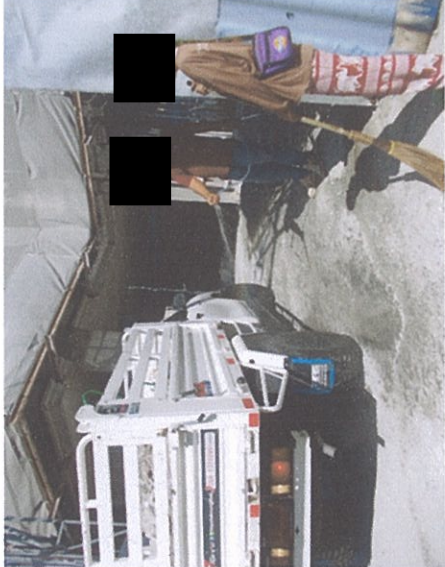
1.4 มีการจัดการวัสดุที่เหลือใช้เพื่อป้องกันการฟุ้งกระจายของ ฝุ่นละออง	✓	- จัดการวัสดุที่เหลือใช้เพื่อป้องกันการฟุ้งกระจาย ของฝุ่นละออง กองเป็นระเบียบ		-	รูปที่ 2-3

5.2 ดินที่ขุดออกเพื่อวางฐานรากระบบสาธารณูปโภคใต้ดินต้องนำไปเก็บกองให้เป็นระเบียบห่างจากรถระบายน้ำชั่วคราว	✓	- ดินที่ขุดนำมาออกเป็นระเบียบ	-
6) มาตรการด้านการก่อสร้าง			รูปที่ 2-3

6.5 ในกรณีที่ต้องใช้ปูนผงปริมาณน้อยสามารถนำมาใช้ได้ หลังจากใช้แล้ว ต้องเก็บในถุงมิดชิด	✓	- ปูนผง หลังจากใช้แล้ว ต้องเก็บในถุงมิดชิด	รูปที่ 2-3

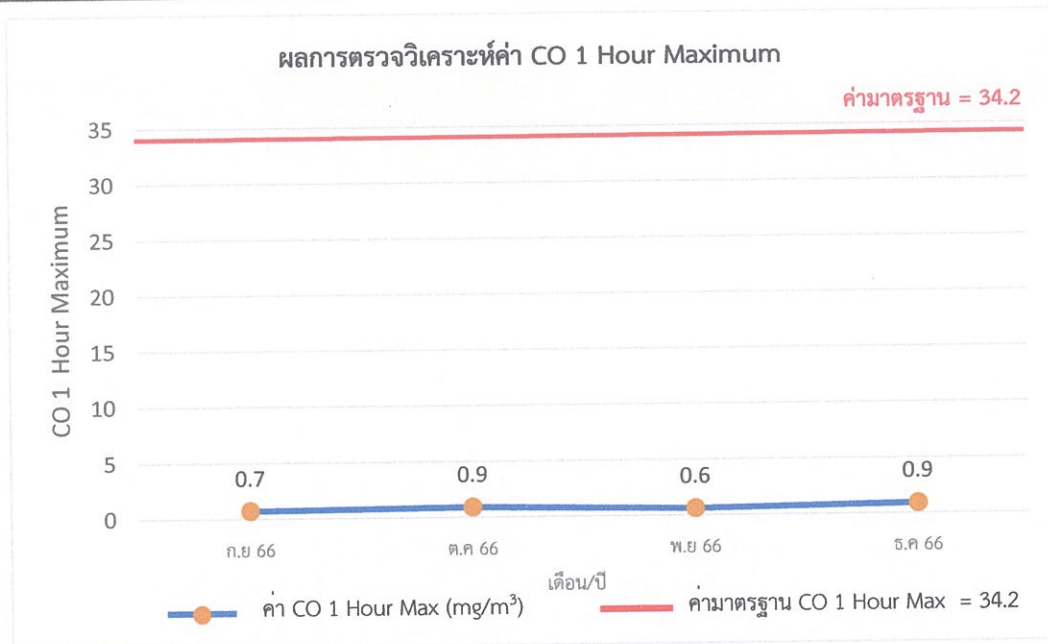
รูปที่ 2.2-3 กราฟแสดงผลการตรวจวิเคราะห์ค่า CO 1 Hour Maximum

ผลการตรวจวัดก๊าซคาร์บอนมอนนอกไซด์ (CO) บริเวณพื้นที่โครงการ ไมร่า มอนเต้ หัวหิน 94 ตำบลหัวหิน อำเภอหัวหิน จังหวัดประจวบคีรีขันธ์ มีค่าเฉลี่ย 1 ชั่วโมง สูงสุด เท่ากับ 0.9 มิลลิกรัมต่อลูกบาศก์เมตร และค่าเฉลี่ย 8 ชั่วโมง สูงสุด เท่ากับ 0.7 มิลลิกรัมต่อลูกบาศก์เมตร ขณะที่ค่าเฉลี่ย 24 ชั่วโมง เท่ากับ 0.6 มิลลิกรัมต่อลูกบาศก์เมตร และเมื่อเปรียบเทียบกับค่ามาตรฐานคุณภาพอากาศในบรรยากาศโดยทั่วไปของก๊าซคาร์บอนมอนนอกไซด์ ในค่าเฉลี่ย 1 ชั่วโมง และ 24 ชั่วโมง พบว่า ผลการตรวจวัดก๊าซคาร์บอนมอนนอกไซด์ บริเวณพื้นที่โครงการฯ มีอยู่ในเกณฑ์มาตรฐานคุณภาพอากาศในบรรยากาศโดยทั่วไป ตามประกาศคณะกรรมการสิ่งแวดล้อมแห่งชาติ, 2538 แสดงดังตารางที่ 2.2-2
