ภาคผนวก ข

ภาพถ่ายการปฏิบัติตามมาตรการ

รายงานผลการปฏิบัติตามมาตรการป้องกันและแก้ไขผลกระทบสิ่งแวดล้อมและมาตรการติดตามตรวจสอบผลกระทบสิ่งแวดล้อม
โครงการโครงการ รัชดา ซิตี 18 (อาคารพลอยและอาคารไพลิน)
ฉบับเดือน มกราคม - มิถุนายน 2567 (ระยะเปิดดำเนินการ)

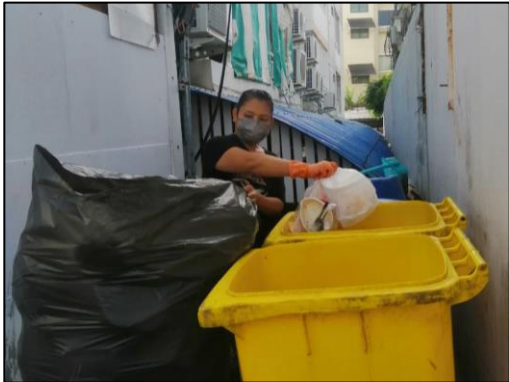
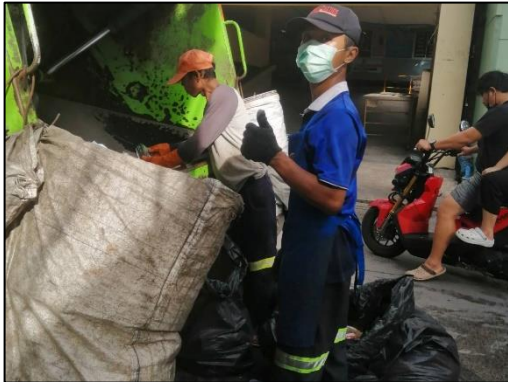
ภาพที่ 7 พนักงานเก็บรวบรวมขยะมูลฝอยไป จุดพักมูลฝอยรวม	ภาพที่ 8 รถเก็บขยะสำนักงานเขตห้วยขวางเข้ามาเก็บขยะ ภายในโครงการ

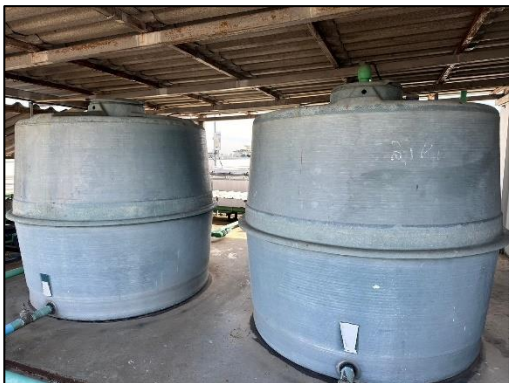
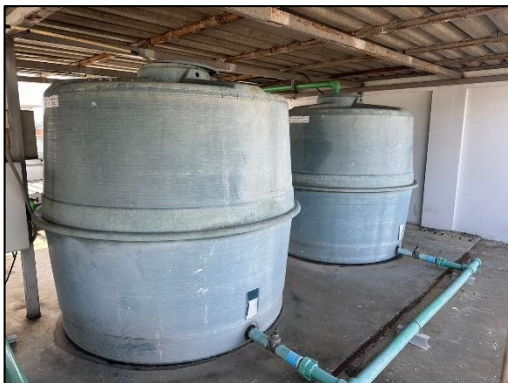
ภาพที่ 9 ถังเก็บน้ำชั้นดาดฟ้าอาคารพลอย	ภาพที่ 10 ถังเก็บน้ำชั้นดาดฟ้าอาคารไพลิน

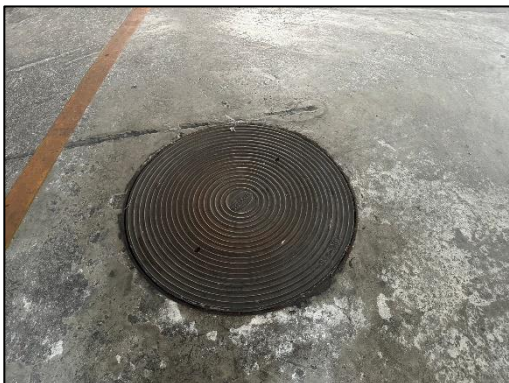
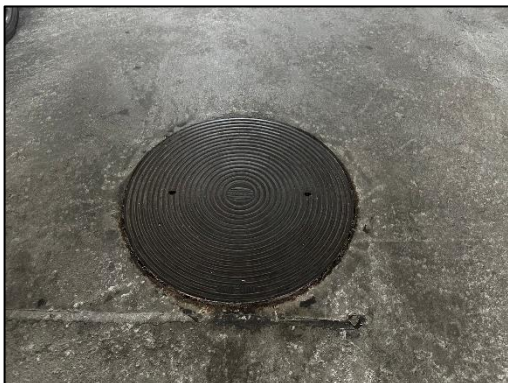
ภาพที่ 11 ถังเก็บน้ำชั้นใต้ดินอาคารพลอย	ภาพที่ 12 ถังเก็บน้ำชั้นใต้ดินอาคารไพลิน

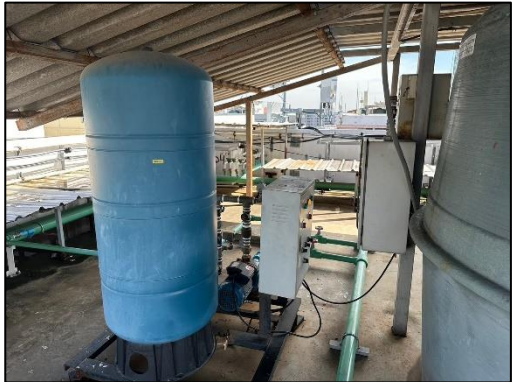
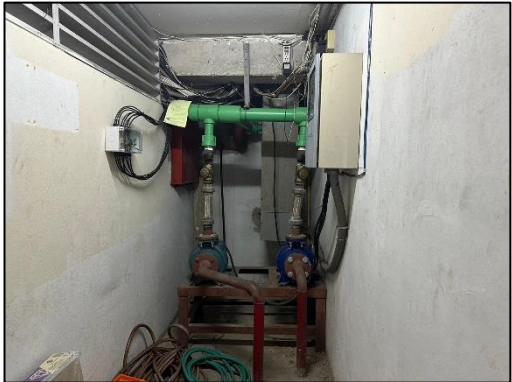
ภาพที่ 13-14 ป้อนน้ำ

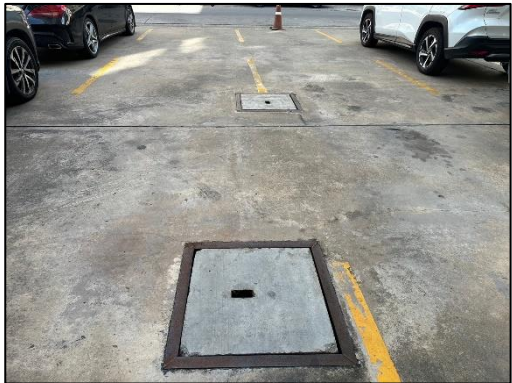
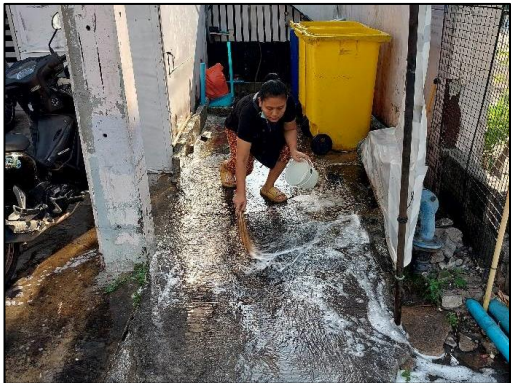
ภาพที่ 15 ระบบบำบัดน้ำเสีย	ภาพที่ 16 พนักงานทำความสะอาดจุดพักขยะรวม

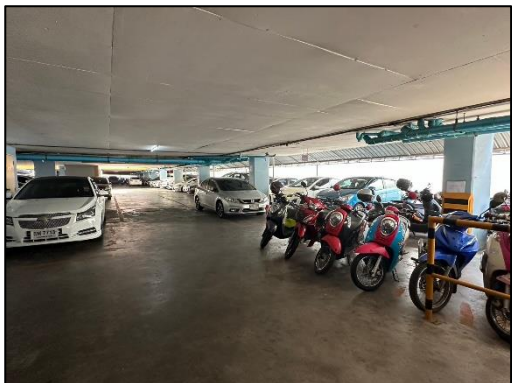
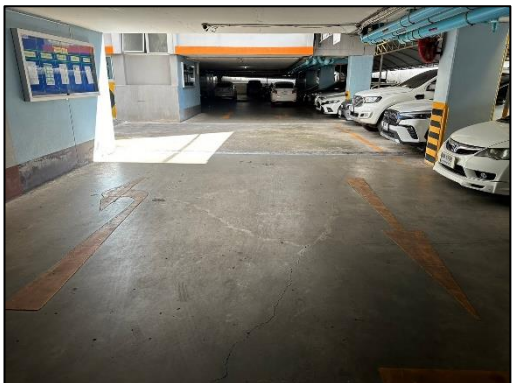
ภาพที่ 17 ลานจอดรถ	ภาพที่ 18 ป้ายสัญญาณจราจร

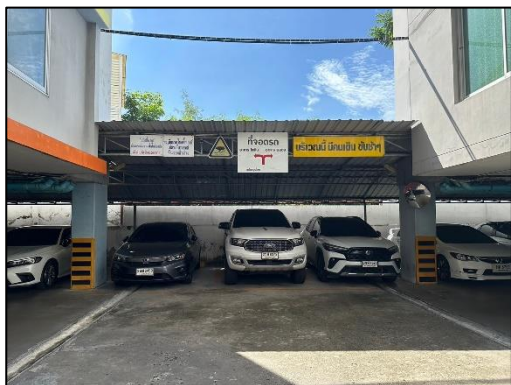
ภาพที่ 19 ป้ายสัญญาณเตือนจุดเสี่ยงเกิดอุบัติเหตุ

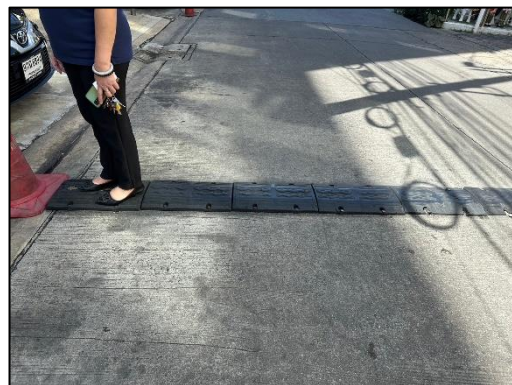
ภาพที่ 20 สันนุนชะลอความเร็ว

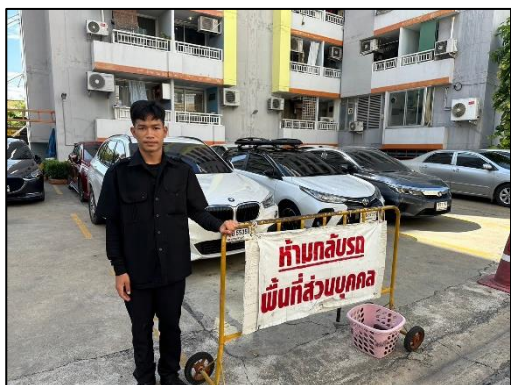
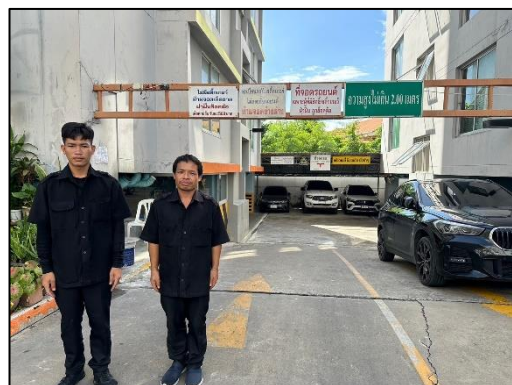
ภาพที่ 21-22 พนักงานรักษาความปลอดภัย

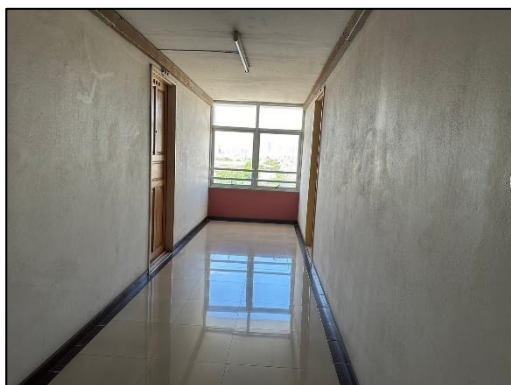
ภาพที่ 23 ไฟส่องสว่างภายในอาคาร

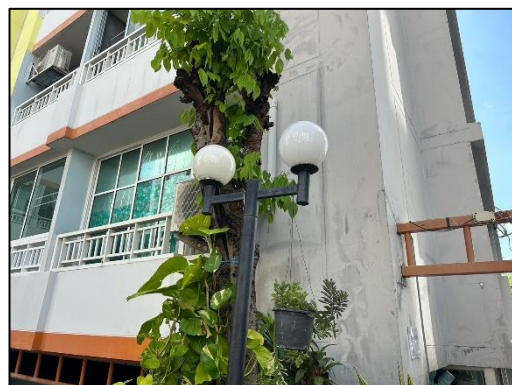
ภาพที่ 24 ไฟส่องสว่างรอบโครงการ

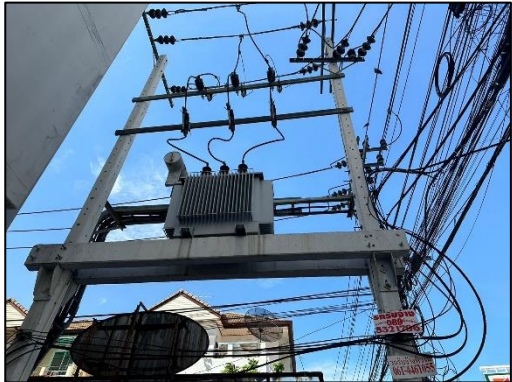
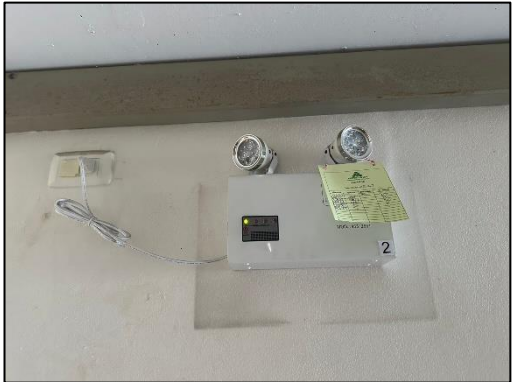
<p>ภาพที่ 25 หม้อแปลงไฟฟ้าแรงสูง</p>	<p>ภาพที่ 26 ไฟฉุกเฉิน</p>

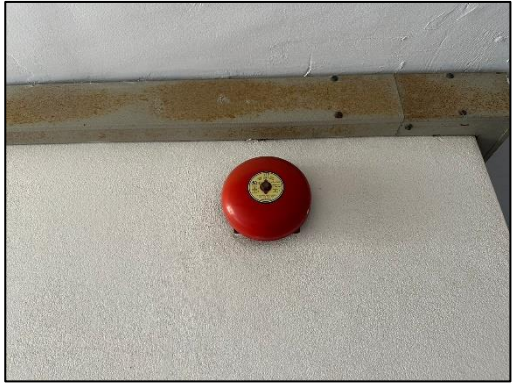
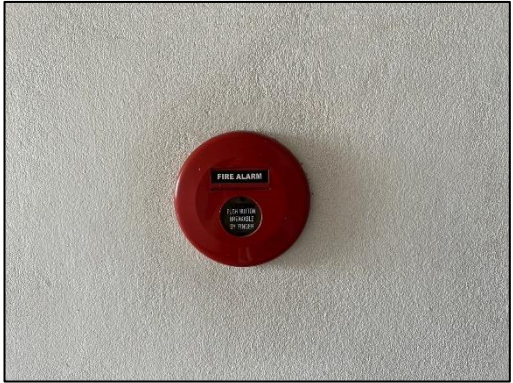
<p>ภาพที่ 27 Alarm bell</p>	<p>ภาพที่ 28 Fire Alarm Manual Station</p>

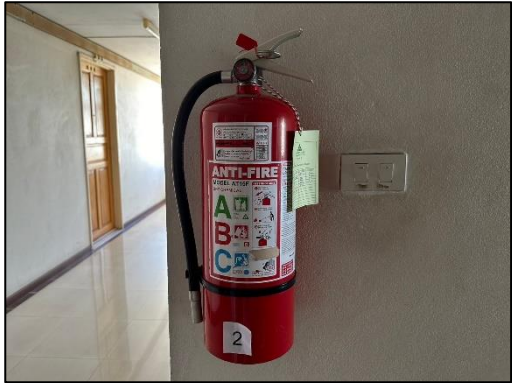
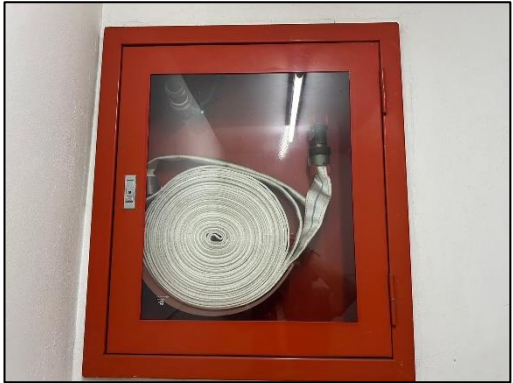
<p>ภาพที่ 29 ถังดับเพลิงมือถือ</p>	<p>ภาพที่ 30 ตู้อุปกรณ์ดับเพลิง</p>

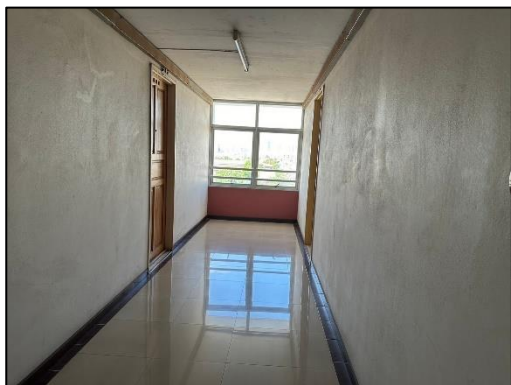
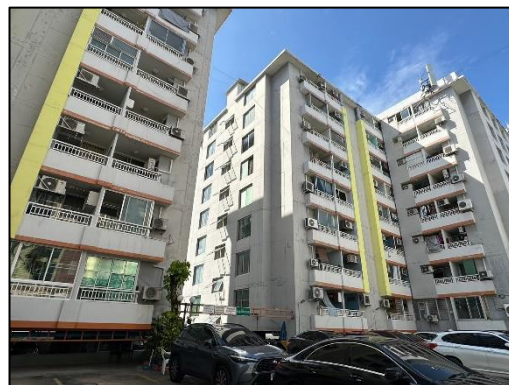
ภาพที่ 37-38 ภายในและภายนอกอาคารใช้สีอ่อน

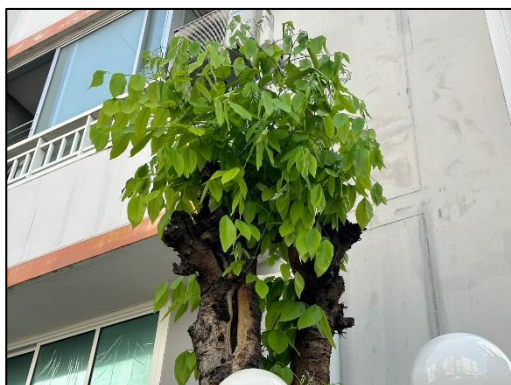
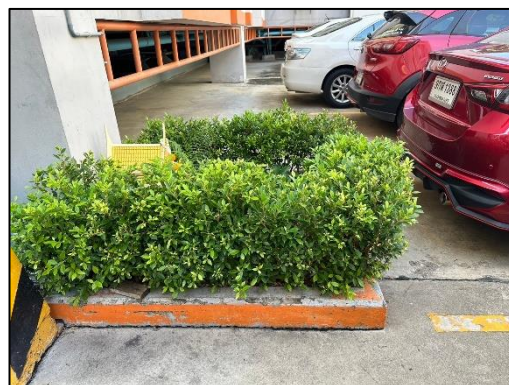
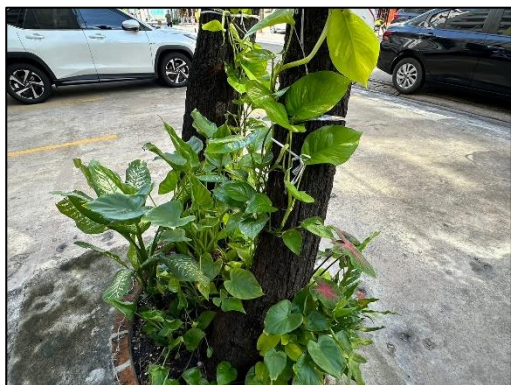
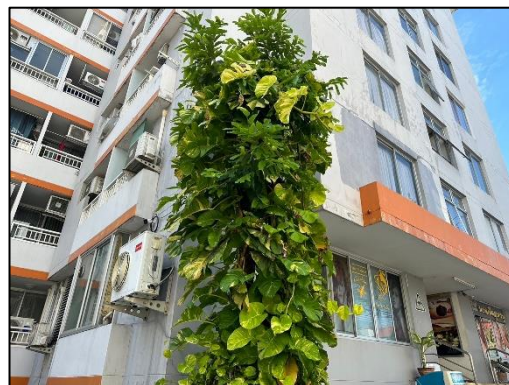
ภาพที่ 39-42 พืชสีเขียวภายในโครงการ

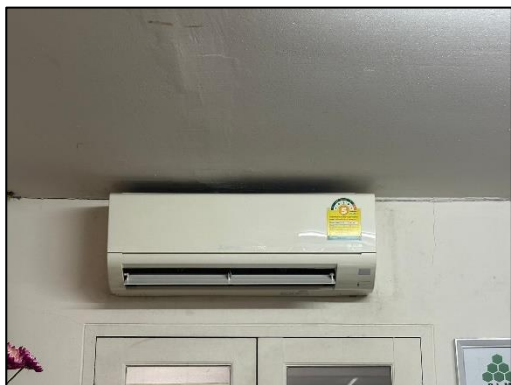
ภาพที่ 43 เครื่องใช้ไฟฟ้าประหยัดไฟเบอร์ 5

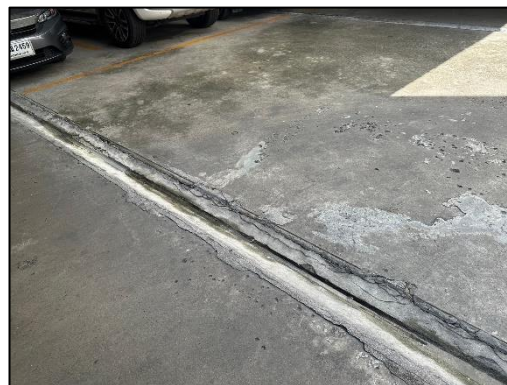
ภาพที่ 44 รางระบายน้ำ

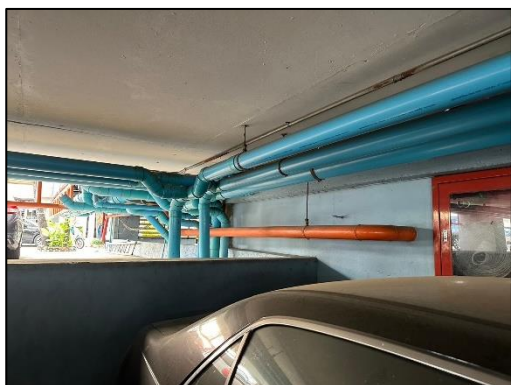
ภาพที่ 45 ท่อยึน

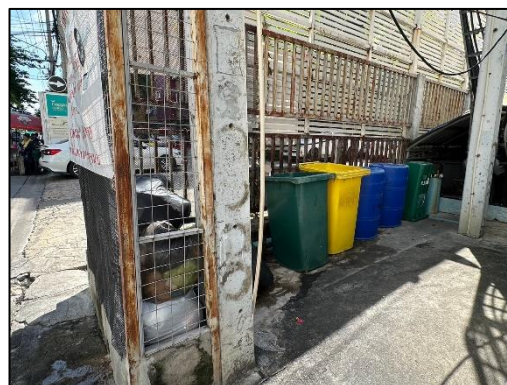
ภาพที่ 46 จุดพักขยะก่อนทิ้งบริเวณข้างโครงการ

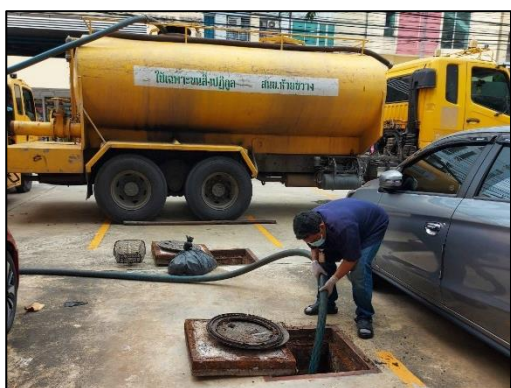
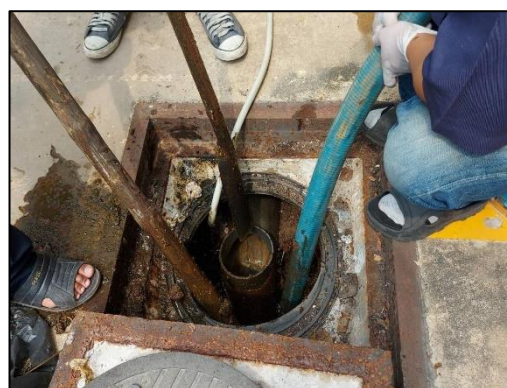
ภาพที่ 47-48 สูดกากตะกอน

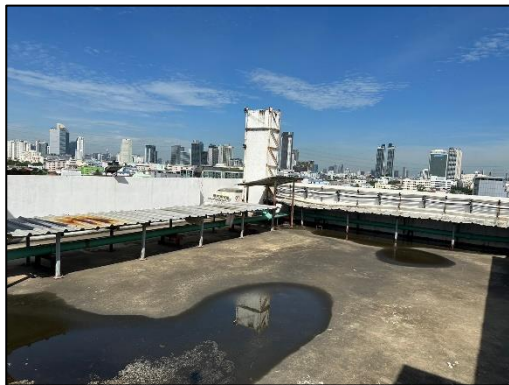
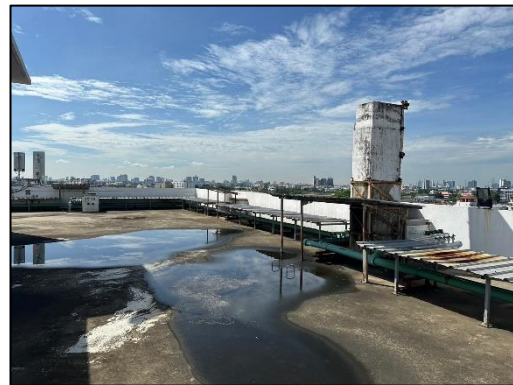
ภาพที่ 55-56 พื้นที่ดาดฟ้าของอาคาร

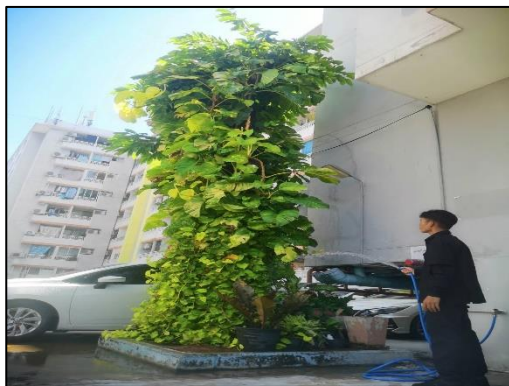
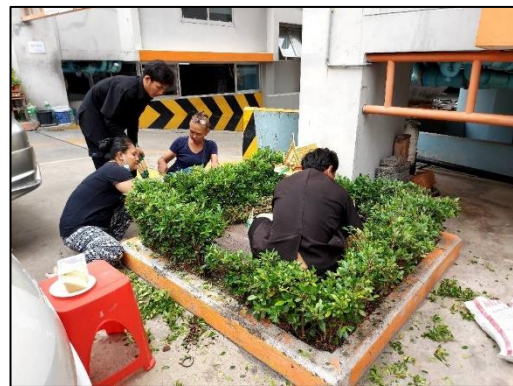
ภาพที่ 57-58 พนักงานดูแลรักษาพื้นที่สีเขียว

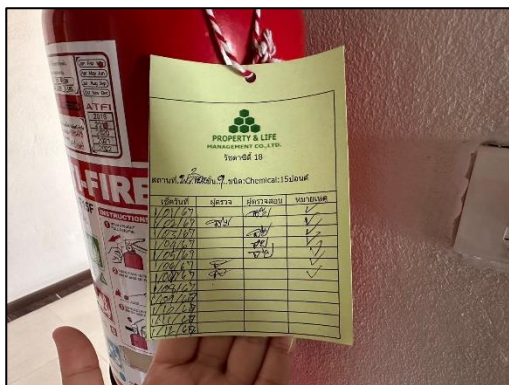
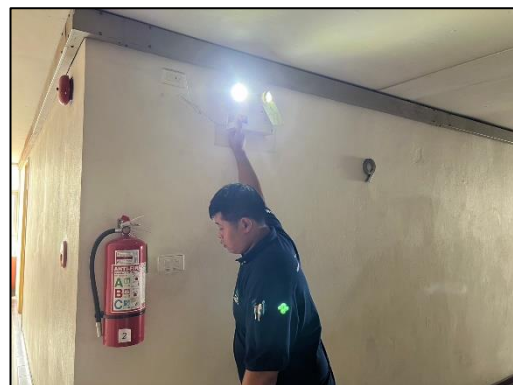
ภาพที่ 59-60 ตรวจสอบระบบป้องกันอัคคีภัย
