ภาคผนวก ข

ภาพถ่ายการปฏิบัติตามมาตรการ

รายงานผลการปฏิบัติตามมาตรการป้องกันและแก้ไขผลกระทบสิ่งแวดล้อมและมาตรการติดตามตรวจสอบผลกระทบสิ่งแวดล้อม
โครงการอาคาร 8 ชั้น ถนนรัชดาภิเษก 10 (อาคารชุดซีดีโฮม รัชดาภิเษก 3)
ฉบับเดือน มกราคม - มิถุนายน 2567 (ระยะเปิดดำเนินการ)

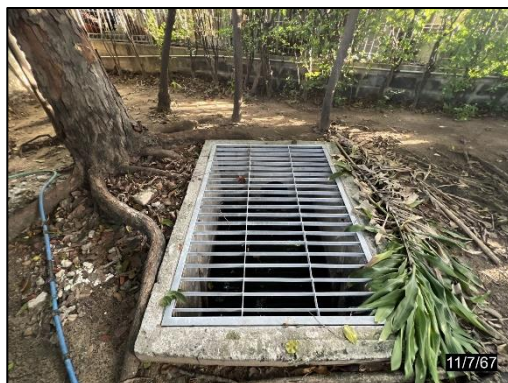
ภาพที่ 7 ระบบบำบัดน้ำเสีย

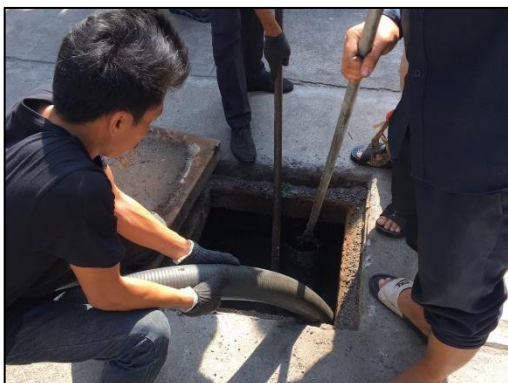
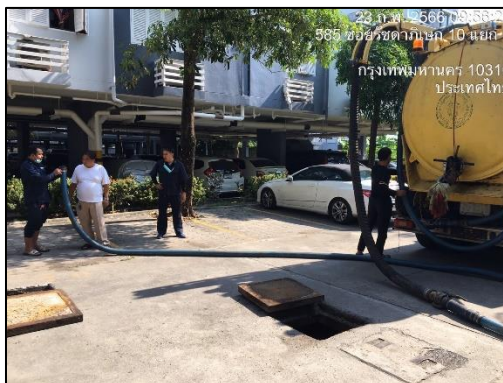
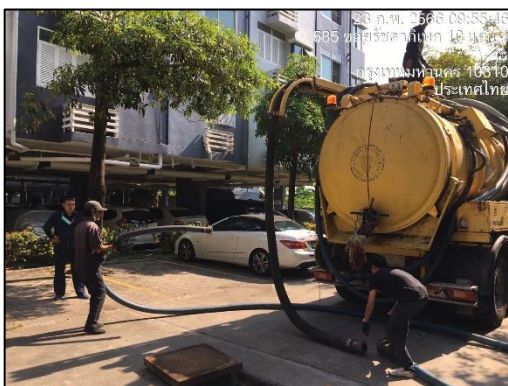
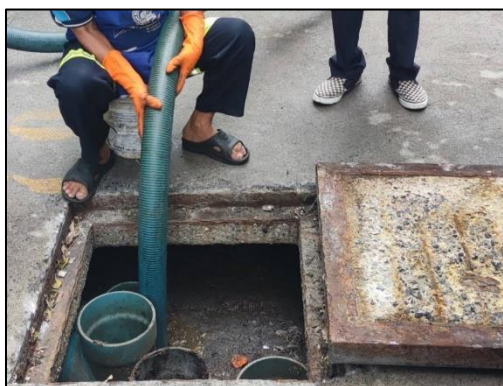
ภาพที่ 8-11 เจ้าหน้าที่สูบลากตะกอน และ สูบอัดก๊าซ

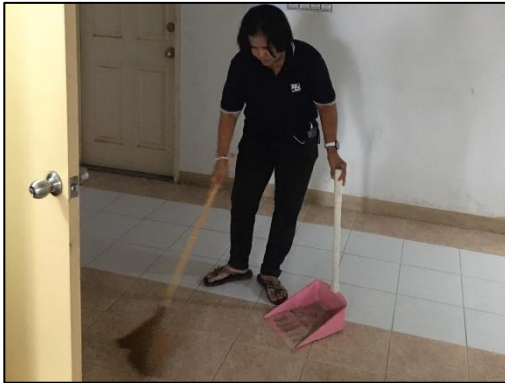
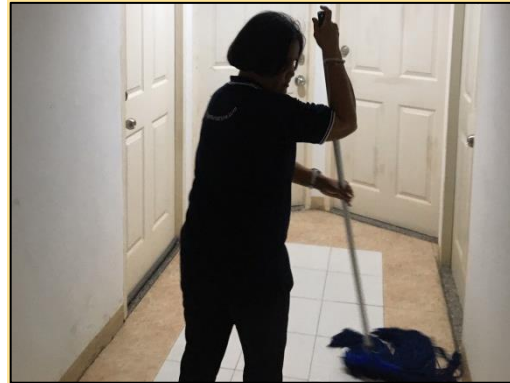
ภาพที่ 24-25 แม่บ้านทำความสะอาดตามทางเดินภายในอาคาร

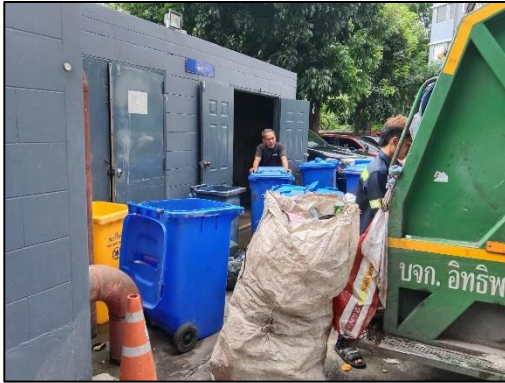
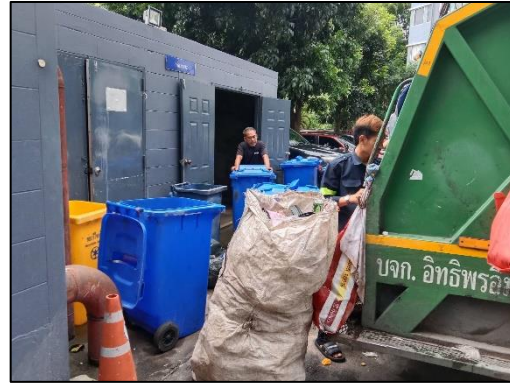
ภาพที่ 26-27 รถเก็บขยะสำนักงานเขตห้วยขวางเข้ามาเก็บขยะภายในโครงการ

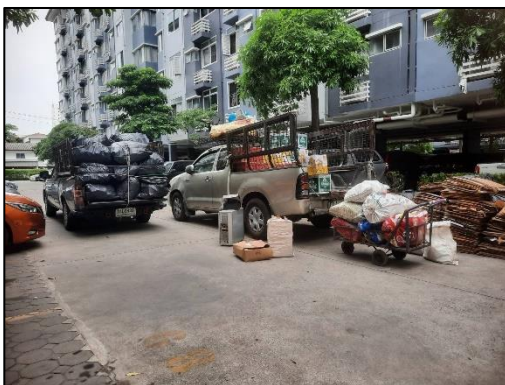
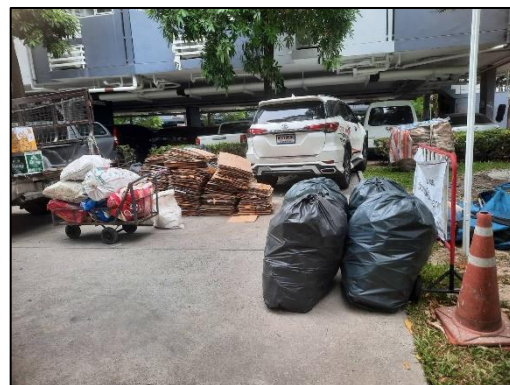
ภาพที่ 28-29 รถรับซื้อของเก่าเข้ามารับซื้อขยะ

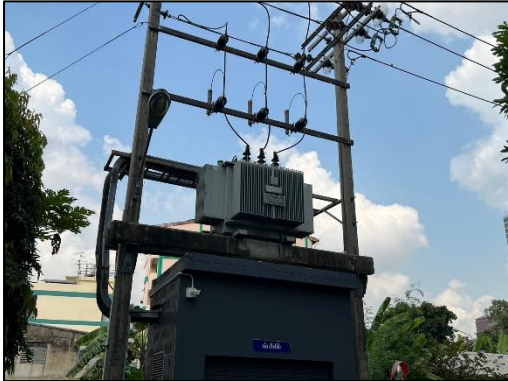
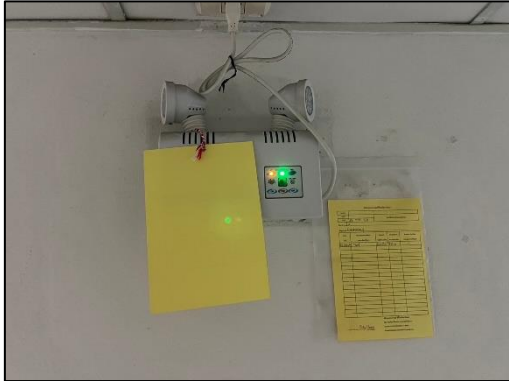
ภาพที่ 30 หม้อแปลงไฟฟ้า	ภาพที่ 31 ไฟฉุกเฉิน

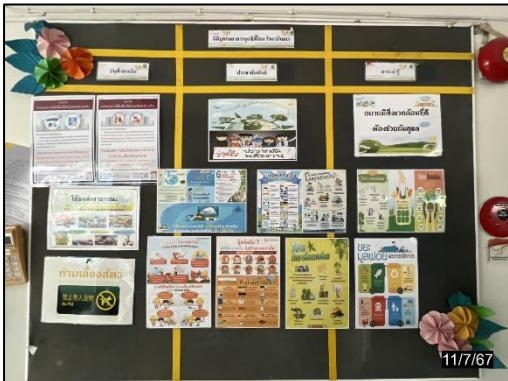
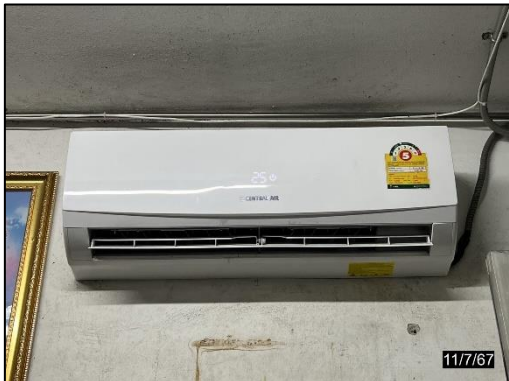
ภาพที่ 32 ป้ายประชาสัมพันธ์ประหยัดน้ำ - ไฟ ภายในอาคาร	ภาพที่ 33 เครื่องปรับอากาศเบอร์ 5

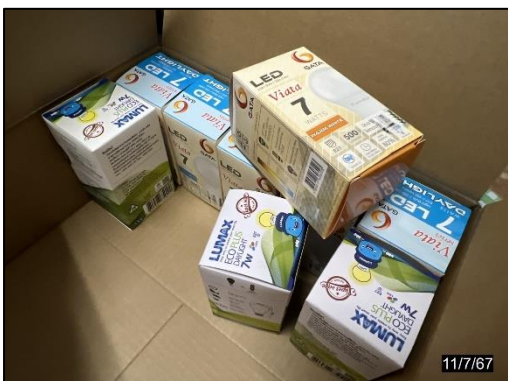
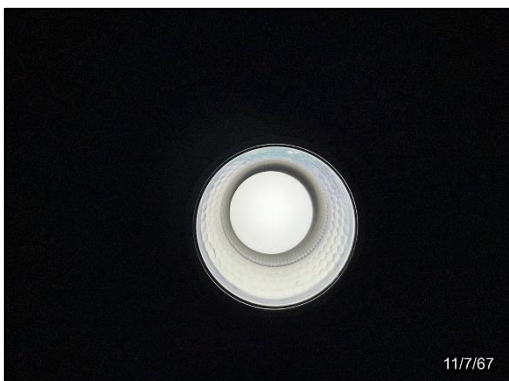
ภาพที่ 34-35 ใช้หลอดไฟแบบประหยัดพลังงาน

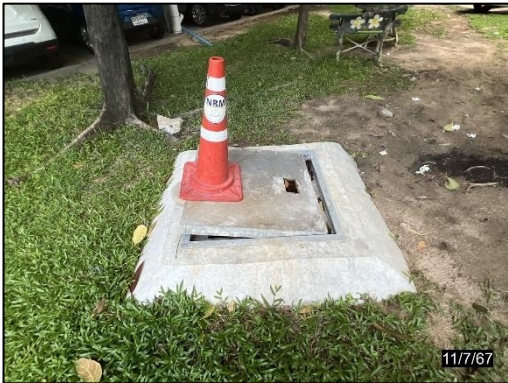
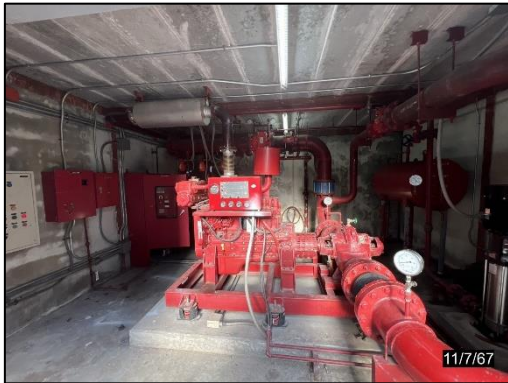
ภาพที่ 41 ถังเก็บน้ำสำรอง	ภาพที่ 42 ห้องปั้มน้ำดับเพลิง

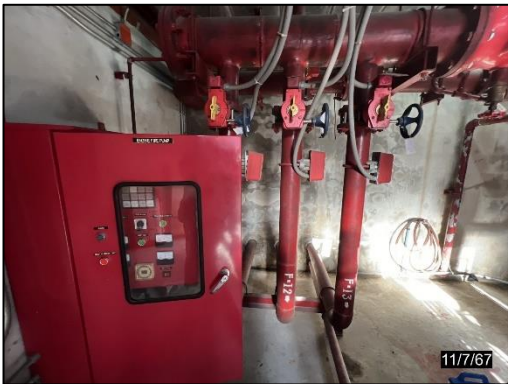
ภาพที่ 43 ระบบท่ออื่น	ภาพที่ 44 ตู้ FHC

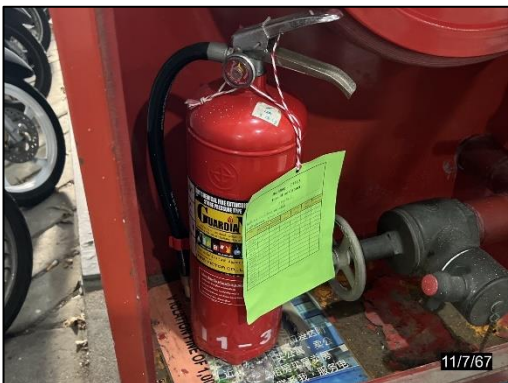
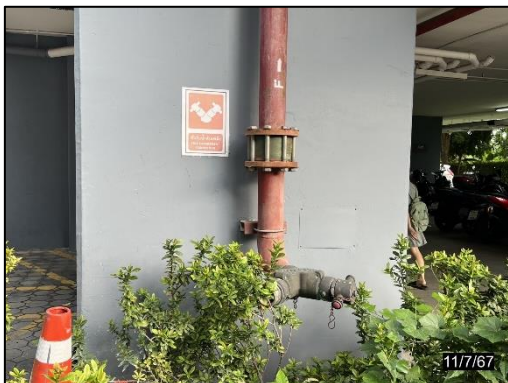
ภาพที่ 45 ถังดับเพลิงเคมีชนิด A-B-C	ภาพที่ 46 หัวรับดับเพลิง

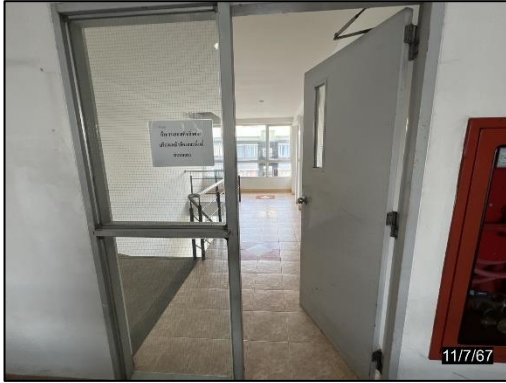
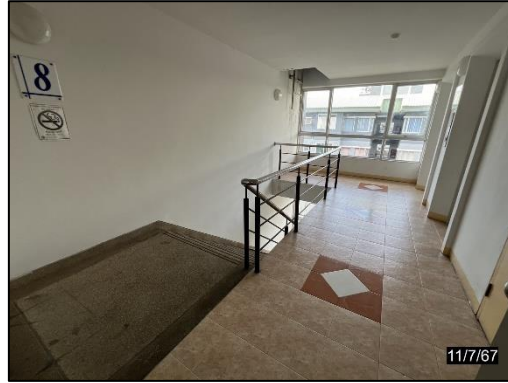
ภาพที่ 47-48 บันไดหนีไฟ ST1 (อาคาร C)

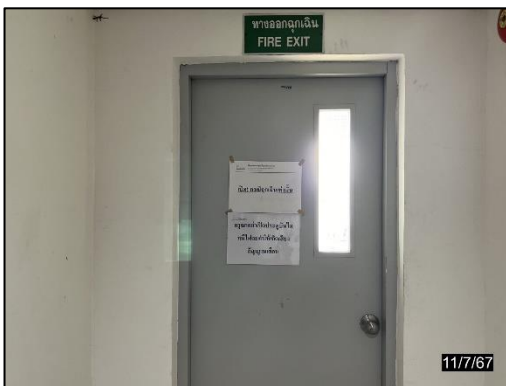
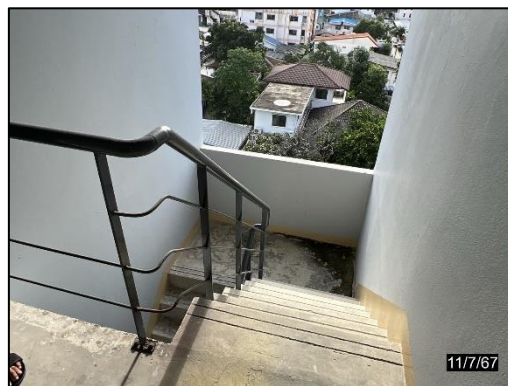
ภาพที่ 49-50 บันไดหนีไฟ ST2 (อาคารC)

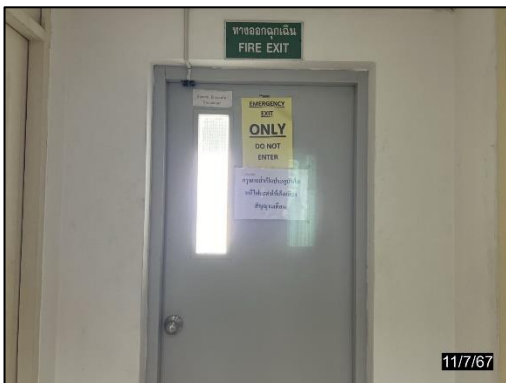
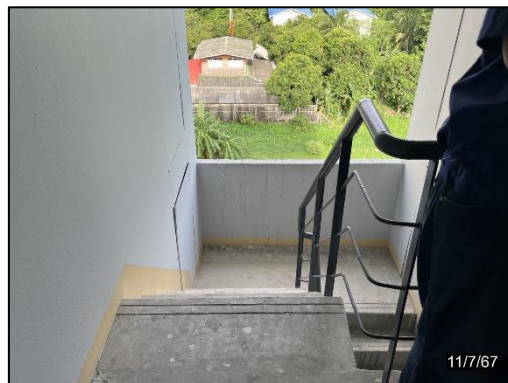
ภาพที่ 51-52 บันไดหนีไฟ ST3 (อาคารC)

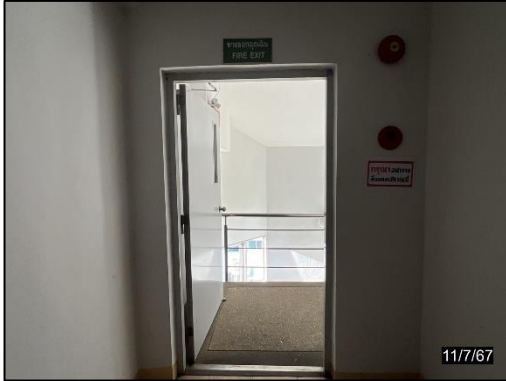
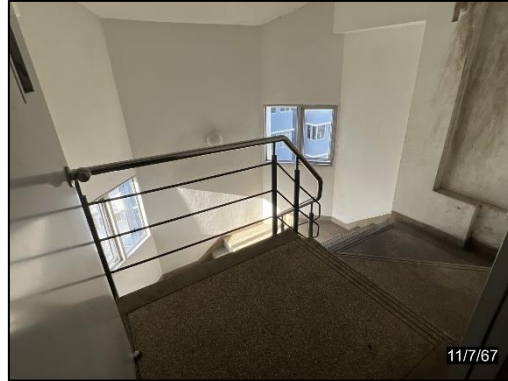
ภาพที่ 53-54 บันไดหนีไฟ ST1 (อาคาร D)

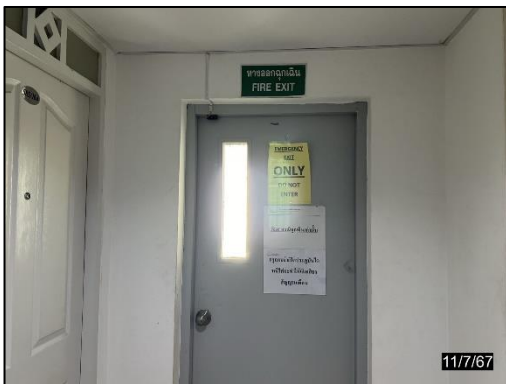
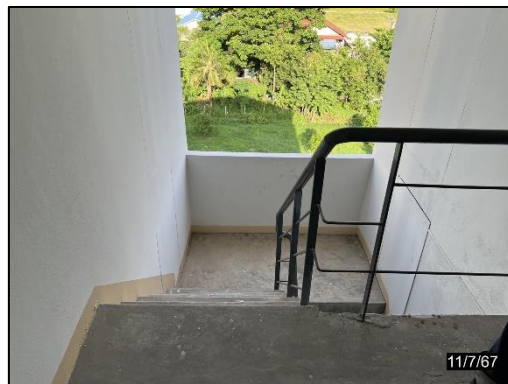
ภาพที่ 55-56 บันไดหนีไฟ ST2 (อาคารD)

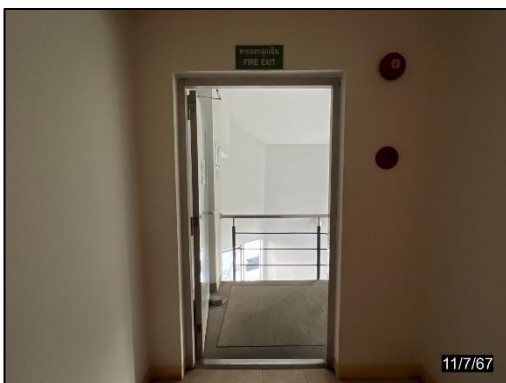
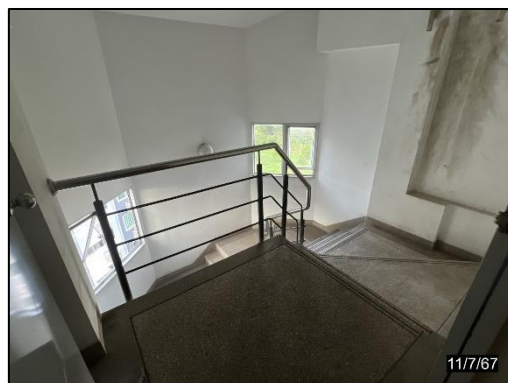
ภาพที่ 57-58 บันไดหนีไฟ ST1 (อาคารE)

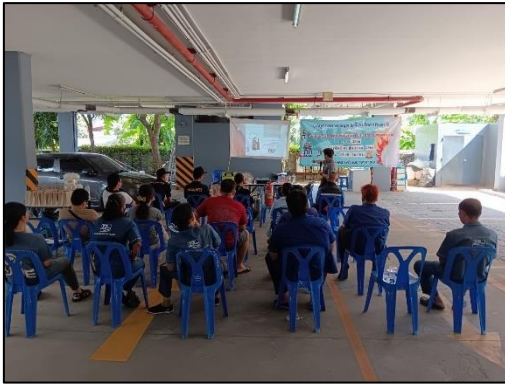
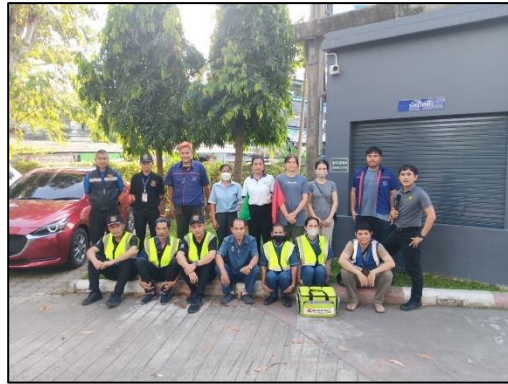
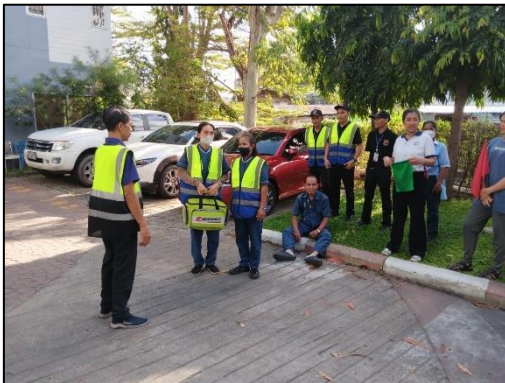
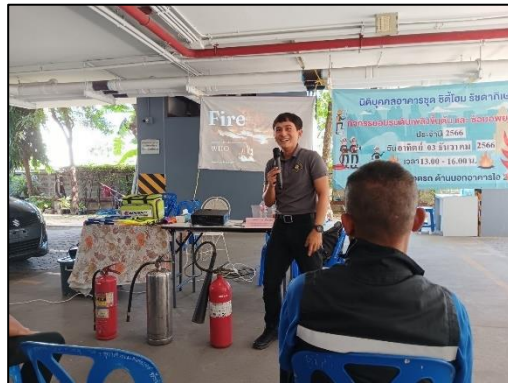
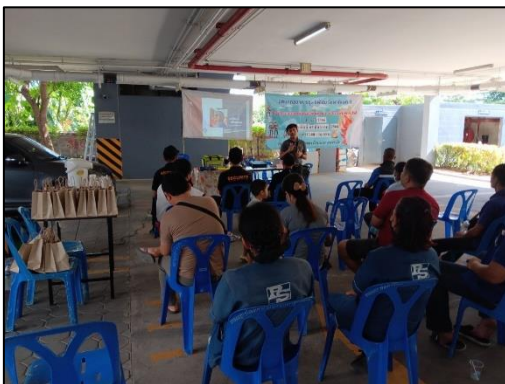
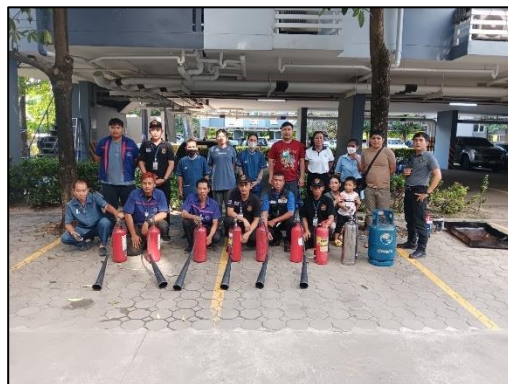
ภาพที่ 65-70 การซ้อมอพยพหนีไฟในรอบกรกฎาคม - ธันวาคม 2566

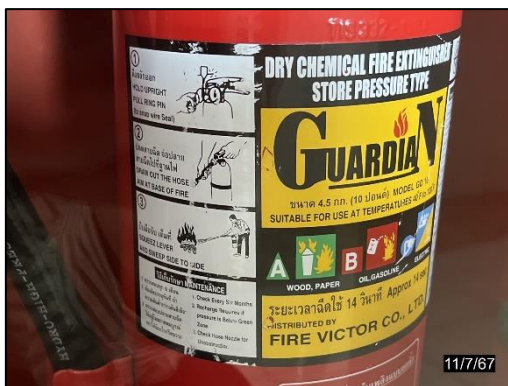
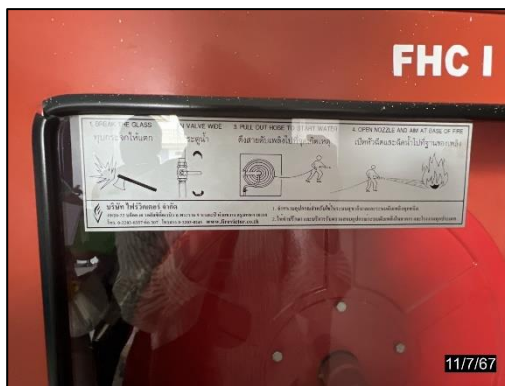
ภาพที่ 71-72 ป้ายแนะนำการใช้อุปกรณ์ดับเพลิง

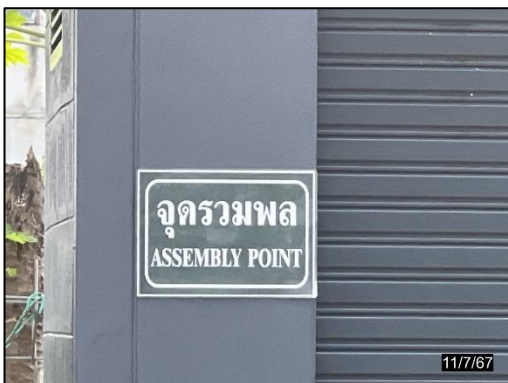
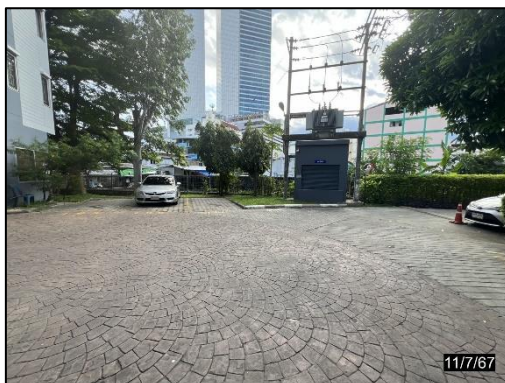
ภาพที่ 73-74 จุดรวมคน

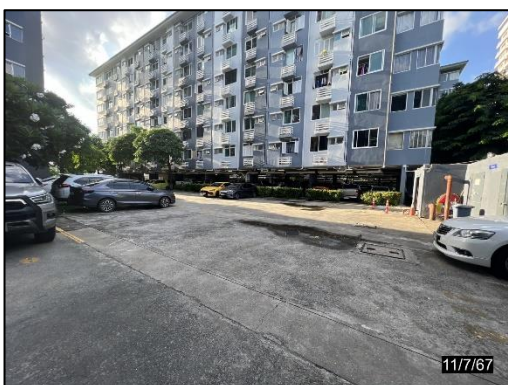
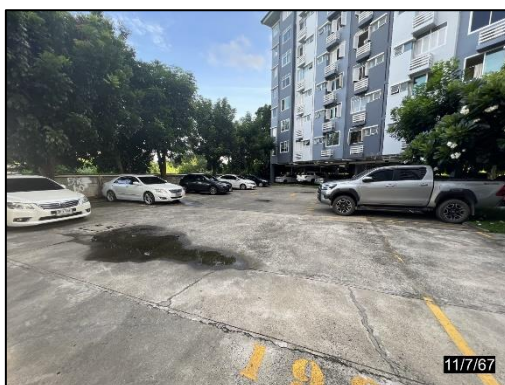
ภาพที่ 75-76 จุดกลับรถดับเพลิง

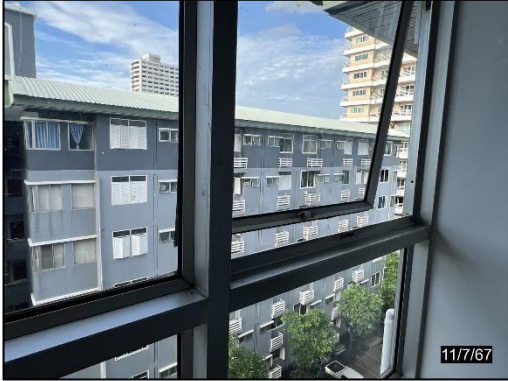
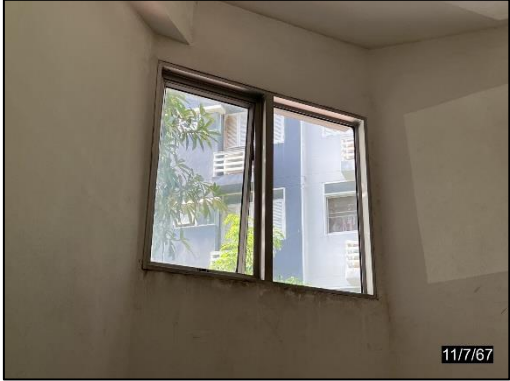
<p>ภาพที่ 77-78 ตรวจสอบช่องเปิดต่างๆ ไม่ให้มีสิ่งกีดขวางการระบายอากาศ</p>

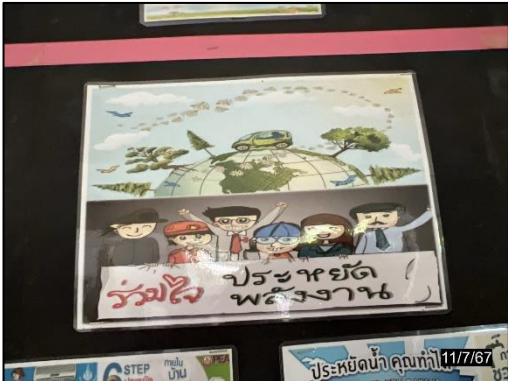
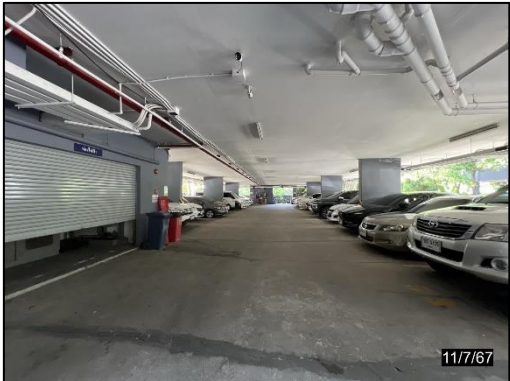
<p>ภาพที่ 79 ป้ายประชาสัมพันธ์สนับสนุนการใช้รถขนส่งสาธารณะ</p>	<p>ภาพที่ 80 ลานจอดรถ</p>

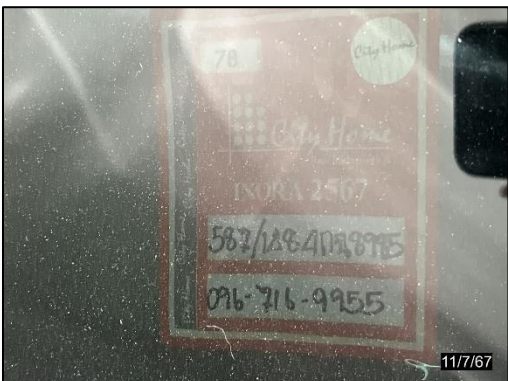
<p>ภาพที่ 81 สติกเกอร์ติดผู้จอดรถ</p>

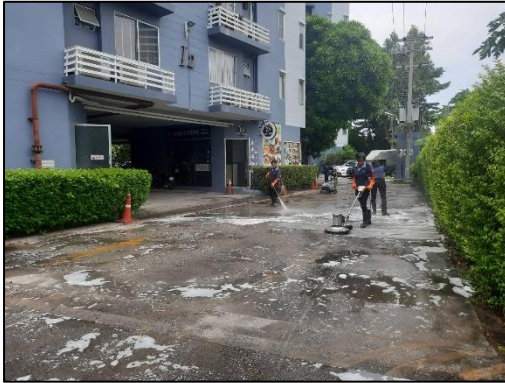
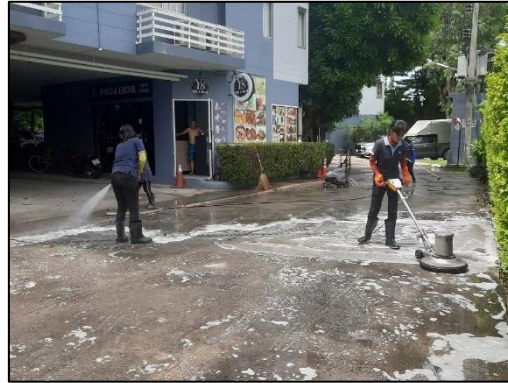
ภาพที่ 88-89 เจ้าหน้าที่ดูแลรักษาความสะอาดถนนภายในโครงการ

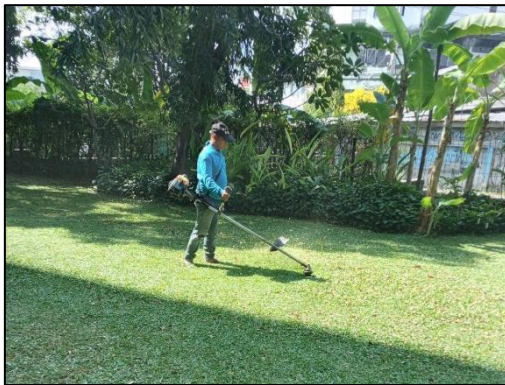
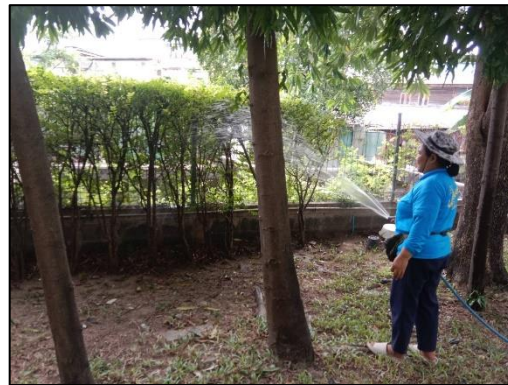
ภาพที่ 90-91 พนักงานดูแลรักษาพื้นที่สีเขียว

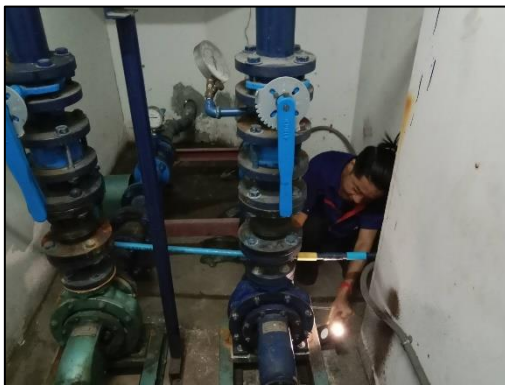
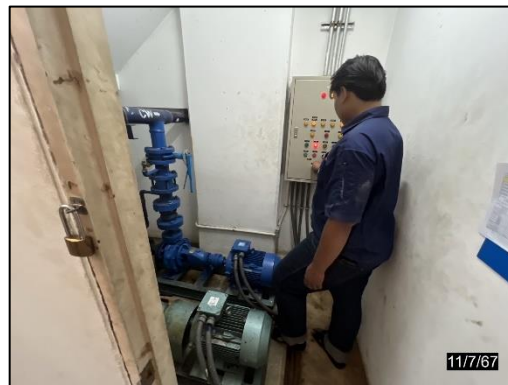
ภาพที่ 92-93 ตรวจสอบปั้มน้ำจากถังเก็บน้ำชั้นใต้ดินไปยังถังเก็บน้ำชั้นดาดฟ้า

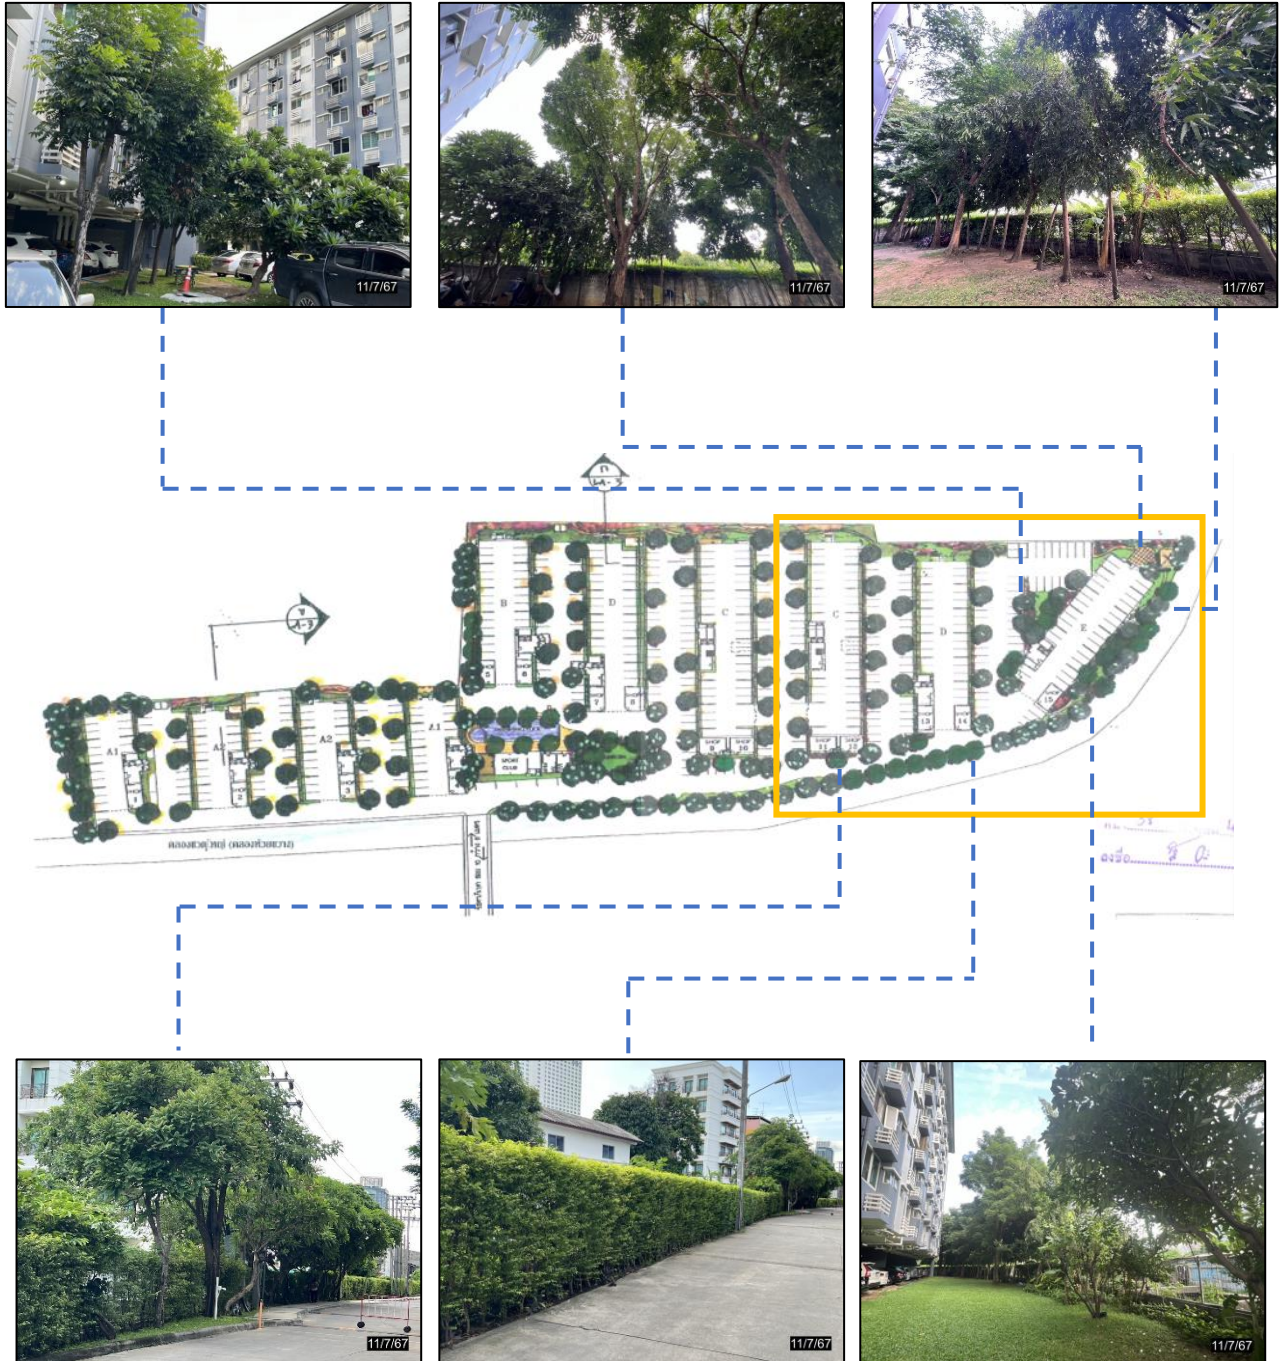
ภาพที่ 94-99 พื้นที่สีเขียวของโครงการ
