รายงานฉบับนี้ จัดทำขึ้นเพื่อรายงานผลการปฏิบัติตามมาตรการป้องกันและแก้ไขผลกระทบสิ่งแวดล้อม และมาตรการติดตามตรวจสอบคุณภาพสิ่งแวดล้อม ระยะดำเนินโครงการ ไอดีโอ โมบี สุขุมวิท-อีสท์เกต โดย บริษัท อนันดา ดีเวลลอปเม้นท์ จำกัด (มหาชน) ประจำเดือน กรกฎาคม-ธันวาคม 2567 เพื่อให้เป็นไปตามเงื่อนไขที่กำหนดไว้ในหนังสือเห็นชอบผลการพิจารณารายงานการวิเคราะห์ทางสิ่งแวดล้อมโครงการ ไอดีโอ โมบี สุขุมวิท-อีสท์เกต บริษัท อนันดา ดีเวลลอปเม้นท์ จำกัด (มหาชน) ซึ่งได้มอบหมายให้บริษัท ยูไนเต็ด แอนนาลิสต์ แอนด์ เอ็นจิเนียริง คอนซัลแตนท์ จำกัด ซึ่งเป็นบริษัทรับจ้างตรวจวัดคุณภาพสิ่งแวดล้อมซึ่งมีห้องปฏิบัติการวิเคราะห์เอกชนที่ได้รับอนุญาตจากกรมโรงงานอุตสาหกรรม เป็นผู้ตรวจวัดคุณภาพสิ่งแวดล้อม เพื่อนำเสนอหน่วยงานที่เกี่ยวข้อง

โครงการ ไอดีโอ โมบี สุขุมวิท-อีสท์เกต

ตารางที่ 3.1-1 สรุปผลการปฏิบัติตามมาตรการป้องกันและแก้ไขผลกระทบสิ่งแวดล้อม

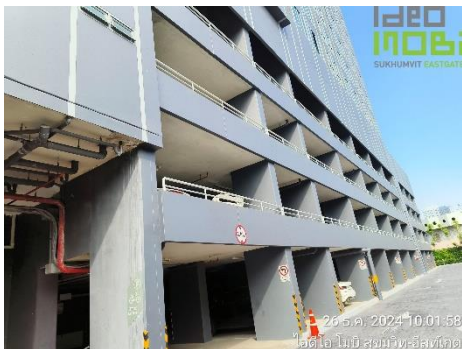
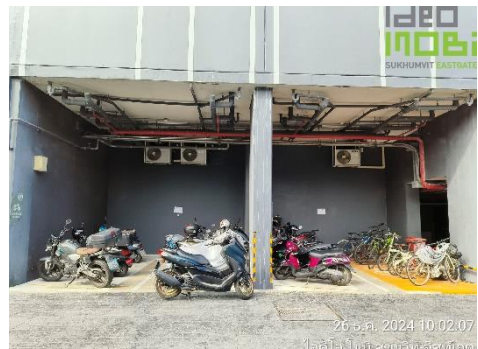
ภาพที่ 8 พื้นที่จอดรถภายในโครงการ

3. ออกแบบให้ชั้นจอดรถของอาคารมีช่องเปิดเพียงพอให้อากาศถ่ายเทได้อย่างสะดวกตลอดเวลาเพื่อป้องกันการสะสมของมลพิษ	โครงการจัดให้มีชั้นจอดรถของอาคารมีช่องเปิดเพียงพอให้อากาศถ่ายเทได้อย่างสะดวกตลอดเวลาเพื่อป้องกันการสะสมของมลพิษ	-	- ดังภาพที่ 8

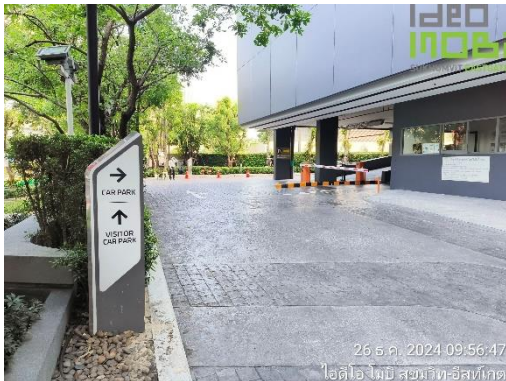
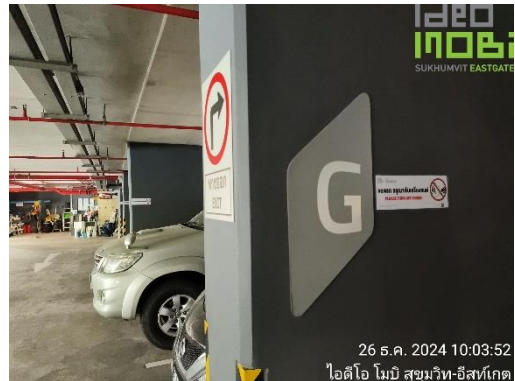
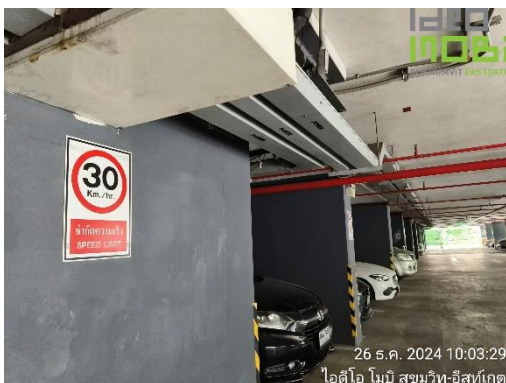
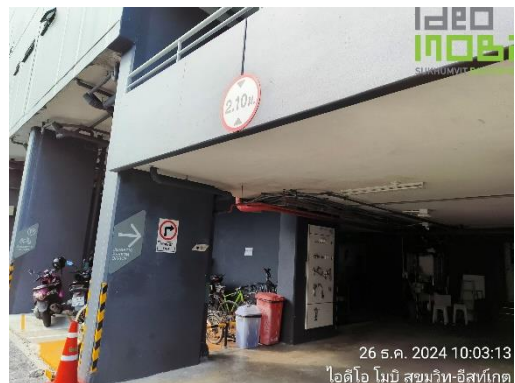
ภาพที่ 10 ป้ายสัญญาณจราจร (ต่อ)

1.3 สภาพภูมิอากาศและคุณภาพอากาศ(ต่อ)	5.ติดป้ายจำกัดความเร็วของรถยนต์ที่วิ่งภายในโครงการให้มีความเร็วไม่เกิน 30 กิโลเมตร/ชั่วโมง พร้อมทั้งจัดให้มีสัญญาณบนถนนภายในพื้นที่โครงการเป็นระยะเพื่อชะลอความเร็วรถ และจัดทำโครงการเป็นระยะเพื่อชะลอความเร็วรถ และจัดทำป้ายและสัญลักษณ์จราจรบนพื้นทางให้เห็นชัดเจน เพื่อป้องกันการสับสนของผู้ขับขี่	โครงการจัดให้มีป้ายจำกัดความเร็วของรถยนต์ที่วิ่งภายในโครงการให้มีความเร็วไม่เกิน 30 กิโลเมตร/ชั่วโมง พร้อมทั้งจัดให้มีสัญญาณบนถนนภายในพื้นที่โครงการเป็นระยะเพื่อชะลอความเร็วรถ และจัดทำโครงการเป็นระยะเพื่อชะลอความเร็วรถ และจัดทำป้ายและสัญลักษณ์จราจรบนพื้นทางให้เห็นชัดเจน เพื่อป้องกันการสับสนของผู้ขับขี่	-	- ดังภาพที่ 10

1.4 เสียง	1.ควบคุมความเร็วรถยนต์ภายในโครงการ โดยติดป้ายจำกัดความเร็วของรถยนต์ที่วิ่งภายในโครงการให้มีความเร็วไม่เกิน 30 กิโลเมตร/ชั่วโมง พร้อมทั้งจัดทำสัญญาณบนถนนภายในพื้นที่โครงการเป็นระยะๆ และจัดทำป้ายสัญลักษณ์การจราจรบนพื้นทางให้เห็นชัดเจนเพื่อป้องกันการสับสนของผู้ขับขี่	โครงการจัดให้มีป้ายควบคุมความเร็วรถยนต์ภายในโครงการ โดยติดป้ายจำกัดความเร็วของรถยนต์ที่วิ่งภายในโครงการให้มีความเร็วไม่เกิน 30 กิโลเมตร/ชั่วโมง และจัดทำป้ายสัญลักษณ์การจราจรบนพื้นทางให้เห็นชัดเจนเพื่อป้องกันการสับสนของผู้ขับขี่	-	- ดังภาพที่ 10

3. ตรวจสอบป้ายและสัญลักษณ์ต่างๆ เช่น ป้ายห้ามติดเครื่องยนต์ ป้ายจำกัดความเร็ว ให้อยู่ในสภาพดี มองเห็นชัดเจน ไม่ลบเลือน	โครงการจัดให้มีการตรวจสอบป้ายและสัญลักษณ์ต่างๆ เช่น ป้ายห้ามติดเครื่องยนต์ ป้ายจำกัดความเร็ว ให้อยู่ในสภาพดี มองเห็นชัดเจน ไม่ลบเลือน	-	- ดังภาพที่ 10

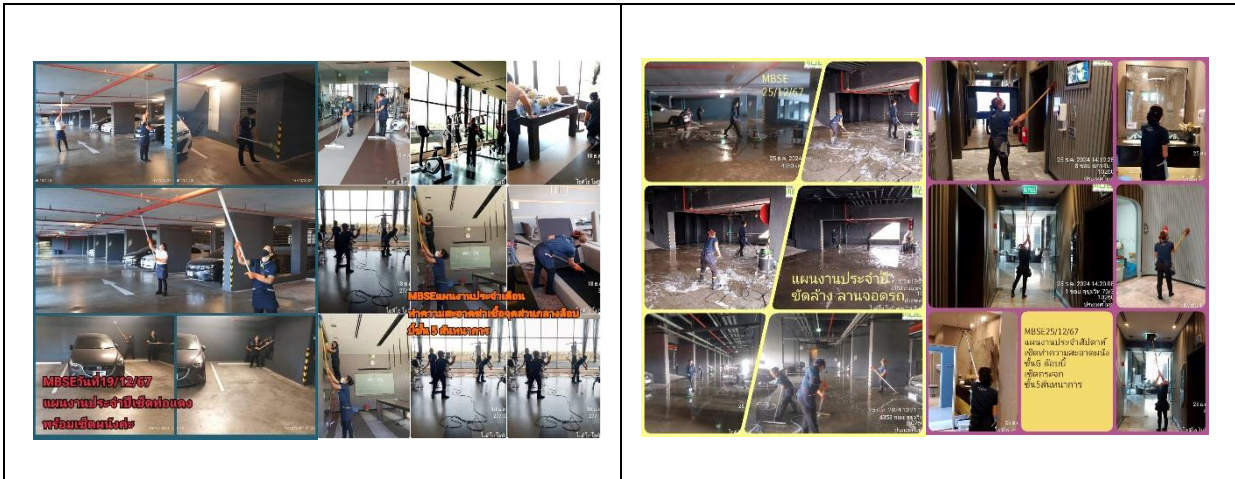
ภาพที่ 11 เจ้าหน้าที่รักษาความสะอาด

8. หมั่นดูแลรักษาความสะอาดพื้นถนนภายในโครงการสม่ำเสมอ เพื่อลดปริมาณฝุ่นละออง	โครงการจัดให้มีเจ้าหน้าที่ดูแลรักษาความสะอาดพื้นถนนภายในโครงการสม่ำเสมอ เพื่อลดปริมาณฝุ่นละออง	-	- ดังภาพที่ 11

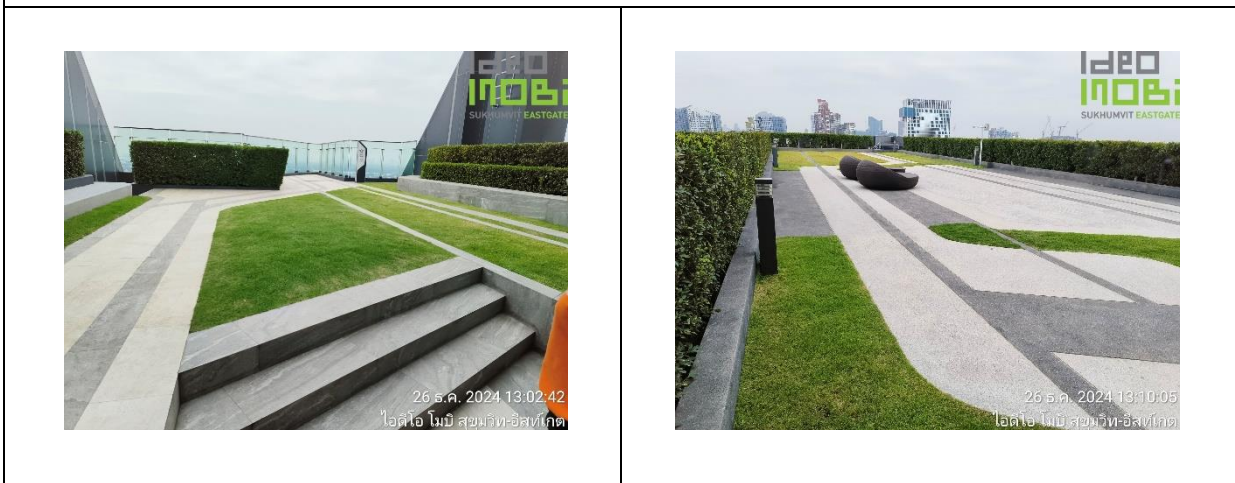
ภาพที่ 12 พื้นที่สีเขียวของโครงการ

9. จัดให้มีพื้นที่สีเขียวอยู่ที่ชั้นที่ 1 ขนาดพื้นที่ 1,447.20 ตร.ม. บริเวณชั้นที่ 5 ขนาดพื้นที่ 663.59 ตร.ม.	โครงการจัดให้มีพื้นที่สีเขียวโดยรอบพื้นที่โครงการ	-	- ดังภาพที่ 12

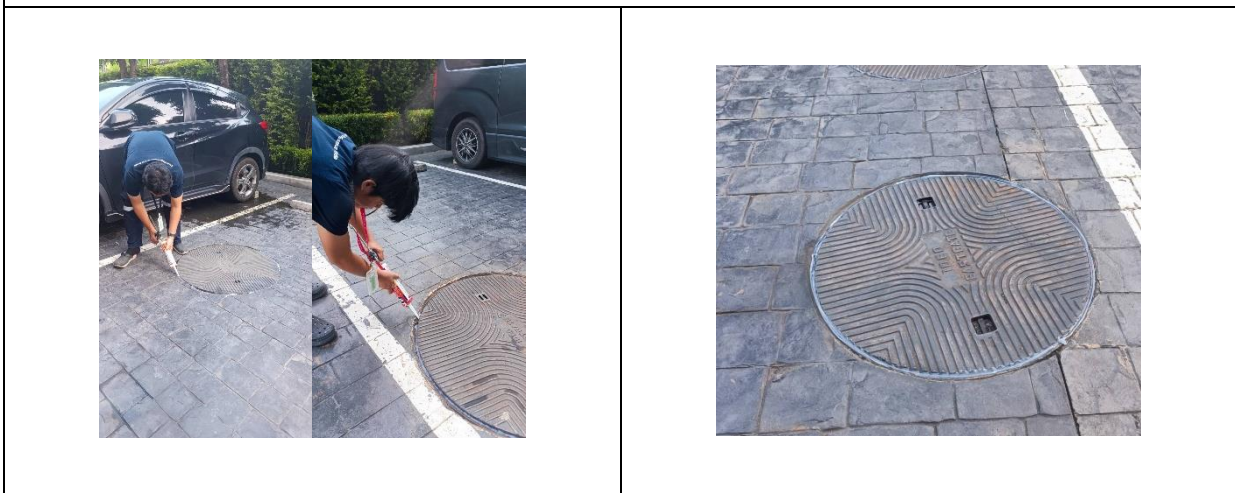
1.5 คุณภาพน้ำ	1.จัดให้มีการบำบัดน้ำเสียแบบเติมอากาศเลี้ยงตะกอนเวียนกลับ (Aeration Activated Sludge Process : A/S) จำนวน 1 ชุด รองรับน้ำเสียได้ 450 ลบ.ม./วัน มีประสิทธิภาพการบำบัดร้อยละ 93.34 (BOD เข้าระบบ 300 มก./ลิตร และค่า BOD ที่ออกจากระบบ 20 มก./ลิตร) ซึ่งมีคุณภาพตามมาตรฐานน้ำทิ้งจากอาคารประเภท ก ที่กำหนดให้ค่า BOD ในน้ำทิ้งไม่เกิน 20 มก./ล.	โครงการจัดให้มีระบบบำบัดน้ำเสียแบบเติมอากาศเลี้ยงตะกอนเวียนจำนวน 1 ชุด รองรับน้ำเสียได้ 450 ลบ.ม./วัน มีประสิทธิภาพการบำบัดร้อยละ 93.34 ซึ่งมีคุณภาพตามมาตรฐานน้ำทิ้งจากอาคารประเภท ก ที่กำหนดให้ค่า BOD ในน้ำทิ้งไม่เกิน 20 มก./ล.	-	- ดังภาพที่ 13

ภาพที่ 13 ระบบบำบัดน้ำเสีย ยิงชีลีโคนปิดฝาป้องกันกลิ่นย้อนกลับ

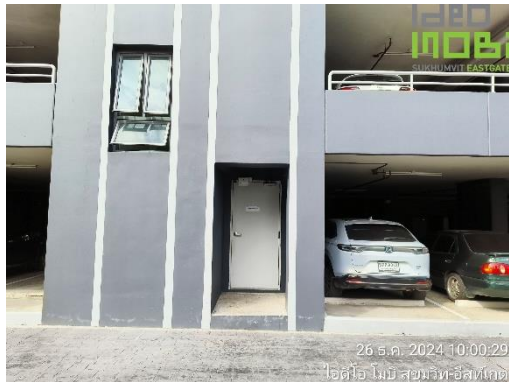
ภาพที่ 39 ประตูบันไดหนีไฟ ชั้น ST 1

2. ผนังอาคารอย่างน้อย 1 ด้าน ต้องมีช่องเปิดออกสู่ภายนอกได้ โดยช่องเปิดนี้จะต้องมีพื้นที่ไม่น้อยกว่าร้อยละ 10 ของพื้นที่	โครงการจัดให้มีผนังอาคารอย่างน้อย 1 ด้าน ต้องมีช่องเปิดออกสู่ภายนอกได้ โดยช่องเปิดนี้จะต้องมีพื้นที่ไม่น้อยกว่าร้อยละ 10 ของพื้นที่	-	- ดัง ภาพ ที่ 39,40,41
