รายงานการปฏิบัติตามมาตรการป้องกันและแก้ไขผลกระทบสิ่งแวดล้อม  
และติดตามตรวจสอบคุณภาพสิ่งแวดล้อม  
ประจำเดือนมกราคม-มิถุนายน 2566

โครงการโรงแรมโอโซ่ พัทยา (OZO PATTAYA)  
บริษัท โอโซ่ พัทยา จำกัด  
ถนนพัทยา – นาเกลือ ตำบลนาเกลือ  
อำเภอบางละมุง จังหวัดชลบุรี  
โทรศัพท์ : 038-419419

รายงานการปฏิบัติตามมาตรการป้องกันและแก้ไขผลกระทบสิ่งแวดล้อม  
และติดตามตรวจสอบคุณภาพสิ่งแวดล้อม  
โครงการโรงแรมโอโซ่ พัทยา (OZO PATTAYA)

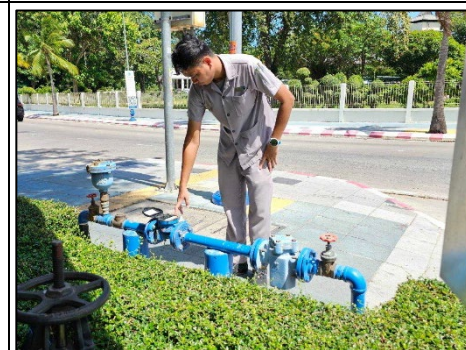
รูปที่ 2.12 เจ้าหน้าที่ดูแลระบบเส้นท่อประปา

| ผลกระทบสิ่งแวดล้อม | มาตรการป้องกันและแก้ไขผลกระทบสิ่งแวดล้อม | รายละเอียดการปฏิบัติจริง | ปัญหาและแนวทางแก้ไข | อ้างอิง |
|---|---|---|---|---|
| | 2. จัดให้มีเจ้าหน้าที่คอยดูแลรักษาระบบเส้นท่อประปาให้อยู่ในสภาพดีอยู่เสมอ หากพบว่าชำรุดเสียหายให้ทำการซ่อมแซมทันที | - ทางโครงการได้จัดเจ้าหน้าที่คอยตรวจสอบระบบเส้นท่อประปาภายในพื้นที่โครงการเป็นประจำทุกเดือน (รูปที่ 2.12) | - ไม่พบปัญหา | |

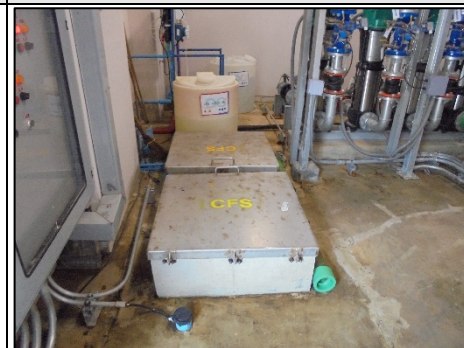
| ผลกระทบสิ่งแวดล้อม | มาตรการป้องกันและแก้ไขผลกระทบสิ่งแวดล้อม | รายละเอียดการปฏิบัติจริง | ปัญหาและแนวทางแก้ไข | อ้างอิง |
|---|---|---|---|---|
| 3. คุณค่าการใช้ประโยชน์ของมนุษย์ (ต่อ)<br>3.1 สิ่งอำนวยความสะดวกขั้นพื้นฐาน (ต่อ)<br>(1) การใช้น้ำ (ต่อ) | 3. จัดให้มีการสำรองน้ำเพื่ออุปโภค-บริโภค ประมาณ 3,473.67 ลบ.ม. สำรองน้ำใช้ได้นาน 7.99 วัน | - ทางโครงการได้มีการติดตั้งถังน้ำสำรอง ประมาณ 3,473.67 ลบ.ม. เพื่อสำรองน้ำในการอุปโภค-บริโภคภายในโครงการ (รูปที่ 2.13) | - ไม่พบปัญหา | <br>รูปที่ 2.13 ถังน้ำสำรองเพื่ออุปโภค-บริโภค |

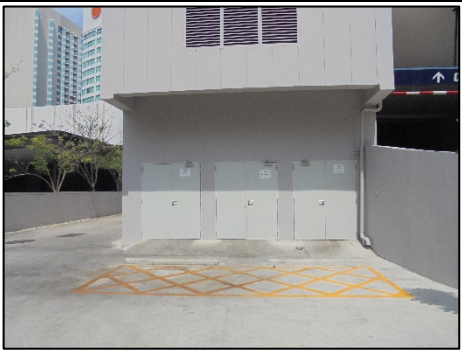
| ผลกระทบสิ่งแวดล้อม | มาตรการป้องกันและแก้ไขผลกระทบสิ่งแวดล้อม | รายละเอียดการปฏิบัติจริง | ปัญหาและแนวทางแก้ไข | อ้างอิง |
|---|---|---|---|---|
| (3) การจัดการมูลฝอย | 1. จัดเตรียมห้องพักมูลฝอยรวมโครงการ โดยแบ่งเป็น 4 ส่วน คือห้องพักมูลฝอยแห้ง ห้องพักมูลฝอยรีไซเคิล ห้องพักมูลฝอยเปียก และห้องพักมูลฝอยอันตรายรองรับมูลฝอยได้นาน 24 วัน | - ทางโครงการจัดให้มีห้องพักขยะของโครงการบริเวณชั้นล่างของโครงการ โดยแบ่งเป็น 4 ส่วน คือห้องพักมูลฝอยแห้ง ห้องพักมูลฝอยรีไซเคิล ห้องพักมูลฝอยเปียก และห้องพักมูลฝอยอันตราย (รูปที่ 2.18) ซึ่งสามารถรองรับมูลฝอยได้นาน 24 วัน | - ไม่พบปัญหา | <br>รูปที่ 2.18 ห้องพักมูลฝอย (ปิดประตูมิดชิด) |

| ผลกระทบสิ่งแวดล้อม | มาตรการป้องกันและแก้ไขผลกระทบสิ่งแวดล้อม | รายละเอียดการปฏิบัติจริง | ปัญหาและแนวทางแก้ไข | อ้างอิง |
|---|---|---|---|---|
| 3. คุณค่าการใช้ประโยชน์ของมนุษย์ (ต่อ)<br>3.1 สิ่งอำนวยความสะดวกขั้นพื้นฐาน (ต่อ)<br>(3) การจัดการมูลฝอย (ต่อ) | 6. ห้องพักมูลฝอยต้องมีประตูปิดมิดชิดเพื่อป้องกันกลิ่นรบกวนผู้มาใช้บริการ และชุมชนบริเวณใกล้เคียงโดยจะเปิดประตูเฉพาะช่วงที่มีการเก็บขนมูลฝอยเท่านั้น | - ห้องพักมูลฝอยของทางโครงการมีประตูปิดมิดชิดเพื่อป้องกันกลิ่นรบกวนผู้มาใช้บริการ (รูปที่ 2.18) โดยจะเปิดประตูเฉพาะช่วงที่มีการเก็บขนมูลฝอยเท่านั้นเป็นไปตามที่มาตรการกำหนด | - ไม่พบปัญหา | รูปที่ 2.18 |

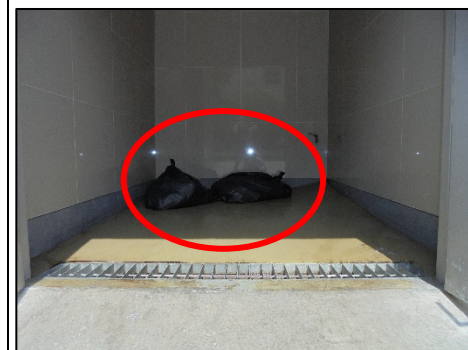
| ผลกระทบสิ่งแวดล้อม | มาตรการป้องกันและแก้ไขผลกระทบสิ่งแวดล้อม | รายละเอียดการปฏิบัติจริง | ปัญหาและแนวทางแก้ไข | อ้างอิง |
|---|---|---|---|---|
| | 3. การเก็บมูลฝอยใส่ถุงต้องไม่ให้มีปริมาณหรือน้ำหนักมากเกินไป | - ทางโครงการกำชับพนักงานในการเก็บมูลฝอยใส่ถุงต้องไม่ให้มีปริมาณหรือน้ำหนักมากเกินไป และมัดปากถุงให้เรียบร้อยทุกครั้งที่จัดเก็บ (รูปที่ 2.20) | - ไม่พบปัญหา | <br>รูปที่ 2.20 การจัดเก็บมูลฝอย (ใส่ถุงดำมัดปากถุงเรียบร้อย) |

| ผลกระทบสิ่งแวดล้อม | มาตรการป้องกันและแก้ไขผลกระทบสิ่งแวดล้อม | รายละเอียดการปฏิบัติจริง | ปัญหาและแนวทางแก้ไข | อ้างอิง |
|---|---|---|---|---|
| 3. คุณค่าการใช้ประโยชน์ของมนุษย์ (ต่อ)<br>3.1 สิ่งอำนวยความสะดวกขั้นพื้นฐาน (ต่อ)<br>(3) การจัดการมูลฝอย (ต่อ) | 4. ก่อนรวบรวมมูลฝอยจากจุดต่างๆ ไปยังห้องพักมูลฝอยรวม ต้องมัดปากถุงให้แน่น เพื่อป้องกันมูลฝอยกระจัดกระจาย และสะดวกต่อการขนย้าย | - ทางโครงการได้มอบหมายให้แม่บ้านแต่ละอาคาร เป็นผู้ดูแลความสะอาดและรวบรวมการเก็บขยะมูลฝอยเป็นประจำทุกวัน และกำชับต้องมัดปากถุงให้แน่น เพื่อป้องกันมูลฝอยกระจัดกระจาย (รูปที่ 2.20) | - ไม่พบปัญหา | รูปที่ 2.20 |

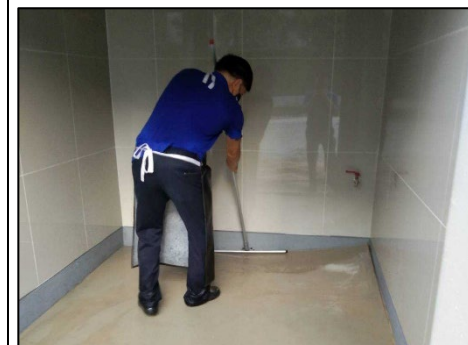
| ผลกระทบสิ่งแวดล้อม | มาตรการป้องกันและแก้ไขผลกระทบสิ่งแวดล้อม | รายละเอียดการปฏิบัติจริง | ปัญหาและแนวทางแก้ไข | อ้างอิง |
|---|---|---|---|---|
| | 5. จัดให้มีการทำความสะอาดห้องพักมูลฝอยสม่ำเสมอสัปดาห์ละ 1 ครั้ง เพื่อป้องกันการเป็นแหล่งของเชื้อโรค | - ทางโครงการได้จัดให้มีพนักงานดูแลทำความสะอาดห้องพักมูลฝอยรวมอย่างสม่ำเสมอ เป็นประจำทุกสัปดาห์ เพื่อป้องกันแมลงและสัตว์กัดแทะที่เป็นแหล่งแพร่กระจายของเชื้อโรค (รูปที่ 2.21) | - ไม่พบปัญหา | <p>รูปที่ 2.21 การทำความสะอาดห้องพักมูลฝอย</p> |

| ผลกระทบสิ่งแวดล้อม | มาตรการป้องกันและแก้ไขผลกระทบสิ่งแวดล้อม | รายละเอียดการปฏิบัติจริง | ปัญหาและแนวทางแก้ไข | อ้างอิง |
|---|---|---|---|---|
| | 8. จัดให้มีแม่บ้านคอยดูแลรักษาความสะอาด บริเวณห้องพักมูลฝอยรวมของโครงการ | - ทางโครงการได้จัดให้มีพนักงานดูแลทำความสะอาดห้องพักมูลฝอยรวมอย่างสม่ำเสมอเพื่อป้องกันแมลงและสัตว์กัดแทะ (รูปที่ 2.21) | - ไม่พบปัญหา | รูปที่ 2.21 |

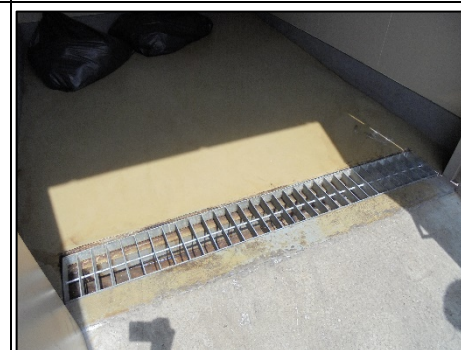
| ผลกระทบสิ่งแวดล้อม | มาตรการป้องกันและแก้ไขผลกระทบสิ่งแวดล้อม | รายละเอียดการปฏิบัติจริง | ปัญหาและแนวทางแก้ไข | อ้างอิง |
|---|---|---|---|---|
| | 7. บริเวณพื้นที่ห้องพักมูลฝอยรวม ต้องจัดให้มีท่อน้ำรวบรวมน้ำจากการล้างห้องพักมูลฝอยเข้าสู่ระบบบำบัดน้ำเสียของโครงการ | - บริเวณพื้นที่ห้องพักมูลฝอยรวม ทางโครงการจัดให้มีท่อน้ำรวบรวมน้ำจากการล้างห้องพักมูลฝอยเข้าสู่ระบบบำบัดน้ำเสียโครงการตามที่มาตรการกำหนด (รูปที่ 2.22) | - ไม่พบปัญหา | <br>รูปที่ 2.22 ท่อระบายน้ำบริเวณห้องพักมูลฝอยที่เชื่อมต่อกับระบบบำบัดน้ำเสีย |

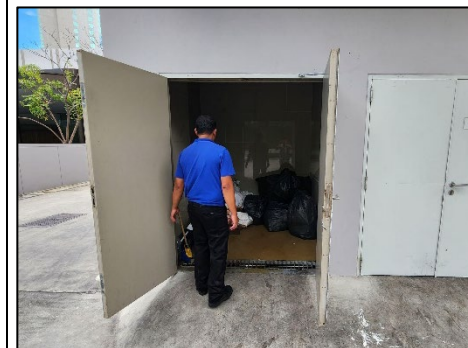
| ผลกระทบสิ่งแวดล้อม | มาตรการป้องกันและแก้ไขผลกระทบสิ่งแวดล้อม | รายละเอียดการปฏิบัติจริง | ปัญหาและแนวทางแก้ไข | อ้างอิง |
|---|---|---|---|---|
| | ผลกระทบต่อสุขภาพจากมูลฝอย (ต่อ)<br>4. ตรวจสอบความเรียบร้อยของถังรองรับมูลฝอยของแต่ละชั้นและห้องพักรวมของโครงการทุกวันตลอดช่วงเปิดดำเนินการ | - ทางโครงการจัดให้มีเจ้าหน้าที่คอยตรวจสอบความเรียบร้อยของถังมูลฝอยของแต่ละชั้นและห้องพักรวมของโครงการทุกวัน (รูปที่ 2.34) | - ไม่พบปัญหา | <br>รูปที่ 2.34 เจ้าหน้าที่ตรวจสอบการตกค้างขยะภายในโครงการ |

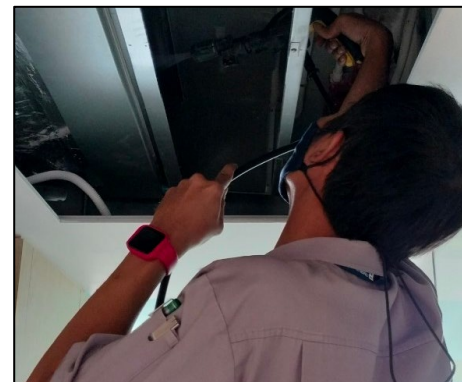
| ผลกระทบสิ่งแวดล้อม | มาตรการป้องกันและแก้ไขผลกระทบสิ่งแวดล้อม | รายละเอียดการปฏิบัติจริง | ปัญหาและแนวทางแก้ไข | อ้างอิง |
|---|---|---|---|---|
| 4. คุณค่าคุณภาพชีวิต (ต่อ)<br>4.9 เชื้อลี้จิโอเนลลาในเครื่องปรับอากาศ | 1. ล้างทำความสะอาดเครื่องปรับอากาศของโครงการ | - ทางโครงการจัดให้มีการล้างทำความสะอาดเครื่องปรับอากาศ (รูปที่ 2.49) | - ไม่พบปัญหา | <br>รูปที่ 2.49 การทำความสะอาดเครื่องปรับอากาศ |

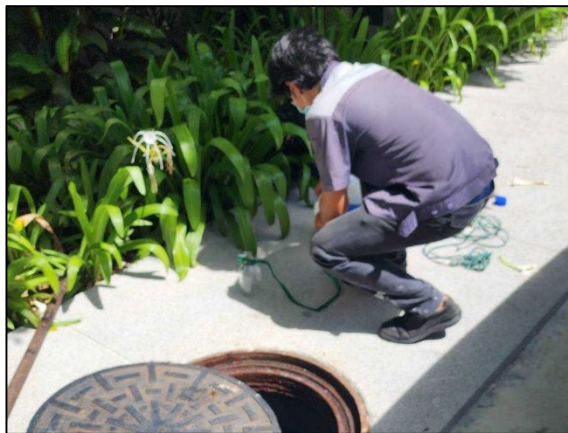
รูปที่ 3.1 การเก็บตัวอย่างคุณภาพน้ำทิ้ง บริเวณ จุดปล่อยน้ำเสียก่อนเข้าระบบบำบัดน้ำเสีย

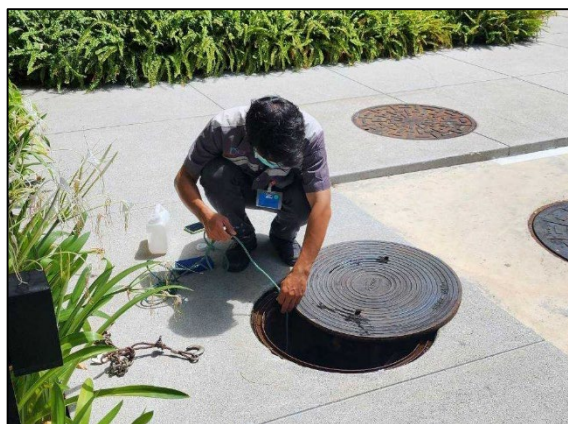
รูปที่ 3.2 การเก็บตัวอย่างคุณภาพน้ำทิ้ง บริเวณ จุดปล่อยน้ำทิ้งจากบ่อพักน้ำทิ้ง

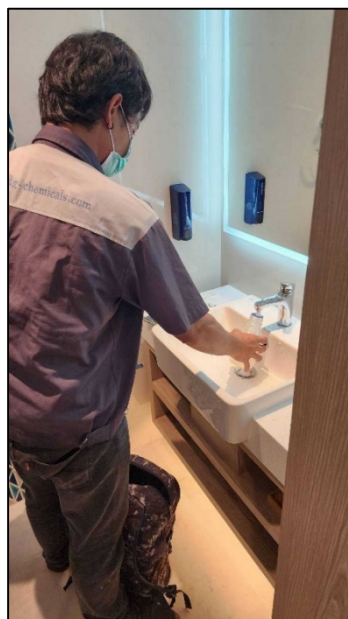
รูปที่ 3.3 การเก็บตัวอย่างคุณภาพน้ำใช้ บริเวณ ถังสำรองน้ำใช้ (Tap Water)

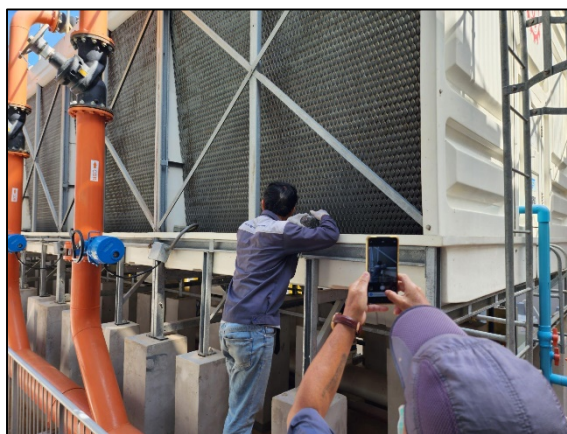
รูปที่ 3.4 การเก็บตัวอย่างเชื้อลี้จิโอเนลมาจากท่อน้ำทิ้งของระบบปรับอากาศ

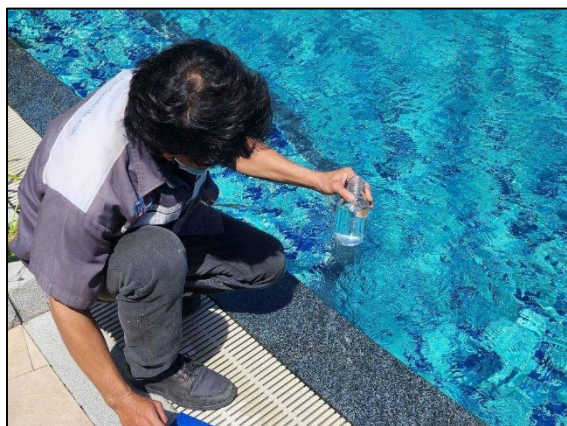
รูปที่ 3.5 การเก็บตัวอย่างคุณภาพน้ำในสระว่ายน้ำ
