บทที่ 3

ผลการปฏิบัติตามมาตรการด้านสิ่งแวดล้อม

โครงการโรงแรมเดอะซเลท ของบริษัท เฟิร์ลวิลเลจ จำกัด ได้ปฏิบัติตามมาตรการป้องกันและแก้ไขผลกระทบสิ่งแวดล้อมที่ได้เสนอไว้ในรายงานการประเมินผลกระทบสิ่งแวดล้อม ทั้งนี้เพื่อรักษาสภาพแวดล้อมของพื้นที่โดยรอบโครงการเป็นหลัก โดยได้ว่าจ้างบริษัท แอร์เซฟ จำกัด ให้เป็นหน่วยงานกลาง (Third Party) ในการตรวจสอบและติดตามการดำเนินงานด้านสิ่งแวดล้อมของโครงการให้เป็นไปตามที่ได้เสนอไว้ในมาตรการฯ รวมทั้งเสนอแนะแนวทางและมาตรการเพิ่มเติมในกรณีที่กิจกรรมของโครงการอาจก่อให้เกิดผลกระทบสิ่งแวดล้อมนอกเหนือจากที่ได้ประเมินไว้ในรายงานการประเมินผลกระทบสิ่งแวดล้อม

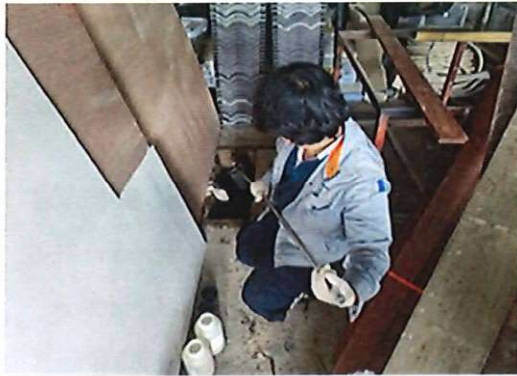
น้ำเสียก่อนเข้าบ่อเกรอะ

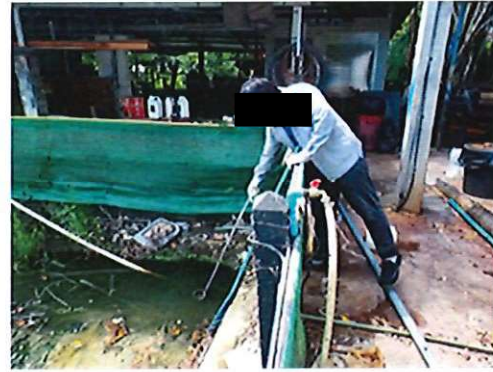
น้ำทิ้งที่ออกจากบ่อขัดแต่ง

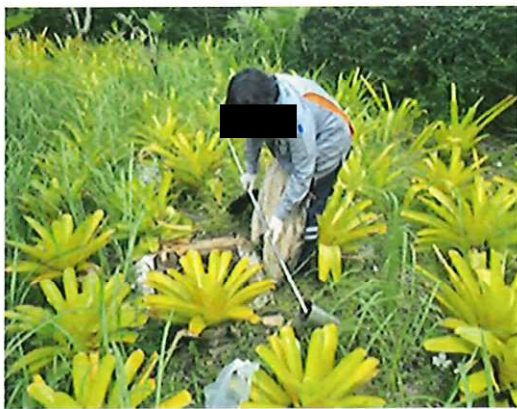
น้ำเสียก่อนเข้าถังบำบัดน้ำเสีย

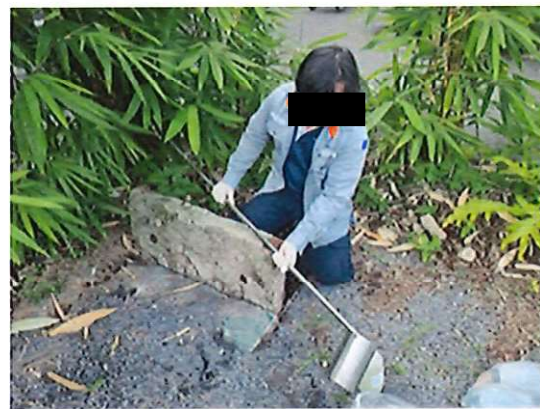
น้ำทิ้งในบ่อพักน้ำทิ้งหลังบำบัด

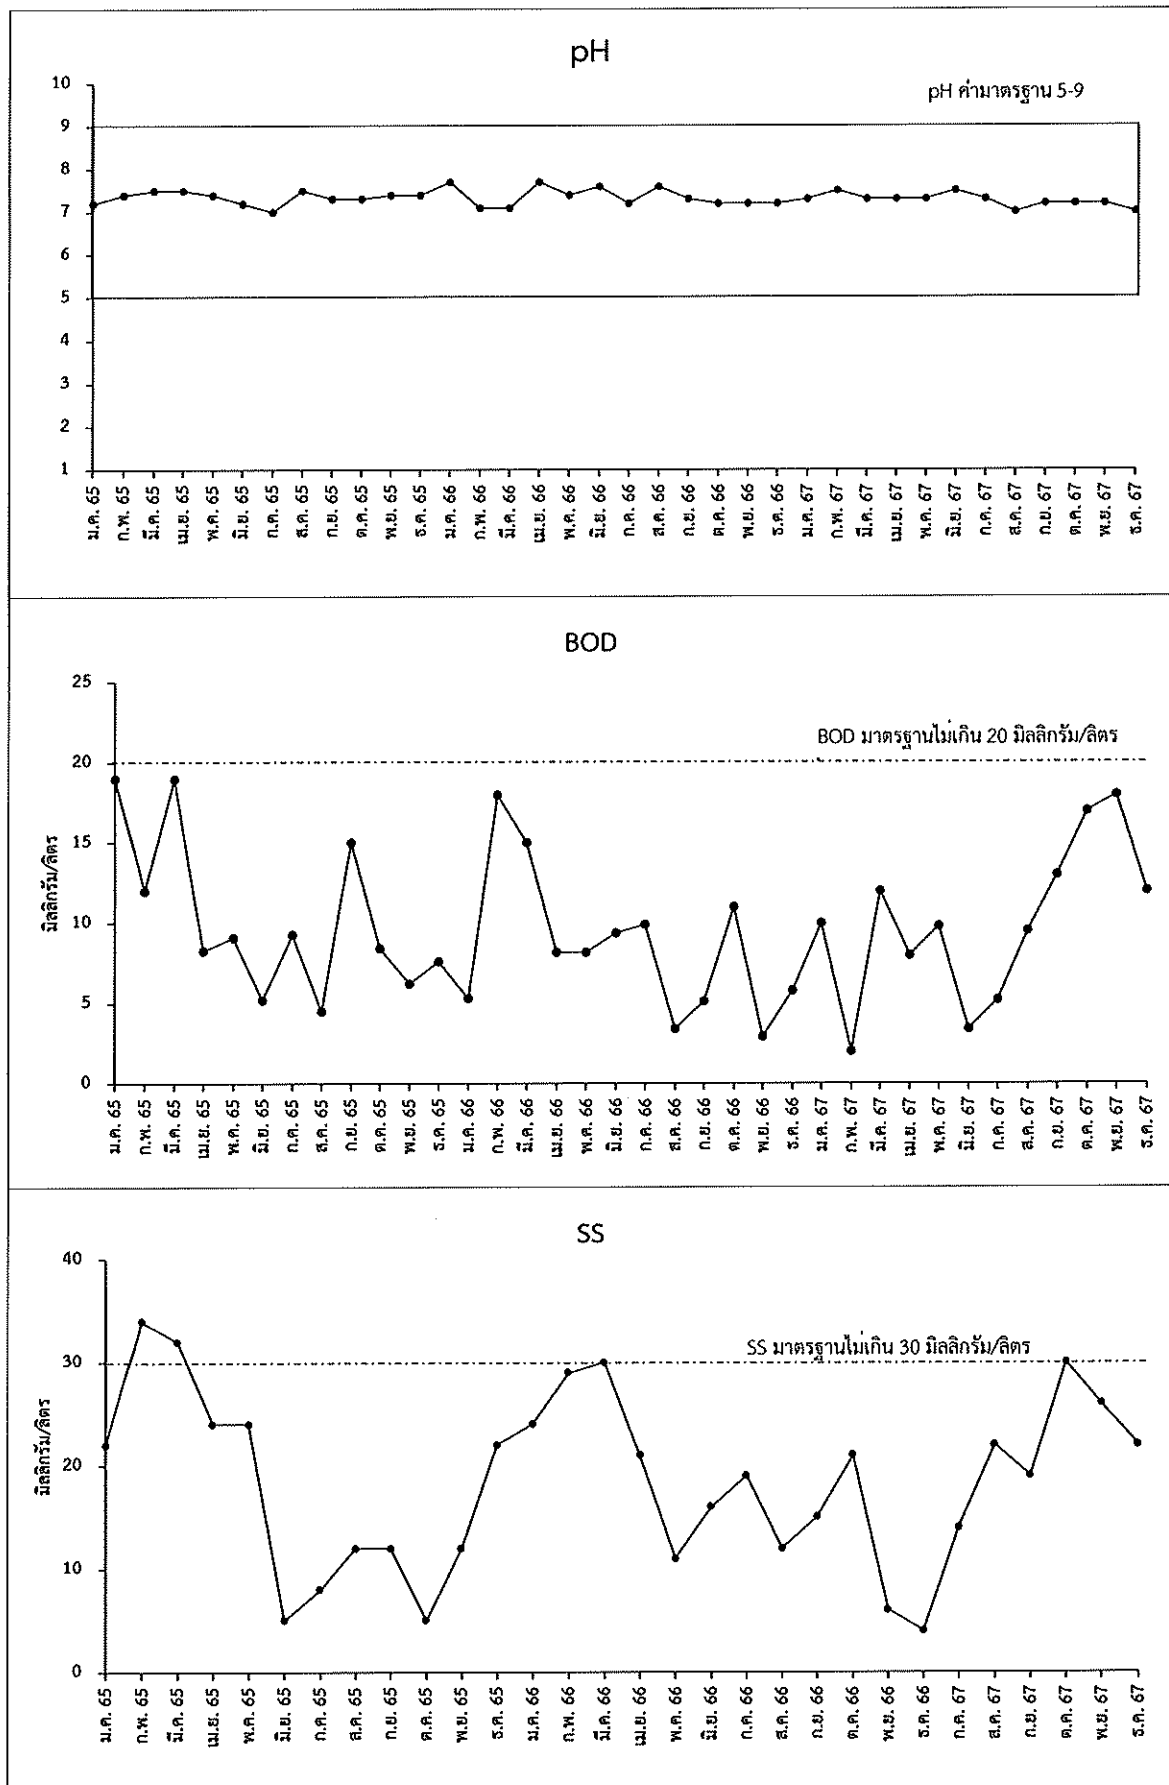
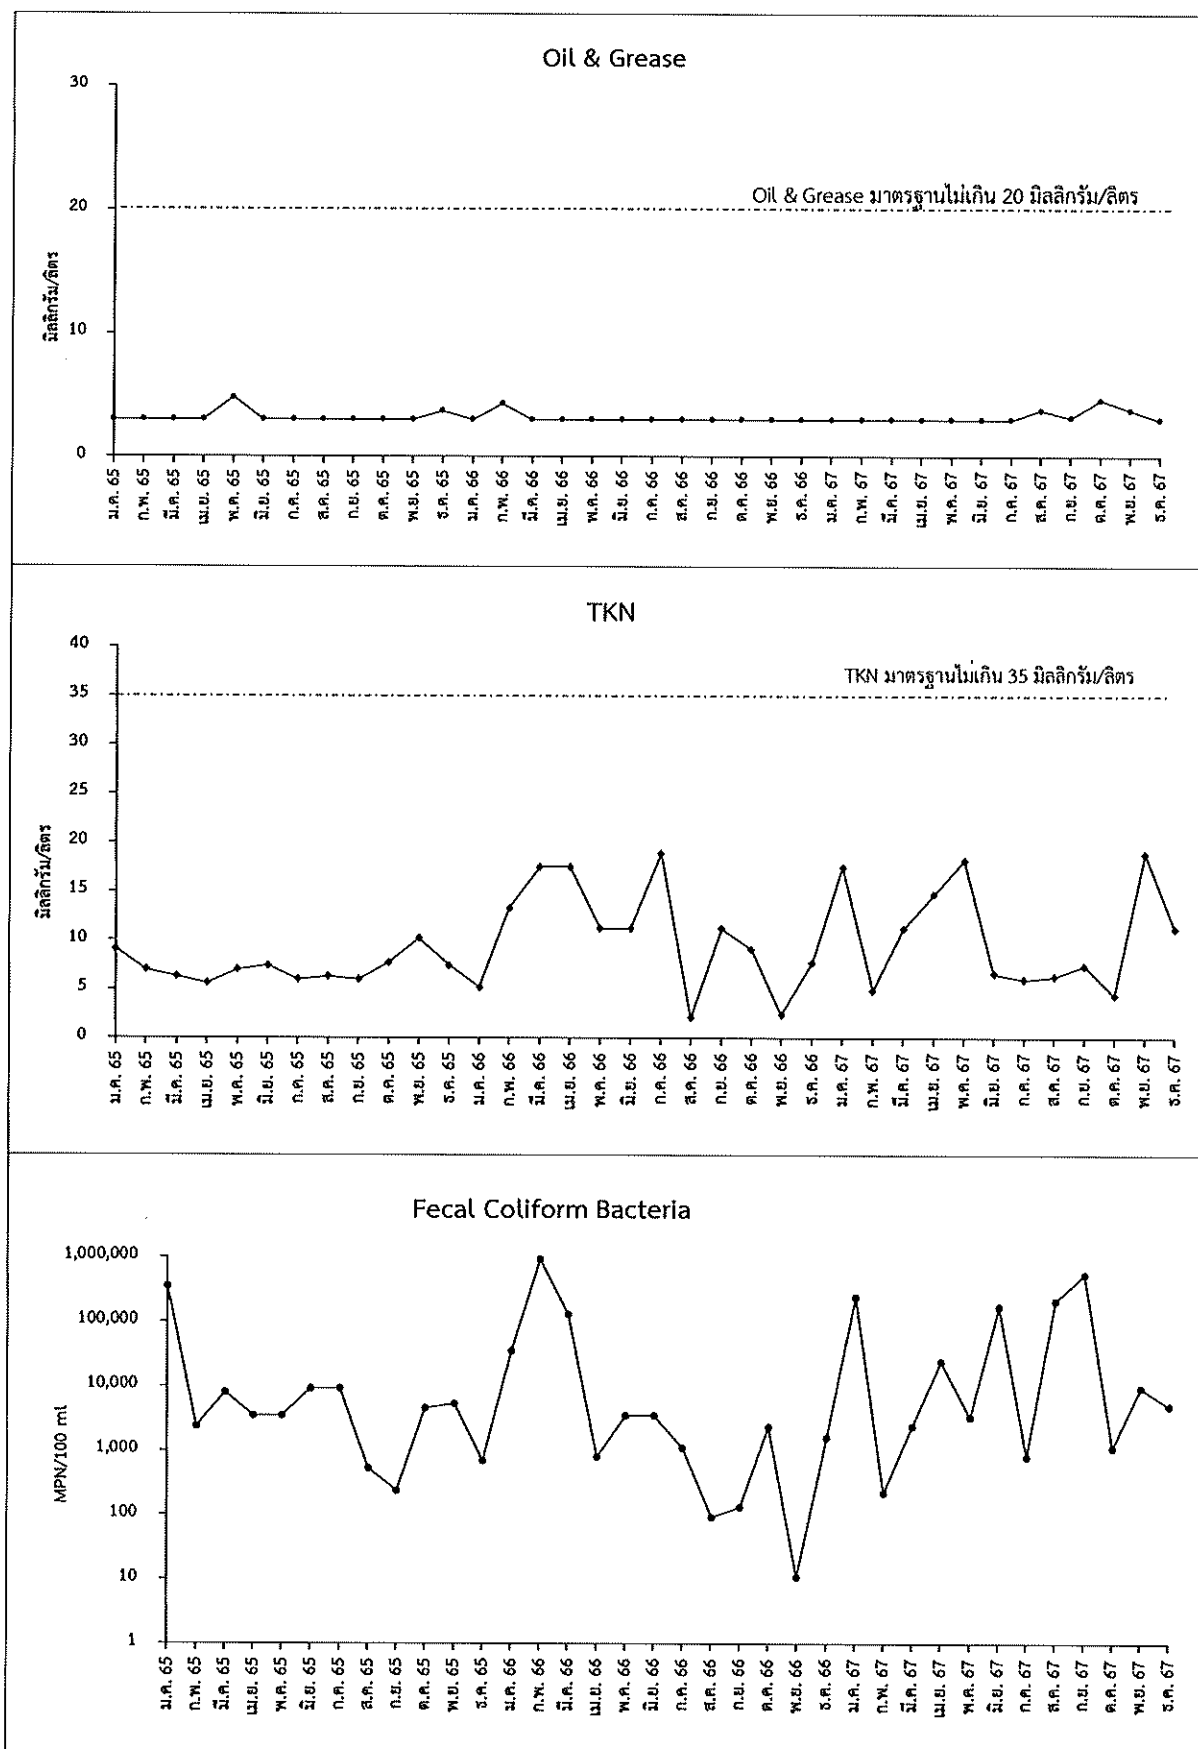
รูปที่ 3.2.1-2 ผลตรวจวัดคุณภาพน้ำทิ้งจากระบบบำบัดน้ำเสียย้อนหลัง 3 ปี

(2) น้ำทิ้งจากระบบบำบัดน้ำเสียที่ระบายออกจากบ่อขัดแต่ง (Polishing Pond) ก่อนที่จะระบายลงสู่คลองพม่าหลง จากผลการตรวจวัด พบว่า ความเป็นกรด-ด่าง (pH) มีค่าอยู่ในช่วง 7.0-7.2 บีโอดี (BOD) มีค่าอยู่ในช่วง 5.2-18 มิลลิกรัม/ลิตร สารแขวนลอย (Suspended Solids) มีค่าอยู่ในช่วง 14-30 มิลลิกรัม/ลิตร น้ำมันและไขมัน (Oil & Grease) มีค่าน้อยกว่า 3.0-4.6 มิลลิกรัม/ลิตร ทีเคเอ็น (TKN) มีค่าอยู่ในช่วง 6.0-18.9 มิลลิกรัม/ลิตร และแบคทีเรียกลุ่มฟีคอลโคลิฟอร์ม (Fecal Coliform Bacteria) มีค่าอยู่ในช่วง 7.9×10^2 - 5.4×10^5 MPN/100 มิลลิลิตร (ดังตารางที่ 3.2.1-3) เมื่อเปรียบเทียบผลตรวจวัดน้ำทิ้งกับค่ามาตรฐานน้ำทิ้งจากอาคารประเภท ก ตามประกาศกระทรวงทรัพยากรธรรมชาติและสิ่งแวดล้อม เรื่อง กำหนดมาตรฐานควบคุมการระบายน้ำทิ้งจากอาคารบางประเภทและบางขนาด ประกาศในราชกิจจานุเบกษา เมื่อวันที่ 29 ธันวาคม พ.ศ. 2548 พบว่า มีค่าอยู่ในมาตรฐานกำหนดไว้ และเมื่อพิจารณาผลการตรวจวัดย้อนหลัง 3 ปี พบว่า มีค่าอยู่ในมาตรฐานที่กำหนดเช่นกัน (ดังรูปที่ 3.2.1-2)

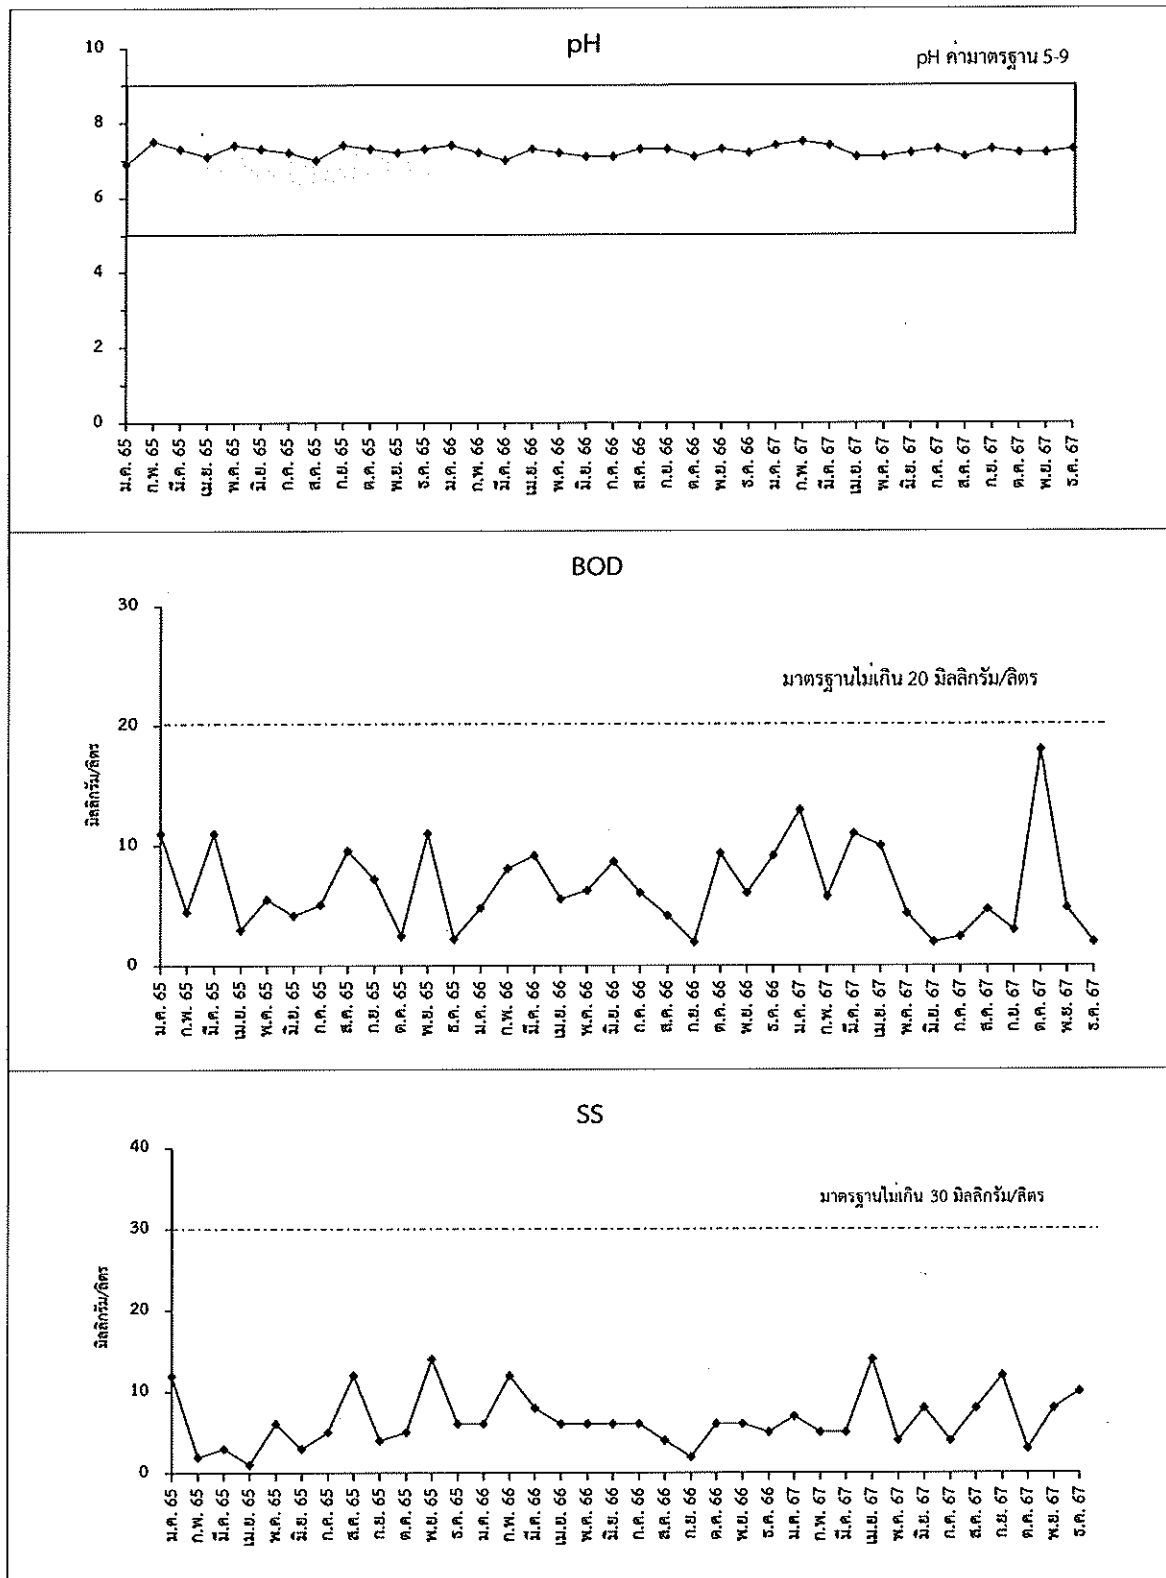
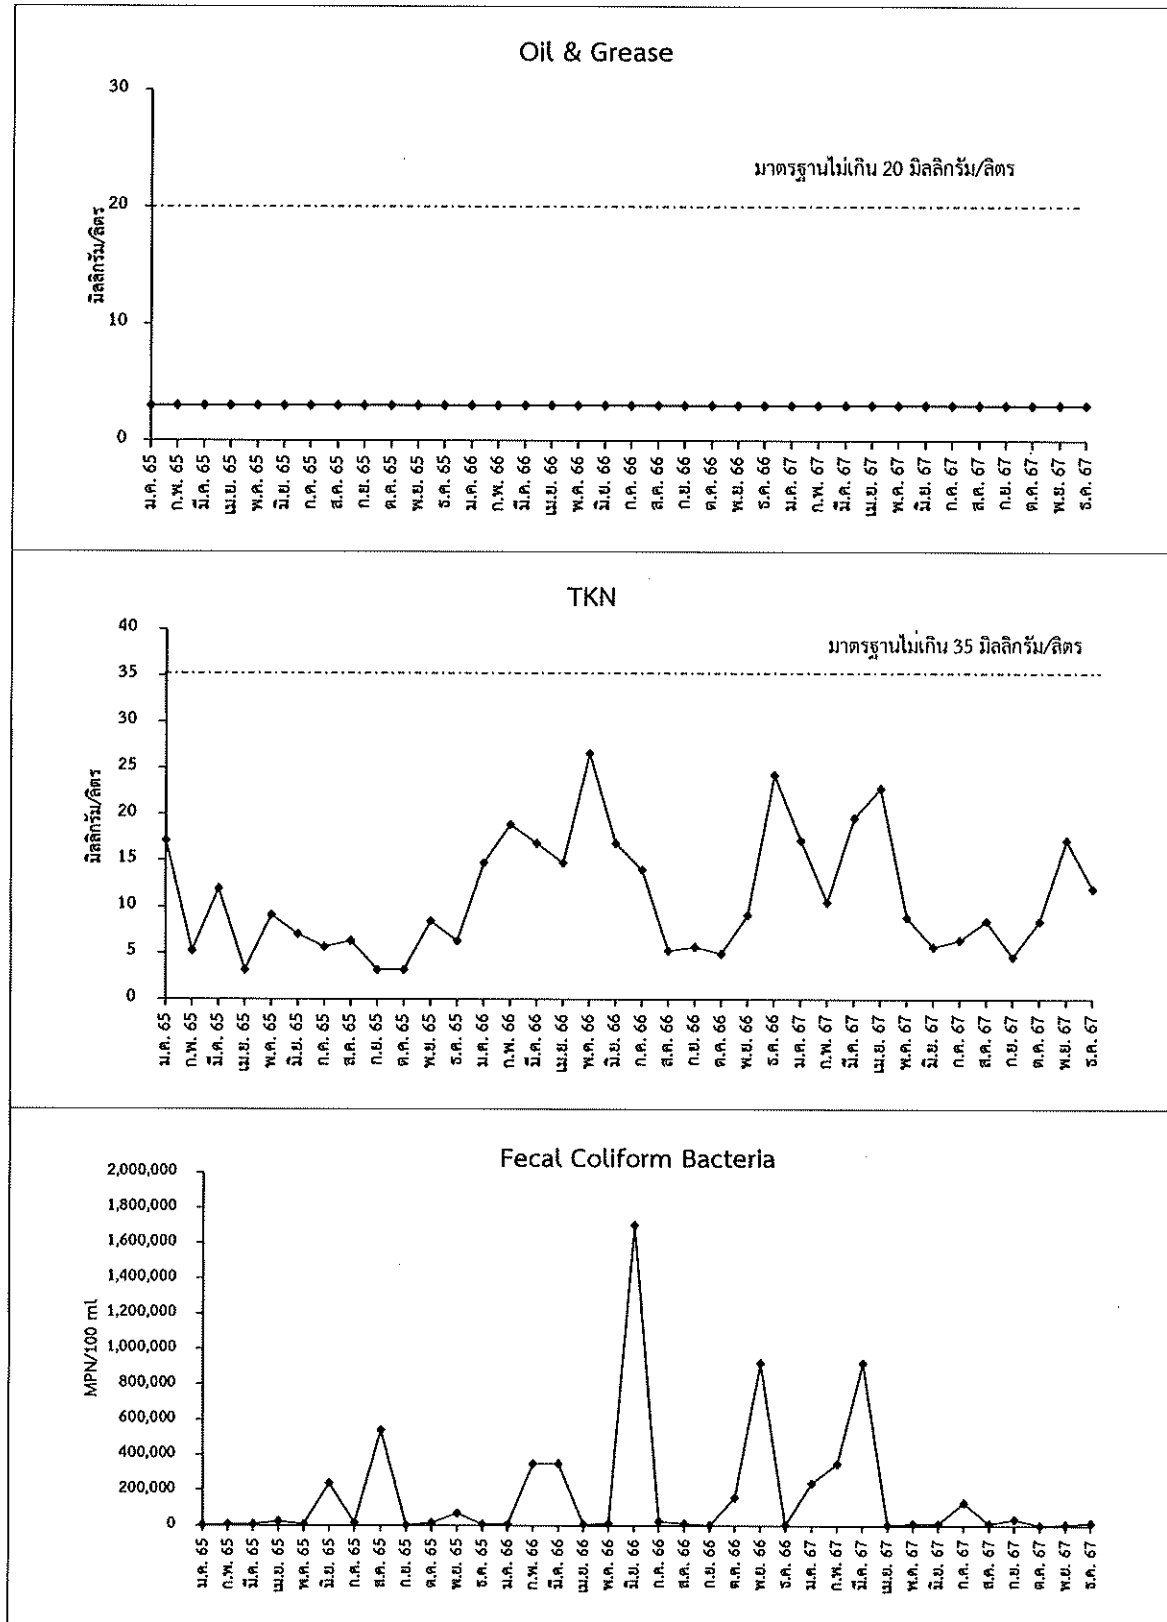
รูปที่ 3.2.1-3 ผลตรวจวัดคุณภาพน้ำทิ้งในบ่อกักน้ำทิ้งจากถังบำบัดน้ำเสียย้อนหลัง 3 ปี

(2) น้ำทิ้งในบ่อพักน้ำทิ้งที่ออกจากถังบำบัดน้ำเสีย จากผลการตรวจวัด พบว่า ความเป็นกรด-ด่าง (pH) มีค่าอยู่ในช่วง 7.1-7.3 บีโอดี (BOD) มีค่าอยู่ในช่วง 2.0-18 มิลลิกรัม/ลิตร สารแขวนลอย (Suspended Solids) มีค่าอยู่ในช่วง 3-12 มิลลิกรัม/ลิตร น้ำมันและไขมัน (Oil & Grease) มีค่าน้อยกว่า 3.0 มิลลิกรัม/ลิตร ทีเคเอ็น (TKN) มีค่าอยู่ในช่วง 4.6-17.2 มิลลิกรัม/ลิตร และแบคทีเรียกลุ่มฟีคอลโคลิฟอร์ม (Fecal Coliform Bacteria) มีค่าอยู่ในช่วง 2.4×10^3 - 1.3×10^5 MPN/100 มิลลิลิตร (ดังตารางที่ 3.2.1-5) เมื่อเปรียบเทียบผลตรวจวัดน้ำทิ้งกับค่ามาตรฐานน้ำทิ้งจากอาคารประเภท ก ตามประกาศกระทรวงทรัพยากรธรรมชาติและสิ่งแวดล้อม เรื่อง กำหนดมาตรฐานควบคุมการระบายน้ำทิ้งจากอาคารบางประเภทและบางขนาด ประกาศในราชกิจจานุเบกษา เล่มที่ 122 ตอนที่ 125 วันที่ 29 ธันวาคม พ.ศ. 2548 พบว่า ผลตรวจวัดทั้งหมดมีค่าไม่เกินมาตรฐาน เมื่อพิจารณาผลการตรวจวัดย้อนหลัง 3 ปี พบว่า มีค่าอยู่ในมาตรฐานที่กำหนดไว้เช่นกัน (ดังรูปที่ 3.2.1-2)

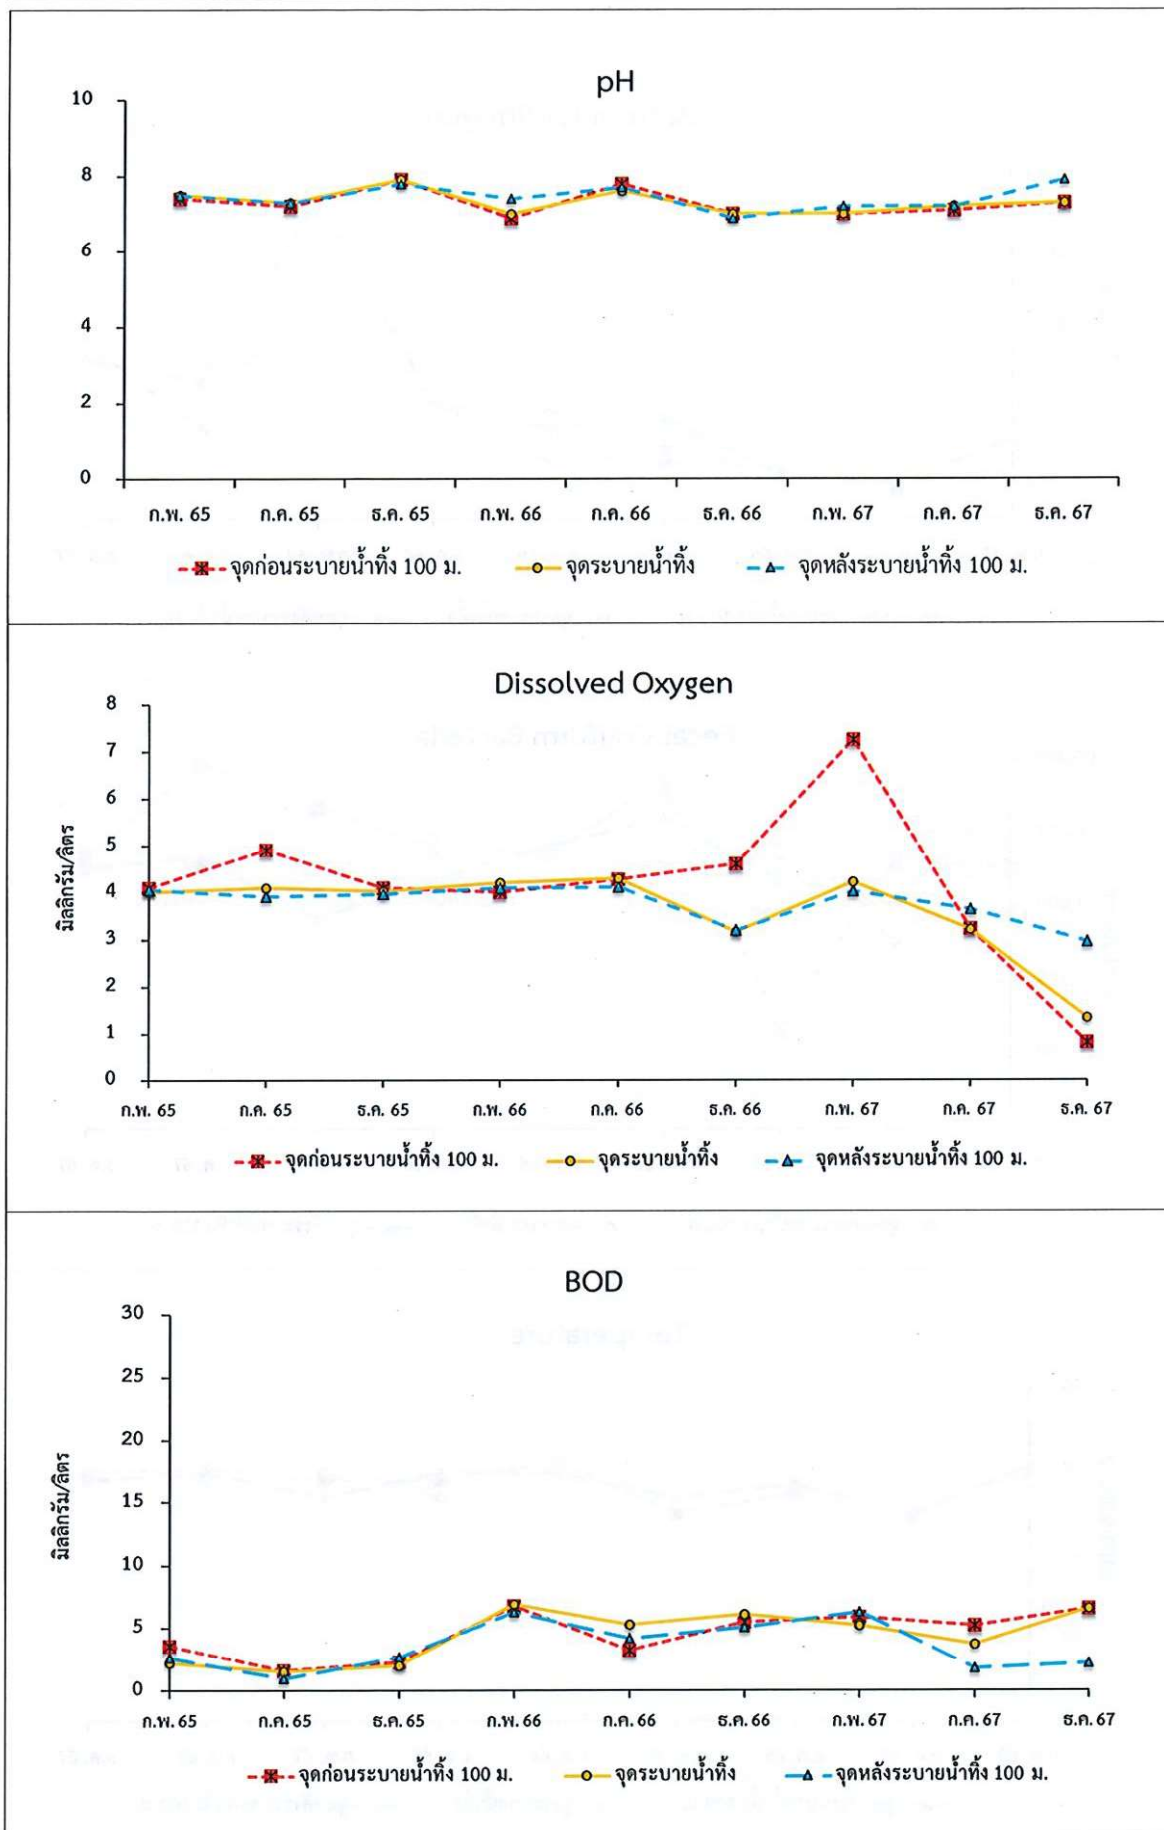
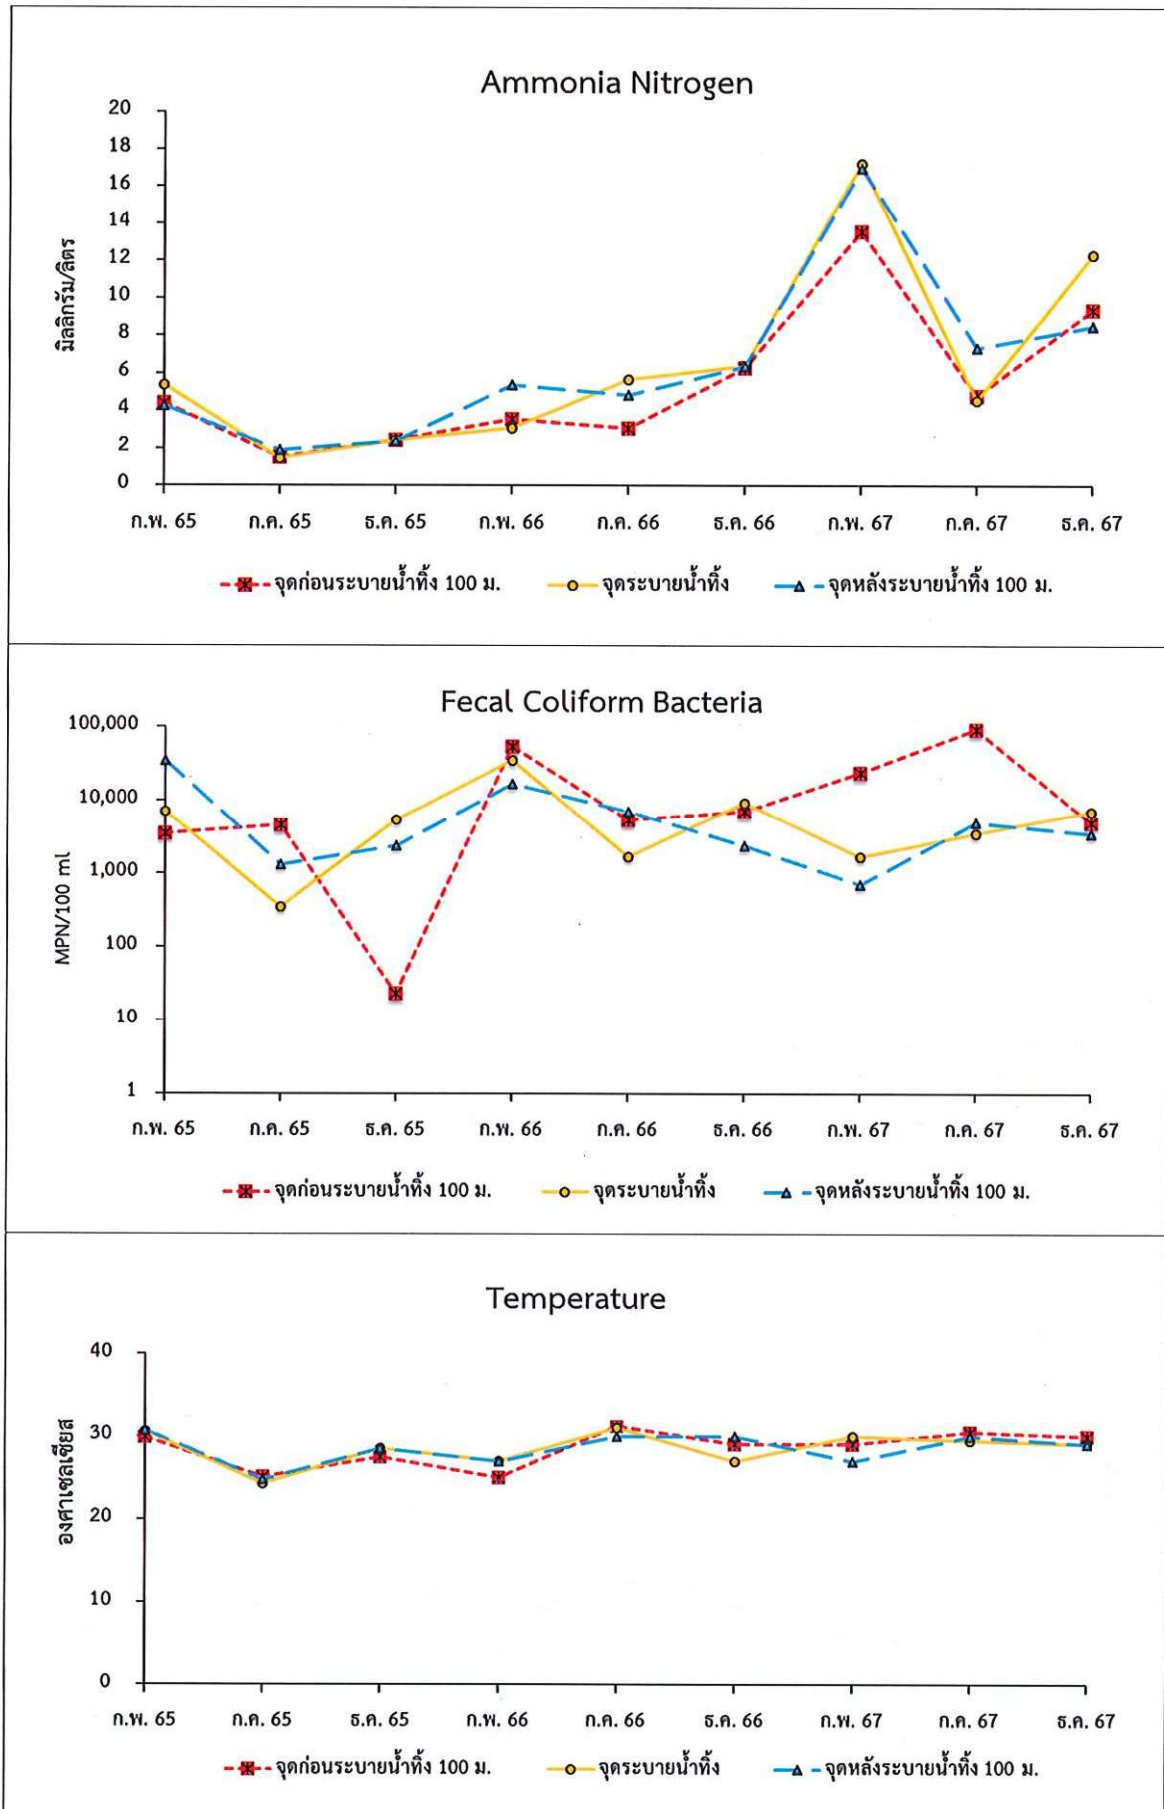
รูปที่ 3.2.2-2 ผลตรวจวัดคุณภาพน้ำคลองพม่าหลังย้อนหลัง 3 ปี

-SW1 พบว่า คุณภาพน้ำมีค่า pH และ DO อยู่ในมาตรฐานที่กำหนดไว้ สอดคล้องกับมาตรฐานแหล่งน้ำผิวดินประเภทที่ 3 และ 4 ส่วนค่า BOD , Ammonia Nitrogen มีค่าไม่สอดคล้องกับมาตรฐานแหล่งน้ำผิวดินประเภทที่ 3 และ 4 และ Fecal Coliform Bacteria มีค่าไม่สอดคล้องกับมาตรฐานแหล่งน้ำผิวดินประเภทที่ 3

-SW2 พบว่า คุณภาพน้ำมีค่า pH และ DO อยู่ในมาตรฐานที่กำหนดไว้ สอดคล้องกับมาตรฐานแหล่งน้ำผิวดินประเภทที่ 3 และ 4 ส่วนค่า BOD, Ammonia Nitrogen มีค่าไม่สอดคล้องกับมาตรฐานแหล่งน้ำผิวดินประเภทที่ 3 และ 4 และ Fecal Coliform Bacteria มีค่าไม่สอดคล้องกับมาตรฐานแหล่งน้ำผิวดินประเภทที่ 3

SW3 พบว่า คุณภาพน้ำมีค่า pH, DO, และ BOD อยู่ในมาตรฐานที่กำหนดไว้ สอดคล้องกับมาตรฐานแหล่งน้ำผิวดินประเภทที่ 3 และ 4 ส่วนค่า Ammonia Nitrogen มีค่าไม่สอดคล้องกับมาตรฐานแหล่งน้ำผิวดินประเภทที่ 3 และ 4 และ Fecal Coliform Bacteria มีค่าไม่สอดคล้องกับมาตรฐานแหล่งน้ำผิวดินประเภทที่ 3

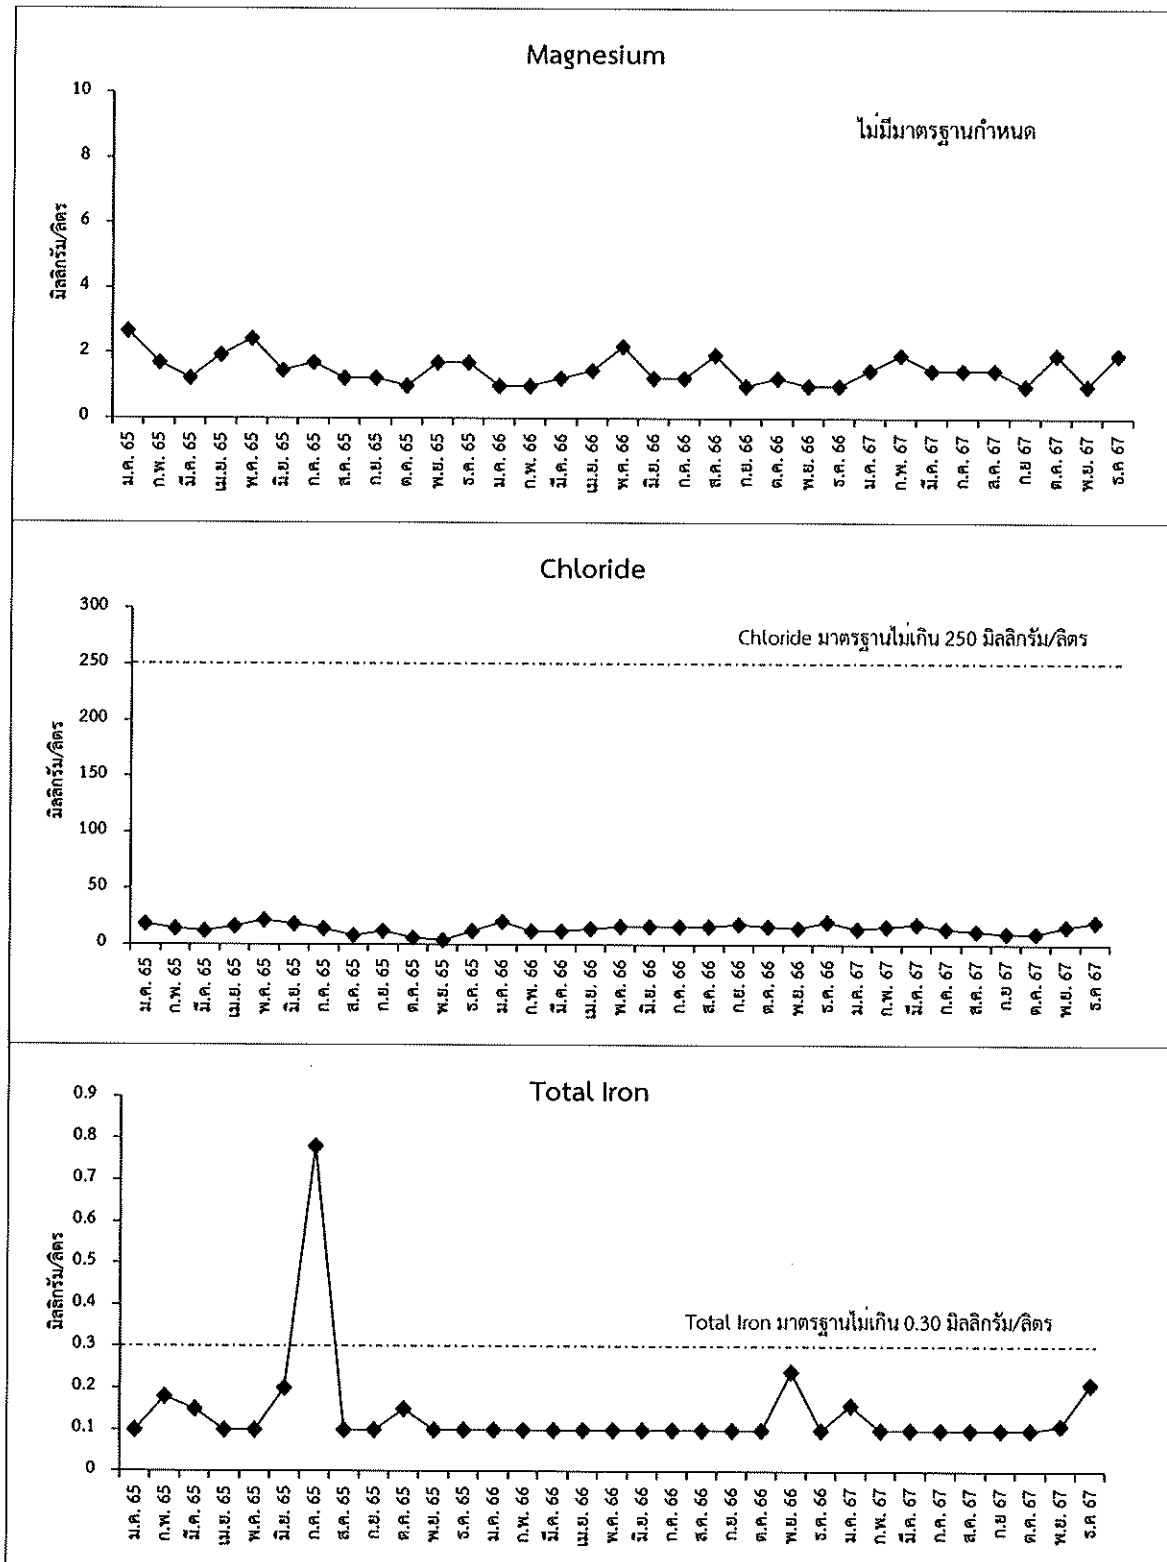
รูปที่ 3.2.3-1 ผลตรวจวัดคุณภาพน้ำประปาย้อนหลัง 3 ปี (ต่อ)

-ปริมาณเหล็กที่มีค่าเกินมาตรฐานในเดือนกรกฎาคม พ.ศ. 2565 ซึ่งอาจจะมีผลมาจากสนิมที่มีการตกค้างในถังพักน้ำประปา เนื่องจากในช่วงเดือนดังกล่าวโครงการตรวจพบระบบชุดกระจายน้ำลงถังพักน้ำประปาขึ้นสนิม ซึ่งโครงการได้ดำเนินการเปลี่ยนชุดกระจายน้ำที่ขึ้นสนิมเรียบร้อยแล้วและจากการตรวจวัดที่ผ่านมาภายหลังการปรับปรุงพบว่าปริมาณเหล็กที่ตรวจวัดได้มีค่าไม่เกินมาตรฐานที่กำหนดไว้

หมายเหตุ : ค่า Total Iron ในช่วงเดือนกรกฎาคม พ.ศ. 2565 ที่มีค่าเกินมาตรฐานที่กำหนด ซึ่งอาจจะมีผลมาจากสนิมที่มีการตกค้างในถังพักน้ำประปา เนื่องจากในช่วงเดือนดังกล่าวที่ผ่านมาโครงการตรวจพบระบบชุดกระจายน้ำลงถังพักน้ำประปาชั้นสนิม ซึ่งโครงการได้ดำเนินการเปลี่ยนชุดกระจายน้ำที่ขึ้นสนิมเรียบร้อยแล้ว
