บทที่ 2

ผลการดำเนินการตามมาตรการป้องกันและลดผลกระทบสิ่งแวดล้อม

ตารางที่ 2-1 : มาตรการป้องกันและแก้ไขผลกระทบสิ่งแวดล้อม สำหรับประทานบัตรที่ 25970/15996 รวมแผนผังโครงการทำเหมืองเดียวกันกับ คำขอต่ออายุประทานบัตรที่ 1/2561 (ประทานบัตรที่ 25856/14715)

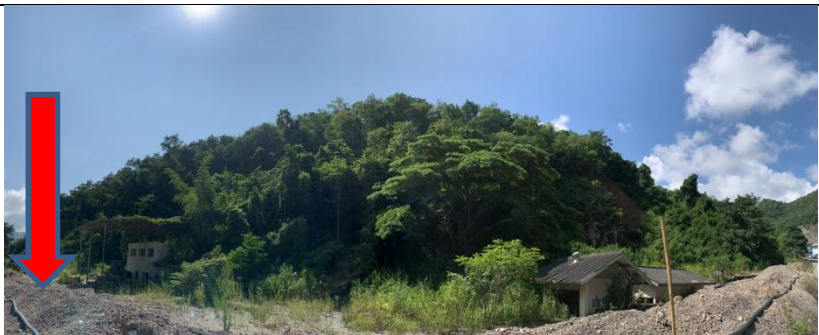
<p>รูปที่ 2-7 : คันทำนบดิน</p> </div> <div data-bbox="1312 922 2130 1289">

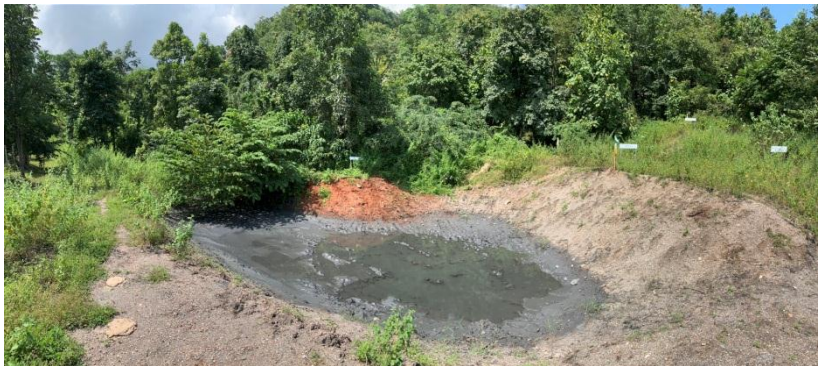
<p>รูปที่ 2-8 : บ่อดักตะกอน 1</p> </div>

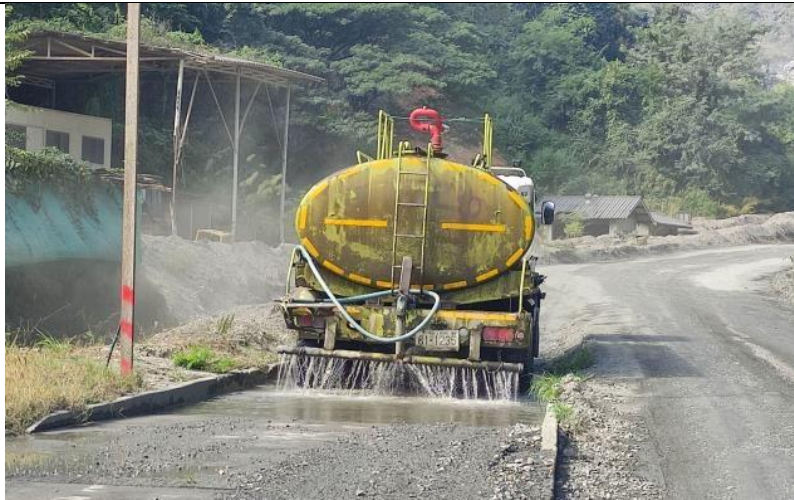
</div> <p>รูปที่ 2-12 : ฉีดพรมน้ำตามถนนในเขตเหมืองแร่</p> <div data-bbox="1323 1086 2114 1417">

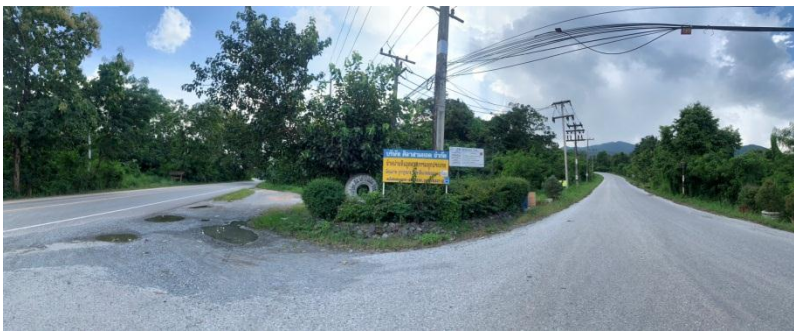
</div> <p>รูปที่ 2-13 : เส้นทางขนส่งแร่ อยู่ในสภาพที่สามารถใช้งานได้ดี</p>

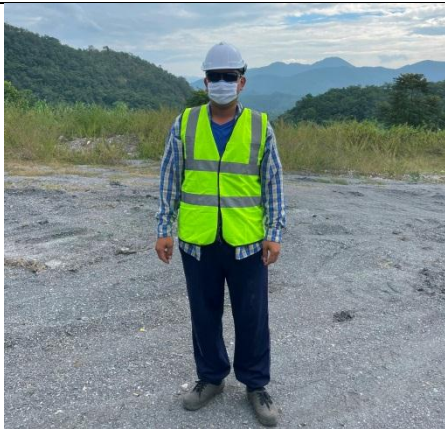
</div> <p>รูปที่ 2-18 : พนักงานสวมใส่อุปกรณ์ป้องกันอันตรายส่วนบุคคล</p> <div data-bbox="1391 1018 2047 1417">   </div> <p>รูปที่ 2-19 : ห้องสุขาที่ถูกสุขลักษณะในเขตเหมืองแร่</p>

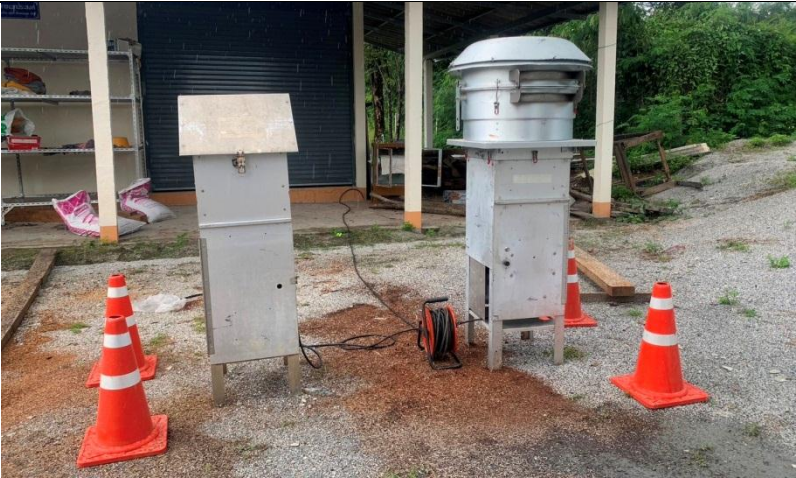
A photograph showing two air quality monitoring stations. Each station consists of a white, box-like base with a silver, cylindrical sensor unit on top. The stations are placed on a gravel surface. Four orange traffic cones with white reflective stripes are positioned around the stations: two in front and two to the sides. In the background, there is a building with a blue corrugated metal wall and some greenery.</div> <p data-bbox="1144 895 1906 943">รูปที่ 2-29 : การตรวจวัดคุณภาพอากาศ บริเวณชุมชนบ้านเหมืองแร่</p> <div data-bbox="1234 951 2027 1406">

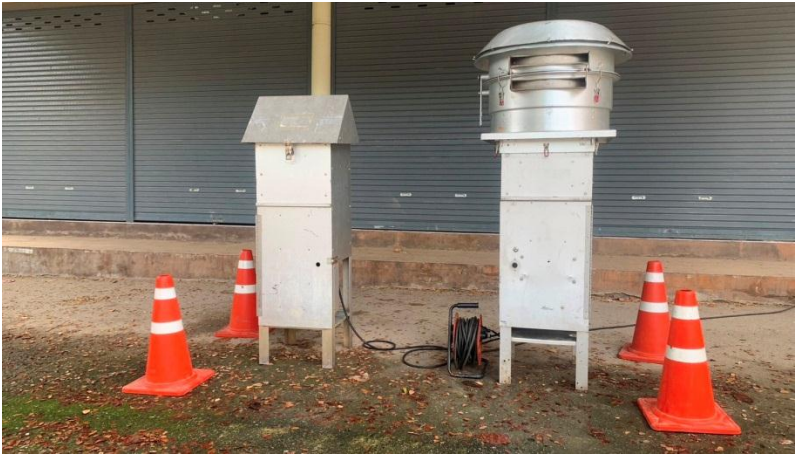
A photograph showing two air quality monitoring stations, similar to the one in the previous image. They are placed on a gravel surface with four orange traffic cones around them. The background shows a building with a blue corrugated metal wall.</div> <p data-bbox="1144 1410 1872 1458">รูปที่ 2-30 : การตรวจวัดคุณภาพอากาศ บริเวณชุมชนบ้านป่าพลู</p>

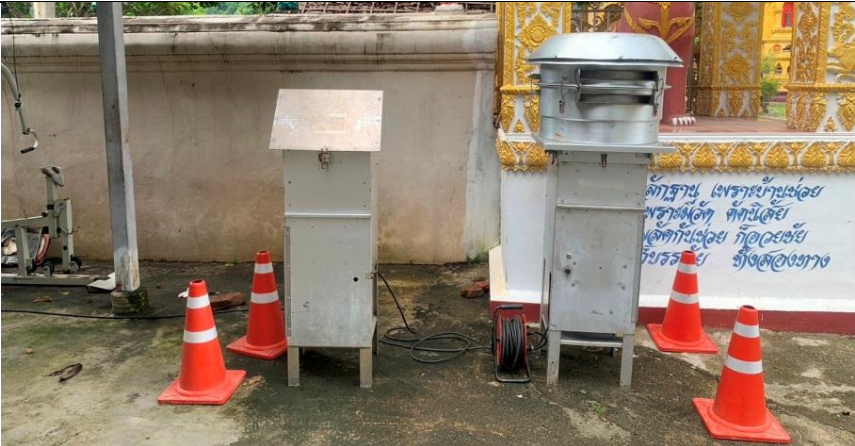
<p>รูปที่ 2-31 : การตรวจวัดคุณภาพอากาศ บริเวณชุมชนบ้านวังหลวง</p> </div> <div data-bbox="1205 919 2056 1406">

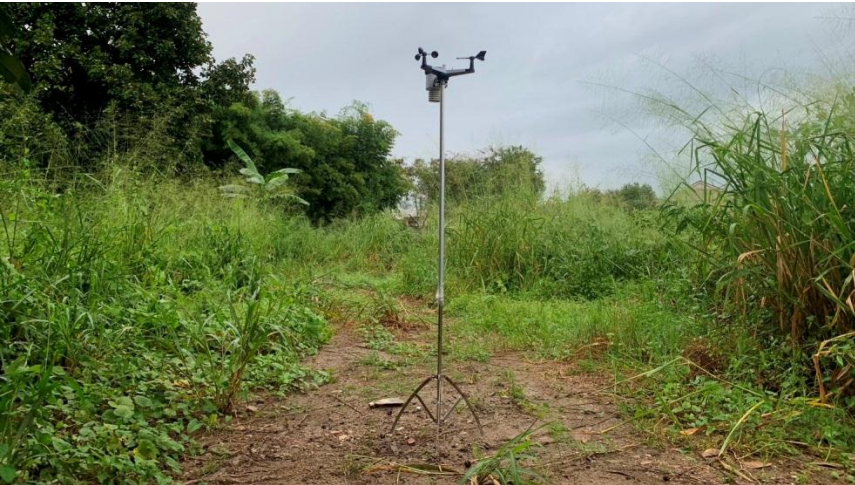
<p>รูปที่ 2-32: การตรวจวัดความเร็วและทิศทางลม บริเวณชุมชนบ้านเหมืองแร่</p> </div>

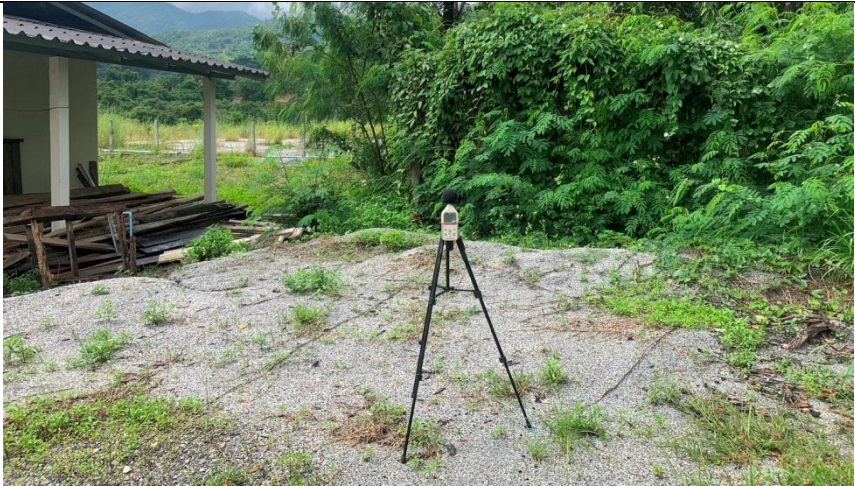
</div> <p data-bbox="1137 906 1780 949">รูปที่ 2-35 : การตรวจวัดระดับเสียง ชุมชนบ้านเหมืองแร่</p> <div data-bbox="1211 959 2049 1404">

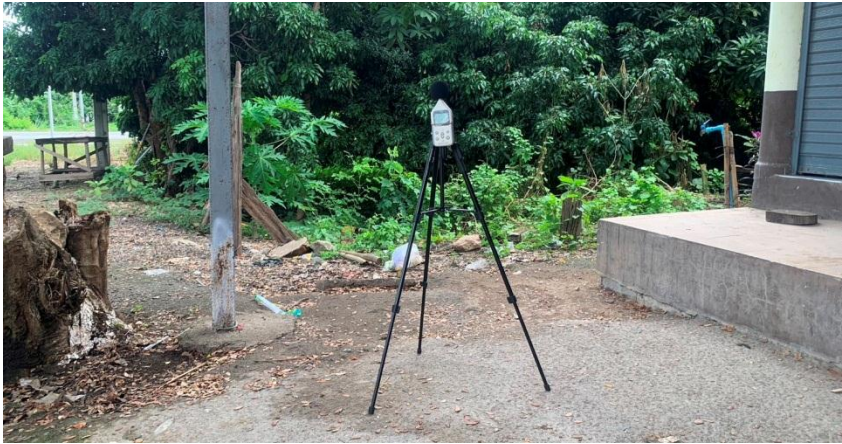
</div> <p data-bbox="1137 1412 1742 1455">รูปที่ 2-36 : การตรวจวัดระดับเสียง ชุมชนบ้านป่าพญู</p>

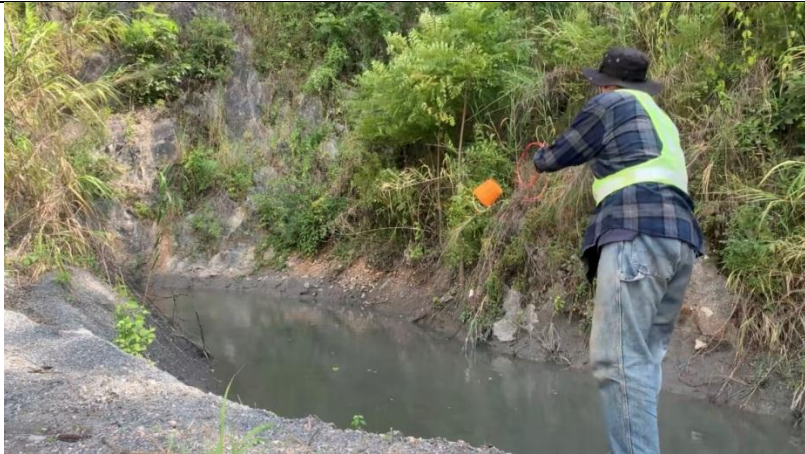
</div> <p data-bbox="1137 866 1942 922">รูปที่ 2-40 : เก็บตัวอย่างน้ำผิวดิน ปอดักตะกอนในพื้นที่โครงการ (บ4)</p> <div data-bbox="1227 927 2029 1378">

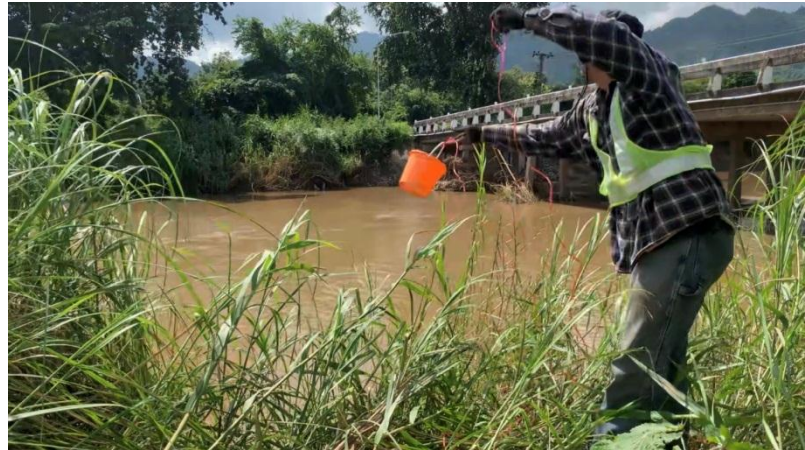
</div> <p data-bbox="1137 1378 1615 1434">รูปที่ 2-41 : เก็บตัวอย่างน้ำผิวดิน แม่น้ำลี้</p>
