## บทที่ 2

### การดำเนินการตามมาตรการป้องกันและแก้ไขผลกระทบสิ่งแวดล้อม

ผลการปฏิบัติตามมาตรการป้องกันและแก้ไขผลกระทบสิ่งแวดล้อมโครงการริชพาร์ค แอท เตาปูน ตั้งอยู่ที่ถนนประชาราษฎร์ สาย 2 แขวงบางซื่อ เขตบางซื่อ กรุงเทพมหานคร (ระยะดำเนินการ) ตามรายงานการวิเคราะห์ผลกระทบสิ่งแวดล้อมที่ได้รับความเห็นชอบจากสำนักงานนโยบายและแผนทรัพยากรธรรมชาติและสิ่งแวดล้อม ระหว่างเดือนกรกฎาคม ถึงธันวาคม พ.ศ. 2567 มีรายละเอียดแสดงดังตารางที่ 2.2-1

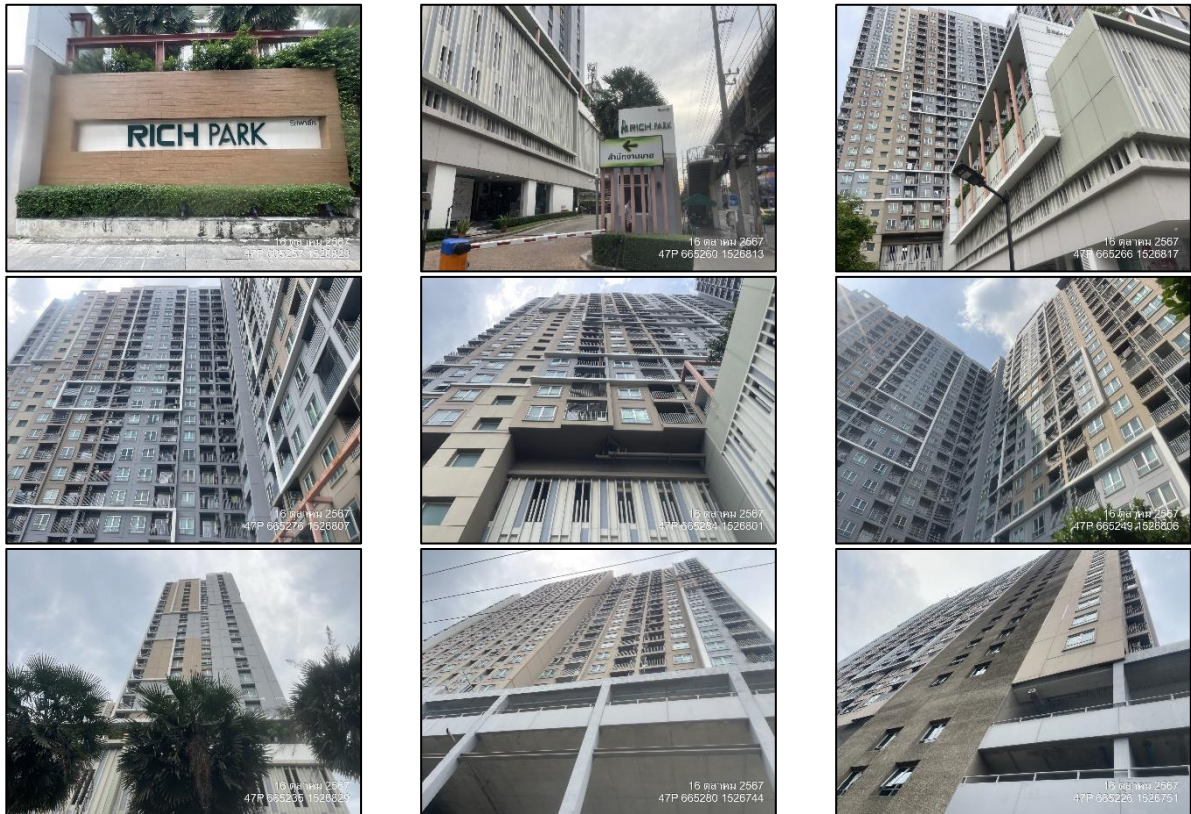
ภาพที่ 2.2-1 สถาปัตยกรรมภายในพื้นที่โครงการ

1.1 ลักษณะภูมิประเทศ	(1) ควบคุมและดูแลสภาพในโครงการให้เป็นไปตามแบบภูมิสถาปัตย์ได้ออกแบบไว้	✓	โครงการได้มีการควบคุมดูแลสภาพในโครงการให้เป็นไปตามแบบภูมิสถาปัตย์ได้ออกแบบไว้	ภาพที่ 2.2-1

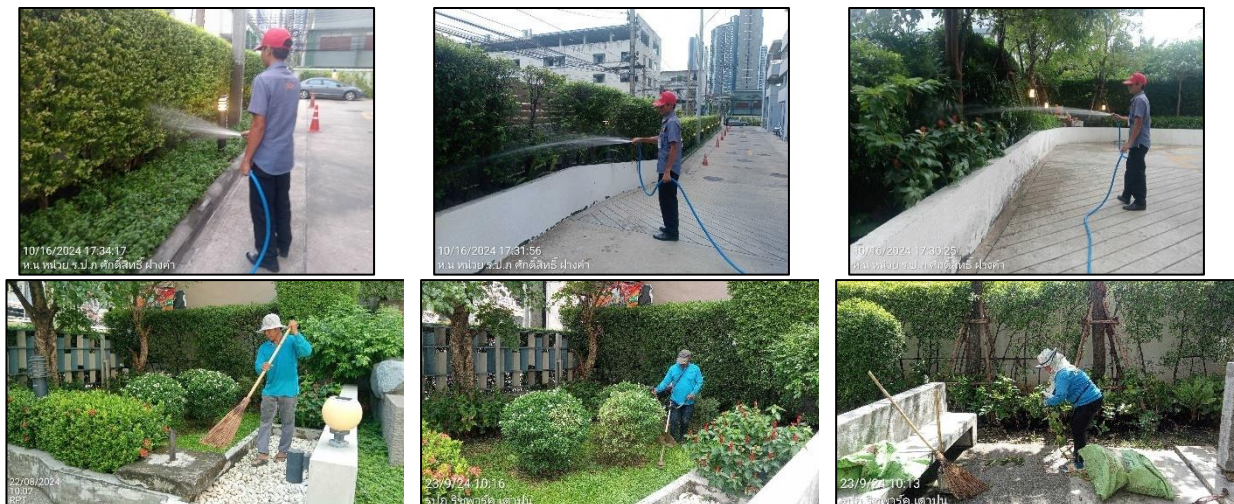
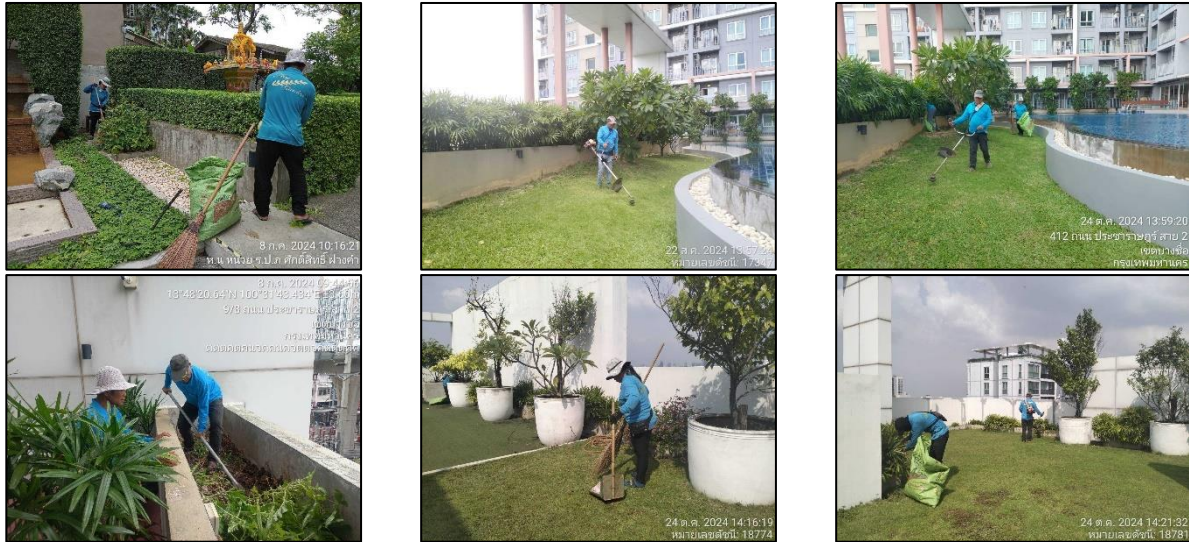
ภาพที่ 2.2-2 เจ้าหน้าที่ดูแลพื้นที่ในโครงการ

(2) ดูแลพื้นที่สีเขียวภายในโครงการให้สภาพดีอยู่เสมอ	✓	โครงการได้จัดให้มีเจ้าหน้าที่คอยดูแลพื้นที่สีเขียวภายในโครงการให้มีสภาพดีและสวยงามอยู่เสมอ	ภาพที่ 2.2-2 ภาพที่ 2.2-5

(9) ดำเนินการนำน้ำทิ้งที่ผ่านการบำบัด มาใช้หมุนเวียนให้เกิดประโยชน์สูงสุด อาทิ รดน้ำต้นไม้บริเวณพื้นที่สีเขียวก่อนระบายน้ำทิ้ง ส่วนที่เหลือลงสู่ท่อระบายน้ำสาธารณะด้านหน้าโครงการ	✓ โครงการได้ดำเนินการนำน้ำทิ้งที่ผ่านการบำบัดแล้วมาใช้รดน้ำต้นไม้บริเวณพื้นที่สีเขียว ก่อนระบายน้ำทิ้งส่วนที่เหลือลงสู่ท่อระบายน้ำโครงการ	ภาพที่ 2.2-2

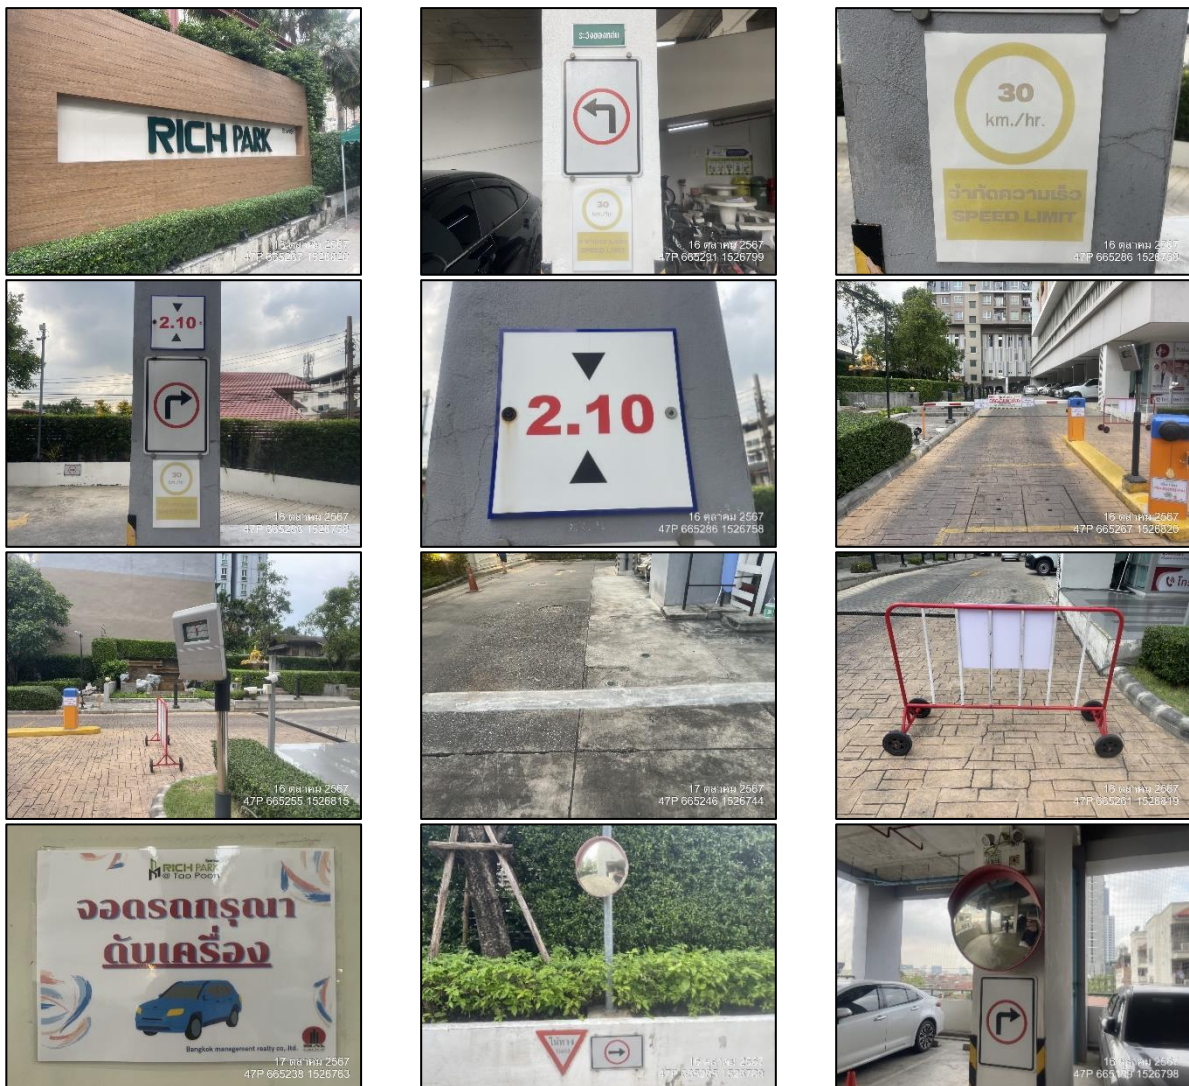
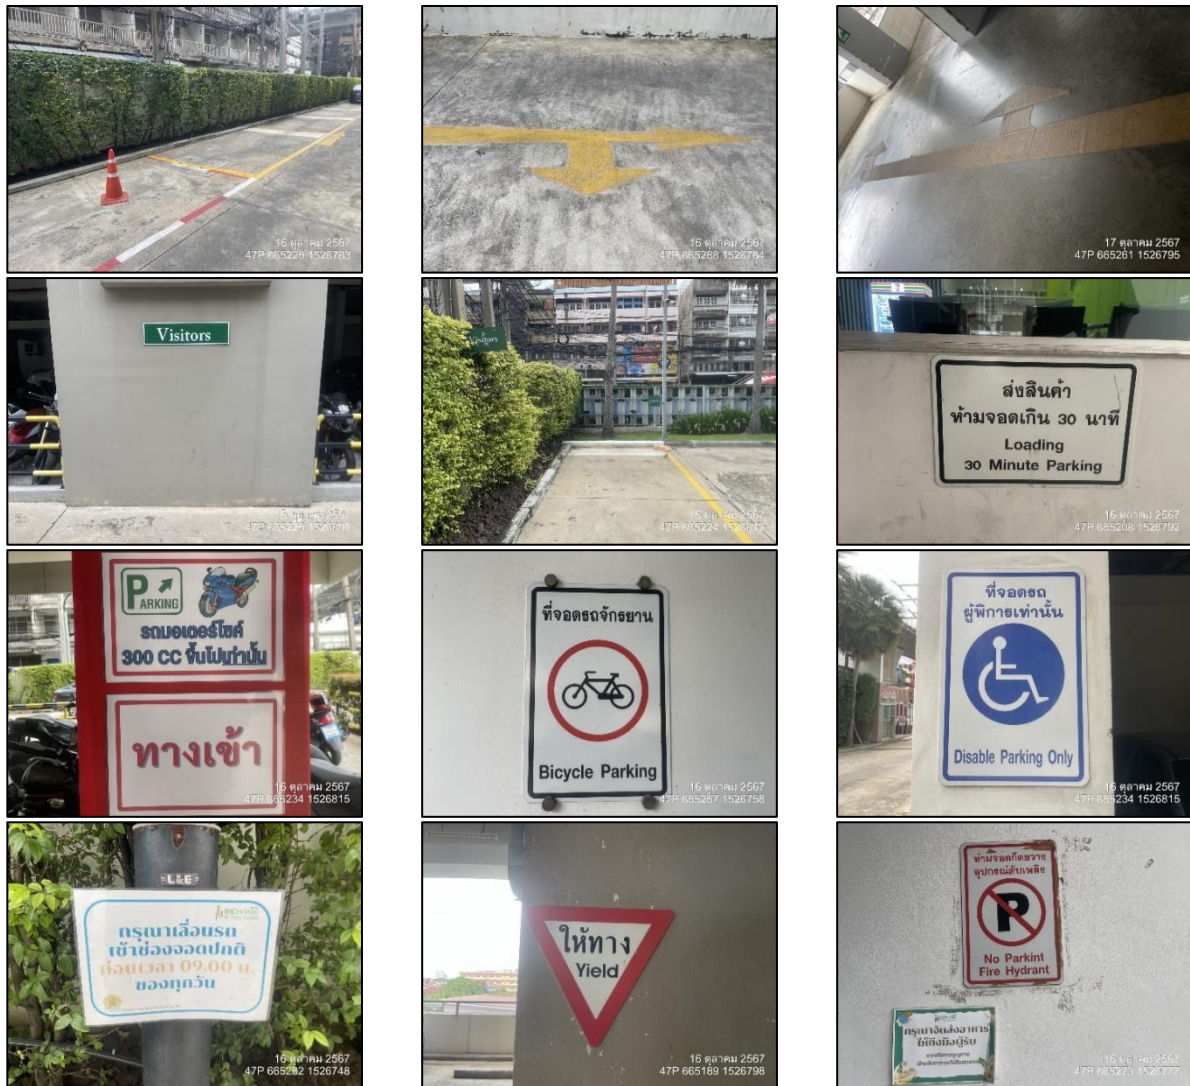
ภาพที่ 2.2-3 ป้ายและสัญลักษณ์จราจรในโครงการ

1.2 คุณภาพอากาศ	(1) ควบคุมความเร็วของรถภายในโครงการ เช่น ป้ายจำกัดความเร็ว สันนุนเพื่อลดความเร็ว เพื่อไม่ให้เกิดการฟุ้งกระจายของฝุ่นละอองบนพื้นถนน	✓	โครงการได้มีการติดตั้งป้ายจำกัดความเร็ว และจัดทำสันนุนเพื่อลดความเร็ว และทางโครงการได้มีมาตรการให้รถยนต์หยุดสแกนบัตรก่อนเข้าโครงการ เพื่อลดความเร็วและลดการฟุ้งกระจายของฝุ่นละอองบนพื้นถนน	ภาพที่ 2.2-3 ภาพที่ 2.2-6

(7) ติดตั้งป้ายเตือน “ห้ามติดเครื่องขณะจอดรถ” ในพื้นที่จอดรถของอาคารและกำชับให้เจ้าหน้าที่ควบคุมดูแลอย่างเคร่งครัด	✓ โครงการยังไม่มีการติดตั้งป้ายเตือน “ห้ามติดเครื่องขณะจอดรถ” ในพื้นที่จอดรถของอาคาร แต่ได้มีการติดตั้งป้าย “กรุณาดับเครื่องยนต์ ห้ามเร่งเครื่องยนต์ขณะจอด” และจัดให้มีเจ้าหน้าที่ควบคุมดูแลอย่างเคร่งครัด หากพบเห็นจะดำเนินการแจ้งให้ดับเครื่องขณะจอดรถทันที	ภาพที่ 2.2-3 ภาพที่ 2.2-8

(4) ควบคุมความเร็วของการใช้รถในบริเวณพื้นที่โครงการ เช่น ติดป้ายจำกัดความเร็ว และทำสัญญาณเพื่อลดความเร็วและช่วยลดแรงสั่นสะเทือนที่เกิดจากการวิ่งของรถยนต์	✓ โครงการได้มีการติดตั้งป้ายจำกัดความเร็ว และจัดทำสัญญาณเพื่อลดความเร็ว และทางโครงการได้มีมาตรการให้รถยนต์หยุดแอสกนบัตร	ภาพที่ 2.2-3

(5) ติดตั้งป้ายห้ามเร่งเครื่องยนต์ไว้บริเวณที่จอดรถและทางวิ่งภายในโครงการให้เห็นอย่างชัดเจน	✓ โครงการได้มีการติดตั้งป้าย “กรุณาดับเครื่องยนต์ ห้ามเร่งเครื่องยนต์ขณะจอด” ไว้บริเวณที่จอดรถและทางวิ่งภายในโครงการ	ภาพที่ 2.2-3	
<b>2.ทรัพยากรชีวภาพ</b>

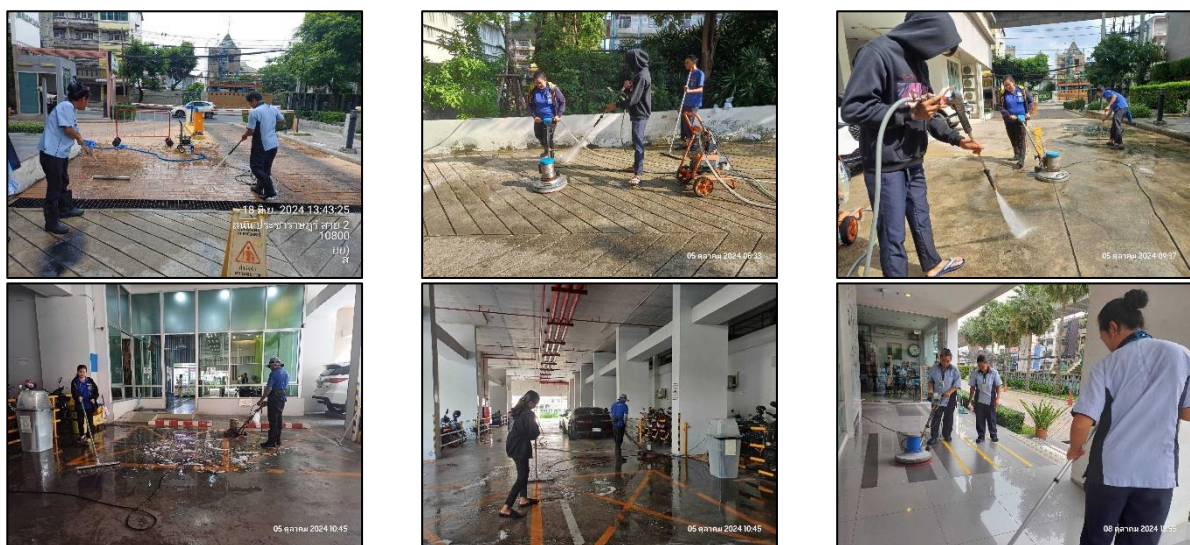
ภาพที่ 2.2-4 เจ้าหน้าที่ทำความสะอาดบริเวณถนนพื้นที่ส่วนกลาง

(2) หมั่นดูแลรักษาความสะอาดบริเวณถนนพื้นที่ส่วนกลาง โดยฉีดล้างถนนเป็นครั้งคราว	✓	โครงการจัดให้มีเจ้าหน้าที่คอยดูแลรักษาความสะอาดบริเวณถนนพื้นที่ส่วนกลาง โดยฉีดล้างถนนเป็นประจำอยู่เสมอ	ภาพที่ 2.2-4 ภาคผนวก ข1

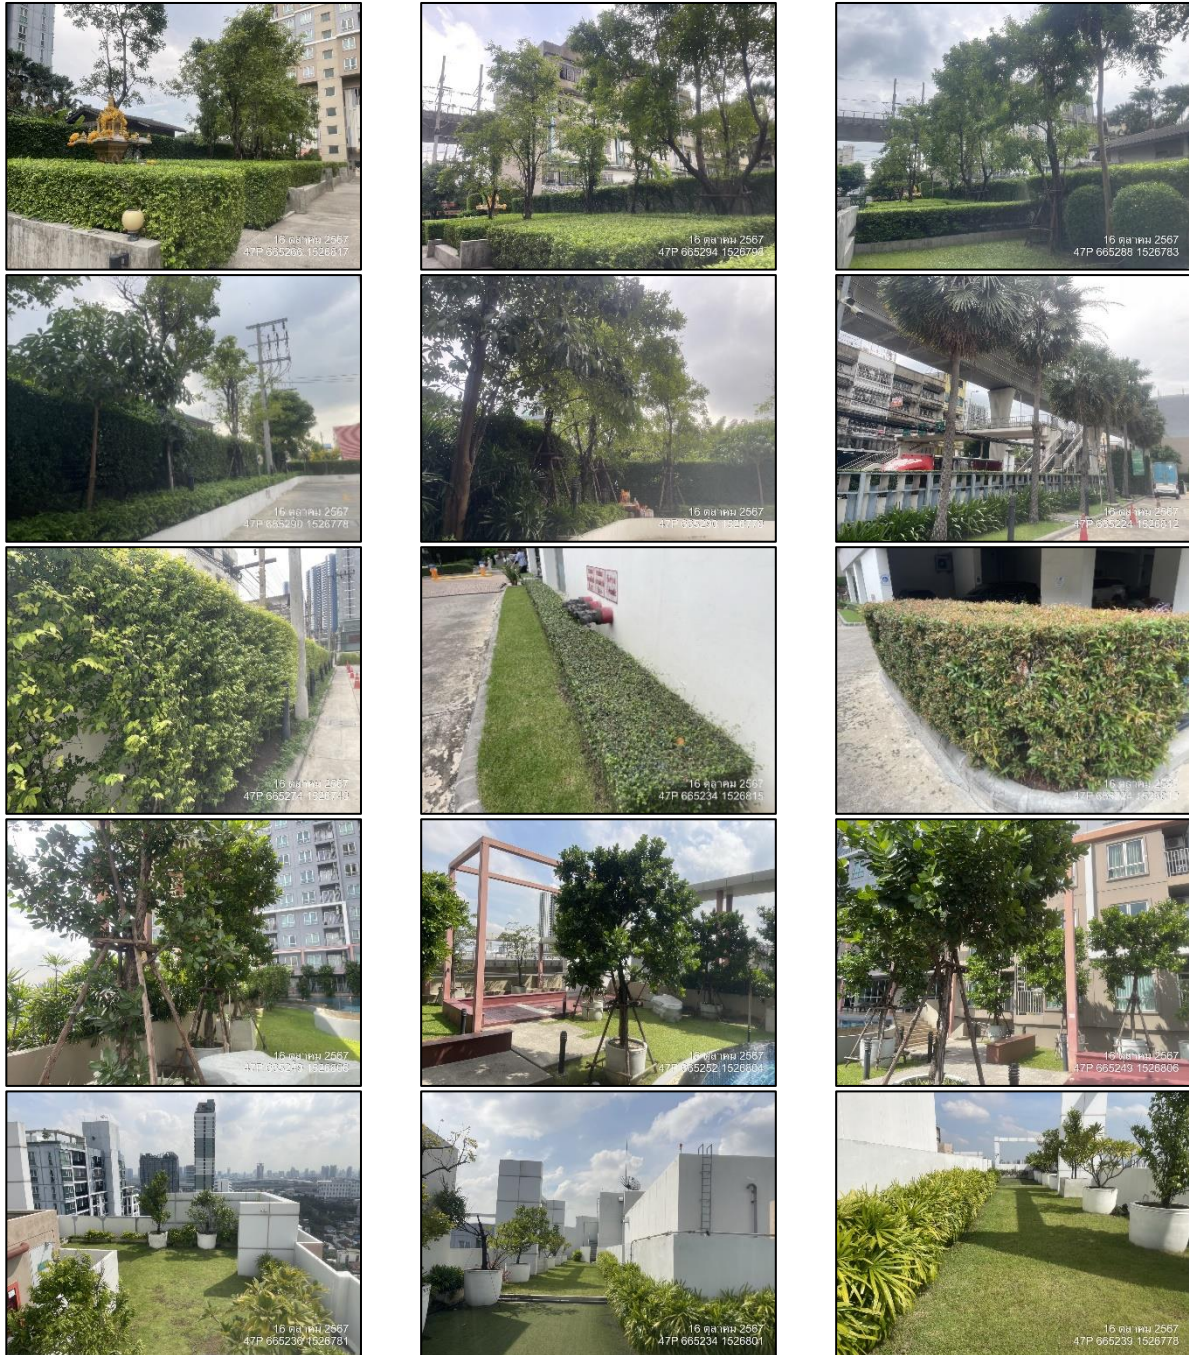
ภาพที่ 2.2-5 พื้นที่สีเขียวภายในโครงการ

(5) โครงการจัดให้มีชนิดพันธุ์ไม้ต่าง ๆ บริเวณพื้นที่สีเขียวของโครงการที่ช่วยในการกรองการฟุ้งกระจายของมลสารที่ปล่อยออกจากรถยนต์ ทั้งพันธุ์ไม้ประเภทไม้ยืนต้นทรงสูง ไม้พุ่มให้กลิ่นหอม และกลุ่มไม้ทรงสูงใบหนา เพื่อช่วยในการดูดซับก๊าซ CO จากยานพาหนะและเป็นม่านกันการฟุ้งกระจายของฝุ่นละอองและมลสาร ตลอดจนการให้ร่มเงาและช่วยคายออกซิเจนให้แก่พื้นที่บริเวณโดยรอบ	✓	โครงการจัดให้มีชนิดพันธุ์ไม้ต่าง ๆ บริเวณพื้นที่สีเขียวของโครงการทั้งพันธุ์ไม้ประเภทไม้ยืนต้นทรงสูง ไม้พุ่มให้กลิ่นหอม และกลุ่มไม้ทรงสูงใบหนา ทั้งยังคอยดูแลให้อยู่ในสภาพสมบูรณ์สวยงามอยู่เสมอ	ภาพที่ 2.2-5

(6) โครงการมีพื้นที่สีเขียวเพื่อเพิ่มปริมาณ O <sub>2</sub> ในอากาศด้วยพันธุ์ไม้ยืนต้นในโครงการ	✓ โครงการจัดให้มีพันธุ์ไม้ยืนต้นบริเวณพื้นที่สีเขียวของโครงการ	ภาพที่ 2.2-5

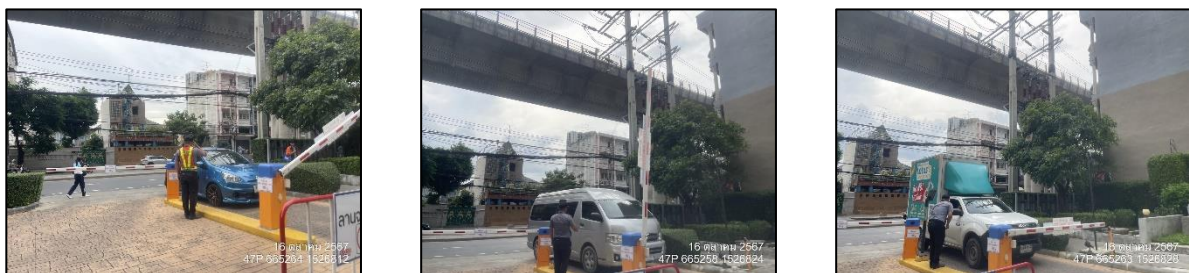
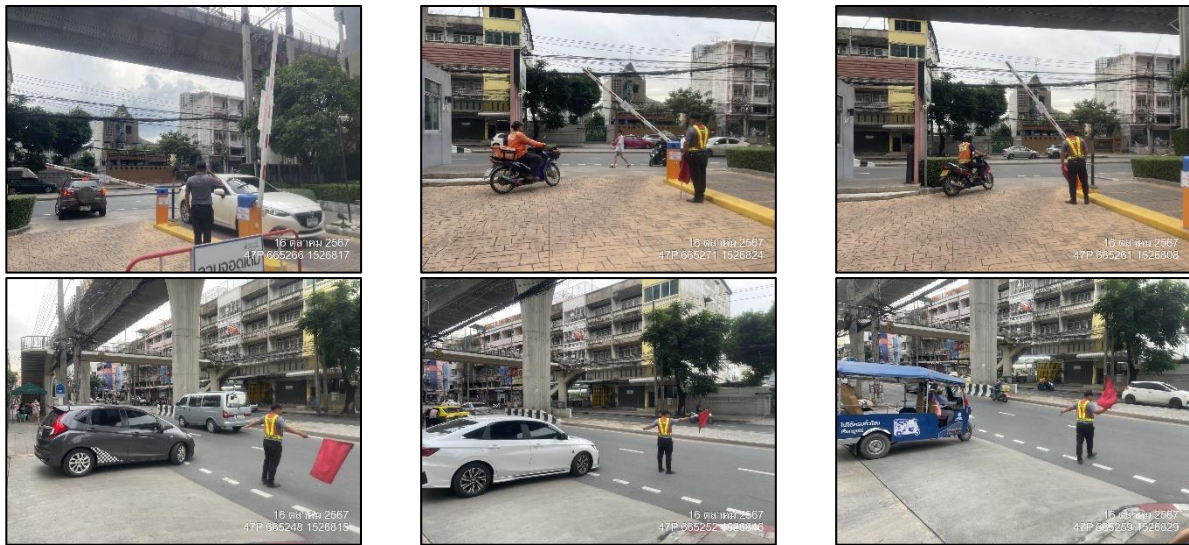
ภาพที่ 2.2-6 เจ้าหน้าที่อำนวยความสะดวกบริเวณทางเข้า-ออกโครงการ

(8) จัดระบบการจราจรภายในโครงการ ให้เหมาะสมกับสภาพการจราจรภายนอก และจัดให้มีเจ้าหน้าที่อำนวยความสะดวกบริเวณทางเข้า-ออกโครงการ โดยเฉพาะในช่วงโมงเร่งด่วนเช้า-เย็น เพื่อลดการระบายมลสารทางอากาศจากการจราจร	✓ โครงการมีเจ้าหน้าที่อำนวยความสะดวกบริเวณทางเข้า-ออกโครงการ โดยเฉพาะในช่วงโมงเร่งด่วนเช้า-เย็น มีเจ้าหน้าที่รักษาความปลอดภัยคอยจัดระบบการจราจรภายในโครงการ ให้เหมาะสมกับสภาพการจราจรภายนอก	ภาพที่ 2.2-6

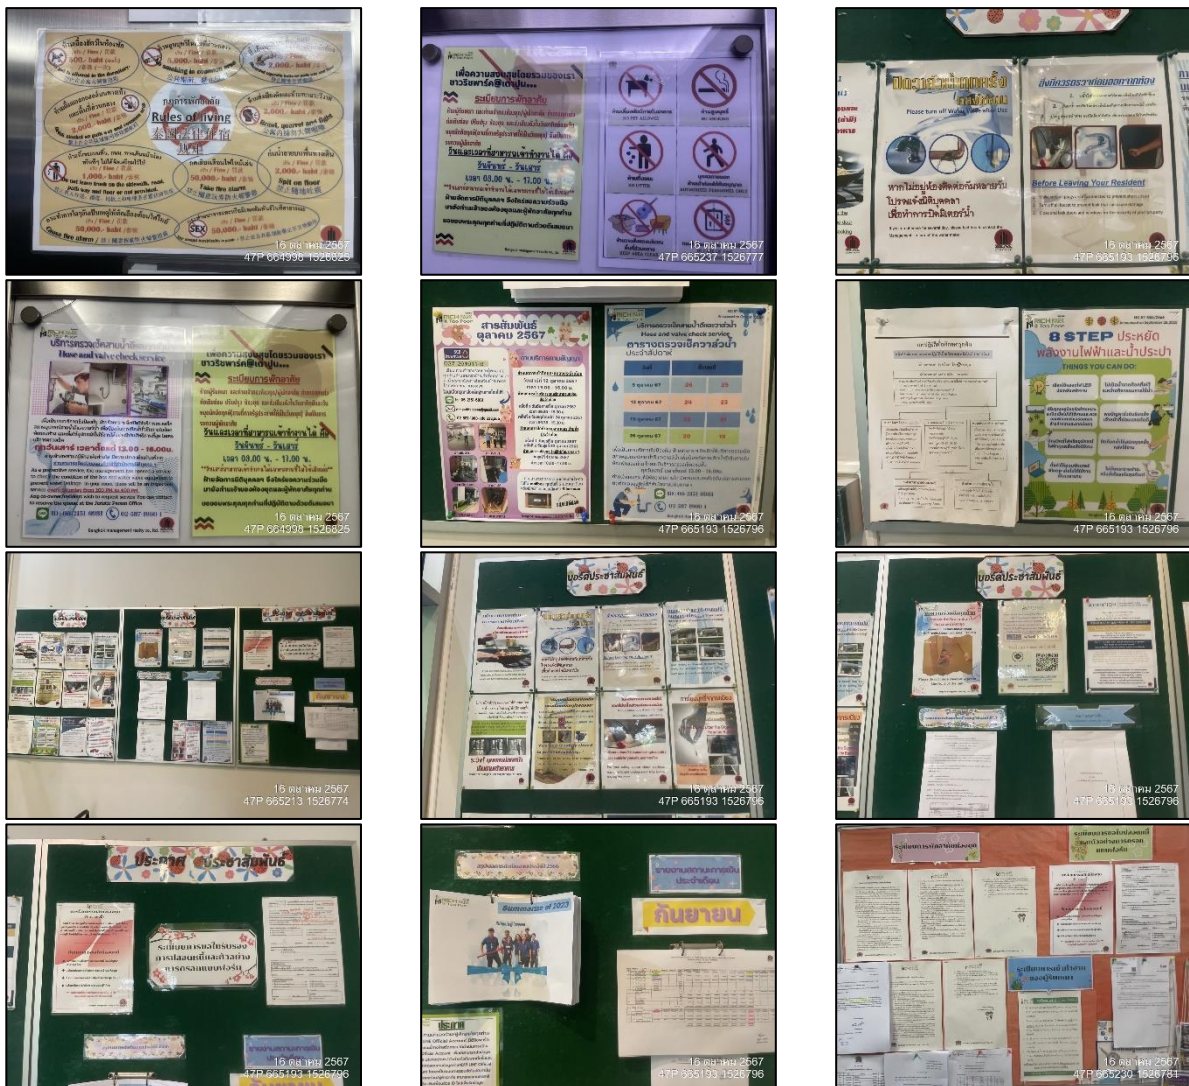
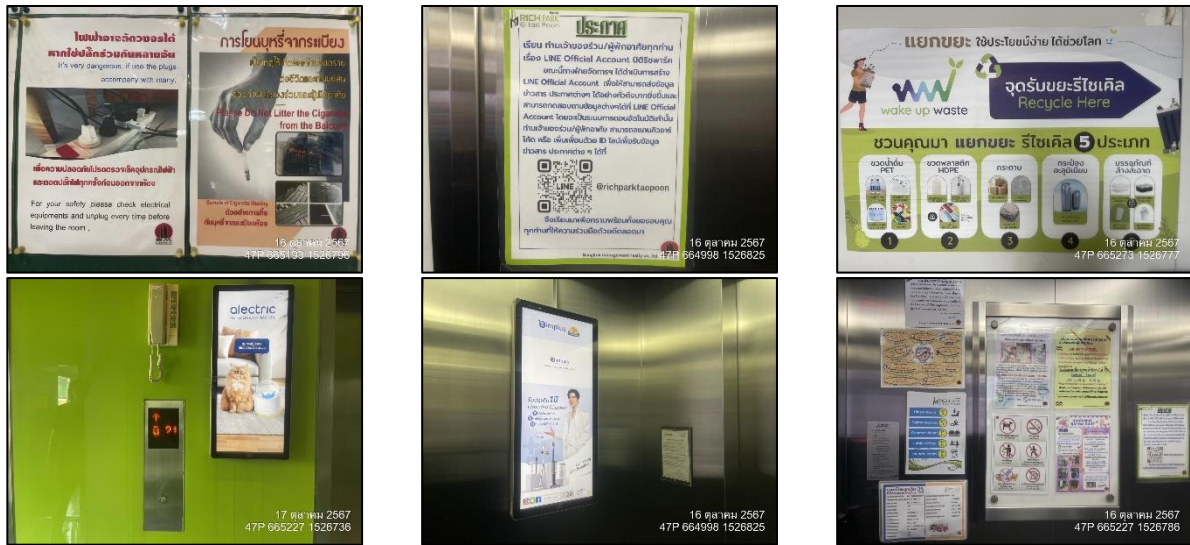
ภาพที่ 2.2-7 ป้ายรณรงค์ต่าง ๆ ในโครงการ

(3) ประชาสัมพันธ์ไม่ให้มีการติดเครื่องยนต์ ขณะจอดรถภายในพื้นที่โครงการ	✓	โครงการได้จัดทำบอร์ดประชาสัมพันธ์ไม่ให้มีการติดเครื่องยนต์ ขณะจอดรถภายในพื้นที่โครงการ	ภาพที่ 2.2-7

1.3 เสียงและความสั่นสะเทือน	(1) ประชาสัมพันธ์ไม่ให้มีการติดเครื่องยนต์ขณะจอดรถภายในพื้นที่โครงการ	✓ โครงการได้จัดทำบอร์ดประชาสัมพันธ์ไม่ให้มีการติดเครื่องยนต์ขณะจอดรถภายในพื้นที่โครงการ	ภาพที่ 2.2-7

(3) ไม่ให้ผู้พักอาศัยทำกิจกรรมที่ส่งเสียงดังอันก่อให้เกิดความรำคาญแก่ผู้พักอาศัยที่อยู่ในพื้นที่ข้างเคียง	✓ โครงการได้จัดทำบอร์ดประชาสัมพันธ์แจ้งรายละเอียดกฎระเบียบที่ชัดเจนไม่ให้ผู้พักอาศัยทำกิจกรรมที่ส่งเสียงดังอันก่อให้เกิดความรำคาญแก่ผู้พักอาศัยที่อยู่ในพื้นที่ข้างเคียง	ภาพที่ 2.2-7 ภาคผนวก ข4

(3) หลีกเลี่ยงการกักเก็บน้ำประปาในช่วงความต้องการใช้น้ำสูงสุดของแต่ละวันช่วงเวลา 06.00-09.00 น. และช่วงเวลา 16.00-20.00 น. โดยยึดถือปฏิบัติอย่างเคร่งครัด	✓ โครงการได้มีการรณรงค์ และจัดทำบอร์ดประชาสัมพันธ์หลีกเลี่ยงการกักเก็บน้ำประปาในช่วงความต้องการใช้น้ำสูงสุดของแต่ละวันช่วงเวลา 06.00-09.00 น. และช่วงเวลา 16.00-20.00 น. โดยยึดถือปฏิบัติอย่างเคร่งครัด	ภาพที่ 2.2-7

(5) ติดป้ายรณรงค์การประหยัดน้ำภายในพื้นที่โครงการ	✓ โครงการได้จัดทำบอร์ดประชาสัมพันธ์ ติดป้ายรณรงค์การประหยัดน้ำภายในพื้นที่โครงการ	ภาพที่ 2.2-7	
	(6) พิจารณาต่อท่อประปาจากจุดที่สำนักงานประปาอนุญาตให้ทำการเชื่อมต่อ	✓ โครงการต่อท่อประปาจากจุดที่สำนักงานประปาอนุญาตให้ทำการเชื่อมต่อ	ภาพที่ 2.2-9

(7) ให้คำแนะนำวิธีการประหยัดพลังงานแก่ผู้พักอาศัยภายในโครงการ	✓ โครงการได้จัดทำบอร์ดประชาสัมพันธ์ ติดป้ายรณรงค์ แนะนำวิธีการประหยัดพลังงานภายในพื้นที่โครงการ	ภาพที่ 2.2-7

(8) ใช้น้ำอย่างประหยัด หมั่นตรวจสอบการรั่วไหลของน้ำภายในห้องชุดเพื่อลดการสูญเสีย	✓ โครงการได้จัดทำบอร์ดประชาสัมพันธ์ ติดป้ายรณรงค์ ใช้น้ำอย่างประหยัด และตรวจสอบการรั่วไหลของน้ำ ตรวจสอบสุขภัณฑ์	ภาพที่ 2.2-7 ภาพที่ 2.2-10

(9) รณรงค์ให้ผู้พักอาศัยในโครงการมีกิจวัตรประจำวันและพฤติกรรมในการใช้น้ำอย่างประหยัด ดังนี้ - ปิดน้ำในช่วงเวลาล้างหน้าแปรงฟัน โกนหนวด และถูสบู่ตอนอาบน้ำ - ใช้สบู่เหลวแทนสบู่ก่อนเวลาล้างมือ เพราะการใช้สบู่ก่อนล้างมือจะใช้เวลามากกว่าการใช้สบู่เหลว และการใช้สบู่เหลวที่ไม่เข้มข้นจะใช้น้ำน้อยกว่าการล้างมือด้วยสบู่เหลวเข้มข้น - ตรวจสอบท่อน้ำรั่วภายในห้องน้ำ - ล้างพืชผักและผลไม้ในอ่างหรือภาชนะที่มีการกักเก็บน้ำไว้เพียงพอ เพราะการล้างด้วยน้ำที่ไหลจากก๊อกน้ำโดยตรงจะใช้น้ำมากกว่าการล้างด้วยน้ำที่บรรจุไว้ - ตรวจสอบชักโครกว่ามีจุดรั่วซึมหรือไม่ ให้ลองหยดสีผสมอาหารลงไปถึงพักน้ำแล้วสังเกตดูที่คอห่าน หากมีน้ำสีลงมาโดยที่ไม่ได้กดชักโครกแสดงว่ามีการรั่วซึมของชักโครก	✓ โครงการได้จัดทำบอร์ดประชาสัมพันธ์ ติดป้ายรณรงค์ การใช้น้ำในกิจวัตรประจำวันอย่างประหยัดให้ผู้พักอาศัยได้ทราบ โดยรายละเอียดการประชาสัมพันธ์ การรณรงค์เป็นไปตามมาตรการป้องกันและแก้ไขผลกระทบสิ่งแวดล้อมกำหนด	ภาพที่ 2.2-7

(2) รมรณคให้ผู้พักอาศัยในโครงการมีกิจวัตรประจำวันและพฤติกรรมในการประหยัดไฟฟ้า ดังนี้ - ปิดสวิตช์ไฟ และเครื่องใช้ไฟฟ้าทุกชนิดเมื่อเลิกใช้งาน สร้างให้เป็นนิสัยในการดับไฟทุกครั้งทีออกจากห้อง	✓ โครงการได้จัดทำบอร์ดประชาสัมพันธ์ ดิดบายรณรค การประหยัดไฟฟ้าในชีวิตประจำวันให้ผู้พักอาศัยได้ทราบ โดยรายละเอียดการประชาสัมพันธ์ การรณรคเป็นไปตามมาตรการป้องกันและแก้ไขผลกระทบสิ่งแวดล้อมกำหนด	ภาพที่ 2.2-7

(5) ติดตั้งป้ายประชาสัมพันธ์ภายในพื้นที่โครงการ รณรงค์ให้ผู้พักอาศัยคัดแยกมูลฝอยที่สามารถนำกลับมาใช้ได้โดยตรง เช่น ถุงพลาสติก และถุงกระดาษนำกลับมาใช้ใหม่ เพื่อลดปริมาณมูลฝอยของโครงการ	✓	โครงการได้จัดทำบอร์ดประชาสัมพันธ์ ติดป้ายรณรงค์ คัดแยกมูลฝอยที่สามารถนำกลับมาใช้ได้โดยตรงให้ผู้พักอาศัยได้ทราบและปฏิบัติตาม	ภาพที่ 2.2-7

(13) ส่งเสริมการคัดแยกมูลฝอยในโครงการอย่างจริงจัง	✓ โครงการได้จัดทำบอร์ดประชาสัมพันธ์ ติดป้ายณรงค์ คัดแยกมูลฝอยที่สามารถนำกลับมาใช้ได้โดยตรงให้ผู้พักอาศัยได้ทราบและปฏิบัติตามอย่างจริงจัง	ภาพที่ 2.2-7

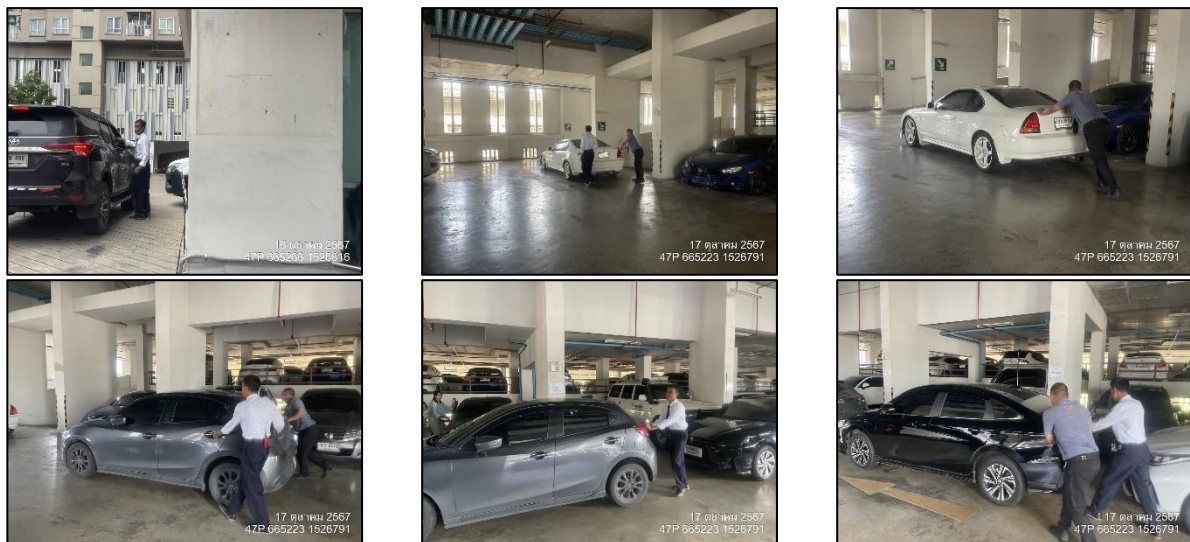
ภาพที่ 2.2-8 เจ้าหน้าที่รักษาความปลอดภัยตรวจตราความเรียบร้อยลานจอดรถและบริเวณพื้นที่โครงการ

(4) กำหนดให้เจ้าหน้าที่รักษาความปลอดภัย คอยแจ้งเตือนให้ผู้ขับขี่ดับเครื่องยนต์ทุกครั้ง	✓	โครงการจัดให้มีเจ้าหน้าที่รักษาความปลอดภัย คอยแจ้งเตือนให้ผู้ขับขี่ดับเครื่องยนต์ทุกครั้ง	ภาพที่ 2.2-8

(2) กำหนดให้เจ้าหน้าที่รักษาความปลอดภัย คอยแจ้งเตือนให้ผู้ขับขี่รถยนต์ดับเครื่องยนต์ทุกครั้ง	✓ โครงการได้จัดให้มีเจ้าหน้าที่รักษาความปลอดภัย คอยตรวจตรา แจ้งเตือนให้ผู้ขับขี่รถยนต์ดับเครื่องยนต์ทุกครั้ง	ภาพที่ 2.2-8

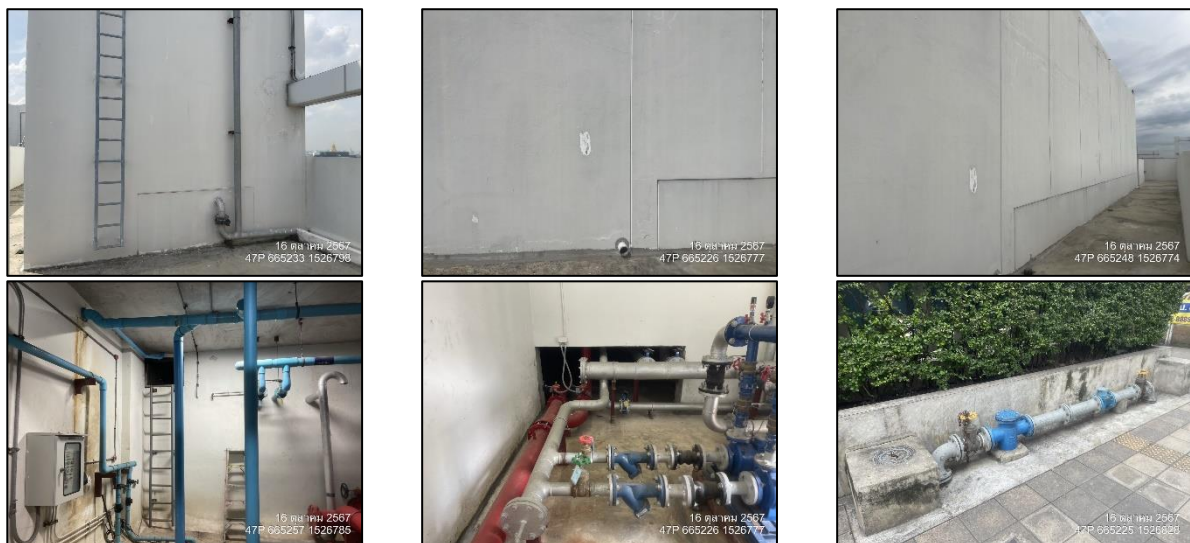
ภาพที่ 2.2-9 ถังสำรองน้ำใช้และจุดต่อท่อของโครงการ

3.1 การใช้น้ำ	(1) จัดให้มีน้ำสำรองไม่น้อยกว่า 940 ลบ.ม. โดยเป็นน้ำเพื่อการอุปโภค-บริโภค ไม่น้อยกว่า 781 ลบ.ม. และน้ำสำรองเพื่อการดับเพลิง ไม่น้อยกว่า 159 ลบ.ม. และสามารถสำรองน้ำใช้เพื่อการอุปโภคบริโภคได้นานไม่น้อยกว่า 1.41 วัน	✓ โครงการได้จัดให้มีถังสำรองน้ำเพื่อการอุปโภค-บริโภค และน้ำสำรองเพื่อการดับเพลิง ให้เป็นไปตามที่มาตรการป้องกันและแก้ไขผลกระทบสิ่งแวดล้อมกำหนด	ภาพที่ 2.2-9

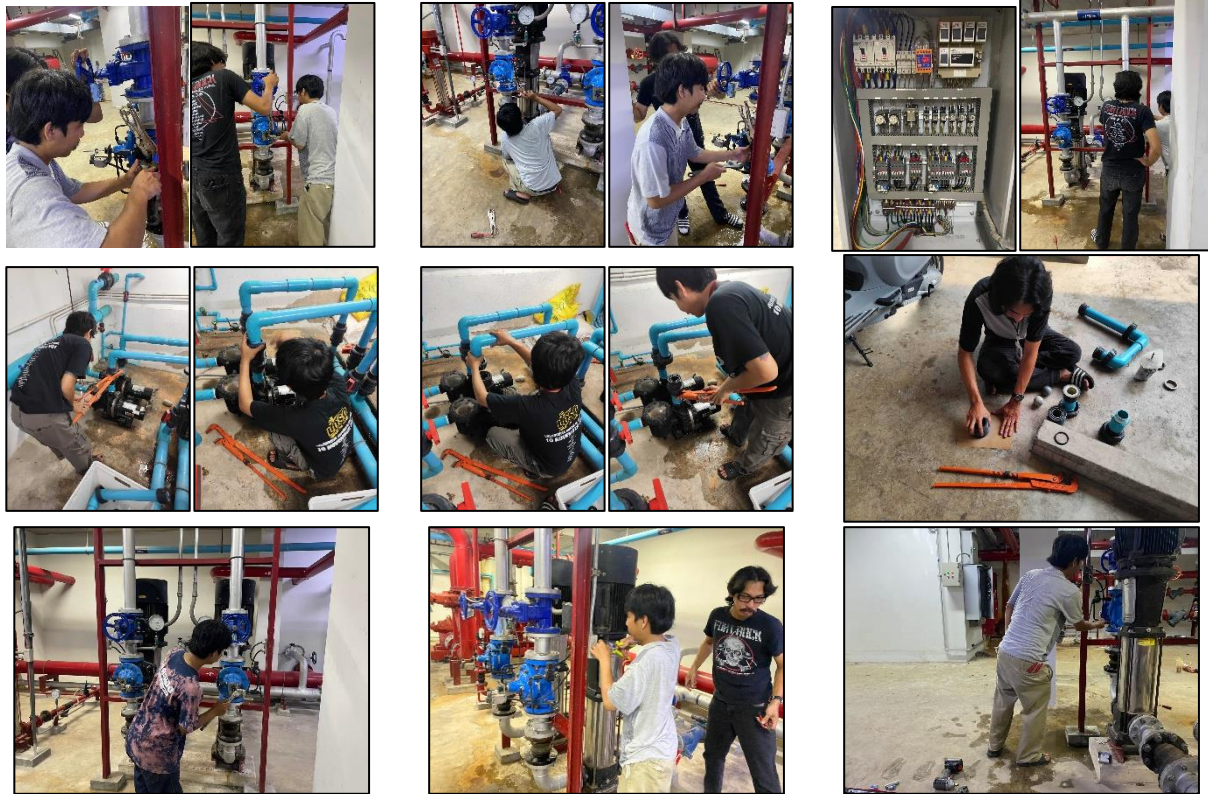
ภาพที่ 2.2-10 เจ้าหน้าที่คอยดูแลรักษา สํารวจตรวจสอบ ระบบเส้นท่อประปา

(2) จัดให้มีเจ้าหน้าที่คอยดูแลรักษาระบบเส้นท่อประปาให้อยู่ในสภาพดีอยู่เสมอ หากพบว่าชำรุดเสียหายให้ทำการซ่อมแซมทันที	✓ โครงการจัดให้มีเจ้าหน้าที่คอยดูแลรักษา ซ่อมแซมระบบเส้นท่อประปาให้อยู่ในสภาพดีอยู่เสมอ หากพบว่าชำรุดเสียหายเจ้าหน้าที่จะทำการซ่อมแซมทันที	ภาพที่ 2.2-10

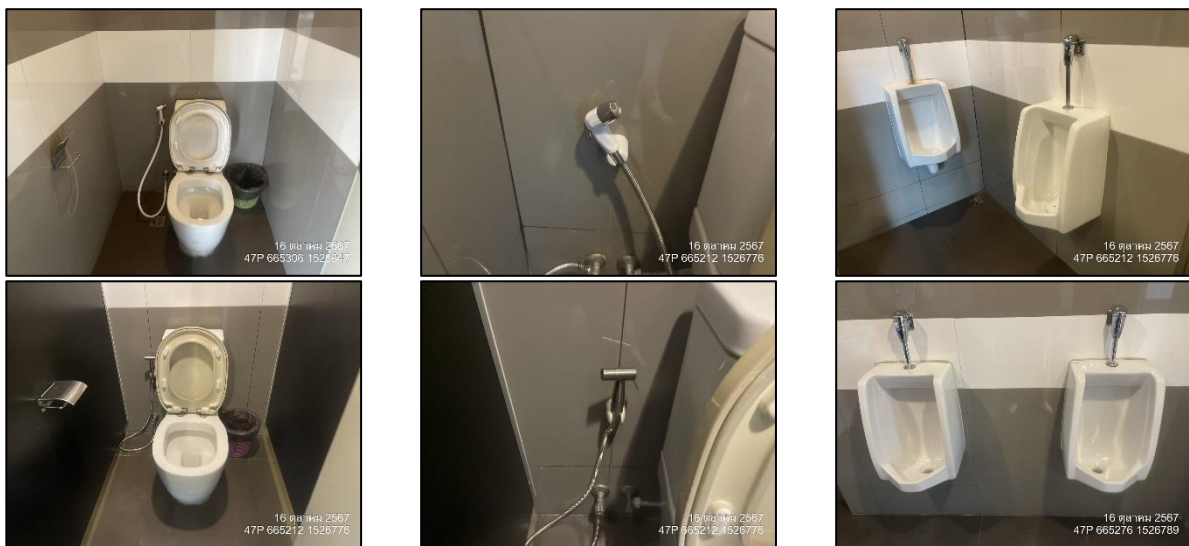
ภาพที่ 2.2-11 สุขภัณฑ์ประหยัคน้ำ

(4) การออกแบบจะเลือกใช้สุขภัณฑ์ที่ประหยัดน้ำหรืออุปกรณ์ที่มีประสิทธิภาพสูงทั้งก๊อกประหยัดน้ำ ชักโครกและหัวฉีดประหยัดน้ำ	✓ ทางโครงการได้เลือกใช้สุขภัณฑ์ที่ประหยัดน้ำหรืออุปกรณ์ที่มีประสิทธิภาพสูงทั้งก๊อกประหยัดน้ำ ชักโครกและหัวฉีดประหยัดน้ำ	ภาพที่ 2.2-11

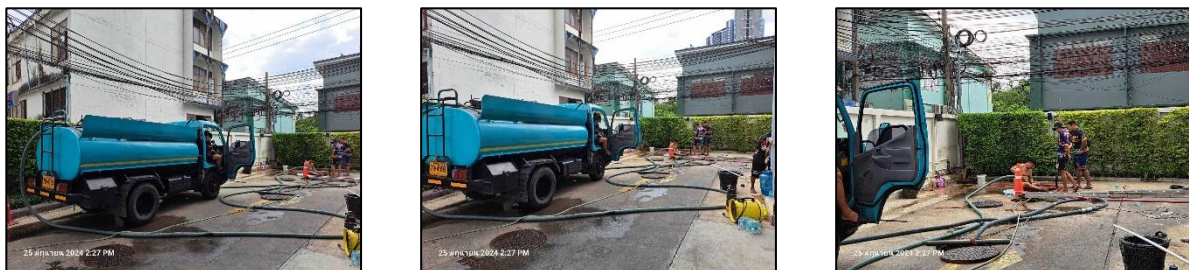
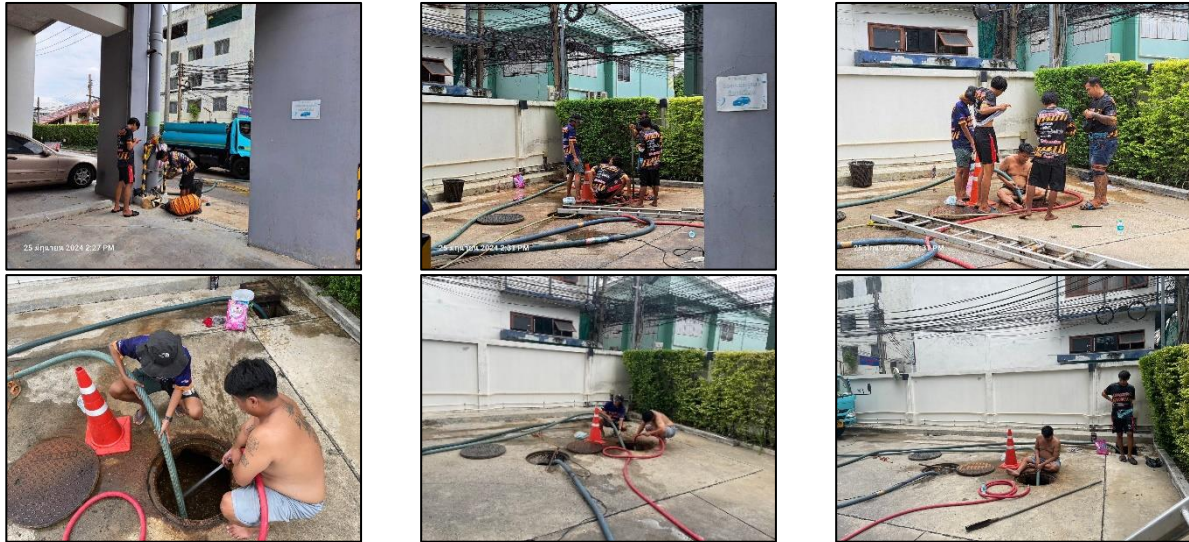
ภาพที่ 2.2-12 เจ้าหน้าที่ทำการสูบตะกอนของระบบบำบัดน้ำเสีย

(6) กำหนดให้มีการสูบตะกอนทุก 2 เดือน โดยใช้บริการสูบล้างปฏิภูมิจากสำนักงานเขตบางซื่อ เอกชนที่ได้รับอนุญาตจากหน่วยงานราชการ	✓ โครงการได้จัดให้มีการสูบตะกอน จากหน่วยงานที่ได้รับอนุญาต อยู่เสมอ	ภาพที่ 2.2-12 ภาคผนวก ข3

(2) จัดให้มีเจ้าหน้าที่คอยดักตะกอนดิน กรวด ทราย และเศษวัสดุต่าง ๆ ออกจากบ่อดักน้ำอย่างสม่ำเสมอ	✓ โครงการมีเจ้าหน้าที่คอยตรวจสอบและดักตะกอนดิน กรวด ทราย และเศษวัสดุ ออกจากบ่อดักน้ำอย่างสม่ำเสมอ	ภาพที่ 2.2-12

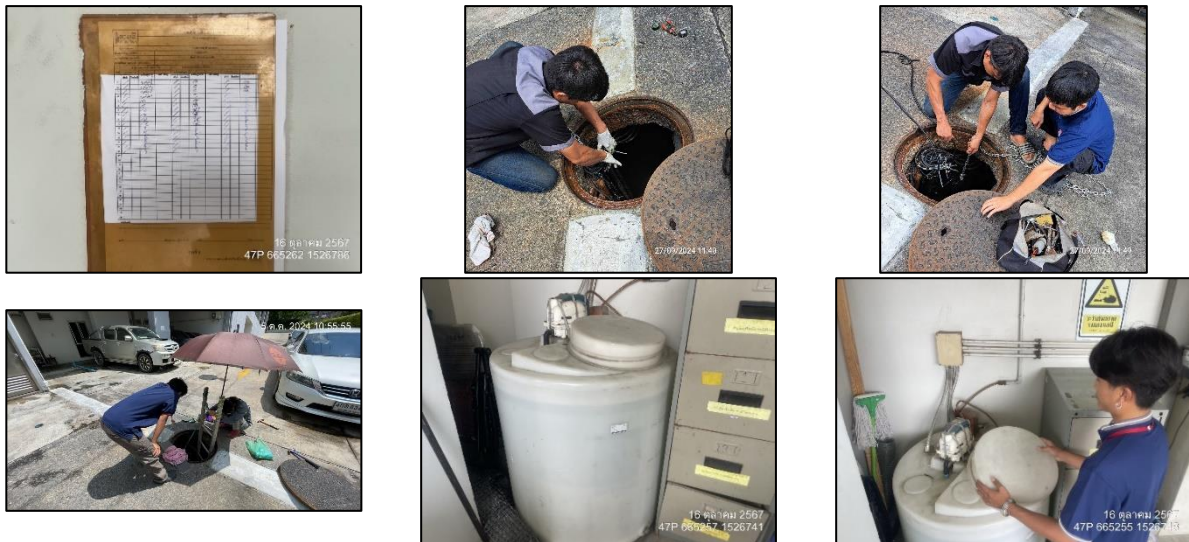
ภาพที่ 2.2-13 เจ้าหน้าที่ดูแลระบบบำบัดน้ำเสียของโครงการ

2.2 ทรัพยากรสิ่งมีชีวิตในน้ำ	- ดูแลรักษาระบบบำบัดน้ำเสียของโครงการให้ทำงานได้อย่างมีประสิทธิภาพ	✓ โครงการได้จัดให้มีเจ้าหน้าที่คอยดูแลรักษาระบบบำบัดน้ำเสียให้ทำงานได้อย่างมีประสิทธิภาพ อยู่เสมอ	ภาพที่ 2.2-13	
<b>3.คุณค่าการใช้ประโยชน์ของมนุษย์</b>

(7) จัดให้มีเจ้าหน้าที่เทคนิคดูแลการเดินระบบบำบัดน้ำเสียให้มีประสิทธิภาพอยู่เสมอ	✓ โครงการจัดให้มีเจ้าหน้าที่ดูแลระบบบำบัดน้ำเสียให้มีประสิทธิภาพ	ภาพที่ 2.2-13

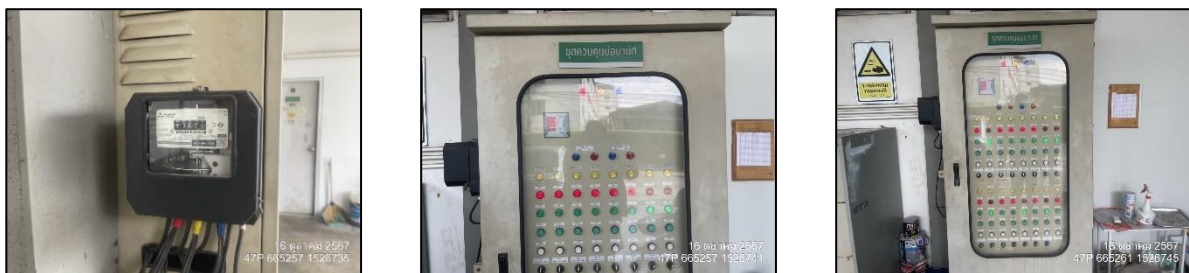
ภาพที่ 2.2-14 มาตรการไฟฟ้าของระบบบำบัดน้ำเสีย

(8) ติดตั้งมาตรวัดไฟฟ้าในส่วนของระบบบำบัดน้ำเสียแยกออกจากส่วนอื่นของอาคาร	✓ โครงการได้ติดตั้งมาตรวัดไฟฟ้าในส่วนของระบบบำบัดน้ำเสียแยกออกจากส่วนอื่นของอาคาร	ภาพที่ 2.2-14

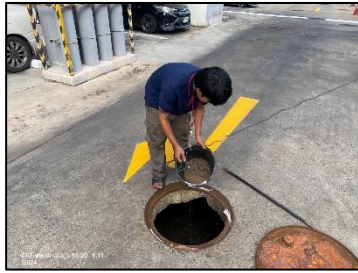
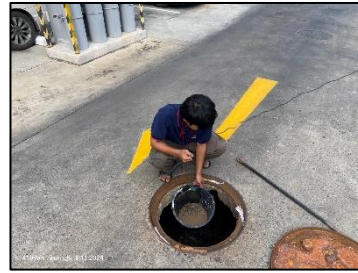
ภาพที่ 2.2-15 เจ้าหน้าที่ทำการตักไขมันไปตากแห้ง

(10) จัดวางถาดดักไขมันขนาดประมาณ 0.3x0.3x0.4 ม. จำนวนไม่น้อยกว่า 10 ถาด สำหรับดักกากไขมัน โดยจัดให้มีผู้ล้างซักสำหรับวางถาดไว้ที่บริเวณที่ว่างข้างห้องพักมูลฝอยแห้ง และให้มีพนักงานดักกากไขมันจากบ่อดักไขมันทุกสัปดาห์ แล้วนำกากไขมันไปตากให้แห้งในถาดดังกล่าว ก่อนนำไปเก็บรวบรวมไว้ที่ห้องพักมูลฝอยแห้งเพื่อรอการกำจัดต่อไป	● โครงการมีพนักงานดักกากไขมันจากบ่อดักไขมันเป็นประจำทุกสัปดาห์ แล้วนำกากไขมันไปตากให้แห้ง ก่อนนำไปเก็บรวบรวมไว้ที่ห้องพักมูลฝอยแห้งเพื่อรอการกำจัดต่อไป	ภาพที่ 2.2-15

3.3 การระบายน้ำและการป้องกันน้ำท่วม	(1) ติดตั้งตะแกรงดักมูลฝอยบริเวณจุดระบายน้ำเข้าสู่ท่อระบายน้ำ และมีการลอกตะแกรงทุกเดือน	✓ โครงการมีการลอกมูลฝอยบริเวณตะแกรงเป็นประจำอยู่เสมอ	ภาพที่ 2.2-15

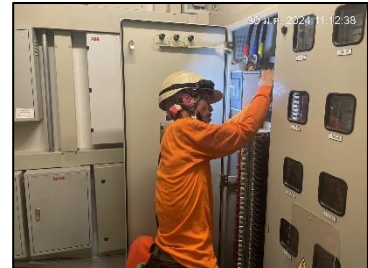
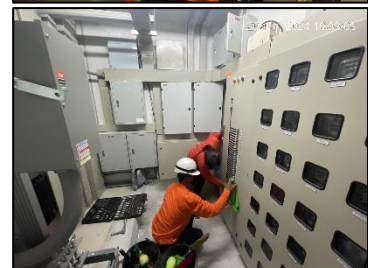
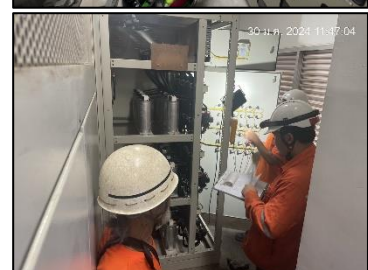
ภาพที่ 2.2-16 ตรวจสอบระบบไฟฟ้าโครงการ

3.4 การใช้ไฟฟ้า	(1) ตรวจสอบระบบไฟฟ้าโครงการให้อยู่ในสภาพที่ปลอดภัยและใช้การได้ดีอยู่เสมอ	✓ โครงการได้จัดให้มีเจ้าหน้าที่คอยตรวจสอบระบบไฟฟ้าของโครงการให้อยู่ในสภาพที่ปลอดภัยและใช้การได้ดีอยู่เสมอ	ภาพที่ 2.2-16

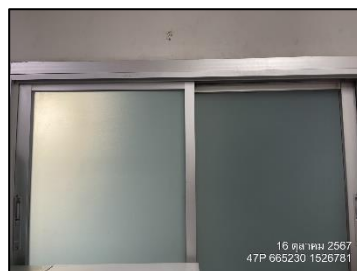
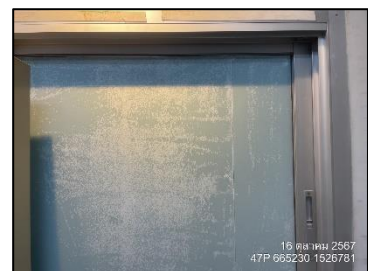
ภาพที่ 2.2-17 ฟิล์มกรองแสงป้องกันแสงแดด

(3) ติดตั้งฉนวนกันความร้อนโดยรอบห้องที่มีการปรับอากาศเพื่อลดการสูญเสียพลังงานจากการถ่ายเทความร้อนเข้าภายในอาคาร	✓	โครงการได้มีการติดฟิล์มกรองแสงป้องกันแสงแดดส่องกระทบตัวอาคาร และกันความร้อนโดยรอบห้องที่มีการปรับอากาศเพื่อลดการสูญเสียพลังงานจากการถ่ายเทความร้อนเข้าภายในอาคาร	ภาพที่ 2.2-17

(4) ใช้มู่ลี่กันสาดป้องกันแสงแดดส่องกระทบตัวอาคาร และฉนวนกันความร้อนตามหลังคาและฝ้าผนังเพื่อไม่ให้เครื่องปรับอากาศทำงานหนักเกินไป	✓	โครงการได้มีการติดฟิล์มกรองแสงป้องกันแสงแดดส่องกระทบตัวอาคาร และฝ้าผนังเพื่อไม่ให้เครื่องปรับอากาศทำงานหนักเกินไป	ภาพที่ 2.2-17

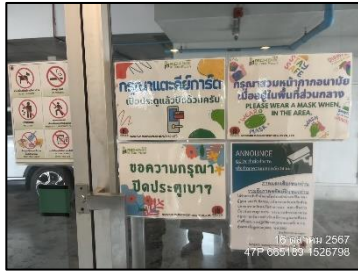
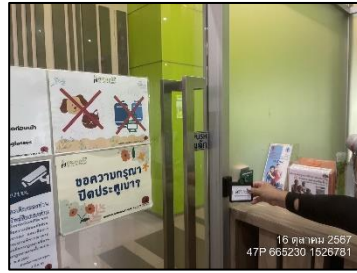
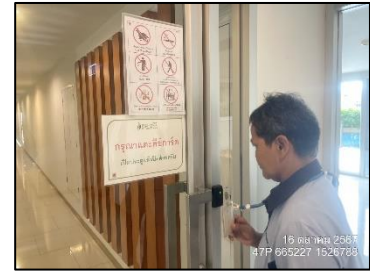
ภาพที่ 2.2-18 อุปกรณ์ควบคุมการเปิด-ปิดประตู

(5) หลีกเลี่ยงการสูญเสียพลังงานจากการถ่ายเทความร้อนเข้าสู่ห้องปรับอากาศ ติดตั้งและใช้อุปกรณ์ควบคุมการเปิด-ปิดประตูในห้องที่มีเครื่องปรับอากาศ	✓	โครงการได้มีการติดตั้งและใช้อุปกรณ์ควบคุมการเปิด-ปิดประตูในห้องที่มีเครื่องปรับอากาศ เพื่อหลีกเลี่ยงการสูญเสียพลังงานจากการถ่ายเทความร้อนเข้าสู่ห้องปรับอากาศ	ภาพที่ 2.2-18

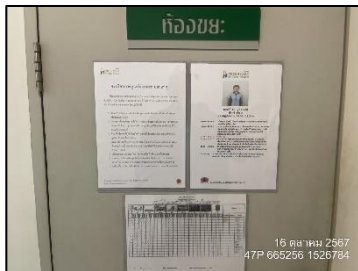
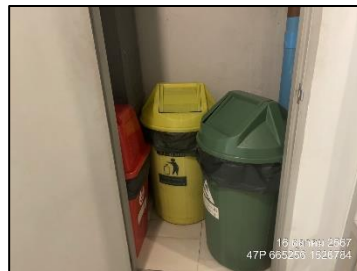
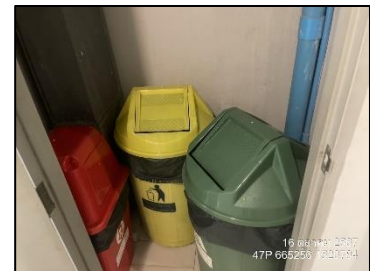
ภาพที่ 2.2-19 ห้องพักมูลฝอย

3.5 การจัดการขยะมูลฝอย	(1) จัดให้มีห้องพักมูลฝอยประจำชั้นตั้งแต่ชั้น 5 ถึงชั้นที่ 26 ซึ่งเป็นชั้นพักอาศัยจำนวน 1 ห้อง ชั้นภายในจะตั้งถังมูลฝอยขนาด 100 ลิตร จำนวน 2 ถัง ถังมูลฝอยแห้ง 1 ถัง และถังมูลฝอยเปียก 1 ถัง และตั้งถังมูลฝอยอันตรายขนาด 60 ลิตร จำนวน 1 ถัง	✓	โครงการจัดให้มีห้องพักมูลฝอยประจำชั้นตั้งแต่ชั้น 5 ถึงชั้นที่ 26 ภายในตั้งถังมูลฝอยแห้งขนาด 100 ลิตร 1 ถัง และถังมูลฝอยเปียกขนาด 100 ลิตร 1 ถัง และตั้งถังมูลฝอยอันตราย จำนวน 1 ถัง	ภาพที่ 2.2-19

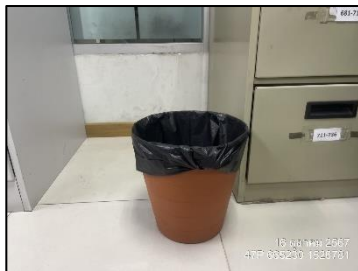
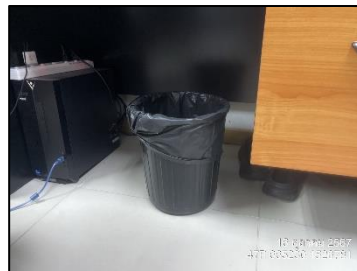
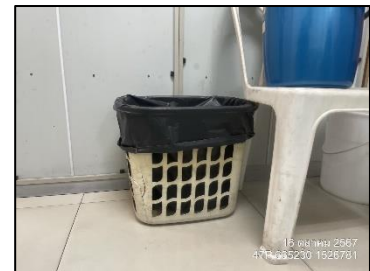
ภาพที่ 2.2-20 ถังมูลฝอยภายในห้องสำนักงานนิติบุคคลอาคารชุด

(2) สำหรับภายในห้องสำนักงานนิติบุคคลอาคารชุด จัดให้มีถังมูลฝอยขนาด 60 ลิตร จำนวน 3 ถัง ถังมูลฝอยแห้ง 1 ถัง ถังมูลฝอยเปียก 1 ถังและตั้งถังมูลฝอยอันตราย 1 ถัง	●	ภายในห้องสำนักงานนิติบุคคลอาคารชุด มีถังมูลฝอย จำนวน 3 ถัง ประกอบไปด้วยถังมูลฝอยแห้ง และถังมูลฝอยเปียก ทั้งนี้ทางโครงการยังไม่ได้ติดตั้งถังมูลฝอยอันตราย 1 ถัง	ภาพที่ 2.2-20

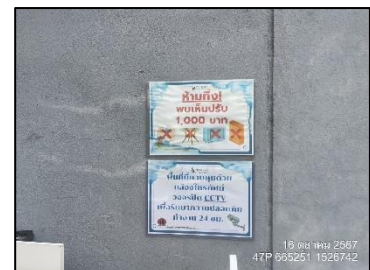
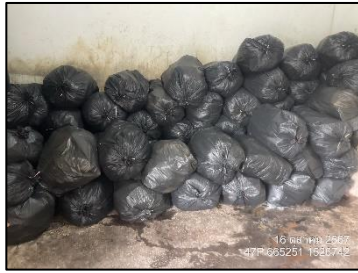
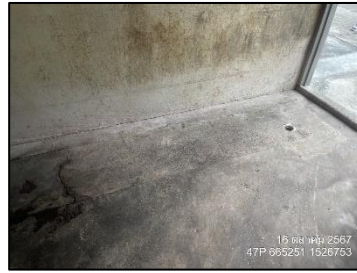
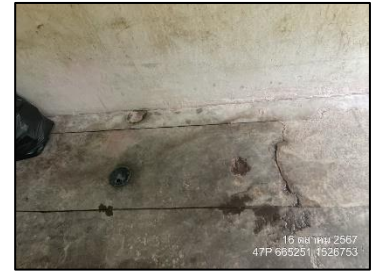
ภาพที่ 2.2-22 ห้องพักมูลฝอยรวม

(4) จัดให้มีห้องพักมูลฝอยรวมโดยภายในห้องพักมูลฝอยรวมแบ่งเป็น 2 ห้อง ได้แก่ - ห้องพักขยะมูลฝอยแห้ง ความจุประมาณ 39.17 ลบ.ม. สามารถรองรับขยะแห้งได้ ประมาณ 11 วัน - ห้องพักขยะมูลฝอยเปียก ความจุประมาณ 22.64 ลบ.ม. สามารถรองรับขยะเปียกได้ประมาณ 7 วัน	✓	โครงการได้จัดให้มีห้องพักมูลฝอยรวมภายในพื้นที่โครงการ แบ่งออกเป็น 2 ห้อง ได้แก่ ห้องพักขยะมูลฝอยแห้ง และห้องพักขยะมูลฝอยเปียก นี้ทางโครงการได้มีการจัดเก็บขยะใส่ถุงดำและมัดถุงดำอย่างมิดชิดเพื่อแยกขยะออกจากกัน	ภาพที่ 2.2-22

(10) ห้องพักมูลฝอยรวมต้องมีประตูปิดมิดชิด เพื่อป้องกันกลิ่นรบกวนผู้พักอาศัยและชุมชนบริเวณใกล้เคียง โดยเปิดประตูเฉพาะช่วงที่มีการเก็บขนมูลฝอยเท่านั้น	✓ โครงการได้จัดเตรียมห้องพักมูลฝอยรวมให้มีประตูปิดมิดชิด โดยเปิดประตูเฉพาะช่วงที่มีการเก็บขนมูลฝอยเท่านั้น	ภาพที่ 2.2-22

(11) จัดให้มีท่อรวบรวมน้ำจากการล้างห้องพักมูลฝอยรวม รวบรวมเข้าสู่ระบบบำบัดน้ำเสียรวมของโครงการ	✓ โครงการมีท่อรวบรวมน้ำจากการล้างห้องพักมูลฝอยรวม รวบรวมเข้าสู่ระบบบำบัดน้ำเสียรวมของโครงการ	ภาพที่ 2.2-22 ภาคผนวก ข2

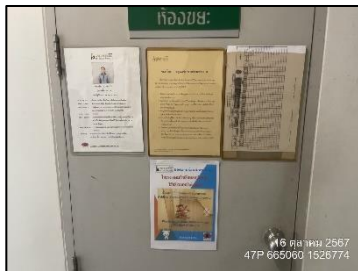
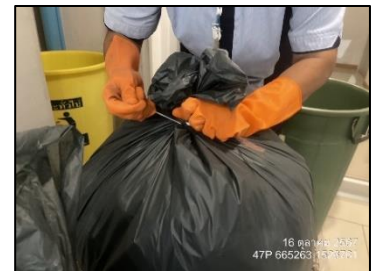
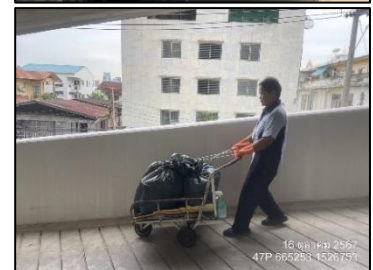
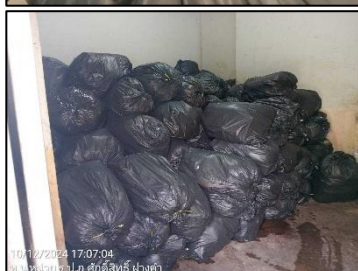
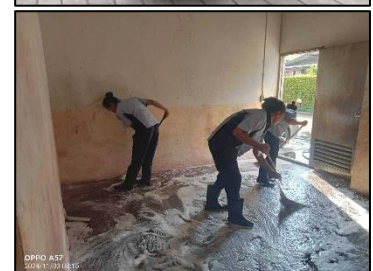
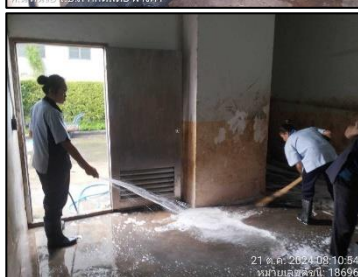
ภาพที่ 2.2-23 เจ้าหน้าที่จัดเก็บขยะและตรวจสอบการตกค้างมูลฝอยภายในพื้นที่โครงการ

(6) จัดให้มีพนักงานทำความสะอาดดูแลความสะอาดเรียบร้อย และจัดเก็บมูลฝอยจากถังรองรับมูลฝอยทุกจุดทันทีเมื่อเต็ม และคอยดูแลไม่ให้มูลฝอยล้นออกนอกถัง นอกจากนี้จะคัดแยกมูลฝอยแต่ละประเภท แยกใส่ถุงรองรับมูลฝอย ตีฉลากบอกประเภทของมูลฝอยนั้น ๆ ให้ชัดเจน และให้พนักงาน ดำเนินการในช่วงเวลา 13.00-14.00 น. จากนั้นจึงนำถุงใส่มูลฝอยไปไว้ที่ห้องพักมูลฝอยรวมชั้นล่าง	✓ โครงการจัดให้มีพนักงานทำความสะอาดดูแลความสะอาดเรียบร้อย และจัดเก็บมูลฝอยจากถังรองรับมูลฝอยทุกจุดเมื่อเต็ม และคอยดูแลรักษาความสะอาด นอกจากนี้ยังมีการคัดแยกมูลฝอยแต่ละประเภท แยกใส่ถุงรองรับมูลฝอย ตีฉลากบอกประเภทของมูลฝอยนั้น ๆ ให้ชัดเจน จากนั้นนำถุงใส่มูลฝอยไปไว้ที่ห้องพักมูลฝอยรวมชั้นล่างอีกด้วย	ภาพที่ 2.2-23

(7) ก่อนรวบรวมมูลฝอยจากจุดต่าง ๆ ไปยังห้องพักมูลฝอยรวม ต้องมัดปากถุงให้แน่น เพื่อป้องกันมูลฝอยหกกระจัดกระจายและสะดวกต่อการขนย้าย	✓ ก่อนรวบรวมมูลฝอยจากจุดต่าง ๆ ไปยังห้องพักมูลฝอยรวม เจ้าหน้าที่มีการตรวจเช็คและมัดปากถุงให้แน่น เพื่อป้องกันมูลฝอยหกกระจัดกระจายและสะดวกต่อการขนย้าย	ภาพที่ 2.2-23

(8) กำชับให้พนักงานทำความสะอาด ขนย้ายมูลฝอยด้วยความระมัดระวัง โดยในการขนย้ายมูลฝอยจากห้องพักมูลฝอยประจำชั้นไปยังห้องพักมูลฝอยรวมให้ขนย้ายทั้งถัง เพื่อป้องกันผลกระทบ ขนย้ายทั้งถัง เพื่อป้องกันผลกระทบด้านน้ำชะมูลฝอย รั่วซึมลงสู่พื้น และส่งกลิ่นรบกวน ทั้งนี้ หากเกิดการรั่วไหลต้องใช้ผ้าถูพื้นเช็ดทำความสะอาดโดยทันที	● ทางโครงการได้กำชับให้พนักงานทำความสะอาด ขนย้ายมูลฝอยด้วยความระมัดระวัง พนักงานขนย้ายมูลฝอยจากห้องพักมูลฝอยประจำชั้นไปยังห้องพักมูลฝอยรวมแบบขนย้ายใส่ถุงดำ หมัดใส่ถุงดำ อย่างมิดชิดป้องกันการเกิดผลกระทบด้านน้ำชะมูลฝอย รั่วซึมลงสู่พื้นและส่งกลิ่นรบกวน หากเกิดการรั่วไหล พนักงานต้องใช้ผ้าถูพื้นเช็ดทำความสะอาดโดยทันที	ภาพที่ 2.2-23

(9) จัดให้มีการทำความสะอาดห้องพักมูลฝอยรวมอย่างสม่ำเสมอ สัปดาห์ละ 1 ครั้ง เพื่อป้องกันการเพาะตัวของเชื้อโรค	✓ โครงการจัดให้มีพนักงานทำความสะอาดห้องพักมูลฝอยรวมอย่างสม่ำเสมออย่างน้อยสัปดาห์ละ 1 ครั้ง	ภาพที่ 2.2-23

(12) ติดตามประสานงานการจัดเก็บมูลฝอย ของสำนักงานเขตบางซื่อ ให้มาจัดเก็บมูลฝอยจากโครงการอย่างสม่ำเสมอ โดยไม่มีการตกค้าง	✓ โครงการประสานงานจากหน่วยงานที่มีสิทธิ์จัดเก็บมูลฝอย ให้มาจัดเก็บมูลฝอยจากโครงการอย่างสม่ำเสมอ โดยไม่มีการตกค้าง	ภาพที่ 2.2-23
