ภาคผนวก ข

ภาพประกอบการอธิบายตามมาตรการป้องกันและแก้ไข ผลกระทบสิ่งแวดล้อม

ภาคผนวก ข ภาพแสดง ผลการปฏิบัติตามมาตรการป้องกันและแก้ไขผลกระทบสิ่งแวดล้อม

รายงานผลการปฏิบัติตามมาตรการป้องกันและแก้ไขผลกระทบสิ่งแวดล้อม และมาตรการติดตามตรวจสอบผลกระทบสิ่งแวดล้อม
อาคารชุดทิว คอนโด อโศก ของนิติบุคคลอาคารชุดทิว คอนโด อโศก
ระหว่างเดือน กรกฎาคม - ธันวาคม พ.ศ. 2567

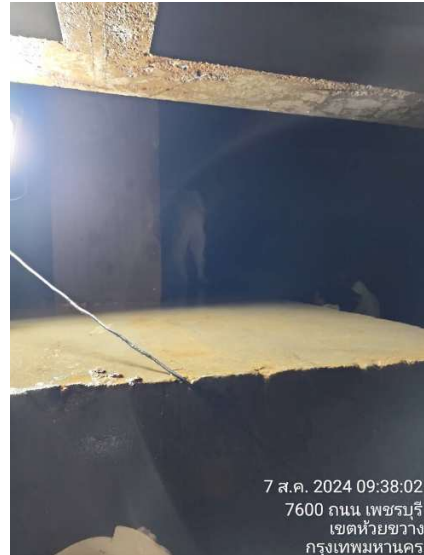
รูปภาพที่ 136 ตรวจสอบเสาคอนกรีตในถังเก็บน้ำ

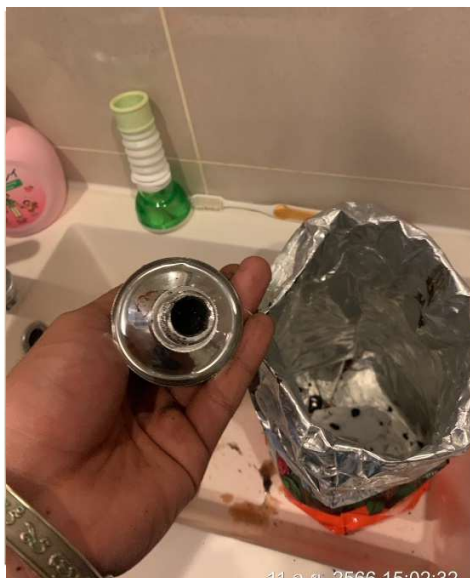
รูปภาพที่ 3 ภาพการตรวจสอบเส้นท่อประปา

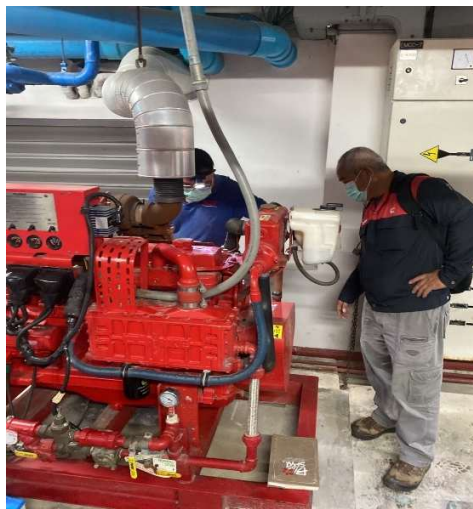
รูปภาพที่ 7 ภาพการตรวจสอบระบบดับเพลิง

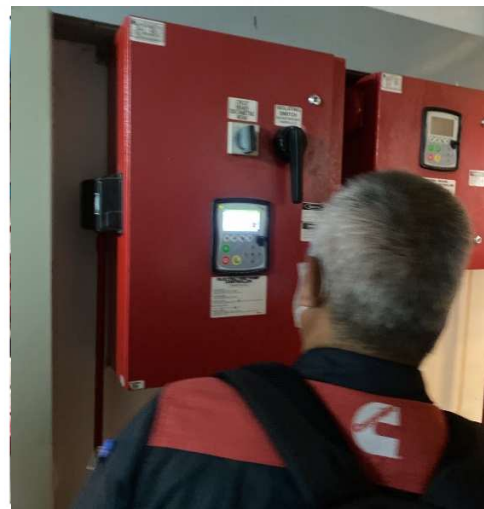
รูปภาพที่ 8 ภาพการตรวจสอบระบบ
ป้องกันอัคคีภัย

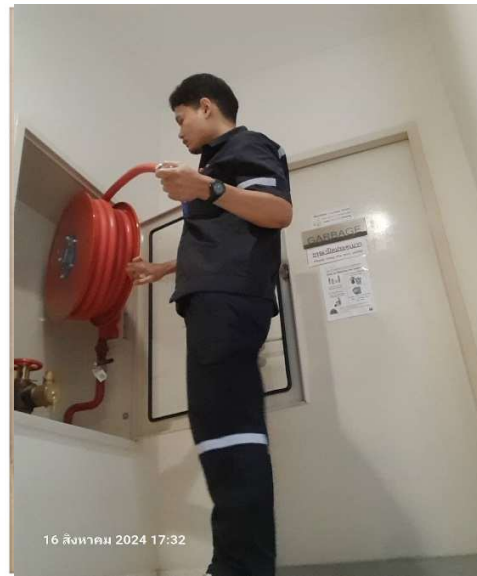
รูปภาพที่ 12 ภาพการตรวจสอบถัง
ดับเพลิงประจำเดือน

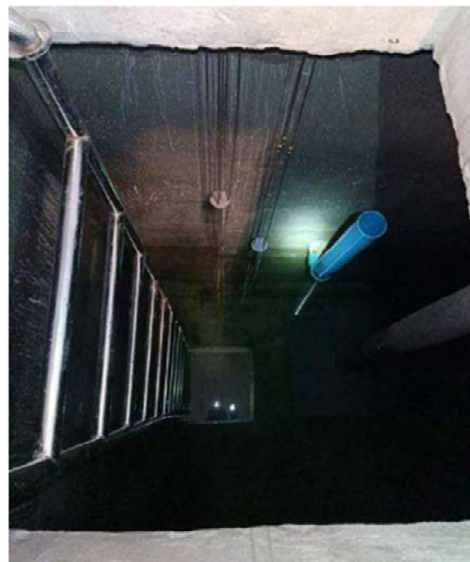
รูปภาพที่ 15 ภาพการตรวจสอบแหล่ง
เก็บน้ำสำรอง

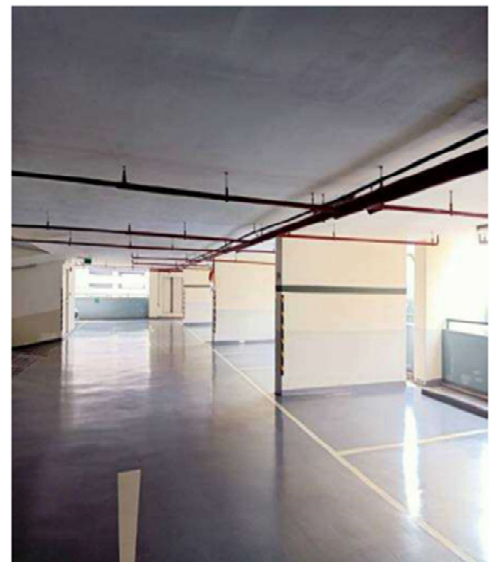
รูปภาพที่ 16 ภาพการตรวจสอบ
Sprinkler
