บทที่ 4

สรุปผลการปฏิบัติตามมาตรการฯ และข้อเสนอแนะ

จากผลการติดตามตรวจสอบผลการปฏิบัติตามมาตรการป้องกันและแก้ไขผลกระทบสิ่งแวดล้อมและมาตรการติดตามตรวจสอบผลกระทบสิ่งแวดล้อม โครงการชาโตว์ อินทาวน์ พรีเมียม ในระยะดำเนินการ ระหว่างเดือน มกราคม - มิถุนายน พ.ศ. 2564 พบว่าโครงการฯ มีการปฏิบัติตามมาตรการฯ โดยส่วนใหญ่แล้ว แต่ยังคงมีบางมาตรการที่ทางโครงการไม่ได้ปฏิบัติ ปฏิบัติไม่ได้ ปฏิบัติได้แต่ไม่มีประสิทธิภาพ และยังไม่ถึงเวลาปฏิบัติ โดยสามารถสรุปได้ดังตารางที่ 4-1

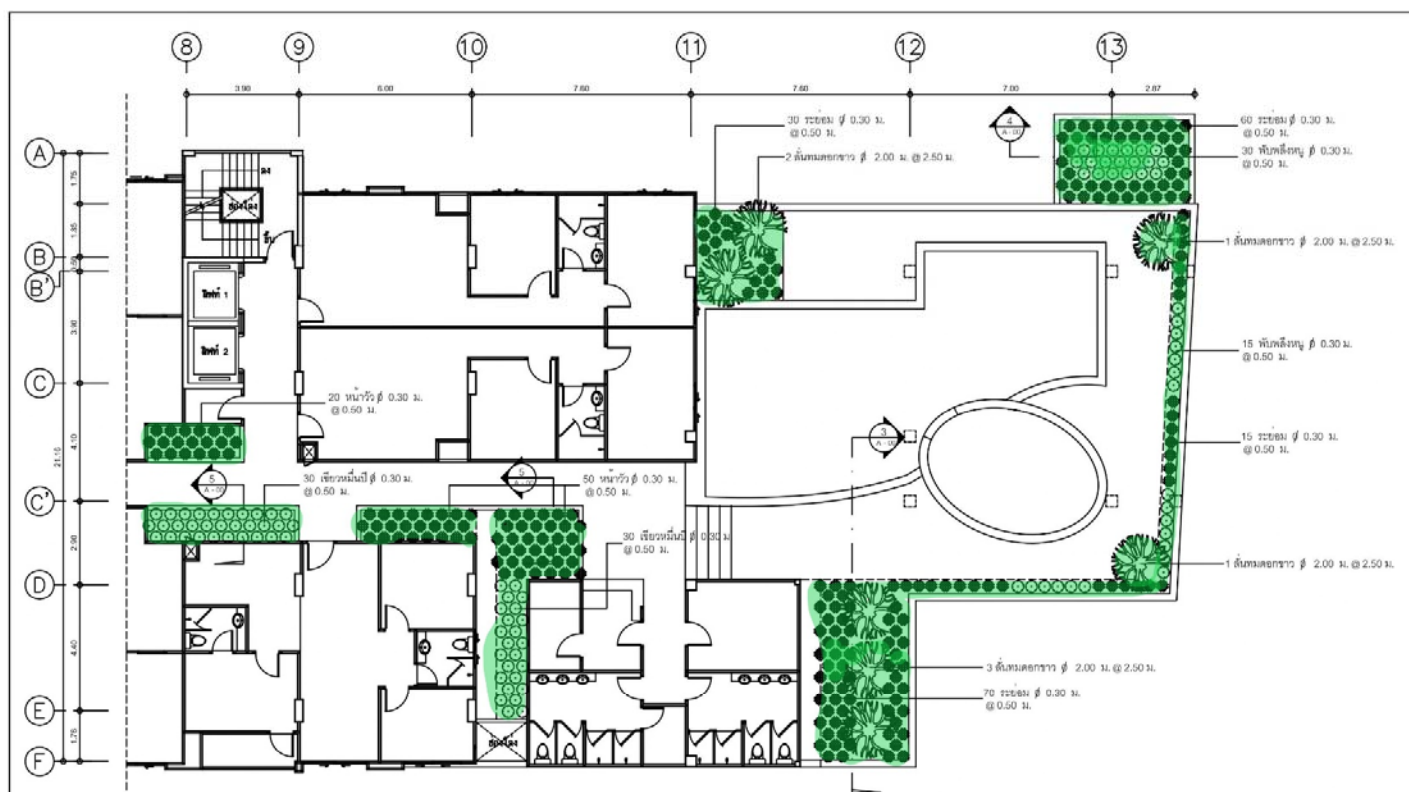
ภาพที่ 4-2-1 แผนผังพื้นที่สีเขียว

4.2 ทัศนียภาพและสุนทรียภาพ	<p>1. กำหนดให้มีพื้นที่สีเขียวภายในโครงการ 910.0 ตร.ม. โดยจัดสัดส่วนพื้นที่สีเขียว ดังนี้</p> <p>1.1 พื้นที่สีเขียวบนพื้นดินชั้นล่าง 521 ตร.ม. โดยปลูกไม้ยืนต้น 198 ตร.ม.ปลูกไม้พุ่ม 201 ตร.ม. และปลูกหญ้ามาเลเซีย 122 ตร.ม. และพื้นที่สีเขียวบนอาคาร 389 ตร.ม.</p> <p>1.2 สัดส่วนของพื้นที่สีเขียวต่อจำนวนผู้พักอาศัย 650 คนเท่ากับ 1.4 ตร.ม./คน</p> <p>1.3 สัดส่วนพื้นที่สีเขียวบนพื้นดินชั้นล่าง (ไม่รวมพื้นที่ปลูกหญ้ามาเลเซีย) ร้อยละ 61</p> <p>1.4 สัดส่วนของไม้ยืนต้นต่อพื้นที่สีเขียวชั้นล่าง ร้อยละ 61</p>	<p>การดำเนินการในปัจจุบัน</p> <p>-ปฏิบัติได้แต่ไม่มีประสิทธิภาพ: โครงการมีการจัดทำพื้นที่สีเขียวภายในโครงการ ในส่วนของชั้นที่ 1 บริเวณพื้นดินชั้นล่างรอบอาคารโครงการ ชั้นที่ 2 บริเวณโดยรอบสระว่ายน้ำ และ ชั้นที่ 4 บริเวณหลังคาชั้นสระว่ายน้ำ แต่ในพื้นที่สีเขียวที่จัดตั้งอยู่ในตัวอาคารชั้น 3 ชั้น 5-7 มีการปรับปรุงพื้นที่การปลูก เนื่องจากมีปัญหาหน้ารั้วจากการรดน้ำต้นไม้ จึงต้องปรับปรุงให้รองรับต้นไม้ และการรดน้ำได้</p> <p>แนวทางการดำเนินการ</p> <p>- ให้ดำเนินการแก้ไขพื้นที่สีเขียวของโครงการ ให้มีครบทุกพื้นที่ที่มาตรการระบุไว้ (ภาพที่ 4-2-1) หากไม่สามารถติดตั้งบริเวณนั้นได้ ให้ดำเนินการย้ายพื้นที่สีเขียวมาไว้ในบริเวณที่เหมาะสม และดำเนินการแก้ไขผังพื้นที่สีเขียวต่อไป</p>
