รายละเอียดผลการปฏิบัติตามมาตรการป้องกันและแก้ไขผลกระทบสิ่งแวดล้อม ระยะดำเนินการ ของโครงการไอดีโอ โมบิ สุขุมวิท อีสต์ พอยท์ (IDEO MOBI SUKHUMVIT EASTPOINT)

ตารางที่ 3.1-1 สรุปผลการปฏิบัติตามมาตรการป้องกันและแก้ไขผลกระทบสิ่งแวดล้อม โครงการไอดีโอ โมบี สุขุมวิท อีสต์ พอยท์ (IDEO MOBI SUKHUMVIT EASTPOINT)

บริหารงานนิติบุคคลอาคารชุด ไอดีโอ โมบี สุขุมวิท อีสต์ พอยท์ โดยบริษัท เดอะเวิร์คส์ คอมมิวนิตี แมนเนจเม้นท์ จำกัด ระหว่างเดือน กรกฎาคม ถึง ธันวาคม 2567

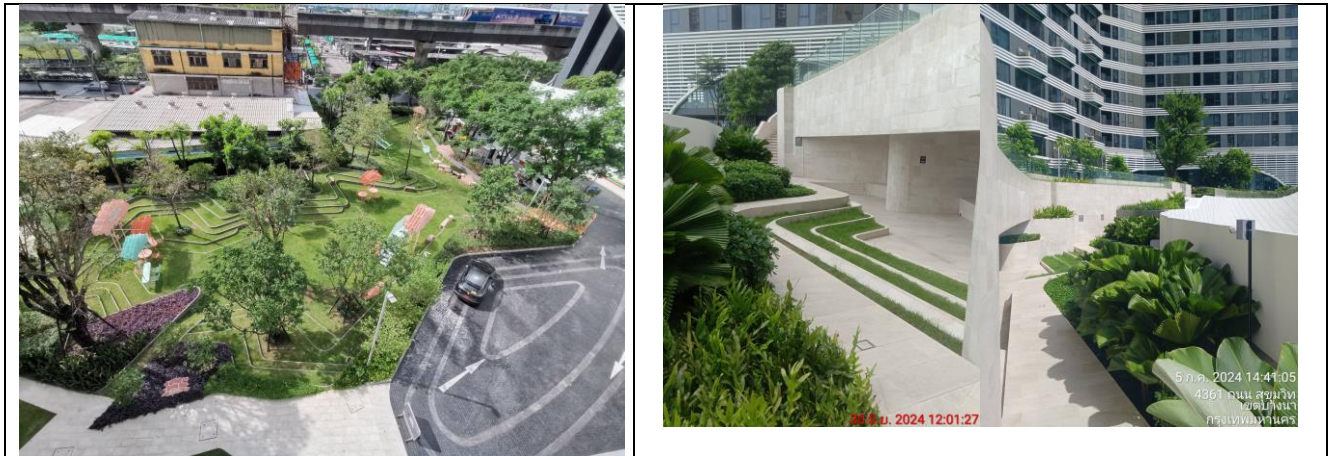
ภาพที่ 1 สภาพพื้นที่สีเขียว

1.1 ทรัพยากรสิ่งแวดล้อมทางกายภาพ				
1.1.1 ลักษณะภูมิประเทศ	จัดให้มีการปลูกไม้ยืนต้น ไม้พุ่มไม้คลุมดินภายในโครงการ เพื่อให้พืชช่วยยึดหน้าดิน	นิติบุคคลฯ จัดให้มีการปลูกไม้ยืนต้น ไม้พุ่มไม้คลุมดินภายในโครงการ เพื่อให้พืชช่วยยึดหน้าดิน	-	ดั่งภาพแนบที่ 1

1.1.2 คุณภาพอากาศ 1) ฝุ่นละออง	ควบคุมความเร็วของรถภายในโครงการ เช่น บ้ายจำกัดความเร็ว สันนุนชะลอความเร็วเพื่อไม่ให้เกิดการฟุ้งกระจายของฝุ่นบนผิวถนน โดยโครงการจัดให้มีสันนุนชะลอความเร็ว มีขนาดความสูง 0.04 เมตร ความกว้าง 0.90 เมตร ความยาว 6 เมตร เพื่อชะลอความเร็วของรถ และลดเสียงจากการแล่นของรถยนต์	นิติบุคคลฯ จัดให้มีสันนุนชะลอความเร็วเพื่อไม่ให้เกิดการฟุ้งกระจายของฝุ่นบนผิวถนน โดยโครงการจัดให้มีสันนุนชะลอความเร็ว มีขนาดความสูง 0.04 เมตร ความกว้าง 0.90 เมตร ความยาว 6 เมตร เพื่อชะลอความเร็วของรถ และลดเสียงจากการแล่นของรถยนต์	-	ดั่งภาพแนบที่ 42
	จัดให้มีพื้นที่สีเขียวภายในพื้นที่โครงการ เพื่อให้ต้นไม้ดังกล่าวช่วยดูดซับมลพิษจากที่จอดรถของโครงการ	นิติบุคคลฯ จัดให้มีพื้นที่สีเขียวภายในพื้นที่โครงการ เพื่อให้ต้นไม้ดังกล่าวช่วยดูดซับมลพิษจากที่จอดรถของโครงการ	-	ดั่งภาพแนบที่ 1

2) มลพิษทางอากาศ	ติดตั้งป้ายห้ามติดเครื่องยนต์ทิ้งไว้ภายในบริเวณพื้นที่จอดรถให้สามารถสังเกตเห็นได้อย่างชัดเจนและทั่วถึง	ฝ่ายจัดการฯ ได้มีการประสานงานขอป้ายสำหรับการติดบริเวณลานจอดรถเรียบร้อยแล้ว ซึ่งเมื่อได้รับป้ายแล้วทางฝ่ายจัดการฯ จะดำเนินการติดตั้งและปฏิบัติตามระเบียบอย่างเคร่งครัด	-	-
	จัดทำป้ายและสัญลักษณ์จราจรบนพื้นทางให้ชัดเจน และไม่ก่อให้เกิดความสับสนของผู้ขับขี่ ทำให้การเคลื่อนตัวของรถในโครงการทำได้อย่างดีและปลอดภัย	ทางโครงการและฝ่ายจัดการฯ ได้มีการจัดแก้ไขและตีเส้นจราจรภายในโครงการ เพื่อความปลอดภัยในการจราจรภายในโครงการอย่างเคร่งครัด	-	-
	จัดให้มีพื้นที่สีเขียวภายในโครงการ ขนาดพื้นที่รวม 4,460.39 ตารางเมตร (ดูภาคผนวกที่ 1 ประกอบ) เพื่อให้ต้นไม้ดังกล่าวดูดซับมลพิษจากที่จอดรถของโครงการ โดยพันธุ์ไม้ที่โครงการเลือกปลูกมีอัตราการสังเคราะห์แสง 561 โมล	นิติบุคคลฯ จัดให้มีพื้นที่สีเขียวภายในโครงการ ขนาดพื้นที่รวม 4,460.39 ตารางเมตร	-	ดั่งภาพแนบที่ 1

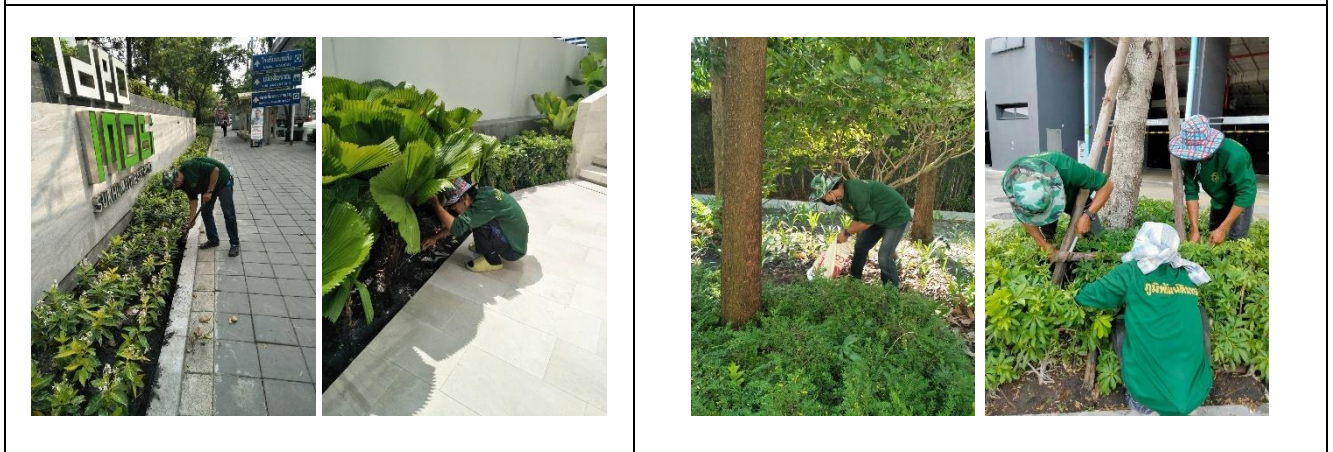
ภาพที่ 2 เจ้าหน้าที่ดูแล รักษาสภาพพื้นที่สีเขียว

2) มลพิษทางอากาศ(ต่อ)	<p>เพื่อให้ต้นไม้ดังกล่าวดูดซับมลพิษจากที่จอดรถของโครงการ โดยพันธุ์ไม้ที่โครงการเลือกปลูกมีอัตราการสังเคราะห์แสง 561 โมล หรือคิดเป็น 24,684 กรัม (คำนวณจาก โมล x มวลโมเลกุล $CO_2 = 561 \times 44$) ซึ่งมากกว่าปริมาณก๊าซคาร์บอนมอนอกไซด์ที่เกิดจากรถในโครงการ 3,354 กรัม/วัน ต้นไม้ในโครงการจึงดูดซับได้เพียงพอ</p> <p>นอกจากนี้ โครงการจัดให้มีการปลูกต้นไม้บริเวณชั้นจอดรถชั้นที่ 2-4 ขนาดพื้นที่รวม 109.69 ตารางเมตร เพื่อดูดซับมลพิษที่เกิดขึ้นจากที่จอดรถโครงการ โดยไม่ได้นำพื้นที่ปลูกต้นไม้ดังกล่าวมาคิดเป็นพื้นที่สีเขียวรวมของโครงการแต่อย่างใด</p>			
	<p>โครงการจะกำหนดให้มีมาตรการในการจัดการดูแลพื้นที่สีเขียวให้สามารถอยู่ได้อย่างยั่งยืน ดังนี้</p> <ul style="list-style-type: none"> - รดน้ำต้นไม้ วันละ 2 ครั้ง เช้า-เย็น - ใส่ปุ๋ย ถอนวัชพืช โดยทำเป็นประจำ - ตัดแต่ง ให้มีความสวยงาม - ปลูกต้นไม้ชดเชยทดแทนต้นไม้ที่ตาย - จัดให้มีผู้คอยควบคุมและตรวจสอบการปฏิบัติตามมาตรการอย่างจริงจัง 	<p>นิติบุคคลฯ จัดให้มีเจ้าหน้าที่ดูแล รักษาสภาพพื้นที่สีเขียวโดยรอบพื้นที่โครงการ และจัดให้มีแผนการปฏิบัติงานที่สอดคล้องกับมาตรการกำหนด เพื่อเป็นแนวทางการปฏิบัติอย่างเคร่งครัด</p>	-	ดังภาพที่ 2

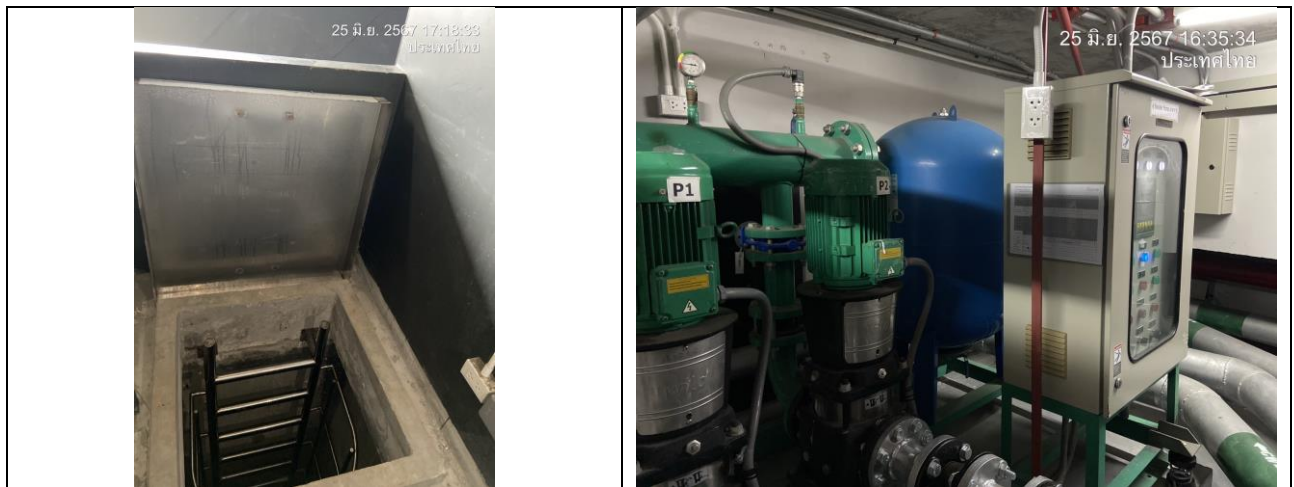
ภาพที่ 4 ถังเก็บน้ำ

จัดให้มีถังเก็บน้ำใต้ดิน จำนวน 2 ถัง และถังเก็บน้ำชั้นหลังคา จำนวน 2 ถัง (ทาวเวอร์ 4) จำนวน 1 ถัง และทาวเวอร์ B จำนวน 1 ถัง) โดยโครงการจะกำหนดให้มีการทำความสะอาดถังเก็บน้ำเพื่อล้างตะกอน สนิม และคราบสกปรกที่เกาะตามผนังหรือซอกมุมของถังสำรองน้ำ ซึ่งในการทำมาสะอาดถังเก็บน้ำจะกวาดตะกอน ขัดสนิม หรือคราบที่เกาะตามผนังหรือซอกมุมของถังน้ำที่ไม่มีการหมุนเวียน โดยใช้แปรงขัดเท่านั้น ซึ่งไม่ใช้น้ำยาล้างที่มีสารเคมีที่อาจตกค้าง	โครงการจัดให้มีถังเก็บน้ำใต้ดิน จำนวน 2 ถัง และถังเก็บน้ำชั้นหลังคา จำนวน 2 ถัง (ทาวเวอร์ 4) จำนวน 1 ถัง และทาวเวอร์ B จำนวน 1 ถัง)	-	ดั่งภาพที่ 4

3.1 การใช้น้ำ(ต่อ)	ถังเก็บน้ำชั้นใต้ดินซึ่งตั้งอยู่ใต้อาคารจะตั้งอยู่บนฐานรากอาคาร และมีโครงสร้างเสาอยู่ภายในถังเก็บน้ำชั้นใต้ดิน ภายในถังเก็บน้ำจะทาสารเคลือบผิวคอนกรีตที่สัมผัสกับน้ำด้วยสาร Non - Toxic (CHEMICAL RESISTANCE EPOXY-NON-TOXIC) โดยทาทันที 2 รอบ เพื่อป้องกันน้ำซึมเข้าไปจนถึงเหล็กเส้นจนเกิดสนิม และออกมาปนเปื้อนกับน้ำใช้ภายในถังเก็บน้ำใต้ดิน เพื่อสุขภาพอนามัยที่ดีและไม่ให้ส่งผลกระทบต่อการใช้งานของผู้พักอาศัยภายในโครงการ	โครงการจัดให้มีถังเก็บน้ำชั้นใต้ดินซึ่งตั้งอยู่ใต้อาคารจะตั้งอยู่บนฐานรากอาคาร และมีโครงสร้างเสาอยู่ภายในถังเก็บน้ำชั้นใต้ดิน ภายในถังเก็บน้ำจะทาสารเคลือบผิวคอนกรีตที่สัมผัสกับน้ำด้วยสาร Non - Toxic (CHEMICAL RESISTANCE EPOXY-NON-TOXIC)	-	ดังภาพที่ 4

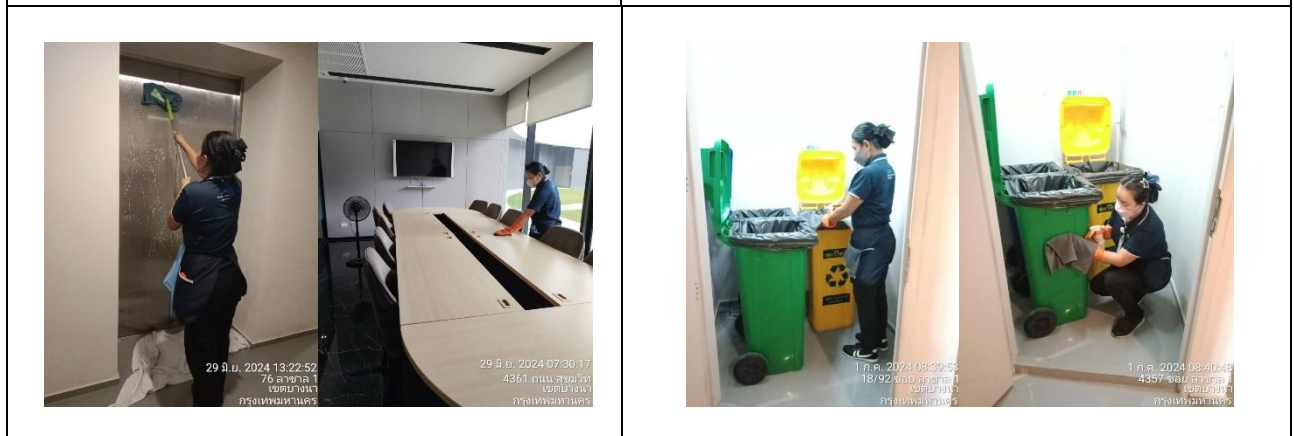
ภาพที่ 6 เจ้าหน้าที่ดูแล รักษาความสะอาด(ต่อ)

2) มาตรการด้านความปลอดภัยและอุบัติเหตุจากการจมน้ำ	จัดให้มีไฟฟ้าส่องสว่างเพียงพอทั่วบริเวณสระว่ายน้ำ ให้มองเห็นได้ชัดเจน เพื่อความปลอดภัยในการใช้สระว่ายน้ำในเวลากลางคืน	โครงการจัดให้มีไฟฟ้าส่องสว่างเพียงพอทั่วบริเวณสระว่ายน้ำ ให้มองเห็นได้ชัดเจน เพื่อความปลอดภัยในการใช้สระว่ายน้ำในเวลากลางคืน	-	ดั่งภาพที่ 11
	จัดให้มีป้ายบอกระดับความลึกหรือเลขบอกต้วระดับความลึกที่สามารถมองเห็นได้ชัดเจน โดยมีตัวเลขแสดงความลึกเป็นระยะ ๆ อย่างน้อย 3 ระยะ	โครงการจัดให้มีป้ายบอกระดับความลึกหรือเลขบอกต้วระดับความลึกที่สามารถมองเห็นได้ชัดเจน โดยมีตัวเลขแสดงความลึกเป็นระยะ ๆ อย่างน้อย 3 ระยะ	-	ดั่งภาพที่ 12
	จัดให้มีการรักษาความสะอาดบริเวณโดยรอบสระว่ายน้ำอย่างสม่ำเสมอ	นิติบุคคลฯ จัดให้มีเจ้าหน้าที่ดูแล รักษาความสะอาดโดยรอบพื้นที่โครงการ	-	ดั่งภาพที่ 6
	จัดให้มีการทำความสะอาดไม่ให้ขอบสระ และทางเดินขอบสระ เปียก สลื่น ตลอดระยะเวลาที่เปิดให้บริการสระว่ายน้ำ	นิติบุคคลฯ จัดให้มีเจ้าหน้าที่ดูแล รักษาความสะอาดโดยรอบพื้นที่โครงการ	-	ดั่งภาพที่ 6

3.5 การจัดการมูลฝอย	โครงการจะจัดให้มีห้องพักมูลฝอยประจำชั้นในแต่ละ ทาวเวอร์ ได้แก่ ทาวเวอร์ A จัดให้มีห้องพักมูลฝอยตั้งแต่ชั้น ที่ 5-32 ขนาดพื้นที่ 2.5 ตารางเมตร และ ทาวเวอร์ B จัดให้มีห้องพักมูลฝอยตั้งแต่ชั้นที่ 5-32 มีขนาดพื้นที่ 2.35 ตารางเมตร โดยตั้งอยู่ใกล้กับลิฟต์ภายใน ห้องพักมูลฝอยประจำชั้นแต่ละห้อง จะตั้งถังมูลฝอยขนาด 240 ลิตร จำนวน 3 ถัง (ถังมูลฝอยเปียก 2 ถัง ภายในรองด้วยถุงสี ดำอีกชั้นหนึ่งและถังมูลฝอยรีไซเคิล 1 ถัง ภายในรองด้วยถุงสี ขาวขุ่น สีเหลือง หรือสีขาวใส อีกชั้นหนึ่ง) ถังมูลฝอยขนาด 150 ลิตร จำนวน 1 ถัง (ถังมูลฝอยทั่วไป 1 ถัง ภายในรองด้วยถุง สีน้ำเงินอีกชั้นหนึ่ง) และถังมูลฝอยขนาด 50 ลิตร จำนวน 1 ถัง (ถังมูลฝอยอันตราย ภายในรองด้วยถุงสีส้ม)	นิติบุคคลฯ ได้จัดให้มีถังขยะมูลฝอยและถังขยะแห้งภายใน ห้องพักขยะ โดยภายในถังขยะจะต้องรองด้วยถุงขยะสีดำอีก ชั้นหนึ่ง ซึ่งในแต่ละวันจะมีเจ้าหน้าที่แม่บ้านดูแล จัดเก็บและ ทำความสะอาดอย่างเคร่งครัด	-	ดังภาพที่ 45
	จัดให้มีพนักงานทำความสะอาด จัดเก็บมูลฝอยจากทุกจุด ภายในโครงการทุกวัน	นิติบุคคลฯ จัดให้มีพนักงานทำความสะอาด จัดเก็บมูลฝอยจาก ทุกจุดภายในโครงการทุกวัน	-	ดังภาพที่ 6

จัดให้มีพนักงานแยกประเภทมูลฝอยใส่ถุงมูลฝอย แต่ละประเภทและติดฉลากบอกประเภทของมูลฝอย นั้น ๆ	นิติบุคคลฯ จัดให้มีพนักงานแยกประเภทมูลฝอยใส่ถุงมูลฝอย แต่ละประเภทและติดฉลากบอกประเภทของมูลฝอยนั้น ๆ	-	ดังภาพที่ 6
	จัดให้พนักงานรวบรวมมูลฝอยจากพื้นที่ต่าง ๆ และให้พนักงาน ขนย้ายโดยใช้ถังมูลฝอยที่มีล้อเลื่อนเพื่อป้องกันกรณีน้ำขยะมูล ฝอยรั่วไหลลงพื้น	นิติบุคคลฯ จัดให้มีพนักงานรวบรวมมูลฝอยจากพื้นที่ต่าง ๆ และให้พนักงานขนย้ายโดยใช้ถังมูลฝอยที่มีล้อเลื่อนเพื่อป้องกัน กรณีน้ำขยะมูลฝอยรั่วไหลลงพื้น	-	ดังภาพที่ 6

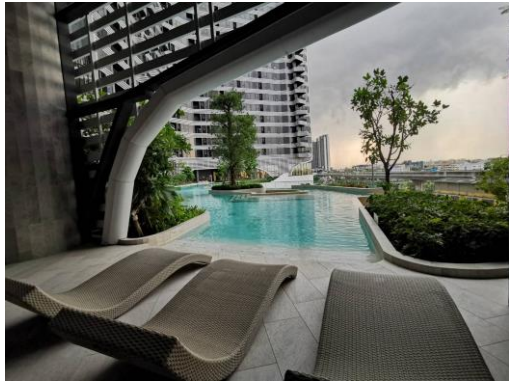
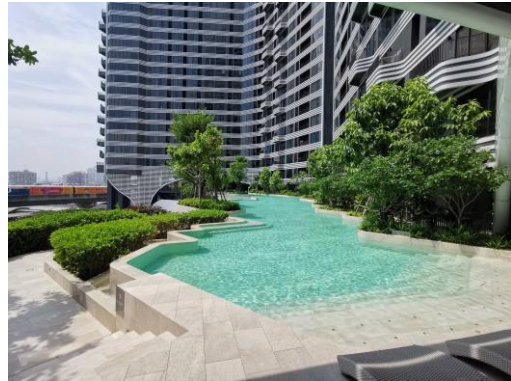
ภาพที่ 7 สระว่ายน้ำน้ำ

3) โครงสร้างสระว่ายน้ำ	โครงสร้างของสระว่ายน้ำเป็นคอนกรีตเสริมเหล็กมีความมั่นคงแข็งแรง น้ำซึมไม่ได้ ผนังเรียบอยู่ในสภาพดีและทำความสะอาดง่าย	โครงการจัดให้โครงสร้างของสระว่ายน้ำเป็นคอนกรีตเสริมเหล็กมีความมั่นคงแข็งแรง น้ำซึมไม่ได้ ผนังเรียบอยู่ในสภาพดีและทำความสะอาดง่าย	-	ดังภาพที่ 7
	จัดให้มีรางระบายน้ำล้นมีฝาปิดรอบสระว่ายน้ำ ความกว้าง 30-40 เซนติเมตร ไม่เป็นสนิม แข็งแรง ทำความสะอาดง่าย อยู่ในสภาพดีและไม่มีน้ำล้นออกจากราง	โครงการจัดให้มีรางระบายน้ำล้นมีฝาปิดรอบสระว่ายน้ำ ไม่เป็นสนิม แข็งแรง ทำความสะอาดง่าย อยู่ในสภาพดีและไม่มีน้ำล้นออกจากราง	-	ดังภาพที่ 14
	พื้นสระว่ายน้ำ ต้องทำด้วยวัสดุ แข็งแรง เรียบ ไม่ดูดซึมน้ำ ทำความสะอาดง่าย ไม่ลื่น อยู่ในสภาพดี	โครงการจัดให้พื้นสระว่ายน้ำ ต้องทำด้วยวัสดุ แข็งแรง เรียบ ไม่ดูดซึมน้ำ ทำความสะอาดง่าย ไม่ลื่น อยู่ในสภาพดี	-	ดังภาพที่ 7

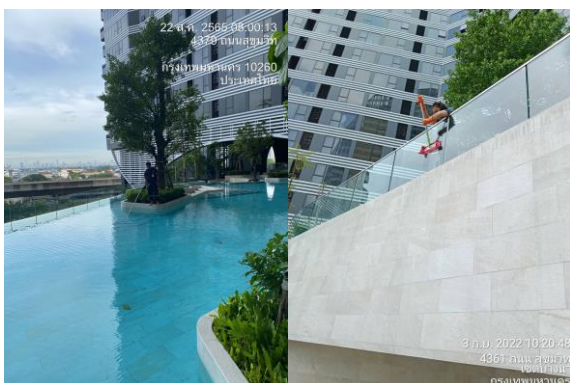
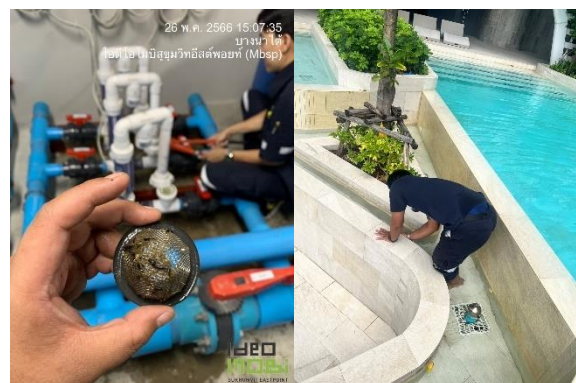
ภาพที่ 9 กิจกรรมดูแลทำความสะอาดและตัดเศษผง

3.2 สระว่ายน้ำ 1) คุณภาพน้ำสระว่ายน้ำ	ในการฆ่าเชื้อโรคในสระว่ายน้ำ จะใช้ระบบเกลือ (Salt Chlorinator)	โครงการจัดให้มีการฆ่าเชื้อโรคในสระว่ายน้ำจะใช้ระบบเกลือ (Salt Chlorinator)	-	ดังภาพที่ 7
	เดินระบบกรองวันละ 1 ครั้ง ครึ่งละ 2 ชั่วโมง ทั้งนี้ ขึ้นอยู่กับความขุ่นของน้ำในสระว่ายน้ำกรณีที่มีน้ำขุ่น ให้ดำเนินการเดินระบบทันทีจนกว่าน้ำในสระว่ายน้ำจะใส หลังจากนั้นดำเนินการเดินระบบวันละ 1 ครั้ง ครึ่งละ 2 ชั่วโมง ในช่วงที่สระว่ายน้ำปิดบริการ	โครงการจัดให้เดินระบบกรองวันละ 1 ครั้ง ครึ่งละ 2 ชั่วโมง ทั้งนี้ ขึ้นอยู่กับความขุ่นของน้ำในสระว่ายน้ำกรณีที่มีน้ำขุ่นให้ดำเนินการเดินระบบทันทีจนกว่าน้ำในสระว่ายน้ำจะใส หลังจากนั้นดำเนินการเดินระบบวันละ 1 ครั้ง ครึ่งละ 2 ชั่วโมง ในช่วงที่สระว่ายน้ำปิดบริการ	-	ดังภาพที่ 8
	ดำเนินการดูดตะกอน ถังตะไคร่ และตักเศษผง สัปดาห์ละ 1 ครั้ง	นิติบุคคลฯ จัดให้มีดูดตะกอน ถังตะไคร่ และตักเศษผงเป็นประจำอย่างสม่ำเสมอหรือในช่วงเวลาที่เกิดการสะสมของตะกอนปริมาณมาก	-	ดังภาพที่ 9

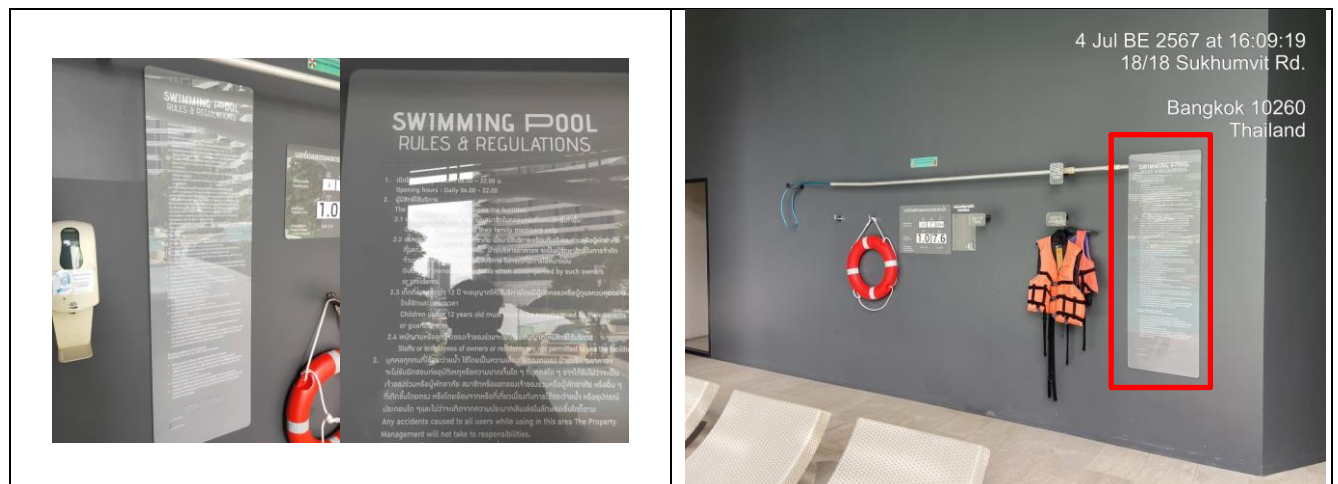
ภาพที่ 10 ป้ายแสดงกฎระเบียบข้อปฏิบัติสำหรับผู้ใช้สระว่ายน้ำ

1) คุณภาพน้ำสระว่ายน้ำ (ต่อ)	จัดให้มีป้ายแสดงกฎข้อปฏิบัติสำหรับผู้ใช้สระว่ายน้ำ โดย ข้อความอย่างน้อย ดังนี้ - ต้องสวมชุดว่ายน้ำที่สะอาดในการลงใช้สระว่ายน้ำ - จำนวนสูงสุดผู้ใช้สระว่ายน้ำ - ต้องชำระล้างร่างกายก่อนลงใช้สระว่ายน้ำทุกครั้ง และห้ามทำสระว่ายน้ำสกปรก - ผู้เป็นโรคตาแดง ผื่นหนัง หวัด หูเป็นน้ำหนอง หรือ โรคติดต่ออื่น ๆ ห้ามใช้สระว่ายน้ำ - ห้ามปัสสาวะ บ้วนน้ำลาย หรือส่งน้ำมูลลงในน้ำ	นิติบุคคลฯ จัดให้มีป้ายแสดงกฎข้อปฏิบัติสำหรับผู้ใช้สระว่ายน้ำ อยู่ในตำแหน่งที่สามารถมองเห็นได้ชัดเจน	-	ดังภาพที่ 10
	จัดให้ผู้มีความรู้ความสามารถดูแลปรับปรุงคุณภาพน้ำในสระ ว่ายน้ำให้อยู่ในเกณฑ์มาตรฐาน	นิติบุคคลฯ จัดให้มีที่ช่างอาคารที่มีความรู้ความชำนาญ ดูแล ปรับปรุงคุณภาพน้ำในสระว่ายน้ำให้อยู่ในเกณฑ์มาตรฐาน ให้ ทำงานได้อย่างต่อเนื่องและมีประสิทธิภาพ	-	ดังเอกสารแนบที่ 1
	ดูแลมิให้มีการนำสัตว์ทุกชนิดเข้าไปในบริเวณสระว่ายน้ำ	นิติบุคคลฯ จัดให้มีป้ายแสดงกฎข้อปฏิบัติสำหรับผู้ใช้สระว่ายน้ำ อยู่ในตำแหน่งที่สามารถมองเห็นได้ชัดเจน	-	ดังภาพที่ 10

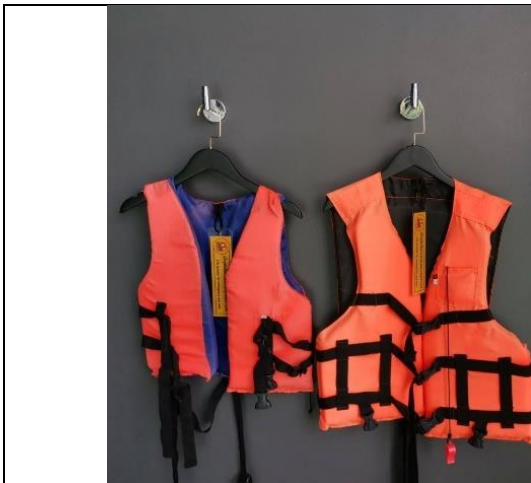
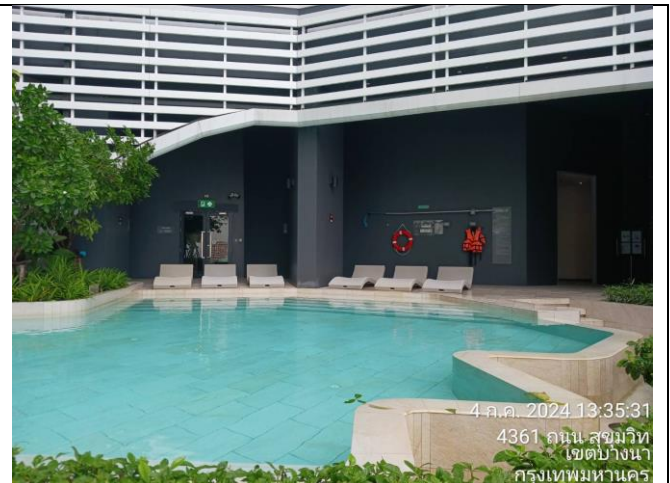
ภาพที่ 13 อุปกรณ์ช่วยชีวิตประจำสระว่ายน้ำ

จัดให้มีอุปกรณ์ประจำสระว่ายน้ำ ซึ่งอยู่ในตำแหน่งที่เห็นชัดเจนและนำมาใช้ได้ทันที โดยอุปกรณ์ที่จัดให้มี ได้แก่ - ไม่ช่วยชีวิต ยาวไม่น้อยกว่า 3.5 เมตร น้ำหนักเบา อย่างน้อย 1 อัน - ห่วงชูชีพ ขนาดเส้นผ่านศูนย์กลางภายในไม่น้อยกว่า 15 นิ้ว ผูกไว้กับเชือกความยาวไม่น้อยกว่าความยาวของสระ - โฟมช่วยชีวิตอย่างน้อย 2 อัน	นิติบุคคลฯ จัดให้มีอุปกรณ์ประจำสระว่ายน้ำ ซึ่งอยู่ในตำแหน่งที่เห็นชัดเจนและนำมาใช้ได้ทันที โดยอุปกรณ์ที่จัดให้	-	ดั่งภาพที่ 13

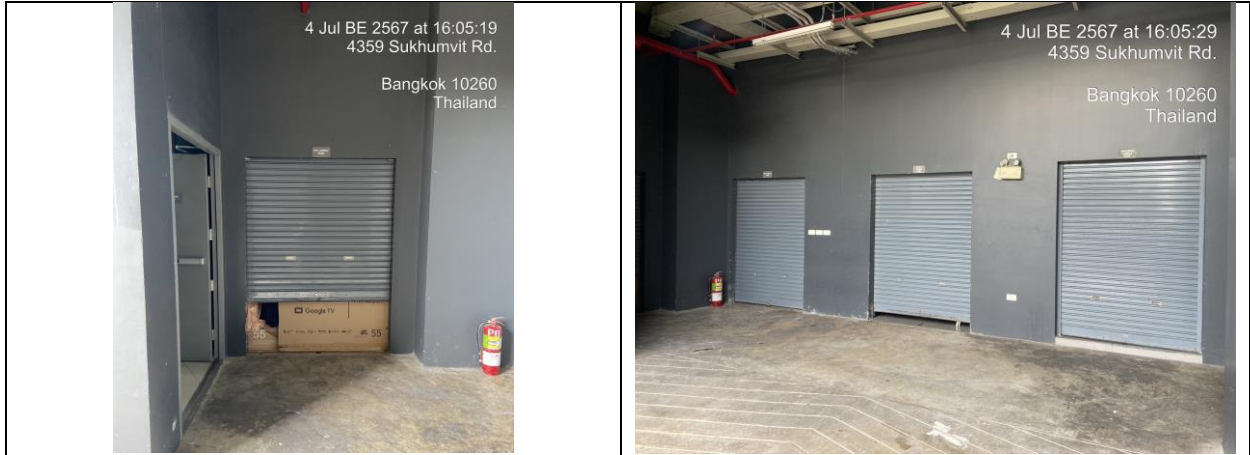
ภาพที่ 17 ห้องพัสดุฝอยรวม

3.5 การจัดการมูลฝอย(ต่อ)	ควบคุมพนักงานไม่ให้นำมูลฝอยมากองไว้เพื่อรอการเก็บขน อย่างเคร่งครัด	นิติบุคคลฯ จัดให้มีพนักงานไม่ให้นำมูลฝอยมากองไว้เพื่อรอ การเก็บขนอย่างเคร่งครัด	-	ดังภาพที่ 6
	การเก็บมูลฝอยในถุงต้องไม่ให้มีปริมาณ หรือน้ำหนักมากเกินไป ซึ่งบรรจุปริมาณมูลฝอยประมาณ 3 ใน 4 ของถุงก่อนรวบรวม มูลฝอยจากจุดต่าง ๆ ไปยังห้องพักมูลฝอยรวม ต้องมัดปากถุง ให้แน่น เพื่อป้องกันมูลฝอยกระจัดกระจาย	นิติบุคคลฯ จัดให้มีการเก็บมูลฝอยในถุงต้องไม่ให้มีปริมาณ หรือน้ำหนักมากเกินไป ซึ่งบรรจุปริมาณมูลฝอยประมาณ 3 ใน 4 ของถุงก่อนรวบรวมมูลฝอยจากจุดต่าง ๆ ไปยังห้องพักมูล ฝอยรวม ต้องมัดปากถุงให้แน่น เพื่อป้องกันมูลฝอยกระจัด กระจาย	-	ดังภาพที่ 45
	โครงการจัดให้มีห้องพักมูลฝอยรวม จำนวน 2 แห่ง (ดูรูปที่ 5 หน้า 174/213 ประกอบ) โดยแบ่งเป็น ห้องพัก มูลฝอยเปียก ห้องพักมูลฝอยทั่วไป ห้องพักมูลฝอยรีไซเคิล และ ห้องพักมูลฝอยอันตราย แยกกันอย่างชัดเจน ซึ่งมีรายละเอียด ดังนี้ 1) ทาวเวอร์ A รายละเอียดดังนี้ - ห้องพักมูลฝอยทั่วไป มีขนาดพื้นที่ 7.60 ตารางเมตร ความจุ 9.12 ลูกบาศก์เมตร (คิดความสูงกองมูลฝอย 1.2 เมตร) ซึ่งสามารถรองรับมูลฝอยทั่วไปปริมาณ 2.35 ลูกบาศก์ เมตร/วัน ได้อย่างเพียงพอ 3.88 เท่า	โครงการจัดให้มีห้องพักมูลฝอยรวม จำนวน 2 แห่ง โดย แบ่งเป็น ห้องพักมูลฝอยเปียก ห้องพักมูลฝอยทั่วไป ห้องพักมูล ฝอยรีไซเคิล และห้องพักมูลฝอยอันตราย แยกกันอย่างชัดเจน	-	ดังภาพที่ 17

3.5 การจัดการมูลฝอย(ต่อ)	<p>- ห้องพักมูลฝอยเปียก มีขนาดพื้นที่ 15.17 ตารางเมตร ความจุ 15.17 ลูกบาศก์เมตร (คิดความสูงกองมูลฝอย 1 เมตร) ซึ่งสามารถรองรับมูลฝอยเปียกปริมาณ 3.45 ลูกบาศก์เมตร/วัน ได้อย่างเพียงพอ 4.40 เท่า</p> <p>- ห้องพักมูลฝอยรีไซเคิล มีขนาดพื้นที่ 14.61 ตารางเมตร ความจุ 17.53 ลูกบาศก์เมตร (คิดความสูงกองมูลฝอย 1.2 เมตร) ซึ่งสามารถรองรับมูลฝอยรีไซเคิลปริมาณ 4.14 ลูกบาศก์เมตร/วัน ได้อย่างเพียงพอ 4.23 เท่า</p> <p>- ห้องพักมูลฝอยอันตราย มีขนาดพื้นที่ 5.43 ตารางเมตร ความจุ 6.52 ลูกบาศก์เมตร (คิดความสูงกองมูลฝอย 1.2 เมตร) ซึ่งสามารถรองรับมูลฝอยอันตรายปริมาณ 0.41 ลูกบาศก์เมตร/วัน ได้อย่างเพียงพอ 15.90 เท่า</p> <p>2) ทาวเวอร์ B รายละเอียดดังนี้</p> <p>- ห้องพักมูลฝอยทั่วไป มีขนาดพื้นที่ 7.18 ตารางเมตร ความจุ 8.62 ลูกบาศก์เมตร (คิดความสูงกองมูลฝอย 1.2 เมตร) ซึ่งสามารถรองรับมูลฝอยทั่วไปปริมาณ 2.82 ลูกบาศก์เมตร/วัน ได้อย่างเพียงพอ 3.06 เท่า</p>	โครงการจัดให้มีห้องพักมูลฝอยรวม จำนวน 2 แห่ง โดยแบ่งเป็น ห้องพักมูลฝอยเปียก ห้องพักมูลฝอยทั่วไป ห้องพักมูลฝอยรีไซเคิล และห้องพักมูลฝอยอันตราย แยกกันอย่างชัดเจน	-	ดังภาพที่ 17

3.5 การจัดการมูลฝอย(ต่อ)	<p>- ห้องพักมูลฝอยเปียก มีขนาดพื้นที่ 14.04 ตารางเมตร ความจุ 14.04 ลูกบาศก์เมตร (คิดความสูงกองมูลฝอย 1 เมตร) ซึ่งสามารถรองรับมูลฝอยเปียกปริมาณ 4.15 ลูกบาศก์เมตร/วัน ได้อย่างเพียงพอ 3.40 เท่า</p> <p>- ห้องพักมูลฝอยรีไซเคิล มีขนาดพื้นที่ 16.50 ตารางเมตร ความจุ 19.80 ลูกบาศก์เมตร (คิดความสูงกองมูลฝอย 1.2 เมตร) ซึ่งสามารถรองรับมูลฝอยรีไซเคิลปริมาณ 4.90 ลูกบาศก์เมตร/วัน ได้อย่างเพียงพอ 4.04 เท่า</p> <p>- ห้องพักมูลฝอยอันตราย มีขนาดพื้นที่ 6.26 ตารางเมตร ความจุ 7.51 ลูกบาศก์เมตร (คิดความสูงกองมูลฝอย 1.2 เมตร) ซึ่งสามารถรองรับมูลฝอยอันตรายปริมาณ 0.50 ลูกบาศก์เมตร/วัน ได้อย่างเพียงพอ 15.02 เท่า</p>	โครงการจัดให้มีห้องพักมูลฝอยรวม จำนวน 2 แห่ง โดยแบ่งเป็น ห้องพักมูลฝอยเปียก ห้องพักมูลฝอยทั่วไป ห้องพักมูลฝอยรีไซเคิล และห้องพักมูลฝอยอันตราย แยกกันอย่างชัดเจน	-	ดังภาพที่ 17
	กำหนดให้พนักงานเปิดประตูจุดเก็บขนมูลฝอยรวมเฉพาะในช่วงเวลาที่มีการเก็บขนมูลฝอยเท่านั้น	นิติบุคคลฯ จัดให้พนักงานเปิดประตูจุดเก็บขนมูลฝอยรวมเฉพาะในช่วงเวลาที่มีการเก็บขนมูลฝอยเท่านั้น	-	ดังภาพที่ 17

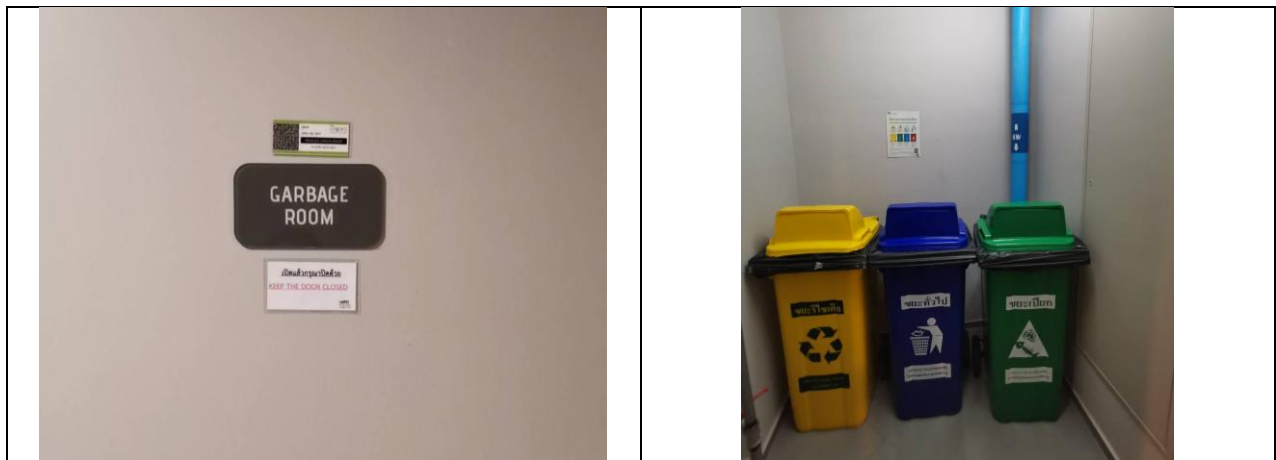
ภาพที่ 45 ห้องพักขยะตามชั้นพักอาศัย

กำหนดให้พนักงานล้างพื้นบริเวณเก็บมูลฝอยทุกครั้งที่มีการเก็บขนมูลฝอย	นิติบุคคลฯ จัดให้พนักงานล้างพื้นบริเวณเก็บมูลฝอยทุกครั้งที่มีการเก็บขนมูลฝอย	-	ดังภาพที่ 45

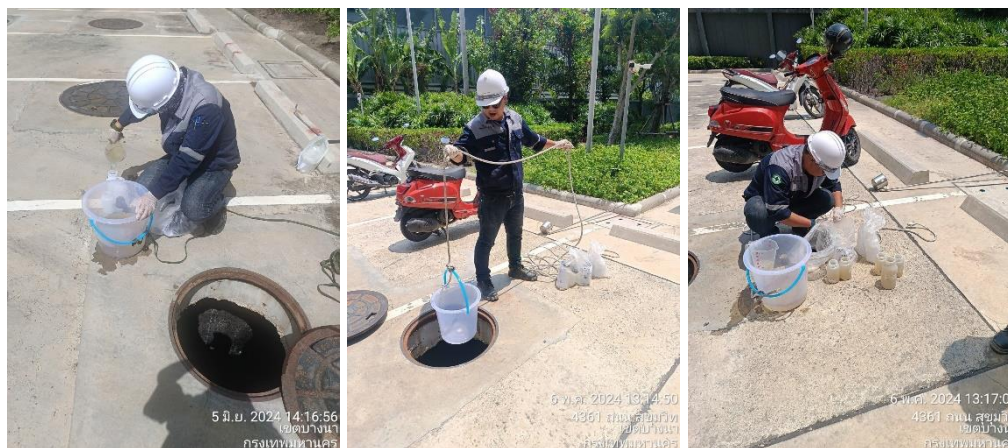
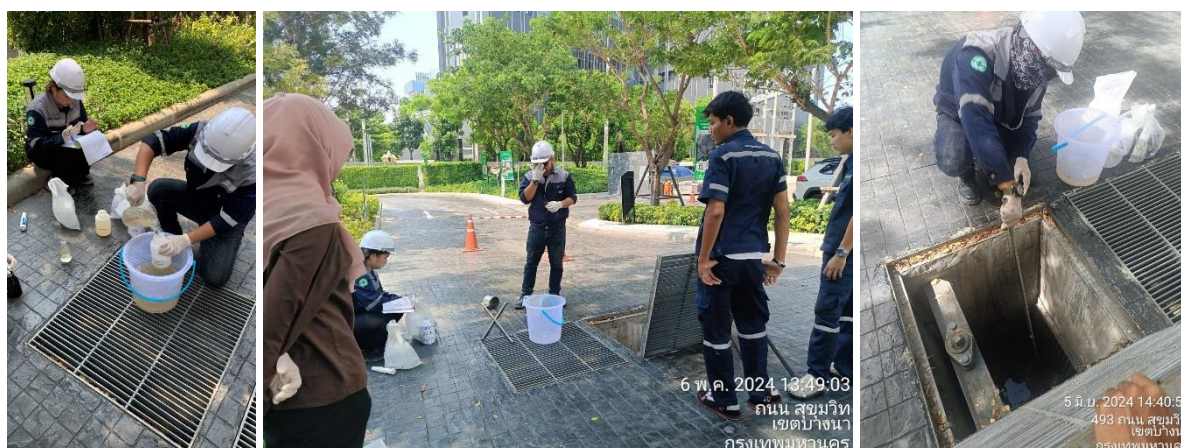
รูปที่ 4.4-1 การเก็บตัวอย่างคุณภาพน้ำทิ้ง

โครงการอยู่ในช่วงส่งมอบอาคาร ทำให้ยังไม่สามารถดำเนินการการตรวจวัดคุณภาพน้ำทิ้งให้ครบทุกเดือนตามที่มาตรการกำหนด ในเล่มการติดตามผลกระทบสิ่งแวดล้อมถัดไปทางนิติบุคคลฯ จะปฏิบัติตามมาตรการกำหนดอย่างเคร่งครัดเพื่อไม่ให้เกิดผลกระทบต่อผู้พักอาศัยและประชาชนบริเวณโดยรอบพื้นที่โครงการ และจากการตรวจวัดคุณภาพน้ำทิ้งทั้ง 6 เดือน มีค่าผ่านเกณฑ์มาตรฐานทุกค่า
