บทที่ 2

ผลการปฏิบัติตามมาตรการป้องกันและ
แก้ไขผลกระทบสิ่งแวดล้อม

ตารางที่ 2-1 ผลการปฏิบัติตามมาตรการป้องกันและแก้ไขผลกระทบสิ่งแวดล้อม โครงการทำแทียบเรือและคลังน้ำมันเซลล์บ้านดอน
ของบริษัท เซลล์ แห่งประเทศไทย จำกัด (ระยะดำเนินการ) ระหว่างเดือนกรกฎาคม-ธันวาคม พ.ศ. 2567

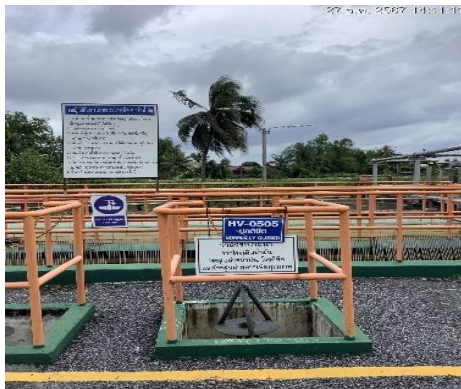
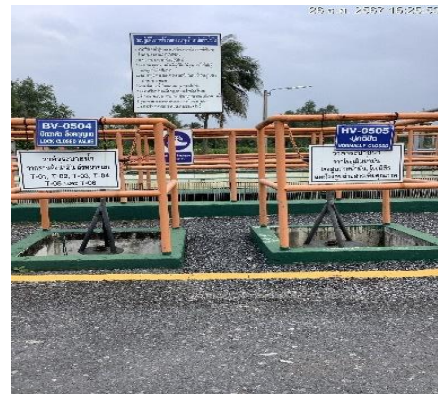
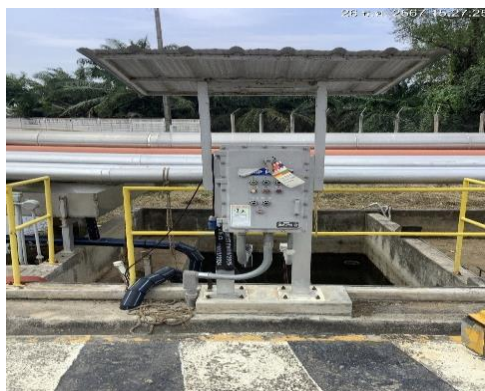
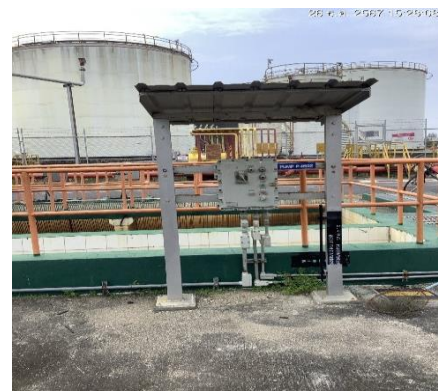
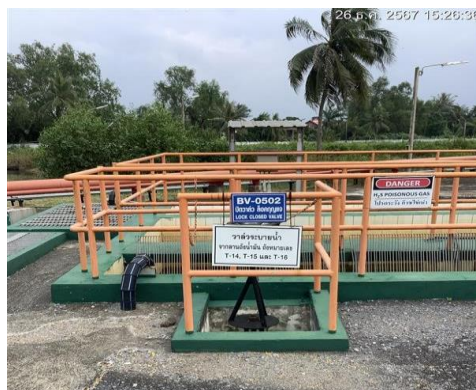
ภาพที่ 2-1 บ่อดักน้ำมันของโครงการ

1. คุณภาพน้ำผิวดิน	น้ำหลากจากพื้นที่โครงการ <ul style="list-style-type: none">- เพื่อป้องกันการปนเปื้อนของน้ำหลากด้วยน้ำมันจนเกินมาตรฐานน้ำทิ้งอุตสาหกรรม และก่อให้เกิดผลกระทบต่อสิ่งแวดล้อม ได้มีการออกแบบให้น้ำหลากจากบริเวณที่มีการเก็บกักและขนถ่ายน้ำมัน เช่น ลานถังเก็บน้ำมัน ทำแทียบเรือ และที่เติมผลิตภัณฑ์ไหลผ่านเข้าบ่อดักน้ำมัน เพื่อทำการแยกน้ำมันในระบบบำบัดระบายลงสู่แหล่งน้ำธรรมชาติ และได้มีการกำหนดตารางการบำรุงรักษา และทำความสะอาดรางระบายน้ำและบ่อดักน้ำมัน	<ul style="list-style-type: none">- โครงการได้ออกแบบให้น้ำหลากจากบริเวณที่มีการเก็บกักและขนถ่ายน้ำมัน บริเวณลานถังเก็บน้ำมัน ทำแทียบเรือ และที่เติมผลิตภัณฑ์ไหลผ่านเข้าบ่อดักน้ำมัน เพื่อทำการแยกน้ำมันในระบบบำบัดก่อนระบายลงสู่แหล่งน้ำธรรมชาติ พร้อมทั้งกำหนดให้มีการบำรุงรักษา และทำความสะอาดรางระบายน้ำและบ่อดักน้ำมันอย่างสม่ำเสมอ	<ul style="list-style-type: none">- ไม่พบปัญหาในการดำเนินงาน	<ul style="list-style-type: none">- ภาคผนวก ข-3 เอกสารคู่มือการปฏิบัติหน้าที่ การใช้งานและการบำรุงรักษาระบบบำบัดน้ำทิ้ง- ภาพที่ 2-1 บ่อดักน้ำมันของโครงการ- ภาพที่ 2-2 รางระบายน้ำคอนกรีตภายในคลัง- ภาพที่ 2-3 บ่อดักตะกอน (Collection pond)

บ่อดักน้ำมันลานถังเก็บน้ำมัน

บ่อดักน้ำมันบริเวณท่าเทียบเรือ

บ่อดักน้ำมันบริเวณที่เดิมผลิตกันท์

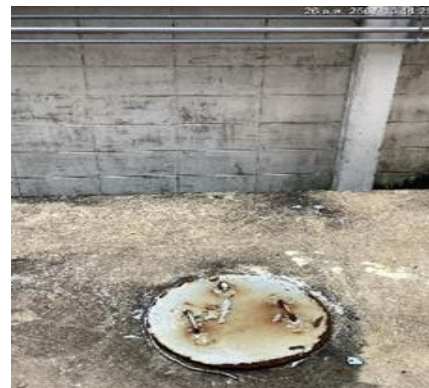
น้ำทิ้งจากห้องน้ำอาคารสำนักงาน <ul style="list-style-type: none">- จะได้มีการติดตั้งระบบบำบัดน้ำเสียสำเร็จรูปแบบถัง SATS รุ่น KA 411 และรุ่น KA 576 สำหรับห้องน้ำเจ้าหน้าที่คลังและคนขับรถน้ำมัน ตามลำดับ	<ul style="list-style-type: none">- โครงการมีการติดตั้งระบบบำบัดน้ำเสียสำเร็จรูปแบบถัง สำหรับห้องน้ำเจ้าหน้าที่คลังและคนขับรถน้ำมัน พร้อมทั้งมีการตรวจวัดคุณภาพน้ำทิ้งบริเวณดังกล่าวทุกเดือนรายละเอียดดังบทที่ 3 พบว่าคุณภาพน้ำทิ้งมีค่าอยู่ในเกณฑ์มาตรฐานกำหนด	<ul style="list-style-type: none">- ไม่พบปัญหาในการดำเนินงาน	<ul style="list-style-type: none">- ภาพที่ 2-4 ระบบบำบัดน้ำเสียสำเร็จรูปแบบถัง SATS

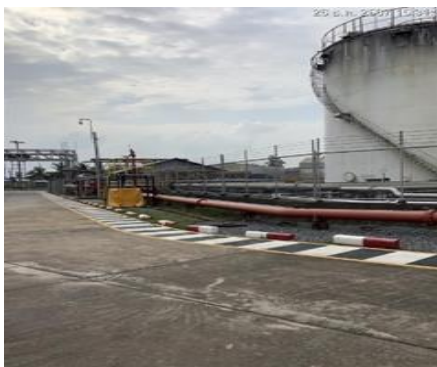
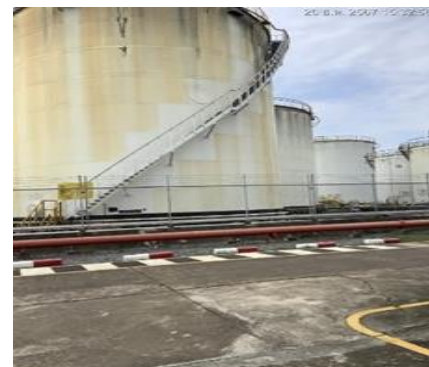
1. คุณภาพน้ำผิวดิน (ต่อ)	- โดยรอบลานถังเก็บน้ำมันมีคันดินสูง 1.00 เมตร ล้อมรอบ และความจุของคันดินนี้ไม่น้อยกว่าความจุรวมของถังเก็บน้ำมันเบนซิน	- ในปัจจุบันบริเวณลานถังเก็บน้ำมันโครงการได้ปรับปรุงจากคันดินเป็นคันคอนกรีต สูงไม่น้อยกว่า 1.00 เมตร ล้อมรอบถัง ซึ่งเป็นไปตามกฎระเบียบกระทรวงพลังงาน และได้รับมาตรฐานกรมธุรกิจพลังงาน เพื่อป้องกันการหกรั่วของน้ำมัน	- ไม่พบปัญหาในการดำเนินงาน	- ภาพที่ 2-5 คันคอนกรีตสูง 1.00 เมตร ล้อมรอบลานถังเก็บน้ำมัน - ภาคผนวก ข-4 เอกสารการตรวจสอบถังเก็บน้ำมันมาตรฐานของกรมธุรกิจพลังงาน (ใบรับรองการใช้ถังน้ำมัน)

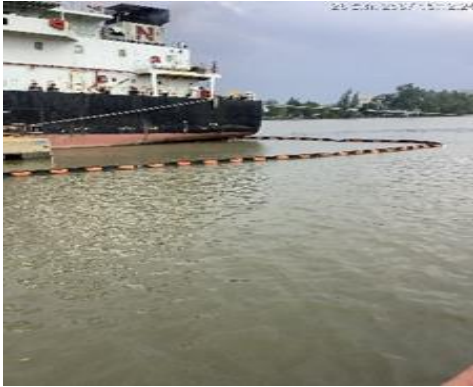
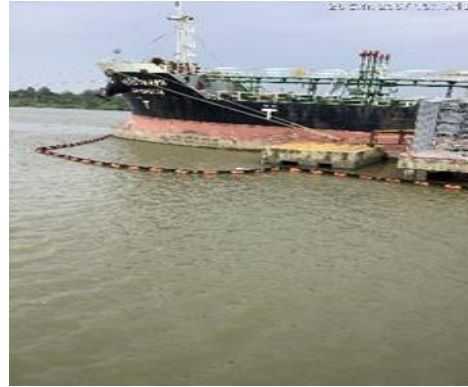
- เพื่อป้องกันการแพร่กระจายของน้ำมันที่หกรั่วลงน้ำ เนื่องจากอุบัติเหตุระหว่างการขนถ่ายน้ำมันจากเรือเข้าสู่ถังเก็บน้ำมันที่คลัง ทุกครั้งที่มีการถ่ายน้ำมันจะมีการล้อมทุ่น (Boom) รอบลำเรือ	- ในขณะที่โครงการมีการขนถ่ายน้ำมันจะมีการล้อมทุ่น (Boom) รอบลำเรือบรรทุกน้ำมัน เพื่อป้องกันการแพร่กระจายของน้ำมันที่หกรั่วลงสู่แหล่งน้ำได้	- ไม่พบปัญหาในการดำเนินงาน	- ภาพที่ 2-6 การล้อมทุ่น (Boom) รอบลำเรือบรรทุกน้ำมัน

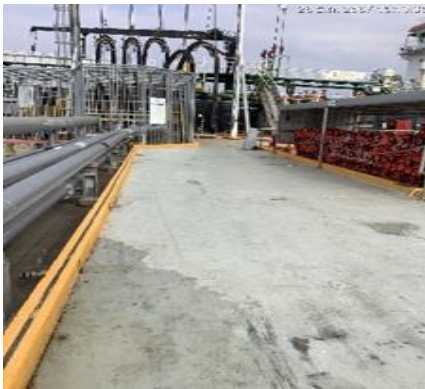
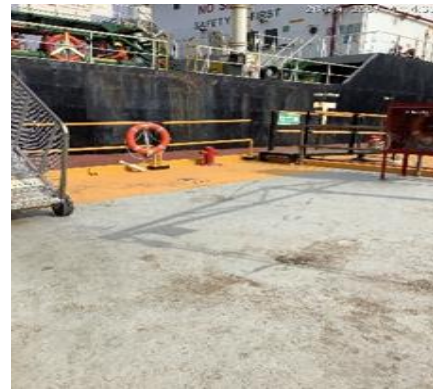
ภาพที่ 2-7 คั่นคอนกรีตสูง 0.10 เมตร บริเวณหน้าท่า

- โดยรอบท่าเรือมีคันคอนกรีตสูง 0.10 เมตร และพื้นที่ลาดเอียงเข้าหาบ่อดักน้ำมันหน้าท่าและวาล์วที่บ่อดักน้ำมันปิดตลอดเวลาการขนถ่ายน้ำมันที่ท่า ดังนั้นในกรณีที่เกิดอุบัติเหตุมีการหกรั่วของน้ำมันบนท่าในปริมาณที่ไม่มาก (<33 ลบ.ม.) น้ำมันจะถูกเก็บกักไว้บนท่าและบ่อดักน้ำมันไม่มีการรั่วไหลลงน้ำ	- บริเวณท่าเรือของโครงการมีคันคอนกรีตสูง 0.10 เมตร และพื้นที่ลาดเอียงเข้าหาบ่อดักน้ำมันหน้าท่าและวาล์วที่บ่อดักน้ำมันปิดตลอดเวลาการขนถ่ายน้ำมันที่ท่า เพื่อป้องกันเกิดอุบัติเหตุการหกรั่วของน้ำมันบนท่า สำหรับน้ำมันบนท่าจะถูกเก็บกักไว้บนท่าและบ่อดักน้ำมันจึงไม่มีการรั่วไหลของน้ำมันลงสู่คลองท่าทอง	- ไม่พบปัญหาในการดำเนินงาน	- ภาพที่ 2-7 คันคอนกรีตสูง 0.10 เมตร บริเวณหน้าท่า - ภาพที่ 2-8 ถาดรองน้ำมันที่อาจรั่วหกและวาล์วที่บ่อดักน้ำมันปิดตลอดเวลาการขนถ่ายน้ำมันที่ท่า

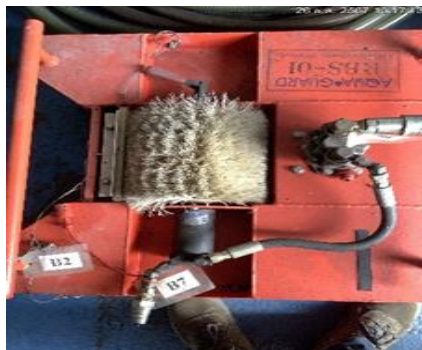
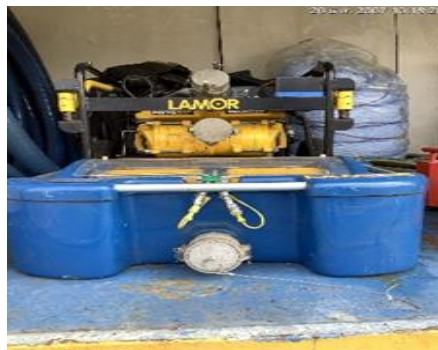
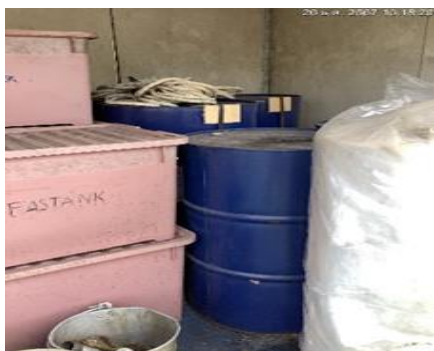
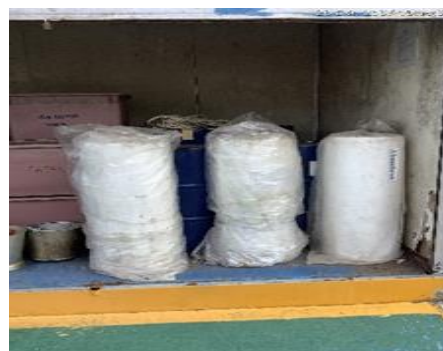
ภาพที่ 2-9 อุปกรณ์และเครื่องมือสำหรับกำจัดคราบน้ำมัน

1. คุณภาพน้ำผิวดิน (ต่อ)	<ul style="list-style-type: none">- ในกรณีที่เกิดอุบัติเหตุมีการหกรั่วของน้ำมันลงสู่แหล่งน้ำ ทางบริษัทฯ มีแผนปฏิบัติการฉุกเฉิน ซึ่งระบุขั้นตอนในการปฏิบัติงาน และระบุบุคลากรที่ต้องรับผิดชอบในการปฏิบัติงาน นอกจากนี้ทางบริษัทฯ จะมีอุปกรณ์กำจัดคราบน้ำมันจัดเก็บไว้ที่คลังน้ำมันและพร้อมนำมาใช้งานได้ตลอดเวลาอุปกรณ์ดังกล่าวประกอบด้วย<ul style="list-style-type: none">* Boom 2 ชุด รวมยาว 350 เมตร* Skimmer ขนาด 15 ตัน/ชั่วโมง จำนวน 1 ชุด* ปัม จำนวน 1 เครื่อง* Dispersant ขนาด 200 ลิตร จำนวน 5 ถัง* Dispersant Sprayer จำนวน 2 ชุด* Fastank 1 ถัง* Sorbent Boom ยาว 3 เมตร จำนวน 5 Pack* Sorbent Pad จำนวน 1 Pack* Communication Equipment : VHF จำนวน 2 เครื่อง	<ul style="list-style-type: none">- โครงการมีแผนปฏิบัติการฉุกเฉิน โดยมีบุคลากรที่ต้องรับผิดชอบในการปฏิบัติงาน และมีการจัดเตรียมอุปกรณ์ป้องกันอัคคีภัย และอุปกรณ์ขจัดคราบน้ำมันอย่างเพียงพอและพร้อมใช้งานสำหรับรายละเอียดจำนวนอุปกรณ์ได้แสดงไว้ในบทที่ 1 เรียบร้อยแล้ว และมีการฝึกทบทวนการใช้อุปกรณ์ดับเพลิง เพื่อควบคุมและป้องกันอุบัติเหตุจากการเกิดเพลิงไหม้และหกรั่วของผลิตภัณฑ์ นอกจากนี้ยังมีการจัดซ้อมแผนและอบรมในด้านต่างๆ ระหว่างเดือนกรกฎาคม ถึงธันวาคม พ.ศ. 2567 มีรายละเอียดดังนี้<ul style="list-style-type: none">• การฝึกซ้อม PFSP exercise with vessel : คนบุกรุกพื้นที่ท่าเรือ เมื่อวันที่ 10 กรกฎาคม พ.ศ. 2567• การฝึกซ้อม PFSP drill (PFS requirement) quarterly พบโดรนบินอยู่บริเวณหน้าท่าเรือ เมื่อวันที่ 22 กรกฎาคม พ.ศ. 2567	<ul style="list-style-type: none">- ไม่พบปัญหาในการดำเนินงาน	<ul style="list-style-type: none">- ภาคผนวก ข-5 แผนปฏิบัติการฉุกเฉิน- ภาคผนวก ข-6 ผลการซ้อมแผนดับเพลิง ปี พ.ศ. 2567- ภาคผนวก ข-7 ผลการซ้อมแผนหกรั่วของน้ำมัน ปี พ.ศ. 2567- ภาคผนวก ข-8 ตัวอย่างเอกสารบันทึกการซ้อมแผนฉุกเฉินอื่นๆ ภายในโครงการ- ภาพที่ 2-9 อุปกรณ์และเครื่องมือสำหรับกำจัดคราบน้ำมัน- ภาพที่ 2-10 อุปกรณ์ดับเพลิงหน้าท่า- ภาพที่ 2-11 อุปกรณ์ดับเพลิงภายในคลัง- ภาพที่ 2-12 ภาพกิจกรรมซ้อมแผนฉุกเฉิน ปี พ.ศ. 2567

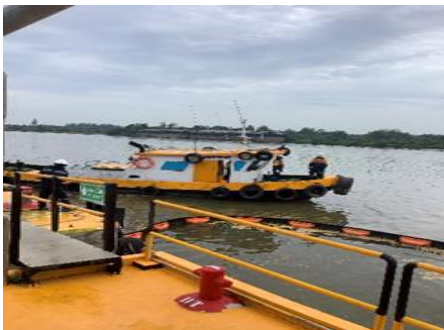
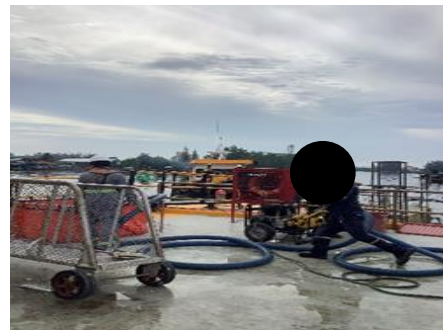
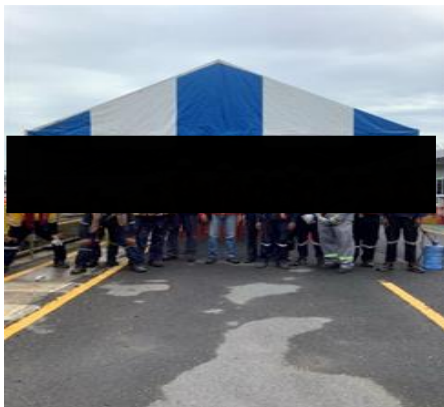
ภาพที่ 2-13 ภาพกิจกรรมซ้อมแผนหกั่วไหลของน้ำมัน ปี พ.ศ. 2567

ผลกระทบสิ่งแวดล้อม	มาตรการป้องกันและแก้ไข ผลกระทบสิ่งแวดล้อม	ผลการปฏิบัติตามมาตรการ	ปัญหาอุปสรรค ข้อเสนอแนะ/ แนวทางแก้ไข	เอกสารประกอบผล การปฏิบัติตามมาตรการ
1. คุณภาพน้ำผิวดิน (ต่อ)		<ul style="list-style-type: none">การฝึกซ้อม Marine Emergency Scenario Exercise Ship Accident เรือชนกัน เมื่อวันที่ 2 สิงหาคม พ.ศ. 2567การฝึกซ้อม PFSP drill (PFS requirement) quarterly พบเห็นวัตถุต้องสงสัยบริเวณท่าเทียบเรือ เมื่อวันที่ 13 กันยายน พ.ศ. 2567การฝึกซ้อม PFSP drill (PFS requirement) quarterly การเทียบเรือขณะที่เกิดไฟฟ้าดับ เมื่อวันที่ 7 พฤศจิกายน พ.ศ. 2567 นอกจากนี้โครงการยังได้ซ้อมแผนฉุกเฉินและอพยพหนีไฟ โดยโครงการมีการฝึกซ้อมแผนฉุกเฉินและอพยพหนีไฟ เมื่อวันที่ 24 ตุลาคม พ.ศ. 2567 และฝึกซ้อมแผนขจัดคราบน้ำมัน เมื่อวันที่ 27 พฤศจิกายน พ.ศ. 2567	- ไม่พบปัญหาในการดำเนินงาน	- ภาพที่ 2-13 ภาพกิจกรรมซ้อมแผนหกรั่วไหลของน้ำมัน ปี พ.ศ. 2567

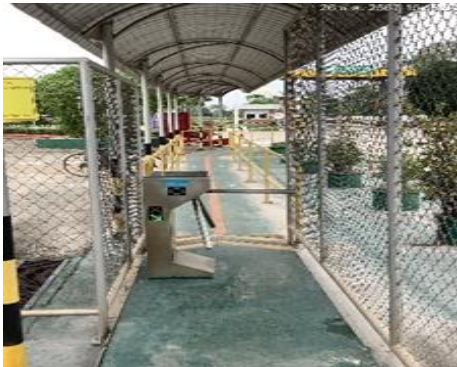
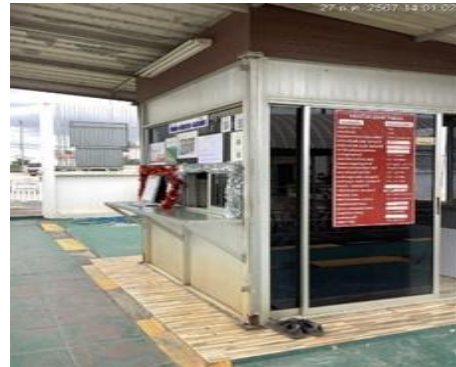
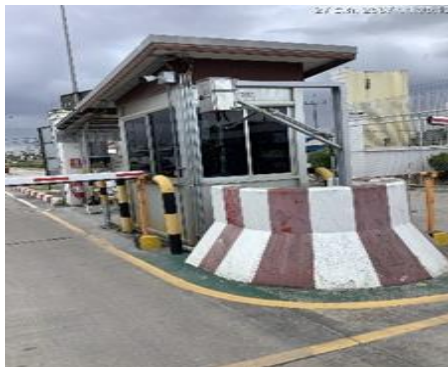
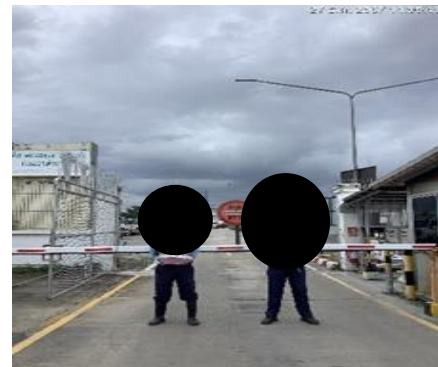
2. ความปลอดภัย	<ul style="list-style-type: none">- เพื่อป้องกันอุบัติเหตุจากการเกิดเพลิงไหม้และหกรั่วของผลิตภัณฑ์ ผู้ร่วมปฏิบัติงานทุกคนรวมถึงผู้เข้ามาติดต่อกิจธุระที่คลังจะต้องปฏิบัติตามกฎระเบียบและข้อบังคับต่างๆ และอุปกรณ์ที่ใช้ในการขนถ่ายและเก็บกักผลิตภัณฑ์ จะได้รับการบำรุงรักษาเป็นระยะๆ ตลอดเวลาการใช้งาน	<ul style="list-style-type: none">- โครงการมีแผนปฏิบัติการฉุกเฉิน โดยมีบุคลากรที่ต้องรับผิดชอบในการปฏิบัติงาน และมีการจัดเตรียมอุปกรณ์ป้องกันอัคคีภัย และอุปกรณ์ขจัดคราบน้ำมันอย่างเพียงพอและพร้อมใช้งานตลอดเวลา เพื่อควบคุมและป้องกันอุบัติเหตุจากการเกิดเพลิงไหม้และหกรั่วของผลิตภัณฑ์ โดยโครงการดำเนินการฝึกซ้อมแผนปฏิบัติการฉุกเฉินเมื่อวันที่ 24 ตุลาคม พ.ศ. 2567 และซ้อมแผนหกรั่วไหลของน้ำมัน เมื่อวันที่ 27 พฤศจิกายน พ.ศ. 2567 นอกจากนี้ผู้ร่วมปฏิบัติงานทุกคนรวมถึงผู้เข้ามาติดต่อกิจธุระที่คลังจะต้องปฏิบัติตามกฎระเบียบและข้อบังคับของคลังกำหนด อาทิเช่น โครงการจัดให้มีใบอนุญาตการทำงาน มีเจ้าหน้าที่รักษาความปลอดภัยประจำหน้าคลัง	<ul style="list-style-type: none">- ไม่พบปัญหาในการดำเนินงาน	<ul style="list-style-type: none">- ภาคผนวก ข-5 แผนปฏิบัติการฉุกเฉิน- ภาคผนวก ข-6 ผลการซ้อมแผนดับเพลิง ปี พ.ศ. 2567- ภาคผนวก ข-7 ผลการซ้อมแผนหกรั่วไหลของน้ำมัน ปี พ.ศ. 2567- ภาคผนวก ข-9 ตัวอย่างเอกสารขออนุญาตเข้าทำงานในโครงการ- ภาพที่ 2-12 ภาพกิจกรรมซ้อมแผนฉุกเฉิน ปี พ.ศ. 2567- ภาพที่ 2-13 ภาพกิจกรรมซ้อมแผนหกรั่วไหลของน้ำมัน ปี พ.ศ. 2567- ภาพที่ 2-14 เจ้าหน้าที่รักษาความปลอดภัยบริเวณหน้าคลัง
