ผลการปฏิบัติตามมาตรการป้องกันและ
แก้ไขผลกระทบสิ่งแวดล้อม

โครงการ เอ สเปซ เมกา (ชื่อเดิม โครงการ เอ สเปซ เมกาซิตี บางนา) ตั้งอยู่ที่เขตทางพิเศษกาญจนาภิเษก (บางพลี-สุขสวัสดิ์) ตำบลบางแก้ว อำเภอบางพลี จังหวัดสมุทรปราการ 10540 ดำเนินการโดยบริษัท อารีญา พรอพเพอร์ตี้ จำกัด (มหาชน) โดยโครงการเป็นอาคารชุดพักอาศัย ขนาดความสูง 35 ชั้น จำนวน 1 อาคาร ความสูง 109.85 เมตร (ความสูงวัดถึงส่วนที่สูงที่สุด) มีจำนวนห้องชุดรวมทั้งสิ้น 1,388 ห้อง แบ่งเป็น ห้องชุดพักอาศัย จำนวน 1,379 ห้อง และห้องชุดเพื่อการพาณิชย์ (ร้านค้า) จำนวน 9 ห้อง โดยโครงการจะก่อสร้างบนโฉนดที่ดินจำนวน 3 แปลง ขนาดพื้นที่รวมทั้งสิ้น 4-1-16.1 ไร่ หรือ 6,864.4 ตารางเมตร

บัดนี้ นิติบุคคลอาคารชุดเอ สเปซ เมกา ได้มอบหมายให้ บริษัท ศูนย์วิเคราะห์น้ำ จำกัด ดำเนินการติดตามตรวจสอบการปฏิบัติตามมาตรการป้องกันและแก้ไขผลกระทบสิ่งแวดล้อมโครงการเอ สเปซ เมกา (ระยะดำเนินการ) ช่วงเดือนกรกฎาคม ถึง ธันวาคม พ.ศ. 2567 ตามที่กำหนดไว้ในรายงานการวิเคราะห์ผลกระทบสิ่งแวดล้อม โดยเนื้อหาบทนี้จะแสดงผลการปฏิบัติตามมาตรการป้องกันและแก้ไขผลกระทบสิ่งแวดล้อมซึ่งทางบริษัท ศูนย์วิเคราะห์น้ำ จำกัด ทำการตรวจประเมินด้วยวิธี Walk through Survey พร้อมทั้งรวบรวมเอกสารหลักฐานต่างๆ และภาพถ่ายประกอบผลการปฏิบัติตามมาตรการฯ

ตารางที่ 2.2-1 มาตรการป้องกันและแก้ไขผลกระทบสิ่งแวดล้อ

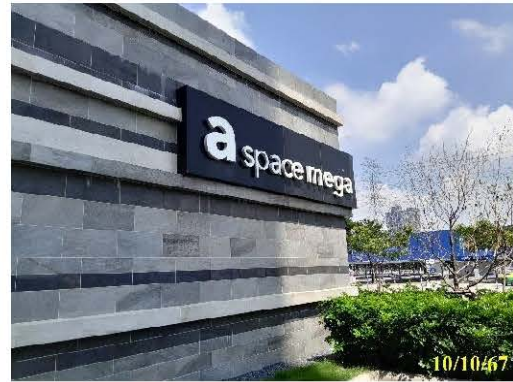
ป้ายชื่อโครงการ

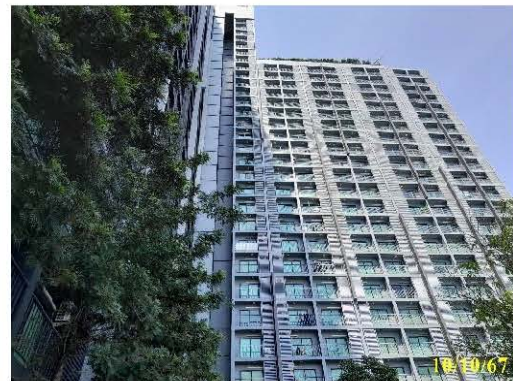
อาคารชุดพักอาศัย

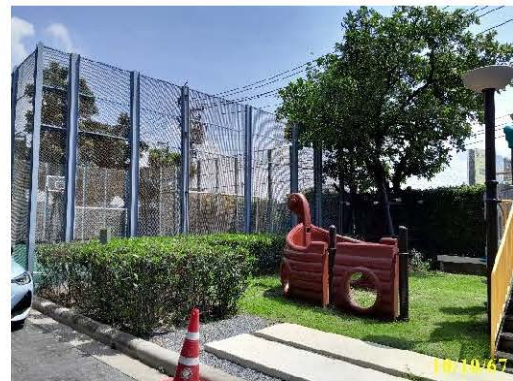
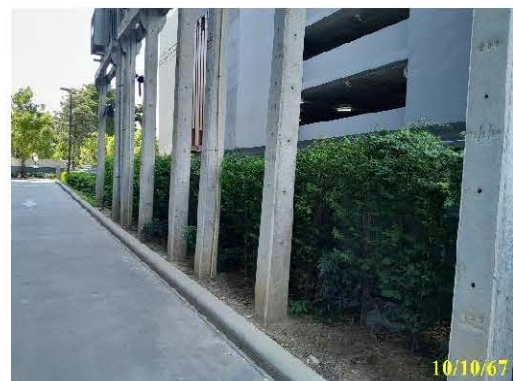
ภาพที่ 2.2-1 รูปแบบ และโครงสร้างอาคาร

1. ทรัพยากรสิ่งแวดล้อมทางกายภาพ					
1.1 ลักษณะภูมิประเทศ	1. จัดให้มีรั้วรอบพื้นที่โครงการ เพื่อกันขอบเขตพื้นที่อย่างชัดเจน และป้องกันการพังทลายของดินในพื้นที่ข้างเคียง	✓	- โครงการมีการดำเนินการก่อสร้างแนวรั้วรอบพื้นที่โครงการเพื่อระบุขอบเขตพื้นที่โครงการและป้องกันการพังทลายของดินในพื้นที่ข้างเคียง	-	ภาพที่ 2.2-1 รูปแบบและโครงสร้างอาคาร

รั้วรอบโครงการ

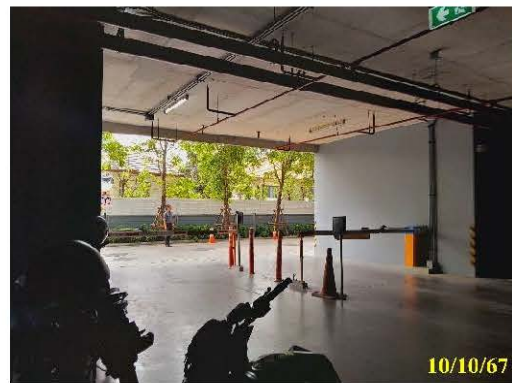
ไม้กั้นทางเข้า-ออกที่จอดรถ

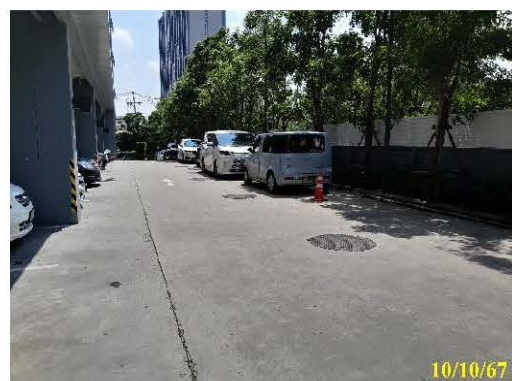
ภาพที่ 2.2-2 ระบบการจราจร

ถนนและทางเดินรถภายในโครงการ

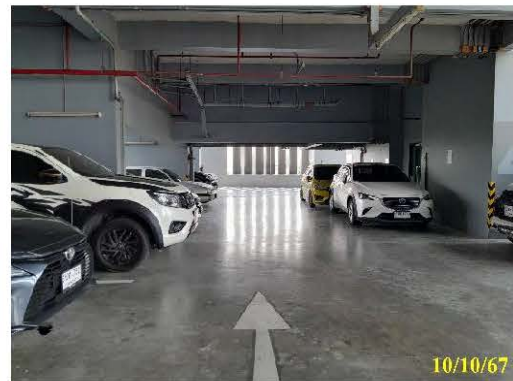
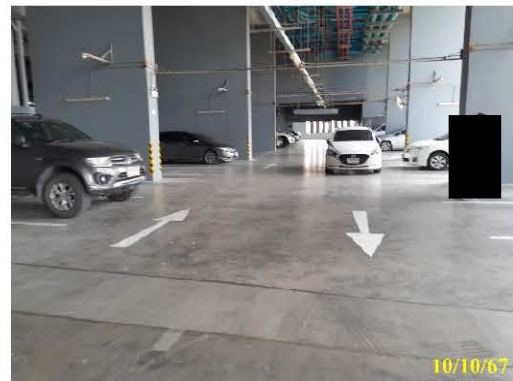
ที่จอดรถภายในโครงการ

ที่จอดรถบริการสาธารณะ

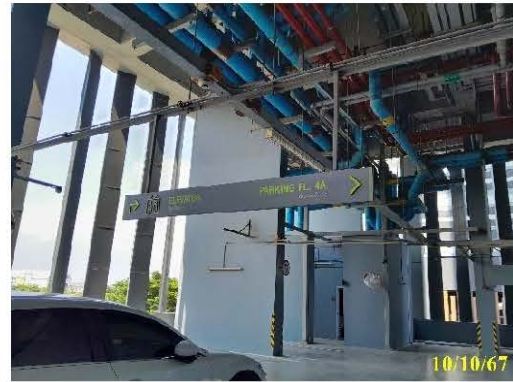
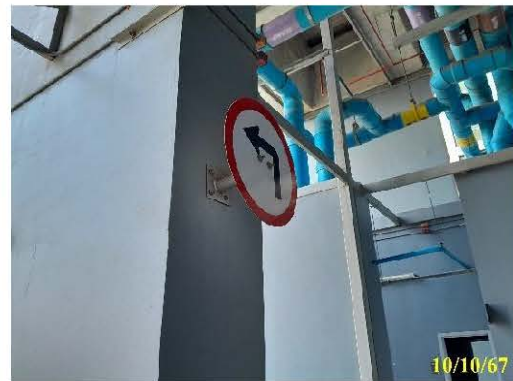
ป้าย และเครื่องหมายจราจร

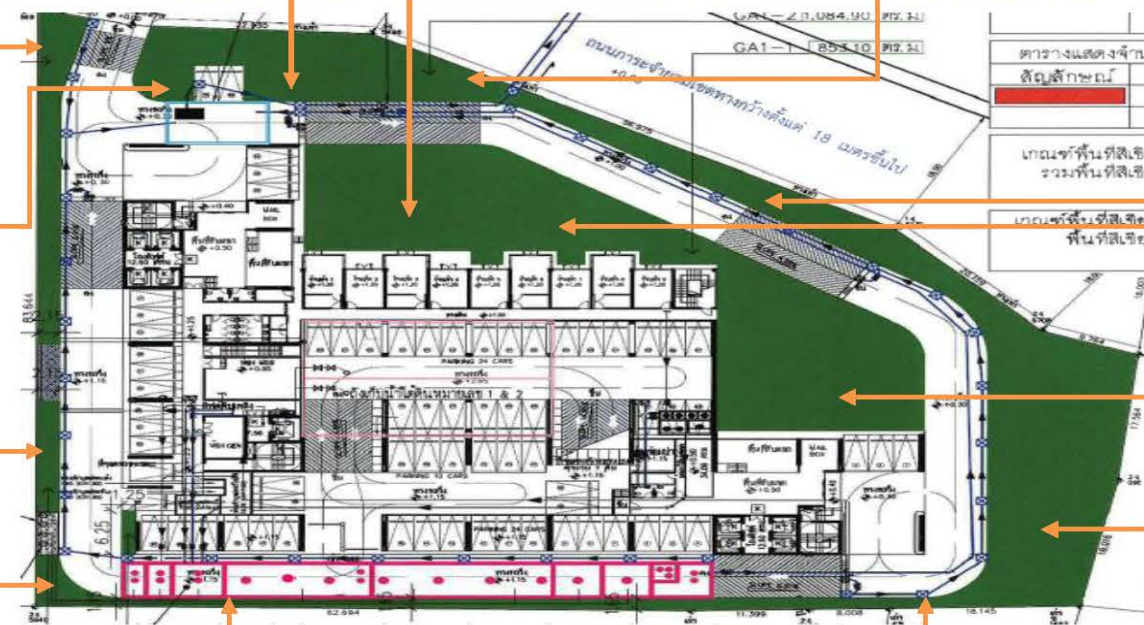
ชั้นที่ 1
ภาพที่ 2.2-4 พื้นที่สีเขียว

1) ฝุ่นละออง (ต่อ)	3. จัดให้มีพื้นที่สีเขียวภายในโครงการ เพื่อให้ต้นไม้ดังกล่าวช่วยดูดซับมลพิษจากที่จอดรถของโครงการ	✓ - มีพื้นที่สีเขียวภายในโครงการ 4 บริเวณ ได้แก่ ชั้นที่ 1 ชั้นที่ 5 ชั้นที่ 29 และชั้นที่ 36 โดยพื้นที่สีเขียวส่วนใหญ่มีตำแหน่งขนาดตรงตามที่ระบุในมาตรการ จากการติดตามและตรวจสอบ พบว่าพื้นที่สีเขียวมีการปลูกพรรณไม้และต้นไม้ที่เหมาะสมทุกบริเวณ พร้อมทั้งจัดให้มีคนสวนคอยดูแลบริเวณพื้นที่สีเขียวภายในโครงการเป็นประจำทุกวัน เพื่อให้มีความอุดมสมบูรณ์ และสวยงามอยู่เสมอ	-	ภาพที่ 2.2-4 พื้นที่สีเขียว

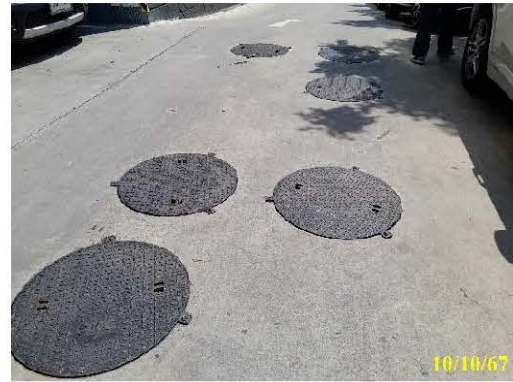
พื้นที่ระบบบำบัดน้ำเสีย

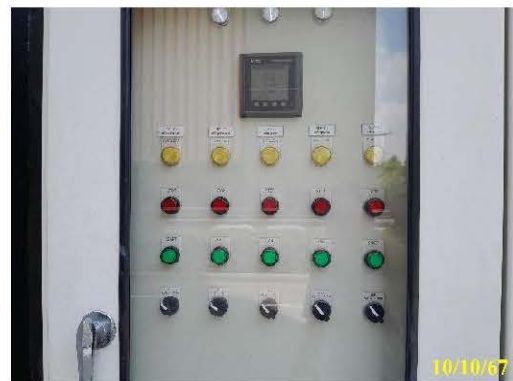
ตู้ควบคุมระบบบำบัดน้ำเสีย

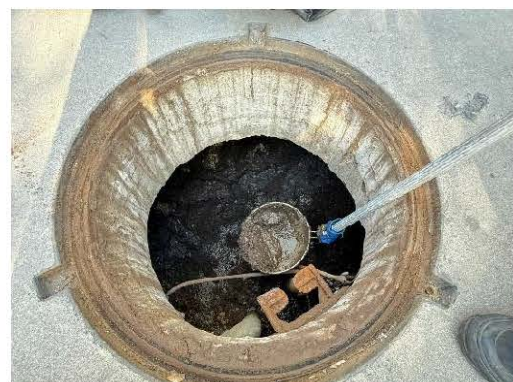
3. จัดให้มีพนักงานดับไขมันจากส่วนดักไขมันทุก 2-3 วันและจดบันทึกทุกครั้ง โดยนำกากไขมันมาใส่ในกระถางที่มีกระดาษทิชชูรองที่ก้นกระถาง เพื่อให้ส่วนที่เป็นน้ำซึมออกจากไขมันและทิ้งไว้จนแห้งเป็นก้อนก่อนนำใส่ถุงดำจากนั้นนำไปทิ้งรวมกับมูลฝอยที่ห้องพัสดุของโครงการ เพื่อนำไปกำจัดต่อไป	✓ - เจ้าหน้าที่ฝ่ายช่างของโครงการคอยตรวจสอบถังเก็บกากไขมันอยู่เสมอ แผนการดำเนินการดักกากไขมันเป็นไปตามความเหมาะสมของปริมาณกากไขมันที่เกิดขึ้น แต่ทั้งนี้หากตรวจสอบแล้วพบว่าปริมาณกากไขมันจำนวนมาก ทางเจ้าหน้าที่ฝ่ายช่างจะดำเนินการดักกากไขมันไปกำจัดทันที	-	ภาพที่ 2.2-5 ระบบการจัดการน้ำเสียและสิ่งปฏิกูล

ช่างตัดกากไขมันระบบบำบัดน้ำเสีย

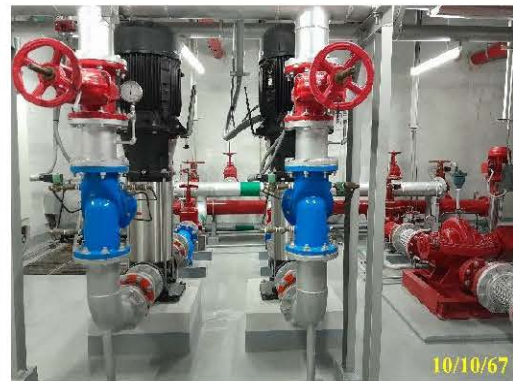
3.1 การใช้น้ำ	1. จัดให้มีน้ำสำรองเก็บไว้ในถังเก็บน้ำขึ้นใต้ดินและถังเก็บน้ำขึ้นหลังคาของโครงการ โดยสำรองน้ำใช้ได้ไม่น้อยกว่า 1 วัน	✓	- มีถังสำรองน้ำใต้ดินจำนวน 1 ถัง ขนาดความจุประมาณ 802.32 ลูกบาศก์เมตร และถังเก็บน้ำขึ้นตาดฟ้าจำนวน 1 ถัง ความจุประมาณ 270 ลูกบาศก์เมตร เพื่อใช้สำหรับการอุปโภคและบริโภค ซึ่งมีปริมาณเพียงพอสำหรับการใช้อุปโภคและบริโภคภายในพื้นที่โครงการ	-	ภาพที่ 2.2-6 ระบบน้ำใช้

ถังเก็บน้ำชั้นใต้ดิน พร้อมเครื่องสูบน้ำชั้นใต้ดิน

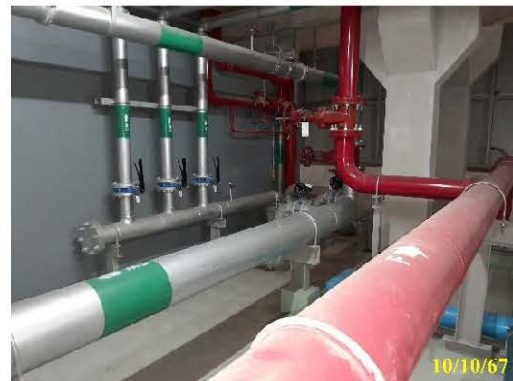
วาล์วน้ำระหว่างชั้น

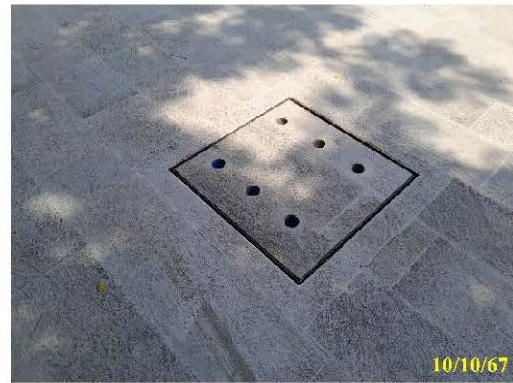
ท่อระบายน้ำ และบ่อพักน้ำ

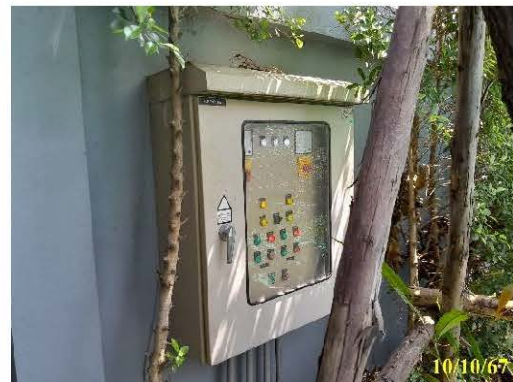
พื้นที่บ่อหน่วงน้ำ พร้อมตู้ควบคุม

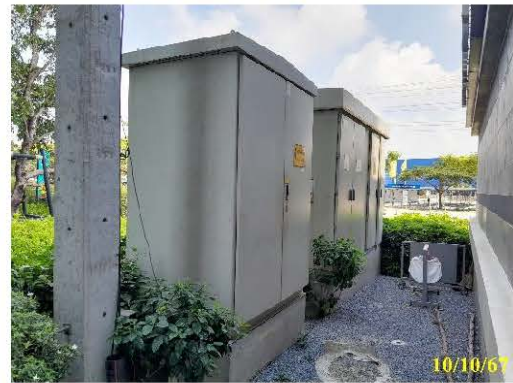
RMU

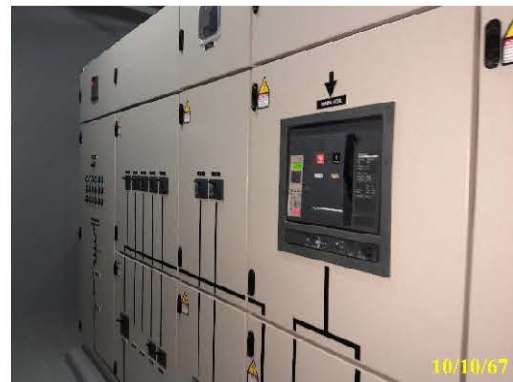
ตู้ควบคุมระบบไฟฟ้าหลัก

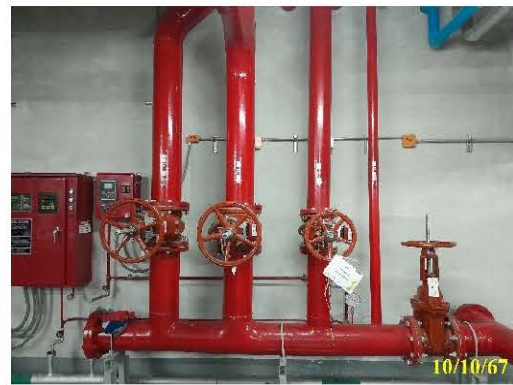
เครื่องสูบน้ำดับเพลิง (Pire Pump)

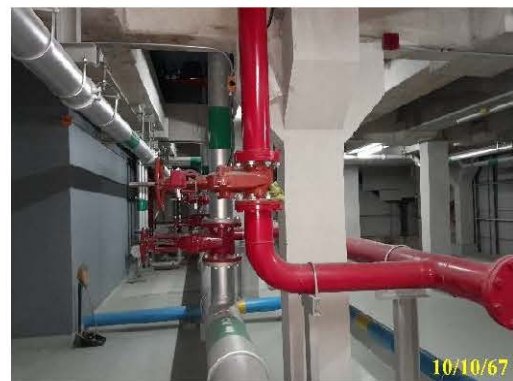
หัวรับน้ำดับเพลิงภายนอกอาคาร (FDC)
