### ผลการปฏิบัติตามมาตรการป้องกันและแก้ไขผลกระทบสิ่งแวดล้อม

รายงานการศึกษาผลกระทบสิ่งแวดล้อมโครงการ อินสไปร์ เพลส พระราม 9 (โครงการ สิริ  
ไพบูลย์ ทาวเวอร์ - เดิม) ได้กำหนดมาตรการป้องกันและแก้ไขผลกระทบสิ่งแวดล้อม 4 ด้าน และ 17 มาตรการ  
ดังนี้

เพื่อเสนอรายงานผลการปฏิบัติตามมาตรการป้องกันและแก้ไขผลกระทบสิ่งแวดล้อม ของ  
โครงการ อินสไปร์ เพลส พระราม 9 ช่วงเดือน กรกฎาคม - ธันวาคม 2567 ว่าเป็นไปตามข้อกำหนดใน  
มาตรการฯ หรือไม่ รวมทั้งนำเสนอปัญหาอุปสรรค และข้อเสนอแนะต่อโครงการ

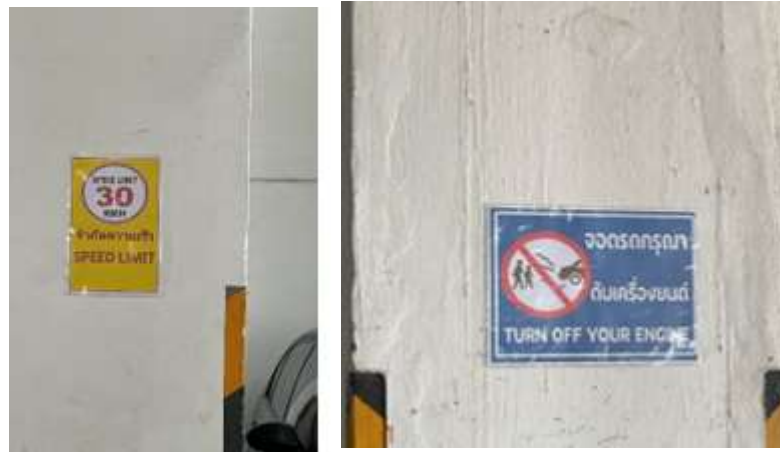
| องค์ประกอบทางสิ่งแวดล้อม | มาตรการป้องกันและแก้ไขผลกระทบสิ่งแวดล้อม | ผลการปฏิบัติตามมาตรการ | ปัญหาอุปสรรคที่ไม่สามารถปฏิบัติตามมาตรการและแนวทางแก้ไข | เอกสารอ้างอิง |
|---|---|---|---|---|
| 2.1 คุณภาพอากาศ<br>2.1.1 คุณภาพอากาศ<br>1) ฝุ่นละออง | 1. ควบคุมความเร็วของรถภายในโครงการ เช่น ป้ายจำกัดความเร็ว สันนูน เพื่อลดความเร็ว เพื่อไม่ให้เกิดการฟุ้งกระจายของฝุ่นในผิวถนน | 1. โครงการได้จัดทำตามมาตรการป้องกันการฟุ้งกระจายของฝุ่นบนผิวถนน โดยจัดทำป้ายขอความร่วมมือในการลดความเร็วในลักษณะ “จำกัดความเร็ว SPEED LIMIT ความเร็ว 30 กม./ชม.” | ไม่มี | ภาพ 2-1 |
| 2) มลพิษทางอากาศ | 1. ติดตั้งป้ายห้ามติดเครื่องยนต์ ทั้งไว้ภายในบริเวณที่จอดรถ ให้สามารถสังเกตได้อย่างชัดเจนและทั่วถึง | 1. โครงการได้จัดทำตามมาตรการป้องกันพิษทางอากาศแล้ว โดยจัดทำป้ายขอความร่วมมือในการลดมลพิษในลักษณะ “จอดรถกรุณาดับเครื่องยนต์” | ไม่มี | ภาพ 2-1 |

| องค์ประกอบทางสิ่งแวดล้อม | มาตรการป้องกันและแก้ไขผลกระทบสิ่งแวดล้อม | ผลการปฏิบัติตามมาตรการ | ปัญหาอุปสรรคที่ไม่สามารถปฏิบัติตามมาตรการและแนวทางแก้ไข | เอกสารอ้างอิง |
|---|---|---|---|---|
| 2.1.2 เสียง | - ควบคุมความเร็วของการใช้รถในบริเวณพื้นที่โครงการ เช่น ติดป้ายจำกัดความเร็วและทำสัญญาณ เพื่อลด ความเร็ว และช่วยลดระดับเสียงที่เกิดจากการแล่นของ รถยนต์ลดลงไปด้วย | - จัดทำตามมาตรการเพื่อลดระดับเสียงที่เกิดจากการแล่นของรถยนต์ โดยจัดทำป้ายขอความร่วมมือในการลดความเร็ว<br>“จำกัดความเร็ว SPEED LIMIT ความเร็ว 30 กม./ชม.” | ไม่มี | ภาพ 2-1 |

ภาพ 2-1 ป้ายจำกัดความเร็ว และป้ายจอดรถกรุณาดับเครื่องยนต์

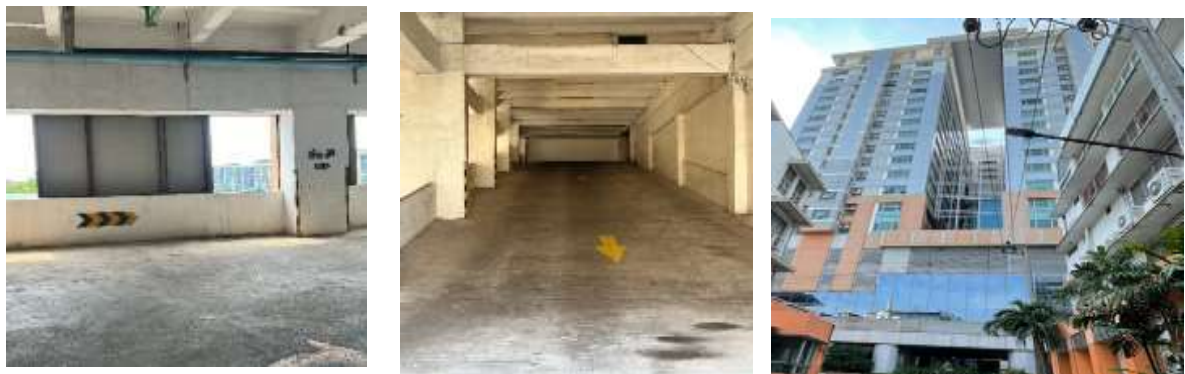
| องค์ประกอบทางสิ่งแวดล้อม | มาตรการป้องกันและแก้ไขผลกระทบสิ่งแวดล้อม | ผลการปฏิบัติตามมาตรการ | ปัญหาอุปสรรคที่ไม่สามารถปฏิบัติตามมาตรการและแนวทางแก้ไข | เอกสารอ้างอิง |
|---|---|---|---|---|
| | 2. หมั่นดูแลรักษาความสะอาดบริเวณถนน โดยอาจจะฉีดล้างถนนเป็นครั้งคราว | 2. โครงการจัดให้มีการทำความสะอาดฉีดล้างถนนเดือนละ 1 ครั้ง ณ วันที่ตรวจสอบโครงการ สภาพโดยรวมมีความสะอาด | ไม่มี | ภาพ 2-2 |

| องค์ประกอบทางสิ่งแวดล้อม | มาตรการป้องกันและแก้ไขผลกระทบสิ่งแวดล้อม | ผลการปฏิบัติตามมาตรการ | ปัญหาอุปสรรคที่ไม่สามารถปฏิบัติตามมาตรการและแนวทางแก้ไข | เอกสารอ้างอิง |
|---|---|---|---|---|
| | 2. ควบคุมดูแลการใช้ประโยชน์อาคาร มิให้เกิดทัศนียภาพที่ไม่ดีต่อผู้พบเห็น | 2. โครงการได้ดำเนินการซ่อมแซม ดูแลรักษาอาคารให้อยู่ในสภาพที่สะอาด เหมาะสม เกิดทัศนียภาพที่ดีต่อผู้พบเห็น | ไม่มี | ภาพ 2-2<br>ภาพ 2 - 3 |

ภาพ 2-2 สภาพบริเวณที่จอดรถ มีคางวามสะอาด และส่วนตัวอาคารทาสีอ่อน

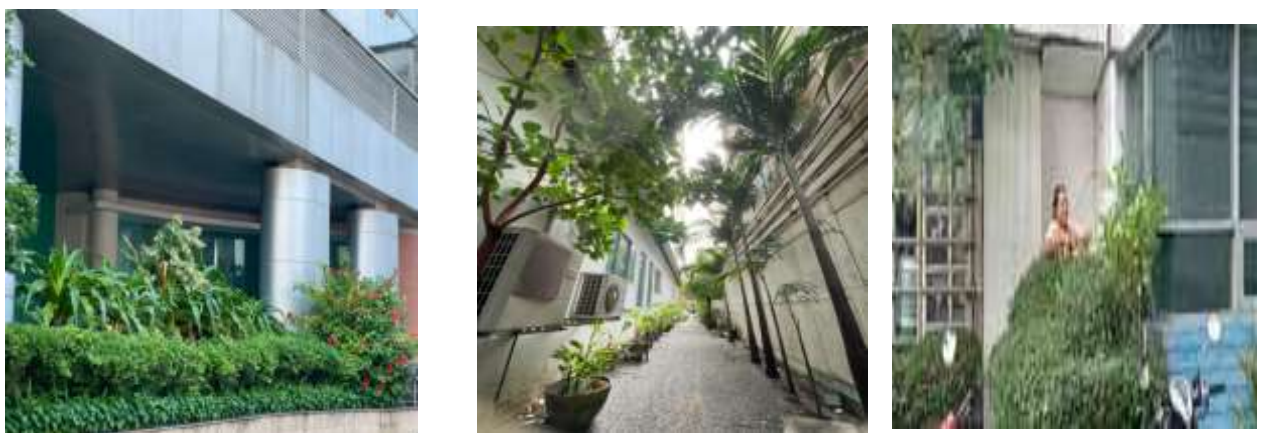
| องค์ประกอบทางสิ่งแวดล้อม | มาตรการป้องกันและแก้ไขผลกระทบสิ่งแวดล้อม | ผลการปฏิบัติตามมาตรการ | ปัญหาอุปสรรคที่ไม่สามารถปฏิบัติตามมาตรการและแนวทางแก้ไข | เอกสารอ้างอิง |
|---|---|---|---|---|
| | 2. จัดให้มีพื้นที่สีเขียวภายในโครงการบริเวณชั้นล่าง ถึงชั้นคาเฟ่ พื้นที่รวม 2,952.6 ตร.ม. คิดเป็นอัตราส่วนพื้นที่สีเขียวต่อผู้พักอาศัยภายในโครงการ 1.05 ตร.ม./คน (ผู้พักอาศัยประมาณ 2,816 คน) โดยมีพื้นที่สีเขียวบริเวณ ชั้นล่าง 1,538.13 ตร.ม. คิดเป็นร้อยละ 52.1 ของพื้นที่สีเขียวทั้งหมด และมีพื้นที่ปลูกไม้ยืนต้น 791.65 ตร.ม. คิดเป็นร้อยละ 51.5 ของพื้นที่สีเขียวชั้นล่าง โดยต้นไม้ที่จะนำมาปลูกได้แก่ ต้นพิกุล ต้นชบา ต้นเทียนทอง ซึ่งต้นไม้ที่โครงการเลือกใช้นั้นจะสามารถดูดซับคาร์บอนไดออกไซด์ที่เกิดจากโครงการได้หมด | 2. โครงการจัดให้มีพื้นที่สีเขียวภายในโครงการเฉพาะบริเวณชั้นล่างและรอบอาคาร โครงการรวมทั้ง มีการบำรุงรักษา และตัดแต่งต้นไม้ ให้มีสภาพที่ดี | ไม่มี | ภาพ 2-2<br>ภาพ 2-3 |

| องค์ประกอบทางสิ่งแวดล้อม | มาตรการป้องกันและแก้ไขผลกระทบสิ่งแวดล้อม | ผลการปฏิบัติตามมาตรการ | ปัญหาอุปสรรคที่ไม่สามารถปฏิบัติตามมาตรการและแนวทางแก้ไข | เอกสารอ้างอิง |
|---|---|---|---|---|
| 2.4.3 สุนทรียภาพและทัศนียภาพ | 1. จัดให้มีพื้นที่สีเขียวภายในโครงการ บริเวณชั้นล่างถึงชั้นดาดฟ้า ขนาดพื้นที่รวม 2,952.6 ตร.ม. คิดเป็นอัตราส่วนพื้นที่สีเขียวต่อผู้พักอาศัยภายในโครงการ 1.05 ตร.ม./คน (ผู้พักอาศัยประมาณ 2,816 คน) โดยมีพื้นที่สีเขียวบริเวณชั้นล่าง 1,538.13 ตร.ม. คิดเป็นร้อยละ 51.1 ของพื้นที่สีเขียวทั้งหมด และมีพื้นที่ปลูกไม้ยืนต้น 791.65 ตร.ม. คิดเป็น ร้อยละ 51.5 ของพื้นที่สีเขียวชั้นล่าง โดยต้นไม้ที่จะมาปลูก ได้แก่ ต้นพิกุล ต้นชบา ต้นเทียนทอง ซึ่งต้นไม้โครงการเลือกใช้จะสามารถดูดซับคาร์บอนไดออกไซด์ที่เกิดจากโครงการได้หมด | 1. โครงการจัดให้มีพื้นที่สีเขียวภายในโครงการ บริเวณเฉพาะชั้นล่างรอบอาคารโครงการ<br><br>ทั้งนี้ โครงการให้ข้อมูล ได้เพิ่มเติมไม้ เพื่อให้ความสวยงามและช่วยดูดซับคาร์บอนไดออกไซด์ ได้ดียิ่งขึ้น | ไม่มี | ภาพ 2-3 |

ภาพ 2-3 จัดให้มีพื้นที่สีเขียว ภายนอกชั้น 1 และรอบโครงการ

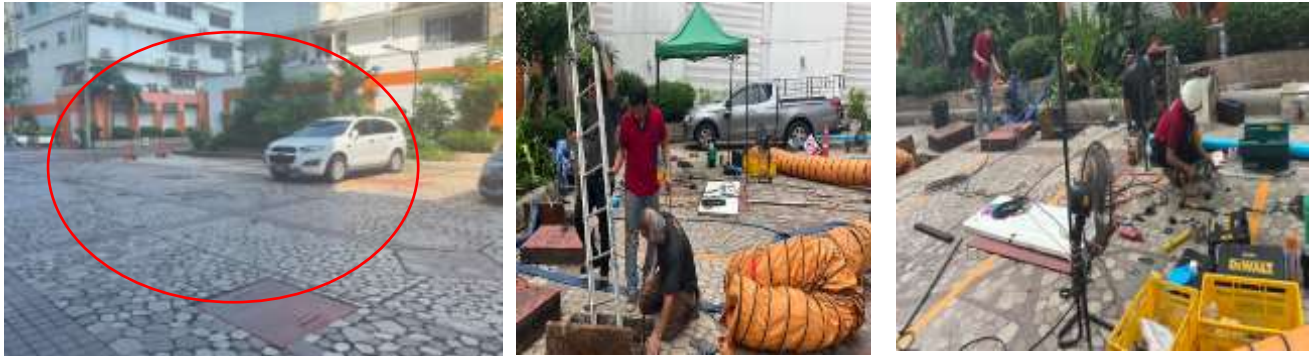
| องค์ประกอบทางสิ่งแวดล้อม | มาตรการป้องกันและแก้ไขผลกระทบสิ่งแวดล้อม | ผลการปฏิบัติตามมาตรการ | ปัญหาอุปสรรคที่ไม่สามารถปฏิบัติตามมาตรการและแนวทางแก้ไข | เอกสารอ้างอิง |
|---|---|---|---|---|
| 2.1.3 คุณภาพน้ำ | 1. โครงการจะจัดให้มีระบบบำบัดน้ำเสียสำเร็จรูป แบบตะกอนแฉะ (Activated Sludge) จำนวน 2 ชุด (รองรับน้ำเสียจาก Zone A จำนวน 1 ชุด และ Zone B จำนวน 1 ชุด) โดยระบบบำบัดน้ำเสีย แต่ละชุด ได้รับการออกแบบให้รองรับปริมาณน้ำเสียได้ 240 ลบ.ม./วัน ประสิทธิภาพของระบบบำบัด แต่ละชุดเท่ากับร้อยละ 92 บำบัดน้ำเสียจนได้น้ำทิ้ง ที่มีคุณภาพตามมาตรฐานน้ำทิ้งจากอาคารประเภท ก และมีค่า BOD ในน้ำทิ้งไม่เกิน 20 มก./ล. | โครงการ มีการตรวจสอบการทำงานของระบบบำบัดน้ำเสียและบันทึกเป็นสถิติทุกวัน<br><b>** เดือนกรกฎาคม 2567 โครงการได้จัดจ้างให้มีการเปลี่ยนอุปกรณ์ในบ่อตะกอน และคลีนบ่อบำบัดน้ำเสีย</b><br><b>ตรวจรับงานวันที่ 18 กรกฎาคม 2567</b> | ไม่มี<br><br>(อยู่ระหว่างแก้ไข) | ภาพ 2-4<br>ภาคผนวก 5<br>บทที่ 3 |

ภาพ 2-4 บริเวณระบบบำบัดน้ำเสีย  
และการซ่อมบ่อตะกอนและล้างบ่อบำบัดน้ำเสีย

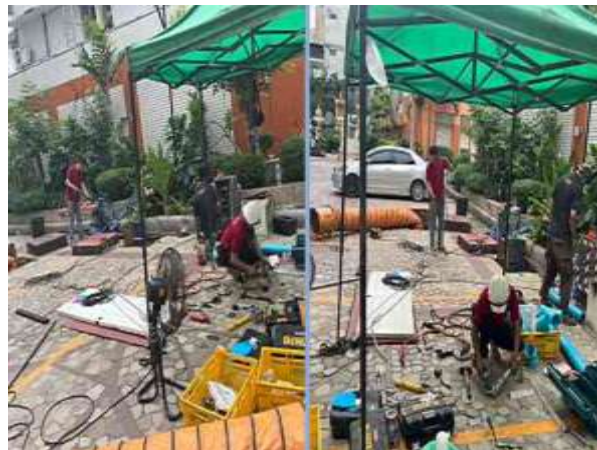
| องค์ประกอบทางสิ่งแวดล้อม | มาตรการป้องกันและแก้ไขผลกระทบสิ่งแวดล้อม | ผลการปฏิบัติตามมาตรการ | ปัญหาอุปสรรคที่ไม่สามารถปฏิบัติตามมาตรการและแนวทางแก้ไข | เอกสารอ้างอิง |
|---|---|---|---|---|
| 2.1.3 คุณภาพน้ำ (ต่อ) | 2. จัดให้มีถังดักไขมันสำเร็จรูปขนาด 50 ลบ.ม. จำนวน 2 ถัง (รองรับน้ำเสียจากการอาบน้ำ และ อื่น ๆ จาก Zone A จำนวน 1 ถัง และ Zone B จำนวน 1 ถัง) โดยจะติดตั้งไว้บริเวณระบบบำบัดน้ำเสียรวมแต่ละชุด | 2. โครงการให้ข้อมูลว่า ไขมันสำเร็จรูป ที่รองรับน้ำเสียจากการอาบน้ำและอื่น ๆ จาก Zone A และ Zone B จะไหลรวมที่ถังบ่อดักไขมัน 1 บ่อ บริเวณลานจอดรถหน้าอาคารของโครงการ บ่อดักไขมันสำเร็จรูป จึงไม่ครบตามมาตรการฯ หรือ ขาด ไป 1 บ่อ | เนื่องจาก มาตรการ กำหนดให้มีถังดักไขมันสำเร็จรูปขนาด 50 ลบ.ม. จำนวน 2 ถัง แต่ตรวจพบเพียง 1 ถัง<br><b>แนวทางแก้ไข</b><br>เห็นควรพิจารณาจัดทำให้ครบถ้วนตามที่มาตรการกำหนด หรือ ขอรื้อกับหน่วยงานที่มีอำนาจหน้าที่พิจารณาต่อไป | ภาพ 2-5 |
| | 4. จัดให้มีการสูบน้ำตะกอนส่วนเกิน ไปกำจัดทุกเดือน | 4. โครงการให้ข้อมูลว่าได้ดำเนินการสูบน้ำตะกอน ในบ่อบำบัดทุกเดือน | ไม่มี | ภาพ 2-5 |
| | 5. กำจัดไขมันออกจากถังดักไขมันเป็นประจำทุกสัปดาห์ | 5. โครงการ จัดให้มีการดักไขมันเป็นประจำทุกสัปดาห์ | ไม่มี | ภาพ 2-5 |

| องค์ประกอบทางสิ่งแวดล้อม | มาตรการป้องกันและแก้ไขผลกระทบสิ่งแวดล้อม | ผลการปฏิบัติตามมาตรการ | ปัญหาอุปสรรคที่ไม่สามารถปฏิบัติตามมาตรการและแนวทางแก้ไข | เอกสารอ้างอิง |
|---|---|---|---|---|
| 2.3.2 การบำบัดน้ำเสีย (ต่อ) | 2. จัดให้มีถังดักไขมันสำเร็จรูปขนาด 50 ลบ.ม. จำนวน 2 ถัง (รองรับน้ำเสียจากการอาบน้ำ และอื่น ๆ จาก Zone A จำนวน 1 ถัง และ Zone B จำนวน 1 ถัง) โดยจะติดตั้งไว้บริเวณระบบบำบัด น้ำเสียรวมแต่ละชุด | . โครงการให้ข้อมูลว่า ไขมันสำเร็จรูป ที่รองรับน้ำเสียจากการอาบน้ำและอื่น ๆ จาก Zone A และ Zone B จะไหลรวมที่ถังบ่อดักไขมัน 1 บ่อ บริเวณลานจอดรถหน้าอาคารของโครงการ<br><br>บ่อดักไขมันสำเร็จรูป จึงไม่ครบตามมาตรการฯ หรือ ขาด ไป 1 บ่อ | เนื่องจาก มาตรการ กำหนดให้มีถังดักไขมันสำเร็จรูปขนาด 50 ลบ.ม. จำนวน 2 ถัง แต่ตรวจพบเพียง 1 ถัง<br><br><b>แนวทางแก้ไข</b><br>เห็นควรพิจารณาจัดทำให้ครบถ้วนตามที่มาตรการกำหนด หรือ ขอรื้อกับหน่วยงานที่มีอำนาจหน้าที่พิจารณาต่อไป | ภาพ 2-5 |
| | 4. จัดให้มีการสูบน้ำตะกอนส่วนเกินไปกำจัดทุกเดือน | 4. โครงการให้ข้อมูลว่าได้ดำเนินการสูบน้ำตะกอน ในบ่อบำบัด | ไม่มี | ภาพ 2-5 |
| | 5. กำจัดไขมันออกจากถังดักไขมันเป็นประจำ ทุกสัปดาห์ | 5. โครงการ จัดให้มีการดักไขมันเป็นประจำทุกสัปดาห์ | ไม่มี | ภาพ 2-5 |

| องค์ประกอบ<br>ทางสิ่งแวดล้อม | มาตรการป้องกันและแก้ไข<br>ผลกระทบสิ่งแวดล้อม | ผลการปฏิบัติตามมาตรการ | ปัญหาอุปสรรคที่ไม่สามารถปฏิบัติ<br>ตามมาตรการ<br>และแนวทางแก้ไข | เอกสารอ้างอิง |
|---|---|---|---|---|
| | 2. หมั่นตรวจสอบดูแลบ่อกักของระบบระบายน้ำ เพื่อป้องกันมิให้มีการสะสมของตะกอนในบ่อกักที่เป็นเหตุให้เกิดการอุดตันซึ่งเป็นอุปสรรคในการระบายน้ำ | 2. โครงการจัดเจ้าหน้าที่ดูแลบ่อกักอย่างสม่ำเสมอโดยการเปิดฝาบ่อกักเพื่อตรวจสอบและตักขี้เลน ตะกอน ใบไม้ ในบ่อกักก่อนระบายน้ำออกบ่อสาธารณะ ทุกเดือน | ไม่มี | ภาพ 2-5 |

ภาพ 2- 5 โครงการจัดให้มีการตัดไหม้นอกจากบ่อบำบัดน้ำเสีย ทุกสัปดาห์  
และเติมจุลินทรีย์ในบ่อบำบัดน้ำเสีย

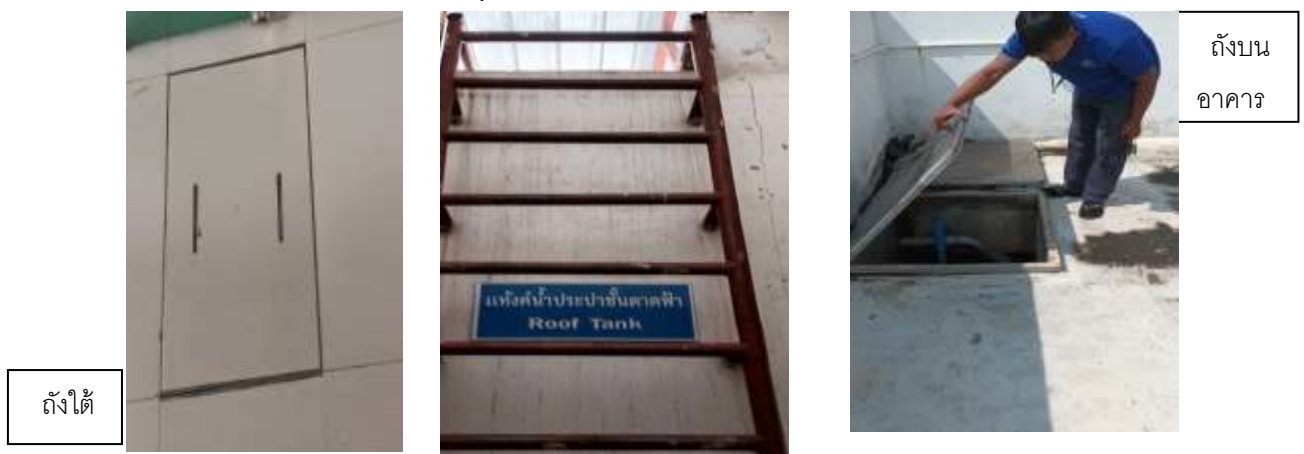
| องค์ประกอบ<br>ทางสิ่งแวดล้อม | มาตรการป้องกันและแก้ไข<br>ผลกระทบสิ่งแวดล้อม | ผลการปฏิบัติตามมาตรการ | ปัญหาอุปสรรคที่ไม่<br>สามารถปฏิบัติตาม<br>มาตรการ<br>และแนวทางแก้ไข | เอกสารอ้างอิง |
|---|---|---|---|---|
| 2.3 คุณค่า<br>การใช้ประโยชน์<br>ของ มนุษย์<br>2.3.1<br>การใช้น้ำ | 1. จัดให้มีน้ำใช้สำรองเพื่อการอุปโภค – บริโภคอย่างเพียงพอ โดยจะ<br>เก็บไว้ในถังเก็บน้ำใต้ดินจำนวน 3 ถัง (เชื่อมต่อกัน) ความจุรวม 472<br>ลบ.ม./วัน (แบ่งเป็นสำรองน้ำเพื่อการอุปโภค-บริโภค 381 ลบ.ม.<br>และสำรองน้ำเพื่อการดับเพลิง 91 ลบ.ม.) และถังเก็บน้ำชั้นหลังคา<br>จำนวน 1 ถัง ความจุ 255 ลบ.ม. (แบ่งเป็นสำรองน้ำเพื่อการอุปโภค -<br>บริโภค 208 ลบ.ม. และสำรองน้ำเพื่อการดับเพลิง 47 ลบ.ม.) | 1. โครงการให้ข้อมูลว่า มีการจัดสำรองน้ำเพื่ออุปโภค – บริโภค<br>โดยเปิดน้ำประปา เข้าสู่ถังเก็บน้ำใต้ดิน เชื่อมต่อกัน และดึงขึ้น<br>ไปที่ถังชั้นดาดฟ้า<br>ซึ่งโครงการให้ข้อมูลว่า น้ำประปาเพียงพอต่อการอุปโภค –<br>บริโภค และเก็บสำรองใช้ในเวลาที่จำเป็น | ไม่มี | ภาพ 2-6<br>ภาคผนวก 6 |

ภาพ 2-6 ถังเก็บน้ำขึ้นใต้ดินและถังเก็บน้ำขึ้นหลังคา

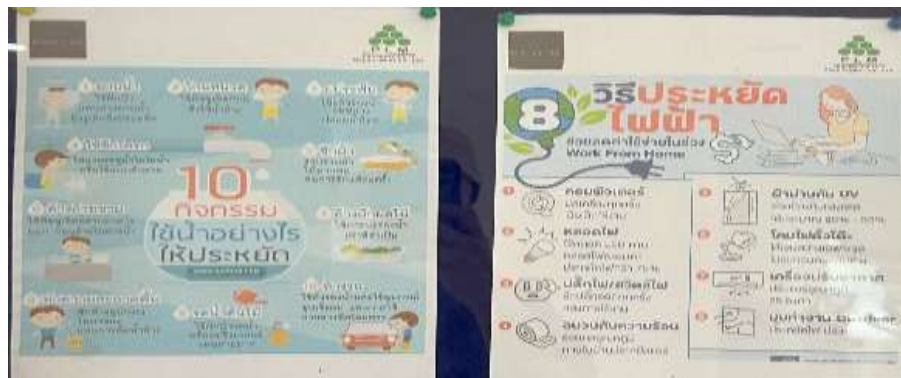
| องค์ประกอบ<br>ทางสิ่งแวดล้อม | มาตรการป้องกันและแก้ไข<br>ผลกระทบสิ่งแวดล้อม | ผลการปฏิบัติตามมาตรการ | ปัญหาอุปสรรคที่ไม่สามารถ<br>ปฏิบัติตามมาตรการ<br>และแนวทางแก้ไข | เอกสารอ้างอิง |
|---|---|---|---|---|
| | 3. รมรงค้ให้ผู้อยู่อาศัยใช้น้ำอย่างประหยัด | 3. มีการประชาสัมพันธ์การใช้น้ำอย่าง<br>ประหยัดที่บอร์ดประชาสัมพันธ์ | ไม่มี | ภาพ 2-7 |

| องค์ประกอบทางสิ่งแวดล้อม | มาตรการป้องกันและแก้ไขผลกระทบสิ่งแวดล้อม | ผลการปฏิบัติตามมาตรการ | ปัญหาอุปสรรคที่ไม่สามารถปฏิบัติตามมาตรการและแนวทางแก้ไข | เอกสารอ้างอิง |
|---|---|---|---|---|
| | 3. ผนวกให้ผู้อยู่อาศัยภายในโครงการใช้ไฟฟ้าอย่างประหยัด | 3. โครงการจัดทำป้ายประชาสัมพันธ์การใช้ไฟฟ้าอย่างรู้คุณค่า ที่บอร์ดประชาสัมพันธ์ | ไม่มี | ภาพ 2-7 |

ภาพ 2-7 ประชาสัมพันธ์การใช้น้ำและพลังงานอย่างประหยัด

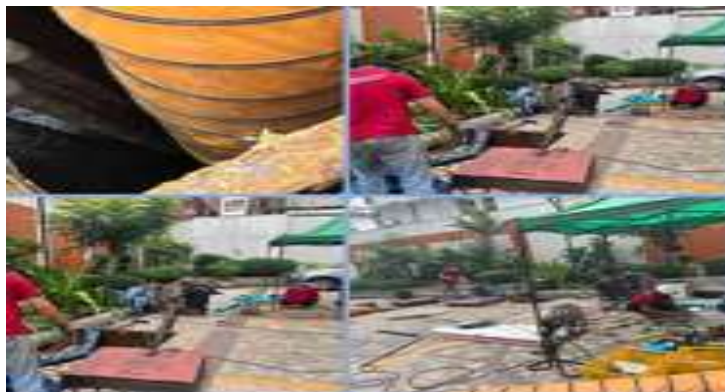
ภาพ 2-8 การดูแลบ่อพักน้ำ ก่อนระบบระบายน้ำออกนอกโครงการ

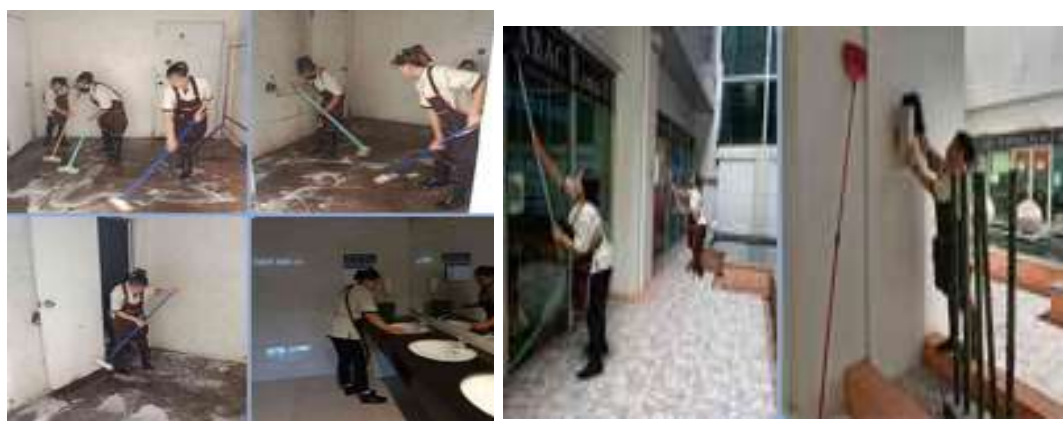
ภาพ 2 – 9 พนักงานทำความสะอาด

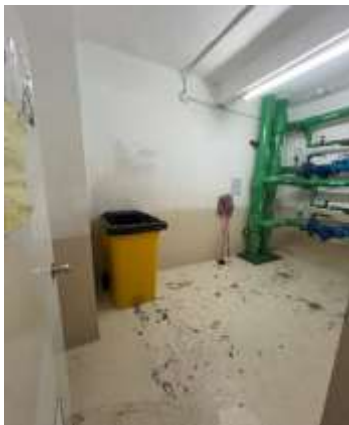
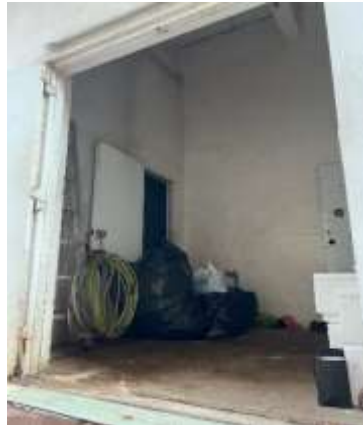
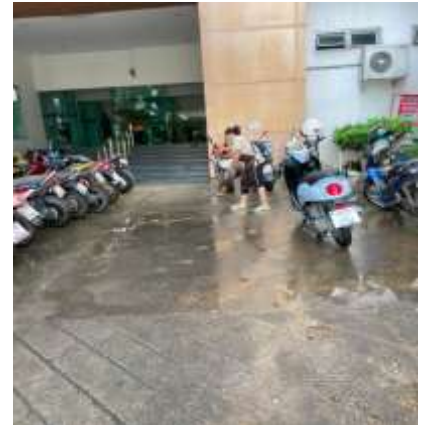
| องค์ประกอบทางสิ่งแวดล้อม | มาตรการป้องกันและแก้ไขผลกระทบสิ่งแวดล้อม | ผลการปฏิบัติตามมาตรการ | ปัญหาอุปสรรคที่ไม่สามารถปฏิบัติตามมาตรการและแนวทางแก้ไข | เอกสารอ้างอิง |
|---|---|---|---|---|
| 2.3.4 การจัดการมูลฝอย (ต่อ) | 5. จัดให้มีห้องพักมูลฝอยรวม ตั้งอยู่ชั้นล่างบริเวณใต้ทางขึ้นลงของรถยนต์ แบ่งเป็นห้องพักมูลฝอยแห้ง และห้องพักมูลฝอยเปียก โดยมีประตูเชื่อมถึงกัน โดยห้องพักมูลฝอยแห้ง มีความจุ 31.2 ลบ.ม. คิดที่ความสูงกองมูลฝอย 1.5 ม. และห้องพักมูลฝอยเปียก มีความจุ 30.8 ลบ.ม. (คิดที่ความสูงกองมูลฝอย 1.5 ม.) | 5. ห้องพักมูลฝอยรวมชั้นล่าง <u>ไม่ได้</u> แบ่งเป็นห้องพักมูลฝอยแห้ง และห้องพักมูลฝอยเปียก | <b>แนวทางแก้ไข</b><br>- เห็นควรดำเนินการตามมาตรการ หรือหารือกับหน่วยงานที่เกี่ยวข้องเพื่อปรับมาตรการให้เหมาะสมกับสภาพพื้นที่จริงและสถานการณ์ปัจจุบัน | ภาพ 2-10 |

ภาพ 2- 10 ที่รองรับขยะแต่ละชั้น มีการทำความสะอาด และบริเวณรวบรวมขยะรอสำนักงานเขตมารับ

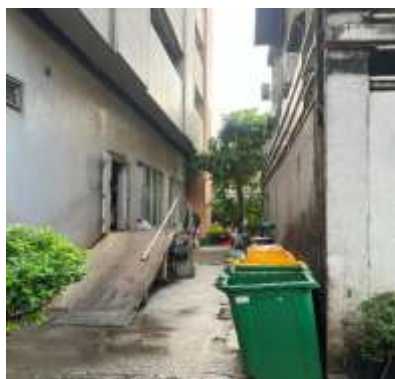
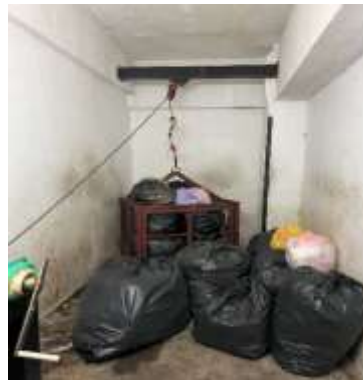
จุดที่สำนักงาน  
เขตฯ มารับขยะ

| องค์ประกอบทางสิ่งแวดล้อม | มาตรการป้องกันและแก้ไขผลกระทบสิ่งแวดล้อม | ผลการปฏิบัติตามมาตรการ | ปัญหาอุปสรรคที่ไม่สามารถปฏิบัติตามมาตรการและแนวทางแก้ไข | เอกสารอ้างอิง |
|---|---|---|---|---|
| | 10. จัดให้มีเจ้าหน้าที่ขนย้ายมูลฝอยจากห้องพักรวม ฝอยรวม ใส่รถเข็นมายังรถเก็บขนมูลฝอยของสำนักงานเขตบางกะปิ ที่จะเข้ามาจอดบริเวณที่จอดรถด้านหน้าโครงการ โดยจะป้อนล้อปูหญ้าบริเวณทางเดินจากห้องพักรวม ฝอยมายังจุดจอดรถเก็บขนมูลฝอยบริเวณด้านหน้าเพื่อความสะดวกในการขนย้ายมูลฝอย (ดูรูปที่ 3 ประกอบ) | 10. โครงการจัดทำสะพานลาดแผ่นเหล็กเพื่อขนย้ายมูลฝอยจากห้องลิฟต์มาที่ถังพักด้านข้างอาคารรอดจากสำนักงานเขตมาเก็บทางโครงการให้ข้อมูลว่าบริเวณดังกล่าวเป็นพื้นซีเมนต์ และเป็นสะพานทางลาดแผ่นเหล็ก จึงไม่ได้ปูบล็อกหรือปูหญ้า | ไม่มี | ภาพ 2-11 |

ภาพ 2- 11 สะพานลาดแผ่นเหล็กขนย้ายขยะ ถึงขยะวางไว้แต่ละชั้น  
และห้องขยะรวมและถุงขยะมัดปากแน่น ประมาณ  $\frac{3}{4}$  ของถุง

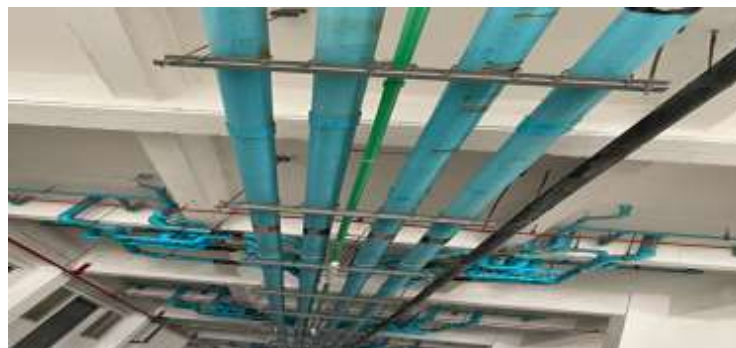
| องค์ประกอบทางสิ่งแวดล้อม | มาตรการป้องกันและแก้ไขผลกระทบสิ่งแวดล้อม | ผลการปฏิบัติตามมาตรการ | ปัญหาอุปสรรคที่ไม่สามารถปฏิบัติตามมาตรการและแนวทางแก้ไข | เอกสารอ้างอิง |
|---|---|---|---|---|
| 2.3.4 การจัดการมูลฝอย (ต่อ) | 8. จัดให้มีท่อรวบรวมน้ำจากการล้างห้องพักรวม ฝอยรวม เข้าสู่ระบบบำบัดน้ำเสียสำเร็จรูป Zone B | 8. โครงการจัดให้มีท่อรวบรวมน้ำจากการล้างห้องพักรวม ฝอยรวม เข้าสู่ระบบบำบัดน้ำเสียสำเร็จรูป Zone B | ไม่มี | ภาพ 2-12 |

ภาพ 2 -12 ท่อรวบรวมน้ำ

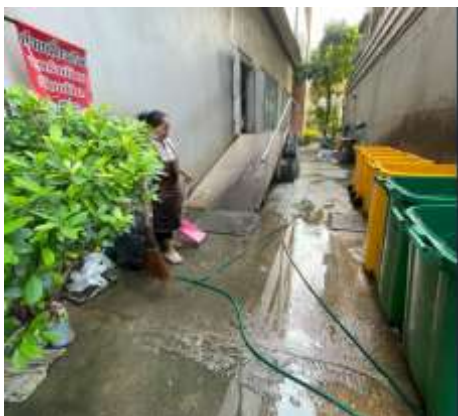
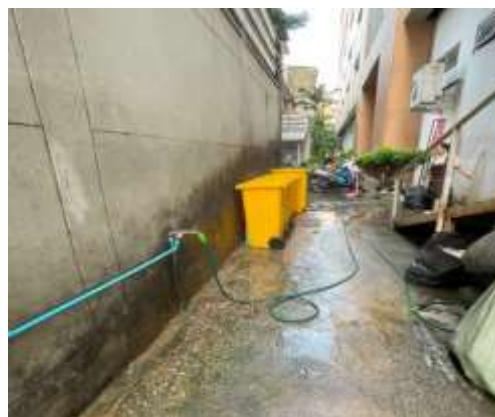
ภาพ 2-13 ถึงขยะที่เขตเก็บแล้ว แม่บ้านทำความสะอาด ทำให้อยู่ในสภาพที่ดี

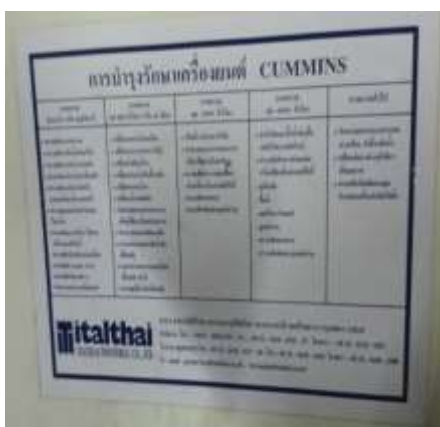
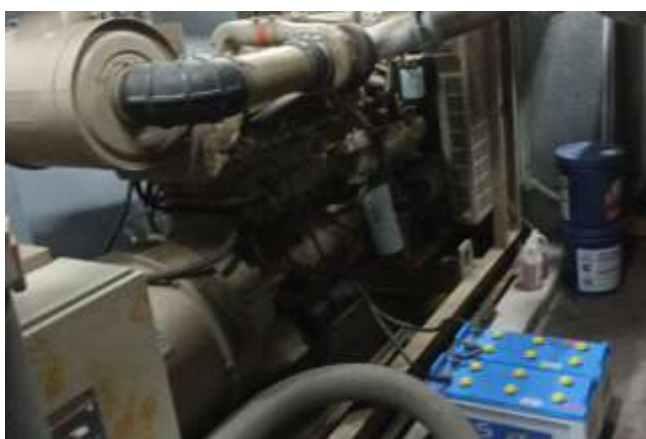
| องค์ประกอบทางสิ่งแวดล้อม | มาตรการป้องกันและแก้ไขผลกระทบสิ่งแวดล้อม | ผลการปฏิบัติตามมาตรการ | ปัญหาอุปสรรคที่ไม่สามารถปฏิบัติตามมาตรการและแนวทางแก้ไข | เอกสารอ้างอิง |
|---|---|---|---|---|
| | 2. จัดให้มีเครื่องกำเนิดไฟฟ้าฉุกเฉิน (Generator) ขนาด 315 KVA จำนวน 1 ชุด สำรองไฟได้นาน 30 นาที | 2. จัดให้มีการตรวจสอบเครื่องกำเนิดไฟฟ้าฉุกเฉิน (Generator) ตามรายงานการตรวจสอบระบบ Generator เสนอสถานะ - ปกติ | ไม่มี | ภาพ 2-15<br>ภาคผนวก 5 |

ภาพ 2-15 ห้องเครื่องกำเนิดไฟฟ้าฉุกเฉิน Generator

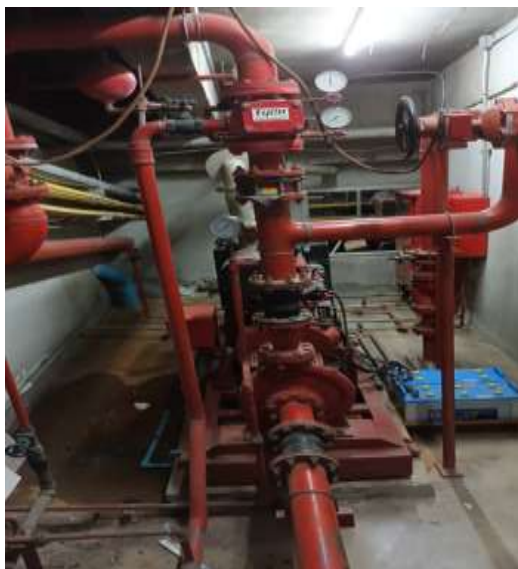
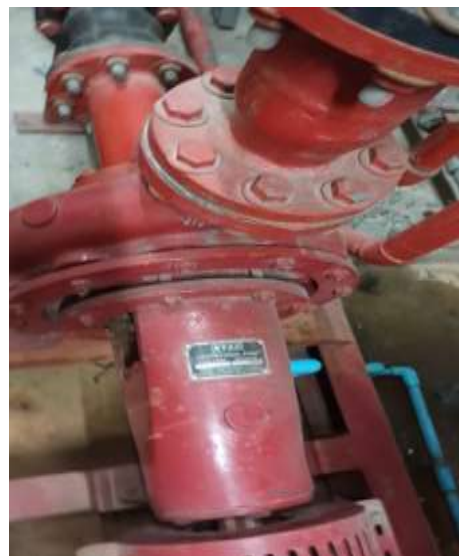
| องค์ประกอบทางสิ่งแวดล้อม | มาตรการป้องกันและแก้ไขผลกระทบสิ่งแวดล้อม | ผลการปฏิบัติตามมาตรการ | ปัญหาอุปสรรคที่ไม่สามารถปฏิบัติตามมาตรการและแนวทางแก้ไข | เอกสารอ้างอิง |
|---|---|---|---|---|
| 2.3.6 การป้องกันอัคคีภัย (ต่อ) | - ระบบท่อน้ำดับเพลิงผ่านศูนย์กลาง 6 นิ้ว จำนวน 4 ท่อ | - มีระบบท่อน้ำดับเพลิงผ่านศูนย์กลาง 6 นิ้ว จำนวน 4 ท่อ | ไม่มี | ภาพ 2-16 |

ภาพ 2-16 ระบบท่อน้ำดับเพลิง

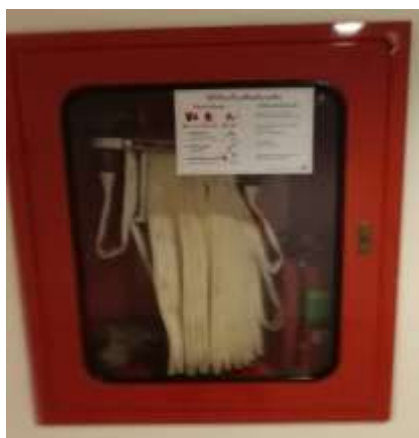
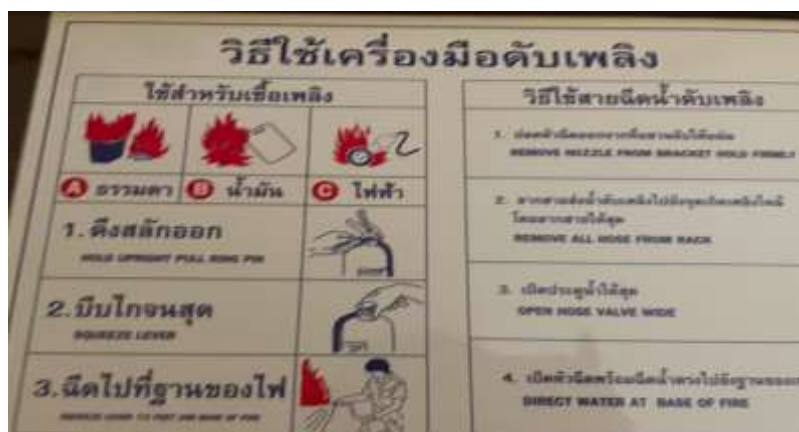
| องค์ประกอบทางสิ่งแวดล้อม | มาตรการป้องกันและแก้ไขผลกระทบสิ่งแวดล้อม | ผลการปฏิบัติตามมาตรการ | ปัญหาอุปสรรคที่ไม่สามารถปฏิบัติตามมาตรการและแนวทางแก้ไข | เอกสารอ้างอิง |
|---|---|---|---|---|
| | - ตู้เก็บสายฉีดน้ำดับเพลิงพร้อมอุปกรณ์ (FHC) จะติดตั้งไว้บริเวณ โถงลิฟต์ และ โถงบันได จำนวนทั้งสิ้น 72 ตู้ | - มีตู้เก็บสายฉีดน้ำดับเพลิงติดตั้งพร้อมอุปกรณ์ และวิธีการใช้ จำนวน 37 ตู้ เป็นจำนวนที่ต่ำกว่ามาตรการกำหนด (72 ตู้) ทั้งนี้ โครงการแจ้งว่าได้ติดตั้งถังดับเพลิง เพิ่มอีก จำนวน 14 ถัง<br><br>จึงติดตั้งตู้เก็บสายฉีดน้ำดับเพลิงติดตั้ง ยังไม่ครบตามที่มาตรการกำหนด | <b>แนวทางแก้ไข</b><br>- เห็นควรติดตั้งตามจำนวนที่มาตรการกำหนดเพื่อความปลอดภัยหากเกิดกรณีฉุกเฉิน | ภาพ 2-17 |
| | - ถังดับเพลิงเคมี ชนิด A-B-C ขนาด 10 ปอนด์ ซึ่งจะติดตั้งไว้ในตู้ FHC | ถังดับเพลิงเคมี ขนาด 10 ปอนด์ สีแดง 44 ถัง | ไม่มี | ภาพ 2-17 |

ภาพ 2-17 ตู้เก็บสายฉีด / วิธีใช้ และถังเคมีภายในตู้

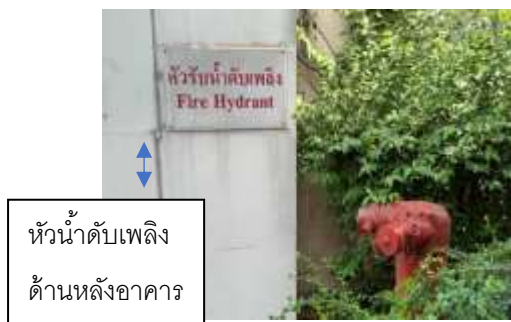
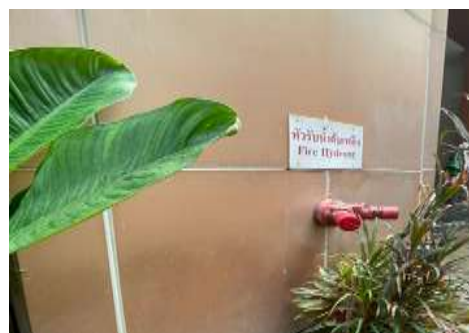
| องค์ประกอบ<br>ทาง<br>สิ่งแวดล้อม | มาตรการป้องกันและแก้ไข<br>ผลกระทบสิ่งแวดล้อม | ผลการปฏิบัติตามมาตรการ | ปัญหาอุปสรรคที่ไม่สามารถ<br>ปฏิบัติตามมาตรการ<br>และแนวทางแก้ไข | เอกสารอ้างอิง |
|---|---|---|---|---|
| 2.3.6 การ<br>ป้องกัน<br>อัคคีภัย<br>(ต่อ) | - หัวรับน้ำดับเพลิงภายนอกอาคาร ขนาด 2.5 x 2.5 x 6 นิ้ว จำนวน 2 ชุด พร้อม Check Valve สำหรับหัวสูบลูกสูบดับเพลิงของสถานีดับเพลิงหัวหมาก | - มีหัวรับน้ำดับเพลิงภายนอกอาคารขนาด 2.5 x 2.5 x 6 นิ้ว จำนวน 2 ชุด อยู่ด้านหน้าอาคาร และด้านข้างอาคาร | ไม่มี | ภาพ 2-18 |

ภาพ 2-18 หัวรับน้ำดับเพลิง 2 ด้านหลัง และด้านหน้าของอาคาร

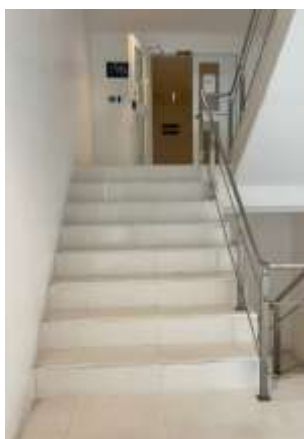
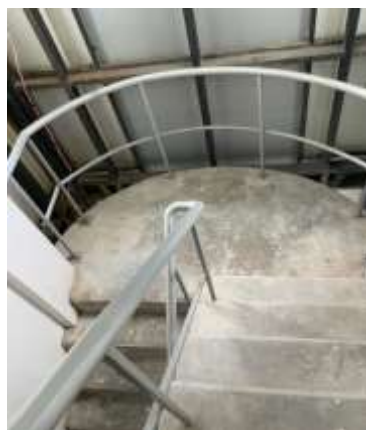
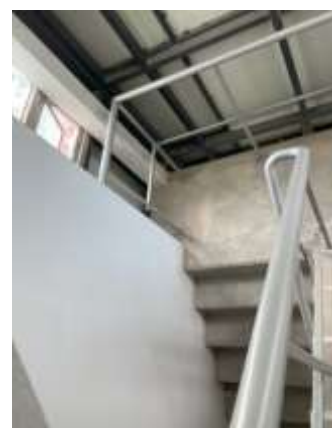
บันได  
ภายนอก

| องค์ประกอบ<br>ทาง<br>สิ่งแวดล้อม | มาตรการป้องกันและแก้ไข<br>ผลกระทบสิ่งแวดล้อม | ผลการปฏิบัติตามมาตรการ | ปัญหาอุปสรรคที่ไม่สามารถ<br>ปฏิบัติตามมาตรการ<br>และแนวทางแก้ไข | เอกสารอ้างอิง |
|---|---|---|---|---|
| | - บันไดที่ใช้หนีไฟ ประกอบด้วย<br>(1) บันได ST-1 และ ST-2 ขึ้นจากชั้น 1 - ชั้น ดาดฟ้ามีขนาดกว้าง 190 ซม.<br>(2) บันได ST-3, ST-4, ST-5 และ ST-6 ขึ้นจาก ชั้น 2-ชั้นดาดฟ้าแต่ละแห่งมีขนาดกว้าง 90 ซม. | (1) บันได ST-1 และ ST-2 ขึ้นจากชั้น 1 - ชั้นดาดฟ้า<br>(2) บันได ST-3, ST-4, ST-5 และ ST-6 ขึ้นจากชั้น 2 - ชั้นดาดฟ้า | ไม่มี | ภาพ 2-19 |

ภาค 2-19 บันไดหนีไฟ ST และเส้นทางหนีภายในและภายนอกโครงการชั้น 1 - ชั้นคาเฟ่

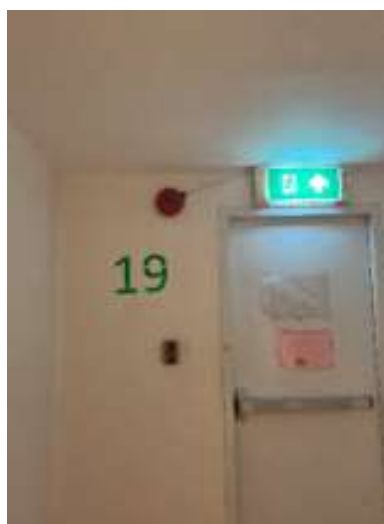
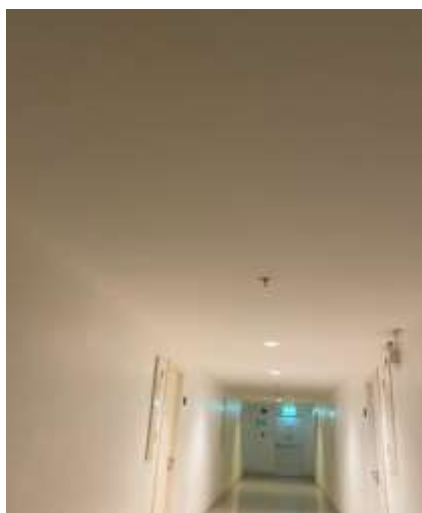
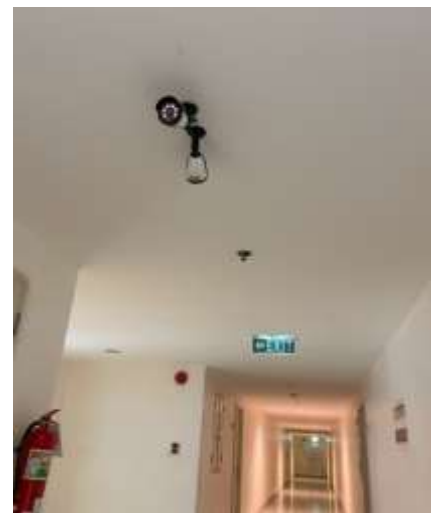
| องค์ประกอบ<br>ทาง<br>สิ่งแวดล้อม | มาตรการป้องกันและแก้ไข<br>ผลกระทบสิ่งแวดล้อม | ผลการปฏิบัติตามมาตรการ | ปัญหาอุปสรรคที่ไม่สามารถ<br>ปฏิบัติตามมาตรการ<br>และแนวทางแก้ไข | เอกสารอ้างอิง |
|---|---|---|---|---|
| | ระบบเตือนอัคคีภัย<br>1) Fire Alarm Control Panel : FCP เป็นจุดศูนย์กลาง รับ-ส่งสัญญาณเพื่อแจ้งเหตุให้ทราบทั่วทั้งอาคาร | ระบบเตือนอัคคีภัย<br>อาคารติดตั้ง Fire Alarm Control Panel : FCP<br>โครงการ จัดให้มีการตรวจระบบไฟ Fire Alarm เสนอผลการตรวจสอบ-สถานะปกติ | ไม่มี | ภาพ 2-20<br>ภาคผนวก 5 |

| องค์ประกอบทางสิ่งแวดล้อม | มาตรการป้องกันและแก้ไขผลกระทบสิ่งแวดล้อม | ผลการปฏิบัติตามมาตรการ | ปัญหาอุปสรรคที่ไม่สามารถปฏิบัติตามมาตรการและแนวทางแก้ไข | เอกสารอ้างอิง |
|---|---|---|---|---|
| 2.3.6 การป้องกันอัคคีภัย (ต่อ) | 2) Heat Detector ติดตั้งกระจายอยู่ทั่วไปบริเวณห้องเครื่อง ที่จอดรถและทางวิ่ง โถงลิฟต์และทางเดินภายในอาคาร ซึ่งมีจำนวนทั้งสิ้น 239 จุด | 2) Heat Detector ติดตั้งที่ห้องเครื่อง ที่จอดรถและทางวิ่ง โถงลิฟต์และทางเดินภายในอาคาร | ไม่มี | ภาพ 2-20 |
| | 3) Smoke Detector จะติดตั้งบริเวณห้องพักอาศัย จำนวนทั้งสิ้น 896 จุด | 3) Smoke Detector จะติดตั้งบริเวณห้องพักอาศัย | ไม่มี | ภาพ 2-20 |
| | - Fire Alarm Station จะติดตั้งอยู่บริเวณโถงและบันได จำนวนทั้งสิ้น 72 ชุด | Fire Alarm Station จะติดตั้งอยู่บริเวณโถงและบันได | ไม่มี | ภาพ 2-20 |

ภาพ 2-20 Fire Alarm station // Heat Detector / Smoke Detector ทางเดิน

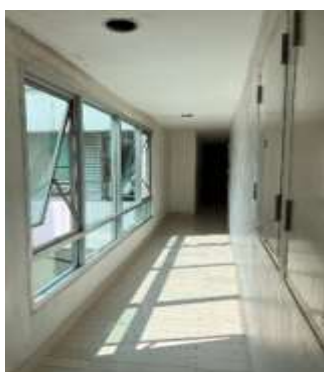
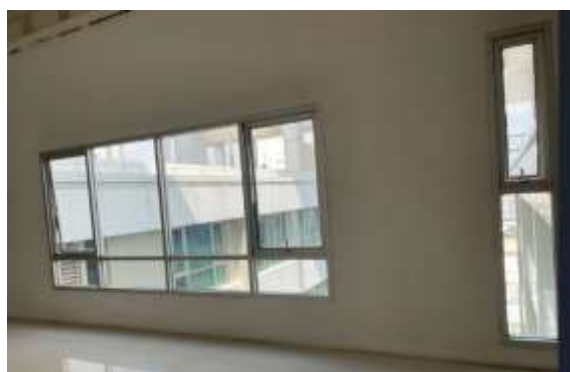
ภาพ 2-21 ขอบหน้าต่างและช่องระบายอากาศ

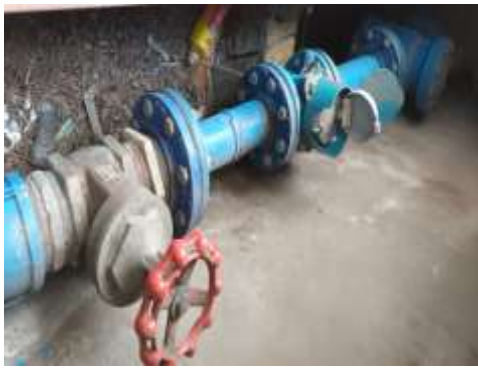
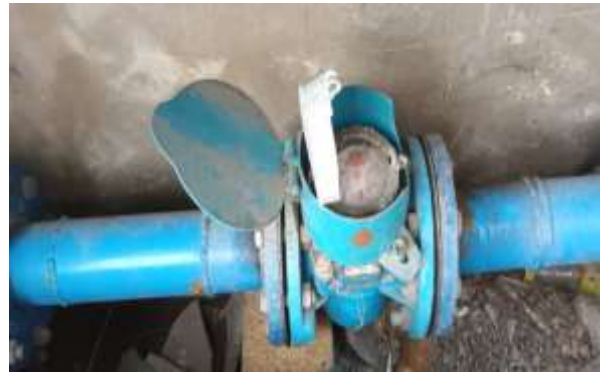
| องค์ประกอบ<br>ทางสิ่งแวดล้อม | มาตรการป้องกันและแก้ไข<br>ผลกระทบสิ่งแวดล้อม | ผลการปฏิบัติตามมาตรการ | ปัญหาอุปสรรคที่ไม่สามารถ<br>ปฏิบัติตามมาตรการ<br>และแนวทางแก้ไข | เอกสารอ้างอิง |
|---|---|---|---|---|
| 2.3 คุณค่า<br>การใช้ประโยชน์<br>ของ มนุษย์<br><br>2.3.1<br>การใช้น้ำ (ต่อ) | 2. จัดให้มีเจ้าหน้าที่คอยดูแลรักษาระบบเส้น<br>ท่อประปาให้อยู่ในสภาพดี | 2. มีเจ้าหน้าที่เดินตรวจระบบเส้นท่อประปา<br>ด้วยสายตาทุกเดือน สภาพเส้นท่อประปาอยู่<br>ในสภาพปกติ | ไม่มี | ภาพ 2-22 |

ภาพ 2 -22 มิเตอร์ประปา และแนวเส้นท่อประปา

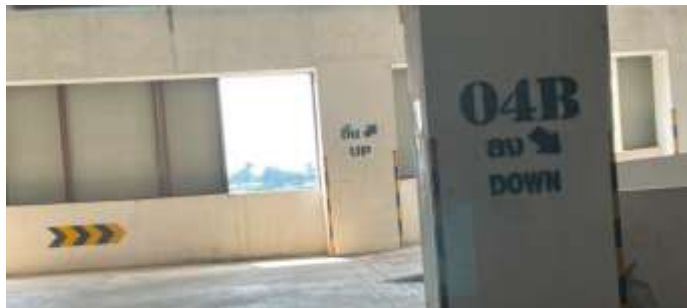
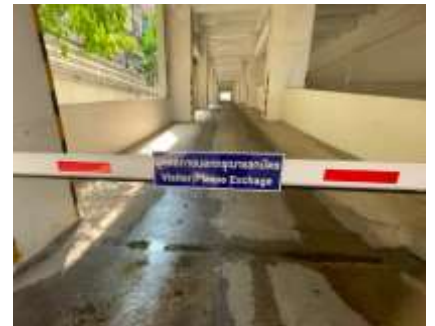
ภาพ 2- 23 ภาพการจราจรและเครื่องหมาย ขึ้น / ลง ทุกชั้น

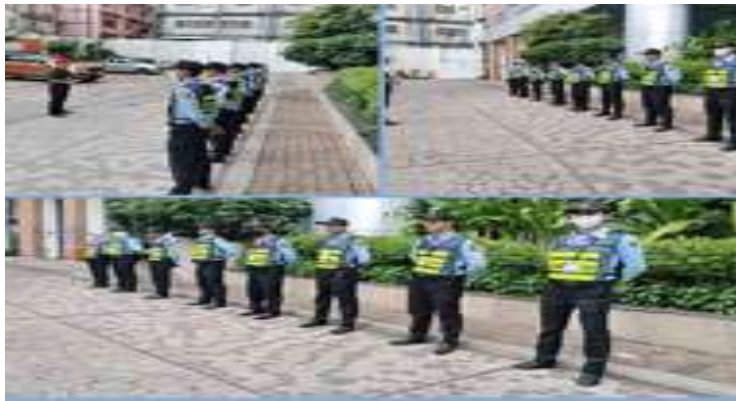
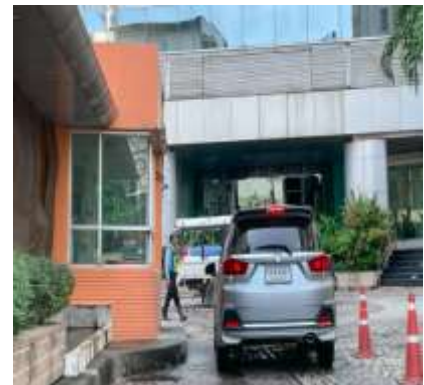
ภาพ 2- 24 ภาพพนักงานรักษาความปลอดภัยในโครงการ

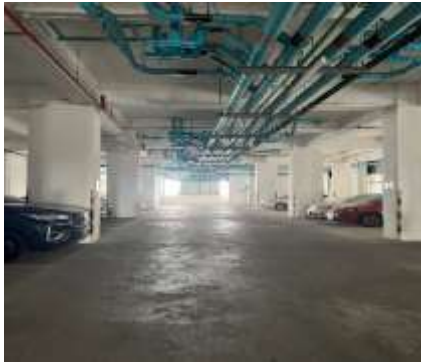
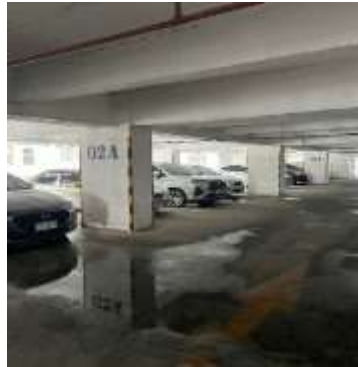
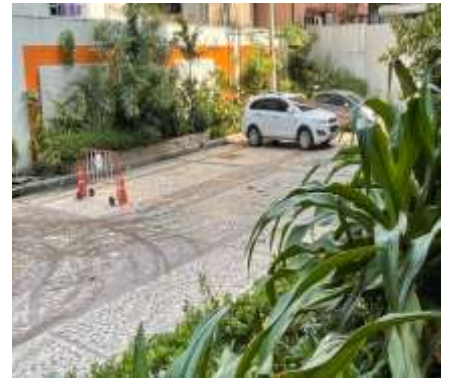
ภาพ 2- 25 ที่จอดรถ

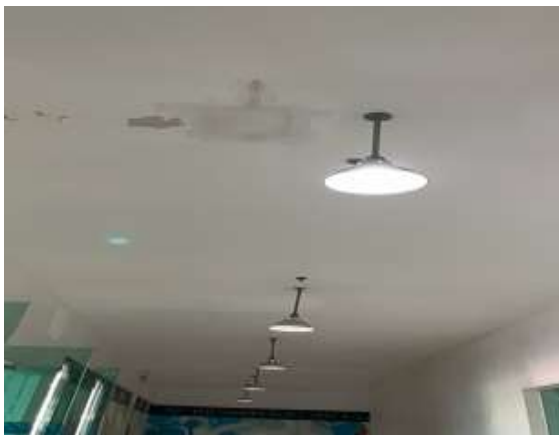
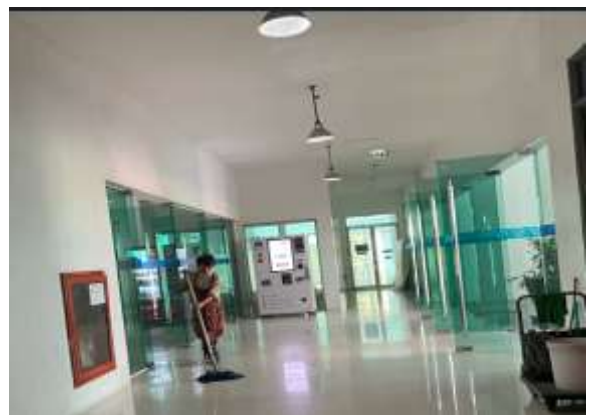
ภาพ 2- 26 หลอดไฟ LED และ พ่น้ำสีอ่อนภายในอาคาร
