บริษัท ปตท. จำกัด (มหาชน)

รายงานผลการปฏิบัติตามมาตรการป้องกันและแก้ไขผลกระทบสิ่งแวดล้อม  
และมาตรการติดตามตรวจสอบผลกระทบสิ่งแวดล้อม (ระยะดำเนินการ)

โครงการท่อส่งก๊าซธรรมชาติจากราชบุรีไปยังวังน้อยและจากสถานีควบคุมความดันก๊าซฯ  
ราชบุรี-วังน้อยที่ 6 (RA6) ไปยังจังหวัดราชบุรี  
ปี 2567 (ระหว่างเดือนกรกฎาคม - ธันวาคม)

สถิติการเกิดอุบัติเหตุเกี่ยวกับท่อส่งก๊าซ  
ประจำปี 2567

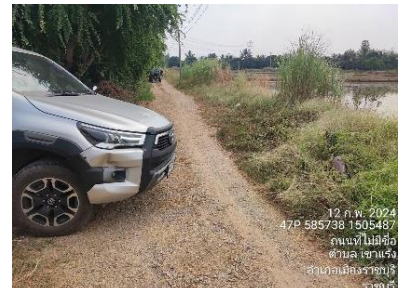
วันที่ 12 กุมภาพันธ์ 2567 เวลา 14.22 น.

ขณะขับรถยนต์ทะเบียน 4ขว-9510 ลาดตระเวนตรวจแนวท่อก๊าซ RC4100 KP 9+155 พื้นที่ ต.หนองกลางนา อ.เมืองราชบุรี จ.ราชบุรี พบรถเก๋งของชาวบ้านจอดพ่นยามะขามเทศขวางถนน จึงได้ทำการถอยหลังกลับรถ (เนื่องจากเป็นถนนเลนเดียว) จังหวะถอยและเดินหน้าออกจากซอยกลับรถ ได้ยินเสียงดังมาจากกันชนด้านขวา จึงรีบลงจากรถไปดู พบว่ากันชนด้านขวาชนเสาหลักเขตที่ดิน ซึ่งเสาหลักเขตมีรั้วพืชมะขาม ผู้ขับขี่ไม่ทันสังเกต ทำให้เกิดการเฉี่ยวชนตรวจสอบความเสียหายเบื้องต้น พบว่า 1. มีชิ้นส่วนกันชนหน้าบุบ 2. กีบล้อคั่วกันชนหน้าหัก

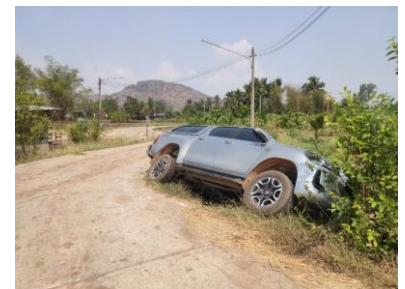
วันที่ 11 มีนาคม 2567 เวลา 11.30 น.

ขับรถยนต์ทะเบียน 2ขส-4743 กทม. ลาดตระเวนตรวจแนวท่อก๊าซ RC4000 KP222+569 พื้นที่ ต.เกาะพลับพลา อ.เมืองราชบุรี จ.ราชบุรี ซึ่งขับลาดตระเวนตรวจแนวท่อก๊าซไปตามปกติ ขณะขับรถผ่านถนนชนบทที่เป็นทางโค้ง (ถนนชนบทไม่มีที่กัน มีคูน้ำขนานแนวถนน) จังหวะหักหลบเสาช่วงโค้ง ล้อหลังฝั่งซ้ายไถดักไถลถนนลงคูน้ำ ทำให้รถยนต์เสียหลักเลื้อนไถลตกลงไปในคูน้ำ หลังจากเกิดเหตุการณ์ได้ทำการแจ้งให้รถยกมาทำการเคลื่อนย้ายรถยนต์ขึ้นจากคูน้ำพร้อมกันนั้นได้แจ้งประกันให้ทราบ เลขรับแจ้ง:08946760 มีรายการความเสียหายจำนวน 8 รายการ

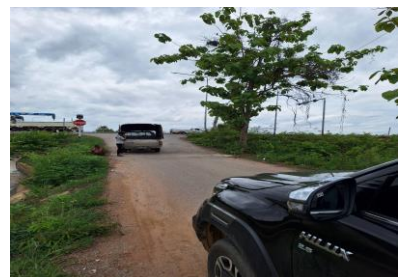
วันที่ 24 พฤษภาคม 2567 เวลา 13.17 น.

พนักงาน ปท.5-2 ได้ขับรถยนต์เพื่อเดินทางจาก ปท.5 ไปปฏิบัติงานบำรุงรักษาที่สถานี HKP M/R โดยขณะที่รถกำลังต่อแถวรอเคลื่อนออกจากถนนซอยเข้าสู่ถนนหลักบริเวณถนนเส้นเลียบคลองชลประทานก่อนถึงทางแยกเข้าโรงไฟฟ้า HKP ซึ่งบริเวณดังกล่าวถนนหลักจะยกระดับสูงกว่าถนนซอยค่อนข้างมากและมีลักษณะเป็นเนินลาดชัน และในจังหวะนั้นรถยนต์คู่กรณีที่อยู่ด้านหน้าบริเวณทางแยกได้เข้าเกียร์ผิด เป็นเหตุให้รถยนต์คู่กรณีไถลถอยหลังลงมาชนกับรถปฏิบัติงานของ ปตท. ที่ต่อท้ายอยู่ และรถปฏิบัติงานของ ปตท. เอง ก็ไม่สามารถหลบหลีกได้เนื่องจากมีรถคันอื่นต่อท้ายอยู่เช่นกัน

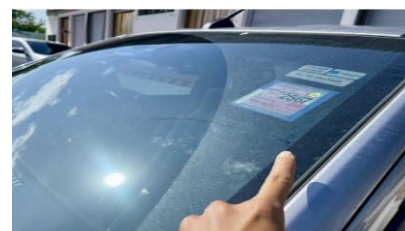
วันที่ 29 พฤษภาคม 2567 เวลา 08.30 น.

รถยนต์ ปท.5-3 ใช้ปฏิบัติงานเพื่อรับส่งพนักงานกะ เส้นทางถนนเพชรเกษมขาเข้ากรุงเทพฯ ระหว่างขับได้ยินเสียงลักษณะของแข็งมากระทบที่กระจกหน้าเมื่อตรวจสอบพบว่ากระจกหน้าด้านซ้ายมีรอยร้าว คาดว่าเป็นเพราะมีเศษหินกระเด็นมาถูกบริเวณดังกล่าว

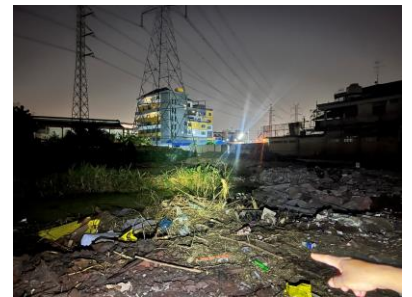
**วันที่ 16 มกราคม 2567 เวลา 18.00 น.**

PTT Digital ตรวจพบสัญญาณสื่อสารช่วงแนวท่อ RC4450 ระหว่างสถานี SB#4 - SB#5 ขาดหายไป จึงประสาน ปท.6-1 ให้ทำการตรวจสอบ จากการตรวจสอบพบว่า ที่บริเวณแนวท่อ RC4450 KP50+290 ภายในซอยเทียนทะเล 3/1 เขตบางขุนเทียน มีงานขุดดินโดยเจ้าของที่ดิน ซึ่งเป็นงานที่ ปท.6-1 เคยชี้แจงแนวท่อและชี้แจงเอกสารขั้นตอนการขออนุญาตดำเนินการในเขตระบบท่อส่งก๊าซ ตามมาตรา 112 ไปแล้ว ในเบื้องต้น เจ้าของที่ดินแจ้งว่าจะมีการเคลียร์วัชพืช ถมดินปรับปรุงที่ดินเป็นทีจอดรถเท่านั้น ไม่ได้แจ้งล่วงหน้าว่าจะมีงานขุดดินด้วย

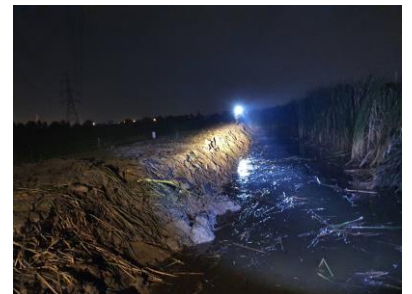
**วันที่ 28 มกราคม 2567 เวลา 16.15 น.**

PTT Digital ตรวจพบสัญญาณสื่อสาร Fiber Optic (FOC) ช่วงแนวท่อราชบุรี-วังน้อย RC4100 ระหว่างสถานี RA6 - RA7 ขาดหายไป จึงประสาน ปท.6-1 ให้ทำการตรวจสอบพื้นที่

จากการตรวจสอบพบว่า ที่บริเวณแนวท่อราชบุรี-วังน้อย RC4100 KP94+833 ท้องที่อำเภอบางบัวทอง มีงานขุดร่องทำคันดิน โดยที่ไม่แจ้ง ปตท. พื้นที่หน้างาน (21:00 น.) ไม่พบ Backhoe และ เจ้าของที่ดิน ปท.6-1 และ PTT Digital จึงดำเนินการกันบริเวณพื้นที่ดังกล่าว เพื่อเตรียมซ่อมแซม FOC ถาวรต่อไป (ยังไม่สามารถซ่อม Temporary ได้ เนื่องจากสภาพพื้นที่มีน้ำขัง, การเข้าถึงพื้นที่ต้องผ่านพื้นที่เอกชน และ ไม่สามารถหาสายอีกฝั่งได้)

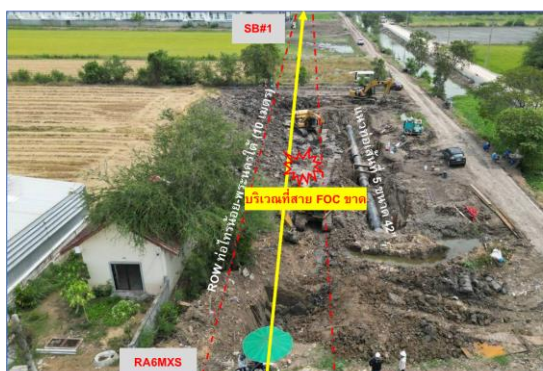
**วันที่ 21 มีนาคม 2567 เวลา 08.15 น.**

PTT Digital ตรวจพบสัญญาณสื่อสารช่วงแนวท่อ RC4450 ระหว่างสถานี RA6MXS - SB#1 ขาดหายไป จึงประสาน ปท.6-1 ให้ทำการตรวจสอบ จากการตรวจสอบพบว่า ที่บริเวณแนวท่อ RC4450 KP1+150 พื้นที่ตำบลไทรน้อย อำเภอไทรน้อย จ.นนทบุรี ใกล้เคียงสถานี RA6MXS มีงานวางท่อส่งก๊าซสายประธานเส้นที่ 5 เฟส 2 (นอก ROW) ดำเนินการโดยหน่วยงาน คทก.5 ได้มีการใช้รถแบคโฮเกลี่ยดินเพื่อปรับปรุงพื้นที่หน้างาน เข้าใกล้เขตระบบแนวท่อ RC4450 (ไทรน้อย-พระนครใต้) ทำให้สาย FOC ของแนวท่อไทรน้อย-พระนครใต้ ถูกรถแบคโฮเกี่ยวดึงขึ้นมาขาดชำรุด

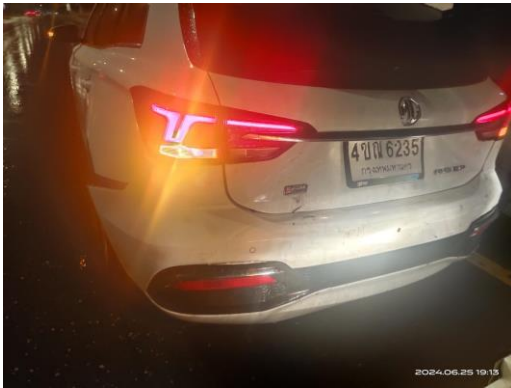
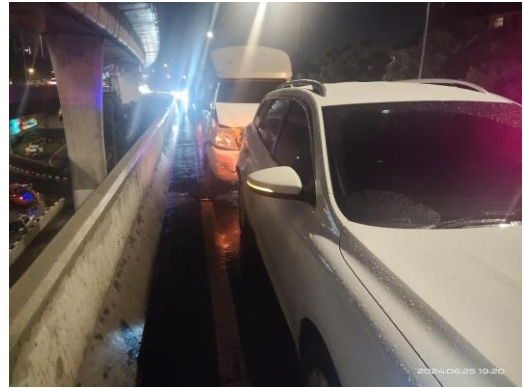
วันที่ 25 มิถุนายน 2567 เวลา 19.00 น.

ขณะขับรถกลับจากการปฏิบัติงาน เวลาประมาณ 19:00 น. สภาพอากาศมีฝนตกปรอยๆ พื้นถนนมีน้ำขังเป็นระยะ ได้ขับชิดขอบถนนเลนขวาสุด ใช้ความเร็วประมาณ 70 กม./ชม.

โดยก่อนเกิดเหตุ รถคันข้างหน้าหยุดรถกะทันหันเนื่องจากมีอุบัติเหตุรถชนต่อเนื่อง จึงต้องเบรกเพื่อหยุดรถกะทันหัน และรถกระบะที่ตามมาด้านหลังหยุดรถไม่ทัน ชนเข้าที่ด้านหลังท้าย เกิดความเสียหายต่อรถที่ใช้งาน

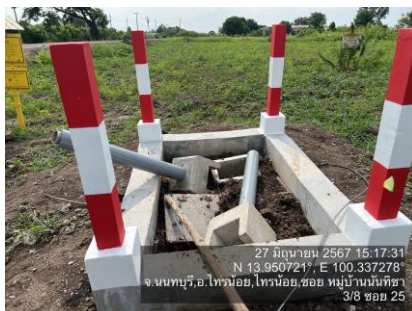
วันที่ 27 มิถุนายน 2567 เวลา 15.00 น.

สายไฟสำหรับวัดค่า Pipe to Soil ที่ Test Post แนวท่อ RC4450 30" (ไทรน้อย - พระนครใต้) KP2+479 ถูกขโมย ดัดสายไฟ

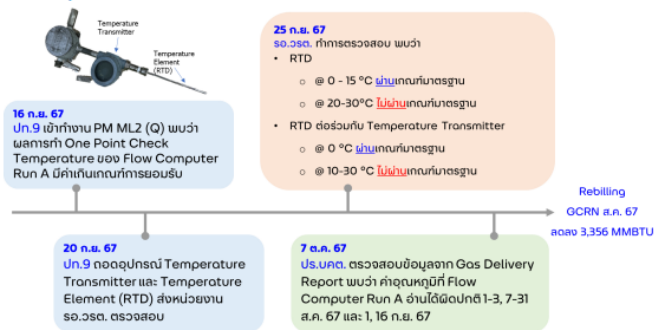
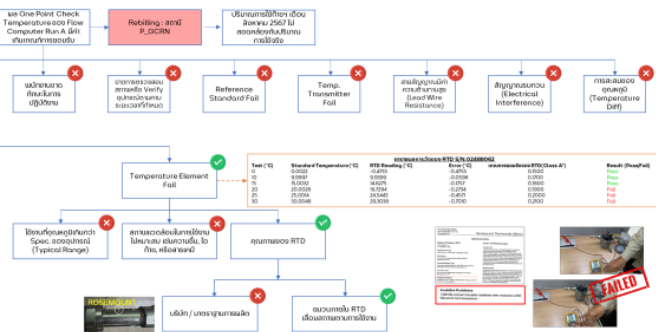
**“ขอปรับปรุงปริมาณก๊าซธรรมชาติของ บริษัท กัลฟ์ เอพี ซิดาร์เอ็น จำกัด (GCRN) (ปก.9)”**

ปรับปรุงปริมาณก๊าซเดือน สิงหาคม 2567 ลดลง 3,356 MMBTU

**สาเหตุขุ่นนั้น :** ผลการ Verify อุปกรณ์ตรวจวัดอุณหภูมิ ของก๊าซฯ ภายในเส้นท่อน้ำไอน้ำ Turbine Meter Run A ด้วยวิธี One Point Check ไม่ผ่านเกณฑ์การยอมรับ

**สาเหตุพื้นฐาน : ฉนวนภายใน RTD เสื่อมสภาพตามการใช้งาน**

1. สลับ Meter Run จาก Run A ไปใช้ Run B ในการวัดซื้อขายปริมาณการใช้ก๊าซฯ แทน
2. จัดหา Temperature Element (RTD) ตัวใหม่เปลี่ยนทดแทนของเดิมที่ชำรุด

1. Awareness ให้นพนักงาน ปก.9-2 เป็นการตรวจสอบความผิดปกติของค่าต่างๆ โดยวิธีการ Cross Check โดยการเปรียบเทียบความแตกต่างของค่าต่างๆ จาก Flow Computer Daily Report ทุกๆ สัปดาห์ที่ทำการสลับ Meter Run (รายละเอียดตามหมายเหตุ)

2. Awareness พนักงาน ปส. ให้ทำการตรวจสอบความผิดปกติของค่า Temperature ทุกครั้งที่มีการสลับรัน
  - หากค่าเกิน 1 องศาเซลเซียส ให้ทำการตรวจสอบเพิ่มเติม
  - หากค่ามีแนวโน้มผิดปกติ ให้แจ้งเขตปฏิบัติการดำเนินการ One Point Check เพื่อยืนยันผล และดำเนินการดังนี้

- กรณีค่าผิดปกติ เขตปฏิบัติการนำเข้ากระบวนการ CM และ ปส.ทำการ Manual Calculation
    - กรณีค่าปกติ ทำการพิจารณาข้อมูลเพิ่มเติมร่วมกันระหว่าง เขตปฏิบัติการ ปส. และ สอ. ว่ามีความจำเป็นต้องเพิ่มความถี่ในการทำ One Point Check หรือไม่

3. ขยายผลไปยังสถานีที่เป็น Lot การผลิตเดียวกัน (การวัดค่า Insulation Resistance / การเปลี่ยนอุปกรณ์)
4. ทบทวน I-วต.-4000 เพื่อกำหนดแนวทางการเปลี่ยนอุปกรณ์แบบ Time Based / Condition Based โดยพิจารณาเกณฑ์การ Warning ที่เข้าข่ายเพิ่มเติม

5. พิจารณาแนวทางการจัดการ Spare Part เพื่อเตรียมความพร้อมก่อนเกิดเหตุ

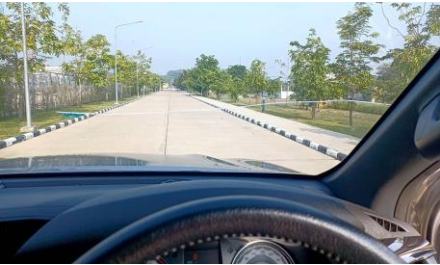
วันที่ 15 พฤษภาคม 2567 เวลา 08.00น.  
นายอาทิตย์ภักดี พนักงานขับรถ ได้จอดรถยนต์หมายเลขทะเบียน 9กข4022 กทม. ไว้ที่ศูนย์ ปท.11 จังหวัดสิงห์บุรี เมื่อวันที่ 14 พ.ค. 67 โดยก่อนการคืนรถยนต์ได้ตรวจสอบสภาพรถยนต์พบว่าสภาพปกติ แต่เมื่อวันที่ 15 พ.ค. 67 ได้ทำการตรวจสอบสภาพรถยนต์ก่อนนำออกไปใช้งาน พบว่ากระจกด้านหน้ารถมีรอยร้าวยาวโดยไม่ทราบสาเหตุ
