โครงการ The Cove Condominium เลขที่ 700 ถนนนาเกลือ ซอย 18 ตำบลนาเกลือ อำเภอบางละมุง จังหวัดชลบุรี ประกอบด้วยอาคารชุดพักอาศัย ขนาดความสูง 18 ชั้น ชั้นใต้ดิน 1 ชั้น จำนวน 1 อาคาร มีห้องพักอาศัยทั้งหมด 103 ห้อง อาคาร Club House ขนาดความสูง 2 ชั้น จำนวน 1 อาคาร และสระว่ายน้ำรวม ซึ่งเข้าข่ายเป็นโครงการที่ต้องจัดทำรายงานการวิเคราะห์ผลกระทบสิ่งแวดล้อม บริษัท เพชร พร็อพเพอร์ตี้ ดีเวลลอปเม้นท์ จำกัด ซึ่งเป็นผู้พัฒนาโครงการจึงได้นำเสนอรายงานการวิเคราะห์ผลกระทบสิ่งแวดล้อม โครงการ The Cove Condominium ต่อสำนักงานนโยบายและแผนทรัพยากรธรรมชาติและสิ่งแวดล้อม

ดังนั้น นิติบุคคลอาคารชุด เดอะ โคฟ คอนโดมิเนียม (ดังภาคผนวก ข-1) ซึ่งตระหนักถึงการดำเนินงานด้านสิ่งแวดล้อม จึงได้มอบหมายให้ บริษัท ศูนย์วิเคราะห์น้ำ จำกัด ซึ่งเป็นนิติบุคคลและห้องปฏิบัติการวิเคราะห์คุณภาพสิ่งแวดล้อมที่ขึ้นทะเบียนต่อกรมโรงงานอุตสาหกรรม กระทรวงอุตสาหกรรม ทะเบียนเลขที่ ว-190 เป็นผู้ดำเนินการตรวจสอบการดำเนินงานดังกล่าว และจัดทำรายงาน โดยรายงานฉบับนี้ เป็นรายงานผลการปฏิบัติตามมาตรการป้องกันและแก้ไขผลกระทบสิ่งแวดล้อม และมาตรการติดตามตรวจสอบคุณภาพสิ่งแวดล้อม (ระยะดำเนินการ) ระหว่างเดือนกรกฎาคม ถึง ธันวาคม พ.ศ. 2567 เพื่อเสนอต่อหน่วยงานที่เกี่ยวข้องต่อไป

| 1.2.1 | ชื่อโครงการ | : โครงการ The Cove Condominium |

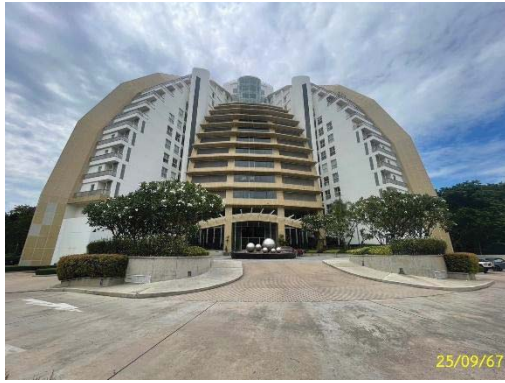
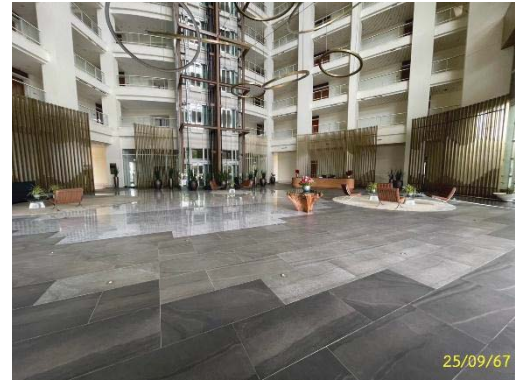
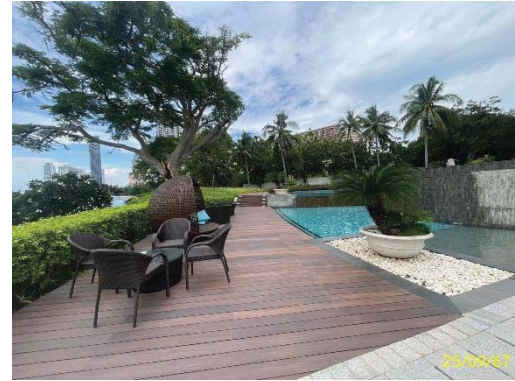
ภาพที่ 1.2-2 สภาพปัจจุบัน

| 1.2.8 | สภาพปัจจุบัน | : โครงการมีการก่อสร้างและเปิดใช้อาคาร รวมไปถึงระบบสาธารณูปโภคทั้งหมด (ภาพที่ 1.2-2) และรายละเอียดการขออนุญาตก่อสร้าง และใบรับรองการก่อสร้าง (ภาคผนวก ข-2) |

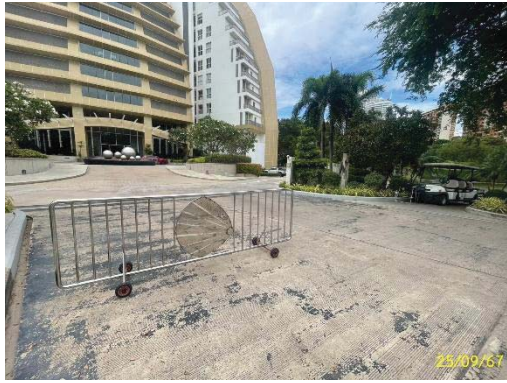
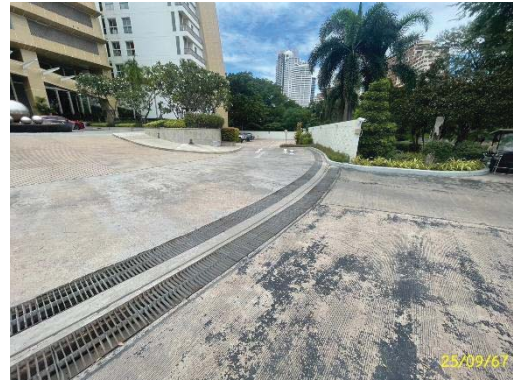
ทางเข้า-ออกโครงการ

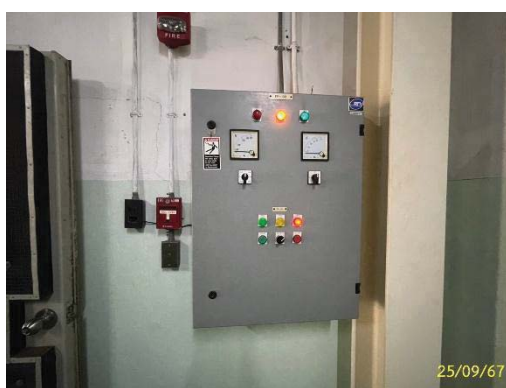
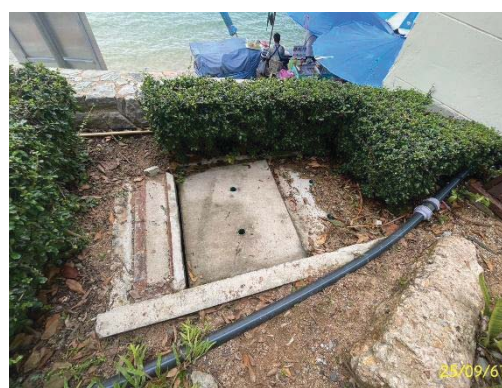
ภาพที่ 1.3.6-1 การบำบัดน้ำเสีย

ปัจจุบันน้ำเสียที่เกิดขึ้นภายในโครงการเกิดจากกิจกรรมการใช้น้ำภายในโครงการ มีการออกแบบให้มีระบบบำบัดน้ำเสียขั้นต้นแบบบำบัดด้วยถังเกรอะ โดยมีปริมาณน้ำเสียประมาณ 90 ลูกบาศก์เมตรต่อวัน โดยมีการบำบัดน้ำเสียภายในโครงการ ดังนี้ 1) อาคารพักอาศัย มีปริมาณการใช้น้ำเสียรวม 90 ลูกบาศก์เมตรต่อวัน จัดให้มีการบำบัดด้วยถังเกรอะ จำนวน 2 ชุด มีปริมาณน้ำเสีย 64 ลูกบาศก์เมตรต่อชุด 2) อาคาร Club House มีปริมาณการใช้น้ำเสียรวม 1.5 ลูกบาศก์เมตรต่อวัน จัดให้มีการบำบัดด้วยถังเกรอะ จำนวน 1 ชุด มีปริมาณน้ำเสีย 2.3 ลูกบาศก์เมตรต่อชุด ซึ่งมีได้เกินกว่าปริมาณน้ำเสียเข้าระบบบำบัดที่ได้จากการประเมิน ดังนั้นผลการดำเนินการจริงเป็นไปตามผลที่ได้จากการประเมินผลกระทบสิ่งแวดล้อม แสดงดังภาพที่ 1.3.6-1

ระบบบำบัดน้ำเสีย

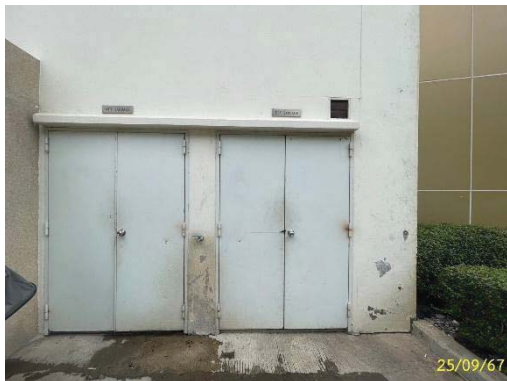
ประตูห้องพักมูลฝอยรวมปิดมิดชิด

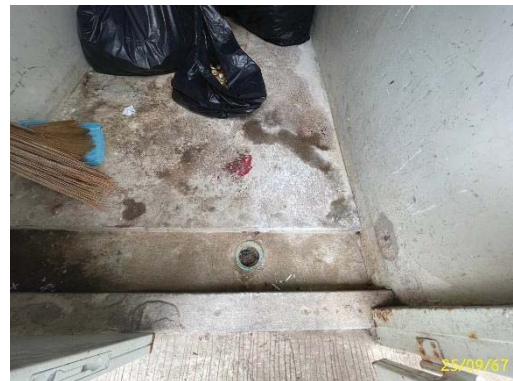
ท่อระบายน้ำห้องพักมูลฝอยรวม

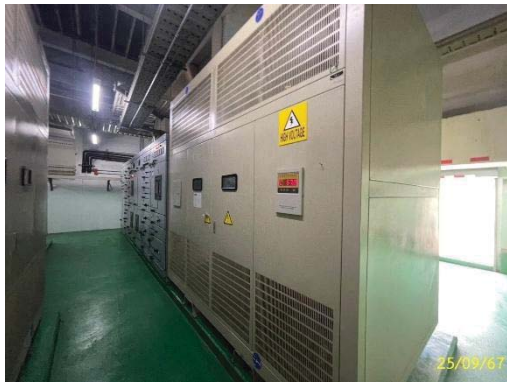
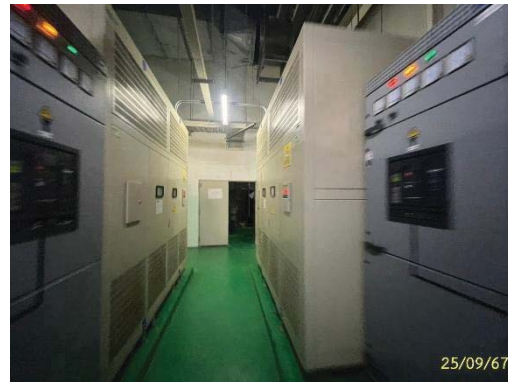
หม้อแปลงไฟโครงการ

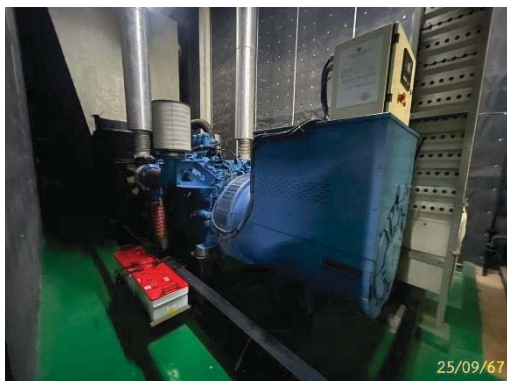
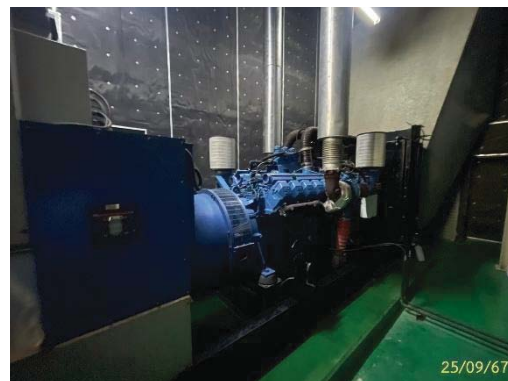
เครื่องกำเนิดไฟฟ้าสำรอง

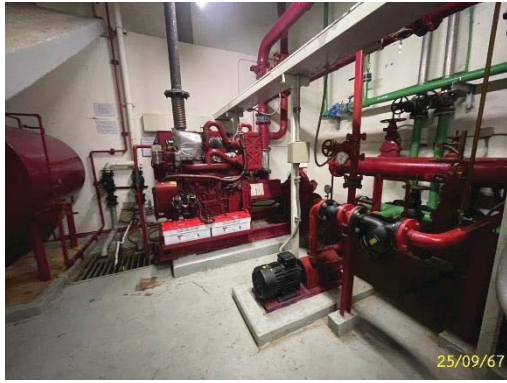
เครื่องสูบน้ำดับเพลิง

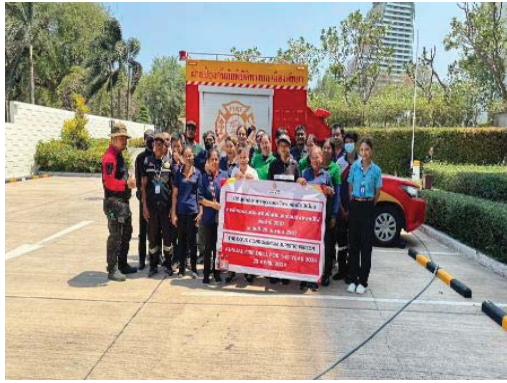
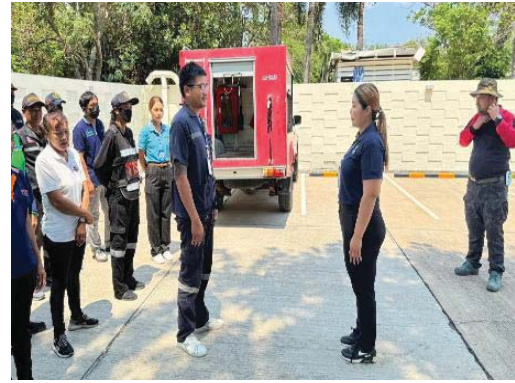
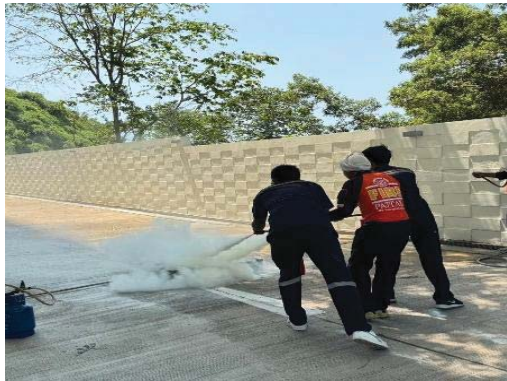
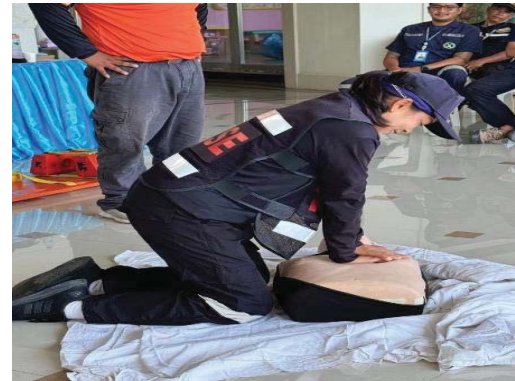
ภาพที่ 1.3.9-1 (ต่อ) ระบบป้องกันและเตือนอัคคีภัย

ซ้อมดับเพลิงประจำปี
