### ผลการปฏิบัติตามมาตรการป้องกัน และแก้ไขผลกระทบสิ่งแวดล้อม

ฉบับประจำเดือน กรกฎาคม - ธันวาคม 2567

โครงการ NORTH PARK PLACE ตั้งอยู่ที่ 338 หมู่ที่ 6 แขวงทุ่งสองห้อง เขตหลักสี่ กรุงเทพมหานคร เป็นอาคารชุดพักอาศัย ขนาดความสูง 17 ชั้น ชั้นใต้ดิน 2 ชั้น จำนวน 1 อาคาร ความสูง 52.3 เมตร จำนวนห้องพัก 131 ห้อง

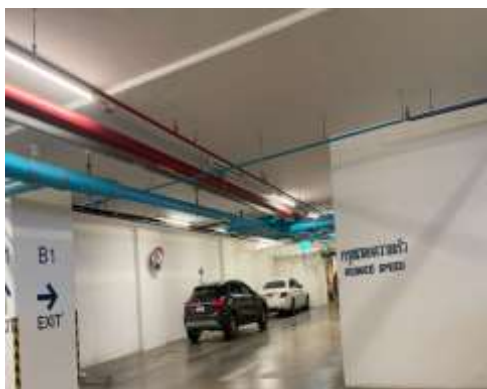
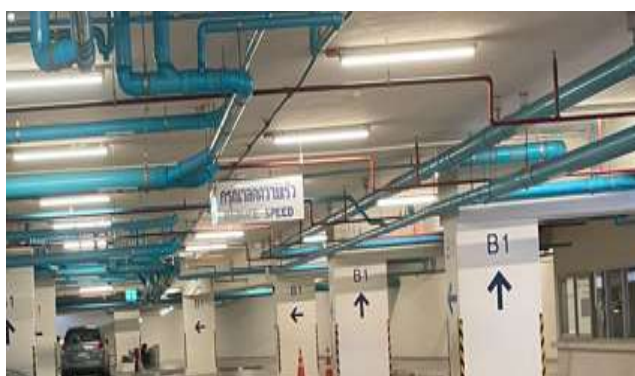
(3) เสี่ยงและความสั่นสะเทือน - ควบคุมความเร็วของการใช้รถภายในพื้นที่โครงการ เช่น ดัดป้ายจำกัดความเร็ว และ ทำสนุนลดความเร็ว เพื่อช่วยลดระดับเสียงที่เกิดจากการแล่นของรถยนต์ลดลงไปด้วย	- ฝ่ายบริหารอาคารให้ข้อมูลว่า โครงการเลือกควบคุมความเร็วของการใช้รถภายในพื้นที่โครงการ โดยติดตั้ง “ป้ายจำกัดความเร็ว” เพื่อช่วยลดระดับเสียงที่เกิดจากการแล่นของรถยนต์	ไม่มี	ภาพ 2-1

ภาพ 2-1 “ป้ายจำกัดความเร็ว” เพื่อควบคุมความเร็วของรถภายในโครงการ

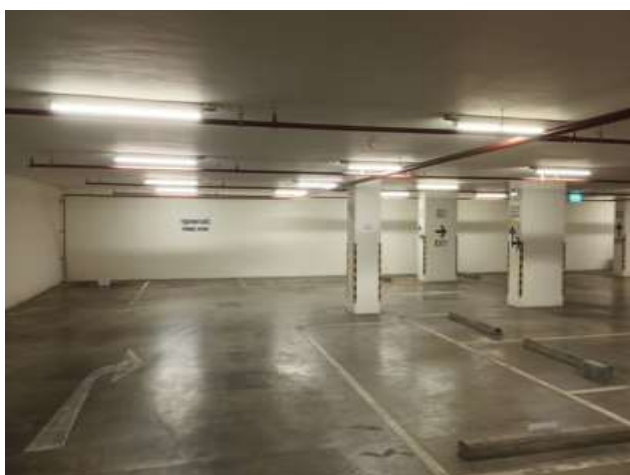
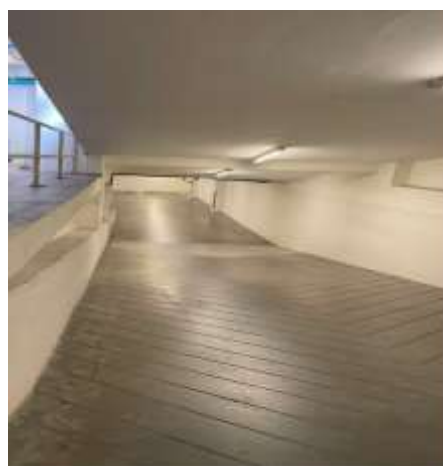
2) หมั่นดูแลรักษาความสะอาดบริเวณ ถนนโดยฉีดล้างถนนเป็นประจำ สม่ำเสมอ	- วันที่ตรวจสอบ สภาพถนนมีความสะอาด มีลักษณะของดูแลรักษา อย่างสม่ำเสมอ	ไม่มี	ภาพ 2-2
<b>(2) พืชทางอากาศ</b> 1) ติดตั้งป้ายห้ามติดเครื่องยนต์ทิ้งไว้ ภายในบริเวณที่จอดรถ ให้สามารถสังเกต ได้อย่างชัดเจนและทั่วถึง	- โครงการได้ดำเนินการจัดทำ “ป้ายห้ามติดเครื่องยนต์” ภายใน บริเวณที่จอดรถเห็นได้ชัดเจน	ไม่มี	ภาพ 2-3

ภาพ 2-2 สภาพถนนส่วนใหญ่มีความสะอาด มีลักษณะของคูแฉกอย่างสม่ำเสมอ

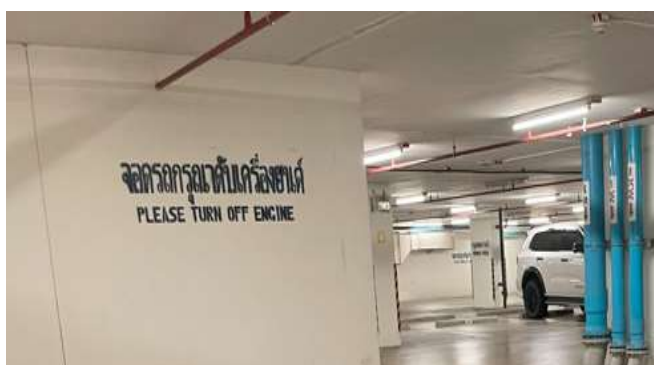
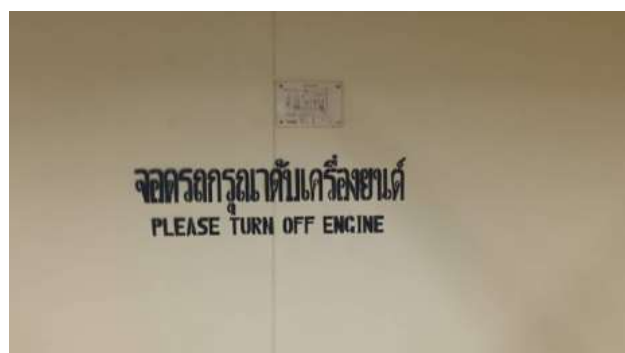
2) ติดตั้งป้ายห้ามติดเครื่องย่นตั้งไว้ภายในบริเวณที่จอดรถ ให้สามารถสังเกตได้อย่างชัดเจนและทั่วถึง	- โครงการได้ติดตั้งป้ายห้ามติดเครื่องย่นตั้งไว้ภายในบริเวณลานจอด รถ สามารถสังเกตได้อย่างชัดเจนและทั่วถึง	ไม่มี	ภาพ 2-3

ภาพ 2-3 โครงการได้ดำเนินการจัดทำ “ป้ายห้ามติดเครื่องยนต์”

ภายในบริเวณที่จอดรถเห็นได้ชัด

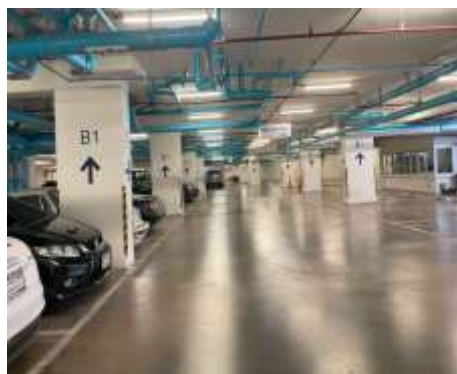
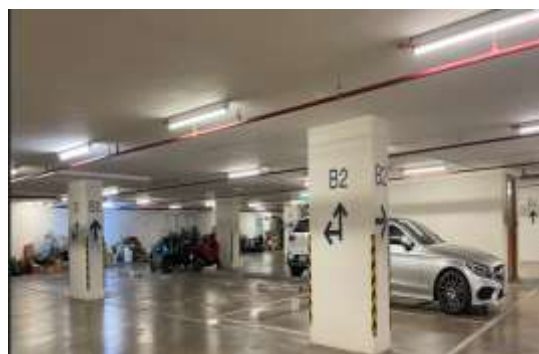
1) ติดตั้งป้ายสัญญาณจราจรให้ชัดเจนทั้งบนพื้นทาง และป้ายต่าง ๆ บริเวณโครงการให้ชัดเจน และไม่ก่อให้เกิดความสับสนของผู้ขับขี่ ทำให้การเคลื่อนตัวของรถในโครงการ และบริเวณทางเข้า – ออกโครงการ สามารถทำได้เป็นอย่างดีและปลอดภัย	- โครงการมีการติดตั้งป้ายสัญญาณจราจรชัดเจนทั้งบนพื้นทาง และป้ายต่าง ๆ บริเวณโครงการ ไม่ก่อให้เกิดความสับสนของผู้ขับขี่ ทำให้การเคลื่อนตัวของรถในโครงการ และบริเวณทางเข้า – ทางออกโครงการ มีความปลอดภัย	ไม่มี	ภาพ 2-4

3) ประชาสัมพันธ์แจ้งผู้พักอาศัยภายในโครงการ เพื่อให้ทราบเส้นทางในการเดินรถบริเวณโครงการ เพื่อเพิ่มประสิทธิภาพในการเดินรถบริเวณโครงการ สามารถเดินรถได้สะดวกและรวดเร็วมากขึ้น	- โครงการได้ประชาสัมพันธ์ให้ผู้ขับขี่ทราบ โดยวิธีการใช้ป้าย และลูกศรบอกเส้นทางในการเดินรถบริเวณโครงการ เพื่อเพิ่มประสิทธิภาพและสามารถเดินรถได้สะดวกและรวดเร็วมากขึ้น	ไม่มี	ภาพ 2-4

ภาพ 2-4 โครงการมีการจัดระบบจราจร ด้วยการใช้ป้ายและลูกศรบอกทางที่จอดรถ ชั้น B 1 และ B 2

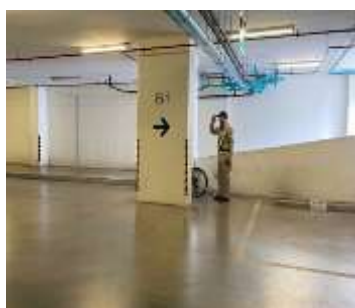
มาตรการป้องกัน และแก้ไขผลกระทบสิ่งแวดล้อม	ผลการปฏิบัติตามมาตรการป้องกัน และแก้ไขผลกระทบสิ่งแวดล้อม	ปัญหา/อุปสรรค และแนวทางแก้ไข	เอกสารอ้างอิง
3) จัดให้มีเจ้าหน้าที่อำนวยความสะดวกด้านการจราจร บริเวณทางเข้า-ออกโครงการ	- โครงการจัดให้มีเจ้าหน้าที่อำนวยความสะดวกด้านการจราจรบริเวณทางเข้า-ออก 24 ชั่วโมง จำนวน 6 คน แบ่งเป็น 2 ผลัด คือกะเช้า และผลัดกลางคืน ผลัดละ 3 คน	ไม่มี	ภาพ 2-5

2) จัดให้มีพนักงานรักษาความปลอดภัยคอยอำนวยความสะดวกให้แก่ผู้พักอาศัยในการเข้า – ออก โครงการ ไม่ให้เกิดการตัดกระแสจราจร โดยเน้นให้รถสามารถเข้าโครงการได้สะดวกและรวดเร็ว	- โครงการจัดให้มีเจ้าหน้าที่อำนวยความสะดวก ด้านการจราจร บริเวณทางเข้า-ออก 24 ชม. จำนวน 6 คน แบ่งเป็น 2 ผลัด คือ ผลัดเช้า และผลัดกลางวัน ผลัดละ 3 คน	ไม่มี	ภาพ 2-5

ภาพ 2-5 โครงการจัดให้มีเจ้าหน้าที่ อำนวยความสะดวกด้านการจราจรบริเวณทางเข้า – ออก 24 ชั่วโมง และมีบัตรผ่านเข้า-ออก และมีบัตรผ่าน เข้า – ออก

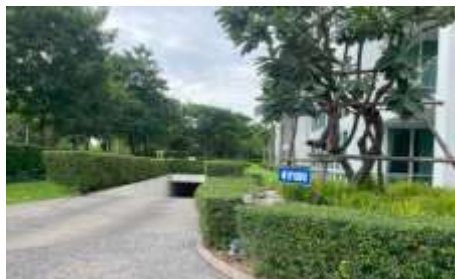
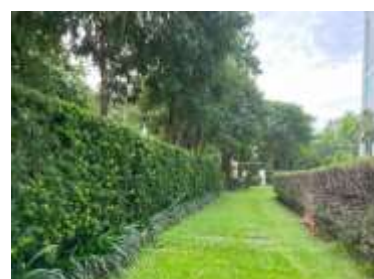
4) จัดให้มีพื้นที่สีเขียวที่บริเวณชั้นล่างทั้งหมด โดยมีพื้นที่สีเขียวรวม 889 ตร.ม. ซึ่งต้นไม้ที่นำมาปลูก สามารถดูดซับคาร์บอนมอนอกไซด์ที่เกิดจาก โครงการได้ทั้งหมด	- โครงการได้จัดให้มีพื้นที่สีเขียวบริเวณชั้นล่างเต็มพื้นที่ ประกอบด้วยต้นไม้ยืนต้นและไม้คลุมดิน จึงมีความเป็นไปได้ว่าต้นไม้ในโครงการจะดูดซับคาร์บอนมอนอกไซด์ได้	ไม่มี	ภาพ 2-6

ภาพ 2-6 โครงการได้จัดให้มีพื้นที่สีเขียวบริเวณชั้นล่างเติมพื้นที่

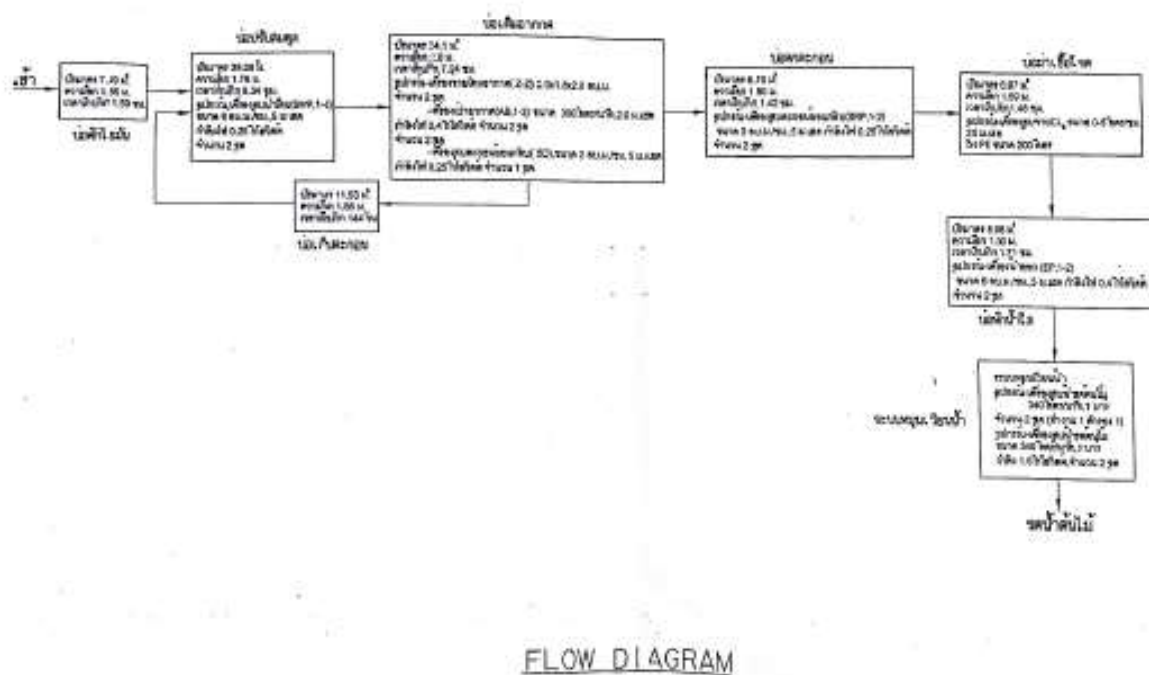
1) จัดให้มีบ่อหน่วงน้ำที่บริเวณด้านทิศเหนือและทิศใต้ จำนวน 2 บ่อ แต่ละบ่อเป็นบ่อหน่วงน้ำคอนกรีตเสริมเหล็ก ความจุ 50 ลบ.ม. รวม 2 บ่อ มีความจุ 100 ลบ.ม. เพื่อรองรับน้ำหลากภายในพื้นที่โครงการและจะกำจัดอัตราการระบายน้ำจากบ่อหน่วงน้ำ ด้วยเครื่องสูบน้ำซึ่งติดตั้งไว้จำนวนบ่อละ 2 เครื่อง (ใช้งานจริง 1 เครื่อง สำรอง 1 เครื่อง) อัตราการสูบน้ำเครื่องละ 1.26 ลบ.ม./นาที่ (0.021 ลบ.ม./วินาที)รวมอัตราการระบายน้ำออกจากโครงการ 0.042 ลบ.ม./วินาที ซึ่งไม่เกินอัตราการระบายน้ำก่อนการพัฒนาโครงการ	- โครงการจัดให้มีบ่อหน่วงน้ำที่บริเวณด้านทิศเหนือและทิศใต้ จำนวน 2 บ่อ เพื่อรองรับน้ำหลากภายในพื้นที่โครงการและจะกำจัดอัตราการระบายน้ำจากบ่อหน่วงน้ำ ด้วยเครื่องสูบน้ำซึ่งติดตั้งไว้จำนวนบ่อละ 2 เครื่อง สลับเปลี่ยนหมุนเวียนการทำงาน	ไม่มี	ภาพ 2-7

ภาพ 2-7 แบบแปลน ระบบบำบัดน้ำเสียที่ใช้ในปัจจุบัน

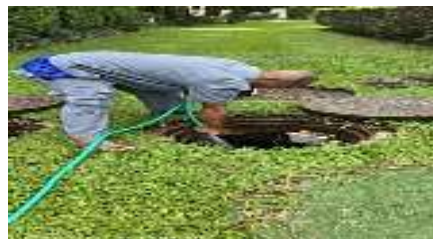
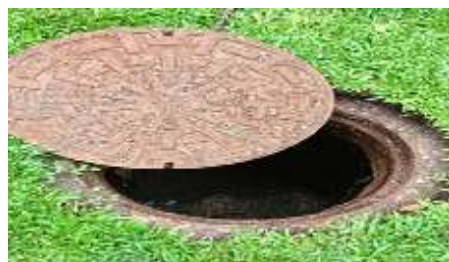
2) จัดให้มีเจ้าหน้าที่ที่มีความรู้ ความชำนาญ ดูแลรักษาและควบคุมระบบบำบัดน้ำเสียรวมของโครงการให้ทำงานได้อย่างต่อเนื่องและมีประสิทธิภาพ	- โครงการได้เจ้าหน้าที่ดูแลรักษาและควบคุมระบบบำบัดน้ำเสียรวมของโครงการ ทำให้ควบคุมระบบบำบัดน้ำเสียทำงานได้อย่างต่อเนื่อง	ไม่มี	ภาพ 2-7.1

ภาพ 2 - 7.1 การบำรุงรักษา และ เติม EM โดยช่างอาคาร

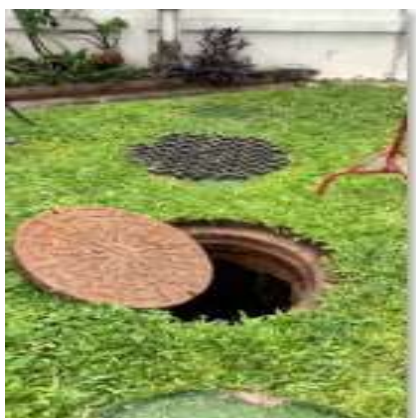
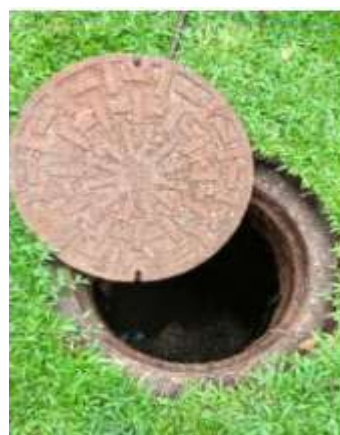
มาตรการป้องกัน และแก้ไขผลกระทบสิ่งแวดล้อม	ผลการปฏิบัติตามมาตรการป้องกัน และแก้ไขผลกระทบสิ่งแวดล้อม	ปัญหา/อุปสรรค และแนวทางแก้ไข	เอกสารอ้างอิง
4) กำจัดไขมันออกจากบ่อดักไขมันเป็นประจำ ทุกสัปดาห์ โดย ตักไขมันใส่ถุงดำมัดปากถุงให้แน่น และนำไปรวมที่ห้องพัสดุปล่อยเปียกของโครงการ	- อาคารชุด นอร์ท พาร์คเพลส มีผู้พักอาศัย จำนวน 63 ห้องชุด (จากทั้งหมด 131 ห้องชุด) จึงส่งผลให้ไขมันในบ่อไม่สูงมาก - ฝ่ายบริหารอาคารให้ข้อมูลว่า ได้ดำเนินการตรวจเช็คบ่อดักไขมันทุกสัปดาห์ - วันที่ตรวจสอบได้เปิดฝาบ่อดักไขมัน พบว่า น้ำค่อนข้างใสและมีไขมันจำนวนไม่มาก	ไม่มี	ภาพ 2-8

มาตรการป้องกัน และแก้ไขผลกระทบสิ่งแวดล้อม	ผลการปฏิบัติตามมาตรการป้องกัน และแก้ไขผลกระทบสิ่งแวดล้อม	ปัญหา/อุปสรรค และแนวทางแก้ไข	เอกสารอ้างอิง
4) กำจัดไขมันออกจากบ่อดักไขมันเป็นประจำทุกสัปดาห์โดยดักไขมันใส่ถุงดำมัดปากถุง ให้แน่น และนำไปรวมที่ห้องพัสดุฝอยเปียกของโครงการ	- โครงการไม่ได้กำจัดไขมันออกจากบ่อดักไขมันเป็นประจำทุกสัปดาห์เนื่องจากบ่อดักไขมันไม่ได้ก่อสร้างแบบระบบเปิด - โครงการจะทำการวัดปริมาณไขมันในบ่อดักไขมันทุกเดือน เมื่อไขมันในบ่อมีปริมาณที่สูงถึง 3 ใน 4 ของบ่อจะประสานงานให้สำนักงานเขตหลักสี่เข้ามาทำการสูบน้ำมันออกไป และมีการเติมสาร EM ในบ่อดักไขมันทุกเดือน	ไม่มี	ภาพ 2 - 8

ภาพ 2-8 บ่อดักไขมัน (ขอบปากบ่อแห้งและไม่มีตะกอน)

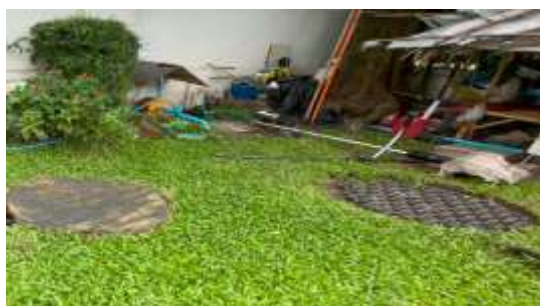
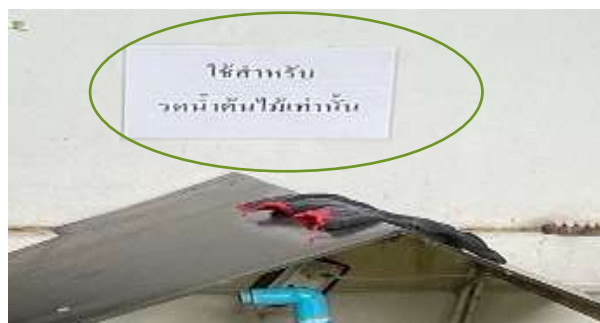
5) นำน้ำทิ้งประมาณ 77 ลบ.ม./วัน มารดน้ำต้นไม้ภายในโครงการ โดยติดตั้งก๊อกน้ำตามจุดต่างๆ เพื่อให้พนักงานต่อสายยางรดน้ำต้นไม้และจัดทำป้าย “ใช้น้ำทิ้งรดน้ำต้นไม้” ให้เห็นชัดเจน เพื่อมิให้ผู้คนเข้าถึง หรือสัมผัสน้ำทิ้งดังกล่าว	- โครงการติดตั้งปั๊ม เดินท่อจากปากบ่อดักน้ำสุดท้าย เพื่อนำน้ำทิ้งมารดต้นไม้ และ ติดตั้งป้าย “ใช้น้ำทิ้งรดน้ำต้นไม้”	ไม่มี	ภาพ 2-9
<b>(3) การระบายน้ำ</b>

ภาพ 2-9 บริเวณบ่อน้ำทิ้ง มีป้าย “เพื่อรดน้ำต้นไม้” และปล่อยทิ้งสู่ภายนอก

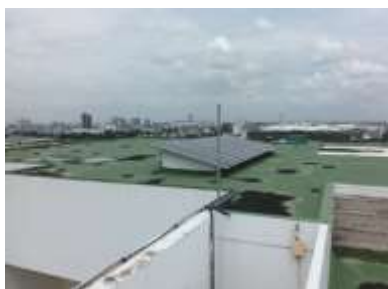
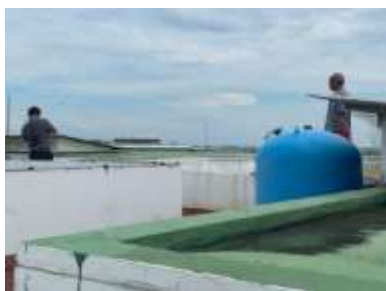
มาตรการป้องกัน และแก้ไขผลกระทบสิ่งแวดล้อม	ผลการปฏิบัติตามมาตรการป้องกัน และแก้ไขแก้ไขผลกระทบสิ่งแวดล้อม	ปัญหา/อุปสรรค และแนวทางแก้ไข	เอกสารอ้างอิง
<b>2.3 คุณค่าการใช้ประโยชน์การใช้ของมนุษย์</b> (1) การใช้น้ำ 1) จัดให้มีถังเก็บน้ำใต้ดินจำนวน 2 ถัง ความจุรวม 364 ลบ.ม. สำหรับน้ำเพื่ออุปโภค-บริโภค 280 ลบ.ม. และถังเก็บน้ำชั้นหลังคาจำนวน 2 ถัง ความจุ 117 ลบ.ม. สำหรับอุปโภค-บริโภค 338.5 ลบ.ม. สามารถสำรองน้ำได้นาน 2.5 วัน	- โครงการมีถังเก็บน้ำใต้ดิน 2 ถัง ความจุรวม 396 ลบ.ม. สำหรับน้ำเพื่ออุปโภค-บริโภค 270 ลบ.ม. และถังเก็บน้ำชั้นหลังคาจำนวน 2 ถัง ความจุ 98 ลบ.ม. สำหรับอุปโภค-บริโภค 70 ลบ.ม.  โครงการให้ข้อมูลว่า ไม่มีปัญหาในการใช้น้ำ และผลการตรวจสอบสภาพถังเก็บน้ำ พบว่ามีสภาพปกติ	ไม่มี	ภาพ 2-10

2) จัดให้มีเจ้าหน้าที่คอยดูแลรักษาระบบเส้นท่อประปาให้อยู่ในสภาพดี	- โครงการจัดให้มีเจ้าหน้าที่คอยดูแลรักษาระบบเส้นท่อประปาให้อยู่ในสภาพดีและใช้งานได้	ไม่มี	ภาพ 2-10

ภาพ 2-10 ชั้นดาดฟ้า // ถังเก็บน้ำชั้นหลังคา และ มิเตอร์ประปาและเส้นท่อประปา

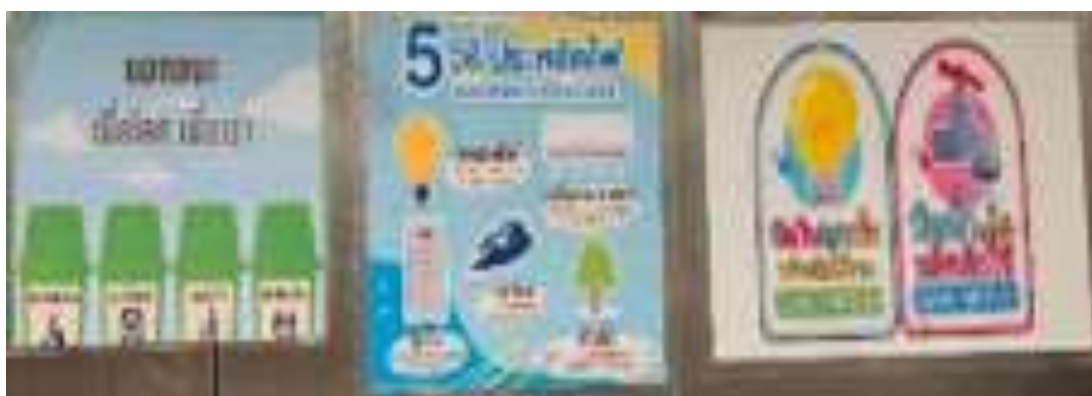
3) รมรงค์ให้ผู้ที่พักอาศัยในโครงการ และพนักงานใช้น้ำอย่างประหยัด	- โครงการได้รณรงค์โดยใช้สื่อประชาสัมพันธ์ให้ผู้พักอาศัยเห็นประโยชน์การใช้น้ำอย่างคุณค่า และให้เจ้าหน้าที่ให้มีการใช้น้ำในพื้นที่ส่วนกลาง อย่างประหยัด	ไม่มี	ภาพ 2-11

ภาพ 2-11 โครงการได้รณรงค์โดยใช้สื่อประชาสัมพันธ์ให้ผู้พักอาศัยเห็นประโยชน์การใช้ไฟ และน้ำ

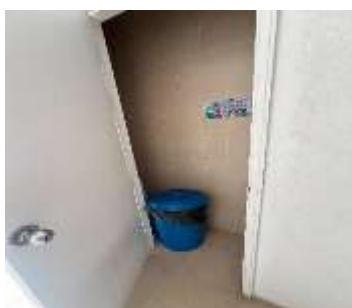
1) จัดให้มีห้องพักมูลฝอยประจำชั้น จำนวน 1 ห้อง/ชั้น แต่ละห้องมีขนาดพื้นที่ 1.4 ตร.ม. ตั้งอยู่ใกล้กับบันได 2 โดยภายในตั้งถังมูลฝอยขนาด 200 ลิ. จำนวน 2 ถัง/ชั้น (ถังมูลฝอยแห้ง 1 ถัง และถังมูลฝอยเปียก 1 ถัง) โดยจัดให้มีพนักงานทำความสะอาด จัดเก็บมูลฝอยและคัดแยกมูลฝอย จากนั้นนำมูลฝอยไปรวมไว้ที่ห้องพักมูลฝอยรวมของโครงการ	- โครงการมีห้องพักมูลฝอยประจำชั้น จำนวน 1 ห้อง/ชั้น ตั้งอยู่ใกล้กับบันได โดยภายในตั้งถังมูลฝอยขนาด 200 ลิ. จำนวน 1 ถัง/ชั้น ไม่ได้แยกเป็นถังมูลฝอยแห้ง และถังมูลฝอยเปียก เนื่องจากผู้พักอาศัยที่นำขยะมาทิ้งได้ใส่ถุงดำมัดปากมาเรียบร้อยแล้ว พนักงานทำความสะอาดจะมากำขยะเพื่อนำไปรวมไว้ที่ห้องพักมูลฝอยรวมของโครงการ และเช็ดทำความสะอาดห้องพักมูลฝอยทุกวัน เพื่อไม่ให้เป็นแหล่งเพาะเชื้อโรคและกลิ่นรบกวนผู้พักอาศัย ทั้งนี้ โครงการได้จัดทำป้ายรณรงค์ให้เห็นประโยชน์ต่อการคัดแยกขยะ โดยคาดว่าจะได้รับความร่วมมือ	ไม่มี	ภาพ 2-11 ภาพ 2-13

ภาพ 2-13 ห้องพักขยะมูลฝอยประจำชั้น

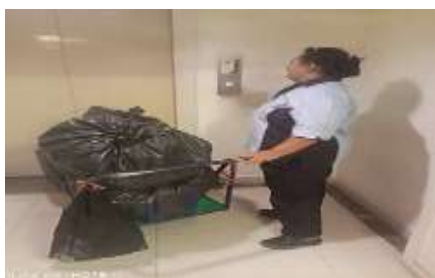
2) การเก็บมูลฝอยในถุงต้องไม่มีปริมาณ หรือน้ำหนักมากเกินไป ซึ่งบรรจุปริมาณมูลฝอยประมาณ 3 ใน 4 ของถุง	- โครงการให้พนักงานจัดเก็บมูลฝอยในถุงปริมาณ 3 ใน 4 ของถุงตามมาตรการ เพื่อไม่ให้มีน้ำหนักมากเกินไป	ไม่มี	ภาพ 2-14

ภาพ 2-14 การจัดเก็บมูลฝอยในถุงขยะ โดยมัดปากถุงแน่น และน้ำหนักไม่มากเกินไป

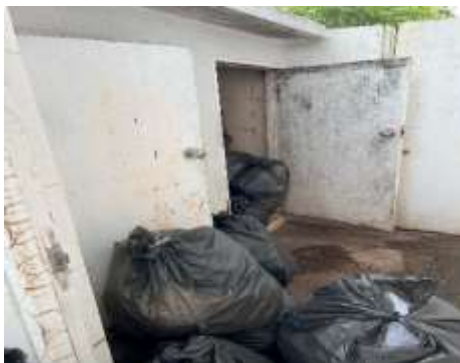
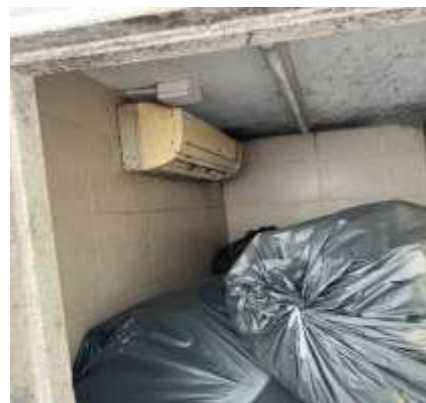
มาตรการป้องกัน และแก้ไขผลกระทบสิ่งแวดล้อม	ผลการปฏิบัติตามมาตรการป้องกัน และแก้ไขผลกระทบสิ่งแวดล้อม	ปัญหา/อุปสรรค และแนวทางแก้ไข	เอกสารอ้างอิง
4) จัดให้มีห้องพักมูลฝอยรวมของโครงการ ตั้งอยู่ที่บริเวณชั้นล่างด้านทิศใต้ภายในแบ่งเป็น ห้องพักมูลฝอยแห้ง ความจุ 4.6 ลบ.ม. และห้องพักมูลฝอยเปียก ความจุ 2 ลบ.ม. สามารถรองรับมูลฝอยได้เพียงพอไม่น้อยกว่า 3 เท่า	- โครงการมีห้องพักมูลฝอยรวมของโครงการเป็นห้องพักมูลฝอยติดแอร์ เพื่อป้องกันไม่ให้ขยะเน่า ส่งกลิ่นรบกวน ตั้งอยู่บริเวณชั้นล่างด้านทิศใต้ ภายในแบ่งเป็นห้องพักมูลฝอยแห้ง และห้องพักมูลฝอยเปียก มีพื้นที่เพียงพอสำหรับรองรับปริมาณขยะก่อนที่รถเก็บขยะจะมาเก็บในวันอังคาร และวันศุกร์ ทุกสัปดาห์	ไม่มี	ภาพ 2-15

ภาพ 2-15 ภาพห้องขยะแบ่งเป็น 2 ห้อง ห้องพักติดแอร์และห้องพักเปียก

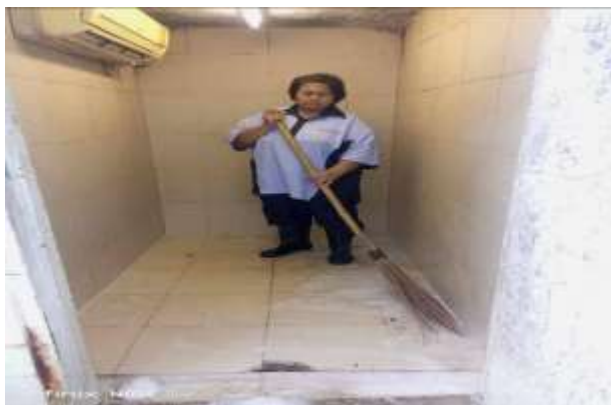
5) จัดให้มีการทำความสะอาดห้องพักมูลฝอยแต่ละห้องทุกสัปดาห์ เพื่อป้องกันการเพาะตัวของเชื้อโรค	- โครงการให้พนักงานทำความสะอาดห้องพักมูลฝอย แต่ละห้องทุกวัน เพื่อป้องกันการเพาะตัวของเชื้อโรค ไม่ให้มีกลิ่นรบกวน	ไม่มี	ภาพ 2-16

7) บริเวณพื้นห้องพักมูลฝอยแต่ละห้อง ต้องจัดให้มีท่อ รวบรวมน้ำจากการล้างห้องพักมูลฝอย เข้าสู่ระบบบำบัดน้ำเสียรวมของโครงการ	- โครงการ มีท่อรวบรวมน้ำจากการล้างห้องพักมูลฝอยแต่ละห้อง เข้าสู่ระบบบำบัดน้ำเสียของโครงการ	ไม่มี	ภาพ 2-16

8) จัดให้มีแม่บ้านคอยดูแลรักษาความสะอาดบริเวณ ที่ตั้งถังมูลฝอยและห้องพักมูลฝอยรวมของโครงการ	- โครงการ จัดให้มีแม่บ้านคอยดูแลรักษาความสะอาด บริเวณที่ตั้งถังมูลฝอย และห้องพักมูลฝอยรวมของโครงการ ทุกวัน	ไม่มี	ภาพ 2-16

ภาพ 2-16 แม่บ้านทำความสะอาดห้องขยะ  
และ ภาพที่รวบรวมน้ำจากการล้างห้องพักขยะเข้าสู่ระบบน้ำเสีย

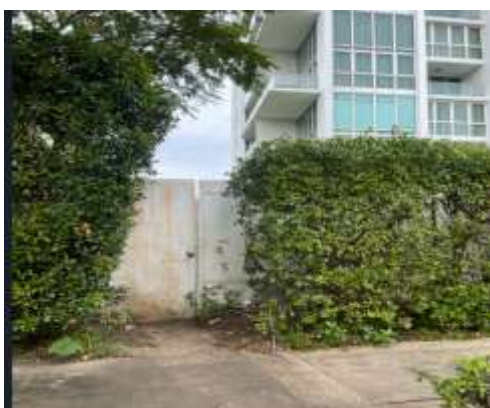
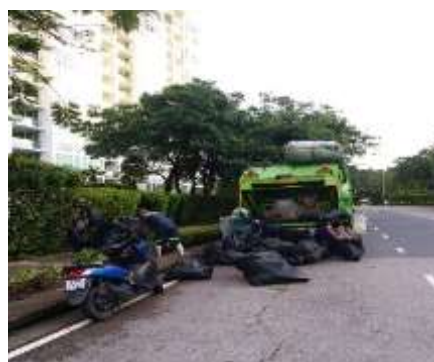
6) ห้องพักมูลฝอยรวมต้องมีประตูปิดมิดชิดเพื่อป้องกันกลิ่นรบกวนผู้พักอาศัยและชุมชนบริเวณใกล้เคียง โดยเปิดประตูเฉพาะช่วงมีการเก็บขนมูลฝอยเท่านั้น	- โครงการ มีประตูปิดมิดชิดสำหรับห้องพักมูลฝอยรวม เพื่อป้องกันกลิ่นรบกวน ผู้พักอาศัย และชุมชนบริเวณใกล้เคียง โดยเปิดประตูเฉพาะช่วงมีการเก็บขนมูลฝอยเท่านั้น	ไม่มี	ภาพ 2-17

9) ติดตามประสานงานการจัดเก็บมูลฝอยของสำนักงาน เขตหลักสี่ให้มาเก็บมูลฝอยจากโครงการอย่างสม่ำเสมอทุกวัน โดยไม่มีการตกค้าง	- โครงการติดตามประสานงานการจัดเก็บมูลฝอยของสำนักงานเขตหลักสี่ ให้มาเก็บมูลฝอยจากโครงการอย่างสม่ำเสมอ สัปดาห์ละ 2 ครั้ง คือวันอังคารและวันศุกร์ โดยไม่มีขยะตกค้าง	ไม่มี	ภาพ 2-17 ภาคผนวกที่ 10

ภาพ 2-17 ประตูปิดมิดชิด เปิดเฉพาะการขนมูลฝอย และการจัดเก็บมูลฝอยของสำนักงานเขตหลักสี่

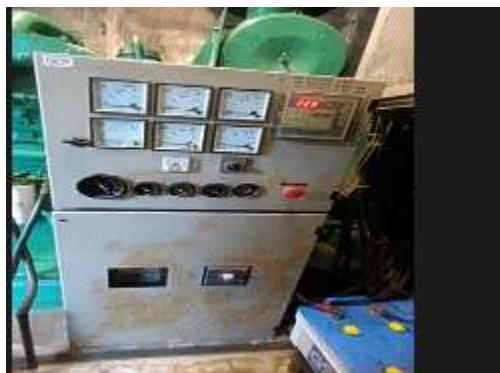
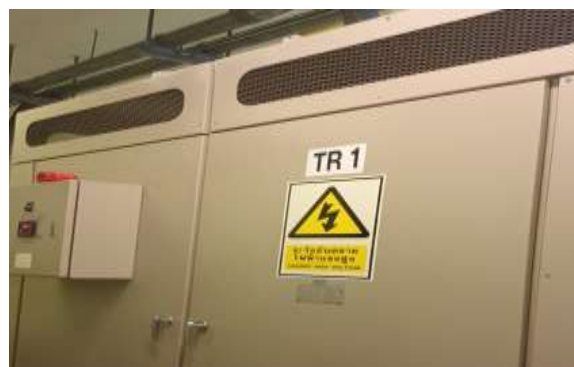
2) จัดให้มีเครื่องกำเนิดไฟฟ้าฉุกเฉิน ขนาด 350 KVA จำนวน 1 ชุด ซึ่งสามารถสำรองไฟได้นานไม่น้อยกว่า 8 ชม.	- โครงการมีการติดเครื่องกำเนิดไฟฟ้าฉุกเฉิน ขนาด 350 KVA จำนวน 1 ชุด ซึ่งสามารถใช้งานมีประสิทธิภาพ มีช่างไฟฟ้าสำรวจดูแลสม่ำเสมอ	ไม่มี	ภาพ 2-18

ภาพ 2-18 ห้องกำเนิดไฟฟ้า

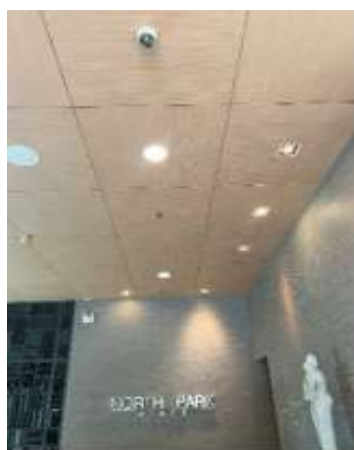
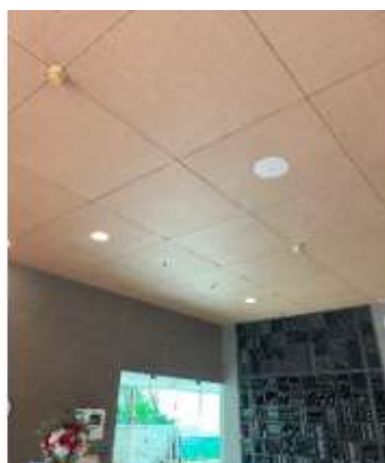
3) รมรงคให้ผูพักอาศัยภายในโครงการใช้ไฟฟ้าอย่างประหยัด	- โครงการเปลี่ยนหลอดไฟฟ้าพื้นที่ส่วนกลางเป็นหลอด LED และรณรงค์ประชาสัมพันธ์การใช้ไฟฟ้าอย่างประหยัด เพื่อให้ผู้พักอาศัยรับทราบและเห็นประโยชน์ของการใช้ไฟเท่าที่จำเป็น	ไม่มี	ภาพ 2-19
<b>(6) การป้องกันอัคคีภัย</b>

ภาพ 2-19 โครงการเปลี่ยนหลอดไฟฟ้าพื้นที่ส่วนกลางเป็นหลอด LED

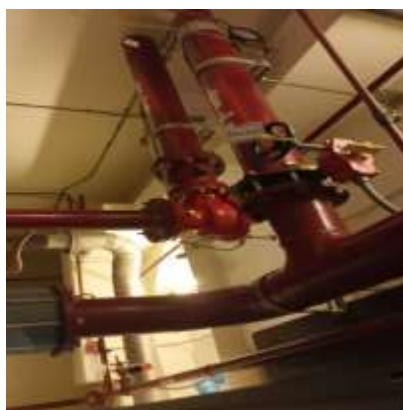
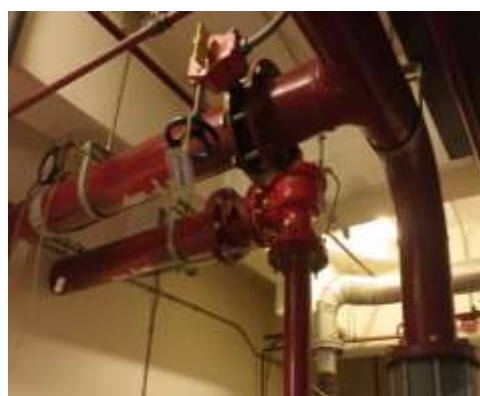
มาตรการป้องกัน และแก้ไขผลกระทบสิ่งแวดล้อม	ผลการปฏิบัติตามมาตรการป้องกัน และแก้ไขผลกระทบสิ่งแวดล้อม	ปัญหา/อุปสรรค และแนวทางแก้ไข	เอกสารอ้างอิง
<b>ระบบป้องกันอัคคีภัย</b> - ระบบท่อน้ำ ขนาดเส้นผ่าศูนย์กลาง 6 นิ้ว จำนวน 2 ท่อ โดยรับน้ำดับเพลิงจากถังเก็บน้ำใต้ดิน ที่ติดตั้งเครื่องสูบน้ำดับเพลิง (Fire Pump) ชนิดเครื่องยนต์ดีเซล ขนาด 2.8 ลบ.ม./นาที่ จำนวน 1 เครื่อง และเครื่องช่วยสูบน้ำดับเพลิง (Jockey Pump) ขนาด 0.06 ลบ.ม./นาที่ จำนวน 1 เครื่อง	- โครงการมีระบบท่อน้ำ ขนาดเส้นผ่าศูนย์กลาง 6 นิ้ว จำนวน 2 ท่อ โดยรับน้ำดับเพลิงจากถังเก็บน้ำใต้ดิน ที่ติดตั้งเครื่องสูบน้ำดับเพลิง (Fire Pump) ชนิดเครื่องยนต์ดีเซล ขนาด 2.8 ลบ.ม./นาที่ จำนวน 1 เครื่อง และเครื่องช่วยสูบน้ำดับเพลิง (Jockey Pump) ขนาด 0.06 ลบ.ม./นาที่ จำนวน 1 เครื่อง	ไม่มี	ภาพ 2-20 ภาคผนวก 6

ภาพ 2-20 ระบบท่อน้ำ

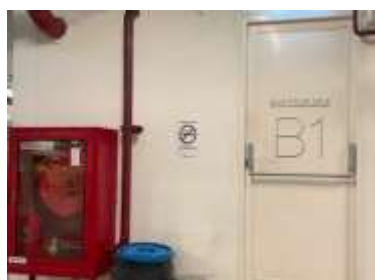
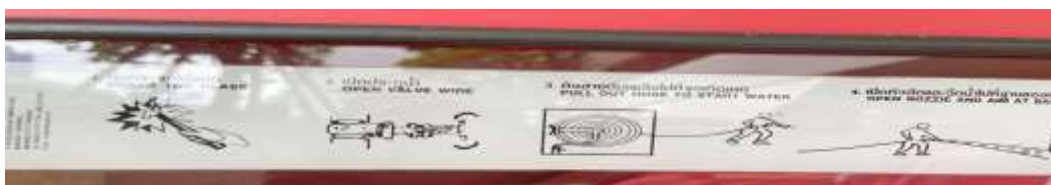
- ตู้เก็บสายฉีดน้ำดับเพลิงพร้อมอุปกรณ์ (FHC) ติดตั้งไว้ในอาคารจำนวน 38 ตู้	- โครงการมีตู้เก็บสายฉีดน้ำดับเพลิงพร้อมอุปกรณ์ (FHC) ติดตั้งไว้ในอาคารจำนวน 38 ตู้ (เท่าที่มาตรการกำหนด)	ไม่มี	ภาพ 2-21

- ถังดับเพลิงเคมี ชนิด ABC ขนาด 10 ปอนด์ ซึ่งจะติดตั้งไว้ในตู้ FHC ในแต่ละชั้น	- โครงการ มีการติดตั้งถังดับเพลิงเคมี ชนิด ABC ขนาด 10 ปอนด์ไว้ในตู้ FHC ในทุกชั้น ชั้นละ 2 ตัว	ไม่มี	ภาพ 2-21

ภาพ 2-21 ตู้เก็บสายฉีดน้ำดับเพลิงพร้อมอุปกรณ์ (FHC) ติดตั้งถึงเคมีภายในตู้ และมีข้อความ / รูปภาพการใช้อุปกรณ์ดับเพลิง สะดวกในการใช้กรณีฉุกเฉิน

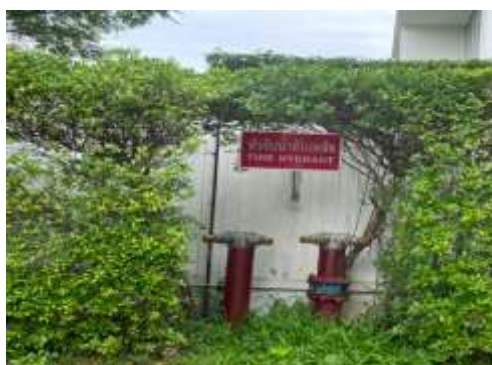
- หัวรับน้ำดับเพลิงภายนอกอาคารขนาด 2½x2½x6 นิ้ว พร้อม Check Valve จำนวน 2 ชุด ติดตั้งบริเวณทิศตะวันออกใกล้กับทางเข้า-ออกโครงการ	- โครงการ มีหัวรับน้ำดับเพลิงภายนอกอาคารจำนวน 2 ชุด ติดตั้งบริเวณทิศตะวันออกใกล้กับทางเข้า-ออกโครงการ เพื่อช่วยในการดับเพลิงอย่างมีประสิทธิภาพ	ไม่มี	ภาพ 2-22

ภาพ 2-22 หัวรับน้ำดับเพลิงภายนอกอาคาร ติดตั้งบริเวณทิศตะวันออกใกล้กับทางเข้า-ออกโครงการ

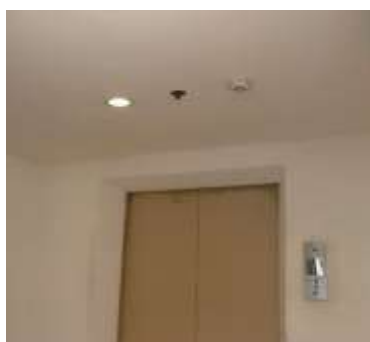
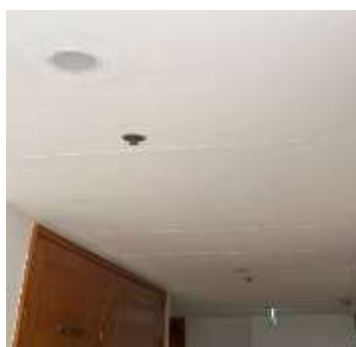
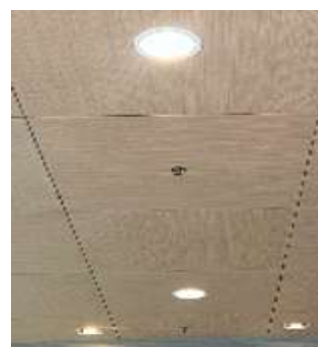
- ระบบดับเพลิงอัตโนมัติ (Sprinkle System) จะติดตั้งบริเวณที่จอดรถโรงรับรอง สำนักงาน ห้องพักอาศัย ห้องควบคุม ห้องเครื่อง และบริเวณทางเดินทั่วทั้งอาคาร	- โครงการ มีการติดตั้งระบบดับเพลิงอัตโนมัติ (Sprinkle System) บริเวณที่จอดรถ โรงรับรอง สำนักงาน ห้องพักอาศัย ห้องควบคุม ห้องเครื่อง และบริเวณทางเดินทั่วอาคารและลานจอดรถ	ไม่มี	ภาพ 2-23

ภาพ 2-23 ติดตั้งระบบดับเพลิงอัตโนมัติ (Sprinkle System)

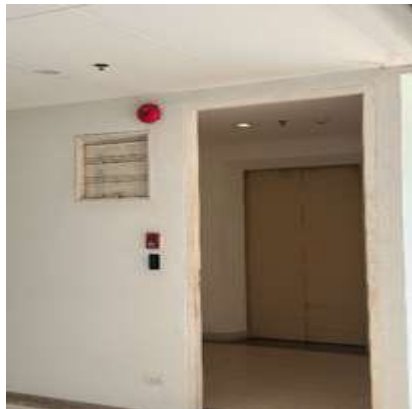
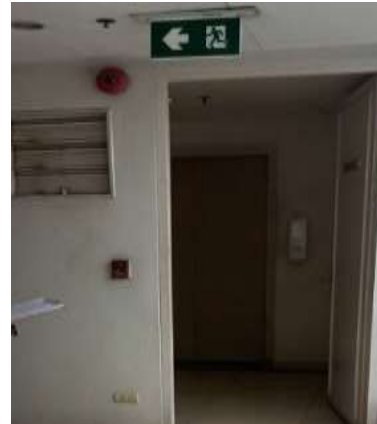
- ลิฟต์ดับเพลิง จำนวน 1 ชุด	- โครงการมีลิฟต์ดับเพลิง จำนวน 1 ชุด เวลาเกิดเหตุฉุกเฉิน จะใช้ลิฟต์นี้ได้ตัวเดียว และกำหนดให้มีพนักงานบังคับลิฟต์	ไม่มี	ภาพ 2-24

ภาพ 2-24 ลิฟต์ดับเพลิง

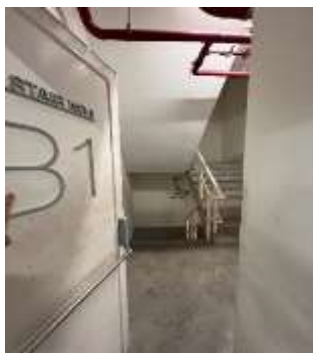
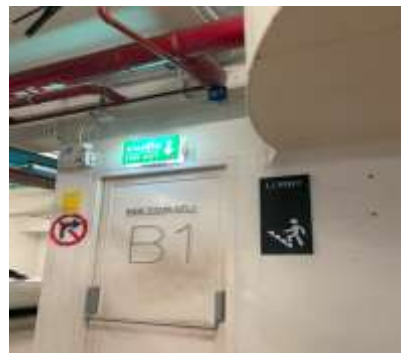
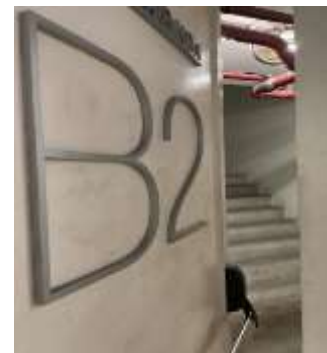
ภาพ 2-25 ช่องบันไดหนีไฟ B1 และ B2

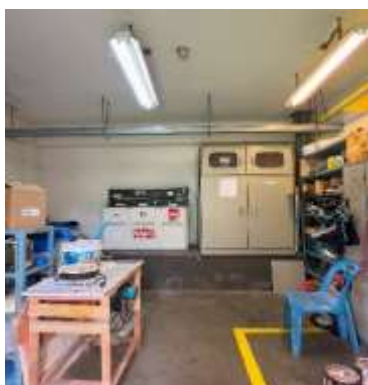
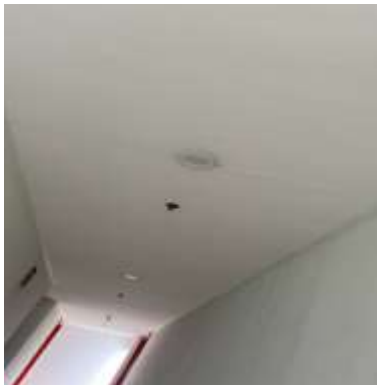
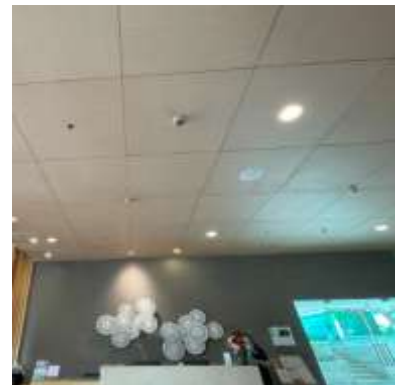
- เครื่องตรวจจับควัน (Smoke Detector) ติดตั้งทั่ว ทั้งอาคาร บริเวณห้องเครื่องไฟฟ้า ห้องควบคุม ห้องพัก ทางเดิน และ ห้องเครื่องลิฟต์ รวมทั้งสิ้น 762 จุด (ดูรูปที่ 5 ประกอบ)	- โครงการมีเครื่องตรวจจับควัน (Smoke Detector) ติดตั้งทั่วทั้งอาคารบริเวณห้อง เครื่องไฟฟ้า ห้องควบคุม ห้องพัก ทางเดิน และห้องเครื่องลิฟต์ รวมทั้งสิ้น 891 จุด (มาตรการกำหนด 762 จุด)	ไม่มี	ภาพ 2-27

- เครื่องตรวจจับความร้อน (Heat Detector) ติดตั้ง ทั้งอาคาร บริเวณที่จอดรถ ห้องครัวของแต่ละห้อง และบริเวณโถงลิฟต์ รวมทั้งสิ้น 243 จุด	- โครงการมี เครื่องตรวจจับความร้อน (Heat Detector) ติดตั้งทั้งอาคารบริเวณที่จอดรถ ห้องครัวของแต่ละห้อง และบริเวณโถงลิฟต์ รวมทั้งสิ้น 247 จุด (มาตรการกำหนด 243 จุด)	ไม่มี	ภาพ 2-27

ภาพ 2-27 เครื่องตรวจจับความร้อน ( Heat Detector) และเครื่องตรวจจับควัน (Smoke Detector)

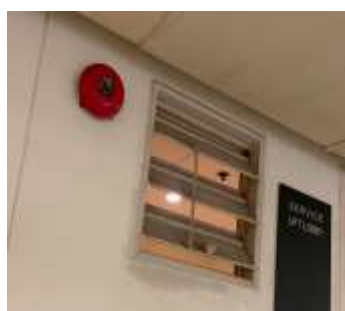
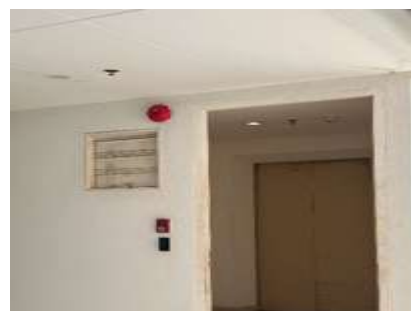
- กริ่งสัญญาณเตือนภัย (Alarm Bell) ติดตั้งภายในอาคาร รวมทั้งสิ้น 165 จุด	- โครงการมีกริ่งสัญญาณเตือนภัย (Alarm Bell) ติดตั้งภายในอาคาร รวมทั้งสิ้น 97 จุด  ฝ่ายบริหารอาคารให้ข้อมูลว่า จัดให้มีการทดสอบกริ่งสัญญาณเตือนภัย ปีละ 2 ครั้ง เดือนมิถุนายน และธันวาคม ซึ่งสัญญาณของกริ่งเตือนภัยเสียงดังครอบคลุมภายใน โครงการ	ไม่มี	ภาพ 2-28

ภาพ 2-28 กริ่งสัญญาณเตือนภัย (Alarm Bell)

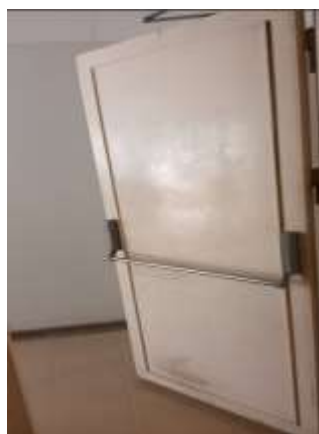
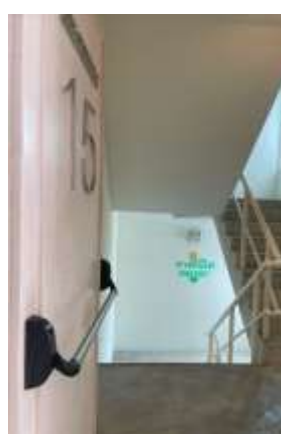
2) จัดให้มีประตูกันไฟกันระหว่างทางเดินภายในอาคารกับบันไดหนีไฟในแต่ละชั้น และออกแบบประตูหนีไฟบริเวณชั้นล่างเป็นลักษณะผลักออกจากบันได เพื่อออกสู่ภายนอกอาคารได้อย่างสะดวก	- โครงการ มีประตูกันไฟกันระหว่างทางเดินภายในอาคารกับบันไดหนีไฟในแต่ละชั้น และออกแบบประตูหนีไฟบริเวณชั้นล่างเป็นลักษณะผลักออกจากบันได เพื่อออกสู่ภายนอกอาคารได้อย่างสะดวก	ไม่มี	ภาพ 2-29

ภาพ 2-29 โครงการ มีประตูกั้นไฟกั้นระหว่างทางเดินภายในอาคารกับบันไดหนีไฟในแต่ละชั้น

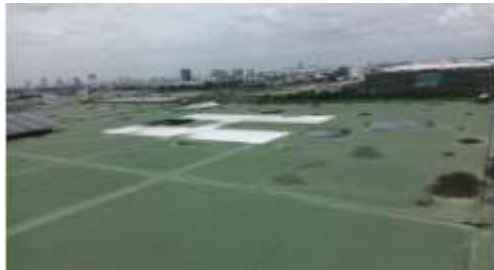
3) จัดให้มีพื้นที่หนีไฟทางอากาศอยู่ที่ชั้นหลังคาขนาดกว้าง 10 ม. ยาว 10 ม. และสามารถใช้บันได 1 และ 2 เข้าสู่พื้นที่หนีไฟได้อย่างสะดวก	- โครงการมีพื้นที่หนีไฟทางอากาศอยู่ที่ชั้นหลังคา ขนาดกว้าง 10 ม. ยาว 10 ม. และสามารถใช้บันได 1 และ 2 เข้าสู่พื้นที่หนีไฟได้อย่างสะดวก โดยมีจุดจอดเฮลิคอปเตอร์ 1 ลำ	ไม่มี	ภาพ 2-30

ภาพ 2-30 พื้นที่หนีไฟทางอากาศอยู่ที่ชั้นหลังคา จุดจอดเฮลิคอปเตอร์

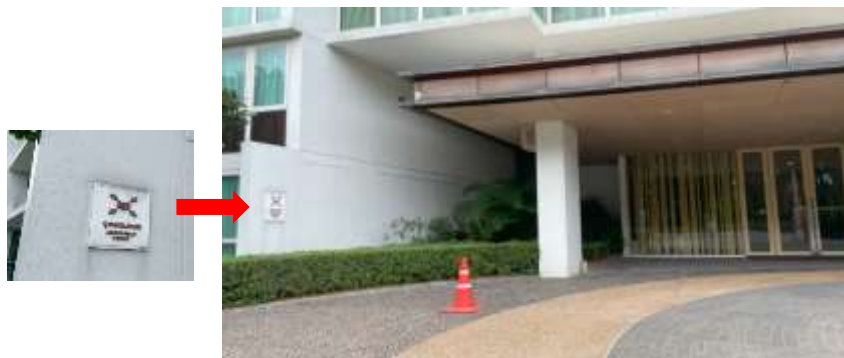
4) จัดให้มีจุดรวมคนเบื้องต้นภายในโครงการ บริเวณพื้นที่ว่างด้านทิศตะวันออก ขนาดพื้นที่ 180 ตร.ม. (โดย 1 คน จะใช้พื้นที่ขึ้นประมาณ 0.25 ตร.ม.) สามารถรองรับจำนวนคนได้ 720 คน ซึ่งเพียงพอต่อผู้พักอาศัยภายในโครงการจำนวน 658 คน	- โครงการมีจุดรวมคนภายในโครงการ บริเวณพื้นที่ว่างด้านทิศตะวันออก ขนาดพื้นที่ 180 ตร.ม. โครงการให้ข้อมูลว่า ปัจจุบันมีผู้พักอาศัย ประมาณ 200 คน จึงเพียงพอ หากจำเป็นที่จะใช้พื้นที่เป็นจุดรวมพล	ไม่มี	ภาพ 2-31

ภาพ 2-31 จุดรวมคนภายในโครงการ

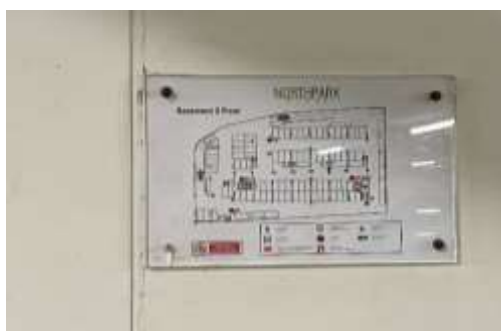
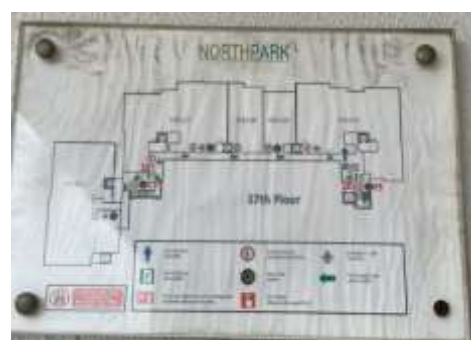
7) จัดทำผังเส้นทางการอพยพหนีไฟ ไปยัง จุดรวมคนเบื้องต้น ติดไว้บริเวณโถงบันได 1 และ 2 ของทุกชั้น	- โครงการจัดทำผังเส้นทางการอพยพหนีไฟ ไปยังจุดรวมคน เบื้องต้น ติดไว้บริเวณโถงบันได 1 และ 2 ของทุกชั้น	ไม่มี	ภาพ 2-32

ภาพ 2-32 แผนผังทางการอพยพหนีไฟ และทางหนีไฟ

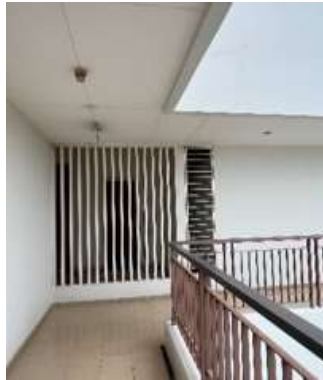
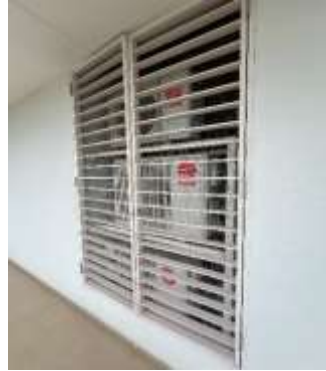
1) ดูแลตรวจสอบอุปกรณ์ที่ใช้ระบายอากาศให้สามารถใช้ งานได้อยู่เสมอ โดยจะตรวจสอบช่องเปิดต่าง ๆ มิให้สิ่งกีด ขวางกั้นการระบายอากาศ	- โครงการมีการตรวจสอบทำความสะอาดช่องระบายอากาศเป็น ประจำ เช่น หน้าต่าง ประตู ส่วนทางเดิน ไม่มีวัตถุหรือสิ่งกีดขวาง	ไม่มี	ภาพ 2-33

ภาพ 2-33 สภาพช่องระบายอากาศมีความสะอาด

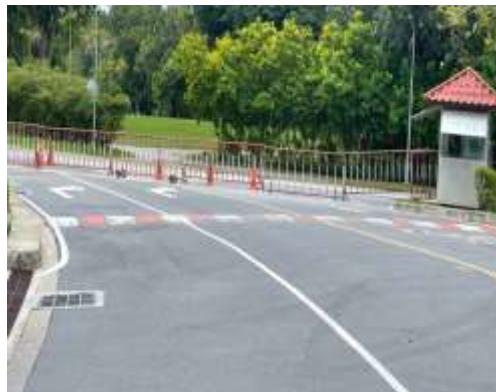
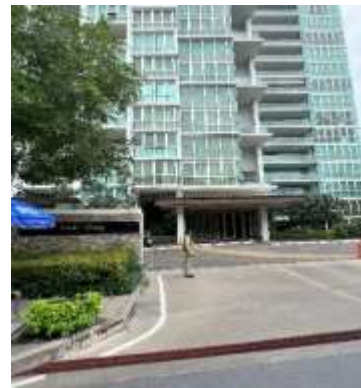
มาตรการป้องกัน และแก้ไขผลกระทบสิ่งแวดล้อม	ผลการปฏิบัติตามมาตรการป้องกัน และแก้ไขผลกระทบสิ่งแวดล้อม	ปัญหา/อุปสรรค และแนวทางแก้ไข	เอกสารอ้างอิง
4) ห้ามไม่ให้มีการจอดรถบริเวณทางเข้า – ออกของโครงการ เพื่อให้เกิดความคล่องตัวในการเดินทางและไม่กีดขวางการจราจรของรถที่จะเข้าหรือออกจากโครงการ	สภาพการเดินทางเข้า - ทางออก เป็นการจราจรทางเดียว (One Way ) ประกอบกับมีเวรยามรักษาความปลอดภัยตลอดเวลาที่ดูแลไม่ให้เกิดการจอดรถกีดขวางการจราจร จึงมีความคล่องตัวในการเดินทางภายในโครงการ	ไม่มี	ภาพ 2-34

ภาพ 2-34 สภาพทางเข้า-ทางออก มีความกว้างและมีการตีเส้นจราจร แสดงทางเข้า และ ทางออก

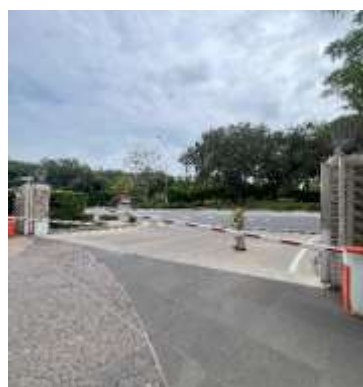
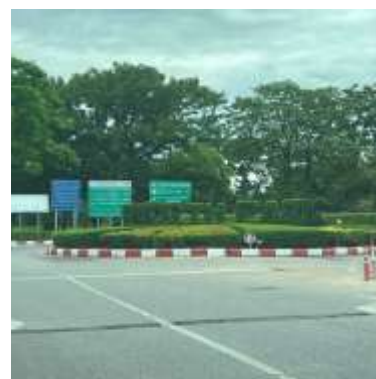
ภาพ 2-35 จัดทำ “คันชะลอความเร็ว” บนถนนเป็นระยะ และบริเวณเกาะลอย

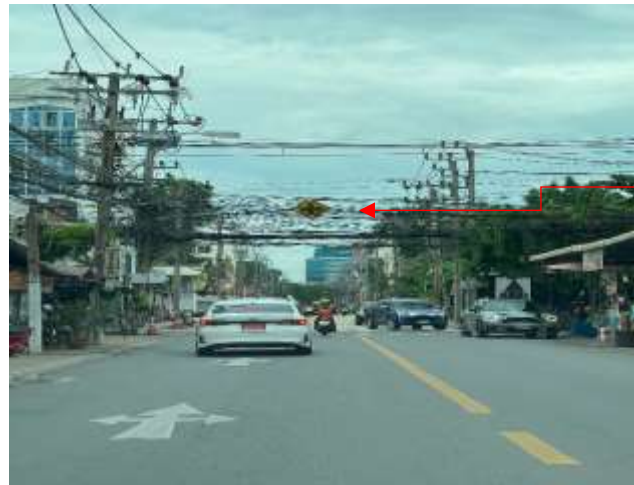
ภาพ 2-36 บริเวณ “สี่แยกภาษี”

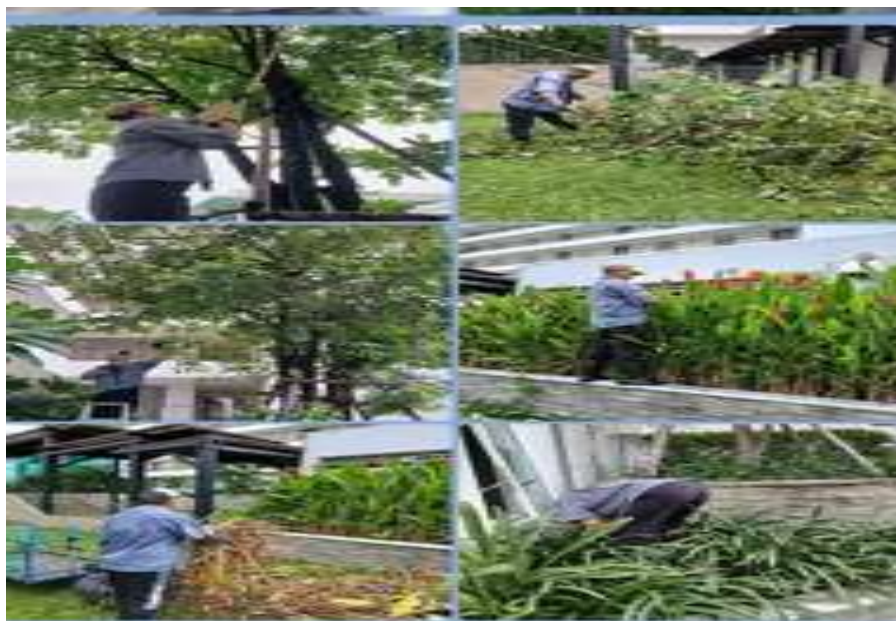
3) ควบคุมดูแลการใช้ประโยชน์อาคารของผู้พักอาศัยภายในโครงการ และพนักงานมิให้เกิดทัศนียภาพที่ไม่ดีต่อ ผู้พบเห็น	- โครงการมีการควบคุมดูแลการใช้ประโยชน์อาคารของผู้พักอาศัยภายใน โครงการและพนักงานเพื่อให้เกิดทัศนียภาพที่ดี	ไม่มี	ภาพ 1 – 2 ภาพ 2 – 6 ภาพ 2-37
<b>(2) การบดบังแสง</b>

ภาพ 2-37 พนักงานดูแลสภาพพื้นที่สีเขียว และดูแลต้นไม้ให้สวยงาม

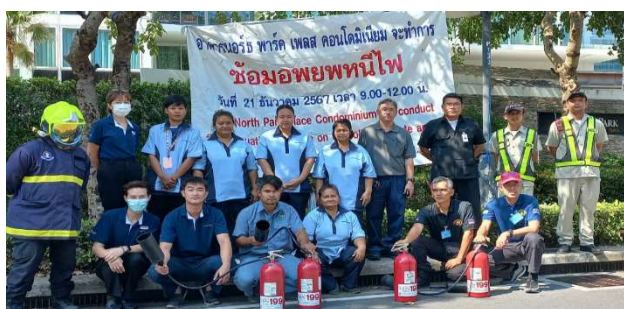
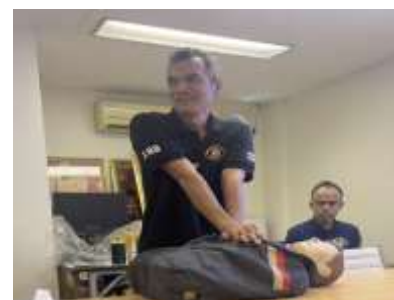
5). จัดให้มีการตรวจสอบระบบป้องกันและเตือนอัคคีภัย ให้สามารถใช้งานได้อยู่เสมอ หากพบว่ามีการเสียหายหรือใช้การไม่ได้ ให้รีบดำเนินการแก้ไขทันที	- โครงการจัดให้มีการตรวจสอบระบบป้องกันและเตือนอัคคีภัย พร้อมใช้งานอย่างสม่ำเสมอ และจัดให้มีการตรวจสอบอาคารทุกปี ล่าสุดซ่อมฯ วันที่ 21 ธันวาคม 2567	ไม่มี	ภาพ 2-38 ภาคผนวก 4

8) จัดอบรมและซ้อมการอพยพหนีไฟใหม่ อย่าง น้อยปีละ 1 ครั้งโดยติดต่อประสานงานกับสถานีดับเพลิง ลาดยาว ให้มาจัดอบรมและซักซ้อมแผนอพยพหนีไฟให้กับ โครงการ	- โครงการมีจัดอบรมและซ้อมการอพยพหนีไฟใหม่เป็นประจำปี ปีละ 1 ครั้ง ทุกปี ปี 2567 โครงการจัดให้มีการซ้อมหนีไฟ วันที่ 21 ธันวาคม 2567	ไม่มี	ภาพ 38
<b>(7) ระบบปรับอากาศ และระบบระบายอากาศ</b>

ภาพ 2-38 การฝึกอบรมซ้อมอพยพหนีไฟ วันที่ 21 ธันวาคม 2567 (ครั้งล่าสุด)
