รายงานผลการปฏิบัติตามมาตรการป้องกันและแก้ไขผลกระทบ
สิ่งแวดล้อมและมาตรการติดตามตรวจสอบคุณภาพสิ่งแวดล้อม

โครงการอสังหาริมทรัพย์ ศรีนครินทร์ 4-5

เดือนกรกฎาคม-ธันวาคม ปี 2567

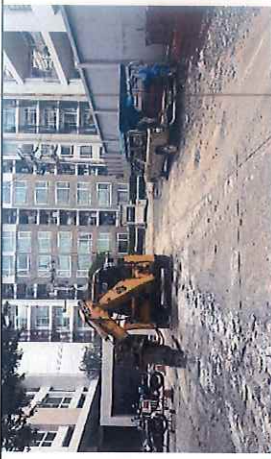
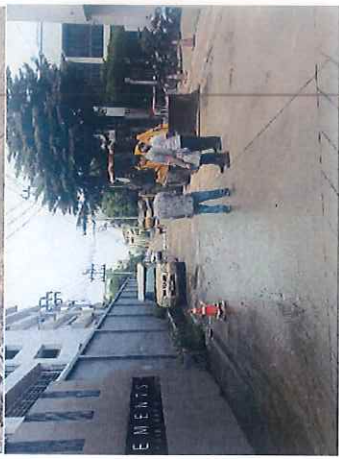
| (2) เติ้งและการสั่นสะเทือน | เนื่องจากกิจกรรมหลักของโครงการคือเพื่อ การพักอาศัย จึงไม่เป็นแหล่งมลพิษทาง เสียงและการสั่นสะเทือน | - | - | - | - | |
|---|--|---|---|---|---|---|
| 1.3 คุณภาพน้ำผิวดิน | โครงการมีการบำบัดด้วยระบบบำบัดน้ำเสีย แบบ Activated Sludge น้ำทิ้งที่ออกจาก ระบบบำบัดน้ำเสียจะระบายลงสู่ท่อระบาย น้ำสาธารณะริมซอยสุภาพงษ์ 1 แยก 6 และ ซอยสุภาพงษ์ 8 | - | - | - | - | <p>- เนื่องจากท่อระบายน้ำ ภายนอกโครงการมีตัว โคลนจำนวนมาก ทำให้ การระบายน้ำในซอย ไหลไม่ทัน</p> <p>- กทม. แก้ไขด้วยการ วางระบบท่อใหม่ เนื่องจากมีท่อที่แตกหัก เป็นบางส่วน</p> |

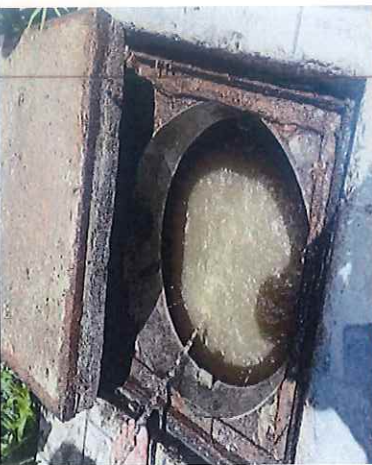
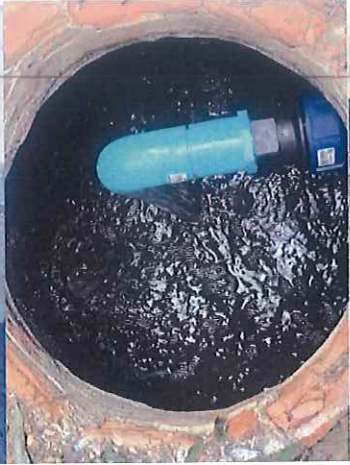
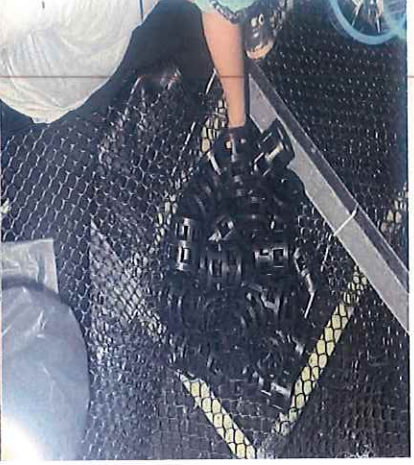
| | <p>ระบบทำงานอย่างมีประสิทธิภาพตามที่ได้ ออกแบบไว้</p> <p>-โครงการได้ทำการติดตั้งมิเตอร์ไฟฟ้า เฉพาะของระบบบำบัดน้ำเสียแยกออกจาก ส่วนอื่นๆ ของโครงการเพื่อประโยชน์ในการ ตรวจสอบการทำงานของระบบบำบัดน้ำเสีย</p> <p>-ในการปฏิบัติงานให้ปฏิบัติตามคู่มือการ ดูแลระบบบำบัดน้ำเสียอย่างเคร่งครัด</p> <p>-หมั่นตรวจสอบประสิทธิภาพของระบบ บำบัดน้ำเสียและอุปกรณ์ต่างๆเป็นประจำ ตามข้อกำหนดของผู้ออกแบบ/ผลิตภัณฑ์ หรืออุปกรณ์</p> <p>-กากไขมันและเศษอาหารที่ตกชั้นขึ้นมา จากถังดักไขมันให้รวบรวมใส่ถุงขยะ แล้ว นำไปเก็บที่ห้องพัสดุขยะแยกเพื่อรอให้รถ ขยะของสำนักงานเขตประเวศจัดเก็บไปทำ การกำจัดต่อ</p> | <ul style="list-style-type: none"> - สืบถึงปฏิทิน สืบหาก ตะกอนและทะเลงทองปีละ 2 ครั้ง - ปรับปรุงบ่อบำบัดน้ำเสีย ต่อท่อเดิมจากใหม่ - ทำบ่อมีดียี่ใหม่ | |

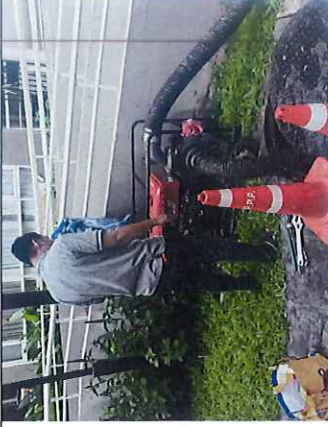
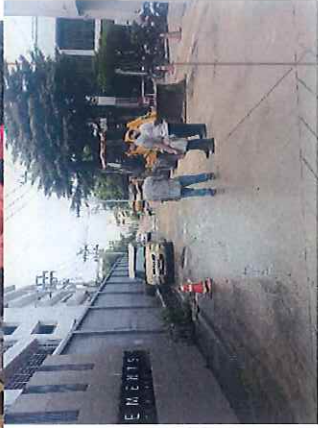
| 3.5 การระบายน้ำและป้องกันน้ำท่วม | โครงการมีท่อระบายน้ำ/รางระบายน้ำบริเวณทางลาดลงสู่ที่จอดรถชั้นใต้ดินและบริเวณลานจอดรถชั้นใต้ดิน เพื่อรองรับน้ำหลาก ดังแสดงในรูปที่ 6 แผนผังระบายน้ำ | - ตรวจเช็คเครื่องสูบน้ำ เพื่อเตรียมความพร้อมในฤดูฝน | | | |
