รายงานผลการปฏิบัติตามมาตรการป้องกัน แก้ไข และลดผลกระทบสิ่งแวดล้อม
และมาตรการติดตามตรวจสอบผลกระทบสิ่งแวดล้อม
ประจำเดือนกรกฎาคม-ธันวาคม 2567

ท่าเทียบเรือ A2

บริษัท ไทยแหลมฉบัง เทอร์มินัล จำกัด

มกราคม 2568

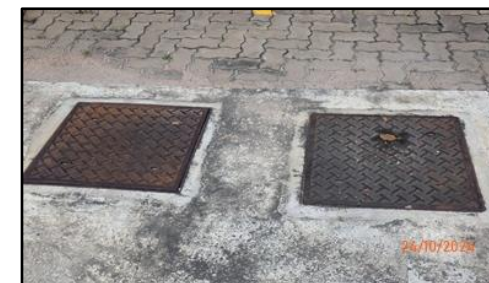
<p>รูปที่ 2.1 Septic Tank แบบบ่อเติมอากาศ</p>

ผลกระทบสิ่งแวดล้อม	มาตรการป้องกัน แก้ไข และลดผลกระทบสิ่งแวดล้อม	รายละเอียดการปฏิบัติจริง	ปัญหาและแนวทางแก้ไข	อ้างอิง
1. คุณภาพอากาศ	- ควบคุมการปล่อยมลสารของยานพาหนะ ทั้งทางบกและทางน้ำให้อยู่ในมาตรฐาน	- โครงการได้ดำเนินการติดตามตรวจสอบดูแล และซ่อมบำรุงเครื่องยนต์ของยานพาหนะ ตามชั่วโมงการทำงานเป็นระยะๆ โดยฝ่ายวิศวกรรมของโครงการ ซึ่งเป็นมาตรการที่ช่วยในการดูแลเครื่องยนต์ให้มีประสิทธิภาพในการเผาไหม้ที่สมบูรณ์ไม่ก่อให้เกิดมลพิษออกสู่สิ่งแวดล้อม	- ไม่พบปัญหา	-
2. คุณภาพน้ำทะเล	- ติดตั้ง Septic tank ชนิดถังเติมอากาศและควบคุมคุณภาพน้ำทิ้งให้ได้มาตรฐานก่อนปล่อย	- มีการติดตั้ง Septic tank และระบบบำบัดน้ำเสียแบบเติมอากาศ (รูปที่ 2.1) พร้อมทั้งทำการตรวจสอบคุณภาพน้ำทิ้งเป็นประจำ	- ไม่พบปัญหา

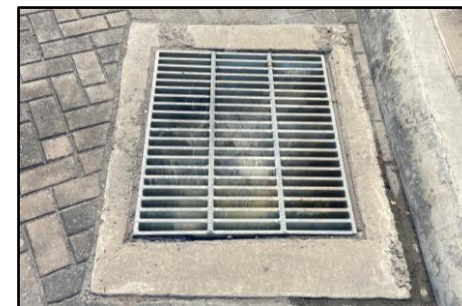
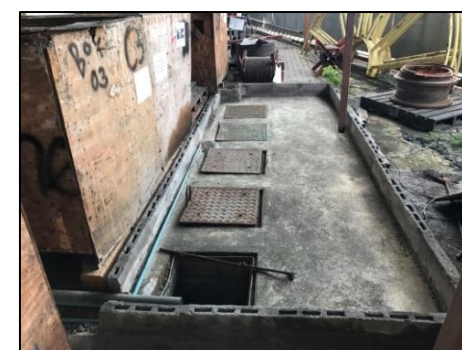
<p>บ่อดักไขมันที่โรงซ่อมบำรุง รูปที่ 2.2 บ่อดักไขมัน</p>

ผลกระทบสิ่งแวดล้อม	มาตรการป้องกัน แก้ไข และลดผลกระทบสิ่งแวดล้อม	รายละเอียดการปฏิบัติจริง	ปัญหาและแนวทางแก้ไข	อ้างอิง
2. คุณภาพน้ำทะเล (ต่อ)	- ติดตั้ง Grease trap ที่โรงอาหาร, โรงซ่อมบำรุง, ลานทำความสะอาดตู้ และบริเวณวางระบายน้ำฝนก่อนปล่อยทิ้งออกสู่ทะเล	- โครงการได้ติดตั้งบ่อดักไขมันที่โรงอาหาร, โรงซ่อมบำรุง และบริเวณวางระบายน้ำฝนก่อนปล่อยทิ้งออกสู่ทะเล (รูปที่ 2.2) ตามมาตรการกำหนดเรียบร้อยแล้ว ซึ่งโครงการไม่มีกิจกรรมล้างตู้และไม่ได้จัดพื้นที่สำหรับล้างตู้ ตั้งแต่เริ่มเปิดดำเนินโครงการปี 2551 จนถึงปัจจุบันและทางโครงการได้ยกเลิก การใช้งานโรงอาหารของท่าเทียบเรือ A2 จึงยกเลิกการใช้งานบ่อดักไขมันที่โรงอาหารด้วย แต่บ่อดักไขมันยังคงติดตั้งอยู่ที่โรงอาหารตามมาตรการกำหนดเช่นเดิม ดังนั้น ปัจจุบันโครงการติดตั้งบ่อดักไขมัน จำนวน 3 แห่ง แต่ใช้งานเพียง 2 แห่งเท่านั้น	- ไม่พบปัญหา

<p>บริเวณวางระบายน้ำฝนก่อนปล่อยทิ้งออกสู่ทะเล</p>

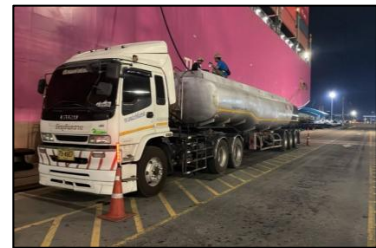
รูปที่ 2.3 การขนถ่ายน้ำเสียปนเปื้อนน้ำมัน

ผลกระทบสิ่งแวดล้อม	มาตรการป้องกัน แก้ไข และลดผลกระทบสิ่งแวดล้อม	รายละเอียดการปฏิบัติจริง	ปัญหาและแนวทางแก้ไข	อ้างอิง
2. คุณภาพน้ำทะเล (ต่อ)	- น้ำเสียจากเรือที่มีการปนเปื้อนของน้ำมันต้องส่งไปยังระบบรองรับของเสียปนเปื้อนน้ำมัน	- การดำเนินการขนถ่ายน้ำเสียจากเรือที่มีการปนเปื้อนน้ำมันเป็นกิจกรรมในการควบคุมดูแลของกรมเจ้าท่า โดยผู้ที่ได้รับอนุญาตดำเนินการขนถ่ายน้ำเสียปนเปื้อนน้ำมันจะได้รับการตรวจสอบและขึ้นทะเบียนกับกรมเจ้าท่าเพื่อให้มีขนถ่ายน้ำเสียไปยังระบบรองรับน้ำเสียปนเปื้อนน้ำมันอย่างถูกต้อง และต้องทำเอกสารขออนุญาต ท่าเรือแหลมฉบังก่อนดำเนินการขนถ่ายทุกครั้ง (รูปที่ 2.3)	- ไม่พบปัญหา

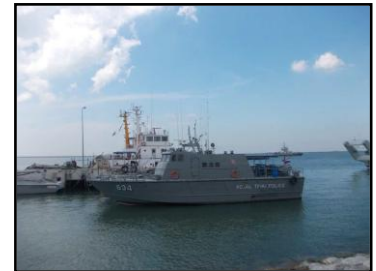
รูปที่ 2.4 เรือตำรวจน้ำ

- ควบคุมมิให้ลักลอบปล่อยน้ำเสียและน้ำอับเฉาจากเรือลงสู่ทะเล โดยจัดให้มีเรือตรวจการณ์ในบริเวณท่าเรือและประสานงานกับ กรมเจ้าท่า ดำรวจน้ำและกองทัพอากาศ	- การควบคุมมิให้ลักลอบปล่อยน้ำเสียและน้ำอับเฉาจากเรือลงสู่ทะเล เป็นงานในความรับผิดชอบของกรมเจ้าท่าและท่าเรือแหลมฉบัง โดยทางท่าเรือแหลมฉบังมีมาตรการตรวจสอบการปล่อยน้ำเสียจากเรือ โดยทางโครงการมีหน้าที่ให้ความร่วมมือในการแจ้งให้หน่วยงานที่ควบคุมทราบ เมื่อพบเห็นเรือมีการลักลอบปล่อยน้ำเสียและน้ำอับเฉาเพื่อดำเนินการต่อเรือที่กระทำผิดต่อไป (รูปที่ 2.4)	- ไม่พบปัญหา

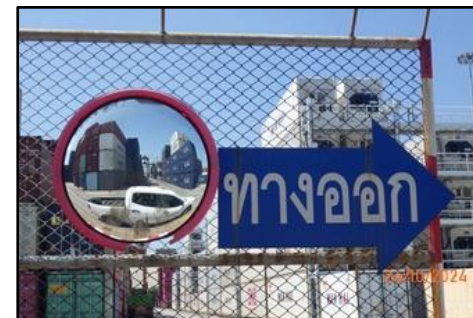
<p>รูปที่ 2.5 ติดตั้งกระจกนูน บริเวณท่าเทียบเรือ</p>

ผลกระทบสิ่งแวดล้อม	มาตรการป้องกัน แก้ไข และลดผลกระทบสิ่งแวดล้อม	รายละเอียดการปฏิบัติจริง	ปัญหาและแนวทางแก้ไข	อ้างอิง
4. การคมนาคมทางบก/ทางทะเล (ต่อ)	- ติดตั้งสัญญาณไฟจราจรในบริเวณท่าเรือและทางเข้า-ออกตามความเหมาะสม	- โครงการได้ติดตั้งกระจกนูน บริเวณท่าเรือแหลมฉบัง A2 (รูปที่ 2.5) และสัญญาณไฟจราจรตามความเหมาะสม (รูปที่ 2.6) ซึ่งมีจำนวนเพียงพอ และมีเจ้าหน้าที่คอยตรวจเช็คพื้นที่การจราจร เพื่ออำนวยความสะดวกในการเดินทาง	- ไม่พบปัญหา

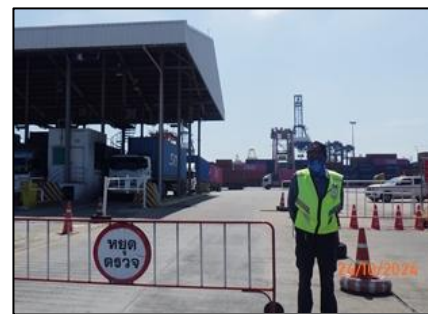
<p>รูปที่ 2.8 เจ้าหน้าที่รักษาความปลอดภัยบริเวณทางเข้า-ออกท่าเทียบเรือ</p>

ผลกระทบสิ่งแวดล้อม	มาตรการป้องกัน แก้ไข และลดผลกระทบสิ่งแวดล้อม	รายละเอียดการปฏิบัติจริง	ปัญหาและแนวทางแก้ไข	อ้างอิง
4. การคมนาคมทางบก/ทางทะเล (ต่อ)	- ออกแบบทางแยกบริเวณทางเข้า-ออกท่าเรืออย่างเหมาะสม	- ปฏิบัติตามมาตรการ พร้อมทั้งอบรมและกำกับพนักงานให้ปฏิบัติตามกฎจราจรอย่างเคร่งครัด สำหรับบุคคลภายนอกที่เข้า-ออกลานสินค้าจะต้องขออนุญาตผ่านเข้า-ออกจากเจ้าหน้าที่รักษาความปลอดภัยทุกครั้ง (รูปที่ 2.8) และกำหนดให้รถบรรทุกที่จะเข้าพื้นที่ลานสินค้าต้องติดไฟฉุกเฉินที่หลังคารถทุกคัน (รูปที่ 2.9)	- ไม่พบปัญหา

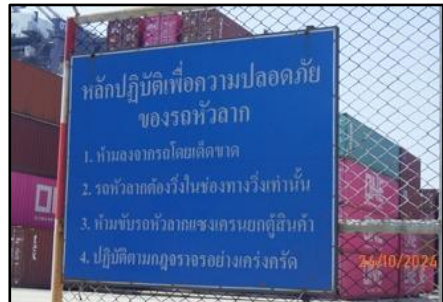
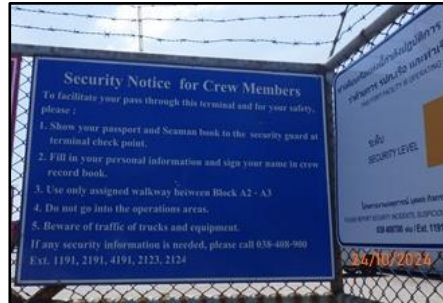
<p>รูปที่ 2.11 ป้ายบอกระเบียบปฏิบัติในการเข้าท่าเทียบเรือ</p>

ผลกระทบสิ่งแวดล้อม	มาตรการป้องกัน แก้ไข และลดผลกระทบสิ่งแวดล้อม	รายละเอียดการปฏิบัติจริง	ปัญหาและแนวทางแก้ไข	อ้างอิง
4. การคมนาคมทางบก/ทางทะเล (ต่อ)	- ดูแลการเข้า-ออกของเรืออย่างเข้มงวด	- ปฏิบัติตามมาตรการ โดยอยู่ในความรับผิดชอบของท่าเรือแหลมฉบัง พร้อมทั้งทางโครงการได้จัดให้มีป้ายบอกระเบียบการปฏิบัติในการเข้าท่าเรือ (รูปที่ 2.11)	- ไม่พบปัญหา

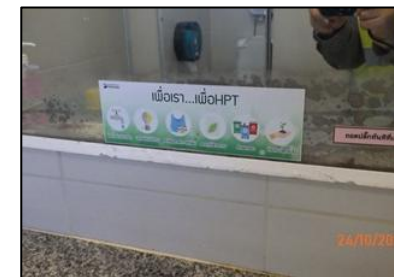
ผลกระทบสิ่งแวดล้อม	มาตรการป้องกัน แก้ไข และลดผลกระทบสิ่งแวดล้อม	รายละเอียดการปฏิบัติจริง	ปัญหาและแนวทางแก้ไข	อ้างอิง
5. การใช้น้ำ	- ควบคุมดูแลให้มีการใช้น้ำอย่างประหยัด	- โครงการได้จัดการรณรงค์ส่งเสริมให้พนักงานใช้น้ำอย่างประหยัด และไม่เปิดน้ำทิ้งไว้ในห้องน้ำ และบริเวณล้างจาน (รูปที่ 2.12) รวมทั้งมีการหยุดใช้ และซ่อมเครื่องสุขภัณฑ์ต่าง ๆ เพื่อมิให้เกิดการรั่วไหลของน้ำกรณีชำรุด	- ไม่พบปัญหา

รูปที่ 2.12 ป้ายรณรงค์ใช้น้ำอย่างประหยัด
	- พิจารณานำน้ำทิ้งกลับมาใช้ประโยชน์ในการรดต้นไม้	- ปัจจุบันทางโครงการได้ย้ายสำนักงานใหญ่มาประจำการ ณ ท่าเทียบเรือ C1C2 และย้ายสำนักงานบุคลากรไปประจำที่ท่าเทียบเรือ A3 รวมถึงได้ยกเลิกกิจกรรมโรงอาหารในโครงการ ทำให้ปริมาณน้ำทิ้งจากอาคารสำนักงานเกิดขึ้นน้อยมาก ซึ่งไม่สามารถนำกลับมาใช้ประโยชน์ในการรดน้ำต้นไม้ได้	- ไม่พบปัญหา	-

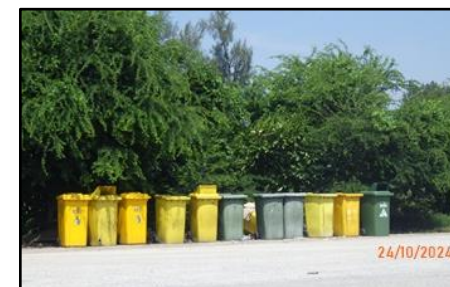
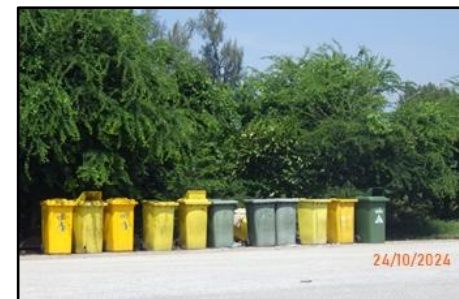
<p>รูปที่ 2.13 ถังขยะขนาด 240 ลิตร</p>

ผลกระทบสิ่งแวดล้อม	มาตรการป้องกัน แก้ไข และลดผลกระทบสิ่งแวดล้อม	รายละเอียดการปฏิบัติจริง	ปัญหาและแนวทางแก้ไข	อ้างอิง
<p>6. การจัดการขยะ และการบำบัดน้ำเสีย (ต่อ)</p> <p>6.1 การจัดการขยะ (ต่อ)</p>	<p>- จัดตั้งถังรวบรวมขยะให้เพียงพอ กับปริมาณขยะ 2 ลบ.ม./วัน</p>	<p>- โครงการมีการจัดเก็บขยะบริเวณลานสินค้า โดย รวบรวมไว้ในถังขยะพลาสติก HDPE มีฝาปิด ขนาด 240 ลิตร (รูปที่ 2.13) ไว้ตามจุดต่างๆ 3 จุด คือ จุดลานสินค้า 8 ถัง, จุดอาคารซ่อม บำรุง 6 ถัง, จุดอาคารคลังสินค้า และ Booth Gate 6 ถัง ทั้งนี้ในพื้นที่อาคารสำนักงาน จัดให้มี ถังขยะตามโต๊ะทำงานและในห้องครัว โดยมีถุง ดำรงรับขยะอีกชั้นหนึ่ง (รูปที่ 2.14) และในส่วน ถังขยะขนาด 5 ลบ.ม. ซึ่งทางเทศบาลนครแหลม ฉบังจัดไว้ให้บริการนั้น ปัจจุบันทางโครงการได้ ยกเลิกการให้บริการรถขยะจากเทศบาลนคร แหลมฉบัง โครงการใช้บริการรถขยะจากท่าเรือ แหลมฉบังหน่วยงานเดียว จึงยกเลิกการใช้ถัง ขยะ ขนาด 5 ลบ.ม.</p>	<p>- ไม่พบปัญหา</p>

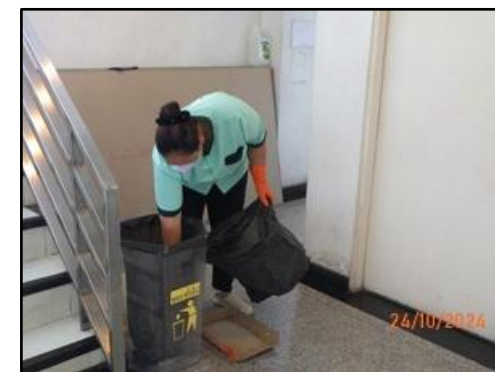
ผลกระทบสิ่งแวดล้อม	มาตรการป้องกัน แก้ไข และลดผลกระทบสิ่งแวดล้อม	รายละเอียดการปฏิบัติจริง	ปัญหาและแนวทางแก้ไข	อ้างอิง
6. การจัดการขยะ และการบำบัดน้ำเสีย (ต่อ) 6.1 การจัดการขยะ (ต่อ)	- เก็บรวบรวมขยะให้หมดในแต่ละวัน	- แม่บ้านของโครงการจะทำการเก็บรวบรวมและขนถ่ายขยะมูลฝอย (รูปที่ 2.15) ในช่วงบ่ายของทุก ๆ วัน โดยเก็บรวบรวมใส่ถุงดำแล้วนำไปทิ้งยังถังรองรับส่วนกลาง โดยใน 1 วัน พบว่า จะมีมูลฝอยเกิดขึ้นประมาณ 20-30 กิโลกรัม/วัน	- ไม่พบปัญหา

รูปที่ 2.15 แม่บ้านของโครงการเก็บรวบรวมและขนถ่ายขยะมูลฝอย
	- ติดต่อประสานงานเทศบาลแหลมฉบัง และการท่าเรือในการเก็บขนขยะ	- ปัจจุบันโครงการใช้บริการรถเก็บขนขยะจากท่าเรือแหลมฉบังเพียงหน่วยงานเดียว และยกเลิกการให้บริการจากเทศบาลนครแหลมฉบังแล้ว ทั้งนี้ท่าเรือแหลมฉบังจัดรถมาเก็บขนขยะของโครงการทุกวัน และไม่พบปัญหาขยะตกค้างแต่อย่างใด	- ไม่พบปัญหา	-

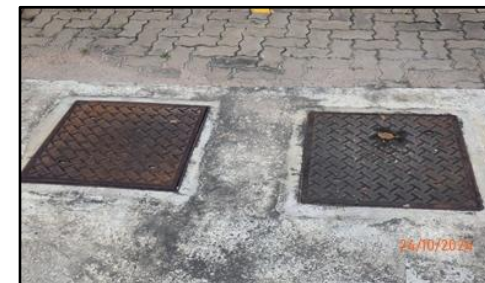
รูปที่ 2.1 Septic Tank แบบบ่อเติมอากาศ

ผลกระทบสิ่งแวดล้อม	มาตรการป้องกัน แก้ไข และลดผลกระทบสิ่งแวดล้อม	รายละเอียดการปฏิบัติจริง	ปัญหาและแนวทางแก้ไข	อ้างอิง
6. การจัดการขยะ และการบำบัดน้ำเสีย (ต่อ) 6.2 การบำบัดน้ำเสีย	- ติดตั้งระบบบำบัด Septic tank ชนิดมีถังเติมอากาศ (Aeration tank) ไว้ที่อาคารสำนักงานและโรงอาหาร	- มีการติดตั้ง Septic tank และระบบบำบัดน้ำเสียแบบเติมอากาศ (รูปที่ 2.1) และทำการตรวจสอบคุณภาพน้ำทิ้งเป็นประจำ	- ไม่พบปัญหา

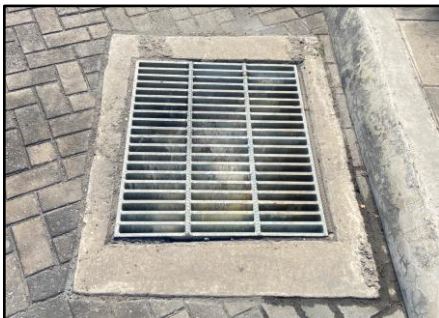
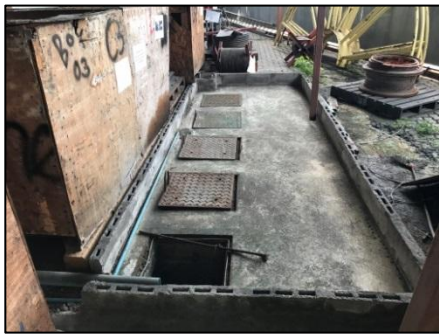
บ่อดักไขมันที่โรงซ่อมบำรุง รูปที่ 2.2 บ่อดักไขมัน

ผลกระทบสิ่งแวดล้อม	มาตรการป้องกัน แก้ไข และลดผลกระทบสิ่งแวดล้อม	รายละเอียดการปฏิบัติจริง	ปัญหาและแนวทางแก้ไข	อ้างอิง
6. การจัดการขยะ และการบำบัดน้ำเสีย (ต่อ) 6.2 การบำบัดน้ำเสีย (ต่อ)	- ติดตั้ง Grease trap ที่โรงอาหาร, โรงซ่อมบำรุง, ลานทำความสะอาด ตู้คอนเทนเนอร์ และรางระบายน้ำฝน ก่อนปล่อยออกสู่ทะเล	- โครงการได้ติดตั้งบ่อดักไขมันที่โรงอาหาร, โรงซ่อมบำรุง และบริเวณรางระบายน้ำฝน ก่อนปล่อยทิ้งออกสู่ทะเล (รูปที่ 2.2) ตาม มาตรการกำหนดเรียบร้อยแล้ว ซึ่งโครงการ ไม่มีกิจกรรมล้างตู้และไม่ได้จัดพื้นที่สำหรับ ล้างตู้ ตั้งแต่เริ่มเปิดดำเนินโครงการปี 2551 จนถึงปัจจุบันและทางโครงการได้ยกเลิกการ ใช้งานโรงอาหารของท่าเทียบเรือ A2 จึงยกเลิก การใช้งานบ่อดักไขมันที่โรงอาหารด้วย แต่ บ่อดักไขมันยังคงติดตั้งอยู่ที่โรงอาหารตาม มาตรการกำหนดเช่นเดิม ดังนั้น ปัจจุบัน โครงการติดตั้งบ่อดักไขมัน จำนวน 3 แห่ง แต่ใช้งานเพียง 2 แห่งเท่านั้น	- ไม่พบปัญหา

บริเวณรางระบายน้ำฝนก่อนปล่อยทิ้งออกสู่ทะเล

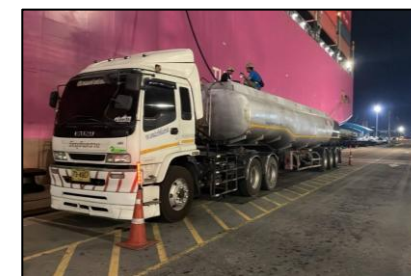
รูปที่ 2.3 การขนถ่ายน้ำเสียปนเปื้อนน้ำมัน

ผลกระทบสิ่งแวดล้อม	มาตรการป้องกัน แก้ไข และลดผลกระทบสิ่งแวดล้อม	รายละเอียดการปฏิบัติจริง	ปัญหาและแนวทางแก้ไข	อ้างอิง
6. การจัดการขยะ และการบำบัดน้ำเสีย (ต่อ) 6.2 การบำบัดน้ำเสีย (ต่อ)	- น้ำเสียจากเรือต้องควบคุมให้เรือทุกลำนำไปบำบัดที่ระบบรองรับของเสียปนเปื้อนน้ำมัน	- การดำเนินการขนถ่ายน้ำเสียจากเรือที่มีการปนเปื้อนน้ำมันเป็นกิจกรรมในการควบคุมดูแลของกรมเจ้าท่า โดยผู้ที่ได้รับอนุญาตดำเนินการขนถ่ายน้ำเสียปนเปื้อนน้ำมันจะได้รับการตรวจสอบและขึ้นทะเบียนกับกรมเจ้าท่า เพื่อให้มีขนถ่ายน้ำเสียไปยังระบบบำบัดน้ำเสียปนเปื้อนน้ำมันอย่างถูกต้อง และต้องทำเอกสารขออนุญาตท่าเรือแหลมฉบังก่อนดำเนินการขนถ่ายทุกครั้ง (รูปที่ 2.3)	- ไม่พบปัญหา

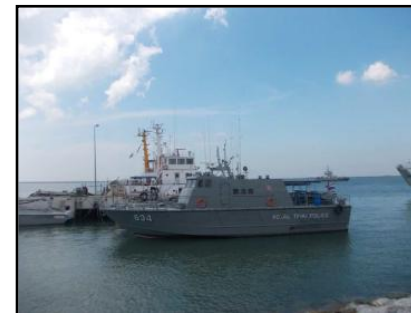
รูปที่ 2.4 เรือตำรวจน้ำ

- ควบคุมดูแลไม่ให้ลักลอบปล่อยน้ำเสีย และน้ำอับเฉาลงสู่ทะเล	- ท่าเรือแหลมฉบังดำเนินการดูแลควบคุมการลักลอบปล่อยน้ำเสีย โดยมีมาตรการตรวจสอบการปล่อยน้ำเสียจากเรือ และมีตำรวจน้ำตรวจการณ์โดยใช้เรือเล็ก เป็นประจำทุกวัน (รูปที่ 2.4) และโครงการมีหน้าที่ให้ความร่วมมือในการแจ้งให้หน่วยงานที่ควบคุมทราบ เมื่อพบเห็นเรือมีการลักลอบปล่อยน้ำเสีย และน้ำอับเฉาเพื่อดำเนินการต่อเรือที่กระทำความผิดต่อไป	- ไม่พบปัญหา

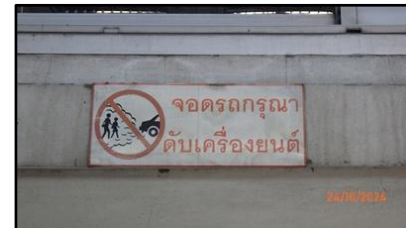
ผลกระทบสิ่งแวดล้อม	มาตรการป้องกัน แก้ไข และลดผลกระทบสิ่งแวดล้อม	รายละเอียดการปฏิบัติจริง	ปัญหาและแนวทางแก้ไข	อ้างอิง
8. สาธารณสุข (ต่อ)	- ควบคุมเสียงและควันไอเสียจากรถ และเรือ	- โครงการได้ควบคุมเสียง และควันไอเสียจากรถ และเรือที่เข้ามาภายในโครงการ โดยติดป้าย “จอดรถกรุณาดับเครื่องยนต์” ในบริเวณที่จอดรถยนต์ และบริเวณท่าเทียบเรือของโครงการ (รูปที่ 2.23)	- ไม่พบปัญหา

รูปที่ 2.23 ป้ายควบคุมเสียง และควันไอเสียจากรถยนต์
	- จัดระเบียบการจอดเรือและดับเครื่องยนต์ขณะจอดตามความเหมาะสม	- ปฏิบัติตามมาตรการ โดยท่าเรือแหลมฉบังเป็นผู้ดูแล และจัดระเบียบการจอดเรือ	- ไม่พบปัญหา	-

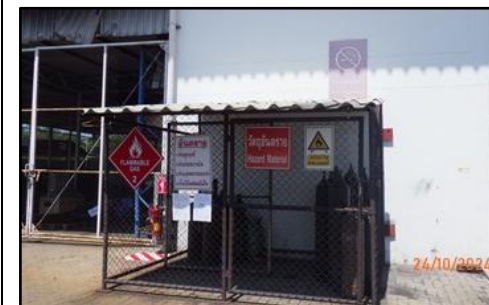
ผลกระทบสิ่งแวดล้อม	มาตรการป้องกัน แก้ไข และลดผลกระทบสิ่งแวดล้อม	รายละเอียดการปฏิบัติจริง	ปัญหาและแนวทางแก้ไข	อ้างอิง
9. อาชีวอนามัยและความปลอดภัย	- บริเวณที่อาจเป็นอันตรายจะต้องมีเครื่องหมายแสดงให้เห็นเด่นชัด	- ปฏิบัติตามมาตรการโดยแสดงเครื่องหมายเตือนบริเวณพื้นที่เสี่ยงอันตรายอย่างชัดเจน (รูปที่ 2.24)	- ไม่พบปัญหา

รูปที่ 2.24 เครื่องหมายเตือน บริเวณพื้นที่อันตราย
	- สำหรับผู้ประกอบการที่ให้บริการรับ-ส่งสินค้าอันตรายจะต้องจัดเก็บอย่างถูกต้องและเหมาะสม รวมทั้งทำเครื่องหมายบ่งชี้	- ไม่มีการจัดเก็บสินค้าอันตรายทุกประเภทไว้ในพื้นที่โครงการ โดยการดำเนินการด้านการขนถ่ายสินค้าอันตรายมีการปฏิบัติอยู่ภายใต้กฎระเบียบของท่าเรือและกฎหมายความปลอดภัยในการทำงานโดยสารเคมีอันตราย และสินค้าอันตรายทุกประเภทจัดเก็บไว้ในคลังสินค้าอันตราย และดำเนินการขนส่งเข้า - ออก จากท่าเทียบเรือโดย บริษัท ลิเดียออยล์ จำกัด	- ไม่พบปัญหา	-

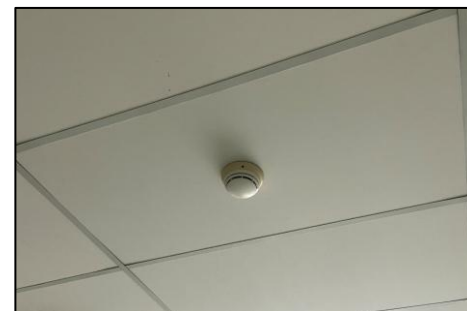
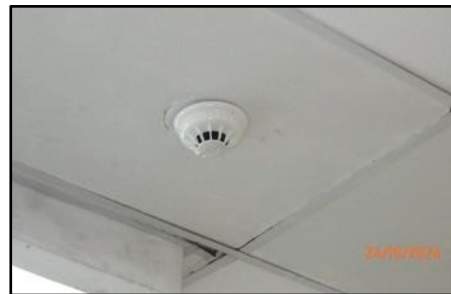
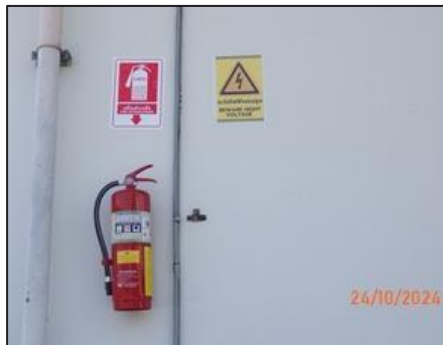
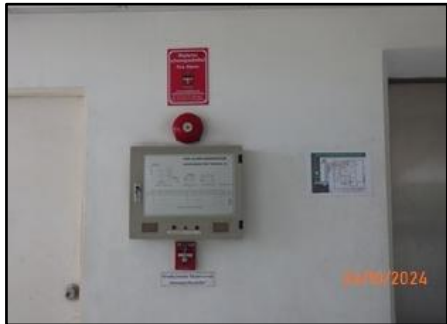
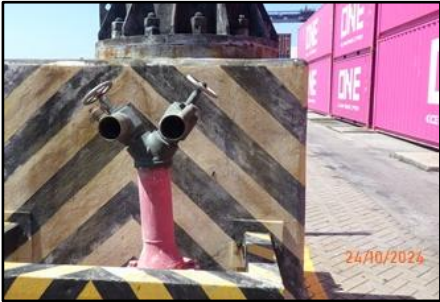
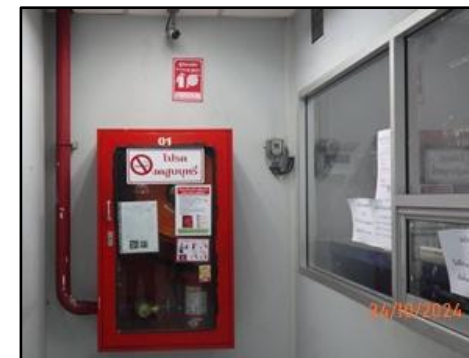
<p>ระบบตรวจจับความร้อน รูปที่ 2.28 อุปกรณ์ดับเพลิง</p>

ผลกระทบสิ่งแวดล้อม	มาตรการป้องกัน แก้ไข และลดผลกระทบสิ่งแวดล้อม	รายละเอียดการปฏิบัติจริง	ปัญหาและแนวทางแก้ไข	อ้างอิง
9. อาชีวอนามัยและความปลอดภัย (ต่อ)	- ติดตั้งอุปกรณ์ดับเพลิงกระจายอยู่ทั่วไป โดยเฉพาะหน้าท่าและอาคารสำนักงาน ให้พอเพียง	- มีการติดตั้งอุปกรณ์ดับเพลิงกระจายอยู่ทั่วไปตามจุดต่างๆ (รูปที่ 2.28) เช่น ติดตั้งระบบสัญญาณเตือนภัย, ระบบตรวจจับความร้อน, ระบบตรวจจับควันในอาคาร เป็นต้น รวมทั้งระบบ Online ซึ่งจะส่งสัญญาณ ไปยังแผงควบคุมของสัญญาณเตือนภัย (รูปที่ 2.29) ที่อยู่ห้องควบคุมโดยตรง เพื่อแจ้งเหตุผิดปกติที่เกิดขึ้นทำให้การดำเนินการแก้ไขสถานการณ์เป็นไปอย่างทันท่วงที และยังมีการตรวจอุปกรณ์ตามแผนทุก ๆ 3 เดือน (ภาคผนวกที่ 18)	- ไม่พบปัญหา

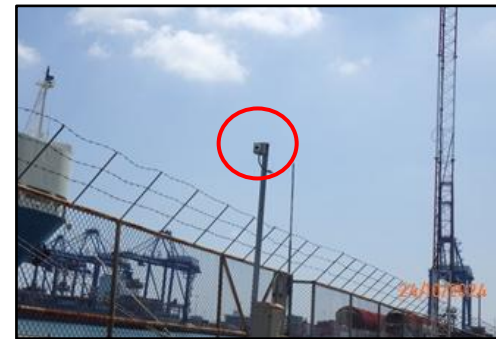
รูปที่ 2.30 ติดตั้งกล้อง CCTV

- สำหรับผู้ประกอบการที่ให้บริการที่เสี่ยงต่อการเกิดอุบัติเหตุและอัคคีภัยจะต้องจัดตั้งแผนรักษาความปลอดภัย	- โครงการมีการจัดระบบรักษาความปลอดภัย โดยจัดเจ้าหน้าที่รักษาความปลอดภัยดูแลความปลอดภัย ในบริเวณโครงการ ตลอด 24 ชั่วโมง และติดตั้งกล้อง CCTV (รูปที่ 2.30) บริเวณโดยรอบโครงการ ซึ่งปัจจุบันทางโครงการได้รับการรับรองระบบ ISPS CODE พร้อมทั้งมีการบันทึกอุบัติเหตุที่เกิดขึ้นภายในและภายนอกโครงการ (ภาคผนวกที่ 19)	- ไม่พบปัญหา
